UNIVERSIDADE FEDERAL DO CEARÁ
PROGRAMA DE MESTRADO EM ENGENHARIA DE TRANSPORTES

**APLICAÇÃO E ADAPTAÇÃO DA METODOLOGIA PAVER PARA
PAVIMENTOS URBANOS DO CAMPUS DO PICI NA CIDADE DE
FORTALEZA**

**Dissertação submetida ao Programa de
Mestrado em Engenharia de Transportes
(PETRAN), da Universidade Federal do
Ceará (UFC), como parte dos requisitos para
a obtenção do Título de Mestre em Ciências
(M. Sc.) em Engenharia de Transportes.**

2006

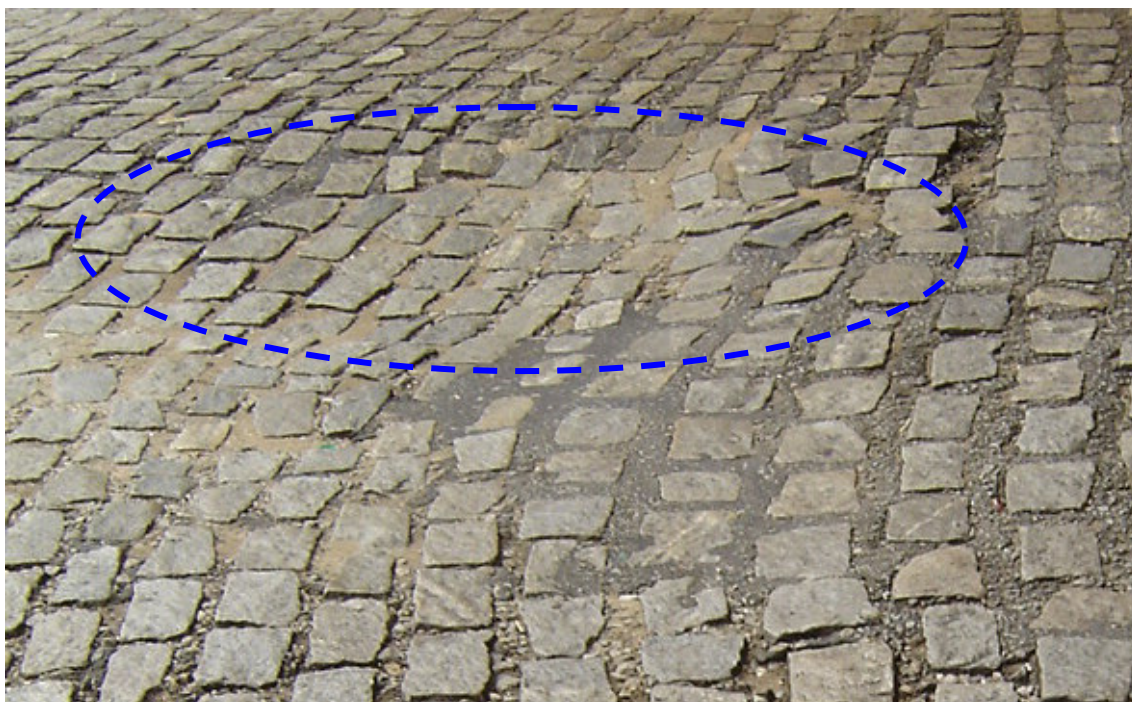
Figura 3.24: Afundamento Localizado nos Paralelepípedos

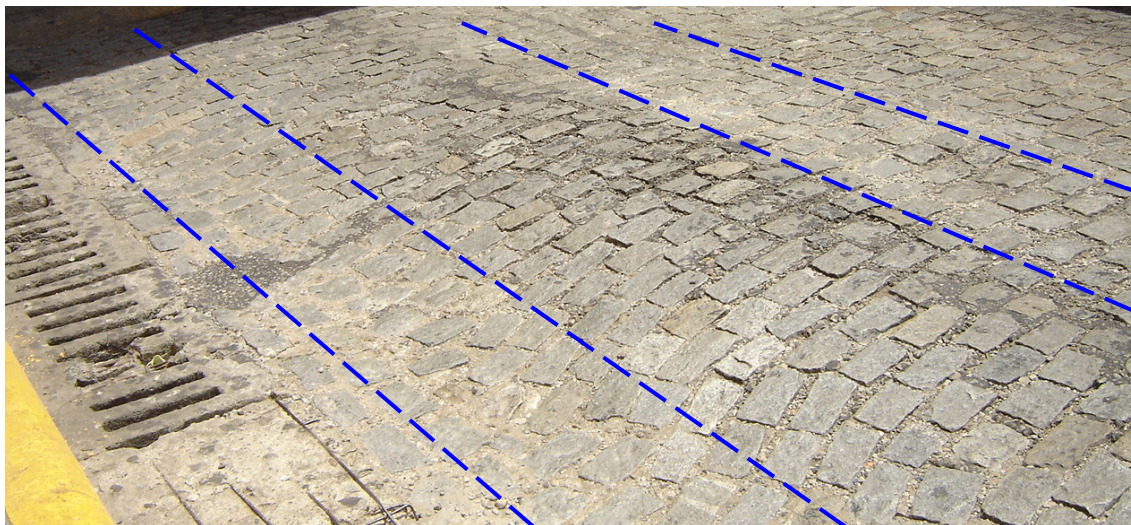
É uma depressão nas trilhas de roda, causada pela compactação inadequada durante a construção e pelo enfraquecimento dos materiais abaixo do pavimento, ou devido à infiltração de água, Figura 3.25.

Figura 3.25: Afundamento de Trilha de Roda nos Paralelepípedos

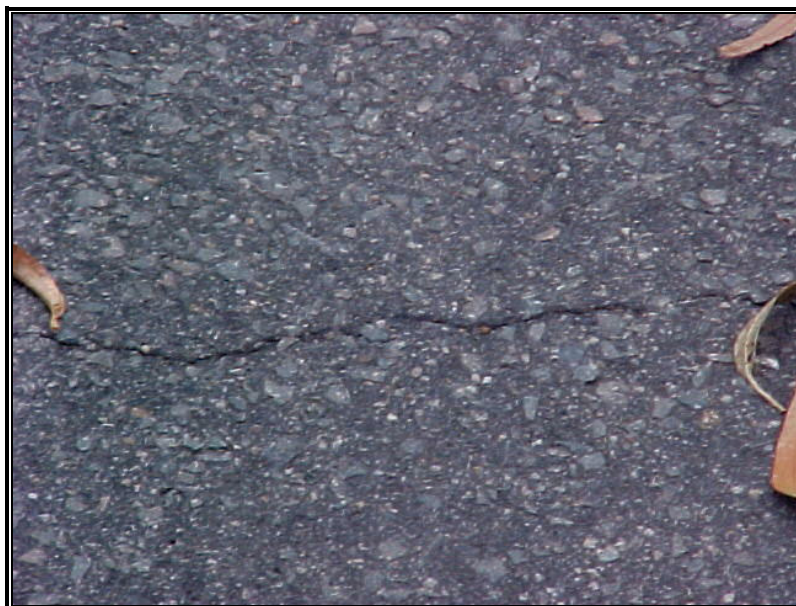
Figura 6.19: Trincas Transversais da Seção 01

- trinca transversal (T.T.), de baixa severidade vista na Figura 6.19.

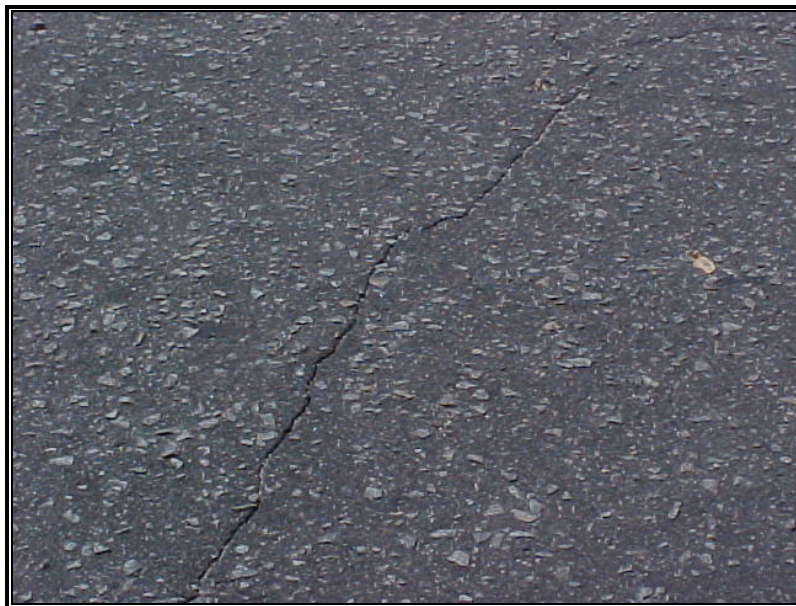
Figura 6.20: Trincas Longitudinais da Seção 01

- trinca longitudinal (T.L.), de baixa severidade vista na Figura 6.20.

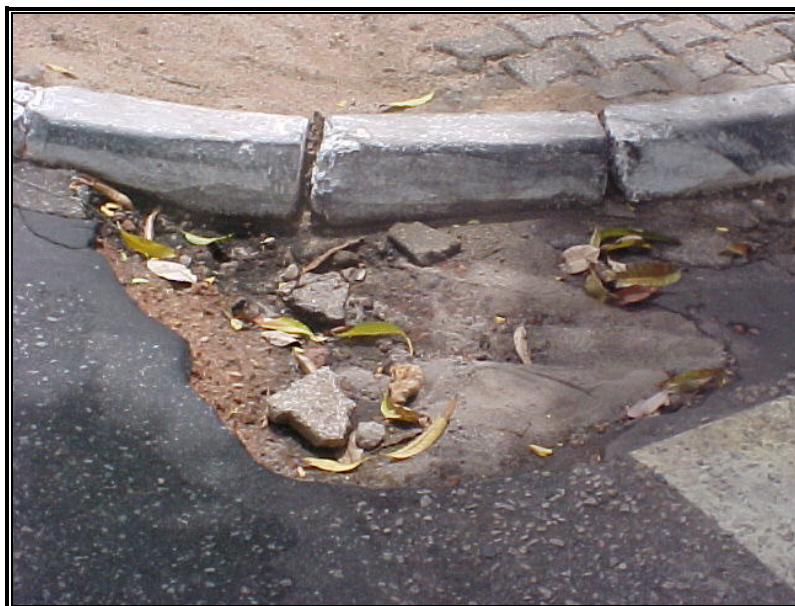
Figura 6.21: Buraco ou Panela da Seção 01.

O defeito mais grave encontrado na seção 01 foi um buraco de severidade alta, situado na extremidade da via, indicado na Figura 6.21 e no esboço da UA 06.

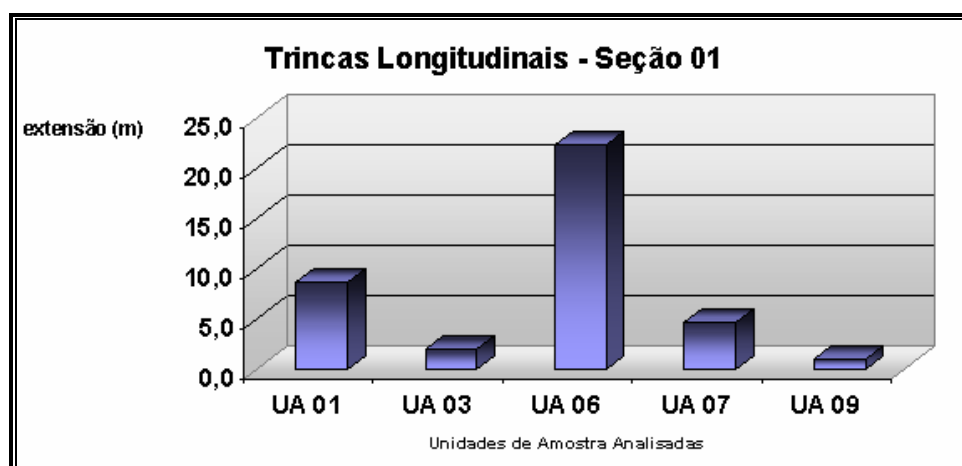
Figura 6.26: Trincas Longitudinais na Seção 01

Na seção 01 foram catalogadas 13 trincas longitudinais, todas de baixa severidade, ao longo das UA's analisadas, cuja extensão total e respectiva localização são mostradas na Figura 6.26.

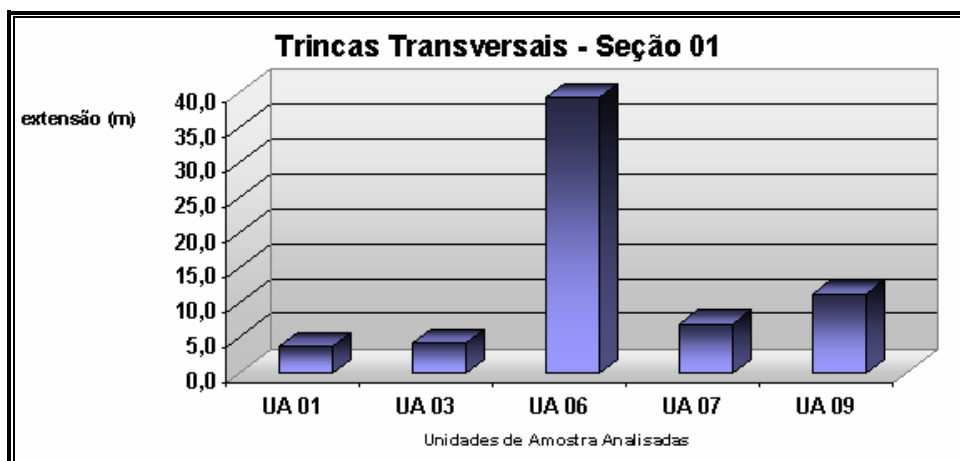
Figura 6.27: Trincas Transversais na Seção 01

Na seção 01 foram catalogadas 47 trincas transversais, todas com baixa severidade, ao longo das UAs analisadas, cuja extensão total e respectiva localização são mostradas na Figura 6.27.

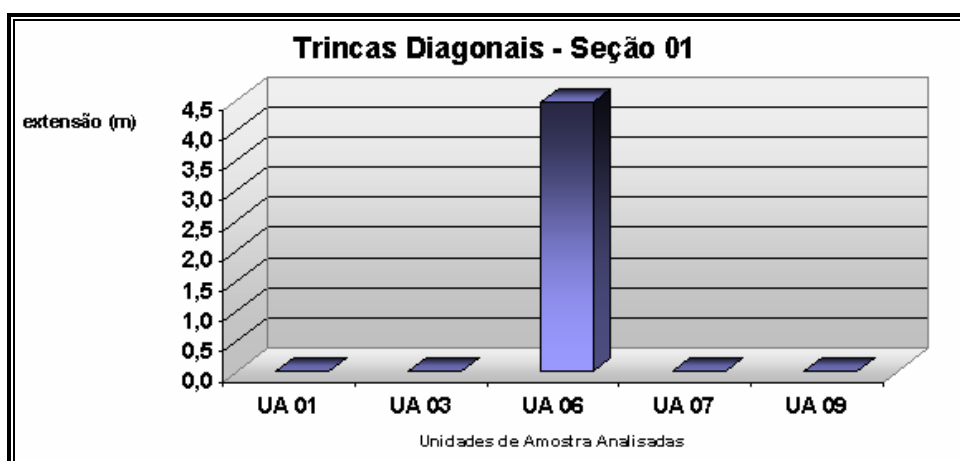
Figura 6.28: Trincas Diagonais na Seção 01

Só foram registradas trincas diagonais na sexta unidade de amostra, no total de duas, como se pode observar na Figura 6.28 a extensão total delas.

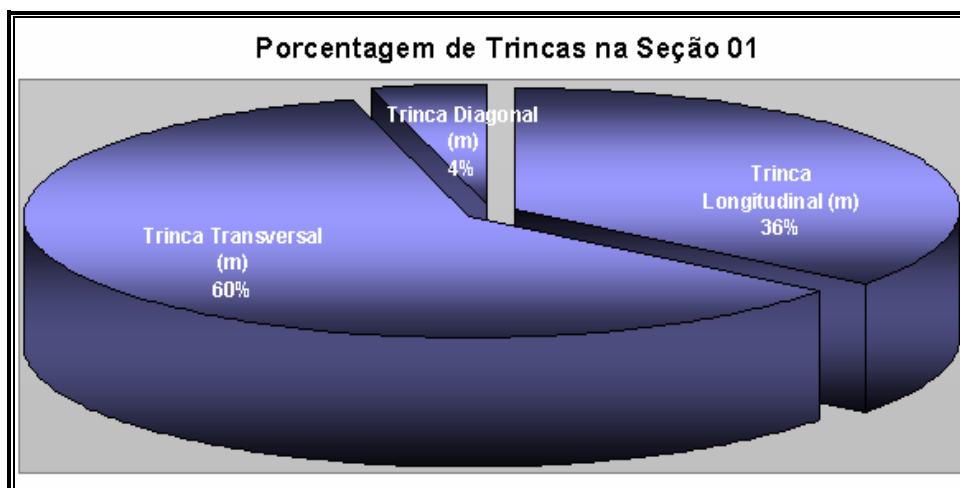
Figura 6.29: Percentual de Trincas na Seção 01

Dos dados coletados em campo, percebe-se que a maior parte das trincas encontradas na seção 01 é do tipo Transversal, com 60% das ocorrências, como pode ser vista na Figura 6.29.

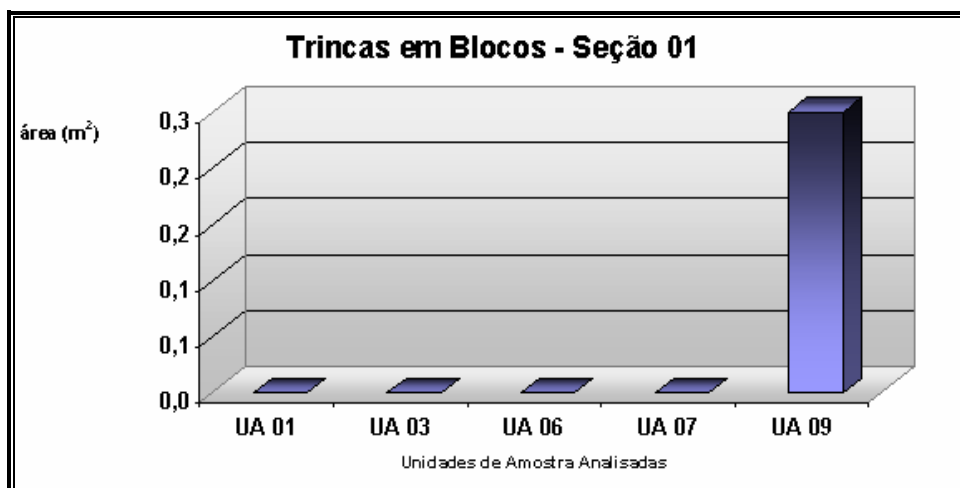
Figura 6.30: Trincas em Blocos na Seção 01

O trincamento em blocos não é medido pela sua extensão, segundo *USACE* (1982), mas sim pela sua área, em m^2 . A Figura 6.30 fornece a representação das suas ocorrências na seção 01, registrada apenas na nona unidade de amostra em uma única ocorrência de baixa severidade.

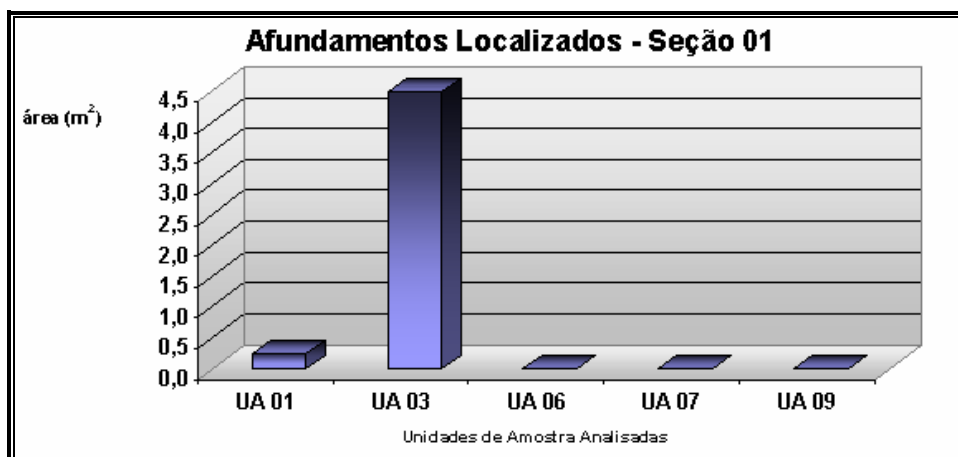
Figura 6.31: Afundamento Localizado na Seção 01

Na seção 01 foram encontrados dois afundamentos locais no pavimento, com baixa severidade, e localizados nas UAs 01 e 03, cuja área total é mostrada na Figura 6.31.
