**QUALIDADE E DESEMPENHO  
TÉCNICO DE EDIFICAÇÕES  
AVALIAÇÃO DE PÓS-OCUPAÇÃO  
DO HOSPITAL VETERINÁRIO DA  
UFMG**

Dissertação apresentada à Universidade Federal de Lavras como parte das exigências do Curso de Mestrado em Engenharia Agrícola, área de concentração em Construções Rurais e Ambiente, para a obtenção do título de “Mestre”.

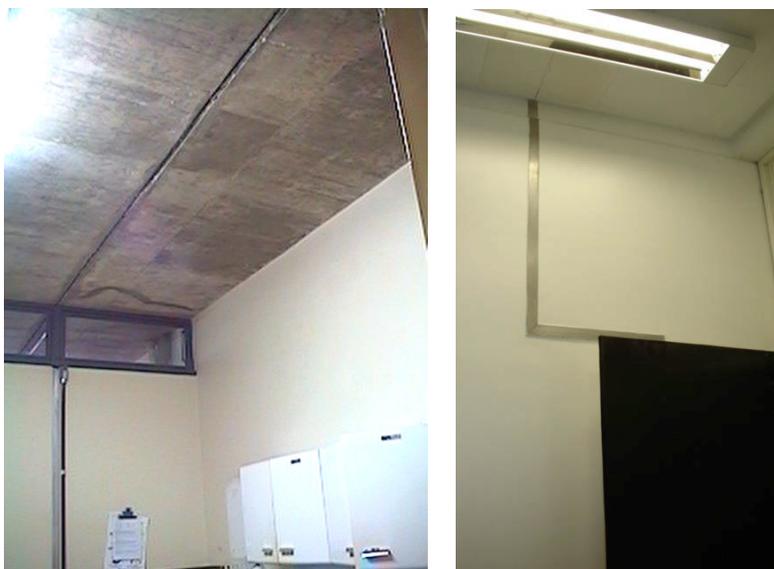
A estrutura foi moldada no local com concreto aparente, seguindo a modulação estrutural de 1,24 x 1,24m, e os pilares são em forma de Te, de 0,75 x 0,75m. Um dos problemas das grandes estruturas está nas juntas de dilatação situadas entre os vãos, pois, ao longo de sua vida útil, sempre indicam uma infiltração típica.

No Bloco A, de Técnicas Cirúrgicas, na sala de preparo e escovação, existe uma junta de dilatação que compromete as atividades do ambiente que necessita de condições ideais de limpeza. As fotos da Figura 12 mostram onde está localizada a junta que divide a laje na área de escovação da área de cirurgias, e a área reformada da Sala Cirurgia de Grandes Animais, na Sala de Sedação, onde a junta foi recoberta com um veda junta de alumínio e colocado um forro de gesso no teto para evitar a infiltração no ambiente.

FIGURA 12 Junta de Dilatação

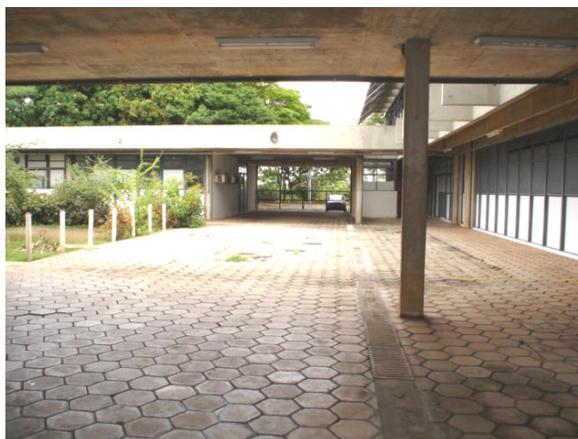
O piso cimentado tem os problemas de dilatação que causam trincas, mesmo quando existe a junta de dilatação entre os panos de piso. A limpeza é mais demorada e pouco eficiente por causa da porosidade excessiva. Daí são susceptíveis a manchas e bolor, que não são fáceis de serem removidos e, com o tempo, criam fungos devido à umidade. Os remendos são reconhecíveis porque não há liga entre um piso cimentado antigo e um novo. Os pisos de blocos de cimento sextavados, vistos na foto da Figura 24, dependendo da fabricação, podem ter os mesmo problemas do cimento, exceto no item das trincas, porque são encaixados. Sua limpeza também é superficial e não tem impermeabilização pelo excesso de juntas e dificuldade de um rejunte eficiente. Mas, para o calçamento externo, ele é mais adequado por ser mais resistente, além de ter uma melhor aparência do que um piso cimentado.

FIGURA 24 Piso externo blocos de concreto sextavados

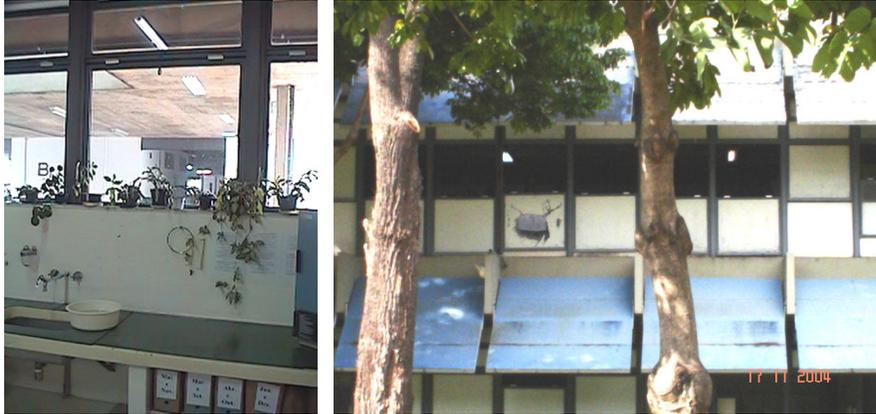
O maior problema é justamente o excesso de envidraçamento, o que levou à pintura dos vidros em várias salas para escurecimento ou criar privacidade interna. Este detalhe exige a necessidade de luz artificial constantemente, e, seja quais forem os motivos para esta intervenção, tem como resultado a importante constatação de que o mesmo tipo de esquadria dificilmente se adapta a todos ambientes. Nas fotos da Figura 30 pode-se ver que a altura e o tamanho da esquadria do laboratório dificultam seu uso e, na outra foto, as esquadrias pintadas na sala de aula.

FIGURA 30 Janela alta para o laboratório e pintadas no peitoril externo

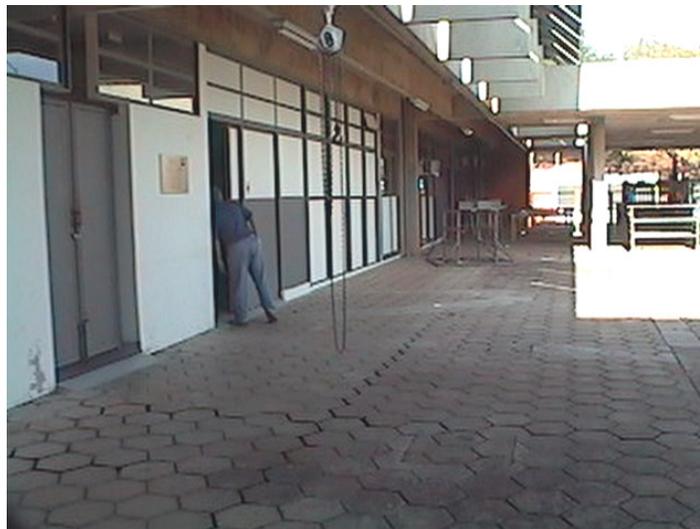
Pela foto da Figura 31 observam-se as esquadrias com vidros pintados e grandes vãos de abertura das portas da cirurgia. O capítulo V tem outras recomendações para grandes panos de esquadrias.

FIGURA 31 - Esquadrias face posterior do HV- Sala de cirurgia

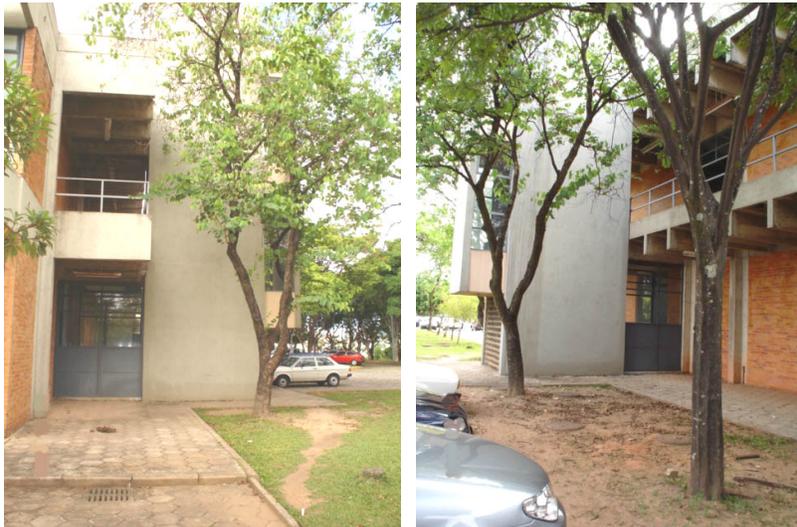
Mesmo sem ter tido acidentes com incêndio, a condição de segurança contra incêndio no prédio precisa ser revista e atualizada para se adequar às normas vigentes em Belo Horizonte. O fato de serem utilizadas divisórias de laminados no segundo pavimento e considerando não só a questão de materiais combustíveis, mas também o potencial de risco de sinistros em circuitos elétricos por causa da sobrecarga que existe em quase todos prédios da UFMG, é preocupante que o edifício tenha as saídas de fugas obstruídas ou sem sinalização. É necessária a liberação imediata das saídas obstruídas por divisórias ou depósitos, e na escada para o estacionamento da Avenida Presidente Carlos Luz. A saída do pavimento térreo que, por medida de segurança contra roubo, não tem abertura e enclausurou o hall que deveria ter condições de saída externa tem acesso é somente para dentro do prédio ou pulando-se do segundo pavimento, através do guarda corpo, como visto nas fotos da Figura 41.

FIGURA 41 Lateral do hall da escada externa

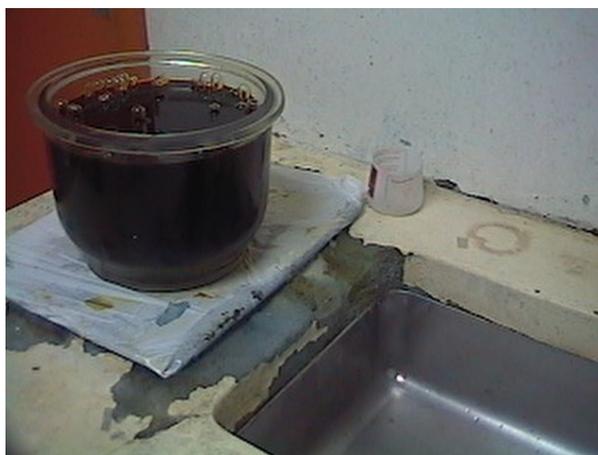
Foram observados outros problemas, como o teto do laboratório não ter forro e estar com as vigas da estrutura aparente, o sistema hidráulico utiliza tubulação antiga, de aço galvanizado e o concreto da bancada não resiste aos produtos químicos, FIGURA 53.

FIGURA 53 Corrosão da bancada de concreto pintada com tinta epóxi

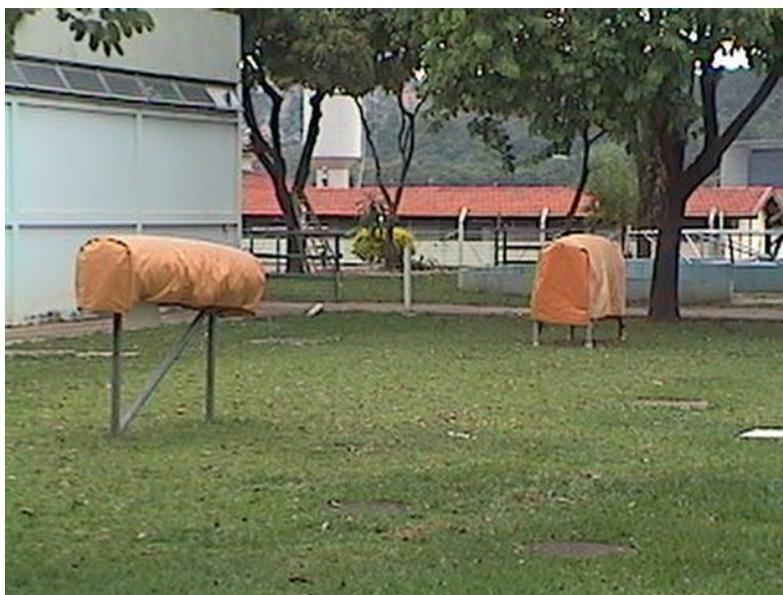
Atualmente, no laboratório, somente animais mansos são mantidos nas baias para aulas práticas. Como se pode observar na foto da Figura 63, a área de manequim não dá condições para que todos os alunos observem o procedimento de coleta. Seria necessário um sistema de anfiteatro, coberto, para evitar a paralisação das aulas em dias de chuva, quando não há condições de trabalho.

FIGURA 63 Área de coleta com manequim

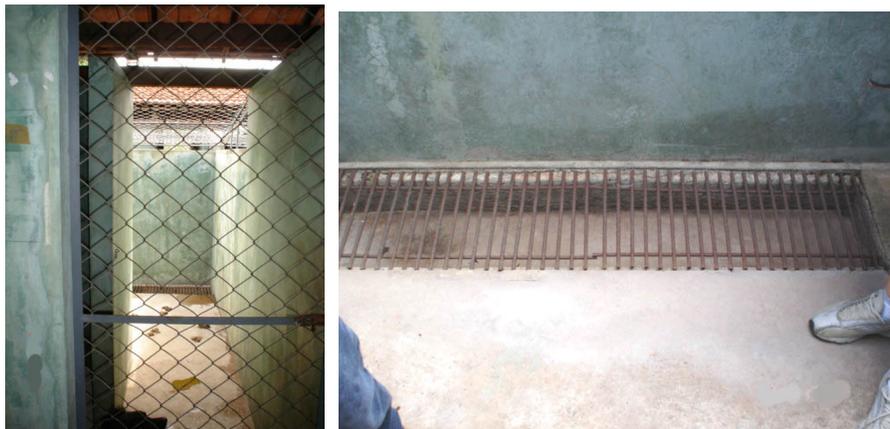
canaleta, que está sempre com problema de entupimento, (detalhe na segunda foto da Figura 80).

FIGURA 80 Interior dos boxes canil – canaleta de limpeza e drenagem

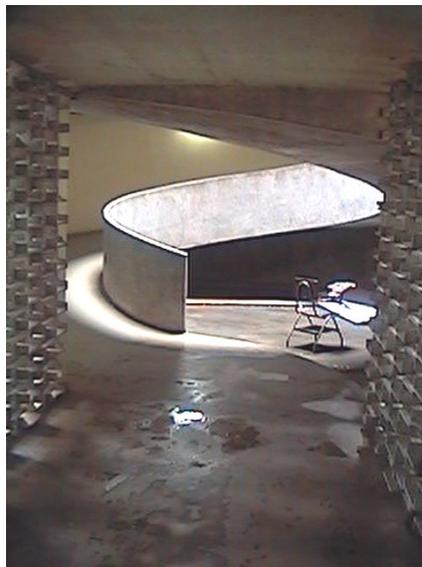
A rampa, (foto da Figura 125), foi projetada e construída antes da implantação do elevador; era a única opção para deficientes físicos motores. A inclinação é suave e com uma boa largura de 2,48m. O problema encontrado foi no revestimento do piso. Trata-se de uma pintura epóxi, muito escorregadia, que dificulta o trânsito. Só não houve um acidente porque a rampa é um trajeto mais demorado para subir é muito pouco utilizada. O fato de atualmente não ter nenhum deficiente físico para utilizar a rampa impediu que se fosse obtido um julgamento nesta pesquisa.

FIGURA 125 Rampa do pavimento térreo

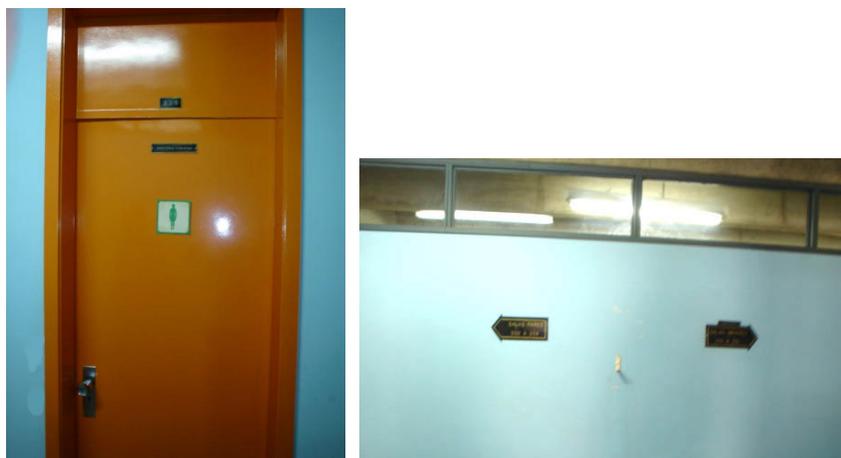
Existe a necessidade urgente de colocação de placas indicativas em todo o prédio, inclusive para os recém-instalados instalados equipamentos de deficientes. Há necessidade de placas de saída, para o caso de emergências, localização dos sanitários, localização dos diversos setores e laboratórios, acesso restrito, avisos de áreas de contaminação, horários de funcionamento, gabinetes, chefia e outras. Atualmente, as placas estão deterioradas, provisórias, com impressão em computador pessoal, que logo são perdidas. Nas fotos da Figura 127 e 128 pode-se ver em detalhe a atual situação.

FIGURA 127 Placa sanitário feminino - Indicação das salas

A sinalização é obrigatória, começando pela demarcação do estacionamento para deficientes até a identificação de entrada do hospital, facilitando a identificação para estudantes e visitantes.

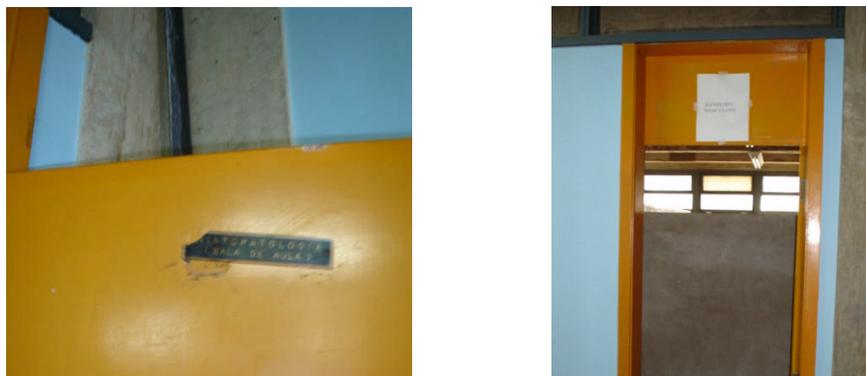
FIGURA 128 Identificação de laboratório e sanitário masculino

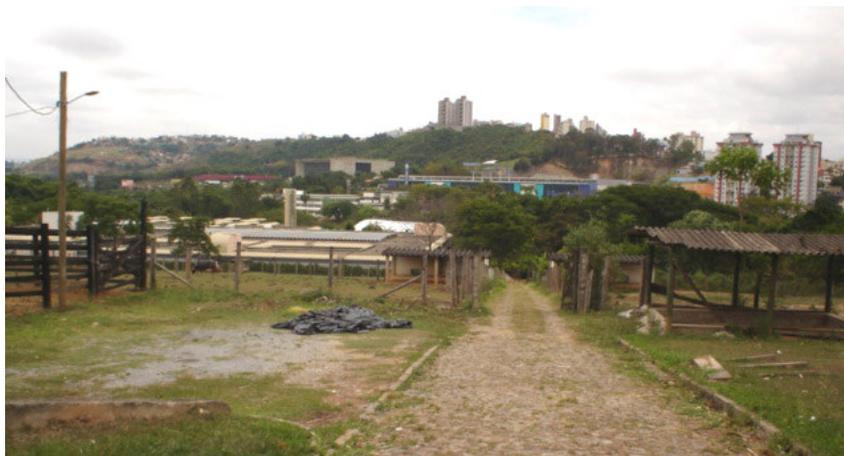
FIGURA 136 Área de piquetes e passagem de pedestres

**ÁREA DE PIQUETES** – recomenda-se reparar a cerca dos piquetes com colocação de mourões reforçados e novos arames para contenção e segurança dos animais ali confinados. Outro problema é o da circulação entre o HV e a Escola de Odontologia através da área de piquetes. Estes problema deve ser resolvido com um novo caminho para pedestres, separado desta área, em razão da necessidade de fechamento do portão de separação entre as áreas das escolas, que atualmente permanece constantemente aberto, criando condições de fuga dos animais para outras áreas e até para a avenida externa, como mostrado na Figura 136.
