**MUSEU DE ARTE SACRA DO PARÁ:  
IMPACTOS DO PROJETO DE RESTAURO NA PRESERVAÇÃO.**

UNIVERSIDADE FEDERAL DO RIO DE JANEIRO  
Faculdade de Arquitetura e Urbanismo  
PROARQ - Programa de Pós-Graduação em Arquitetura

Dissertação de Mestrado apresentada ao Programa de Pós-Graduação em Arquitetura, Faculdade de Arquitetura e Urbanismo, da Universidade Federal do Rio de Janeiro, como parte dos requisitos necessários à obtenção do título de Mestre em Ciências em Arquitetura.

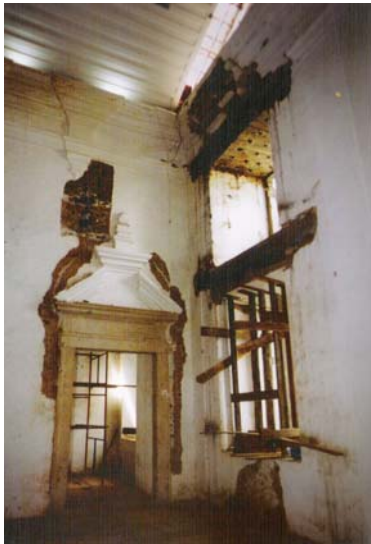
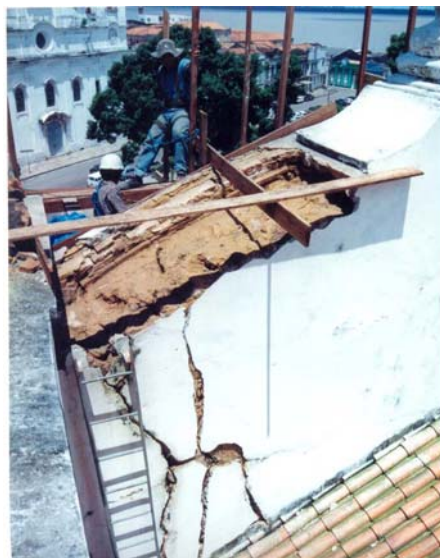
**Figuras 33 e 34: Trincas Estruturais.**

As grossas paredes estruturais em pedra argamassada, da Igreja de Santo Alexandre, que lhe conferem imponência, apresentavam trincas estruturais orientadas na vertical e inclinadas em direção à rua Padre Champagnat, mas concentradas no paramento da torre sineira esquerda, ou seja, as alterações na matéria do monumento eram muitas e influenciavam no seu aspecto e no estado precário de conservação que se encontrado<sup>13</sup>.

Presença de trincas, nas paredes estruturais, próximo à torre sineira e no frontão.

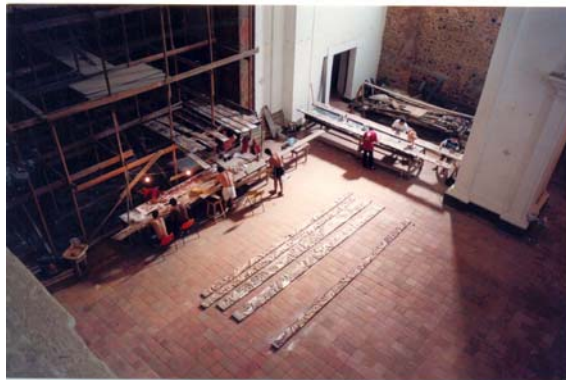
**Figura 36 : Imagem do forro desmontado.**

O forro da capela mor abobadado com cambotas de madeira e molduras trabalhadas sobrepostas formando quadros estava desmontado e as peças apresentavam-se parcialmente deterioradas devido a sua armazenagem. A matéria que formava a imagem do forro executado pelo arquiteto Antônio Landi causava impacto visual, pela sua ausência.

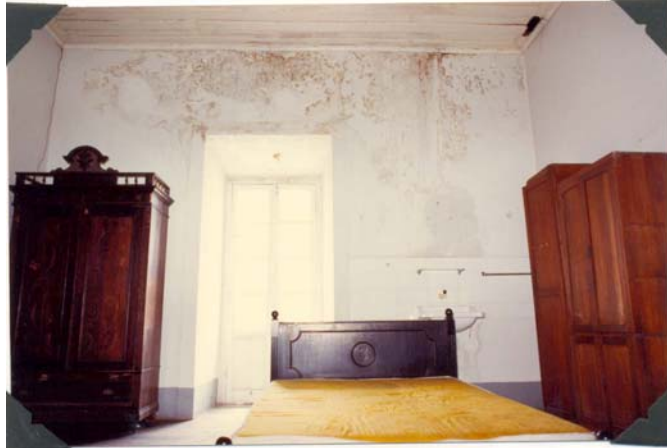
**Figura 43: Segundo Pavimento.**

Vale ressaltar que o monumento vinha sendo paulatinamente deteriorado também pela ação das goteiras e infiltrações que ocorriam no interior de alguns espaços do último pavimento. Tais problemas eram provenientes da presença de telhas quebradas e deslocadas entre os

quais as imperfeições nos encaixes das telhas faziam com que as mesmas fossem encalçadas com argamassa de cimento o que resolvia temporariamente a entrada da água no interior do monumento, mas causava uma sobrecarga nas paredes estruturais do monumento.

Observa-se infiltração descendente

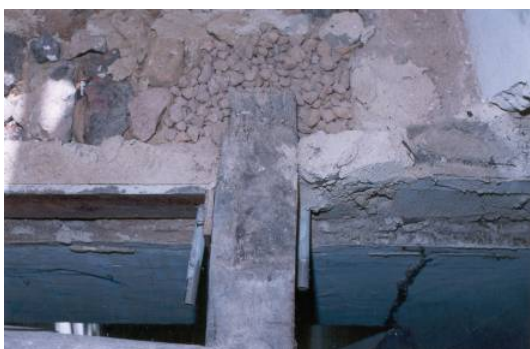
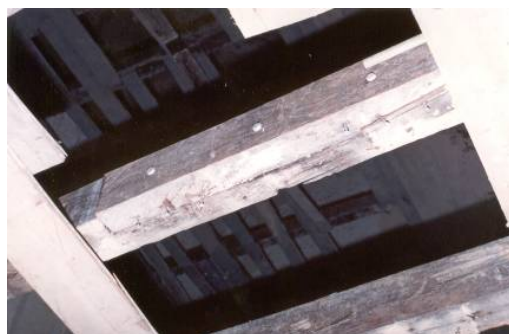
**Figuras 58 e 59: Tratamento dos barrotes de piso.**

Foi verificado o estado de conservação de cada barrote que compõe a estrutura do piso, especialmente as cabeças dos mesmos, principalmente nas áreas dos antigos banheiros. Os barrotes foram prospectados, as peças que estavam com mais de 1/3 de seu total deteriorado foram substituídas por outras de mesma dimensão e material, sendo que o restante das peças foi recuperado.

As cabeças dos barrotes em madeira que ficaram embutidos nas alvenarias foram tratadas com especial atenção para evitar futuras degradações. As cabeças dos barrotes foram pintadas com produto à base de acetato polivinílico, sais de amônia e fosfatos, repousaram sobre colchões de seixo que contornaram as mesmas, facilitando a liberação da unidade.

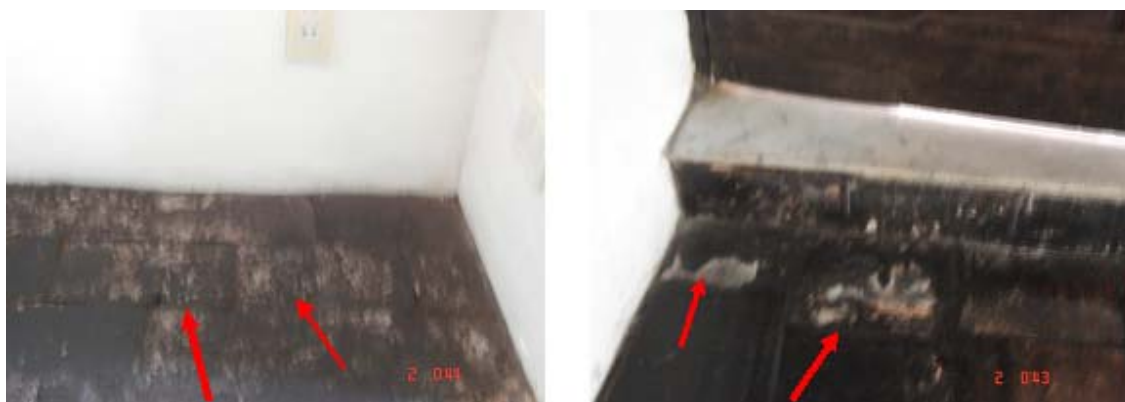
O hall de entrada não apresenta alterações ou modificações em relação ao aspecto físico. Nos ambientes do café do museu, da boutique cultural e da galeria Fidanza, há comprometimento nos materiais que fazem parte dos espaços, tais como, pisos e paredes. Os pisos, em tijoleiras, destes ambientes, apresentam alterações no material constatado através de manchas esbranquiçadas, localizadas em sua grande maioria às proximidades das paredes. Essas manchas muitas vezes são mascaradas pelo “pincelamento” (pintura com pincel) do betume da judéia, produto utilizado no piso todas as segundas-feiras pela equipe de limpeza e manutenção. As manchas são eflorescências salinas provenientes de umidades e do material constituinte das camadas de solo abaixo do piso. Possivelmente, trata-se de nitratos ou cloretos oriundos da própria natureza do solo. As manchas podem ser derivadas de agentes de degradação intrínsecos ao monumento, que são ativados no momento da colocação, em funcionamento intermitente, do sistema de ar condicionado, pois, a variação de umidade refluí de baixo para cima do piso. O sistema de ar condicionado é um agente extrínseco ao monumento que foi introduzido pelo projeto de arquitetura de restauração de 1998.

**Figuras 61 e 62 – Manchas esbranquiçadas no piso em tijoleira.**

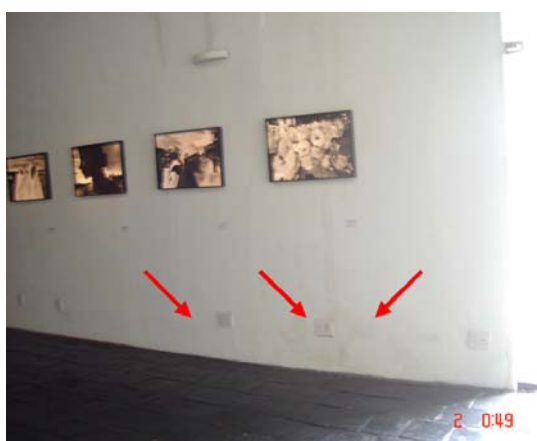
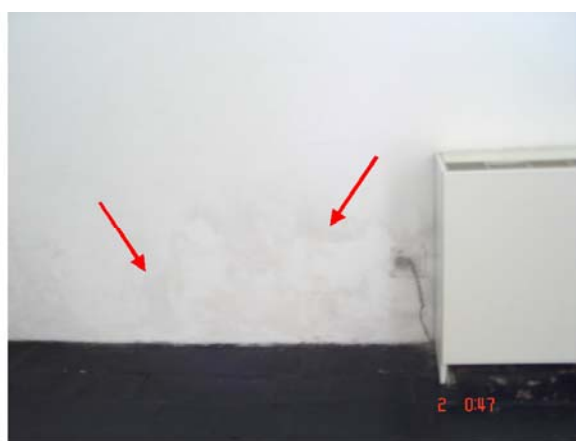
Todo este processo de umidade também é potencializado pela pouca circulação de ar natural, considerando que o projeto de arquitetura de restauração usou panos de vidro fixo nas aberturas das janelas. É perceptível, também, na sala, cheiro de mofo, que ocorre em função de todo o processo acima descrito. Não é notada a presença de fungos. A colocação dos panos fixos de vidros acabou por ser agente de degradação extrínseco que prejudica a conservação dos monumentos.

**Figuras 63 e 64 – Manchas de umidade nas paredes**

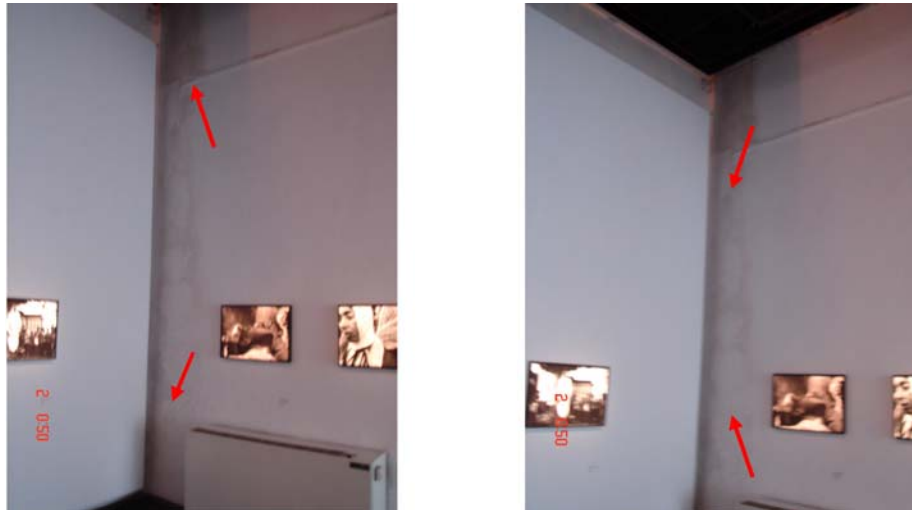
No canto direito do ambiente da galeria Fidanza, nota-se a presença de mancha úmida escura ao longo de toda a extensão do pé direito da sala. Analisando-se o projeto complementar de ar condicionado, identificou-se, nesta área da parede, existência de uma descida de tubos de água gelada e que tem origem no canto direito do banheiro do segundo pavimento, conforme figura abaixo. Esse é um agente extrínseco que colabora fortemente na degradação física de qualquer monumento, quando mal executado e mal posicionado, como foi no caso do MAS.

**Figuras 65 e 66 – Manchas de umidade nas paredes**

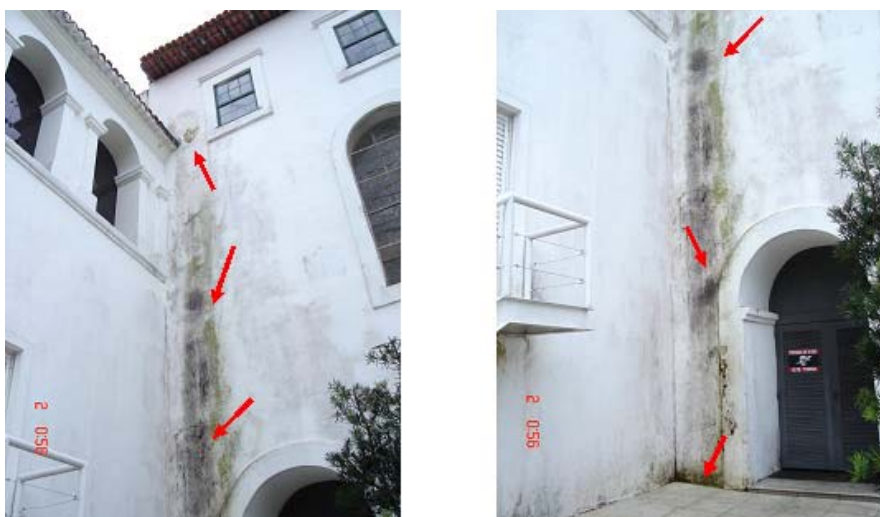
**Figuras 72 e 73 - Fachada posterior do Antigo Arcebisado**

comparação com o restante, e apresenta de forma visível, gotículas de água, decorrentes da condensação da umidade. A cor escurecida, quase preta, é proveniente de colônias de fungos, cujas raízes segregam enzimas que funcionam como ácidos e que atacam e “queimam” o material da parede (VERÇOZA, 1991:32). Analisando os projetos complementares hidro-sanitário e de ar condicionado dos monumentos, identificou-se a existência de descida de tubos de água gelada referente à refrigeração da igreja de Santo Alexandre. A diferença de temperatura dessa área para o restante da parede, ocorre porque o recobrimento da argamassa de revestimento tem pouca espessura, facilitando, assim, o choque térmico entre a superfície externa da parede, que sofre a ação direta da radiação solar, com a parte interna da parede onde passa a tubulação de água gelada.

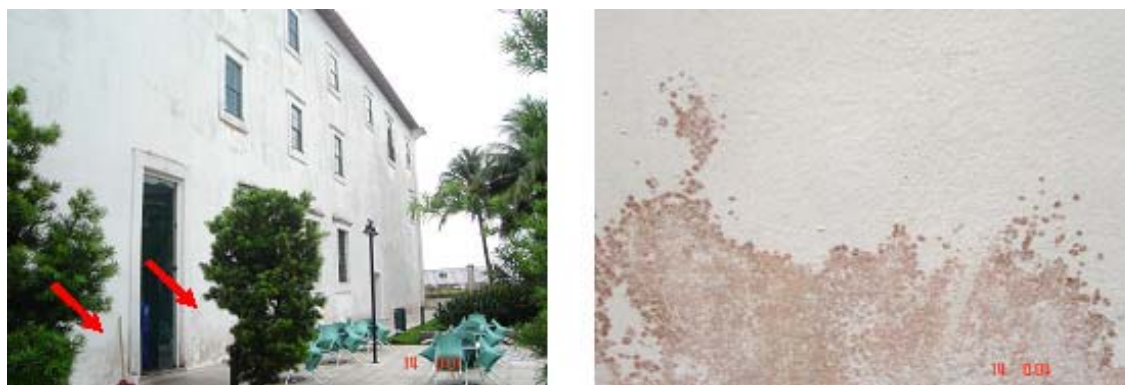
A mancha escurecida com tom avermelhado é proveniente da presença de fungos e ou de sulfato ferruginoso existente nas pedras que constituem as paredes e que são típicas da região.

**Figuras 74 e 75 – Detalhe da mancha de umidade**

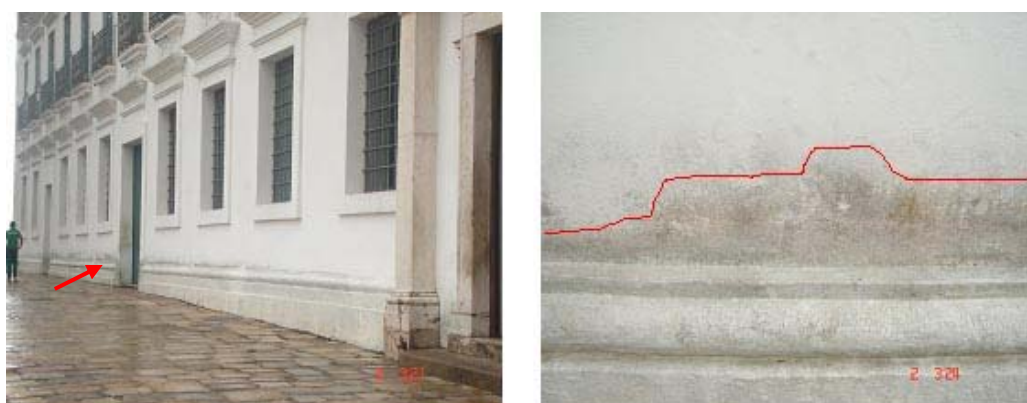
**Figuras 76 e 77– Fachada Principal do Antigo Palácio**

A fachada principal, em pedra argamassada, do Antigo Palácio Episcopal, apresenta o mesmo tipo de alteração encontrada nas matérias das fachadas do pátio I. São manchas escurecidas de umidade ascendente por capilaridade, da água da chuva, facilitadas pelas penetrações nas falhas existentes na argamassa de revestimento da parede, quando no encontro do piso da calçada em pedra de lioz. Esses são agentes extrínsecos ao monumento e decorrem de manutenção deficiente.

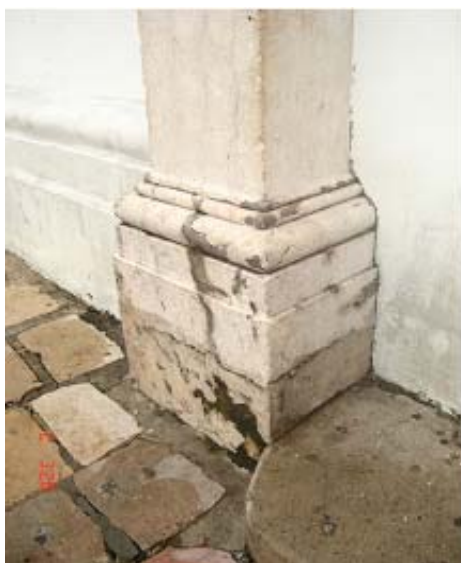
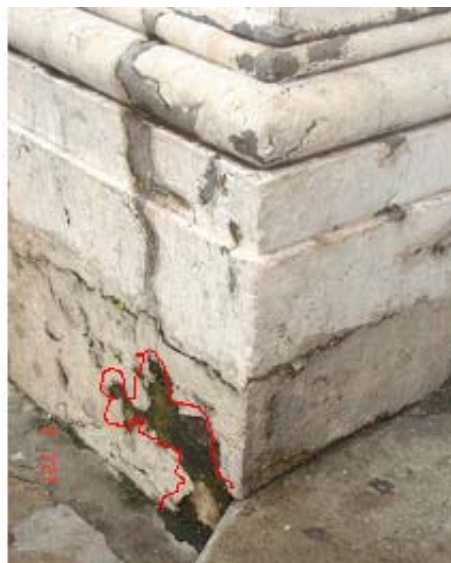
Também podem ser identificadas, na portada de cantaria, micro fissuras na junção do material novo inserido em 1998 com o material em cantaria original, facilitando a penetração da água e a presença de limo. São agentes extrínsecos desencadeados quando da restauração de 1998, ao aplicar resina de poliéster para preencher as lacunas existentes na cantaria. A falha consiste na ação dos raios solares que aceleram a oxidação da resina, produzindo diferença de retração térmica e o aparecimento de fissuras entre os materiais.

**Figuras 78 e 79 – Intervenção feita na portada em cantaria e a presença das alterações no seu aspecto físico na Fachada Principal do Antigo Palácio**

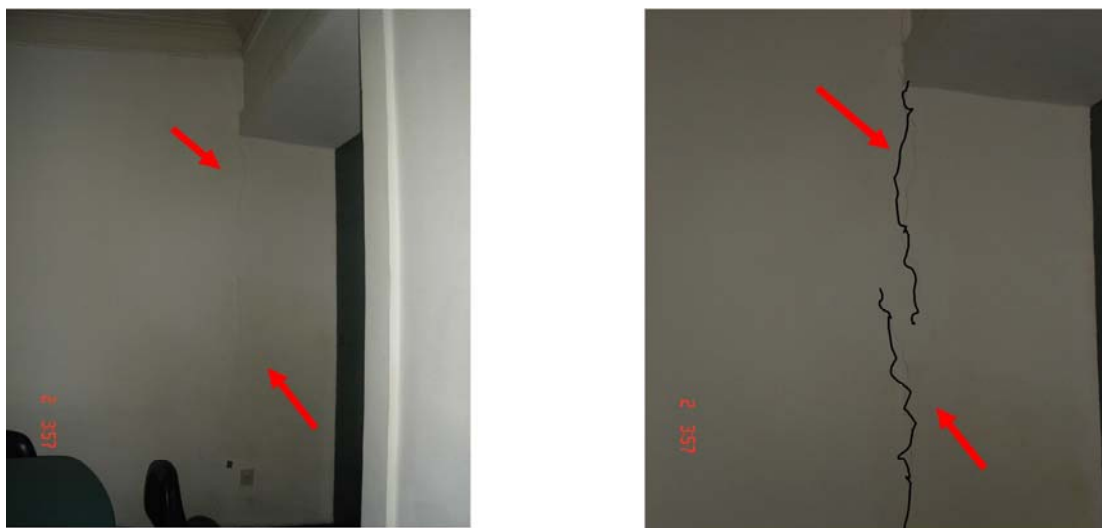
**Figuras 85 e a 86 – Sala da Diretora do Sistema Integrado do Museu**

embutimento dos tubos, o operário não teve a preocupação de seccionar a madeira, fragilizando aquela área da parede quanto à sua resistência. Esse é um agente extrínseco ao monumento, decorrente da ação humana, proveniente da mudança de uso e má execução da obra.

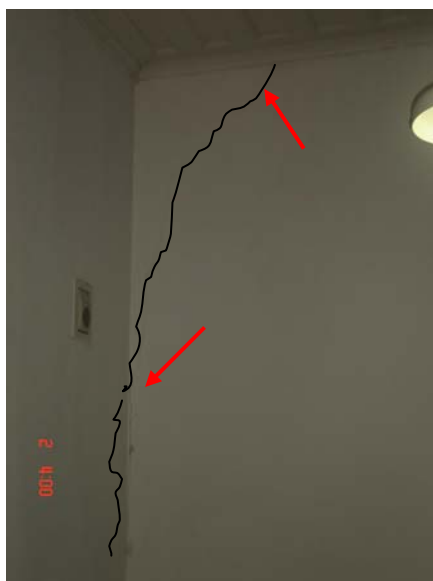
**Figura 90 – Fissura na Parede de Tabique da Sala da Administração do Museu**

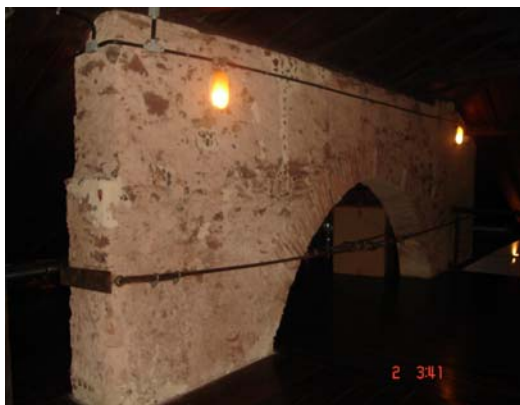
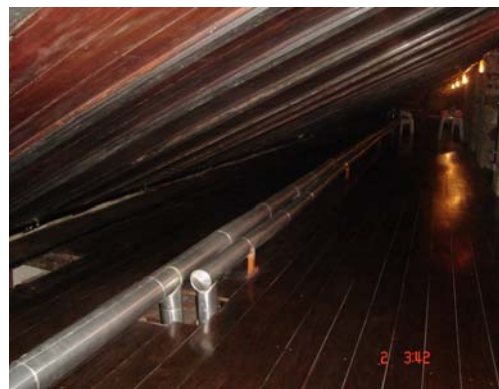
O Relatório do Sistema Integrado de Museus, no ano de 2004, constata que o isolamento dos tubos de água gelada de alimentação do sistema de ar condicionado que seguem nas laterais e continuam sobre o piso de madeira, próximos da cobertura, foram totalmente refeitos. Isto devido ao sistema de isolamento ter apresentado excesso de condensação e infiltração de água, colocando em risco a conservação do edifício e o acervo do museu. Mais uma vez vale ressaltar que o agente extrínseco ar condicionado, aqui, potencializou de forma negativa a conservação do monumento e do acervo.

**Figuras 91 e 92 – Consolidação Estrutural - Tubulação de ar condicionado**

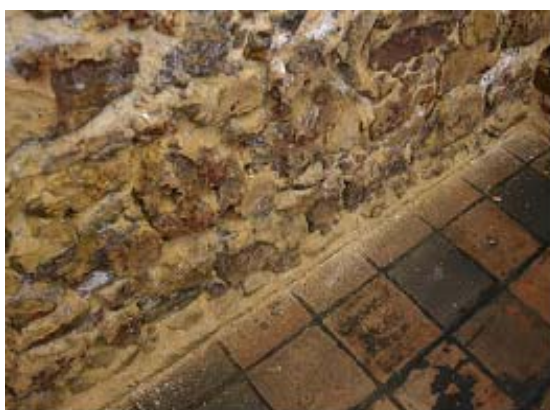
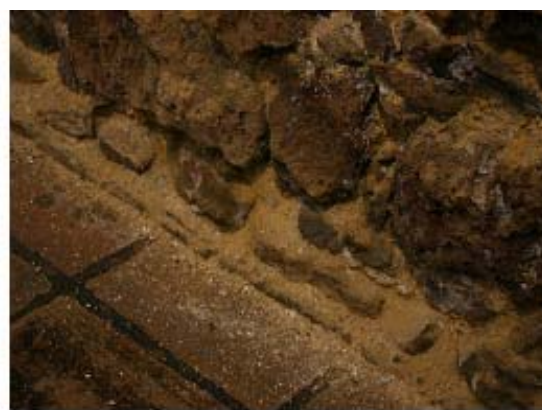
c) Finalmente, a utilização do ar condicionado no interior da nave acelera a evaporação da água contida na parede, aumentando o processo de geração de eflorescência salina e, conseqüentemente, o processo de degradação e descolamento de parte do maciço. O ar condicionado é um agente extrínseco mais uma vez agindo de forma a causar degradação.

**Figuras 98 e 99 – Parede descarnada do transepto**

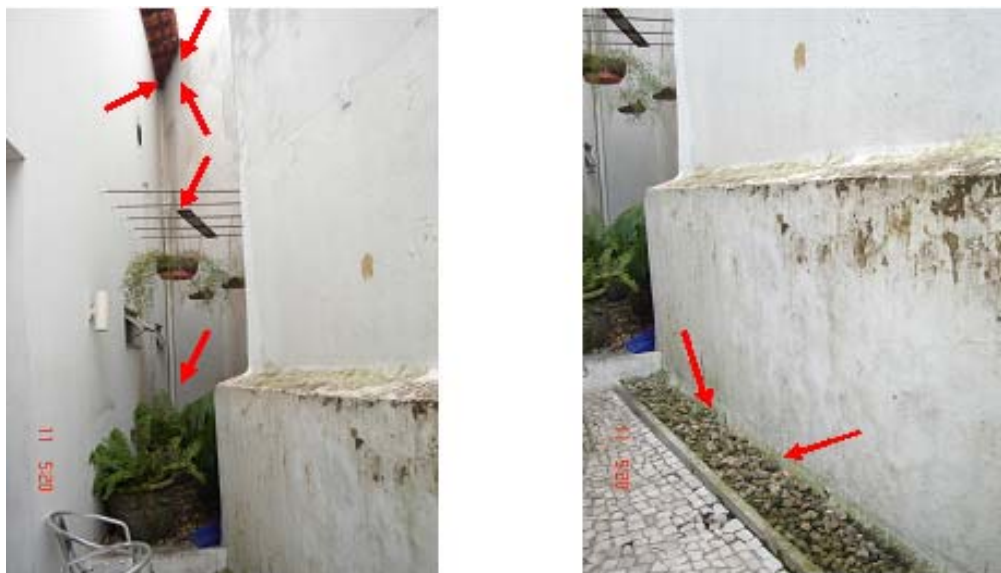
proveniente daquela coberta, escorrer livremente pela parede lateral da igreja aumentando seu teor de umidade. Há um agravante, nesse caso, pois a sorveteria construiu canaleta, sem caimento adequado, preenchida com seixo rolado que retém água vinda da parede.

**Figuras 100 e 101 - Telhado do prédio da sorveteria**

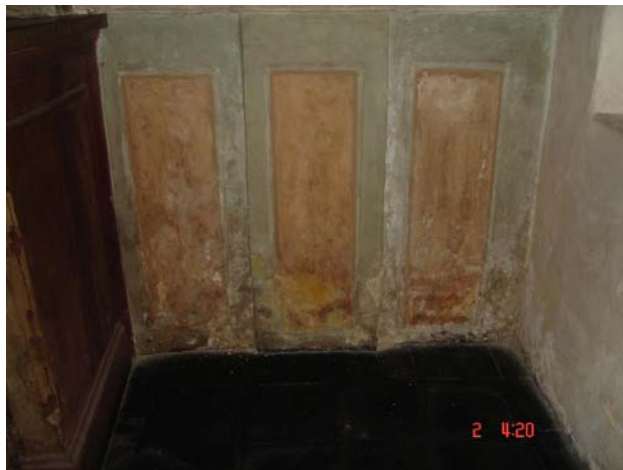
**Figura 103 – Pintura parietal**

Há também umidade nas paredes da igreja em um dos altares das capelas laterais direita. Aqui se repete o fato, apresentando a parede mancha úmida esbranquiçada e danos na pintura parietal. Analisando a origem dessa umidade, verifica-se que este maciço é o mesmo que compõe a área do Pátio Interno I do antigo Palácio Episcopal, analisado anteriormente, que apresenta alterações no aspecto físico.

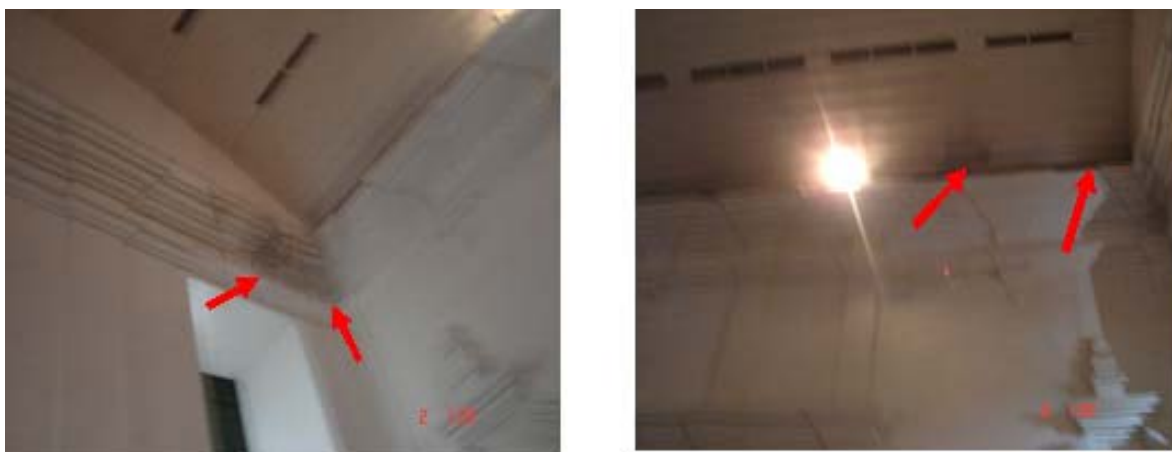
**Figuras 109 e 110 – Coro**

No segundo pavimento da igreja, o coro é o espaço que apresenta alterações no aspecto construtivo, denotando a presença de duas anomalias que influenciam no estado de conservação do monumento. A primeira anomalia é a presença de manchas escurecidas de umidade descendente, na parte superior do maciço, próximas à cimalha real, nos cantos lateral esquerdo e direito. A umidade é proveniente da cobertura, provavelmente no encontro do maciço do frontão da igreja, onde a obra de restauração de 1998 realizou consolidação estrutural e recuperou o rufo existente do telhado. Esse é um agente de degradação extrínseco trazido pela deficiência da execução da obra de restauro.

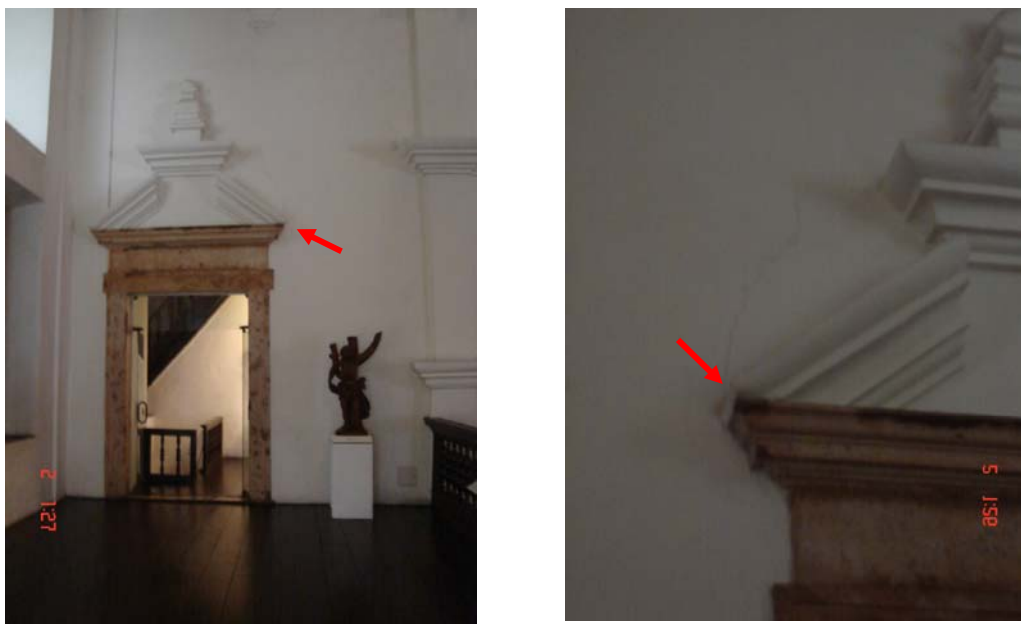
que pode ser constatado no levantamento de danos apresentado parcialmente no anexo 02 desta dissertação. Por conseguinte, constata-se que no período de tempo decorrido entre de 1998 a 2007, diminuiu bastante o aparecimento de fissuras no paramento interno dos muros, que leva a crer que as causas das anomalias foram sanadas, minimizando o impacto estrutural.

**Figuras 111 e 112 – Fissura**

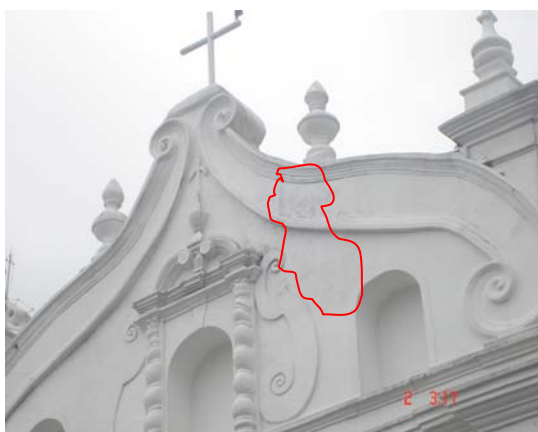
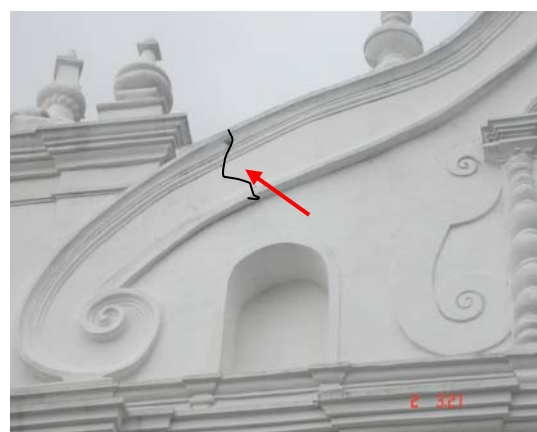
**Figuras 113 e 114 – Fachada Principal**

Antes da intervenção de restauração de 1998 o maciço que se encontrava mais fissurado da igreja de Santo Alexandre era o da fachada principal, na área esquerda e torre esquerda. As fissuras provocavam impacto negativo no maciço da igreja, ameaçando a estabilidade do monumento e ao mesmo tempo, denegrindo os aspectos físicos, estéticos e de conservação do monumento.

Comparando e analisando as figuras 113, 114, 115 e 116, observa-se que as fissuras que existiam antes da intervenção, atualmente não mais existem no paramento externo do maciço. A única fissura presente atualmente surgiu após a intervenção 1998, porém, já não representa risco estrutural. Isso nos faz crer que a intervenção de consolidação da estrutura antiga eliminou o impacto negativo no aspecto físico e estético.

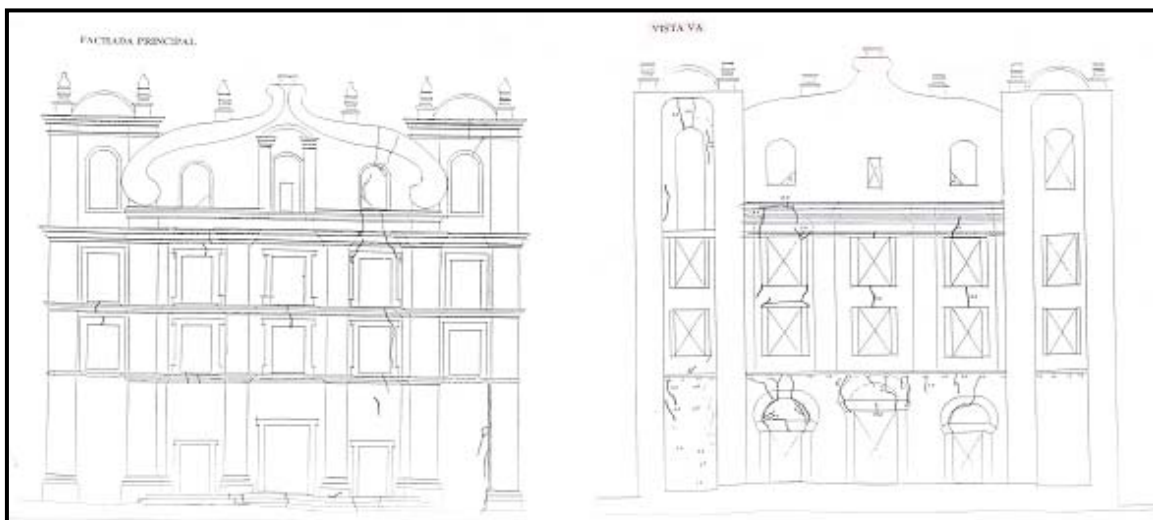
**Figuras 115 e 116 – Levantamento de Danos antes da Intervenção de 1998**
