QUALIDADE DA ALVENARIA ESTRUTURAL EM HABITAÇÕES DE BAIXA
RENDA: UMA ANÁLISE DA CONFIABILIDADE E DA CONFORMIDADE

Porto Alegre
fevereiro 2007

Dissertação apresentada ao Programa de Pós-Graduação em Engenharia
Civil da Universidade Federal do Rio Grande do Sul, como parte dos
requisitos para obtenção do título de Mestre em Engenharia na
modalidade Acadêmico

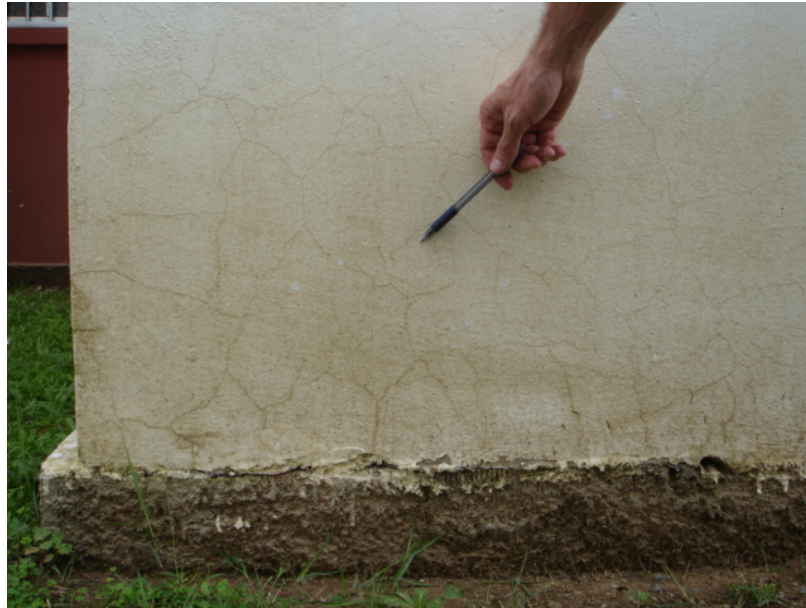
Embora os coeficientes CDU das fissuras mapeadas identificadas nas fachadas foram significativamente maiores do que os coeficientes das demais formas de manifestação patológica (tabela 16), estas fissuras não foram encontradas nas fachadas dos empreendimentos do programa IP e em pouca quantidade nas fachadas do empreendimento PAR07. A figura 32 exemplifica esta forma de manifestação patológica numa parede da fachada do empreendimento PAR3.

Figura 32: fissuras mapeadas localizadas na fachada da edificação

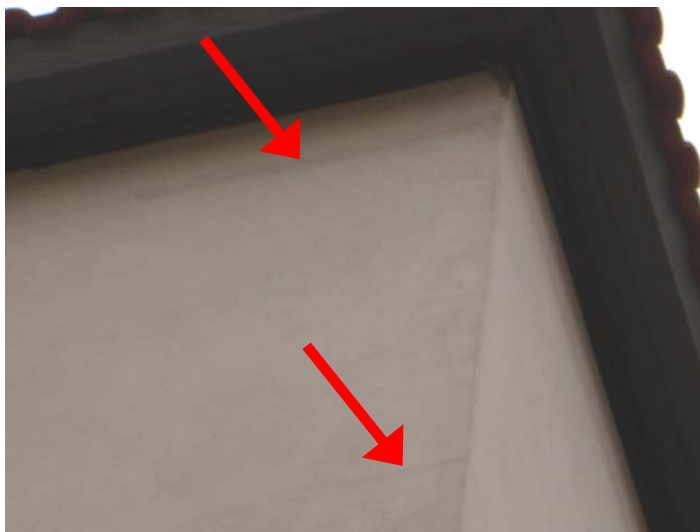
As fissuras horizontais foram identificadas na grande maioria das fachadas de todos os empreendimentos. Somente no empreendimento PAR5 estas manifestações patológicas não foram observadas. Nos outros empreendimentos, estas fissuras horizontais foram identificadas principalmente próximas às lajes de cobertura, nas fachadas do último pavimento. A figura 33 exemplifica esta situação, identificada no empreendimento PAR3.

Figura 33: fissuras horizontais localizadas na fachada da edificação

⁶⁰ Salienta-se que no empreendimento exemplificado - figura 33 - não há cintas de respaldo. Neste caso, as lajes maciças são apoiadas diretamente sobre as paredes.

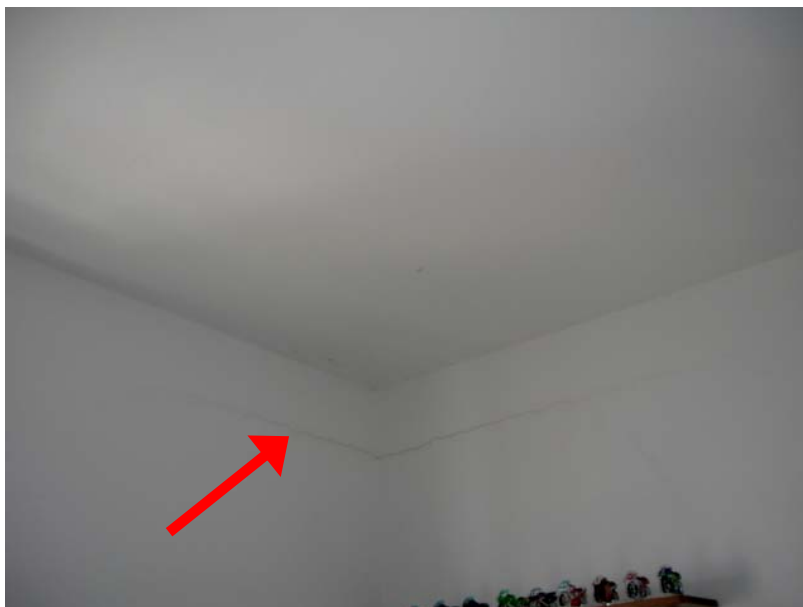
Figura 36: fissura horizontal na face interna da parede próxima à laje de cobertura

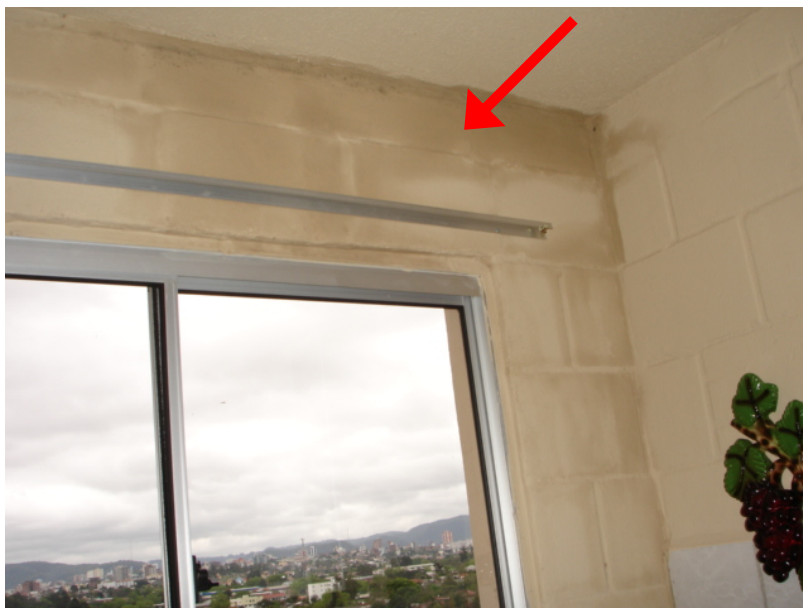
Figura 37: problemas de infiltração nas faces internas das paredes do dormitório

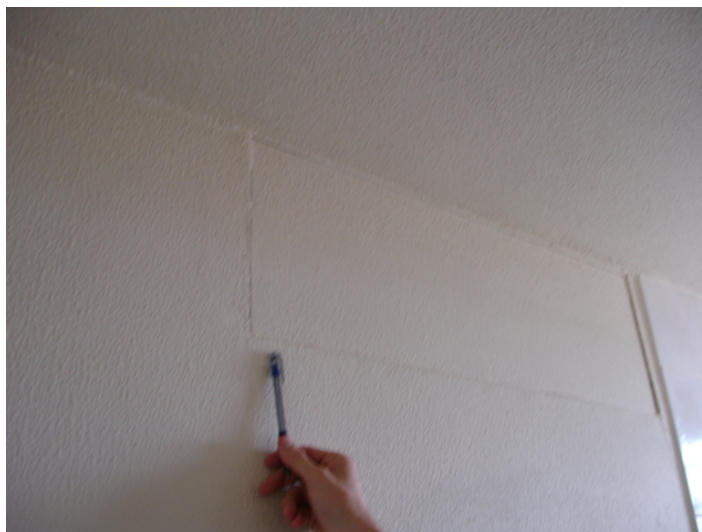
Figura 38: fechamento da inspeção das instalações sanitárias mal posicionada

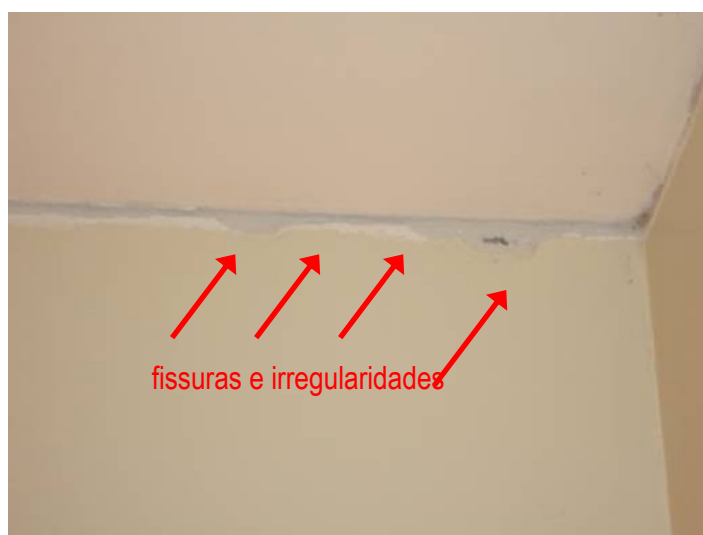
Figura 39: fissuras e irregularidades na interface da laje de teto com as paredes

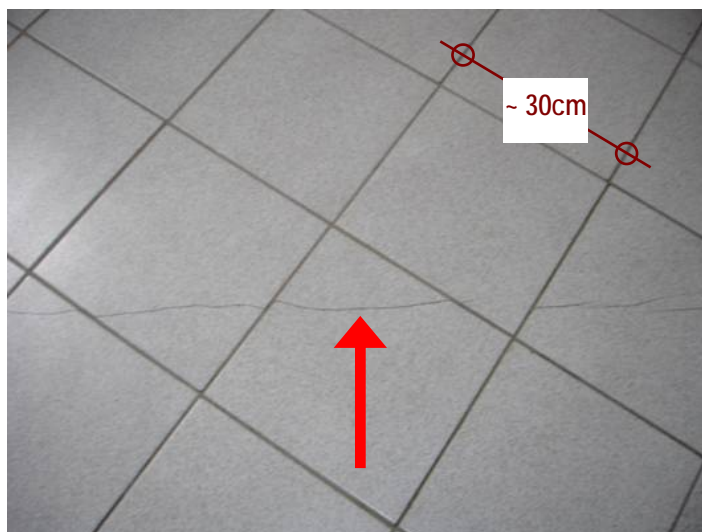
Figura 40: fissura na diagonal do dormitório na parte superior da laje

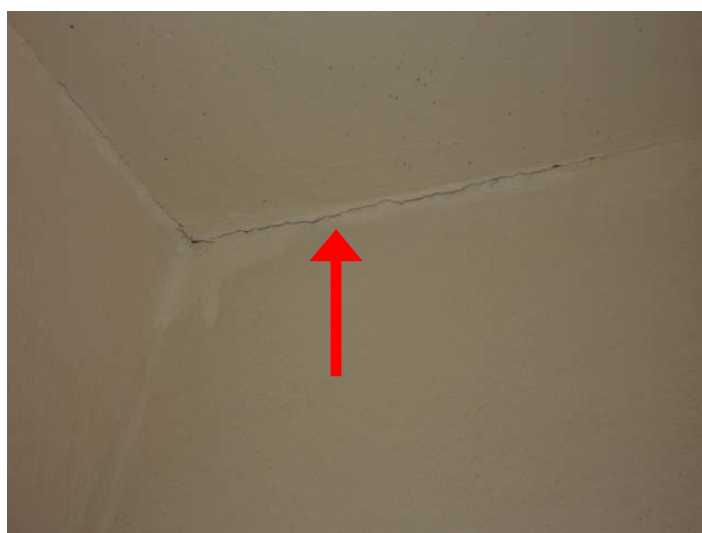
Figura 41: fissura na interface do apoio da laje sobre a parede

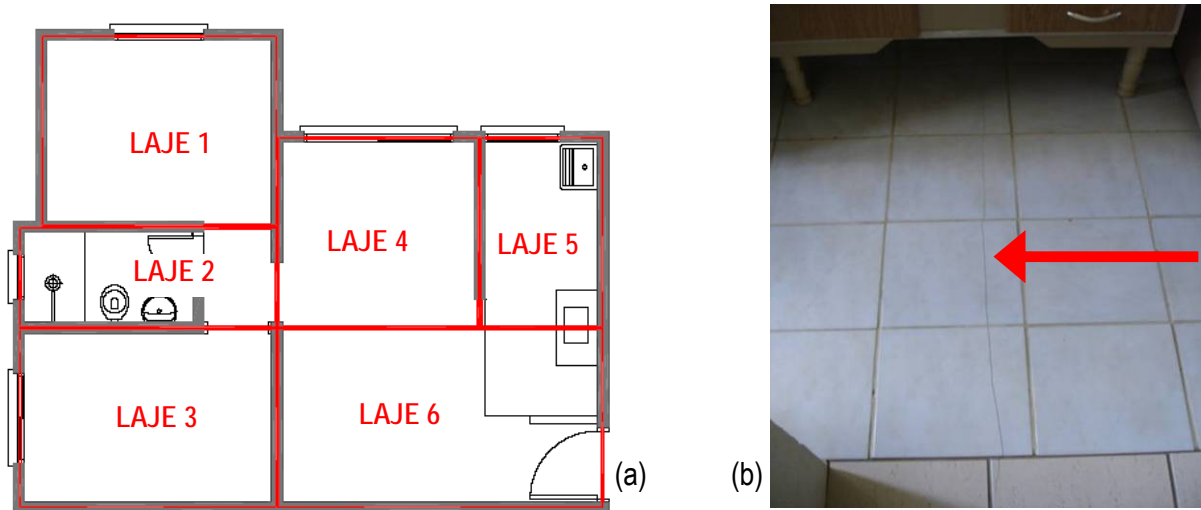
Figura 42: (a) croqui da disposição dos painéis de lajes e (b) exemplo de fissura no piso cerâmico

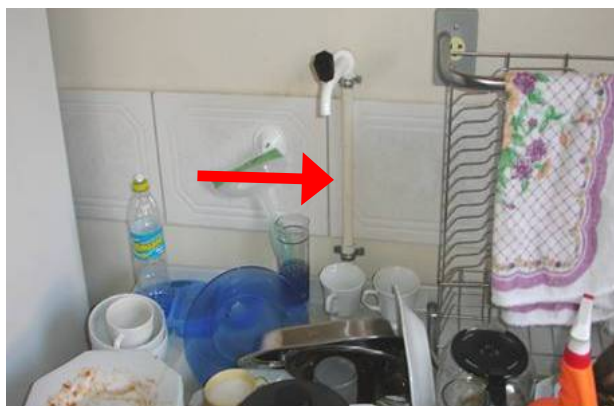
Figura 46: tubulação aparente de água da torneira da pia da cozinha nos sobrados

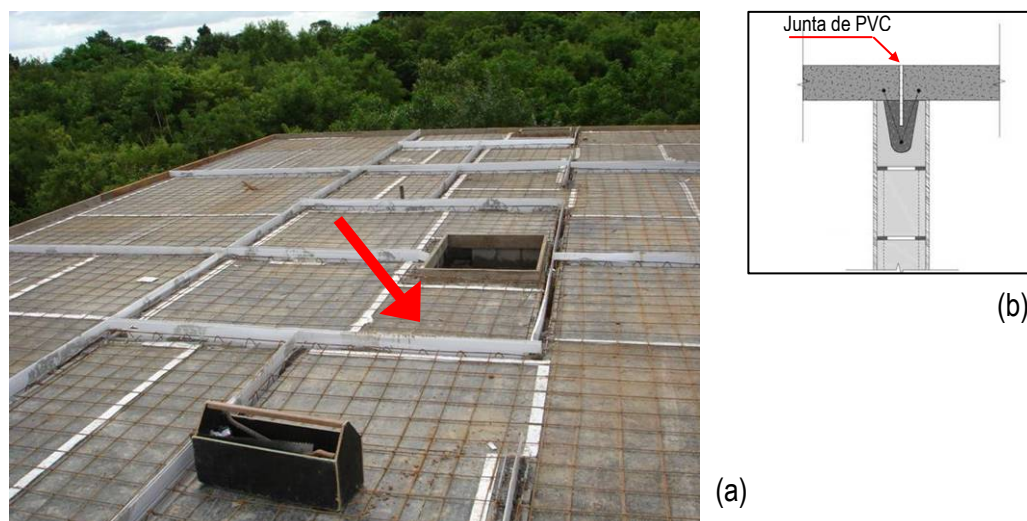
Figura 49: (a) juntas de retração sobre as paredes do último pavimento dos sobrados e (b) desenho da junta em detalhe

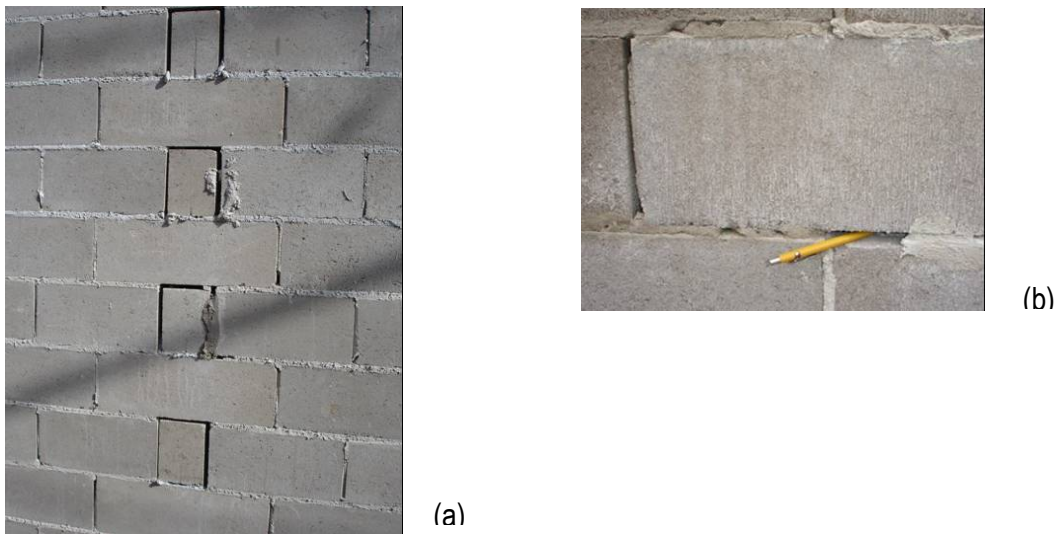
Figura 51: detalhes do preenchimento inadequado das juntas de argamassa

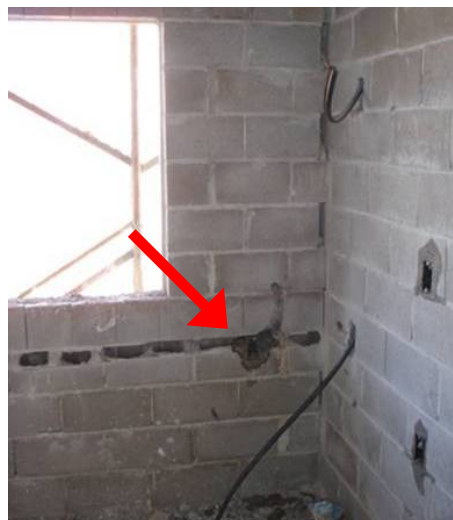
Figura 52: cortes horizontais excessivos na alvenaria

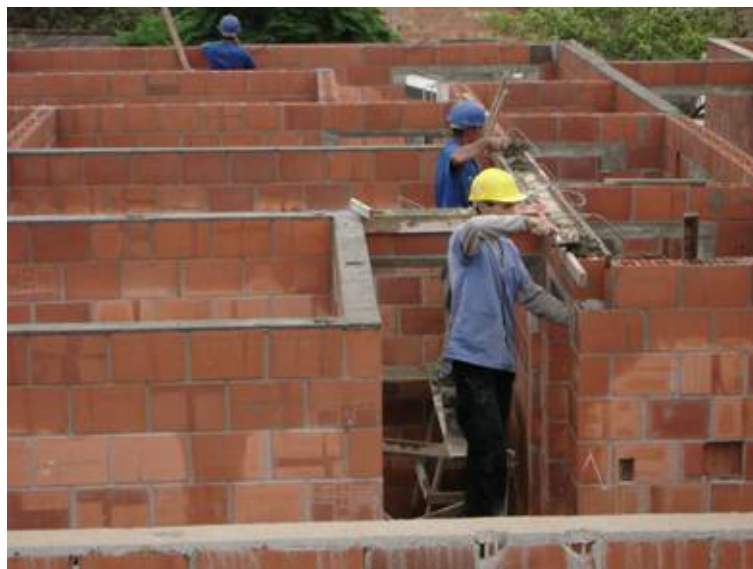
Figura 54: camada de regularização sobre as paredes da edificação

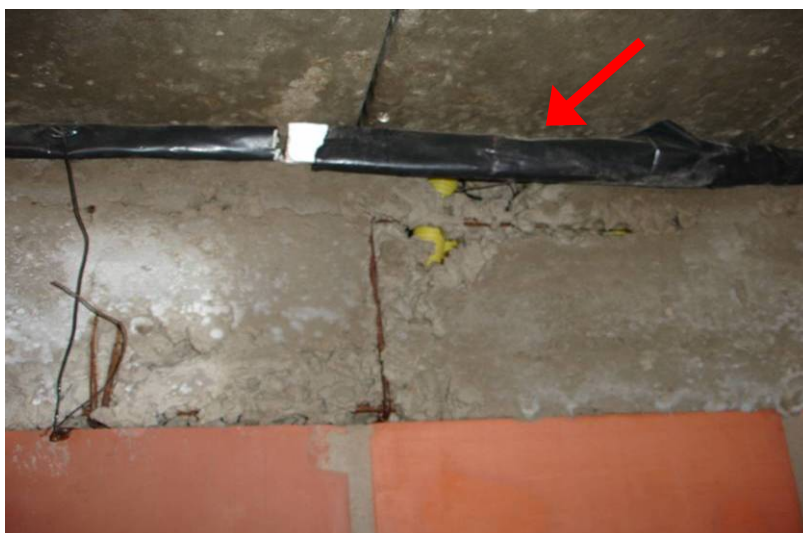
Figura 55: detalhe da junta deslizante do último pavimento sobre a cinta de respaldo

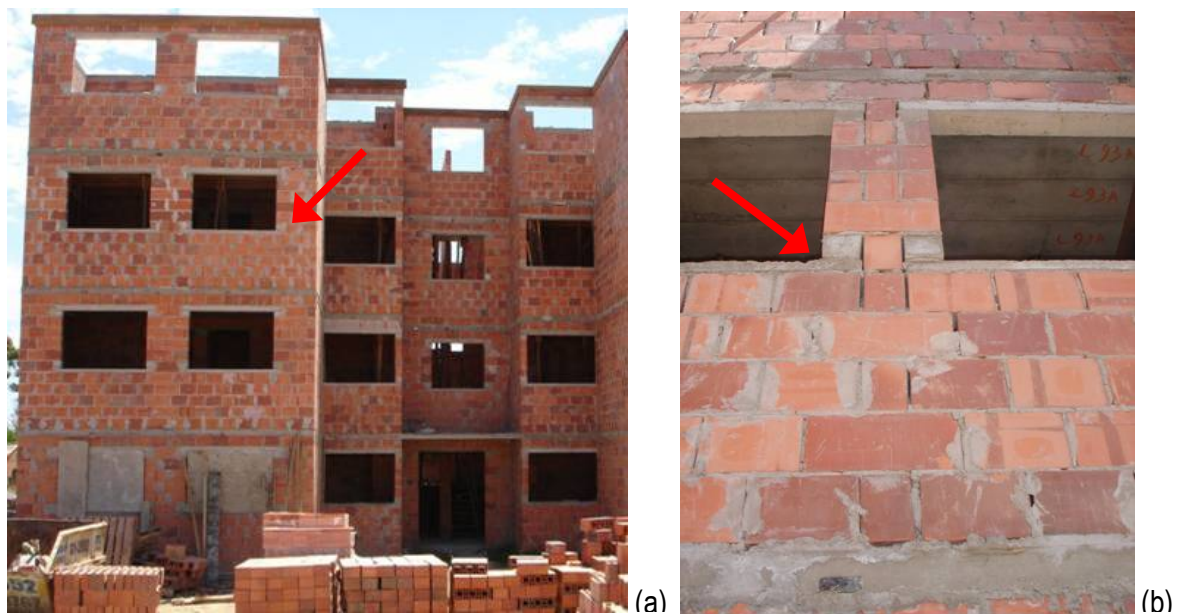
Figura 56: (a) transpasse insuficiente das contra-vergas das janelas dos dormitórios e (b) das janelas da área de serviço

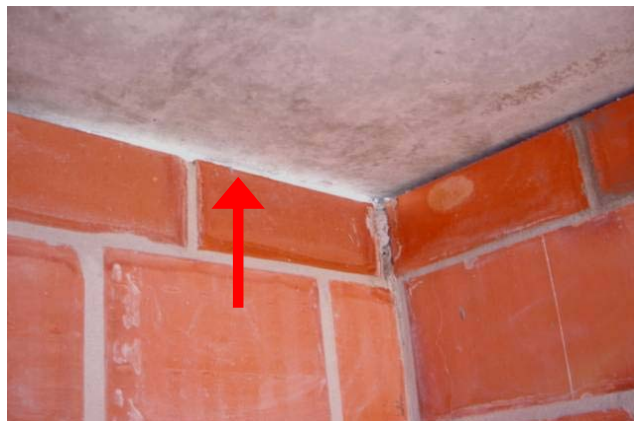
Figura 58: desnível da cinta de respaldo

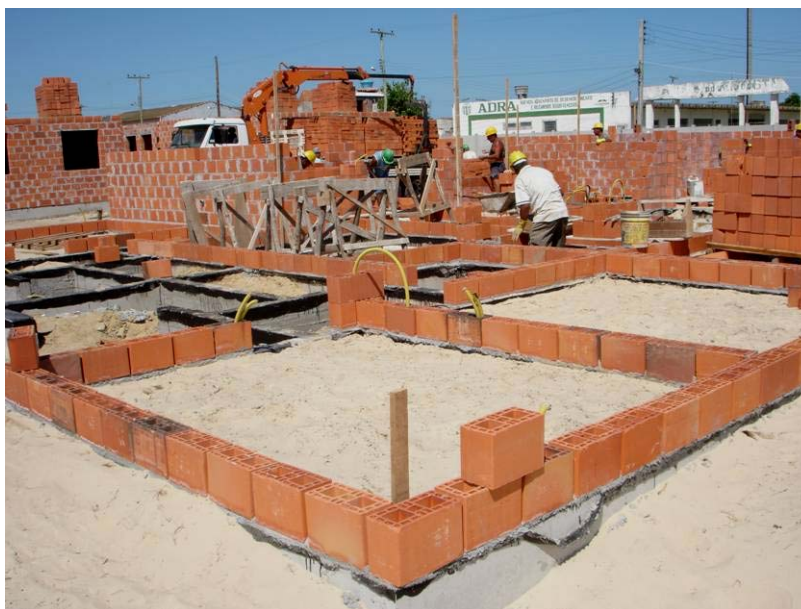
Figura 60: assentamento da primeira fiada sobre as vigas de baldrame

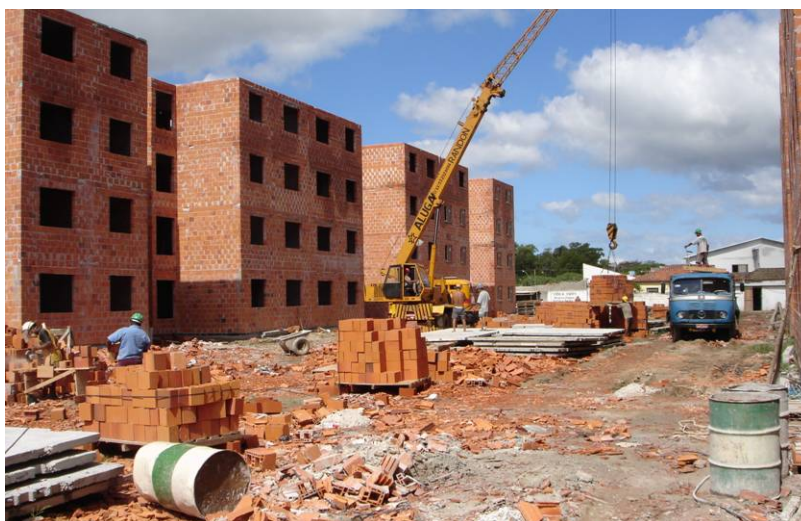
Figura 61: desperdício de blocos em excesso

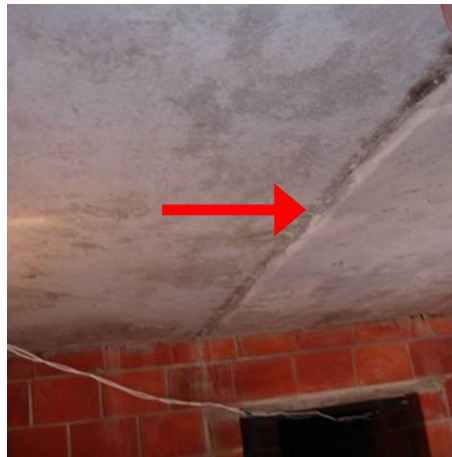
Figura 63: acabamento inadequado dos painéis de laje da sala

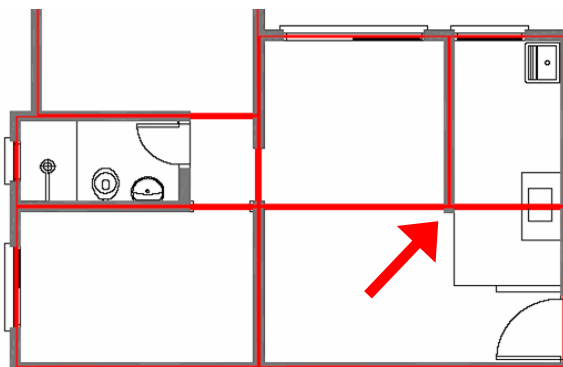
Figura 64: aumento do apoio dos painéis de laje da sala, da cozinha e da área de serviço
