# VOLUME I

# VOLUME II

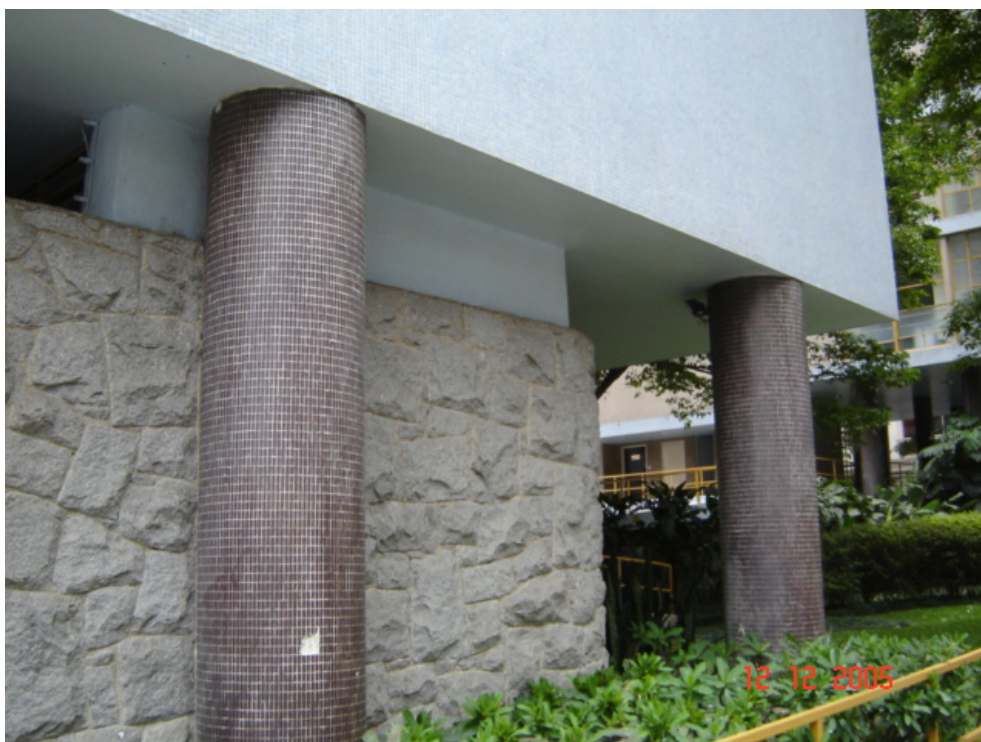
**Pc3** – Aspecto visual deficiente com a construção de alvenaria sobre a parede de pedra no pavimento térreo, cuja origem vincula-se às deficiências do (a):

Esta deficiência reflete nos itens do desempenho: (8) conforto visual e (14) economia.

Foto 5.5.3. – Aspecto visual deficiente com a construção de alvenaria sobre a parede de pedra no pavimento térreo.

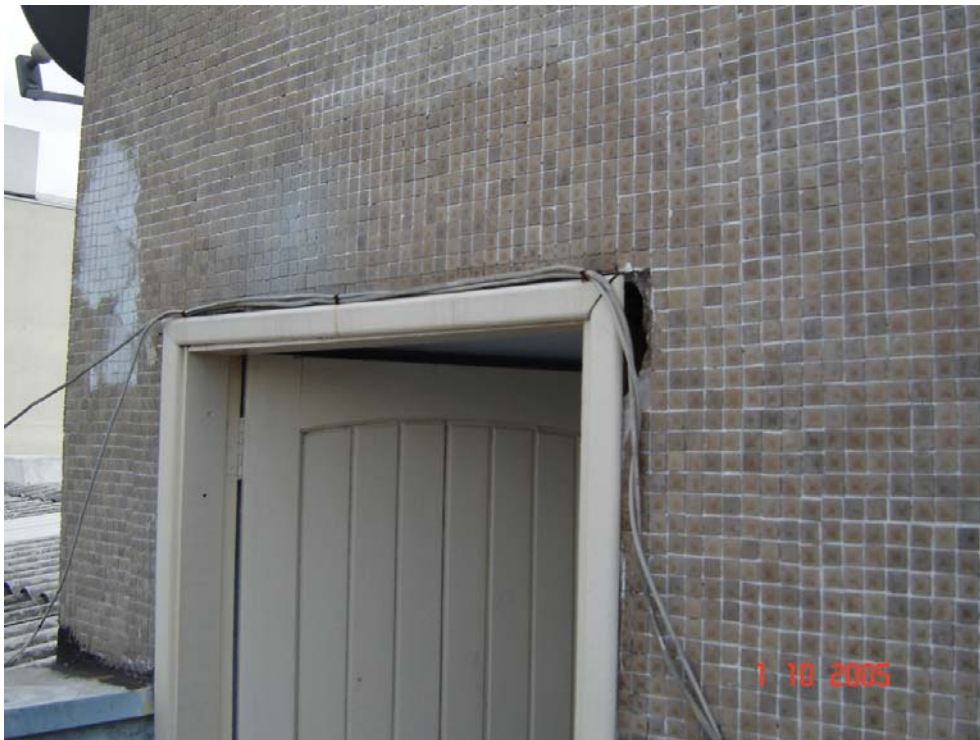
**Pc6** – Aspecto visual deficiente no volume da caixa d' água superior com a demolição parcial da alvenaria junto à porta de acesso à cobertura do edifício, cuja origem vincula-se às deficiências do (a):

Estas deficiências refletem nos itens do desempenho: (4) estanqueidade, (8) conforto visual, (11) higiene, (13) durabilidade e (14) economia.

Foto 5.5.6. – Aspecto visual deficiente no volume da caixa d' água superior com a demolição parcial da alvenaria.

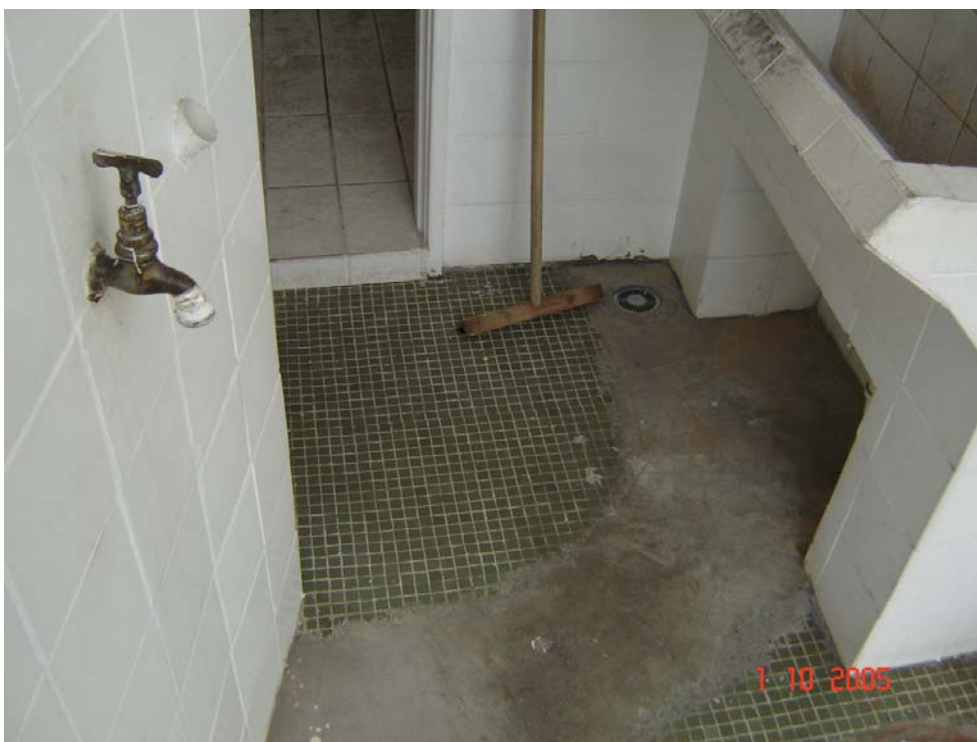
**Pc3** – Aspecto visual deficiente do piso da lavanderia para reparos da tubulação do ralo, cuja origem vincula-se às deficiências do (a):

Estas deficiências refletem nos itens do desempenho: (4) Estanqueidade, (8) conforto visual, (9) conforto tátil, (11) higiene, (13) durabilidade e (14) economia.

Foto 5.6.3. – Aspecto visual deficiente do piso da lavanderia para reparos da tubulação do ralo.

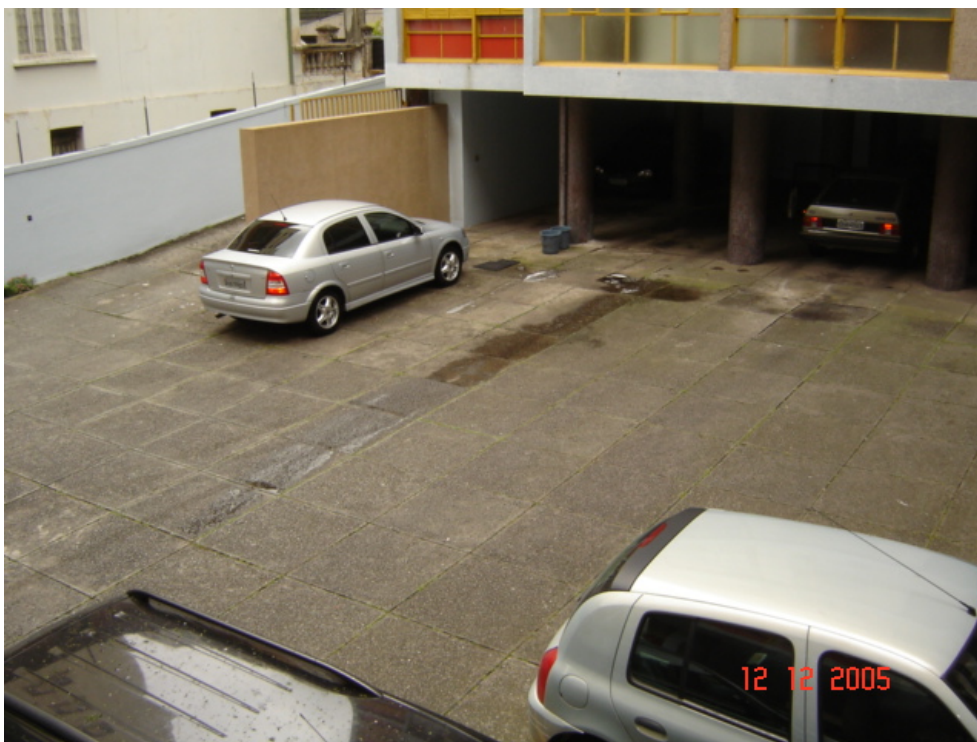
Estas deficiências refletem nos itens do desempenho: (1) estabilidade, (3) segurança em uso, (4) estanqueidade, (8) conforto visual, (10) conforto antropodinâmico, (11) higiene, (13) durabilidade e (14) economia.

Foto 5.6.4. – Degradação das placas de concreto armado do estacionamento.

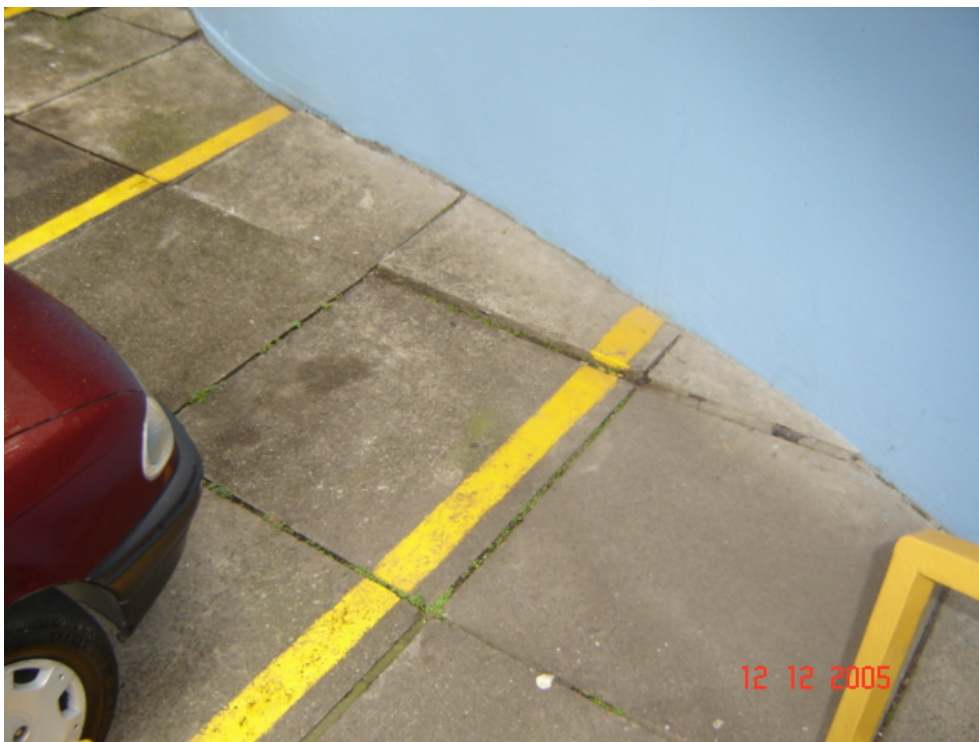
Estas deficiências refletem nos itens do desempenho: (1) estabilidade, (3) segurança em uso, (4) estanqueidade, (8) conforto visual, (10) conforto antropodinâmico, (11) higiene, (12) conveniência de espaços para usos específicos, (13) durabilidade e (14) economia.

Foto 5.6.5. – Aspecto visual deficiente do piso do estacionamento pelo desnivelamento de algumas placas de concreto.

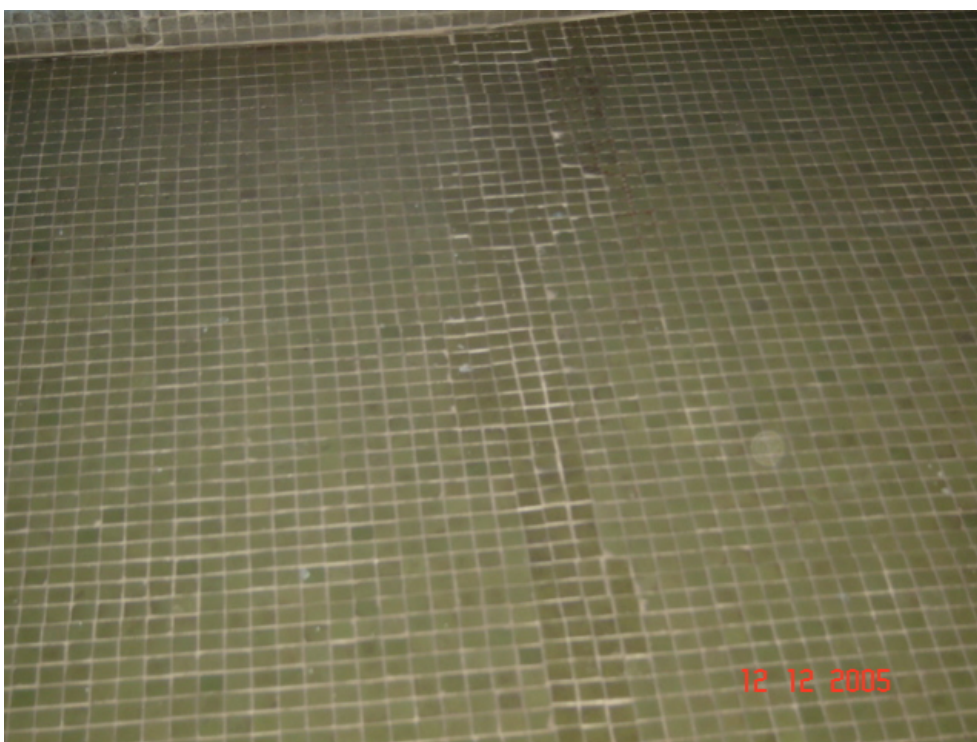
Estas deficiências refletem nos itens do desempenho: (8) conforto visual, (13) durabilidade e (14) economia.

Foto 5.6.6. – Aspecto visual deficiente do piso tipo pastilha cerâmica localizado no hall social do pavimento térreo.

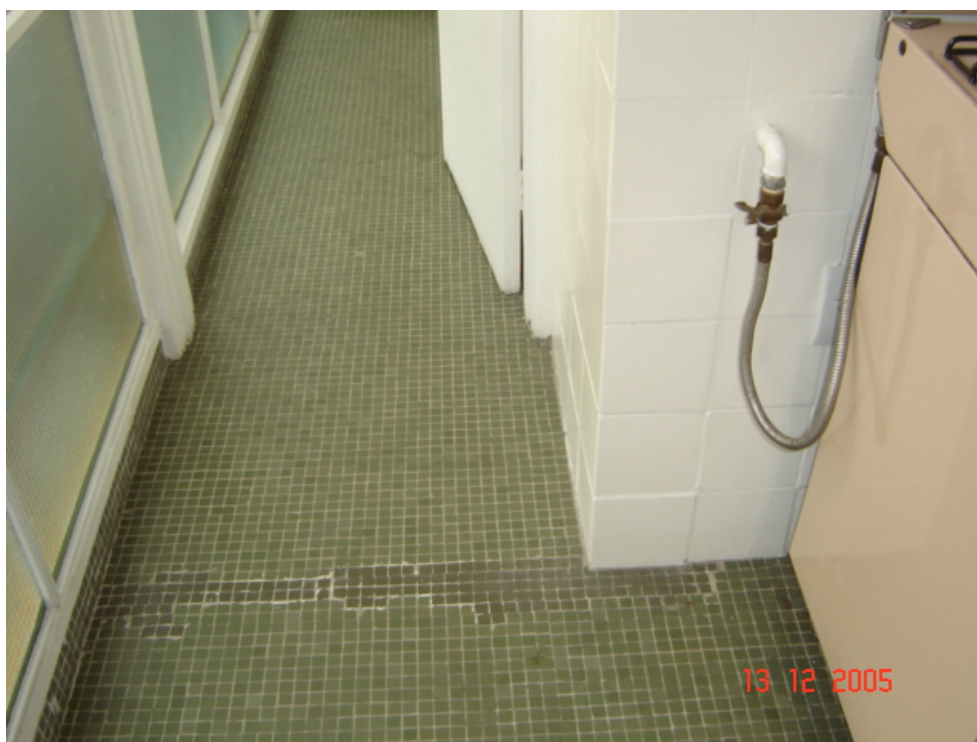
Estas deficiências refletem nos itens do desempenho: (8) conforto visual, (13) durabilidade e (14) economia.

Foto 5.6.7. – Aspecto visual deficiente do piso tipo pastilha cerâmica decorrente de restauro.

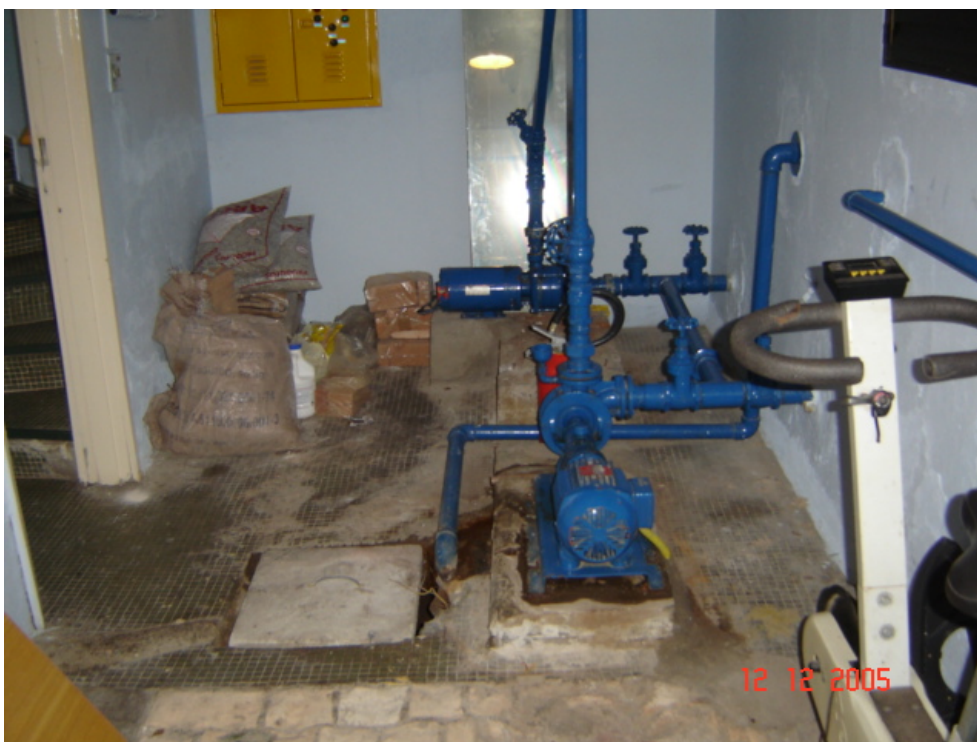
Estas deficiências refletem nos itens do desempenho: (3) segurança em uso, (4) estanqueidade, (8) conforto visual, (10) conforto antropodinâmico, (12) conveniência de espaços para usos específicos, (13) durabilidade e (14) economia.

Foto 5.6.8. – Aspecto visual deficiente do piso tipo pastilha cerâmica da casa de bombas.

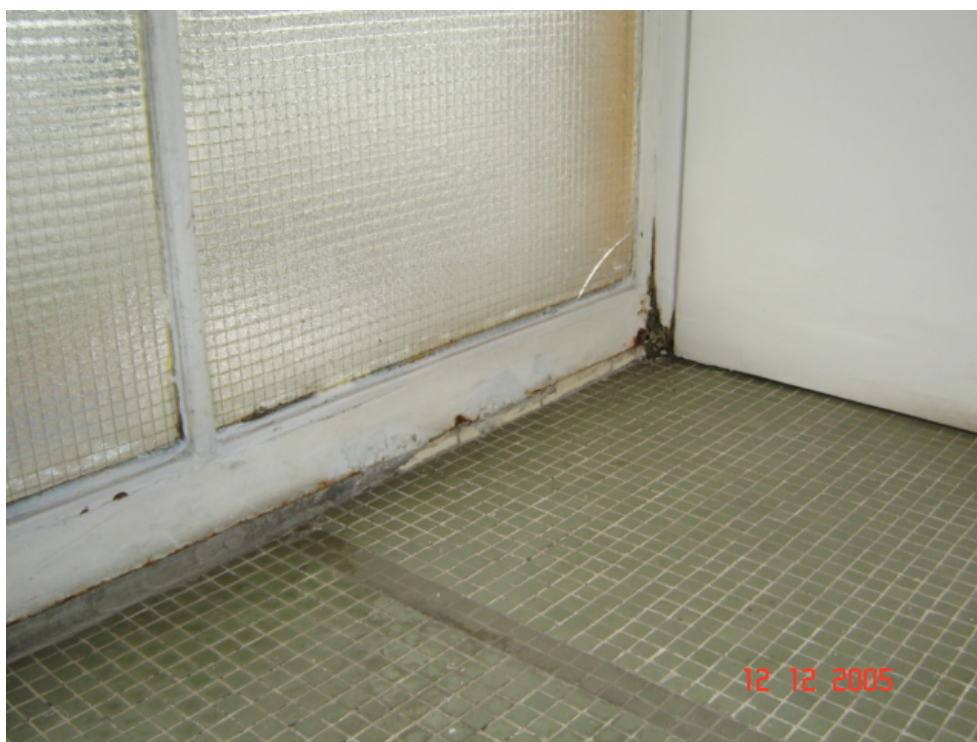
Estas deficiências refletem nos itens do desempenho: (4) estanqueidade, (8) conforto visual, (9) conforto tátil, (11) higiene, (13) durabilidade e (14) economia.

Foto 5.7.1. – Oxidação e corrosão da caixilharia de chapa de aço galvanizado.

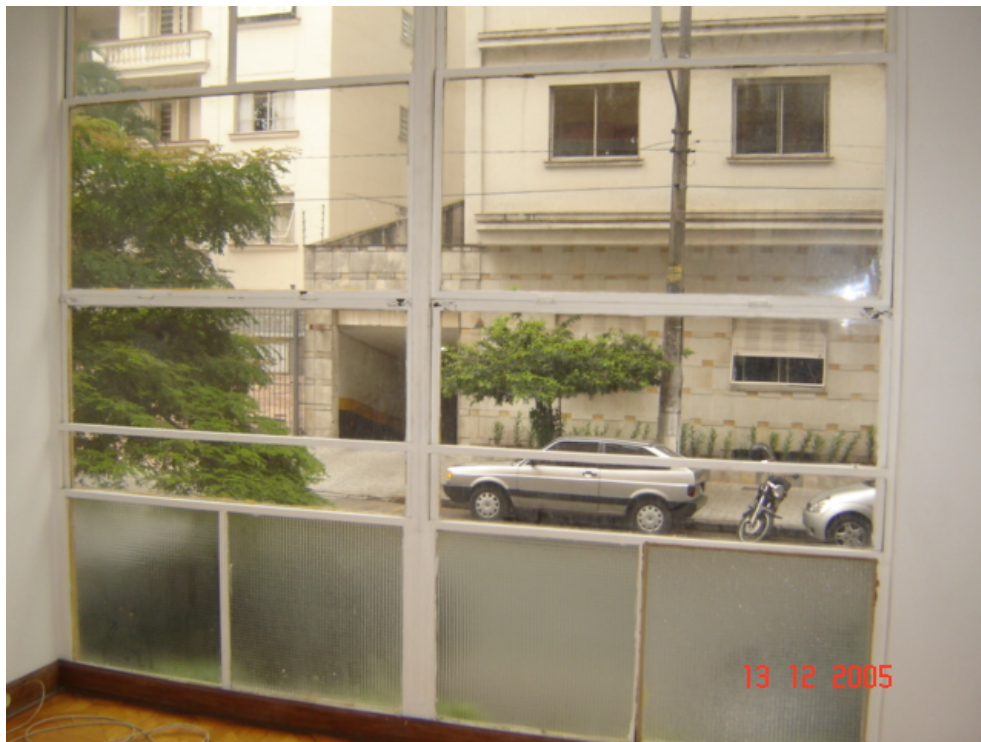
Esta deficiência reflete nos itens do desempenho: (3) segurança em uso, (4) estanqueidade, (5) higrotermia, (6) pureza do ar, (7) conforto acústico, (8) conforto visual, (10) conforto antropodinâmico, (11) higiene, (13) durabilidade e (14) economia.

Foto 5.7.2. – Dificuldade de acionamento das partes móveis da caixilharia.

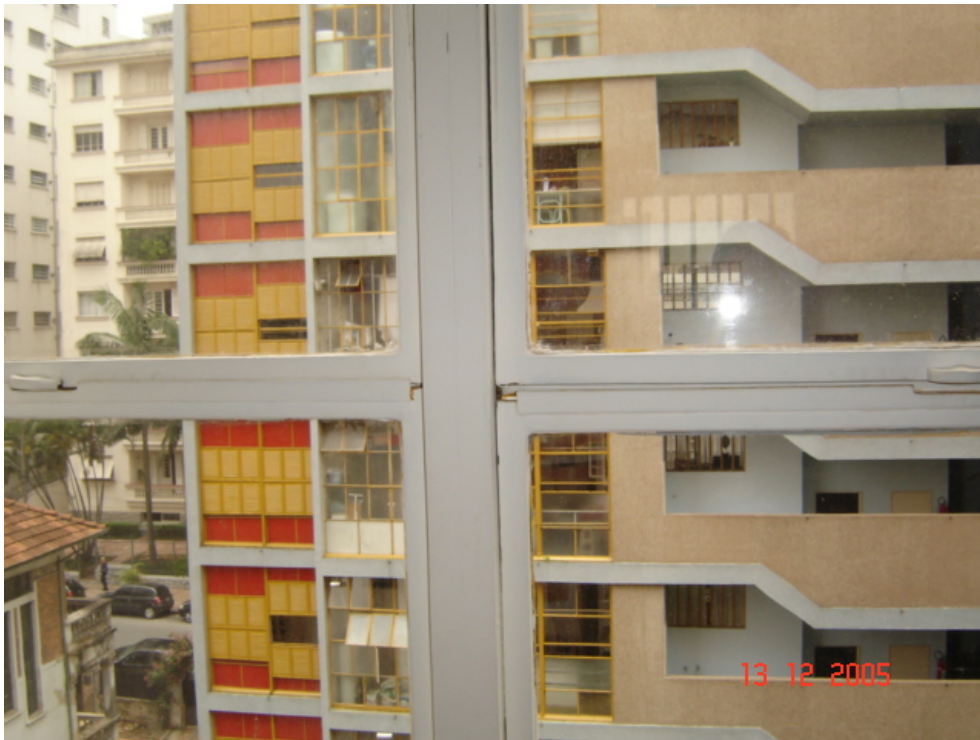
Estas deficiências refletem nos itens do desempenho: (4) estanqueidade, (5) higrotermia, (6) pureza do ar, (7) conforto acústico, (8) conforto visual, (10) conforto antropodinâmico, (13) durabilidade e (14) economia.

Foto 5.7.3. – Deficiência acústica de todo o sistema de vãos.

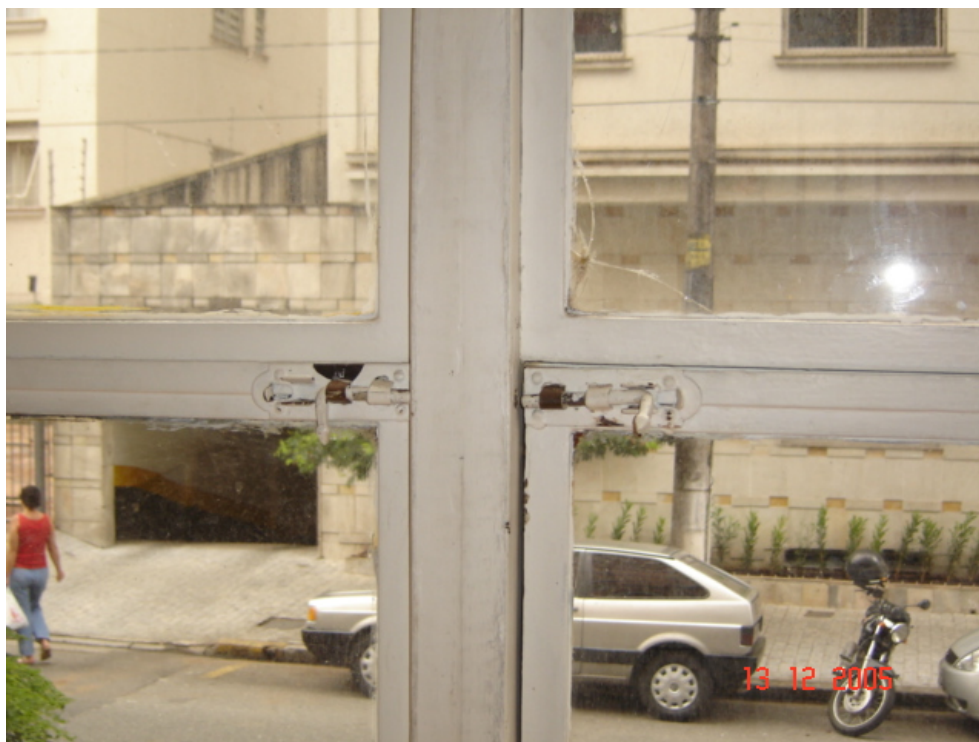
Estas deficiências refletem nos itens do desempenho: (8) conforto visual, (13) durabilidade e (14) economia.

Foto 5.7.6. – Aspecto visual deficiente das esquadrias decorrente de adaptações de maneira generalizada de trincos nas folhas tipo guilhotina.

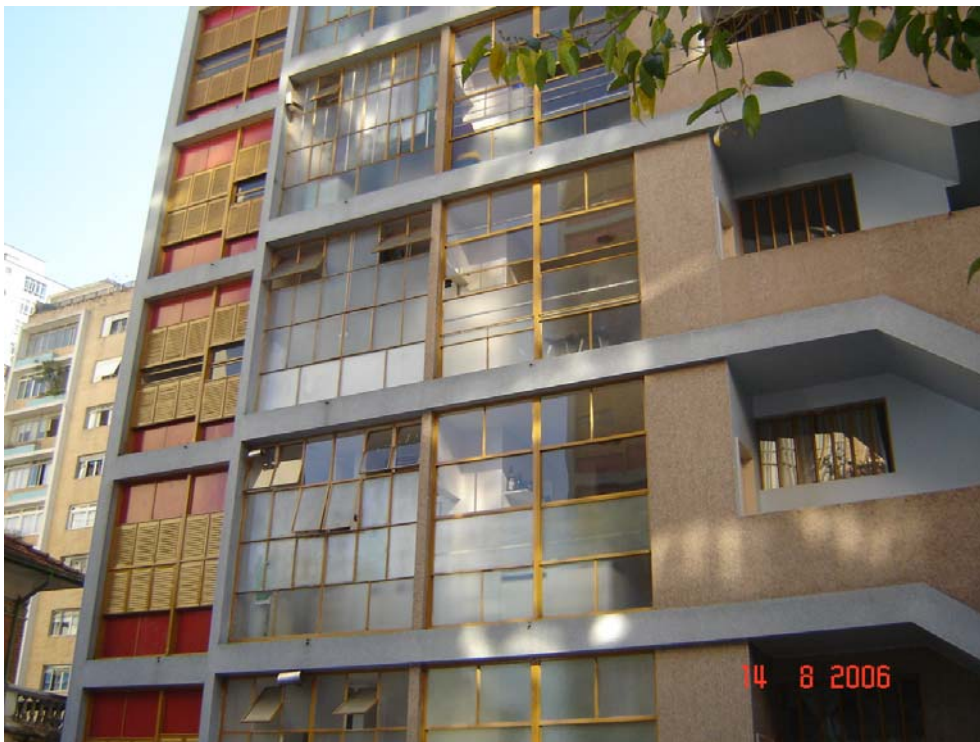
Estas deficiências refletem nos itens do desempenho: (8) conforto visual, (13) durabilidade e (14) economia.

Foto 5.7.7. – Aspecto visual deficiente das esquadrias decorrente de substituições de vidro.

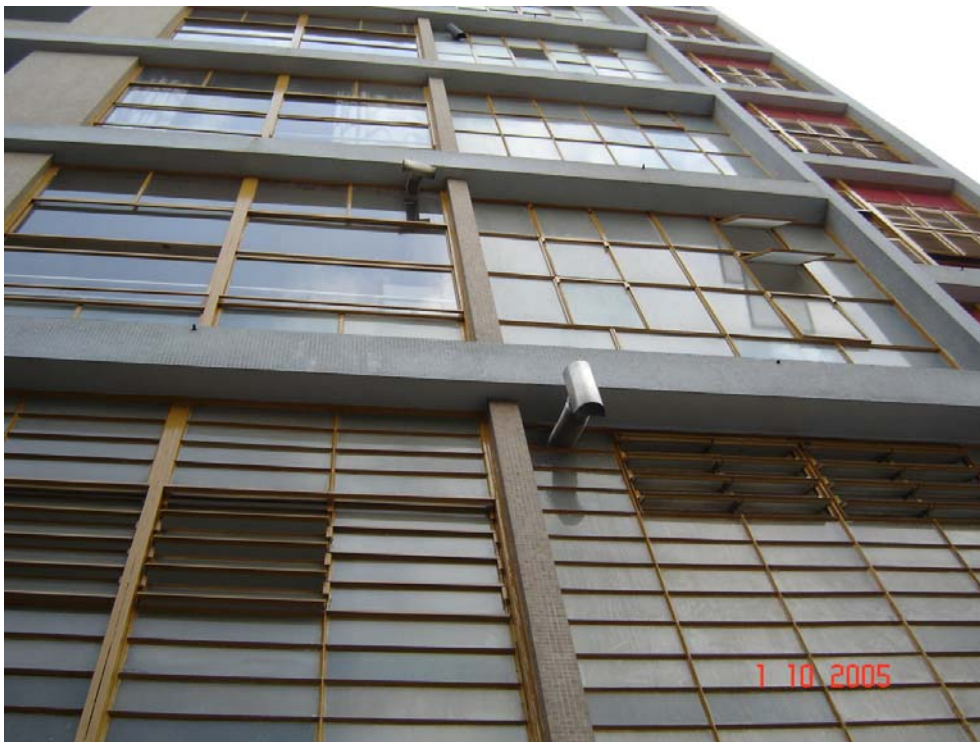
Esta deficiência reflete nos itens do desempenho: (8) conforto visual, (13) durabilidade e (14) economia.

Foto 5.7.8. – Aspecto visual deficiente das esquadrias decorrente de modificação das mesmas.

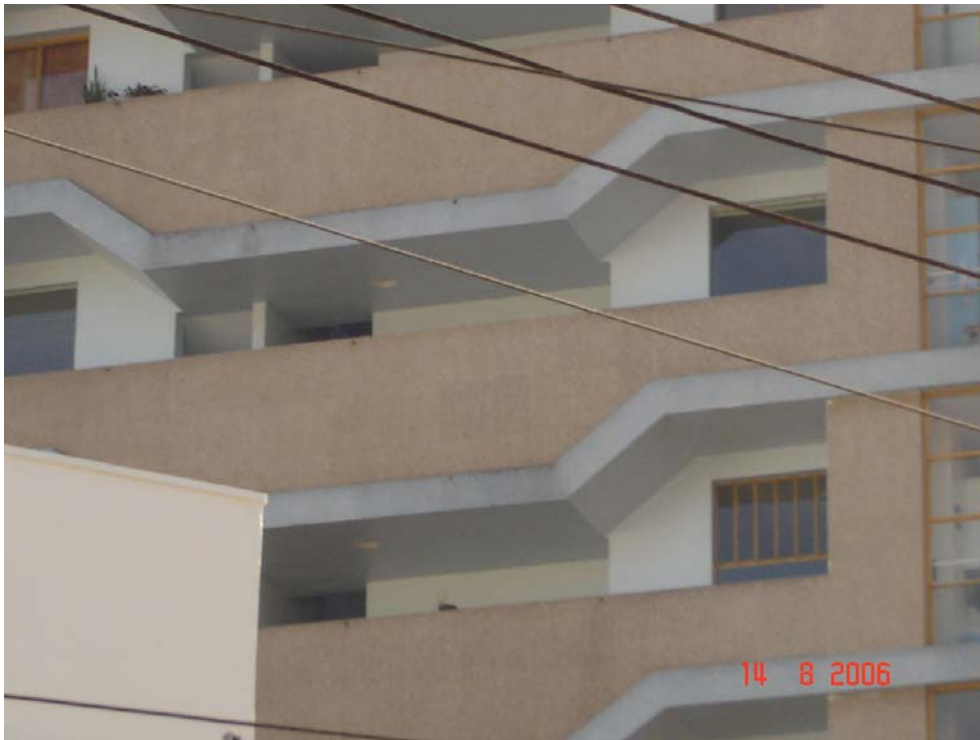
Esta deficiência reflete nos itens do desempenho: (8) conforto visual, (13) durabilidade e (14) economia.

Foto 5.7.9. – Aspecto visual deficiente das esquadrias localizadas na sala de jantar decorrente de modificações.

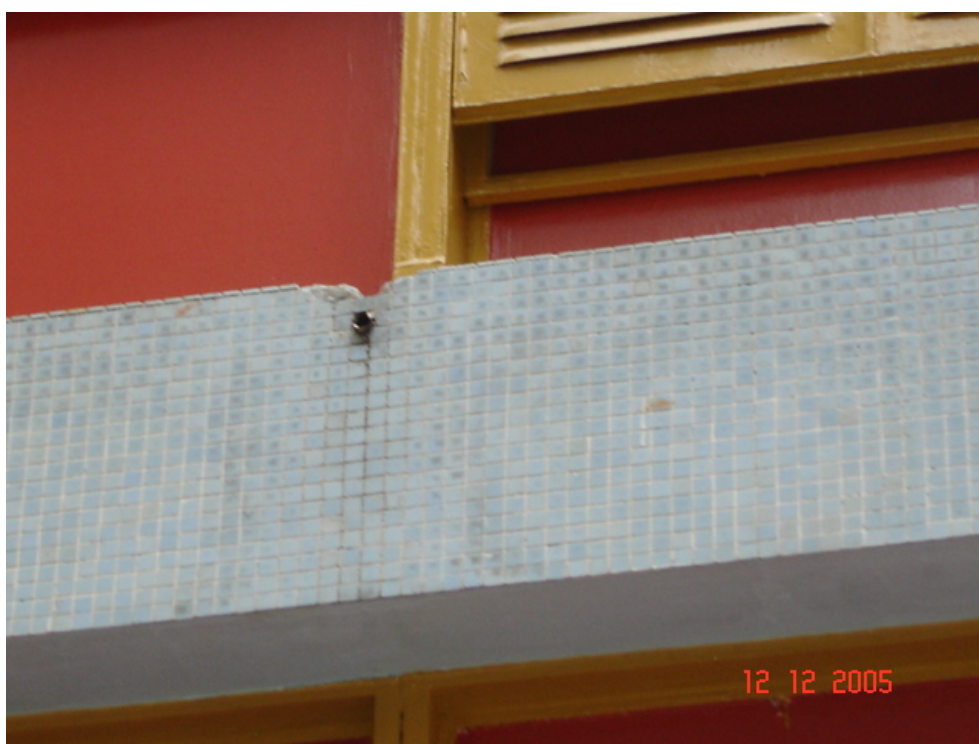
Esta deficiência reflete nos itens do desempenho: (4) estanqueidade, (8) conforto visual, (13) durabilidade e (14) economia.

Foto 5.8.2. – Degradação pontual dos revestimentos externos localizados nas vigas de piso, acima do buzinode.

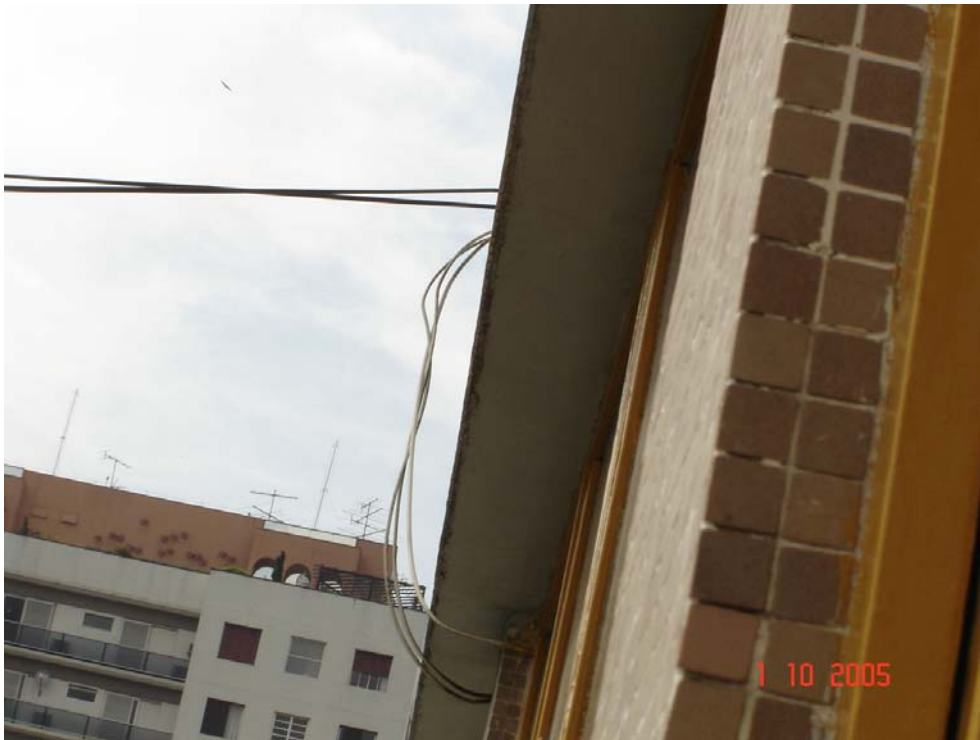
Estas deficiências refletem nos itens do desempenho: (8) conforto visual, (13) durabilidade e (14) economia.

Foto 5.9.1. – Fiação de antena coletiva aérea do bloco B para o bloco A.

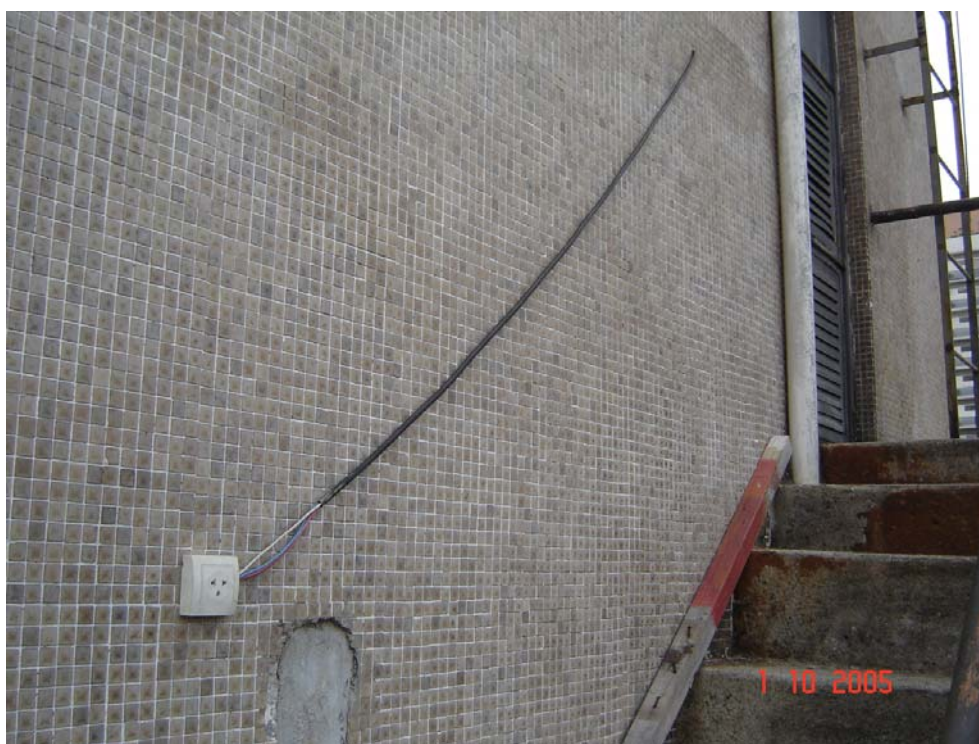
Estas deficiências refletem nos itens do desempenho: (2) segurança contra fogo, (8) conforto visual, (12) conveniência de espaços para usos específicos, (13) durabilidade e (14) economia.

Foto 5.9.2. – Aspecto visual deficiente das instalações elétricas aparentes.

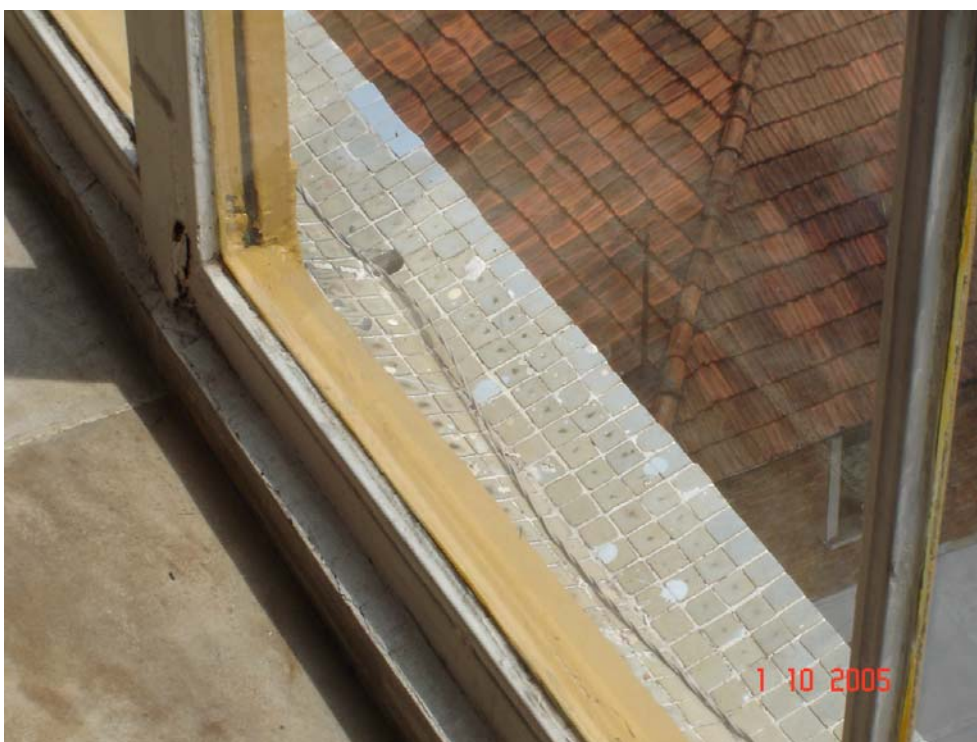
Estas deficiências refletem nos itens do desempenho: (8) conforto visual, (13) durabilidade e (14) economia.

Foto 5.9.6. – Aspecto visual deficiente das instalações aparentes de telefonia.

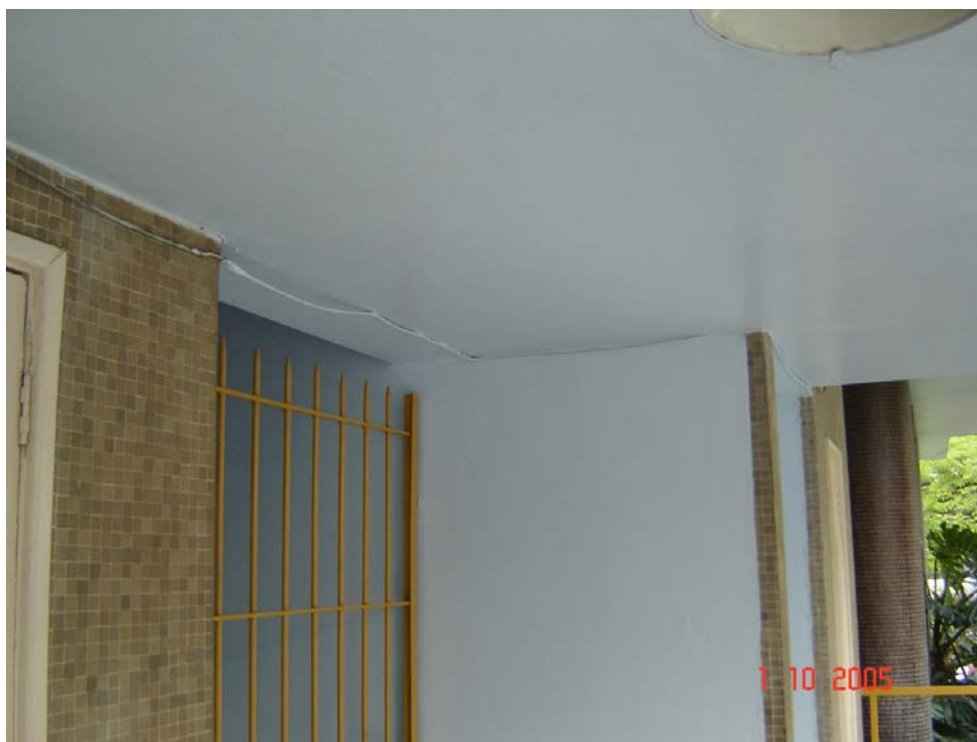
Estas deficiências refletem nos itens do desempenho: (8) conforto visual, e (14) economia.

Foto 5.9.8. – Aspecto visual deficiente das instalações elétricas aparentes.

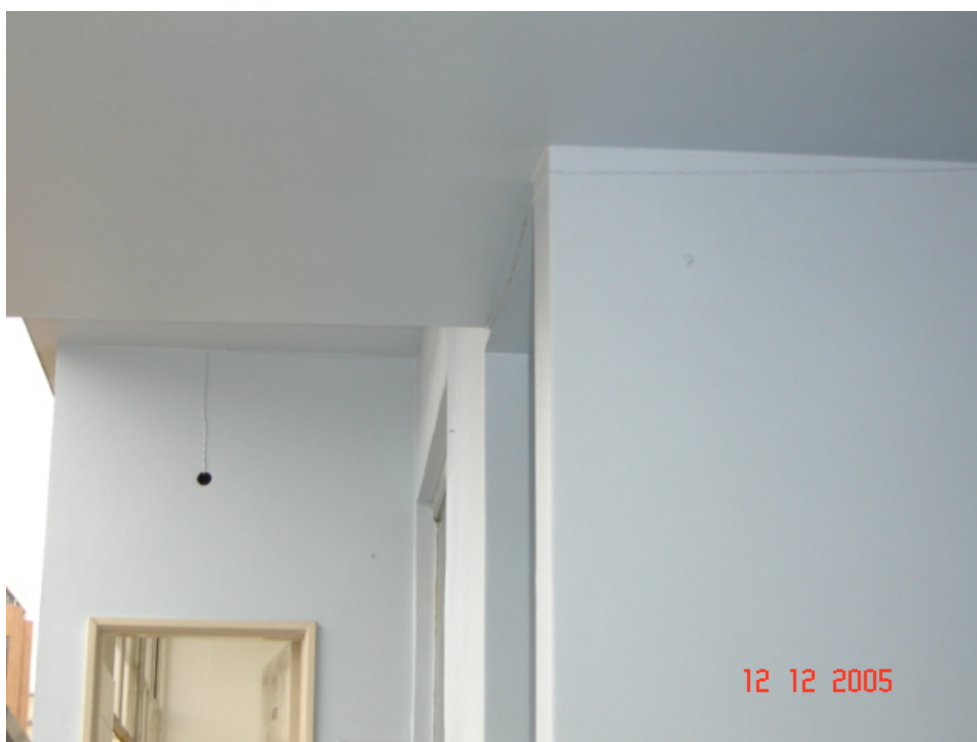
Estas deficiências refletem nos itens do desempenho: (8) conforto visual, e (14) economia.

Foto 5.9.9. – Aspecto visual deficiente das instalações aparentes para interfonos.

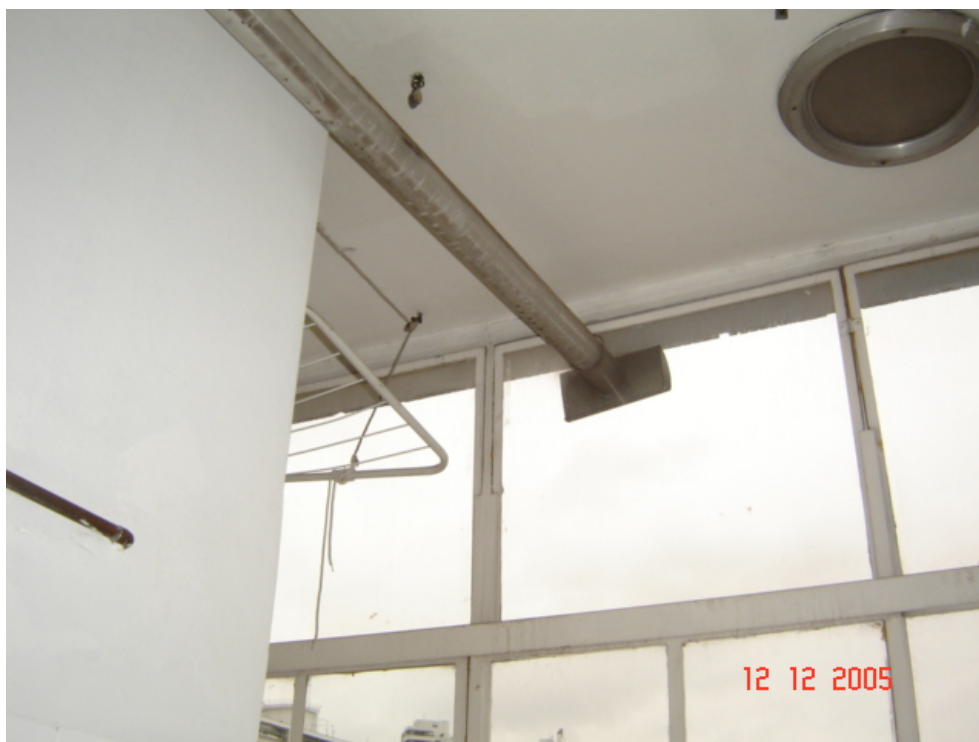
Estas deficiências refletem nos itens do desempenho: (2) segurança contra fogo, (3) segurança em uso, (6) pureza do ar, (8) conforto visual, (12) conveniência de espaços, (13) durabilidade e (14) economia.

Foto 5.10.2. – Aspecto visual deficiente das esquadrias localizadas no estar social decorrente da eliminação das esquadrias do jardim de inverno.

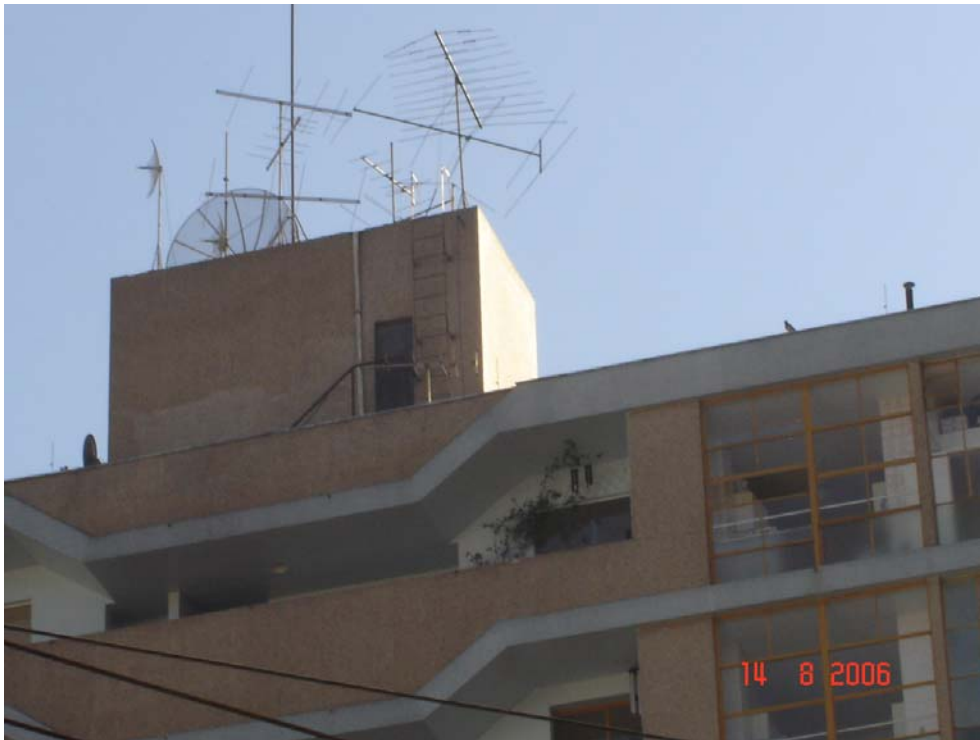
Estas deficiências refletem nos itens do desempenho: (2) segurança contra fogo, (3) segurança em uso e (14) economia.

Foto 5.10.4. – Ausência de reservatório de água para incêndio.

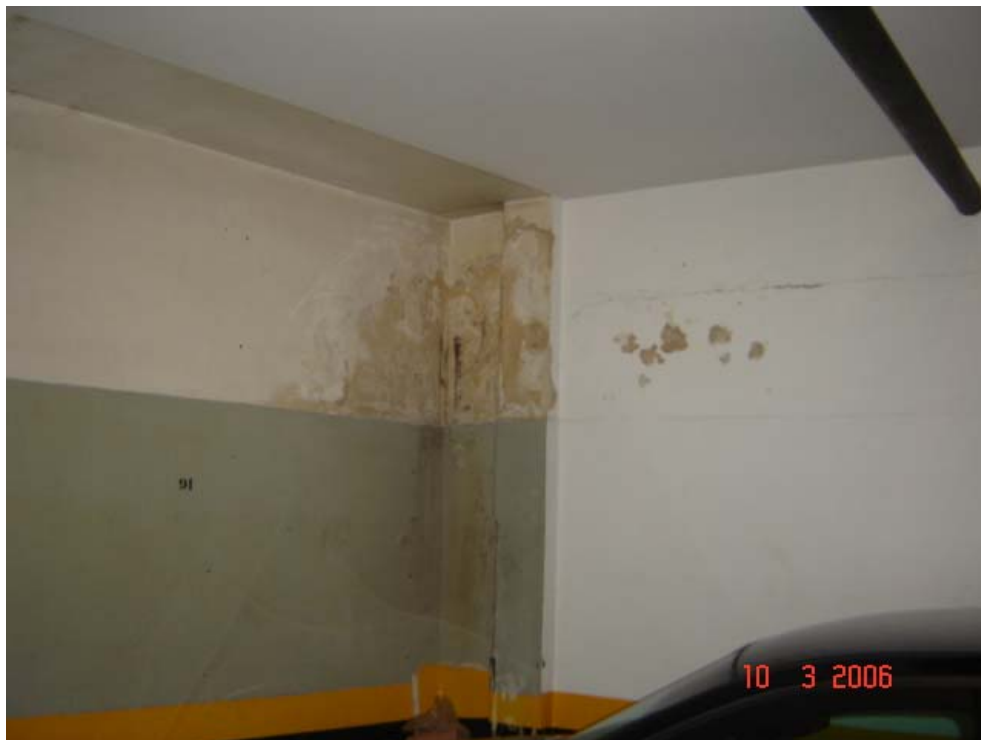
Esta deficiência reflete nos itens do desempenho: (8) visual (9) conforto tátil, (11) higiene, e (14) economia.

Foto 5.5.4 - Trincas no encontro da parede com as vigas de concreto.

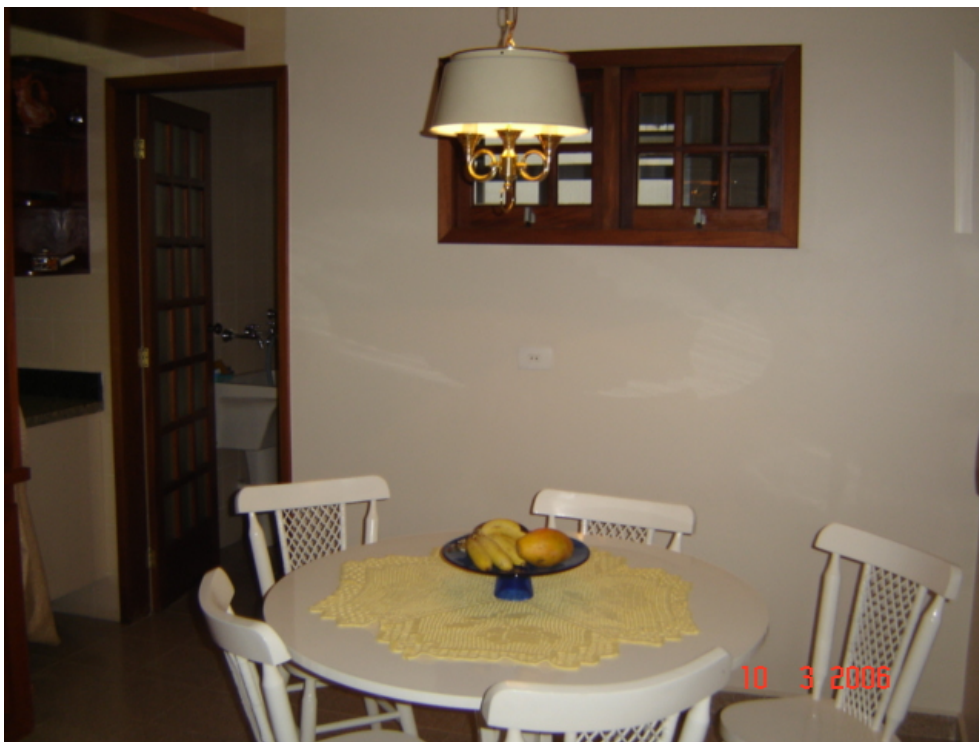
Estas deficiências refletem nos itens do desempenho: (4) estanqueidade, (5) higrotermia, (6) pureza do ar, (8) conforto visual, (11) higiene, (12) conveniência de espaços para usos específicos e (14) economia.

Foto 5.7.4 - Eliminação de caixilharia de alumínio composta por janela e porta.

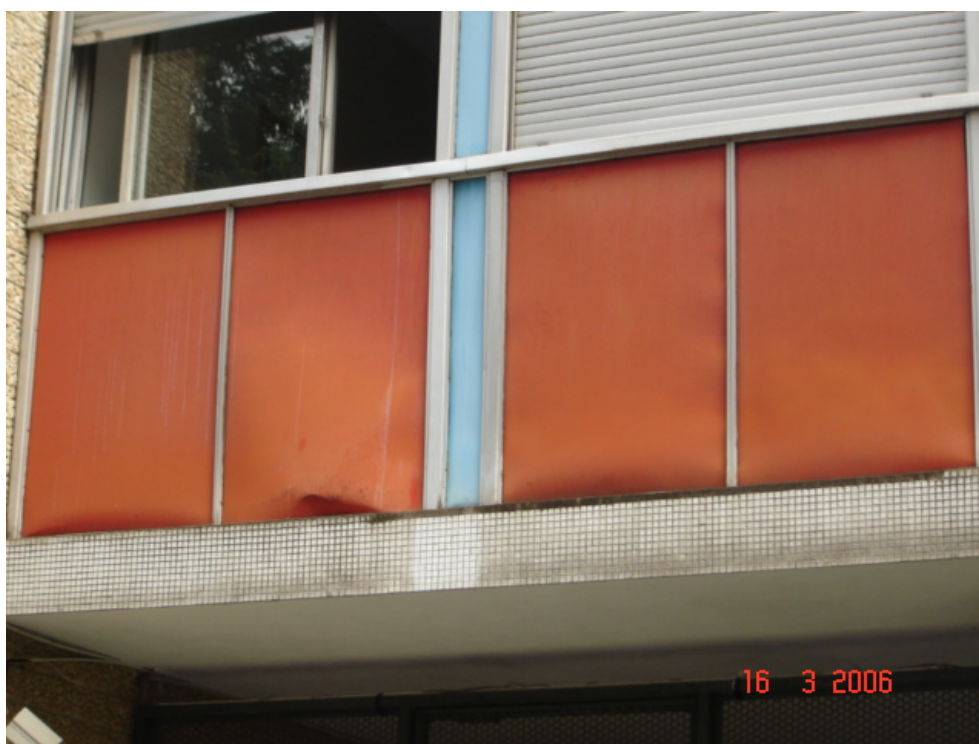
Esta deficiência reflete nos itens do desempenho: (8) conforto visual, (11) higiene, (13) durabilidade e (14) economia.

Foto 5.7.5 - Degradação dos painéis metálicos de composição da caixilharia referente à fachada dos dormitórios.

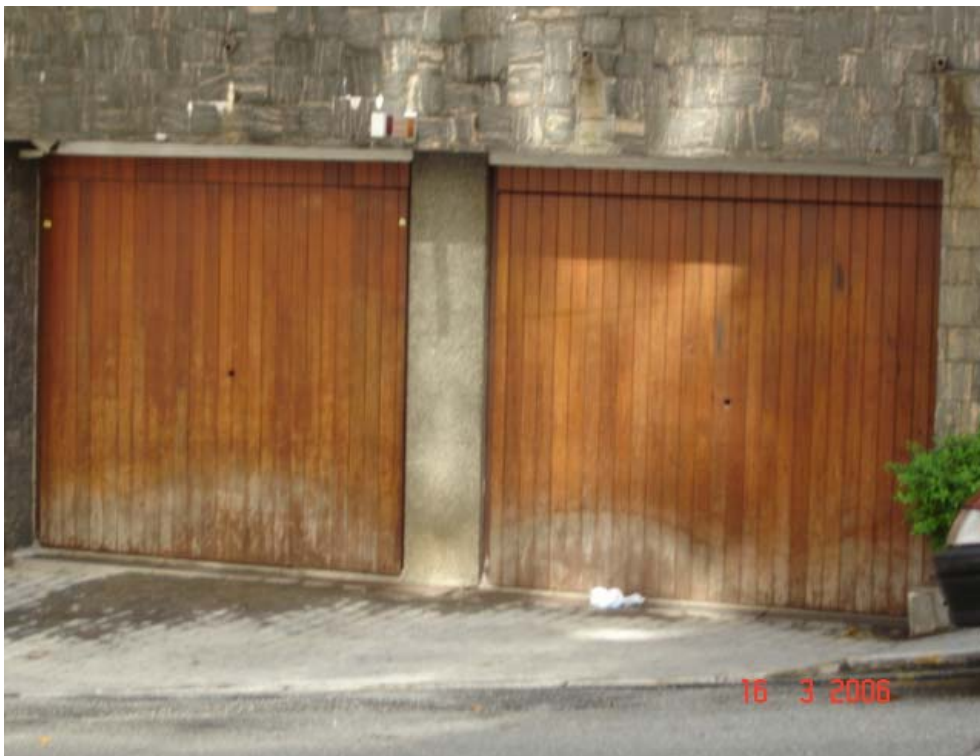
Esta deficiência reflete nos itens do desempenho: (8) conforto visual, (9) conforto tátil, (11) higiene, (13) durabilidade e (14) economia.

Foto 5.7.7 - Degradação da porta de acesso à garagem localizada no subsolo.

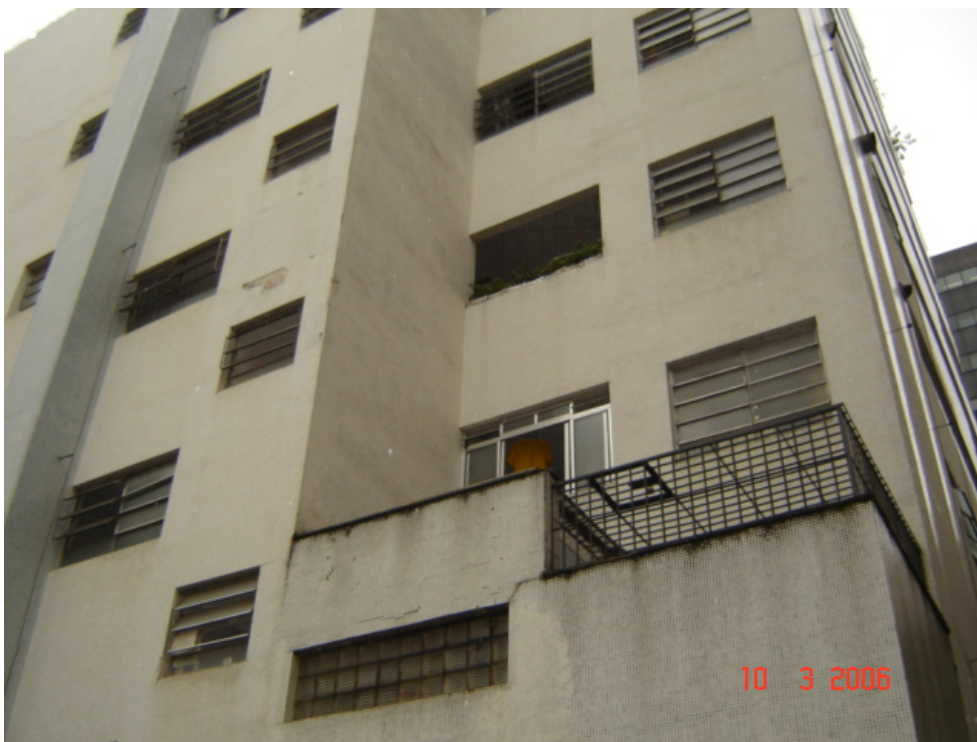
Esta deficiência reflete nos itens do desempenho: 3) segurança em uso, (4) estanqueidade, (8) conforto visual, (9) conforto tátil, (11) higiene, (12) Conveniência de espaços para usos específicos, (13) durabilidade e (14) economia.

Foto 5.8.6 - Degradação generalizada dos revestimentos de pastilha cerâmica das fachadas noroeste e sudoeste.

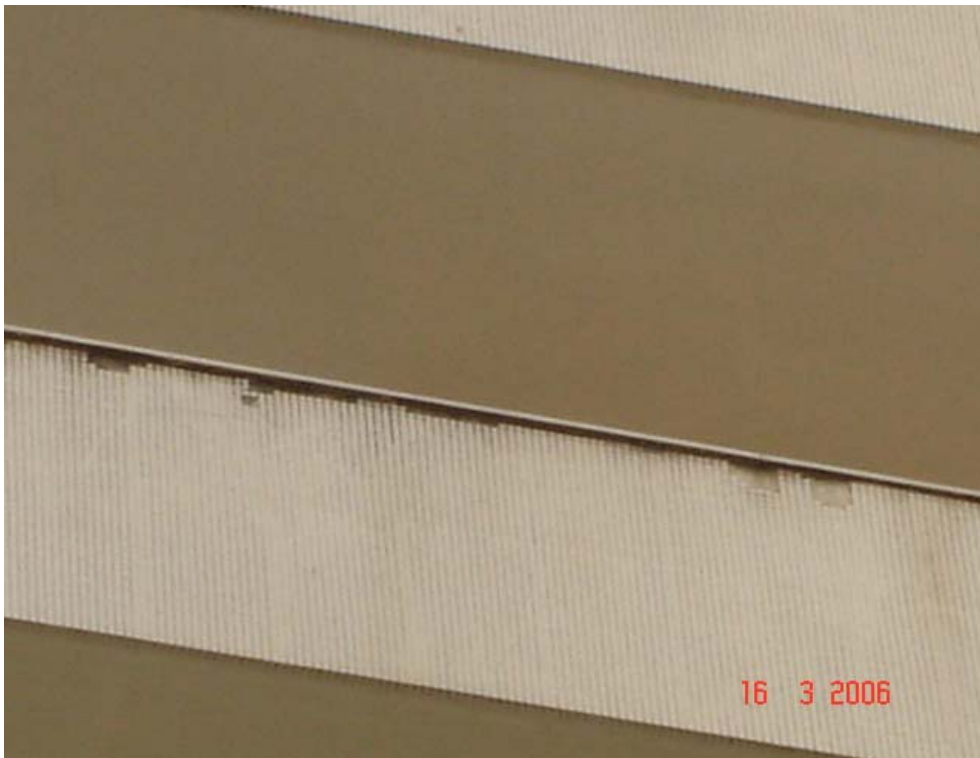
Esta deficiência reflete nos itens do desempenho: (4) estanqueidade, (8) conforto visual, (9) conforto tátil, (11) higiene, (12) Conveniência de espaços para usos específicos, (13) durabilidade e (14) economia.

Foto 5.8.8 - Degradação do revestimento de pastilha cerâmica.
