# VOLUME I

# VOLUME II

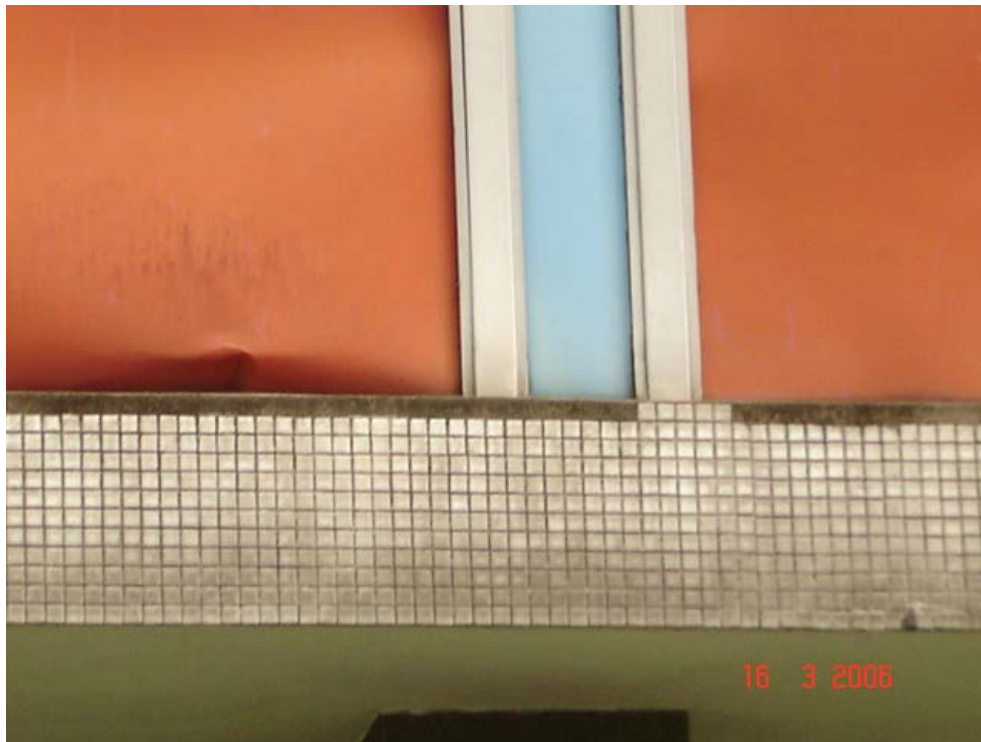
Esta deficiência reflete nos itens do desempenho: (4) estanqueidade, (8) conforto visual, (11) higiene e (14) economia.

Foto 5.8.9 - Degradação do revestimento de pastilha cerâmica localizada na viga inferior que recebe a caixilharia da fachada nordeste.

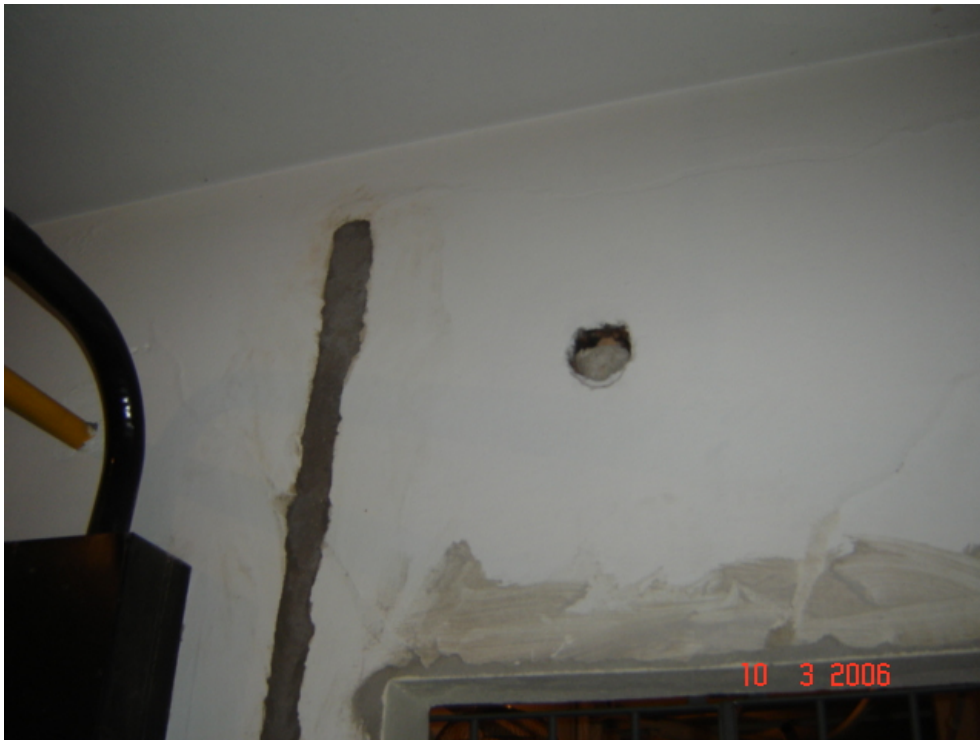
Esta deficiência reflete nos itens do desempenho: (8) conforto visual, (9) conforto tátil, (11) higiene, (12) Conveniência de espaços para usos específicos, (13) durabilidade e (14) economia.

Foto 5.8.11 - Falta de preparação e acabamento finais de pintura da parede da garagem para instalação de interruptor elétrico de iluminação.

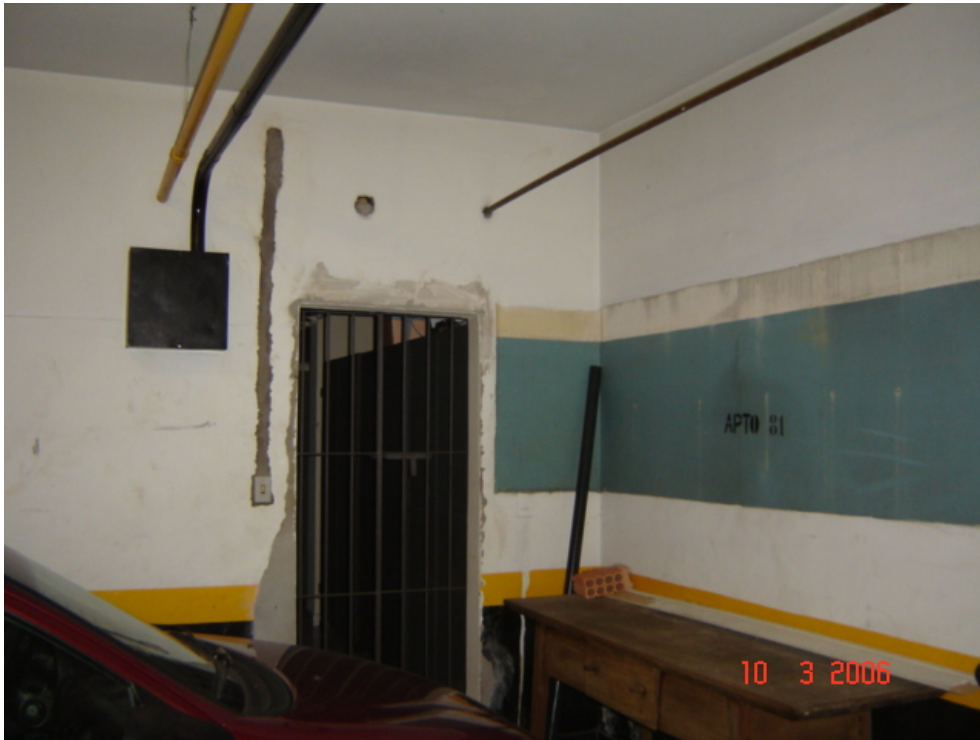
Esta deficiência reflete nos itens do desempenho: (8) conforto visual, (9) conforto tátil, (11) higiene, (12) Conveniência de espaços para usos específicos, (13) durabilidade e (14) economia.

Foto 5.8.12 - Falta de preparação e acabamento final da pintura na parede da garagem para instalação de porta tipo grade.

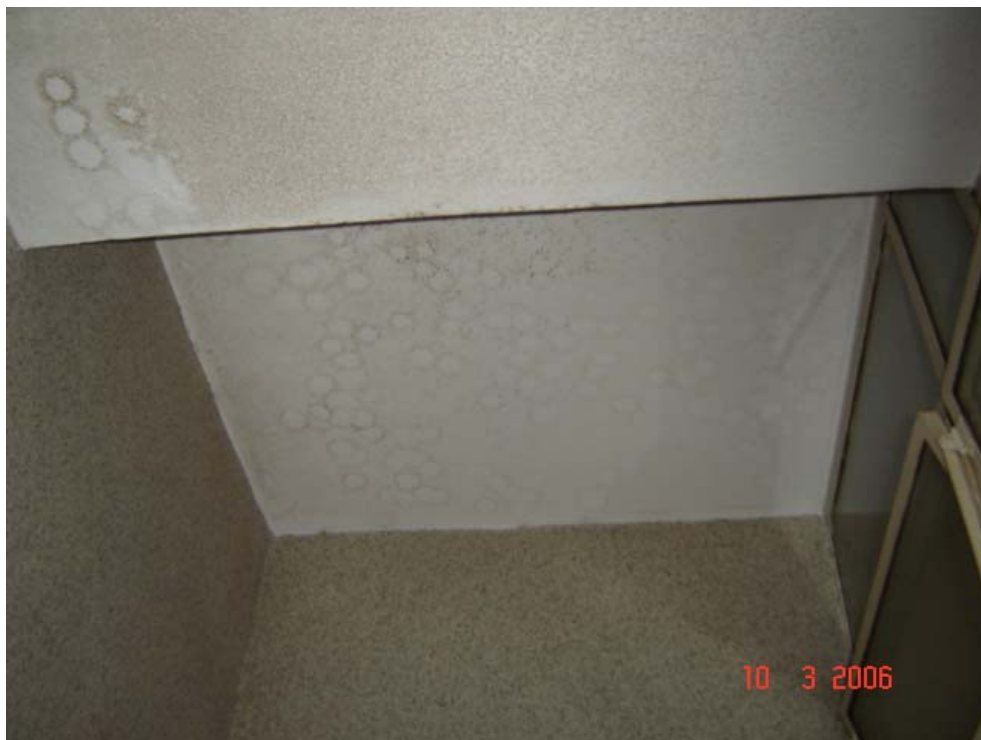
Esta deficiência reflete nos itens do desempenho: (8) conforto visual, (11) higiene, (12) Conveniência de espaços para usos específicos, (13) durabilidade e (14) economia.

Foto 5.8.18 - Manchas nos tetos das instalações destinadas ao apartamento do zelador causadas pela utilização do mesmo e carência de manutenção.

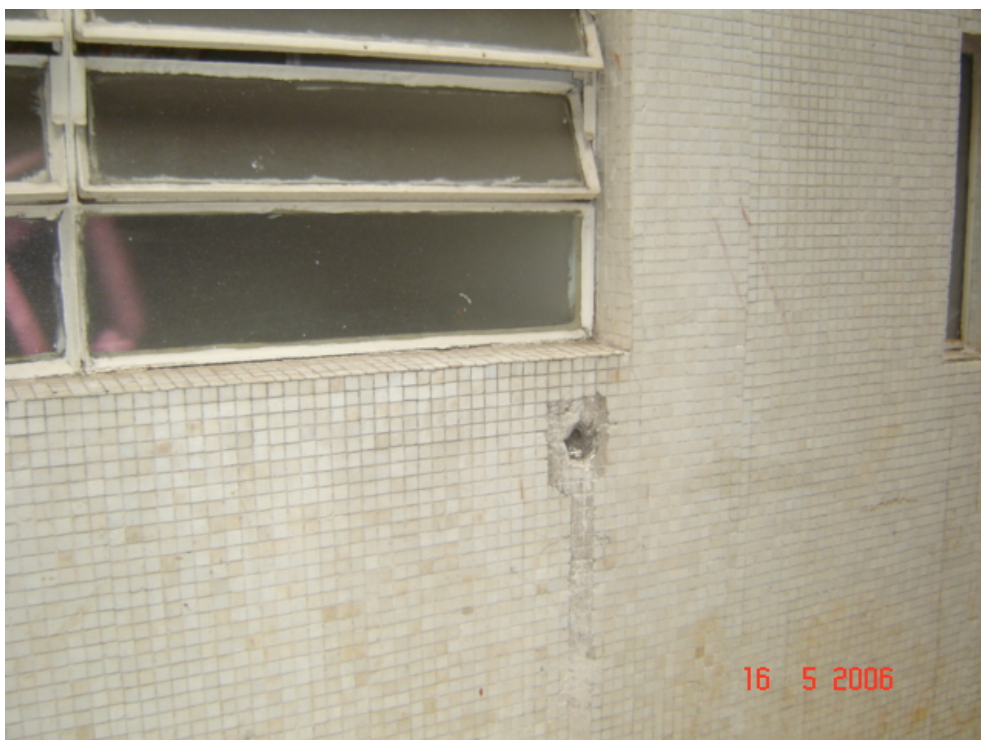
Esta deficiência reflete nos itens do desempenho: (8) conforto visual, (9) conforto tátil (13) durabilidade e (14) economia.

Foto 5.5.8 – Ausência de reconstrução da alvenaria.

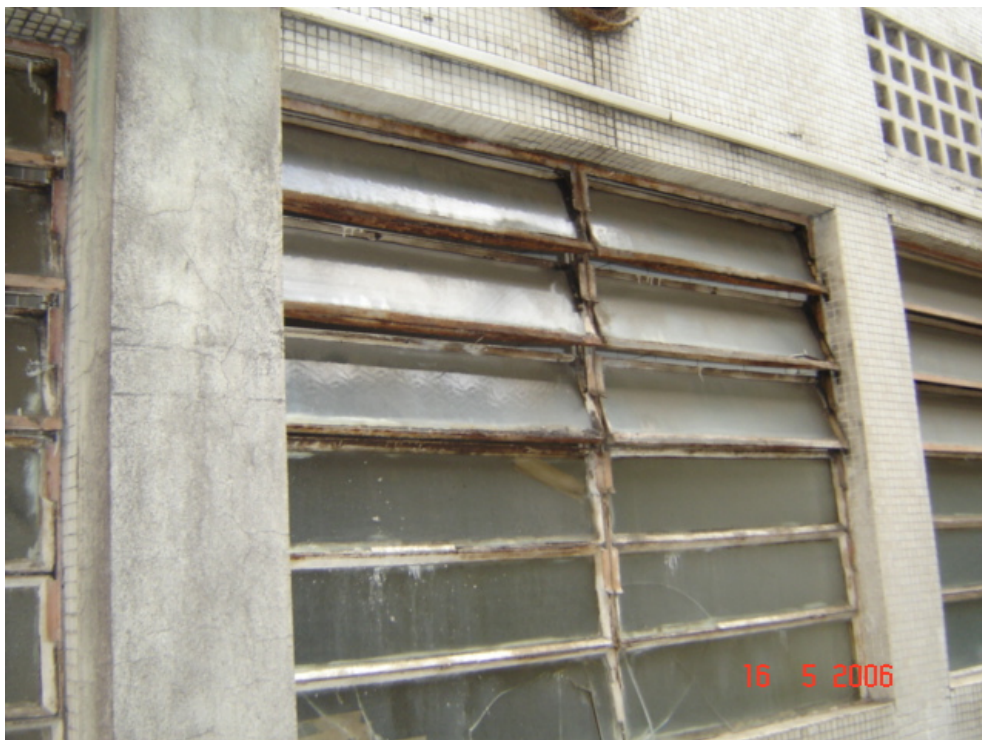
Esta deficiência reflete nos itens do desempenho: (8) conforto visual, (9) conforto tátil, (10) Conforto antropodinâmico, (11) Higiene, (13) durabilidade e (14) economia.

Foto 5.7.3 – Degradação da caixilharia de chapa de ferro dobrada.

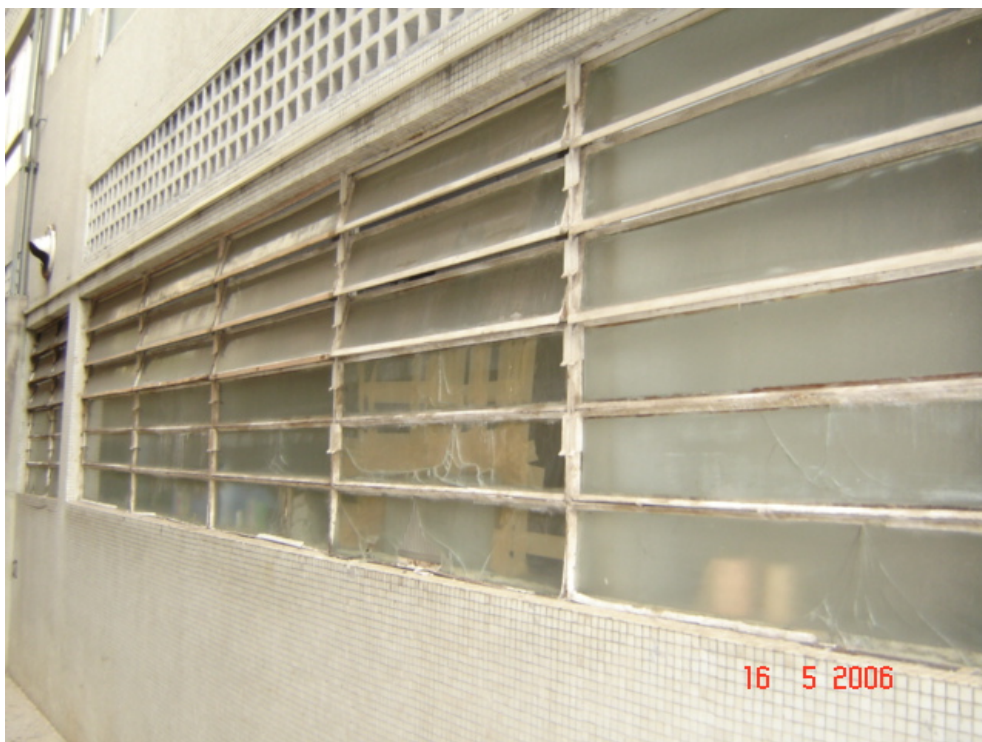
Esta deficiência reflete nos itens do desempenho: (3) segurança em uso, (4) estanqueidade, (8) conforto visual, (10) conforto antropodinâmico, (11) higiene, (13) durabilidade e (14) economia.

Foto 5.7.4 – Falta de substituição de vidros danificados.

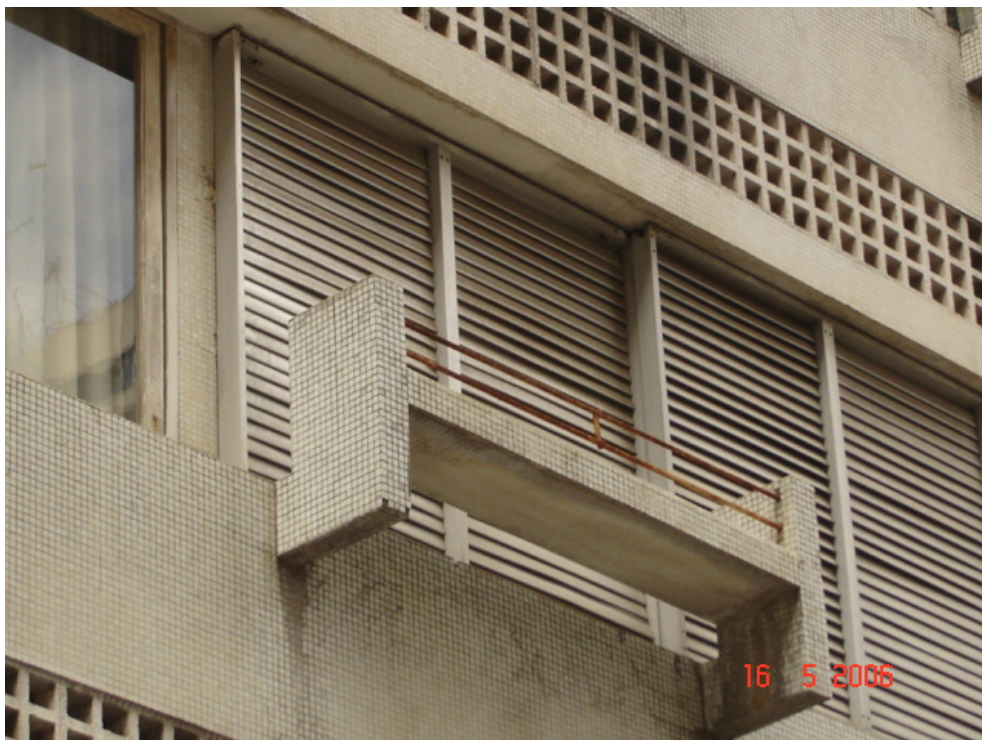
Esta deficiência reflete nos itens do desempenho: (8) conforto visual, (9) conforto tátil, (11) higiene, (13) durabilidade e (14) economia.

Foto 5.7.8 – Degradação de forma acentuada do gradil.

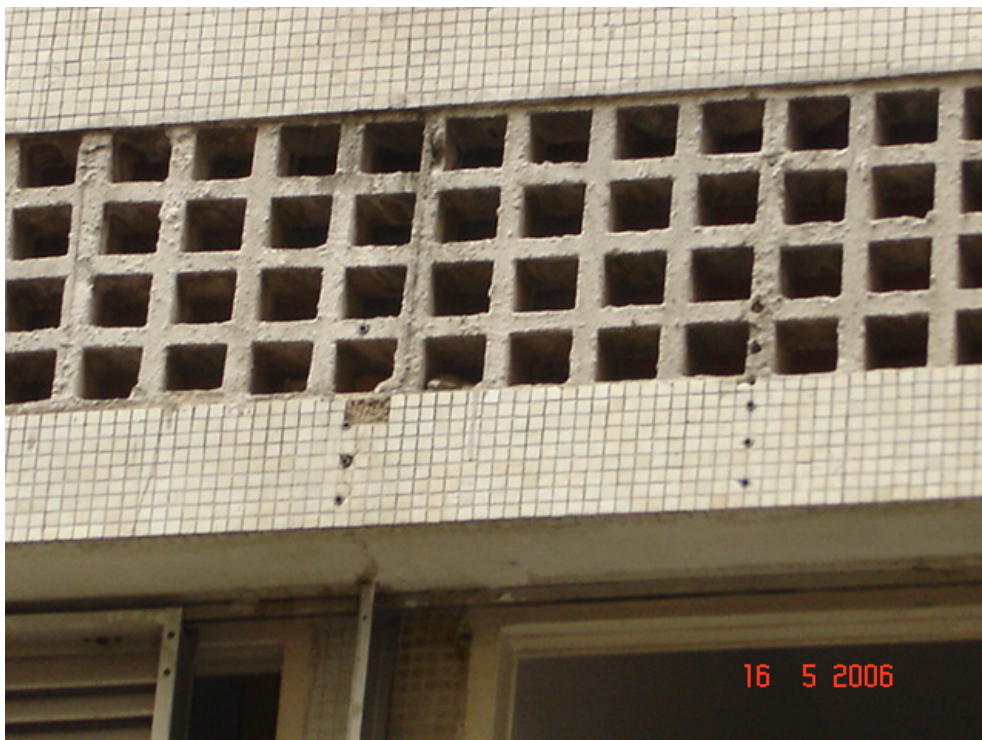
Esta deficiência reflete nos itens do desempenho: (4) estanqueidade, (8) conforto visual, (13) durabilidade e (14) economia.

Foto 5.8.2 – Degradação dos revestimentos de pastilha cerâmica.

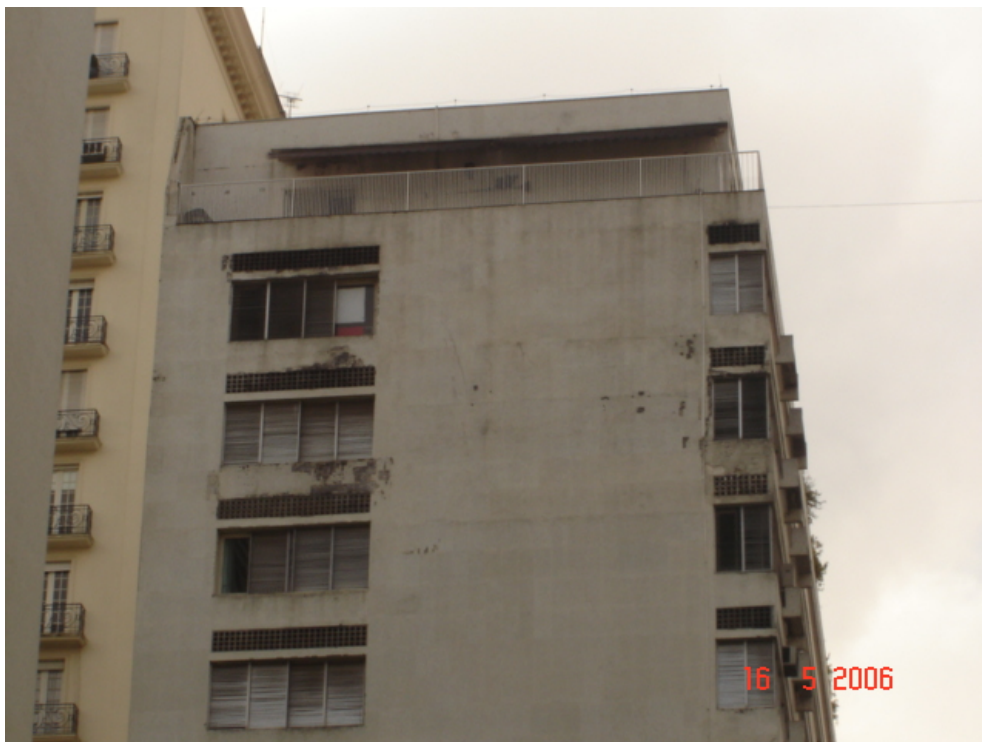
Foto 5.8.4 – Degradação dos revestimentos de pastilha cerâmica.

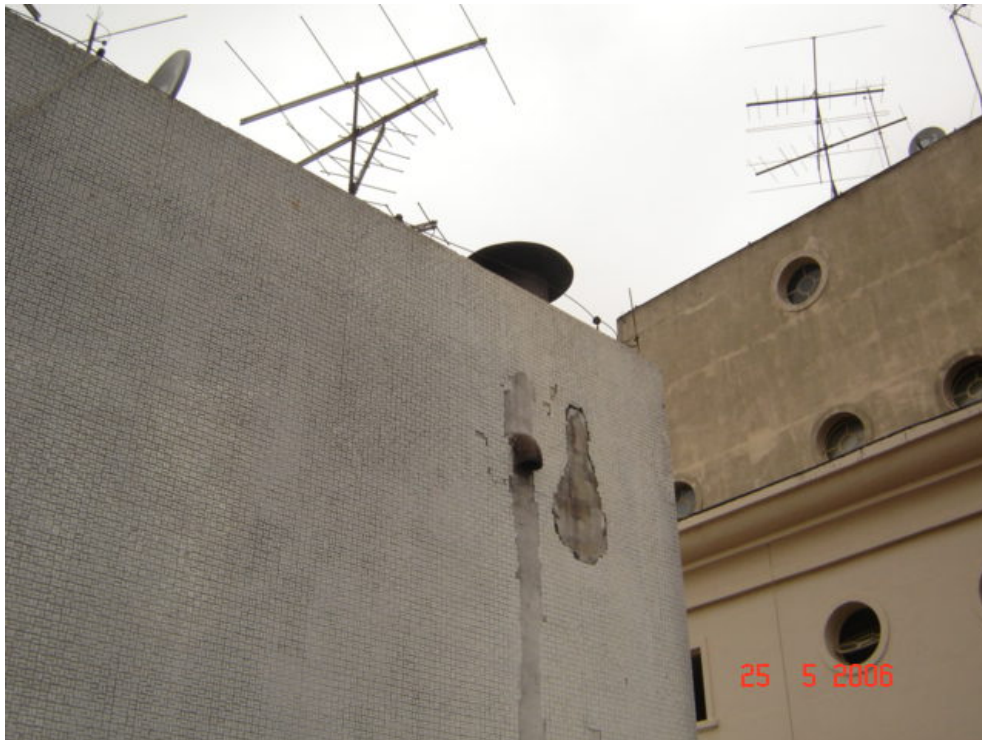
Foto 5.8.5 – Degradação dos revestimentos de pastilha cerâmica.

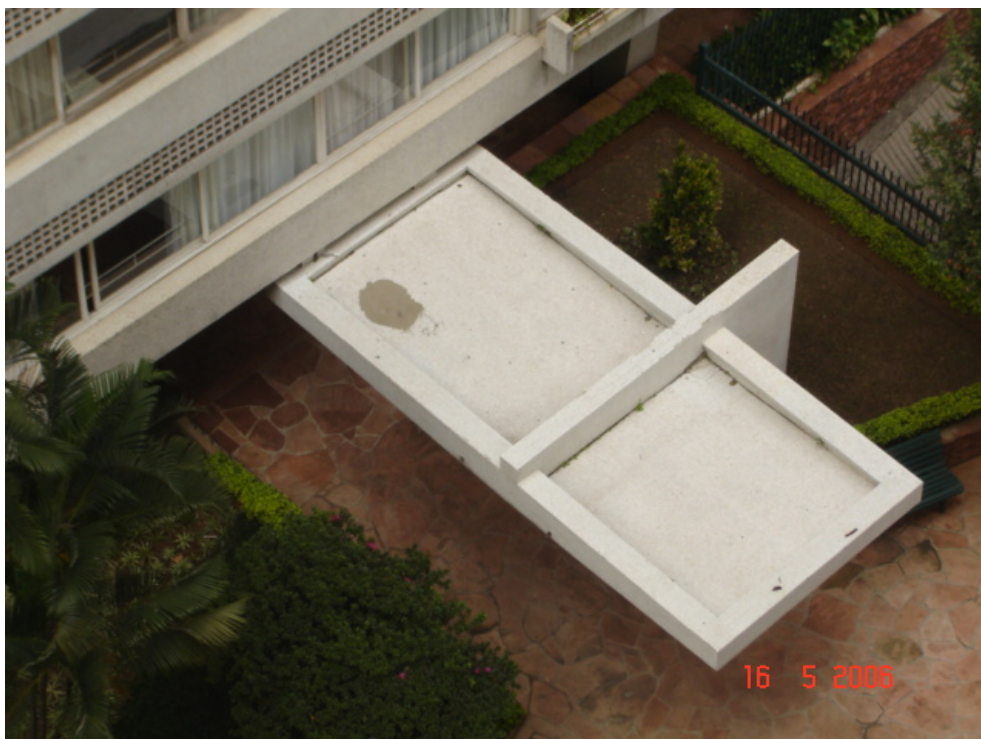
Foto 5.8.6 – Degradação dos revestimentos de pastilha cerâmica.

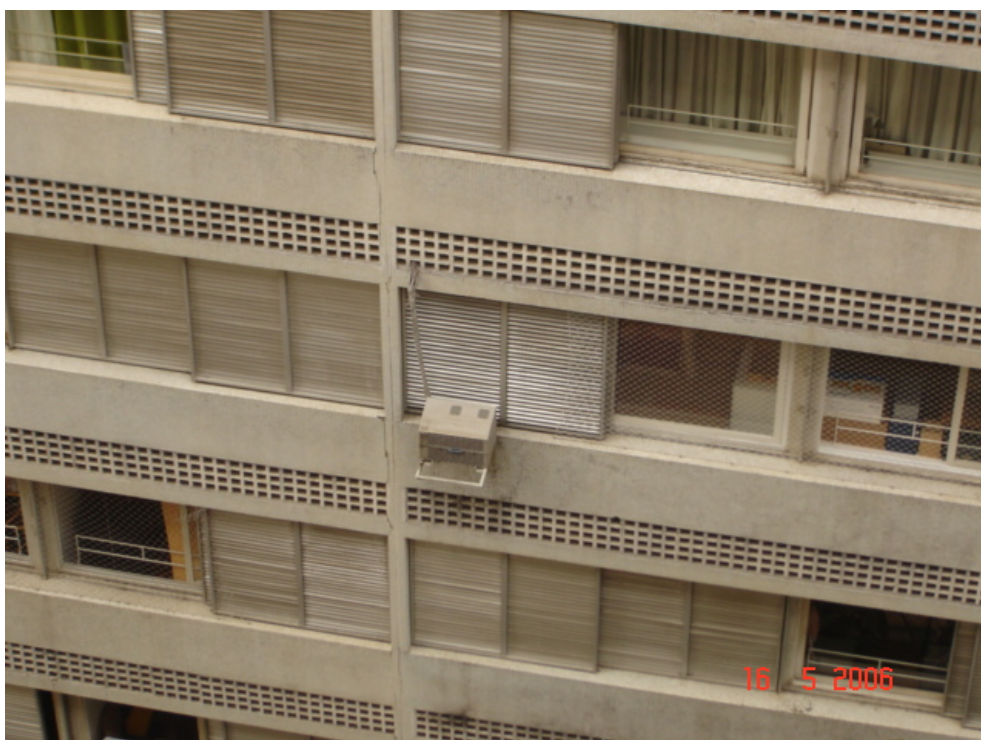
Foto 5.9.6 – Aspecto visual deficiente com a instalação de aparelho de ar condicionado na alvenaria.

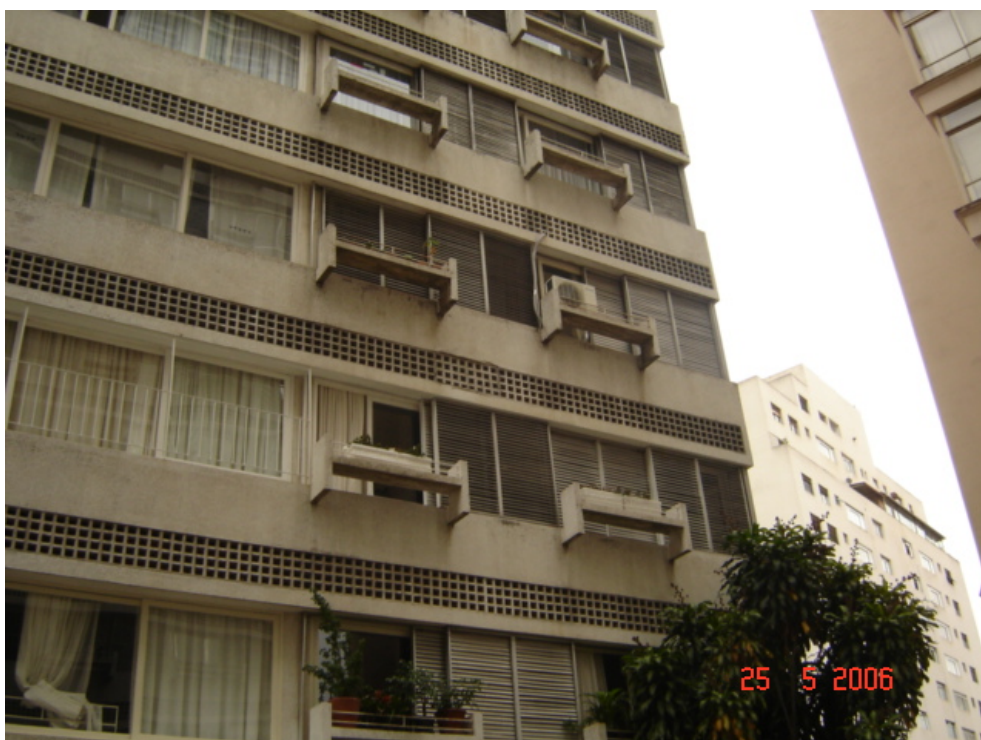
Foto 5.9.7 - Aspecto visual deficiente com a instalação de aparelho de ar condicionado na região dos dormitórios.

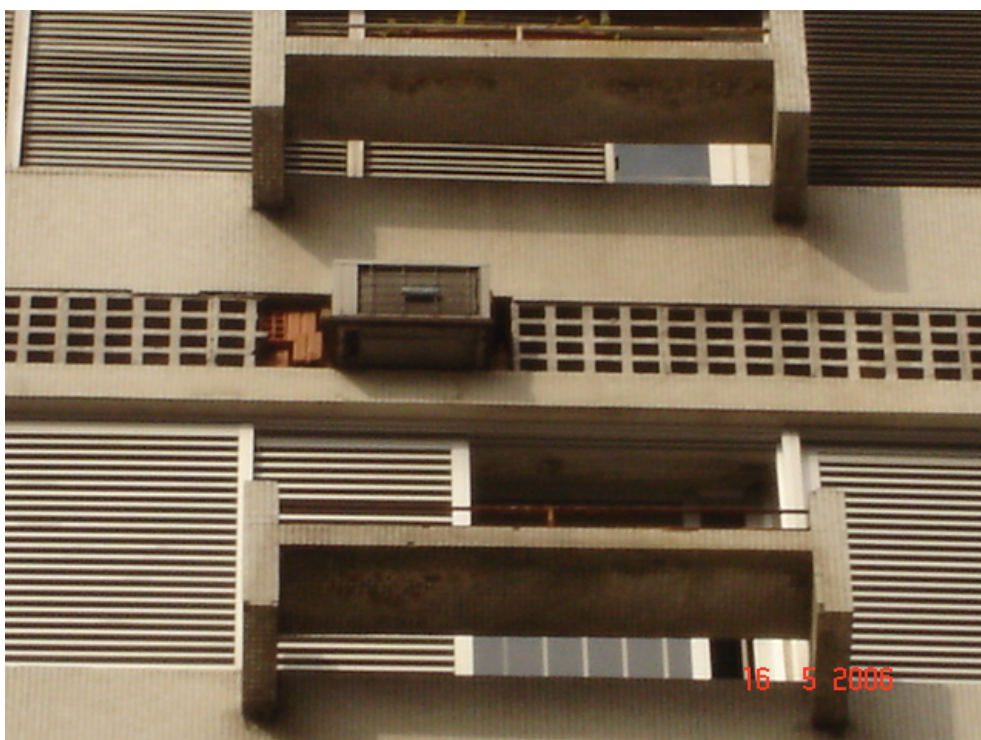
Foto 5.9.8 - Aspecto visual deficiente com a instalação de aparelho de ar condicionado diretamente no vedo de elemento vazado.

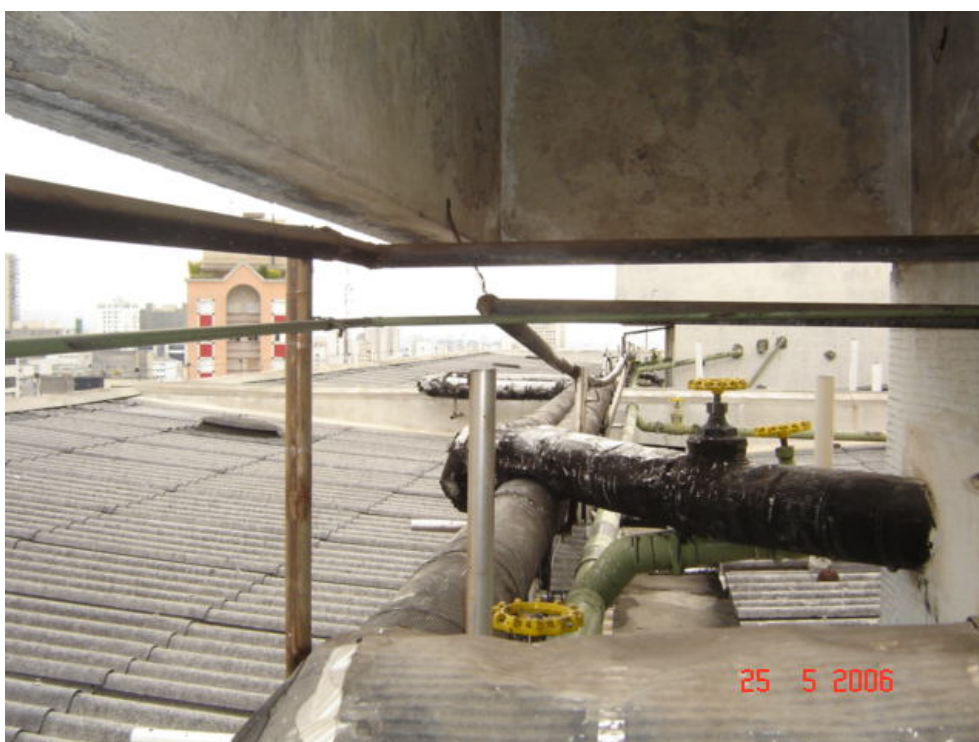
Foto 5.10.2 - Aspecto visual deficiente das instalações hidráulicas.

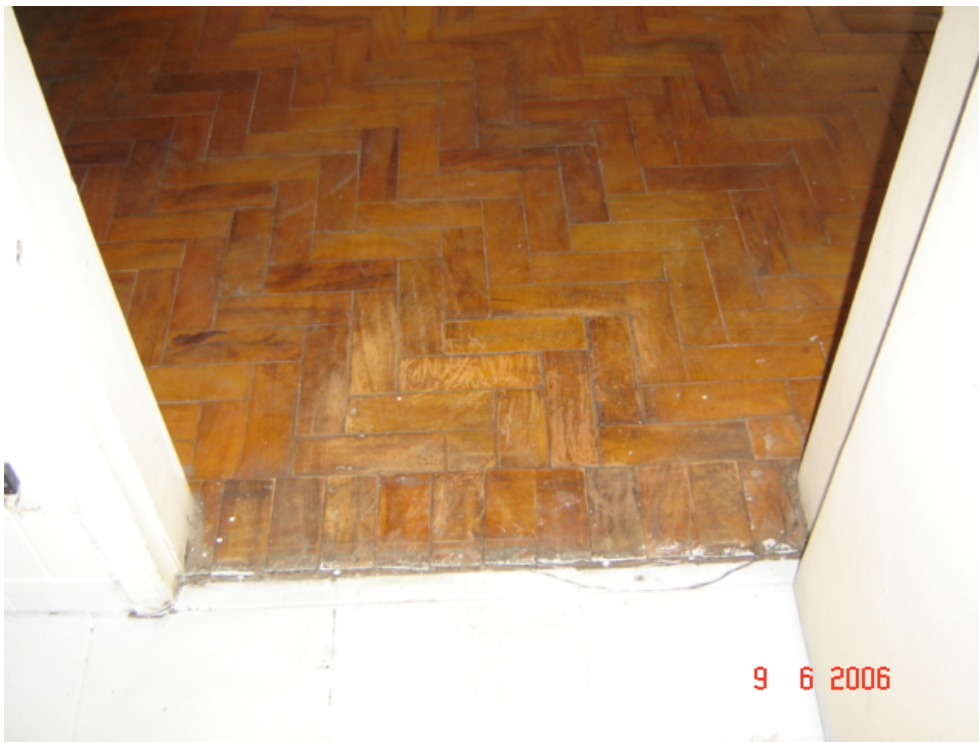
Foto 5.6.2 – Degradação do piso com tacos de madeira.

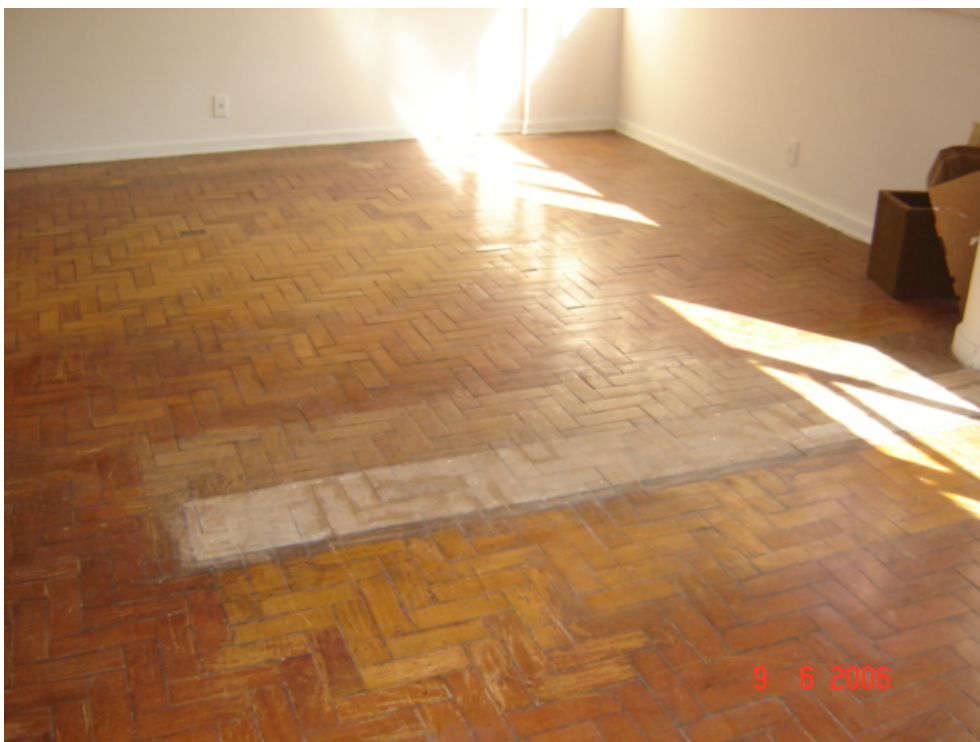
Foto 5.6.3 – Degradação do piso com tacos de madeira na sala social.

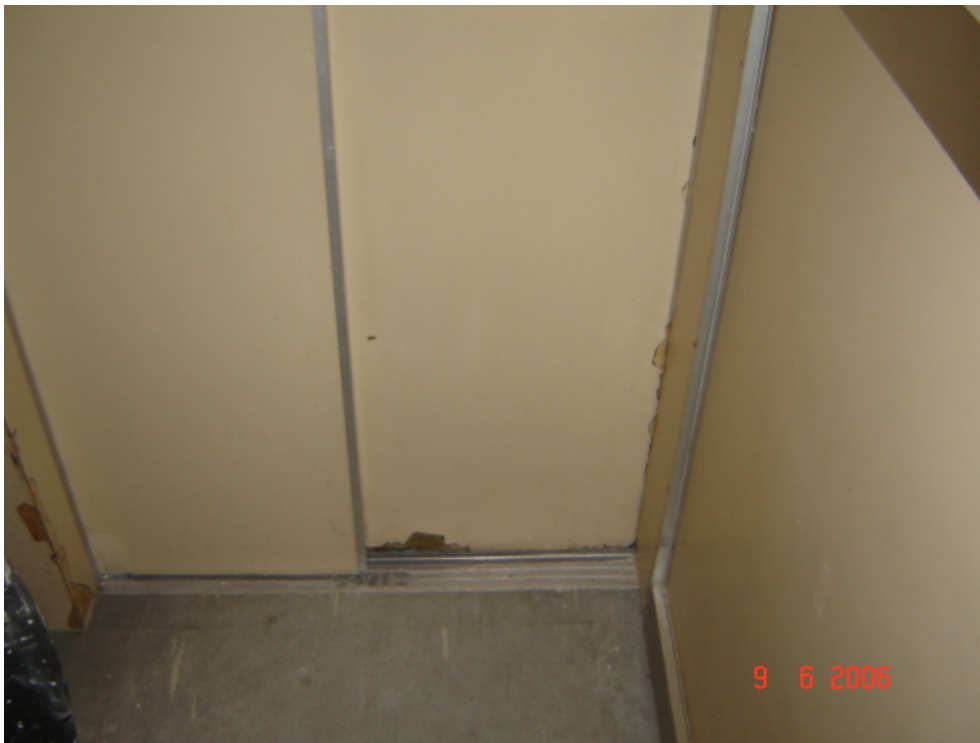
Foto 5.7.12 – Degradação do revestimento de laminado melamínico da porta do elevador de serviço.

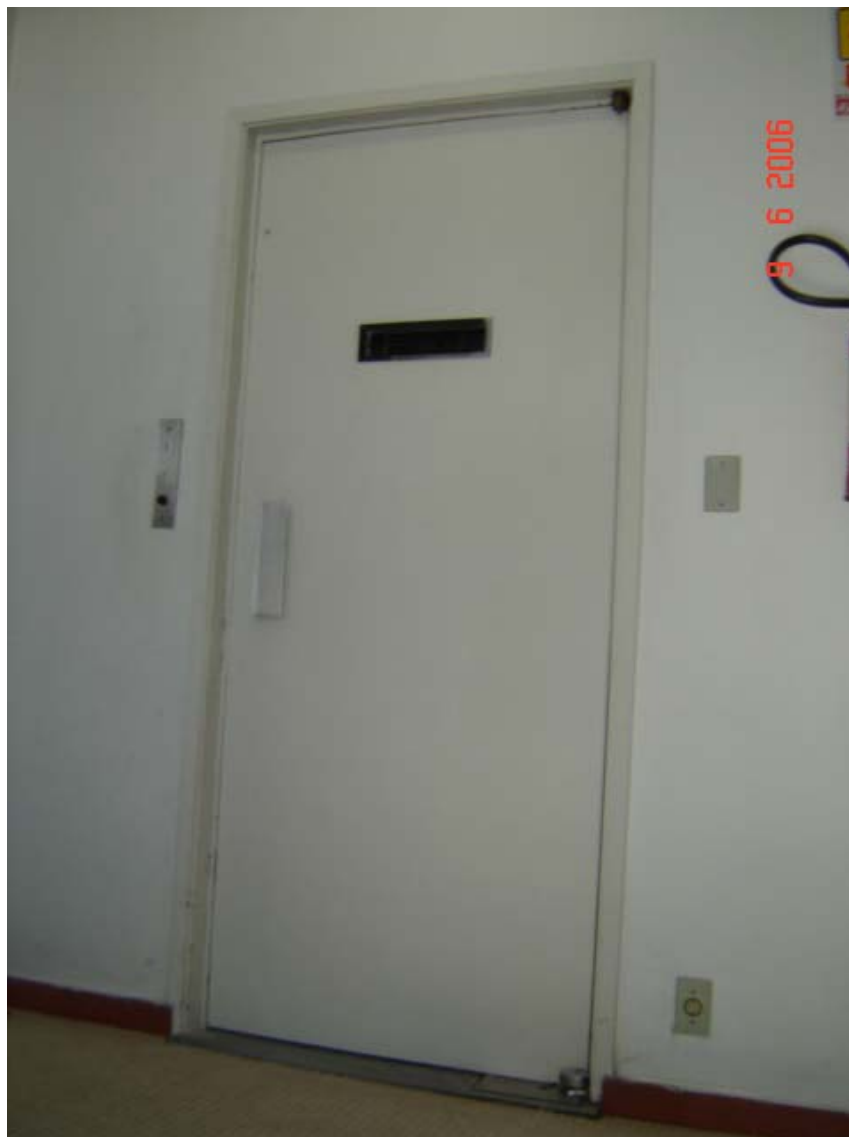
Foto 5.8.3 – Degradação da pintura Látex tipo PVA do hall de serviço.

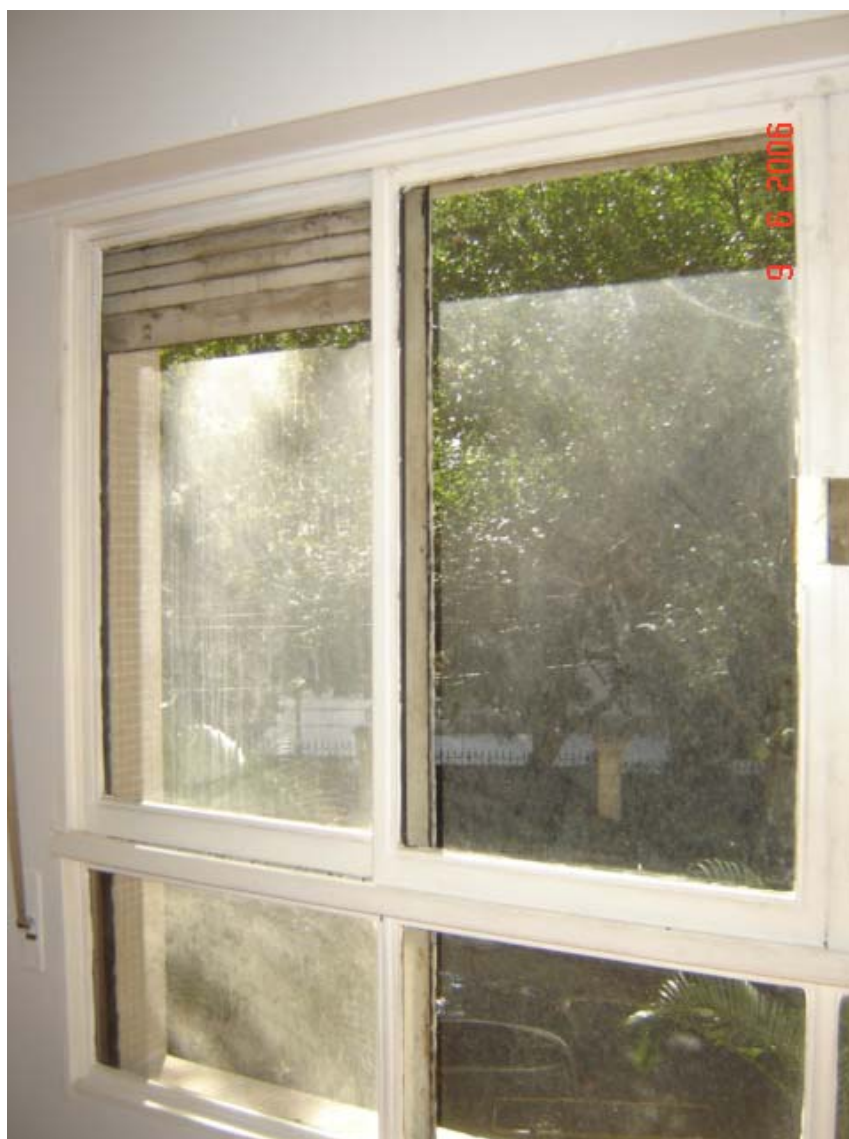
Foto 5.8.4 – Degradação da pintura com esmalte sintético da caixilharia.

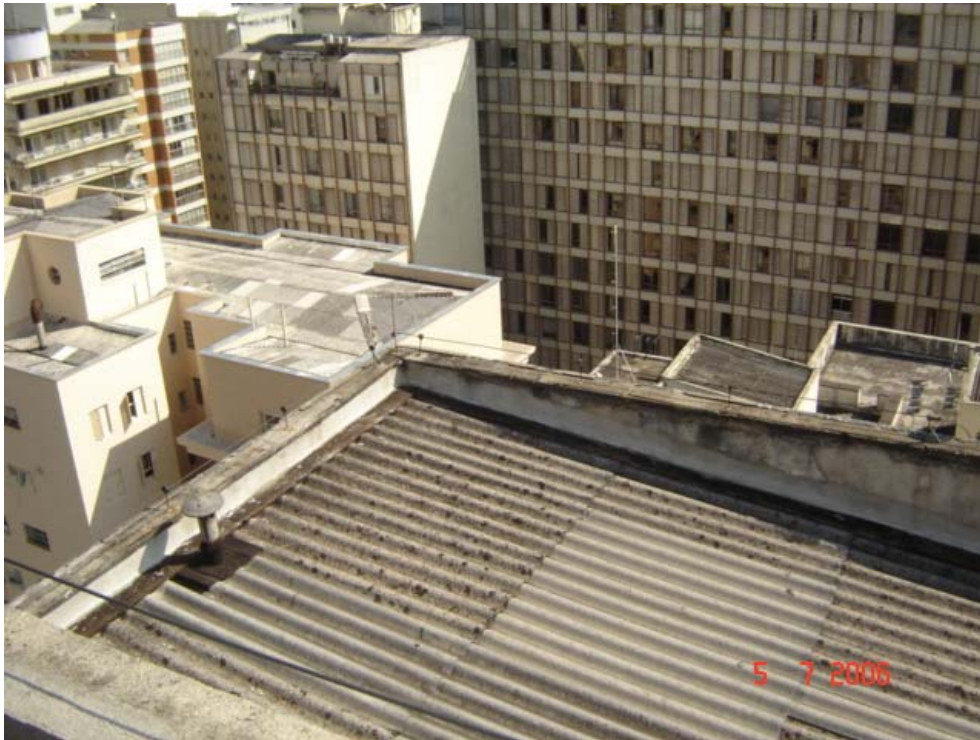
Foto 5.4.2 – Platibandas danificadas de maneira generalizada.

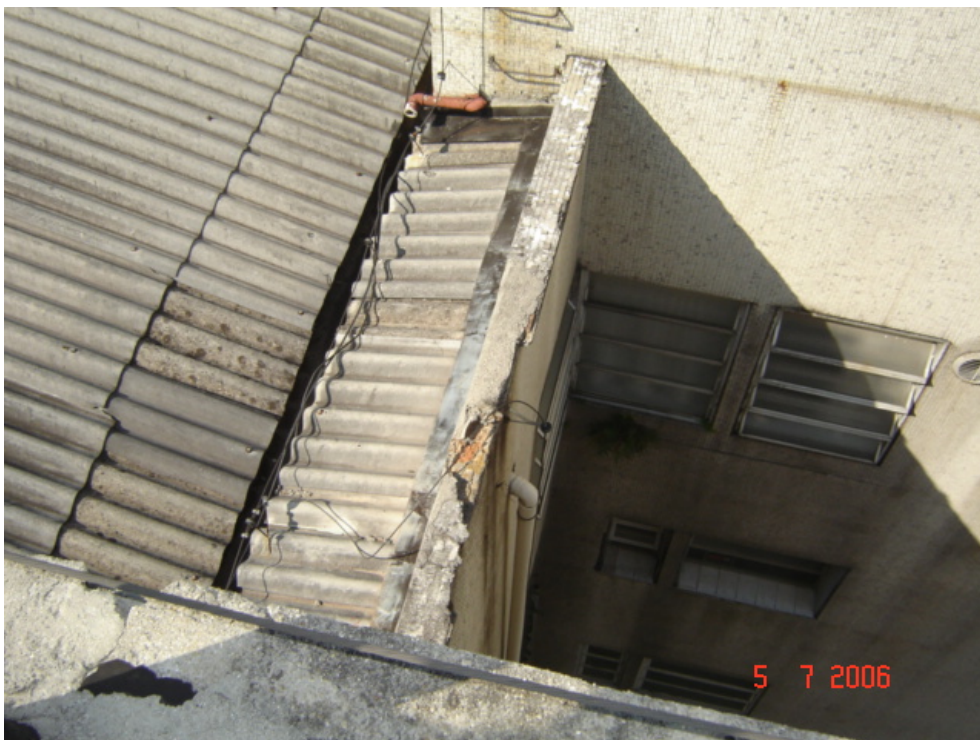
Foto 5.5.4 – Ausência de reconstrução das platibandas.

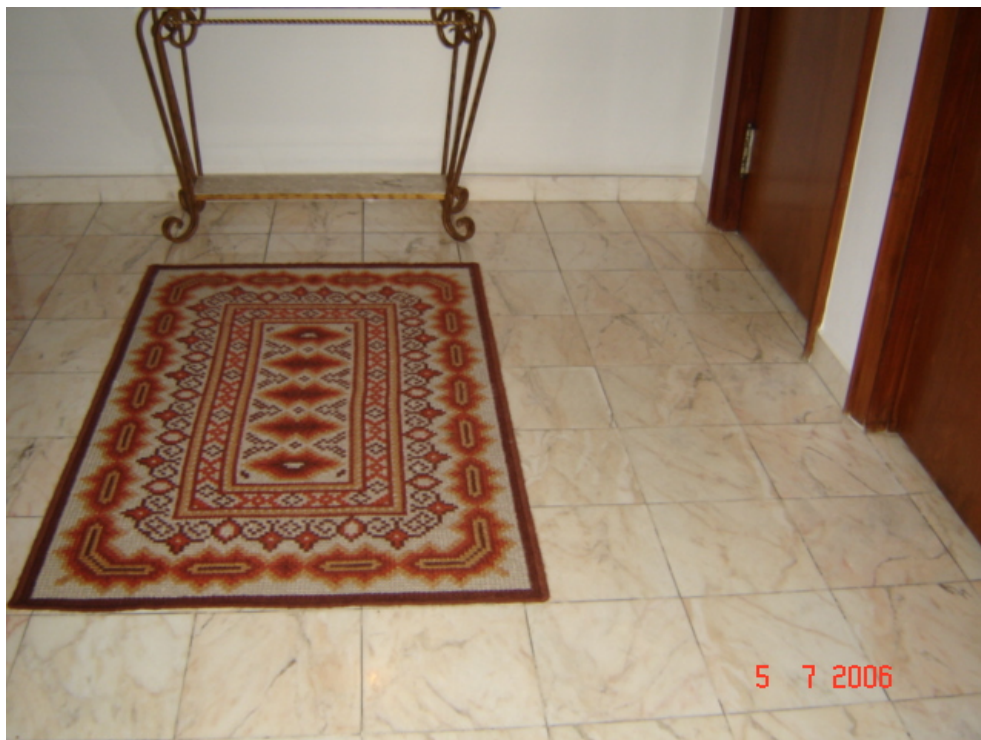
Foto 5.6.2 – Substituição do piso de mármore vermelho, maneira generalizada, por piso cerâmico.

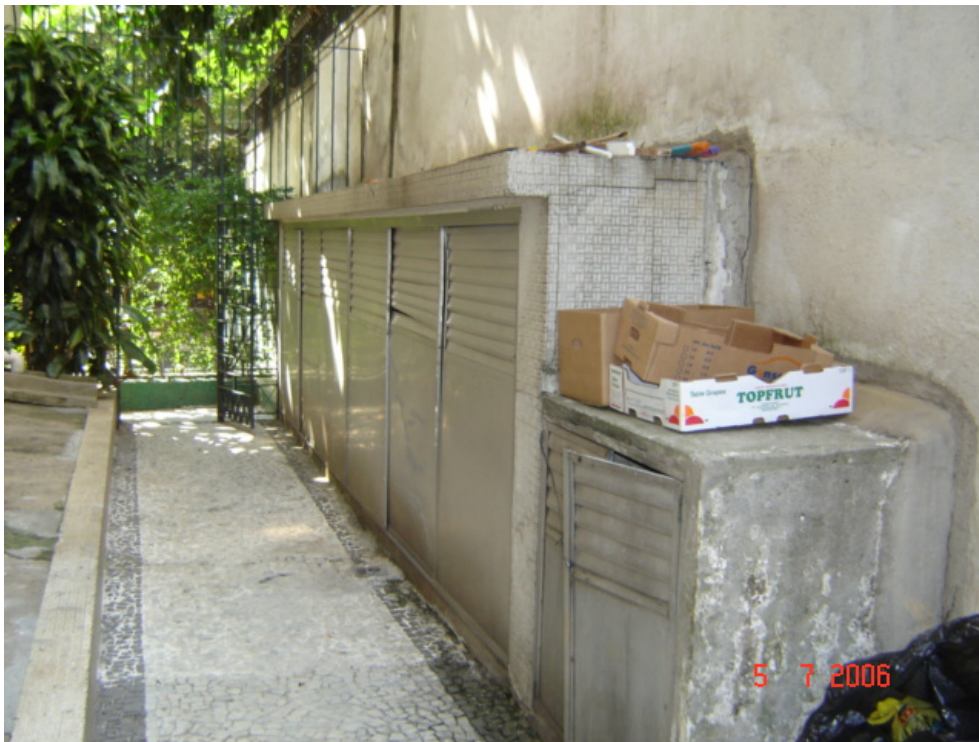
Foto 5.7.9 – Degradação da caixilharia de alumínio tipo veneziana.

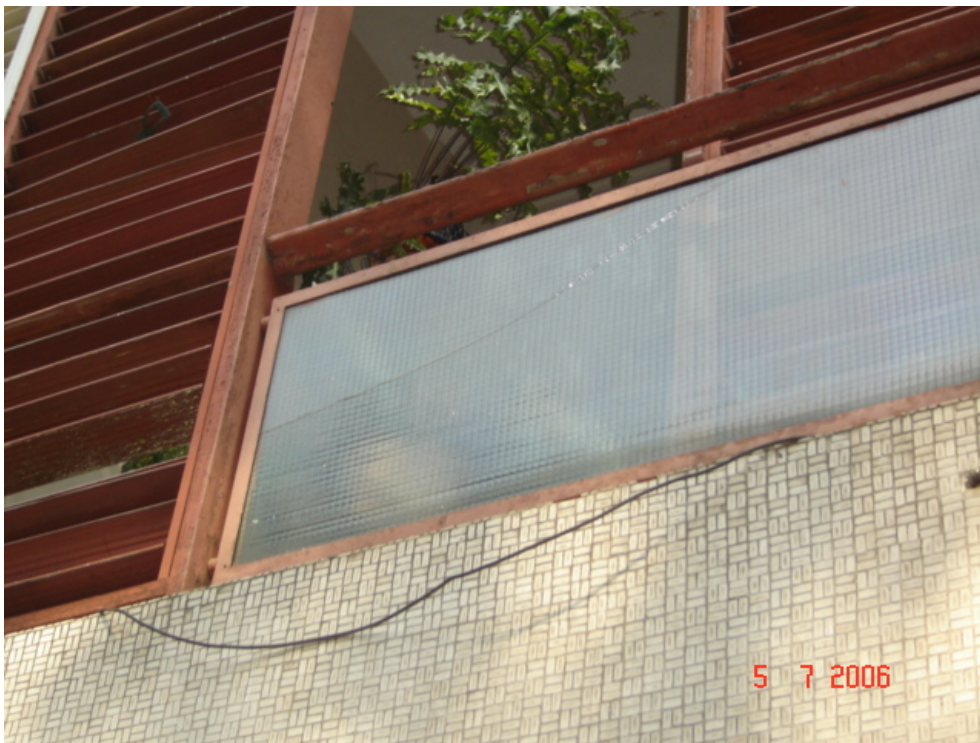
Foto 5.7.10 – Falta de substituição de vidros danificados.

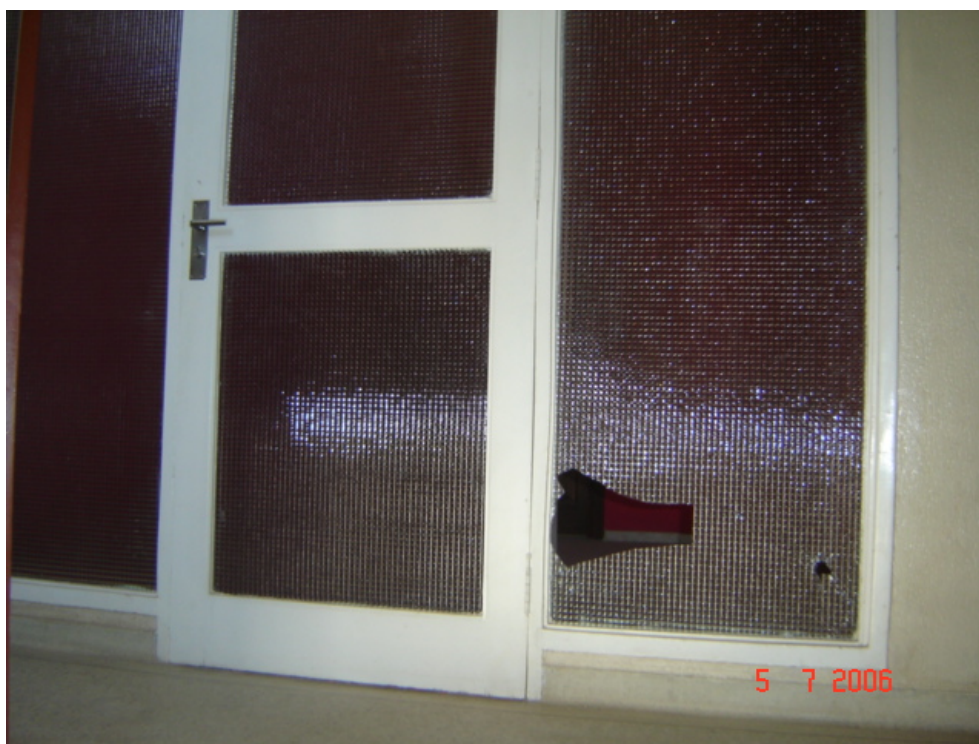
Foto 5.7.11 – Comprometimento estético da caixilharia do hall social pela falta de substituição de vidros danificados.

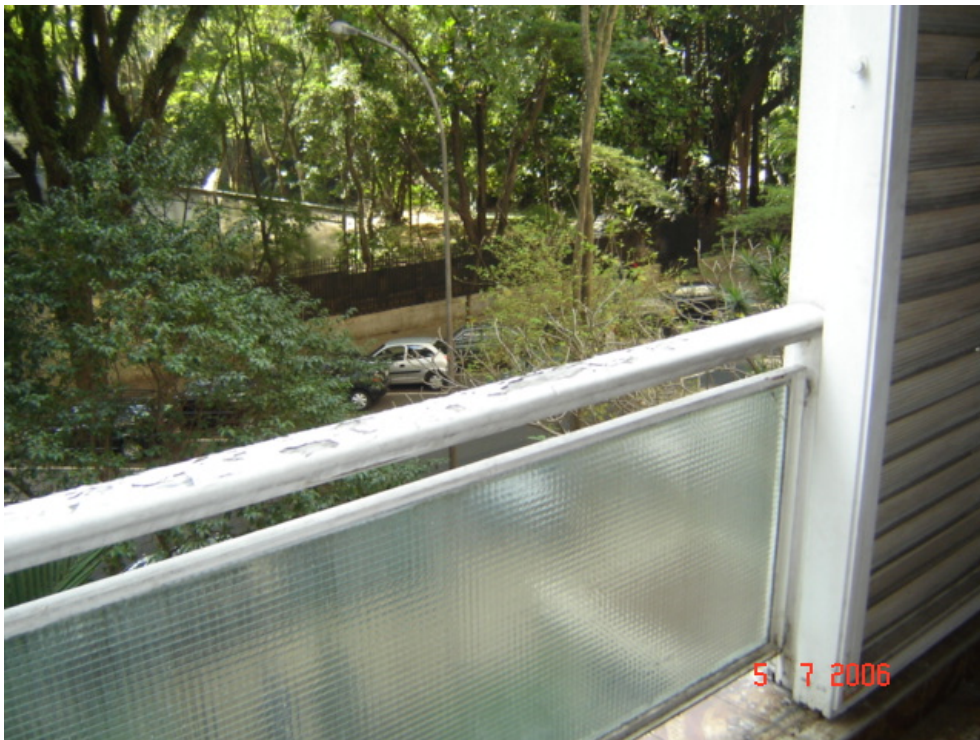
Foto 5.7.19 – Degradação da pintura de esmalte sintético da caixilharia de madeira.

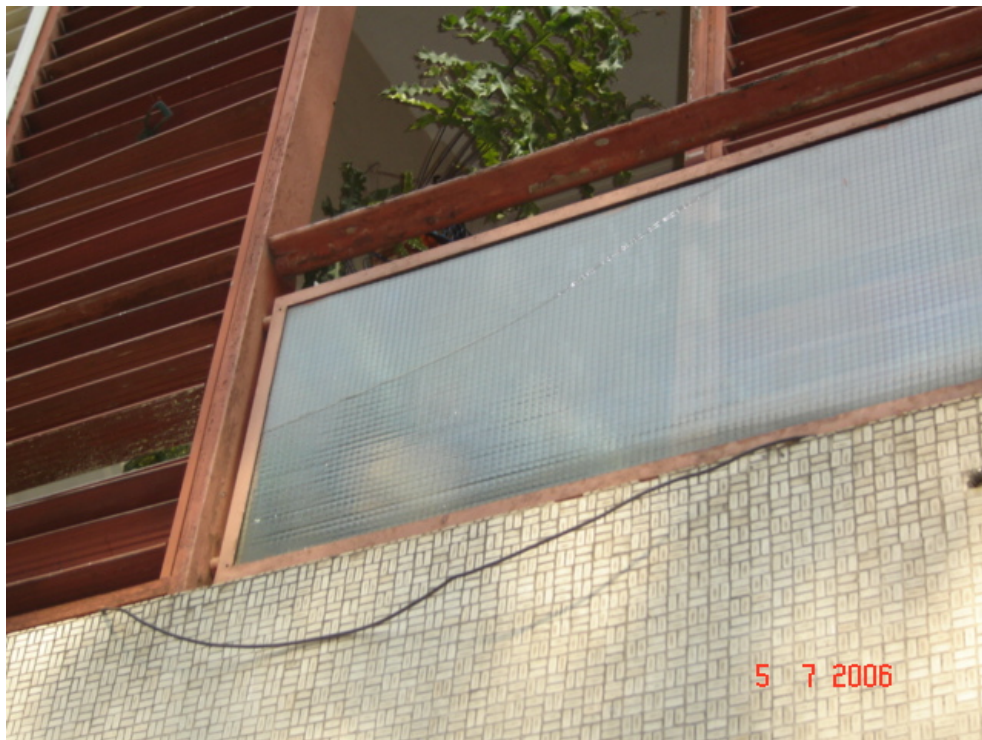
Foto 5.9.8 - Aspecto visual deficiente com a instalação elétrica aparente.
