# VOLUME I

# VOLUME II

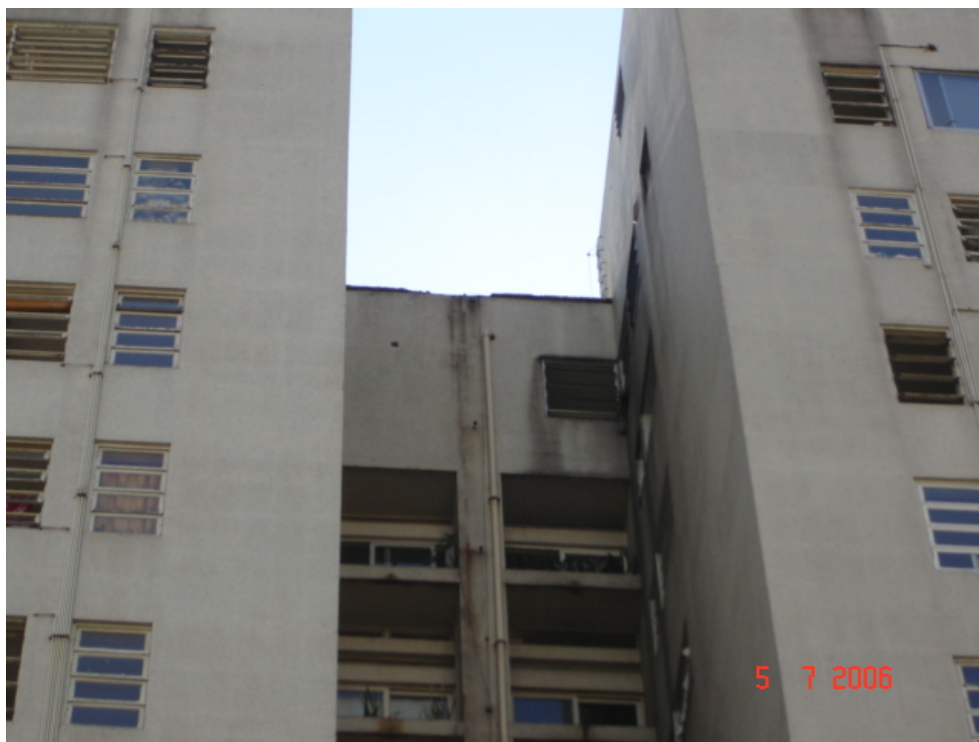
Foto 5.10.1 - Instalação aparente de sistema de drenagem da cobertura.

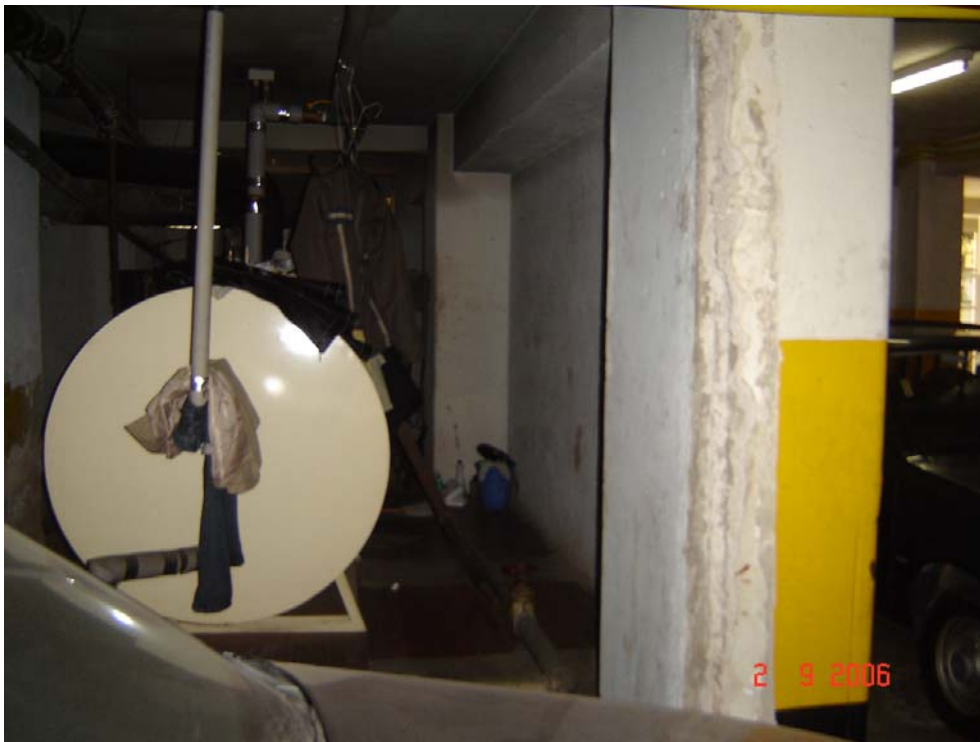
Foto 5.5.3 – Ausência de reconstrução de alvenaria.

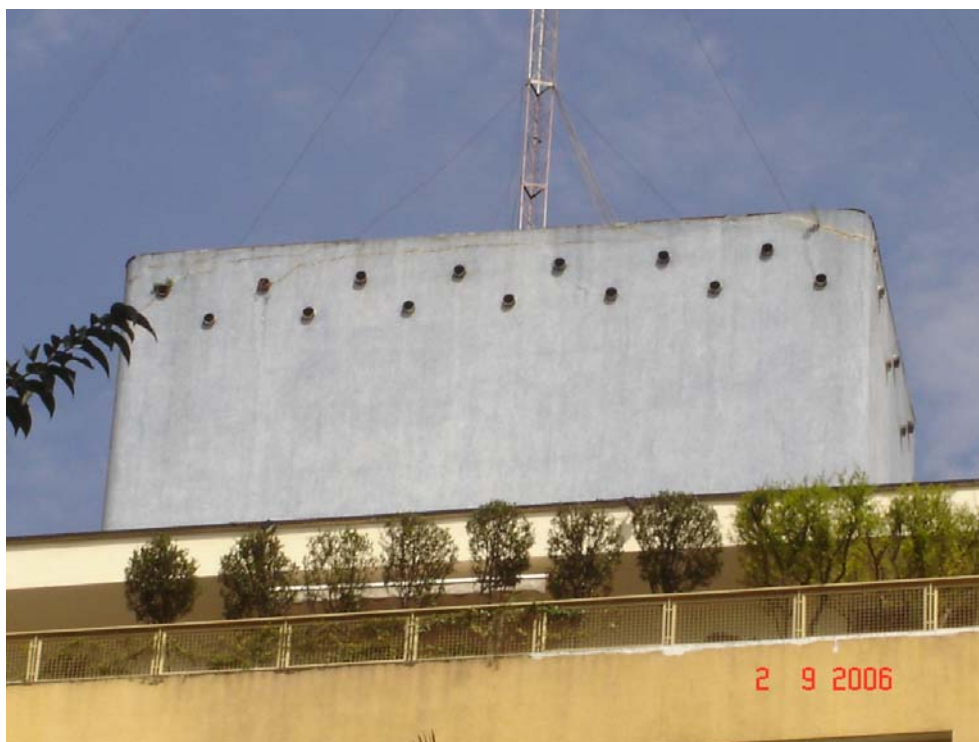
Foto 5.5.4 – Trincas, de maneira generalizada, nas paredes do reservatório de água.

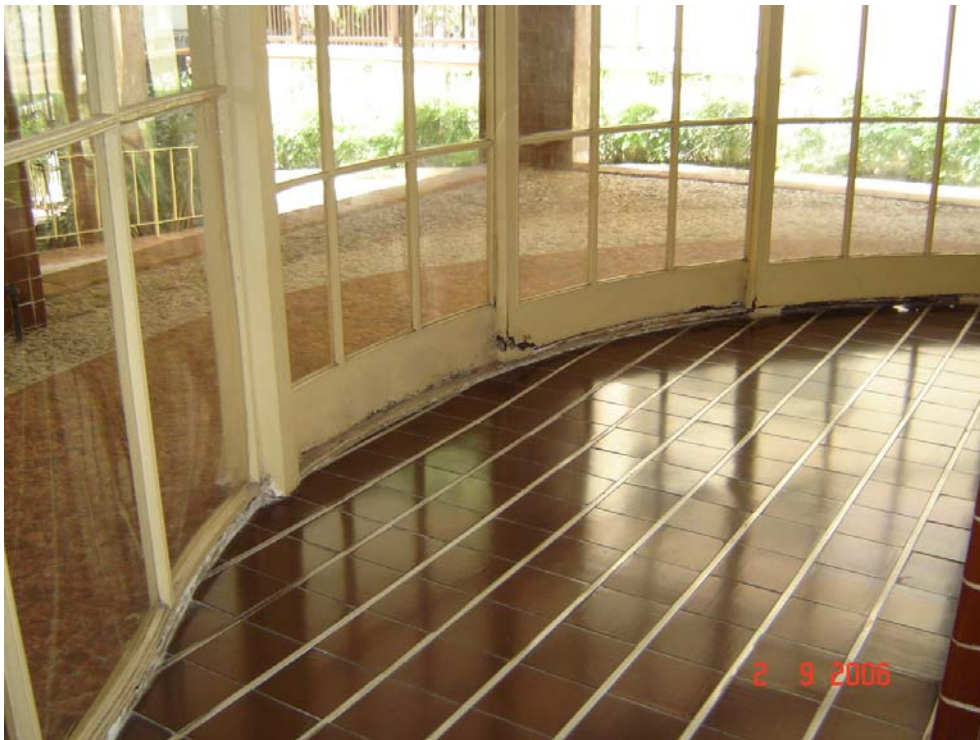
Foto 5.7.4 – Degradação da caixilharia de chapa de ferro dobrada em contato com o piso.

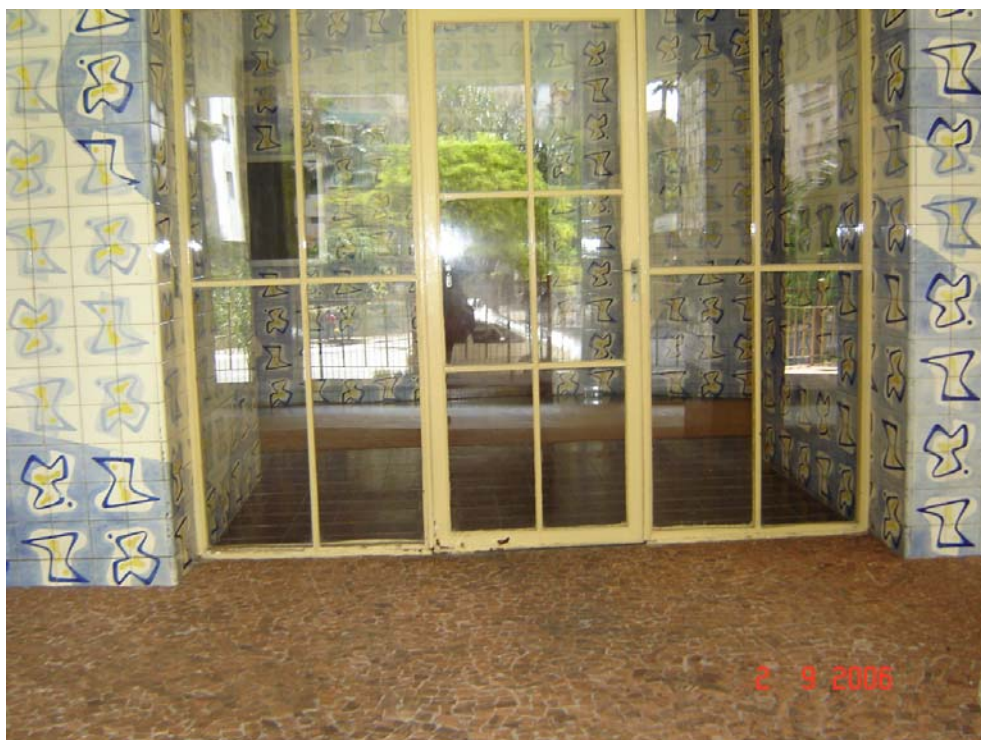
Foto 5.7.8 – Degradação de maneira generalizada da pintura de esmalte sintético da caixilharia de chapa de ferro.

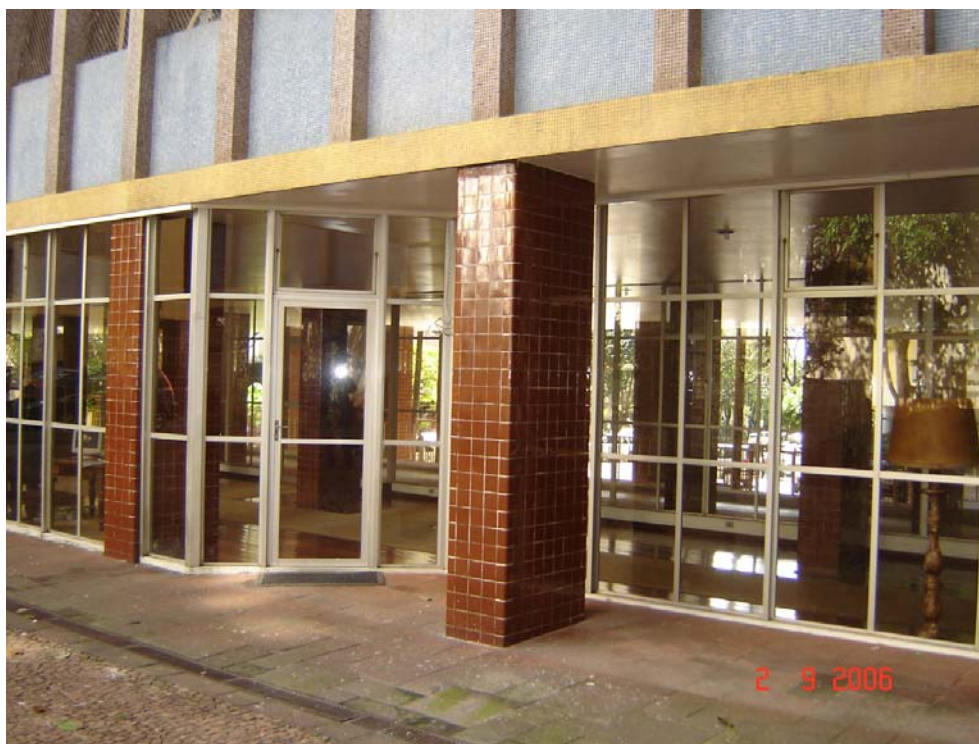
Foto 5.7.9 – Comprometimento estético pela instalação da caixilharia de alumínio no grande hall de distribuição.

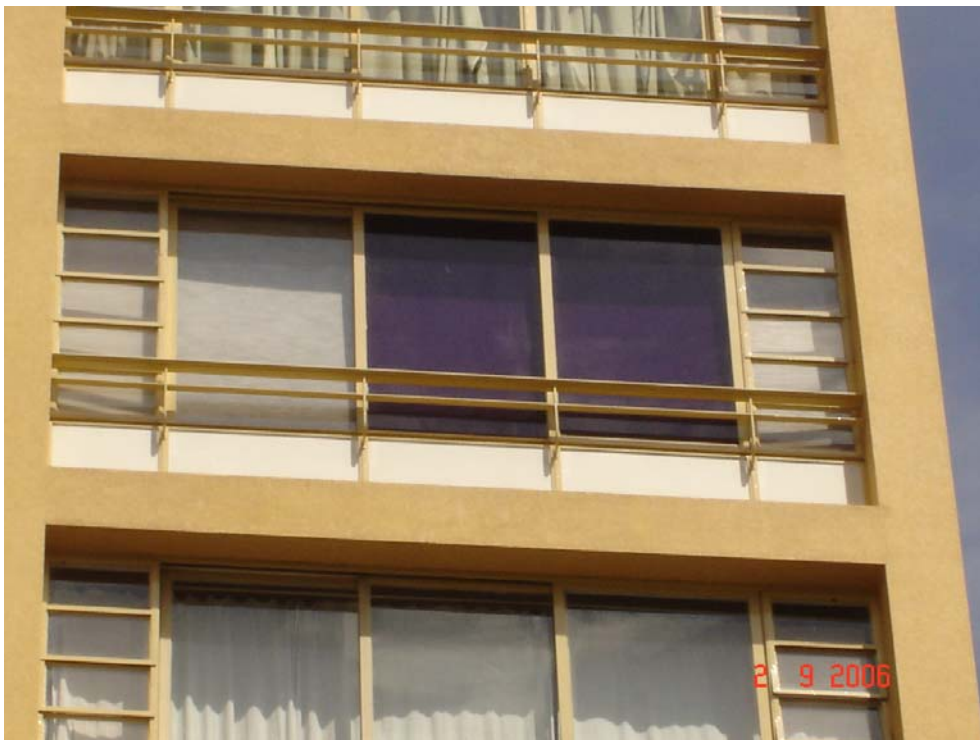
Foto 5.7.9 – Comprometimento estético pela instalação de filme escuro sobre vidros.

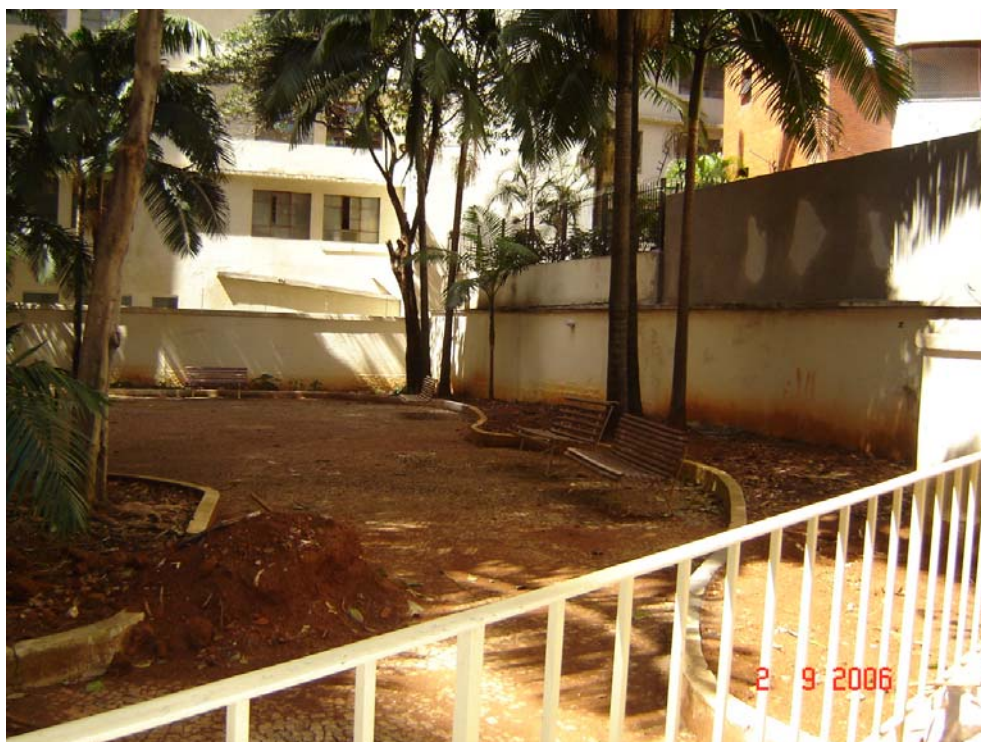
Foto 5.8.3 – Degradação da pintura Látex tipo PVA dos muros de fechamento do terreno.

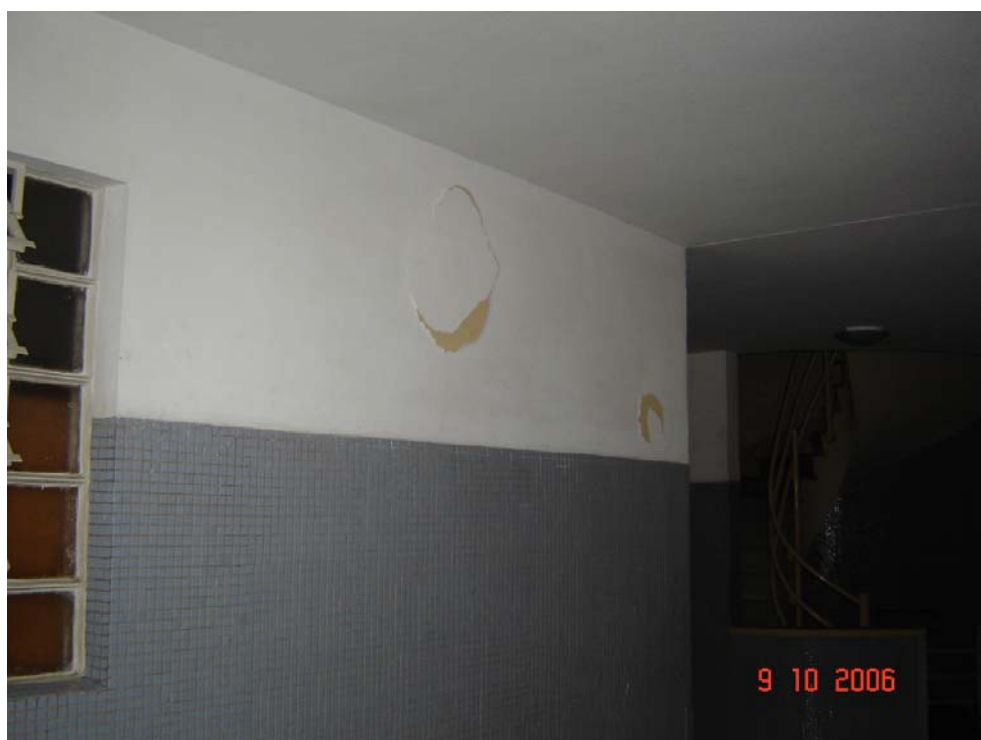
Foto 5.8.12 – Degradação da pintura Látex tipo PVA das paredes do hall de acesso ao bloco de escadas e elevadores.

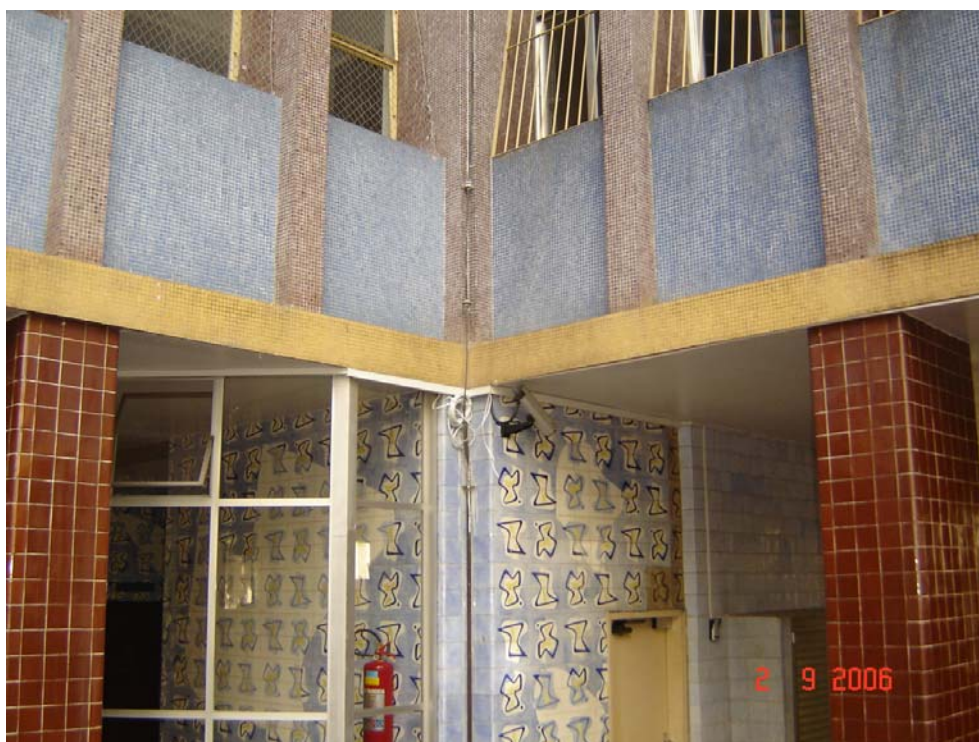
Foto 5.9.2 - Aspecto visual deficiente das instalações elétricas aparentes.

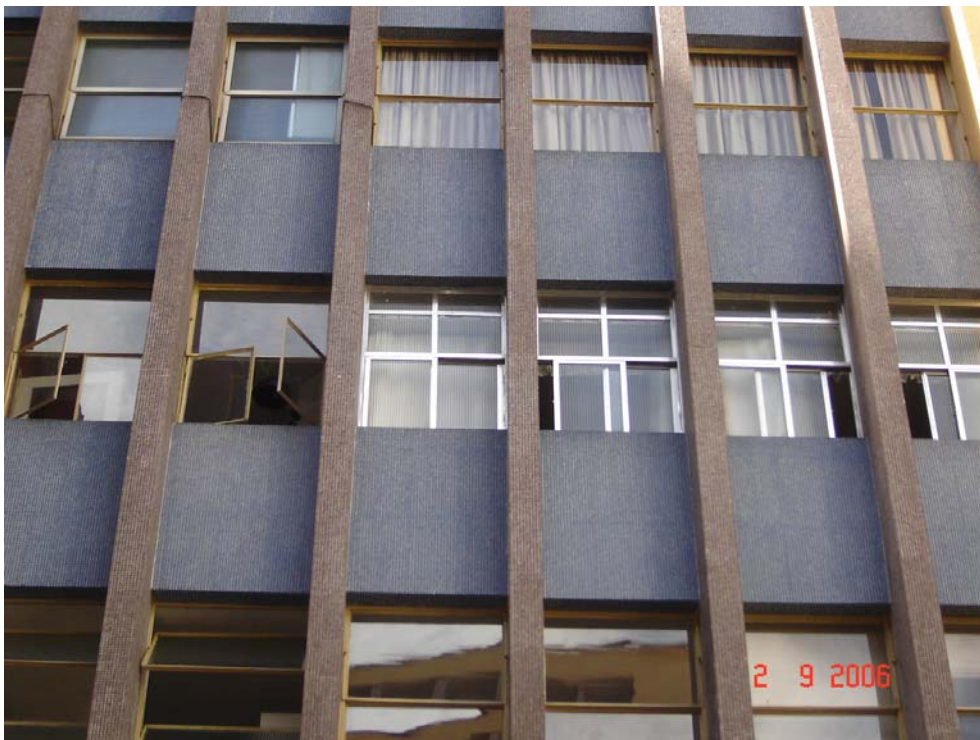
Foto 5.9.6 - Aspecto visual deficiente com as instalações elétricas aparente contornando os pilares.

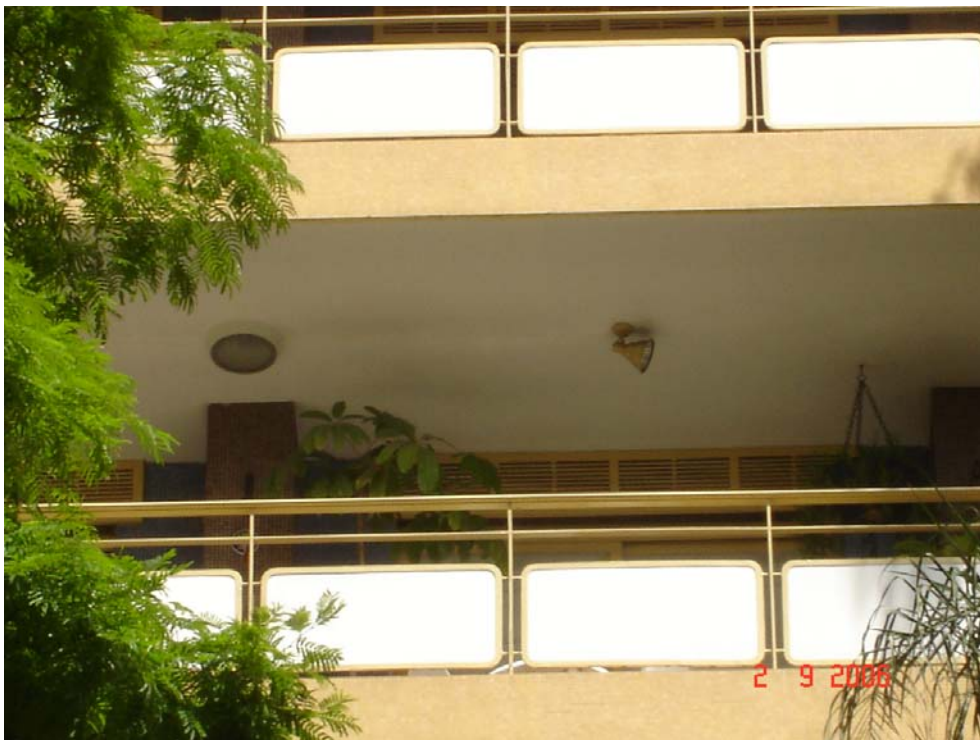
Foto 5.9.8 - Aspecto visual deficiente com a instalação de luminária sem respeitar as especificações de projeto.
