**A ESTRUTURA DO PALÁCIO DA JUSTIÇA EM BRASÍLIA:
ASPECTOS HISTÓRICOS, PROJETO, EXECUÇÃO,
INTERVENÇÕES E PROPOSTA DE ESTRATÉGIAS PARA
MANUTENÇÃO**

**DISSERTAÇÃO DE MESTRADO EM ESTRUTURAS E
CONSTRUÇÃO CIVIL**

BRASÍLIA/DF: JUNHO DE 2007

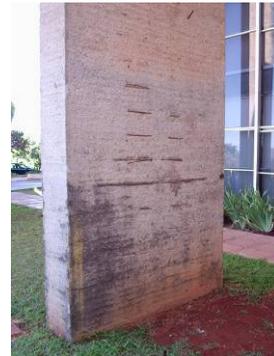
b) Pilar externo – fachada norte
Cobrimento deficiente - $F_i = 3$
Manchas superficiais - $F_i = 2$

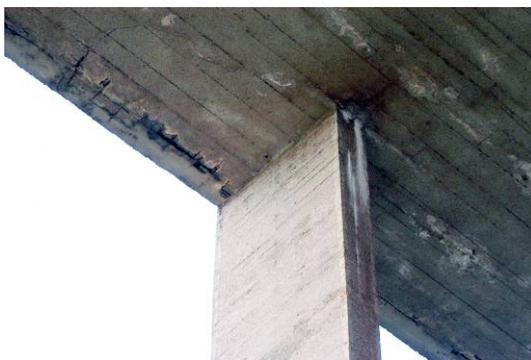
c) Laje de cobertura – fachada oeste
Cobrimento - $F_i = 3$ Eflorescência - $F_i = 3$
Corrosão - $F_i = 4$ Manchas - $F_i = 3$

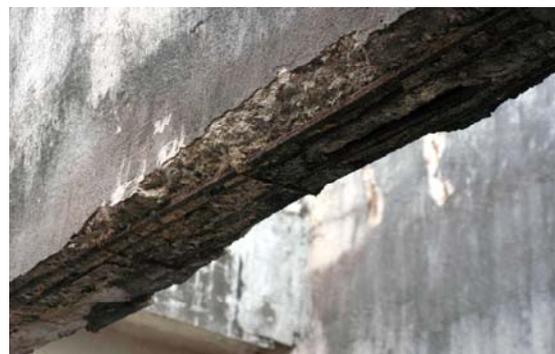
d) Viga da cobertura (pergolato)
Corrosão - $F_i = 4$
Manchas - $F_i = 4$

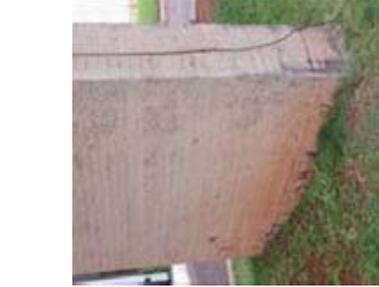
recalque	10					
segregação	6					
sinais de esmagamento	10					
Grau de deterioração do elemento, Gde =		119		Gde > 80: Nível de Deterioração CRÍTICO		
				Inspeção emergencial - Planejar intervenção imediata

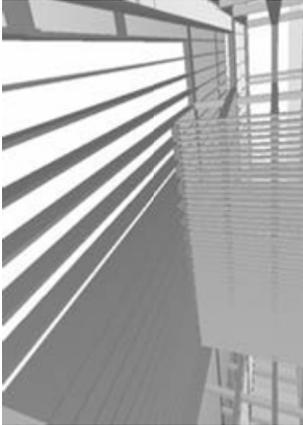
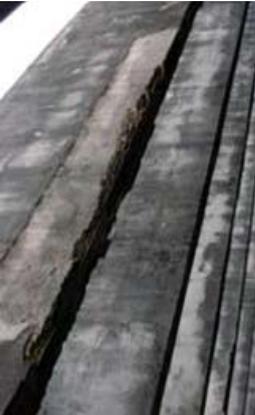
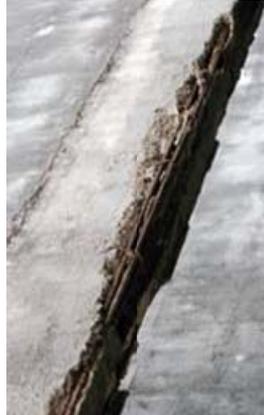
<p>Viga com altura de 1 m e vão de 32 m, atuando somente peso próprio. Apresenta corrosão na armadura com ruptura dos estribos (perda de seção), manchas escuras e, diante ensaio, apresentou carbonatação.</p>

cobrimento deficiente	6	2	4,8		
contaminação por cloretos	10				
corrosão de armaduras	10	4	100		
desagregação	7				
eflorescência	5				
esfoliação	8				
fissuras	10				
flechas	10				
infiltração	6				
manchas	5	4	50		
segregação	4				
sinais de esmagamento	8				
Grau de deterioração do elemento Gde = 145,3				Gde > 80: Nível de Deterioração CRÍTICO Inspeção emergencial - Planejar intervenção imediata

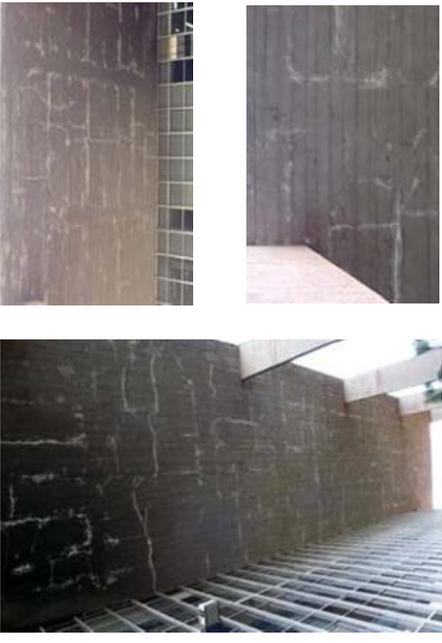
carbonatação	7			<p>Laje de cobertura, "avariada leste", apresentando fissuras devido à movimentação térmica, eflorescência com formação de crostas de carbonato de cálcio e grandes manchas escuras.</p>		
cobrimento deficiente	6					
contaminação por cloretos	10					
corrosão de armaduras	10					
desagregação	7					
eflorescência	5	4	50			
esfoliação	8					
fissuras	10	2	8			
flechas	10					
infiltração	6					
manchas	5	3	20			
segregação	5					
Grau de deterioração do elemento Gde =				67,9	Gde 50 - 80: Nível de Deterioração ALTO Planejar intervenção em curto prazo

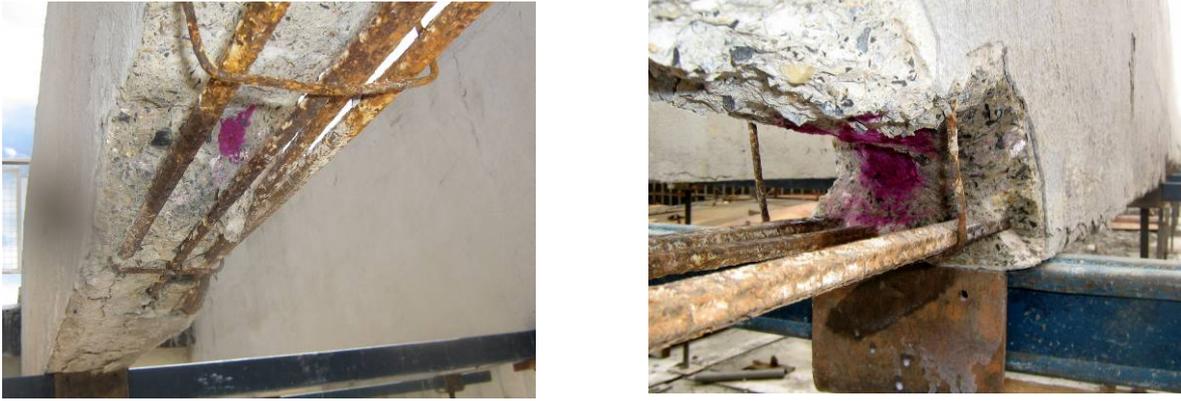
Figura 5.7 – Reação do indicador, fenolftaleína, realizadas nas vigas do pergolado, devidamente escoradas.

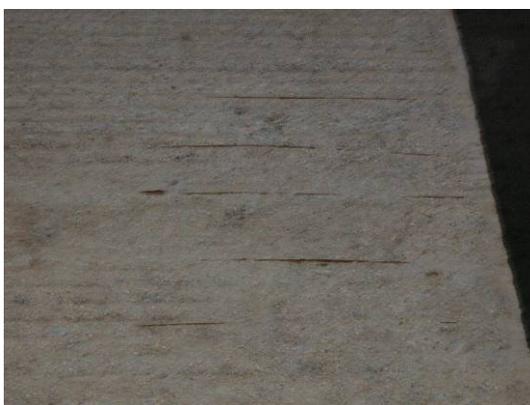
Figura 5.11 – Cobrimento deficiente em pilar de fachada do Palácio da Justiça

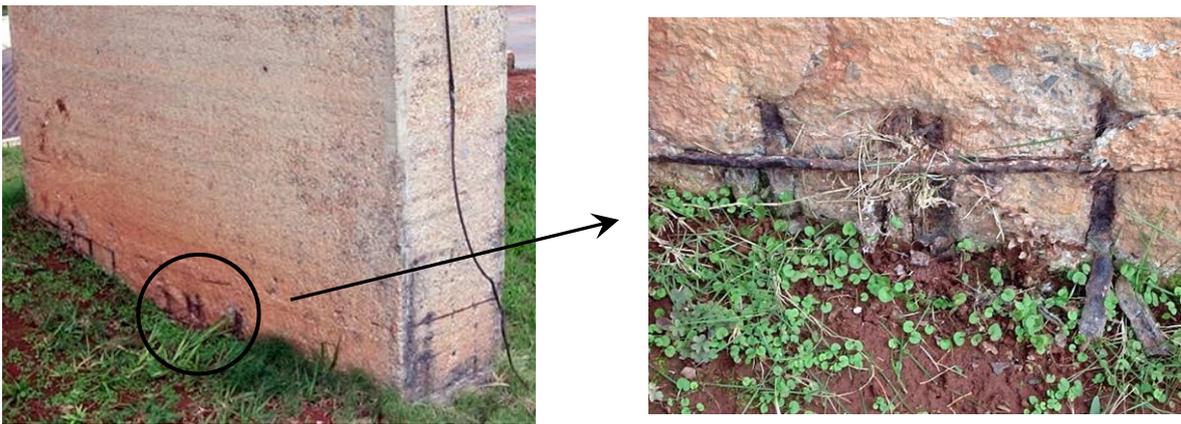
Figura 5.12 – Pilar P80, corrosão acentuada na armadura principal e estribos

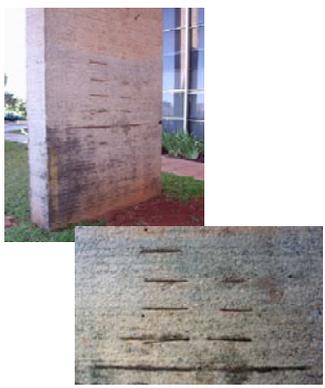
cobrimento deficiente	6	3	24		
contaminação por cloretos	10				
corrosão de armaduras	10	2	8		
desagregação	7				
desvio de geometria	8				
eflorescência	5				
esfoliação	8				
fissuras	10				
infiltração na base	6				
manchas	5	2	4		
recalque	10				
segregação	6				
sinais de esmagamento	10				
Grau de deterioração do elemento Gde = 32,0				Gde 15 - 50: Nível de Deterioração MÉDIO

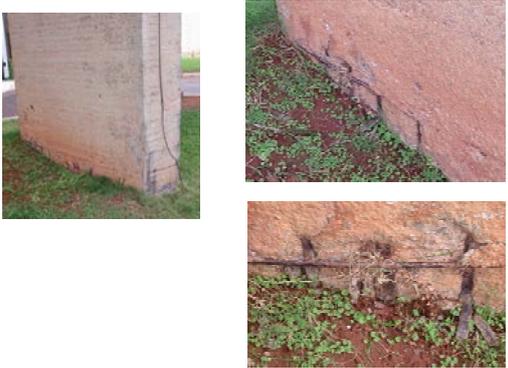
cobrimento deficiente	6	2	4,8		
contaminação por cloretos	10				
corrosão de armaduras	10	4	100		
desagregação	7				
desvio de geometria	8				
eflorescência	5				
esfoliação	8				
fissuras	10				
infiltração na base	6				
manchas	5	2	4		
recalque	10				
segregação	6				
sinais de esmagamento	10				
Grau de deterioração do elemento, Gde = 108,1				Gde > 80: Nível de Deterioração CRÍTICO Inspeção emergencial - Planejar intervenção imediata

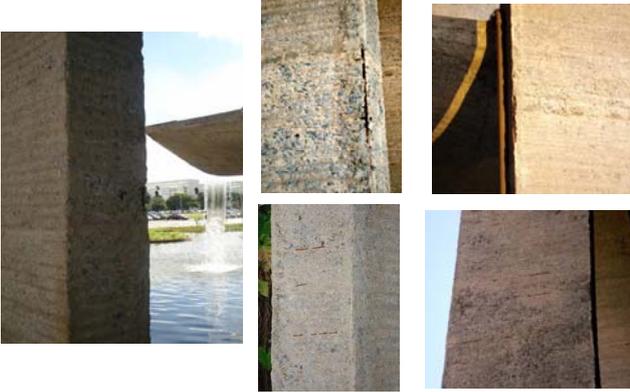
cobrimento deficiente	6	3	24		
contaminação por cloretos	10				
corrosão de armaduras	10	2	8		
desagregação	7				
desvio de geometria	8				
eflorescência	5				
esfoliação	8				
fissuras	10				
infiltração na base	6				
manchas	5	2	4		
recalque	10				
segregação	6				
sinais de esmagamento	10				
Grau de deterioração do elemento Gde =				32,0	
				Gde 15 - 50: Nível de Deterioração MÉDIO

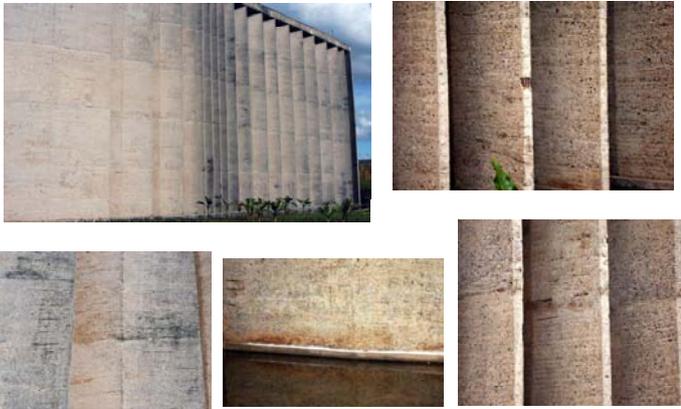
cobrimto deficiente	6	2	4,8		
contaminação por cloretos	10				
corrosão de armaduras	10	2	8		
desagregação	7				
desvio de geometria	8				
eflorescência	5				
esfoliação	8				
fissuras	10				
infiltração na base	6				
manchas	5	3	20		
recalque	10				
segregação	6				
sinais de esmagamento	10				
Grau de deterioração do elemento Gde = 27,8					Gde 15 - 50: Nível de Deterioração MÉDIO

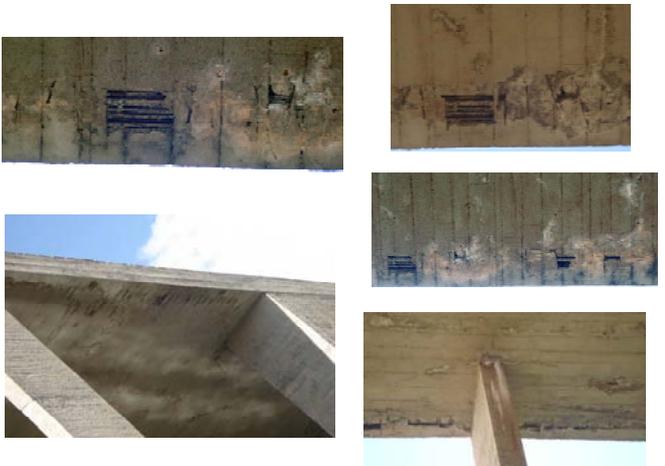
cobrimto deficiente	6	2	4,8			
contaminação por cloretos	10					
corrosão de armaduras	10	4	100			
desagregação	7					
eflorescência	5	3	20			
esfoliação	8					
fissuras	10					
flechas	10					
infiltração	6					
manchas	5					
segregação	4					
sinais de esmagamento	8					
Grau de deterioração do elemento Gde = 119,9					Gde > 80: Nível de Deterioração CRÍTICO Inspeção emergencial - Planejar intervenção imediata

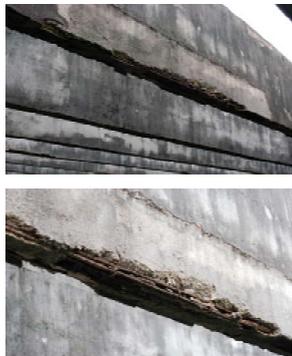
cobrimto deficiente	6	2	4,8		
contaminação por cloretos	10				
corrosão de armaduras	10	4	100		
desagregação	7				
eflorescência	5				
esfoliação	8				
fissuras	10				
flechas	10				
infiltração	6				
manchas	5	4	50		
segregação	4				
sinais de esmagamento	8				
Grau de deterioração do elemento Gde = 145,3				Gde > 80: Nível de Deterioração CRÍTICO Inspeção emergencial - Planejar intervenção imediata

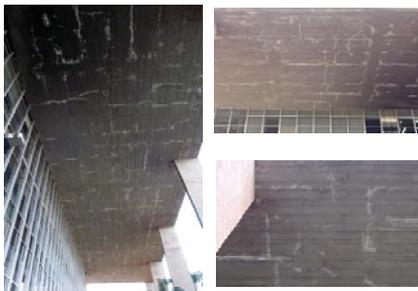
cobrimto deficiente	6						
contaminação por cloretos	10						
corrosão de armaduras	10						
desagregação	7						
eflorescência	5	4	50				
esfoliação	8						
fissuras	10	2	8				
flechas	10						
infiltração	6						
manchas	5	3	20				
segregação	5						
Grau de deterioração do elemento Gde = 67,9						Gde 50 - 80: Nível de Deterioração ALTO Planejar intervenção em curto prazo
