**SISTEMAS CONSTRUTIVOS E SUA PRESERVAÇÃO: RETÁBULOS
EXECUTADOS ENTRE OS SÉCULOS XVIII E XIX, DA ARQUITETURA
RELIGIOSA DE FLORIANÓPOLIS, SC**

Dissertação apresentada ao Programa de Pós-Graduação em Arquitetura e Urbanismo/ PósARQ, da Universidade Federal de Santa Catarina, como requisito parcial exigido para a obtenção do grau de Mestre em Arquitetura e Urbanismo.

Florianópolis
2006

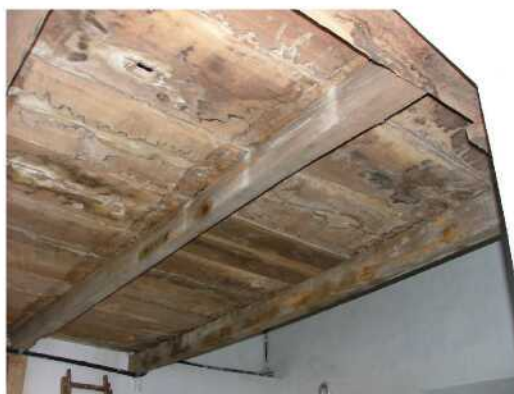
Também se verificou que determinadas tábuas (Peroba) e barrotes (Pinho-do-Paraná) do assoalho da tribuna foram atacados por microrganismos xilófagos, acarretando o aparecimento de manchas e da perda parcial do suporte, conforme a Ilustração 73. Observa-se que o teor médio de umidade obtido em um dos barrotes foi de 31,95% e a temperatura ambiente no dia foi de 26°C, o que favorece a proliferação dos fungos.

Ilustração 73 - Ataque microbiano. Foto da autora.

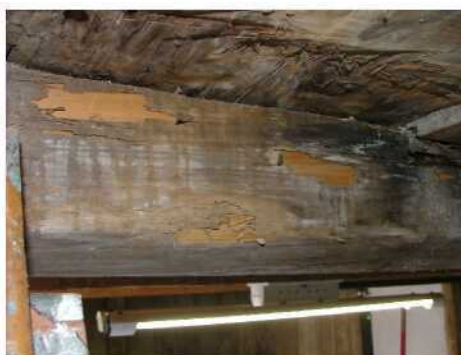
Na aplicação do ultra-som com o equipamento PUNDIT®, com frequência de 200 kHz, não foi possível obter uma velocidade de propagação constante para distâncias \leq 70 cm entre os transdutores. Também se constatou a atenuação da transmissão das ondas de ultra-som na distância de 100 cm entre os transdutores nos barrotes de Pinho-do-Paraná (seção transversal de 10 cm x 16 cm). Constatou-se a diminuição da velocidade da propagação das ondas ultrassônicas em áreas degradadas, conforme a Ilustração 74, sendo esta diminuição de velocidade de propagação mais acentuada nas áreas onde o teor de umidade na madeira encontrava-se elevado. Estas velocidades mais baixas nas áreas degradadas estão em acordo com o indicado na literatura.

Ilustração 74 - Peça estrutural degradada. Foto da autora

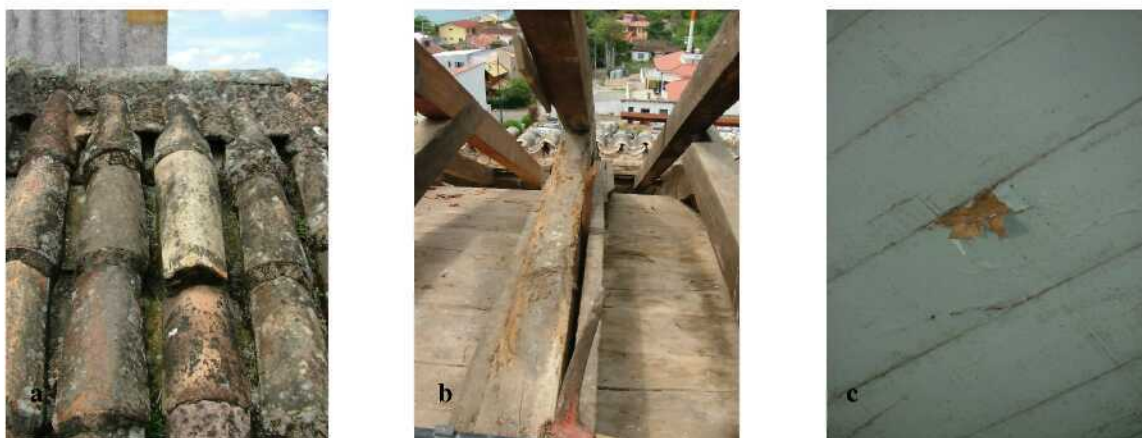
Ilustração 78 - a) detalhe da cobertura; b) estado de conservação de peças estruturais da cobertura; c) desprendimento de pintura do forro da nave. Fotos da autora 2006.

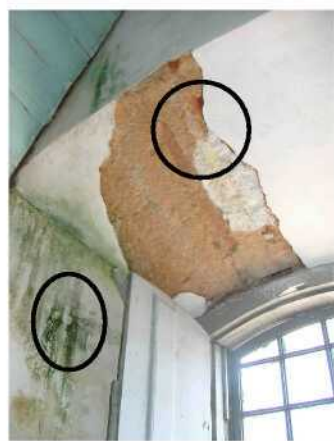
Observa-se a proliferação de microrganismos, o surgimento de eflorescência, o desprendimento e perda do reboco em algumas áreas (Ilustração 79). A alvenaria apresenta fissuras verticais junto ao arco cruzeiro indicando tratar-se possivelmente de problema estrutural (Ilustração 80).

Ilustração 79 - Ataque microbiológico e perda do reboco. Foto da autora. 2005.

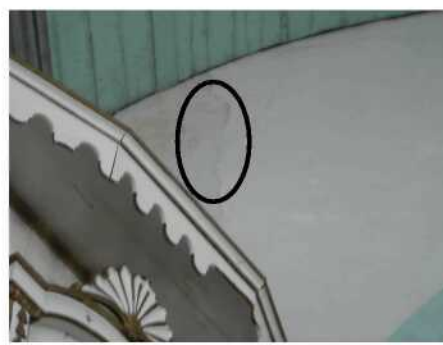
Ilustração 80 - Fissura vertical junto ao arco cruzeiro. Foto da autora. 2005.

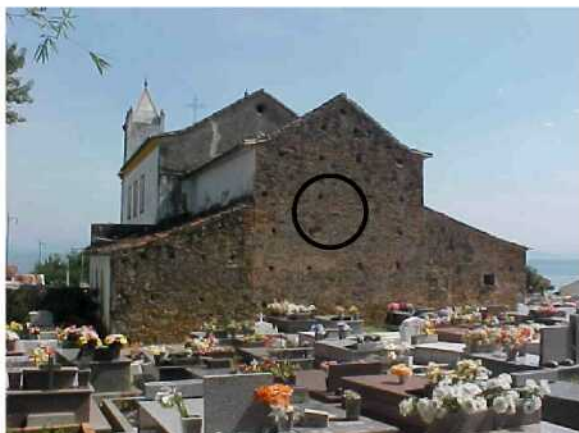
A área dos fundos do retábulo-mor é forrada, entretanto, o forro em madeira, se encontra em estado precário tendo em vista infiltrações de água decorrentes de goteiras na cobertura. As paredes laterais são rebocadas, sendo a dos fundos, de forma parcial e, possivelmente, trata-se de argamassa de cal ainda original. Observa-se que externamente a parede dos fundos não é rebocada e possui orifícios com o indício de terem servido de apoio aos andaimes utilizados durante a sua construção (Ilustração 81). Estes orifícios possibilitam a entrada de insetos e sujeira nos fundos, na parte superior do retábulo. Além de servirem de local para instalação de ninho de aves, conforme constatado em inspeção e já removido (Ilustração 82).

Ilustração 81 - Parede dos fundos da Igreja Nossa Senhora da Lapa. Foto da autora. 2004.

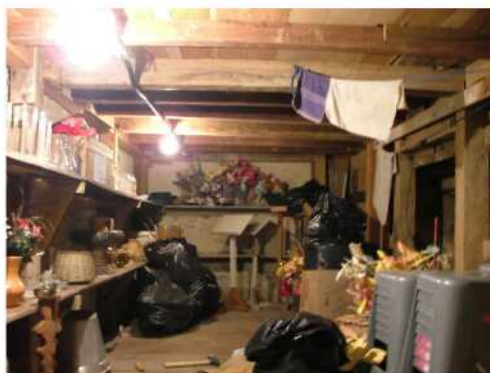
Os fundos do retábulo, inferior e superior, são utilizados para depósito de material de natureza diversa, facilitando o acúmulo de poeira e a proliferação de agentes biológicos de deterioração (Ilustração 83). Durante a inspeção deparou-se com aranhas, vespas, morcegos e pombos, o que torna o ambiente insalubre, especialmente se aliado a estes for considerada a ineficiência da ventilação. Os excrementos de pombos e morcegos têm elevada acidez, afetam a madeira e provocam manchas na policromia.

Ilustração 83 - Depósito de material de natureza diversa na parte posterior do retábulo. Foto da autora. 2004.

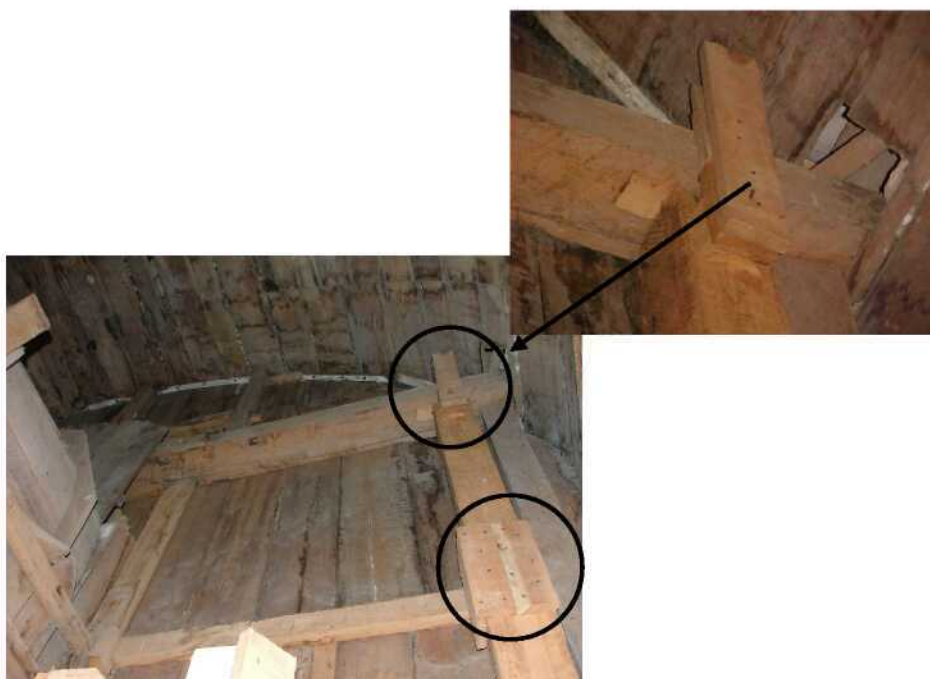
Verificou-se alteração no sistema original de ancoragem, sendo que à execução do sistema existente deixa a desejar, uma vez que não houve esmero ou preocupação durante a inserção das novas peças estruturais no retábulo. Observou-se, por exemplo, que na substituição dos esteios originais, comprometidos devido ao ataque de insetos xilófagos e situados próximos às paredes laterais da capela-mor, foram utilizadas peças unidas por meio de sambladura de ponta com talas e fixadas com pregos (Ilustração 84). Peças verticais existentes próximas da tribuna do trono e comprometidas foram substituídas por outras peças, que para acrescer em espessura, tiveram de ser unidas a outras com sambladura de borda.

Ilustração 84 - Substituição de esteio utilizando sambladura em prolongamento com tala. Detalhe do reforço com sambladura de borda. Fotos da autora. 2005.

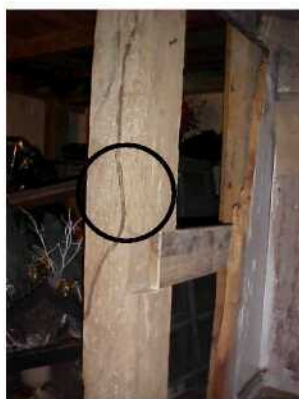
Em virtude da falta de manutenção, há vestígios de peças estruturais e ornamentais atacadas por insetos xilófagos, tendo sido encontrados indivíduos vivos (Ilustração 85). Algumas tábuas, em cedro, que compõem o entabamento encontram-se degradadas por insetos e apresentam perda parcial do suporte. Em outras, constataram-se intervenções anteriores com o preenchimento das áreas de perda com massa corrida ou material similar. Há, também, manchas provenientes da aplicação de produto químico e da oxidação de elementos metálicos (Ilustração 86).

Ilustração 85 - Ataque de térmitas.
Foto da autora. 2005.

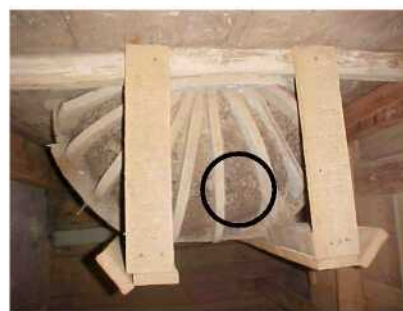
Ilustração 86 - Oxidação de folha metálica. Foto da autora. 2005.

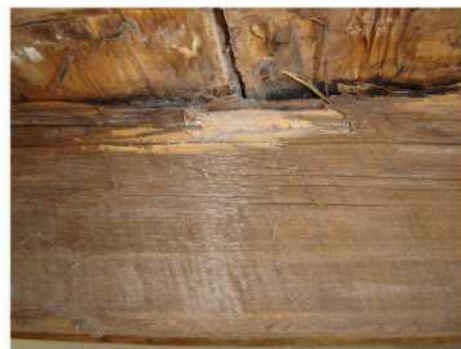
Ilustração - Estado de conservação do barrote A.

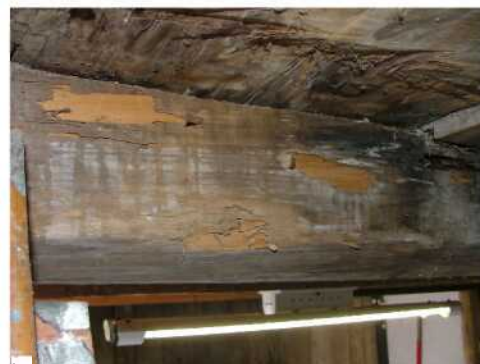
Ilustração - Estado de conservação do barrote B
