**CATEDRAL METROPOLITANA DE FLORIANÓPOLIS**  
**Retrospectiva histórica das intervenções arquitetônicas**

Dissertação apresentada ao Programa de Pós-Graduação em Arquitetura e Urbanismo/PósARQ da Universidade Federal de Santa Catarina/UFSC, como requisito parcial à obtenção do Grau de Mestre em Arquitetura e Urbanismo

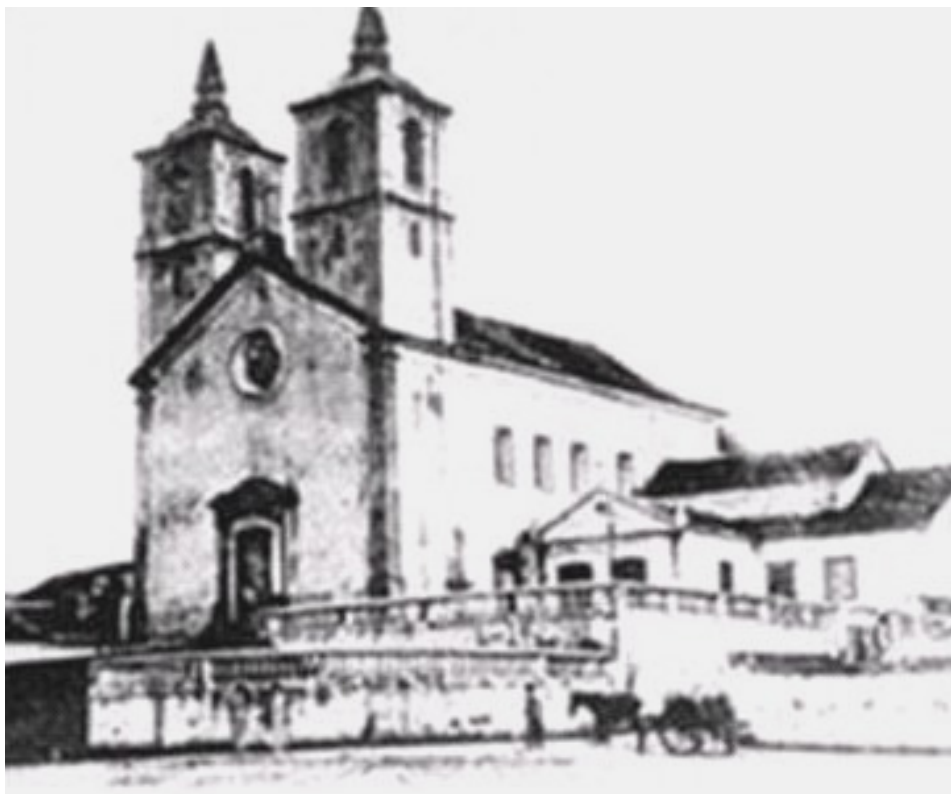
Mas a edificação aparentemente, não é alterada e nem conservada através dos procedimentos de manutenção, o que fica evidente no seu estado de deterioração no início do século XX conforme o registro fotográfico da figura 18.

Figura 18 - Igreja Matriz de Nossa Senhora do Desterro-  
Fotografia do início do séc. XX  
Fonte: Casa da Memória- Acervo documental

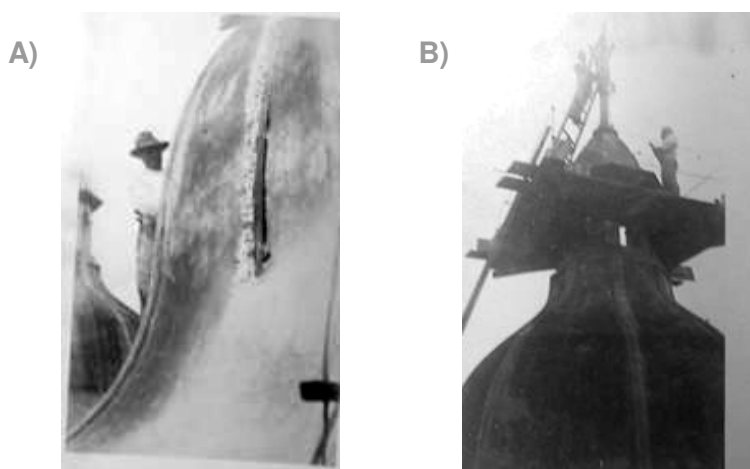
Em relatório constata que havia desprendimento do concreto em várias áreas, devido à oxidação nas vigas de ferro (Fig. 46), principalmente no piso superior onde haviam vigas de ferro em duplo T assentadas transversalmente, com os vãos preenchidos em concreto e as partes inferiores expostas. As cúpulas foram edificadas com vergalhões e trilhos de bonde, revestidas com argamassa. Os locais onde havia fissuras no revestimento permitiam a entrada de umidade que provocava a oxidação do ferro. Esse mesmo processo acontece na área superior das cúpulas, onde estão fixadas as cruzes. O “assento” das cúpulas está reforçado por viga de ferro em duplo T, em cantoneiras, que estão “erradamente colocadas” (ANEXO B).

Figura 46- Imagens das intervenções nas cúpulas das torres.

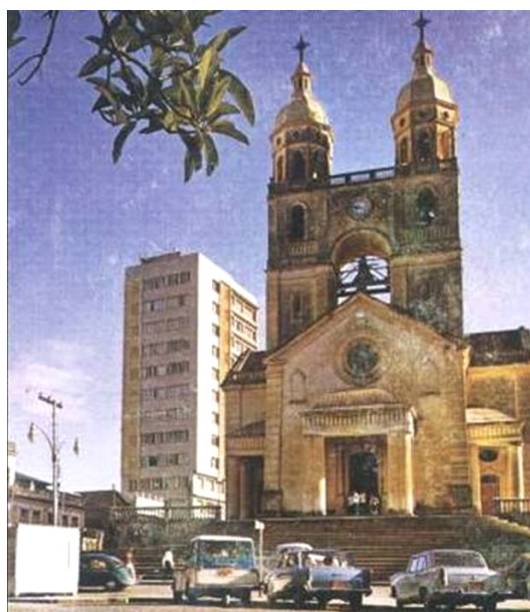
Figura 54 - Aspecto estético da Catedral na década de 1970.  
Fonte: Acervo Prosul, 2005.

Nos anos 70, a Catedral apresentava um aspecto bem degradado, interna e externamente (Fig. 54). Além da degradação no estado de conservação na pintura externa e interna, apresentava também infiltrações na cobertura, além de problemas de conservação generalizados na edificação.

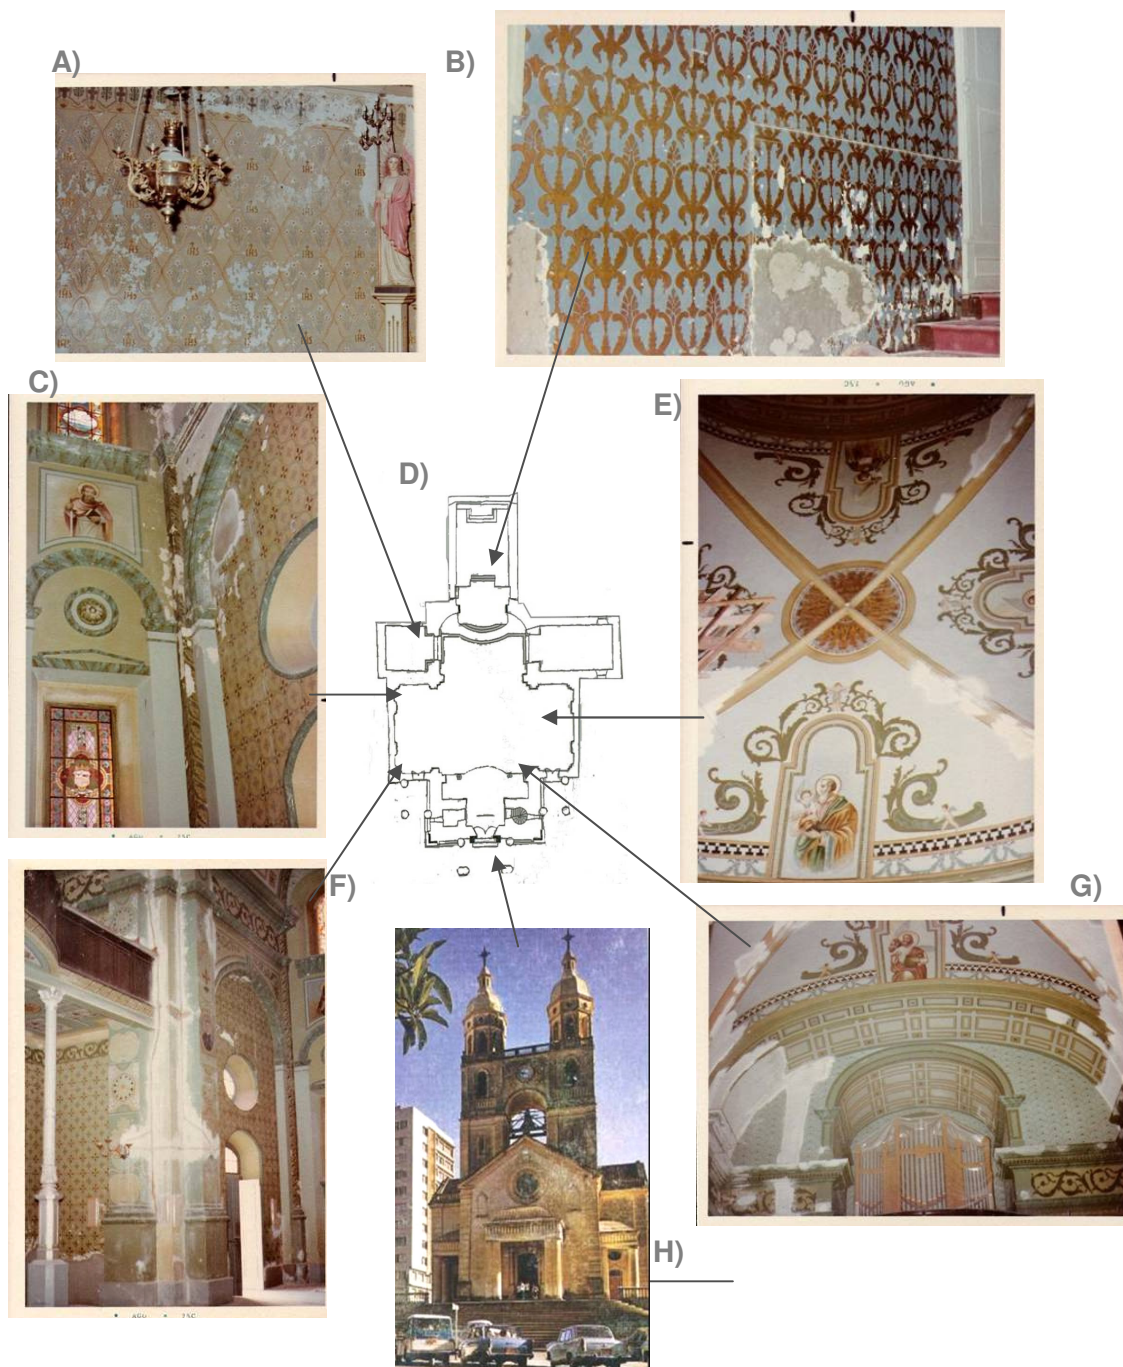
Analisando as fotos tiradas antes da reforma (Fig. 59), pode-se concluir que as pinturas murais apresentavam um processo de degradação acentuado.

Figura 59- Conjunto de imagens interna e externa da Catedral antes da reforma de 1974:

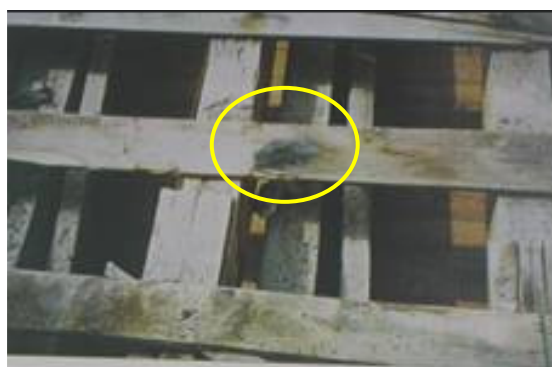
**a) Diagnóstico e Obras na Cobertura:** as arquitetas constataram que em obra anterior, talvez em 1974, foi feito um tabuado entre as telhas e as tesouras, para evitar a infiltração das águas das chuvas. Só que essa ação tentando ser benéfica, infelizmente, provocou efeitos patológicos, pois com o acúmulo de umidade no tabuado que se estendeu para o madeirame da cobertura provocou o apodrecimento da madeira e a proliferação de insetos xilófagos. Também foram encontradas marcas de carbonização nas madeiras “causadas pelo aquecimento das telhas” nos horários de calor intenso. Essas marcas podem ser observadas no detalhe da figura 65.

Figura 65 - Imagem da cobertura da Catedral, no destaque mancha de carbonização- 01/08/2000. Acervo FCC- Dir. de Patrimônio/ Relatório: fev./2001

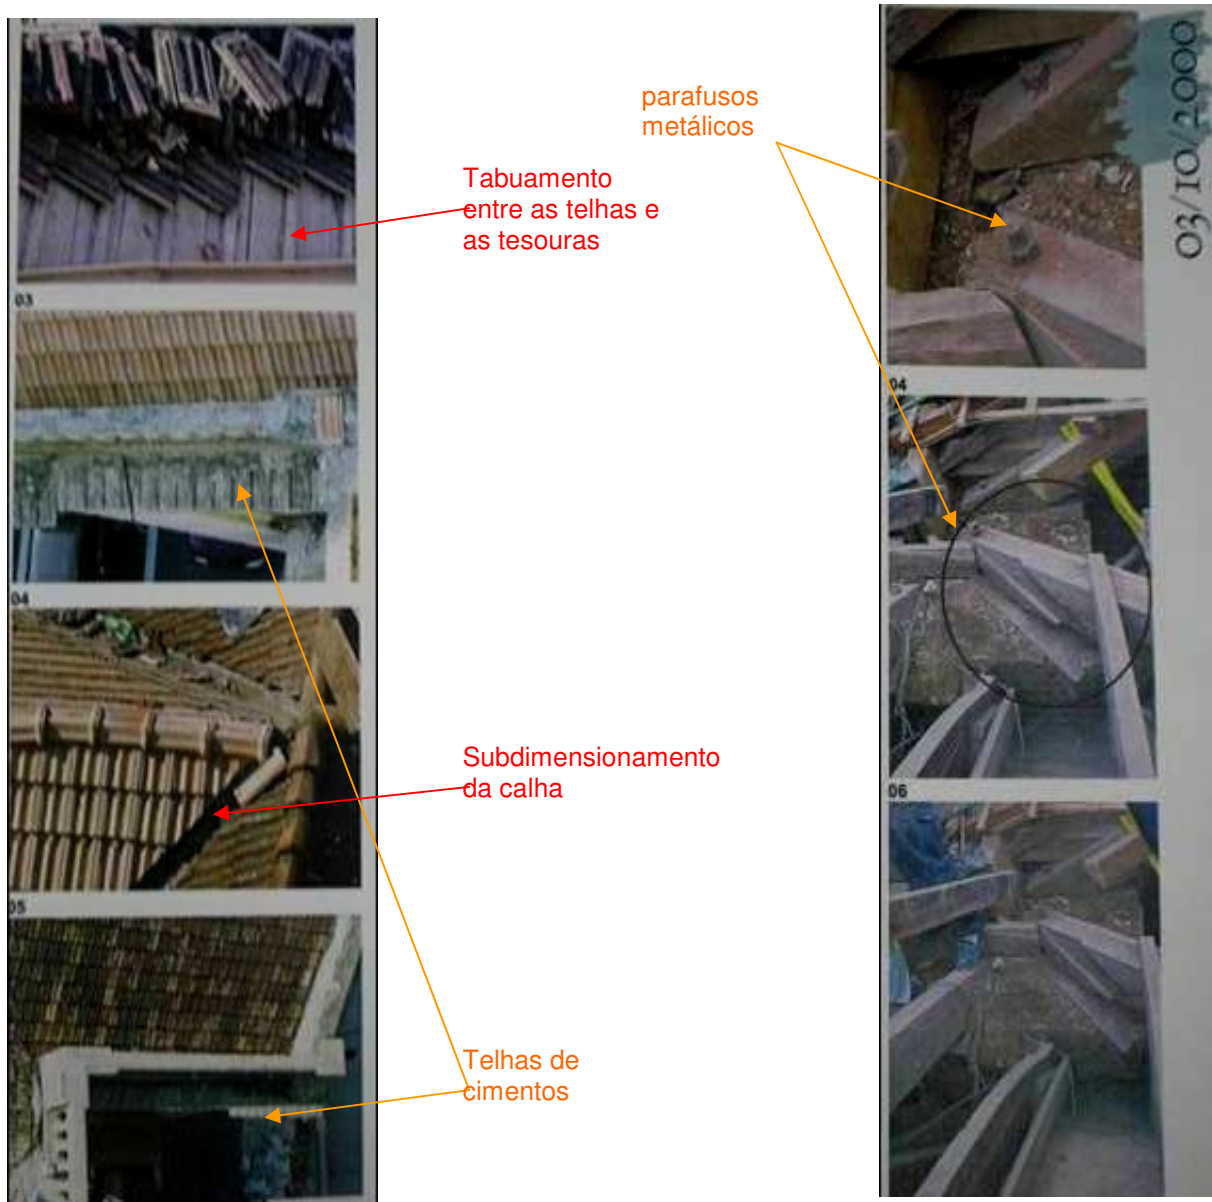
As arquitetas registraram no relatório as áreas que sofreram intervenções inadequadas (Fig. 66) e apesar dos problemas diagnosticados fizeram a seguinte observação: “quanto a conservação, pode-se dizer que a estrutura do telhado apresenta estado geral satisfatório, existindo poucas marcas de infiltração de água e relativamente poucos pontos onde se evidencia a ação de cupins”<sup>23</sup>. Segundo as profissionais, o escoamento das águas pluviais é o principal problema da cobertura, devido ao dimensionamento incorreto das calhas e dutos, agravado quando ocorrem chuvas fortes. Esse defeito decorre do fato de:

Ter-se iniciado o telhamento pela cumeeira, prática que leva a problemas freqüentes no setor mais sensível dos telhados: as calhas e os beirais. O caso da matriz é típico: iniciando pela cumeeira, não se conseguiu que a conclusão dos telhados liberasse o espaço desejável para o correto escoamento do grande volume de água captado pelos telhados e despejados nas calhas. Verifica-se que todas as calhas são estreitas em demasia, proporcionado o acúmulo de água e provável vazamento para o interior do edifício. O subdimensionamento das calhas, é agravado pela inexistência de rufos ao longo das linhas de escoamento das água, ampliando a umidade transmitida para as paredes<sup>24</sup>.

Figura 66 - Conjunto de imagens do diagnóstico da Cobertura- 03/10/2000  
Acervo FCC- Diretoria de Patrimônio (relatório fev/2001)

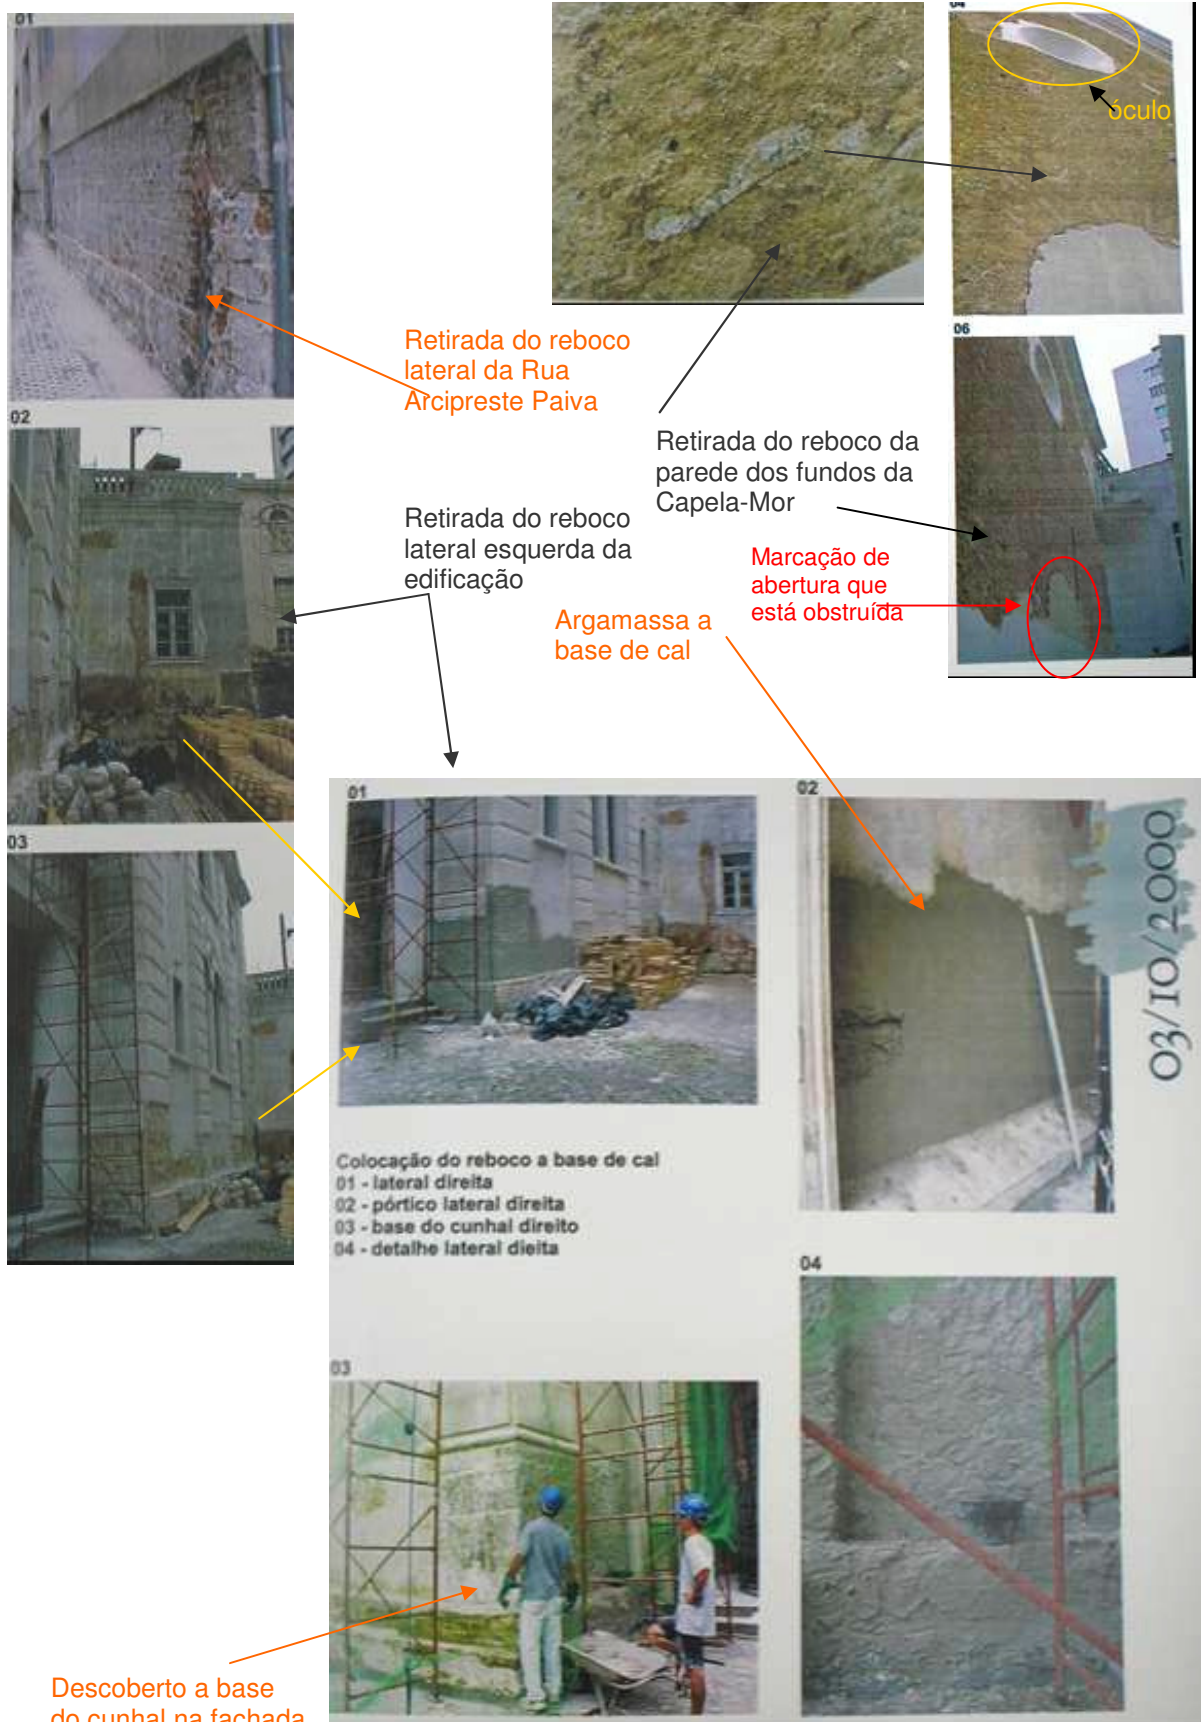
Quanto ao reboco externo, houve a substituição parcial em toda a base da edificação no sentido longitudinal com uma faixa de 2m de altura em média. O reboco utilizado foi de argamassa a base de cal. Esse procedimento ocorreu devido à deterioração causada pela umidade ascendente que havia degradado o reboco próximo a base das estruturas parietais. As áreas em que foram aplicadas parcialmente o reboco (Fig. 69), são: na lateral direita da edificação, junto à calçada da Rua Arcipreste Paiva; na lateral esquerda da nave e da Capela de N. Sr<sup>a</sup>. das Dores; e na fachada frontal. Também foi removido o reboco da área posterior, ou seja, a parede de fundos da Capela-Mor, que foi toda decapada (Fig. 69), ficando apenas o óculo na área superior, aparentemente sem ser removida a camada de argamassa antiga (detalhe em amarelo na figura 69). Na área inferior ao ser retirado o reboco foi descoberta a marcação de uma abertura, provavelmente um acesso aos fundos da capela-mor, que encontra-se obstruída por uma parede alvenaria (detalhe em vermelho na figura 69).

Figura 69 - Conjunto de imagens da retirada do reboco nas laterais da Catedral- 2000  
Acervo FCC- Diretoria de Patrimônio (relatório fev./2001)

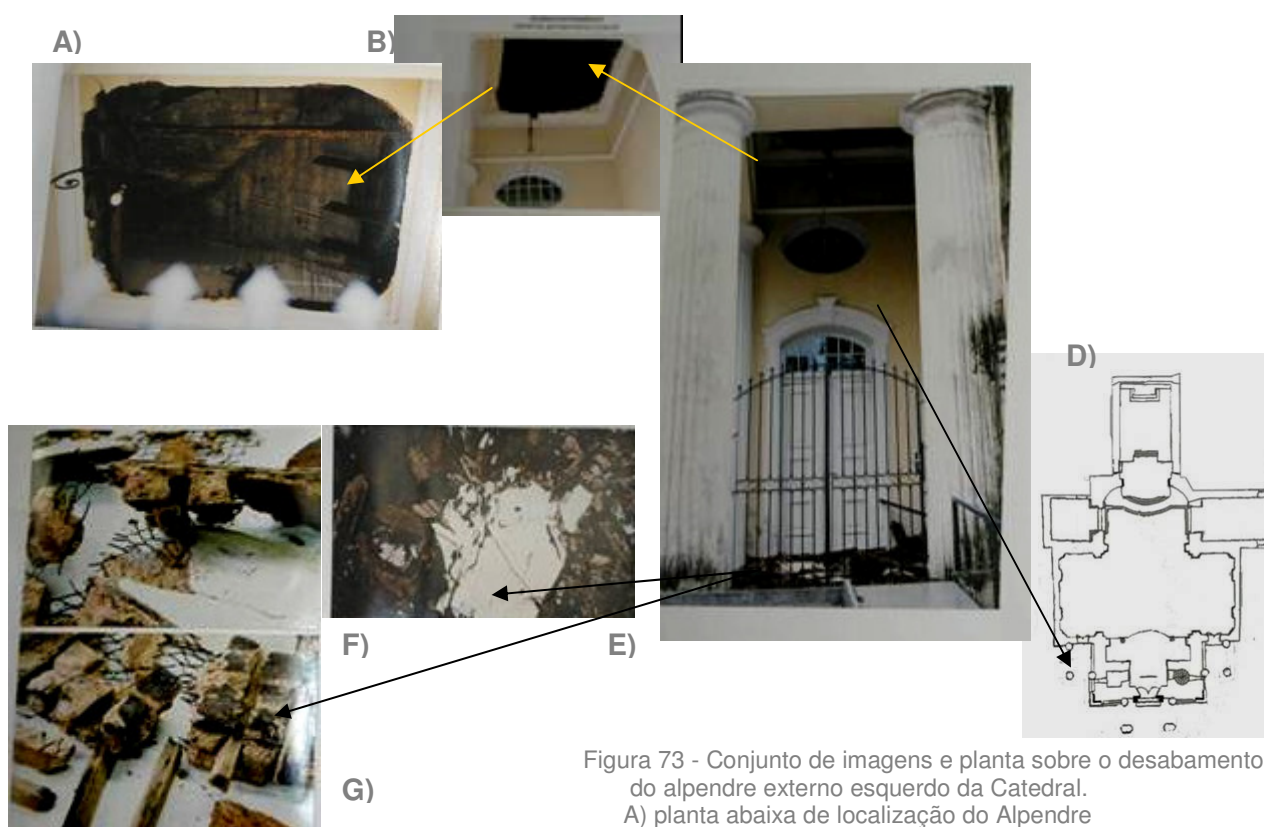
Essas condições ambientais provocaram a “degradação do madeiramento de sustentação (supõe-se, tanto do forro, quanto da forma da cúpula de concreto), que ao romper-se levou consigo toda a extensão do forro de estuque”<sup>30</sup>.

Figura 73 - Conjunto de imagens e planta sobre o desabamento do alpendre externo esquerdo da Catedral.

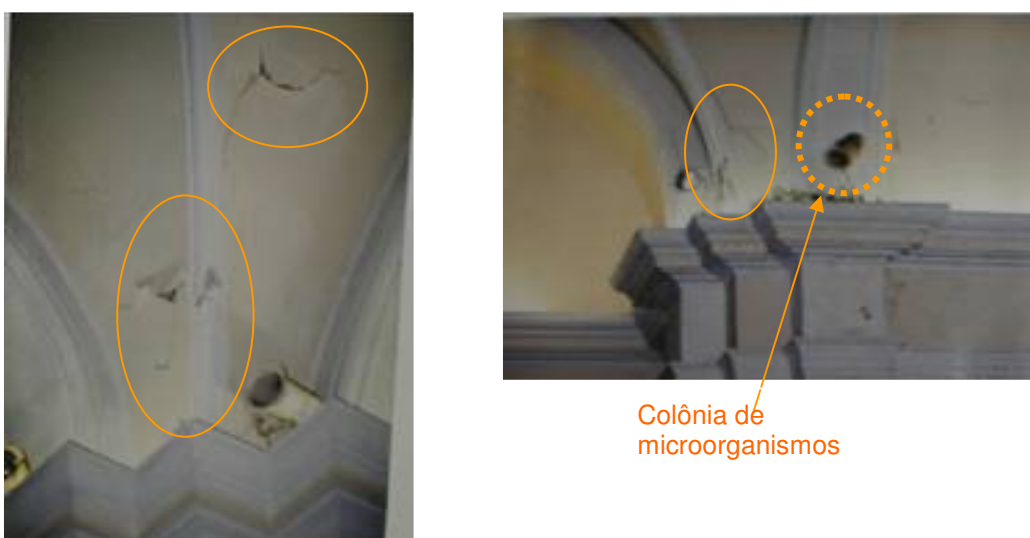
Figura 77 - Forro de estuque da nave central da Catedral. Destaque para as fissuras  
Local: Nave Central da Catedral acima do coro

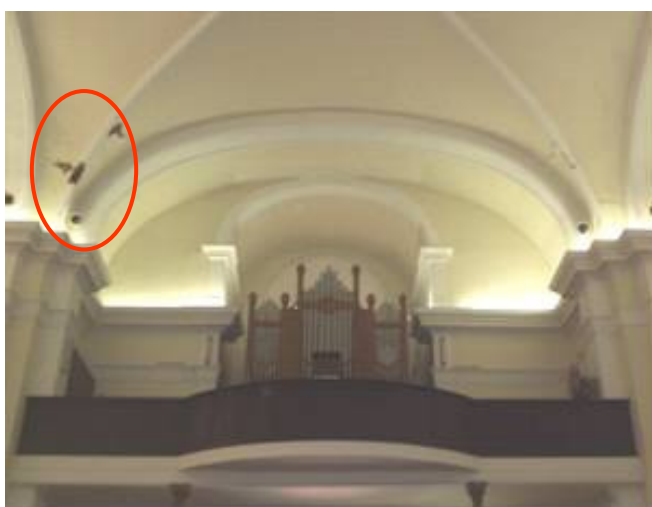
Figura 78 - Forro de estuque da nave, com fissuras e desprendimentos. Local: Nave Central da Catedral, acima do coro.  
Fonte: Acervo da autora, 2004

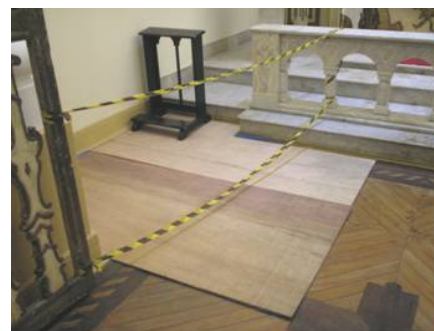
Figura 96 – O assoalho em marchetaria interditado devido o desnível do piso  
Fonte: Acervo da autora, 2006.

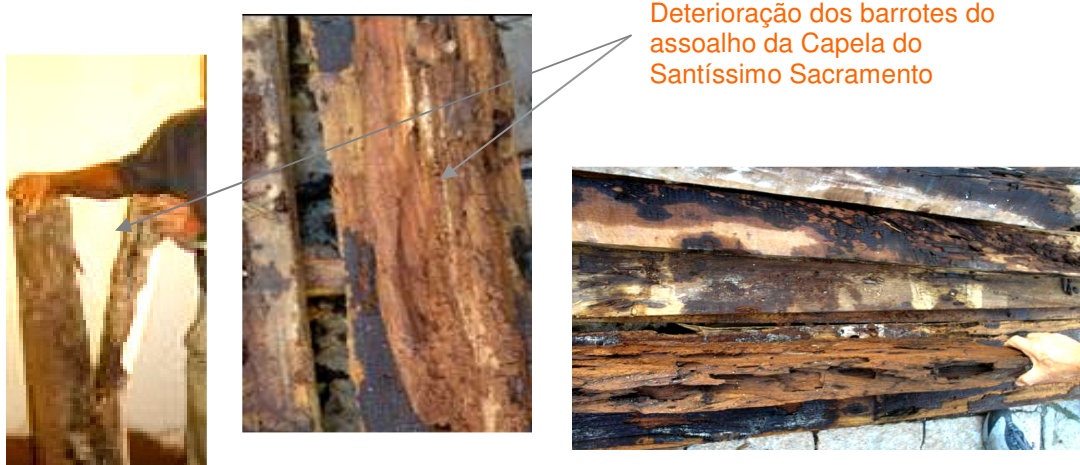
Figura 97 - Imagens da retirada dos caibros e tabuado do assoalho da Capela.  
Intervenção em decorrência do ataque de insetos xilófagos e da umidade.  
Fonte: Acervo da autora, 2007.
