Programa de Pós-Graduação em Engenharia de Minas, Metalúrgica e de Materiais

METODOLOGIA PARA CARACTERIZAÇÃO DO DEFEITO SUPERFICIAL TIPO
ESCAMA EM BARRAS TREFILADAS

Dissertação para obtenção do Título de Mestre
em Engenharia

Porto Alegre
2006

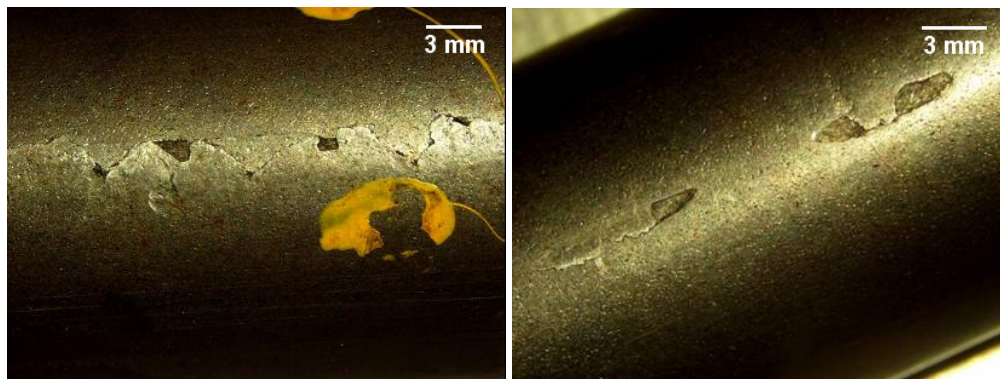
Figura 1.2 Irregularidades nas barras trefiladas causadas pelo defeito superficial tipo escama.

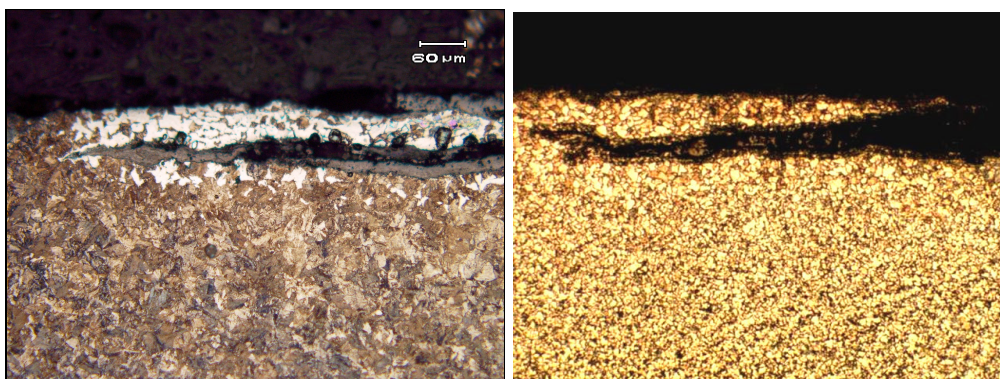
Figura 1.3 Aspecto micrográfico da seção transversal da barra trefilada com o defeito tipo escama. Ataque nital 2%.

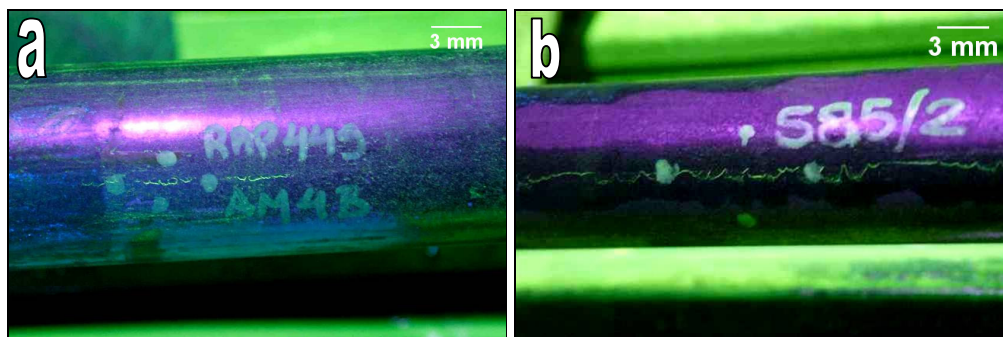
Figura 3.3 Macroanálise com magnaflux mostrando barras com o defeito tipo (a) escama e (b) com o defeito tipo dobra.

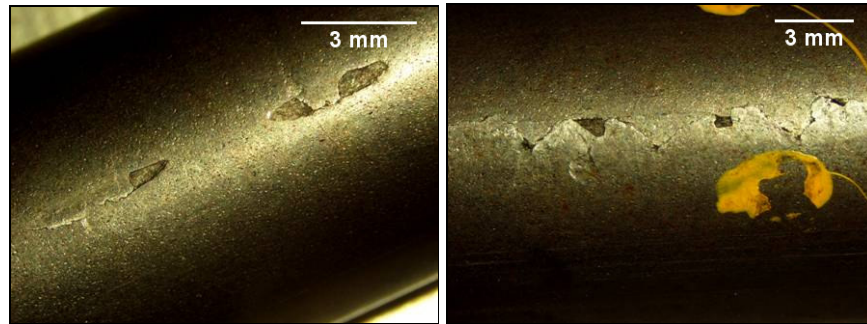
Figura 3.4 Macro análise mostrando barras com o defeito tipo escama analisada com lupa estereoscópica.

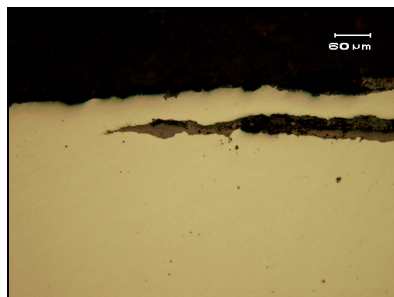
Figura 3.5 Micrografia da secção transversal de uma barra apresentando defeito tipo escama. Sem ataque químico. MO.

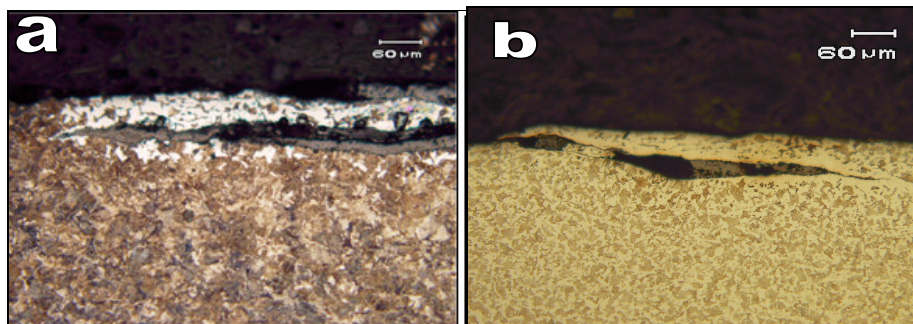
Figura 3.6 Micrografia secções transversais de barras com defeito tipo escama atacadas com o reagente nital 2%. MO.

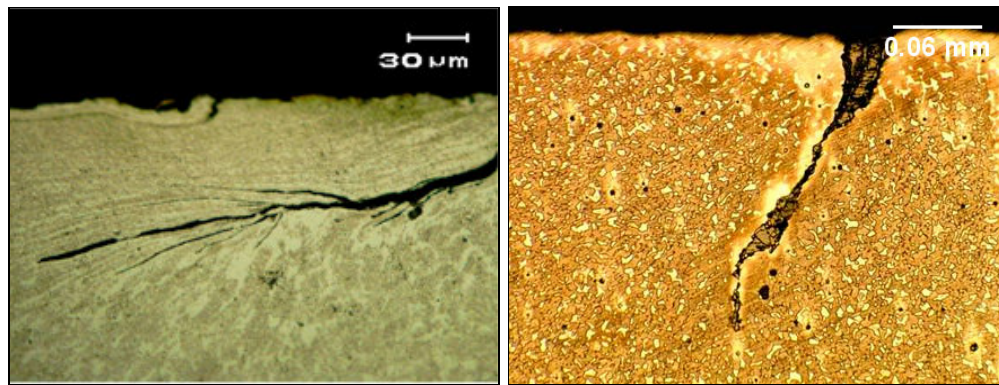
Figura 3.7 Micrografias do defeito tipo escama atacadas (a) com reagente Stead e (b) com reagente Oberhoffer. MO.

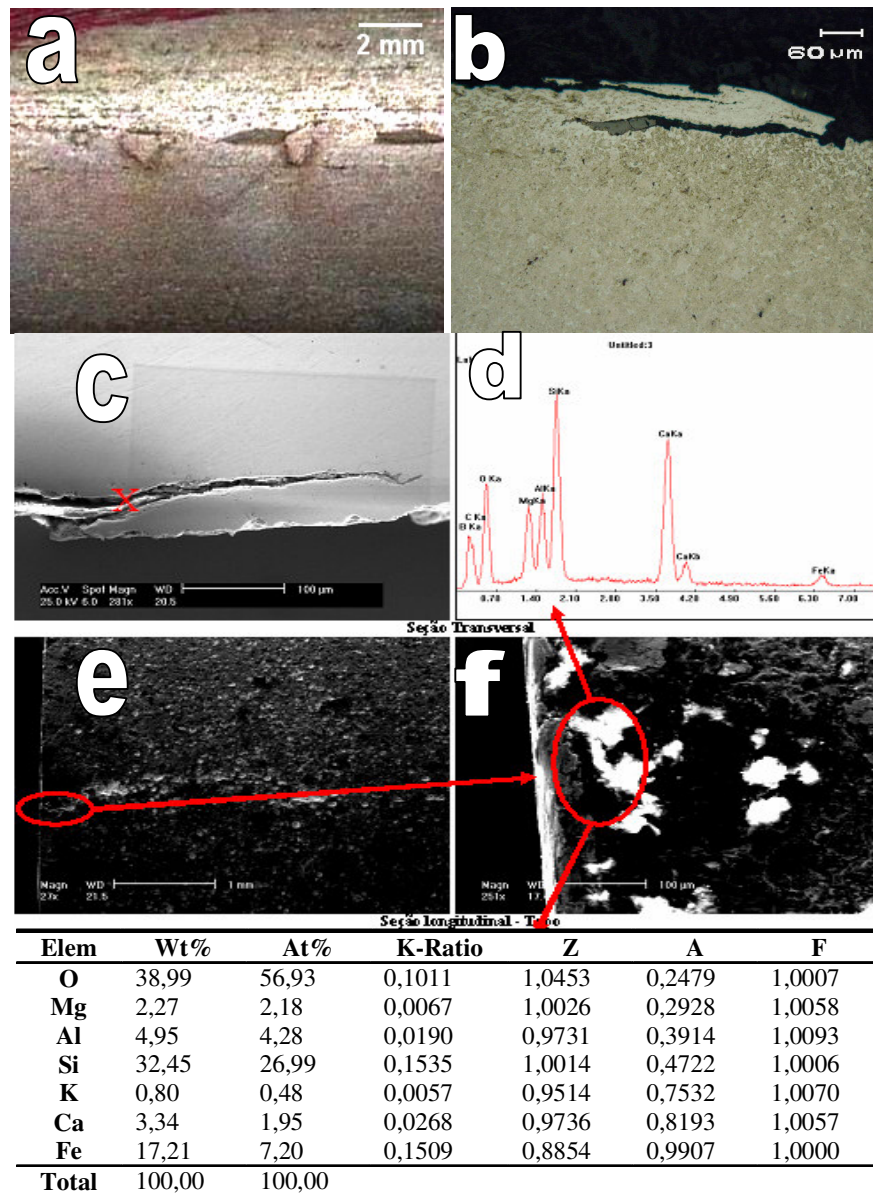
Figura 4.4 Características do defeito tipo escama facilitado pela presença de escória da panela ou do distribuidor na amostra A3 através da (a) macrografia em lupa de baixo aumento, (b) micrografia em microscópio óptico (reagente nital 2%) e de (c) varredura (transversal), (e e f) varredura (longitudinal) juntamente com o (d) espectro de frequência nas seções: longitudinal e transversal da barra trefilada.

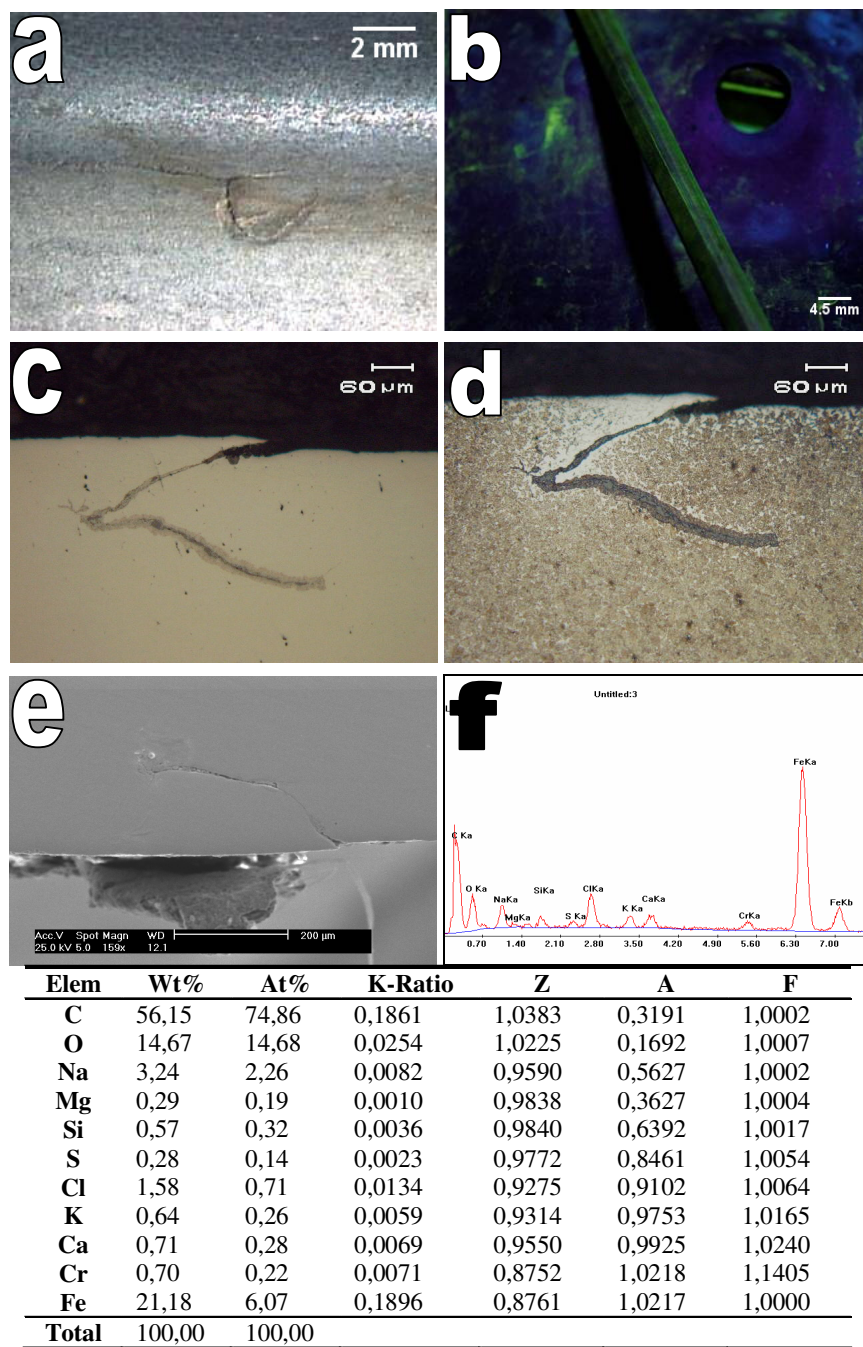
Figura 4.5 Características do defeito tipo escama facilitado pela presença de pó fluxante na amostra B14 através da (a) macrografia em lupa de baixo

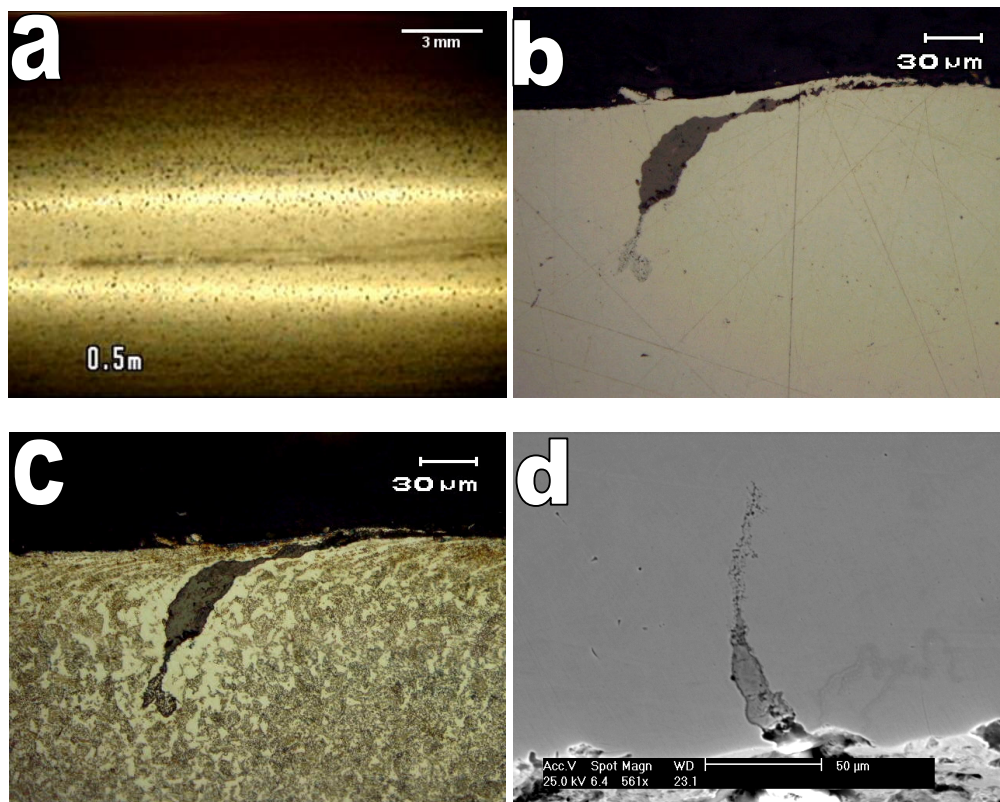
Figura 4.6 Características do defeito tipo escama facilitado pela presença de trinca de solidificação na amostra E2 através da (a) macrografia em lupa de baixo aumento, (b e c) micrografia em microscópio ótico, sendo em (a) sem ataque e em (b) atacada com nital, e de (d) varredura na seção transversal da barra trefilada.

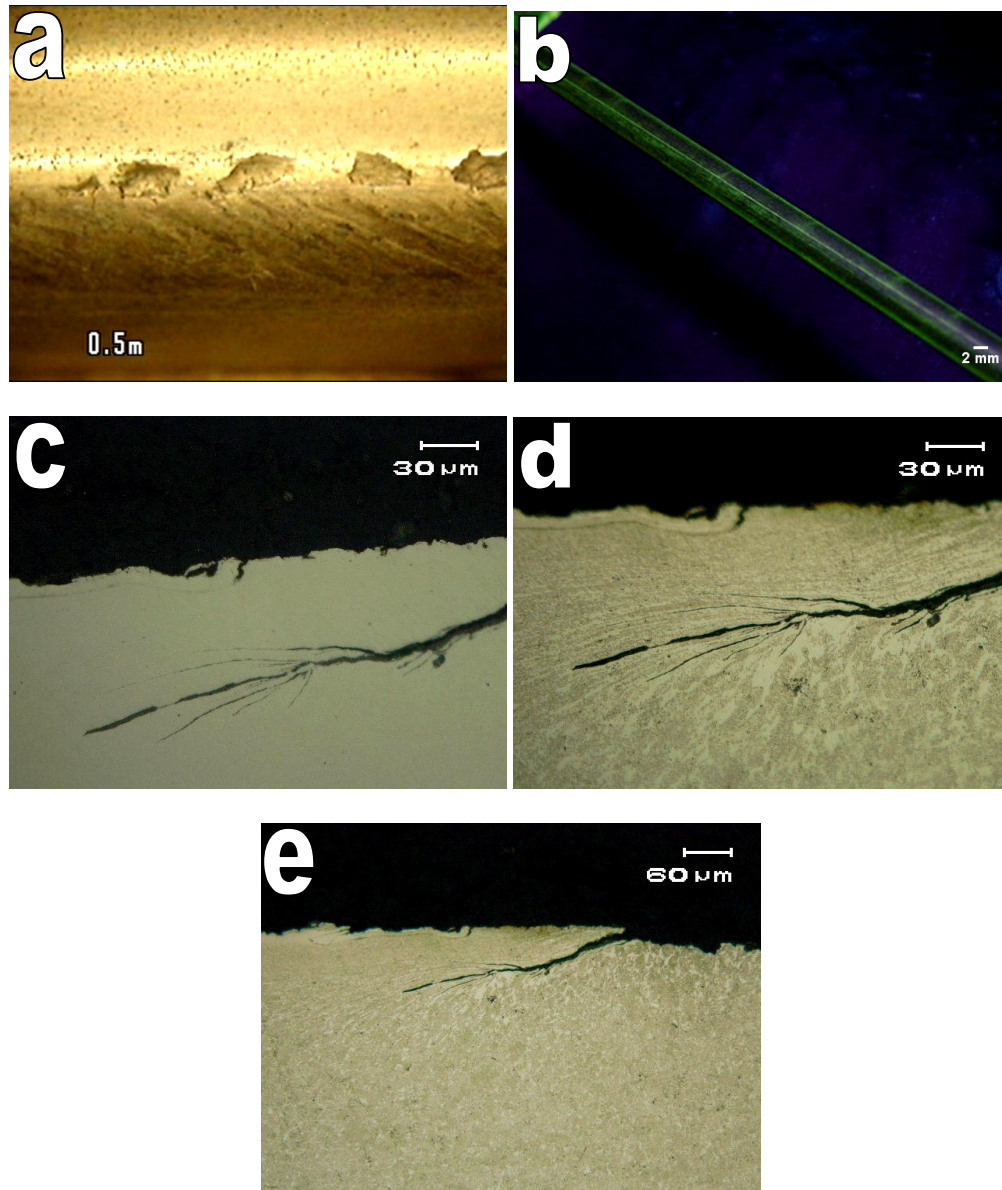
Figura 4.7 Características do defeito tipo escama facilitado pela presença de dobra de laminação na amostra A7 através da macrografia em (a) lupa de baixo aumento, (b) macrografia utilizando magnaflux, (c) micrografia em microscópio ótico sem ataque, (d) micrografia com o reagente Stead e (e) como o reagente Nital 2% na seção transversal da barra trefilada.

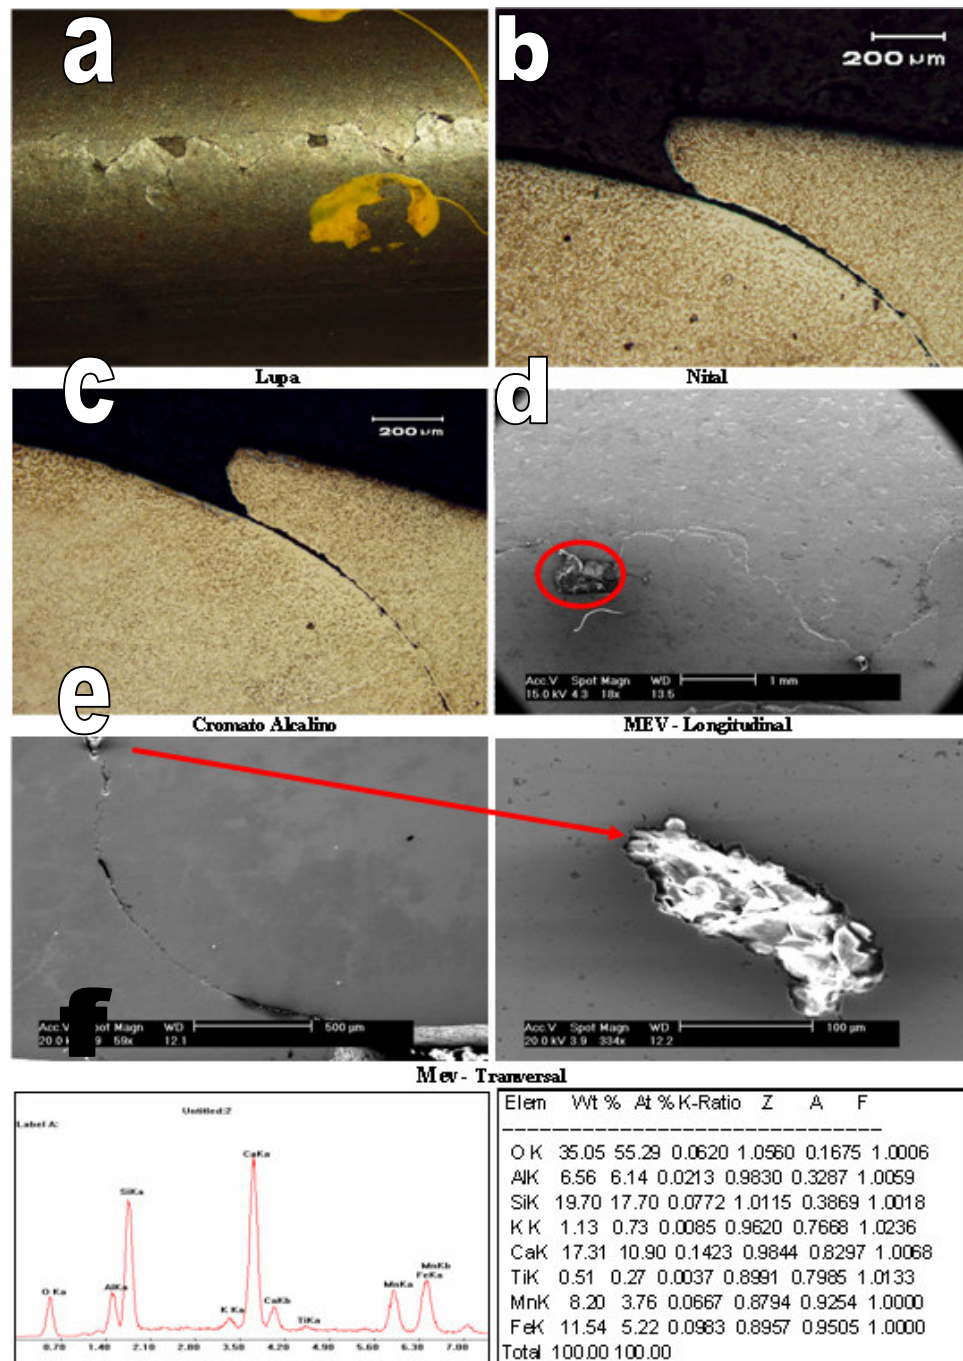
Figura 4.14 Características do defeito tipo escama facilitado pela presença de escória na amostra 7 através da (a) macrografia em lupa de baixo aumento, (b) micrografia em microscópio ótico (ataque nital 2%) e de (c) micrografia ataque Stead, (d) MEV (seção longitudinal) (e) MEV (seção transversal) e (f) o espectro de frequência nas seções: longitudinal e transversal da barra trefilada.

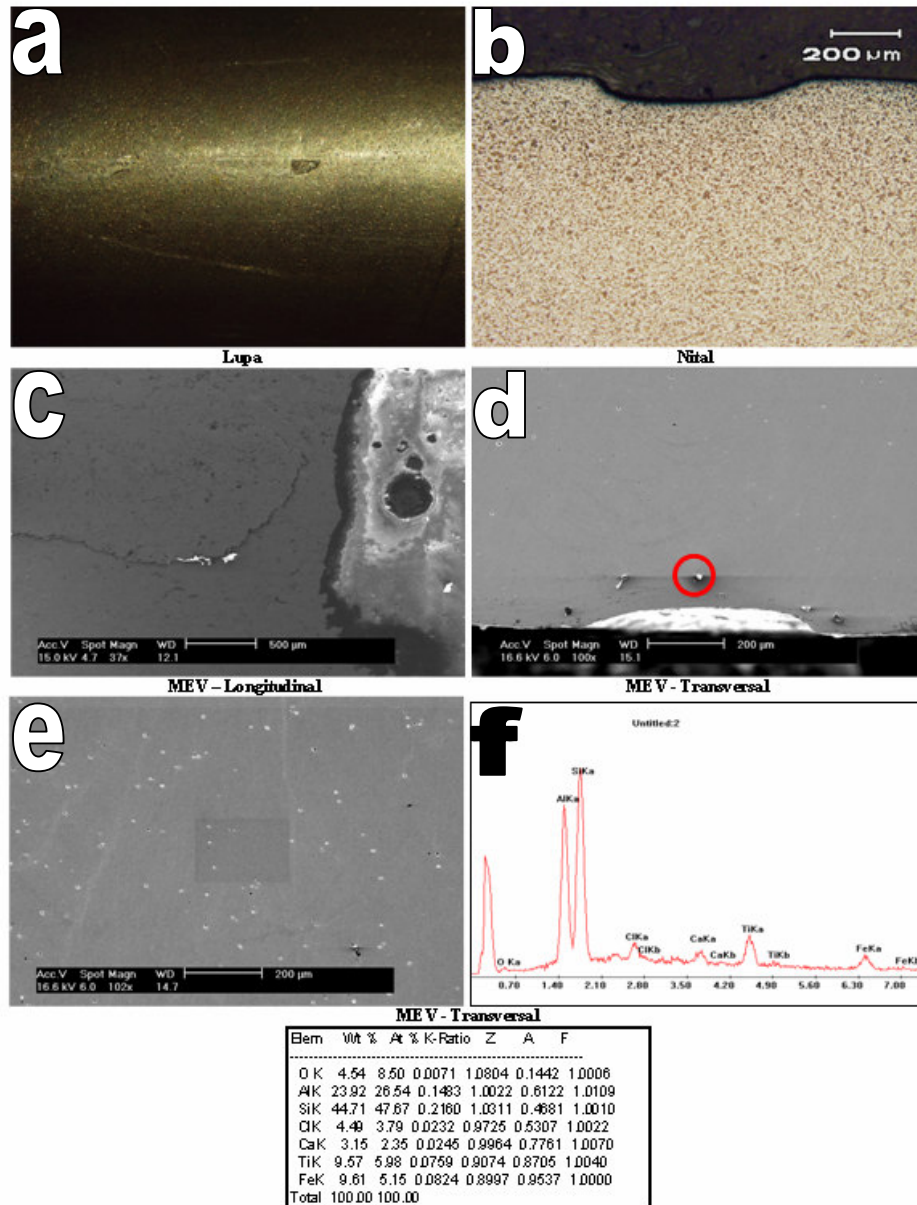
Figura 4.15 Características do defeito tipo escama facilitado pela presença de espínélio na amostra 8 através da (a) macrografia em lupa de baixo aumento, (b) micrografia em microscópio ótico (ataque nital 2%), (c) MEV (seção longitudinal), (d) MEV (seção transversal) juntamente com o (f) espectro de frequência na seção transversal da barra trefilada.

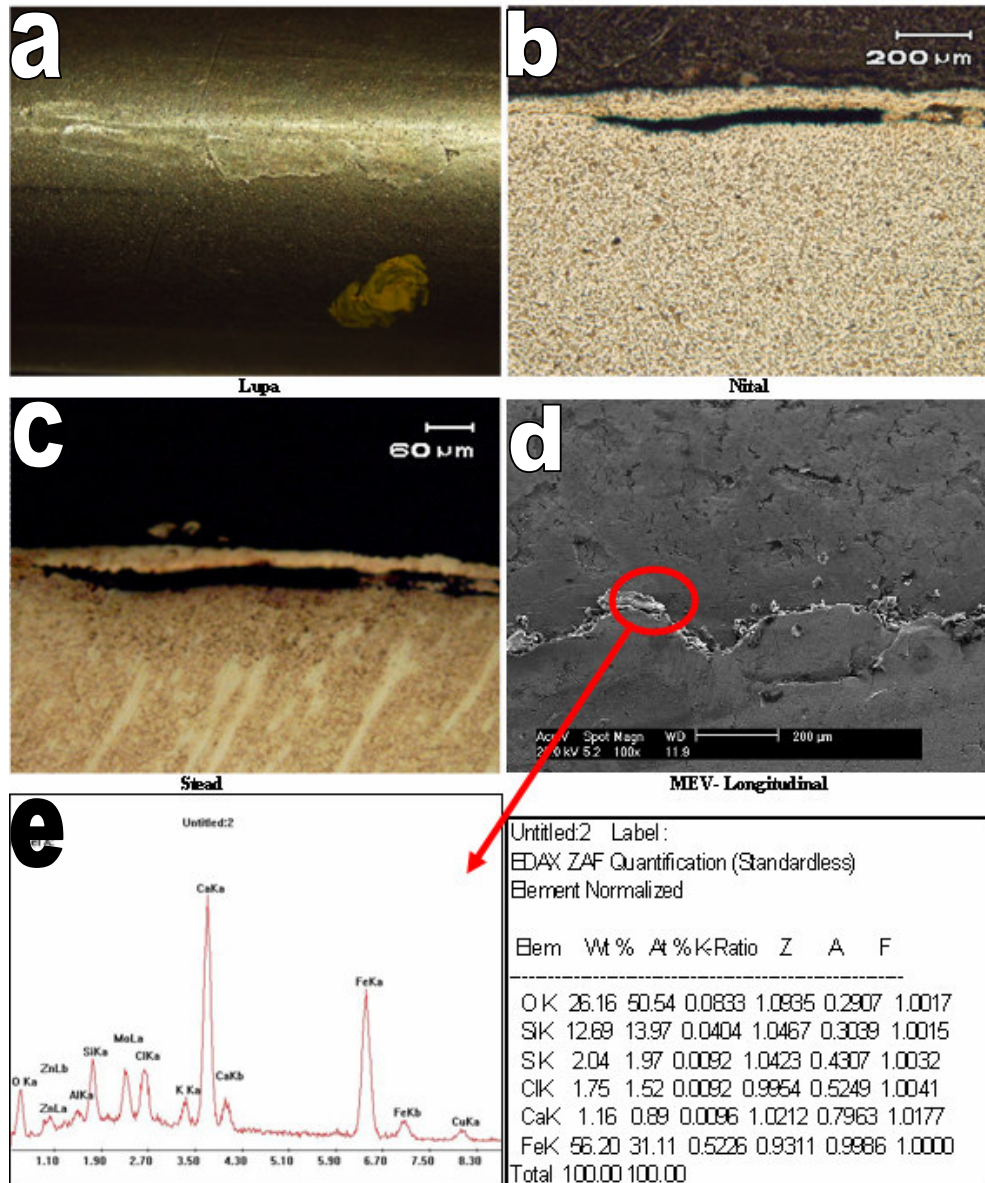
Figura 4.16 Características do defeito tipo escama facilitado pela presença de escoria da panela e do distribuidor na amostra 4 através da (a) macrografia em lupa de baixo aumento, (b) micrografia com os reagentes nital, (c) reagente Stead, (d) MEV juntamente com o (e) espectro de frequência na seção longitudinal da barra trefilada.

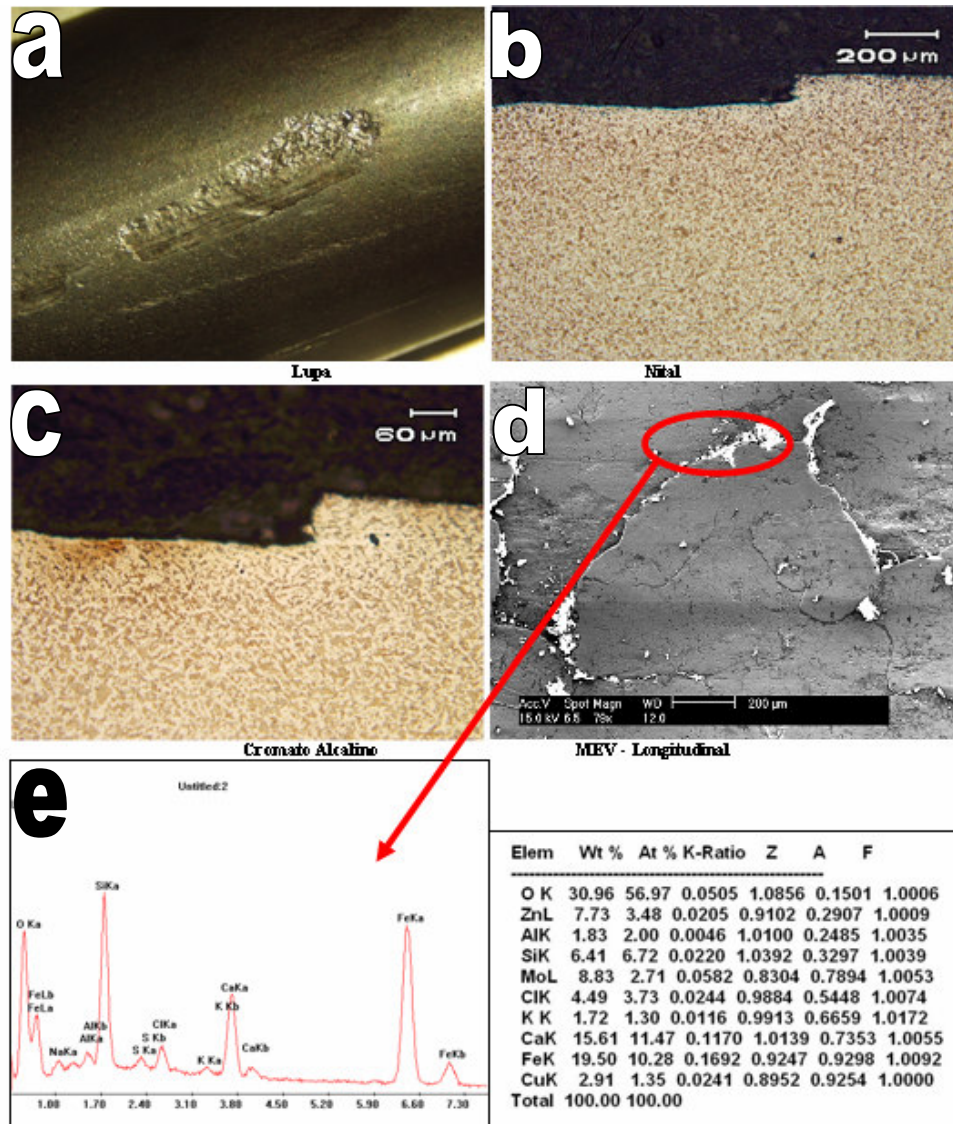
Figura 4.17 Características do defeito tipo escama facilitado pela presença de pó fluxante na amostra 9 através da (a) macrografia em lupa de baixo aumento, (b e c) micrografia com os reagentes nital e Cromato alcalino, (d e e) MEV juntamente com o espectro de frequência na seção: longitudinal da barra trefilada.

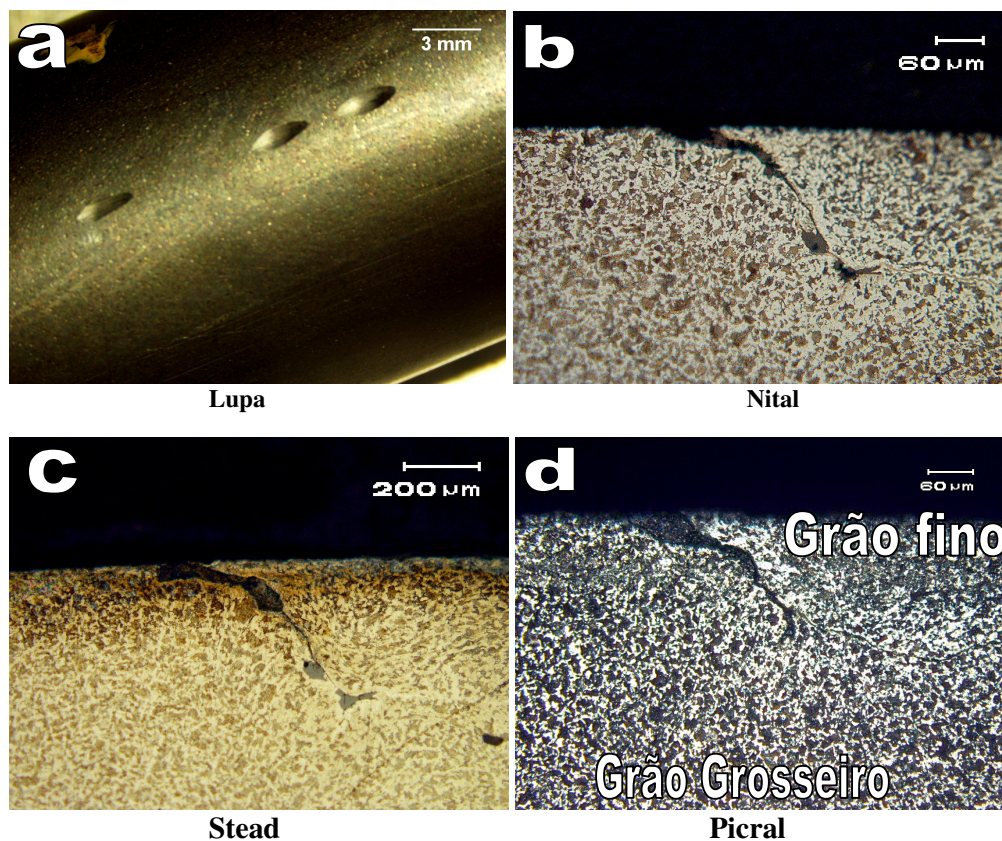
Figura 4.18 Características do defeito tipo escama facilitado pela presença de trinca de solidificação na amostra 13 através da (a) macrografia em lupa de baixo aumento, (b) micrografia em microscópio óptico com o reagente nital, (c) com o reagente cromato Alcalino e (d) com o reagente picral na seção transversal da barra trefilada.

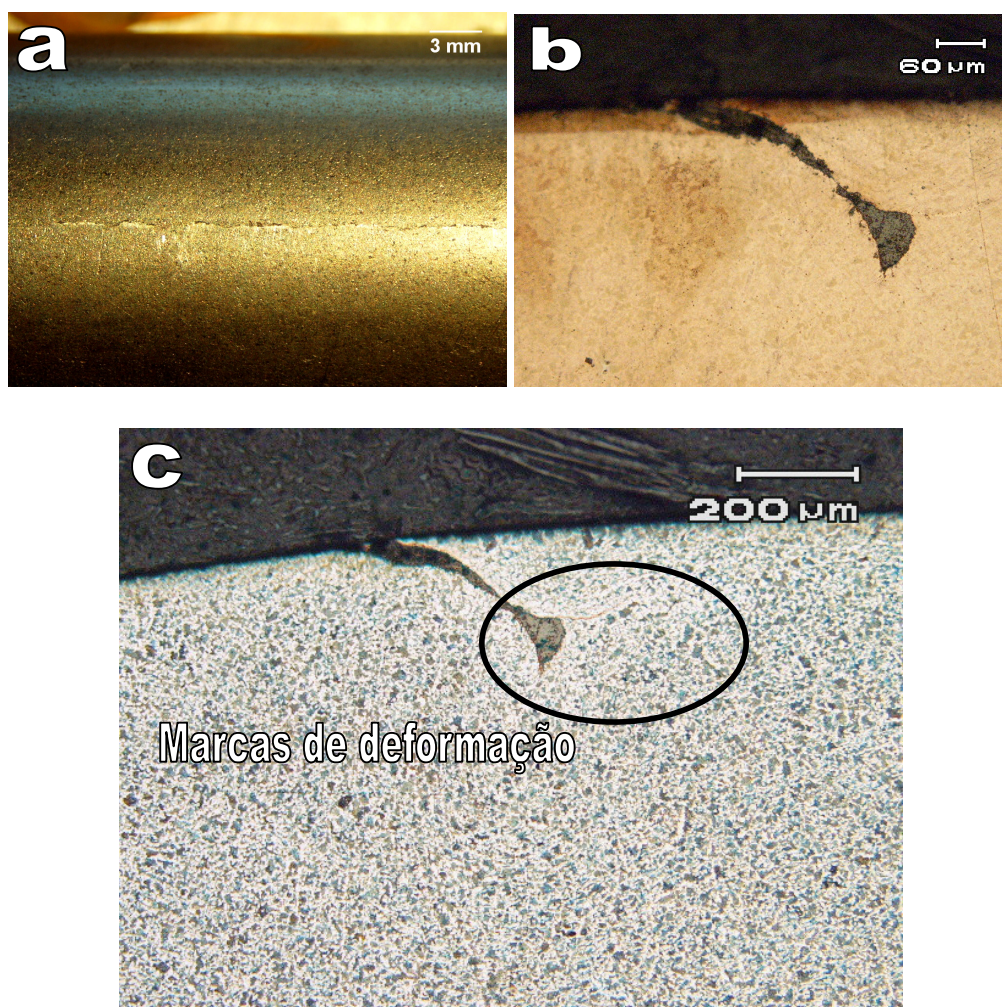
Figura 4.19 Características do defeito tipo escama facilitado pela presença de dobras de laminação na amostra 14 através da (a) macrografia em lupa de baixo aumento, (b) micrografia em microscópio ótico com os reagentes Stead e (c) com o reagente nital 2% na seção transversal da barra trefilada.
