**UNIVERSIDADE DE PASSO FUNDO  
FACULDADE DE ENGENHARIA E ARQUITETURA  
PROGRAMA DE PÓS-GRADUAÇÃO EM ENGENHARIA**

**AVALIAÇÃO DURANTE OPERAÇÃO DOS SISTEMAS  
HIDRÁULICOS PREDIAIS E URBANOS DE CONJUNTOS  
HABITACIONAIS DE INTERESSE SOCIAL  
NO MUNICÍPIO DE PASSO FUNDO**

**Dissertação apresentada ao Programa  
de Pós-graduação em Engenharia  
para obtenção do título de Mestre em  
Engenharia.**

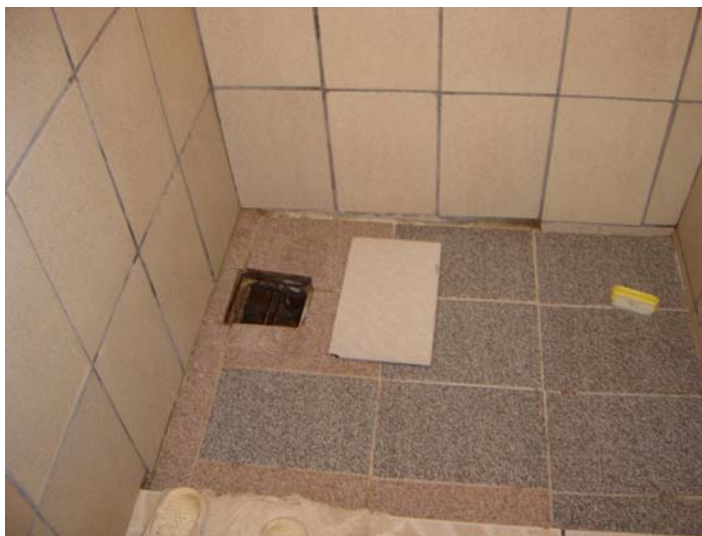
Figura 41 – Aspecto da caixa sifonada no conjunto Lucas Araújo

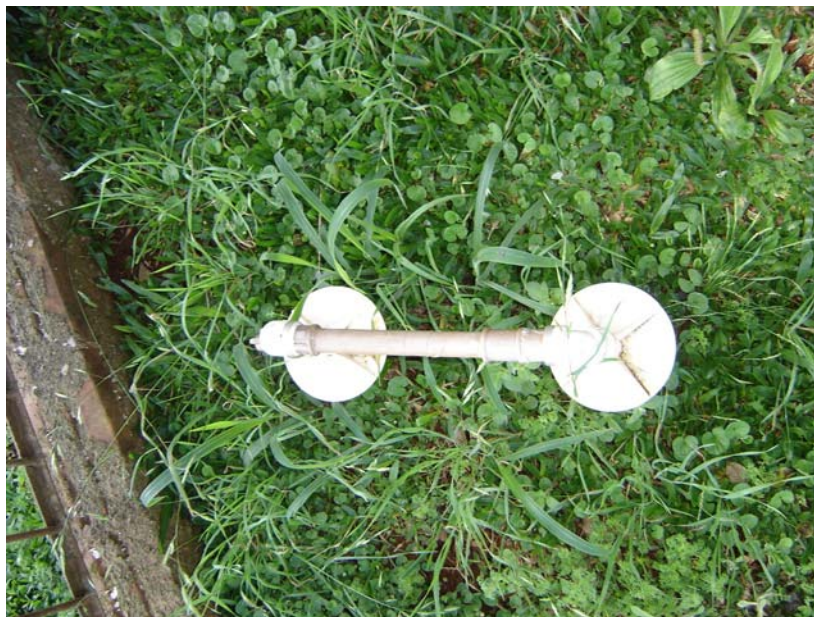
Os cavaletes para colocação de hidrômetros são encontrados em 100% das verificações, nos conjuntos Lucas Araújo, Planaltina, Edmundo Trein, Luiz Secchi e José Alexandre Zacchia, e estavam em bom estado de conservação. Verificou-se que 60% são de aço galvanizado e 40% de PVC o que pode ser visualizado na figura 42.

Figura 42 – Cavalete de hidrômetro em PVC no conjunto habitacional Luiz Secchi

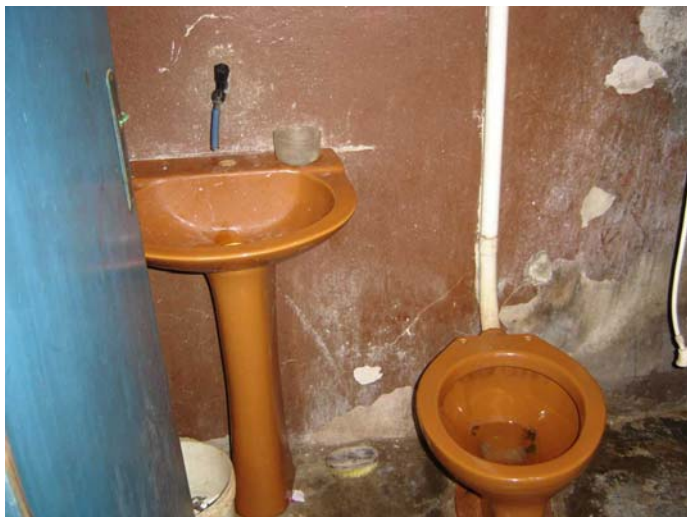
Já os assentos das bacias sanitárias no conjunto habitacional José Alexandre Zacchia estão danificados sendo que 12% estão soltos e em 6% são inexistentes o que pode ser visualizado na figura 43.

Figura 43 – Bacia sanitária sem acento encontrada no conjunto habitacional José Alexandre Zacchia

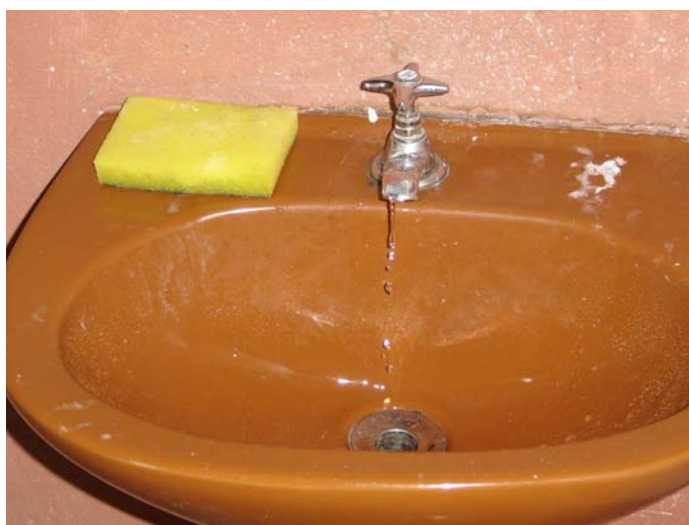
Figura 46 – Torneira do lavatório com gotejamento médio no conjunto habitacional José Alexandre Zacchia

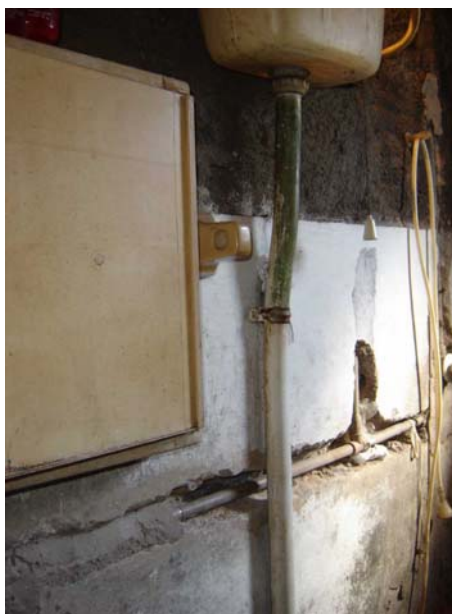
Figura 47 – Sub-ramal de alimentação do chuveiro visível no conjunto habitacional José Alexandre Zacchia

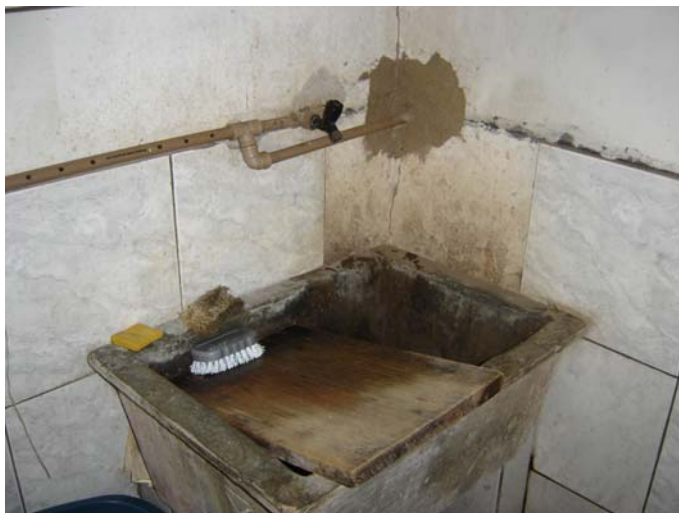
Figura 49 – Torneira incompatível e com altura inadequada para uso no conjunto habitacional José Alexandre Zacchia

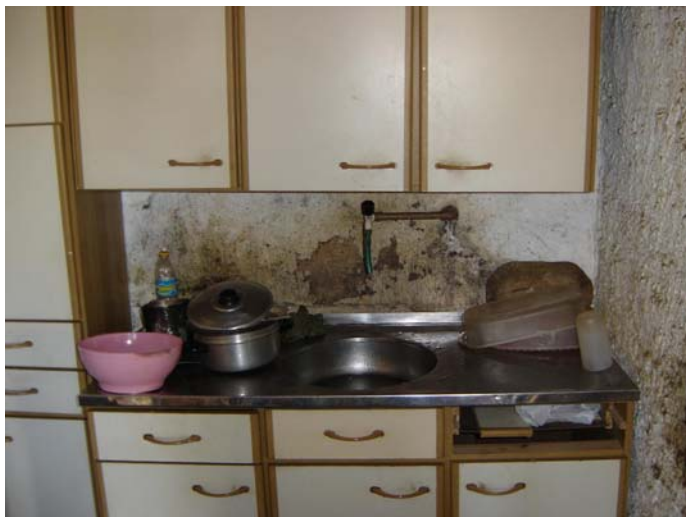
Figura 50 – Torneira da pia de cozinha incompatível com o uso no conjunto habitacional José Alexandre Zacchia

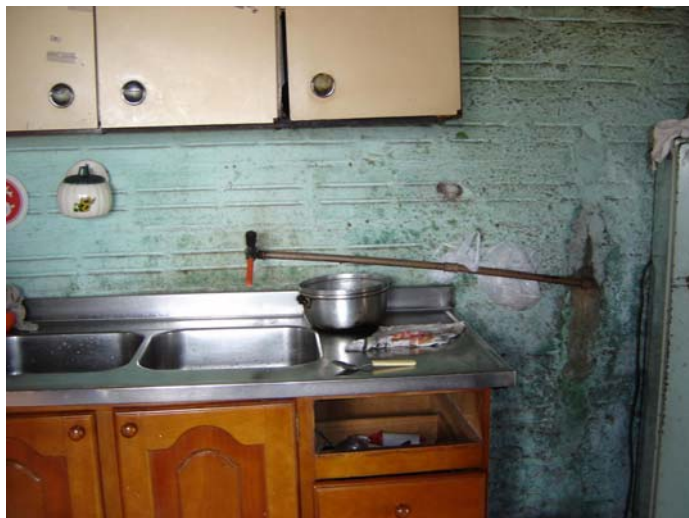
Figura 52 – Torneira da pia de cozinha com as adaptações realizadas pelo usuário conjunto habitacional José Alexandre Zacchia

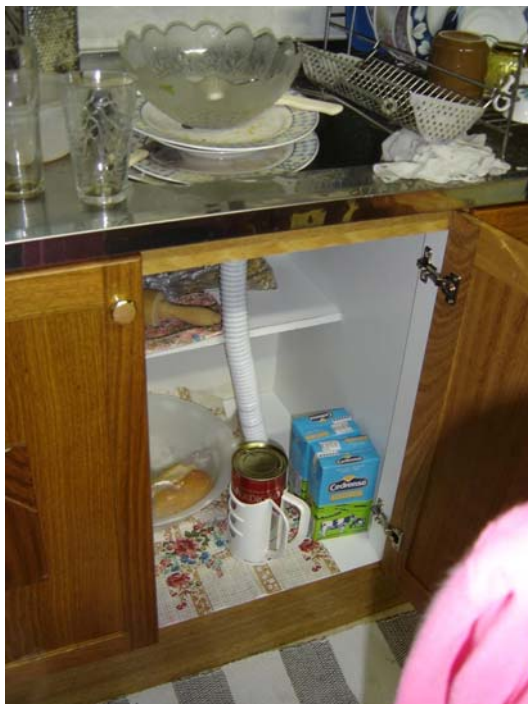
Figura 53 – Ramal de descarga da pia de cozinha com sifão do tipo flexível no conjunto habitacional Lucas Araujo

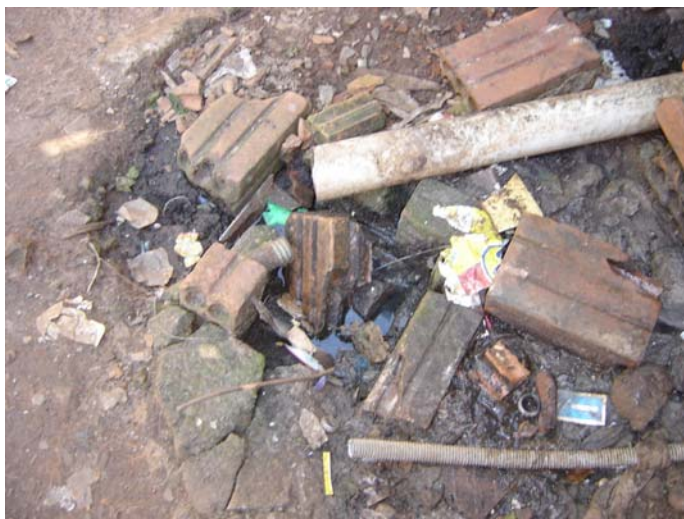
Figura 58 – Aspecto de uma caixa de inspeção encontrada no conjunto habitacional José Alexandre Zacchia

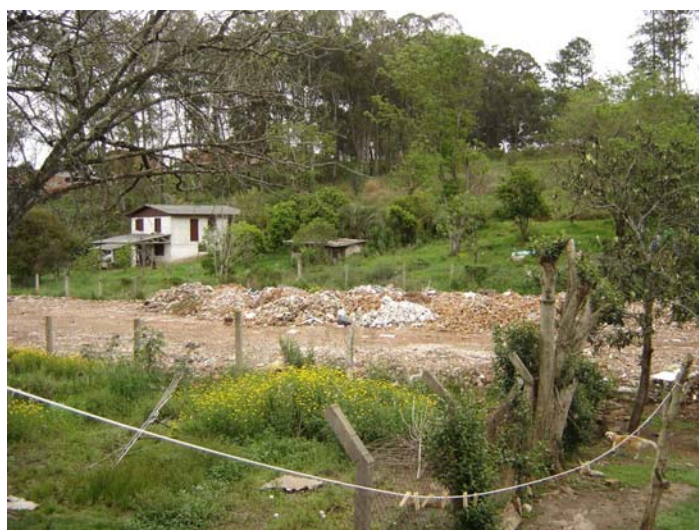
Figura 59 – Vista do córrego que serve para destinação final do esgoto sanitário do conjunto habitacional Lucas Araújo

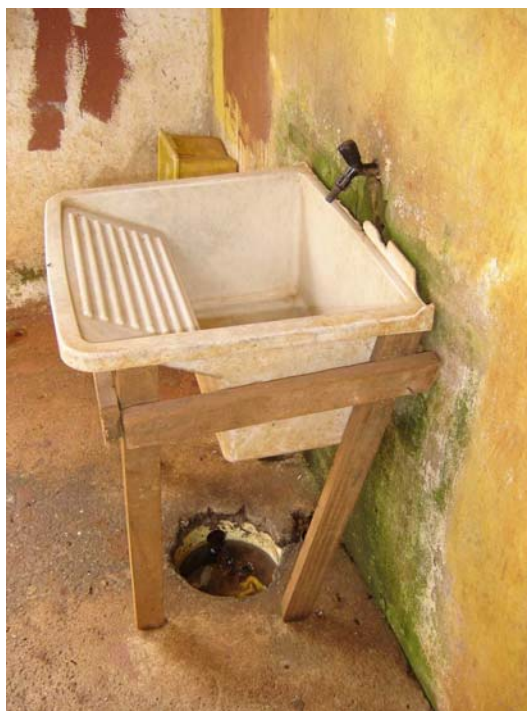
Figura 68 – Torneira inadequada para o tanque encontrada no conjunto habitacional Jaboticabal/Alvorada

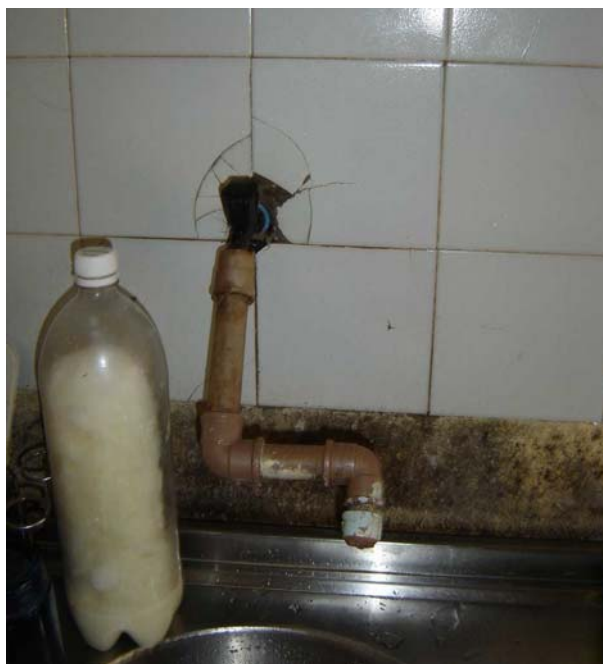
Figura 69 – Torneira incompatível na pia de cozinha no conjunto habitacional Jaboticabal/Alvorada

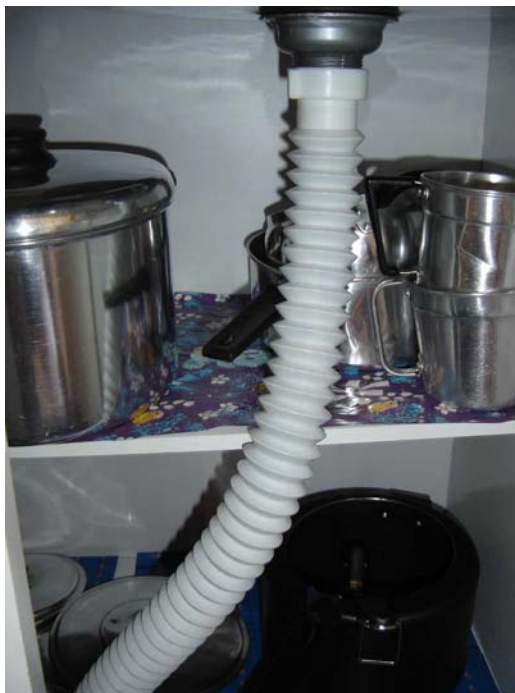
Figura 71 – Flexível no ramal da pia de cozinha encontrado no conjunto habitacional Manoel Corralo

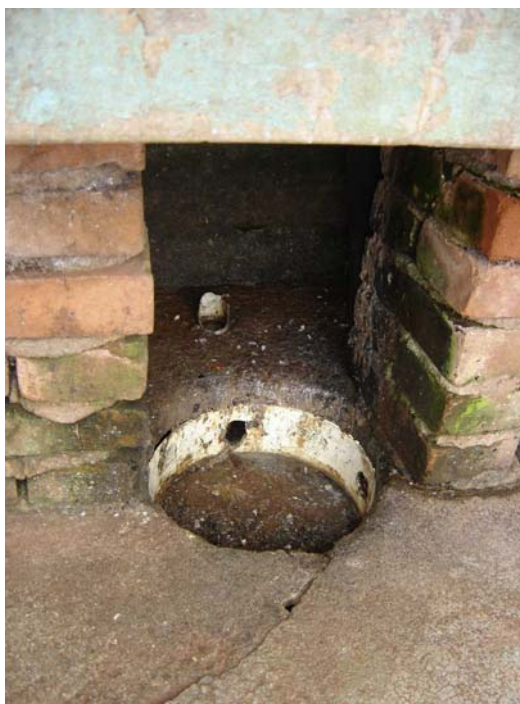
Figura 72 – Caixa de gordura com lodo e lixo no interior, e sem sifão encontrada no Jaboticabal/Alvorada

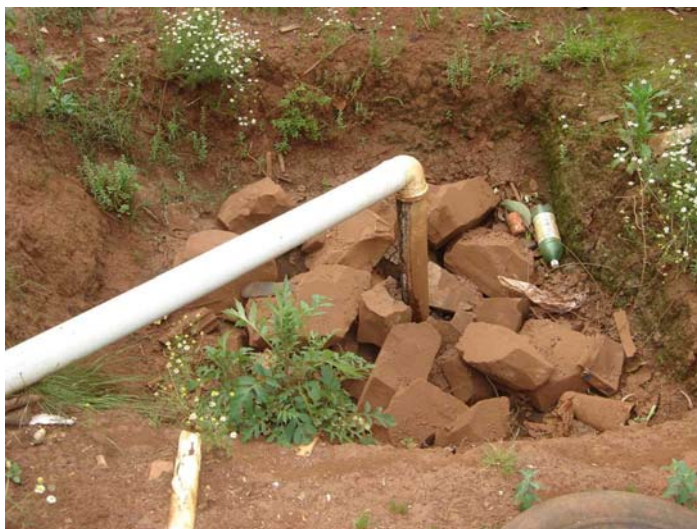
Figura 75 – Sumidouro inacabado no conjunto habitacional Jaboticabal/Alvorada

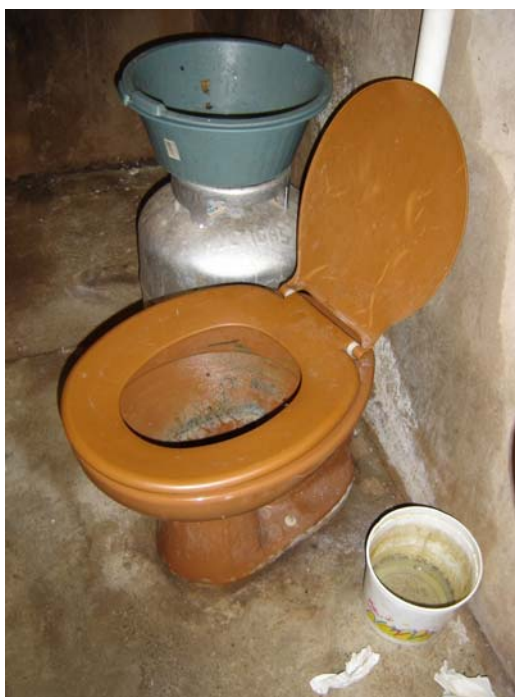
Figura 79 – Estado de conservação da bacia sanitária no conjunto habitacional Donária

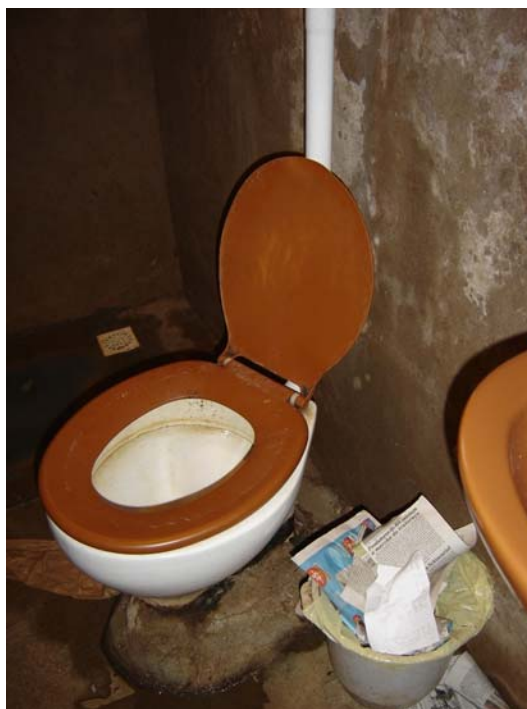
Figura 80 – Bacia sanitária fora de prumo e com excesso de cimento na vedação encontrada no conjunto habitacional Donária

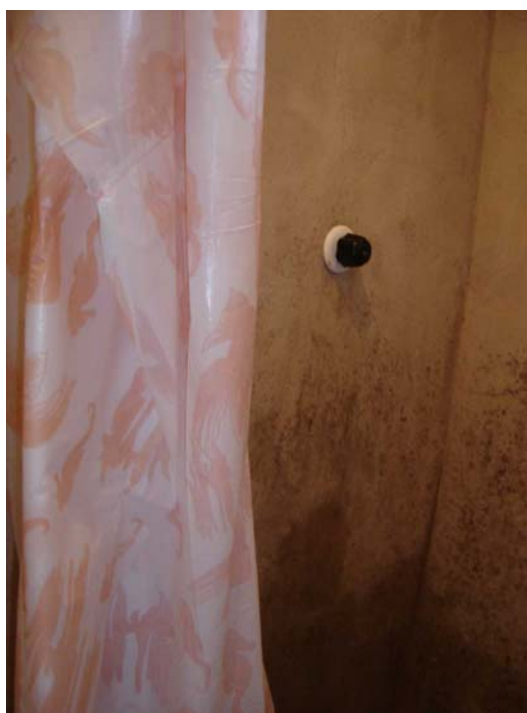
Figura 82 – Parede manchada e registro do chuveiro com vazamento no eixo quando aberto – conjunto habitacional Santa Marta PSH

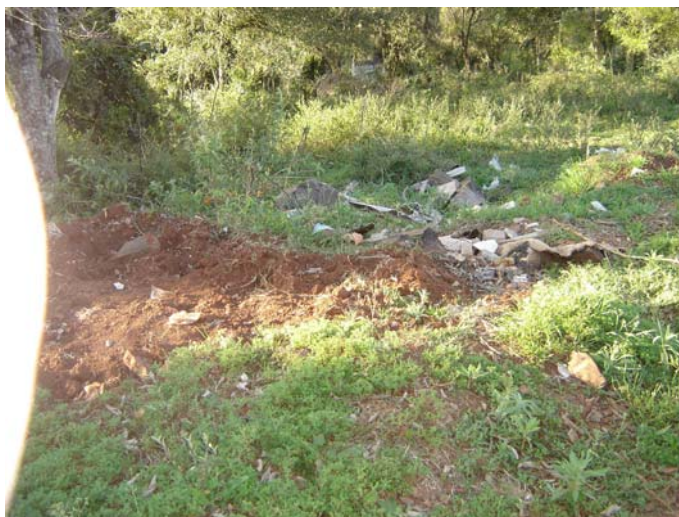
Figura 93: Localização do sumidouro coletivo do conjunto habitacional Donária
