**Preservação de Artefatos Ornamentais de Ferro Integrados à
Arquitetura
Estudo de Caso: Cemitério do Imigrante, Joinville, SC**

**PRESERVAÇÃO DE ARTEFATOS ORNAMENTAIS DE FERRO
INTEGRADOS À ARQUITETURA**

ESTUDO DE CASO: CEMITÉRIO DO IMIGRANTE, JOINVILLE, SC

Dissertação apresentada ao Programa de Pós-Graduação em Arquitetura e Urbanismo, da Universidade Federal de Santa Catarina, como um dos requisitos para obtenção do título de Mestre em Arquitetura e Urbanismo.

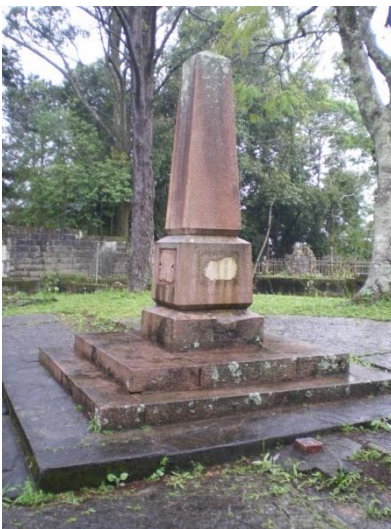
Figura n. 9 – Cemitério do Imigrante, Joinville, SC. Obelisco colocado no topo de cemitério, durante as comemorações do Centenário de Joinville. As placas de bronze não existem mais. (Fotografia da autora, 2009)

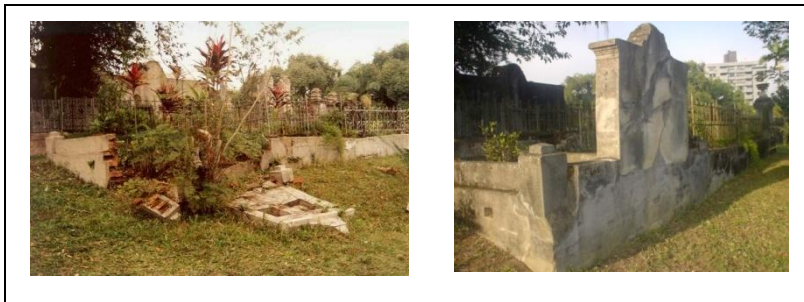
Figura n. 28 – Túmulo em alvenaria de tijolos, antes e depois da restauração, em 2000. Consolidação realizada com argamassa mista. (T380, fotos acervo do CPBC)

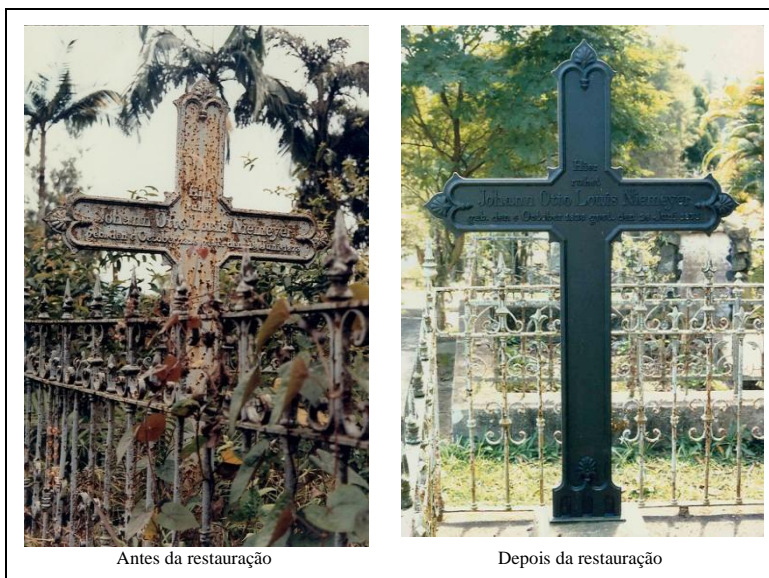
Figura n. 29 – Artefato metálico cruz/lápide tratado em 2000 com ácido fosfórico e camada de proteção à base de tinta para metal, fosca. (T394, fotos do ano da restauração, em 2000, do acervo do CPBC).

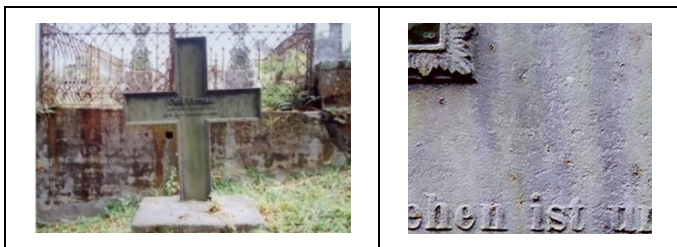
Figura n. 32 – Ornamento “cruz/lápide” do túmulo T048 e detalhe mostrando os primeiros sinais de corrosão na sua superfície do artefato, quatro anos após a restauração, quando foi utilizado o ácido fosfórico. (Fotografia CARRASCO, 2004)

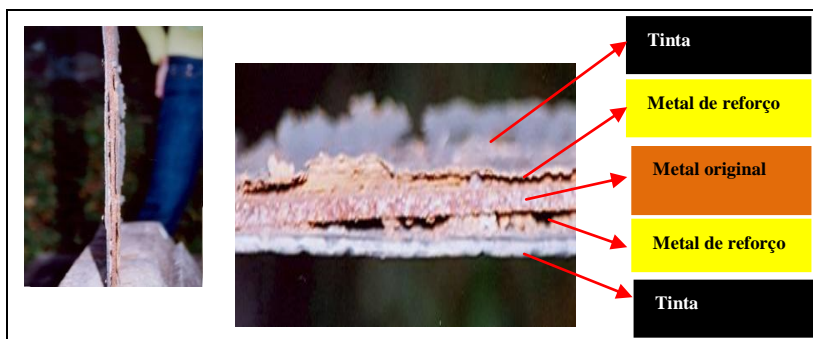
Figura n. 33 – Detalhe de ornamento “cruz/lápide” do túmulo T047, mostrando a corrosão galvânica provocada por intervenção inadequada. (Fotografia CARRASCO, 2006)

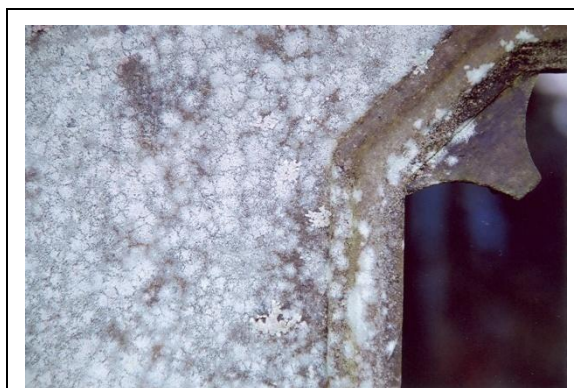
Figura n. 35 – Contaminação Microbiológica: Artefato metálico apresentando líquen aderido à sua superfície.

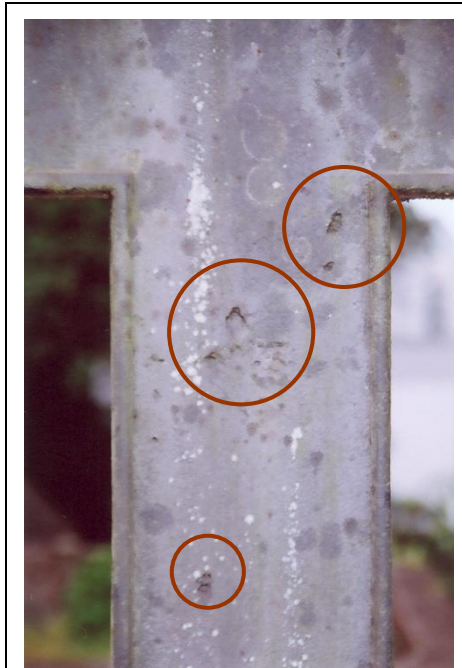
Figura n. 36 – Corrosão localizada: Artefato metálico que, após remoção de líquens, foi possível verificar a presença de corrosão alveolar ou cavernosa.

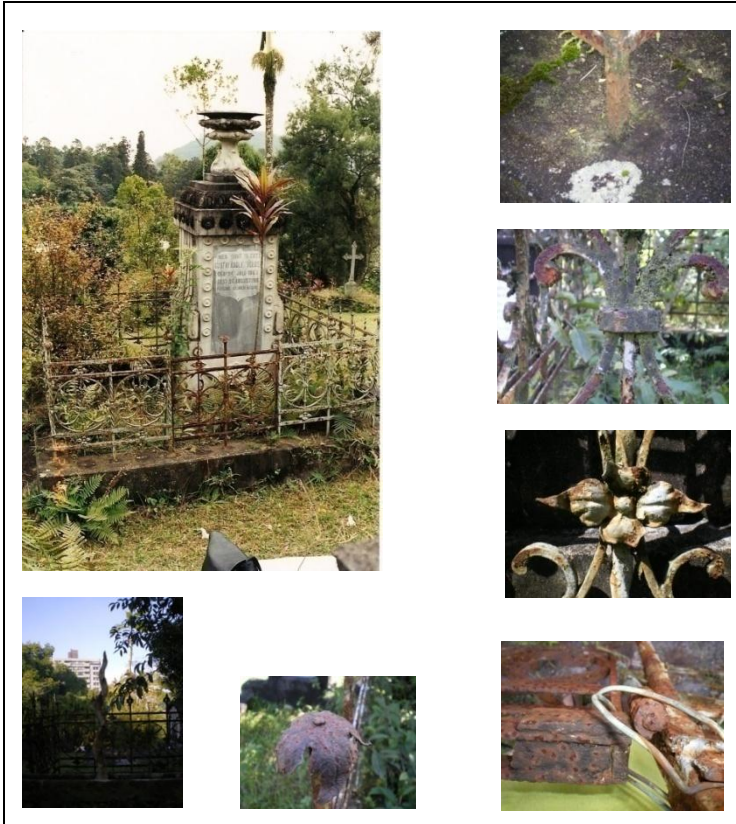
Figura n. 37 – Vista frontal do túmulo T384 e detalhes, em sentido horário: do gradil chumbado na base de alvenaria; volutas unidas por anel; volutas unidas por solda, seguido da aplicação de um elemento floral; elementos do portão unidos por solda; elemento floral de uma das quatro extremidades fixado com rebite e; ponta de lança terminada em flama. (Imagem do túmulo do Acervo do CPBC - T384-1999-0001-18 e fotografia dos detalhes de CARRASCO, 2009)

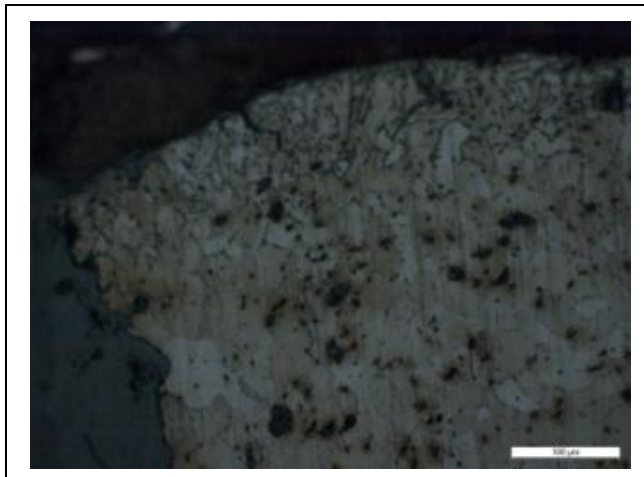
Figura n. 50– Ataque Nital a 2% - estrutura apresentando descarbonetação superficial: diminuição da perlita na parte superior, região próxima da periferia (Colpaert, p. 192)
