**ESTRUTURA DA PLATAFORMA SUPERIOR DA ESTAÇÃO
RODOVIÁRIA DE BRASÍLIA: ANÁLISE DE INTERVENÇÕES
E AVALIAÇÃO PÓS-REPARO**

**DISSERTAÇÃO DE MESTRADO EM ESTRUTURAS E CONSTRUÇÃO
CIVIL**

BRASÍLIA/DF: OUTUBRO – 2009

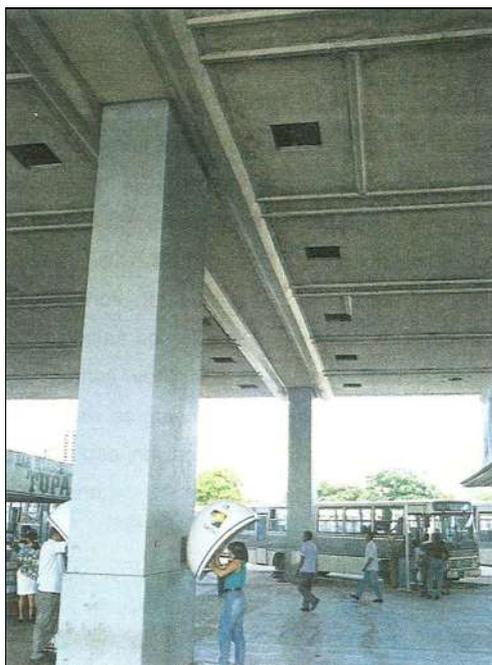
- a) Infiltrações nas juntas de dilatação, provocando a oxidação das armaduras;
- b) A rede de esgotos que serve a rodoviária se encontra sub-dimensionada com tubulações de bitolas insuficientes para a demanda de despejo;
- c) Presença de calhas e bicas na região sob as juntas da estrutura da Plataforma Superior, destinadas à coleta de águas advindas de infiltrações (figura 4.1).
- d) “O piso da área de circulação de pedestre da Plataforma Inferior, encontra-se em estado crítico devido o elevado volume do tráfego de pessoas no local e a constante necessidade de quebra do mesmo devido ao problema de ampliação de rede de esgotos e instalações, o que causa dificuldade na conservação;”
- e) O pavimento do pátio de manobras e baias requer substituição.

Figura 4.1 – Calhas para a coleta de águas provenientes de infiltrações (Relatório de Assessoria UnB – 1997)

- a) Correção das infiltrações nas juntas de dilatação e verificação e reparo de danos causados por elas. Recomendou-se a retirada das calhas após as referidas correções;
- b) Revisão da rede de captação de águas pluviais, para adequar o sistema à demanda;
- c) Revisão da rede de esgoto, para adequar o sistema às condições de descargas existentes.

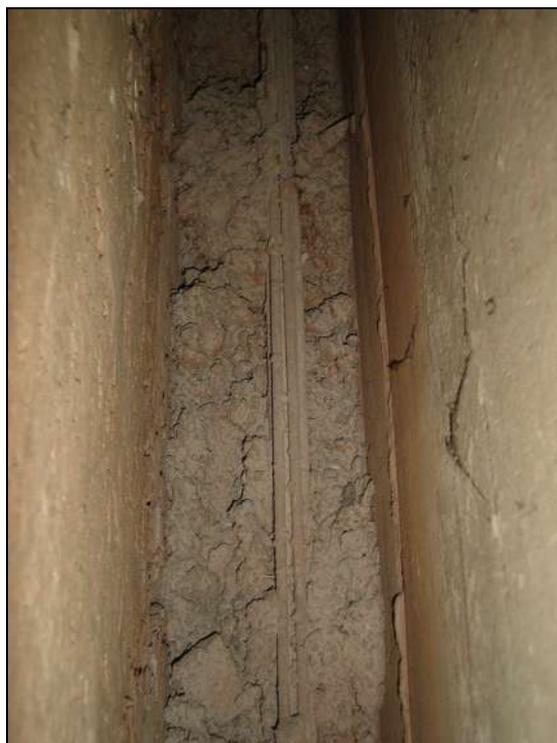
Figura 5.9 – Cabos de protensão expostos dentro das canaletas das lajes inferiores devido ao mau lançamento da argamassa protetora (galeria GB 86).

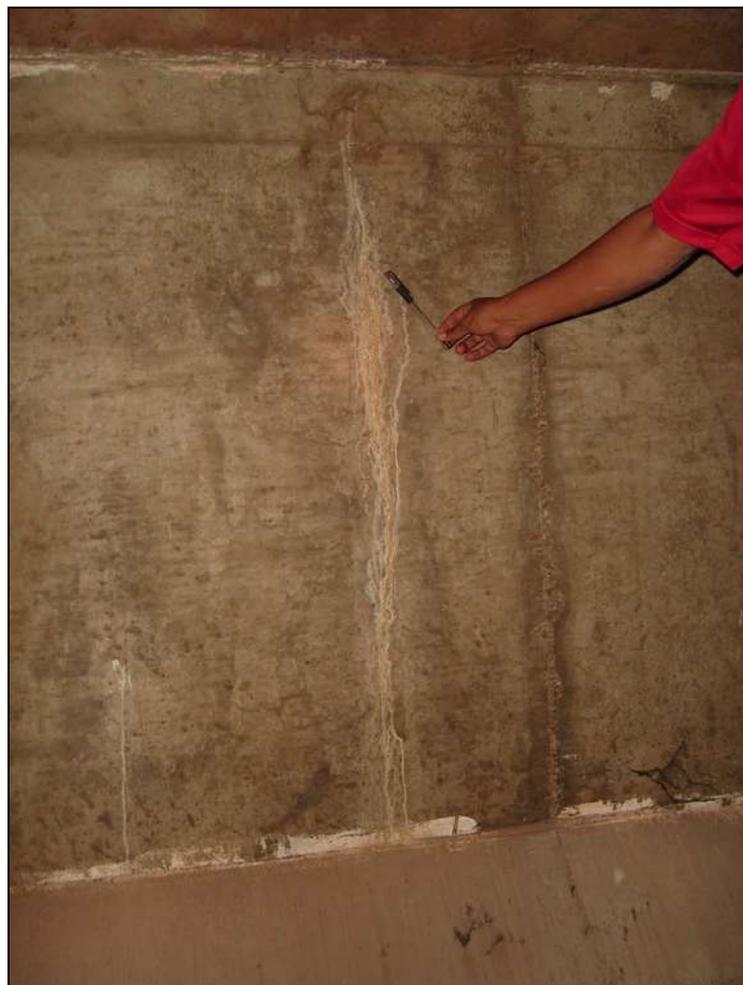
Figura 5.12 – Eflorescência na parte central da Longarina (galeria GB 86)

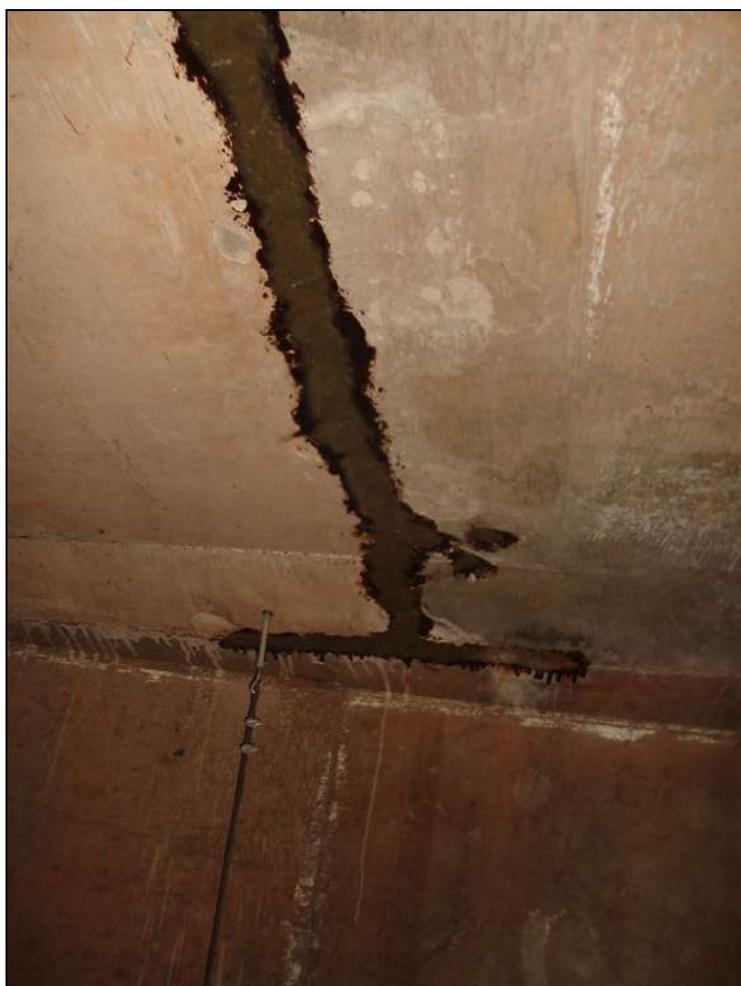
Foram observadas três canaletas das lajes inferiores com cabos de protensão expostos devido às mesmas causas mencionadas na galeria anterior. No entanto, esta galeria se encontra em boas condições, onde foram notados sinais de reparos antigos sob a laje superior, sem sinais de infiltrações ou falta de aderência (figura 5.13). Não foram observadas flechas excessivas ou fissuras nos elementos estruturais. Um buraco observado na laje inferior foi executado, provavelmente para se instalar um holofote para iluminação da Plataforma Inferior.

Figura 5.13 – Reparos antigos em boas condições (galeria GB 85)

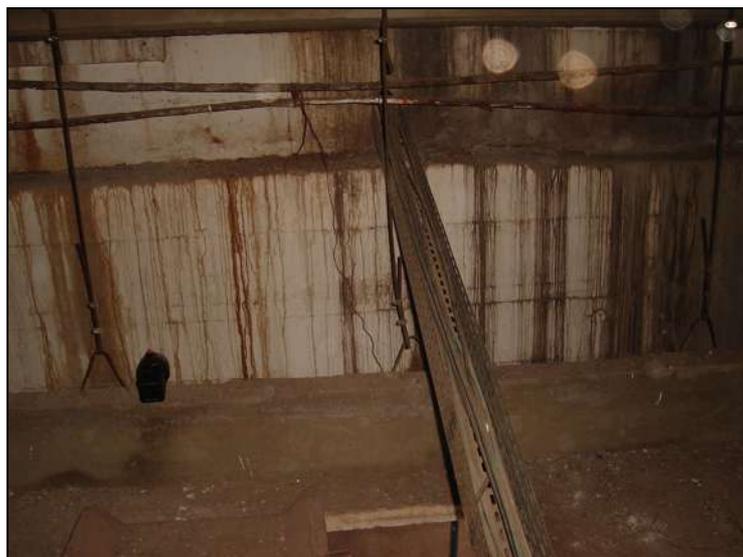
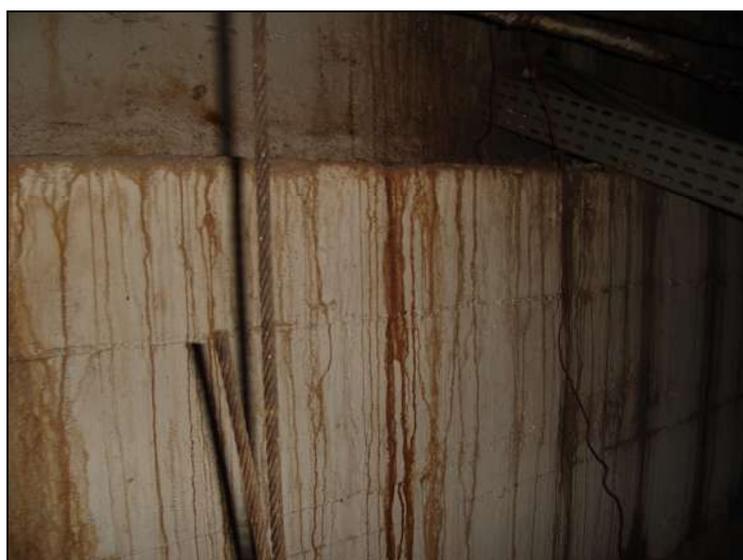
Nesse trecho, a VT 07 apresentou fortes indícios de infiltração com manchas de coloração avermelhada (figuras 5.15a e 5.15b). Cabe lembrar que nas galerias anteriores, até o momento, a VT 07 foi encontrada em boas condições, sem sinais de infiltração. Os buracos feitos por usuários também foram observados e possuem formas idênticas às observadas nas galerias anteriores. Os aparelhos de apoio estão aparentemente em boas condições, não apresentando sinais de rompimento, esmagamento, fissuras ou deformações excessivas. A VT 06 apresentou armaduras na parte superior expostas com leves indícios de corrosão. Pelo que se pôde observar, estas armaduras estavam expostas devido aos reparos realizados nas juntas de dilatação, onde não se atentou para a perfeita concretagem da parte superior desta VT.

Figura 5.15a – VT com fortes sinais de infiltração, imagem mais ampla (galeria GB 73)

Figura 5.15b – VT com fortes sinais de infiltração, visão mais aproximada (galeria GB 73)

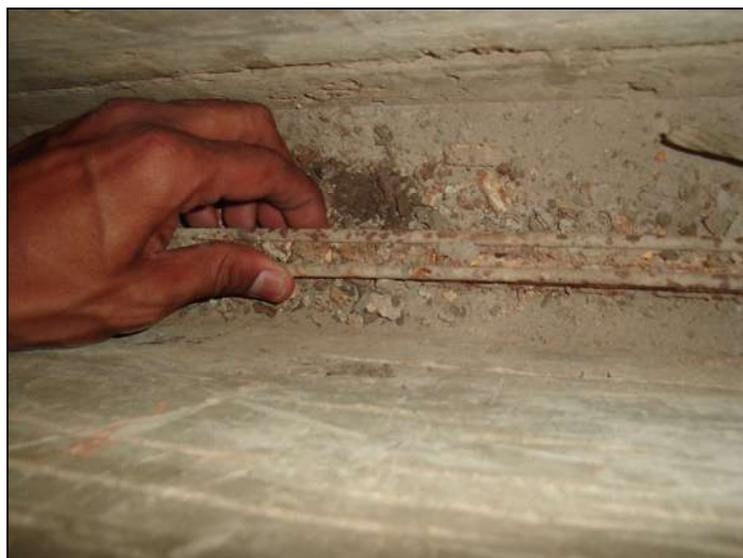
expostos, com leves sinais de corrosão (figura 5.16). Nesse caso não foi realizado o cobrimento de argamassa observado em outras galerias. Além disso, junto ao encontro das lajes superiores e às longarinas, principalmente próximo às VTs foram observadas eflorescências no concreto, com formação de estalactites.

Figura 5.16 – Cabos de protensão expostos com leves sinais de corrosão (galeria GB 65)

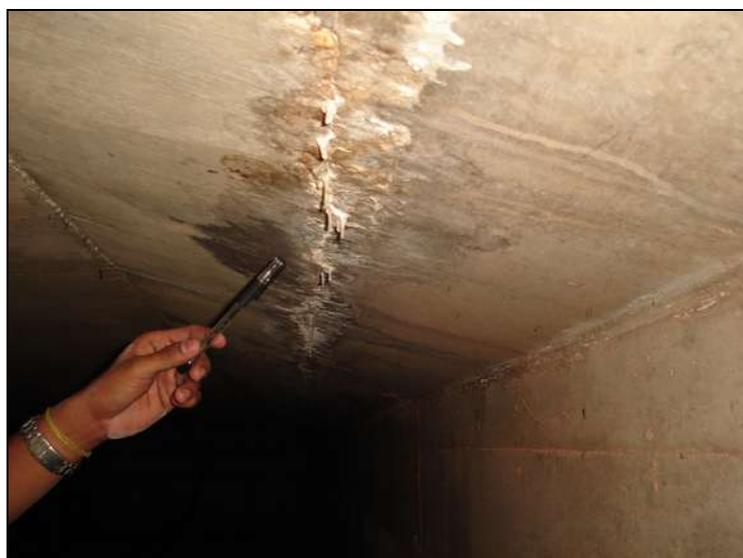
fenômeno. Ainda nesse trecho da VT 06 foram observadas manchas de material com aspecto de nata de cimento sobre sua superfície, provavelmente em consequência de trabalhos de intervenção na juntas de dilatação ou na própria VT, porém não se pode precisar em qual das intervenções isso ocorreu. Apesar dessas observações, notou-se que não havia indícios de corrosão nas armaduras da referida VT, nem fissuras ou sinais de deslocamento do concreto de sua superfície. O trecho relativo à VT 05 se encontrava em ótimas condições. Identicamente à galeria anterior, foram observadas eflorescências com formação de estalactites conforme a figura 5.17 abaixo.

Figura 5.17 – Eflorescência com formação de estalactites entre a longarina e a laje superior da galeria (galeria GB 62)

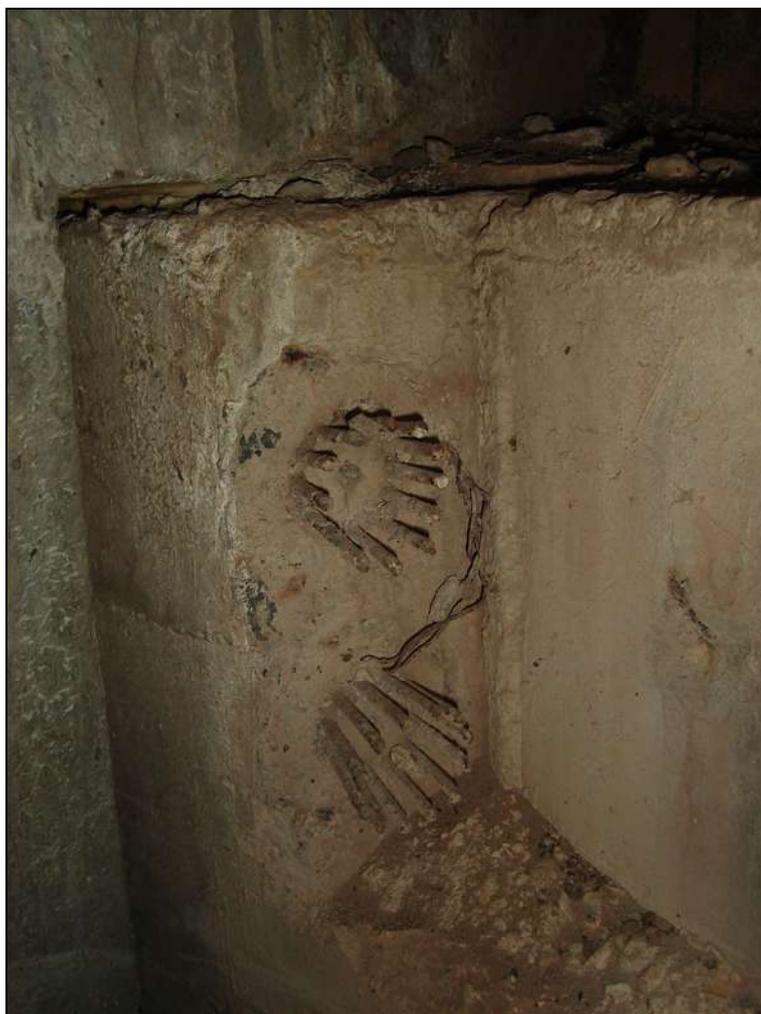
Figura 5.18 – Cones de ancoragem expostos (galeria GB 61)

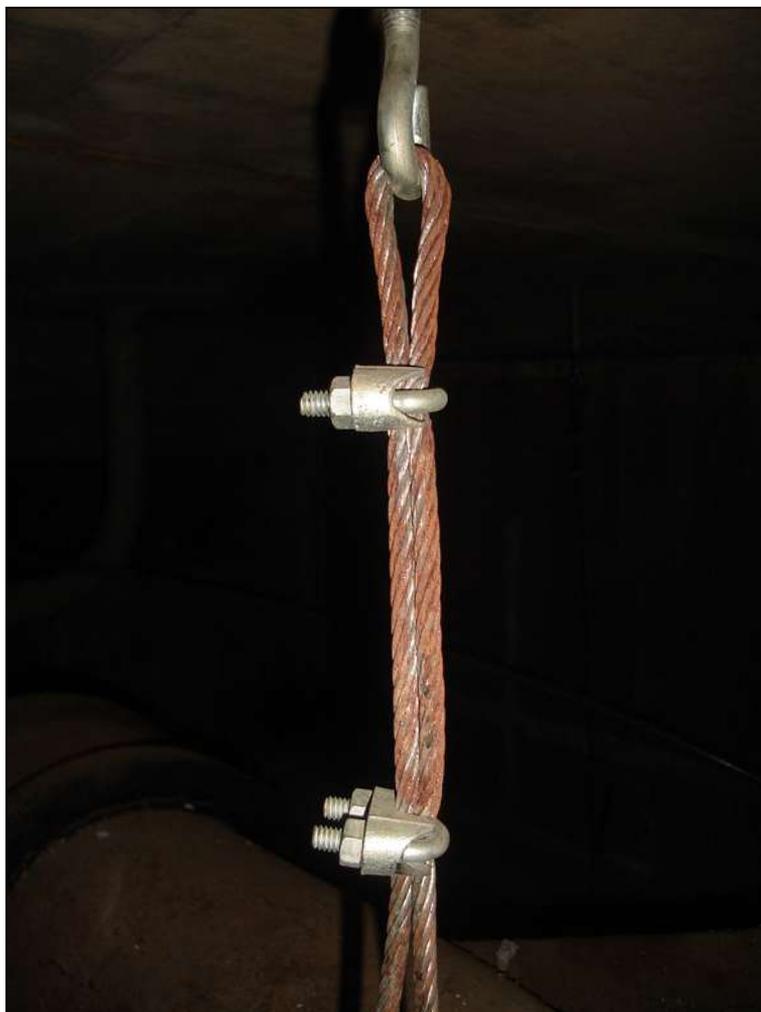
Figura 5.19 – Cabo de sustentação com leves inícios de corrosão (galeria GB 61)

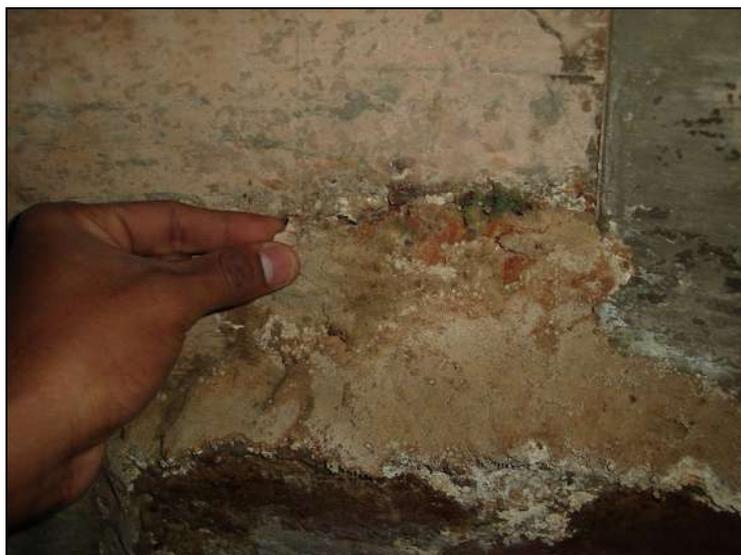
Existe um reparo à base de resina epóxi, na parte central da laje superior, que aparenta não ter cumprido eficientemente sua finalidade, pois está sem aderência, o que possibilita a retirada de pedaços de material, facilmente, com as mãos (figura 5.20), além de existir próximo a ela, sinais de uma possível infiltração, já que existe uma armadura exposta por deslocamento do concreto devido à corrosão da armadura passiva da laje superior.

Figura 5.20 – Reparo antigo na laje superior sem aderência (galeria GB 61)

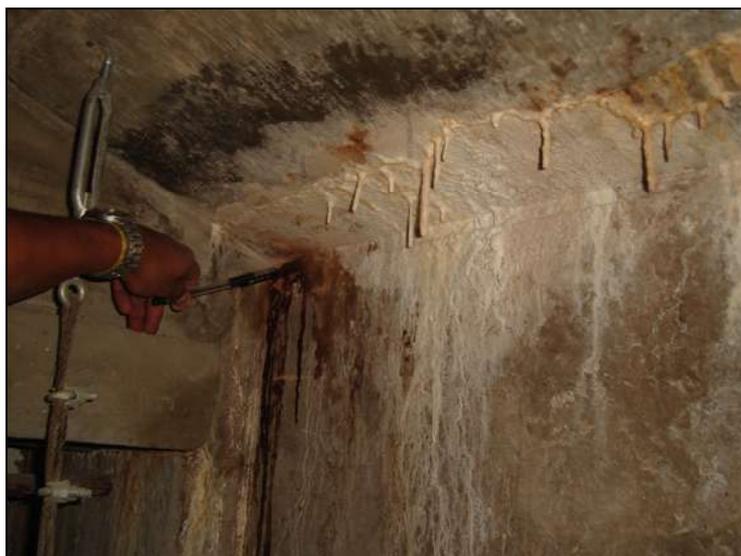
Figura 5.21 – Fortes sinais de infiltração entre a longarina e a laje superior, com formação de estalactites de aproximadamente vinte e um centímetros (galeria GB 51)

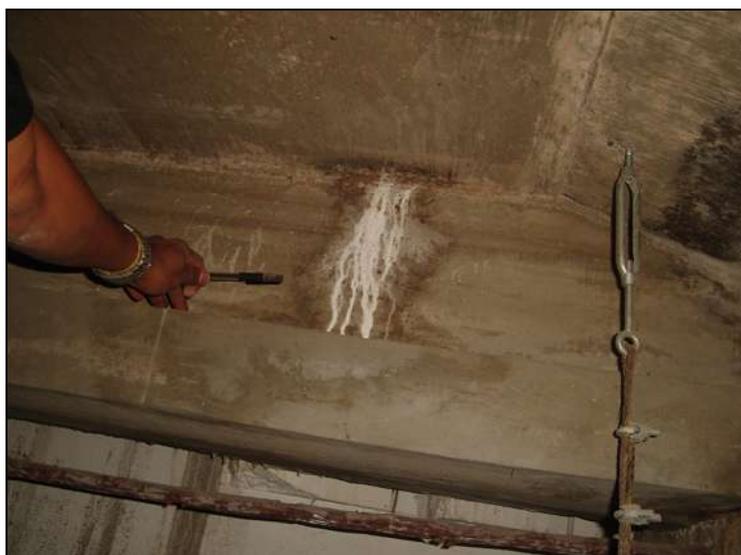
Figura 5.22 – Eflorescência na parte superior da VS, próximo à junta com a laje superior (galeria GB 51)

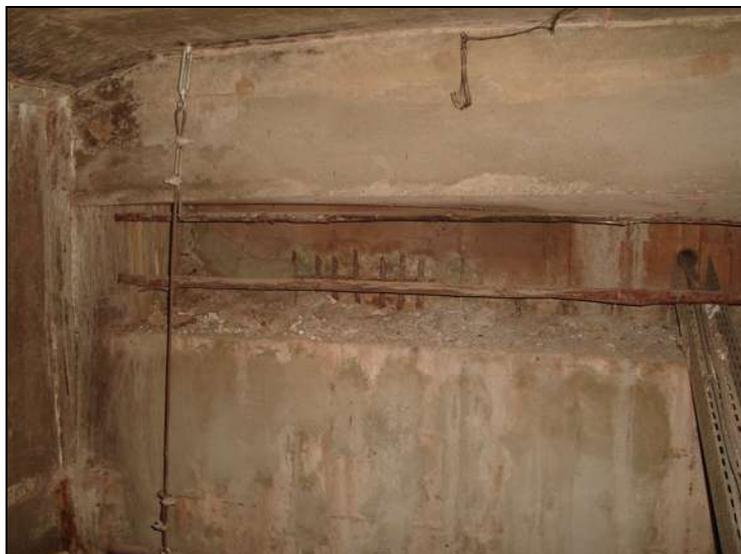
Figura 5.23 – Visão geral da VT 05 com suas armaduras expostas e em processo de corrosão (galeria GB 51)

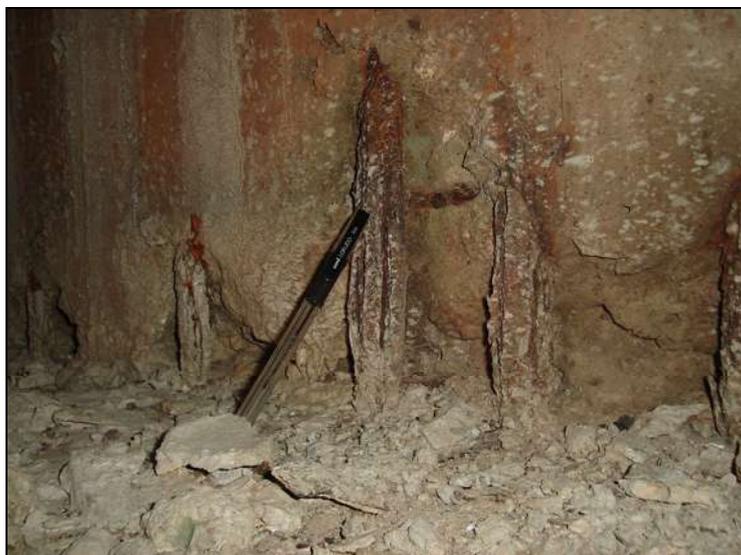
Figura 5.24 – Visão mais aproximada das armaduras em processo de corrosão (galeria GB 51)

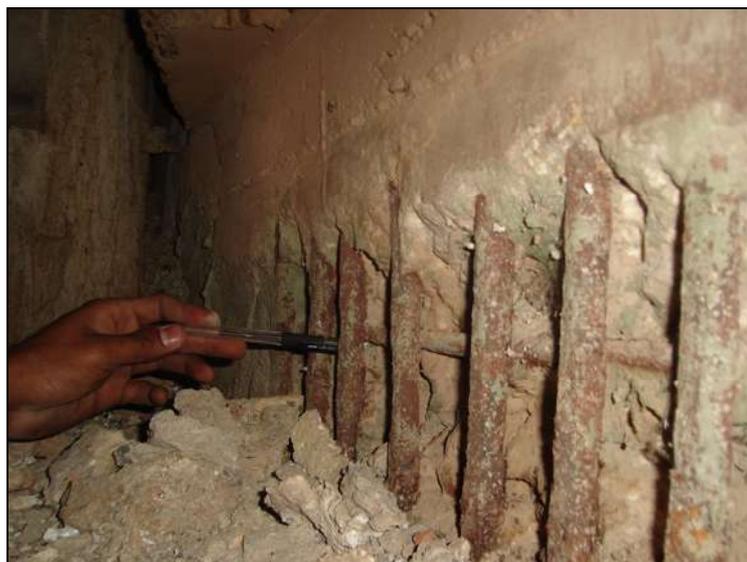
Figura 5.25 – Armaduras da VT expostas, imagem lateral (galeria GB 51)

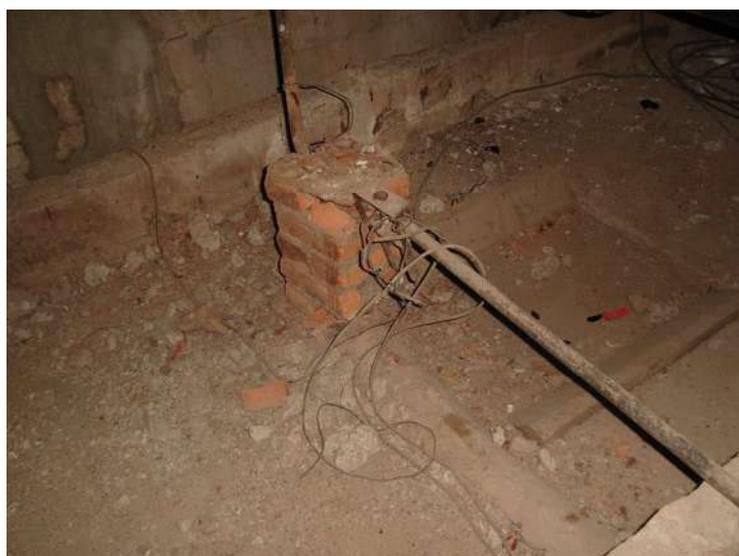
Figura 5.27 – Bloco de alvenaria sobre a tampa da janela de inspeção da galeria, impossibilitando o acesso por esse local (galeria GB 50)

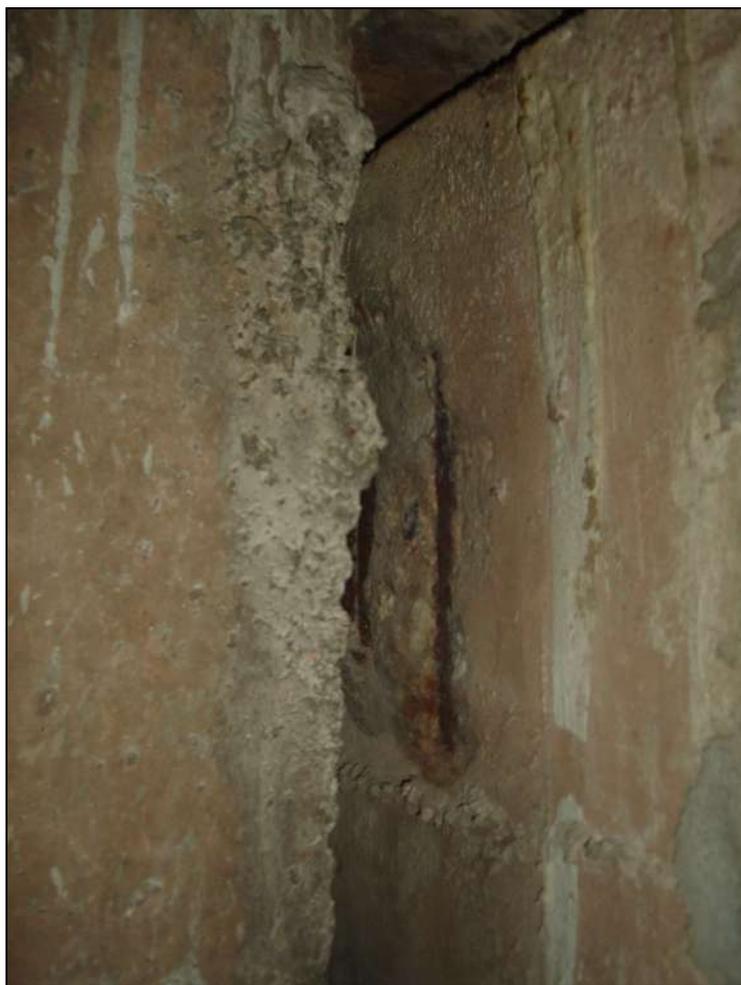
Figura 5.28 – Armaduras da VT expostas junto à interface com a Longarina (galeria GB 49)

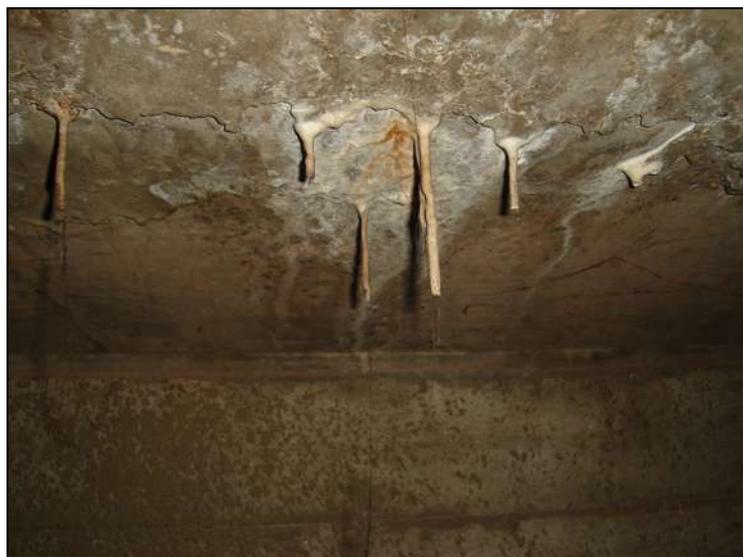
Figura 5.29 – eflorescência com formação de estalactites na junção de um reparo antigo (galeria GB 38)

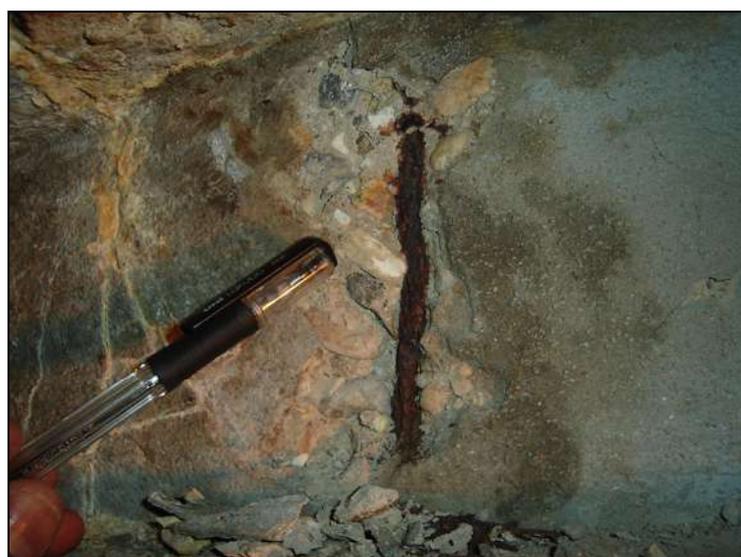
Figura 5.30 – Armadura da VS exposta devido à corrosão e desagregação do concreto (galeria GB 37)

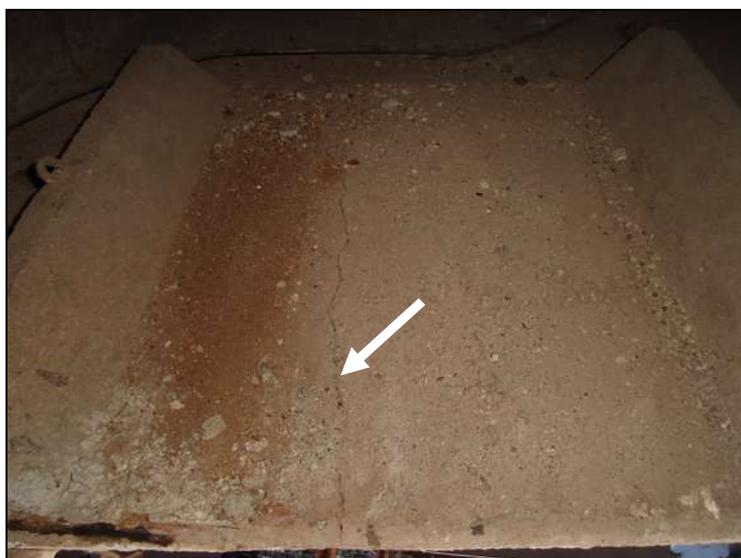
Figura 5.31 – Tampa de inspeção fissurada (galeria GB 39)

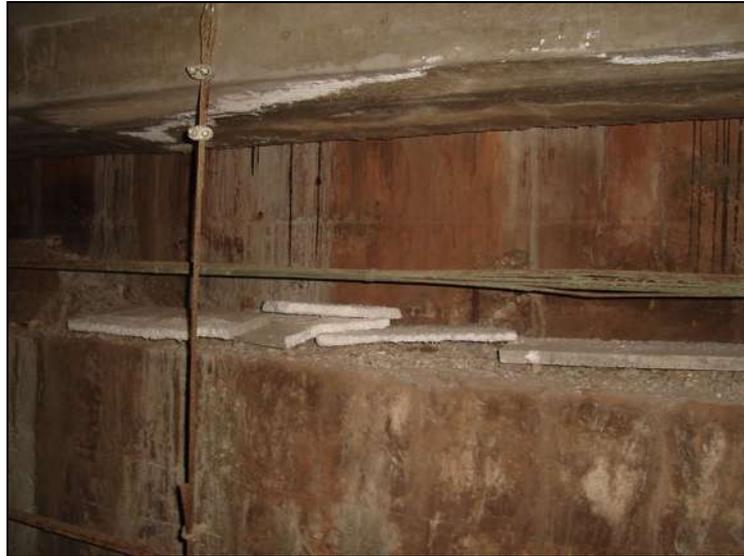
Figura 5.32 – VT sem sinais de que foram realizados reparos (galeria GB 41)

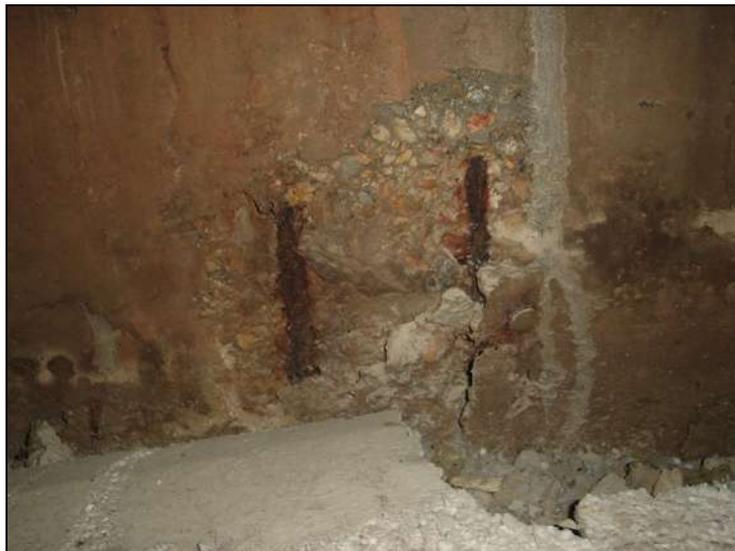
Figura 5.33 – corrosão da armadura com deslocamento do concreto da VT (galeria GB 41)

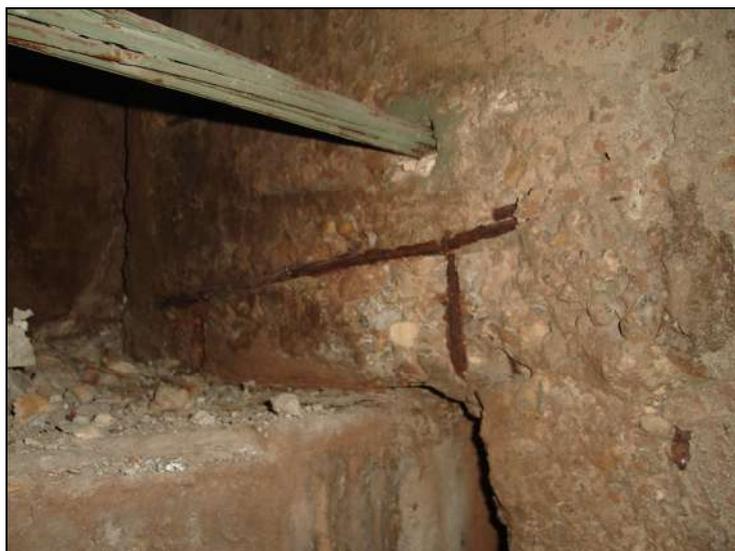
Figura 5.34 – exposição da armadura da longarina (galeria GB 41)

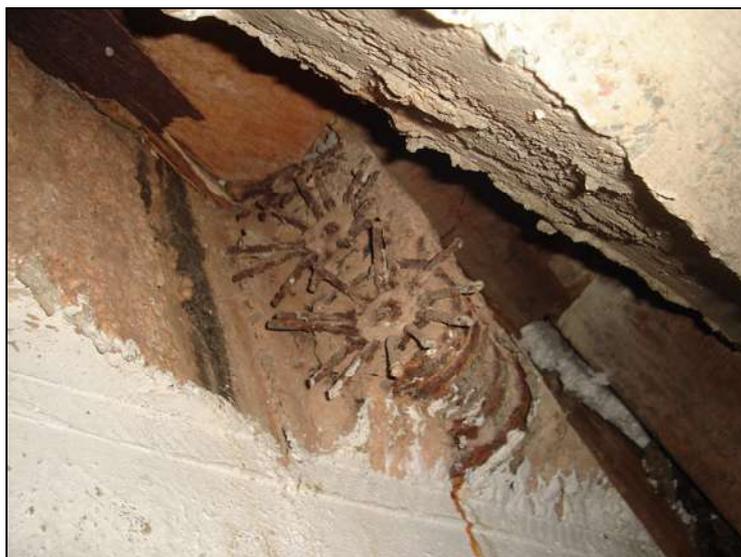
Figura 5.35 – Cones de ancoragem com fortes sinais de corrosão (galeria GB 29)

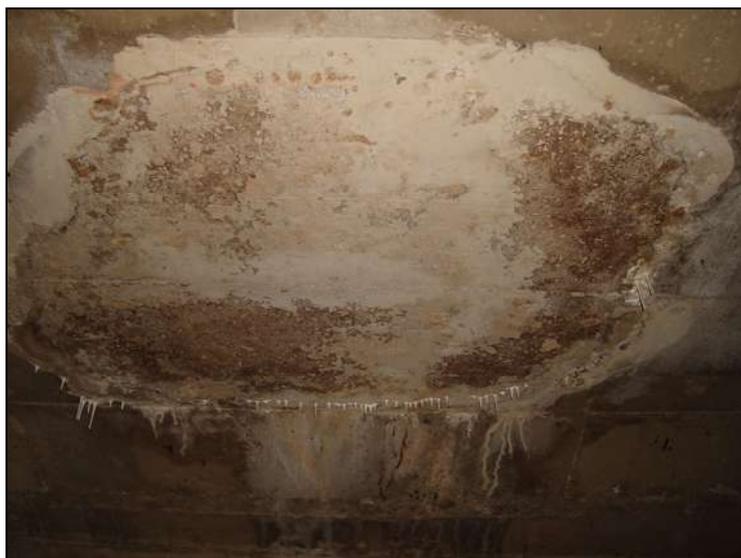
Figura 5.36 – Eflorescência e estalactites nas juntas de encontro entre o concreto novo do reparo e o antigo da laje superior (galeria GB 29)

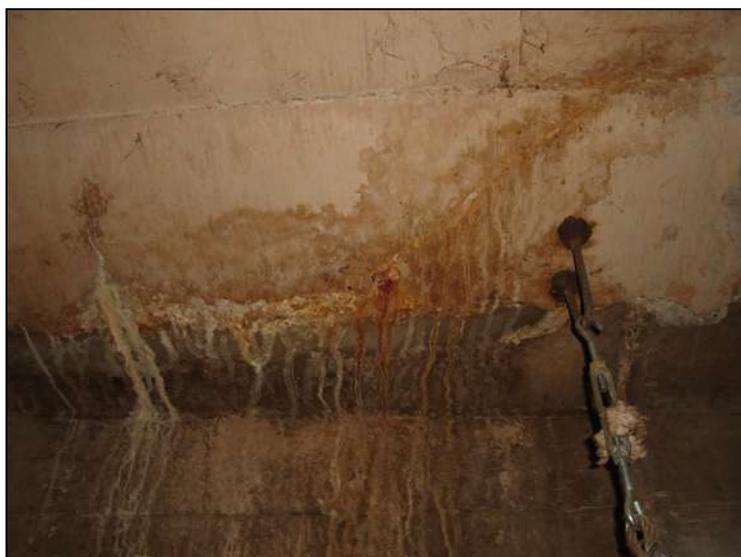
Figura 5.37 – Sinais de infiltração pela fissura que sofreu trabalhos de reparos (galeria GB 28)

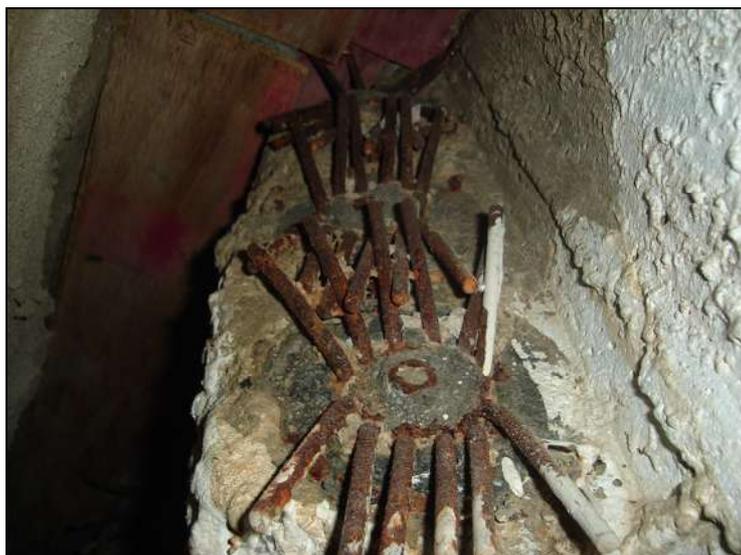
Figura 5.38 – Cones de ancoragem da VT expostos e com sinais de corrosão (galeria GB 27)

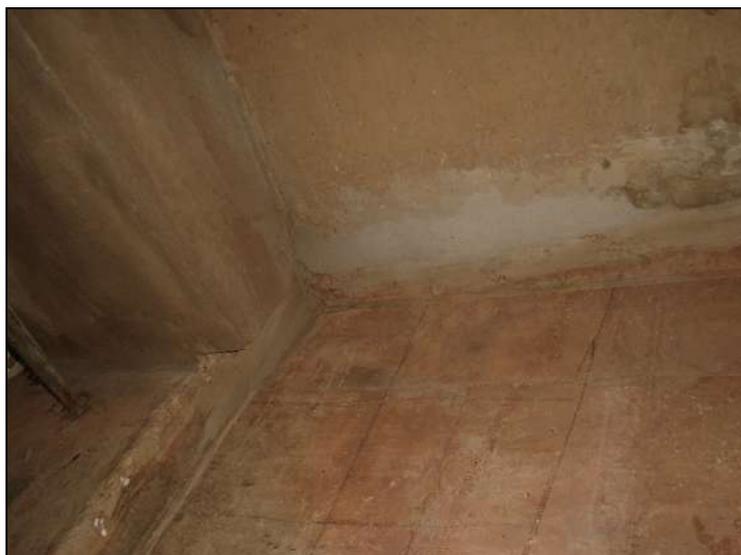
Figura 5.39 – Ausência de sinais de infiltração devido a reparos (galeria GB 17)

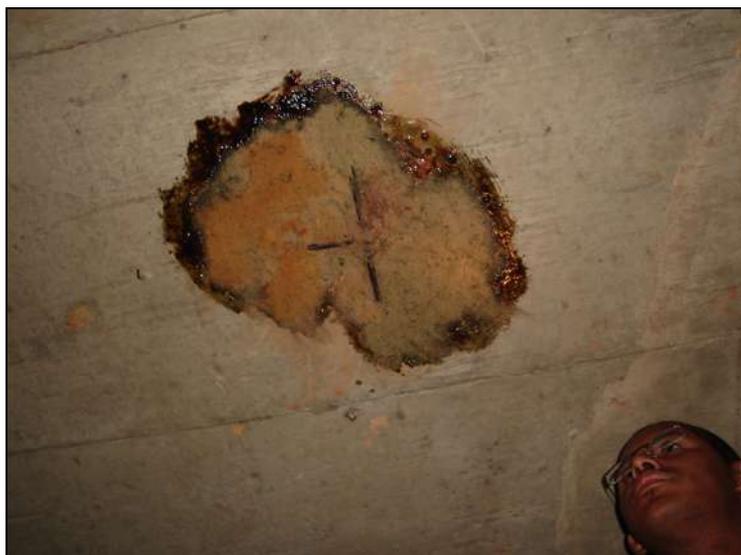
Figura 5.40 – Reparo antigo à base de resina epóxi sob a laje superior em bom estado, porém com leve exposição de armaduras (galeria GA 47)

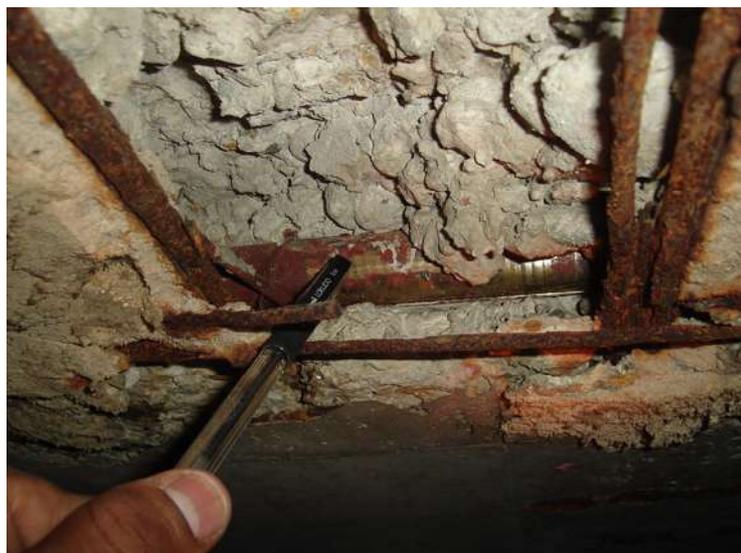
Figura 5.41 – Armaduras corroídas e seccionadas em reparo antigo sob a laje superior (galeria GA 51)

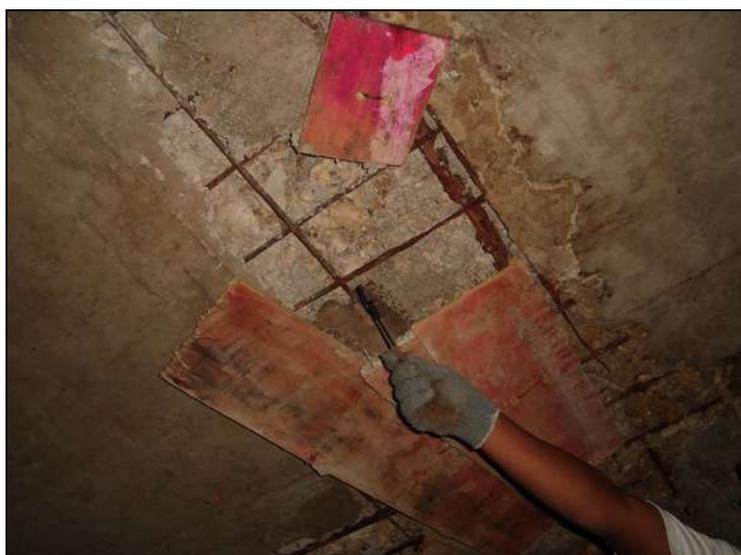
Figura 5.42 – Patologia na laje superior da galeria GA 51

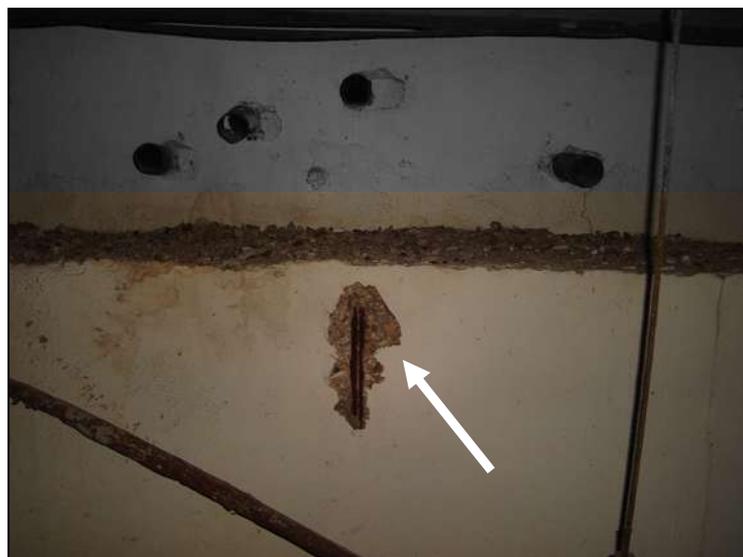
Figura 5.43a – Concreto superficial da VT desagregado e sua armadura exposta – visão ampla (galeria GA 41)

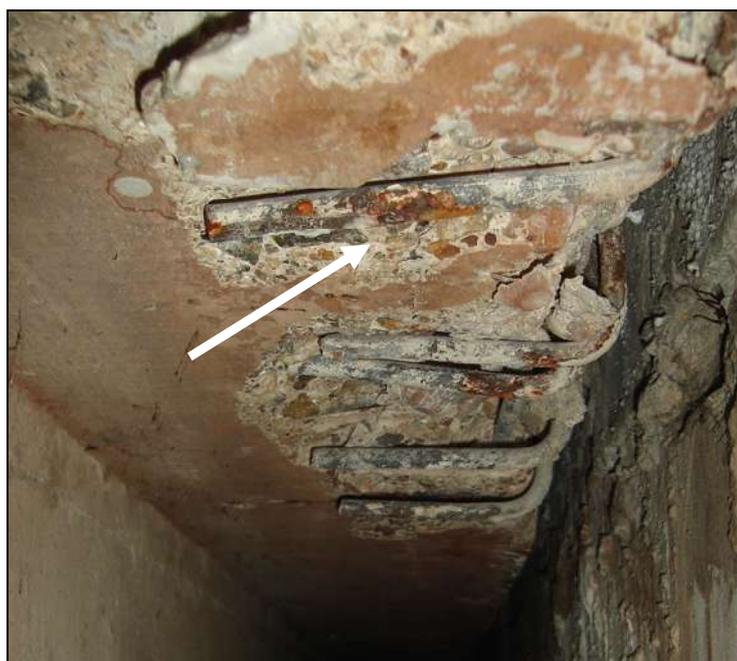
Figura 5.45 – Armaduras na extremidade da laje superior expostas (galeria GA 30)

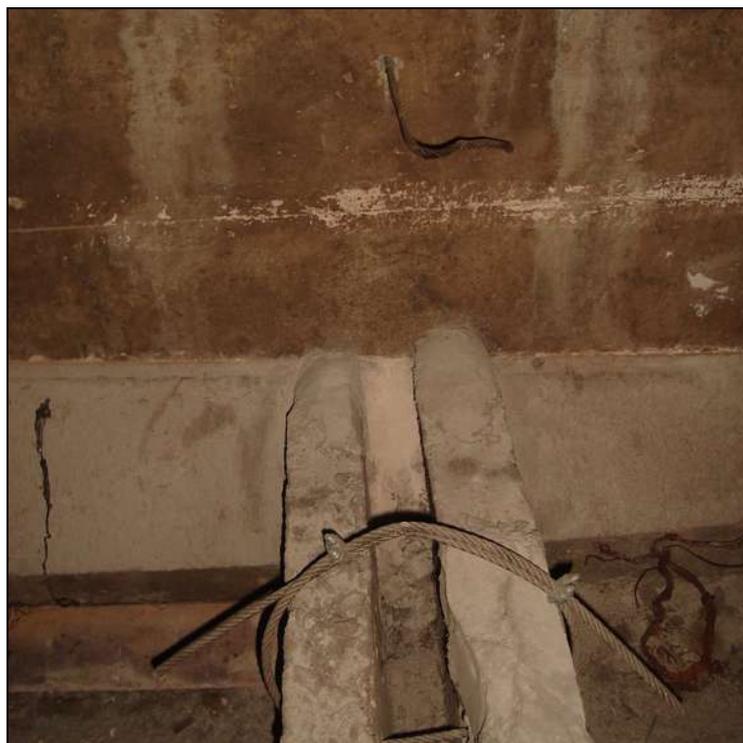
Figura 5.46 – Tirantes auxiliares de sustentação desativados (galeria GA 27)

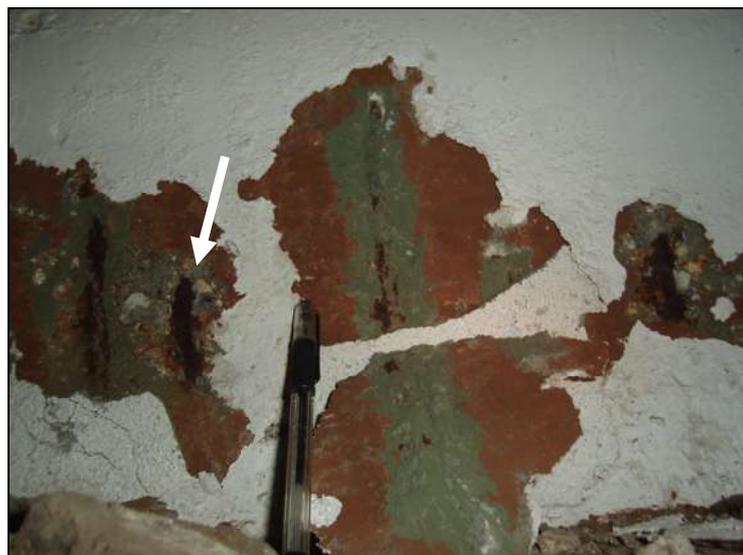
Figura 5.47 – Desagregação do concreto com exposição de armaduras (galeria GA 38)

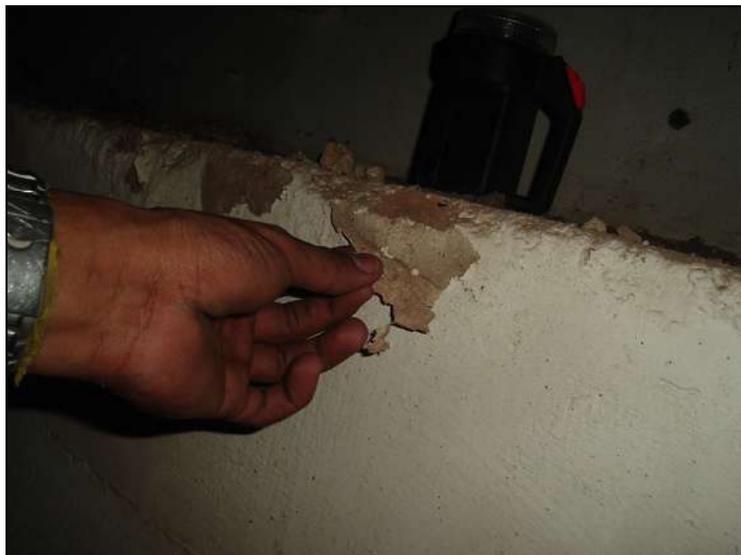
Figura 5.48 – Tinta descolando da superfície devido ao excesso de umidade (galeria GA 26)

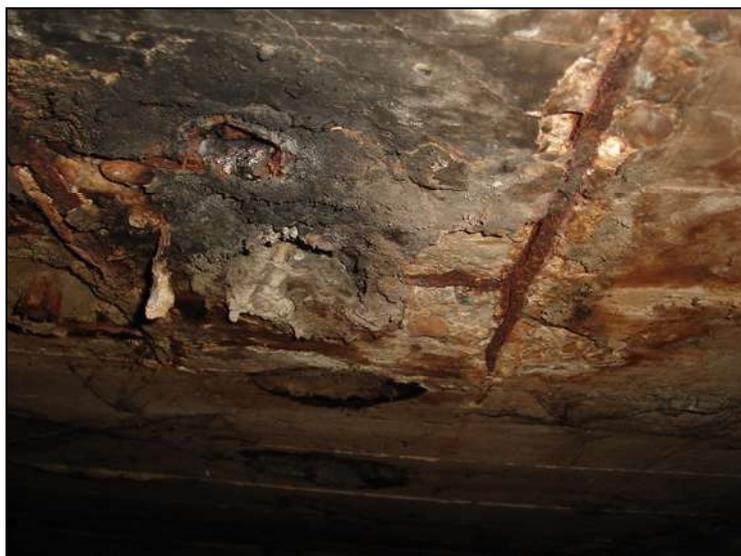
Figura 5.49 – Intervenção antiga com armaduras expostas e corroídas (galeria GA 24)

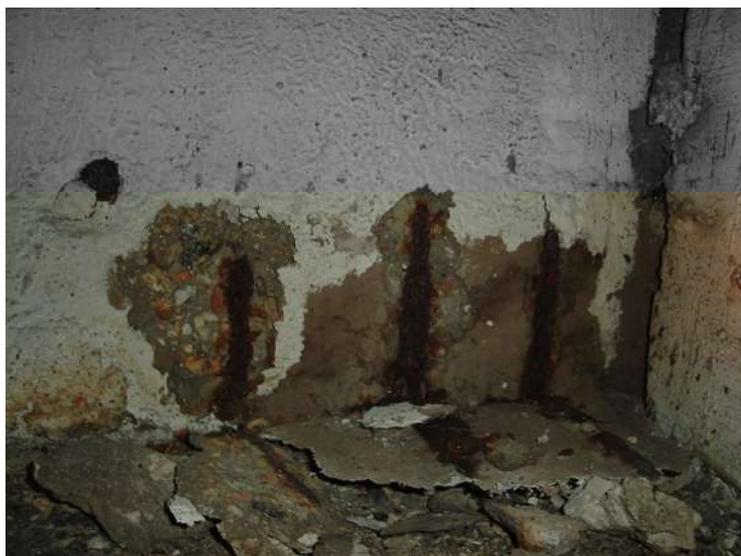
Figura 5.50 – Corrosão da armadura com deslocamento do concreto (galeria GA 19)

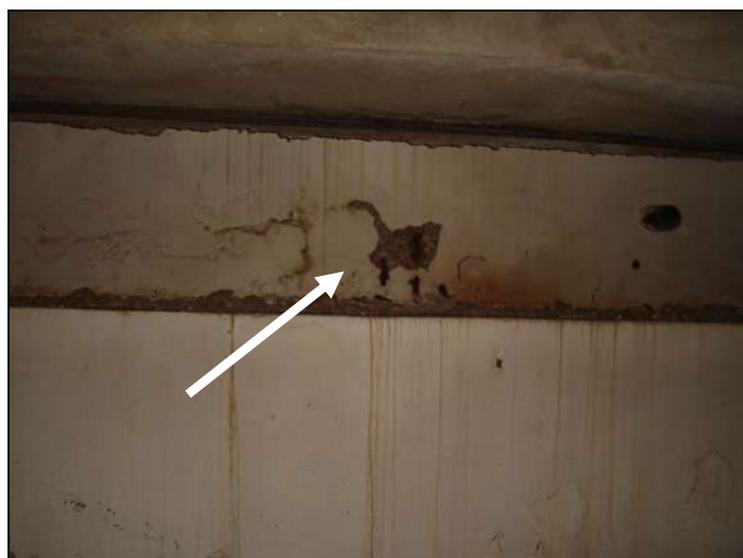
Figura 5.51a – VT com manchas de infiltração em sua superfície e desagregação do concreto com exposição de armadura em processo de corrosão – visão geral (galeria GA 14)

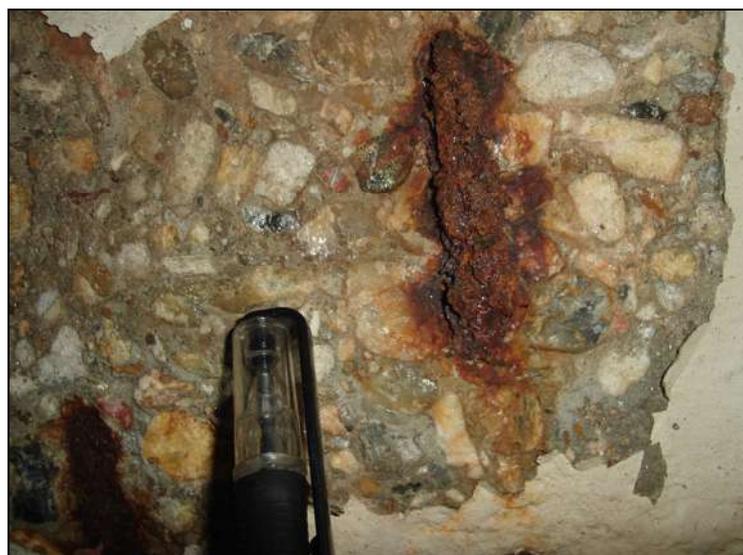
Figura 5.51b – Desagregação do concreto com exposição de armadura em processo de corrosão – visão aproximada (galeria GA 14)

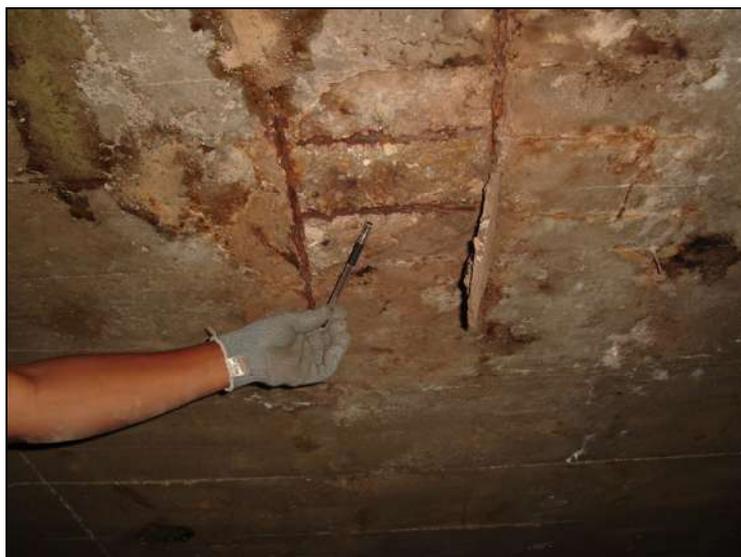
Figura 5.52a – Desagregação do concreto sob a laje superior com exposição de armaduras em processo de corrosão (galeria GA 14)

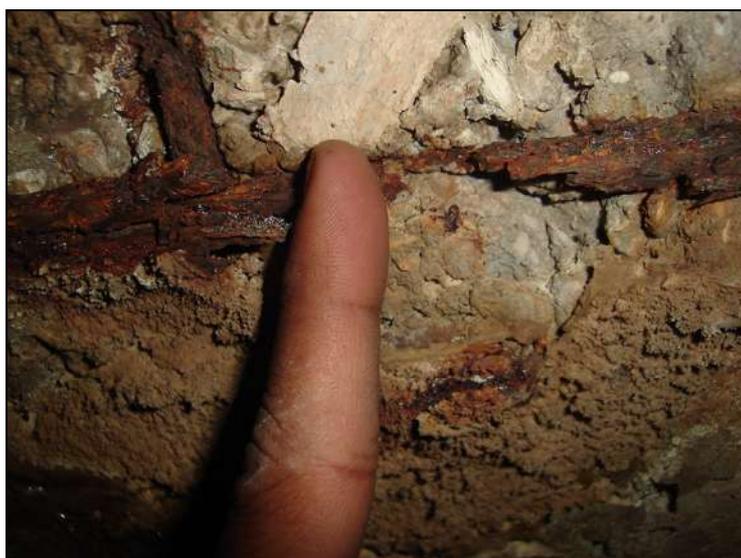
Figura 5.52b – Seccionamento de um cabo de protensão da laje superior devido ao processo de corrosão (galeria GA 14)

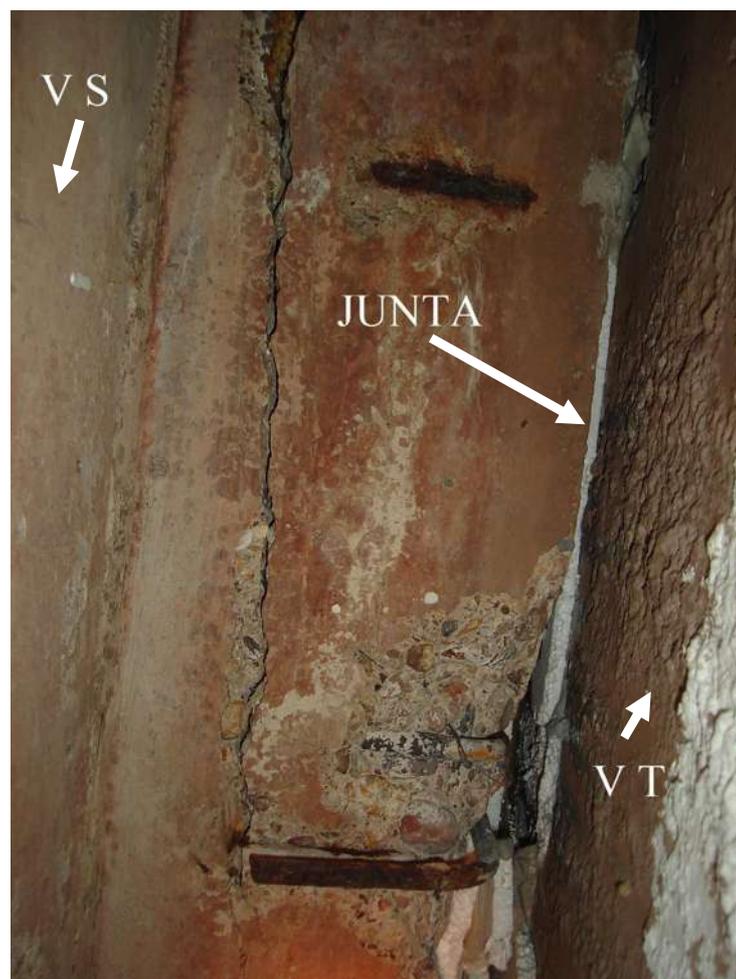
Figura 5.53 – Concreto fissurado e armaduras extremas laje superior expostas , próximo à junta de dilatação, em processo de corrosão (galeria GA 14)
