**ESTRUTURA DA PLATAFORMA SUPERIOR DA ESTAÇÃO
RODOVIÁRIA DE BRASÍLIA: ANÁLISE DE INTERVENÇÕES
E AVALIAÇÃO PÓS-REPARO**

**DISSERTAÇÃO DE MESTRADO EM ESTRUTURAS E CONSTRUÇÃO
CIVIL**

BRASÍLIA/DF: OUTUBRO – 2009

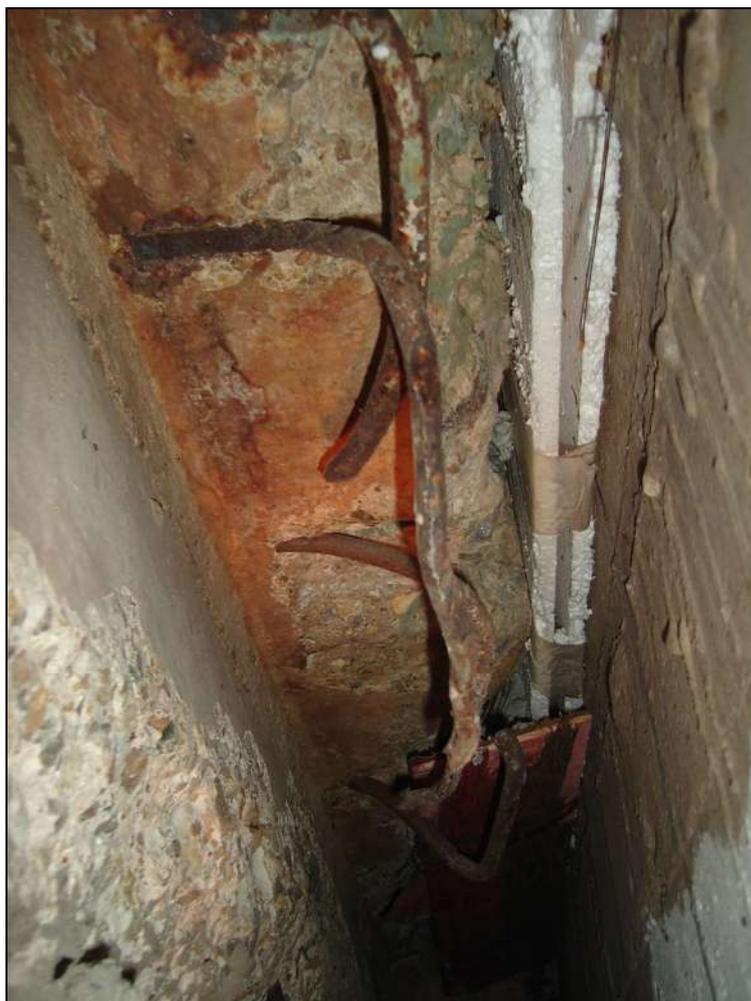
Figura 5.54 – Armaduras extremas da laje superior expostas e sem funcionalidade (galeria GA 13)

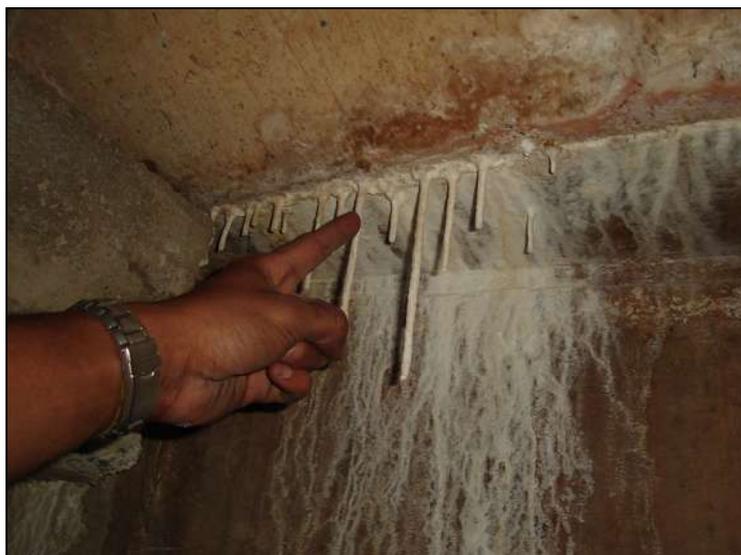
Figura 5.56 – Estalactites formadas por eflorescências bem desenvolvidas (galeria GA 63)

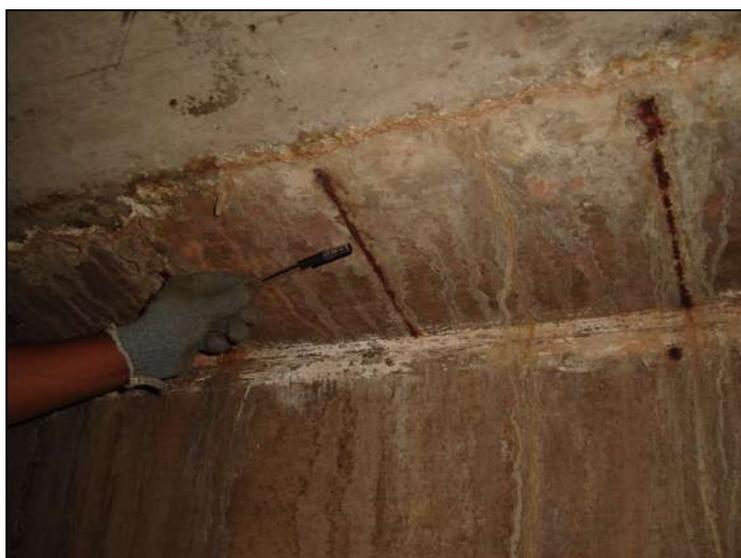
Figura 5.57 – Estribos da longarina em processo de corrosão (galeria GA 63)

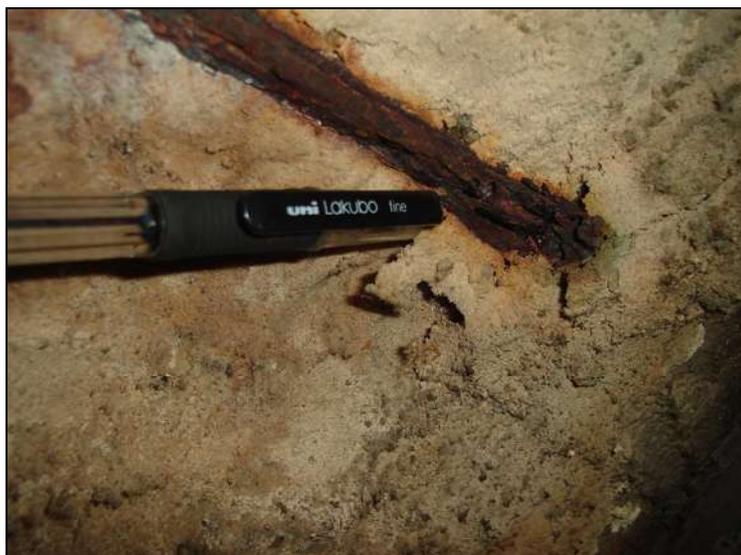
Figura 5.58 – Armaduras da laje superior corroídas (galeria GA 63)

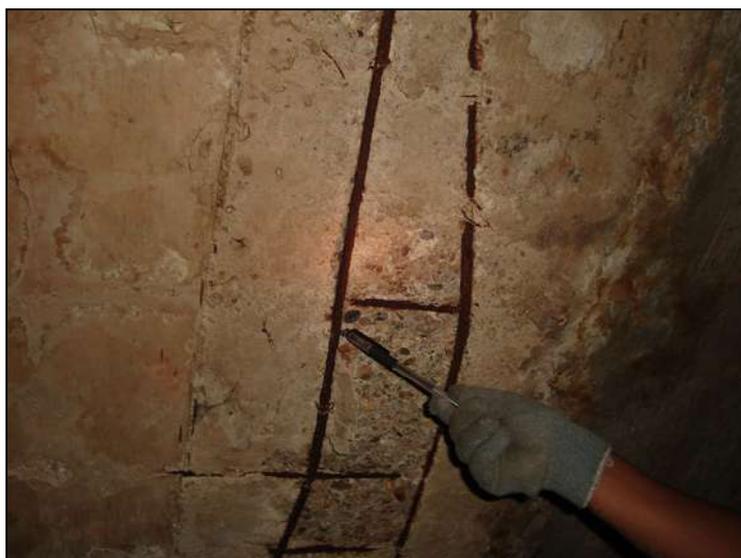
Figura 5.59 – Armaduras da laje superior expostas e corroídas (galeria GA 60)

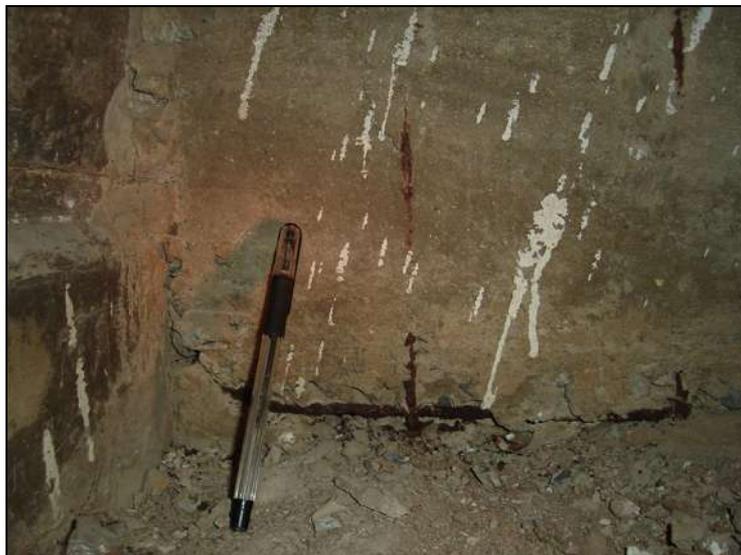
Figura 5.60 – Armaduras da VS em processo de corrosão (galeria GA 60)

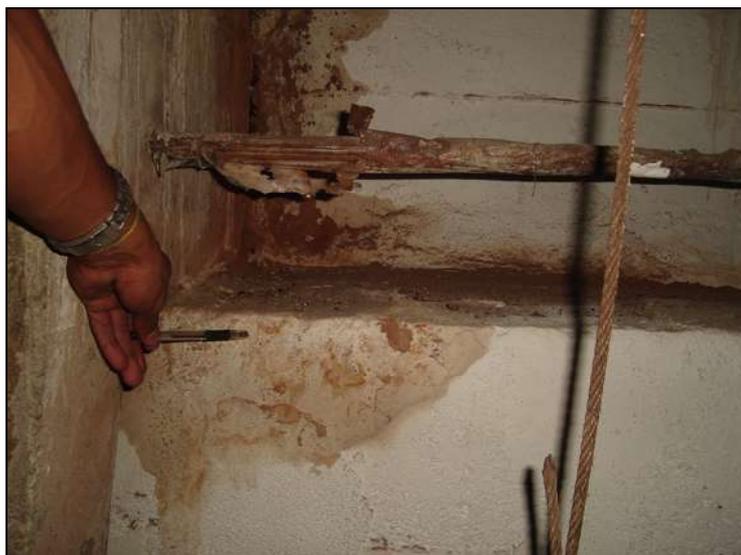
Figura 5.61 – Manchas sobre a superfície da VT demonstram indícios de infiltração (galeria GA 59)

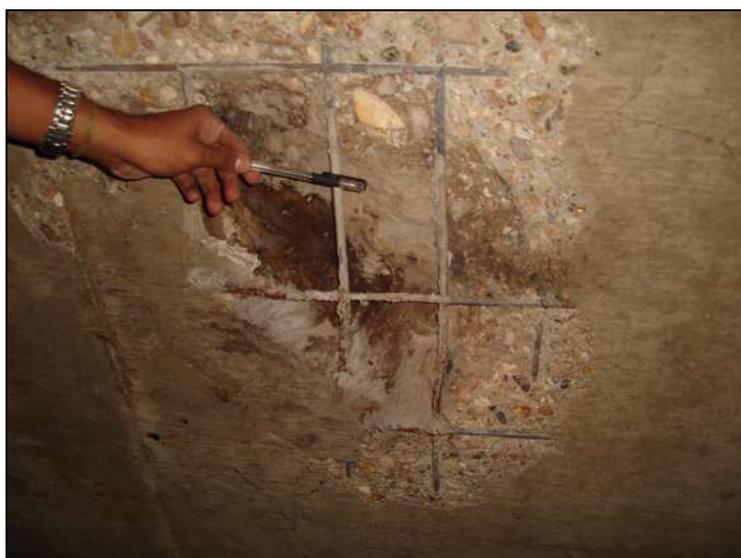
Figura 5.62a – Ninho de concretagem sob a laje superior com armaduras expostas – visão geral (galeria GA 59)

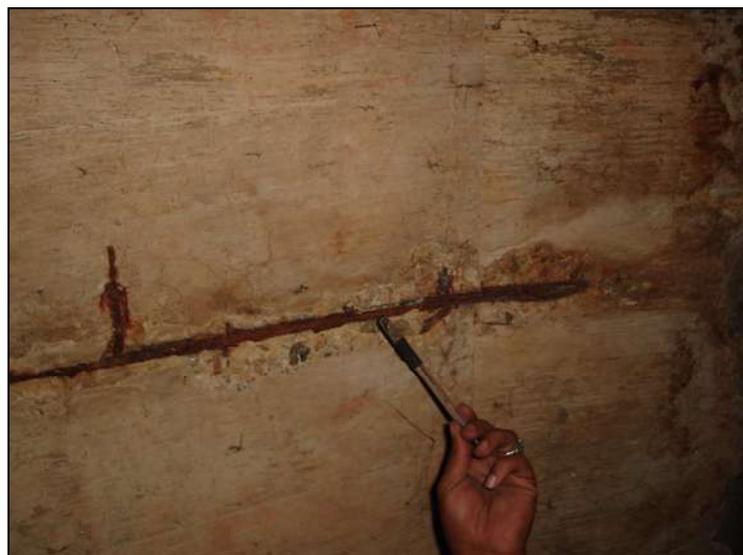
Figura 5.63 – Armadura da laje superior exposta e em processo de corrosão (galeria GA 58)

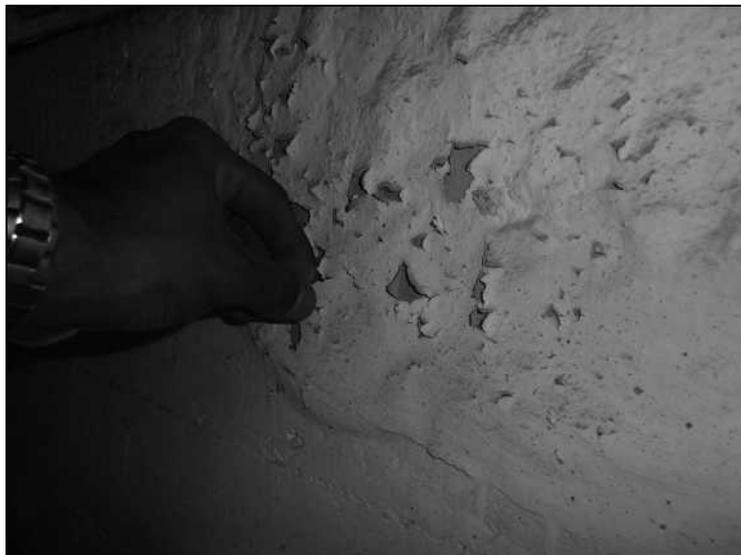
Figura 5.64 – Pintura protetora esfoliando (galeria GA 57)

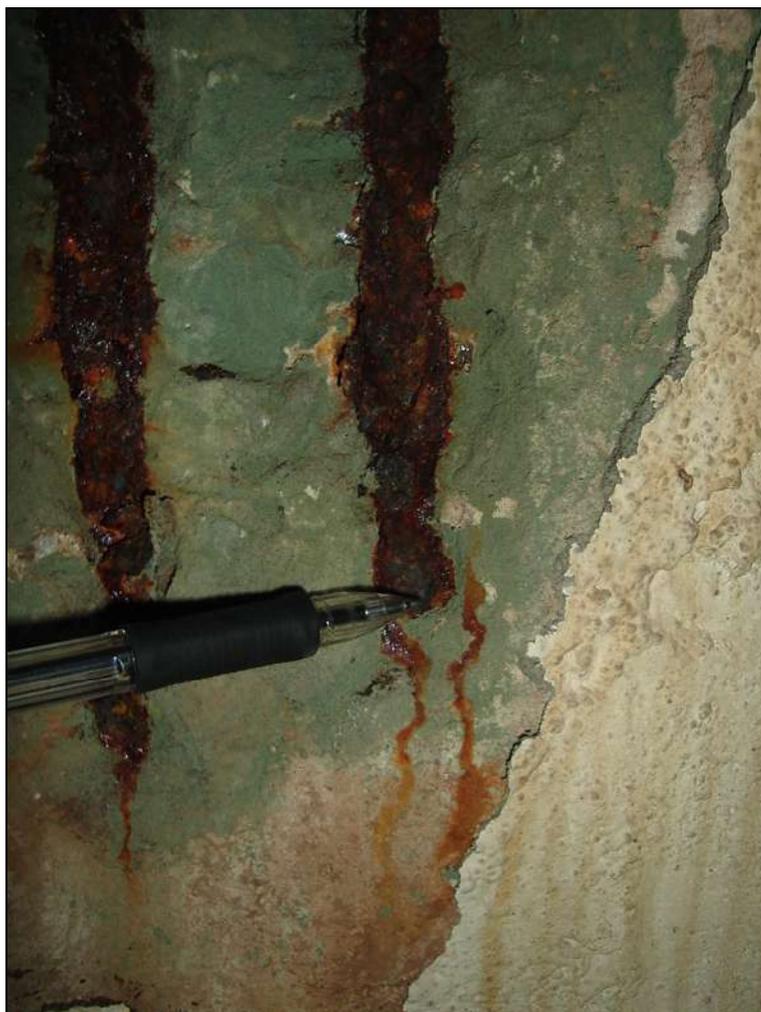
Figura 5.65d – Armaduras corroídas com sinais de infiltração em suas superfícies (galeria GA 57)

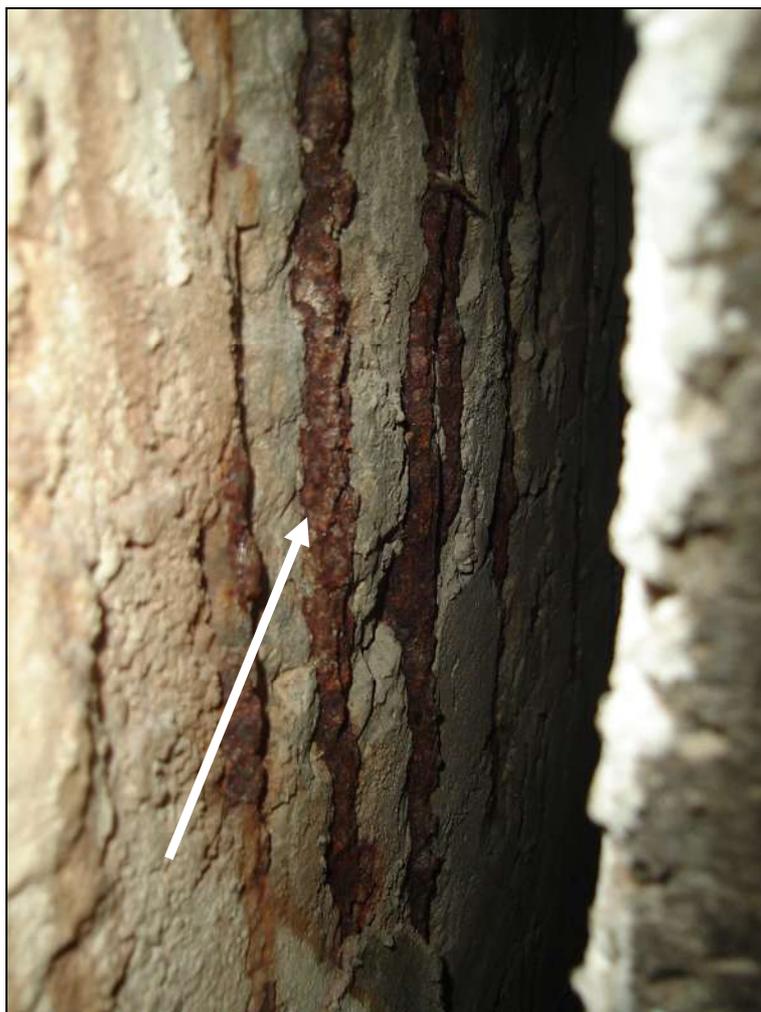
Figura 5.66 – Armaduras da VT, na interface com a longaria, expostas (galeria GA 57)
