AVALIAÇÃO DAS CONDIÇÕES DE ACESSIBILIDADE
PARA PESSOAS COM DEFICIÊNCIA VISUAL EM
EDIFICAÇÕES EM BRASÍLIA – ESTUDO DE CASOS

Dissertação apresentada como requisito parcial à obtenção do grau de Mestre em Arquitetura e Urbanismo pelo Programa de Pesquisa e Pós-Graduação da Faculdade de Arquitetura e Urbanismo da Universidade de Brasília.

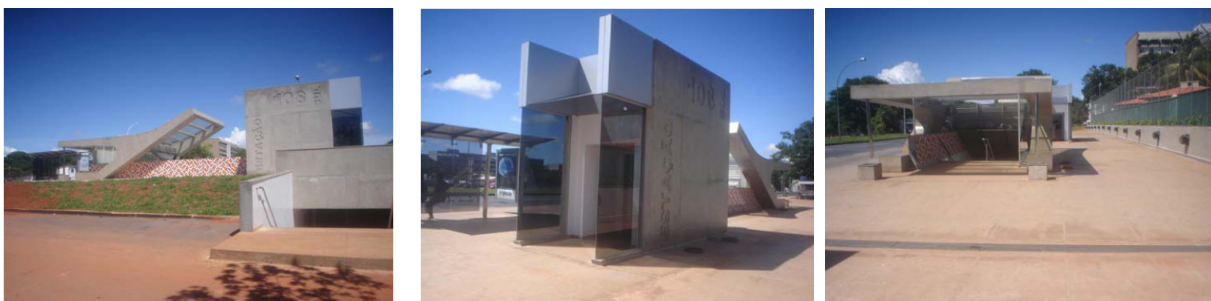
A ilustração 14 demonstra a ausência de sinalização visual adequada e de sinalização tátil nos acessos da Estação 108 Sul:

Ilustração 14 – Fotos dos acessos da Estação de Metrô 108 Sul sem a sinalização recomendada pela norma técnica.

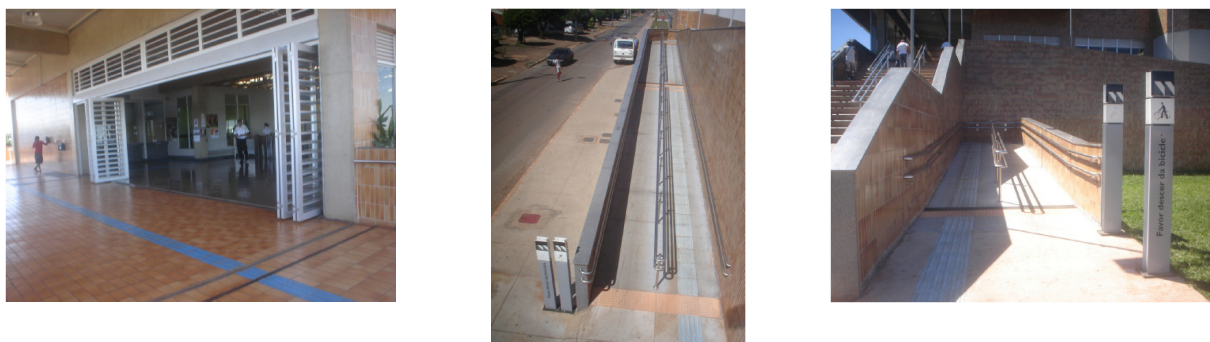
Ilustração 16 – Fotos dos acessos da Estação de Metrô Terminal Ceilândia sem a sinalização recomendada pela norma técnica.

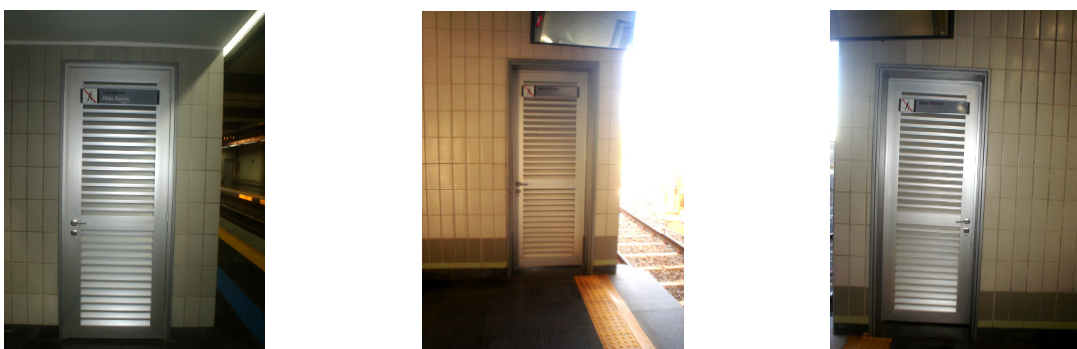
A ilustração 22 mostra as portas, com a sinalização incorreta, localizadas na Estação Terminal Ceilândia:

Ilustração 22 – Fotos das portas da Estação de Metrô Terminal Ceilândia com sinalização incorreta.

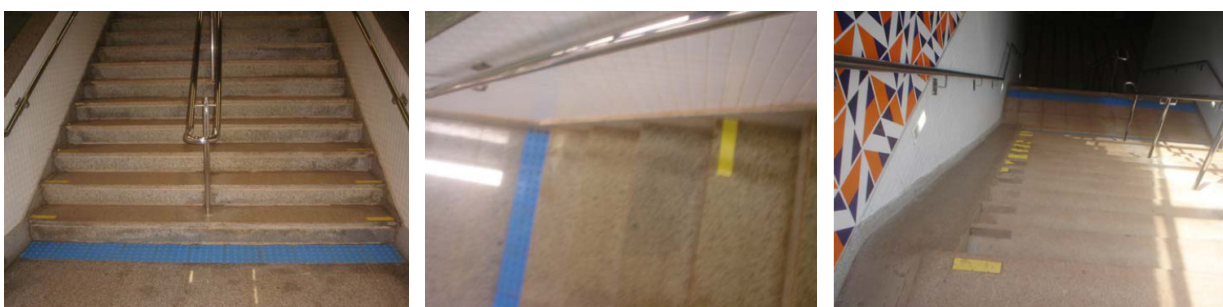
Ilustração 23 – Fotos das escadas da Estação de Metrô 108 Sul com e sem a sinalização adequada.

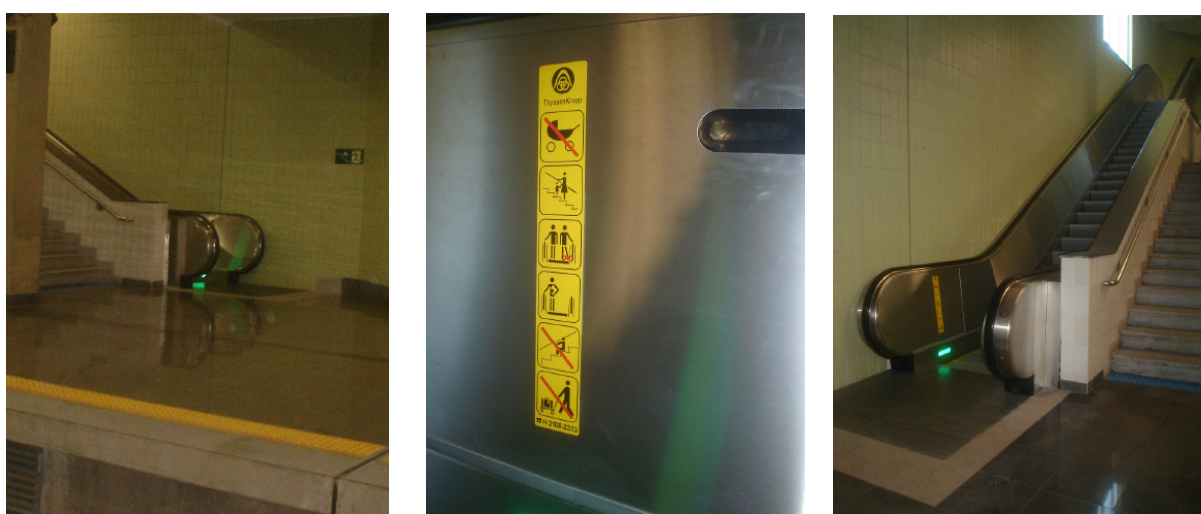
Ilustração 38 – Fotos das escadas rolantes da Estação de Metrô Terminal Ceilândia sem a sinalização exigida pela norma técnica.

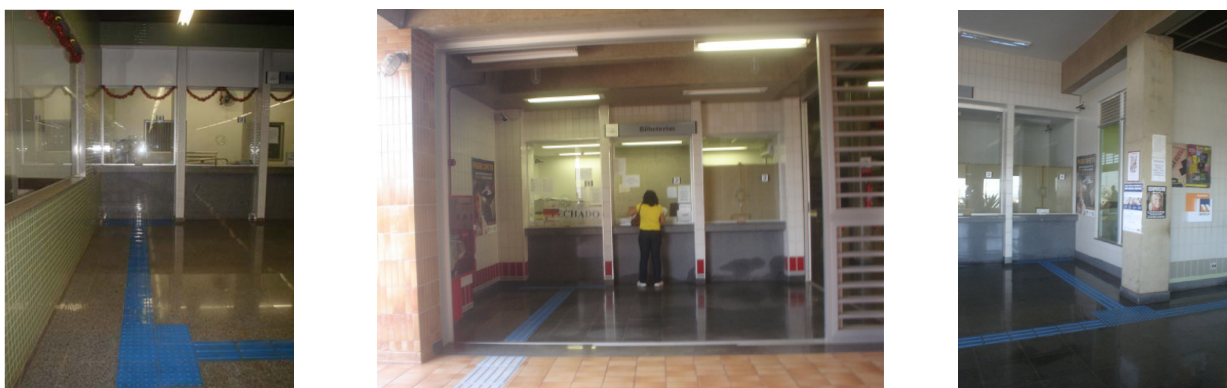
Ilustração 42 – Fotos das bilheterias de atendimento a pessoa com deficiência visual sinalizadas com piso tátil direcional e de alerta, mas sem funcionário para realizar o atendimento, nas estações de metrô 108 Sul, Guariroba, e Terminal Ceilândia, respectivamente.

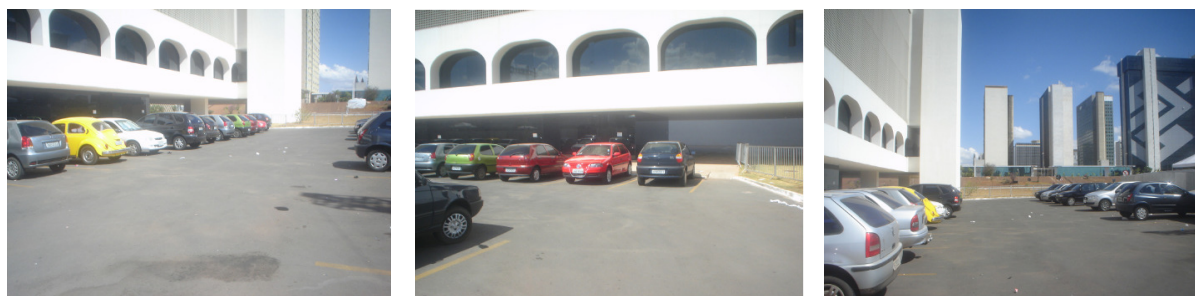
Ilustração 49 – Fotos do estacionamento da Biblioteca Nacional sem a sinalização recomendada pela norma técnica.

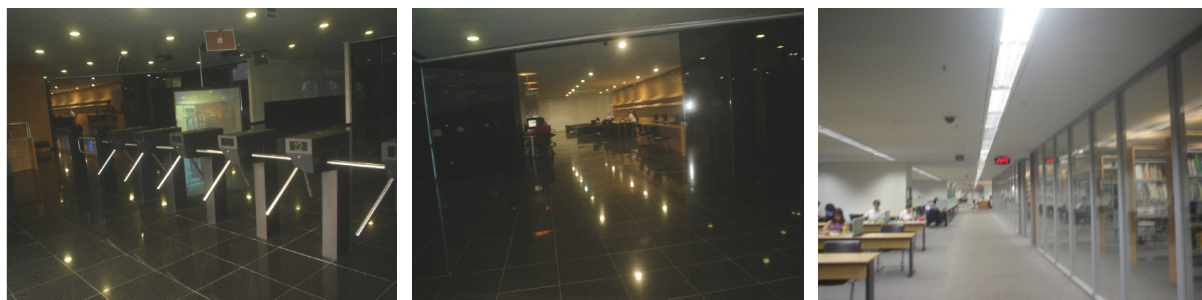
Ilustração 55 – Fotos da área interna da Biblioteca Nacional sem a sinalização adequada.

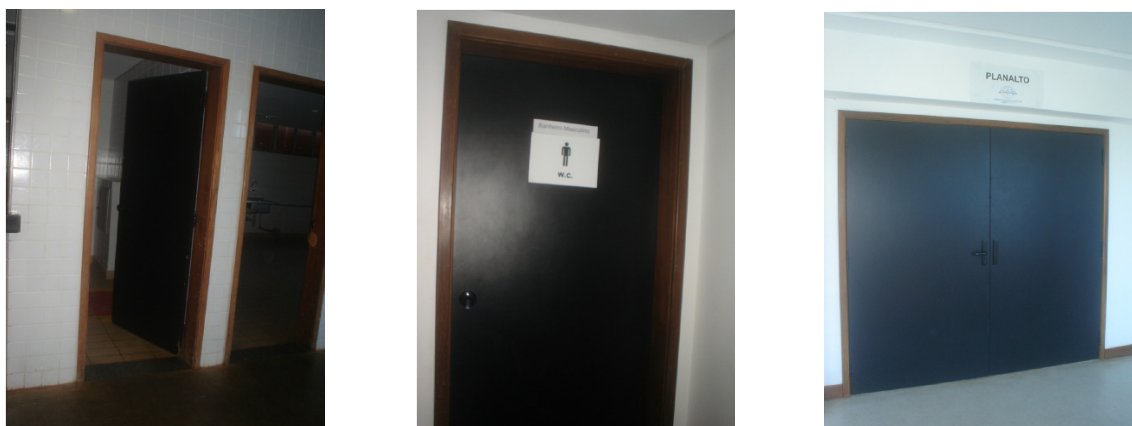
Ilustração 56– Fotos das portas do Centro de Convenções sem a sinalização adequada.

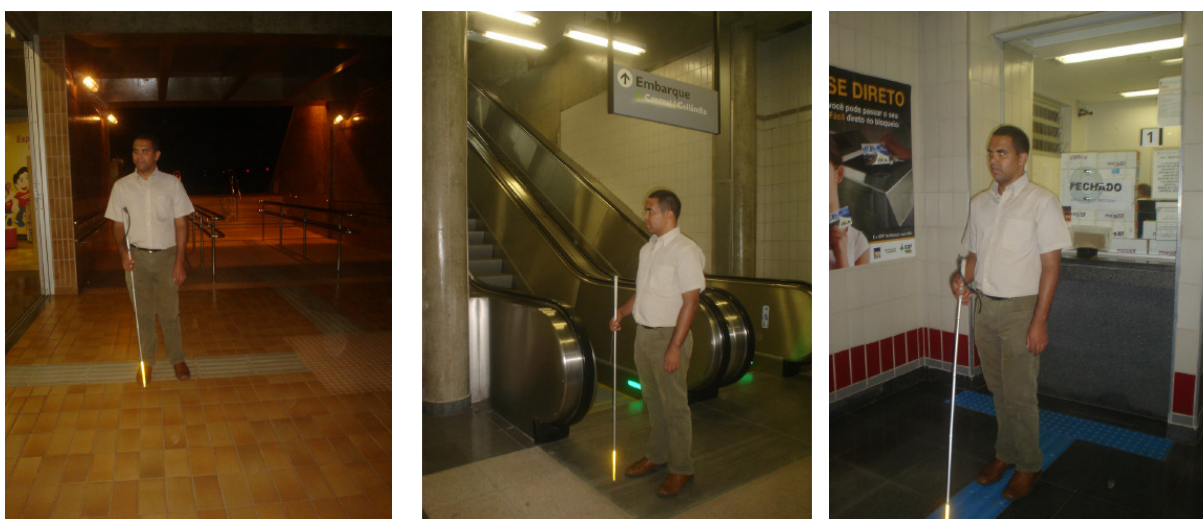
Ilustração 77 – Fotos dos cruzamentos de pisos táteis, escada rolante sem piso tátil e bilheteria com piso tátil, mas sem atendente, passeio acompanhado com Gabriel na Estação de Metrô Guariroba.

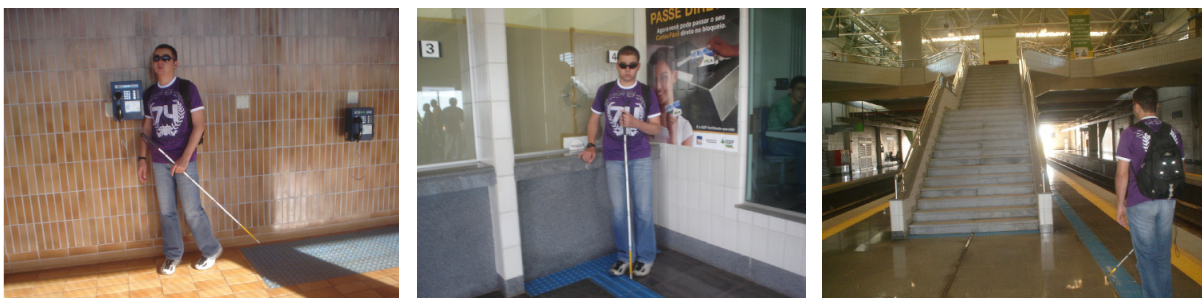
Ilustração 79 – Fotos de orelhão sem sinalização, bilheteria com piso tátil, mas sem atendente, e piso tátil não é direcionado para as escadas fixas, passeio acompanhado com João na Estação de Metrô Terminal Ceilândia.

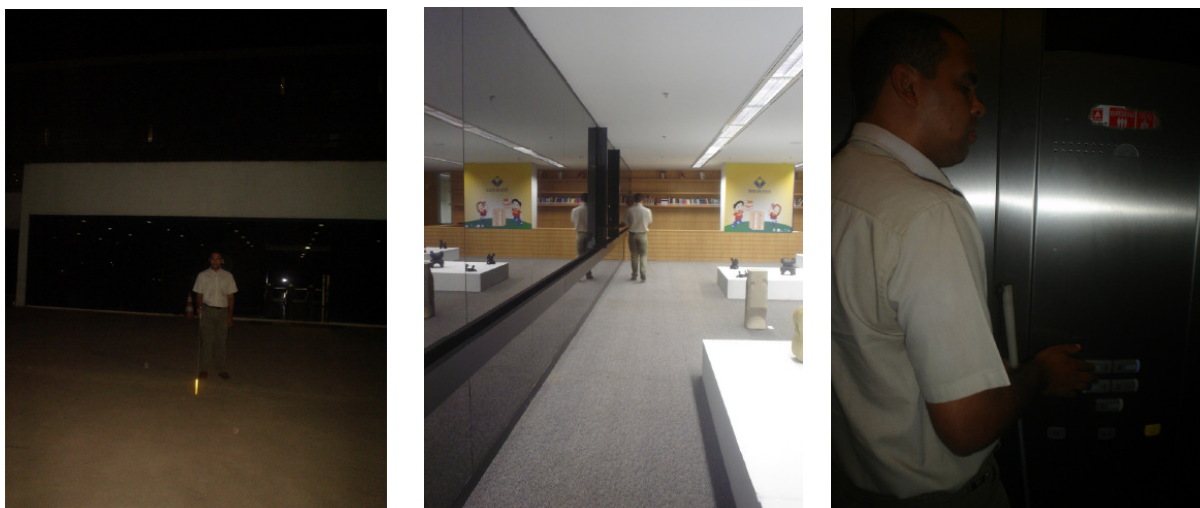
Ilustração 84 – Fotos da área externa e interna da biblioteca sem sinalização tátil de piso e elevador com botoeiras em braille, passeio acompanhado com Gabriel na Biblioteca Nacional.

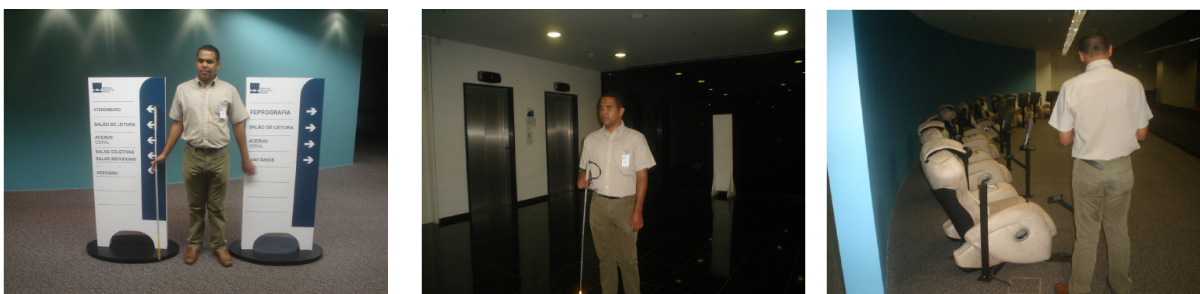
Ilustração 85 – Fotos das placas com sinalização visual não tem correspondência com nenhuma sinalização tátil, o hall dos elevadores não possui sinalização tátil no piso e cadeiras equipadas com aparelhos elétricos que não estão liberadas para uso, mas possui apenas uma sinalização visual informando tal restrição, passeio acompanhado com Gabriel na Biblioteca Nacional.
