**Identificação de padrões de resposta à tomografia de impulso
em tipuanas (*Tipuana típu* (Benth.) O. Kuntze**

**Dissertação apresentada para obtenção do
título de Mestre em Ciências, com opção
em Conservação de Ecossistemas
Florestais**

**Piracicaba
2009**

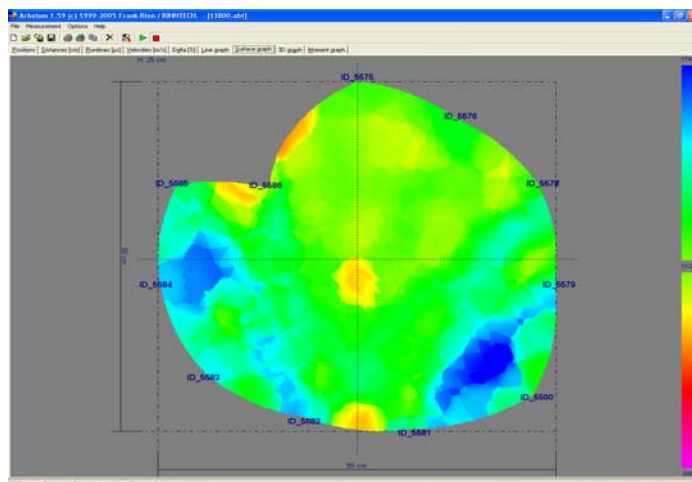
Tomografia de impulso: a imagem tomográfica (Figura 1) aponta o bom estado da base do indivíduo. Não foram identificadas áreas representando lesões internas.

Figura 1 – Imagem tomográfica obtida por tomógrafo de impulso no modelo de cor “rainbow” e resolução de superfície igual a 1 mm da base do indivíduo n° 1

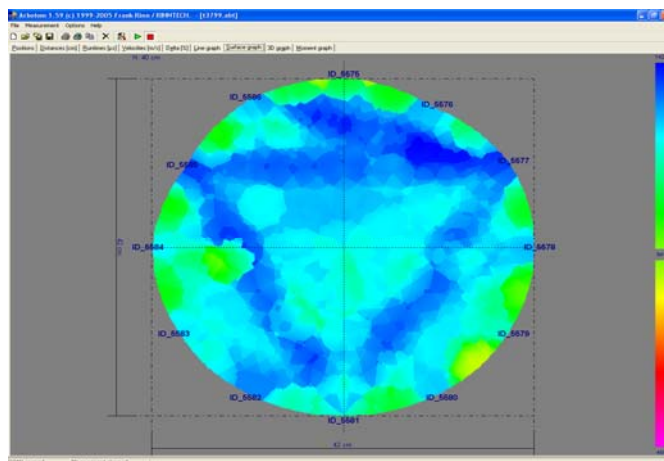
Tomografia de impulso: a imagem tomográfica (Figura 2) aponta o bom estado da base do indivíduo. Não foram identificadas áreas representando lesões internas.

Figura 2 – Imagem tomográfica obtida por tomógrafo de impulso no modelo de cor “rainbow” e resolução de superfície igual a 1 mm da base do indivíduo n° 2

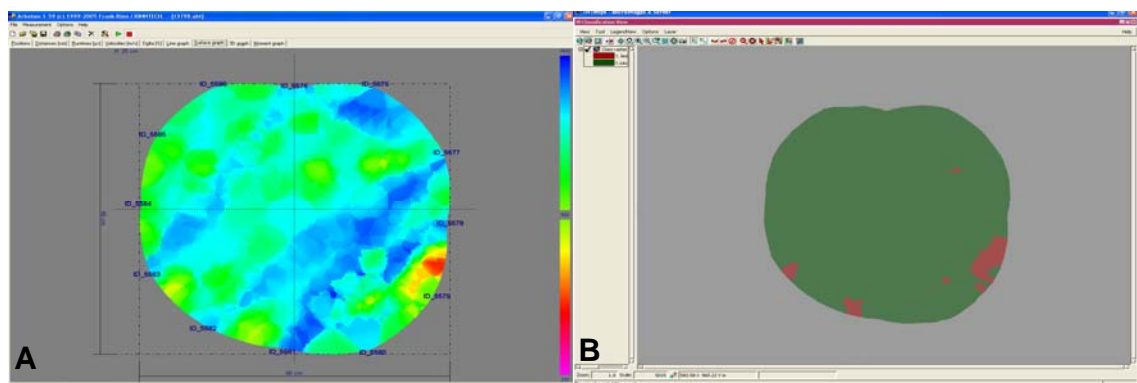
Tomografia de impulso: a imagem tomográfica (Figura 3, A) comprova o bom estado da base do indivíduo. A classificação automática supervisionada (Figura 3, B) aponta a presença de 3,41% de tecido lesionado, associado a ação de cupins na base do indivíduo.

Figura 3 – A: imagem tomográfica obtida por tomógrafo de impulso no modelo de cor “rainbow” e resolução de superfície igual a 1 mm da base do indivíduo n° 3; B: classificação automática supervisionada da imagem tomográfica da base do indivíduo n° 3: a cor verde representa tecidos saudáveis, enquanto a cor vermelha representa tecidos lesionados

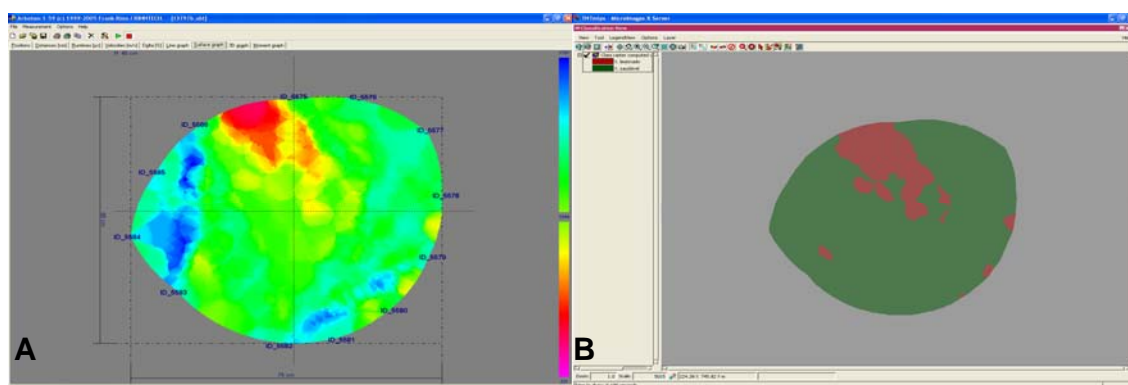
Figura 4 – A: imagem tomográfica obtida por tomógrafo de impulso no modelo de cor “rainbow” e resolução de superfície igual a 1 mm da base do indivíduo n° 4; B: classificação automática supervisionada da imagem tomográfica da base do indivíduo n° 4: a cor verde representa tecidos saudáveis, enquanto a cor vermelha representa tecidos lesionados

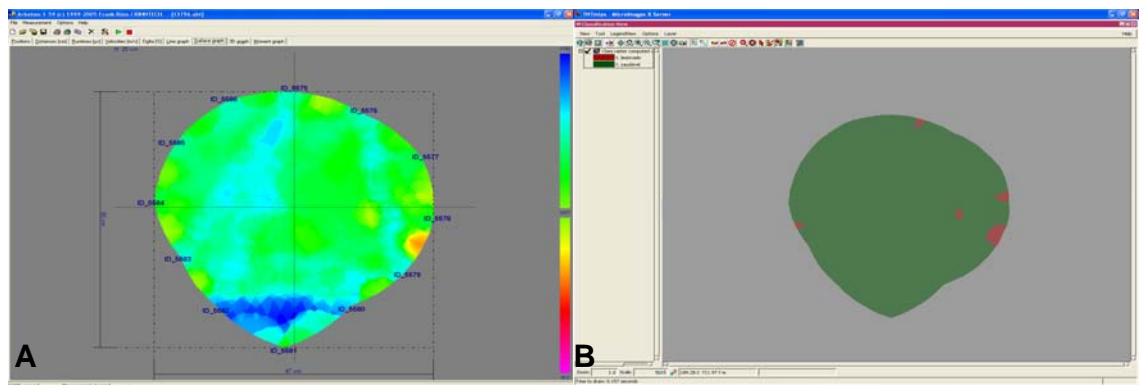
Figura 5 – A: imagem tomográfica obtida por tomógrafo de impulso no modelo de cor “rainbow” e resolução de superfície igual a 1 mm da base do indivíduo n° 5; B: classificação automática supervisionada da imagem tomográfica da base do indivíduo n° 5: a cor verde representa tecidos saudáveis, enquanto a cor vermelha representa tecidos lesionados

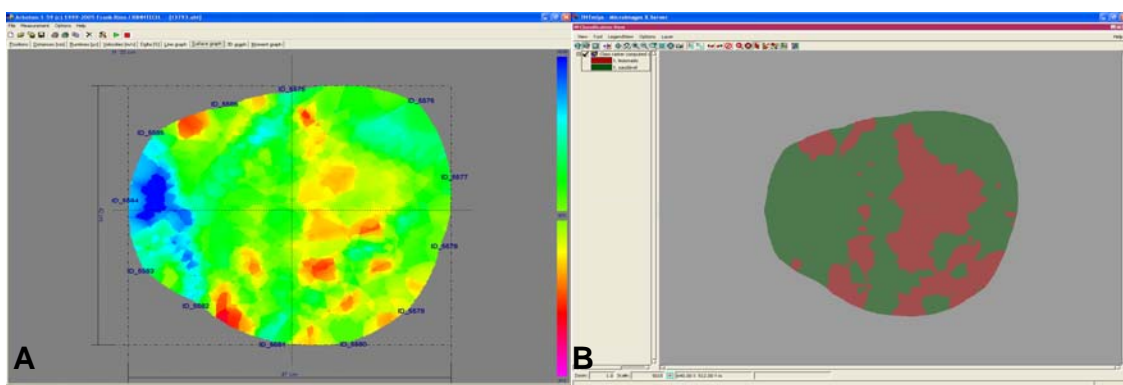
Figura 6 – A: imagem tomográfica obtida por tomógrafo de impulso no modelo de cor “rainbow” e resolução de superfície igual a 1 mm da base do indivíduo n° 6; B: classificação automática supervisionada da imagem tomográfica da base do indivíduo n° 6: a cor verde representa tecidos saudáveis, enquanto a cor vermelha representa tecidos lesionados

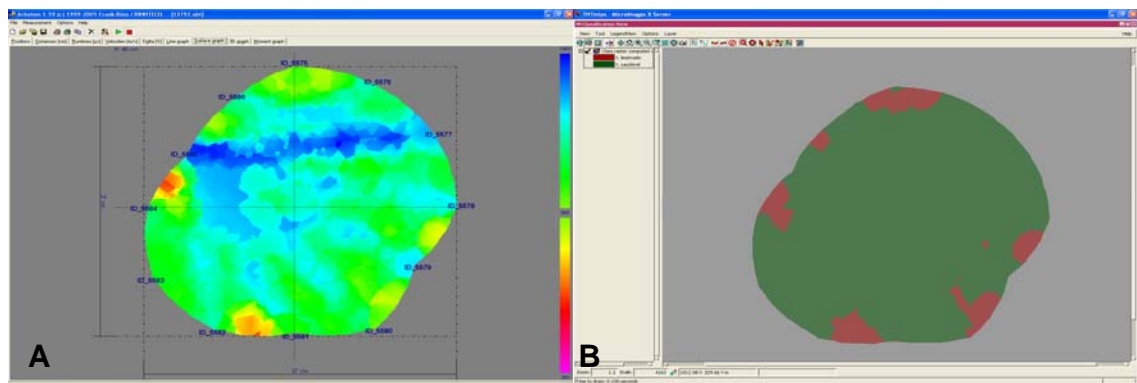
Figura 7 – A: imagem tomográfica obtida por tomógrafo de impulso no modelo de cor “rainbow” e resolução de superfície igual a 1 mm da base do indivíduo n° 7; B: classificação automática supervisionada da imagem tomográfica da base do indivíduo n° 7: a cor verde representa tecidos saudáveis, enquanto a cor vermelha representa tecidos lesionados

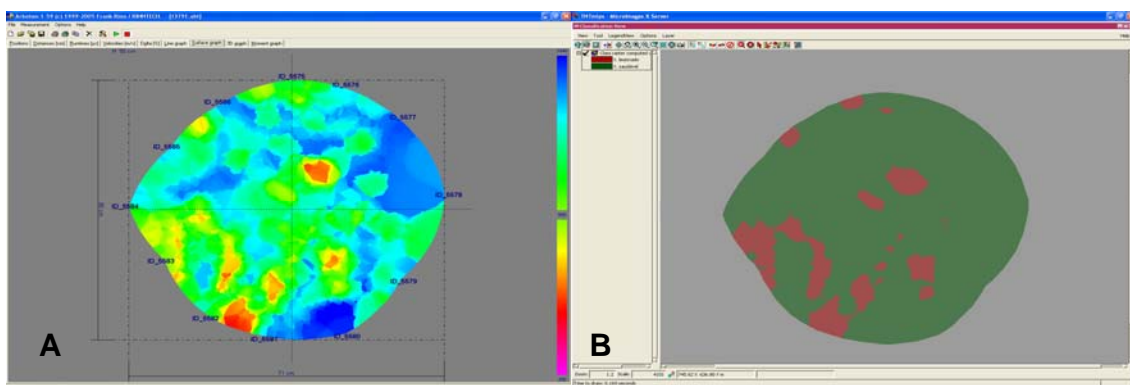
Figura 8 – A: imagem tomográfica obtida por tomógrafo de impulso no modelo de cor “rainbow” e resolução de superfície igual a 1 mm da base do indivíduo n° 8; B: classificação automática supervisionada da imagem tomográfica da base do indivíduo n° 8: a cor verde representa tecidos saudáveis, enquanto a cor vermelha representa tecidos lesionados

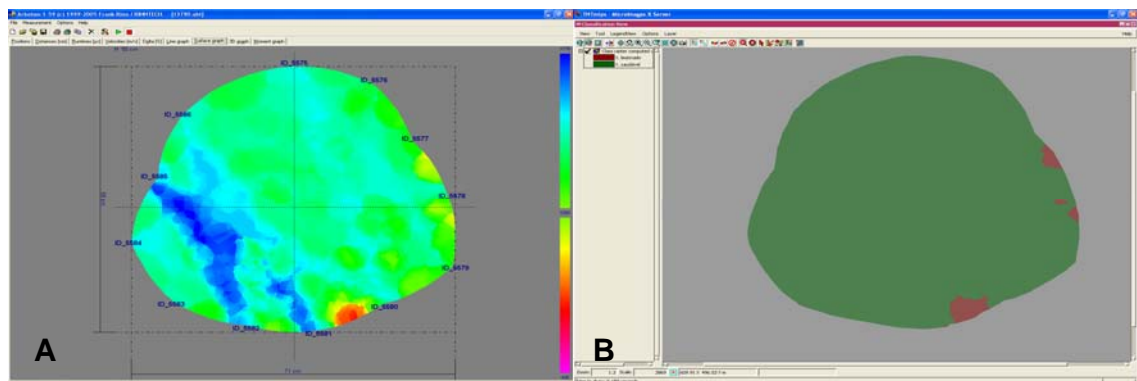
Figura 9 – A: imagem tomográfica obtida por tomógrafo de impulso no modelo de cor “rainbow” e resolução de superfície igual a 1 mm da base do indivíduo n° 9; B: classificação automática supervisionada da imagem tomográfica da base do indivíduo n° 9: a cor verde representa tecidos saudáveis, enquanto a cor vermelha representa tecidos lesionados

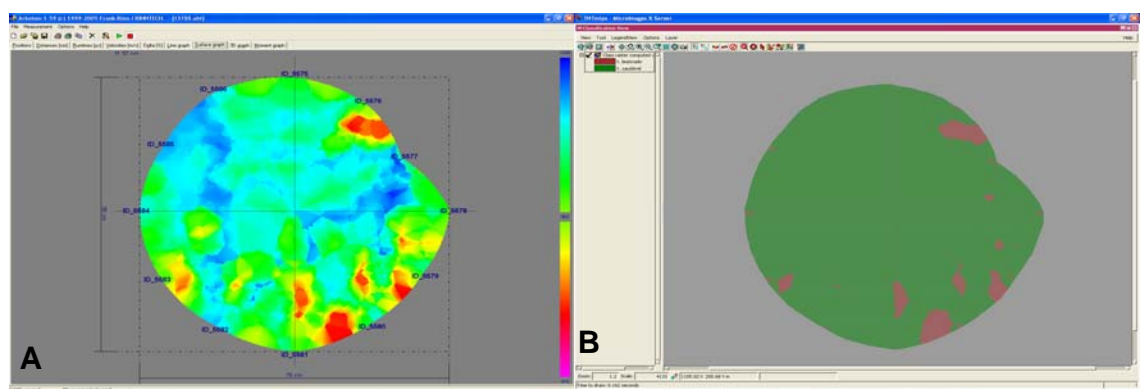
Figura 11 – A: imagem tomográfica obtida por tomógrafo de impulso no modelo de cor “rainbow” e resolução de superfície igual a 1 mm da base do indivíduo n° 11; B: classificação automática supervisionada da imagem tomográfica da base do indivíduo n° 11: a cor verde representa tecidos saudáveis, enquanto a cor vermelha representa tecidos lesionados

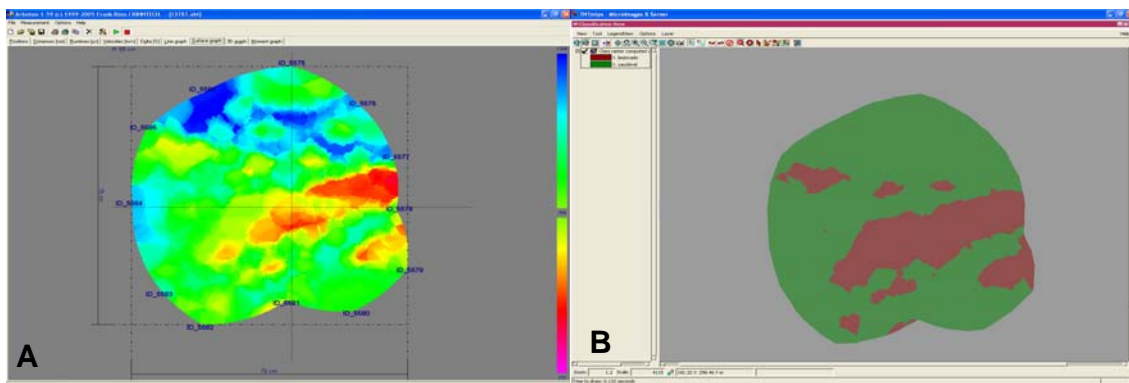
Figura 12 – A: imagem tomográfica obtida por tomógrafo de impulso no modelo de cor “rainbow” e resolução de superfície igual a 1 mm da base do indivíduo n° 12; B: classificação automática supervisionada da imagem tomográfica da base do indivíduo n° 12: a cor verde representa tecidos saudáveis, enquanto a cor vermelha representa tecidos lesionados

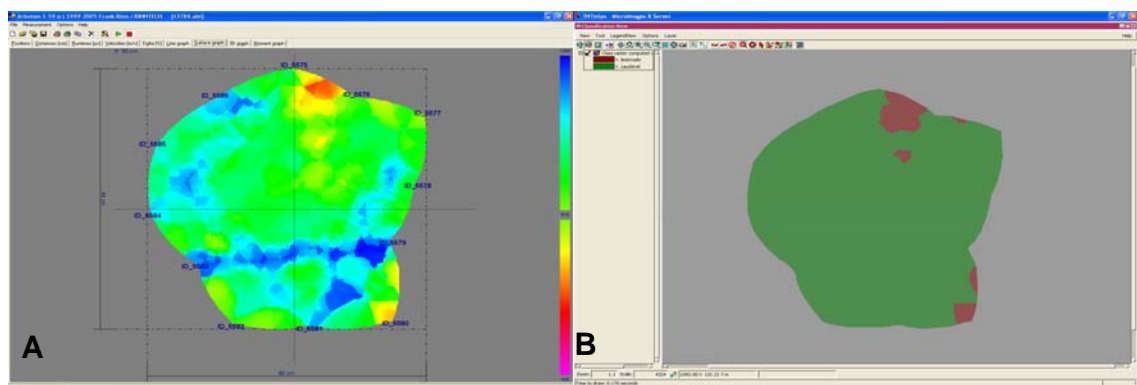
Figura 15 – A: imagem tomográfica obtida por tomógrafo de impulso no modelo de cor “rainbow” e resolução de superfície igual a 1 mm da base do indivíduo n° 15; B: classificação automática supervisionada da imagem tomográfica da base do indivíduo n° 15: a cor verde representa tecidos saudáveis, enquanto a cor vermelha representa tecidos lesionados

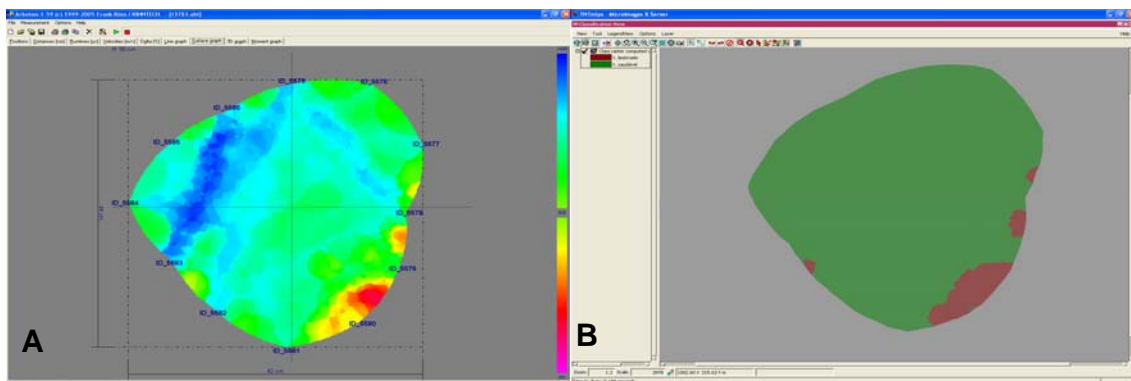
Figura 16 – A: imagem tomográfica obtida por tomógrafo de impulso no modelo de cor “rainbow” e resolução de superfície igual a 1 mm da base do indivíduo n° 16. B: classificação automática supervisionada da imagem tomográfica da base do indivíduo n° 16: a cor verde representa tecidos saudáveis, enquanto a cor vermelha representa tecidos lesionados

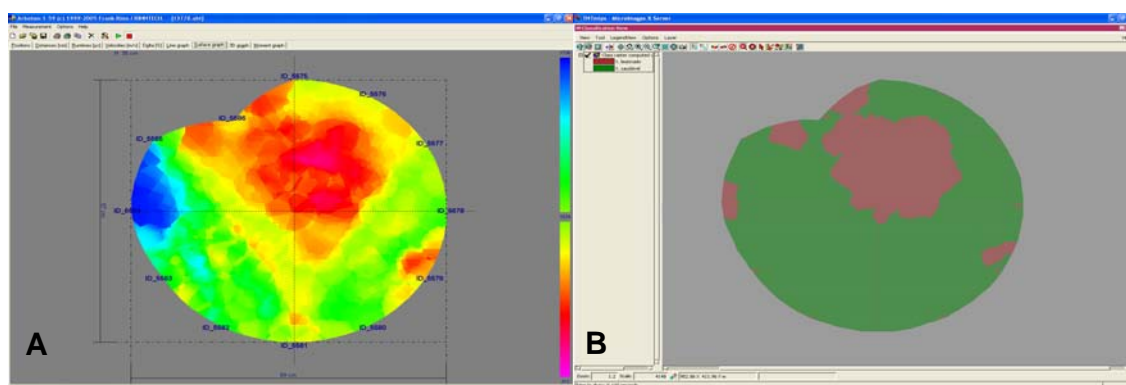
Figura 21 – A: imagem tomográfica obtida por tomógrafo de impulso no modelo de cor “rainbow” e resolução de superfície igual a 1 mm da base do indivíduo n° 21. B: classificação automática supervisionada da imagem tomográfica da base do indivíduo n° 21: a cor verde representa tecidos saudáveis, enquanto a cor vermelha representa tecidos lesionados

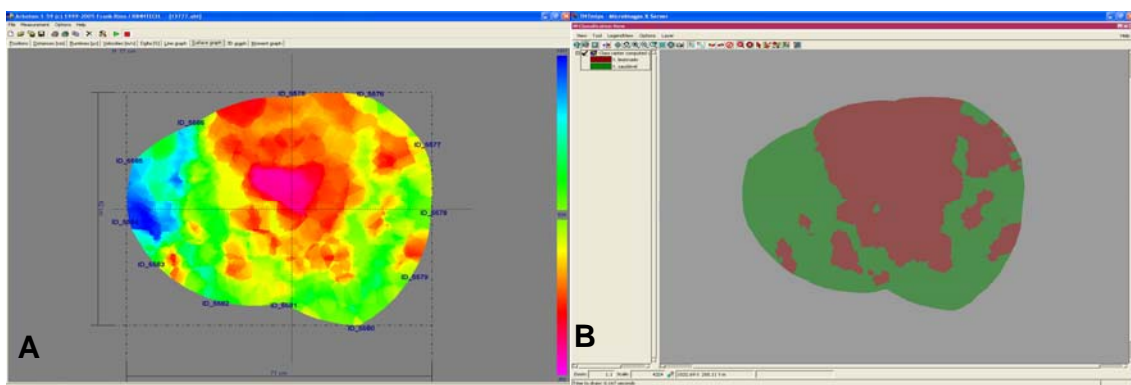
Figura 22 – A: imagem tomográfica obtida por tomógrafo de impulso no modelo de cor “rainbow” e resolução de superfície igual a 1 mm da base do indivíduo n° 22. B: classificação automática supervisionada da imagem tomográfica da base do indivíduo n° 22: a cor verde representa tecidos saudáveis, enquanto a cor vermelha representa tecidos lesionados

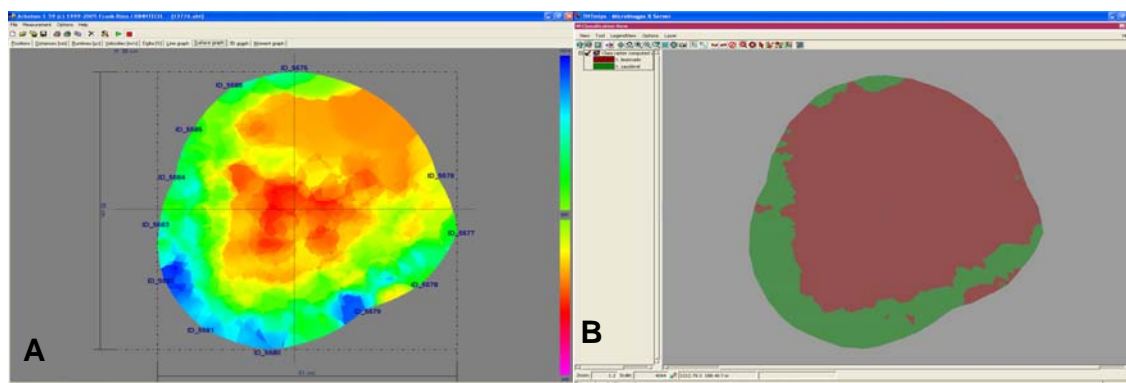
Figura 23 – A: imagem tomográfica obtida por tomógrafo de impulso no modelo de cor “rainbow” e resolução de superfície igual a 1 mm da base do indivíduo n° 23. B: classificação automática supervisionada da imagem tomográfica da base do indivíduo n° 23: a cor verde representa tecidos saudáveis, enquanto a cor vermelha representa tecidos lesionados

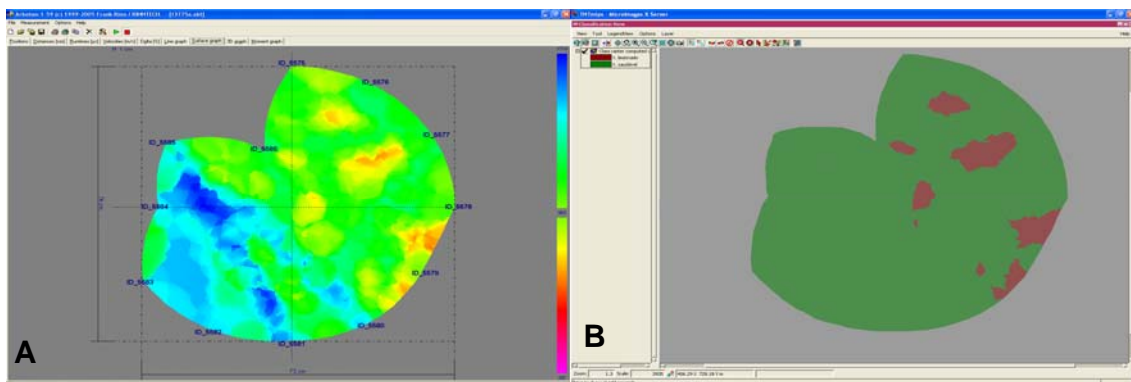
Figura 24 – A: imagem tomográfica obtida por tomógrafo de impulso no modelo de cor “rainbow” e resolução de superfície igual a 1 mm da base do indivíduo n° 24. B: classificação automática supervisionada da imagem tomográfica da base do indivíduo n° 24: a cor verde representa tecidos saudáveis, enquanto a cor vermelha representa tecidos lesionados

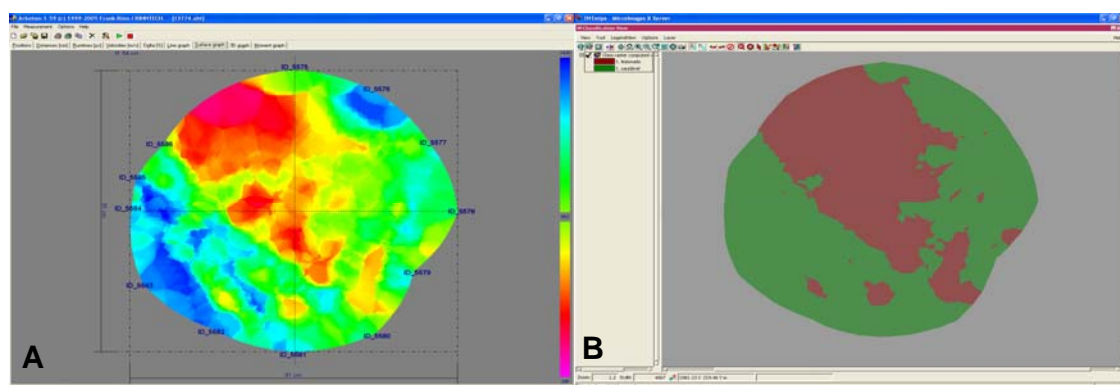
Figura 25 – A: imagem tomográfica obtida por tomógrafo de impulso no modelo de cor “rainbow” e resolução de superfície igual a 1 mm da base do indivíduo n° 25. B: classificação automática supervisionada da imagem tomográfica da base do indivíduo n° 25: a cor verde representa tecidos saudáveis, enquanto a cor vermelha representa tecidos lesionados

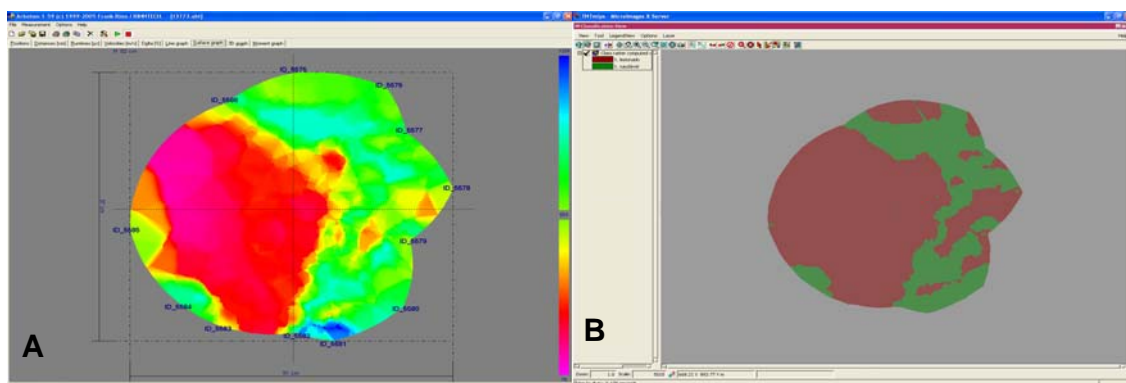
Figura 26 – A: imagem tomográfica obtida por tomógrafo de impulso no modelo de cor “rainbow” e resolução de superfície igual a 1 mm da base do indivíduo n° 26. B: classificação automática supervisionada da imagem tomográfica da base do indivíduo n° 26: a cor verde representa tecidos saudáveis, enquanto a cor vermelha representa tecidos lesionados

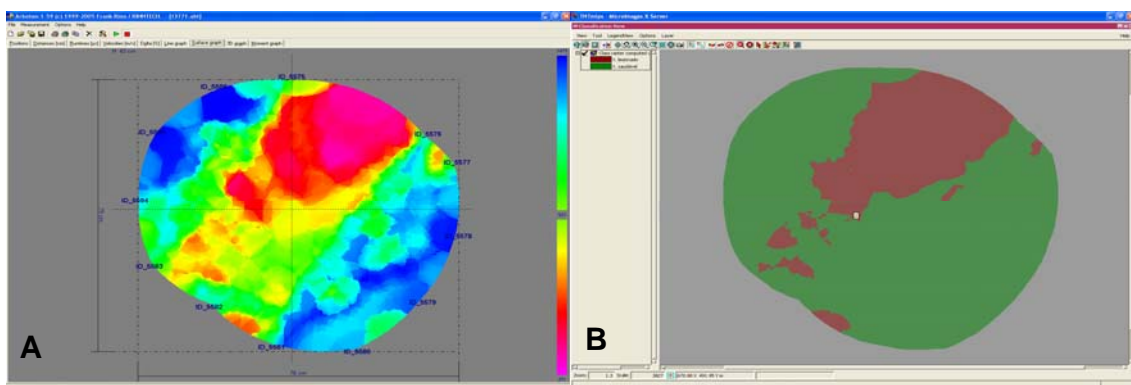
Figura 28 – A: imagem tomográfica obtida por tomógrafo de impulso no modelo de cor “rainbow” e resolução de superfície igual a 1 mm da base do indivíduo n° 28. B: classificação automática supervisionada da imagem tomográfica da base do indivíduo n° 28: a cor verde representa tecidos saudáveis, enquanto a cor vermelha representa tecidos lesionados

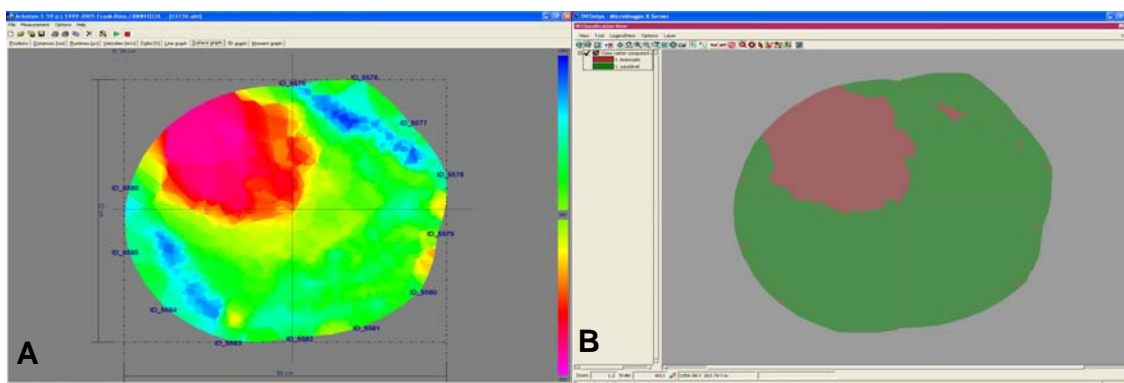
Figura 29 – A: imagem tomográfica obtida por tomógrafo de impulso no modelo de cor “rainbow” e resolução de superfície igual a 1 mm da base do indivíduo n° 29. B: classificação automática supervisionada da imagem tomográfica da base do indivíduo n° 29: a cor verde representa tecidos saudáveis, enquanto a cor vermelha representa tecidos lesionados

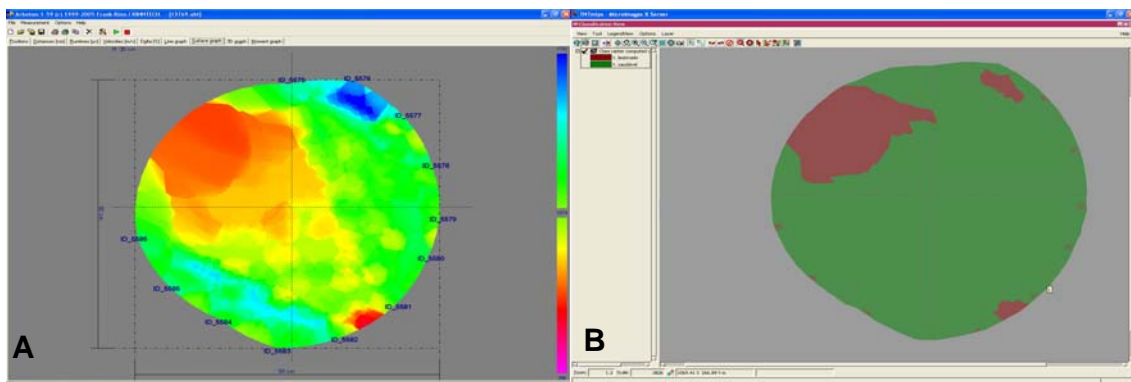
Figura 30 – A: imagem tomográfica obtida por tomógrafo de impulso no modelo de cor “rainbow” e resolução de superfície igual a 1 mm da base do indivíduo n° 30. B: classificação automática supervisionada da imagem tomográfica da base do indivíduo n° 30: a cor verde representa tecidos saudáveis, enquanto a cor vermelha representa tecidos lesionados

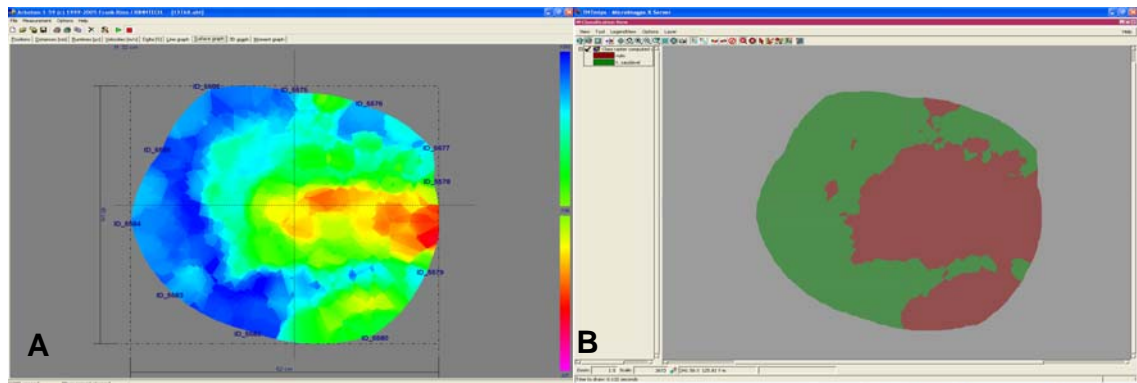
Figura 31 – A: imagem tomográfica obtida por tomógrafo de impulso no modelo de cor “rainbow” e resolução de superfície igual a 1 mm da base do indivíduo n° 31. B: classificação automática supervisionada da imagem tomográfica da base do indivíduo n° 31: a cor verde representa tecidos saudáveis, enquanto a cor vermelha representa tecidos lesionados

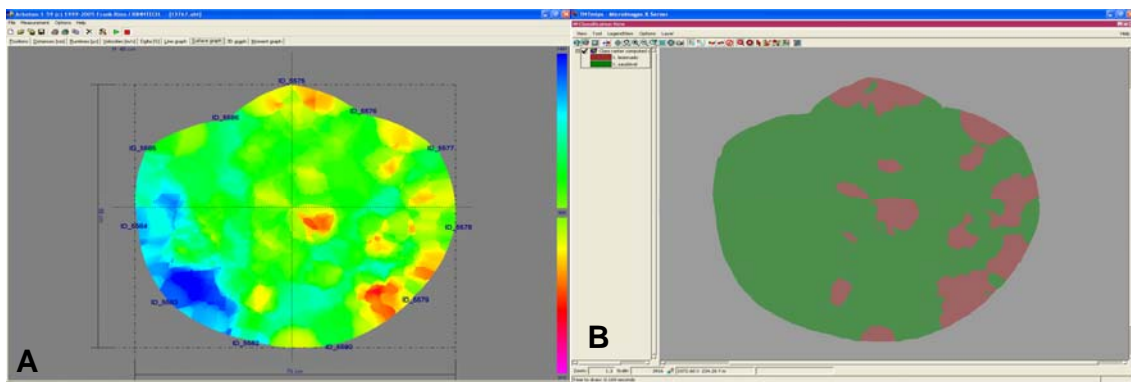
Figura 32 – A: imagem tomográfica obtida por tomógrafo de impulso no modelo de cor “rainbow” e resolução de superfície igual a 1 mm da base do indivíduo n° 32. B: classificação automática supervisionada da imagem tomográfica da base do indivíduo n° 32: a cor verde representa tecidos saudáveis, enquanto a cor vermelha representa tecidos lesionados

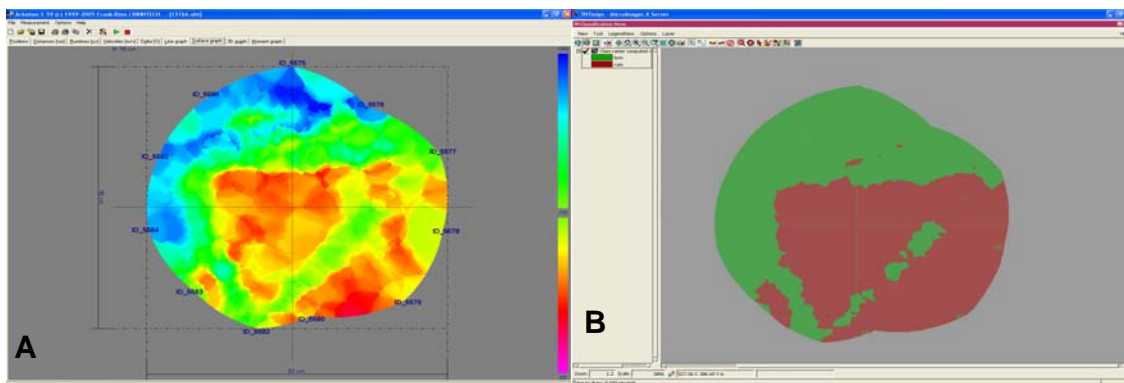
Figura 33 – A: imagem tomográfica obtida por tomógrafo de impulso no modelo de cor “rainbow” e resolução de superfície igual a 1 mm da base do indivíduo n° 33. B: classificação automática supervisionada da imagem tomográfica da base do indivíduo n° 33: a cor verde representa tecidos saudáveis, enquanto a cor vermelha representa tecidos lesionados

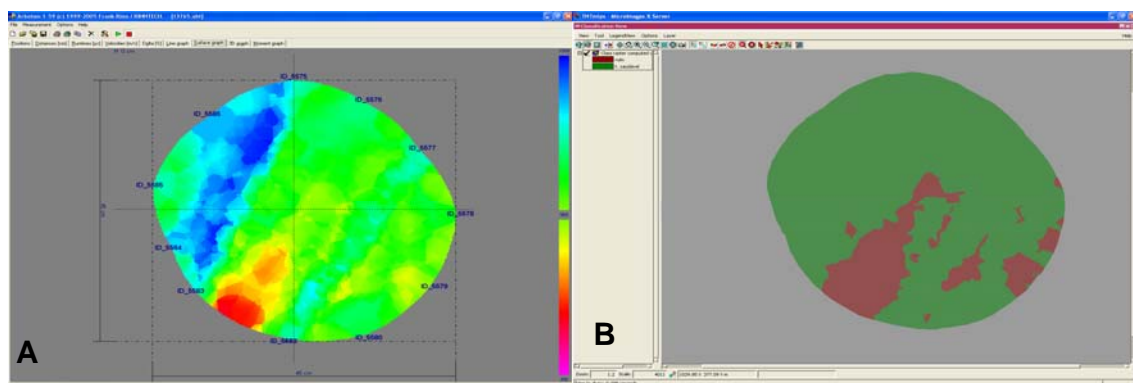
Figura 34 – A: imagem tomográfica obtida por tomógrafo de impulso no modelo de cor “rainbow” e resolução de superfície igual a 1 mm da base do indivíduo n° 34. B: classificação automática supervisionada da imagem tomográfica da base do indivíduo n° 34: a cor verde representa tecidos saudáveis, enquanto a cor vermelha representa tecidos lesionados

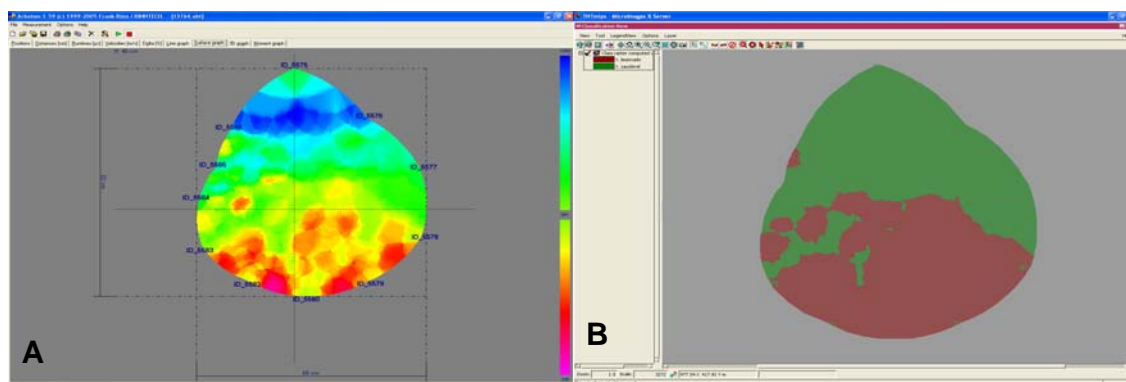
Figura 35 – A: imagem tomográfica obtida por tomógrafo de impulso no modelo de cor “rainbow” e resolução de superfície igual a 1 mm da base do indivíduo n° 35. B: classificação automática supervisionada da imagem tomográfica da base do indivíduo n° 35: a cor verde representa tecidos saudáveis, enquanto a cor vermelha representa tecidos lesionados

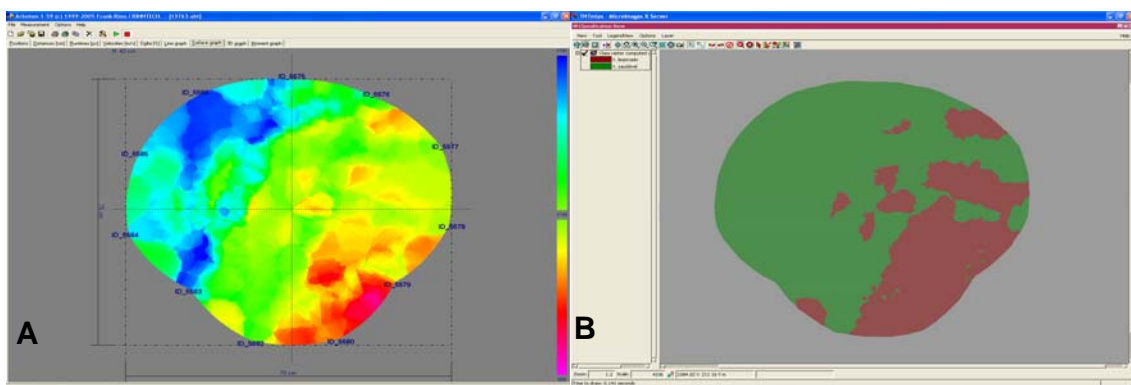
Figura 36 – A: imagem tomográfica obtida por tomógrafo de impulso no modelo de cor “rainbow” e resolução de superfície igual a 1 mm da base do indivíduo n° 36. B: classificação automática supervisionada da imagem tomográfica da base do indivíduo n° 36: a cor verde representa tecidos saudáveis, enquanto a cor vermelha representa tecidos lesionados

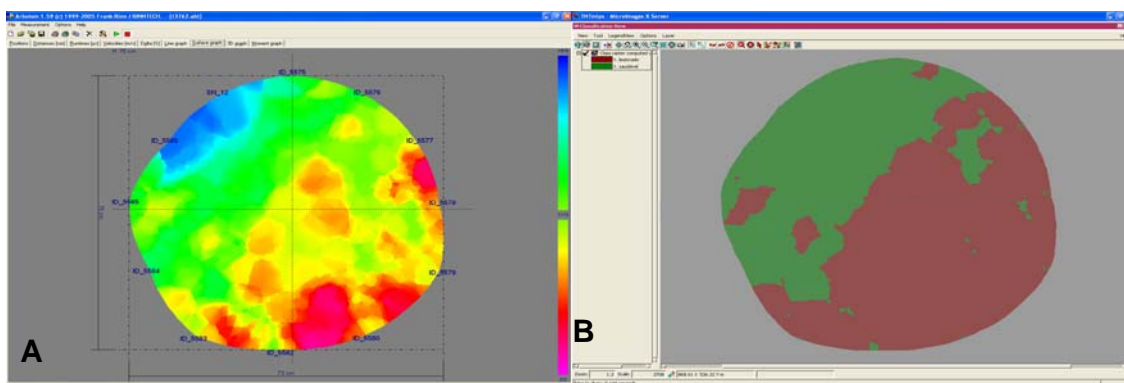
Figura 37 – A: imagem tomográfica obtida por tomógrafo de impulso no modelo de cor “rainbow” e resolução de superfície igual a 1 mm da base do indivíduo n° 37. B: classificação automática supervisionada da imagem tomográfica da base do indivíduo n° 37: a cor verde representa tecidos saudáveis, enquanto a cor vermelha representa tecidos lesionados

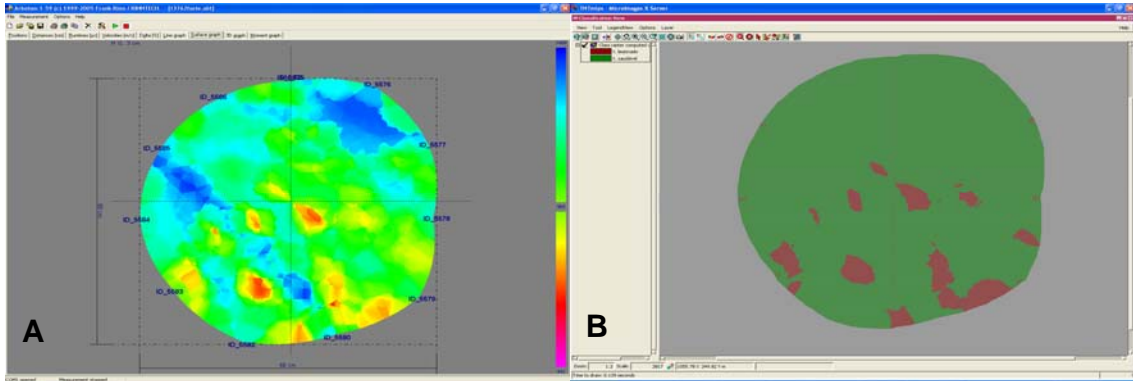
Figura 38 – A: imagem tomográfica obtida por tomógrafo de impulso no modelo de cor “rainbow” e resolução de superfície igual a 1 mm da bifurcação do indivíduo n° 37. B: classificação automática supervisionada da imagem tomográfica da bifurcação do indivíduo n° 37: a cor verde representa tecidos saudáveis, enquanto a cor vermelha representa tecidos lesionados
