**ANÁLISE DO DESEMPENHO TÉCNICO-CONSTRUTIVO:
EDIFÍCIOS FORENSES DO ESTADO DE SÃO PAULO**

**SÃO PAULO
FEVEREIRO/2009**

Dissertação de mestrado apresentada à Faculdade de
Arquitetura e Urbanismo da Universidade de São Paulo
para obtenção do título de Mestre em Arquitetura e
Urbanismo

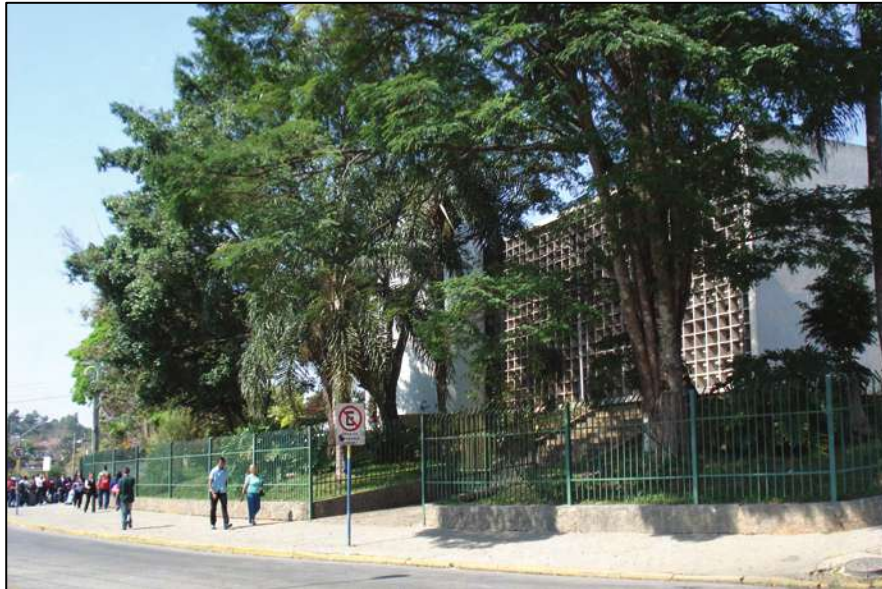
Pct1 - *paisagismo deficiente* (Fig. 4.4 a 4.6.), cuja origem vincula-se ao (a):

- **projeto** que se apresenta deficiente em virtude do projeto arquitetônico original abordar genericamente o paisagismo.
- **materiais** as espécies das plantas utilizadas na sua maioria escondem o edifício, desvalorizando-o, além das folhagens das árvores de grande porte obstruírem os ralos de captação das águas pluviais das coberturas (corpo principal e escadas do edifício).
- **manutenção** é deficiente face às inadequações das espécies que ainda estão plantadas, insertas sem qualquer critério e harmonia, cujas folhagens obstruem os ralos, além de não haver limpeza periódica.

Fig. 4.4 - Fachada do edifício para a Av. Professor Manoel José Pedroso
Fonte - Autor

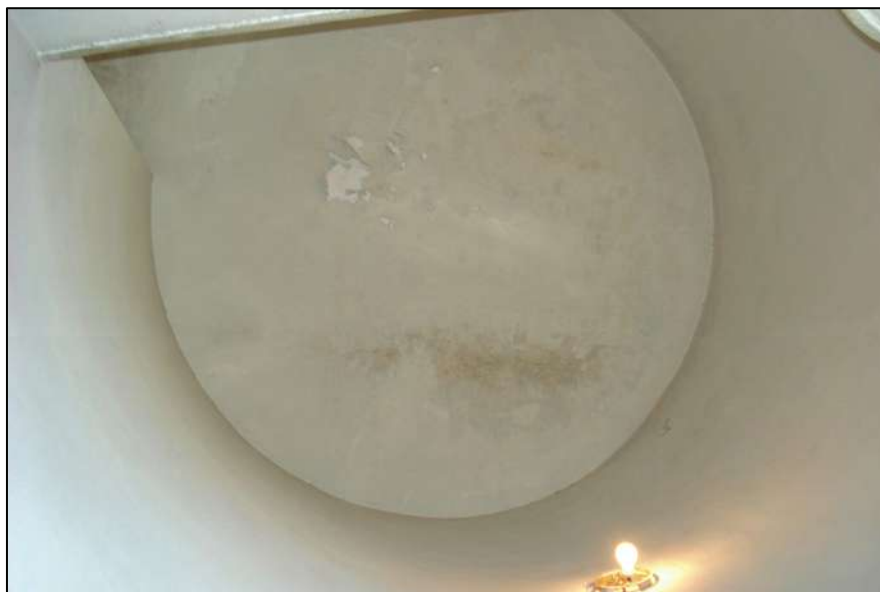
Pcc1 – *infiltração na laje da escada que dá acesso aos presidiários ao primeiro pavimento* cuja origem vincula-se ao (a):

- **Manutenção** – revelou-se e ainda se revela deficiente pela falta de uma limpeza periódica dessa laje, de maneira a minimizar o empoçamento das águas pluviais, que colaboram para a degradação do impermeabilizante.

Fig. 4.10. – Infiltrações na laje da escadaria dos presidiários
Fonte – Autor

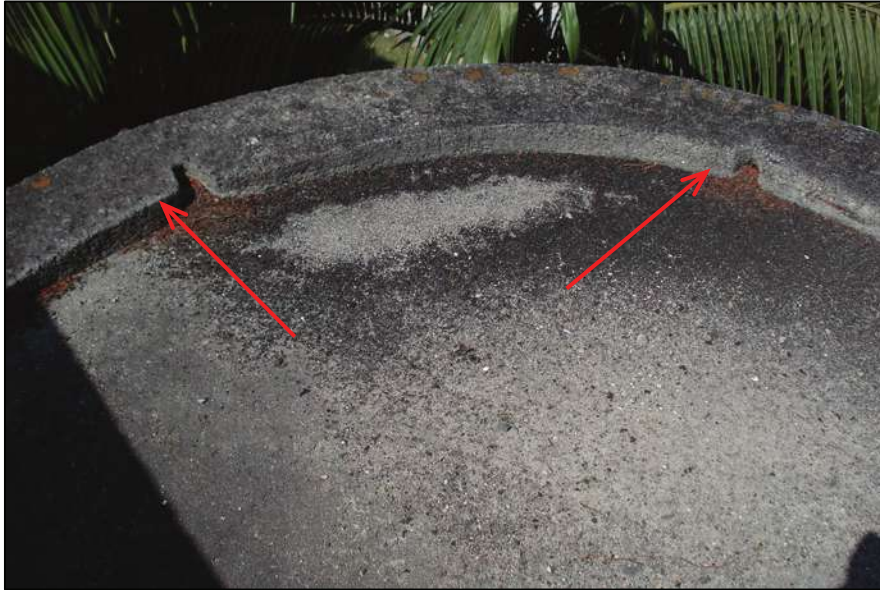
Fig. 4.11. - Vista externa da laje de cobertura da escadaria dos presos, notando-se que as saídas para o escoamento de águas de chuvas estão obstruídas por folhas.

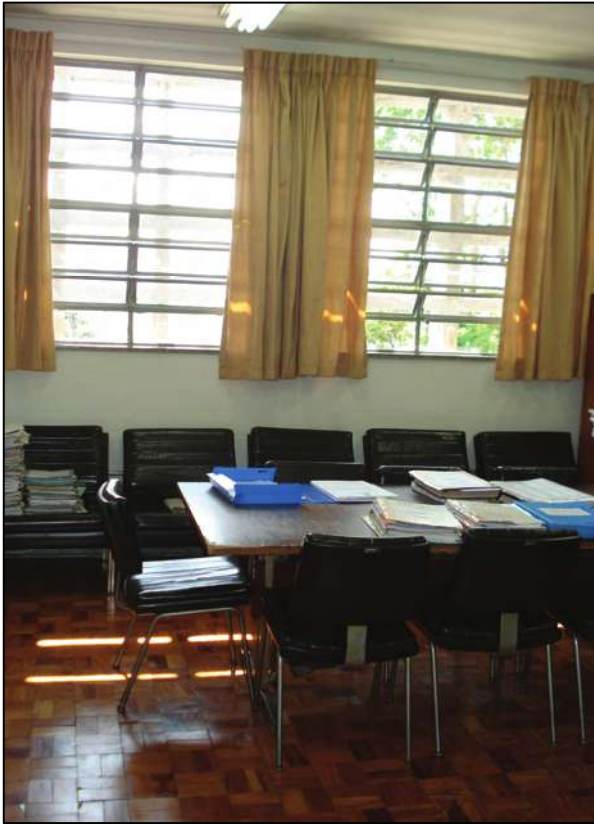
- **projeto** deficiente por ter adotado grandes vãos com vidros transparentes, que deixam passar excessiva quantidade de luz e calor no interior dos ambientes do edifício. Para evitar este desconforto, a caixilharia recebe cortinas ou persianas, que prejudicam a iluminação natural.
- a **manutenção** e os usuários têm procurado sanar esta patologia com a colocação de persianas e cortinas, porém esta solução tem sido pontual, permanecendo o problema.

Fig. 4.18. – Caixilhos com vidros transparentes
Fonte – Autor

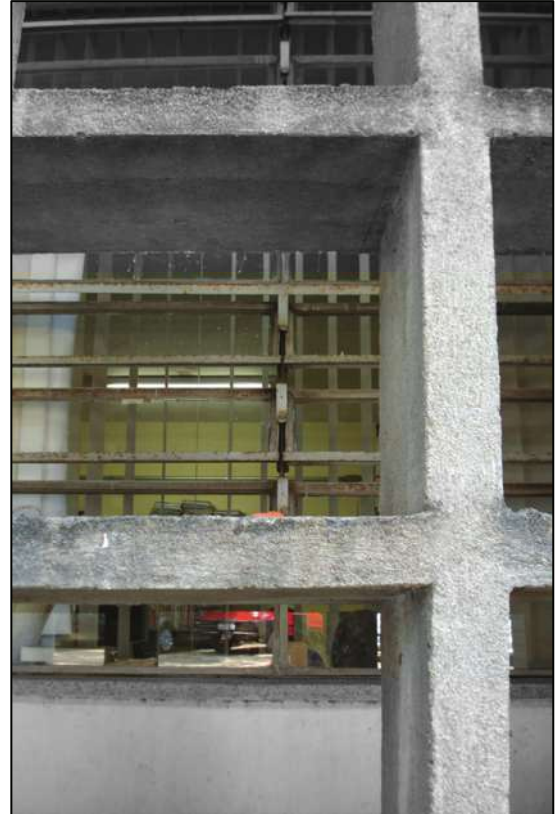
Fig. 4.26. – Degradação da pintura
Fonte – Autor

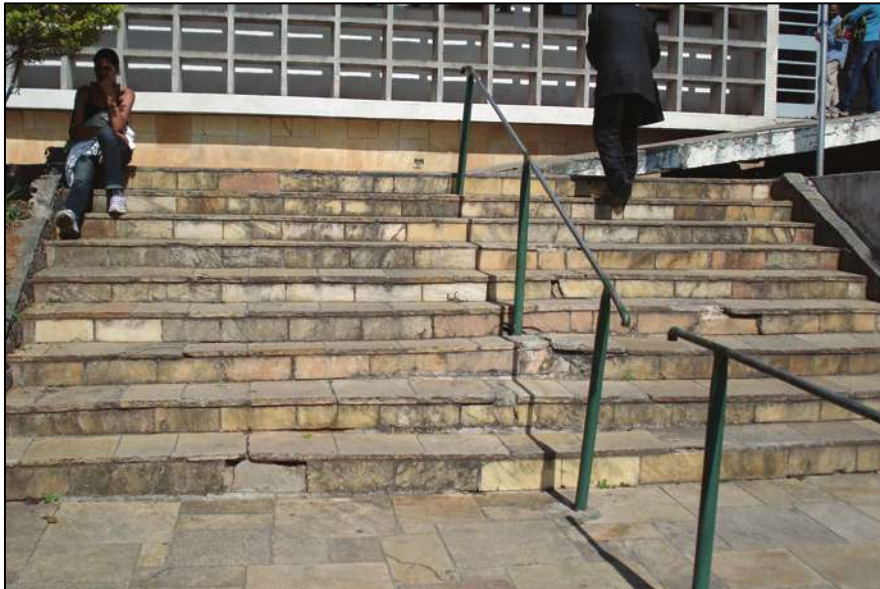
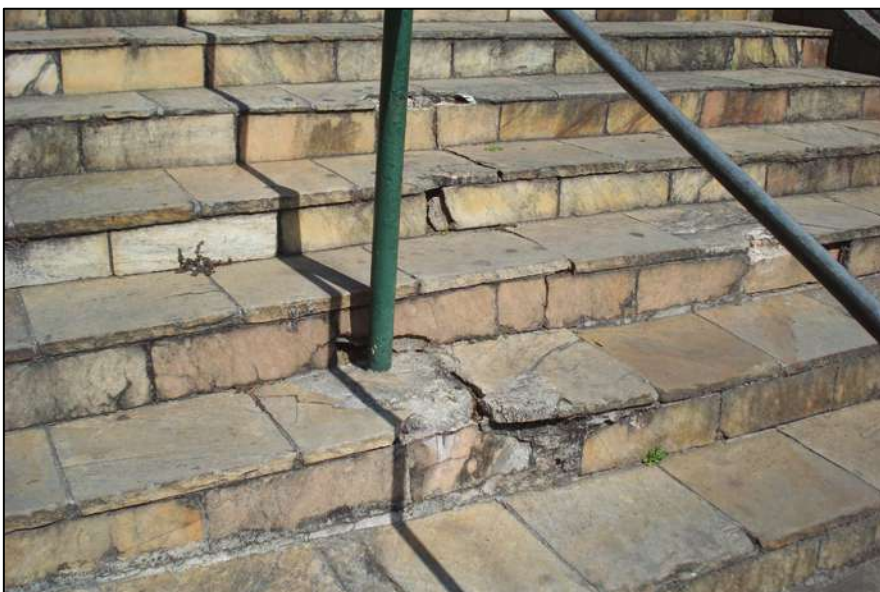
- a **execução das obras** mostrou-se deficiente, tendo em vista que muitas pedras estão soltas, caracterizando que foi utilizada argamassa de cimento e areia com traço deficiente.
- **material** revelou-se deficiente pois se degradou pela ação das intempéries e dos esforços solicitados às pedras.
- **manutenção** precária porque não houve reposição das pedras que se soltaram, o que colabora com a permanência desta patologia.

Fig. 4.29. – Escada de acesso ao edifício.
Fonte – Autor

Fig. 4.30. – Detalhe da degradação das pedras de revestimento da escada.
Fonte – Autor

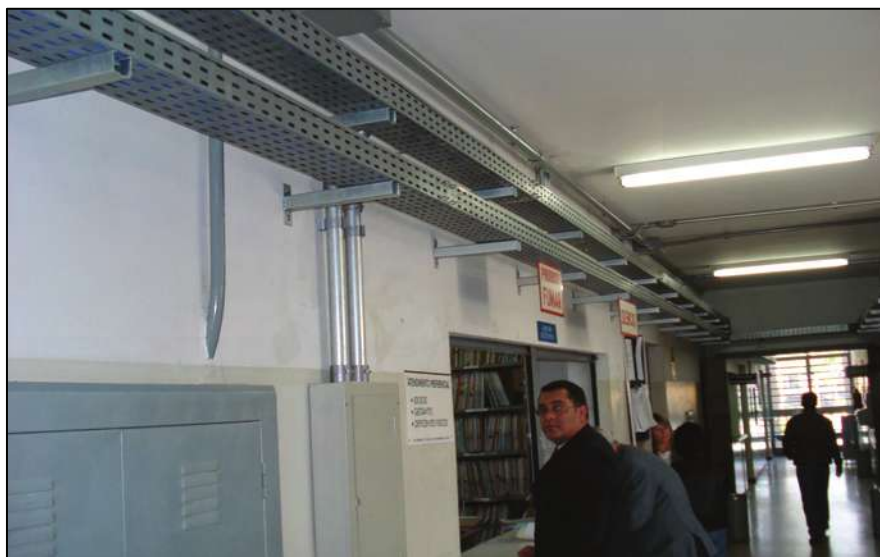
- **projeto** deficiente por não ter sido elaborado dentro dos padrões de instalações aparentes, comprometendo a estética.
- **execução** das instalações são deficientes porque foram feitas sem os cuidados estéticos mínimos para que as instalações em questão ficassem aparentes.
- **materiais** utilizados que não têm uma boa estética.
- **manutenção** deficiente – pois o setor encarregado das instalações em questão não está comprometido com a estética – o visual – dessas instalações.

Fig. 4.37. – Instalações elétricas aparentes sem preocupação estética
Fonte – Autor

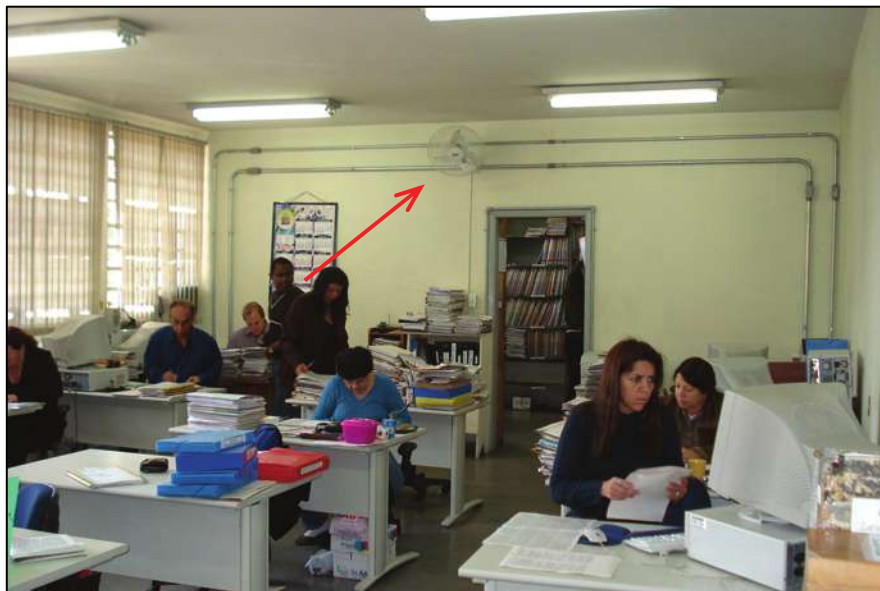
- **projeto** inadequado pelo fato de não ter sido previsto ou especificado ventiladores (anos 70), que acarretou na instalação de tubulações elétricas aparentes.
- **execução das obras** que foi executada sem um mínimo cuidado estético.
- **materiais** deficientes em virtude do barulho que esses ventiladores fazem e do desempenho técnico que deixa a desejar.
- **manutenção** deficiente – pois o setor encarregado das instalações em questão não está comprometido com a estética – o visual – dessas instalações.

Fig. 4.38. – Ventilador instalado na parede
Fonte – Autor

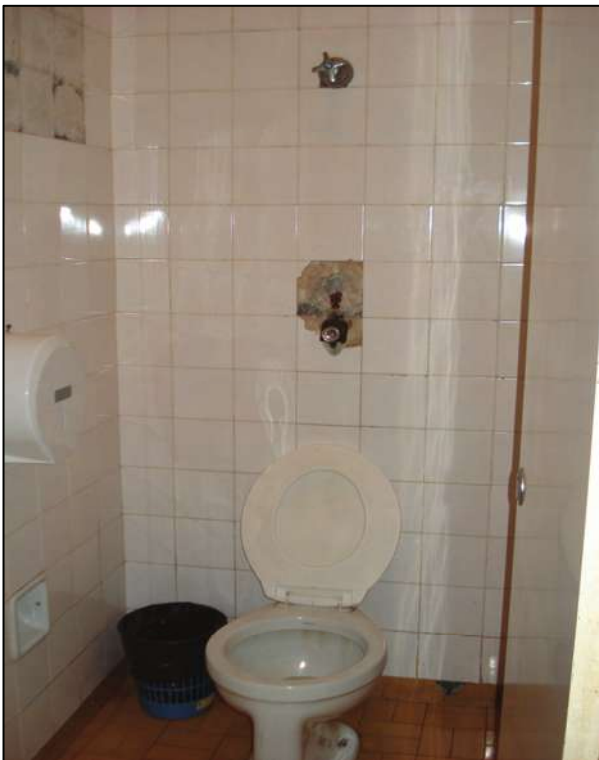
- **materiais** inadequados face à limitação de sua vida útil, considerando-se o fato de ser uma obra pública.
- **manutenção** deficiente pois a substituição de parte das tubulações foi feita parcialmente, permanecendo a patologia, em prejuízo do bom desempenho do sistema em questão.

Fig. 4.40. - Tubulação de ferro galvanizado corroída junto a válvula de descarga
Fonte – Autor

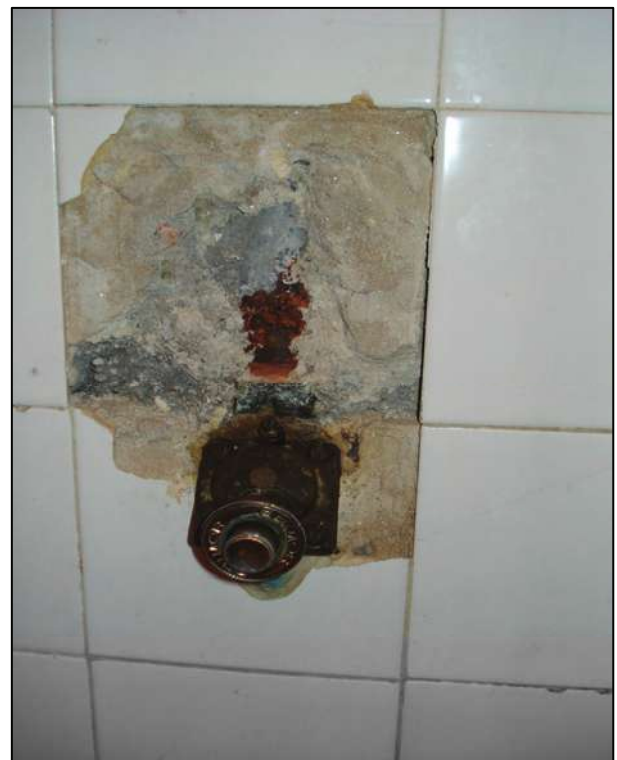
Fig. 4.41. - Detalhe da tubulação corroída
Fonte – Autor

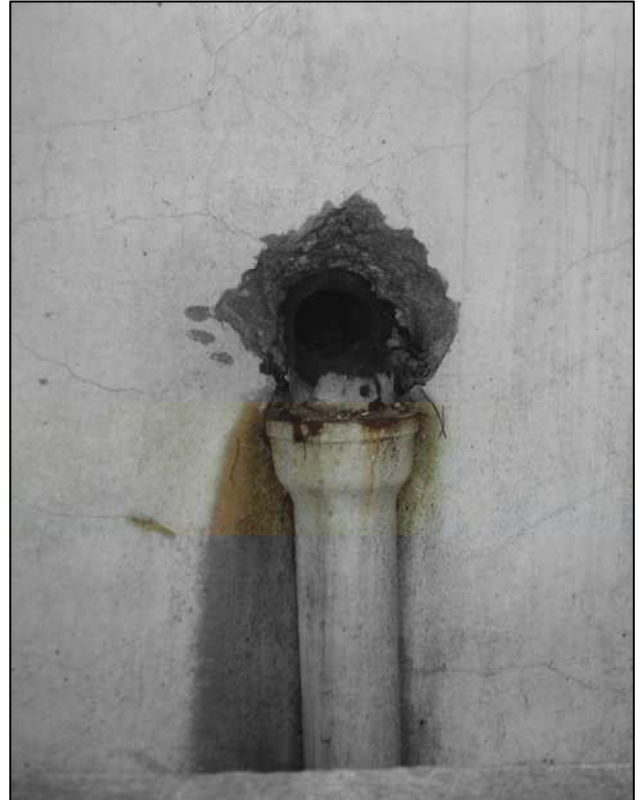
Foto F.4.43 - Detalhe da degradação da tubulação
Fonte – Autor

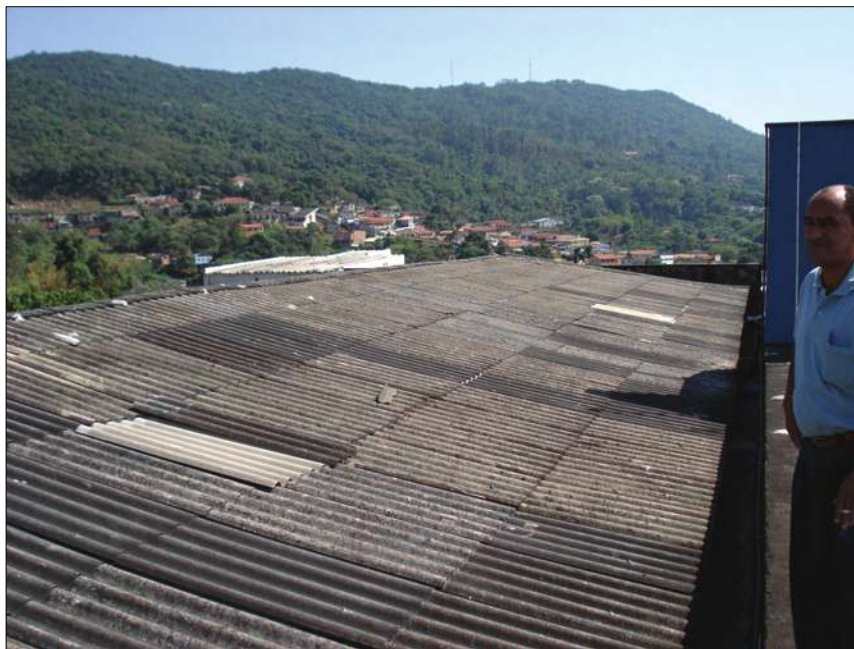
- o **projeto** mostrou-se deficiente por não ter previsto que as telhas ficariam tomadas por fungos que têm uma coloração escura e, conseqüentemente absorve mais calor.
- a **manutenção** é inadequada, uma vez que ainda não providenciou a limpeza e pintura dessas telhas.

Fig. 5.9. – Degradação das telhas de fibrocimento
Fonte – Autor

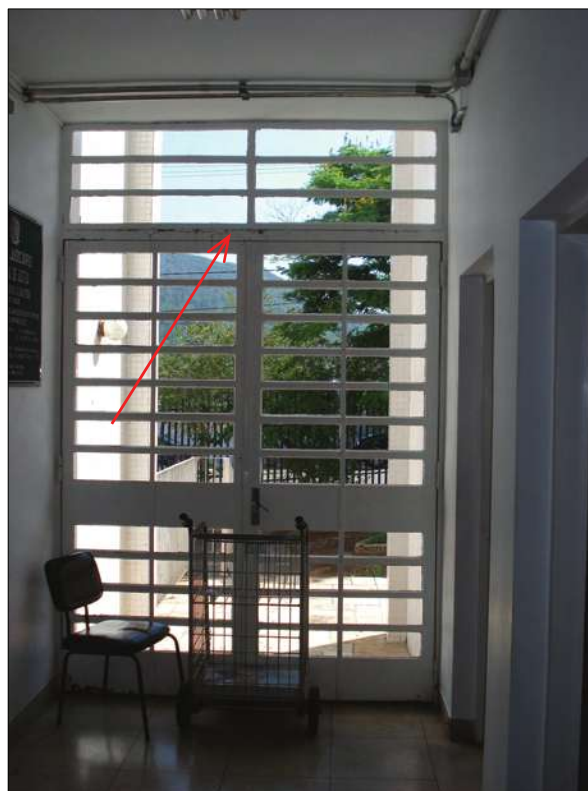
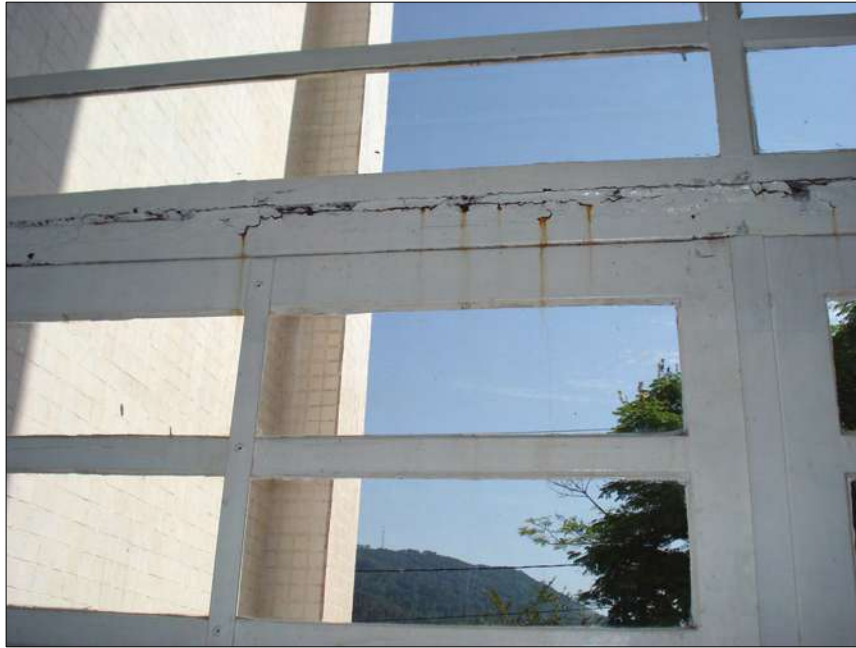
- **projeto** por não ter detalhado e especificado perfis de aço galvanizado dentro da qualidade exigida para obra pública.
- **materiais** inadequados pelo fato de apresentar oxidação e sofrer corrosão. Portanto, não é adequada às obras públicas carentes de manutenção.
- **manutenção** deficiente, pois ao longo do tempo não teve a devida manutenção, tanto preventiva como corretiva, principalmente quanto à ação da corrosão.

Fig. 5.12. – Caixilho com pintura danificada
Fonte – Autor

Fig. 5.13. – Detalhe da deterioração da pintura do caixilho
Fonte - Autor

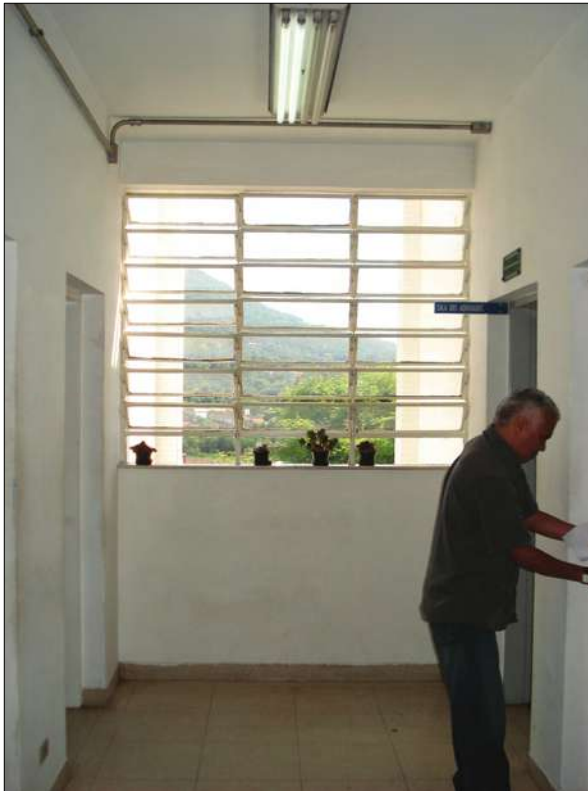
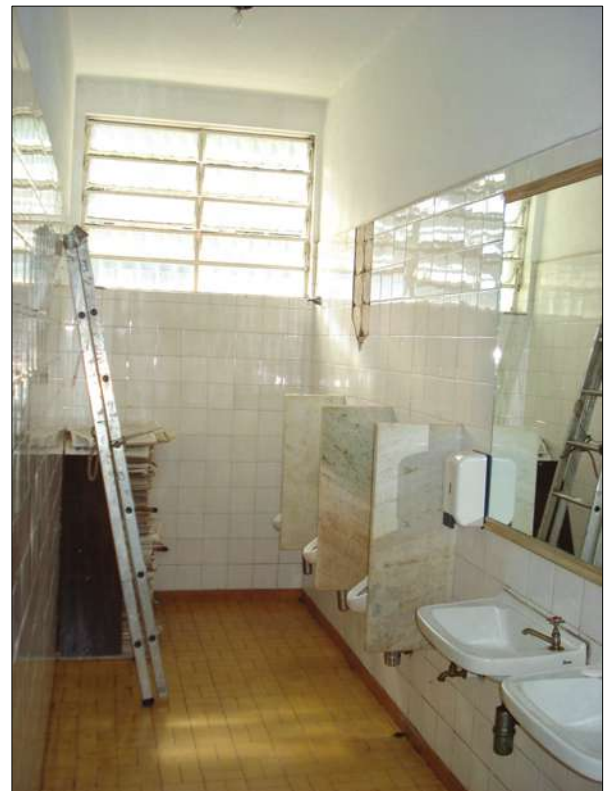
- **projeto** no que tange as especificações técnicas e detalhes construtivos das ferragens (guias laterais e braços de alavancas).
- o **material** utilizado devido à oxidação dos perfis de alumínio.
- **manutenção** apresenta-se deficiente, pois ao longo do tempo não teve a devida manutenção, tanto preventiva como corretiva, principalmente quanto à ação da oxidação, dificultando sobremaneira a movimentação/manejo da caixilharia.

Fig. 5.14. – Caixilhos com pintura danificada
Fonte – Autor

Fig. 5.15. – Pintura deteriorada dos caixilhos
Fonte - Autor

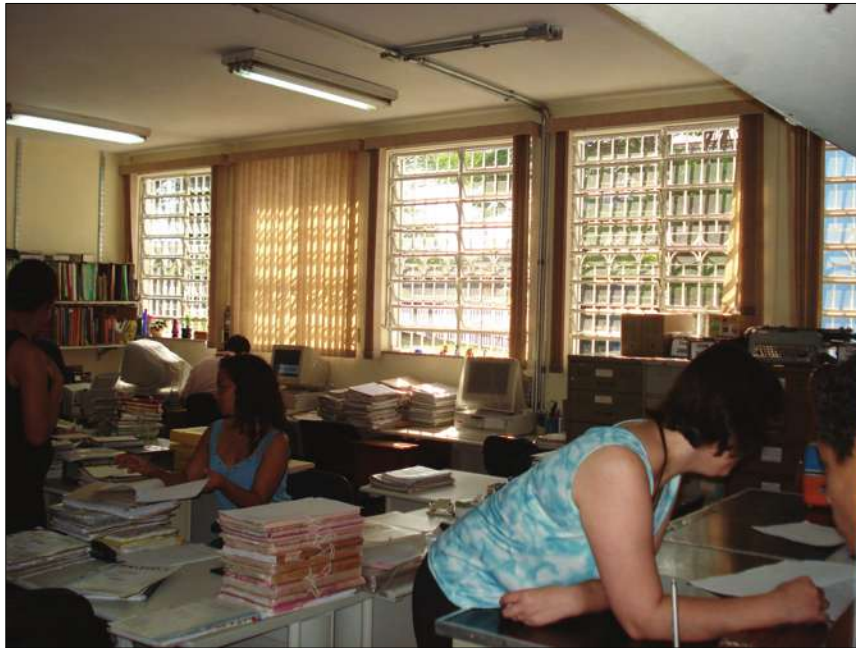
- **projeto** deficiente por ter adotado grandes vãos com vidros transparentes, que deixam passar excessiva quantidade de luz e calor no interior dos ambientes do edifício. Para evitar este desconforto, a caixilharia recebe cortinas ou persianas, que prejudicam a iluminação natural.
- a **manutenção** e os usuários têm procurado sanar esta patologia com a colocação de persianas e cortinas, porém esta solução tem sido pontual, permanecendo o problema.

Fig. 5.16. – Caixilhos com vidros transparentes
Fonte – Autor

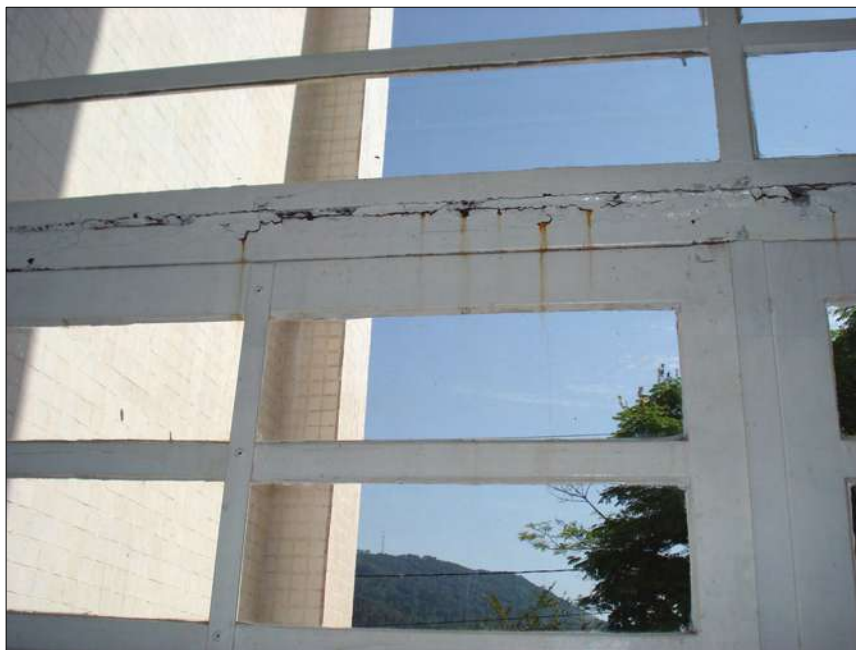
- deficiência do **projeto** por não ter especificado tinta com melhor desempenho técnico, ênfase para a durabilidade do esmalte.
- **material** deficiente pelos motivos acima expostos, considerando seu restrito desempenho técnico ao longo do tempo.
- **manutenção** deficiente tendo em vista que muitos caixilhos estão com a pintura deteriorada, caracterizando a deficiência da manutenção.

Fig. 5.18. – Degradação da pintura dos caixilhos

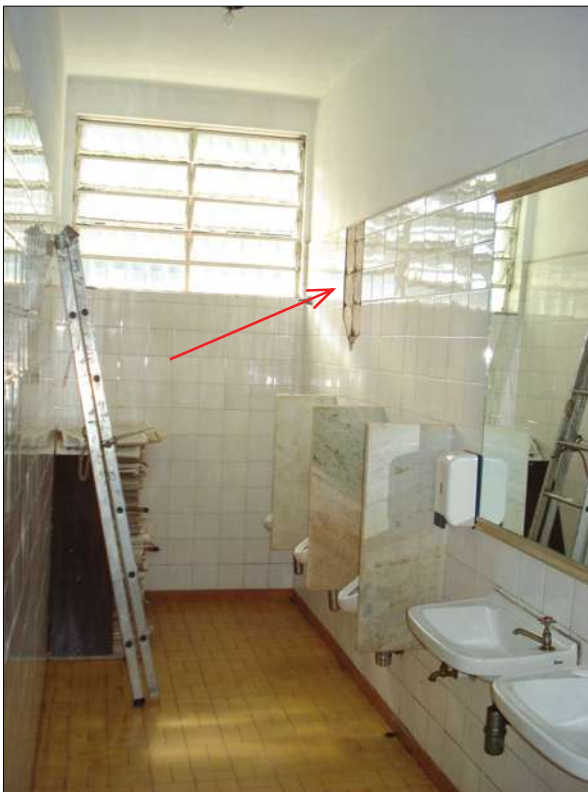
- **execução das obras** deficiente face o assentamento inadequado dos azulejos (junta de dilatação com espessura insuficiente).
- **material** massa de assentamento deficiente, pelos motivos acima expostos, considerando seu restrito desempenho técnico ao longo do tempo.
- **manutenção** deficiente tendo em vista que parte dos azulejos que caíram não foram repostos, caracterizando a deficiência da manutenção.

Fig. 5.19. – Azulejos soltos no sanitário
Fonte – Autor

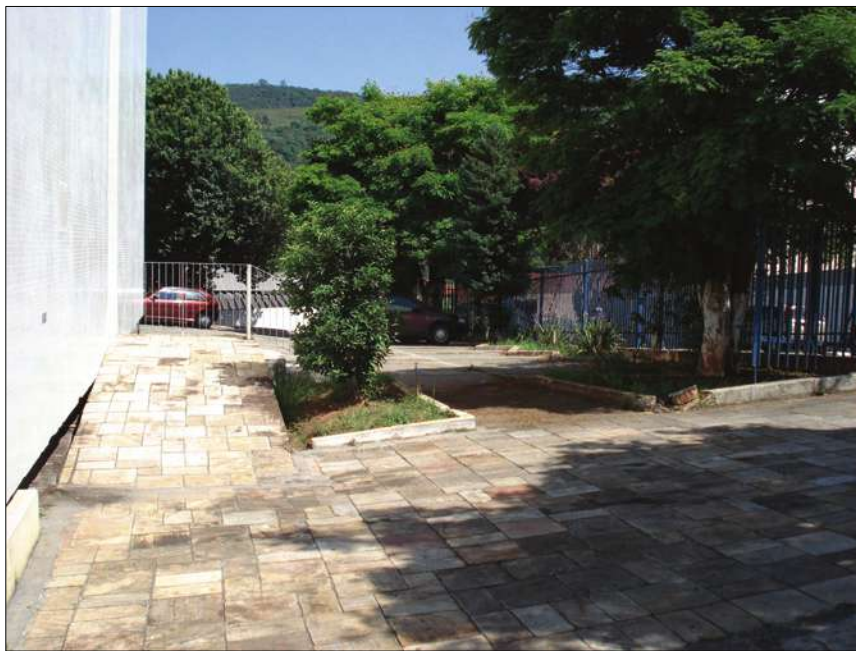
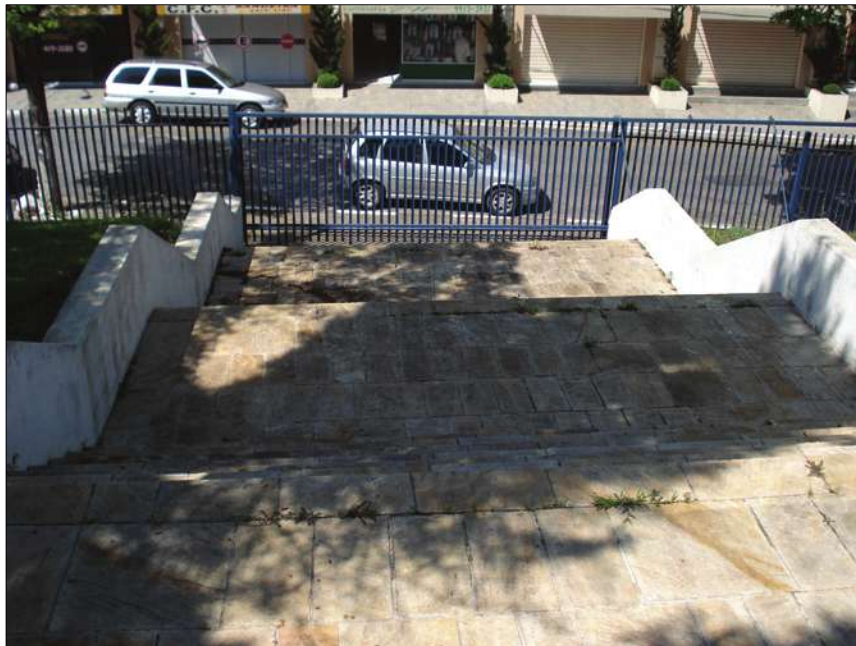
- a **execução das obras** mostrou-se deficiente, tendo em vista que muitas pedras estão soltas, caracterizando que foi utilizada argamassa de cimento e areia com traço deficiente.
- **material** revelou-se deficiente pois se degradou pela ação das intempéries e dos esforços solicitados às pedras.
- **manutenção** precária porque não houve reposição das pedras que se soltaram, o que colabora com a permanência desta patologia.

Fig. 5.21. – Degradação das pedras na lateral direita do edifício.
Fonte – Autor

Fig. 5.22. – Detalhe da degradação das pedras de revestimento da escada.
Fonte – Autor

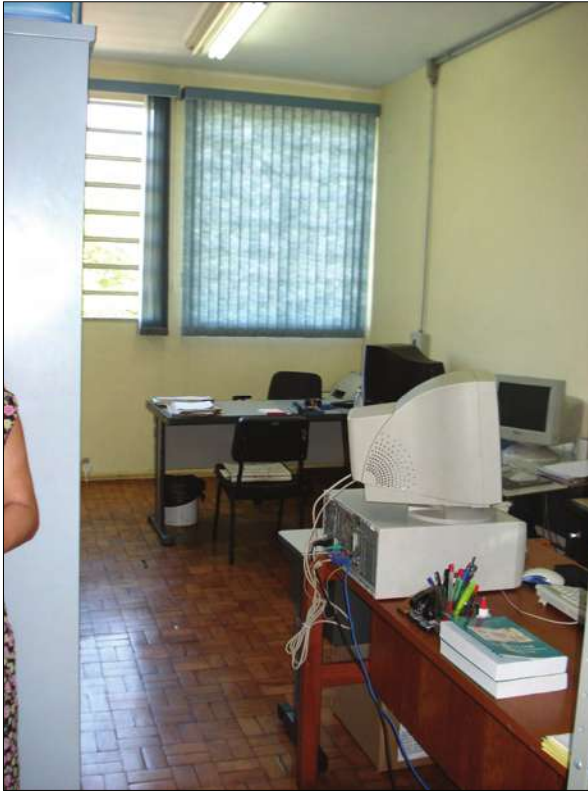
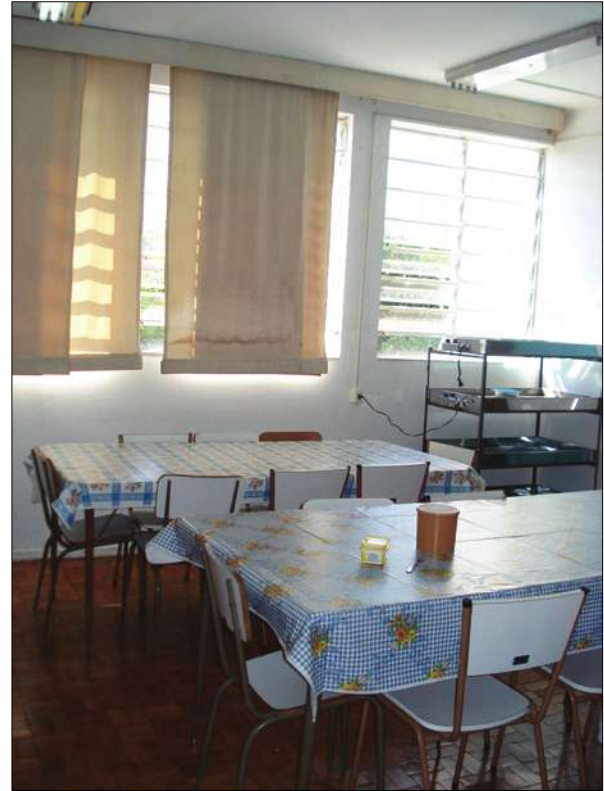
- **execução das obras** - deficiente pois na ocasião do assentamento dos tacos não foram deixados espaçamentos adequados entre as peças que, com a dilatação, soltam-se.
- **manutenção** precária porque não houve reposição das peças que se soltaram, perpetuando, assim esta patologia.

Fig. 5.23. – Tacos de madeira desgastados
Fonte – Autor

Fig. 5.24. – Degradação dos tacos de madeira
Fonte – Autor

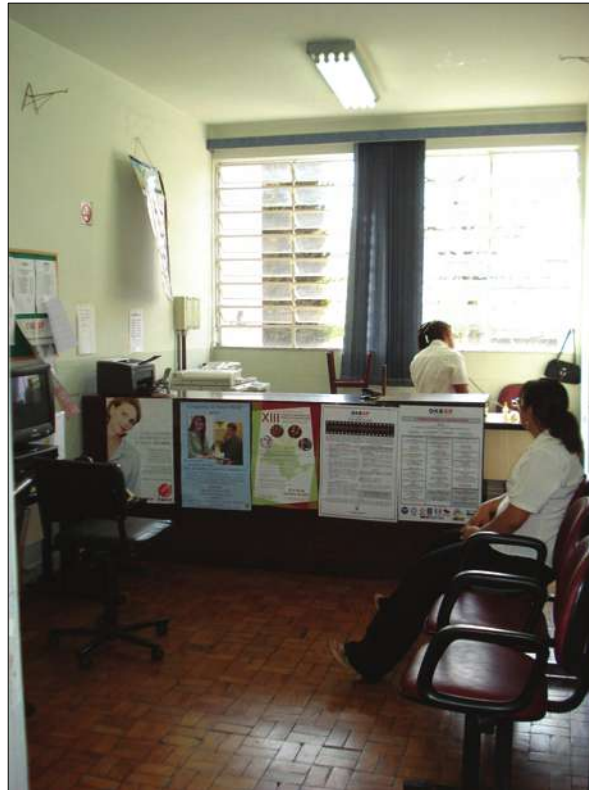
- **projeto** - deficiente por ter especificado material com baixo desempenho, ênfase para a durabilidade.
- **material** deficiente à resistência abrasiva, pois sofre desgastes e descoloração pelo uso e exposição à atmosfera poluída e ao ultravioleta.

Fig. 5.25. – Tacos de madeira desgastados
Fonte – Autor

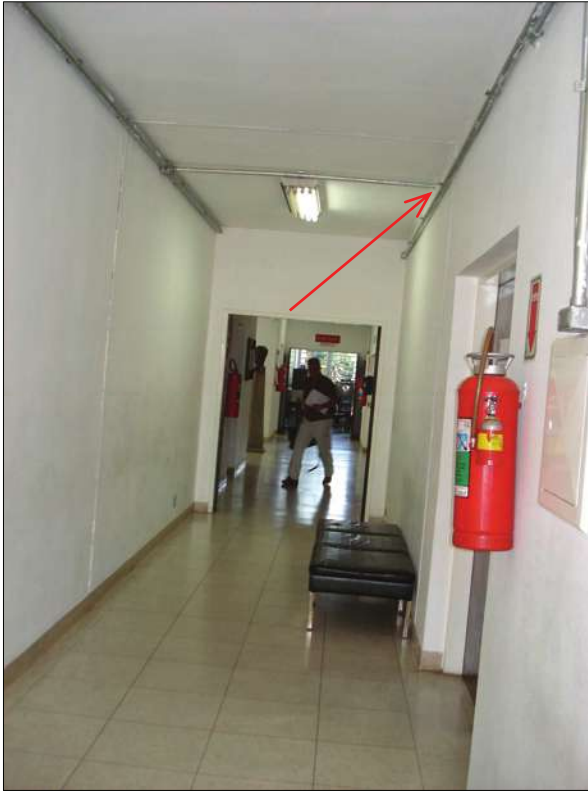
- **projeto** deficiente por não ter sido elaborado dentro dos padrões de instalações aparentes, comprometendo a estética.
- **execução** das instalações são deficientes porque foram feitas sem os cuidados estéticos mínimos para que as instalações em questão ficassem aparentes.
- **materiais** utilizados que não têm uma boa estética.
- **manutenção** inadequada porque o setor encarregado das instalações em questão não está comprometido com a estética dessas instalações.

Fig. 5.26. – Instalações elétricas aparentes
Fonte – Autor

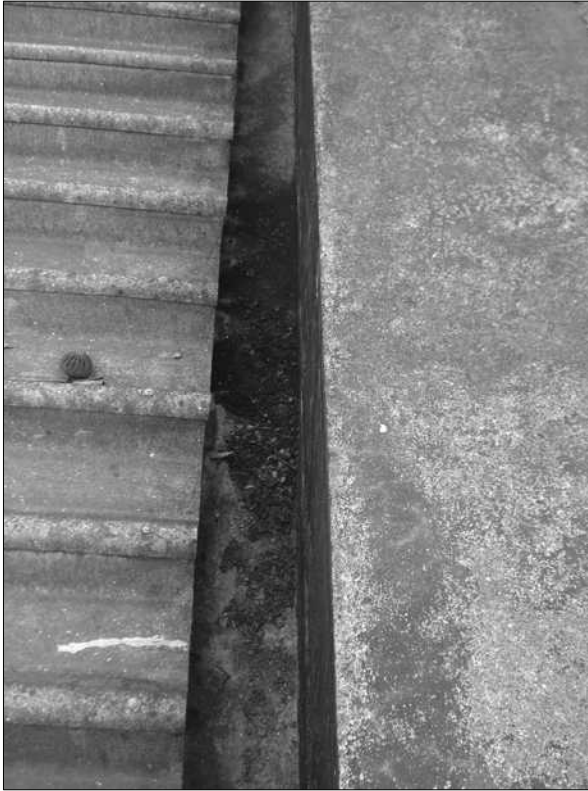
o **projeto** por ter especificado neoprene-hypalon, uma vez que a sua vida útil é de cinco anos aproximadamente, portanto com durabilidade deficiente.

Fig. 6.9. - Vista da calha de captação de águas
Fonte – Autor

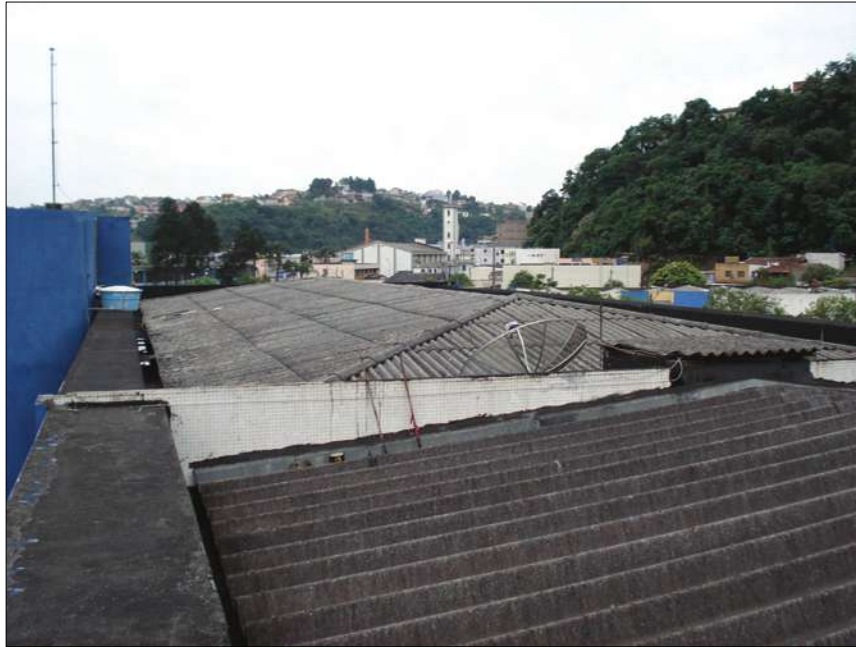
- o **projeto** mostrou-se deficiente por não ter previsto que as telhas ficariam tomadas por fungos que têm uma coloração escura e, conseqüentemente absorve mais calor.
- a **manutenção** é inadequada, uma vez que ainda não providenciou a limpeza e pintura dessas telhas.

Fig. 6.13. – Degradação das telhas de fibrocimento
Fonte – Autor

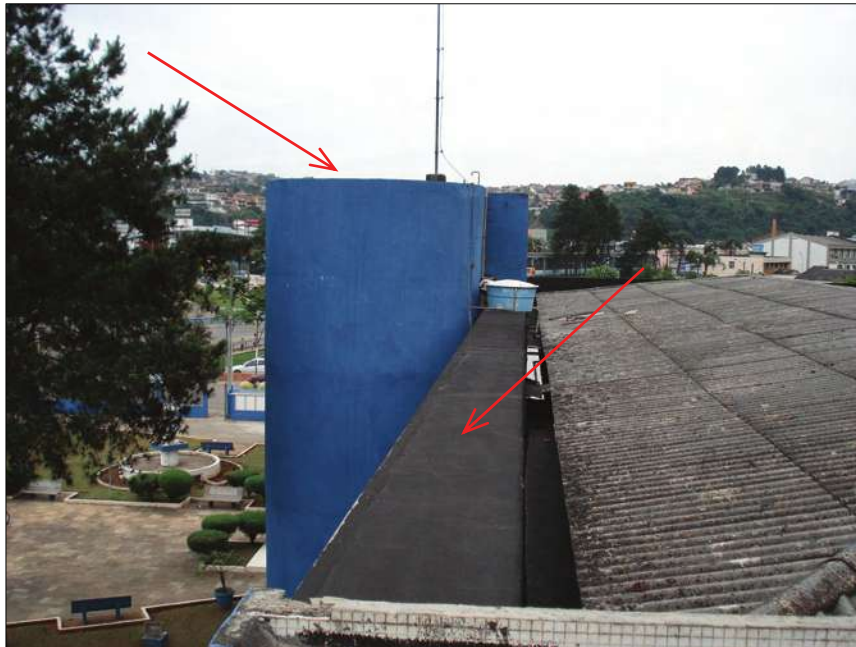
- **Projeto** - deficiente por não ter especificado rufos na cobertura da caixa de escada e que danifica a pintura.
- **Manutenção** – revelou-se deficiente, pois não providenciou a instalação dos rufos.

Fig. 6.14. – Falta de rufos
Fonte – Autor

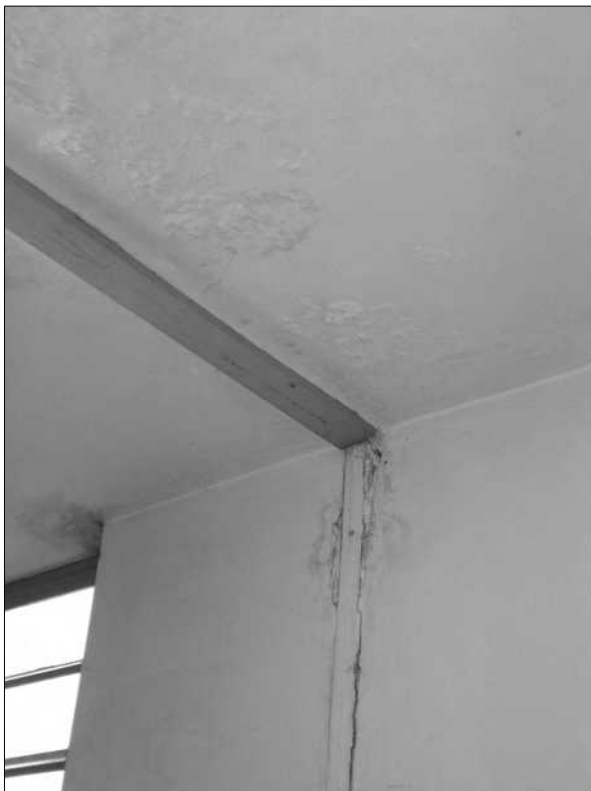
- **Manutenção** – revelou-se e ainda se revela deficiente pela falta de uma limpeza periódica dessa laje, de maneira a minimizar o empoçamento das águas pluviais, que colaboram para a degradação do impermeabilizante.

Fig. 6.15. – Laje da escada principal
Fonte – Autor

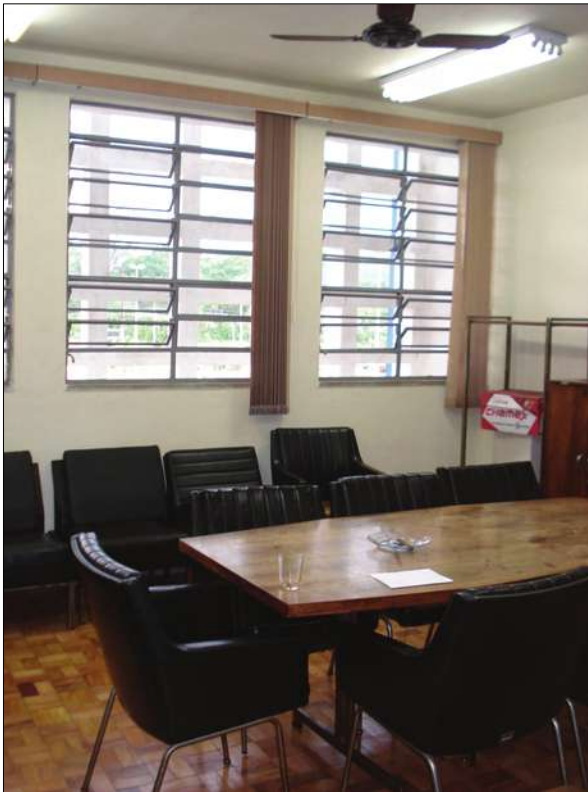
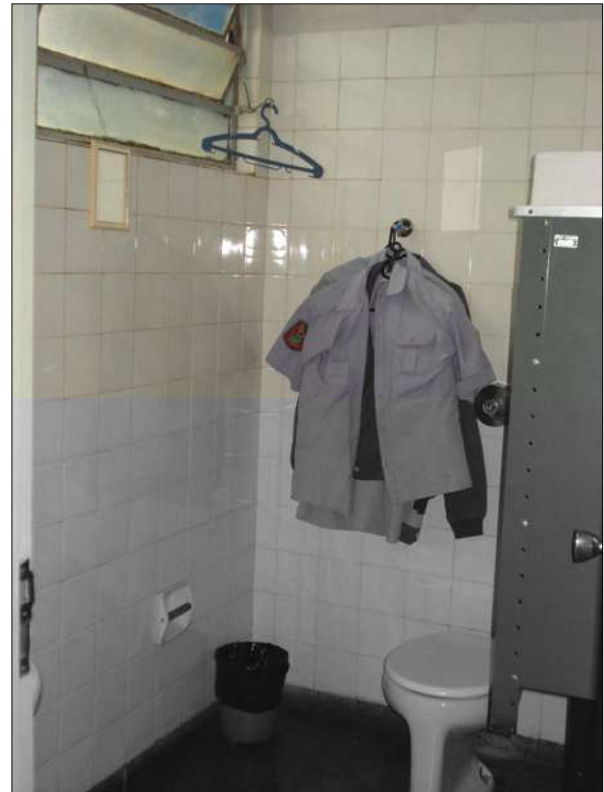
- **materiais** inadequados pelo fato de apresentar oxidação e sofrer corrosão. Portanto, não é adequada às obras públicas carentes de manutenção.
- **manutenção** deficiente, pois ao longo do tempo não teve a devida manutenção, tanto preventiva como corretiva, principalmente quanto à ação da corrosão.

Fig. 6.18. – Caixilhos com pintura danificada
Fonte – Autor

Fig. 6.19. – Pintura deteriorada dos caixilhos
Fonte - Autor

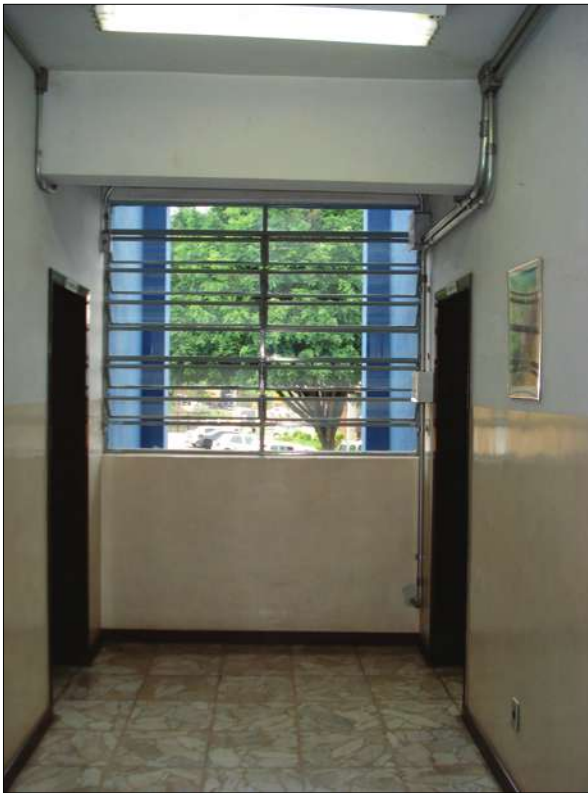
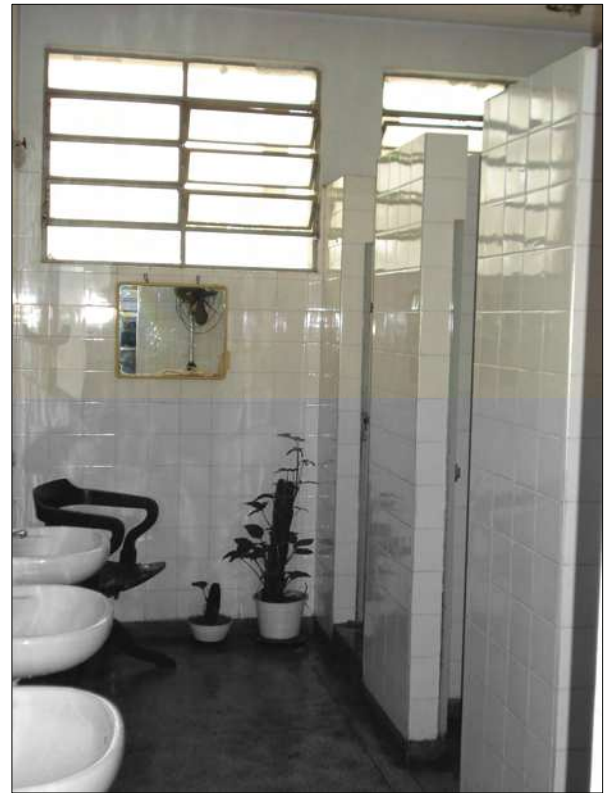
Fig. 6.20. – Caixilhos com pintura danificada
Fonte – Autor

Fig. 6.21. – Pintura deteriorada dos caixilhos
Fonte - Autor

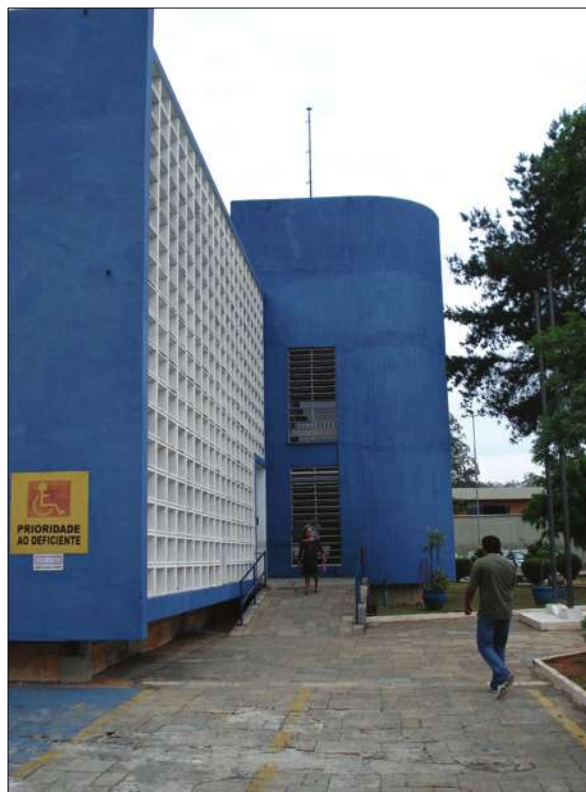
Pcpav1 - *degradação generalizada das pedras São Tomé da escadaria, rampas e calçadas internas que dão acesso ao edifício (Fig. 6.28.), cuja origem vincula-se ao (à):*

Fig. 6.28. – Pedras de revestimento do piso degradadas
Fonte – Autor

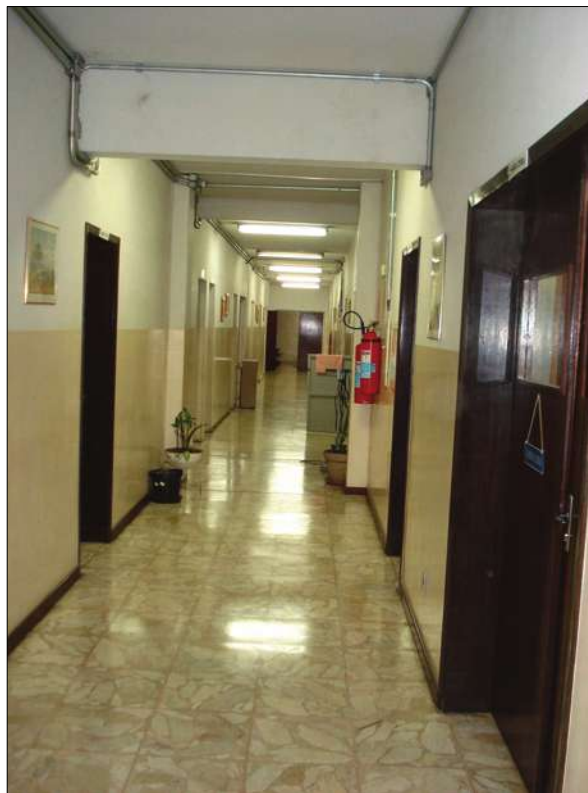
Fig. 6.31. – Instalações elétricas aparentes sem preocupação estética
Fonte – Autor

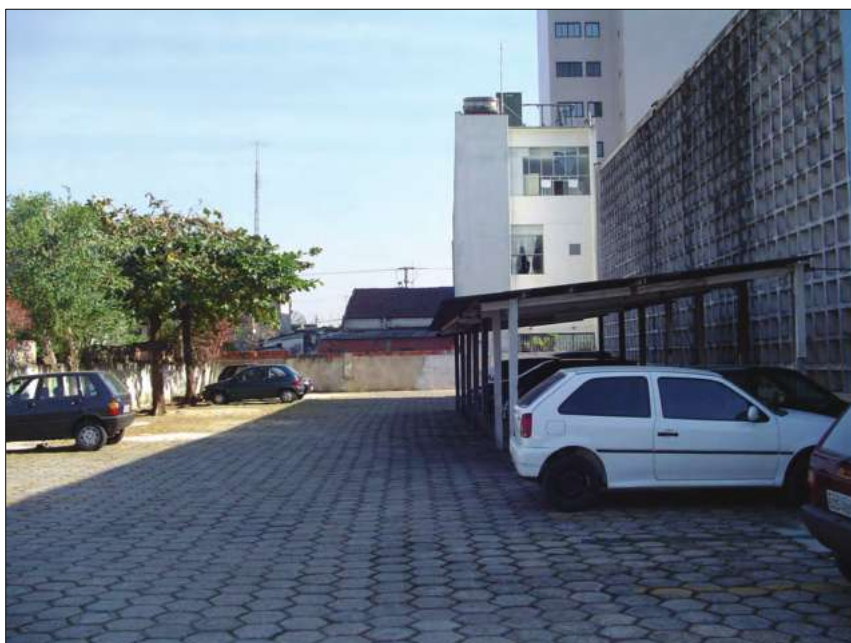
Fig. 7.8. – Piso do estacionamento com depressão generalizada
Fonte – Autor

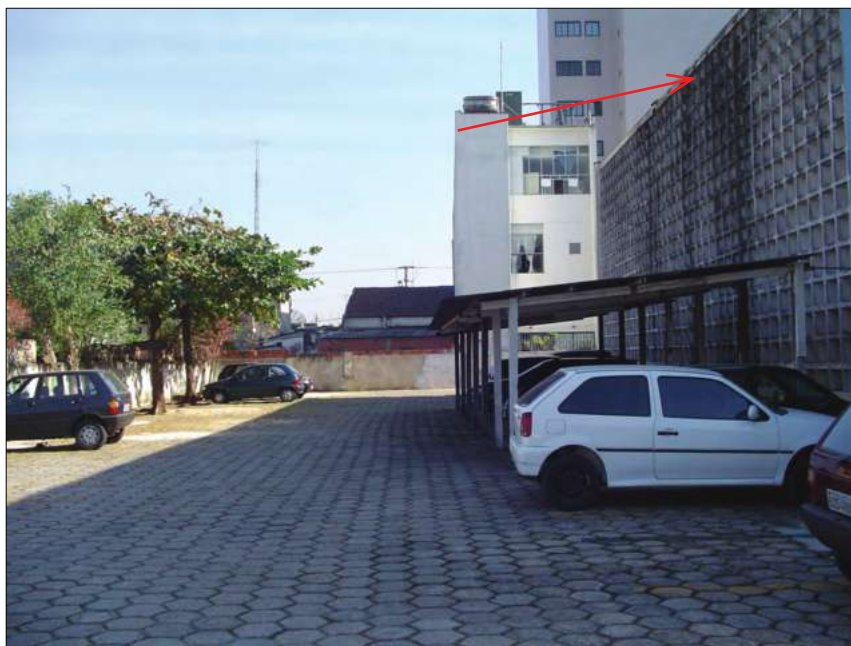
Fig. 7.9. – Falta de rufos
Fonte – Autor

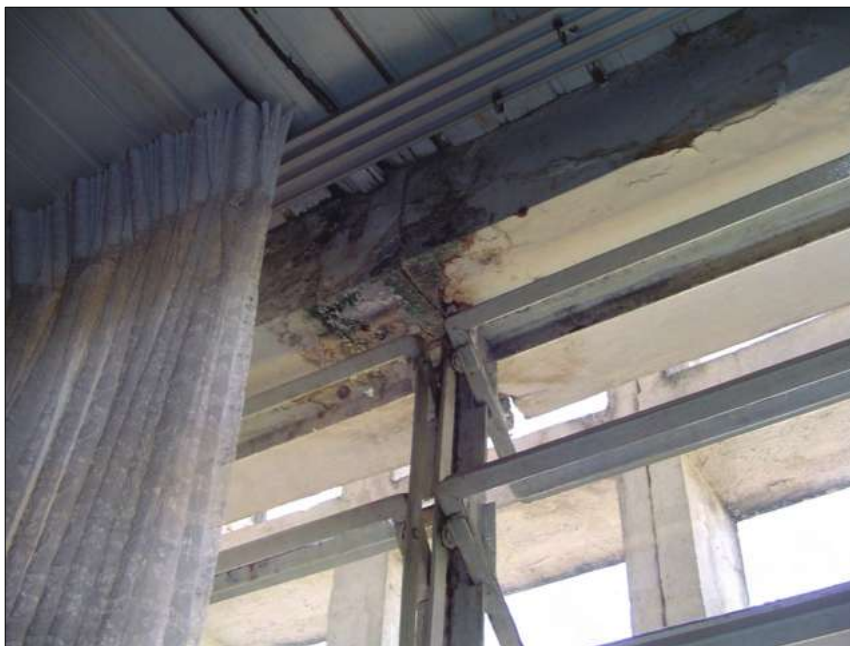
Fig. 7.10. – Infiltração na junta de dilatação no gabinete da 2ª Vara Judicial
Fonte – Autor
