**ANÁLISE DO DESEMPENHO TÉCNICO-CONSTRUTIVO:
EDIFÍCIOS FORENSES DO ESTADO DE SÃO PAULO**

**SÃO PAULO
FEVEREIRO/2009**

Dissertação de mestrado apresentada à Faculdade de
Arquitetura e Urbanismo da Universidade de São Paulo
para obtenção do título de Mestre em Arquitetura e
Urbanismo

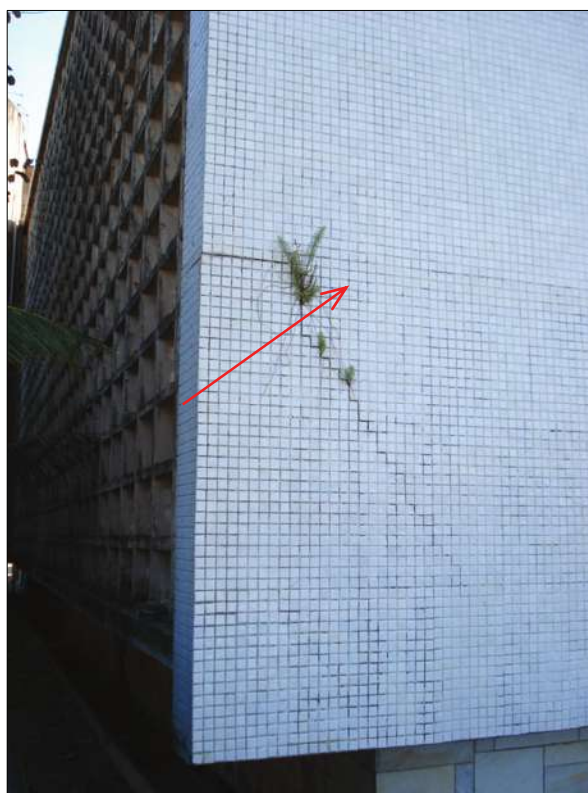
Fig. 8.9. – Trinca na empena lateral da edificação
Fonte – Autor

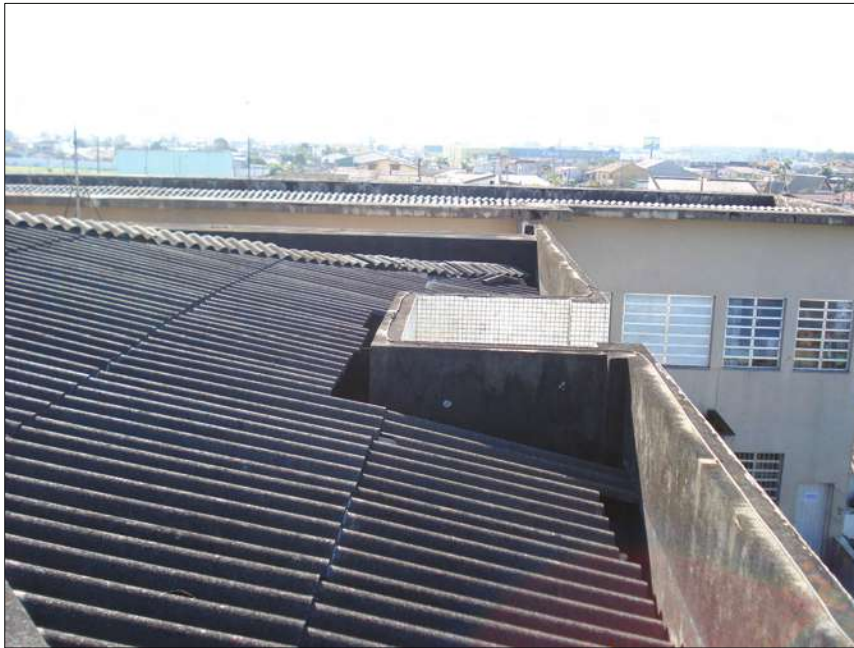
Fig. 8.14. – Degradação das telhas de fibrocimento
Fonte – Autor

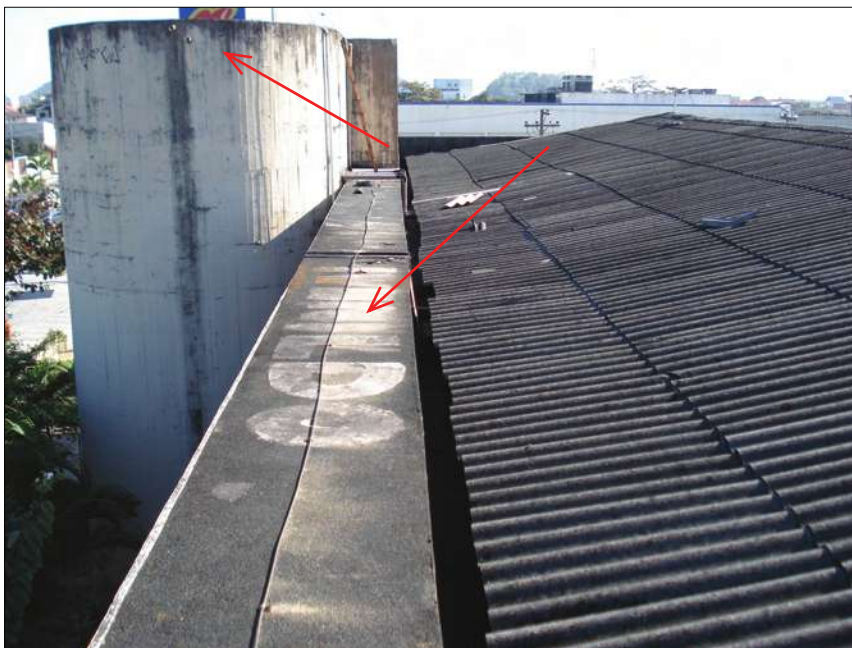
Fig. 8.15. – Falta de rufos
Fonte – Autor

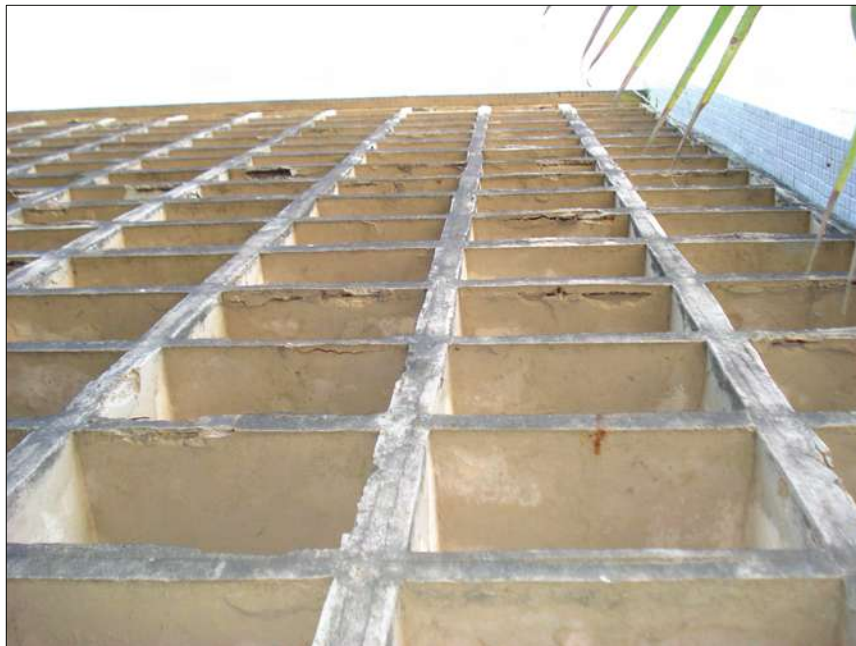
Fig. 8.17. – Degradação dos elementos da fachada principal sudoeste
Fonte – Autor

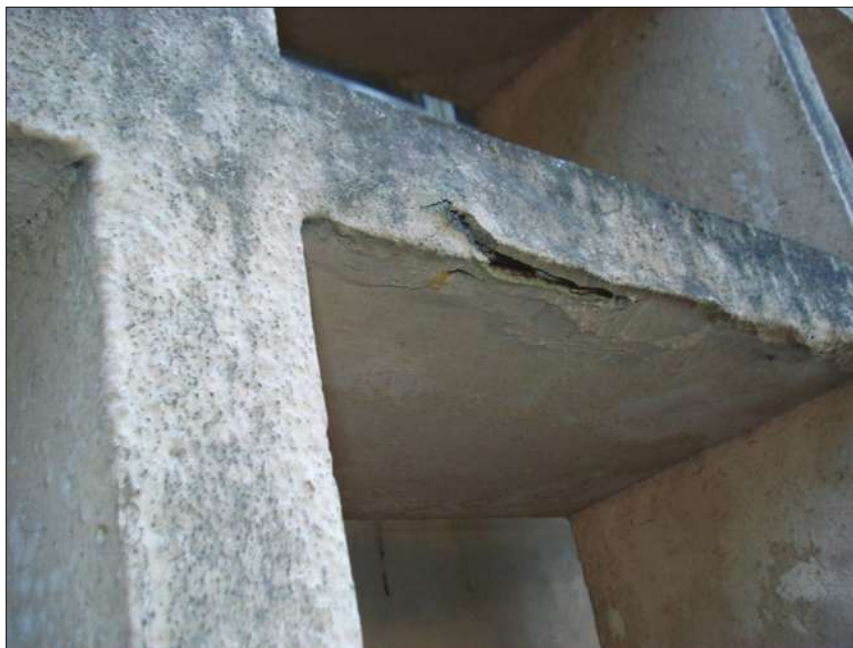
Fig. 8.18. – Oxidação da ferragem dos elementos vazados
Fonte – Autor

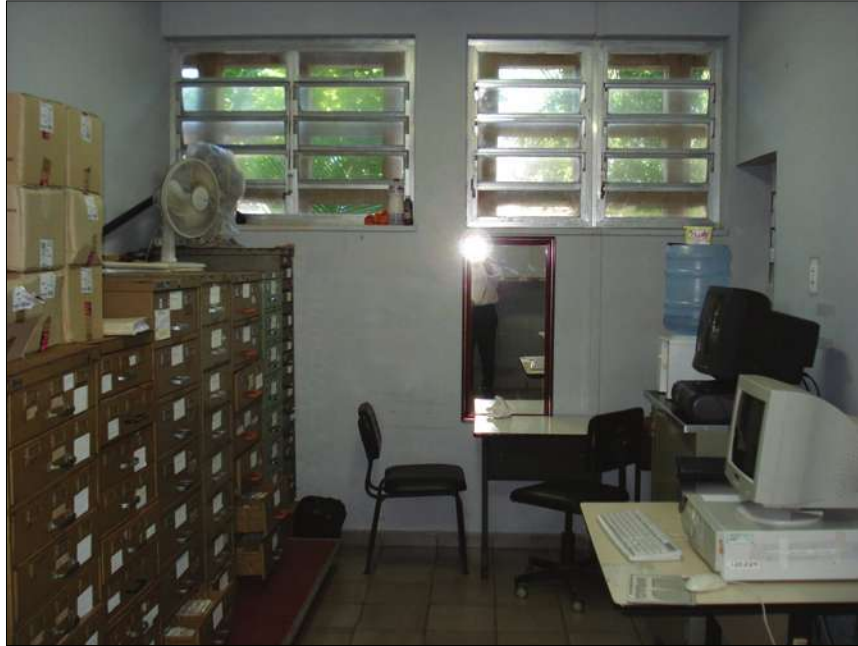
Fig. 8.19. – Degradação dos caixilhos
Fonte – Autor

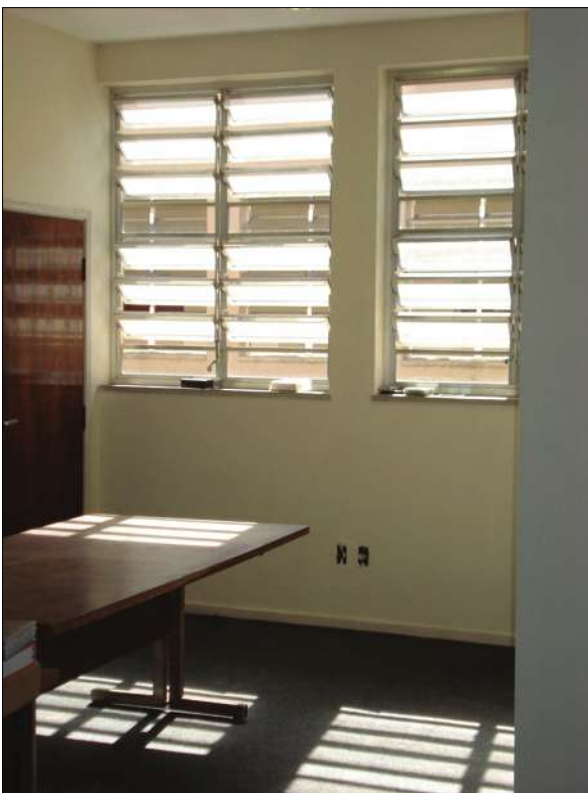
Fig. 8.20. – Caixilhos com vidros transparentes
Fonte – Autor

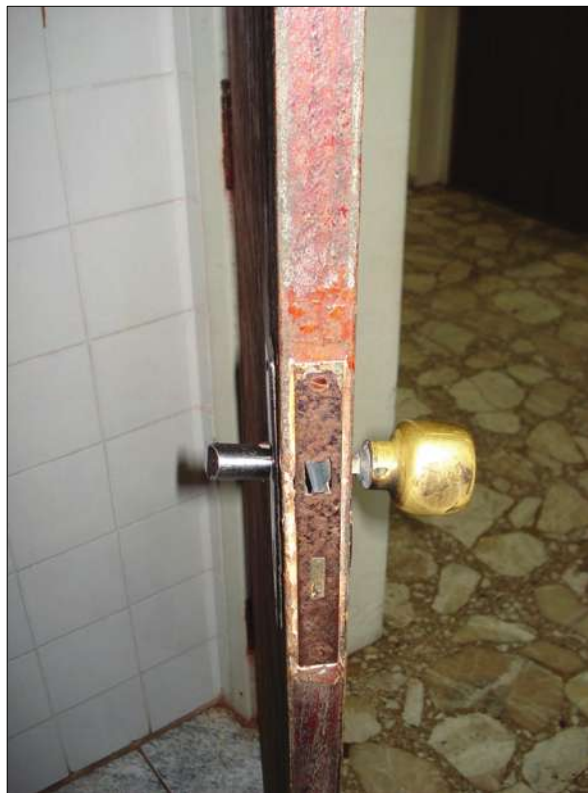
Fig. 8.22. – Fechadura da porta do banheiro deteriorada
Fonte – Autor

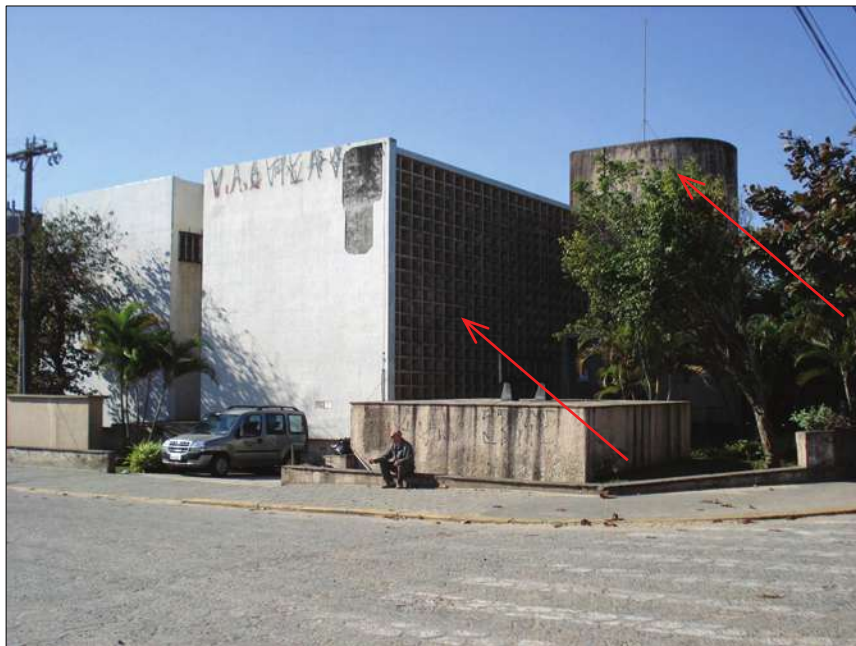
Fig. 8.23. – Degradação do p.v.a. (látex) da caixa de escada
Fonte – Autor

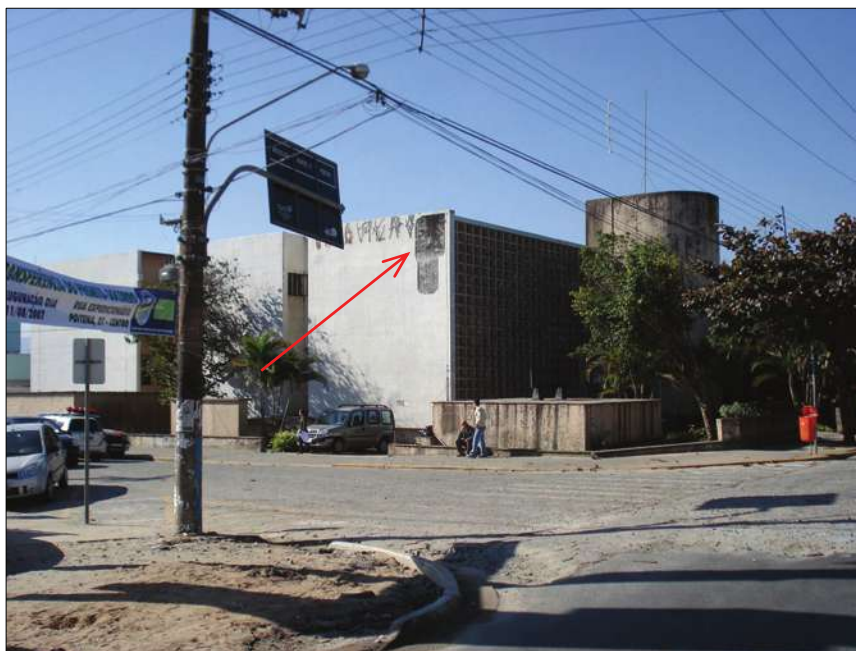
Fig. 8.24. – Destacamento das pastilhas das empenas laterais
Fonte – Autor

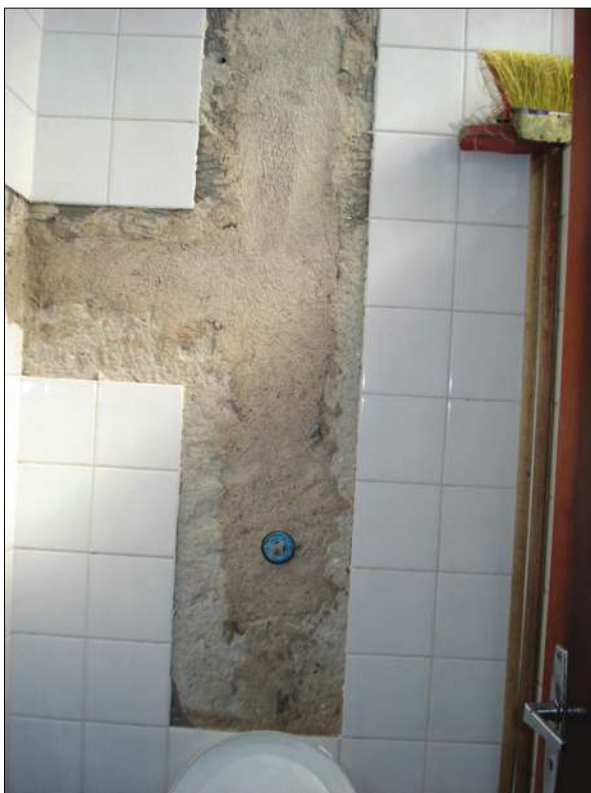
Fig. 8.26. – Azulejos soltos nos sanitários
Fonte – Autor

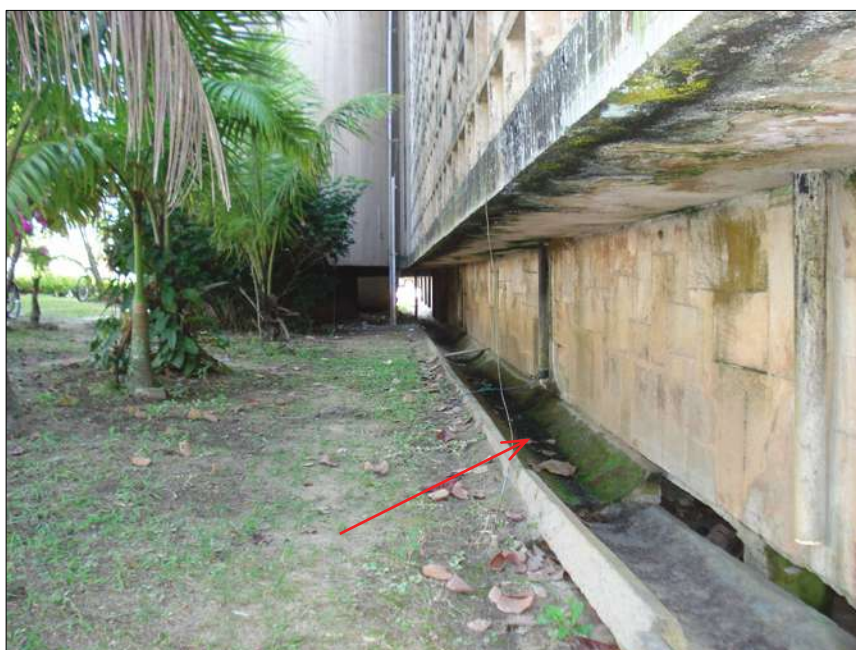
Fig. 8.34 – Canaletas de captação de águas pluviais degradadas
Fonte – Autor

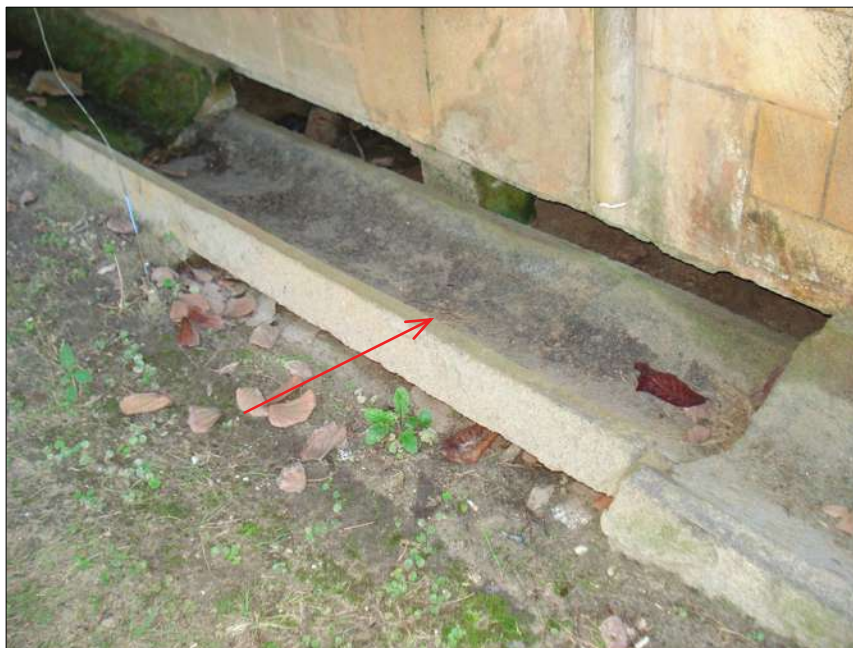
Fig. 8.35– Canaleta de captação de águas pluviais desalinhada
Fonte – Autor

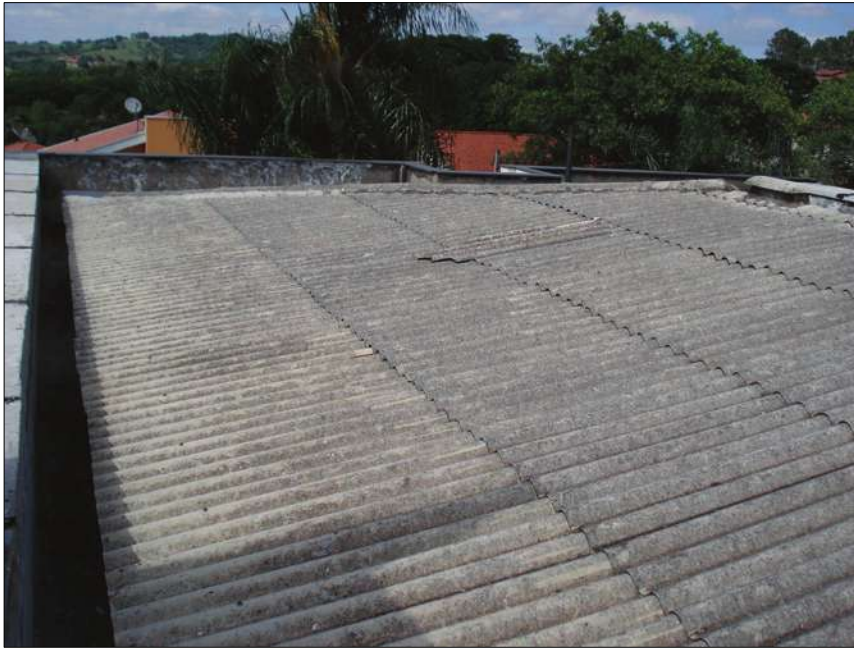
Fig. 9.11. – Degradação das telhas de fibrocimento
Fonte – Autor

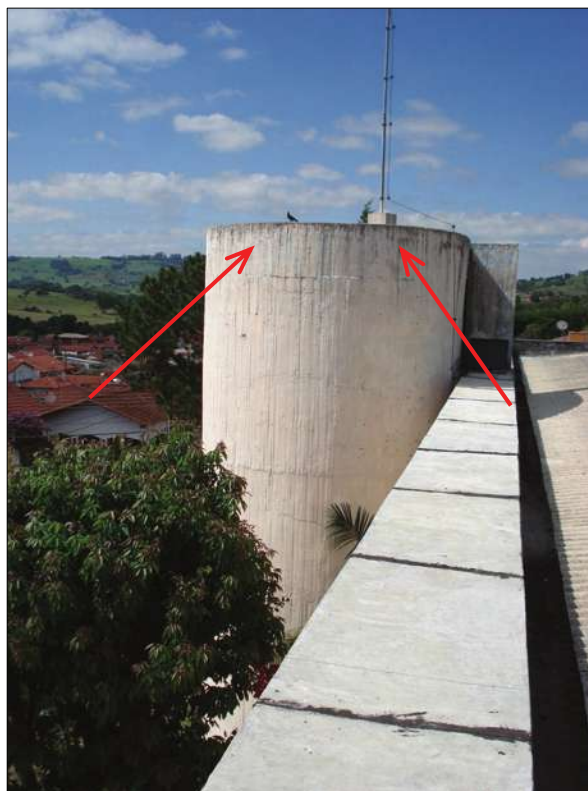
Fig. 9.12. – Degradação do p.v.a. em virtude da falta de rufo
Fonte – Autor

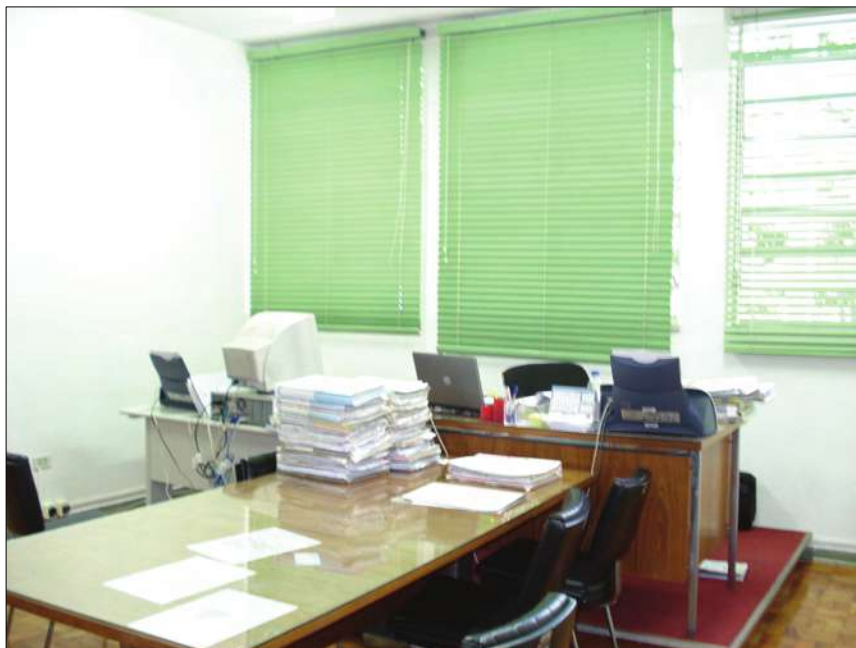
Fig. 9.14. – Caixilhos com vidros transparentes
Fonte – Autor

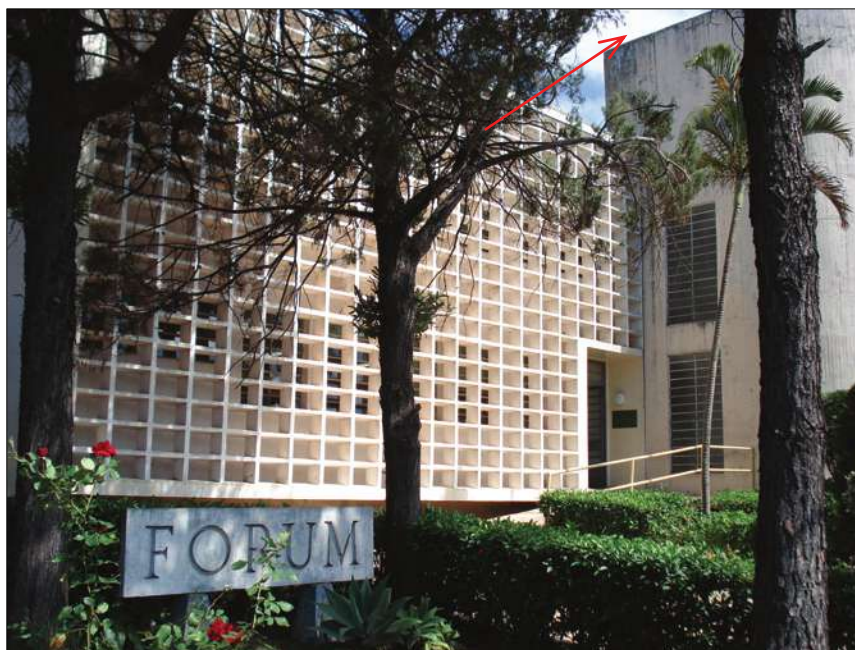
Fig. 9.16. – Degradação do p.v.a. (látex) da caixa de escada
Fonte – Autor
