**ESTUDO DA CORROSÃO DO Ni200 NOS TUBOS DO 1º EFEITO DE
EVAPORAÇÃO EM PLANTAS DE CONCENTRAÇÃO DE SODA
CÁUSTICA**

DANIEL COSTA RODAS

Florianópolis, Fevereiro de 2006

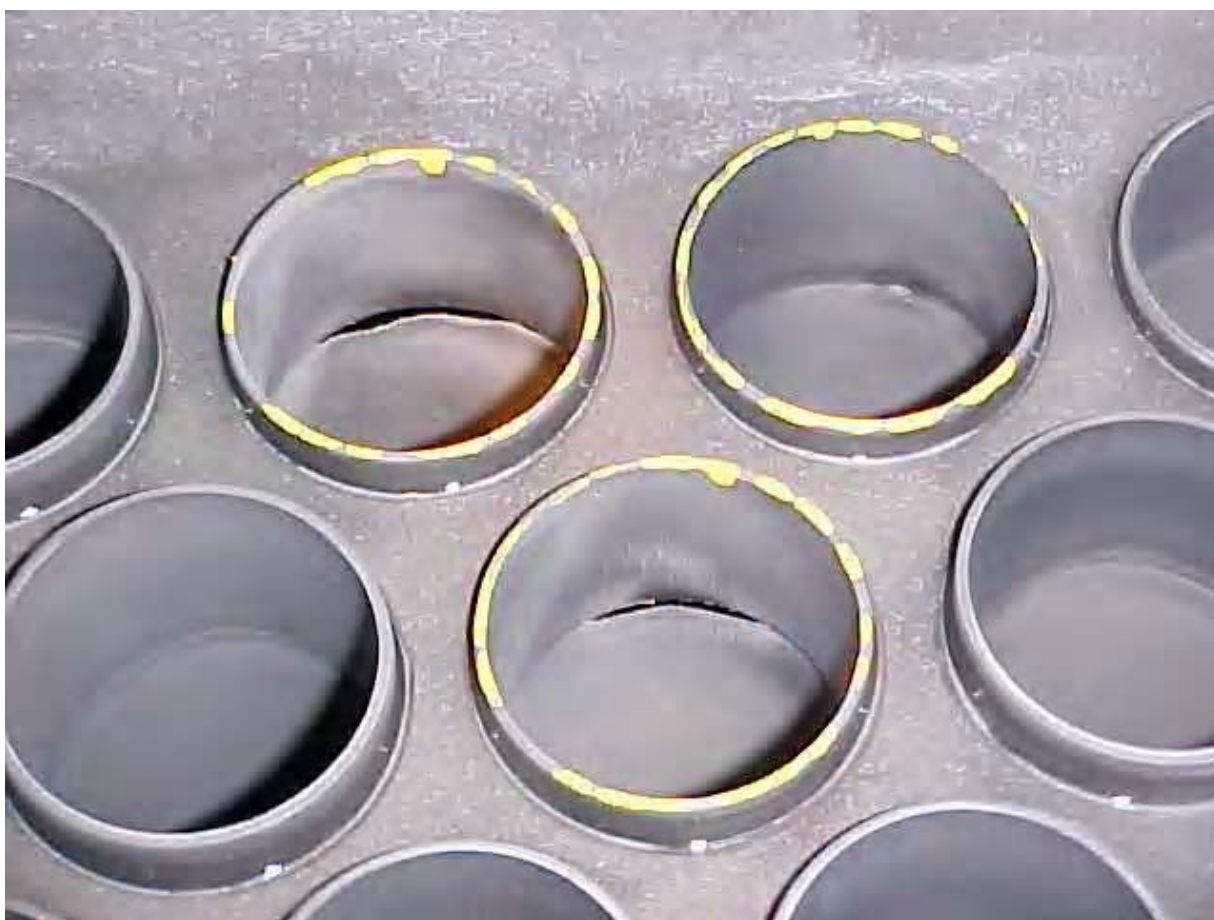
Figura 2.5 – Detalhe típico de inspeções realizadas na região do espelho superior dos trocadores de calor do 1° efeito depois da parada da planta por falha do mesmo.

É importante observar que os furos ocorrem numa mesma altura em tubos diferentes. Os tubos adjacentes aos tubos com falha mostram uma degradação severa nesta mesma região.

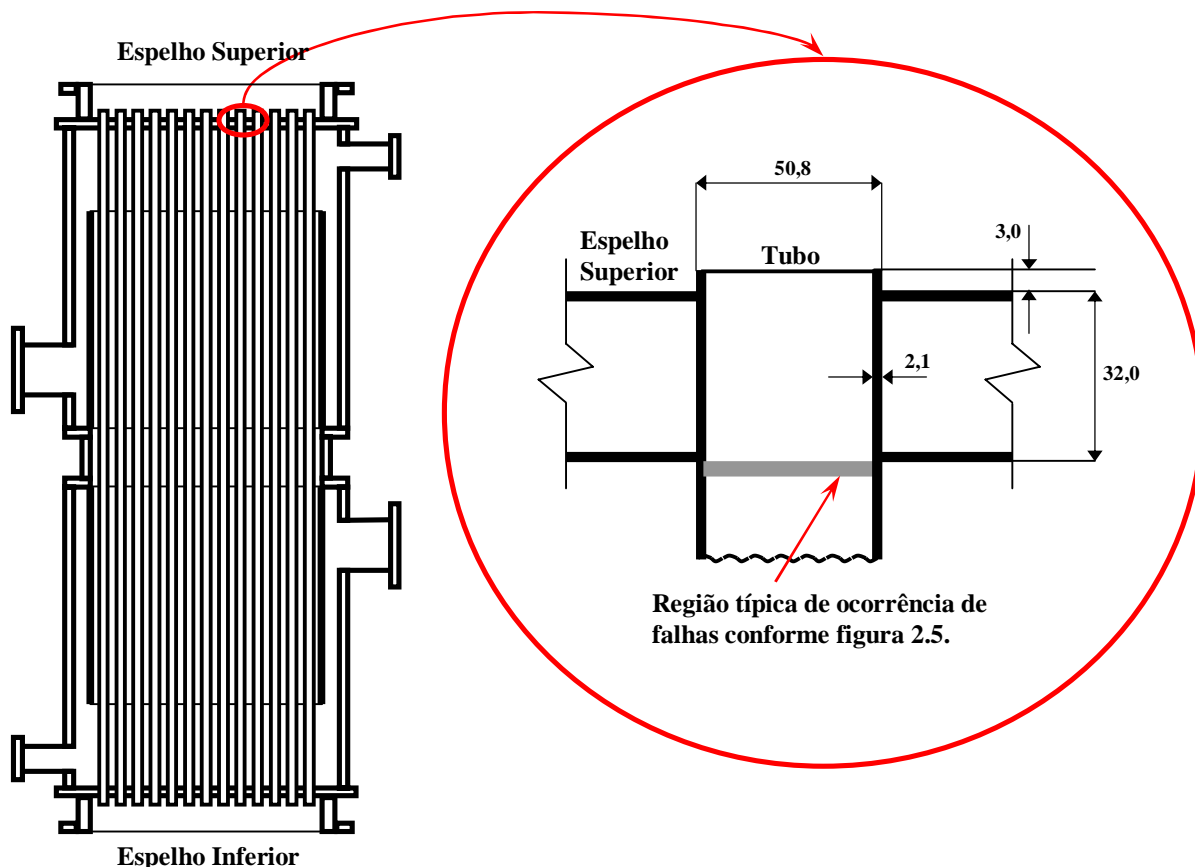
A figura 2.6 mostra a posição do dano em relação ao espelho. O espelho também é construído em Ni200, sua espessura nominal de projeto é de 32 mm. O critério de projeto diz que a projeção dos

tubos além do espelho é de no mínimo três milímetros. Este dano, conforme mostrado na figura 2.6, ocorre sempre a aproximadamente 35 mm da extremidade mais próxima do tubo.

Figura 2.6 – Detalhe da região e da localização do dano em relação à posição do espelho superior.

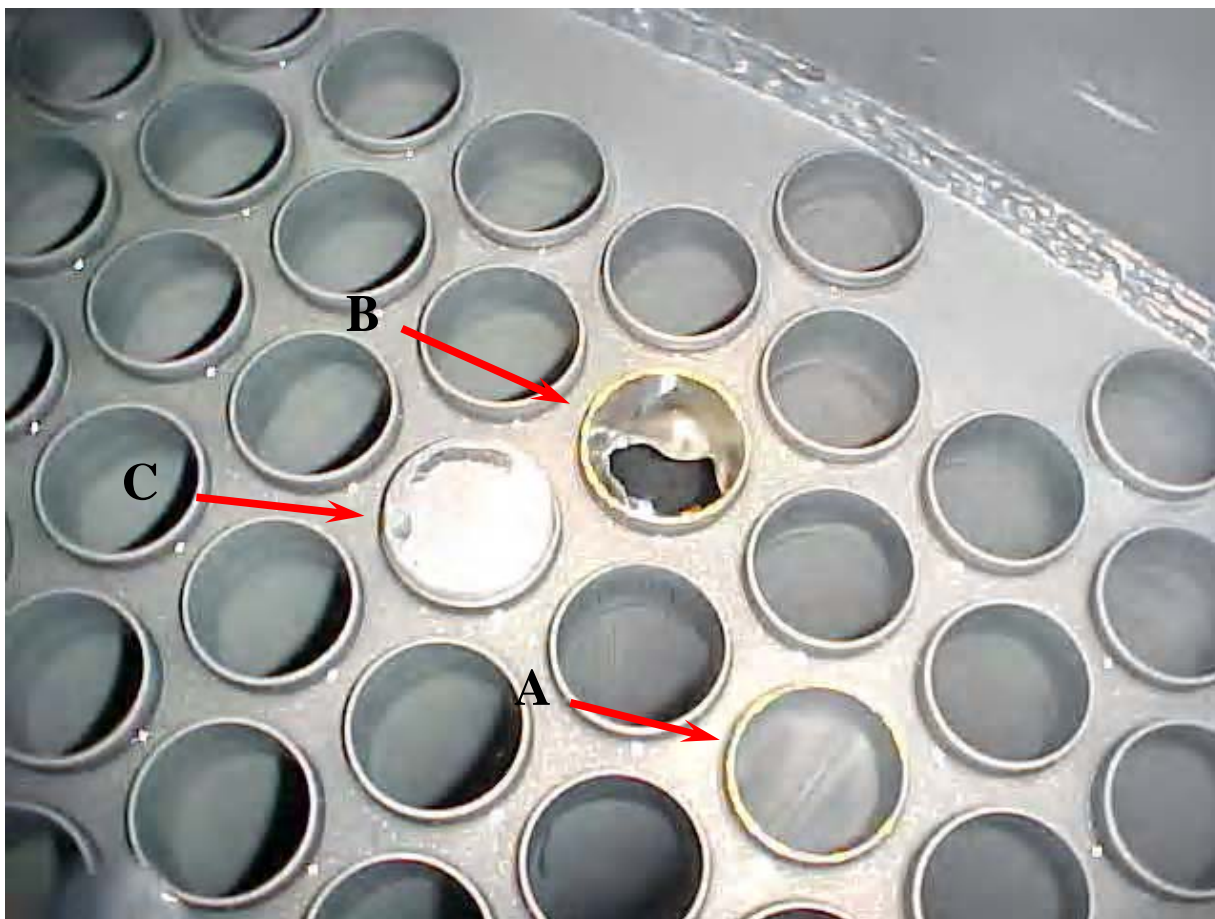
Uma das maneiras é o colapso do tubo (ver figura 2.7, indicador A), que se apresenta literalmente como um “fechamento” do tubo. Esta forma isolada não causa parada da planta para intervenções corretivas no trocador, porém inutiliza o tubo para o processo produtivo e quando identificada é realizado o isolamento do tubo. A outra maneira da falha se apresentar é o colapso do tubo conjugado com sua ruptura total (degola) ou parcial exatamente no ponto onde existe maior taxa de degradação interna conforme figura 2.5 (ver figura 2.7, indicador B). A figura 2.7 mostra,

além das duas outras maneiras as quais a falha se apresenta, um tubo isolado do processo por meio de um plug de mesmo material dos tubos (indicador C).

Figura 2.7 – (A) Tubo apresentando colapso, porém sem causar vazamento; (B) Tubo apresentando colapso e degola; (C) Tubo isolado por meio de plug.

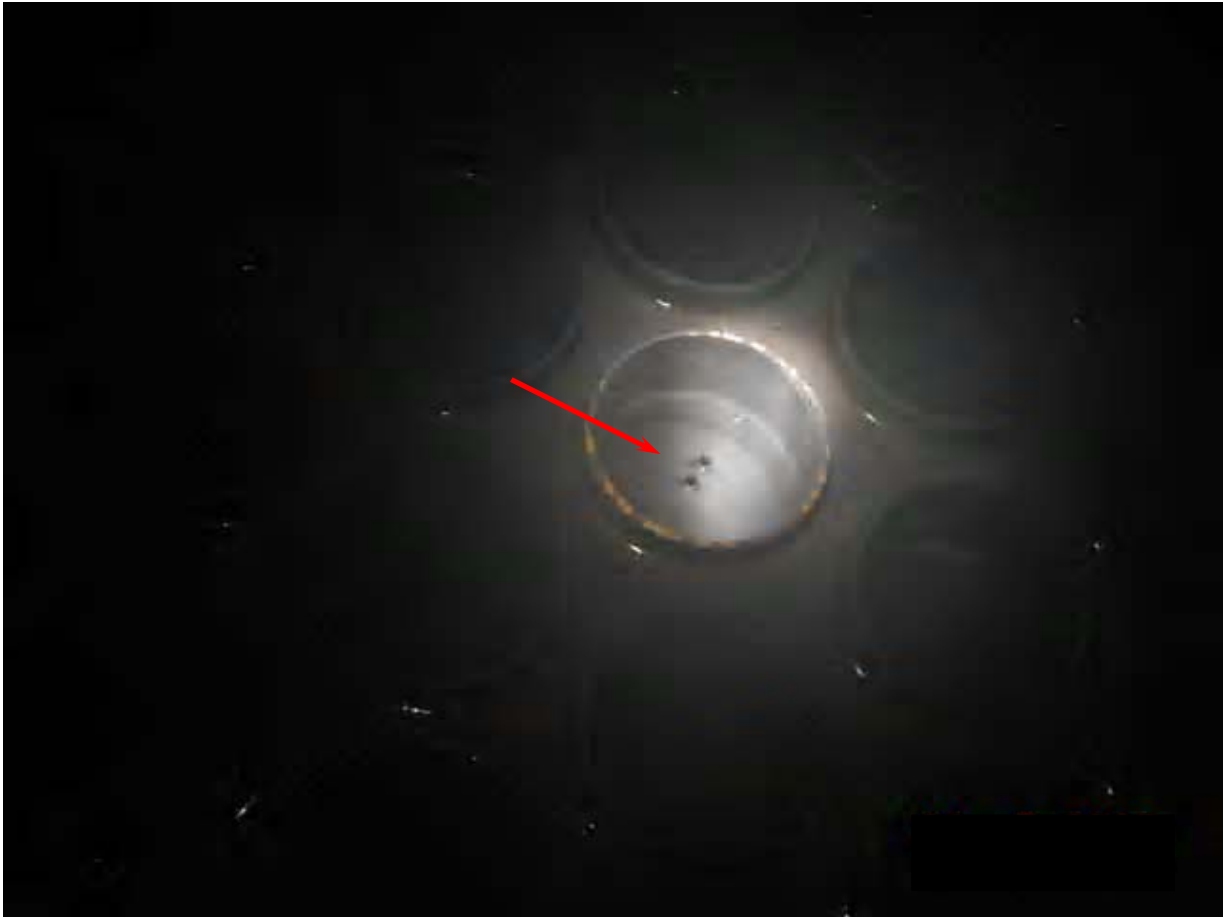
Figura 2.8 – A extremidade superior do tubo apresenta furos por pites (conforme destaque), bem como formação de anel com maior taxa de degradação na região de interface com o espelho.

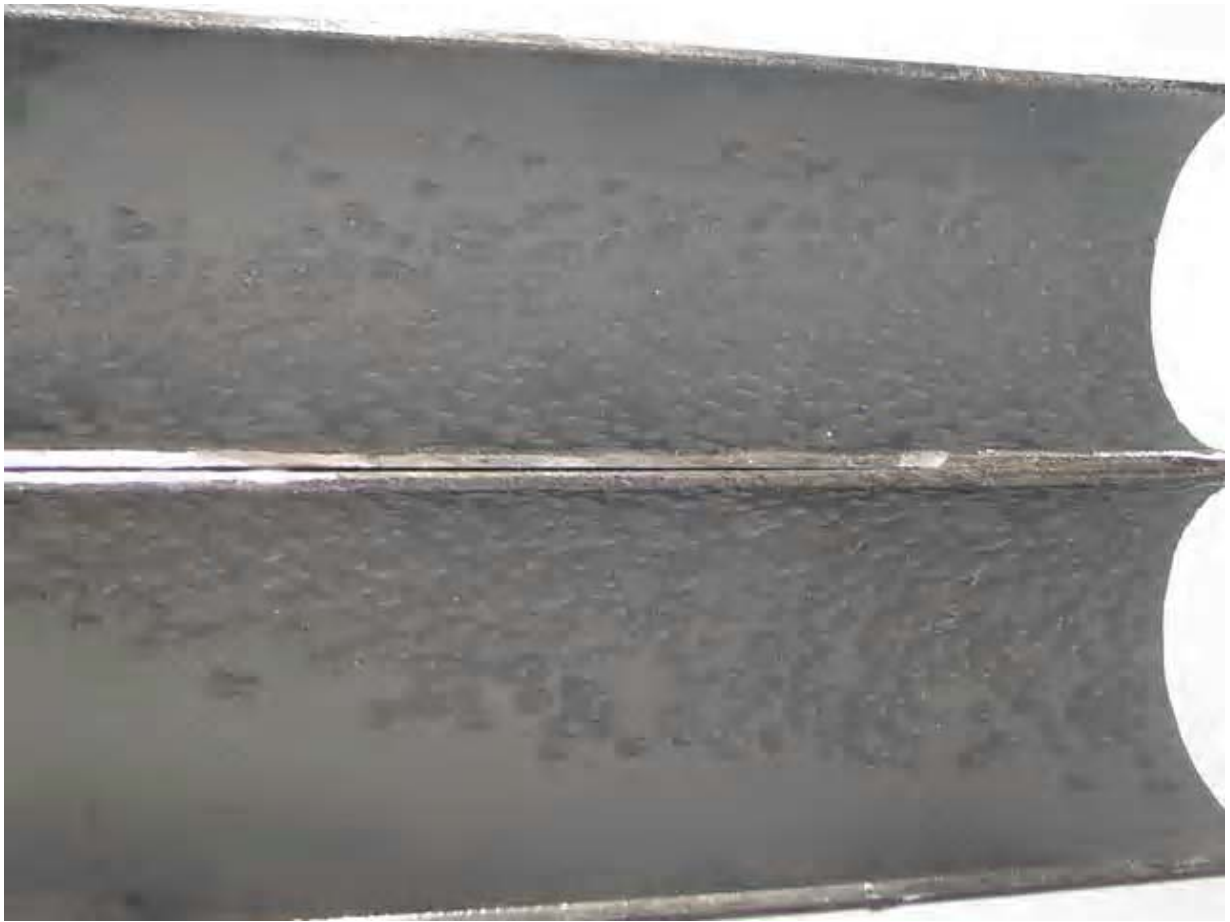
Em algumas situações a formação de pites tornou-se generalizada e gerou furos em pontos mais distantes da extremidade superior, conforme figura 2.9..

Figura 2.9 – Tubo do trocador de calor do 1º efeito da A-328 que apresentou processo de formação de pites generalizados.

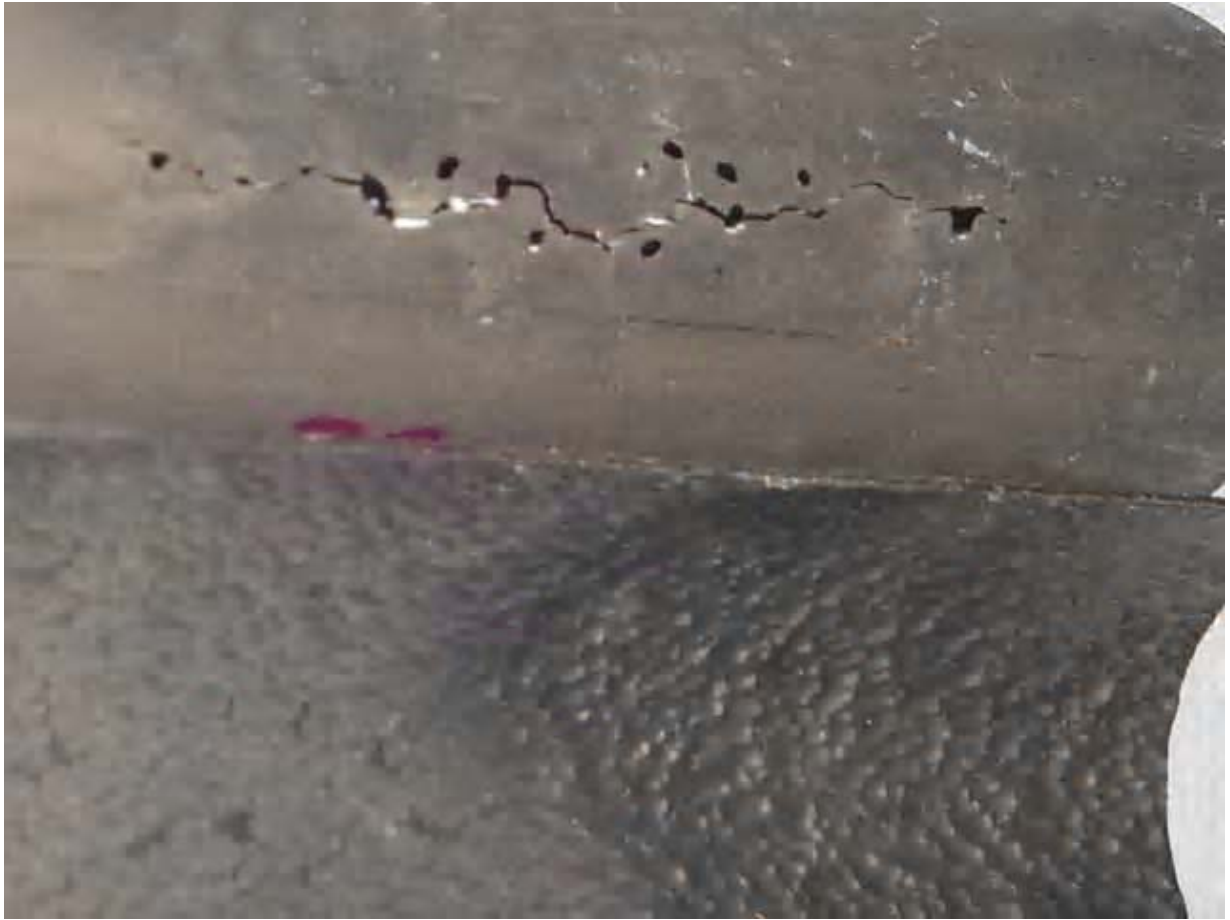
Uma informação fundamental para o entendimento futuro do mecanismo apresentado nas figuras 2.9 e 2.10 é o fato de que os tubos mostrados em detalhe nas fotos operaram num trocador que atingiu aproximadamente 45% dos tubos plugueados, ou seja, o trocador chegou a perder 45% de sua área de troca térmica. Como existe uma tendência das unidades em manter as vazões de processo mesmo em situações onde o trocador atinge esse patamar de perda de eficiência, os tubos restantes recebem uma maior vazão unitária de solução de NaOH, o que provoca uma intensificação no processo corrosivo.

Figura 2.10 – Tubo do trocador de calor do 1º efeito da A-328 que apresentou processo de formação de pites generalizados ocasionando furos.

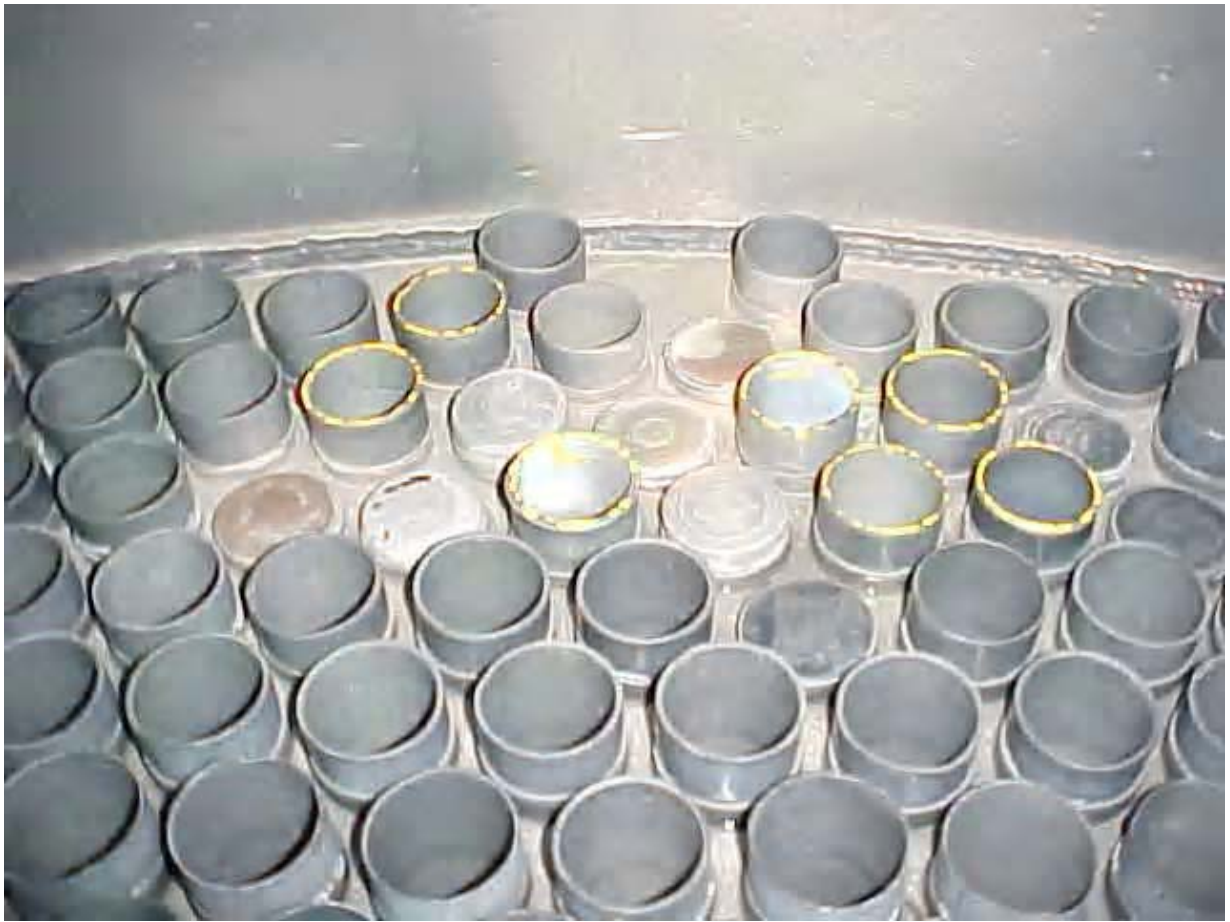
Figura 2.11 – Detalhe da luva de reforço instalada para dar maior resistência à região crítica do tubo.

Essa solução consiste na instalação de um reforço interno ao tubo na região a qual ocorre maior taxa de degradação (região do espelho superior). Essa é uma solução tradicional para trocadores de calor quando o mecanismo de dano se mostra mais agressivo numa das extremidades do tubo (geralmente na região de saída do escoamento quando o mesmo está sendo aquecido). Trata-se de uma luva do mesmo material dos tubos.

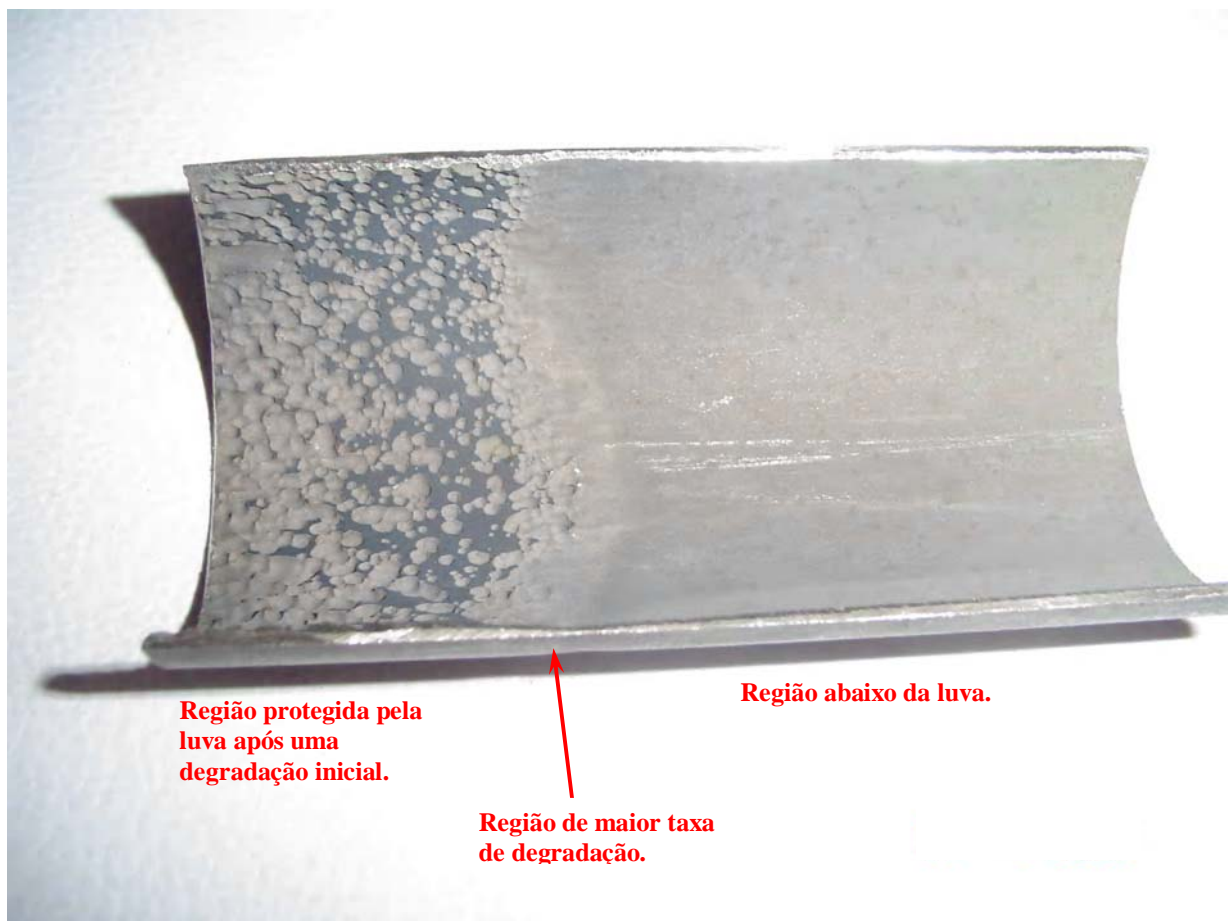
Figura 2.12 – Amostra de um tubo do trocador de calor do 1º efeito da unidade A-328, no qual a superfície interna apresenta maior taxa de degradação logo abaixo da luva de reforço.

A Fig. 2.12 mostra a superfície interna de um tubo submetido ao processo corrosivo similar ao das figuras 2.5 e 2.9. Definiu-se pela instalação das luvas de reforço no trocador. O resultado foi à ocorrência de uma degradação mais acelerada na região imediatamente abaixo da luva. A figura 2.13 mostra essa degradação em maior detalhe.

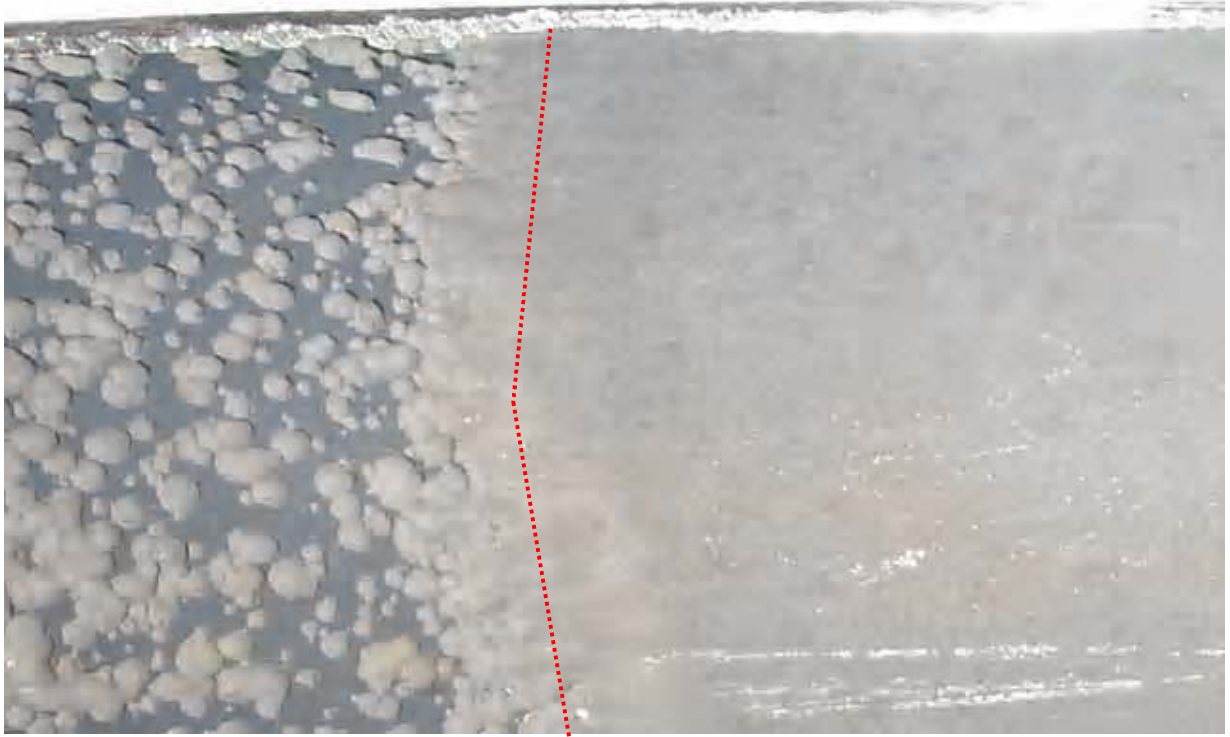
Figura 2.13 – Vista em detalhe da figura 2.12. A linha pontilhada mostra o ponto de maior degradação do tubo, localizado abaixo da luva.

Este tubo, caso continuasse em operação com a luva de reforço, muito provavelmente falharia por colapso e degola do tubo ocorrendo na localização indicada pela linha pontilhada.

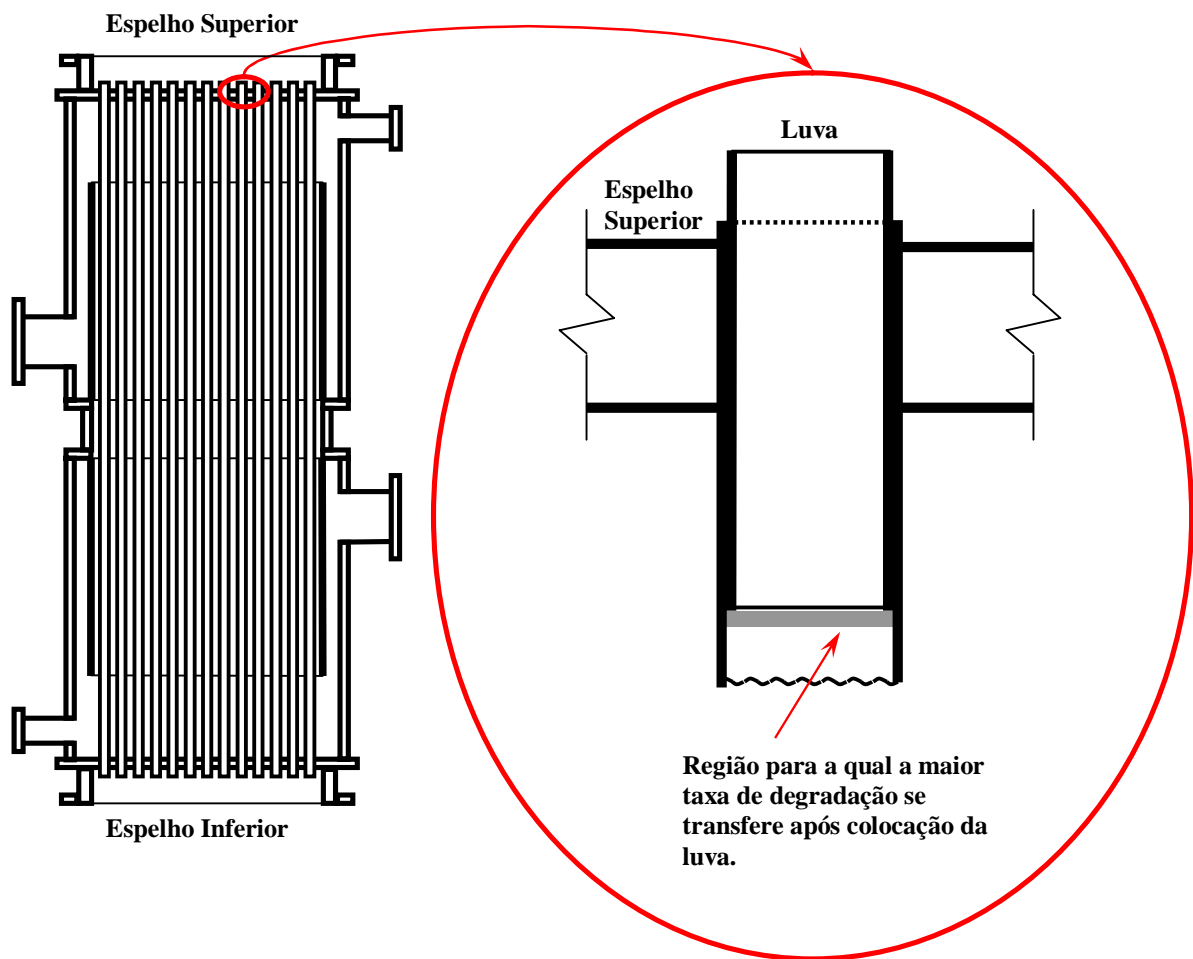
Os dados disponíveis mostram que quando é colocada uma luva num tubo, a região de maior degradação transfere-se para um ponto logo abaixo da luva, e possui características similares à degradação que ocorre mais próxima ao espelho, e com similar taxa de degradação. A figura 2.12 traz uma amostra de um tubo retirado do trocador da A-328 mostrando a degradação verificada no ponto logo abaixo de uma luva de reforço. O esquema da figura 2.14 mostra a localização do dano.

Figura 2.14 – Localização do dano após instalação da luva de reforço.

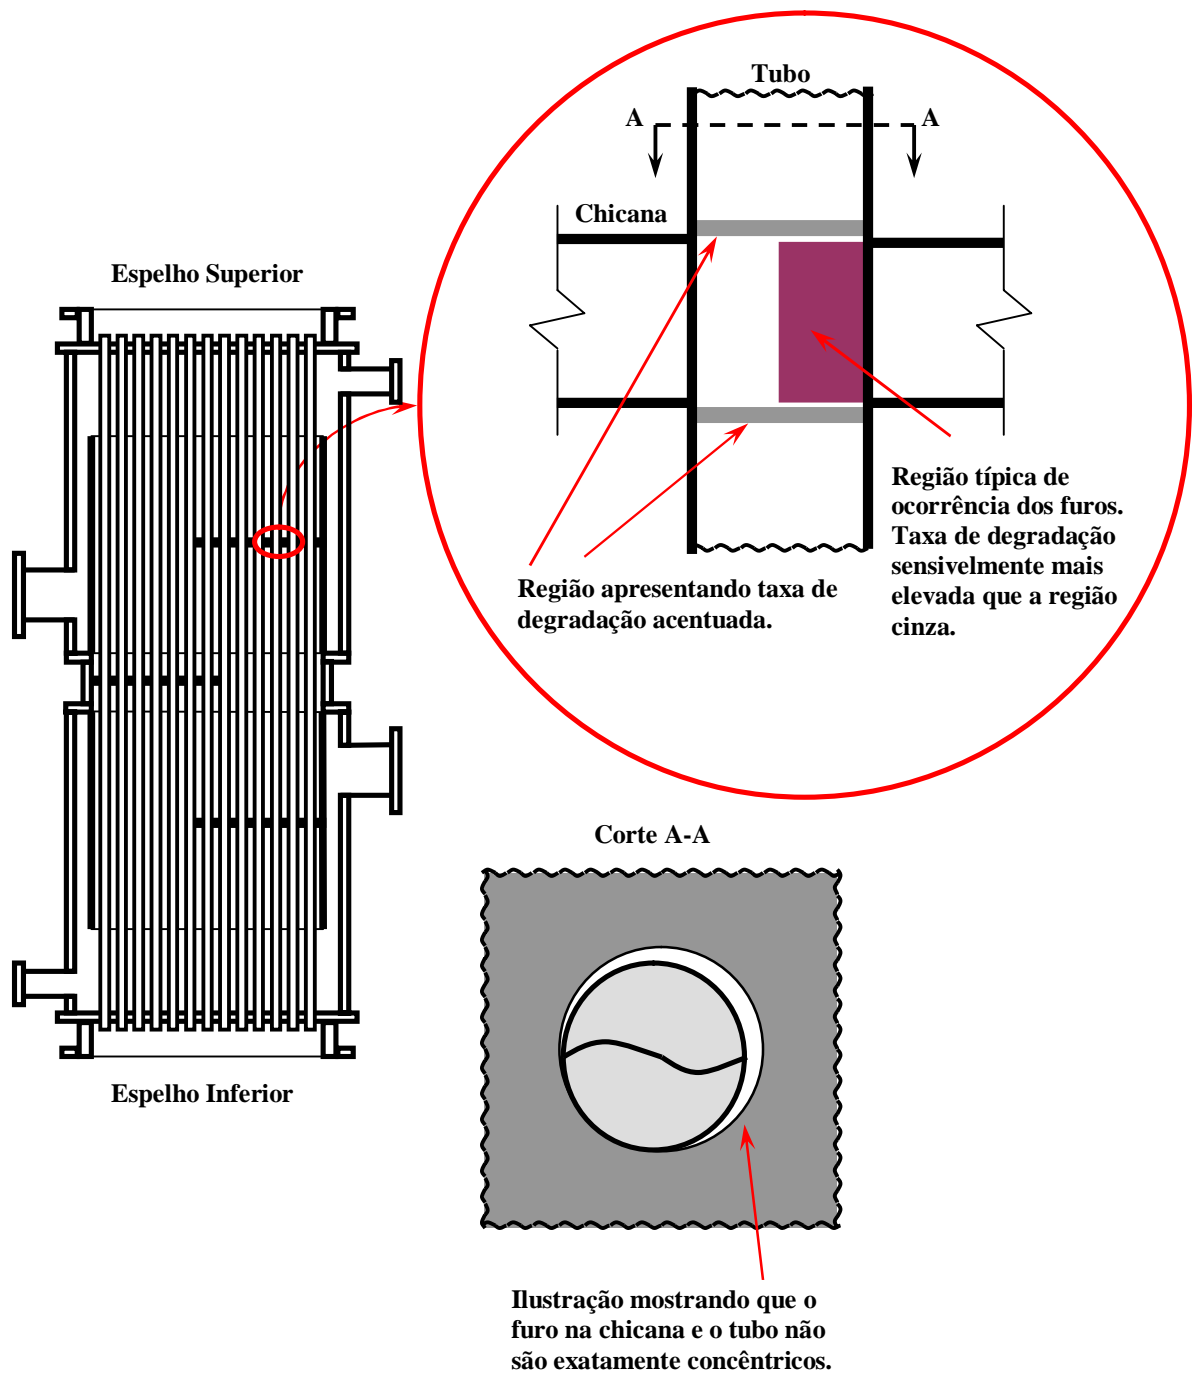
Com esse novo projeto, verificaram-se novos pontos onde a falha estava se desenvolvendo, porém ainda persistia a taxa de degradação acelerada na região próxima ao espelho superior sendo que não necessariamente esta degradação causava a falha do tubo.

Figura 2.15 – Localização do dano após instalação das chicanas.

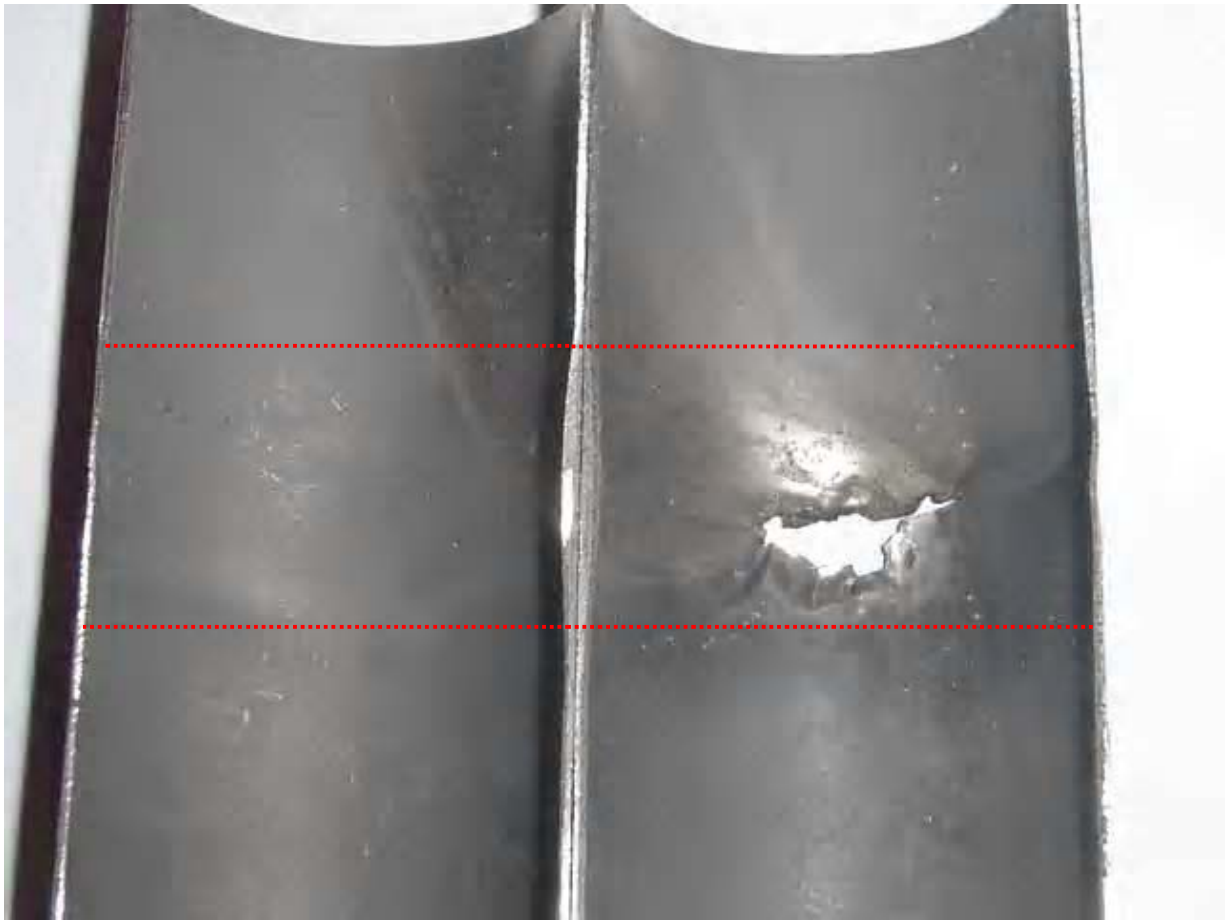
Figura 2.16 – Amostra de um tubo do trocador de calor da A-328 com falha na região da chicana. As linhas pontilhadas mostram a posição da chicana em relação à superfície interna do tubo.

O mecanismo de dano na região das chicanas desenvolveu-se de maneira bastante peculiar. Observa-se a formação de um anel com taxa de degradação acentuada conforme linhas pontilhadas da figura 2.16. Todavia a zona de maior degradação está localizada entre as linhas pontilhadas e apenas em uma das geratrizes do tubo. A geratriz exatamente oposta ao furo apresenta a menor taxa de degradação dessa região, mesmo estando entre as linhas pontilhadas. Qualquer que seja o mecanismo de dano atuante, parece sofrer influência do fato de que existe uma pequena excentricidade entre o tubo e o furo da chicana conforme mostrado na figura 2.15.

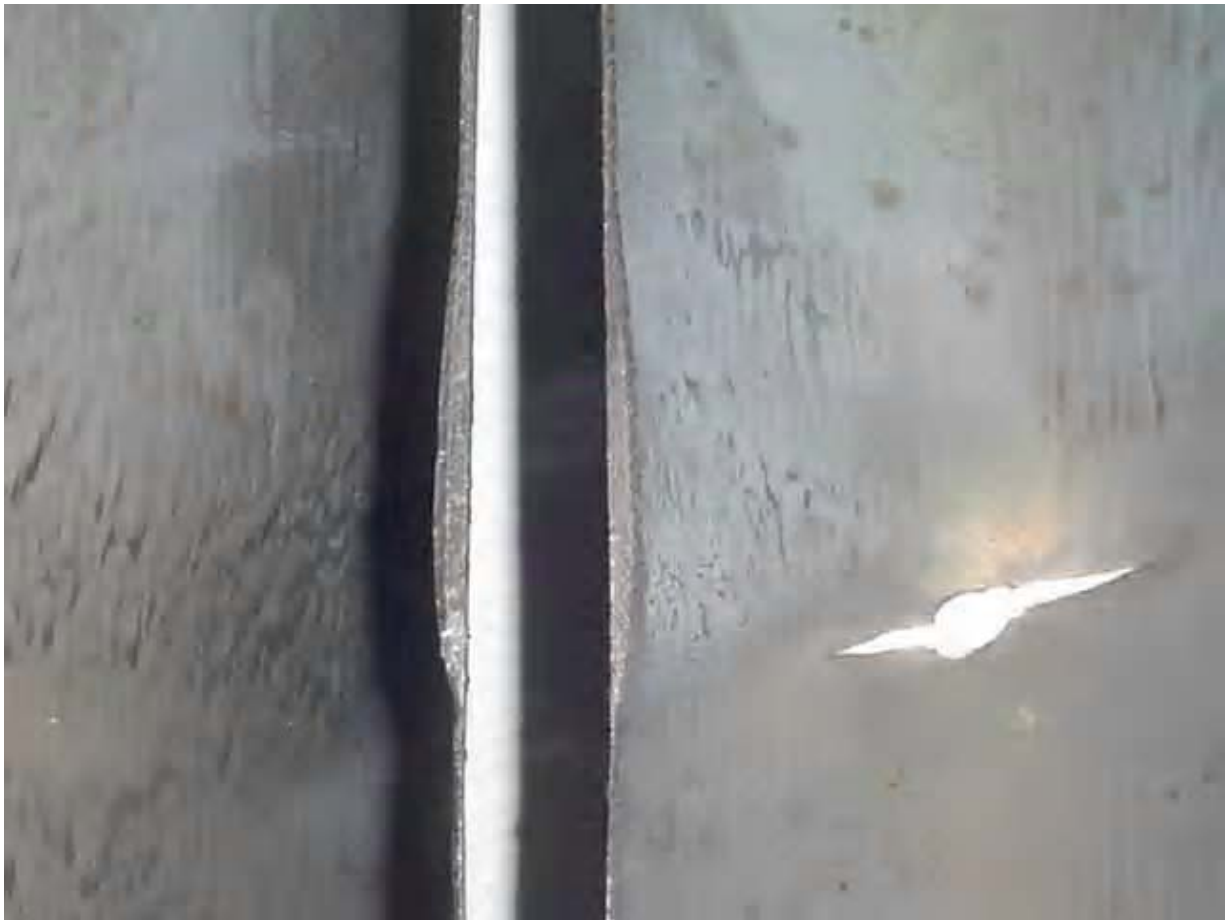
Figura 2.17 – Amostra de um tubo do trocador de calor da A-328 com falha na região da chicana. O tubo apresentou taxas de corrosão distintas na mesma posição vertical.

A figura 2.17 mostra claramente a diferença das taxas de degradação do tubo na região das chicanas. Enquanto numa das geratrizes o tubo chegou a furar, na geratriz exatamente oposta a perda de espessura foi mínima se comparada à que levou a falha.

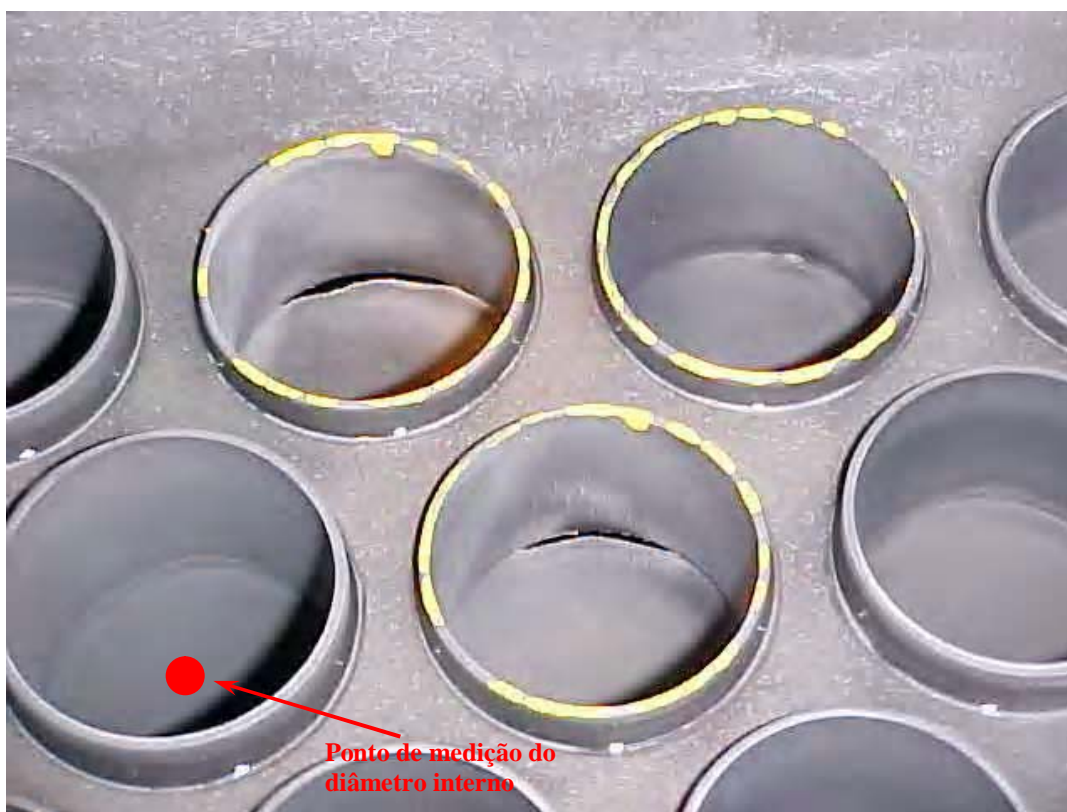
Figura 4.7 – Detalhe da extremidade superior dos tubos dos trocadores. O ponto em destaque mostra onde foram feitas as verificações do diâmetro interno como forma de medir indiretamente a espessura remanescente.

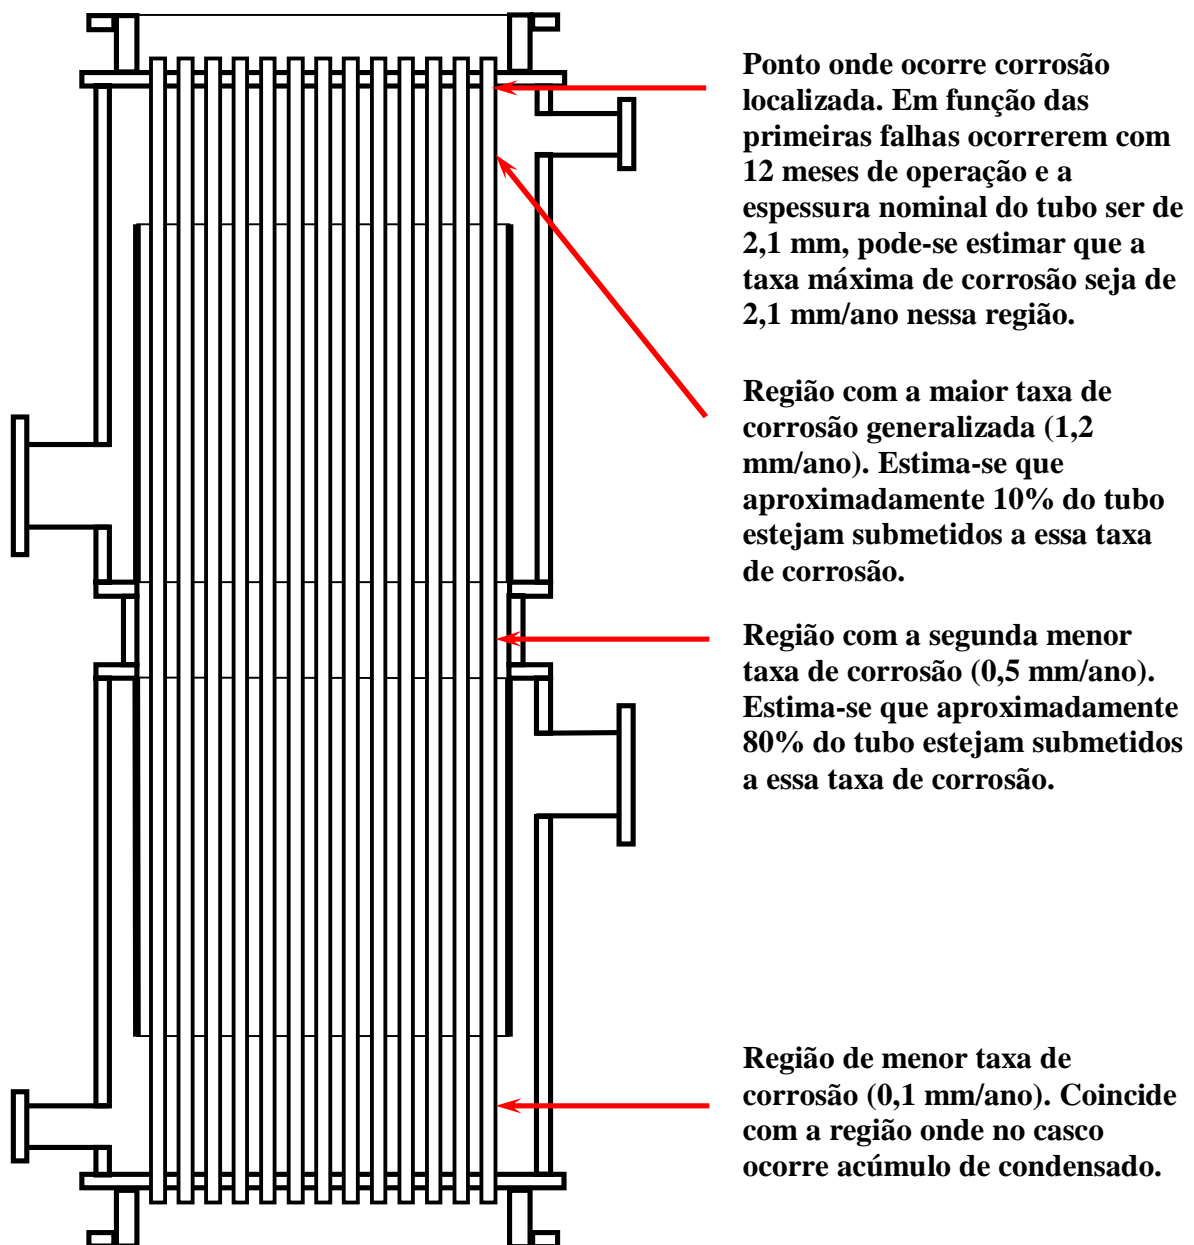
Os dados dos dois trocadores confirmam que os trocadores, apesar de possuírem modos de falha similares, possuem tempos de desenvolvimento de falha diferentes. Os dados de campo mostram que o trocador da área A-328 possui aparentemente o dobro da vida do trocador da área A-228.

Figura 4.8 – Detalhamento das quatro regiões com taxas de degradação distintas nos tubos do trocador de calor do 1º efeito da área A-228. Os dados de campo mostram que o trocador da área A-328 possui taxas de corrosão correspondentes à metade das taxas da área A-228.

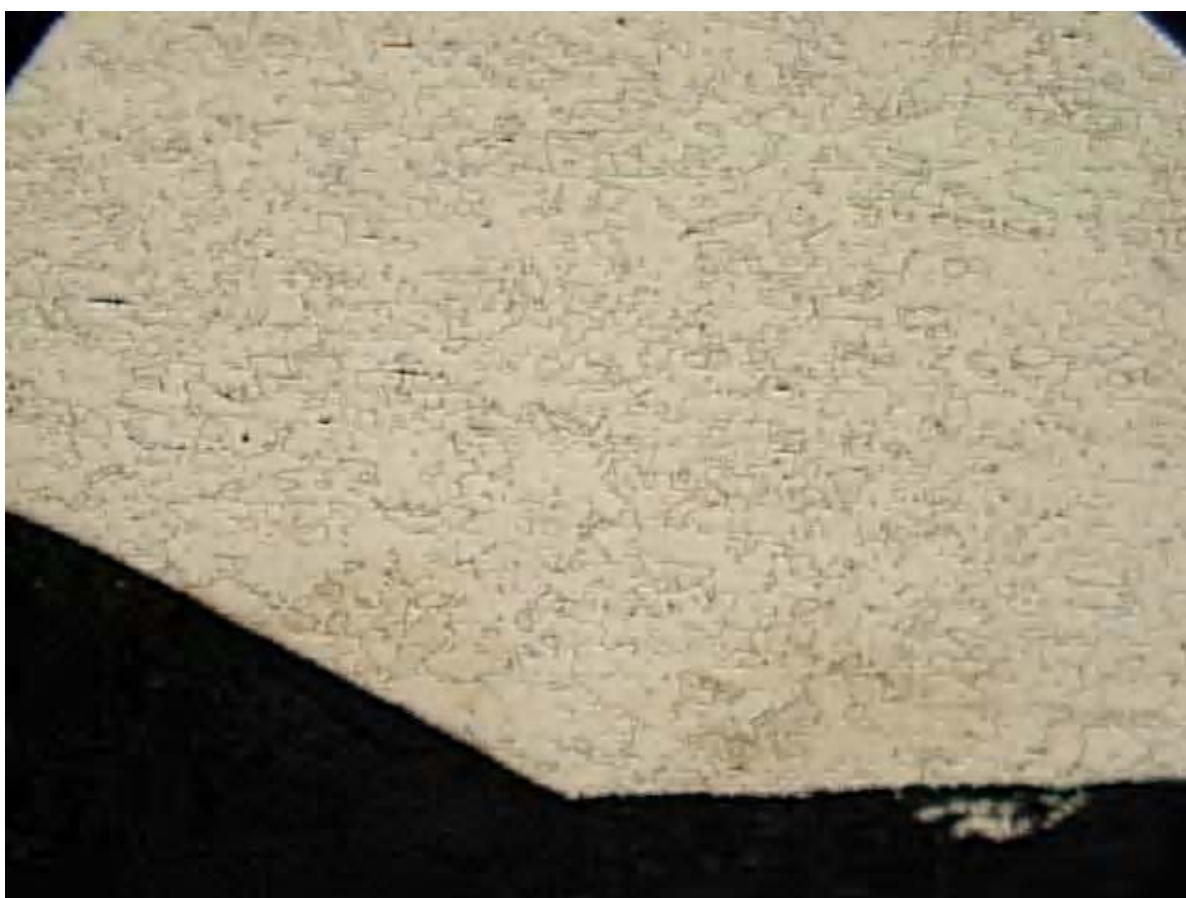
Para as duas situações o resultado não apresentou sinais de deformação mecânica ou de corrosão intergranular. As imagens mostram que o processo desenvolve-se tipicamente por corrosão erosão ou por corrosão química superficial.

Figura 4.9 – Extremidade superior do tubo de uma amostra da área A-328. Aumento 100x.

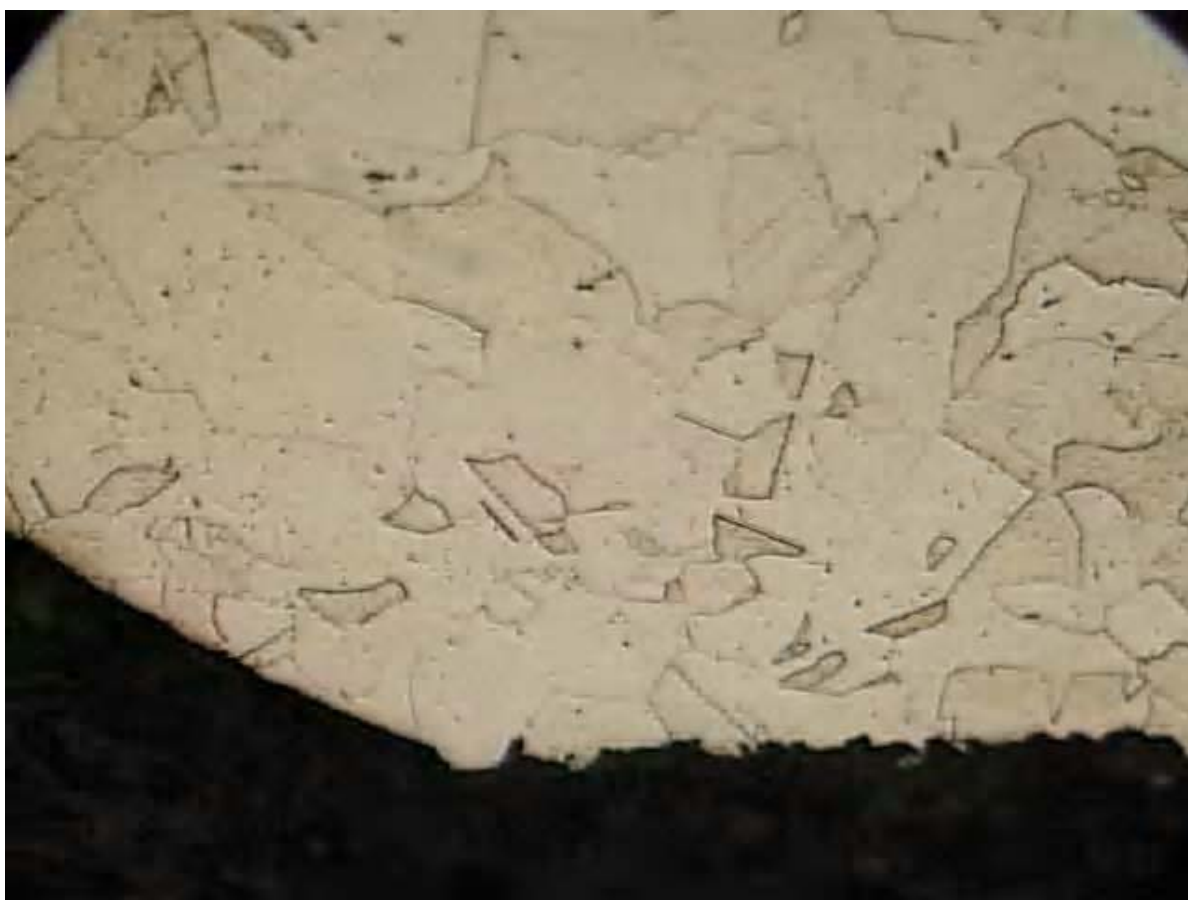
Figura 4.10 – Detalhe da figura 5.9. A parte direita da imagem mostra a superfície interna do tubo na região de corrosão generalizada, enquanto a parte esquerda mostra o ponto de corrosão localizada. Aumento 500x.

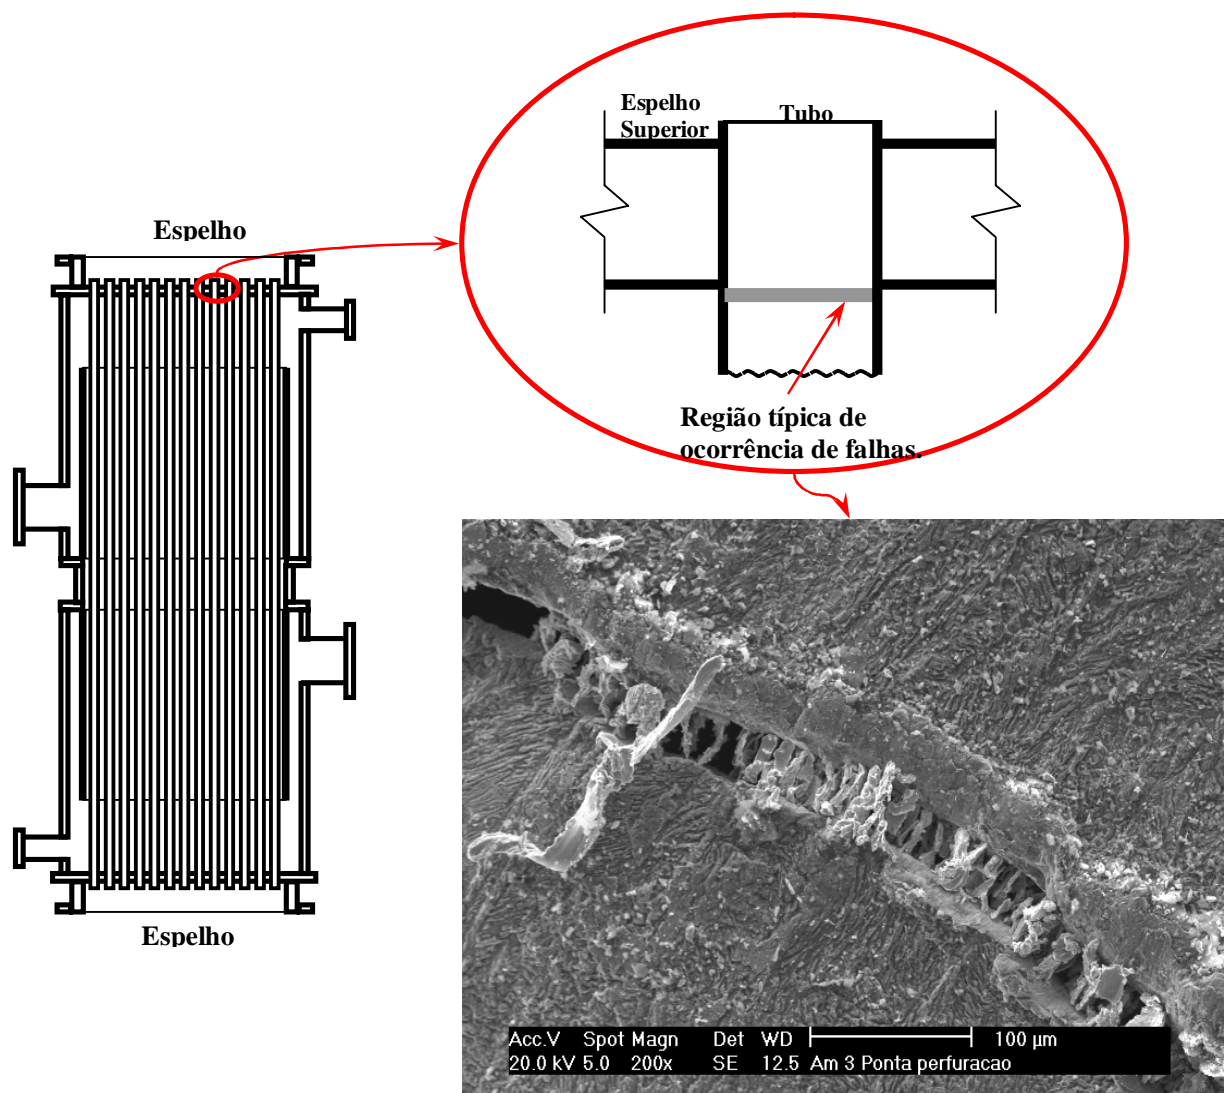
Figura 4.11 – Detalhe da extremidade de um tubo que apresentou falha por corrosão localizada abaixo do espelho.
