**ESTUDO DA CORROSÃO DO Ni200 NOS TUBOS DO 1º EFEITO DE
EVAPORAÇÃO EM PLANTAS DE CONCENTRAÇÃO DE SODA
CÁUSTICA**

DANIEL COSTA RODAS

Florianópolis, Fevereiro de 2006

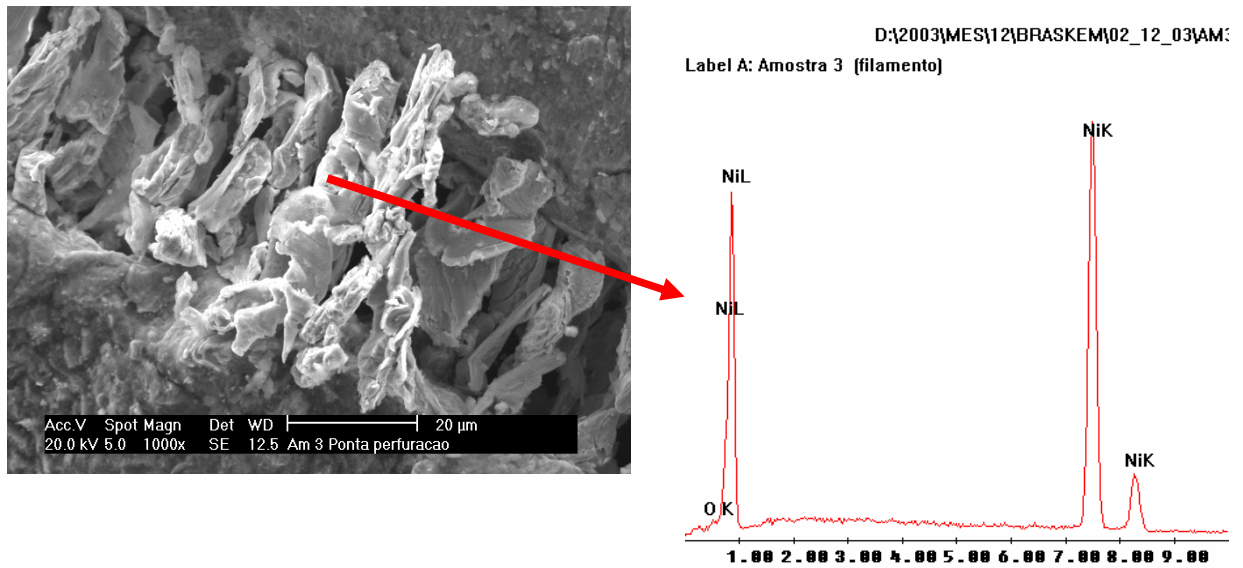
A superfície final de falha não apresenta produtos de corrosão. A figura 4.12 mostra nessa região a presença abundante de níquel, que corresponde à composição química do Ni200. Caso em que o mecanismo de dano claramente remove a camada protetora do Ni200, pois o que deveria ser verificado numa condição normal era a presença maior de oxigênio.

Figura 4.12 – Identificação dos elementos químicos presentes na região da corrosão. Verifica-se a abundância de níquel.

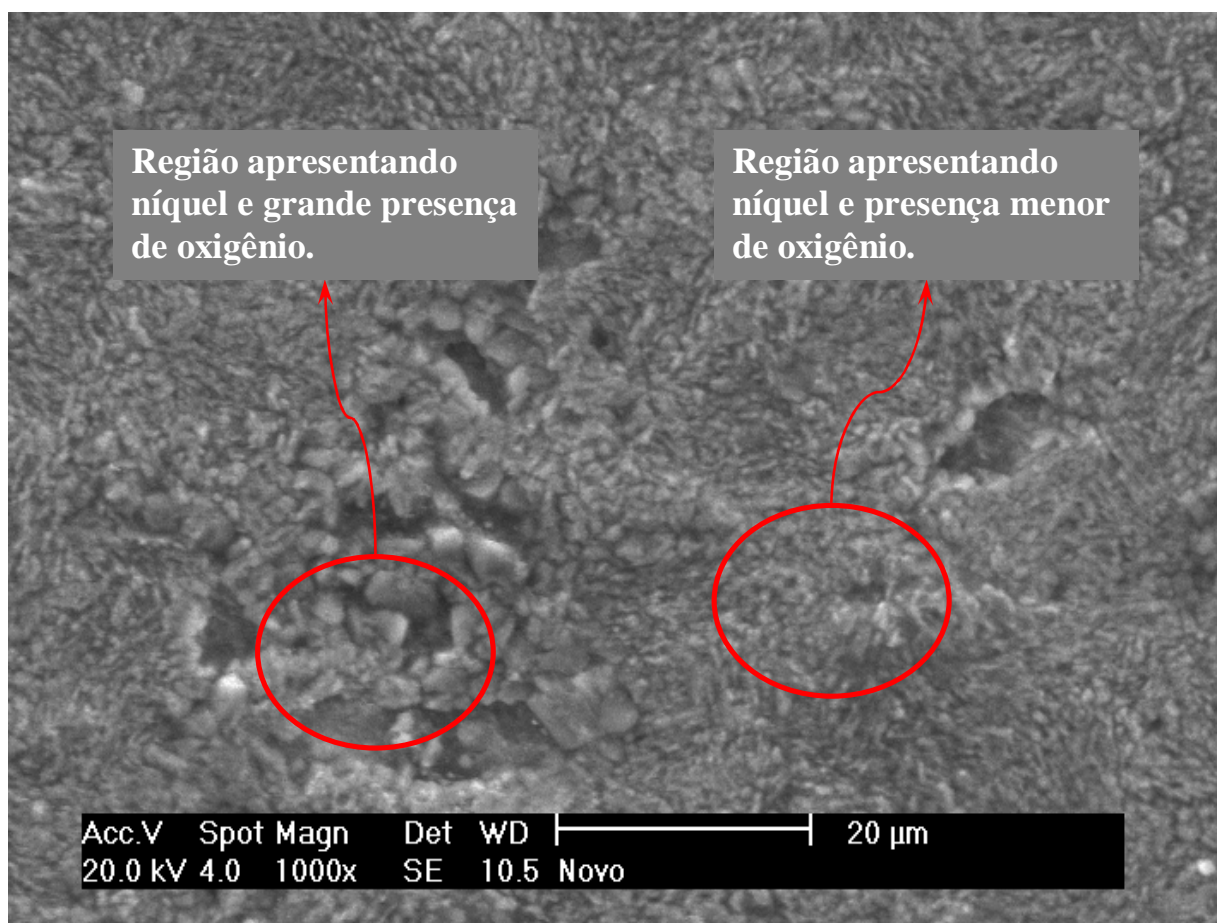
Figura 4.13 – Amostra da parte inferior de um tubo que operou durante 14 meses no trocador de calor do 1º efeito da A-228.
