**A UMIDADE COMO FATOR DE DEGRADAÇÃO DAS FACHADAS
DA CIDADE DE OURO PRETO**
- EDIFICAÇÕES DO SÉCULO XVIII -

A UMIDADE COMO FATOR DE DEGRADAÇÃO DAS FACHADAS DA CIDADE DE OURO PRETO – EDIFICAÇÕES DO SÉCULO XIX.

Autor: Maria Elisa Silva Ribeiro

Dissertação de Mestrado submetida ao Programa de Pós-graduação em Arquitetura, Faculdade de Arquitetura e Urbanismo, da Universidade Federal do Rio de Janeiro - UFRJ, como parte dos requisitos necessários à obtenção do título de Mestre em Ciências em Arquitetura, linha de pesquisa Restauração e Gestão do Patrimônio.

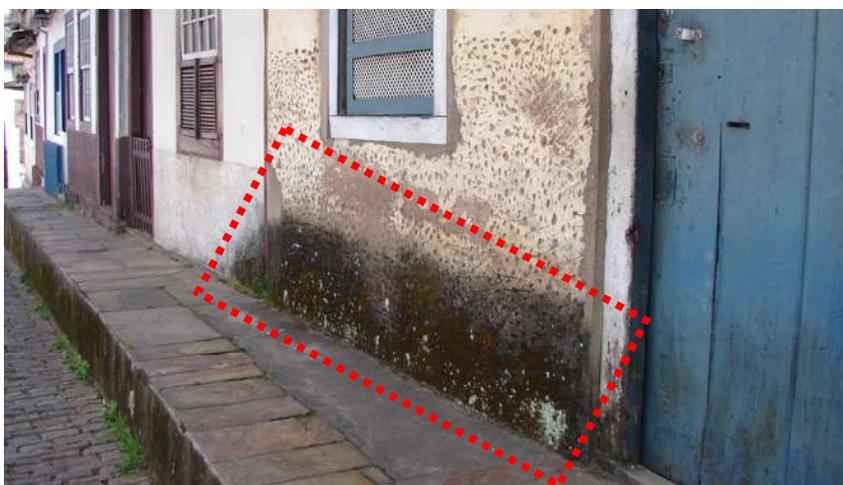
Figura 36: Edificação térrea à Rua Santa Efigênia, com problemas de umidade no embasamento.

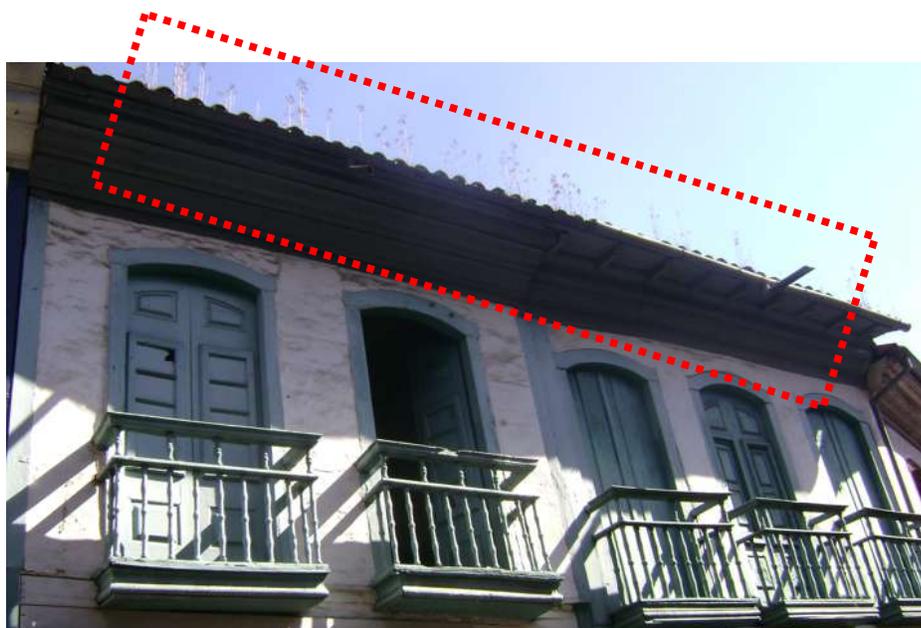
Figura 37: Casarão à Rua Bernardo Guimarães. Plantas crescem entre as telhas.

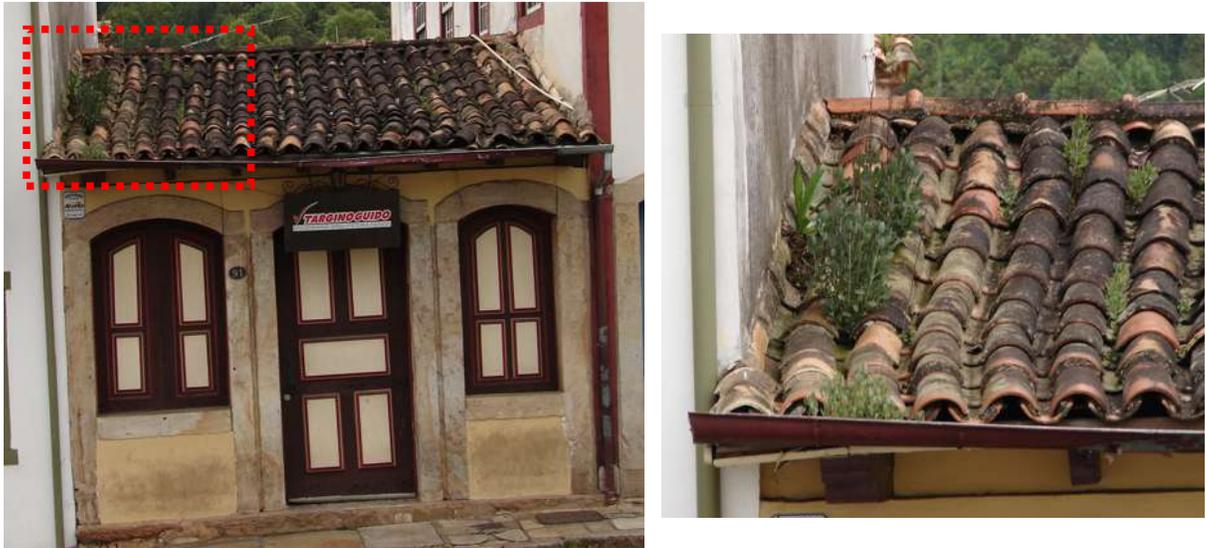
Figura 38: Casa à Rua Bernardo Guimarães. Plantas surgem por entre as telhas. Fonte: Autora / 2009.

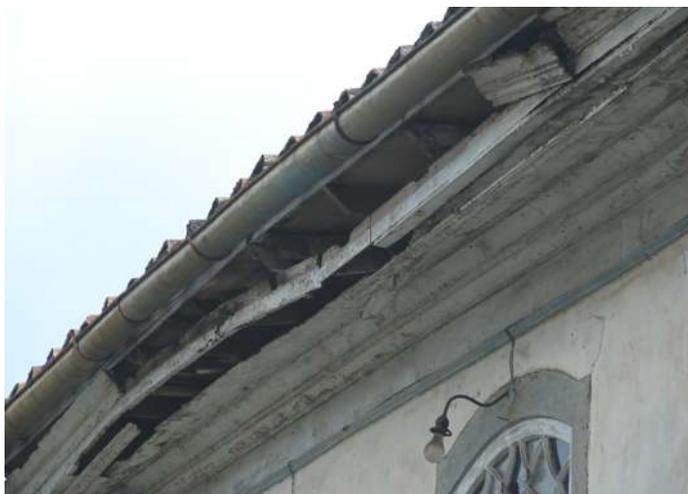
Figura 40: Casa à Rua do Pilar. Cimalha danificada pela falta de manutenção. Fonte: Autora / 2009

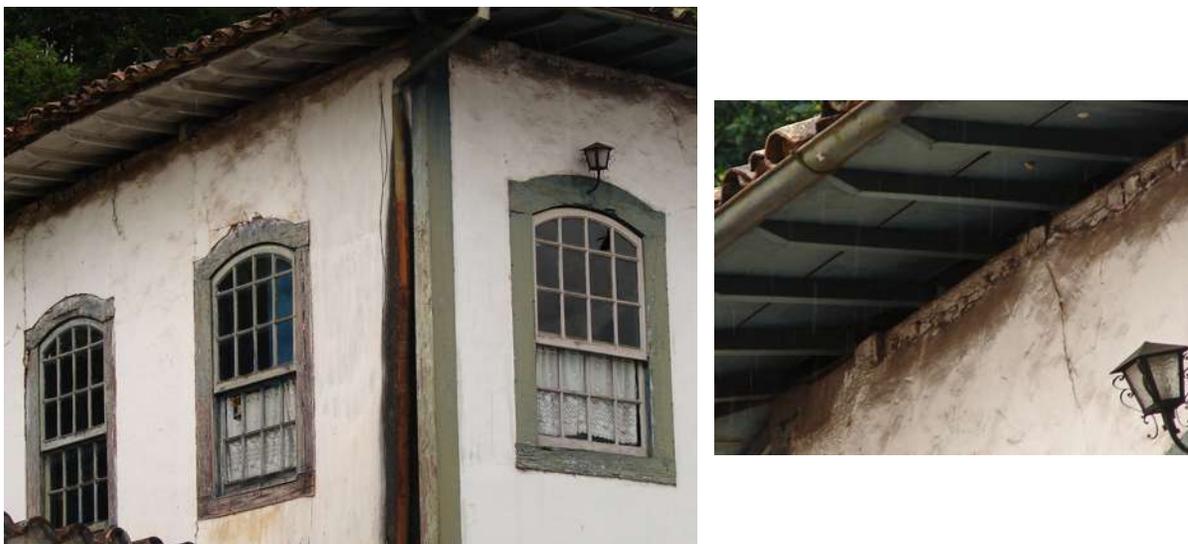
Figura 41: Casarão à Rua Getúlio Vargas. Sujidade e ferrugem nas paredes. Fonte: Autora / 2009.

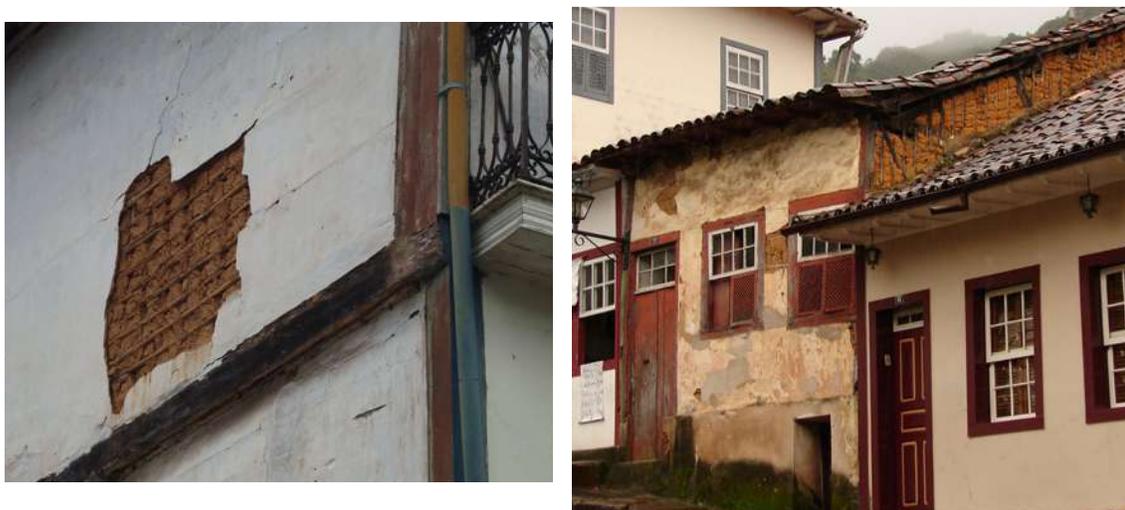
Figura 42: Casarão à Rua do Pilar e casa térrea à Rua São Francisco. Pau-a-pique das empenas exposto. Fonte: Autora / 2009.

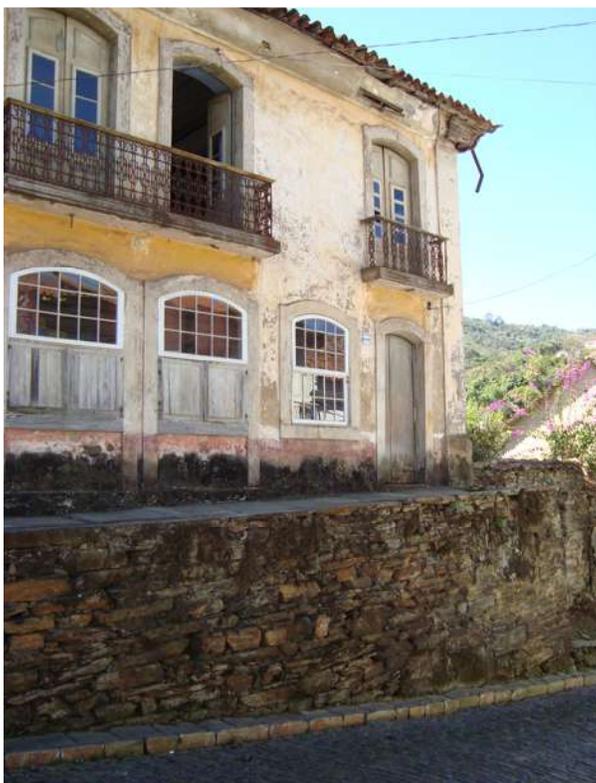
Figura 43: Fachada principal Casarão à Rua Alvarenga. Pelo desprendimento do reboco é possível notar quais técnicas e materiais construtivos foram utilizados. Fonte: Autora / 2009.

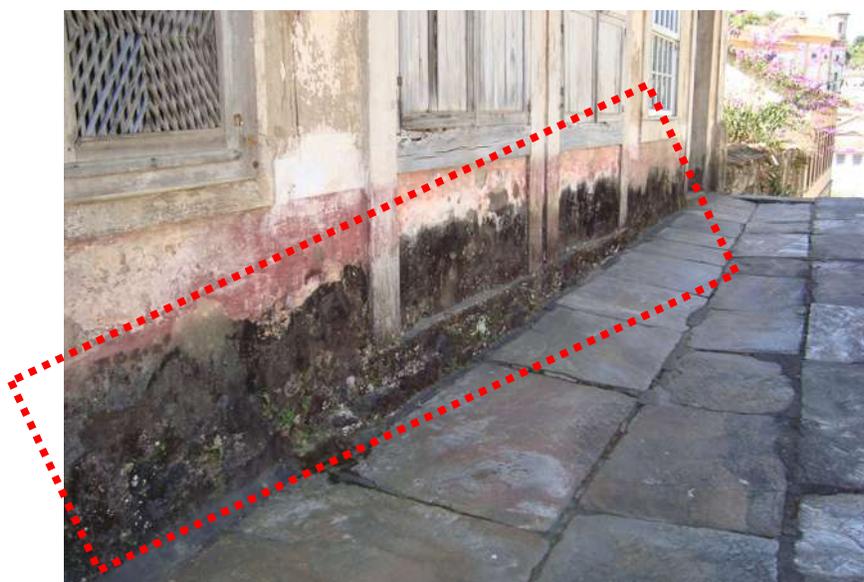
Figura 45: O empoçamento de água no piso facilita a penetração pela alvenaria, causando manchas escuras no embasamento. Fonte: Autora/2009.

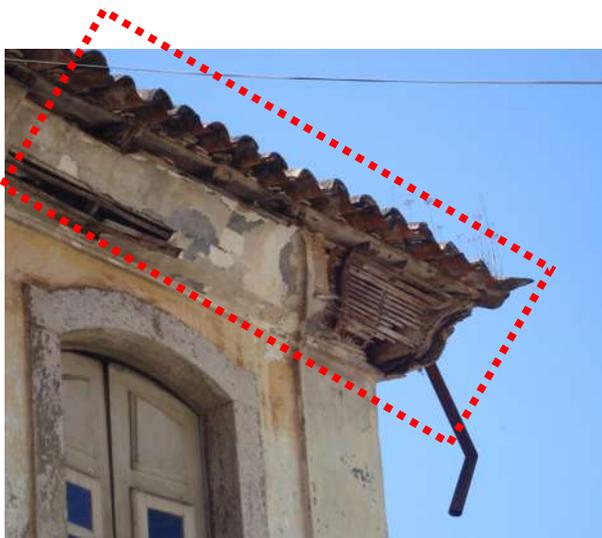
Figura 46: Desprendimento da argamassa da cimalha, provavelmente ocasionado pela entrada de água pelo telhado. A calha encontra-se quebrada e “pendurada”. Fonte: Autora / 2009.

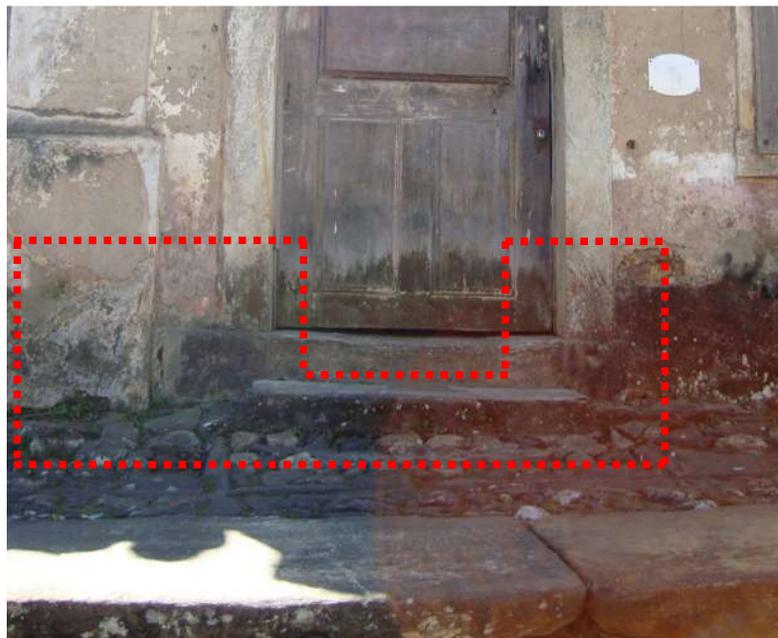
Figura 47: Degradação das cantarias do casarão. Fonte: Autora / 2009.

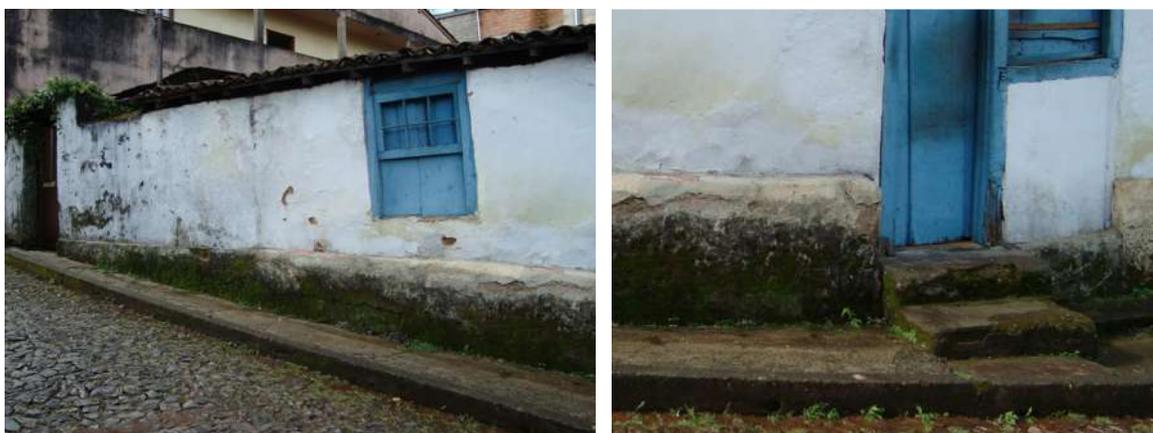
Figura 51: Manchas escuras por todo o embasamento indicam a presença de umidade na parte inferior da alvenaria. Fonte: Autora / 2009.

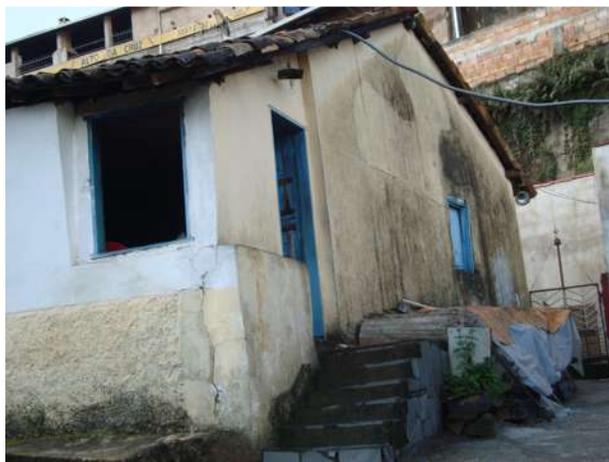
Figura 53: Fachada lateral direita. A chuva incide diretamente sobre a alvenaria.
Fonte: Autora / 2009.

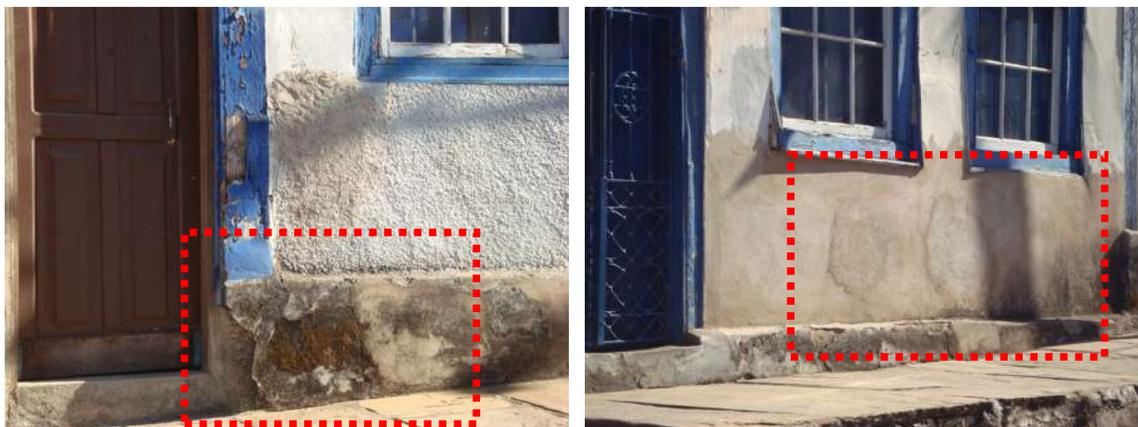
Figura 56: Manchas de umidade no embasamento antigo e no novo. Fonte: Autora / 2009.

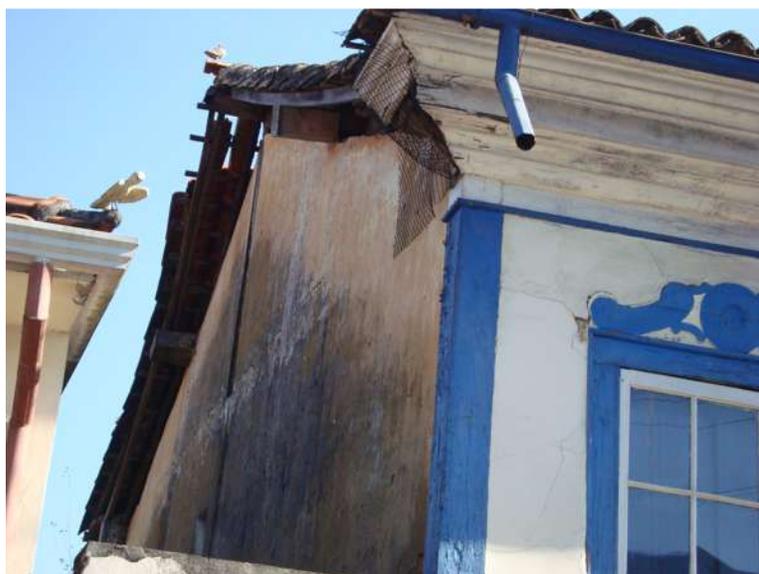
Figura 57: Fachada lateral esquerda. Telhas escorridas e orientação leste dificultam a secagem do reboco. Fonte: Autora / 2009.

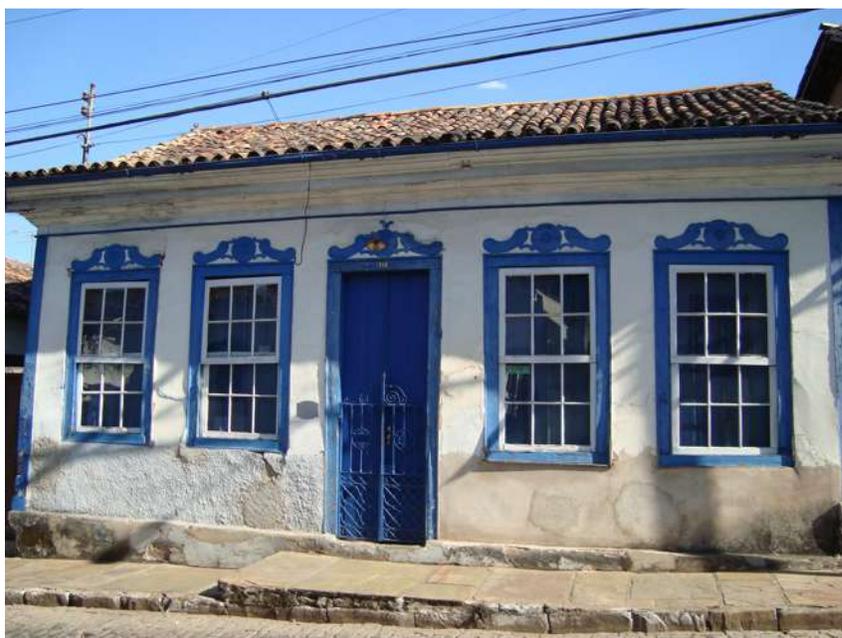
Figura 58: Fachada frontal. Inúmeras intervenções no embasamento. Fonte: Autora / 2009.

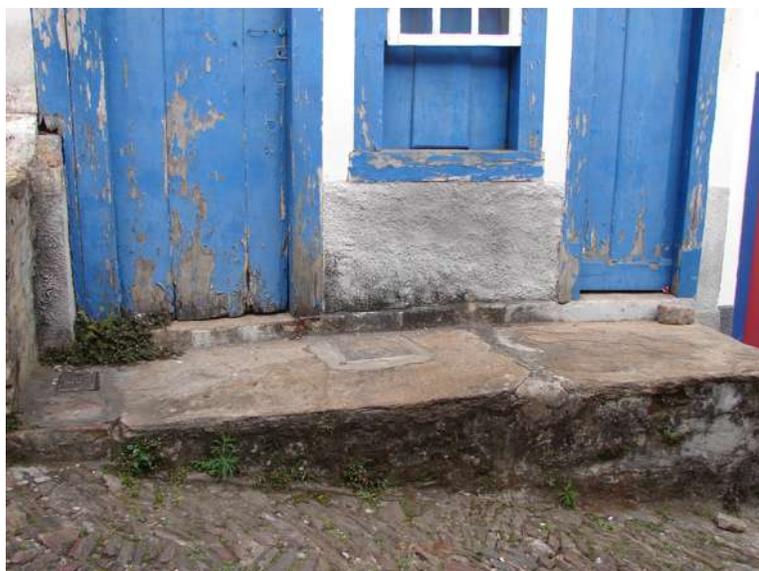
Figura 60: Platô em pedra e o uso do chapisco no embasamento. Fonte: Autora / 2009.

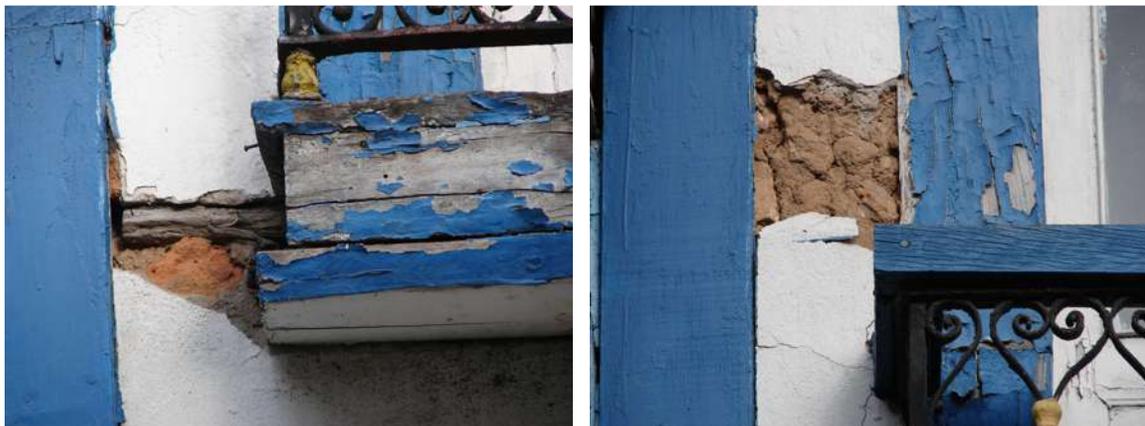
Figura 61: Descolamento da argamassa de reboco. Fonte: Autora / 2009.

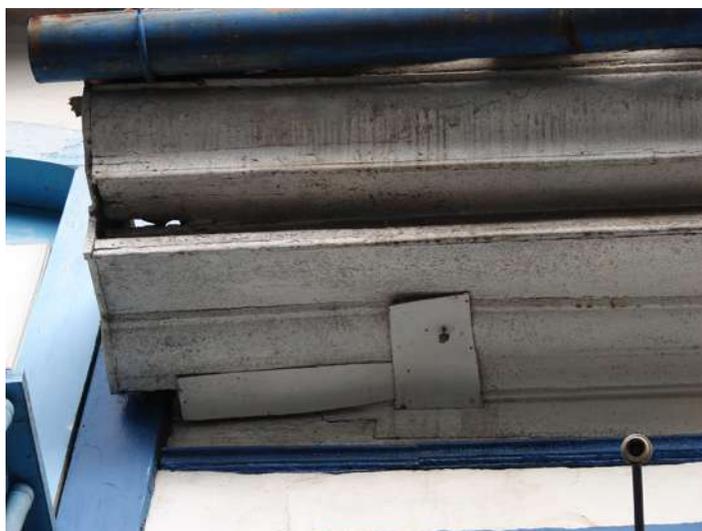
Figura 62: Manchas mostrando o escoamento das águas pluviais pela cimalha. Fonte: Autora / 2009.

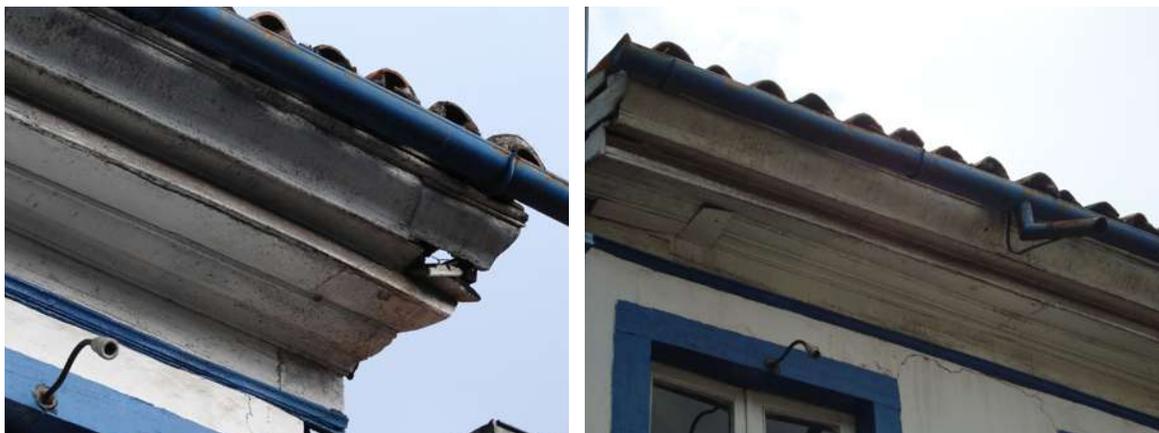
Figura 63: Descaso na cobertura: cimalha suja e quebrada, bica enferrujada. Fonte: Autora / 2009.

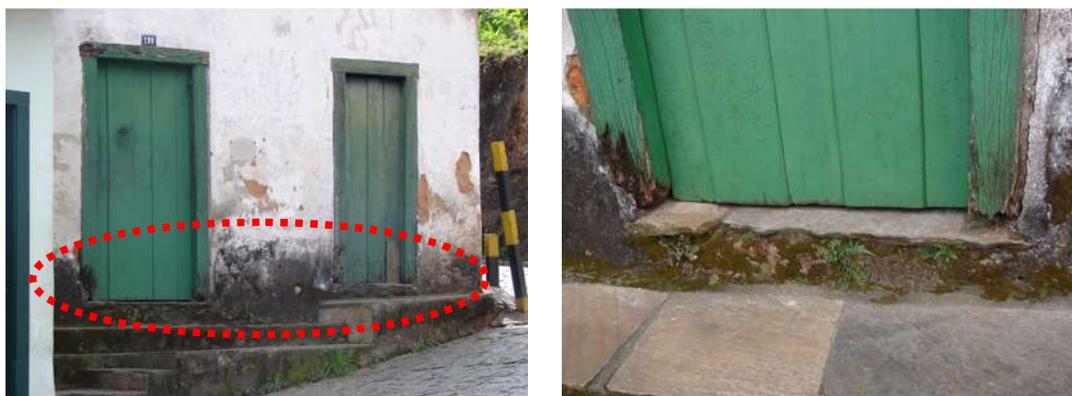
Figura 67: Pavimento térreo da edificação. Manchas de umidade e apodrecimento das esquadrias.

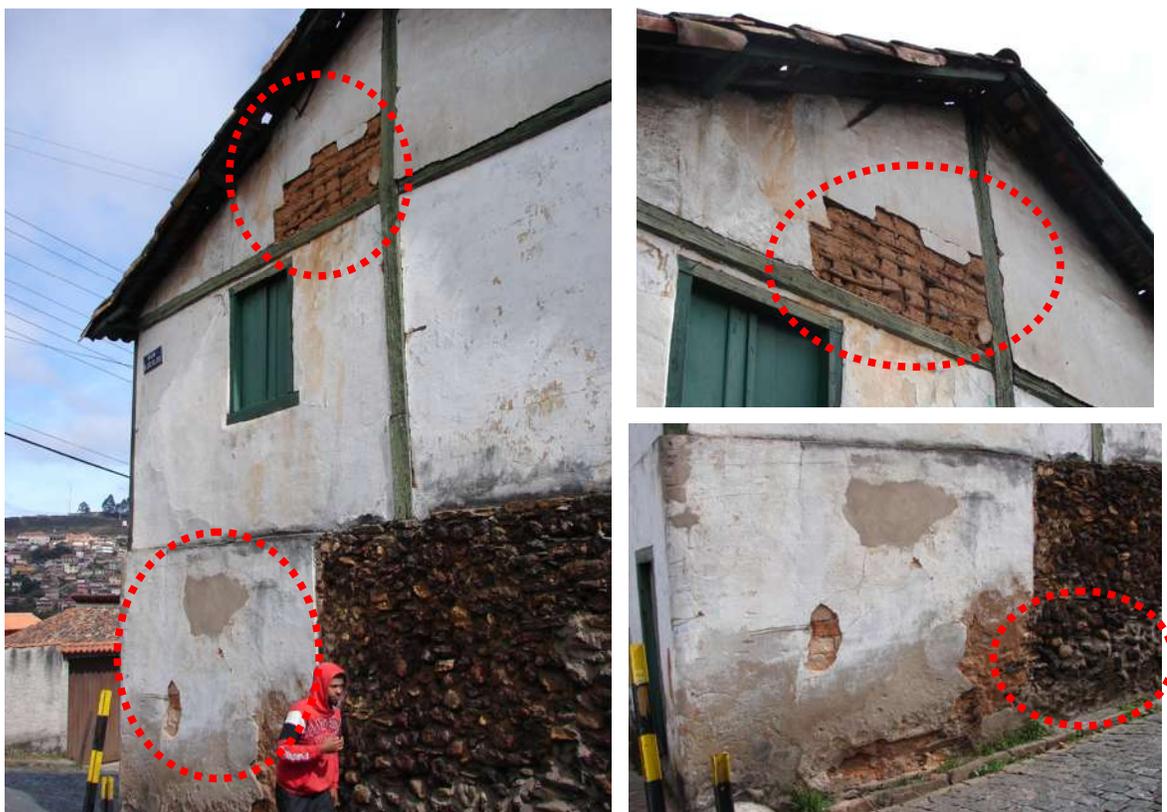
Figura 68: Lateral direita do casarão, mostrando danos na alvenaria inferior e o desprendimento da argamassa de revestimento na empena. Fonte: Autora / 2009.

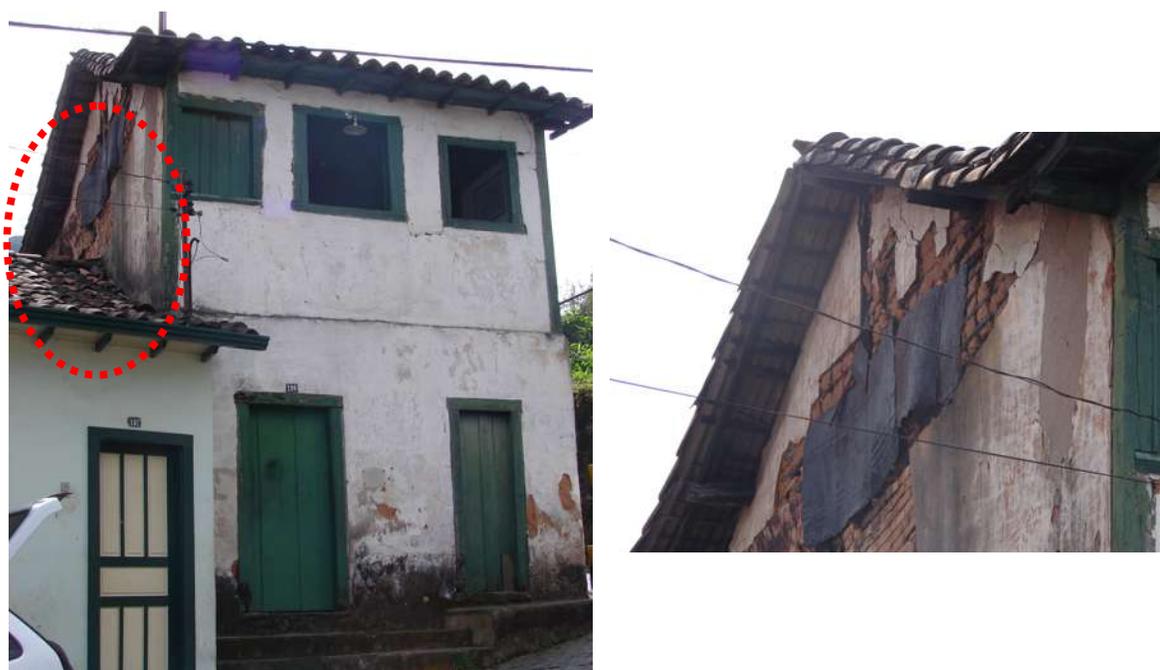
Figura 69: Lateral esquerda do casarão. Os desprendimentos da argamassa de revestimento na empena foram cobertos por chapas metálicas. Fonte: Autora / 2009.

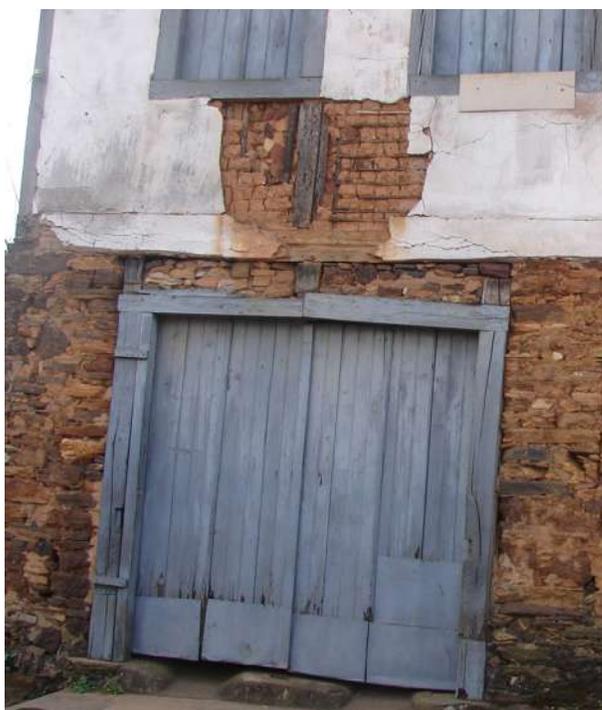
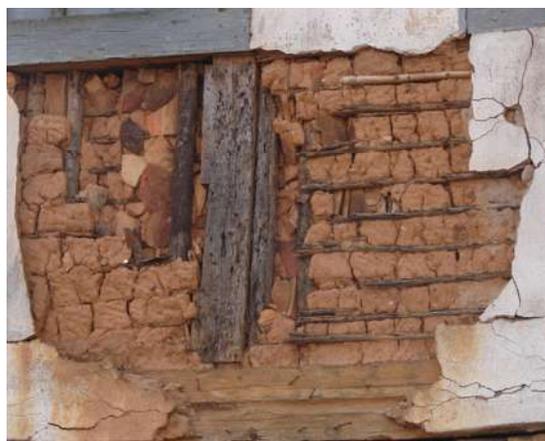
Figura 72: A fragilidade do reboco degradado aumenta a área de descolamento da argamassa. Notam-se manchas escuras de umidade próximas à falha. Fonte: Autora / 2009.

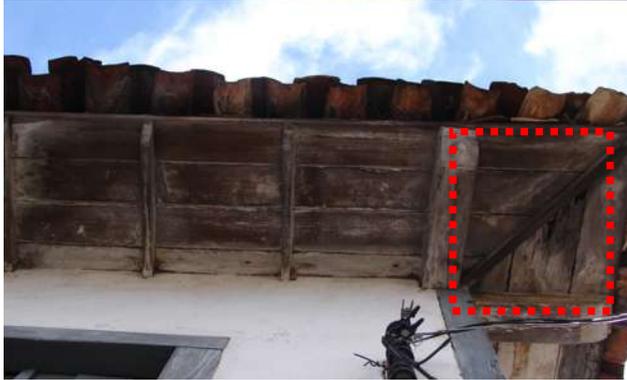
Figura 73: Umidade causou manchas no beiral a apodrecimento das peças. Fonte: Autora / 2009.

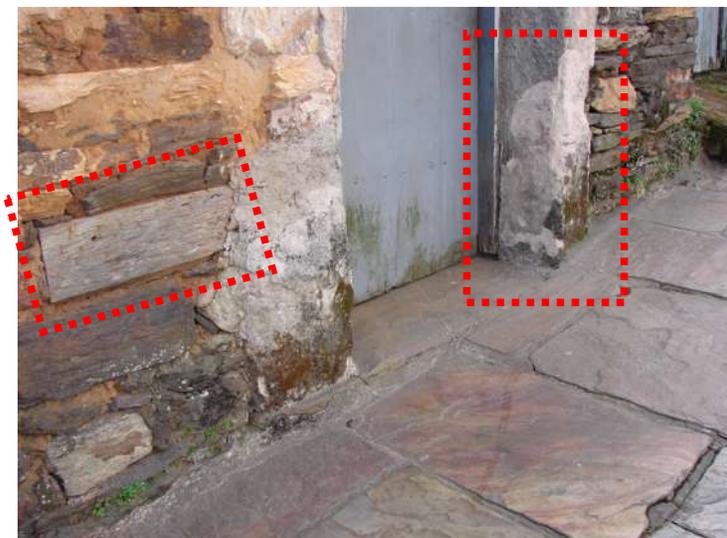
Figura 75: Madeira e cimento usados incorretamente em pequenos reparos no muro.
Fonte: Autora / 2009
