ESTUDO DA CAUSA DE FALHAS DOS AÇOS INOXIDÁVEIS AUSTENÍTICOS
UTILIZADOS EM IMPLANTES ORTOPÉDICOS

São Paulo

2009

Dissertação de Mestrado apresentada ao Programa de Pós-Graduação em Engenharia de Materiais da Universidade Presbiteriana Mackenzie, como requisito parcial à obtenção do título de Mestre Profissional em Engenharia de Materiais.

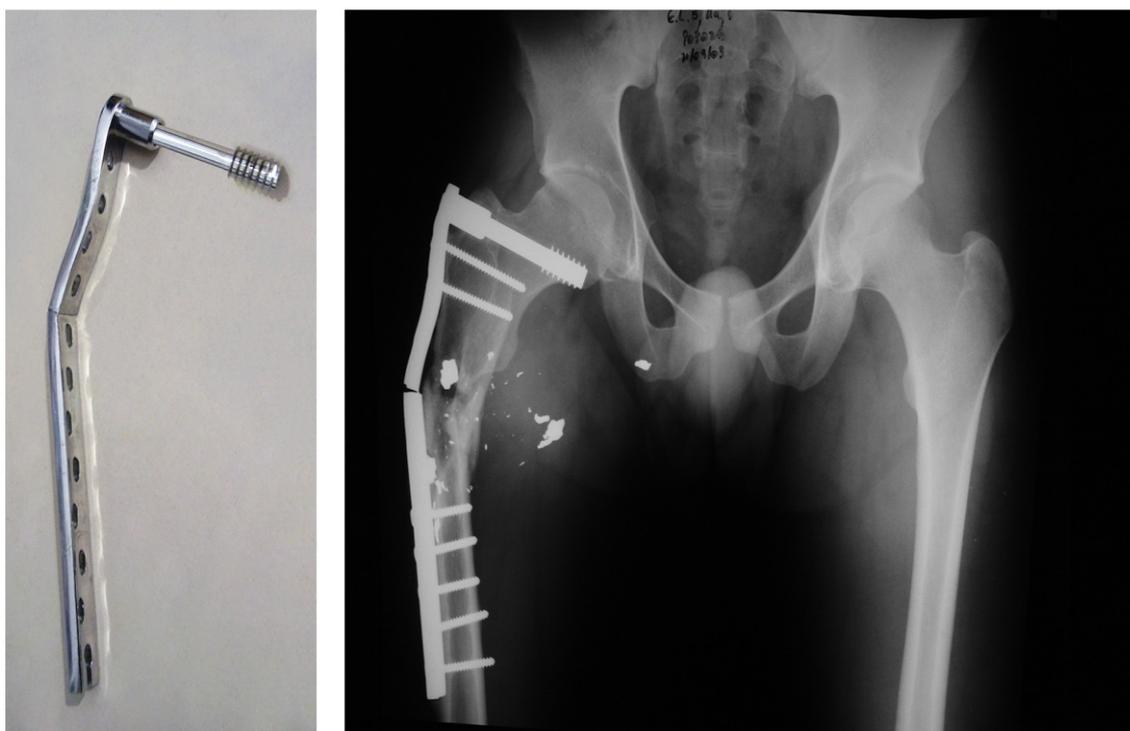
Figura 15: (a) Aspecto Visual da montagem do implante placa de fêmur e (b) radiografia de raios-x da região onde ocorreu a falha do implante.

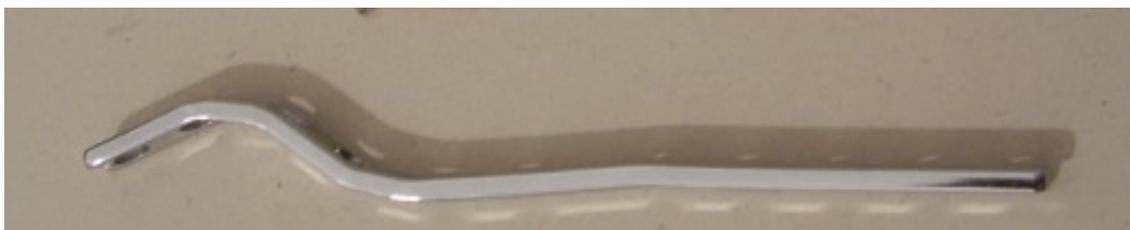
Figura 16: Aspecto visual do implante placa estreita modelada e removida do paciente.

A figura acima mostra uma placa estreita lisa que foi modelada, com dispositivo de dobramento a fim de adequar a geometria do implante para o uso em ortopedia.

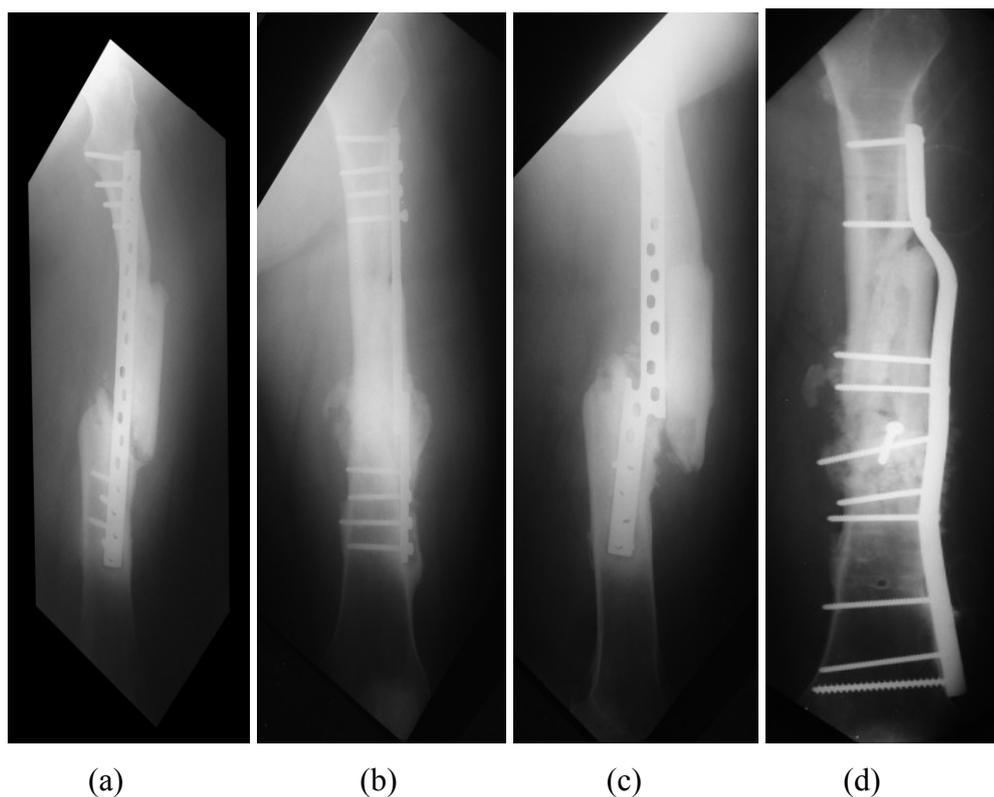
Figura 17: (a) Radiografia de raio x do implante placa reta ponte de fêmur antes da ocorrência da falha, (b) a indicação da fratura do implante e parafusos soltos , vista frontal do deslocamento do osso e do implante fraturado e (d) radiografia de raio x do implante utilizado na recirurgia do fêmur fraturado .

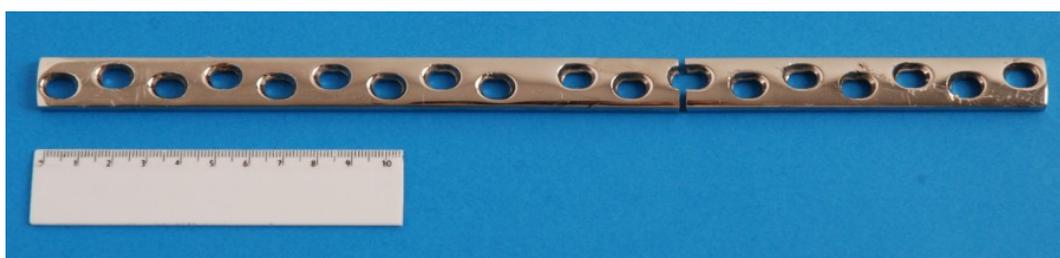
Figura 18: Imagem fotográfica do implante placa reta ponte de fêmur.

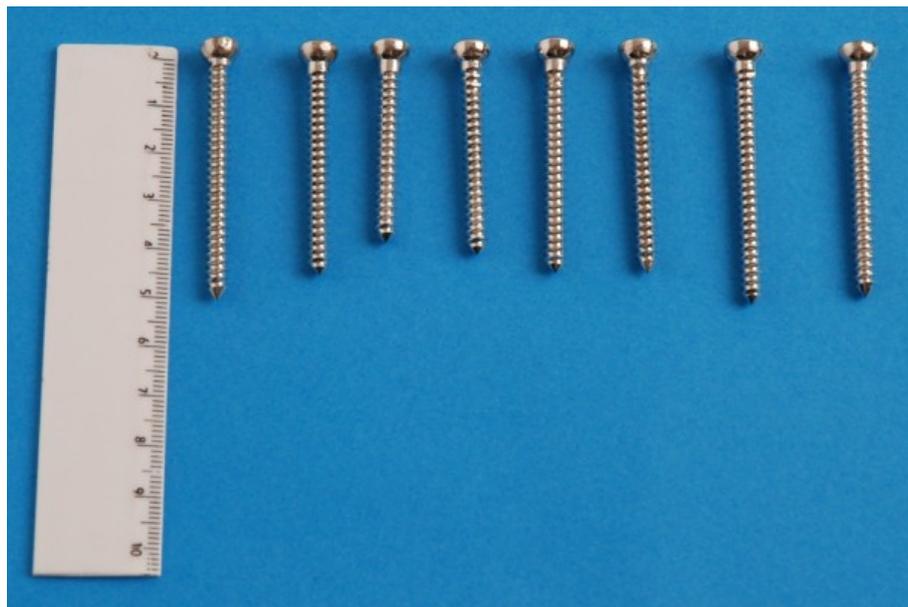
Figura 19: Imagem fotográfica das seqüências dos parafusos corticais utilizado no implante placa reta ponte de fêmur.

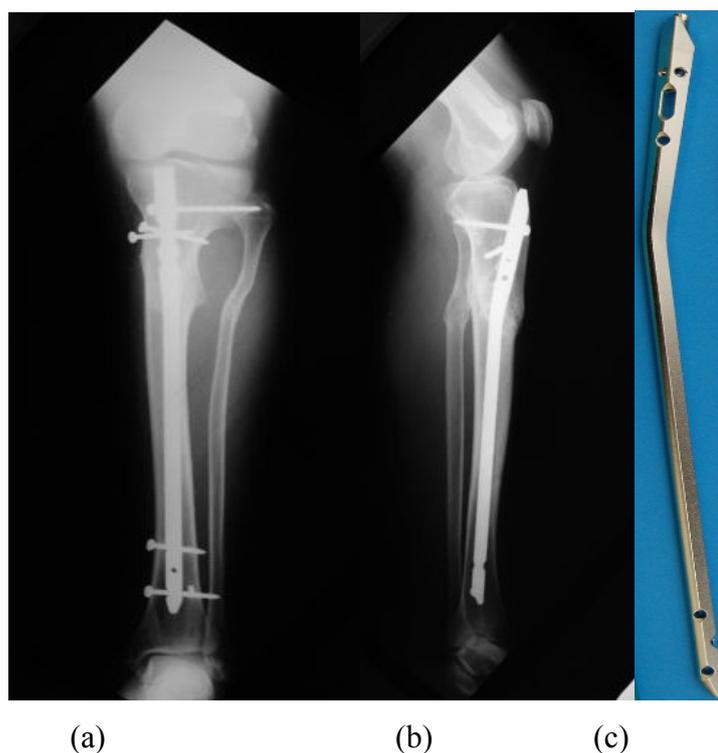
Figura 20: (a) e (b) Radiografias de raios-x de fixação da haste intramedular para tibia e (c) imagem fotográfica da haste intramedular para tibia.

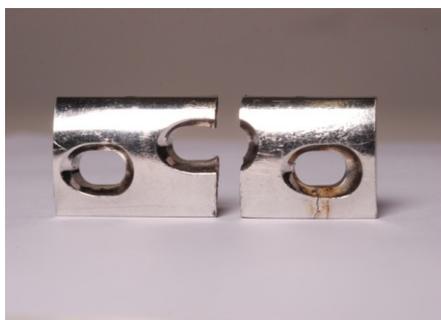
Conforme indicado na tabela acima, podem-se verificar as marcas de engaste mecânico como: riscos superficiais, marcas de atrito, amassamento do canal de aperto. Todos ocorreram possivelmente durante a fixação do implante, tais marcas de ranhuras foram observadas devido ao fato do uso do dispositivo de dobramento, utilizado para a conformação da geometria do implante.

Figura 25: Marcas de riscos e trincas superficiais do implante placa fêmur DCS, subdividido por fraturas.

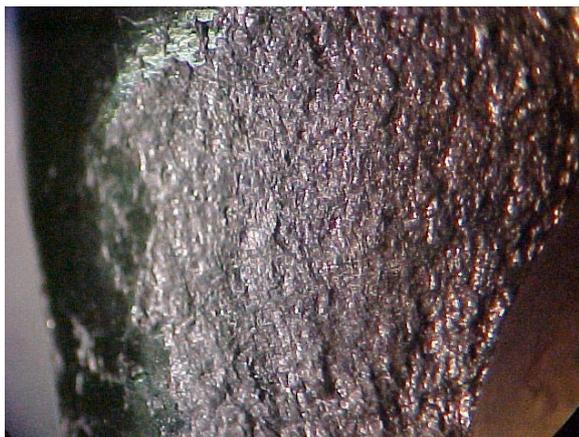
Figura 26: Superfície de fratura da placa reta ponte fêmur (aumeto 7x)

A imagem acima refere-se a uma região de superfície fraturada da placa reta ponte fêmur, sendo observada em um microscópio estereoscópico, com objetivo de verificar os possíveis mecanismos de falhas que evidenciaram a ocorrência a fratura.

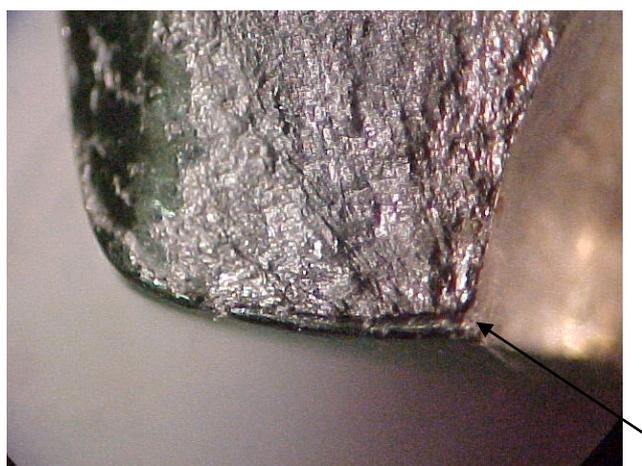
Figura 27: Superfície fraturada indicando marcas de praia e início da trinca

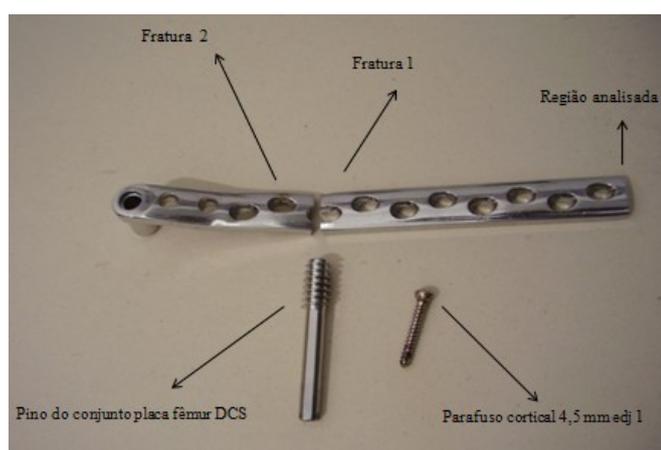
Figura 28: Implantes removidos de paciente, setas indicando regiões de análises metalográficas.

A figura 28 indica por meio de setas as regiões onde realizou-se os ensaios metalográficos. Deste conjunto chamado de placa fêmur DCS, constituído de um parafuso cortical e o um pino do ajuste do implante à anatomia do osso.

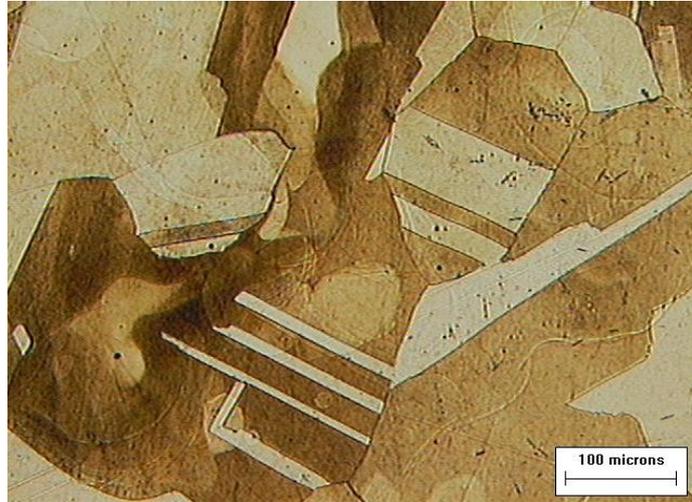
Figura 29: Microestrutura austenítica do implante da placa de fêmur DCS, analisado por microscopia ótica, na secção longitudinal (aumento 100X).

A imagem acima mostra uma estrutura austenítica com maclas e carbonetos dispersos pela matriz.

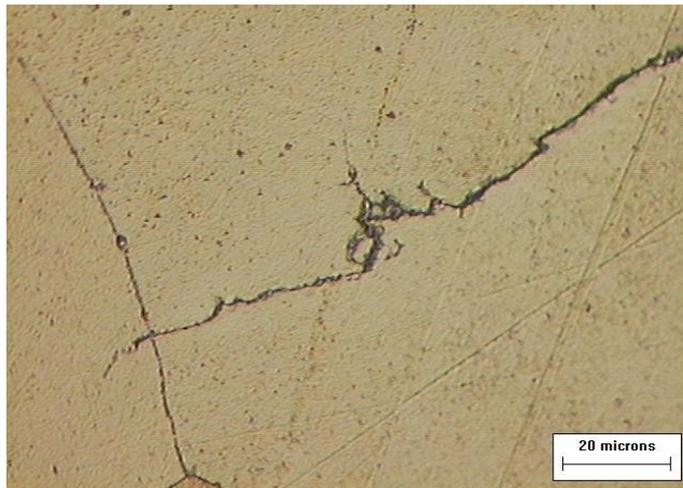
Figura 30: Microestrutura austenítica mostrando evidências de uma trinca com ramificações, do implante placa de fêmur DCS fratura 1 (aumento 500X).

A imagem da figura 30 ilustra a superfície fraturada disposta pra cima, não podendo ser observados os grãos devido o seu aumento referente à 500X.

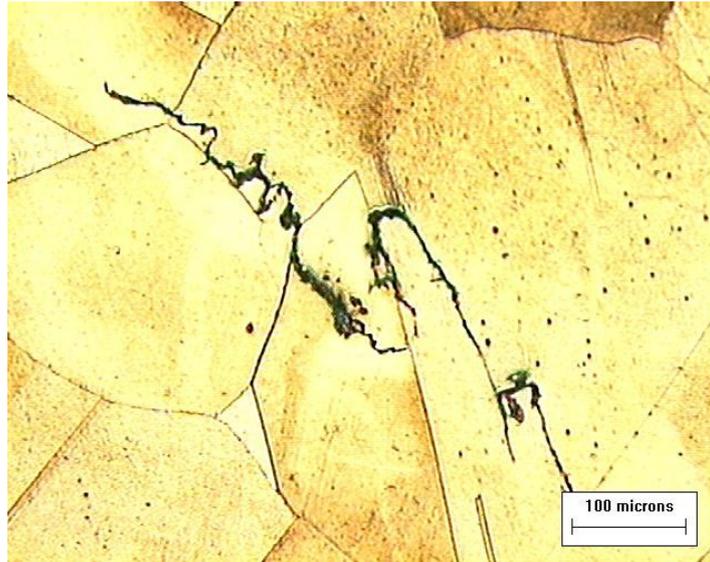
Figura 31: Microestrutura austenítica mostrando evidências de uma trinca com ramificações transgranulares, do implante da placa de fêmur DCS fratura 2 (aumento 100X).

A imagem acima mostra maclas e carbonetos dispersos pela matriz.

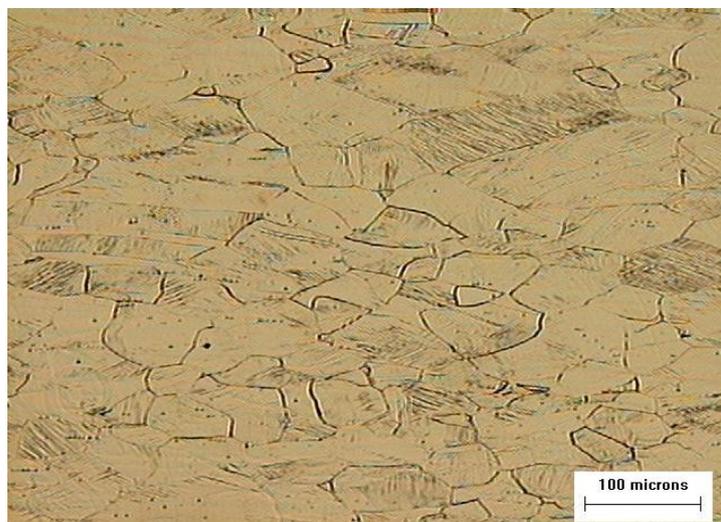
Figura 32: Microestrutura austenítica do parafuso cortical 4,5mm edj 1, na secção longitudinal (aumento 100X).

A imagem acima mostra grãos achatados, elevado de encruamento e carbonetos dispersos pela matriz.

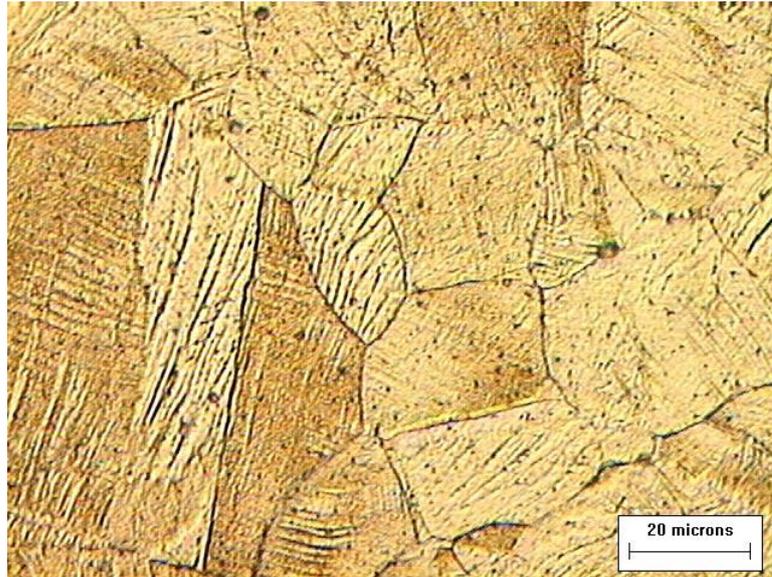
Figura 33: Microestrutura austenítica do pino do conjunto da placa do fêmur DCS, na secção transversal, (aumento 500X).

A figura acima mostra linhas de escorregamento em todos os grãos, elevado grau de encruamento e carbonetos dispersos pela matriz.

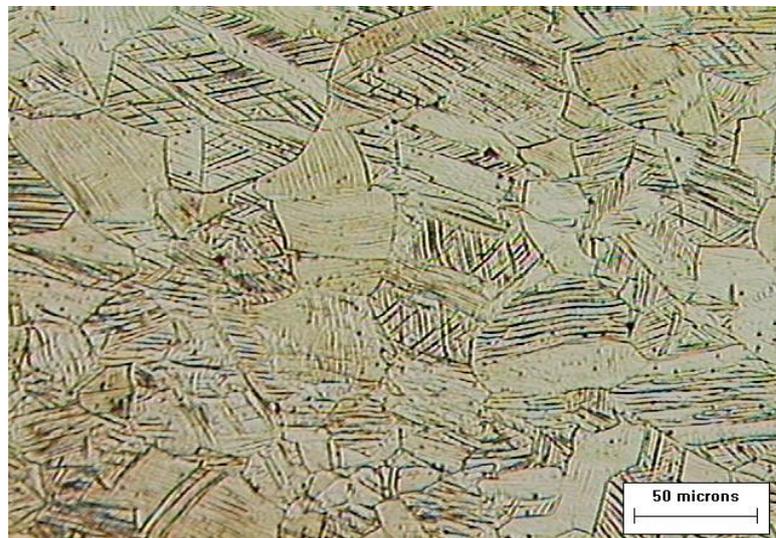
Figura 34: Microestrutura austenítica da placa estreita modelada, na secção transversal, (aumento 200X).

A imagem mostra as linhas de escorregamentos, um grau moderado de encruamento, com grãos levemente achatados e carbonetos dispersos pela matriz.

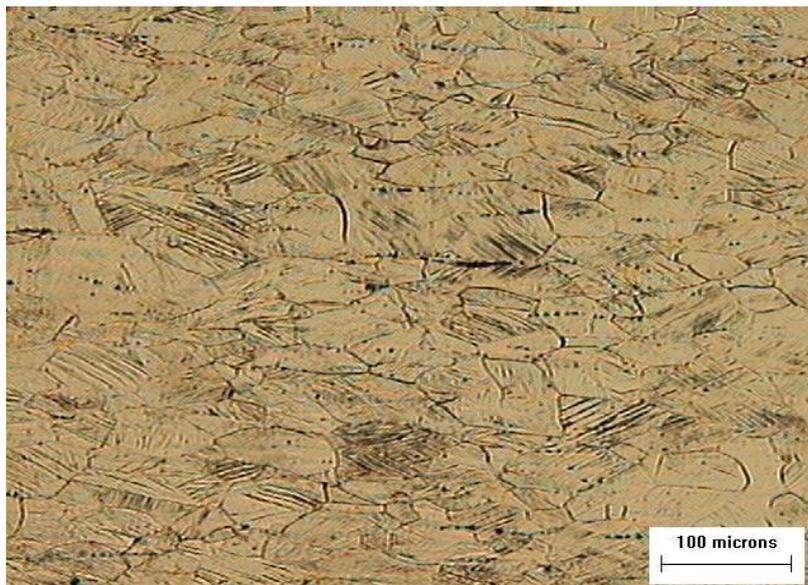
Figura 35: Microestrutura austenítica parafuso cortical 4,5 mm arm 1, na secção longitudinal (aumento 100X).

A figura mostra grãos achatados e elevado grau de encruamento com carbonetos dispersos pela matriz.

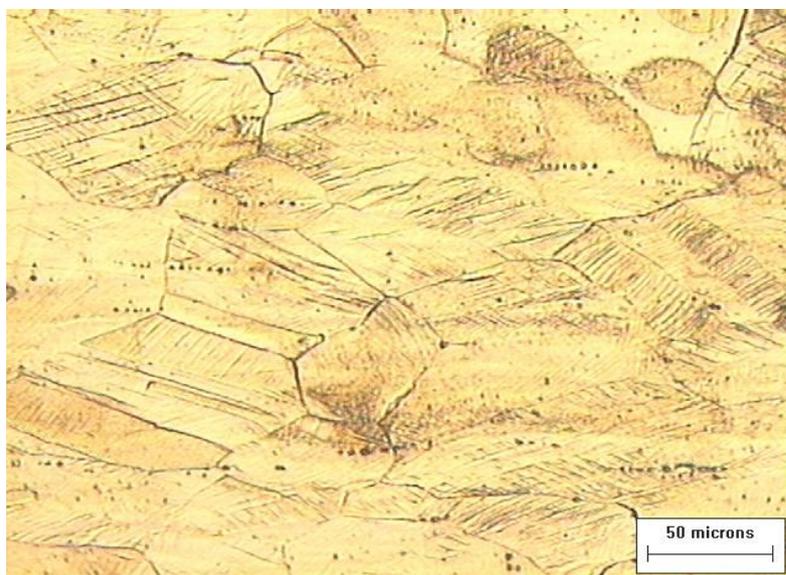
Figura 36: Microestrutura austenítica do parafuso cortical 4,5 mm arm 2 (aumento 200X).

A figura mostra grãos achatados com baixo grau de encruamento com carbonetos dispersos pela matriz.

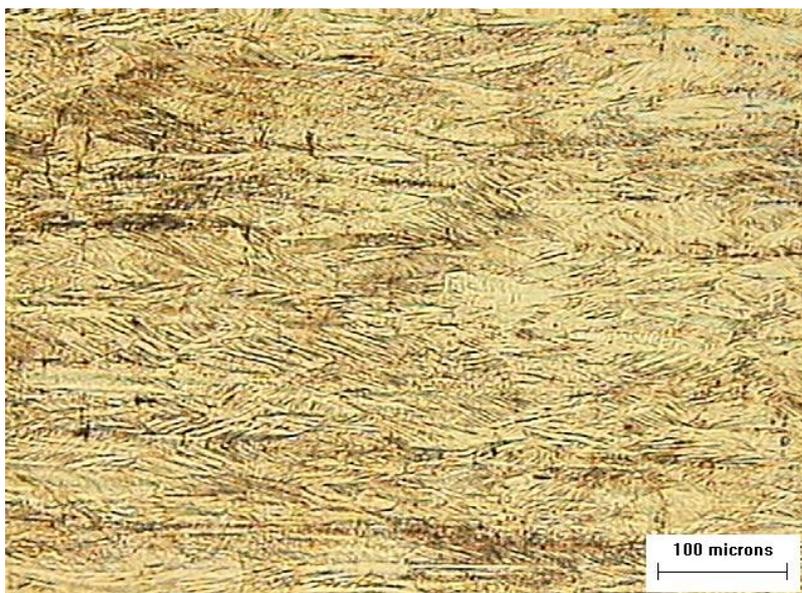
Figura 37: Microestrutura do parafuso cortical 4,5 mm arm 3, na secção longitudinal (aumento 100X).

A figura acima mostra uma microestrutura com alto grau de encruamento.

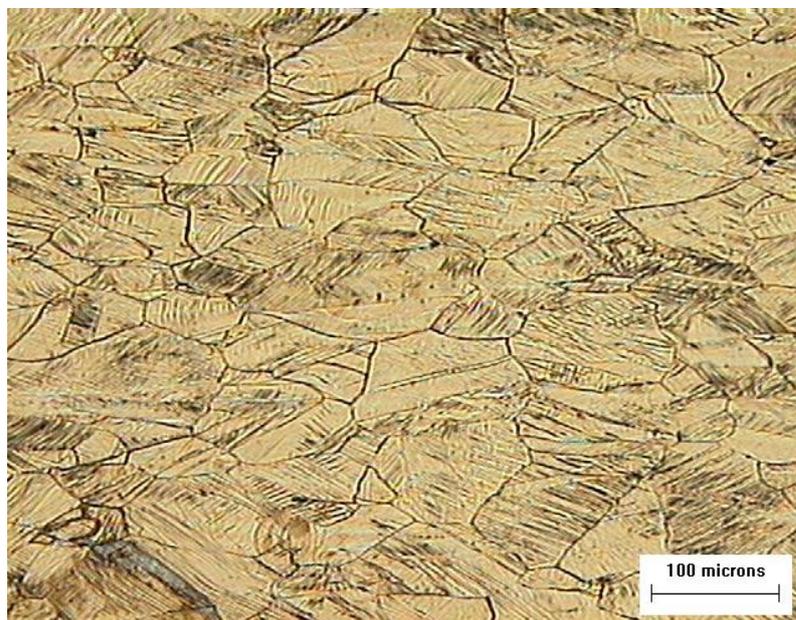
Figura 38: Microestrutura austenítica do parafuso cortical 4,5 mm arm 4, na secção longitudinal (aumento de 100X).

A figura mostra linhas de escorregamento com grãos achatados e moderado grau de encruamento e carbonetos dispersos pela matriz.

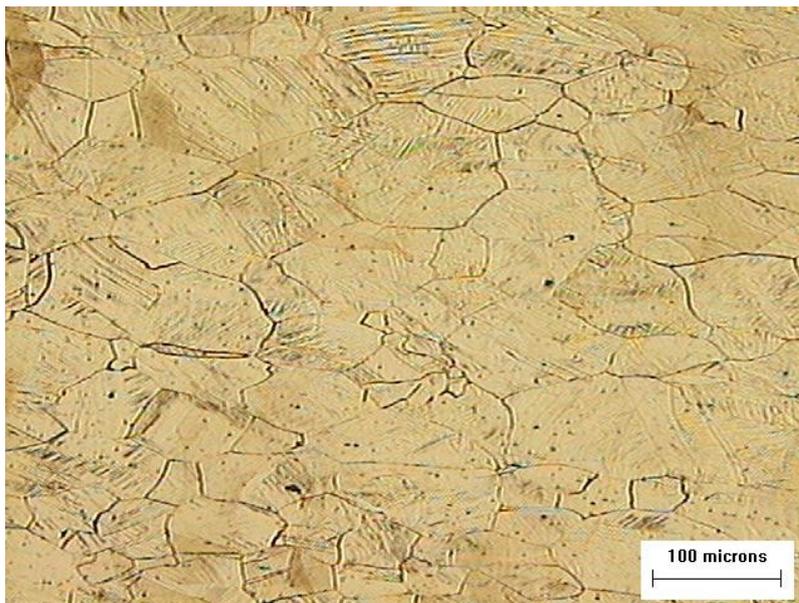
Figura 39: Microestrutura austenítica do parafuso cortical 4,5 mm arm 10, na secção longitudinal (aumento de 100X).

A figura mostra linhas de escorregamento com grãos achatados e moderado grau de encruamento e carbonetos dispersos pela matriz.

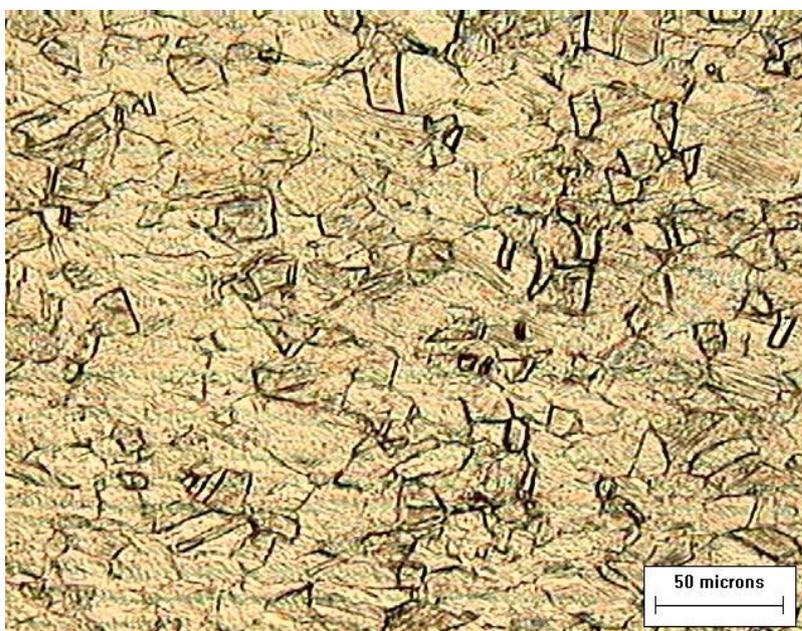
Figura 40: Microestrutura austenítica placa reta LCP, na secção longitudinal (aumento 200X)

A figura mostra linhas de escorregamento com grãos achatados e com moderado grau de encruamento e carbonetos dispersos pela matriz.

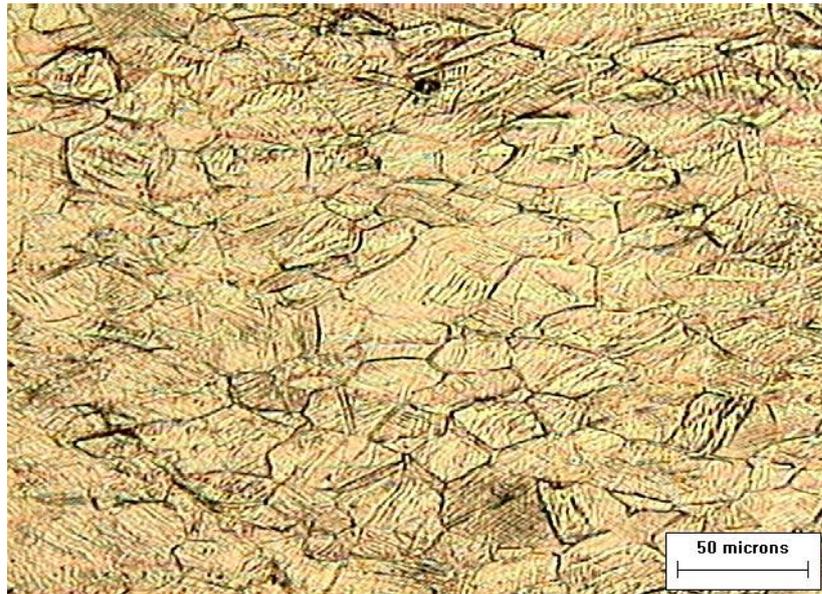
Figura 41: Microestrutura austenítica da haste intramedular para tibia, na secção transversal (aumento 200X).

A figura mostra linhas de escorregamento com grãos achatados e com moderado grau de encruamento e carbonetos dispersos pela matriz.

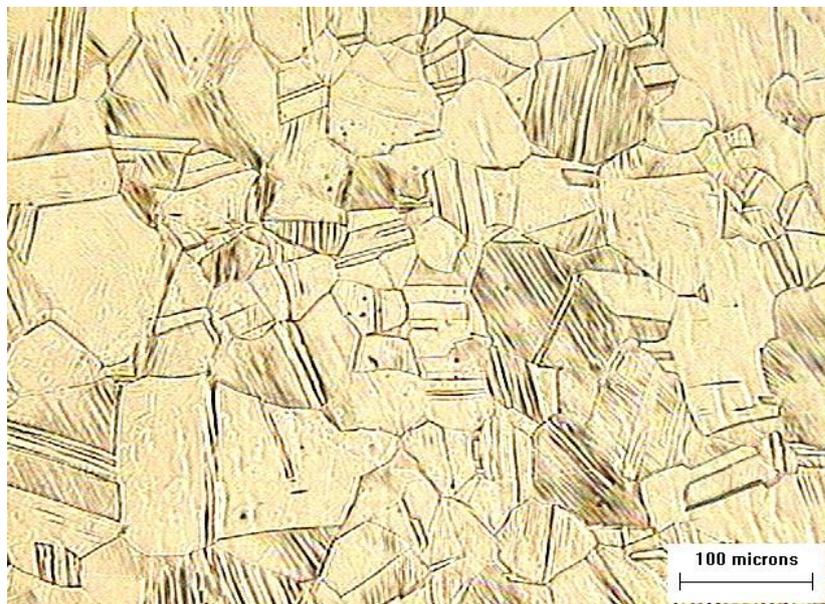
Figura 42: Microestrutura austenítica placa reta ponte de fêmur, apresentando maclas de recozimento (aumento de 100X).

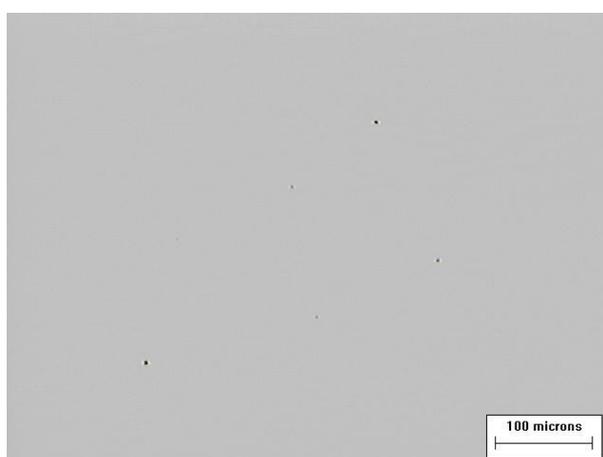
Figura 43: Inclusões observadas na placa de fêmur DCS (aumento de 100X).

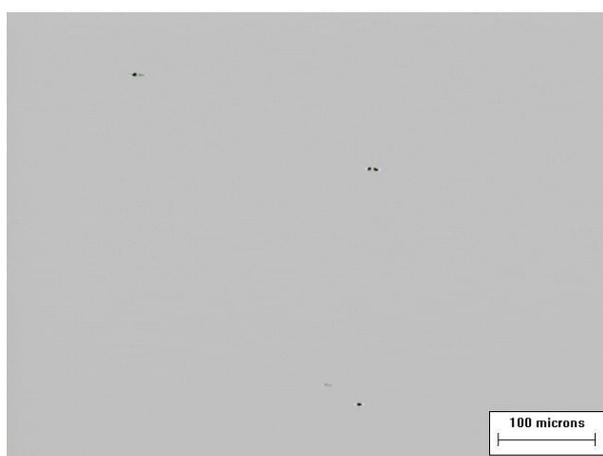
Figura 44: Inclusões observada no parafuso cortical 4,5mm edj 1 (aumento de 100X).

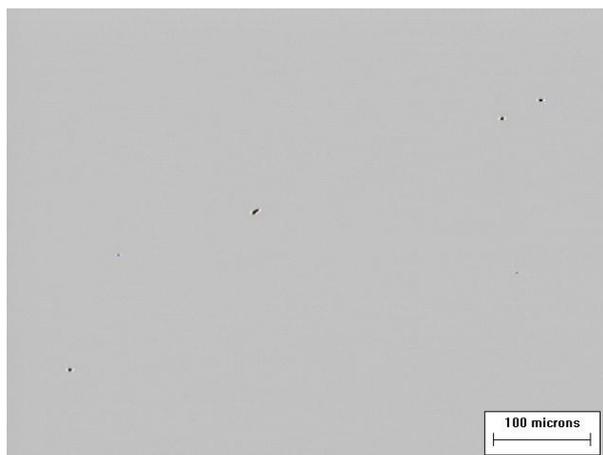
Figura 45: Inclusões observadas no pino do conjunto placa fêmur DCS (aumento de 100X).

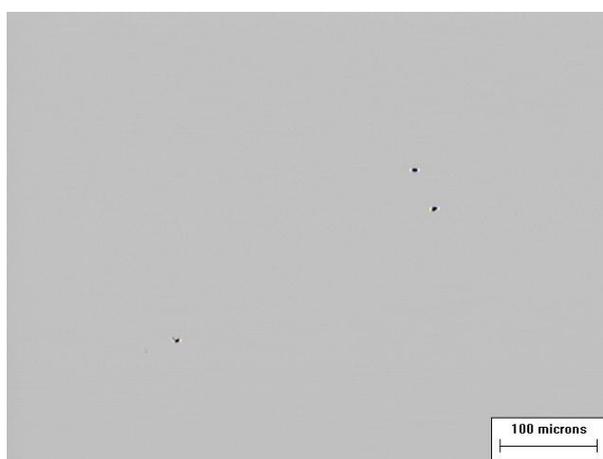
Figura 46: Inclusões observadas na placa estreita modelada (aumento de 100X).

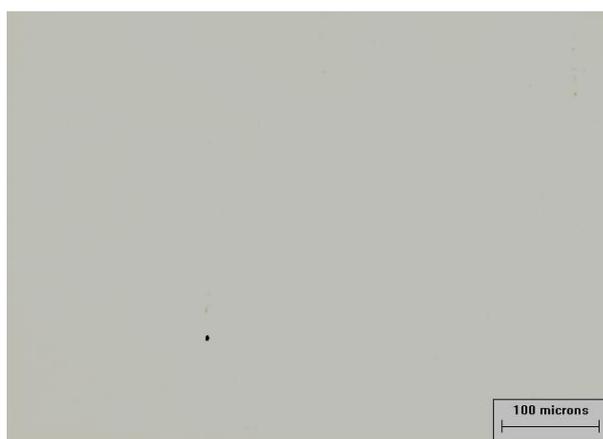
Figura 47: Inclusões observadas no parafuso cortical 4,5 mm arm 1 (aumento de 100X).

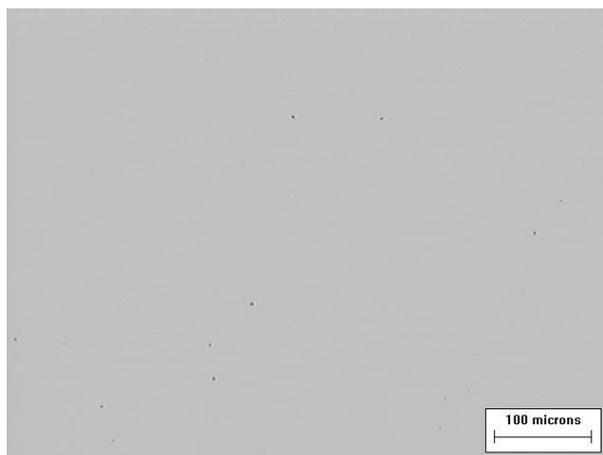
Figura 48: Inclusões observadas no parafuso cortical 4,5 mm arm 2 (aumento de 100X).

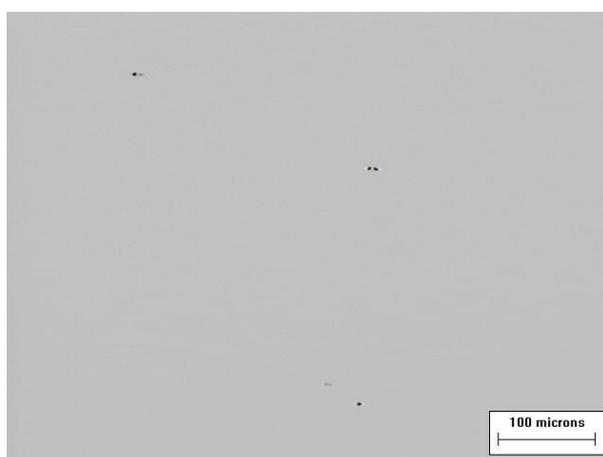
Figura 49: Inclusões observadas no parafuso cortical 4,5 mm arm 3 (aumento de 100X).

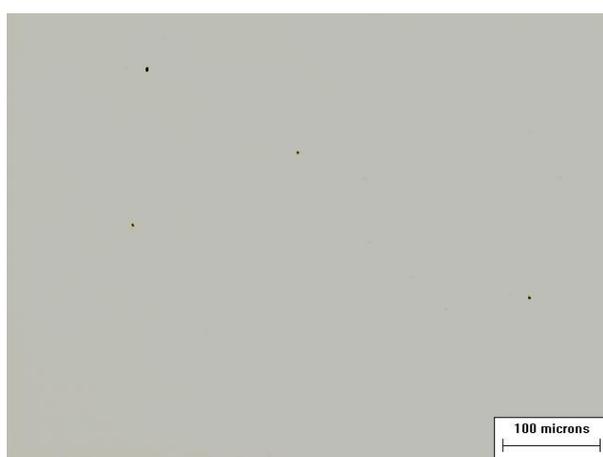
Figura 50: Inclusões observadas no parafuso cortical 4,5 mm arm 4 (aumento de 100X).

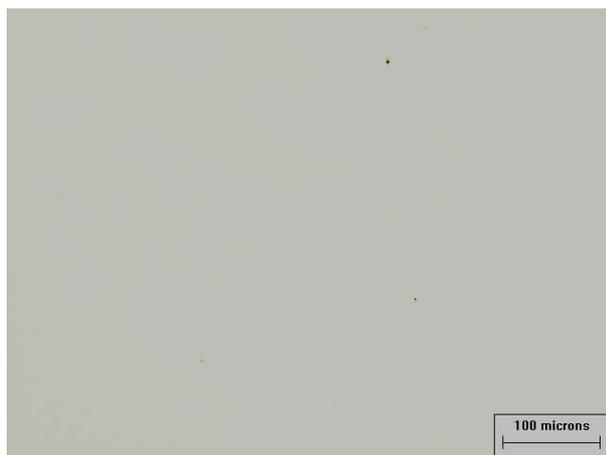
Figura 51: Inclusões observadas no parafuso cortical 4,5 mm arm 10 (aumento de 100X).

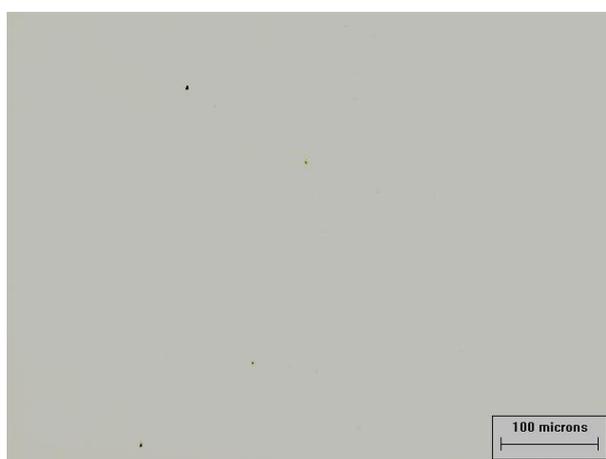
Figura 52: Inclusões observadas na Placa reta LCP (aumento de 100X).

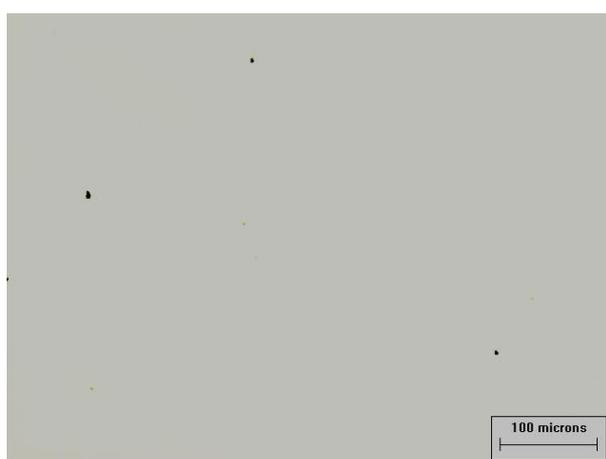
Figura 53: Inclusões observadas na haste intramedular para tibia (aumento de 100X).

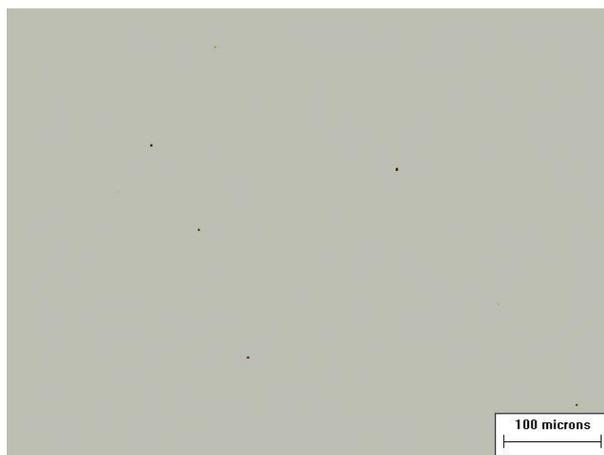
Figura 54: Inclusões observadas na ponte reta fraturada (aumento de 100X).

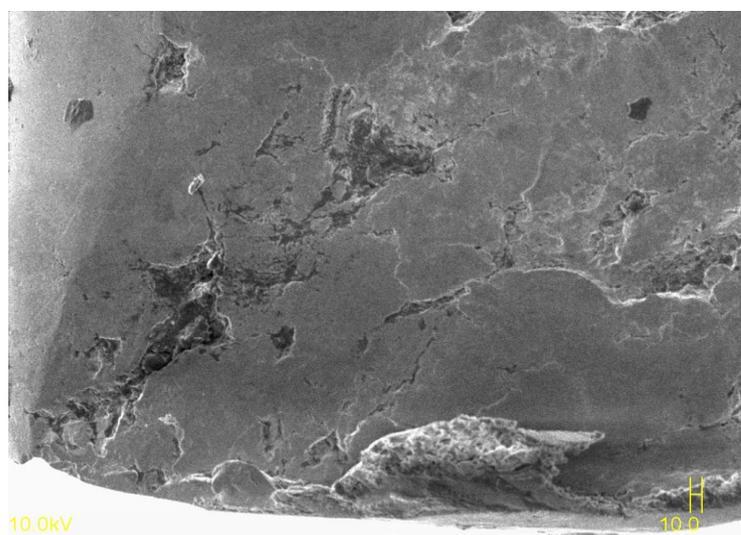
Figura 55: Microfotografia por microscopia eletrônica de varredura da superfície de fratura do implante placa fêmur (aumento de 200X).

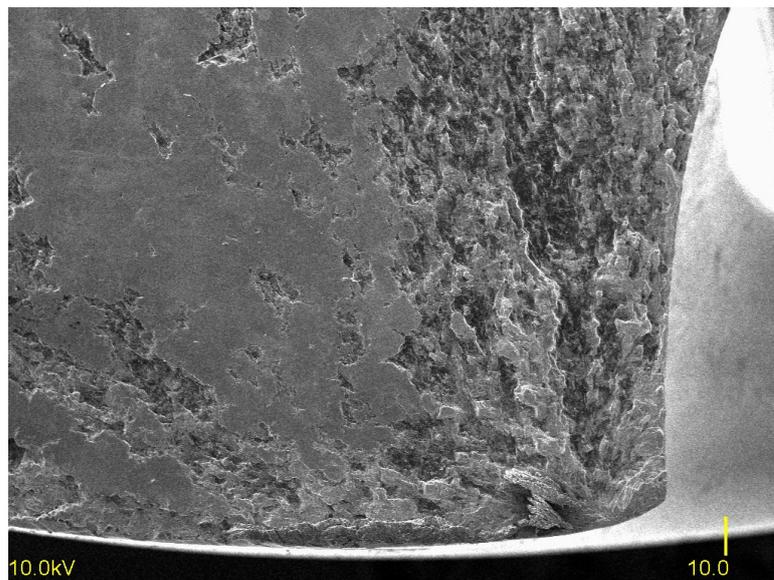
Figura 56: Microfotografia por microscopia eletrônica de varredura da superfície de fratura do implante placa fêmur (aumento de 35X).

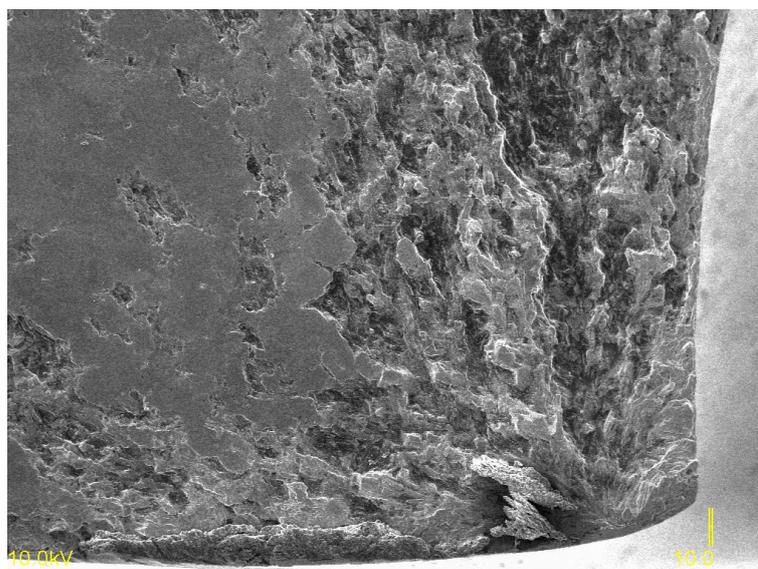
Figura 57: Microfotografia por microscopia eletrônica de varredura da superfície de fratura do implante placa fêmur (aumento de 50X).

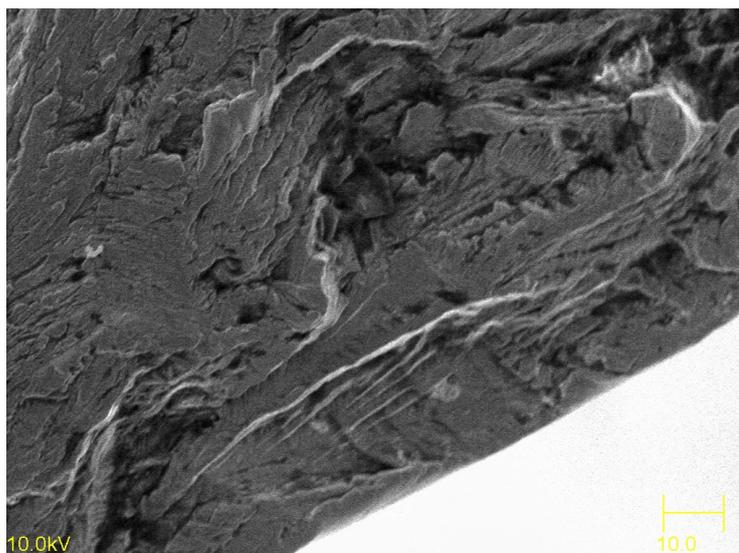
Figura 58: Microfotografia por microscopia eletrônica de varredura da superfície de fratura do implante placa fêmur (aumento de 1000X).

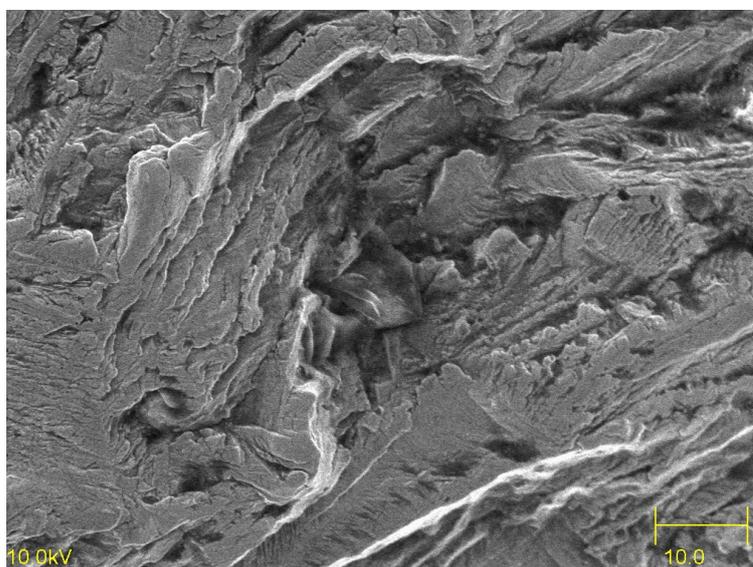
Figura 59: Microfotografia por microscopia eletrônica de varredura da superfície de fratura do implante placa fêmur (aumento de 1500X).
