**UNIVERSIDADE DE SÃO PAULO
ESCOLA DE ENGENHARIA DE SÃO CARLOS**

Inspeção de fachadas históricas

Levantamento de materiais e danos de argamassas de revestimento

Tese apresentada ao Programa de Pós-Graduação em Arquitetura da Universidade de São Paulo, Escola de Engenharia de São Paulo, para obtenção do grau de Doutor em Arquitetura.

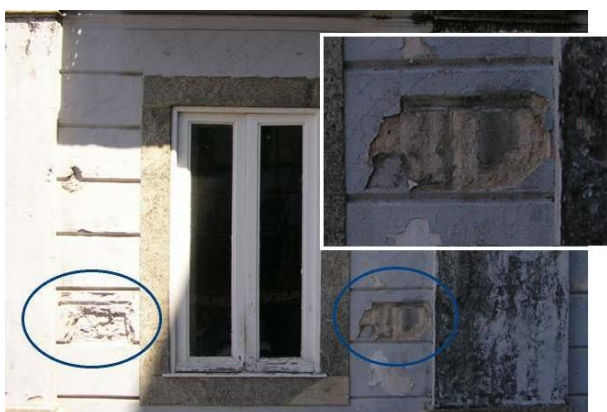
Figura 30: Janela TS-N-12, tendo ressaltados em azul dois pontos em que se encontram argamassas expostas pela perda da argamassa de acabamento atual. No detalhe à direita, a marca de um rusticado, em posição diferente do rusticado atual

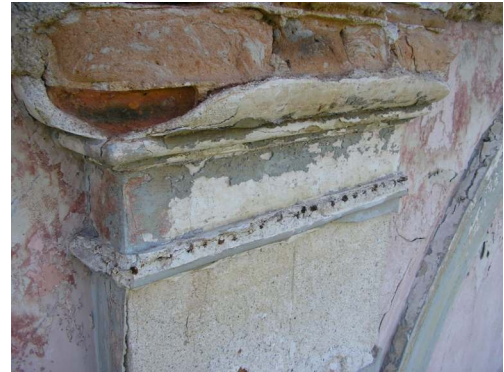
Figura 31: detalhe de um capitel sem a argamassa de acabamento, deixando à mostra os tijolos que constituem sua volumetria

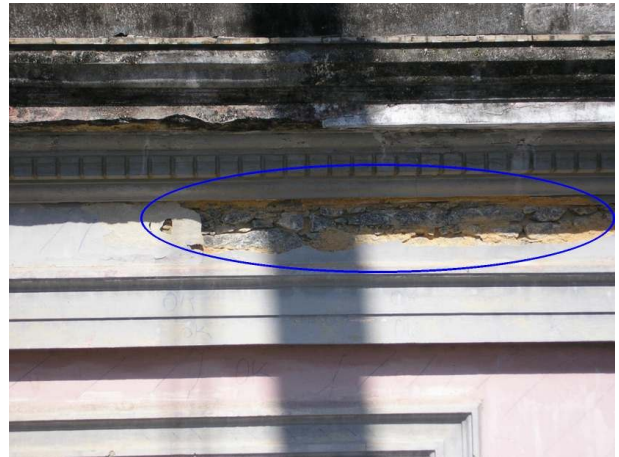
A impermeabilização empregada, composta por ladrilhos hidráulicos, deixa oportunidade para a penetração de água pelo rejunte, causando degradação.

Figura 36: Substrato de pedra exposto pela perda da argamassa por influência da umidade

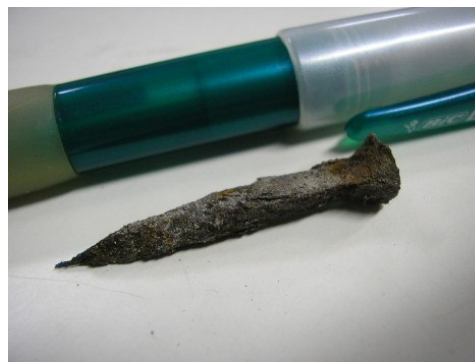
Figura 47: Detalhe de um cravo recuperado em N29, onde ainda se percebe a seção quadrada, típica dos cravos forjados

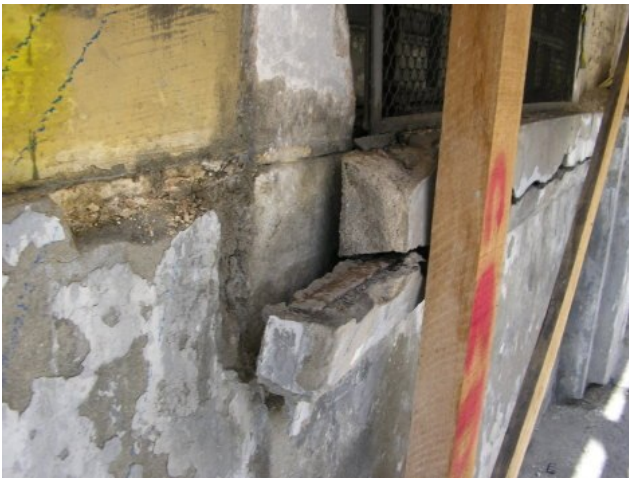
Nos parapeitos das janelas térreas, por serem aplicados sobre pedras, existe um reforço com barra de ferro chata, no interior da argamassa (Figuras 48 e 49). Tais elementos encontram-se geralmente degradados ou com fissuras longitudinais, no sentido da barra, devido à dilatação diferenciada e à oxidação das barras.

Figura 48: Parapeitos no térreo, em argamassa reforçada com barra chata de ferro. Atrás, a cantaria do séc. XIX

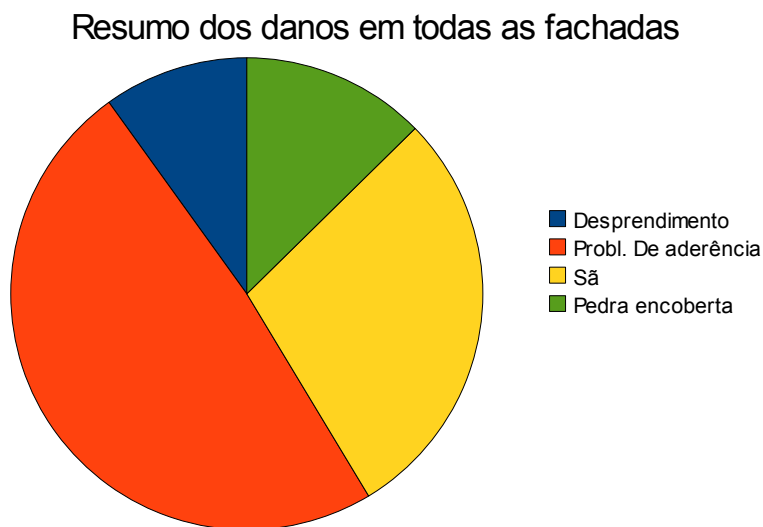
Visando otimizar os recursos, nem toda a fachada foi inspecionada. As áreas excluídas são desprovidas de qualquer hachura nas vistas de fachadas. Ao todo, foram levantados 74% da área da fachada empregando-se esse método. Os resultados se encontram nas tabelas e no desenho de vistas de fachadas do Apêndice D e são resumidos graficamente através da Figura 60. Lembramos que tanto a legenda “Desprendimento” (perda de material) como “Problemas de Aderência” indicam patologias e suas participações podem ser somadas para melhor visualizar a extensão do dano.

Figura 60: Resumo comparativo dos danos encontrados em todas as fachadas inspecionadas

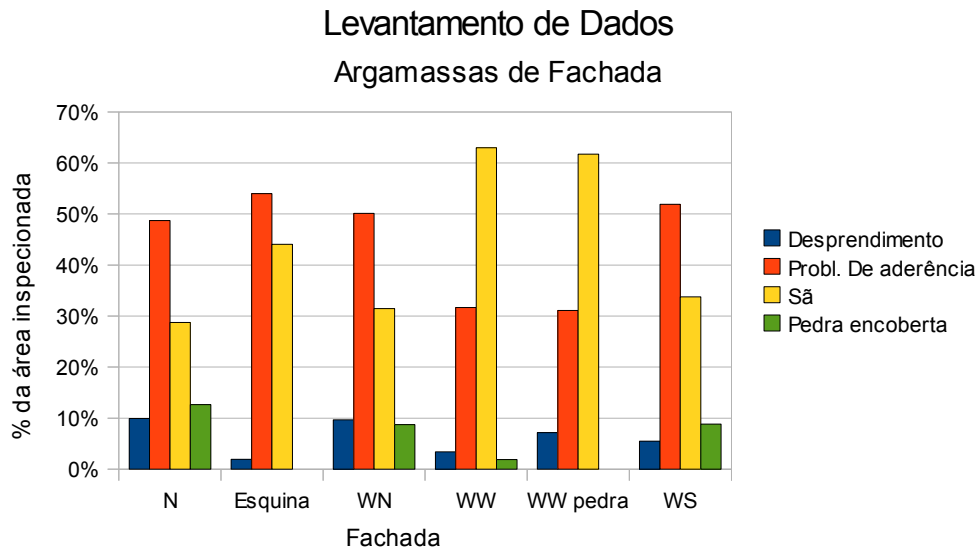
As fachadas WW e WWpedra (porção central de WW) apresentaram desempenho diferenciado, como pode ser visto na Figura 61. Tal fato será explicado em termos de intervalos de confiança no subtópico “Pano de parede” deste capítulo.

Figura 61: Gráfico resumo dos danos levantados nas fachadas

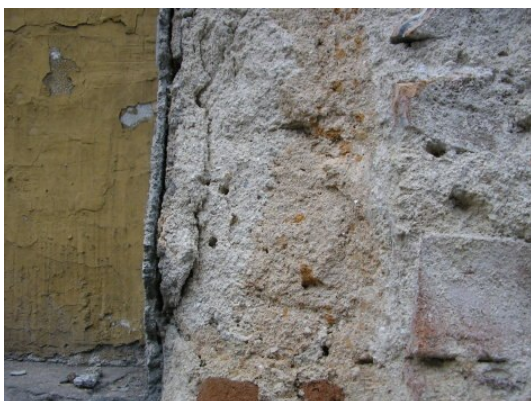
Figura 87: A degradação de uma pilastra expôs camadas de argamassa em WN27

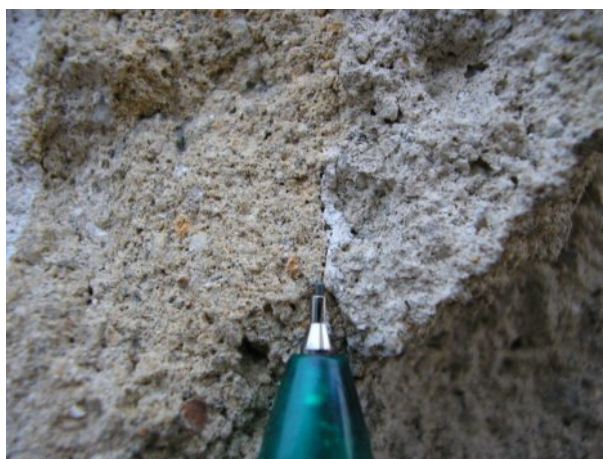
Figura 88: Detalhe da separação entre duas argamassas na pilastra WN27, uma mais branca e uma alaranjada

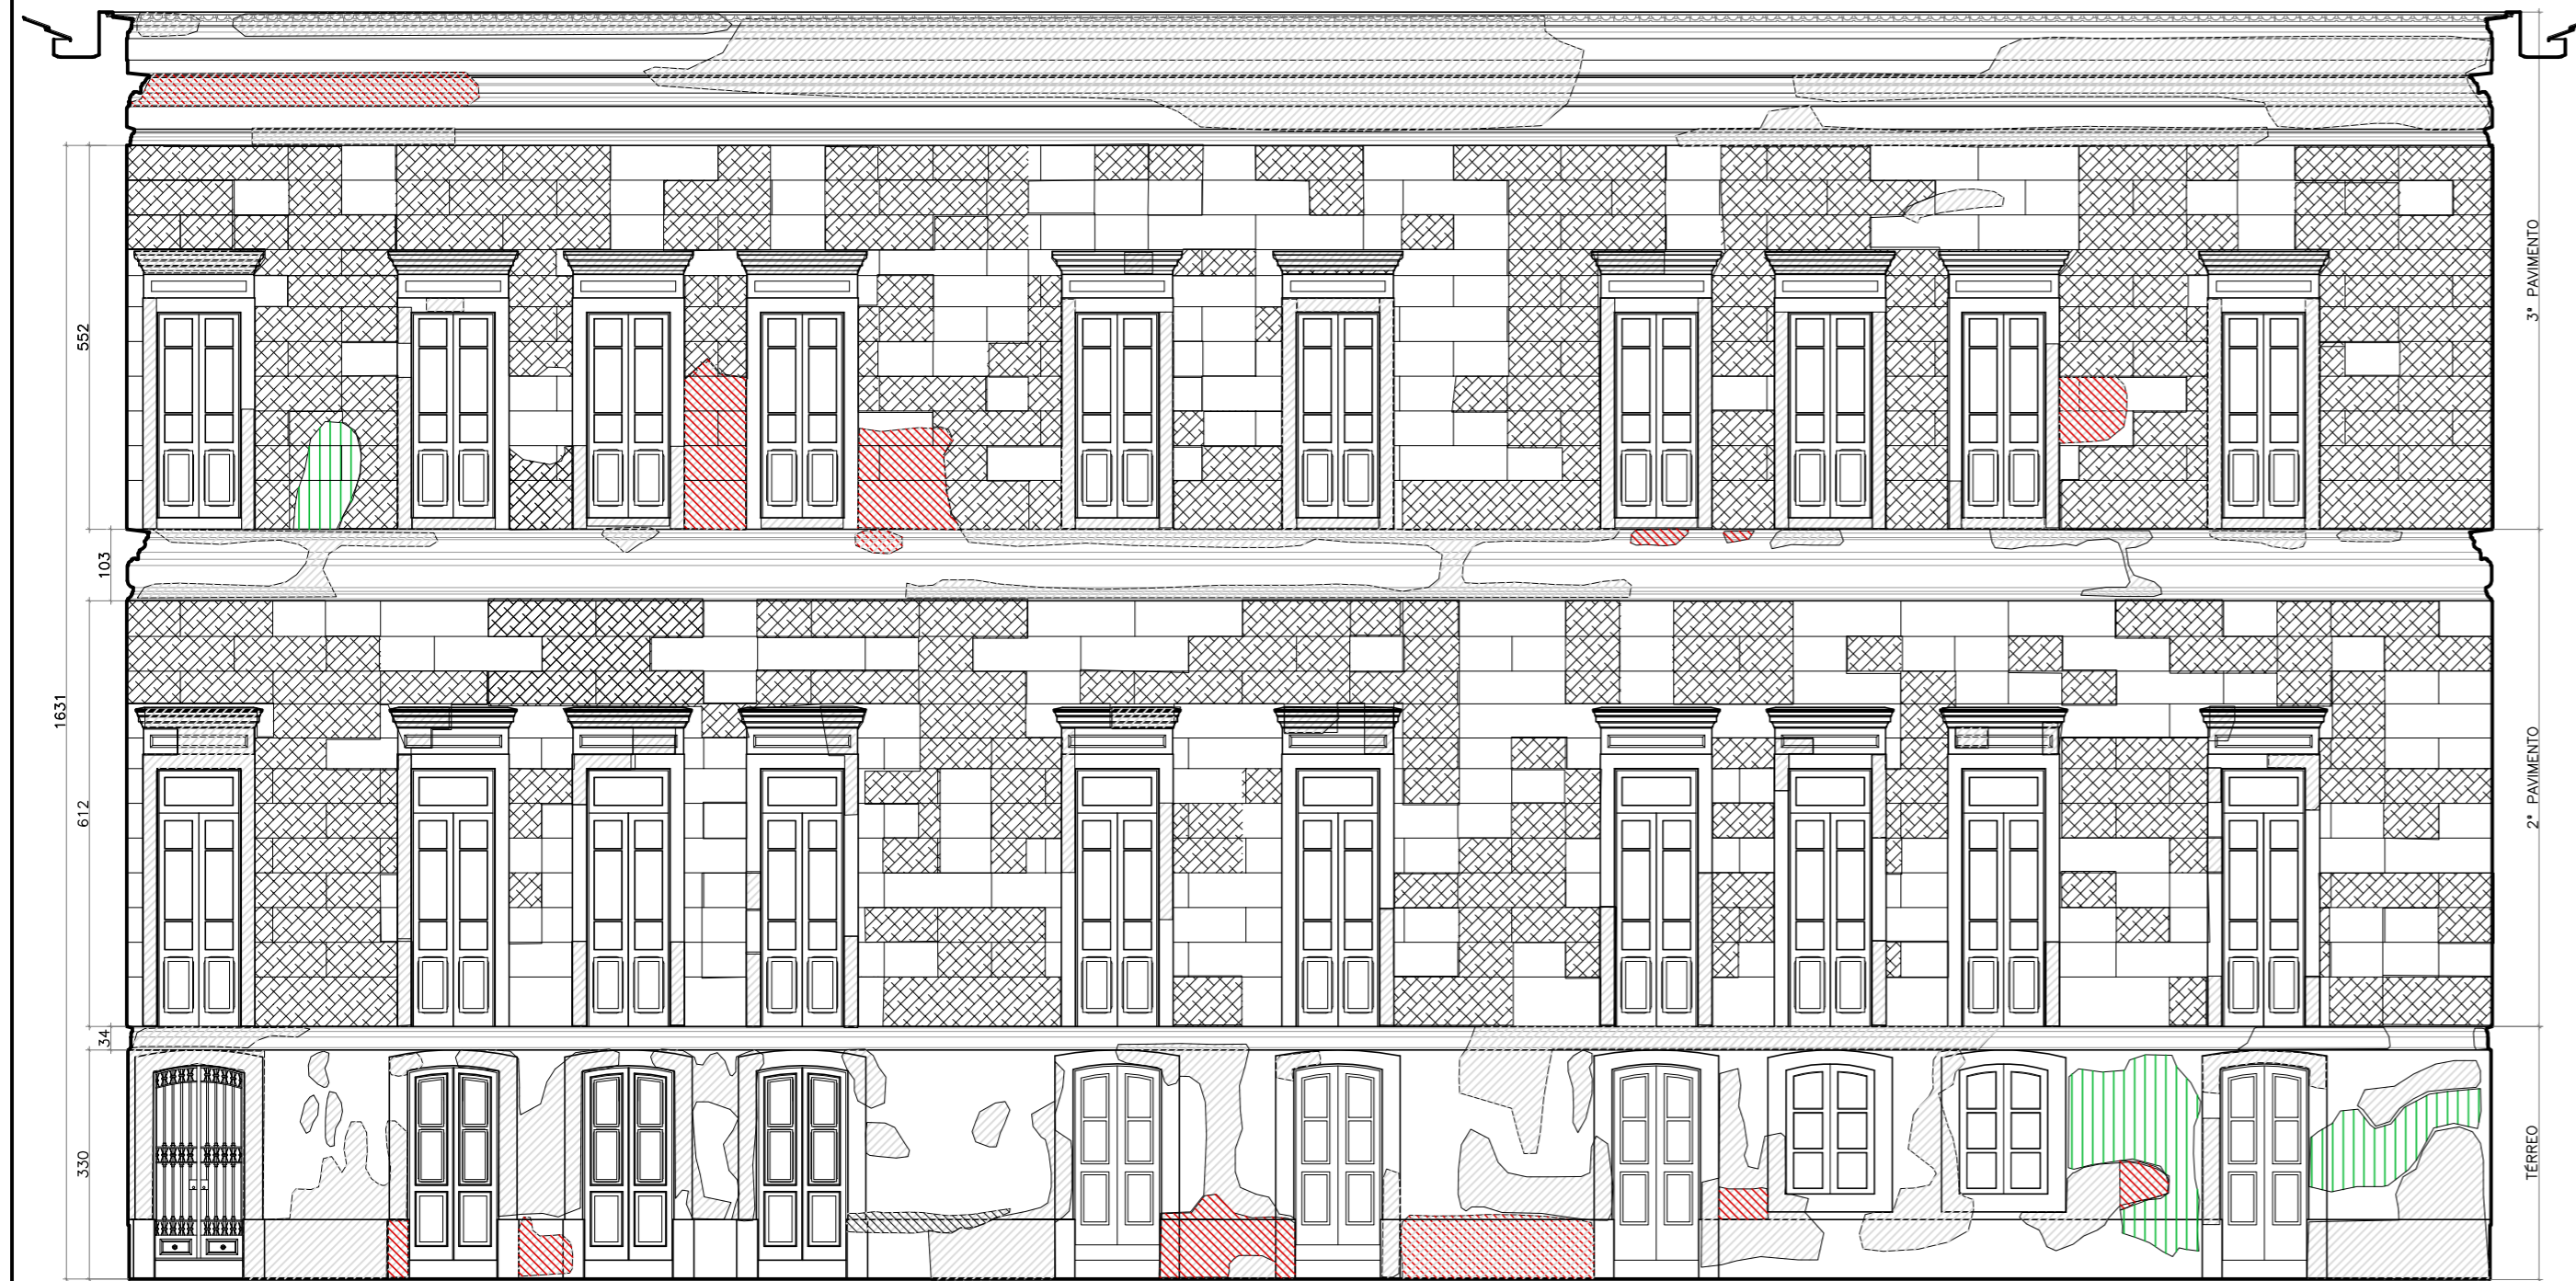
TÉRREO	SEGUNDO PAVIMENTO
67.3 m ² – ÁREA TOTAL SEM OS VÃOS DESPRENDIMENTO TOTAL DO EMBOÇO –Total área = 2.6 m ² REVESTIMENTO SEM ADERÊNCIA –Total área = 35.7 m ² ÁREAS COM PROBLEMAS DE ADERÊNCIA –Total área = 81.6 m ² RECOMPOSIÇÕES DE ARGAMASSA –Total área = 5.4 m ² ÁREA COM REVESTIMENTO BOM –Total área = 23.6 m ² = 35% ÁREA COM REVESTIMENTO COMPROMETIDO –Total área = 43.7 m ² = 65%	199.2 m ² – ÁREA TOTAL SEM OS VÃOS DESPRENDIMENTO TOTAL DO EMBOÇO –Total área = 11.6 m ² REVESTIMENTO SEM ADERÊNCIA –Total área = 11.6 m ² ÁREAS COM PROBLEMAS DE ADERÊNCIA –Total área = 81.6 m ² RECOMPOSIÇÕES DE ARGAMASSA –Total área = 5.4 m ² ÁREA COM REVESTIMENTO BOM –Total área = 106.0m ² = 53% ÁREA COM REVESTIMENTO COMPROMETIDO –Total área = 93.2 m ² = 47%
TERCEIRO PAVIMENTO	RESUMO
216 m ² – ÁREA TOTAL SEM OS VÃOS DESPRENDIMENTO TOTAL DO EMBOÇO –Total área = 1.8 m ² REVESTIMENTO SEM ADERÊNCIA –Total área = 43.2 m ² ÁREAS COM PROBLEMAS DE ADERÊNCIA –Total área = 85.4 m ² RECOMPOSIÇÕES DE ARGAMASSA –Total área = 1.1 m ² ÁREA COM REVESTIMENTO BOM –Total área = 84.5m ² = 39% ÁREA COM REVESTIMENTO COMPROMETIDO –Total área = 131.5m ² = 61%	482.5 m ² – ÁREA TOTAL SEM OS VÃOS DESPRENDIMENTO TOTAL DO EMBOÇO –Total área = 4.4 m ² REVESTIMENTO SEM ADERÊNCIA –Total área = 90.5 m ² ÁREAS COM PROBLEMAS DE ADERÊNCIA –Total área = 167.0 m ² RECOMPOSIÇÕES DE ARGAMASSA –Total área = 6.5 m ² ÁREA COM REVESTIMENTO BOM –Total área = 214.1m ² = 45% ÁREA COM REVESTIMENTO COMPROMETIDO –Total área = 268.4m ² = 55%

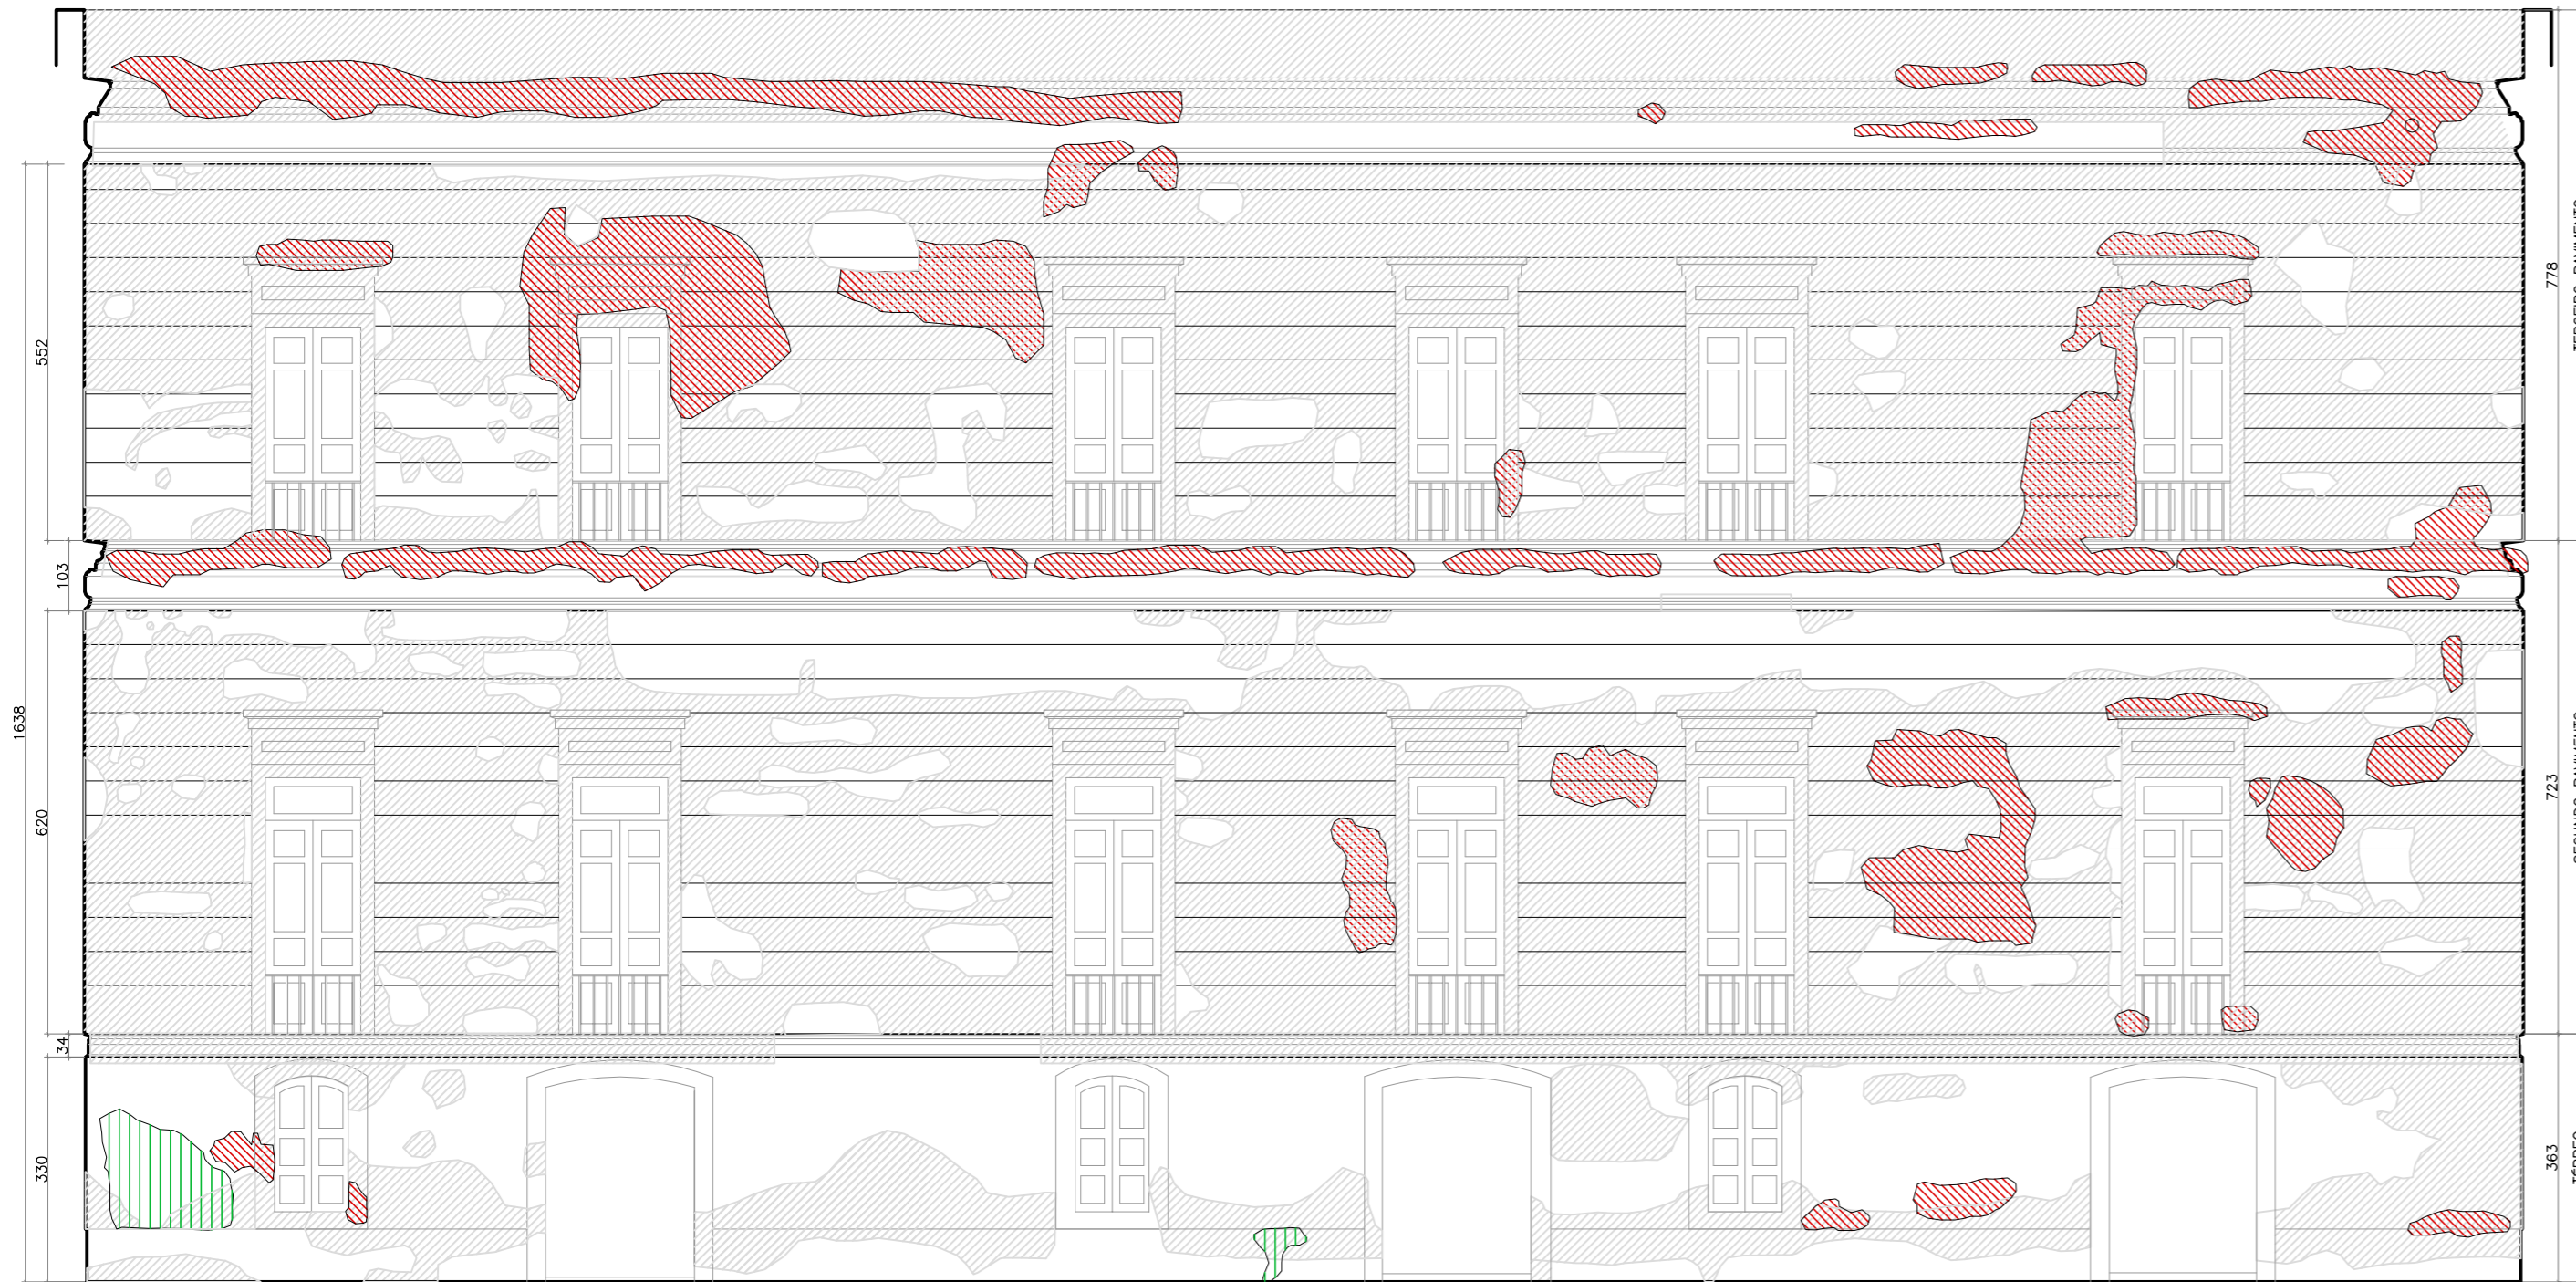
TÉRREO	SEGUNDO PAVIMENTO
105.0 m ² – ÁREA TOTAL SEM OS VÃOS DESPRENDIMENTO TOTAL DO EMBOÇO –Total área = 1.8 m ² REVESTIMENTO SEM ADERÊNCIA –Total área = 47.5 m ²	226.0 m ² – ÁREA TOTAL SEM OS VÃOS DESPRENDIMENTO TOTAL DO EMBOÇO –Total área = 21.4 m ² REVESTIMENTO SEM ADERÊNCIA –Total área = 158.4 m ²
ÁREA COM REVESTIMENTO BOM –Total área = 55.7 m ² = 53%	ÁREAS COM REVESTIMENTO BOM –Total área = 46.2 m ² = 21%
ÁREAS COM REVESTIMENTO COMPROMETIDO –Total área = 49.3 m ² = 47%	ÁREA COM REVESTIMENTO COMPROMETIDO –Total área = 179.8 m ² = 79%
TERCEIRO PAVIMENTO	RESUMO
