**CONTRIBUIÇÃO PARA MELHORIA DO DESEMPENHO DOS  
PAVIMENTOS URBANOS ATRAVÉS DO CONTROLE DE  
QUALIDADE DO REATERRO DE VALAS DE SERVIÇOS  
CONCESSIONADOS**

Florianópolis  
Junho 2010

Dissertação submetida à Universidade Federal de Santa Catarina como requisito parcial exigido pelo Programa de Pós-Graduação em Engenharia Civil - PPGEC, para a obtenção do Título de MESTRE em Engenharia Civil.

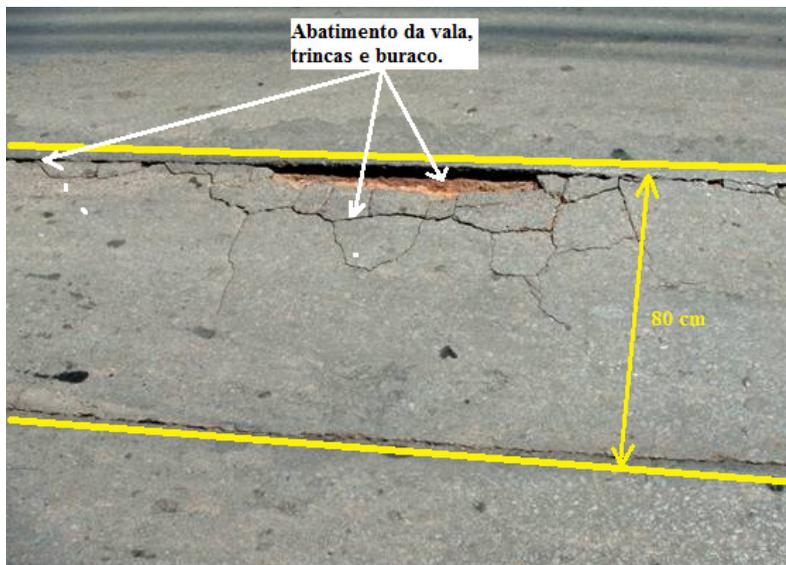
FIGURA 1.1 – Tipos de patologias encontradas em vala de redes de água e esgoto.

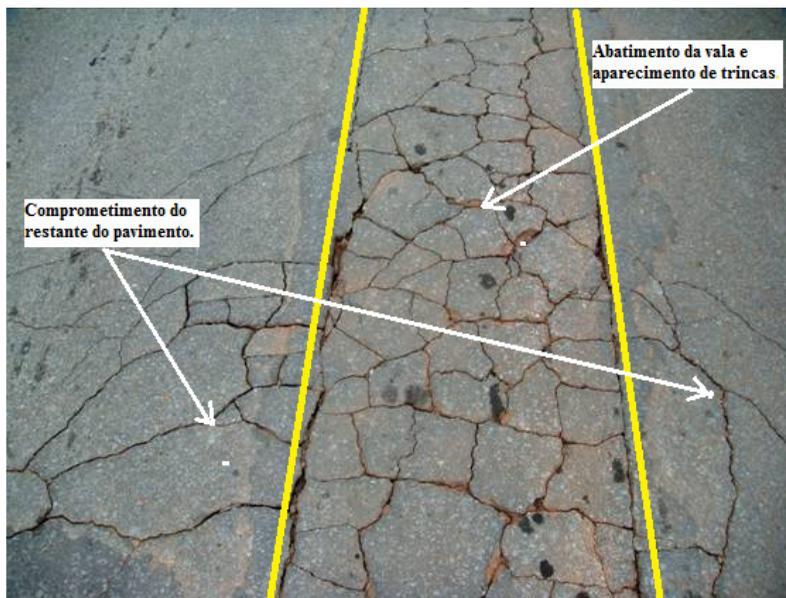
FIGURA 1.2 – Tipos de patologias encontradas em vala de redes de água e esgoto.

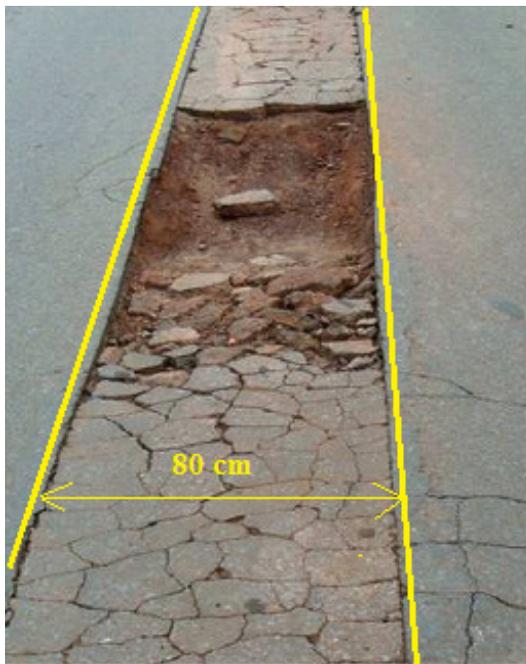
FIGURA 1.3 – Deformação do pavimento com trincas e buraco.

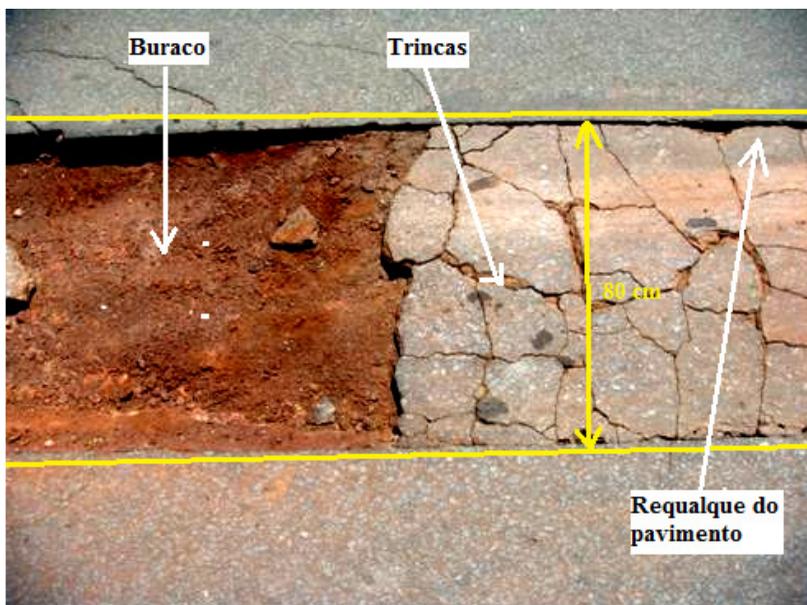
A falta destes controles e de uma fiscalização eficiente na execução deste tipo de serviço tem relação direta com o precoce aparecimento de afundamentos plásticos, trincas e buracos no revestimento, reduzindo a vida útil do pavimento executado na vala e induzindo o aparecimento de patologias nas áreas contíguas às valas como ilustrado na Figura 4.7.

**FIGURA 4.7 – Patologias decorrentes da falta de controle tecnológico.**

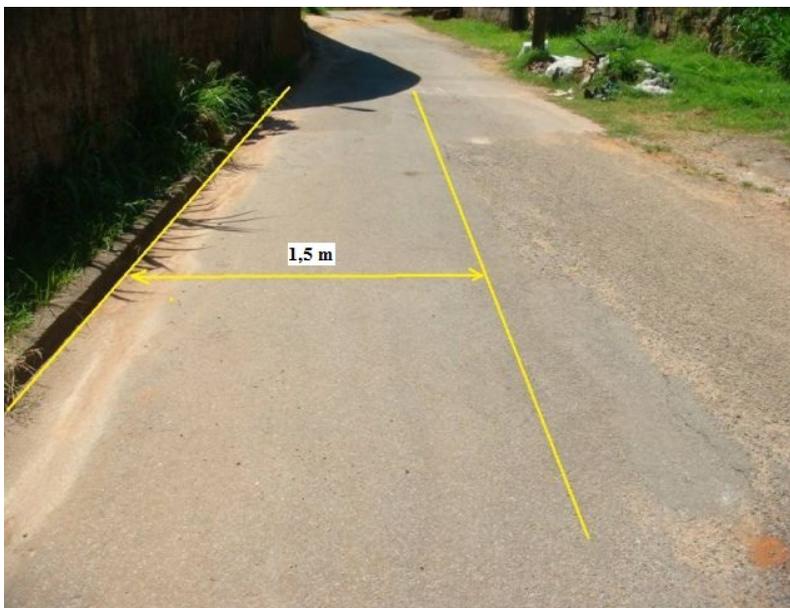
FIGURA 4.100 – Situação atual da vala 1 após dez meses de tráfego.

Nota-se na Figura 4.100 que não houve abatimento ou trincas após o fechamento da vala 1. Apesar do  $DN_{CF}$  ter ficado um pouco acima do  $DN_{95}$  o  $DN_M$  ficou abaixo do  $DN_{95}$ , conforme Quadro 4.21. A Av. Nossa Senhora de Fátima é uma avenida com tráfego leve.

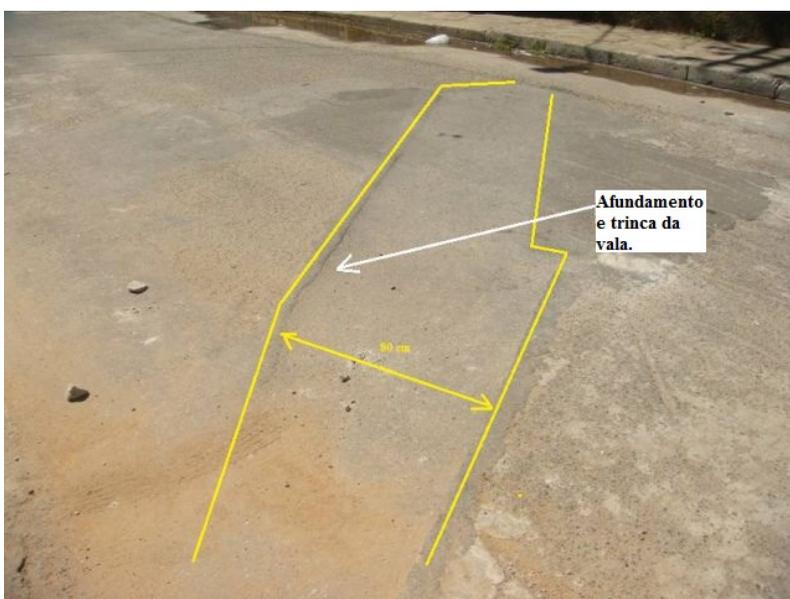
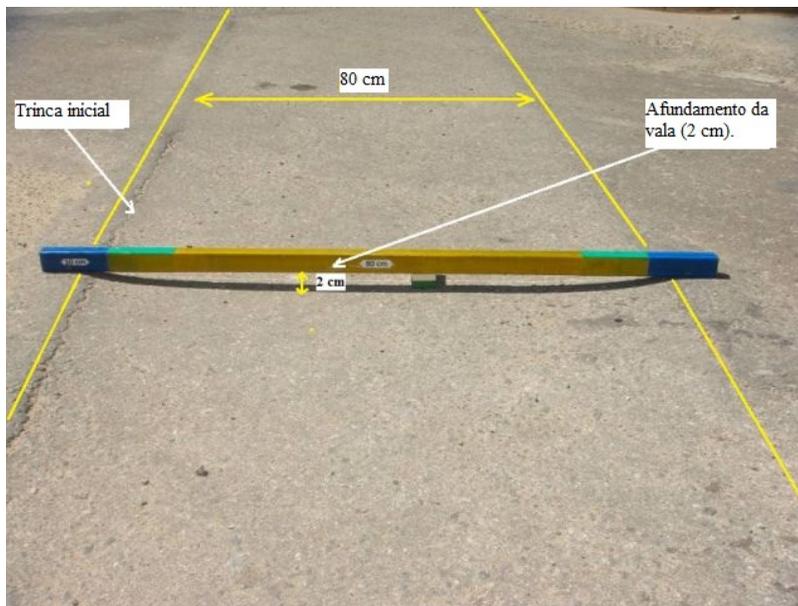
FIGURA 4.101 – Situação atual da vala 2 após dez meses de tráfego.

FIGURA 4.102 – Situação atual da vala 2 após dez meses de tráfego.

Nota-se nas Figuras 4.101 e 4.102 que houve um abatimento de dois centímetros do pavimento devido à má compactação da vala, já comprovado anteriormente através do  $DN_{CF}$ ,  $DN_M$  e GC e mostrado no Quadro 4.21. Além do abatimento da vala, verificam-se trincas no sentido longitudinal também surgidas devido ao abatimento. A Rua Santa Cecília é uma rua com tráfego médio.

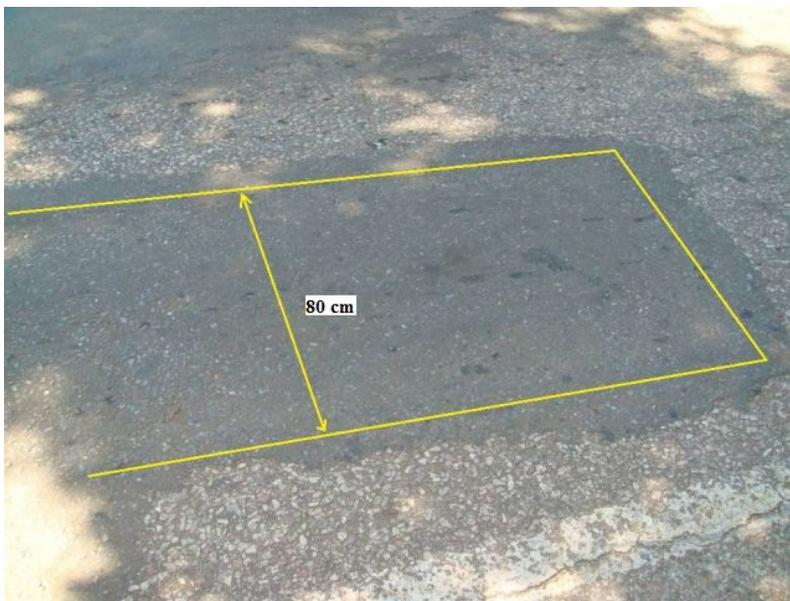
FIGURA 4.103 – Situação atual da vala 3 após dez meses de tráfego.

Nota-se na Figura 4.103 que não houve abatimento ou trincas devido boa compactação da vala, já comprovado anteriormente através do  $DN_{CF}$ ,  $DN_M$  e GC e mostrado no Quadro 4.21. A Av. Guaratan com Rua Tombos é uma rua com tráfego leve.

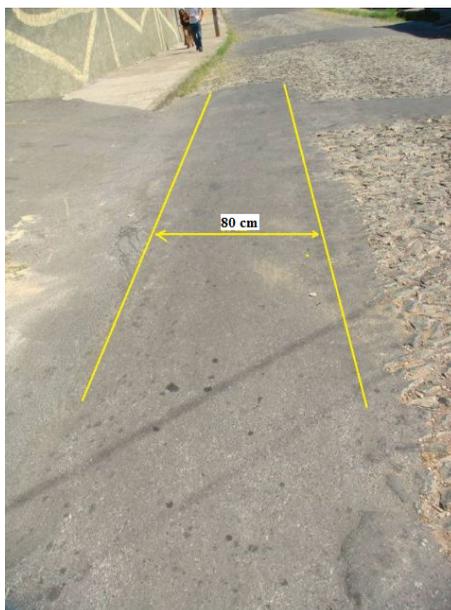
FIGURA 4.104 – Situação atual da vala 4 após dez meses de tráfego.

Nota-se na Figura 4.104 que não houve abatimento e trincas devido à boa compactação da vala, já comprovado anteriormente através do  $DN_{CF}$ ,  $DN_M$  e GC e mostrado no Quadro 4.21. A Rua Crispim Jaques é uma rua com tráfego médio.

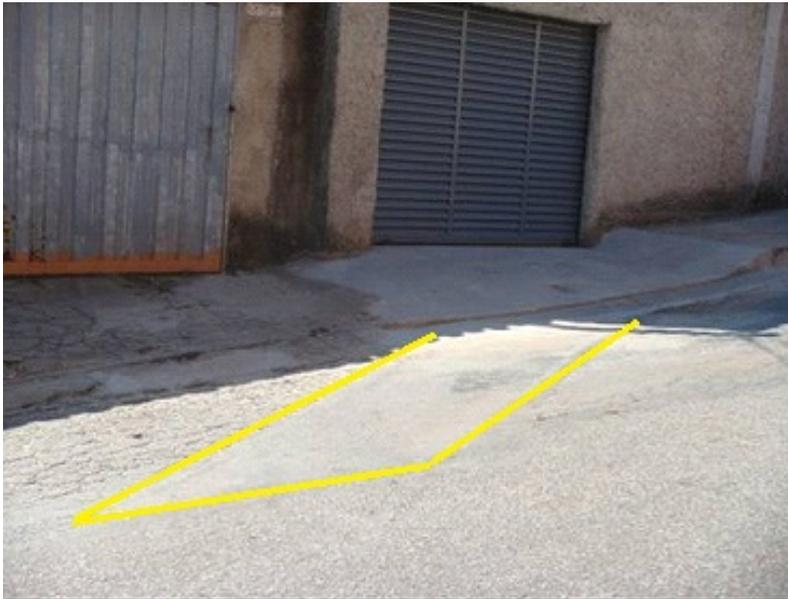
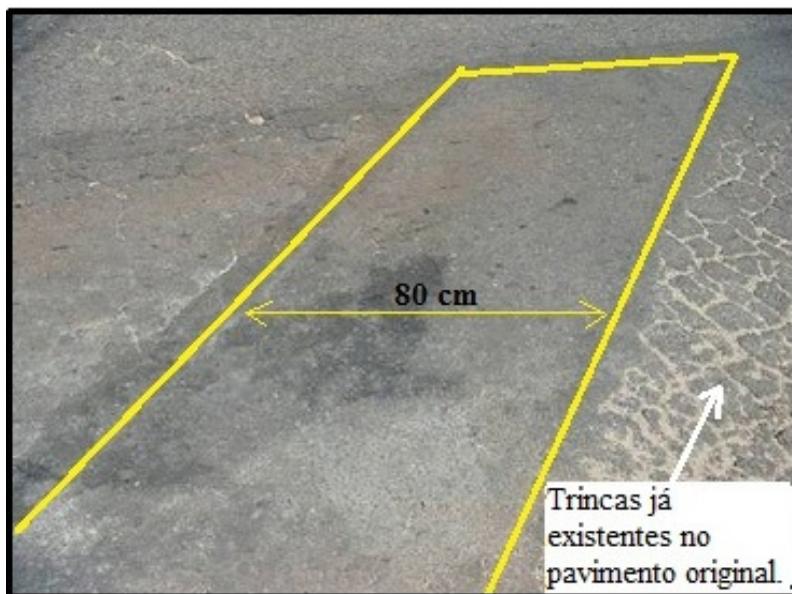
FIGURA 4.105 – Situação atual da vala 5 após 10 meses.

Nota-se nas Figuras 4.104 que não houve abatimento ou a existência de trincas devido à boa compactação da vala, já comprovado anteriormente através do  $DN_{CF}$ ,  $DN_M$  e GC e mostrado no Quadro 4.21. A Rua Lindolfo de Azevedo é uma rua com tráfego meio pesado. Observa-se que apesar do pavimento antigo em entorno da vala já estava comprometido (trincas) e não foi restaurado quando do fechamento da vala o mesmo não comprometeu o serviço executado na vala.

FIGURA 4.106 – Situação atual da vala 5 após 10 meses.

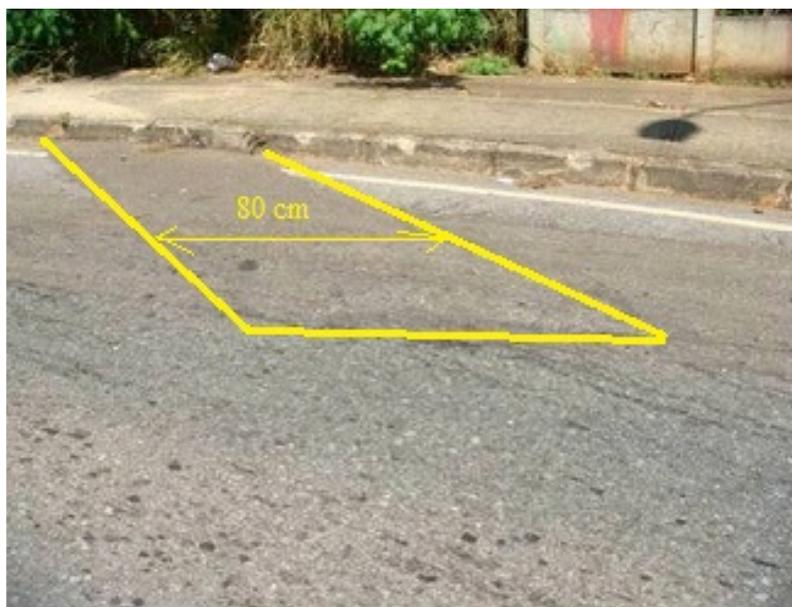
FIGURA 4.107 – Situação atual da vala 6 após dez meses de tráfego.

Nota-se na Figura 4.107 que não houve abatimento ou a existência de trincas devido à boa compactação da vala, conforme já comprovado anteriormente através do  $DN_{CF}$ ,  $DN_M$  e GC e mostrado no Quadro 4.21. A Marginal da Av. Tereza Cristina com Av. Amazonas é uma via com tráfego meio pesado.

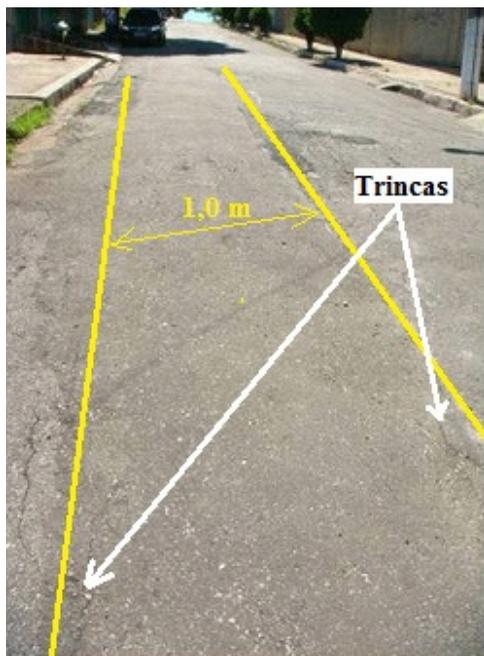
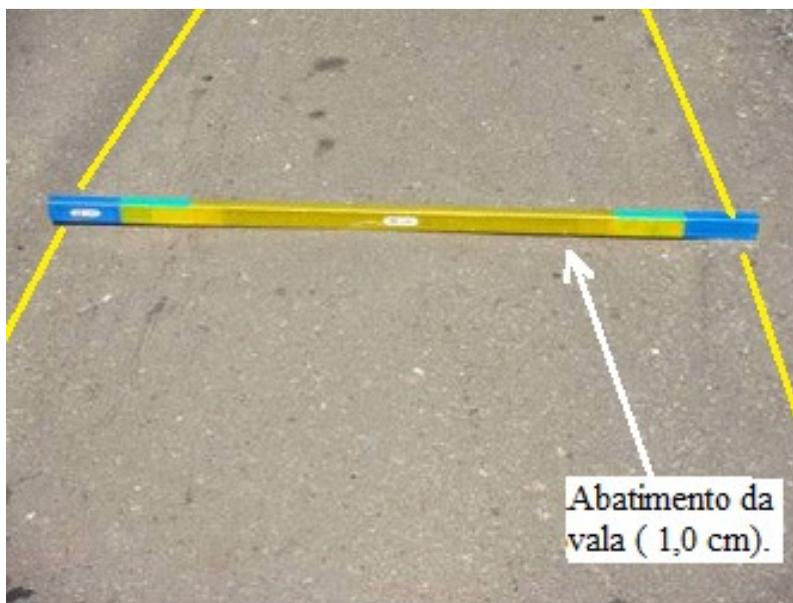
FIGURA 4.108 – Situação atual da vala 7 após 10 meses.

Nota-se nas Figuras 4.108 e 4.109 que houve abatimento e trincas longitudinais devido à má compactação da vala, já comprovado anteriormente através do  $DN_{CF}$ ,  $DN_M$  e GC e mostrado no Quadro 4.21. A Rua Maria Antônia Fragolia é uma rua com tráfego leve. Observa-se que apesar do pavimento do entorno da vala já estava comprometido (trincas) e não foi restaurado quando do fechamento da vala o mesmo não comprometeu o serviço executado na vala.

FIGURA 4.109 – Situação atual da vala 7 após 10 meses.

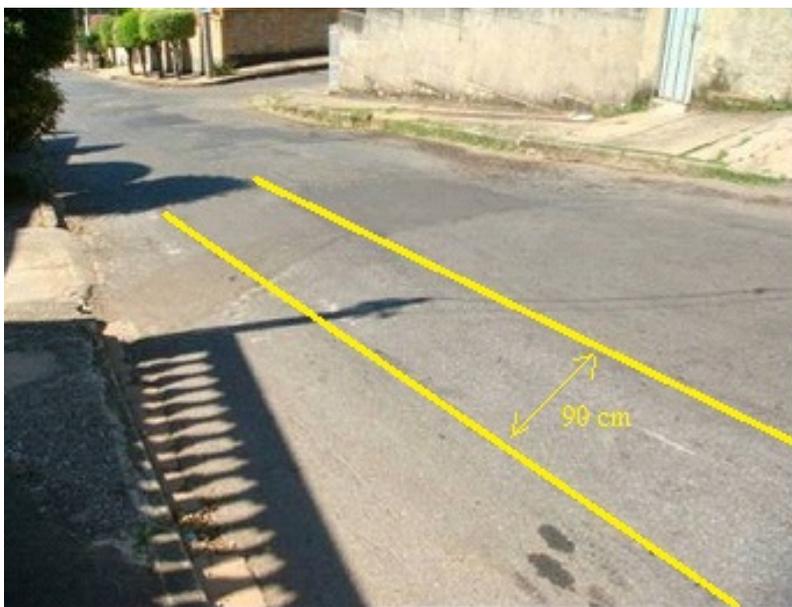
FIGURA 4.110 – Situação atual da vala 8 após dez meses de tráfego.

Nota-se na Figura 4.110 que não houve abatimento ou trincas devido boa compactação da vala, já comprovado anteriormente através do  $DN_{CF}$ ,  $DN_M$  e GC e mostrado no Quadro 4.21. A Rua Cândida Ferraz Garcia é uma rua com tráfego médio.

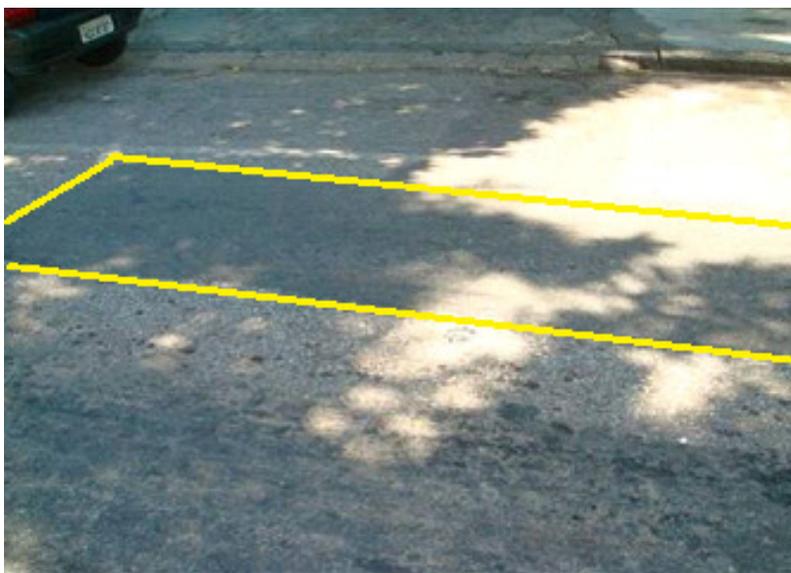
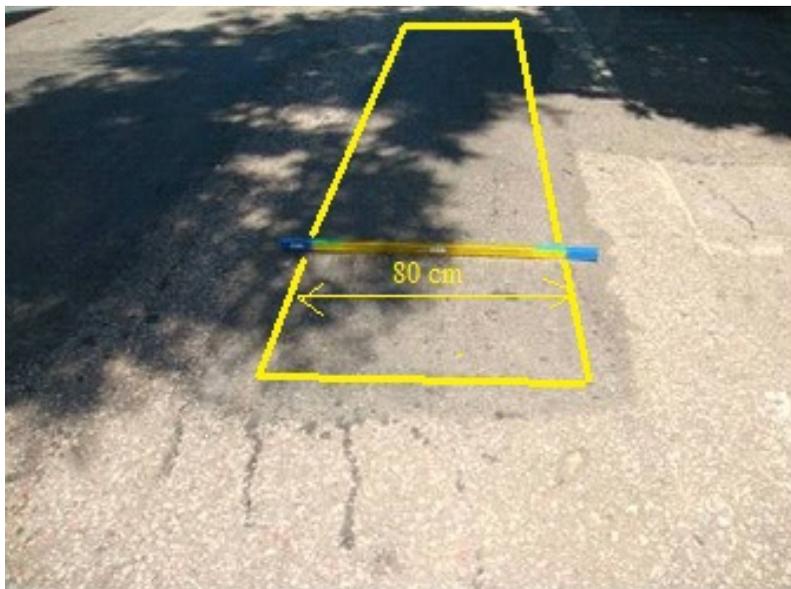
FIGURA 5.36 – Situação atual da vala 6 após dez meses de tráfego.

FIGURA 5.37 – Situação atual da vala 6 após dez meses de tráfego (sem abatimento).

Nota-se nas Figuras 5.36 e 5.37 que não houve abatimento ou a existência de trincas devido à boa compactação da vala, conforme já comprovado anteriormente através do  $DN_{CF}$ ,  $DN_M$  e GC e mostrado no Quadro 5.11. A Marginal da Av. Tereza Cristina com Av. Amazonas é uma via com tráfego meio pesado.

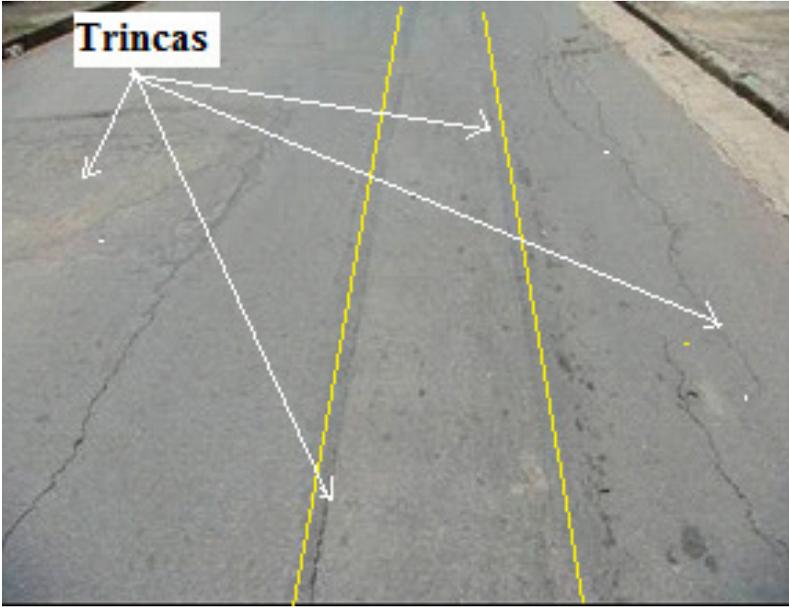
FIGURA A2.1 – Abatimentos e trincas na vala e em seu entorno.

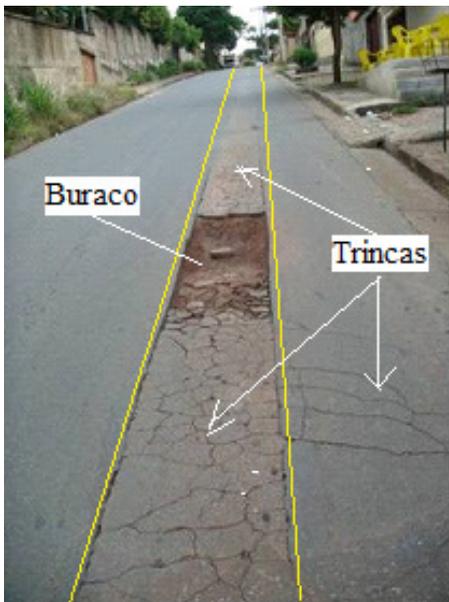
FIGURA A2.2 – Abatimentos, trincas e buracos ao longo da lava.

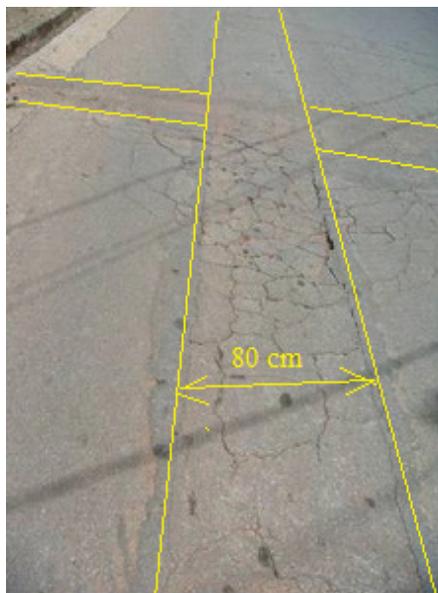
FIGURA A2.3 – Abatimentos, trincas, novas intervenções e restauração da lava.

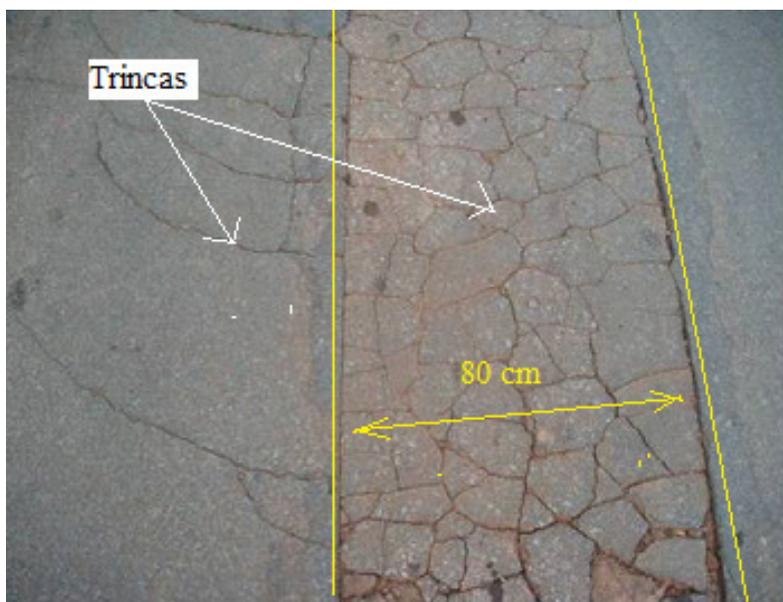
FIGURA A2.4 - Abatimento e trincas na vala e em seu entorno.

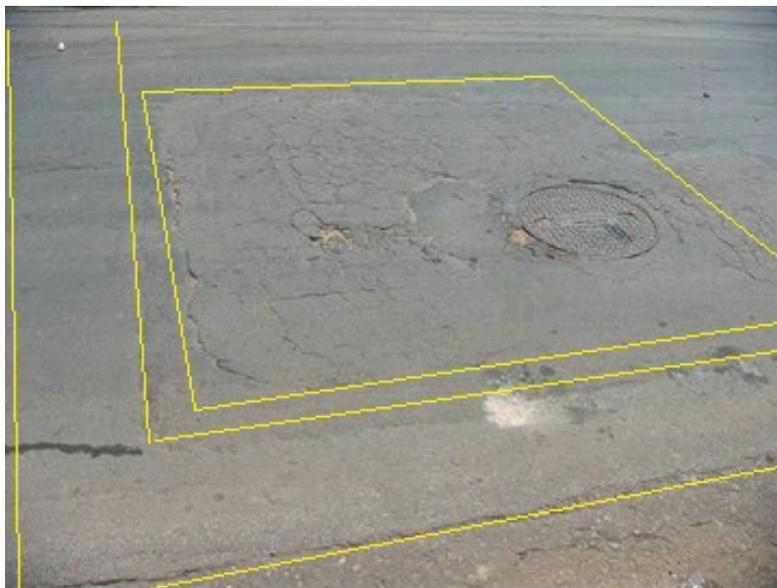
FIGURA A2.5 - Novas intervenções abatimentos e trincas.

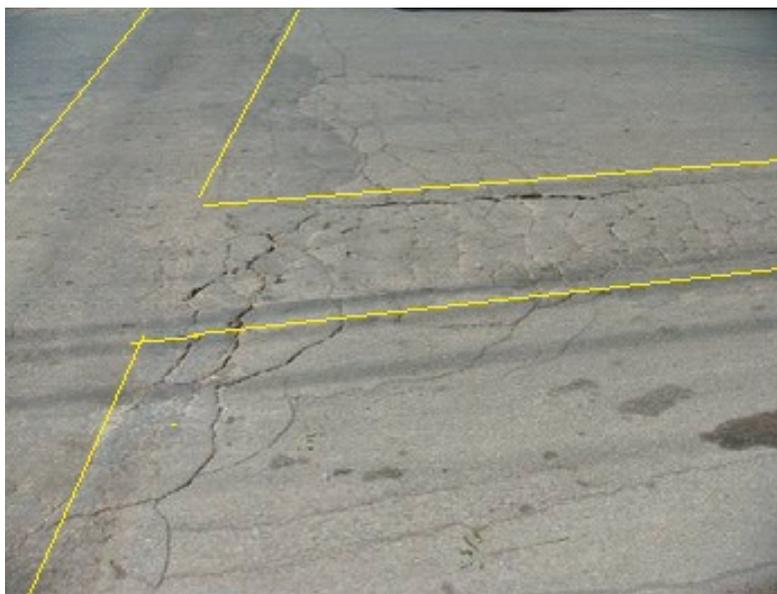
FIGURA A2.6 - Novas intervenções, abatimentos e trincas – Rua Léa Vitor esq. c/ Av Tancredo Neves.
