UNIVERSIDADE FEDERAL DE GOIÁS – UFG
ESCOLA DE ENGENHARIA CIVIL – EEC
CURSO DE MESTRADO EM ENGENHARIA CIVIL – CMEC

ROSANA MELO DE LUCAS BRANDÃO

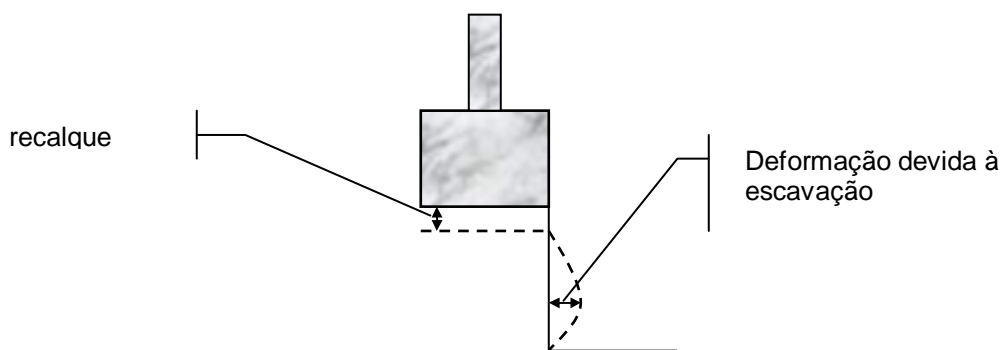
Figura 3.01 – Recalque de fundação proveniente da deformação do solo devido à escavação (DAL MOLIN, 1988).

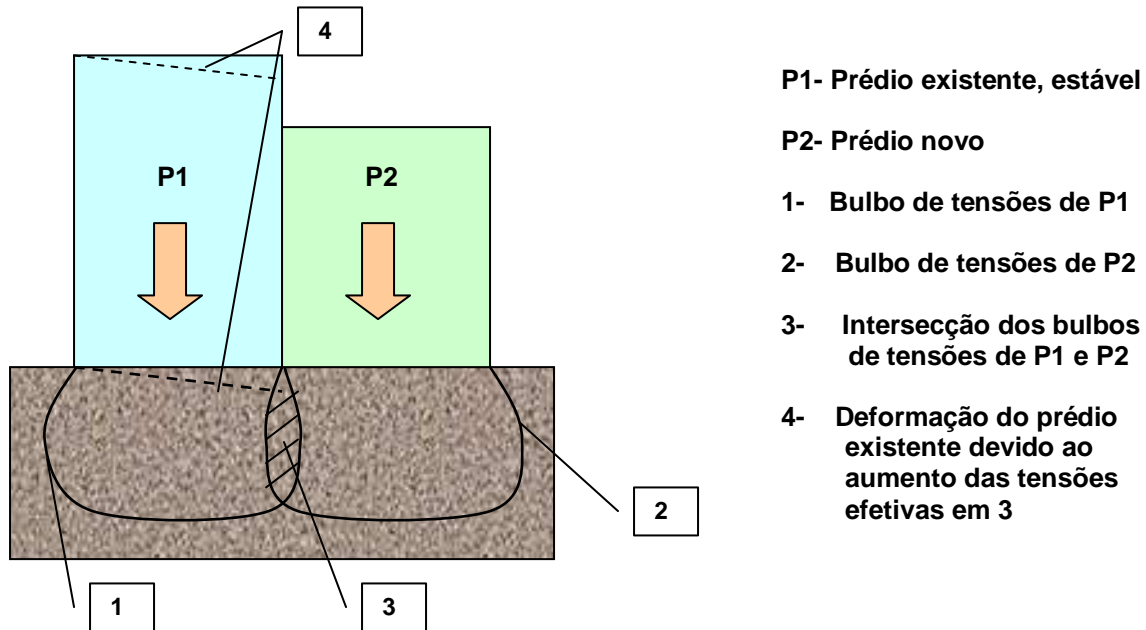
Figura 3.02 – Intersecção dos bulbos de tensões de duas edificações vizinhas (CSTC, 1983 apud SILVA, 1993).

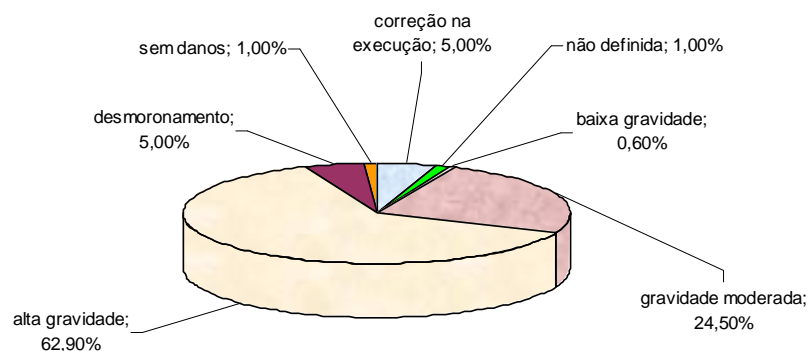
Figura 3.03 – Gravidade dos danos ocorridos nas edificações devido a problemas nas fundações (SILVA, 1993).

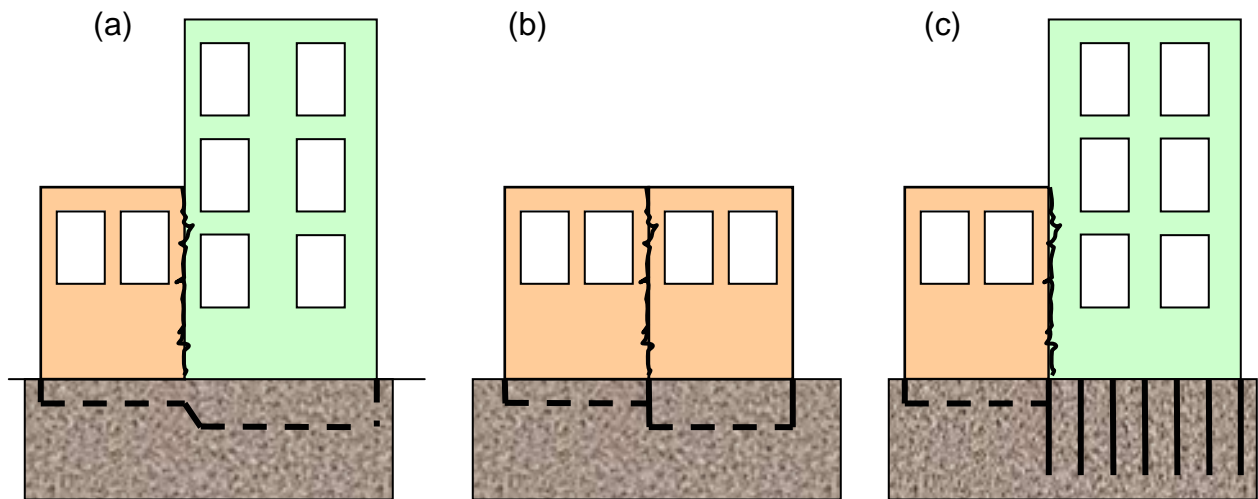
Figura 3.04 – Exceções de tipo de fissura em edificações devido a movimentações diferenciais (SILVA, 1993).

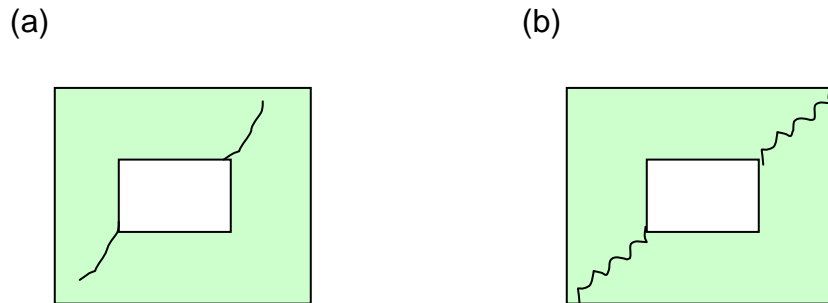
Figura 3.05 – Tipos de fissuras em alvenarias devido a movimentações diferenciais das fundações (SILVA, 1993).

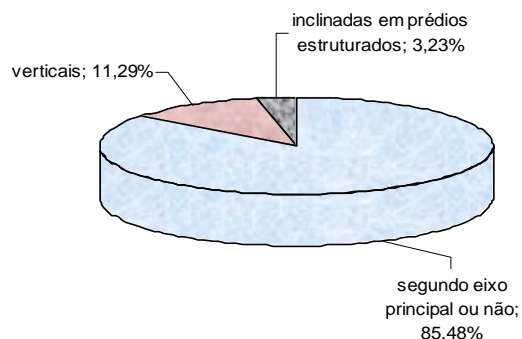
Figura 3.06 – Incidências de fissuras em alvenaria causadas por recalque de fundações – método das incidências (MAGALHÃES, 2004).

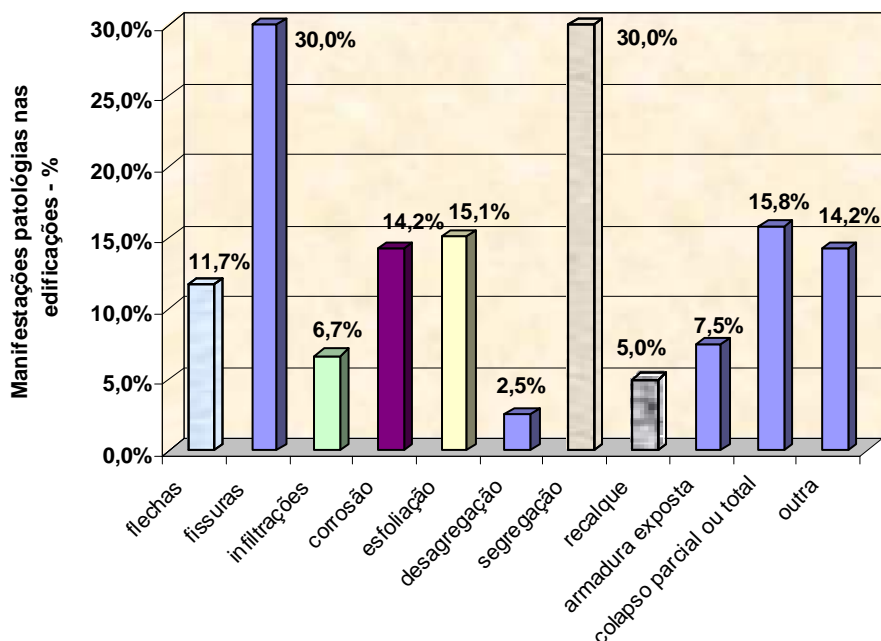
Figura 3.07 – Incidência de manifestações patológicas em estruturas de concreto executadas em Goiânia (NINCE, 1996).

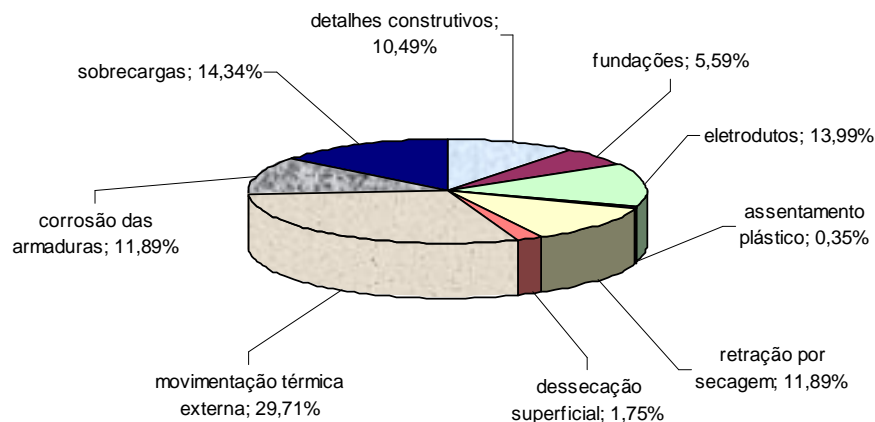
Figura 3.08 – Tipos e incidência de fissuras em concreto armado (DAL MOLIN, 1988).

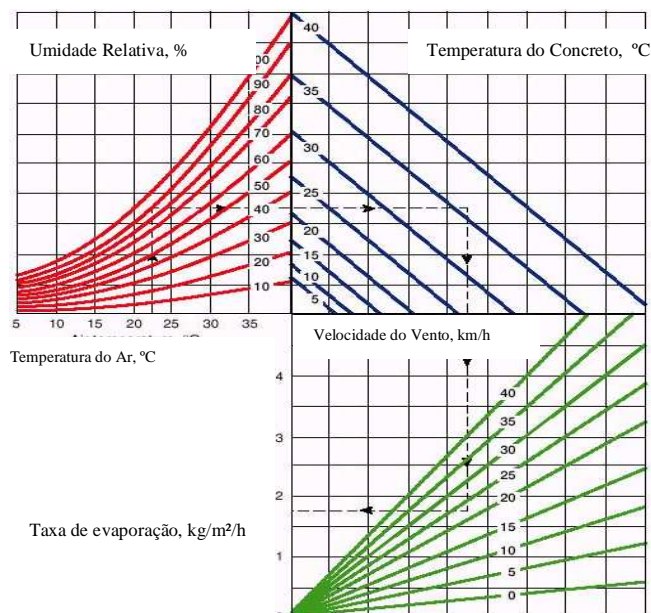
Figura 3.09 – Ábaco da taxa de evaporação (MENZEL, 1954 apud CEMENT.CA, 2006).

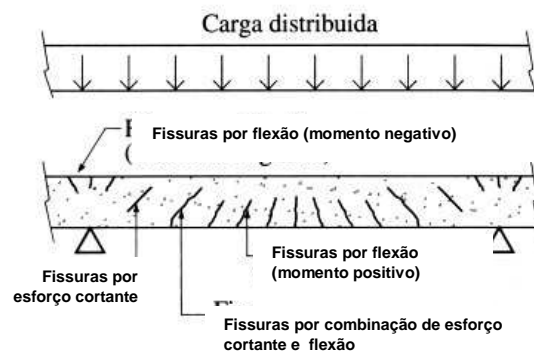
Figura 3.10 – Representação esquemática das patologias observadas em vigas de concreto armado com fissuração devido ao esforço cortante e flexão (HELENE, 2003).

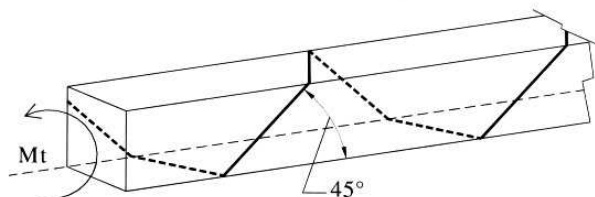
Figura 3.11 – Representação esquemática da fissuração devido ao esforço de torção diagonal (HELENE, 2003).

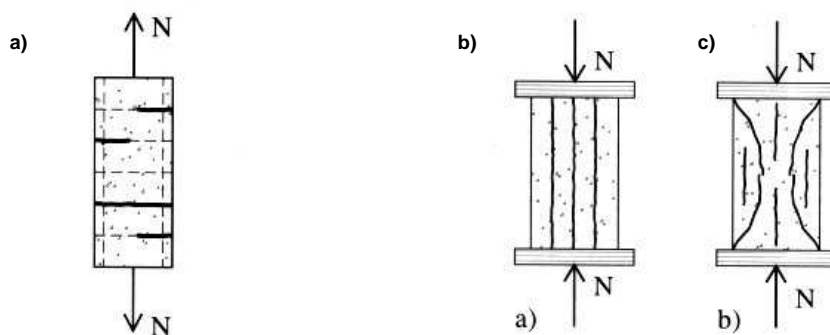
Figura 3.12 – Representação esquemática da fissuração devido ao esforço de tração e compressão (CÁNOVAS, 1988).

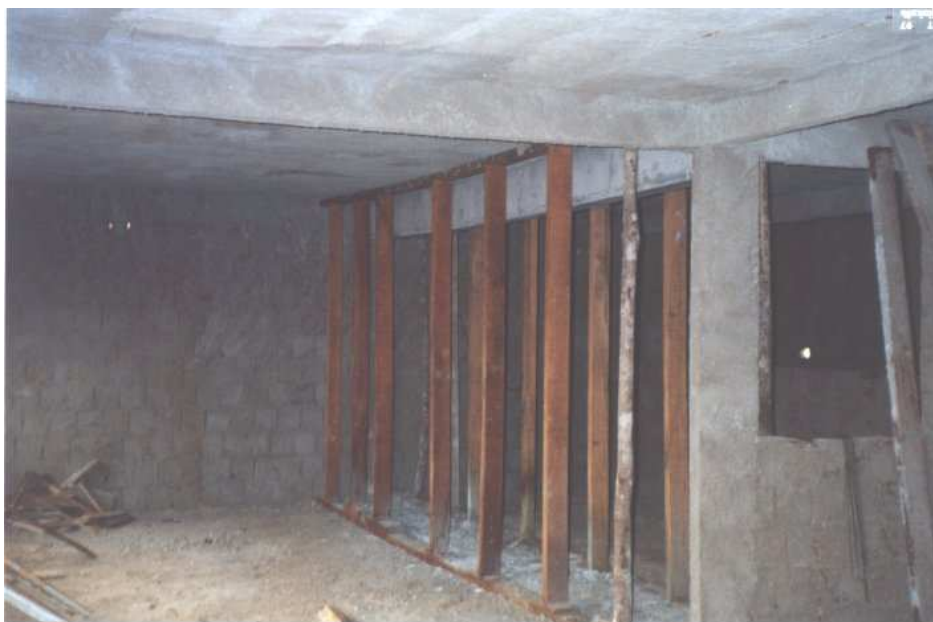
Figura 3.13– Estrutura em concreto armado escorada devido à deformação estrutural.

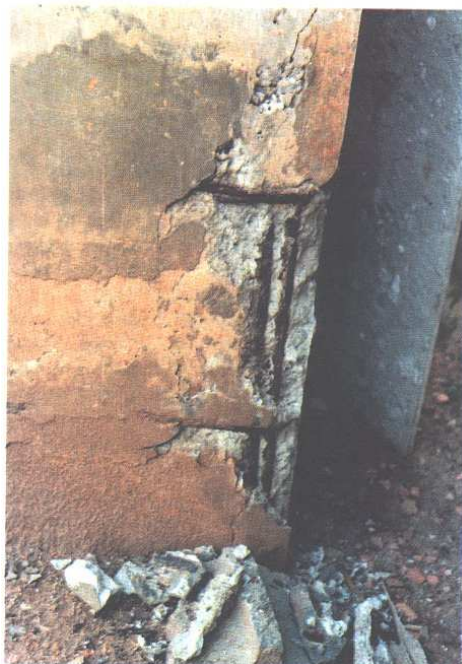
Figura 3.14 – Corrosão da armadura do pilar com destacamento do concreto do cobrimento (CASCUDO, 1997).

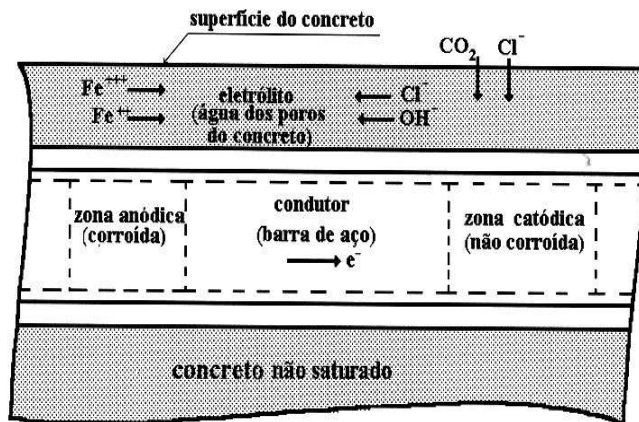
Figura 3.15 – Célula de corrosão no meio concreto armado (SOUZA; RIPPER, 1998).

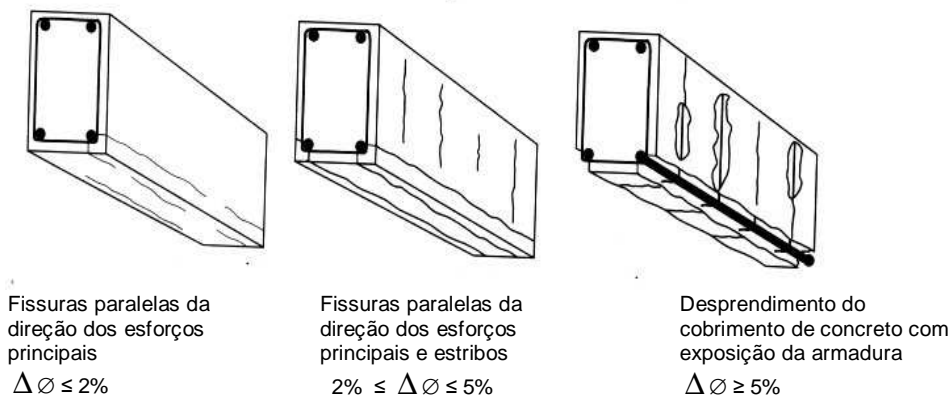
Figura 3.16 – Representação esquemática das patologias tipicamente observadas em vigas de concreto afetadas por corrosão (HELENE, 2003).

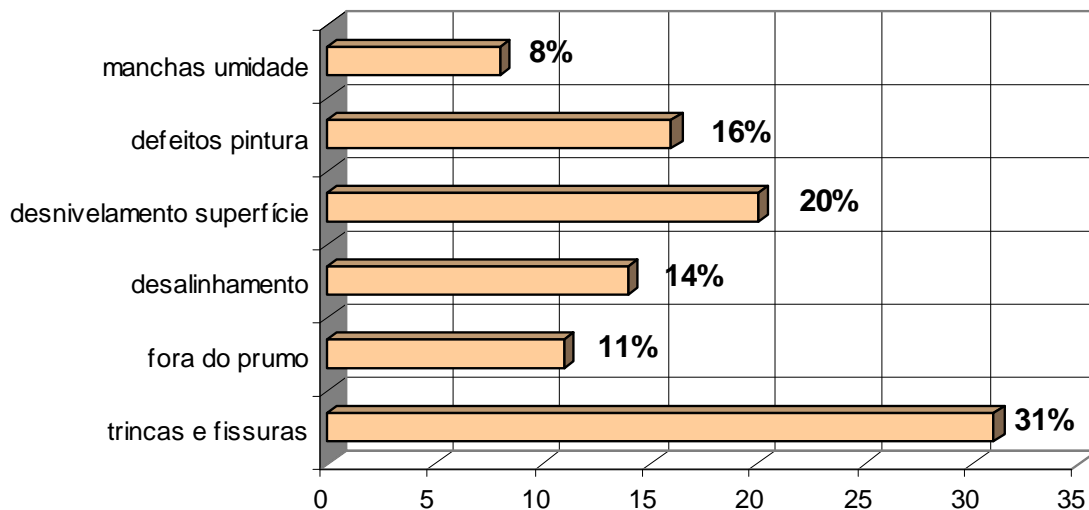
Figura 3.21- Distribuição dos defeitos das paredes totalizando (BERNARDES et al., 1998).

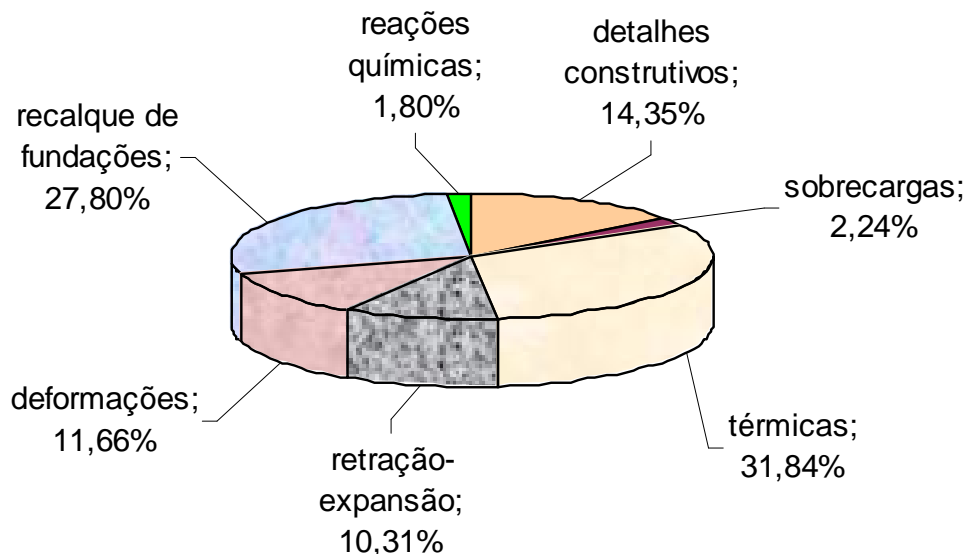
Figura 3.22 – Incidências de fissuras em alvenarias segundo as causas – método das incidências (MAGALHÃES, 2004).

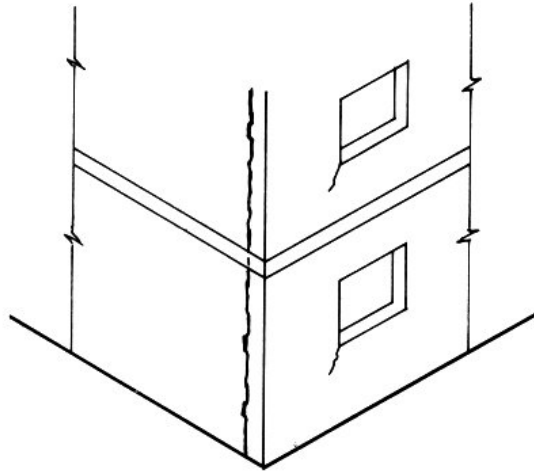
Figura 3.24 - Fissuramento vertical da alvenaria no canto do edifício devido à expansão dos tijolos por absorção da umidade (THOMAZ, 1989).

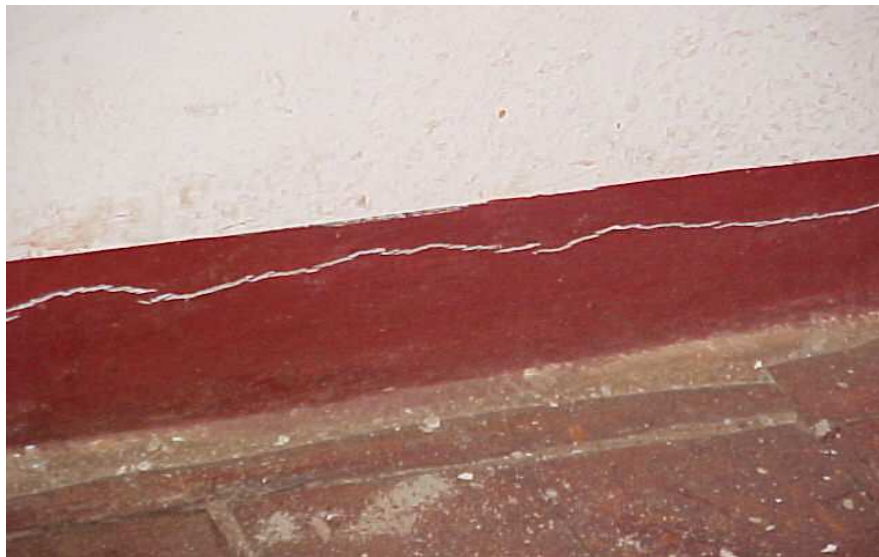
Figura 3.25 - Trinca horizontal na base da alvenaria por efeito da umidade do solo.

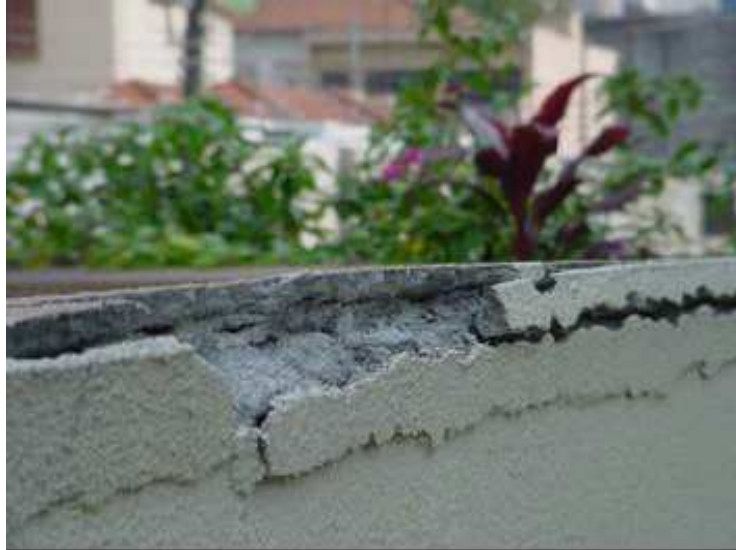
Figura 3.26– Fissura no topo da alvenaria de um peitoril devido ao efeito higroscópico (ABCP, 2006).

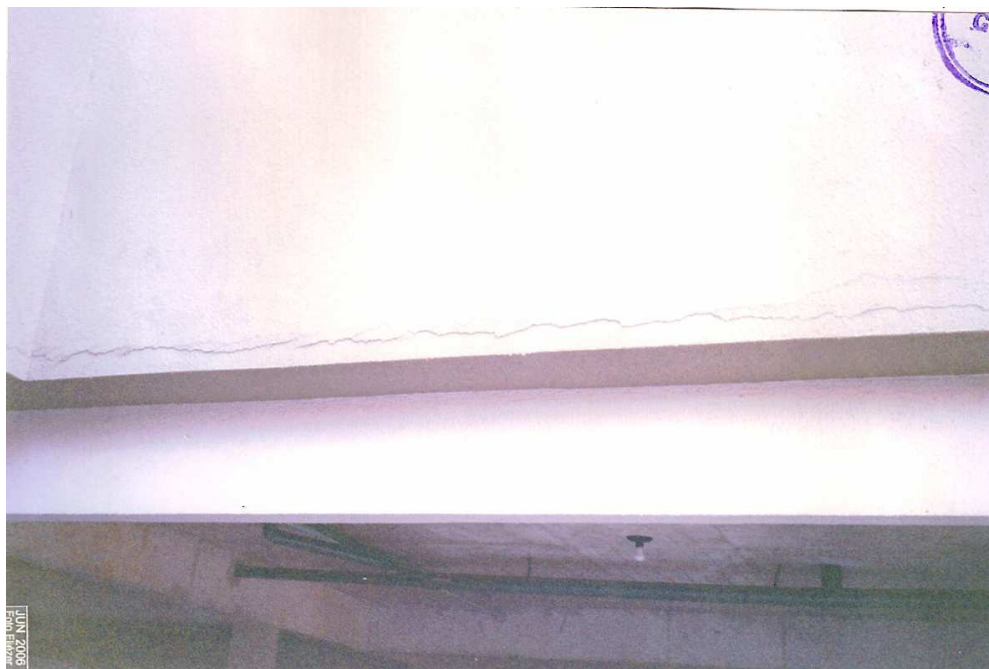
Figura 3.27 - Fissura horizontal na alvenaria devido à deformação da laje em balanço.

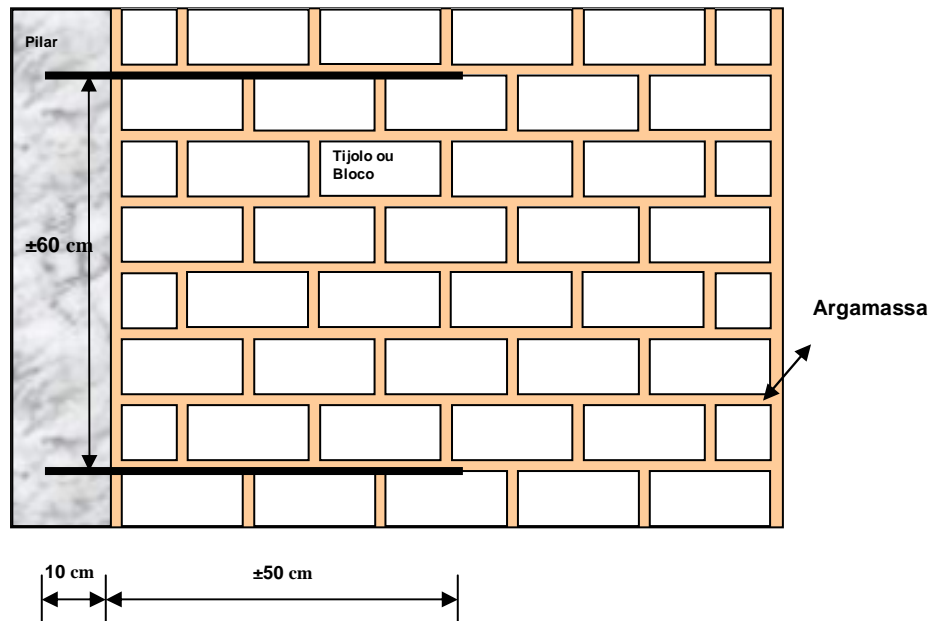
Figura 3.28 - Esquema da ligação alvenaria com pilar de concreto armado (NBR 8545:1984).

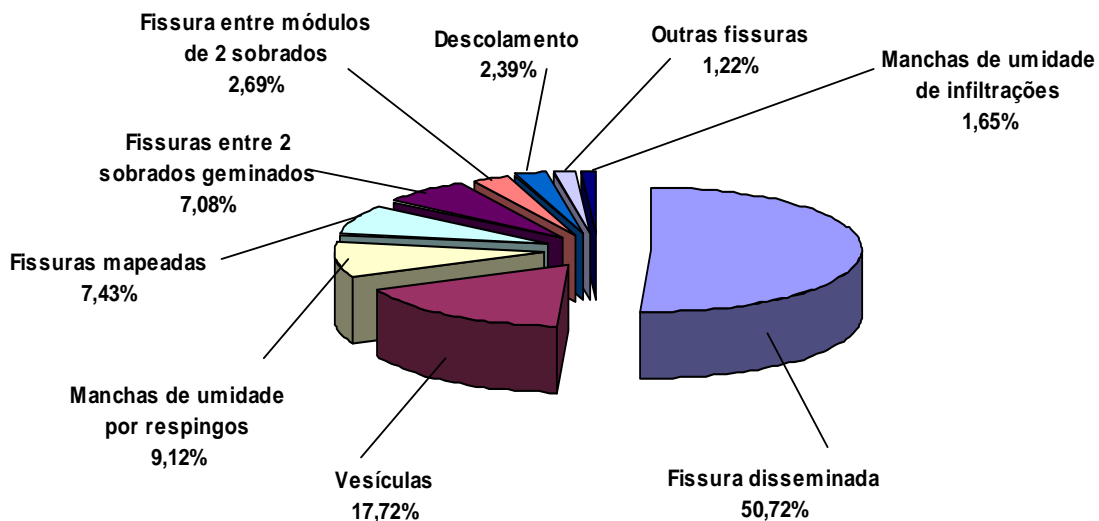
Figura 3.34 – Distribuição das manifestações quantificadas pelo método de incidência em planos de fachada originais (SEGAT, 2005).

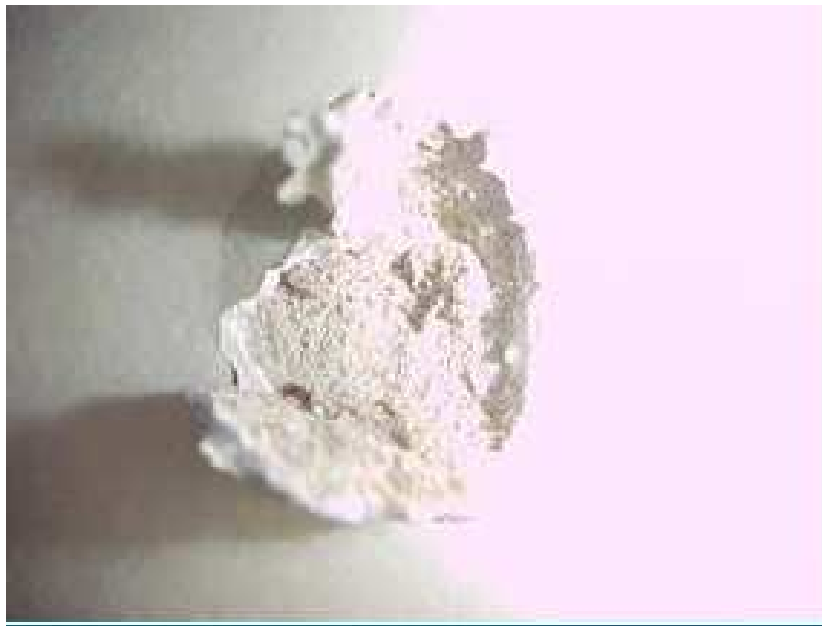
Figura 3.36 – Vesículas na argamassa de revestimento (ABCP, 2006).

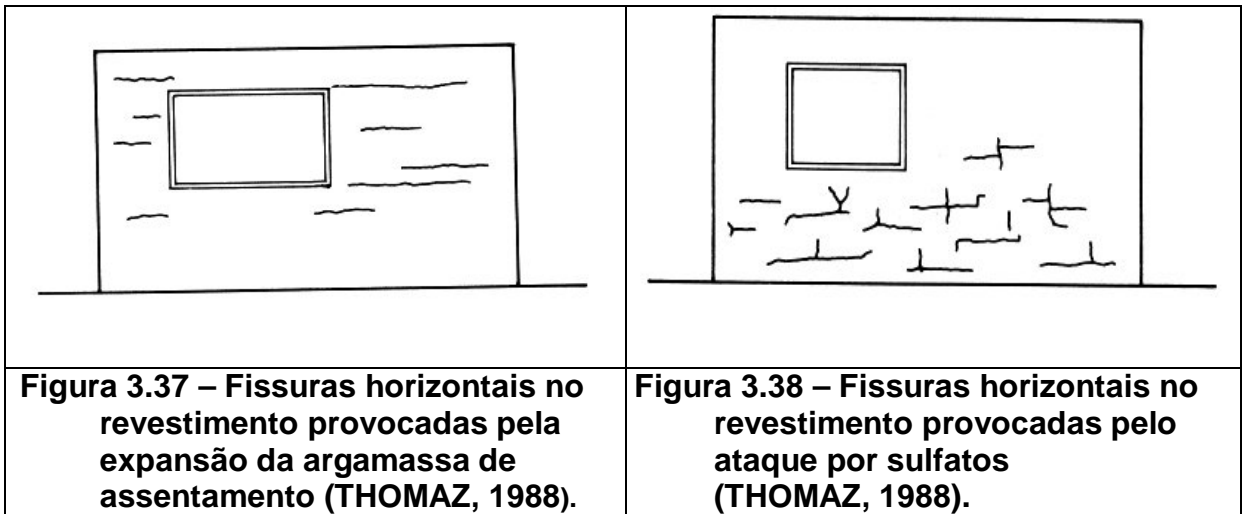
As fissuras mapeadas possuem forma variada e distribui-se por toda a superfície do revestimento em monocamada, podendo inclusive ocorrer descolamento do revestimento em placas, constituindo um revestimento de fácil desagregação (CINCOTTO, SILVA, CARASEK, 1995). Ainda, segundo as citadas autoras, as fissuras mapeadas surgem devido à retração da argamassa por excesso de finos de agregado, a utilização de cimento como único aglomerante e devido à água de amassamento.

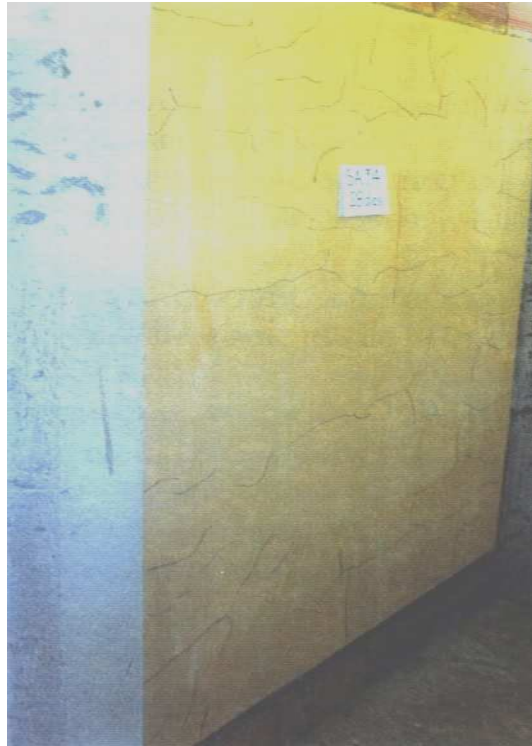
Figura 3.39 – Fissuras mapeadas devido à retração da argamassa pela utilização de 34% de finos argilosos, saibro (ANGELIM, 2000).

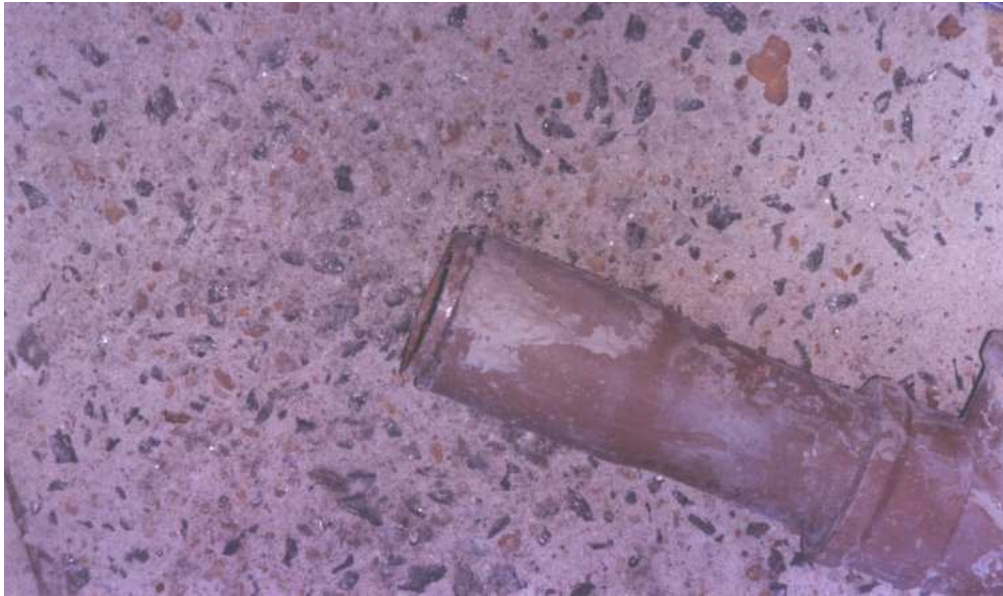
Figura 3.43- Trechos de tubulações unidas a fogo sem utilização de conexões.

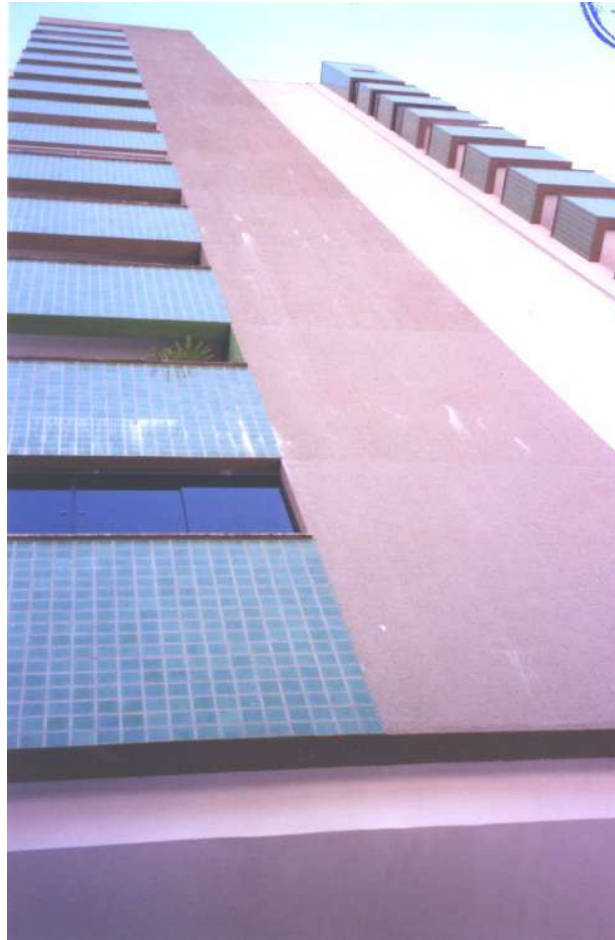
Figura 3.44 - Manchas no revestimento da fachada devido a contínuos vazamentos na tubulação de água fria.

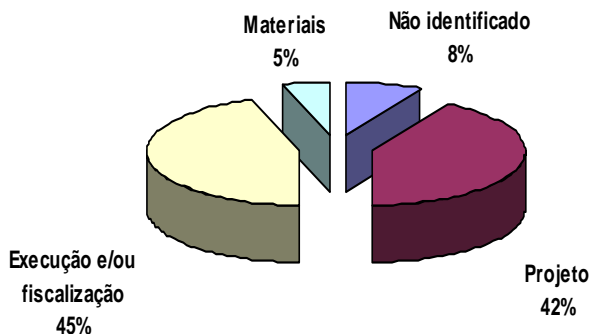
Figura 3.46 - Origens dos problemas levantados na pesquisa de campo (ANTONELLI, CARASEK, CASCUDO, 2002).

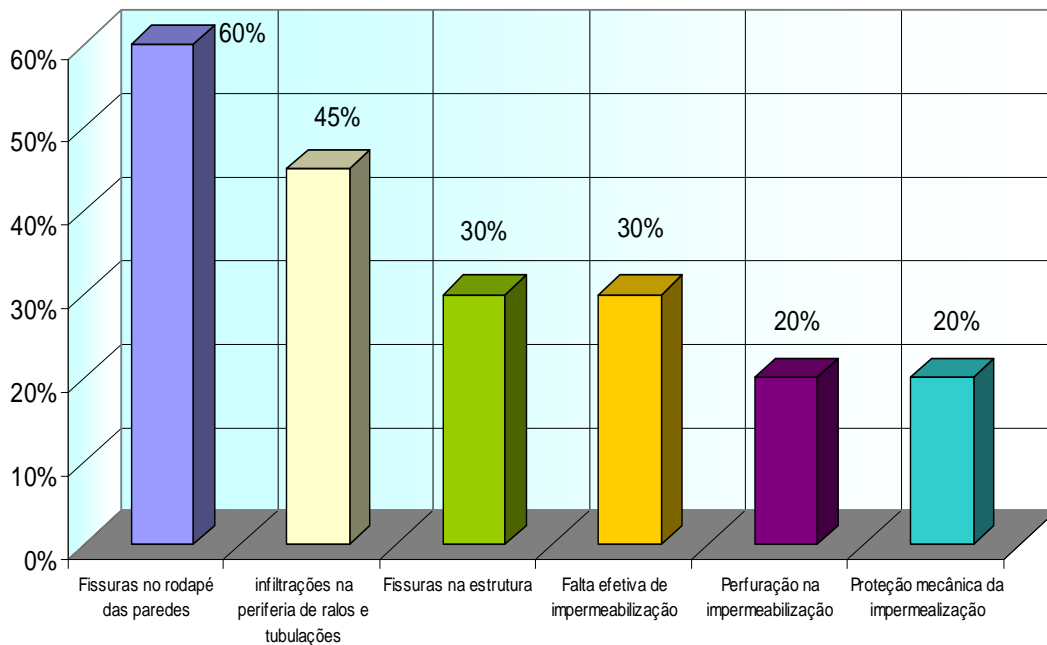
Figura 3.47 – Principais causas de problemas levantados na pesquisa de campo (ANTONELLI, CARASEK, CASCUDO, 2002).

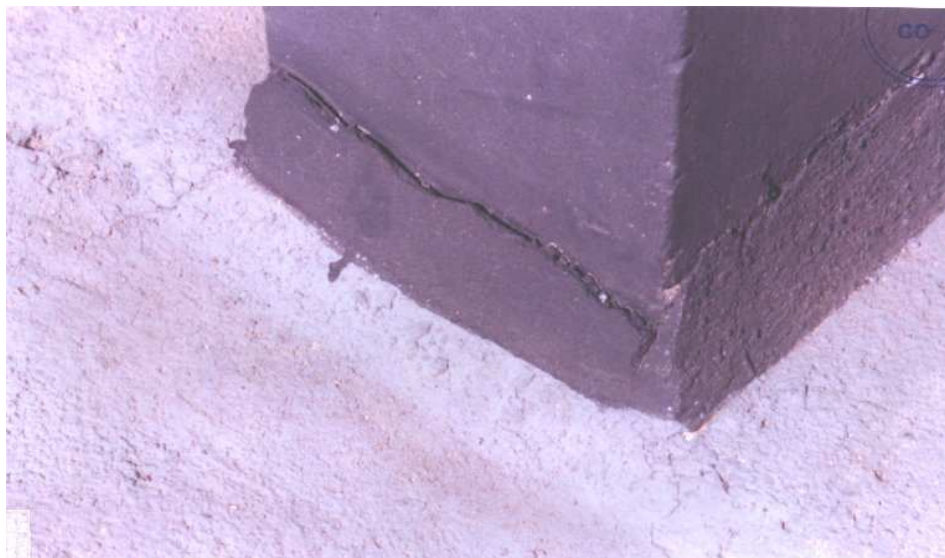
Figura 3.48 – Fissura entre o sistema de impermeabilização e o pilar.

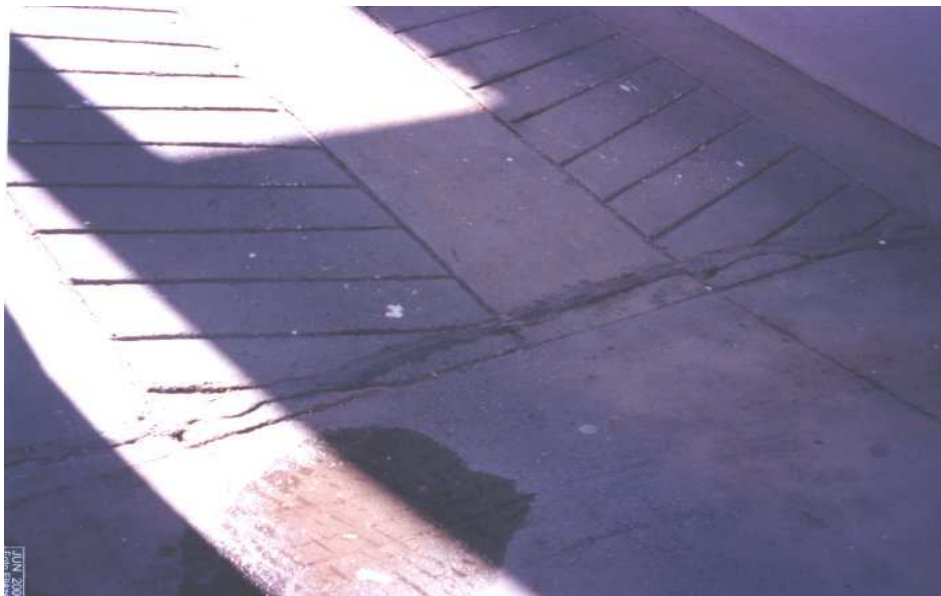
Figura 3.49 – Trinca na proteção mecânica executada sobre o sistema de impermeabilização.

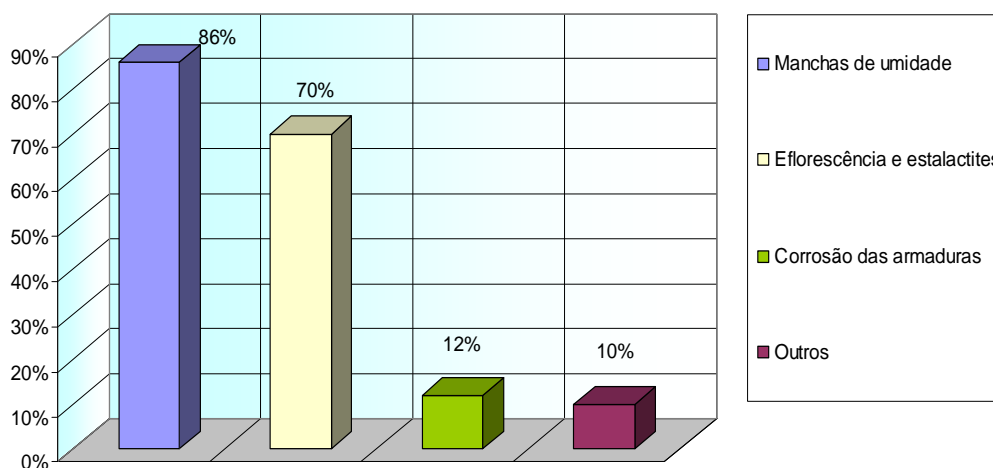
Figura 3.50 - Principais efeitos dos problemas de impermeabilização levantados na pesquisa de campo (ANTONELLI, CARASEK, CASCUDO, 2002).

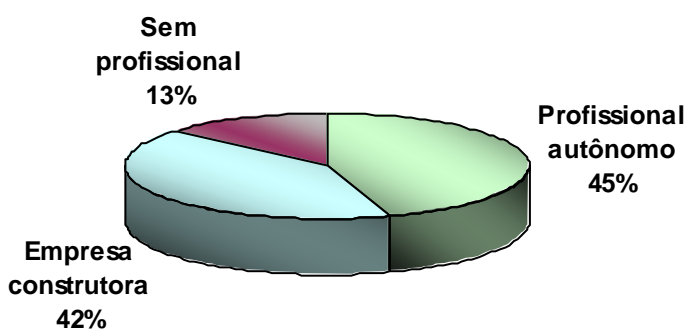
Figura 5.06 - Gráfico do índice de manifestações patológicas em relação à forma de execução da edificação.

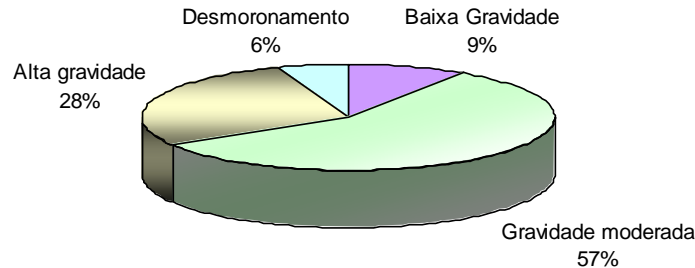
Figura 5.09 - Distribuição da gravidade dos danos nas fundações.

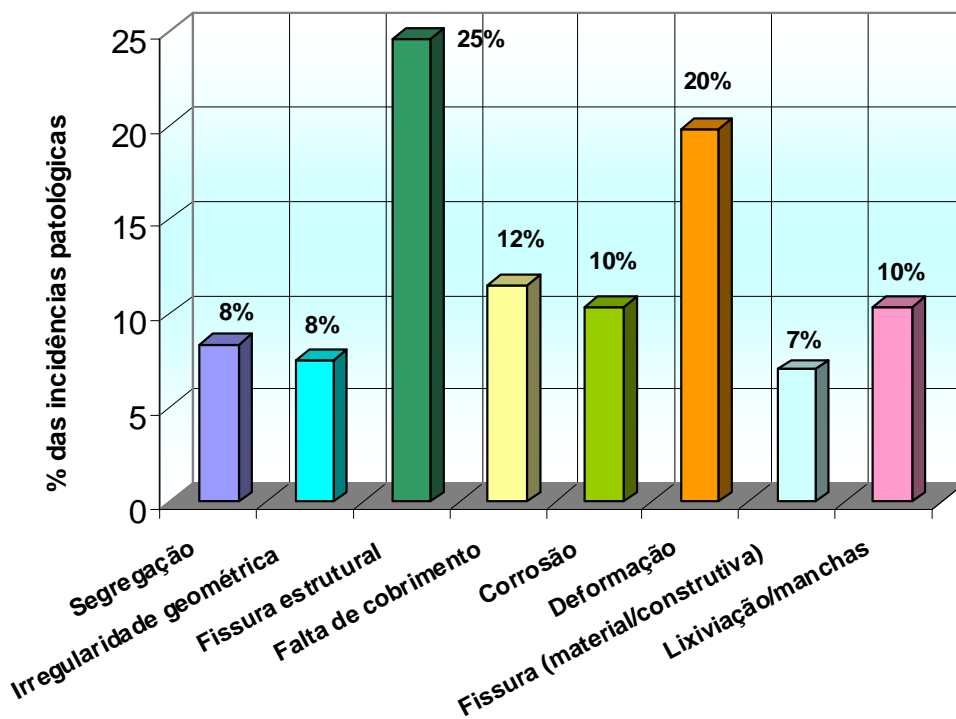
Figura 5.10 - Distribuição das manifestações patológicas nas estruturas de concreto armado.

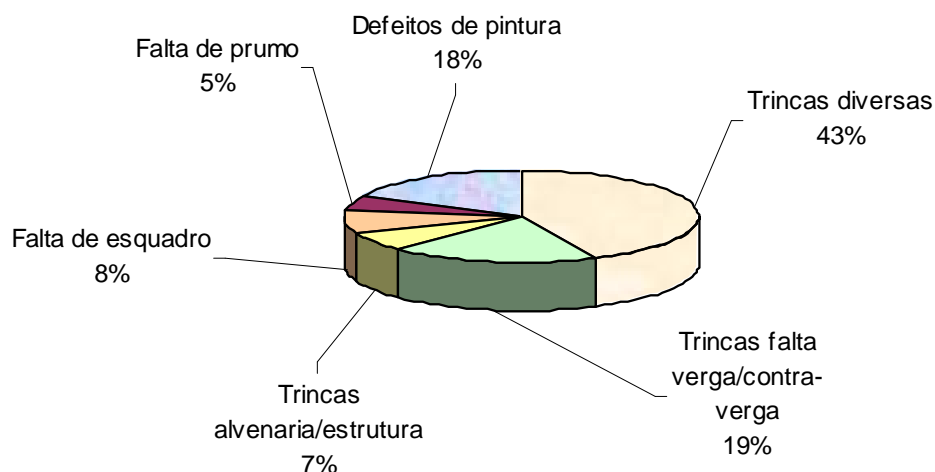
Figura 5.11 - Distribuição das manifestações patológicas nas paredes.

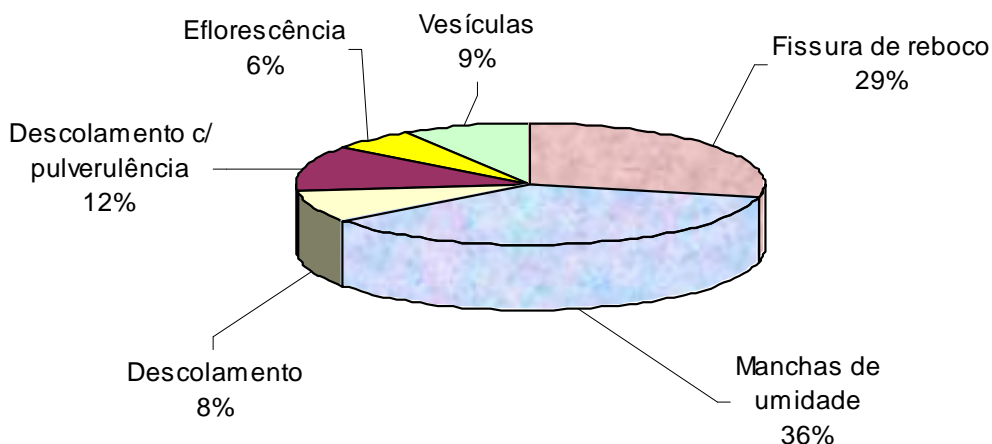
Figura 5.12 - Distribuição das manifestações patológicas nos revestimentos de argamassa.

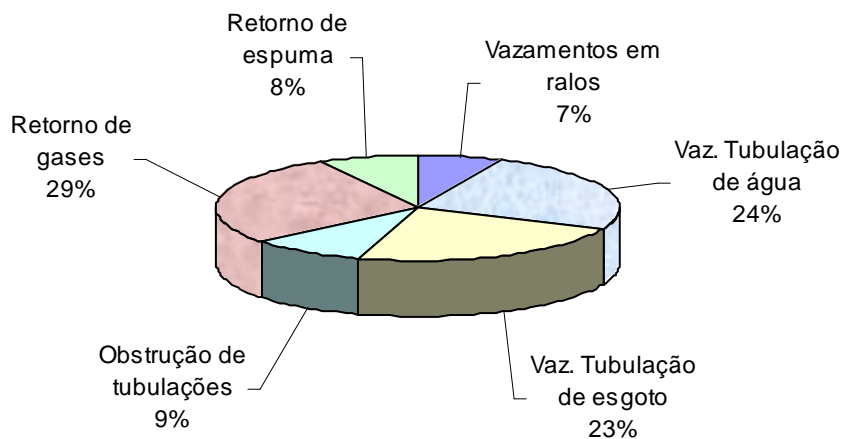
Figura 5.14 - Distribuição das manifestações patológicas nas instalações hidro-sanitárias.

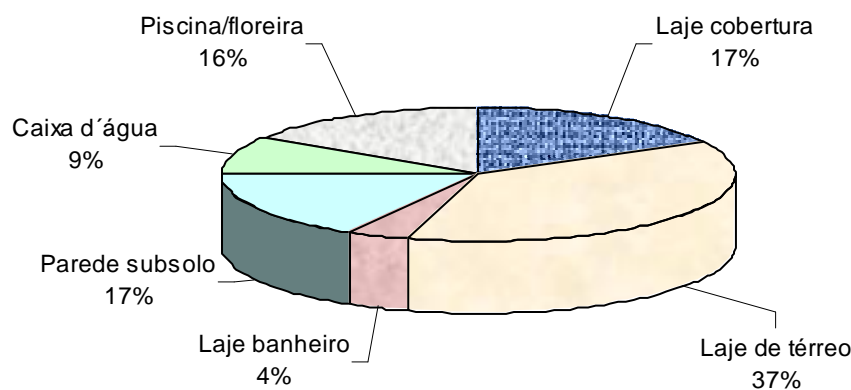
Figura 5.15 - Distribuição das manifestações patológicas nas impermeabilizações.

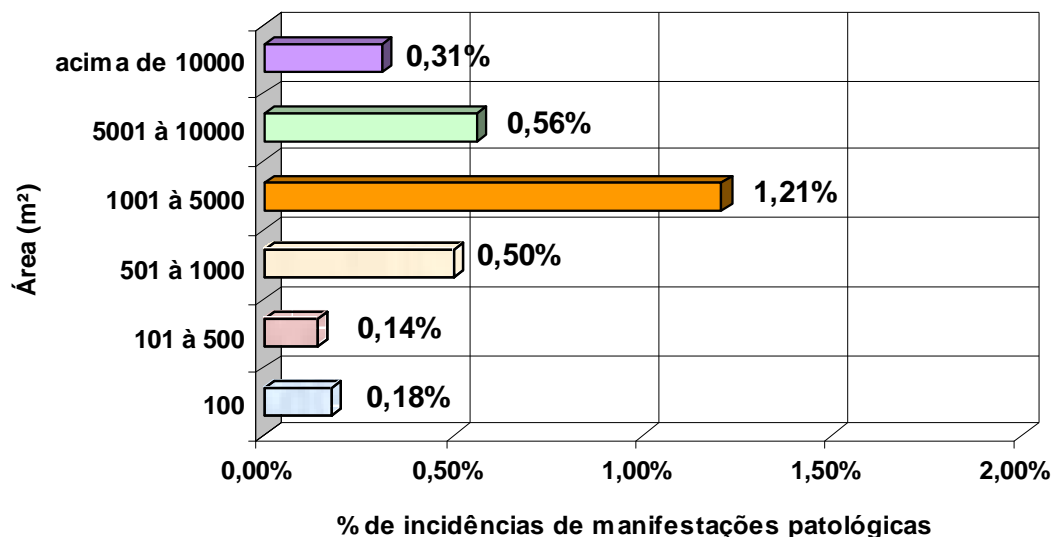
Figura 5.29 – Percentual de edificações com manifestações patológicas nos revestimentos de argamassa em relação ao número de unidades executadas – Período jan/2000 a set/2006.

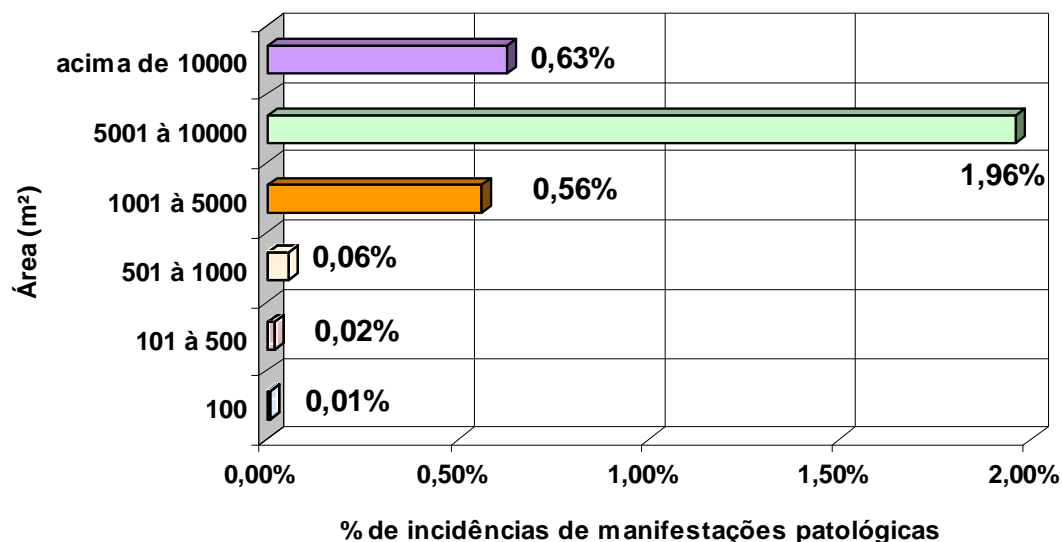
Figura 5.35 – Percentual de edificações com manifestações patológicas nos sistemas de impermeabilização em relação ao número de unidades executadas – Período jan/2000 a set/2006.

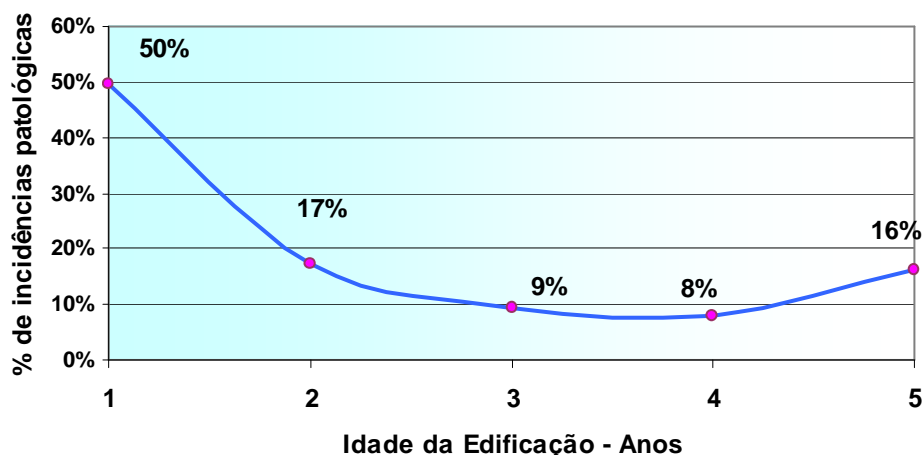
Figura 5.41 – Distribuição das manifestações patológicas nas estruturas de concreto armado em relação à idade da edificação.

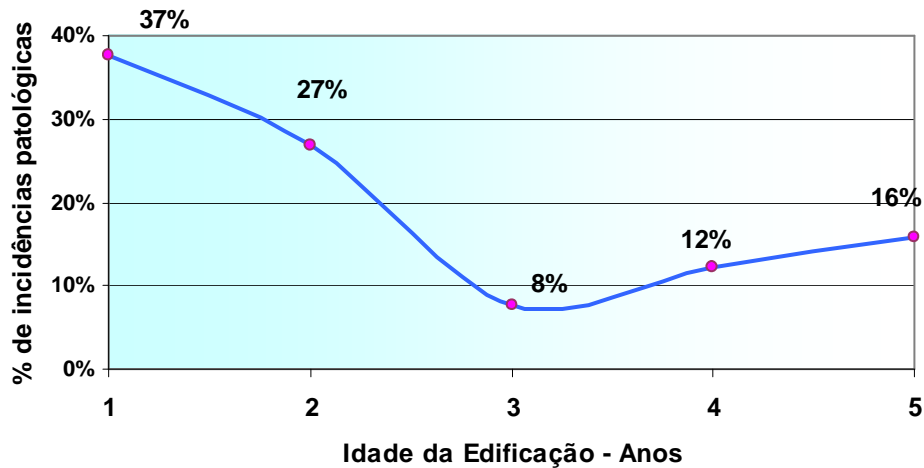
Figura 5.42 – Distribuição das manifestações patológicas nas paredes em relação à idade da edificação.

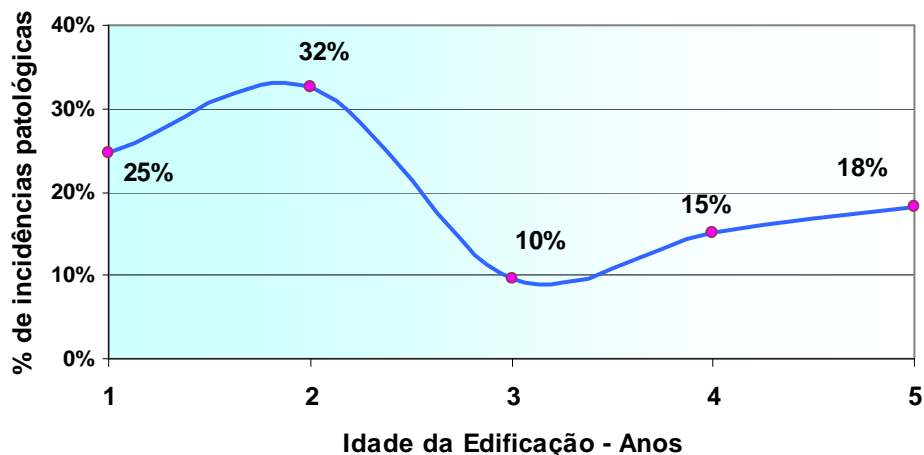
Figura 5.43 – Distribuição das manifestações patológicas nos revestimentos de argamassa em relação à idade da edificação.

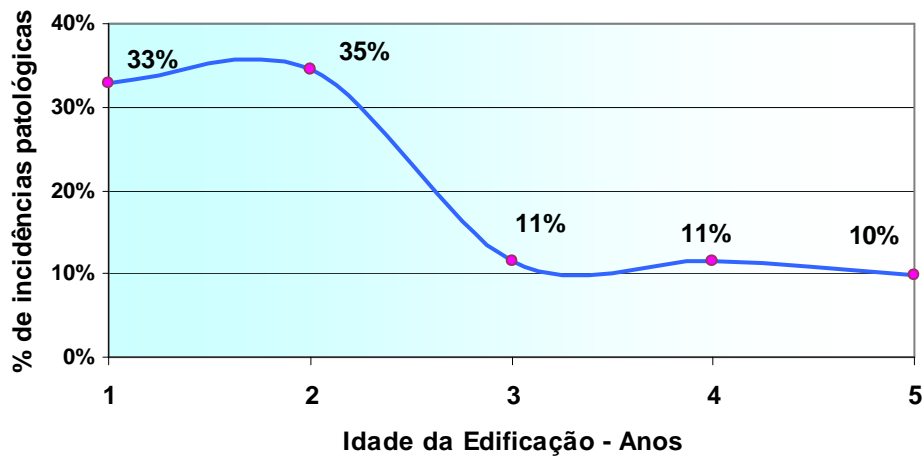
Figura 5.45 – Distribuição das manifestações patológicas nas instalações hidro-sanitárias em relação à idade da edificação.

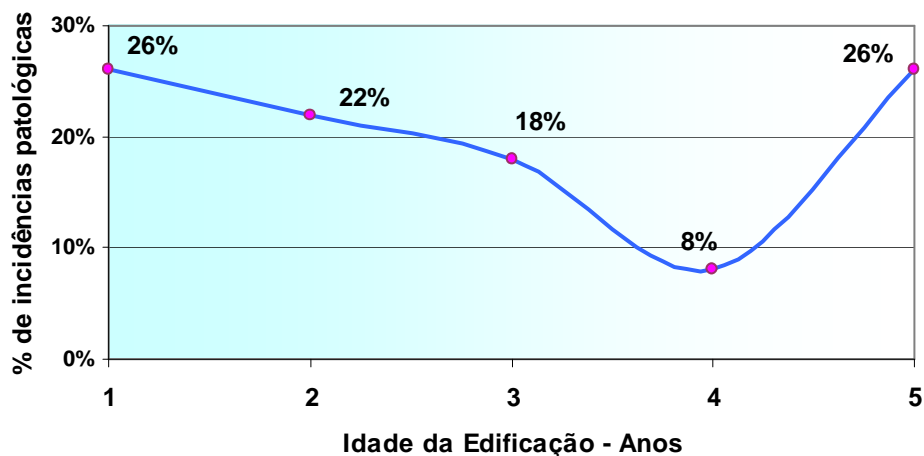
Figura 5.46 – Distribuição das manifestações patológicas nos sistemas de impermeabilização em relação à idade da edificação.

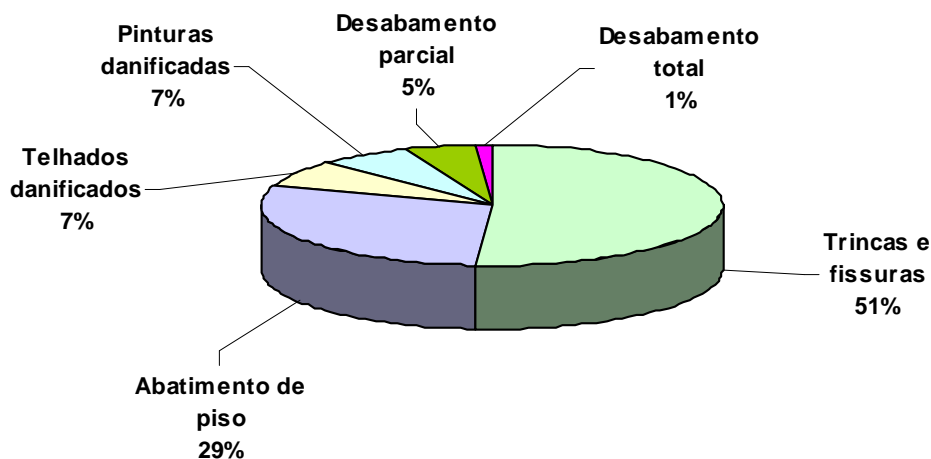
Figura 5.49 - Distribuição das manifestações patológicas verificadas nas edificações limítrofes às construções.
