UNIVERSIDADE FEDERAL DE GOIÁS – UFG
ESCOLA DE ENGENHARIA CIVIL – EEC
CURSO DE MESTRADO EM ENGENHARIA CIVIL – CMEC

ROSANA MELO DE LUCAS BRANDÃO

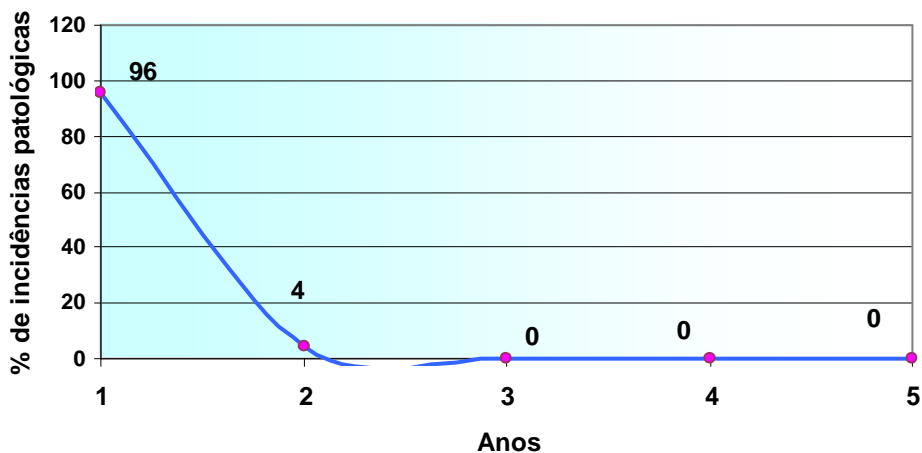
Figura 5.50 - Distribuição das manifestações patológicas em relação idade das construções nas edificações limítrofes.

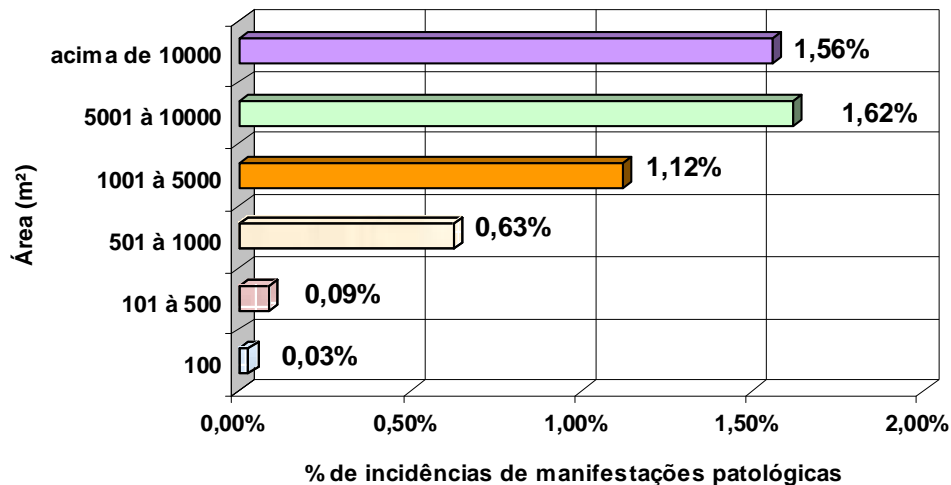
Figura 5.51 - Percentual de edificações que causaram manifestações patológicas nas edificações limítrofes em relação ao número de unidades executadas – Período jan/2000 a set/2006.
