**INFLUÊNCIA DA TRANSFIXAÇÃO HORIZONTAL POR UM PINO DE FIBRA
DE VIDRO NA RESISTÊNCIA À FRATURA DE MOLARES
ENDODONTICAMENTE TRATADOS**

Tese apresentada à Faculdade de Odontologia da Pontifícia Universidade Católica do Rio Grande do Sul, Programa de Pós-Graduação em Odontologia, como requisito parcial para a obtenção do título de Doutor em Odontologia – Área de concentração: Dentística Restauradora.

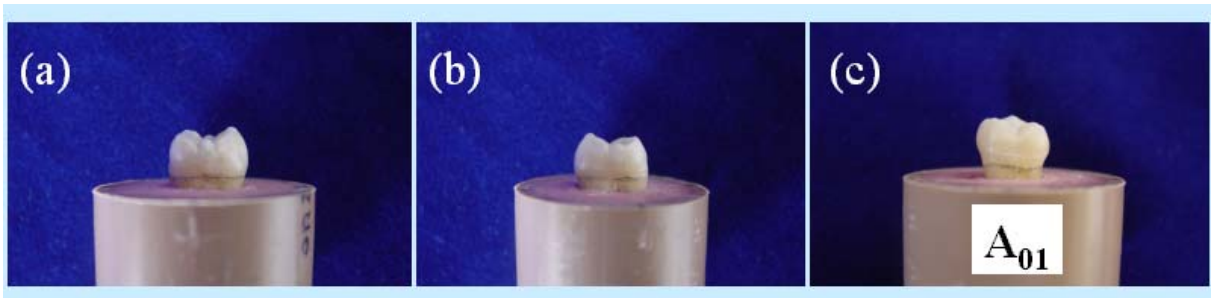
Figura 3 - Dente incluído: (a) vista distal. (b) vista mesial. (c) identificação do grupo.

Uma vez concluído o procedimento de inclusão, cada peça foi identificada com um número de 01 a 15, associado à letra do grupo A, B, C, D ou E, escritos na superfície externa do cilindro de PVC (Figura 3). A seguir, foram armazenados em potes com soro fisiológico (Indústria Farmacêutica Basa Ltda. Caxias do Sul, RS, Brasil), contendo a etiqueta coincidente com a letra do seu grupo.

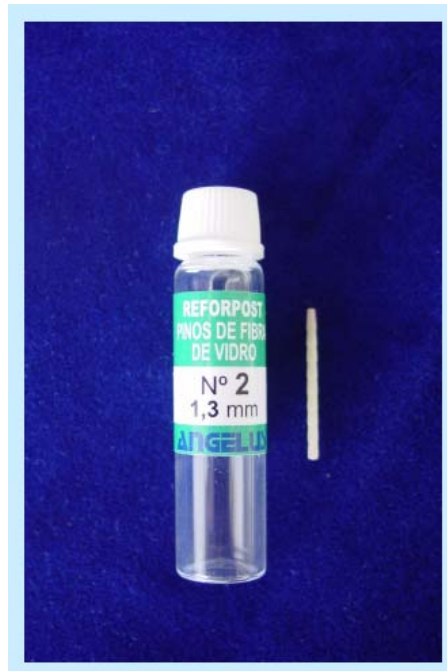
Figura 13 - Reforpost pinos de fibra de vidro ANGELUS.

Para a transfixação do pino de fibra foi utilizado o Reforpost Angelus (figura 13), cujas especificações estão contidas no Quadro 2. Este material apresenta uma das extremidades com formato cônico e a outra com formato cilíndrico, respectivamente, com diâmetros de 0,9mm e 1,3mm. A extremidade cônica foi cortada com uma ponta diamantada número 3145 (especificações contidas no Quadro 2) em alta rotação, com refrigeração de ar e água, ficando com o diâmetro uniforme de 1,3mm.

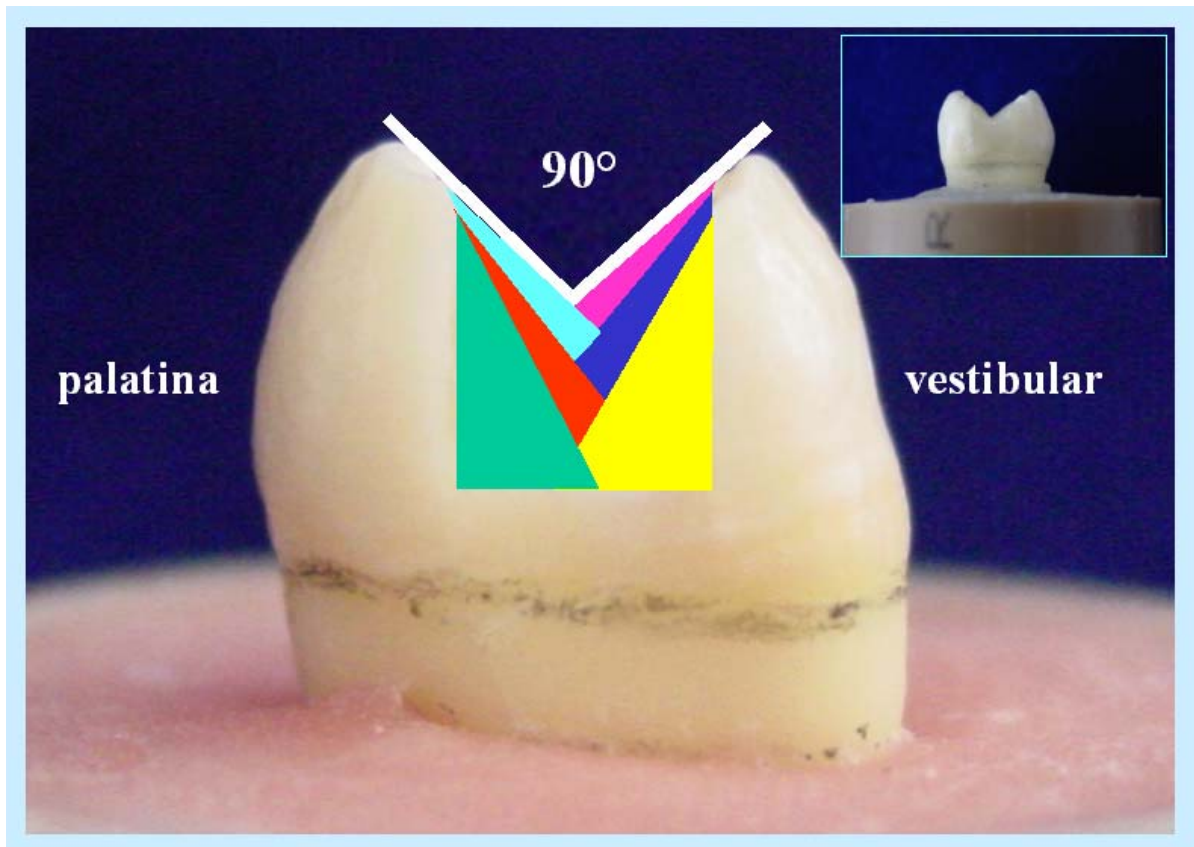
Figura 16 - Restauração de resina composta. (a) Esquema da ordem dos incrementos: 1°, 2°, 3°, 4°, 5°, 6°. (b) ângulo intercuspídeo de 90° .

Em nenhum momento os incrementos foram colocados em contato simultâneo com as paredes vestibular e palatina e cada um deles foi fotoativado por 20 segundos, seguindo as instruções do fabricante (figura 16).

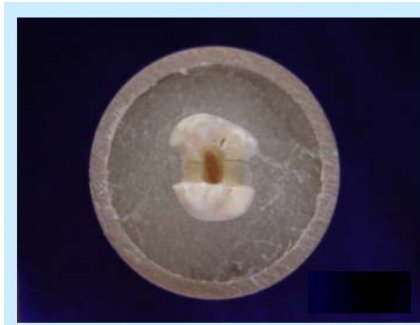
Figura 19 - Fratura de assoalho pulpar

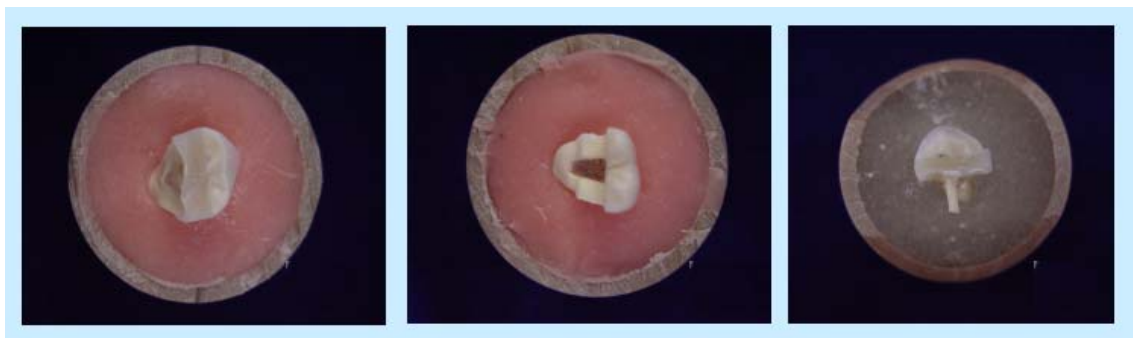
Figura 20 - Fratura de cúspide.

ausência do seu deslocamento (figura 20). Foi considerada fratura de assoalho pulpar e cúspide quando houve a associação das duas fraturas citadas acima (figura 21).

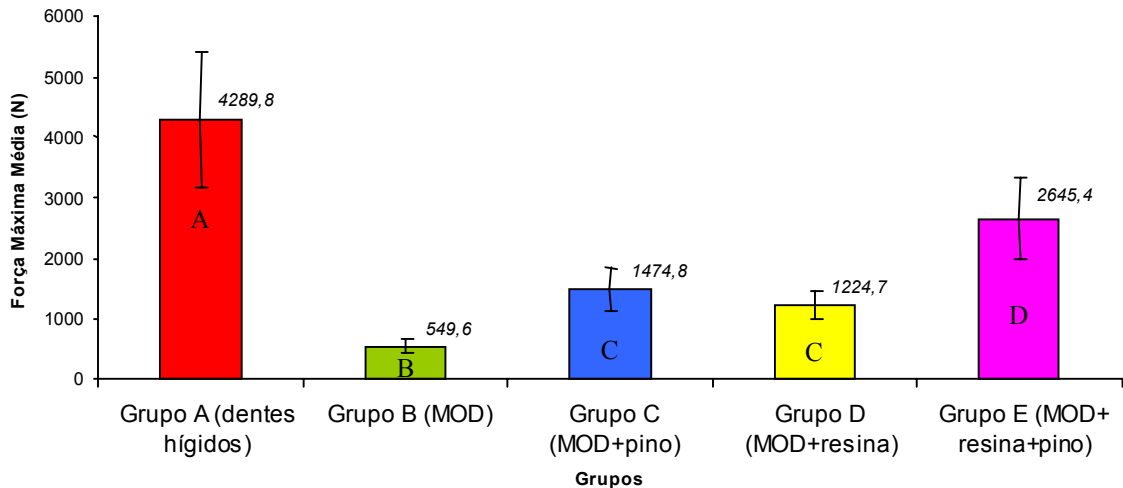
Médias seguidas de mesma letra não apresentam diferença estatística significativa para Tukey no nível de significância de 5%.

Figura 22 - Ilustração gráfica dos valores médios da resistência à fratura entre os grupos de teste.

7. entre os grupos com preparo cavitário MOD livre de restauração, o Grupo C (MOD+Endo+Pino) apresentou um ganho na resistência à fratura de 2,68 vezes em relação ao Grupo B (MOD+Endo).

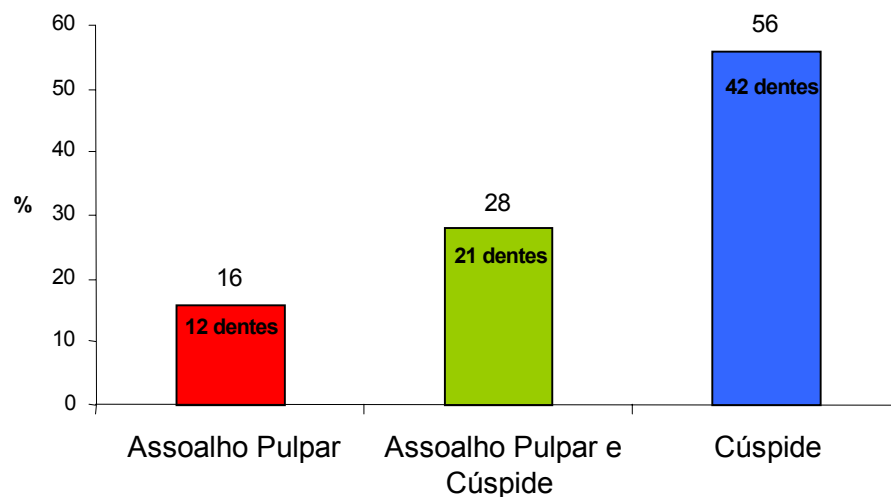
Figura 23 - Ilustração gráfica do tipo de fratura e a relação do número e do percentual de dentes envolvidos em cada tipo, após a realização do ensaio de resistência à fratura.

A partir dessa análise, verificou-se que, dos 75 dentes submetidos ao ensaio de resistência à fratura, 12 dentes (16%) apresentaram fratura de assoalho, 21 dentes (28%) apresentaram fratura de assoalho e cúspide e 42 (56%) dentes apresentaram fratura de cúspide, demonstrando o predomínio desse último tipo de fratura.

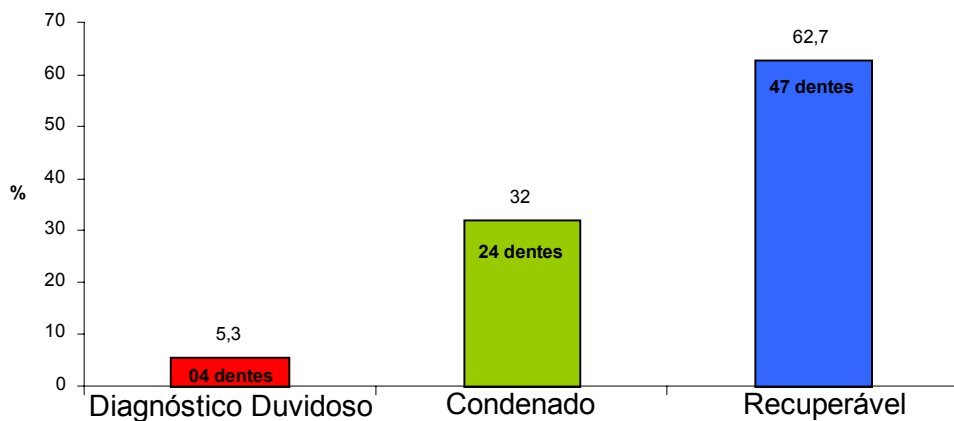
Figura 24 - Ilustração gráfica do tipo de diagnóstico e a relação do número e do percentual de dentes envolvidos em cada tipo, após a realização do ensaio de resistência à fratura em todos os corpos de prova.

A partir dessa análise, verificou-se que, dos 75 dentes submetidos ao ensaio de resistência à fratura, 04 dentes (5,3%) apresentaram diagnóstico duvidoso, 24 dentes (32,0%) foram dados como condenados e 47 (62,7%) dentes foram dados como recuperáveis, demonstrando o predomínio deste último tipo de diagnóstico.

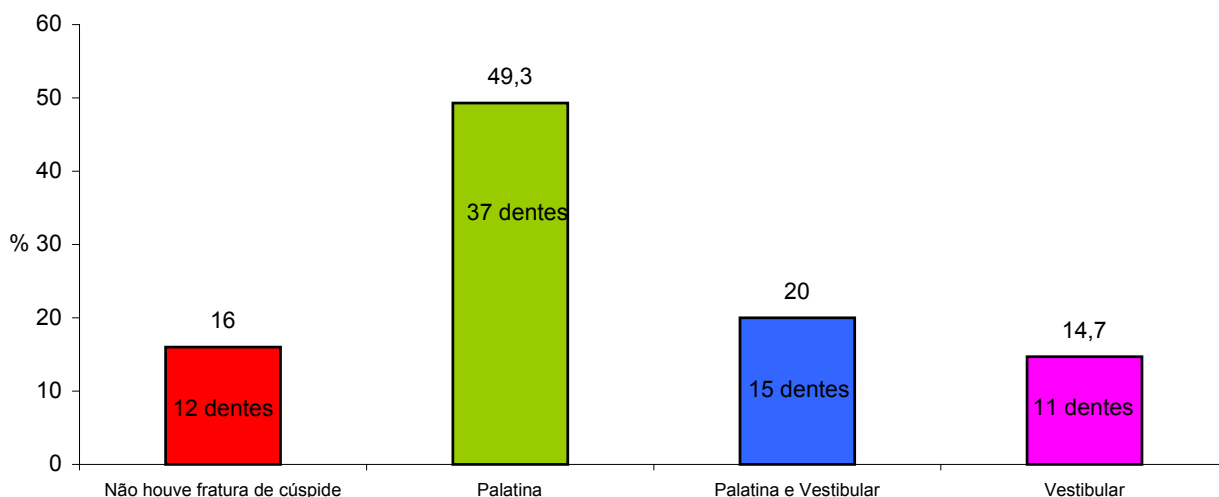
Figura 25 - Ilustração gráfica do tipo de cúspide fraturada e a relação do número e do percentual de dentes envolvidos em cada tipo, após a realização do ensaio de resistência à fratura em todos os corpos de prova.

A partir dessa análise, verificou-se que, dos 75 dentes submetidos ao ensaio de resistência à fratura, 12 dentes (16,0%) não apresentaram fratura de cúspide, 37 dentes (49,3%) apresentaram fratura somente da cúspide palatina, 11 dentes (14,7%) apresentaram fratura da cúspide vestibular e 15 dentes (20,0%) apresentaram fratura de ambas as cúspides. Observou-se que houve o predomínio da fratura da cúspide palatina.

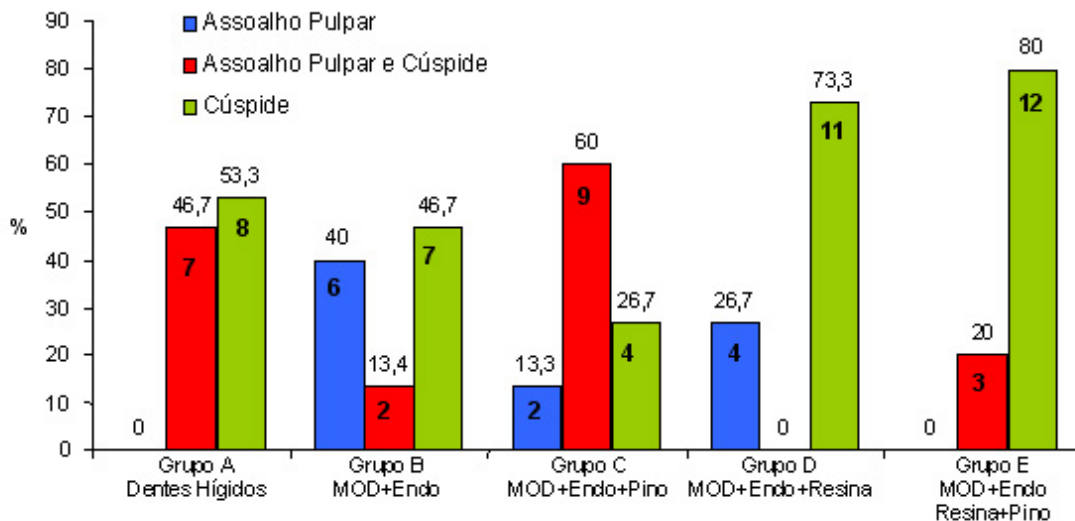
Figura 26 - Ilustração gráfica do tipo de fratura em cada grupo de teste (n=15) e a relação do número e do percentual de dentes envolvidos, após a realização do ensaio de resistência à fratura.

5. no Grupo E, nenhum dente apresentou fratura de assoalho pulpar, três dentes (20%) apresentaram fratura de assoalho pulpar e cúspide, e doze dentes (80%) apresentaram fratura de cúspide;
6. a fratura de cúspide ocorreu em todos os Grupos de teste, a fratura de assoalho pulpar ocorreu somente nos Grupos B, C e D, e a fratura de assoalho pulpar e cúspide ocorreu em todos os Grupos de teste, com exceção do Grupo D.
7. em relação a todos os Grupos de teste, a fratura de assoalho pulpar predominou no Grupo B, a de assoalho pulpar e cúspide predominou no Grupo C, e a de cúspide predominou no Grupo E.

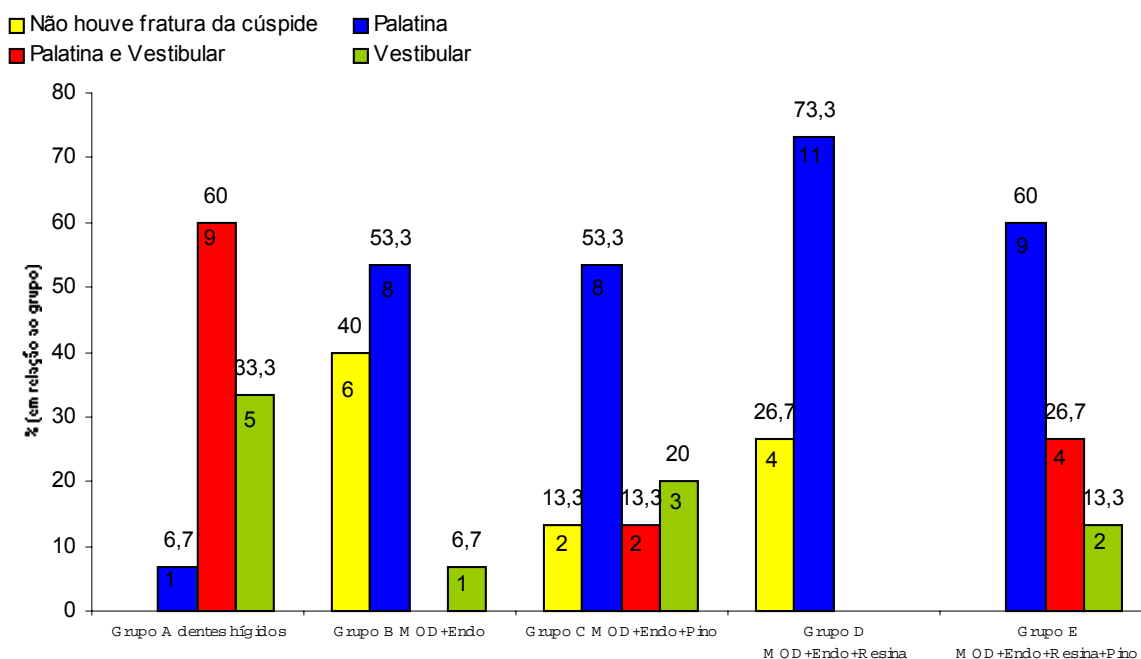
Figura 27 - Ilustração gráfica do tipo de cúspide fraturada em cada grupo de teste (n=15) e a relação do número e do percentual de dentes envolvidos, após a realização do ensaio de resistência à fratura.

8. em relação a todos os Grupos de teste, a fratura da cúspide palatina predominou no Grupo D, a de ambas as cúspides e a da cúspide vestibular predominaram no Grupo A. O Grupo B foi o que apresentou o menor número de cúspides fraturadas, e os Grupos A e E os com o maior número de cúspides fraturadas.

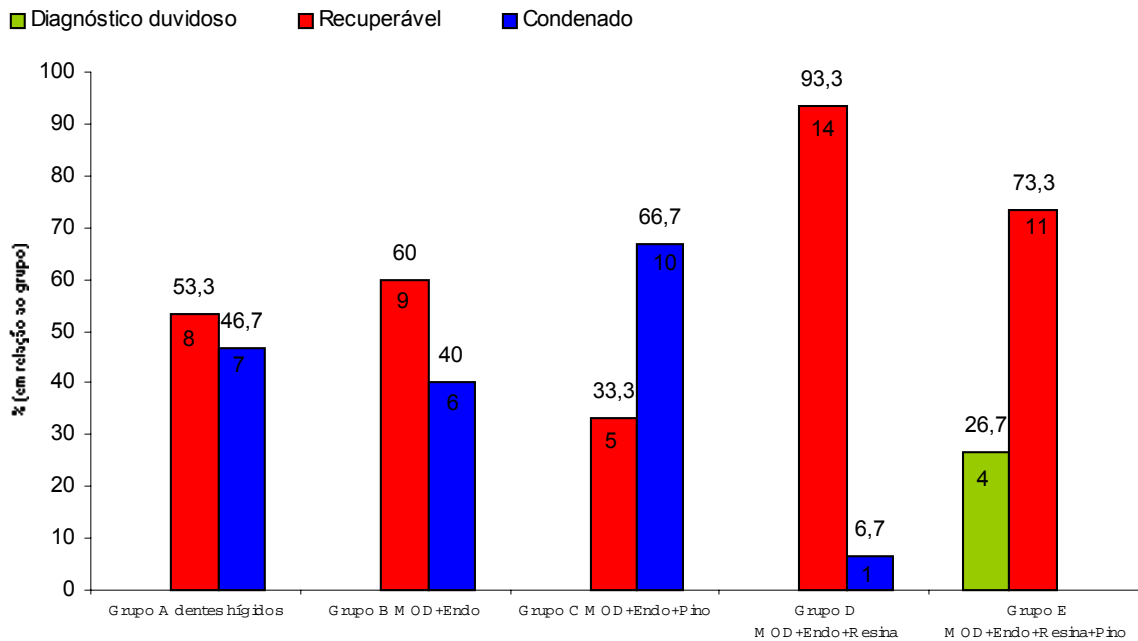
Figura 28 - Ilustração gráfica do tipo de diagnóstico em cada grupo de teste (n=15) e a relação do número e do percentual de dentes envolvidos, após a realização do ensaio de resistência à fratura.

2. no Grupo B, nenhum dente apresentou diagnóstico duvidoso, nove dentes (60%) apresentaram diagnóstico recuperável, e seis dentes (40%) apresentaram diagnóstico condenado;
3. no Grupo C, nenhum dente apresentou diagnóstico duvidoso, cinco dentes (33,3%) apresentaram diagnóstico recuperável, e dez dentes (66,7%) apresentaram diagnóstico condenado;
4. no Grupo D, nenhum dente apresentou diagnóstico duvidoso, quatorze dentes (93,3%) apresentaram diagnóstico recuperável, e um dente (6,7%) apresentou diagnóstico condenado;
5. no Grupo E, quatro dentes (26,7%) apresentaram diagnóstico duvidoso, onze dentes (73,3%) apresentaram diagnóstico recuperável, e nenhum dente apresentou diagnóstico condenado.

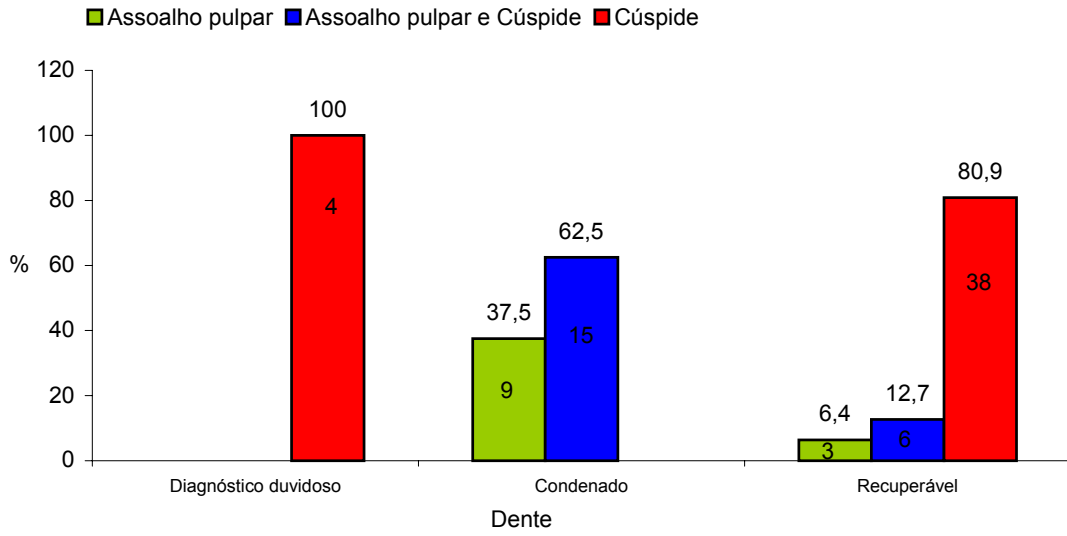
Figura 29 - Ilustração gráfica da relação entre o tipo de fratura e o tipo de diagnóstico, após a realização do ensaio de resistência à fratura de todos os corpos de prova.

A partir dessa análise, verificou-se que, dos 75 dentes submetidos ao ensaio de resistência à fratura, quatro dentes foram avaliados com diagnóstico duvidoso e todos apresentaram fratura de cúspide. Dos 24 dentes avaliados com diagnóstico condenado, nove dentes apresentaram fratura de assoalho pulpar e quinze dentes apresentaram fratura de assoalho e cúspide. Dos 47 dentes avaliados com diagnóstico recuperável, três dentes apresentaram fratura de assoalho pulpar, seis dentes apresentaram fratura de assoalho pulpar e cúspide e 38 dentes apresentaram fratura de cúspide. O diagnóstico tipo recuperável predominou para os dentes com fratura de cúspide, e o diagnóstico tipo condenado predominou para os dentes com fratura de assoalho pulpar e cúspide.
