**INFLUÊNCIA DO REMANESCENTE CORONÁRIO EM  
DENTES DESPOLPADOS RESTAURADOS COM  
PINO DE FIBRA DE CARBONO E COROA METÁLICA  
SUBMETIDOS À CARGA CÍCLICA E  
RESISTÊNCIA À FRATURA**

Dissertação apresentada à Faculdade de Odontologia de Bauru da Universidade de São Paulo, como parte dos requisitos para obtenção do título de Mestre em Odontologia – Área de Reabilitação Oral.

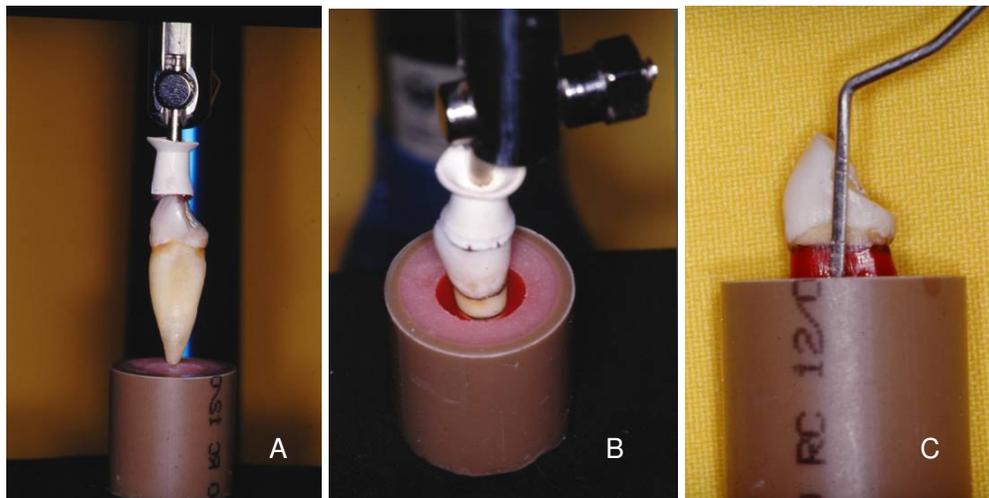
**Figura 1** – Inserção do dente no tubo resina acrílica: (A) longo eixo, (B) inserção do dente com resina Duralay, e (C) espaço de 3,0 mm representando a distância biológica.

delineador (BioArt Produtos Odontológicos, São Carlos - Brasil), e o posicionamento foi estabelecido no limite de 3,0 mm apical à junção cimento-esmalte com preenchimento de resina acrílica auto-polimerizável (Duralay, Realiance Dental Mfg Co, Worth-IL, USA), representando a distância da inserção conjuntiva (Figura 1).

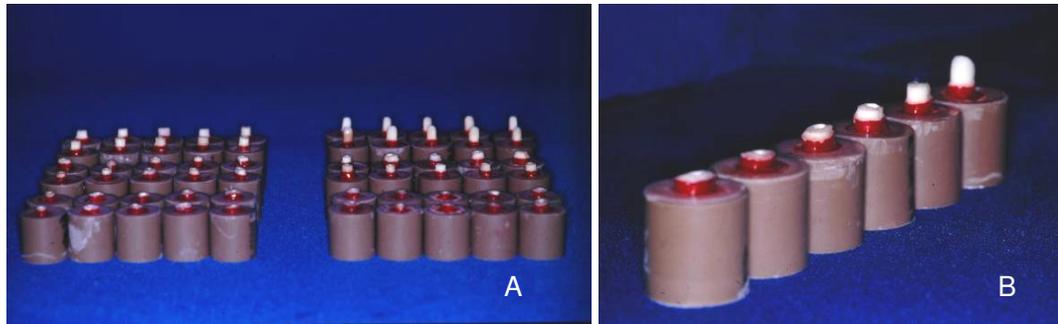
**Figura 2** – Grupos avaliados: (A) 60 dentes divididos em seus grupos e (B) comparação da altura do remanescente coronário em cada grupo.

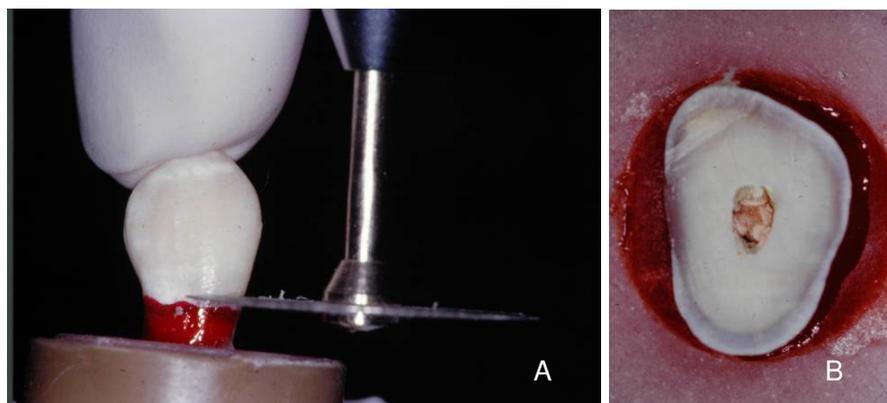
**Figura 3** – Preparo dos grupos I e II: (A) secção de coroa e (B) vista superior do dente cortado.

Os dentes dos grupos I e II tiveram suas coroas cortadas ao nível da junção cimento-esmalte com a utilização de um disco de aço diamantado, ficando sem remanescente dentário coronal (Figura 3).

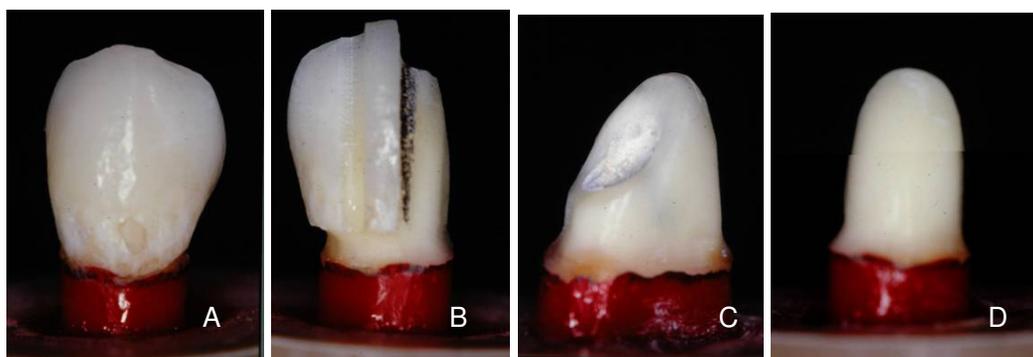
**Figura 4** – Preparo dos dentes dos grupos III, IV, V e VI: (A) dente hígido, (B) técnica da silhueta, (C) vista proximal preparo, e (D) vista vestibular.

Os dentes dos grupos III, IV, V e VI foram preparados de acordo com a Técnica da Silhueta descrita por PEGORARO et al.<sup>72</sup> (Figura 4), sendo 6.0 mm à altura de dentina coronária padronizada para todos os preparos. Para que fosse possível a padronização dos preparos, todos os dentes foram preparados seguindo a junção cimento-esmalte vestibular e palatina.

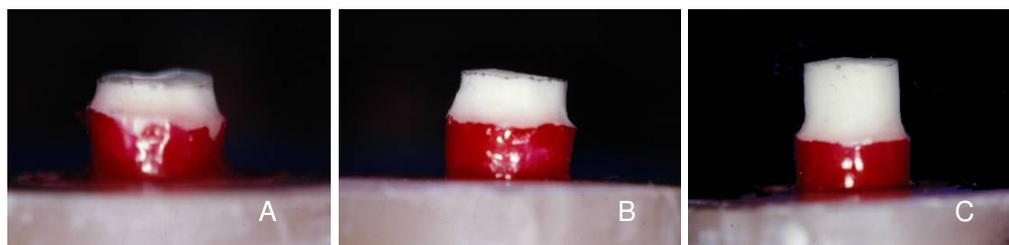
**Figura 5** – Preparo do grupo III (A), grupo IV (B) e grupo V (C).

Os grupos III, IV e V, com seus respectivos remanescentes dentários coronais de 1,0 mm, 2,0 mm e 3,0 mm, foram demarcados por uma régua milimetrada, onde foram seccionados com um disco de aço diamantado sob irrigação, respeitando as alturas delimitadas (Figura 5). Foi observada uma padronização da espessura de dentina coronária de no mínimo 1,5 mm.

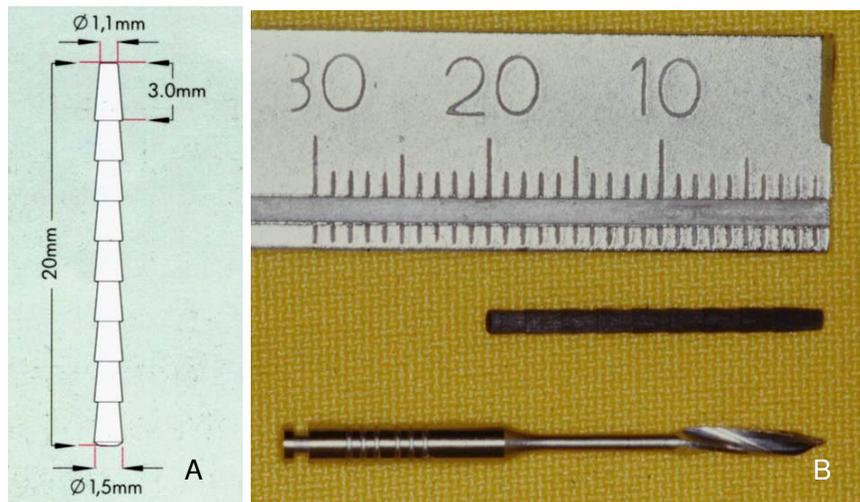
**Figura 6** – Pino de fibra de carbono Reforpost: (A) esquema de forma, comprimento e diâmetro e (B) Pino e broca correspondente no kit Reforpost.

Selecionou-se o pino número 3 do sistema de pinos de fibra de carbono intra-radulares Reforpost (Ângelus - Odonto-LógiKa LTDA, Londrina-PR, Brasil), cuja broca correspondente foi inserida no canal radicular, procurando-se padronizar o diâmetro do conduto e inclinação das paredes para os grupos II, III, IV e V, e inclusive para o grupo I (núcleo metálico fundido) que também foi preparado. O pino número 3 tem 20,0 mm de comprimento, sendo 17,0 mm paralelo e 3,0 mm cônico, e seu diâmetro é de 1,5 mm com a porção apical de 1,1 mm (Figura 6). Todos os pinos de fibra de carbono apresentaram-se com

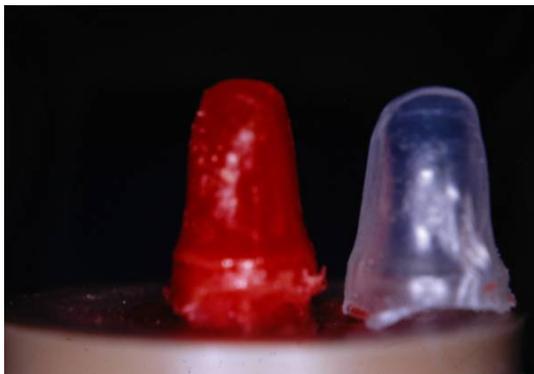
**Figura 7** – Núcleo pronto para preparo formado pelo uso de matriz de acetato.

Para que fosse possível a padronização das dimensões dos núcleos metálicos fundidos e de preenchimento foram confeccionadas matrizes de acetato, que serviram para auxiliar na confecção dos núcleos metálicos fundidos e na reconstrução da porção coronária em resina composta. As matrizes eram uma cópia exata da porção coronária e radicular de cinco dentes preparados (Figura 7).

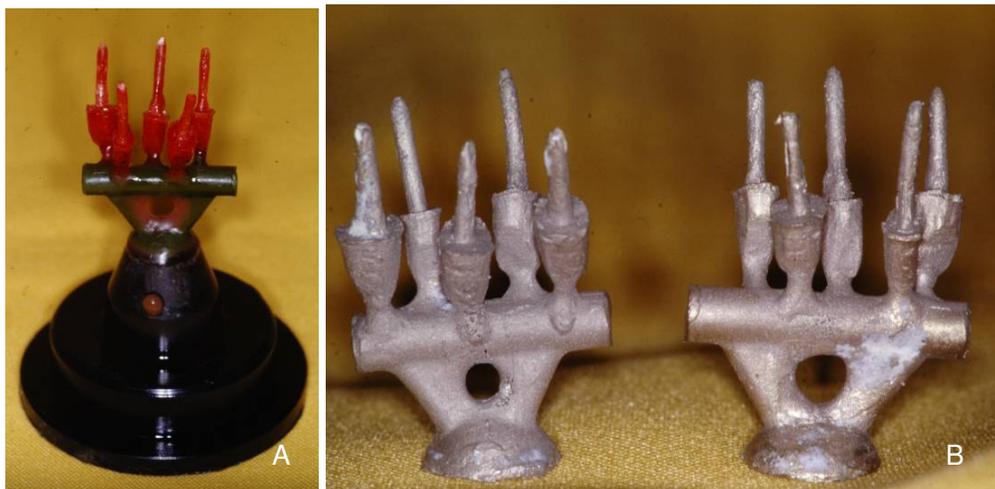
**Figura 8** –Fundição dos núcleos: (A) núcleos na base e (B) núcleos fundidos.

Os padrões de resina acrílica foram encaminhados para fundição. Deste modo, foram colocados condutos de alimentação com fio de cera sobre a porção coronária. Os padrões foram fixados à base formadora de cadinho pelo vértice dos condutos de alimentação, que eram adaptados a um anel de silicone para a inclusão com o revestimento Cristobalite (Kr Mfg. Co., Michigan, USA), segundo as recomendações do fabricante. A liga de cobre-alumínio (NPG, AalbaDent, Cordelio-CA, USA) foi utilizada para fundição e obtenção dos núcleos fundidos pela técnica da cera perdida (Figura 8).

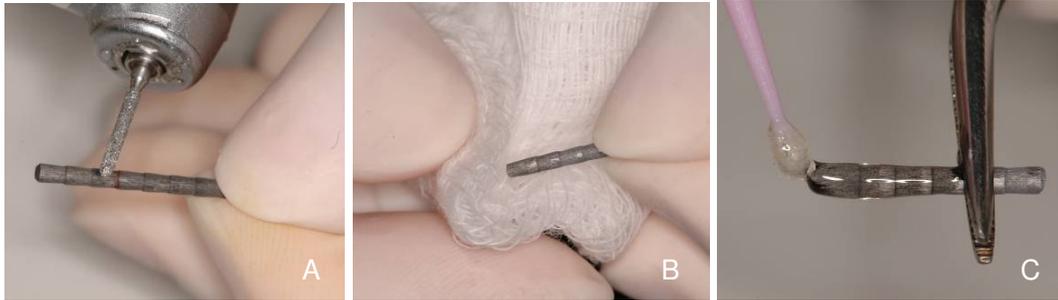
**Figura 9** – Preparo do pino de fibra de carbono: (A) corte do pino, (B) limpeza com gaze e álcool e (C) aplicação do sistema adesivo.

Os pinos pré-fabricados de fibra de carbono e os núcleos metálicos fundidos também receberam tratamento de superfície. Os pinos pré-fabricados, após serem medidos e cortados, foram limpos com uma gaze embebida em álcool e secos para aplicação do sistema adesivo Scotchbond Multi-Purpose Plus (3 M Dental Products División St.Paul- Minisota, USA) com polimerização química, segundo as recomendações do fabricante (Figura 9). O núcleo

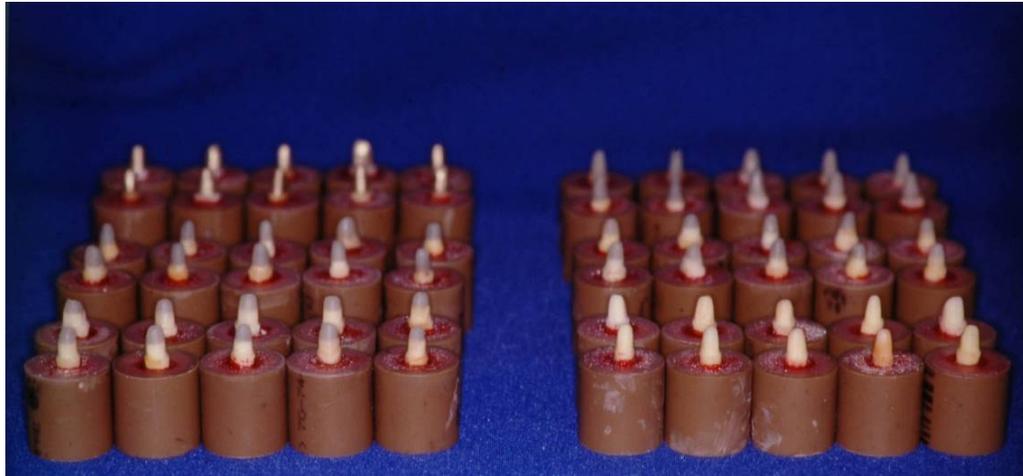
**Figura 10** – Grupos prontos para confecção de coroa metálica fundida.

A resina composta foi inicialmente adaptada em torno do pino pré-fabricado em incrementos de aproximadamente 1,0 mm de espessura e fotoativados durante 20 segundos cada um. Em seguida, as matrizes de acetato foram, preenchidas com a resina composta e posicionadas sobre a porção coronária do pino. Os excessos foram removidos e uma fotoativação foi realizada durante 40 segundos em cada face. Após a polimerização, as matrizes de acetato foram removidas, de modo que os núcleos de preenchimento só necessitassem de acabamento dado com brocas diamantadas. As amostras foram armazenadas em soro fisiológico a 0,9% até a realização das coroas metálicas (Figura 10)

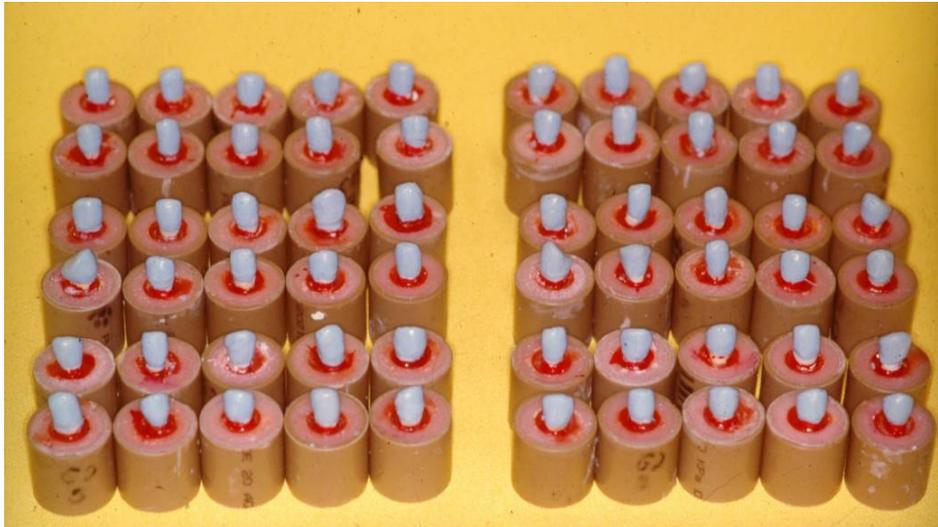
**Figura 11** - Coroas enceradas diretamente sobre os preparos.

Foi realizado o enceramento de uma coroa com forma de canino, diretamente sobre os preparos, em todos os dentes (Figura 11). O terço incisal da face palatina das coroas enceradas recebeu um grampo em cera que funcionou como o ponto final para aplicação da carga cíclica. Todas as coroas foram identificadas com o número de seu grupo (I a VI) e seu posicionamento nele (1 a 10).

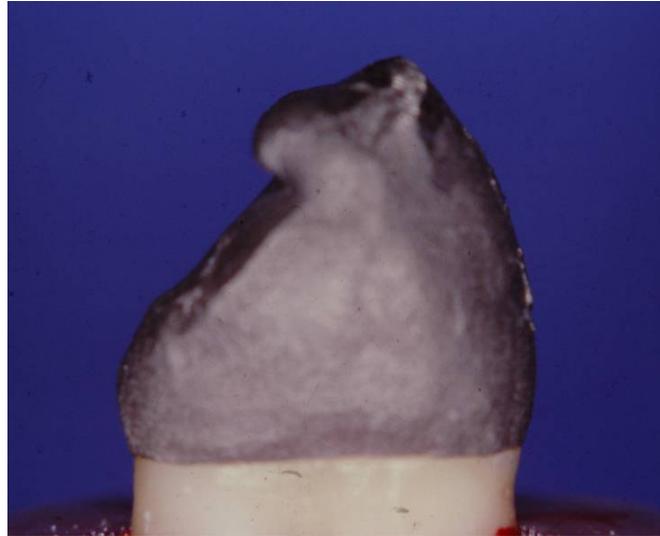
**Figura 12** – Coroa adaptada ao seu preparo.

foi realizada com auxílio de uma sonda exploradora nº05 (Duflex – S.S. White, RJ) e com lupa de quatro aumentos (Figura 12).

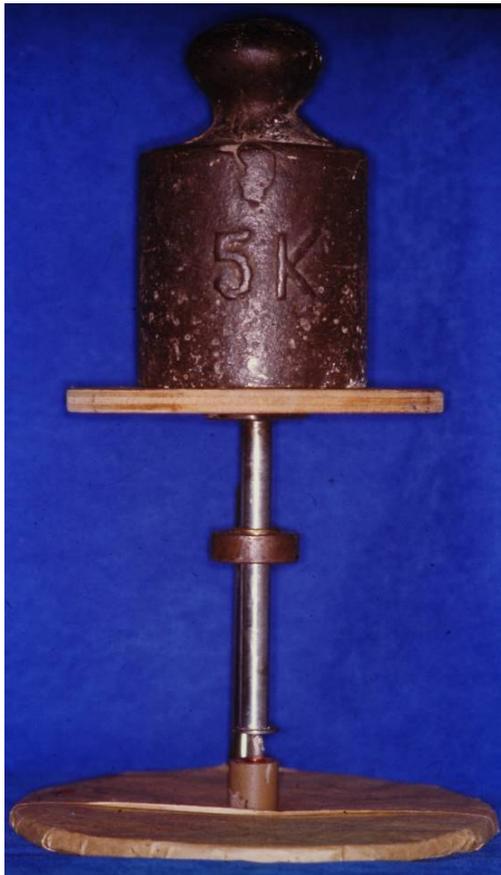
**Figura 13** – Cimentação da coroa com aparato para padronização da carga e direção de força.

pincel n.2, segundo as recomendações do fabricante. Cada coroa foi inserida em seu respectivo dente preparado e uma carga de 5,0 kg foi aplicada por 5 minutos sobre elas, isso com o auxílio de um aparato que aplicava uma força constante no longo eixo do dente (Figura 13). Os excessos foram removidos e cada face dos dentes foi fotopolimerizada por 40 segundos (ROSSETI <sup>86</sup>, 2003).

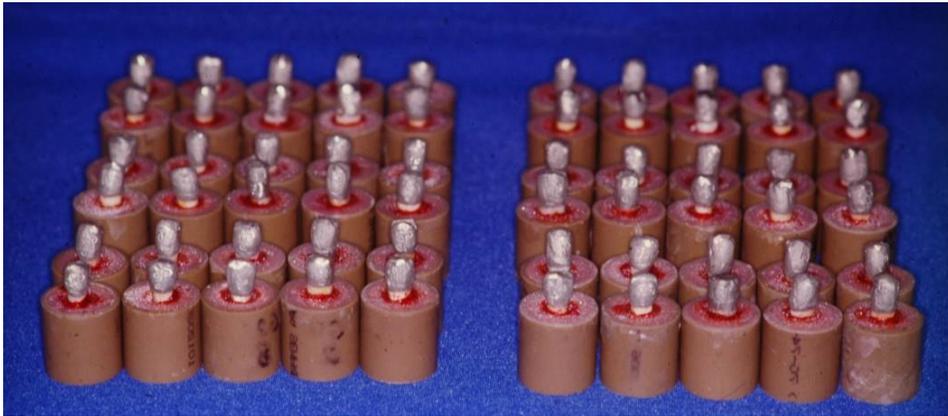
**Figura 14** – Grupos com coroas cimentadas.

Após a cimentação de todas as coroas metálicas (Figura 14), as amostras foram mantidas em soro fisiológico a 0,9% por uma semana para

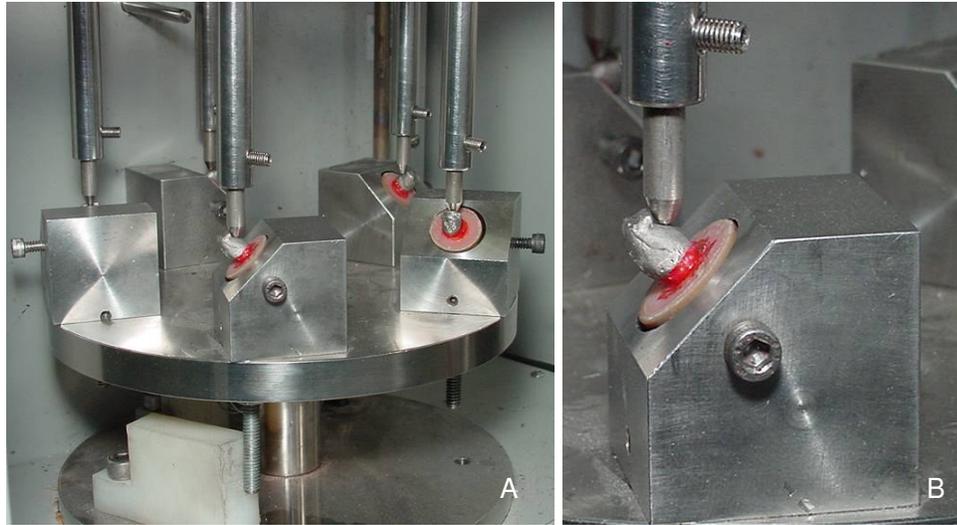
**Figura 15** – Teste de carga cíclica: (A) posicionamento dos espécimes e (B) vista aproximada do espécime.

As amostras foram levadas de 5 em 5, sendo uma de cada grupo, à Máquina de Cíclagem Dinâmica do laboratório de pesquisa de Materiais Dentários do Departamento de Odontologia Restauradora da FOP-UNICAMP para realização do teste de fadiga (Figura15). Foi aplicada uma carga de 30 N (HEYDECKE et al. <sup>38</sup>, 2002) 3,0 mm abaixo da ponta incisal (AKKAYAN; GÜLMEZ <sup>2</sup>, em 2002), na freqüência de 2 toques por segundo, em ângulo de 135°, até serem completados 250.000 ciclos ou a falência do conjunto coroa/núcleo/pino/raiz (ISIDOR; ODMAN; BRONDUM <sup>43</sup>, 1996), fosse por fratura, decimentação ou outra falha. Os espécimes que não falharam no teste de carga cíclica foram avaliados quanto sua resistência à fratura.

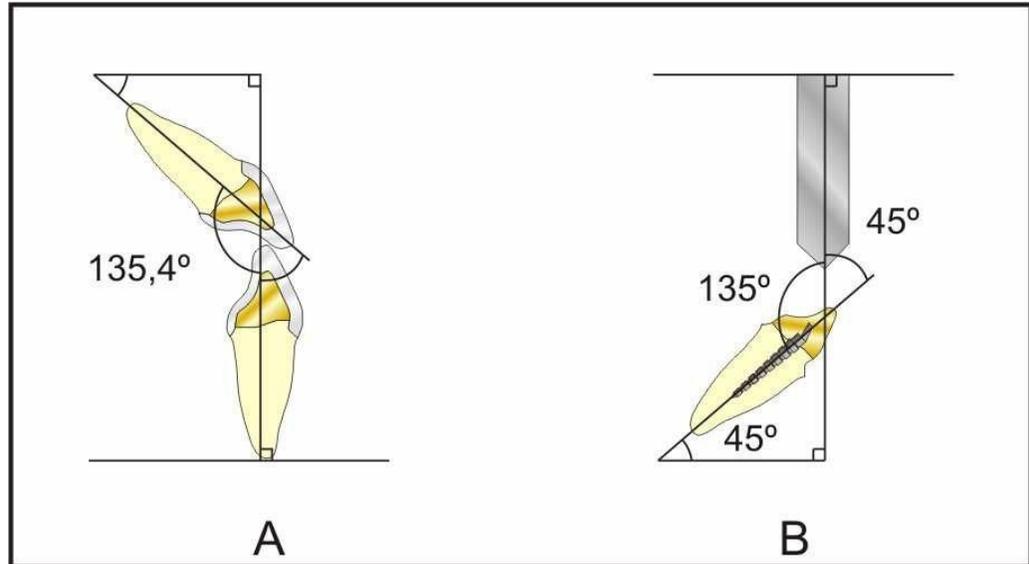
**Figura 16** - Esquema da aplicação de força à 135°: (A) ângulo de 135,4° formado pelo contato oclusal entre os incisivos centrais superiores e inferiores em classe I de Angle e (B) representação esquemática da força de compressão incidindo em ângulo de 135° em relação ao longo eixo da raiz.

Para a realização do teste de resistência à fratura foi utilizada uma Máquina de Ensaio Universal (Dinamômetros KRATOS Ltda, São Paulo – Brasil), utilizando uma célula de carga de 500 Kg e velocidade de 0,5 mm/min. Os corpos de prova receberam uma força de compressão 3,0 mm abaixo da ponta incisal (AKKAYAN; GÜLMEZ <sup>2</sup>, em 2002), incidindo em ângulo de 135° com o longo eixo da raiz (ângulo de 45° em relação ao plano horizontal) simulando um contato oclusal do dente antagonista em classe I de Angle (AKKAYAN <sup>1</sup>, 2004) (Figura 16).

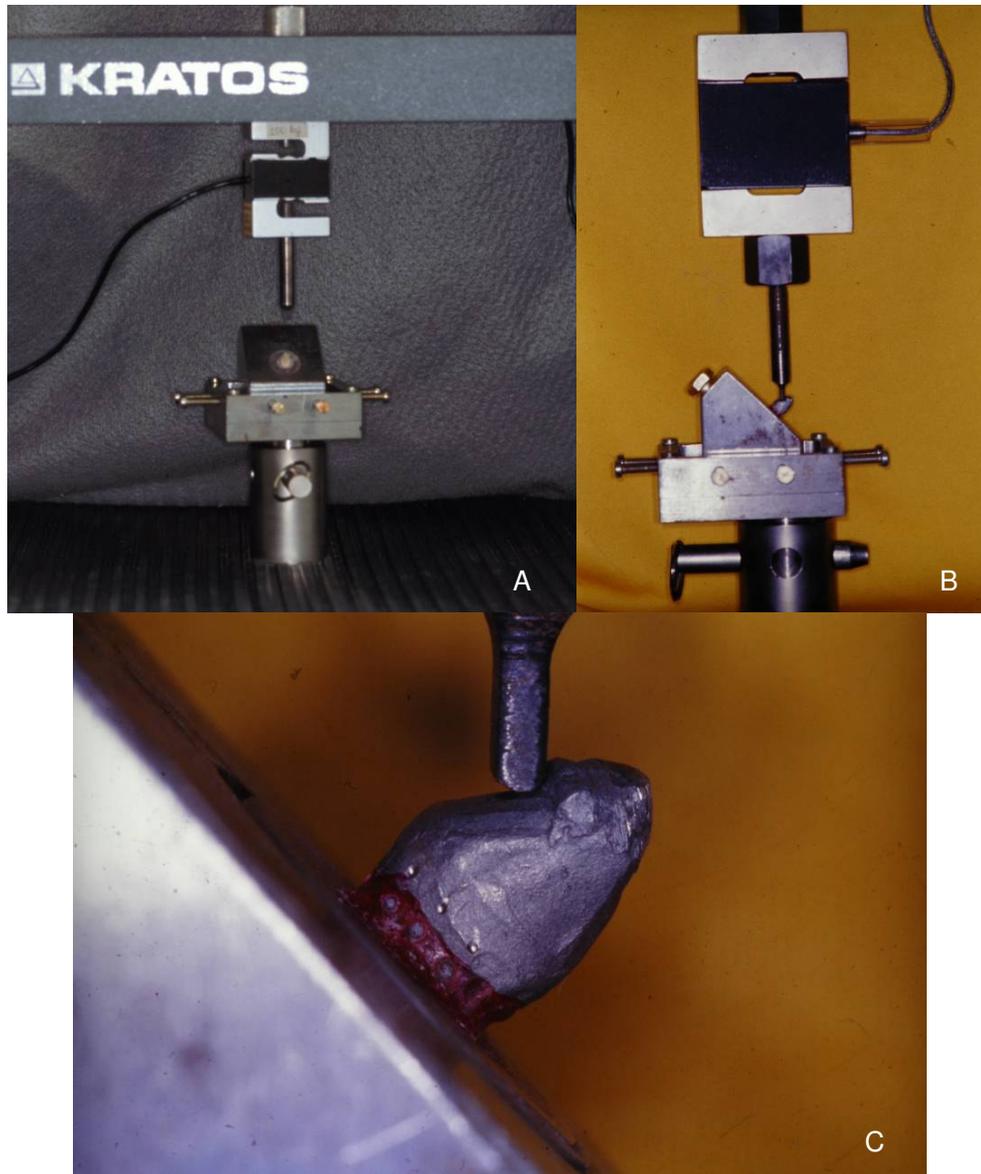
**Figura 17** – Teste de resistência à fratura: (A) posicionamento da matriz na Máquina de Ensaio Universal, (B) espécime posicionado para teste e (C) vista aproximada do espécime posicionado para teste.

Para aplicação de forças em 45° nos testes de resistência foi desenvolvido um dispositivo especial que se adaptava à porção inferior da máquina de ensaios. A posição do corpo de prova neste dispositivo permitia ao dente ficar posicionado em uma inclinação de 45° (Figura 17).

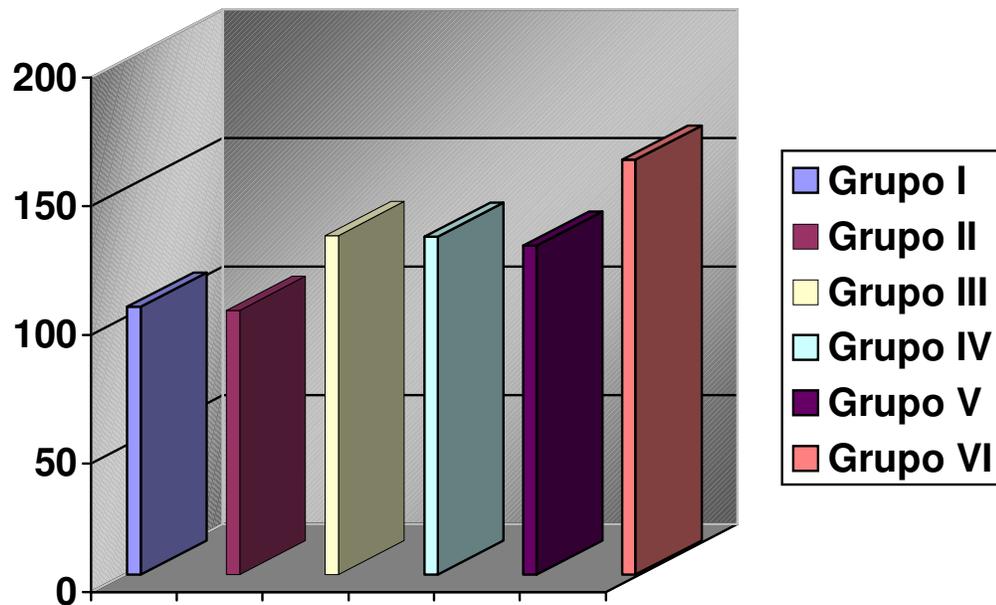
**Figura 18** - Representação gráfica das médias de resistência à fratura dos seis grupos.

Os dados foram submetidos ao teste estatístico de Análise de Variância (ANOVA) a um critério de classificação ( $p < 0,05$ ), que constatou a presença de uma diferença estatisticamente significativa entre os grupos (Tabela 3). Desta forma, realizou-se a comparação das médias através do teste de Tukey para comparações múltiplas ( $p < 0,05$ ) (Tabela 4).

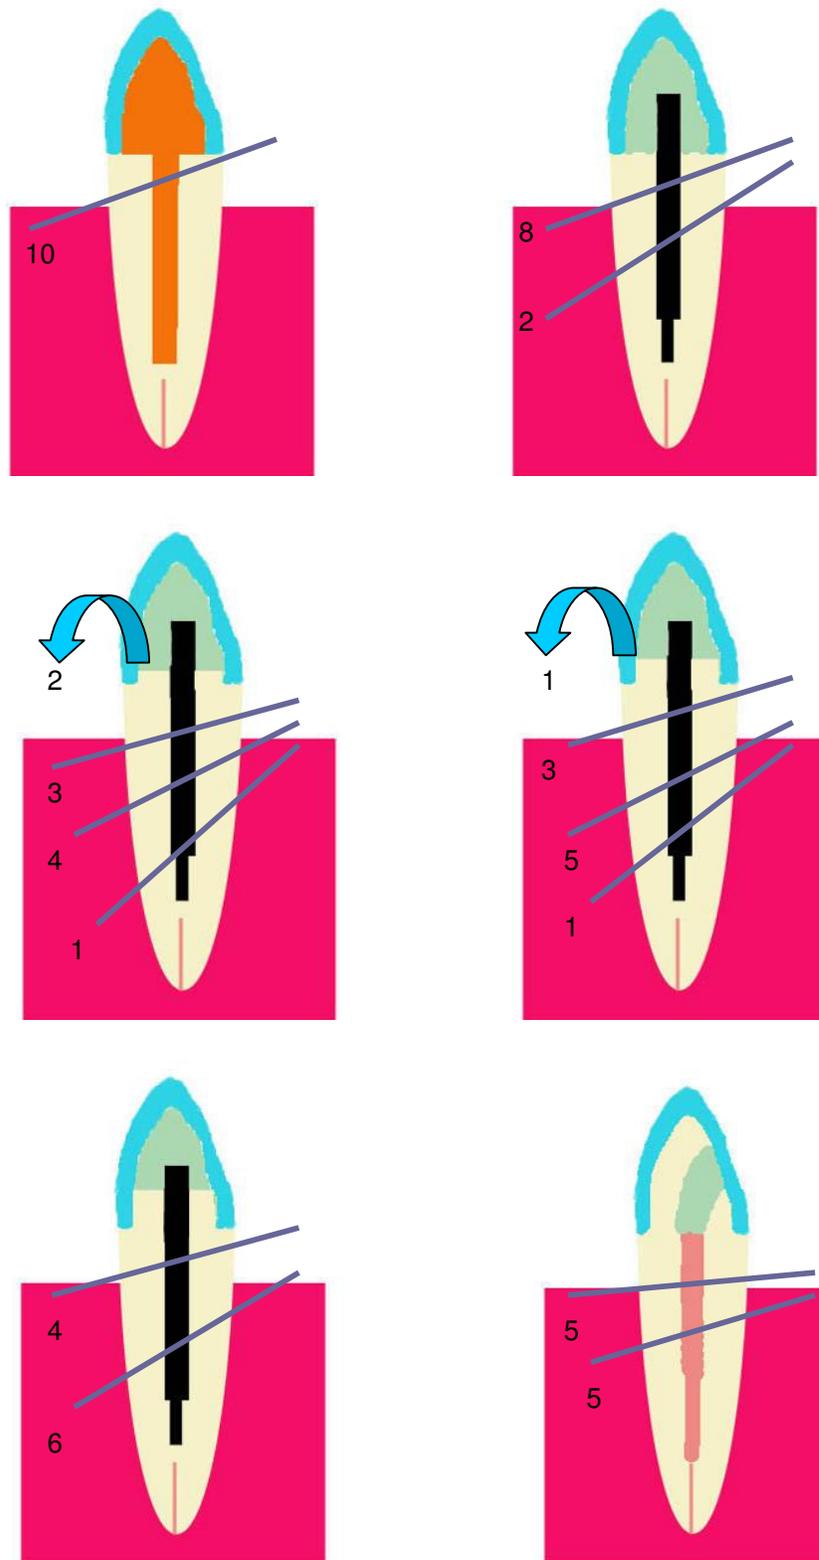
**Figura 19** - Localização e modo das fraturas.

Grupo I	Grupo II	Grupo III	Grupo IV	Grupo V	Grupo VI
100%	80%	50%	40%	40%	50%
