**UNIVERSIDADE FEDERAL DA BAHIA
INSTITUTO DE GEOCIÊNCIAS**

DISSERTAÇÃO DE MESTRADO

**DIAGNÓSTICO DAS CONDIÇÕES GEOAMBIENTAIS
DA ORLA MARÍTIMA DA COSTA DAS BALEIAS,
EXTREMO SUL DO ESTADO DA BAHIA**

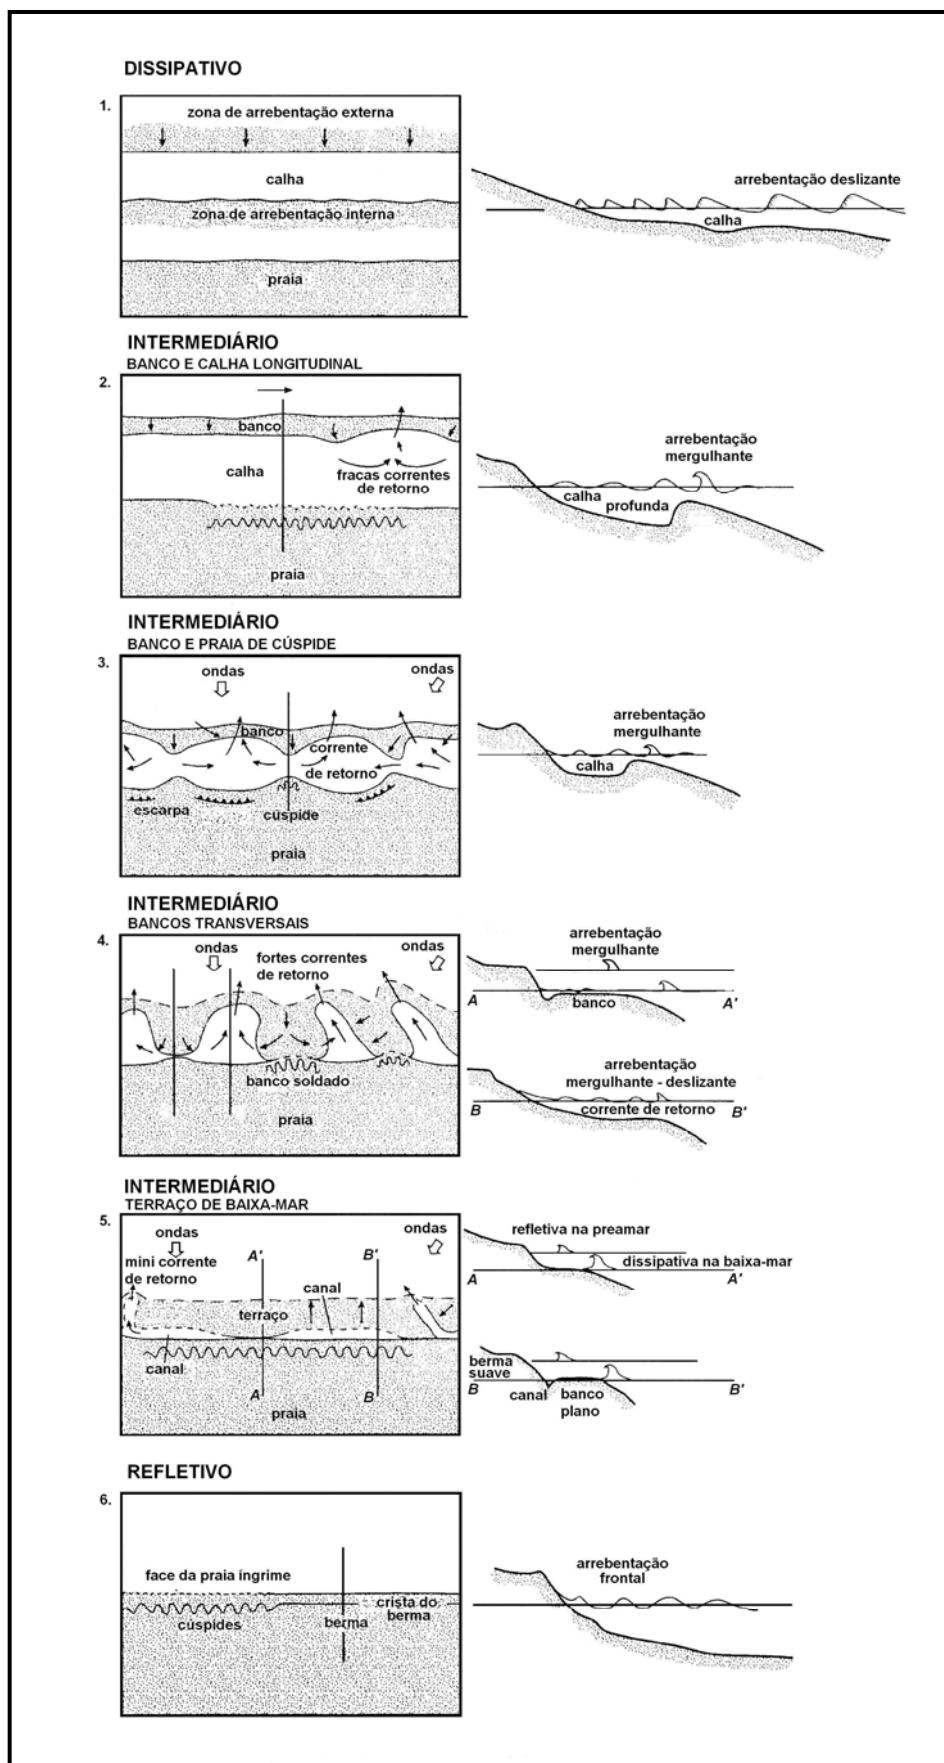
6. Refletivo: apresenta zona de surfe praticamente inexistente, devido ao elevado gradiente da praia, baixa energia de ondas e o estoque de areia encontra-se na porção subaérea da praia. As areias apresentam granulometria grossa, a arrebentação é do tipo ascendente e mergulhante. Nesse tipo de praia é comum a existência de cúspides praias.

Figura 12 – Estágios morfodinâmicos praias: (1) Dissipativo; (2) Intermediário com banco e calha longitudinal; (3) Intermediário com banco e praia de cúspides; (4) Intermediário com bancos transversais; (5) Intermediário com terraço de baixa-mar; (6) Refletivo (modificado de Wright & Short, 1984).

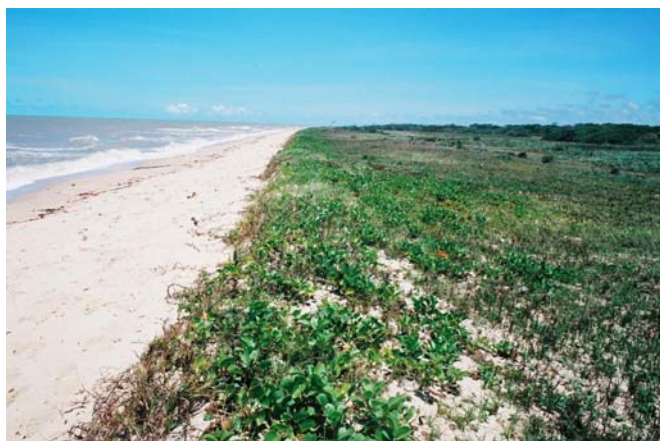
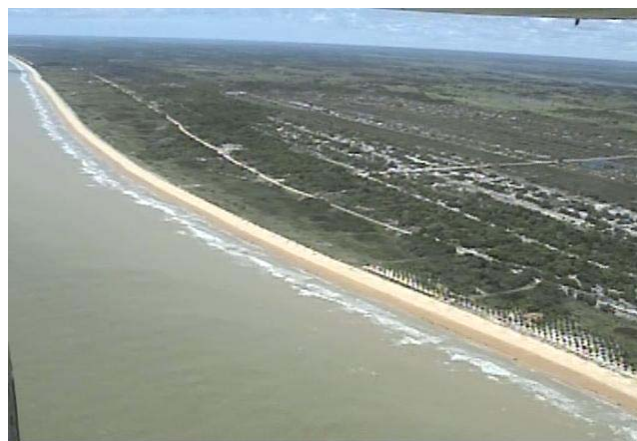
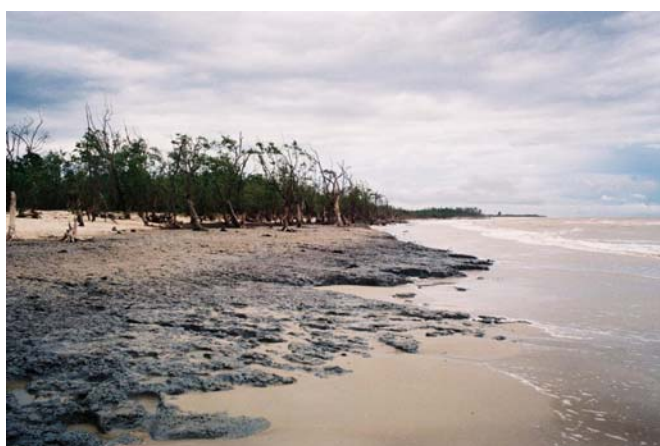
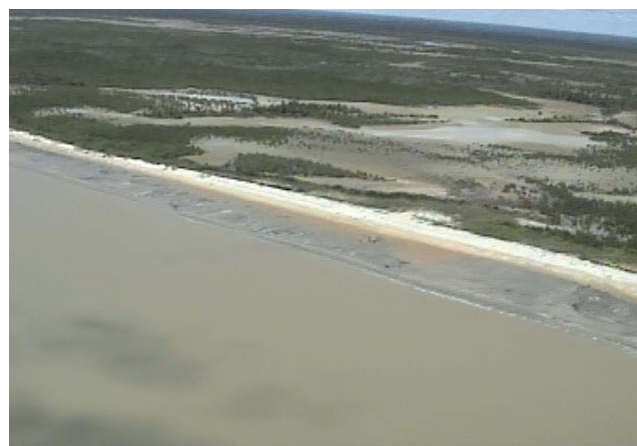
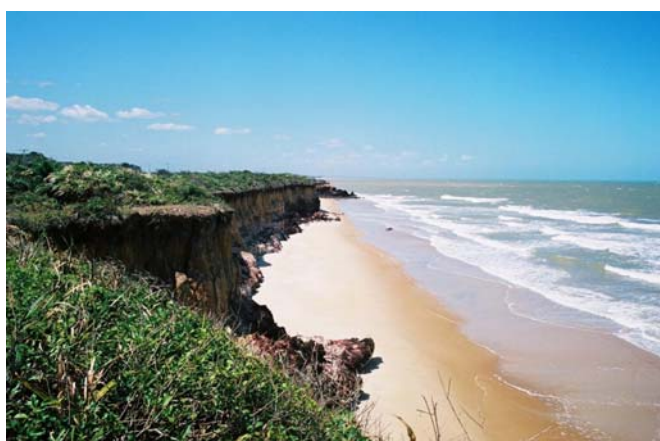
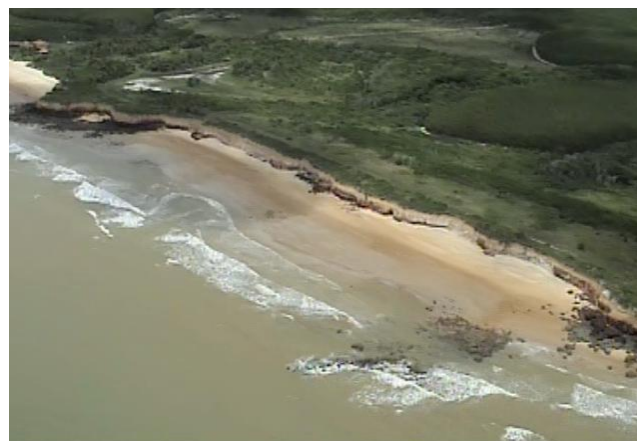
Figura 13 – Tipos de linha de costa presentes na Costa das Baleias. A – bordejada por terraços arenosos holocênicos nas vizinhanças da Ponta das Guaratibas; B – bordejada por terraços arenosos holocênicos na Ponta das Guaratibas; C – bordejada por planícies de maré na ilha da Barra Nova; D – bordejada por planícies de maré na ilha da Barra Nova; E – bordejada por falésias no Grupo Barreiras na praia da Cacimba do Padre; F – bordejada por falésias no Grupo Barreiras na praia da Cacimba do Padre (ver figura 14 para localização das fotos).

Nesses trechos o pós-praia é caracterizado pela presença dos tabuleiros costeiros do Grupo Barreiras, que apresentam falésias ativas esculpidas pela ação das ondas formando escarpas com alturas de aproximadamente 15 m, que mergulham abruptamente em direção à praia (Fig. 13E e F). Estas falésias são o resultado de um balanço negativo de sedimentos de longo prazo (Dominguez *et al.*, 2005). Esse tipo de linha de costa foi observado no limite sul da área de estudo, apresentando uma extensão de cerca de 11 km, o que representa 7,31% da extensão total da área (Fig. 14).

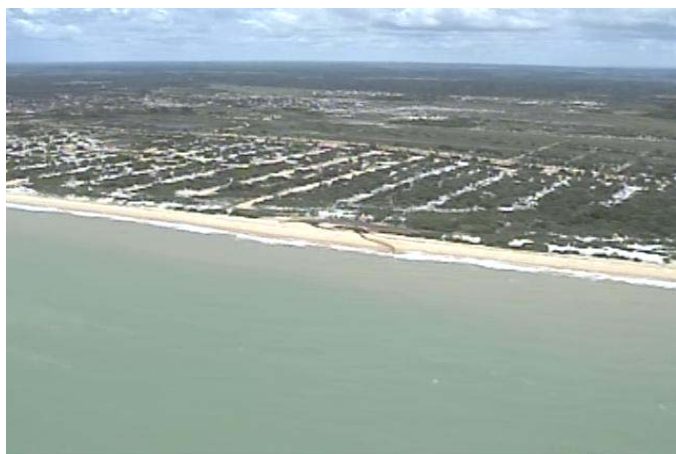
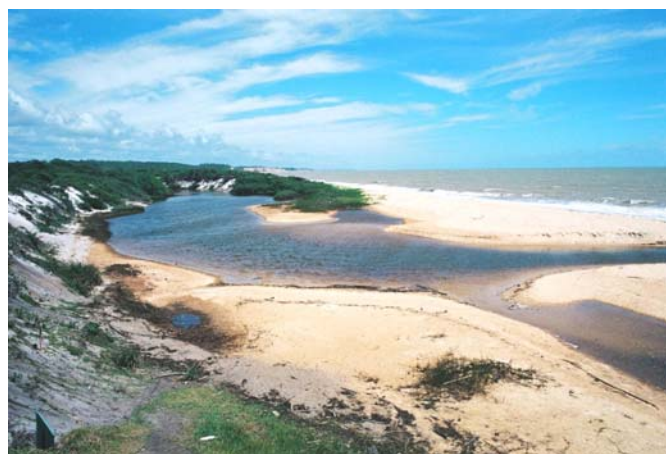
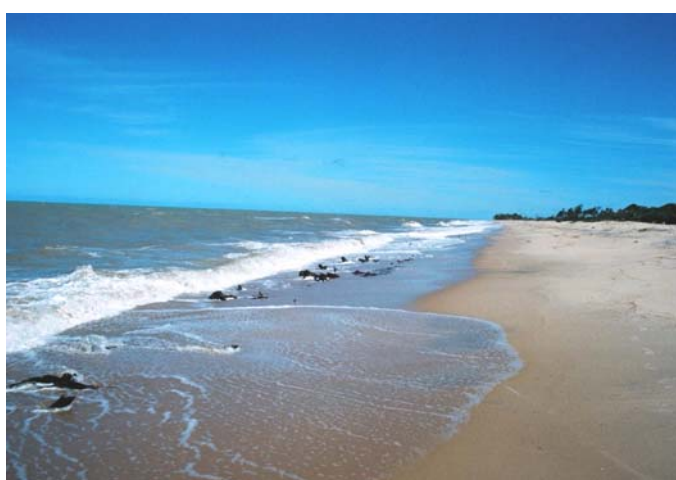
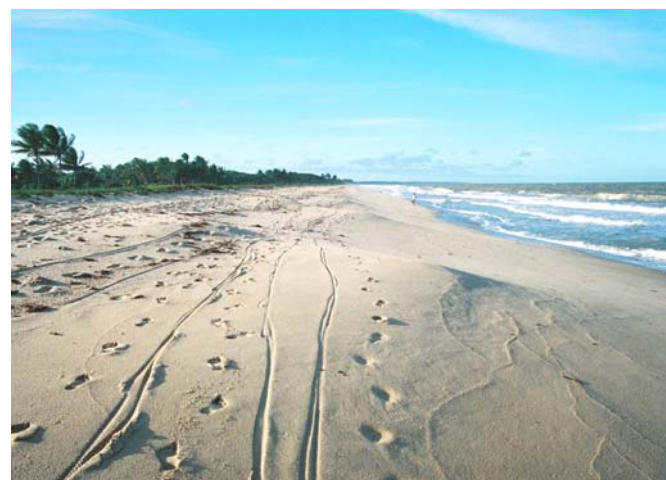
Figura 23 – Orla do município de Prado. A – linha de costa bordejada por terraços arenosos na praia da Lagoa Grande (ver figura 14 para localização); B – praia da Lagoa Grande, localizada ao norte da cidade de Prado; C – praia da Guaratiba, com características refletivas, localizada ao sul da cidade de Prado; D – cúspides de praia bem definidos próximos à praia da Barra do Jucuruçu, em Prado (ver figuras de 15 a 22 para localização).

Os estudos na orla do município de Prado foram realizados apenas na sua parte sul, a partir da praia do Farol, numa extensão de 18 km. A praia do Farol é caracterizada pelo início do trecho de falésias costeiras ativas, que dominam o litoral norte deste município (Silva *et al.*, 1999; Dominguez *et al.*, 2000). Da praia do Farol até o limite com o município de Alcobaça, na Ponta das Guaratibas, a linha de costa apresenta terraços arenosos bordejando toda sua extensão (Fig. 23A), interrompido apenas pela foz do rio Jucuruçu, nas proximidades da sede municipal (Fig. 14). Outras feições, como lagoas costeiras, foram observadas neste trecho da orla do município (Fig. 23B).

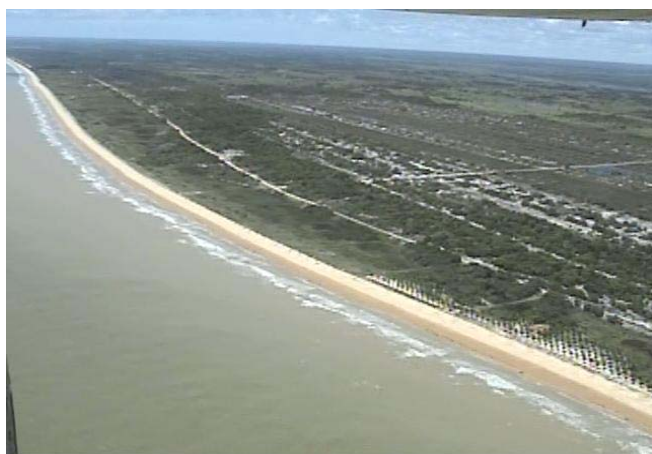
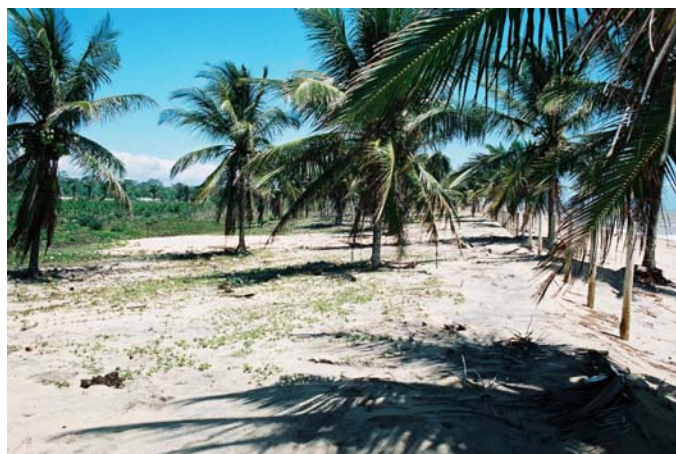
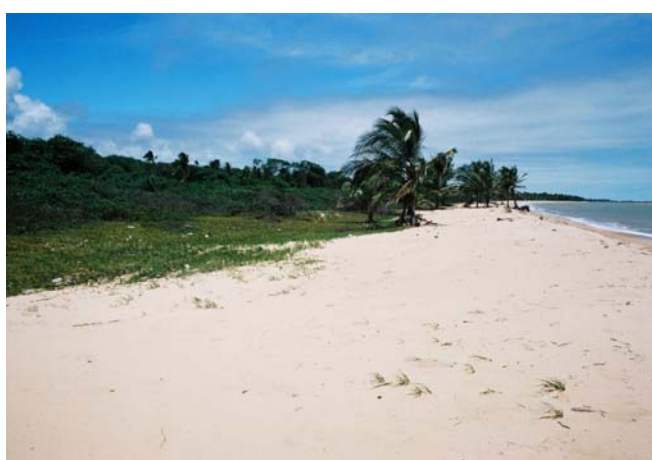
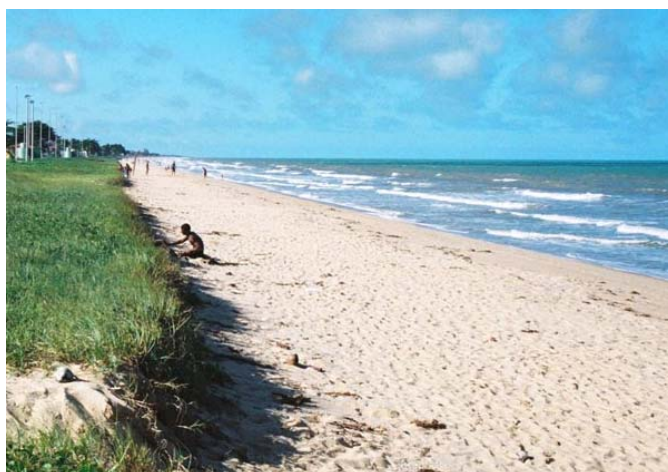
Figura 24 – Orla do município de Alcobaça. A – terraços arenosos bordejando a linha de costa na Ponta das Guaratibas (ver figura 14 para localização); B – leque de sobrelavagem na praia da orla do município de Alcobaça nas proximidades da Ponta das Guaratibas; C – leque de sobrelavagem observado ao sul da foz do rio Itanhém; D – praia do Zeloris, exibindo aspecto morfodinâmico refletivo, presença de cúspides praias e baixa turbidez das águas; E – praia de Alcobaça, exibindo aspecto morfodinâmico intermediário de baixa energia próximo à preamar (ver figura 20 para localização).

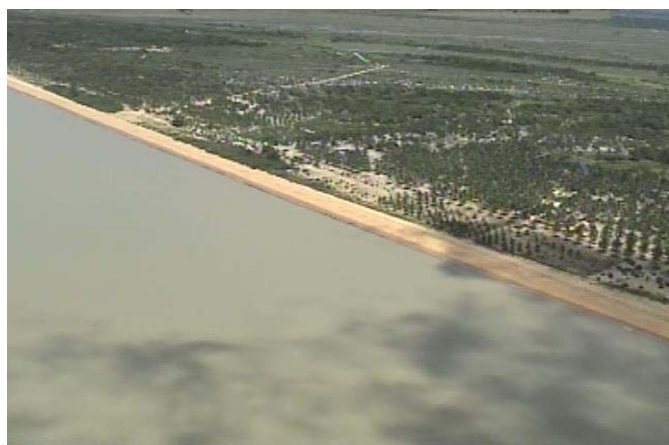
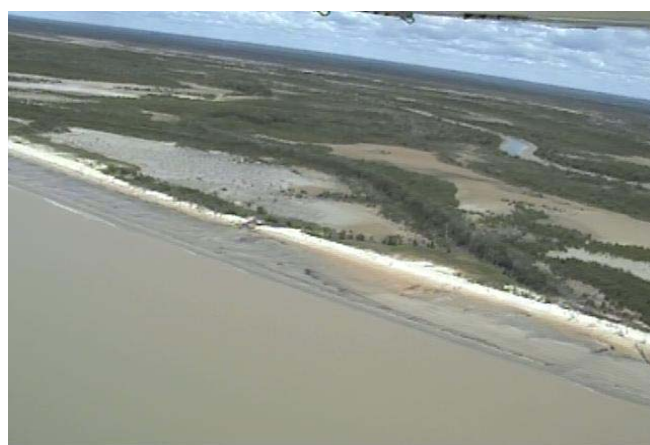
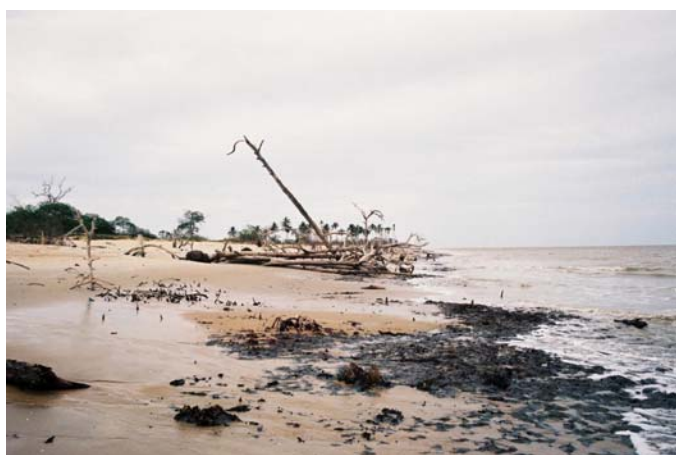
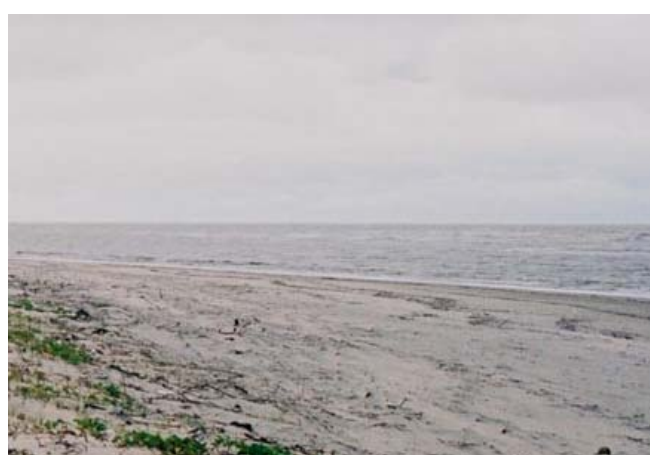
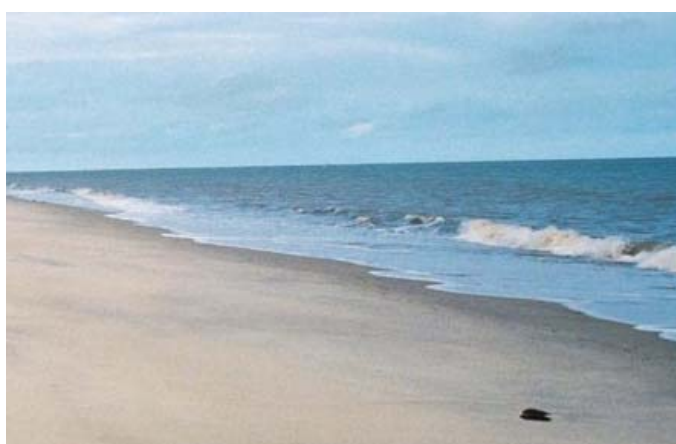
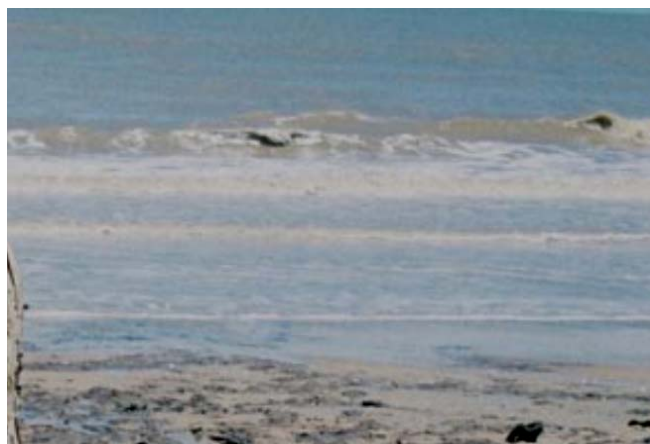
Figura 25 – Orla do município de Caravelas. A – terraço arenoso bordejando a linha de costa do município de Caravelas, nas vizinhanças da Ponta da Baleia; B – linha de costa bordejada por planície de maré na ilha da Barra Nova (ver figura 14 para localização das fotos); C – praia da Barra Velha, ilha da Caçumba, nestas praias encontra-se constantemente lama de mangue aflorando na face da praia, assim como mangues mortos, com resultado do recuo da linha de costa (ver figura 14 para localização); D – praia com ausência de ondulações ao norte da entrada do canal da Barra Velha (ver figura 19 para localização); E – praia da ilha do Pontal do Sul, apresentando característica morfodinâmica refletiva (ver figura 20 para localização); F – águas costeiras com turbidez alta na ilha da Barra Nova (ver figura 22 para localização).

A granulometria dos sedimentos das praias variou, na sua quase totalidade, entre areia grossa e areia fina (Fig. 15), com uma predominância de areia grossa nas praias ao norte da orla e, de areia fina, nas praias da parte sul. Estas praias apresentam declividades variando entre 1 e 9°, com uma predominância de valores entre 4 e 6° (Fig. 16), enquanto que a largura variou entre 4 e 100 m, com uma predominância de valores entre 21 e 40 m (Fig. 17). A orla do município de Caravelas apresentou ondas com tamanho pequeno ao longo de toda sua extensão (Fig. 18). A arrebentação observada foi do tipo frontal no trecho localizado entre as praias da Ponta da Baleia e da Barra de Caravelas, predominando a do tipo deslizante daí até o fim desta orla, onde também, em alguns casos, não havia, no momento da observação, ondulações (Figs. 19 e 25D). Estas praias apresentaram características morfodinâmicas refletivas ao longo de toda sua extensão (Figs. 20 e 25E). Localmente, não foi possível definir o tipo de praia segundo a classificação de Wright & Short (1984) (Fig. 20). As areias apresentaram coloração ocre na parte norte e, predominantemente esbranquiçada, daí até o limite sul desse trecho costeiro (Fig. 21). As águas apresentaram turbidez ao longo de todo o trecho costeiro (Fig. 22), sendo que naquele correspondente à ilha da Caçumba os níveis de turbidez foram os mais elevados de toda a área de estudo (Fig. 25F).

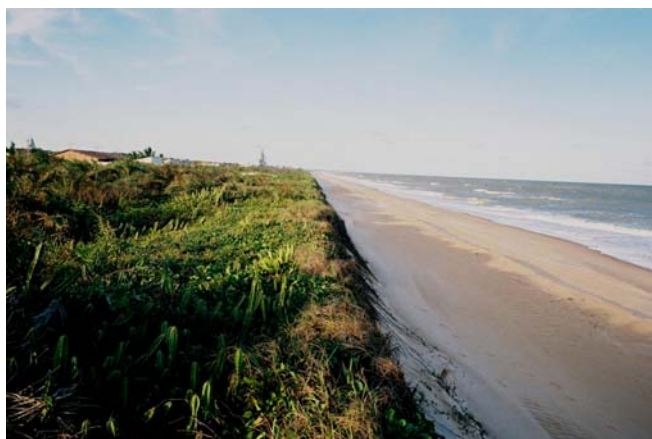
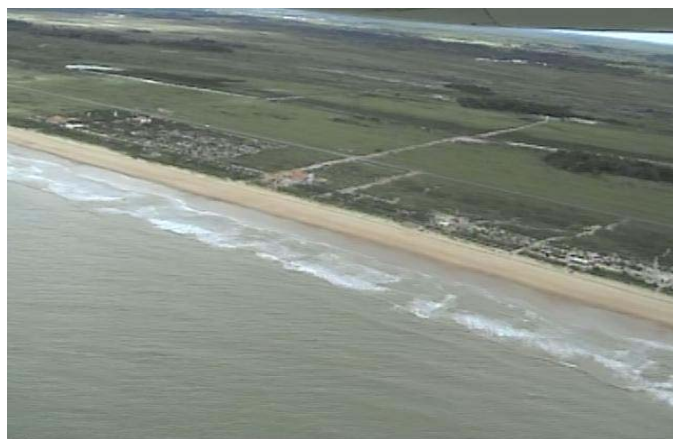
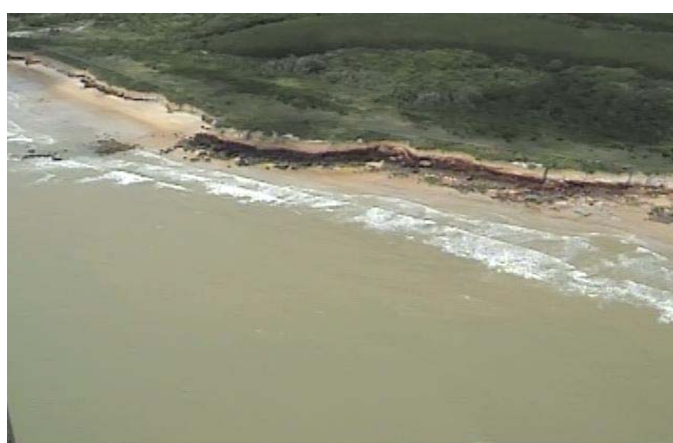
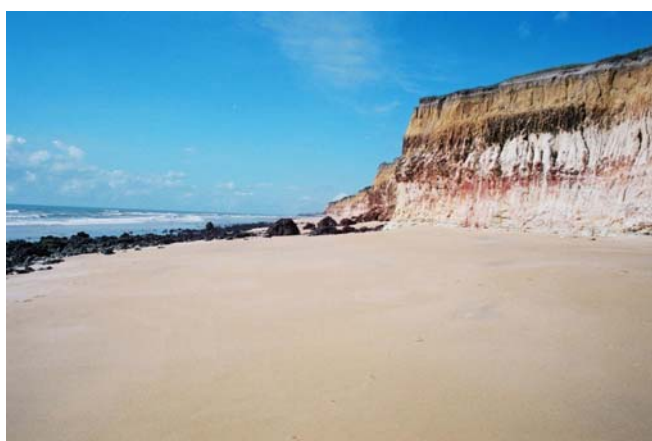
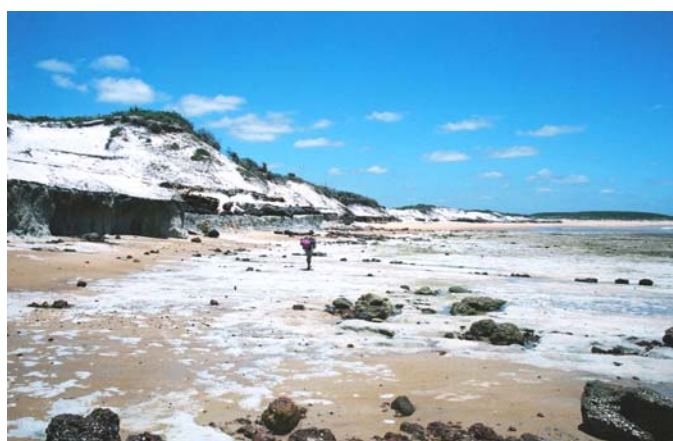
Figura 27 – Orla do município de Mucuri. A – terraço arenoso bordejando a linha de costa na praia da Jacutinga, que apresenta uma escarpa praial com aproximadamente 0,50 m de altura; B – terraço arenoso bordejando a linha de costa à norte da cidade de Mucuri; C – falésias costeiras ativas no Grupo Barreiras na praia da Cacimba do Padre, com aproximadamente 10 m de altura, bordejando a linha de costa na parte sul da orla do município de Mucuri; D – linha de costa bordejada por falésias ativas no Grupo Barreiras na praia da Cacimba do Padre; E – praia da Costa Dourada, aonde é comum a ocorrência de terraços de abrasão na base da falésia do Grupo Barreiras; F – dunas fósseis e terraço de abrasão na praia dos Lençóis (ver figura 14 para localização das fotos).

A orla marítima do município de Mucuri estende-se por cerca de 45 km, entre a proximidade da praia da Costa do Atlântico e a Ponta dos Lençóis. Sua linha de costa é bordejada por terraços arenosos (Figs. 14 e 27A e B) desde o seu limite norte até a praia dos Coqueiros, local em que surgem falésias ativas que passam a dominar o litoral até a divisa entre os estados da Bahia e do Espírito Santo (Figs. 14 e 27C, D e E). Neste último trecho observou-se um pequeno setor com dunas fósseis, em processo de destruição devido ao recuo da linha de costa na praia dos Lençóis (Fig. 27F).

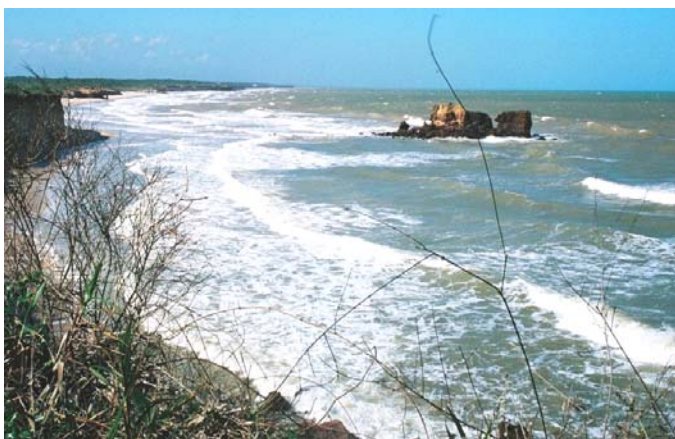
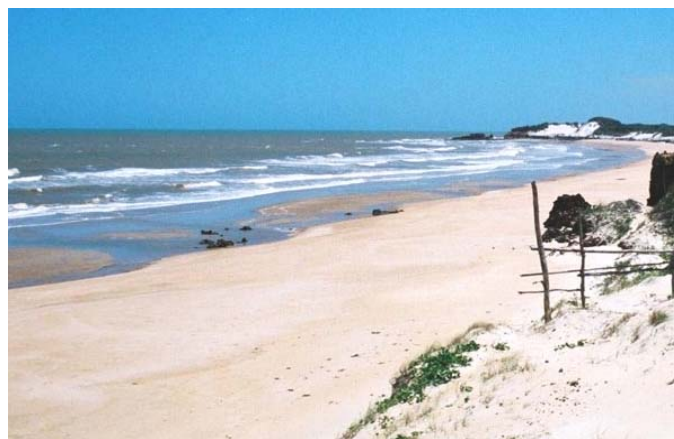
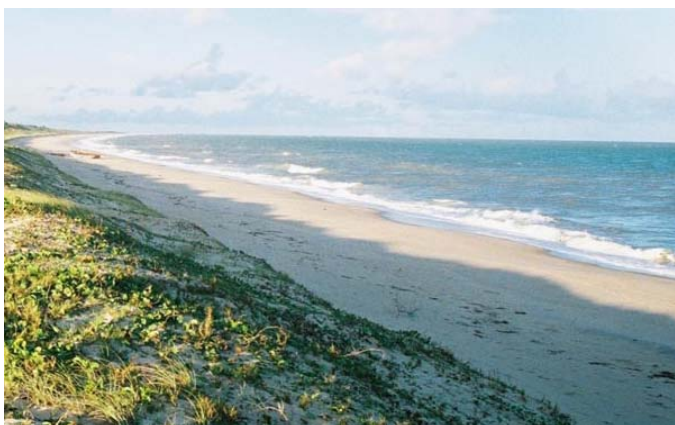
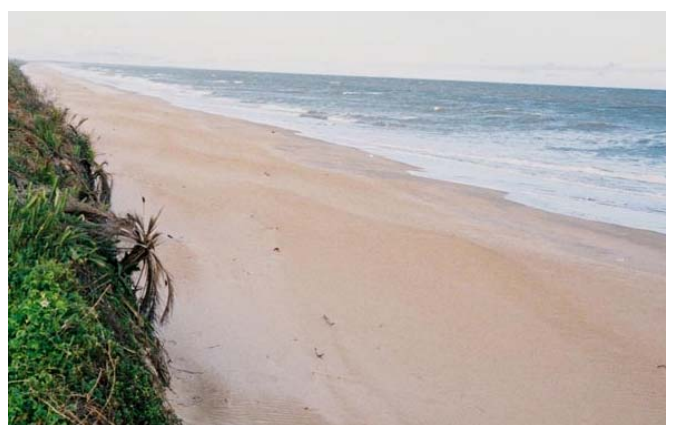
Figura 28 – Orla do município de Mucuri. A – praia da Cacimba do Padre, apresentando ondas com tamanho grande (ver figura 18 para localização); B – praia dos Lençóis, apresentando característica morfodinâmica de praia intermediária; C – praia refletiva ao sul da Barra de Mucuri; D – praia refletiva ao norte da cidade de Mucuri (ver figura 20 para localização das fotos).

A granulometria dos sedimentos das praias variou fundamentalmente entre areia fina e areia grossa, sendo que a fração areia média foi predominante. Localmente, aparecem alguns trechos com areia fina (Fig. 15). As praias desta orla apresentaram declividades variaram predominantemente entre 4 e 11°, com alguns locais apresentando valores entre 1 e 3° (Fig. 16). As larguras variaram entre 4 e 200 m, com predominância de valores entre 21 e 40 m na metade norte e, entre 41 a 80 m, na metade sul (Fig. 17). As ondas apresentaram alturas pequenas ao longo de praticamente toda sua extensão, com exceção do trecho localizado entre as praias dos Coqueiros e a Cacimba dos Padres, onde foram observadas ondas com tamanho

grande (Figs. 18 e 28A). A arrebentação variou entre os tipos frontal, mergulhante e deslizante (Fig. 19), havendo na metade norte desta orla uma nítida predominância do tipo frontal. Na metade sul desta orla as praias apresentaram estágio morfodinâmico intermediário com um terraço de baixa-mar (Figs. 20 e 28B), assim como as praias urbanas de Mucuri, e estágio refletivo no setor entre as praias do Sossego e da Barra (Figs. 20 e 28C), e entre as praias das Malvinas e da Vila (Figs. 20 e 28D). As areias apresentaram coloração creme (Fig. 21). As águas apresentaram turbidez ao longo de toda a orla (Fig. 22).

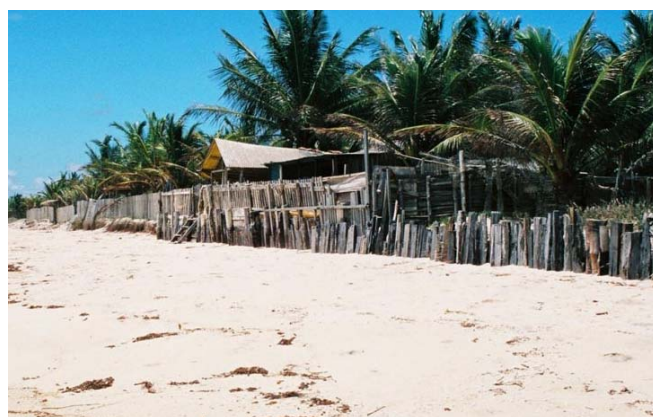
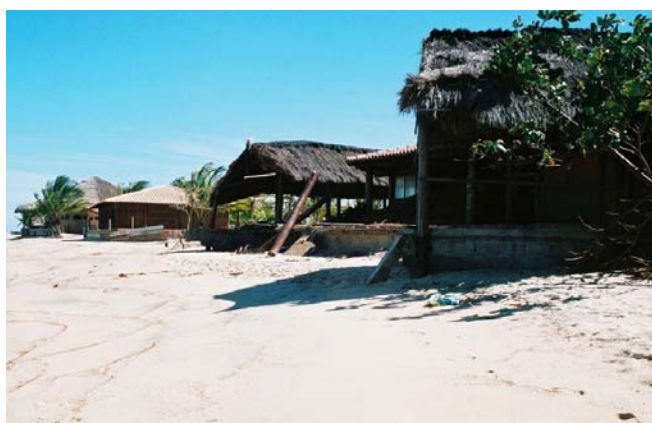
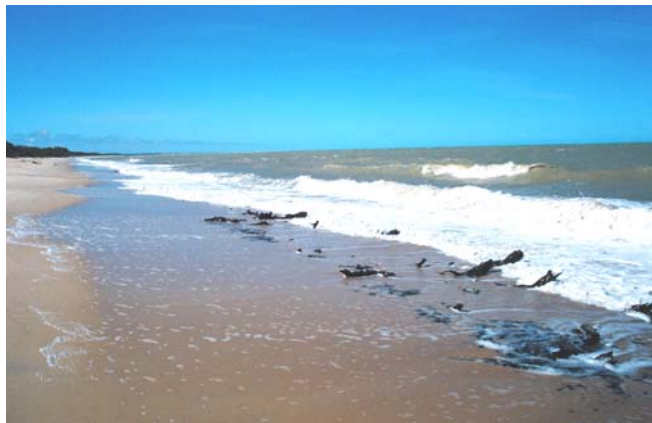
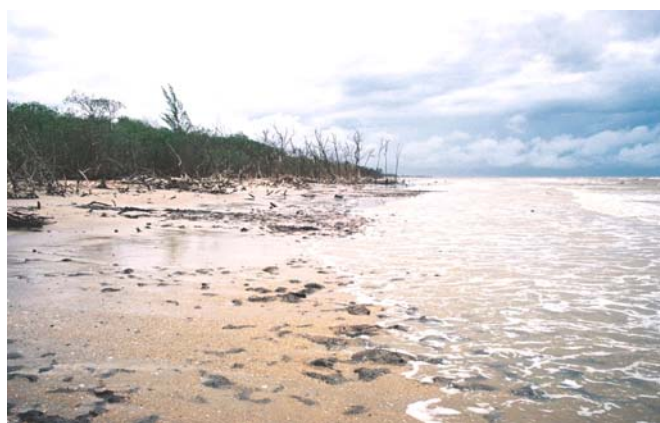
Figura 30 – Linha de costa em erosão. A – evidência de erosão, que pode ser vista através da existência de uma escarpa praial no terraço arenoso, e o seu recuo em relação à construção de uma escada de acesso à praia em um hotel localizado ao norte da cidade de Prado; B – estrutura construída com toras de madeira para conter a erosão ao sul da Ponta das Guaratibas; C – erosão costeira atinge construções no balneário das Guaratibas; D – erosão costeira evidenciada pela existência de uma escarpa praial com cerca de 2 m de altura e destruição da vegetação arbórea/arbustiva ao norte da praia da Guaratiba; E – afloramento de lama de mangue com restos de vegetação na praia da Guaratiba; F – o recuo da linha de costa observado na ilha da Barra Nova, causa destruição de manguezais e afloramento de lama de mangue na face da praia (ver figura 29 para localização).

- Trecho localizado entre as praias do Farol e do Novo Prado – os indicadores de erosão foram uma escarpa praial no terraço arenoso, com cerca de 2 m de altura, que se estende por todo o trecho, além do recuo evidenciado na construção de uma escada de acesso à praia (Fig. 30A). Segundo Silva (1999), Bittencourt *et al.* (2000) e Bittencourt *et al.* (2005), o fenômeno erosivo observado neste trecho é provável que esteja relacionado a uma zona de divergência no sentido da deriva litorânea efetiva localizada ao norte de Prado, cujos efeitos se estenderiam até as imediações desta cidade.

- Trecho localizado entre a praia do Quati e a praia do Coqueiro – os indicadores de erosão foram a presença de estruturas de proteção próximo à Ponta das Guaratibas (Fig. 30B), a destruição de infra-estrutura no balneário das Guaratibas (Fig. 30C), a existência de uma escarpa praial e destruição de vegetação arbustiva (Fig. 30D) e afloramentos de lama de mangue na face da praia, com resto de vegetação (Fig. 30E). De acordo com Silva (1999), a erosão observada neste trecho pode estar relacionada a um aumento, aí, na intensidade potencial da deriva litorânea efetiva de sedimentos e à convergência nos raios-de-onda de SE observada nessa região em diagrama de refração, o que provoca uma sobrelevação na altura das ondas.

- Trechos localizados entre as ilhas da Barra Nova e da Caçumba – neste locais, afloramentos de lama de mangue, destruição de manguezal e a existência de coqueiros na face da praia são as principais evidências de erosão (Figs. 30F e 31A e B). Andrade (1994) e Andrade *et al.* (1997) estimaram um recuo da linha de costa de 180 m em 33 anos, com uma taxa média de cerca de 5,45 m/ano para essas ilhas. O fenômeno de erosão na ilha da Caçumba e ilha da Barra Nova é o resultado do balanço de sedimentos local, onde a direção preferencial da deriva litorânea no setor é de SW para NE. Em função disto, os sedimentos arenosos são capturados na Ponta do Catoeiro, imediatamente a barlar, gerando um déficit de sedimentos a sotamar e a conseqüente erosão na ilha da Caçumba (Andrade *et al.*, 1996; Andrade *et al.*, 1997; Dominguez *et al.*, 1999b).

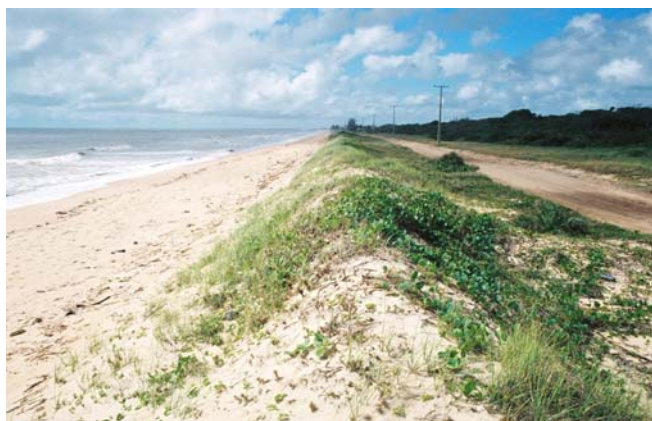
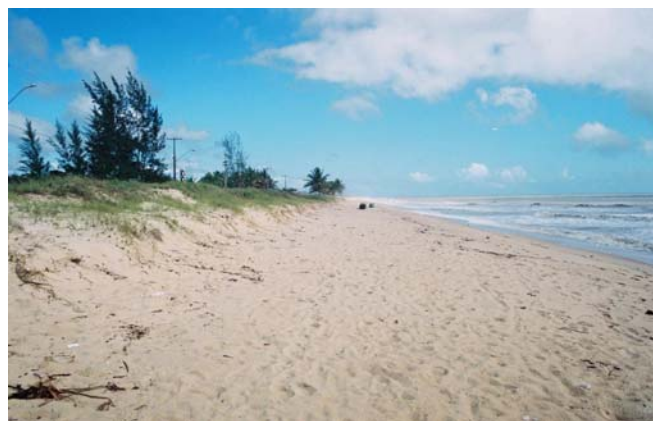
- Trecho localizado imediatamente ao norte da praia dos Coqueiros – esse trecho apresenta uma linha de costa com falésia inativa, recoberta por vegetação (Fig. 33A), existindo também, localmente, um terraço arenoso estreito de idade quaternária, localizado entre estas falésias e a praia (Fig. 33B).

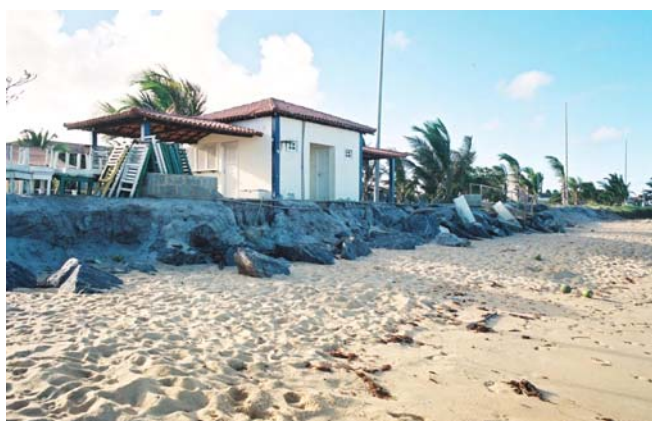
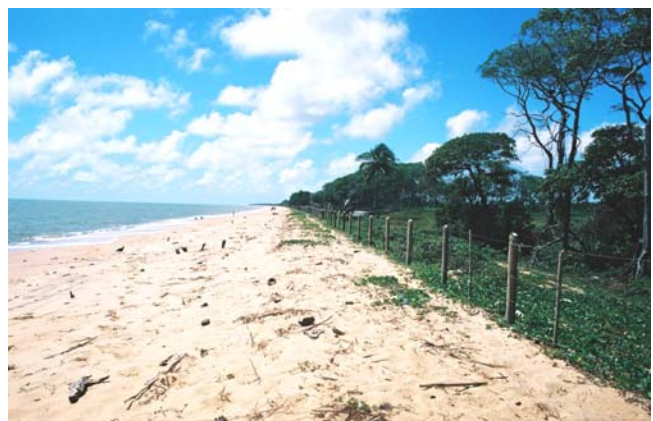
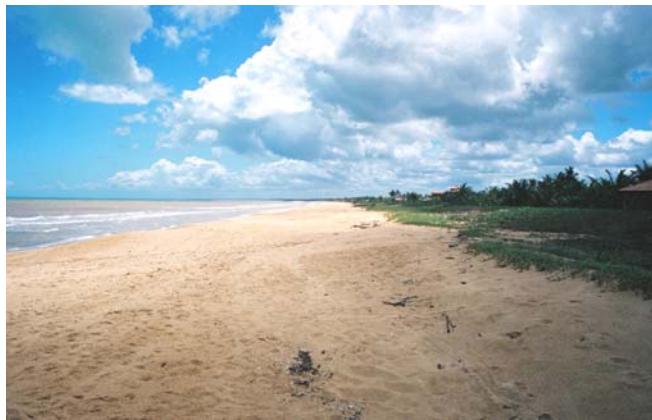
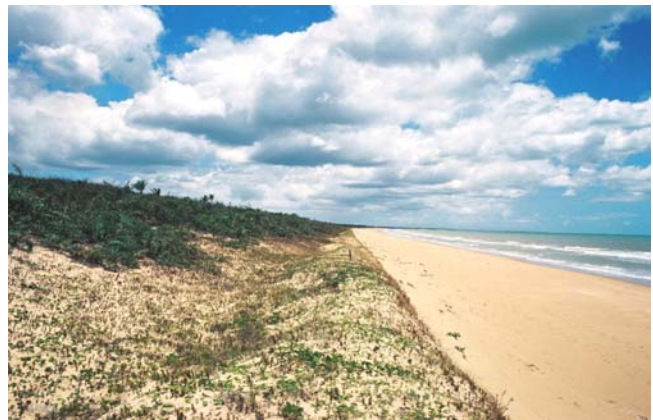
Figura 32 – Linha de costa em equilíbrio. A – cordão-duna localizado no pós-praia imediatamente ao sul da praia do Coqueiro indica equilíbrio nesse trecho de linha de costa; B – desenvolvimento de duas escarpas praias no pós-praia ao norte da praia do Farol. Praia com condições de estabilidade; C – construções avançando sobre a praia, na praia de Alcobaça apresentando evidências de erosão; D – Linha de costa apresentando vegetação arbórea/arbustiva, assim como coqueiros preservados junto à linha de costa; E – linha de costa com características de equilíbrio na praia do Pau Fincado, com o desenvolvimento de uma estreita faixa de vegetação herbácea no pós-praia; F – linha de costa exibindo cordão-duna no pós-praia na praia da Costa do Atlântico (ver figura 29 para localização das fotos).

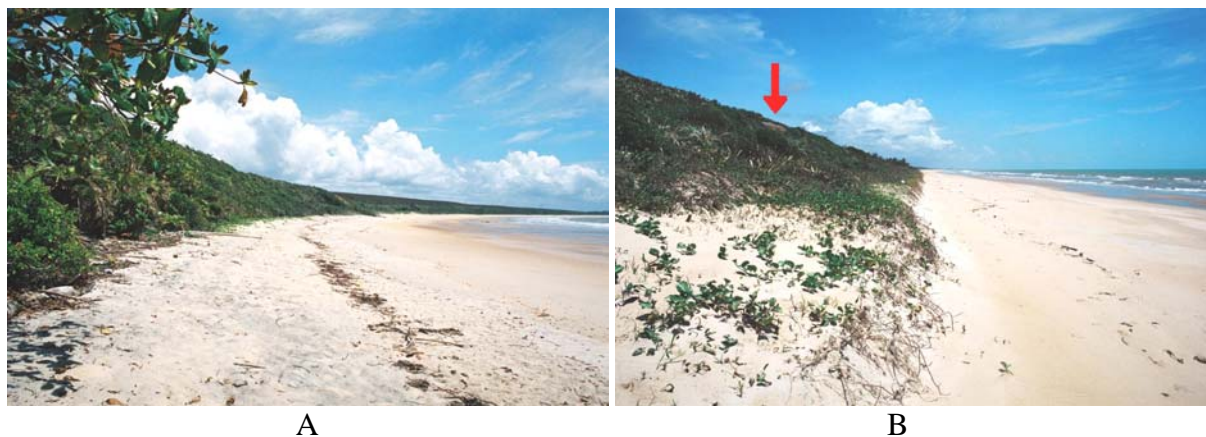
Figura 33 – Linha de costa em equilíbrio. A – falésia inativa, totalmente coberta por vegetação; B – evidências de equilíbrio ao norte da praia dos Coqueiros, note a existência da falésia inativa, indicada pela seta vermelha e a presença de um estreito terraço arenoso entre a mesma e a praia (ver figura 29 para localização das fotos).

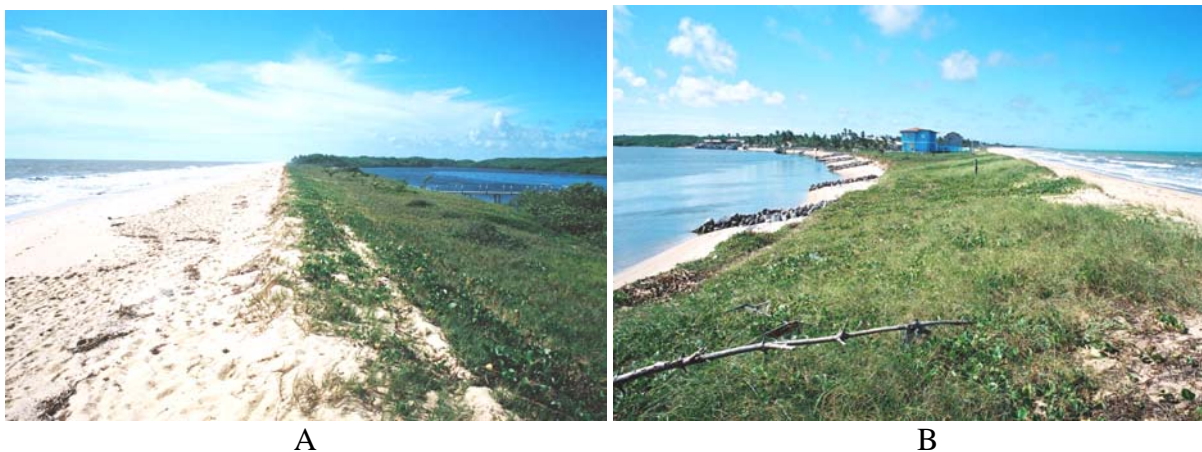
Figura 35 – Linha de costa com alta variabilidade. A – trecho estreito no pontal arenoso associado ao rio Jucuruçu sujeito à ruptura; B – esporão arenoso associado ao rio Itanhém com possibilidade de ruptura (ver figura 32 para localização das fotos).

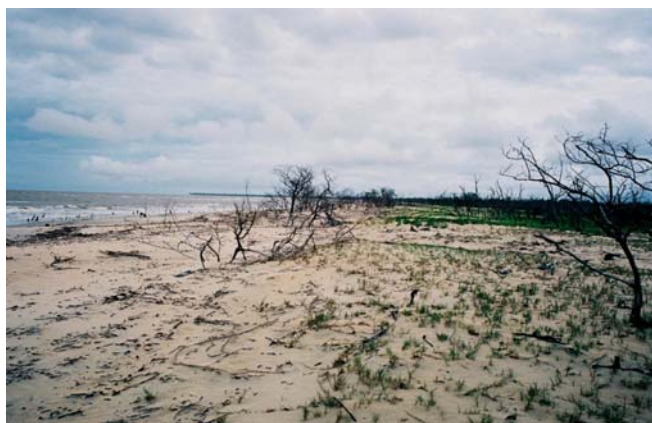
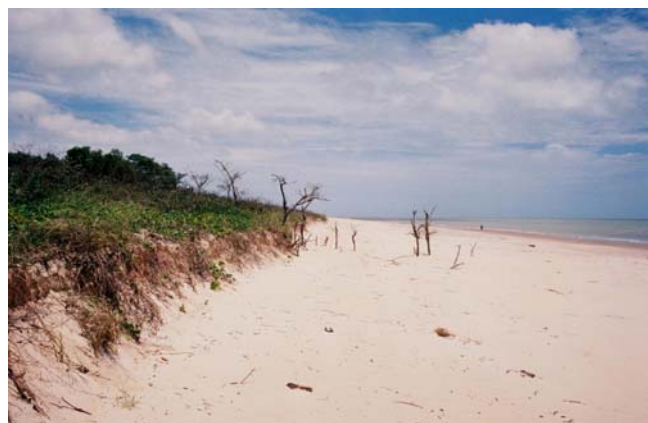
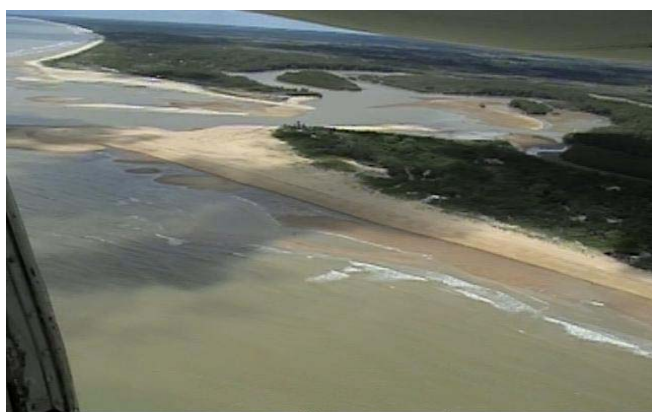
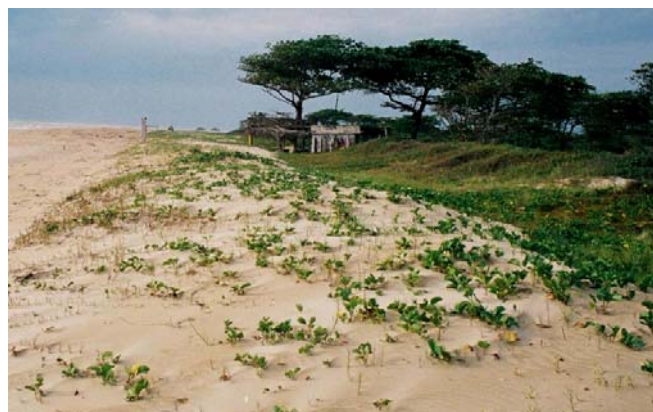
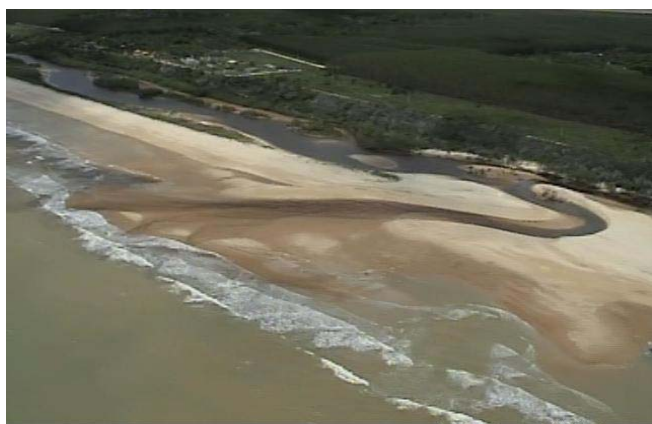
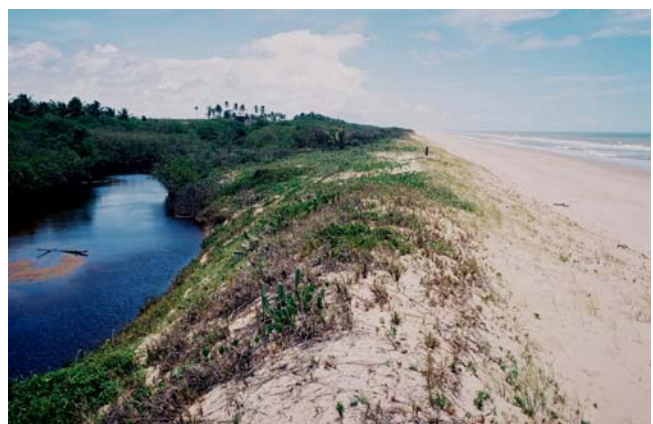
- Trecho que se estende desde um ponto imediatamente ao sul da praia da Barra Velha até a praia do Pontal da Barra – esse trecho mostra evidências de alta variabilidade, como árvores de mangue mortas tanto no terraço arenoso, quanto na face da praia (Fig. 36B).

- Trecho localizado nas vizinhanças da desembocadura do rio Mucuri – a foz do rio Mucuri (Fig. 36C) apresenta características de ambiente de alta variabilidade, como um cordão-duna desenvolvendo-se em frente a uma escarpa praial mais interna no lado norte desta desembocadura (Fig. 36D).

- Trecho localizado nas proximidades do rio do Sul – as evidências mais nítidas de alta variabilidade são observadas em relação à posição que o mesmo corre, paralelo à linha de costa por um trecho de cerca de 1 km, exibindo pontos em que apenas um cordão duna o separa da praia (Figs. 36E e F).

Figura 36 – Linha de costa com alta variabilidade. A – deposição de sedimentos sobre antiga vegetação de mangue ao norte do canal da Barra Velha; B – manguezal morto no sul da ilha da Caçumba sobressaindo-se do terraço arenoso apresentando uma escarpa praial característica de recuo da linha de costa; C – foz do rio Mucuri; D – cordão-duna desenvolvendo-se em frente a uma antiga escarpa praial no lado norte da foz do rio Mucuri; E – foz do rio do Sul; F – cordão-duna separando o rio do Sul da praia (ver figura 29 para localização).

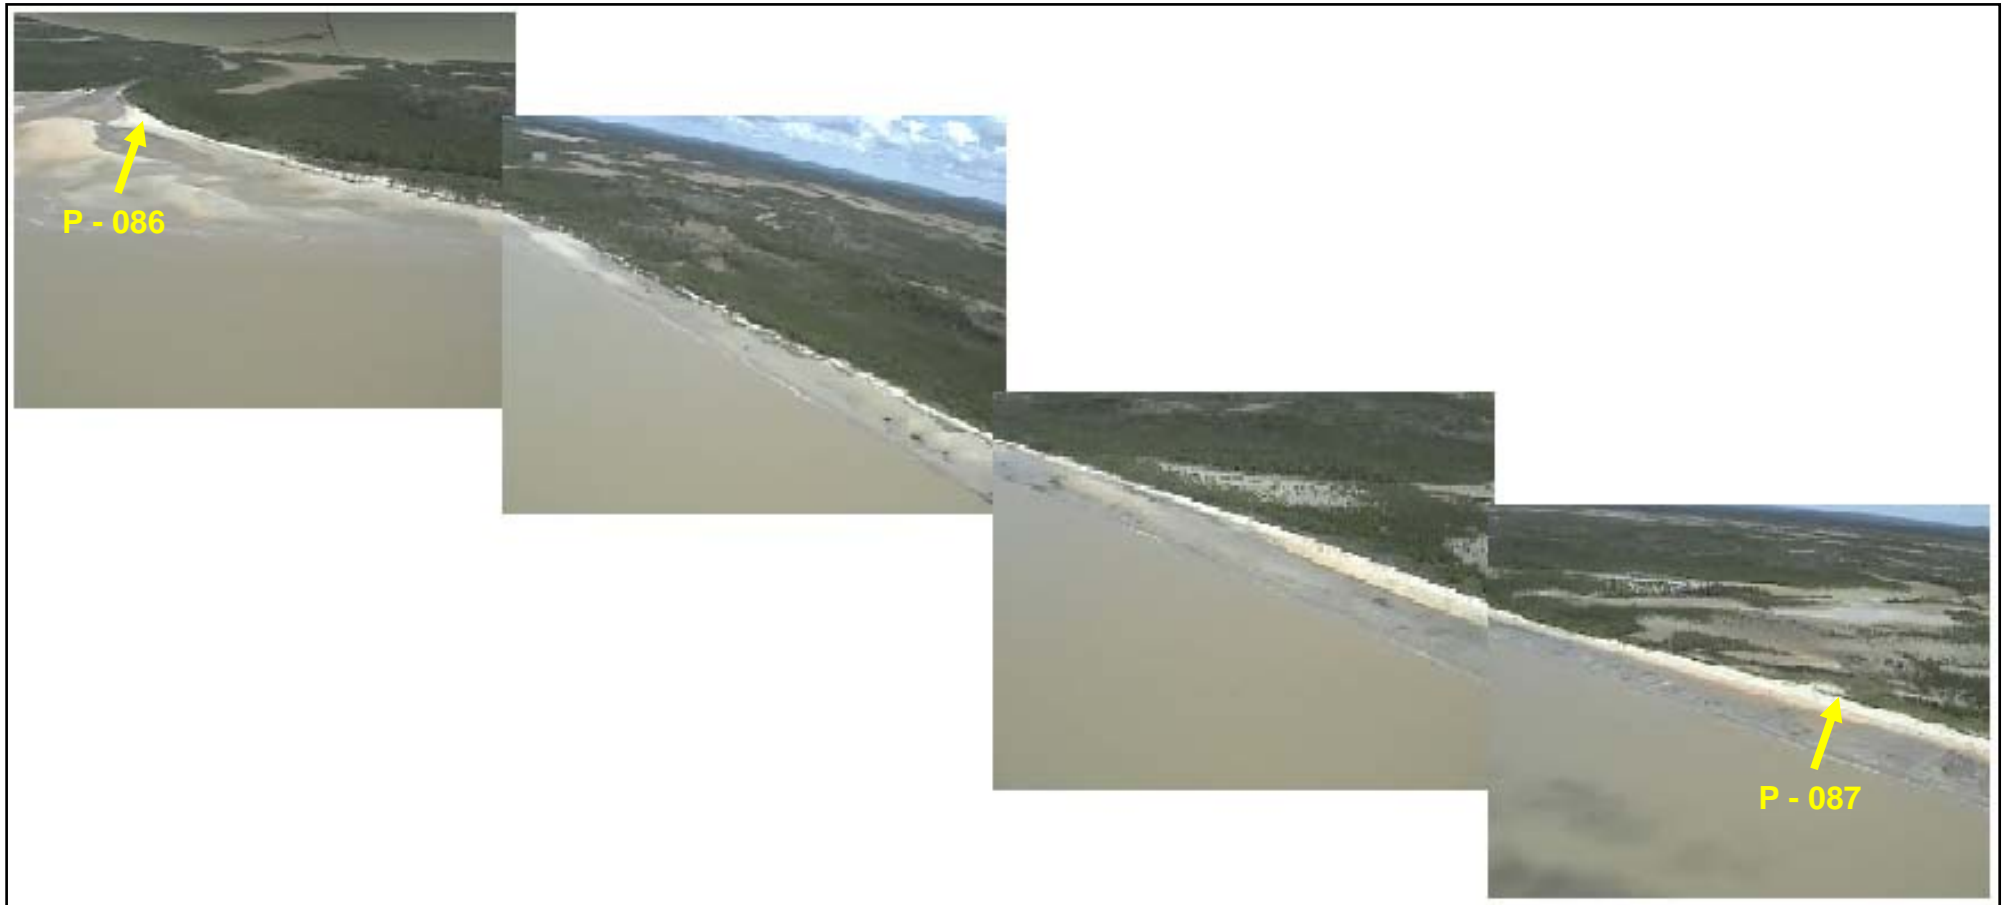
Figura 37 – Mosaico de fotos de sobrevôo ao longo da orla na ilha da Barra Nova, município de Caravelas, representativo de um trecho costeiro com nível baixo de urbanização, configurando-se como uma “orla não urbanizada” numa faixa de terreno de 50 m de largura. As setas indicam a posição de dois pontos amostrados que distam entre si aproximadamente 1 km (ver figura 41 para localização).

A orla de Caravelas apresentou trechos com praias desertas, configurando-se como uma orla predominantemente com nível baixo de urbanização, como aquelas encontradas na ilha da Barra Nova (Figs. 37 e 41) e nas praias localizadas próximas à Ponta da Baleia (Fig. 44B) e à Barra de Caravelas.
