**UNIVERSIDADE FEDERAL DA BAHIA
INSTITUTO DE GEOCIÊNCIAS**

DISSERTAÇÃO DE MESTRADO

**DIAGNÓSTICO DAS CONDIÇÕES GEOAMBIENTAIS
DA ORLA MARÍTIMA DA COSTA DAS BALEIAS,
EXTREMO SUL DO ESTADO DA BAHIA**

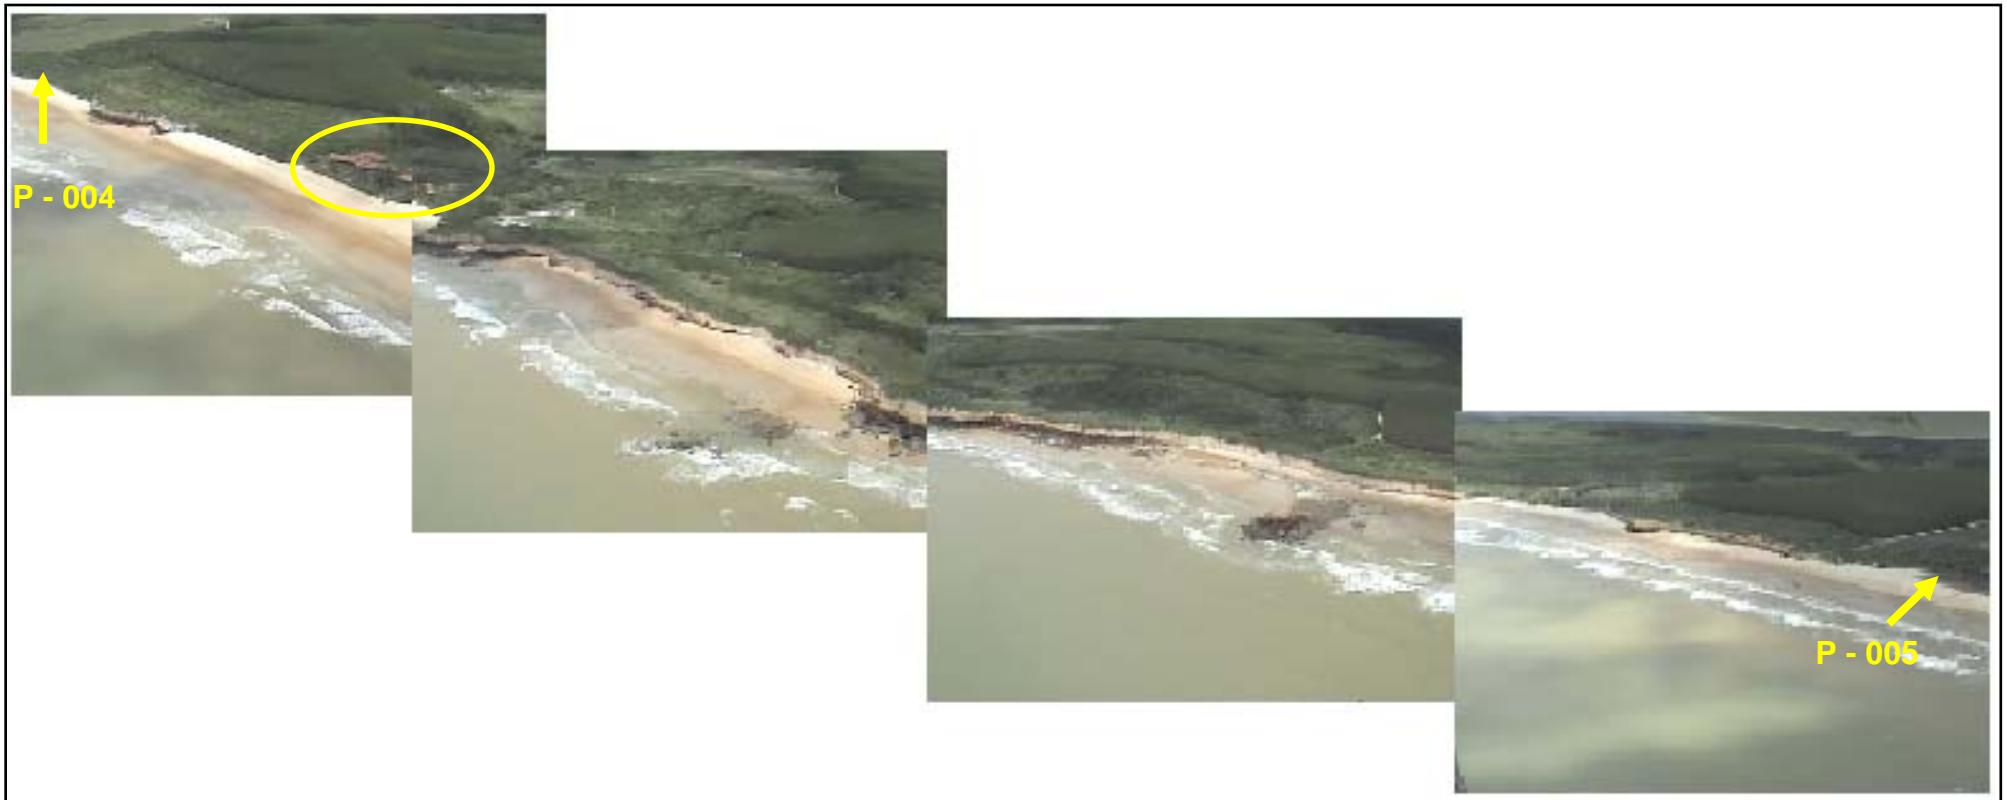
Figura 38 – Mosaico de fotos de sobrevôo ao longo da orla na praia da Cacimba do Padre, município de Mucuri, representativo de um trecho costeiro com nível baixo de urbanização, configurando-se em “orla não urbanizada”, numa faixa de terreno de 50 m de largura. Aí aparece uma construção delimitada pela elipse amarela. As setas indicam a posição de dois pontos amostrados que distam entre si aproximadamente 1 km (ver figura 41 para localização).

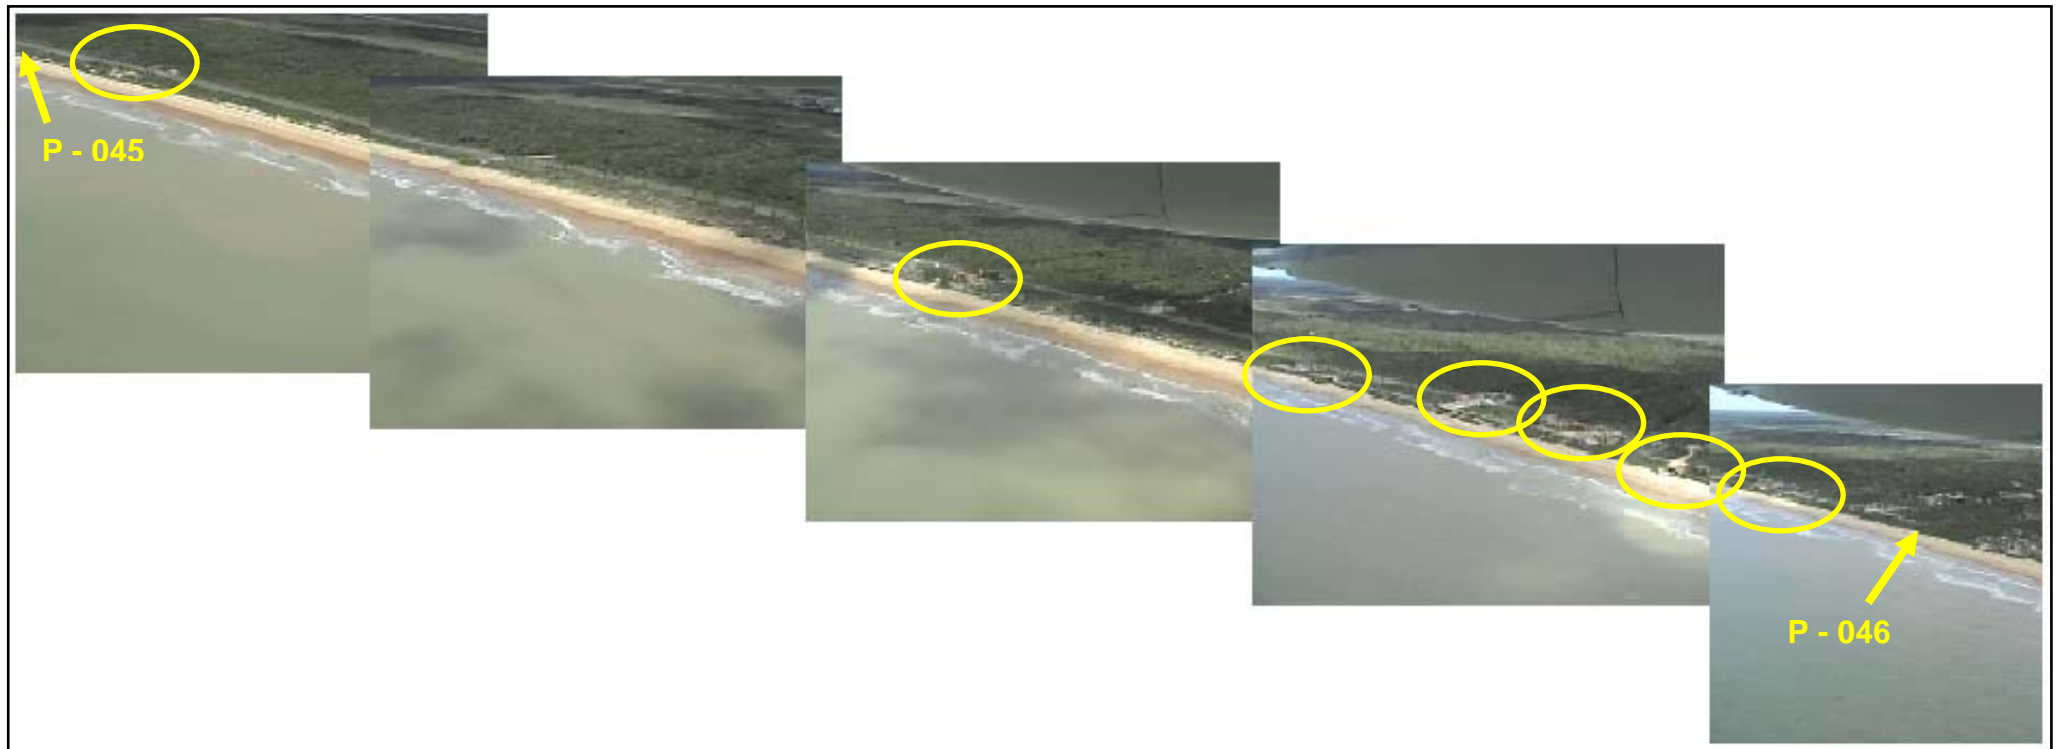
Figura 39 – Mosaico de fotos de sobrevôo ao longo da orla na praia da Costa do Atlântico, município de Nova Viçosa, representativo de um trecho costeiro com nível médio de urbanização, configurando-se como “orla em processo de urbanização”, numa faixa de terreno de 50 m de largura. Aí aparecem sete construções indicadas pelas elipses em amarelo. As setas indicam a posição de dois pontos amostrados que distam entre si aproximadamente 1 km (ver figura 41 para localização).

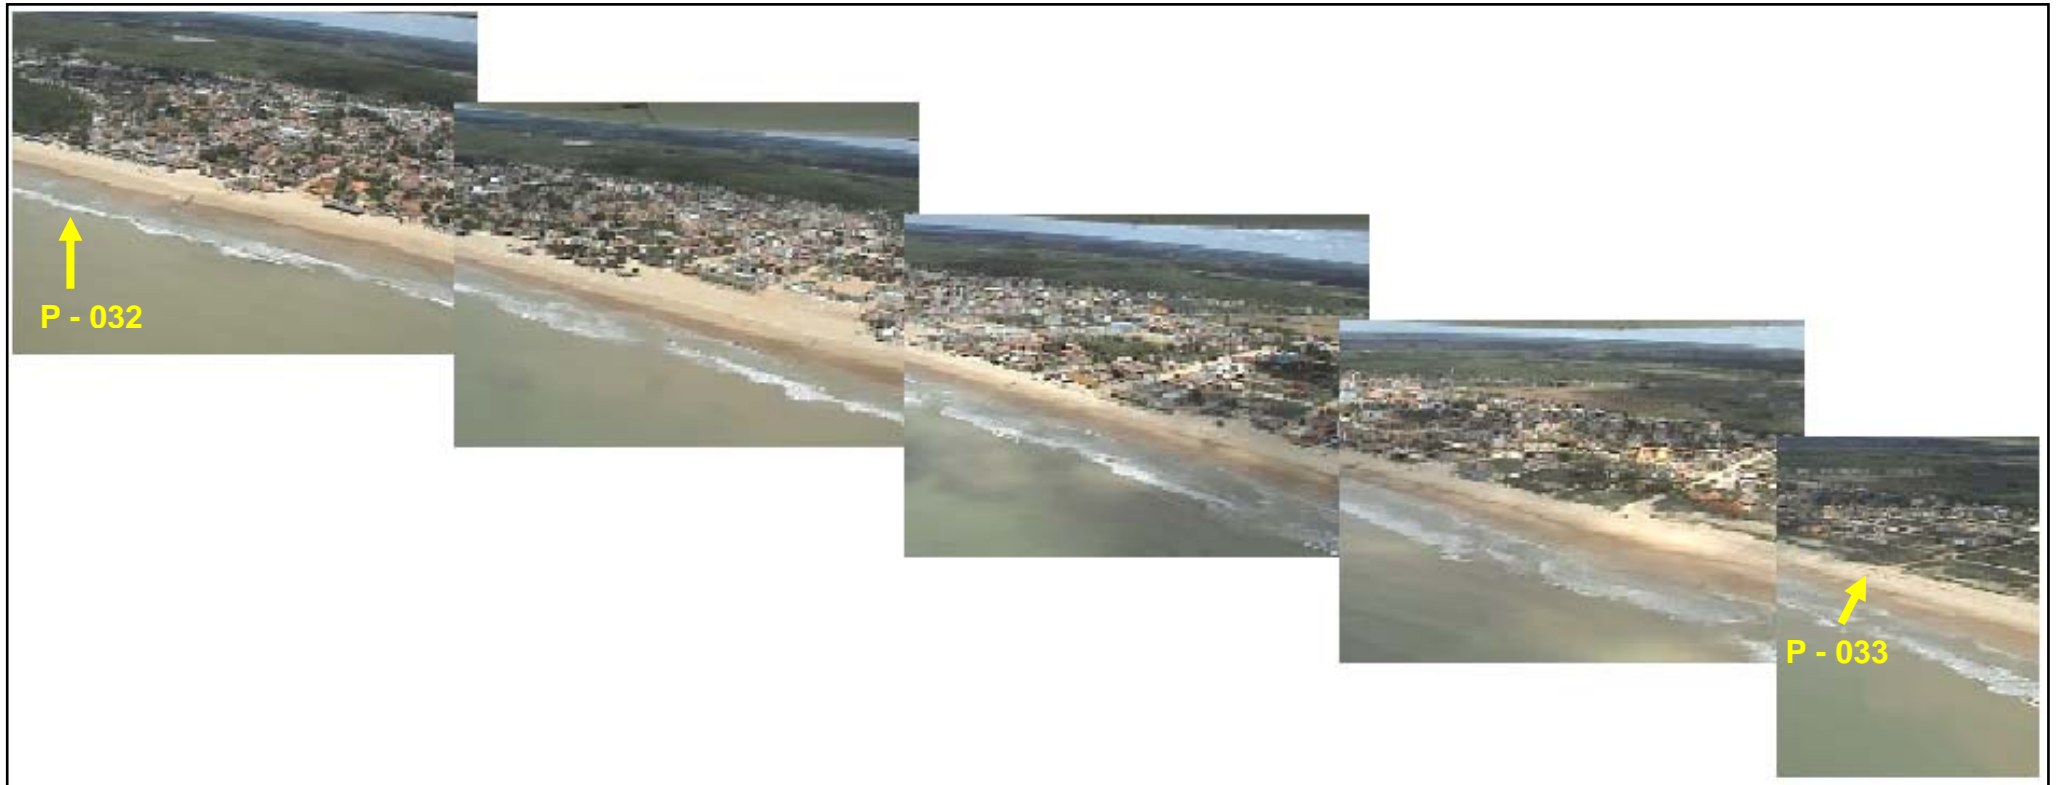
Figura 40 – Mosaico de fotos de sobrevôo ao longo da orla na praia de Mucuri, município de Mucuri, representativo de um trecho costeiro com nível alto de urbanização, configurando-se em “orla com urbanização consolidada”, numa faixa de terreno de 50 m de largura. Aí aparecem mais de quinze construções. As setas indicam a posição de dois pontos amostrados que distam entre si aproximadamente 1 km (ver figura 41 para localização).

Para o presente trabalho foi definido arbitrariamente, como uma faixa de terreno considerada para a estimativa dos níveis de urbanização, uma largura de 50 metros, a partir da linha de costa, ou a partir da borda da falésia continente adentro. Dessa forma, foram considerados ao longo dessa faixa de terreno três categorias de urbanização segundo o número de construções fixas encontradas dentro de uma extensão de aproximadamente 1 km de linha de costa, adequando-se tais níveis de urbanização à tipologia que enfoca os níveis de ocupação e adensamento populacional na orla segundo o Projeto Orla (MMA, 2002), sendo: (1) orla com nível baixo de urbanização, ou “orla não urbanizada”, se não existe construção (Fig. 37), ou quando observadas entre uma e quatro construções fixas (Fig. 38); (2) orla com nível médio de urbanização, ou “orla em processo de urbanização”, se presentes entre cinco e dez construções (Fig. 39); e (3) orla com nível alto de urbanização, ou “orla com urbanização consolidada”, quando presentes mais de dez construções fixas ao longo da mesma (Fig. 40).

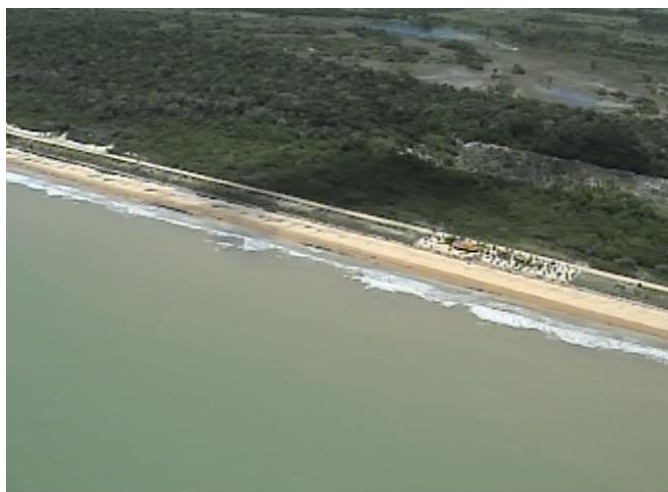
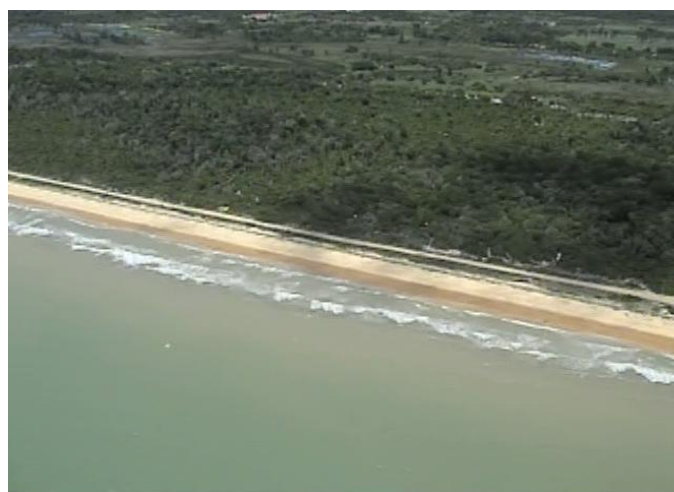
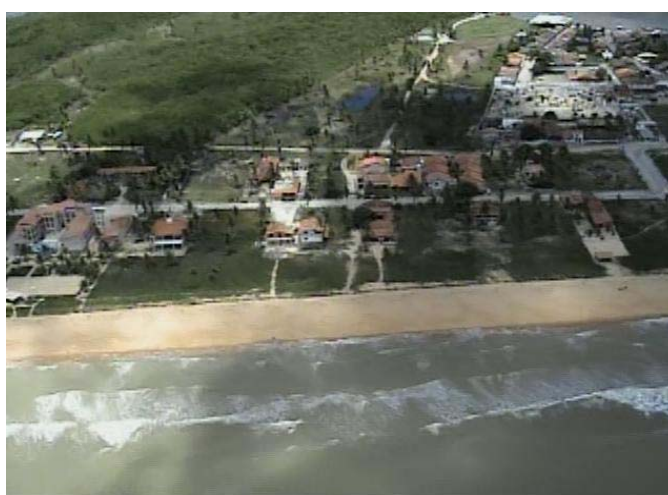
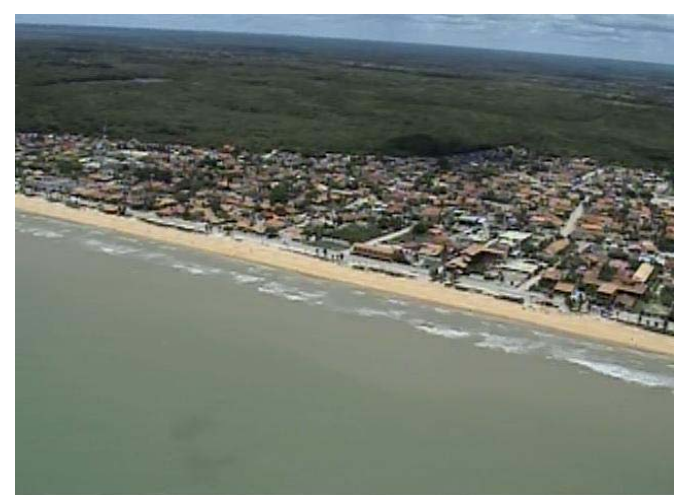
Nível baixo de urbanização foi observado a) no trecho localizado entre a Ponta das Guaratibas onde se observa ocupações isoladas ao longo da orla (Fig. 43A) e a praia do Coqueiro, onde se observa uma vegetação de restinga ainda preservada e uma estrada de terra margeando a linha de costa (Fig. 43B), e b) no trecho localizado ao sul da cidade de Alcobaça e a Ponta da Baleia (Fig. 41).

Trechos de orla com nível médio de urbanização foram observados imediatamente ao norte e ao sul da cidade de Alcobaça, com um padrão de urbanização caracterizado pela ausência de ruas à beira-mar e pela presença de casas construídas com recuo nos lotes e acesso às praias apenas para pedestres (Fig. 43C).

Nível alto de urbanização da orla foi observado na praia de Alcobaça. Trata-se de uma urbanização que apresenta ruas, praças, casas, hotéis, barracas de praia, dentre outros, construídos diretamente sobre a pós-praia (Fig. 43D).

Figura 43 – Nível de urbanização da orla do município de Alcobaça. A – trecho de um segmento costeiro apresentando nível baixo de urbanização ao sul da Ponta das Guaratibas; B – trecho de um segmento costeiro apresentando nível baixo de urbanização na praia do Coqueiro; C – trecho de um segmento costeiro apresentando nível médio de urbanização da orla em Alcobaça, com a existência de vias de acesso à praia apenas para pedestres e ausência de ruas à beira-mar; D – trecho de um segmento costeiro apresentando nível alto de urbanização da orla, com a existência de ruas, casas, pousadas, etc., localizados à beira-mar na praia de Alcobaça (ver figura 41 para localização das fotos).

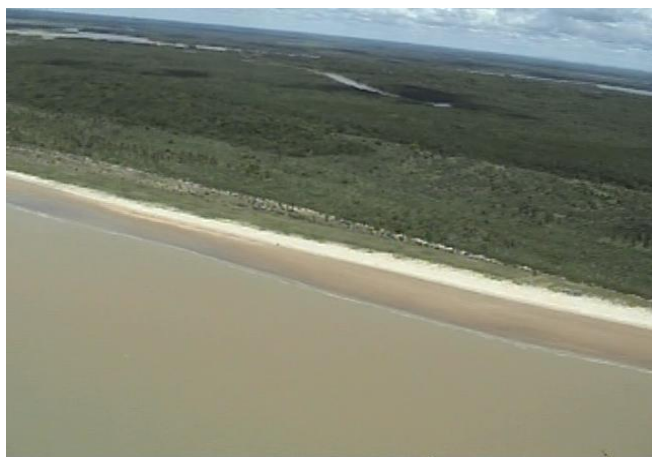
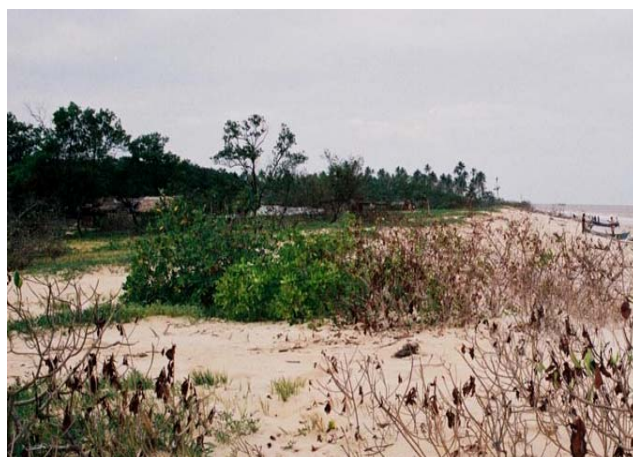
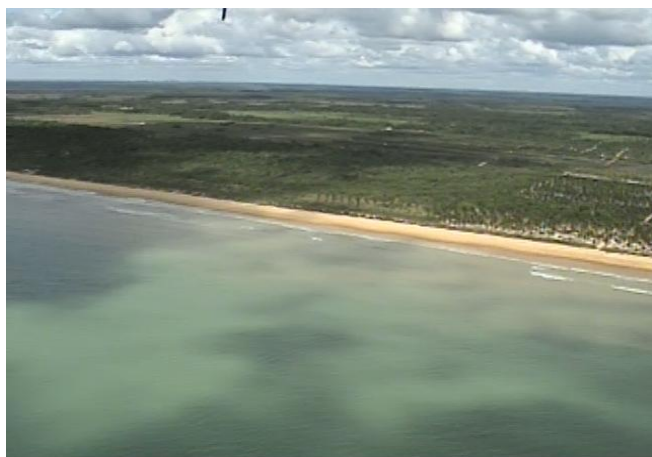
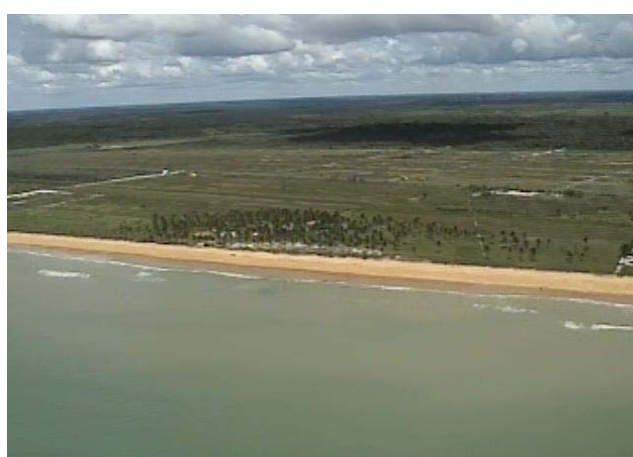
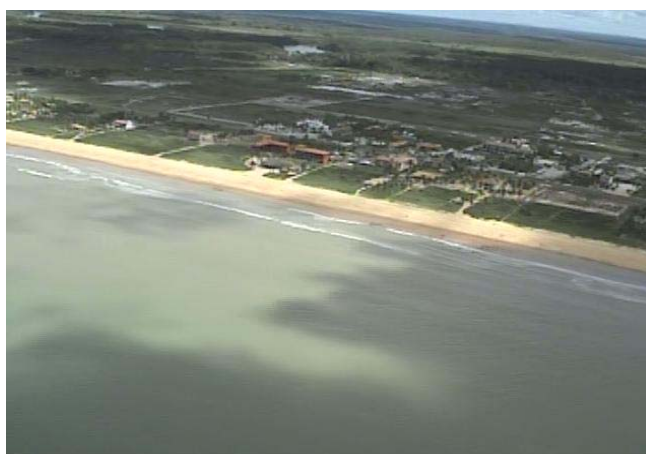
Figura 45 – Nível de urbanização da orla do município de Nova Viçosa. A – trecho de um segmento costeiro apresentando nível baixo de urbanização da orla ao sul da praia da Barra Velha, na ilha da Caçumba; B – trecho de um segmento costeiro apresentando nível baixo de urbanização da orla na praia da Barra Velha, ilha da Caçumba, representado por casas de pescadores; C – trecho de um segmento costeiro apresentando nível baixo de urbanização da orla da praia da Costa do Atlântico; D – trecho de um segmento costeiro apresentando nível baixo de urbanização da orla ao sul da praia de Sabacuí; E – trecho de um segmento costeiro apresentando nível médio de urbanização da orla na praia do Pau Fincado, representado principalmente por pousadas e segunda residência, com ausência de ruas ou avenidas à beira-mar, onde o acesso à praia é indireto e permitido apenas para pedestres (ver figura 41 para localização das fotos).

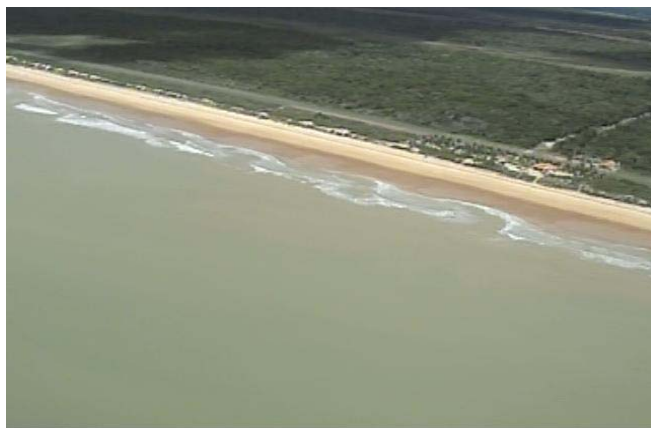
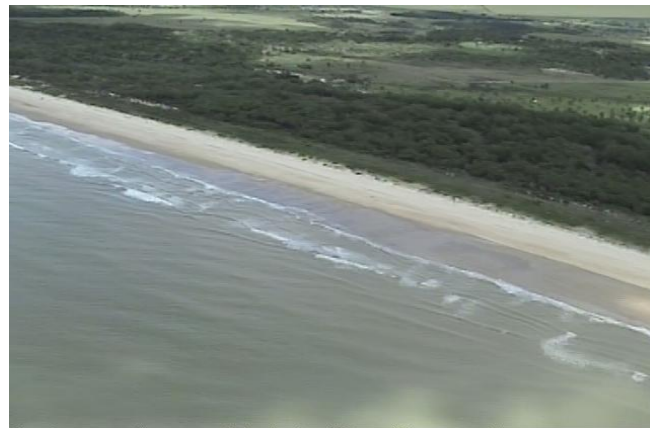
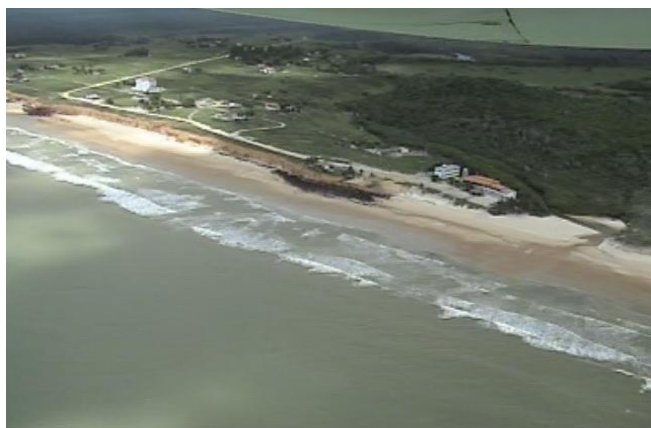
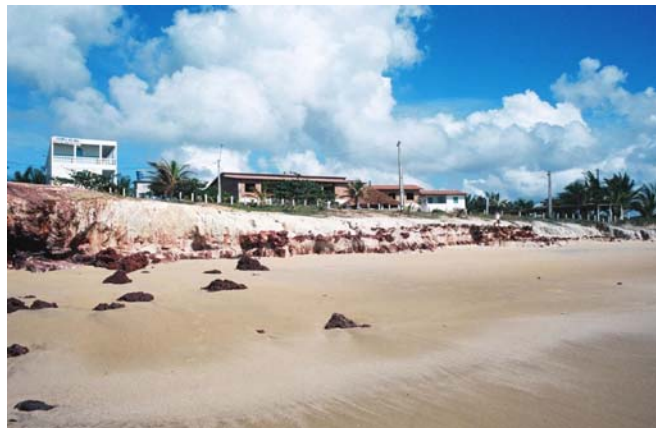
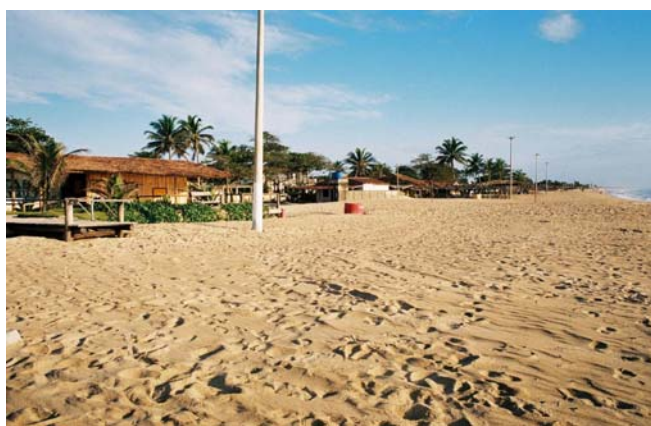
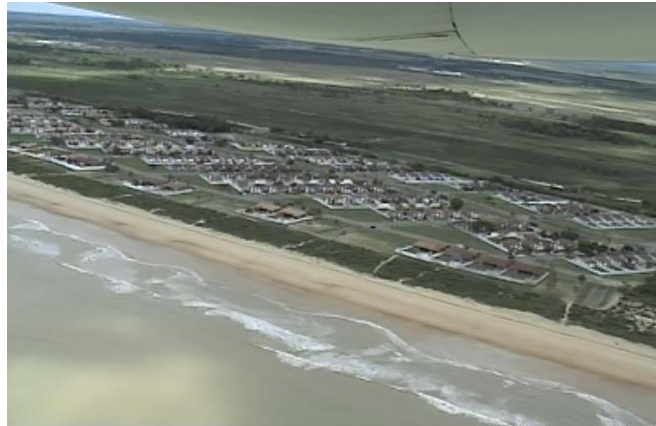
Nível alto de urbanização da orla foi observado na praia de Mucuri (Fig. 41), onde foram encontradas casas, pousadas, hotéis, praças, barracas de praia, restaurantes, postes, etc., localizados diretamente no pós-praia (Fig. 47E), e na praia do Pôr-do-Sol, onde está

localizado o condomínio da Bahia Sul, com padrão de assentamento possuindo vias para carro que normalmente não chegam até a praia, servindo somente de acesso às residências e com manutenção de faixas de vegetação natural à frente das casas (Fig. 47F).

Figura 47 – Nível de urbanização da orla do município de Mucuri. A – trecho de um segmento costeiro apresentando nível baixo de urbanização representado por casas isoladas e fácil acesso através da rodovia localizada próxima à linha de costa, na praia da Vila; B – trecho de um segmento costeiro, na praia do Sossego, apresentando vegetação de restinga ainda preservada e nível baixo de urbanização da orla; C – trecho de um segmento costeiro apresentando nível médio de urbanização na praia da Costa Dourada; D – localidade de Costa Dourada, apresenta-se em vias de mudança cultural, onde a comunidade tradicional de pescadores começa a investir na construção de infra-estruturas voltadas para atender à demanda do turismo; E – orla intensamente ocupada por construções na praia de Mucuri; F – trecho de um segmento costeiro apresentando nível alto de urbanização na praia do Pôr-do-Sol. Trata-se de loteamento contemporâneo, onde pode ser observada a manutenção de uma faixa de vegetação nativa entre a linha de costa e as construções e a ausência de vias de acesso para carros à praia (ver figura 41 para localização das fotos).

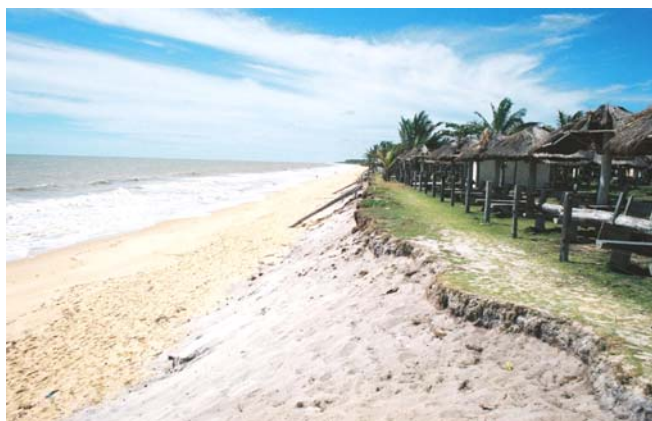
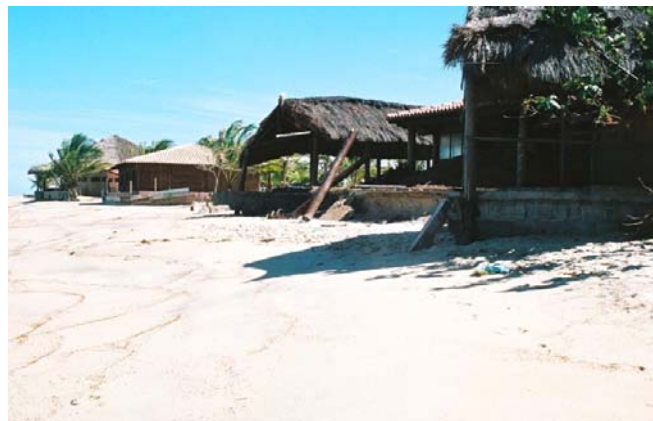
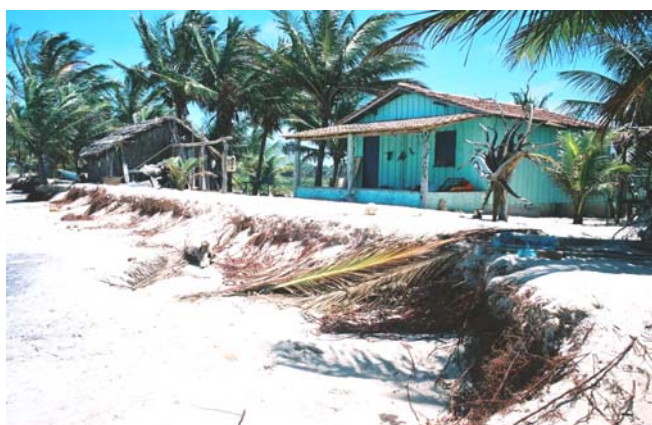
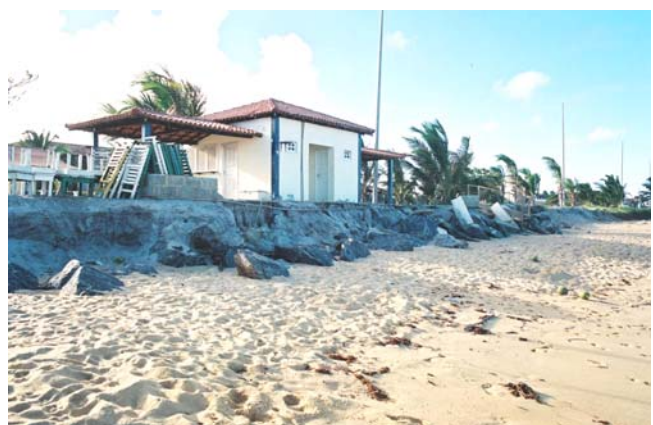
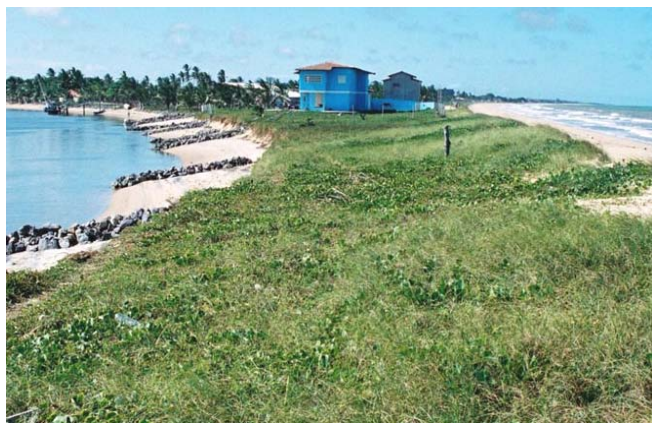
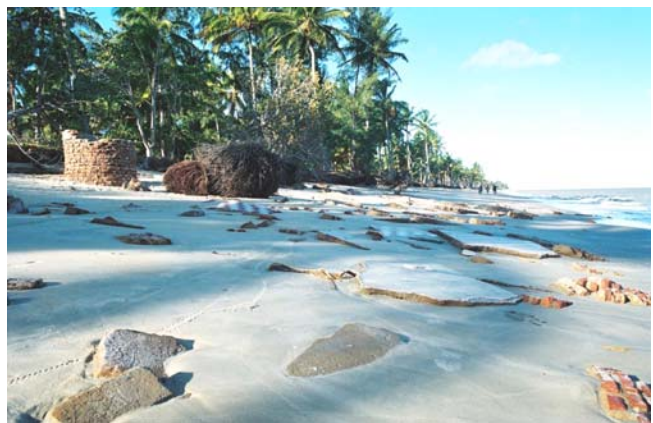
Na orla do município de Prado observou-se riscos que podem levar a perdas de propriedades localizadas ao longo da linha de costa, como resultado do processo de erosão observado em alguns trechos desta orla, conforme será analisado no item 10. Próximo à praia da Lagoa Grande (Fig. 41), como pode ser observado na figura 49A, a erosão do terraço arenoso pode resultar em perdas de construções. No balneário das Guaratibas (Fig. 41), uma estrutura no pós-praia feita para atender a demanda turística foi destruída pela erosão (Fig. 49B).

Na Ponta das Guaratibas, orla do município de Alcobaça, o recuo da linha de costa ameaça uma casa, como pode ser visto na figura 49C.

Exemplos de construções em locais inadequados foram observados em outros trechos desta orla, como nas praias da cidade de Alcobaça, onde bares estavam sob ameaça de serem destruídos (Fig. 49D), assim como uma casa, construída em local com alta variabilidade ambiental, no pontal arenoso associado à foz do rio Itanhém (Fig. 41), como pode ser observado na figura 49E.

Figura 49 – Ocupação em locais inadequados na orla da Costa das Baleias. A – erosão do terraço marinho na praia próxima à Lagoa Grande, em Prado, põe em risco construções para atender a demanda turística nesta região; B – destruição parcial de restaurantes na praia do balneário das Guaratibas, no município de Prado; C – erosão da linha de costa ameaça casa de pescador na Ponta das Guaratibas; D – bares construídos na orla de Alcobaça ameaçados de destruição; E – casa localizada em ponto com alta vulnerabilidade ambiental, onde podem ser observadas estruturas de contenção para evitar erosão no flanco fluvial do esporão do rio Itanhém, em Alcobaça; F – ruínas de uma casa encontrada entre as praias da Barra de Caravelas e do Grauçá (ver figura 41 para localização das fotos).

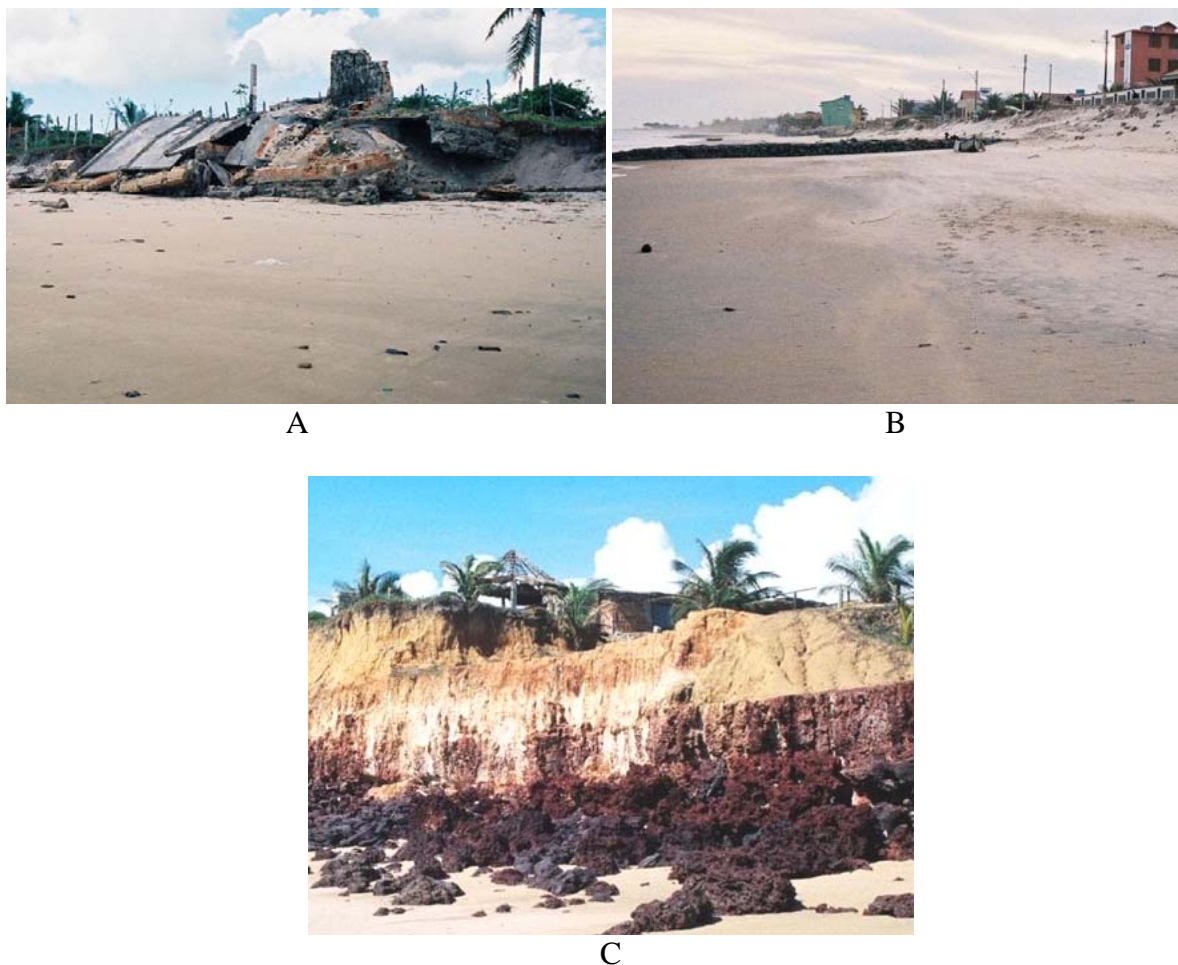
Figura 50 – Ocupações em locais inadequados na orla da Costa das Baleias. A – ruínas de uma propriedade encontrada na margem sul do rio Peruípe; B – obras de engenharia construídas na praia de Mucuri; C – Casa localizada na borda da falésia, na localidade de Costa Dourada, orla do município de Mucuri (ver figura 41 para localização).

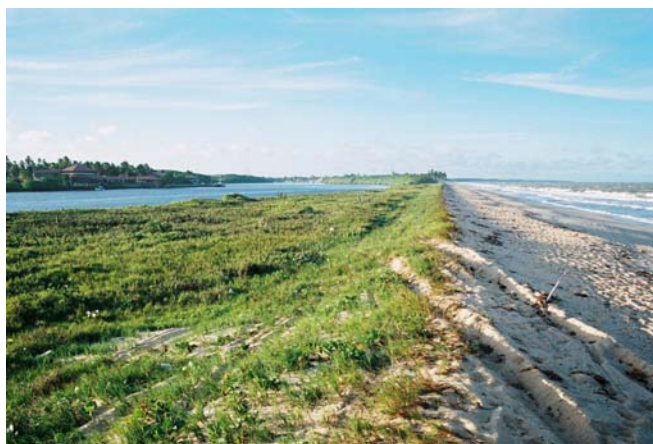
Nas praias da Costa das Baleias foram observadas marcas de pneus de carros e de motos nas praias, como observado na figura 51, sendo esta prática motivada principalmente pela falta de vias de acesso à algumas praias da região.

Figura 51 – Marcas de pneus de veículos motorizados no esporão do rio Jucuruçu em Prado (ver figura 41 para localização).

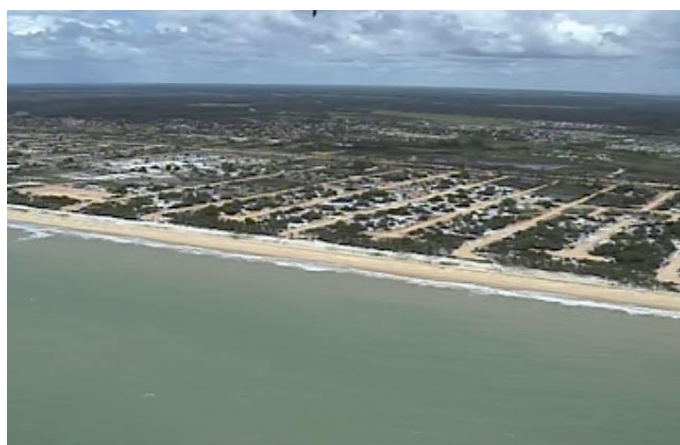
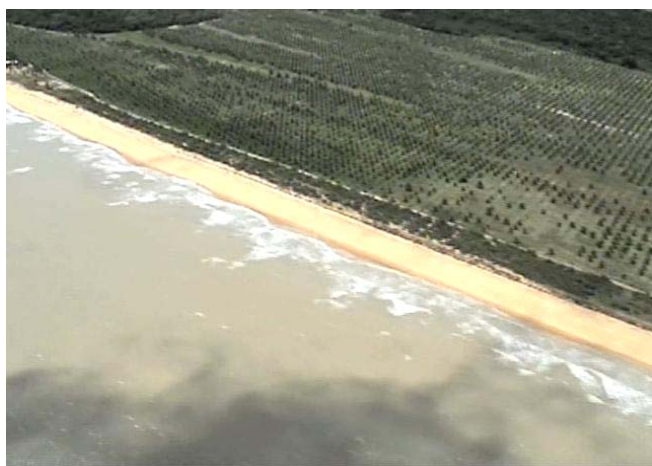
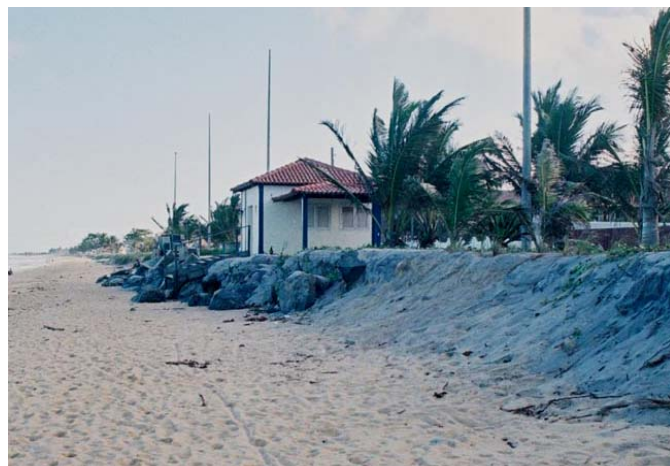
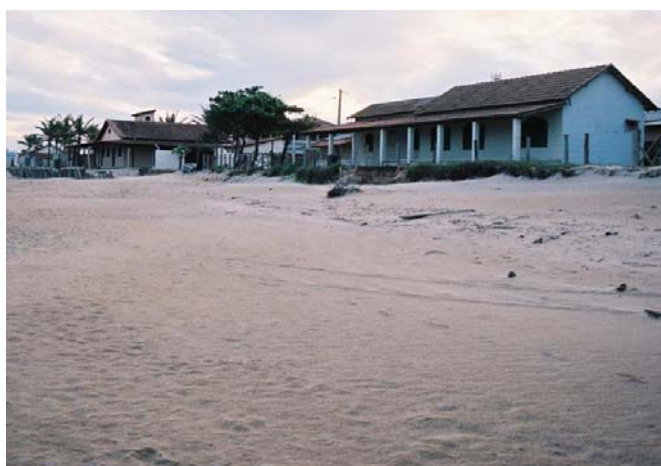
Figura 53 – Utilização dos ecossistemas costeiros na Costa das Baleias. A – mata de restinga preservada na orla próximo à Ponta das Guaratibas; B – mata de restinga destruída para a abertura de condomínios entre as praias da Lagoa Pequena e da Lagoa Grande; C – cultivo de coco substitui mata de restinga na praia de Iansã; D – construções de alvenaria sem respeitar o limite mínimo estabelecido pela Constituição Estadual na praia de Alcobaça; E – construções localizadas no pós-praia na cidade de Mucuri (ver figura 41 para localização das fotos).

ecossistema, que é considerado pela legislação como área de preservação permanente, como mencionado nos sub-ítem 5.1 e 5.2. De fato, nota-se que apenas em pequenos trechos da Costa das Baleias esta vegetação apresenta-se ainda preservada, como em um pequeno trecho na praia da Costa do Atlântico (Fig. 52D) e próximo a Ponta das Guaratibas (Fig. 53A), enquanto que sua destruição foi observada ao longo de praticamente toda a extensão desta orla, para fins de expansão urbana, como ao norte da cidade de Prado (Fig. 53B), ou para o cultivo de coco, como na praia de Iansã (Fig. 53C) e instalação de estradas ou rodovias.

Nota-se também, em praias urbanas, a inexistência da faixa mínima de proteção disposta na Constituição do Estado da Bahia, sub-ítem 5.2, que proíbe construções, observado principalmente nas praias urbanas de Alcobaça (Fig. 53D) e Mucuri (Fig. 53E).

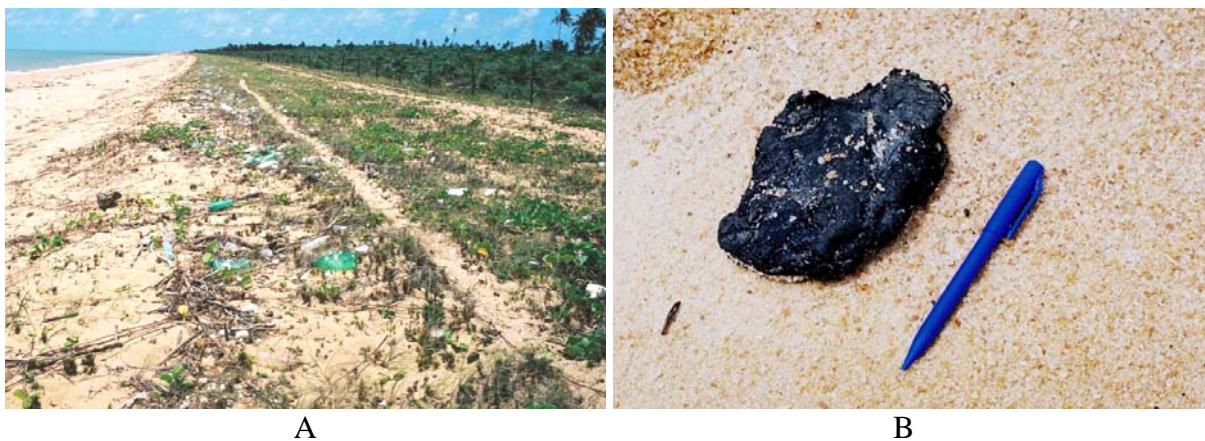
Figura 54 – Presença de lixo nas praias da orla da Costa das Baleias. A – lixo, principalmente plástico, encontrado na praia do Zeloris; B – resíduo de petróleo encontrado próximo à barra de Alcobaça, Orla II (ver figura 55 para localização).
