REFORÇO DE VIGAS DE CONCRETO ARMADO À FLEXÃO POR
ENCAMISAMENTO PARCIAL

DISSERTAÇÃO SUBMETIDA AO CORPO DOCENTE DA COORDENAÇÃO DOS
PROGRAMAS DE PÓS-GRADUAÇÃO DE ENGENHARIA DA UNIVERSIDADE
FEDERAL DO RIO DE JANEIRO COMO PARTE DOS REQUISITOS NECESSÁRIOS
PARA A OBTENÇÃO DO GRAU DE MESTRE EM CIÊNCIAS EM ENGENHARIA
CIVIL.

Reforço de Vigas de Concreto Armado
à Flexão por Encamisamento Parcial [Rio
de Janeiro] 2006

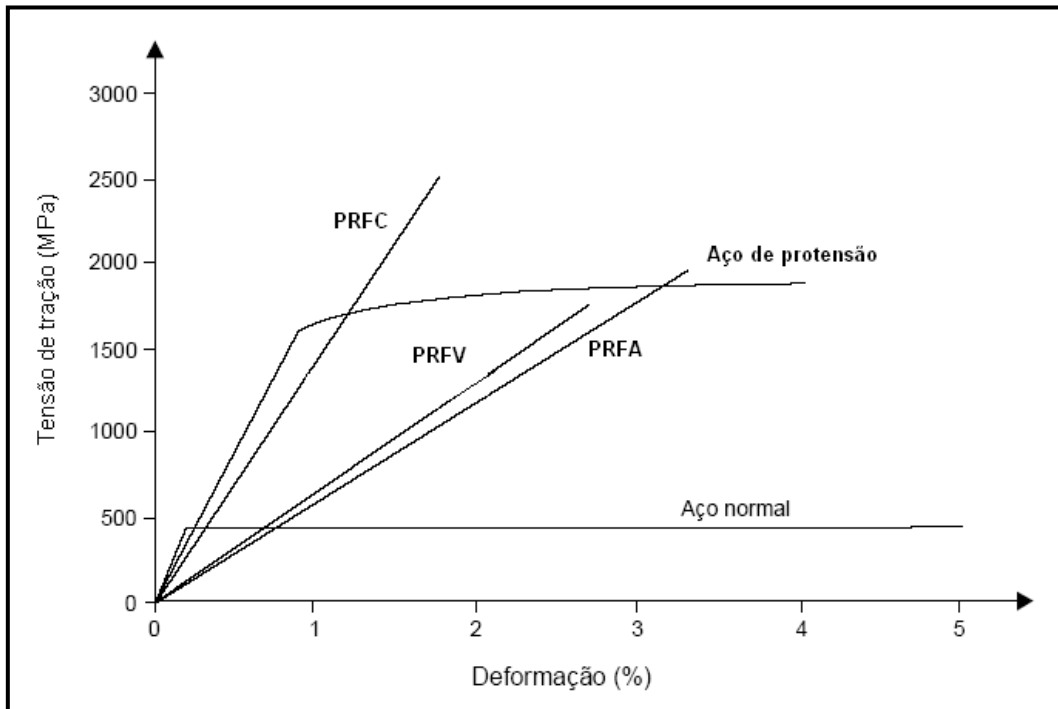
Figura 2.2 – Comparação entre as curva tensão-deformação dos principais polímeros reforçados com fibras e o aço (ABDELRAHMAN et al (1997), apud JUVANDES (1999)).

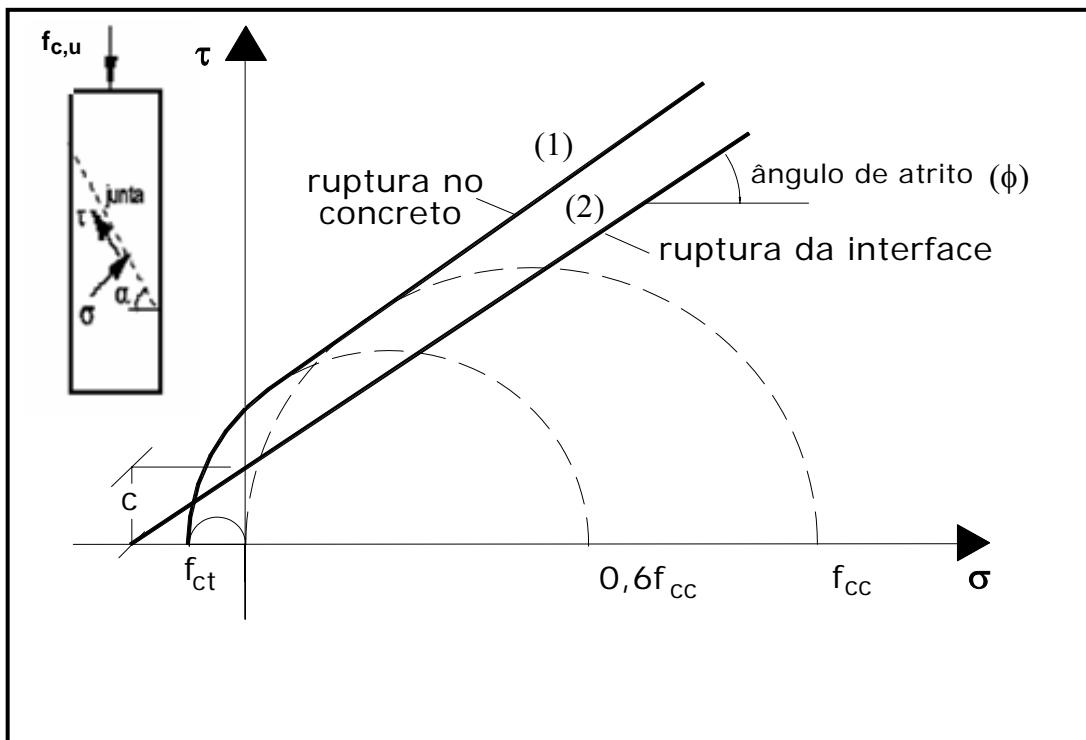
Figura 2.7 - Critério de ruptura de Mohr-Coulomb Modificado (1) e do tipo Coulomb (2).

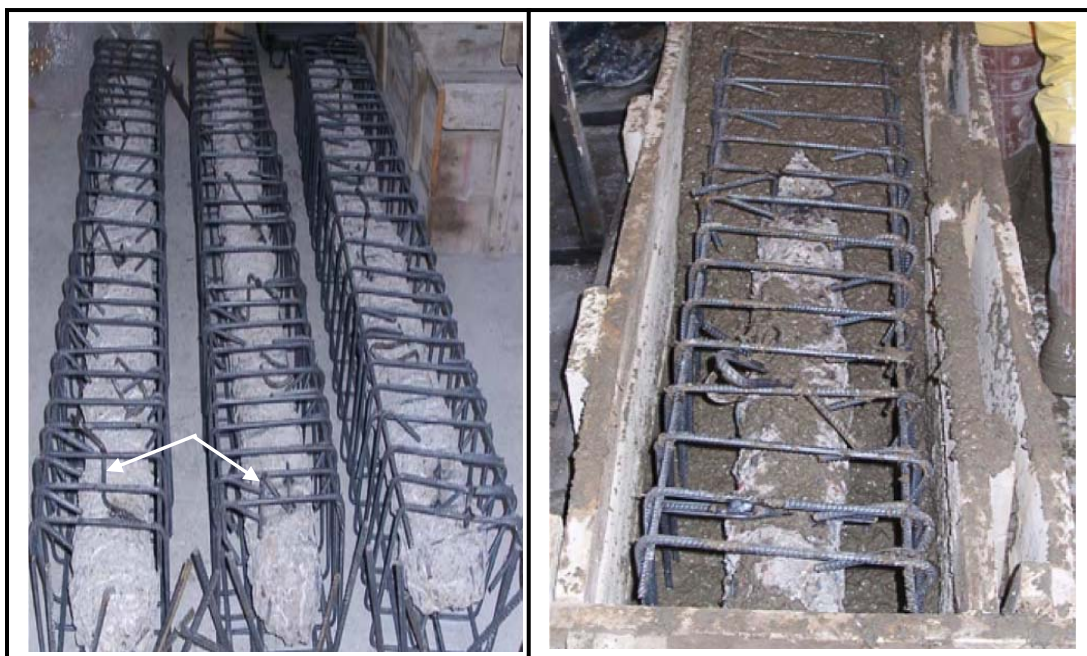
Figura 2.24 – Barras de ligação em Z e concretagem do reforço (ALTUN, 2004).

Antes da concretagem, foi feita uma ligação, através da soldagem de barras em “Z” ($\phi 8.0$ a c. 400 mm) entre a armadura do reforço e a da viga original (ver figura 2.24). Segundo o autor, essa união tinha por finalidade posicionar de maneira uniforme a viga inicial dentro da armadura do reforço, funcionando como espaçador.

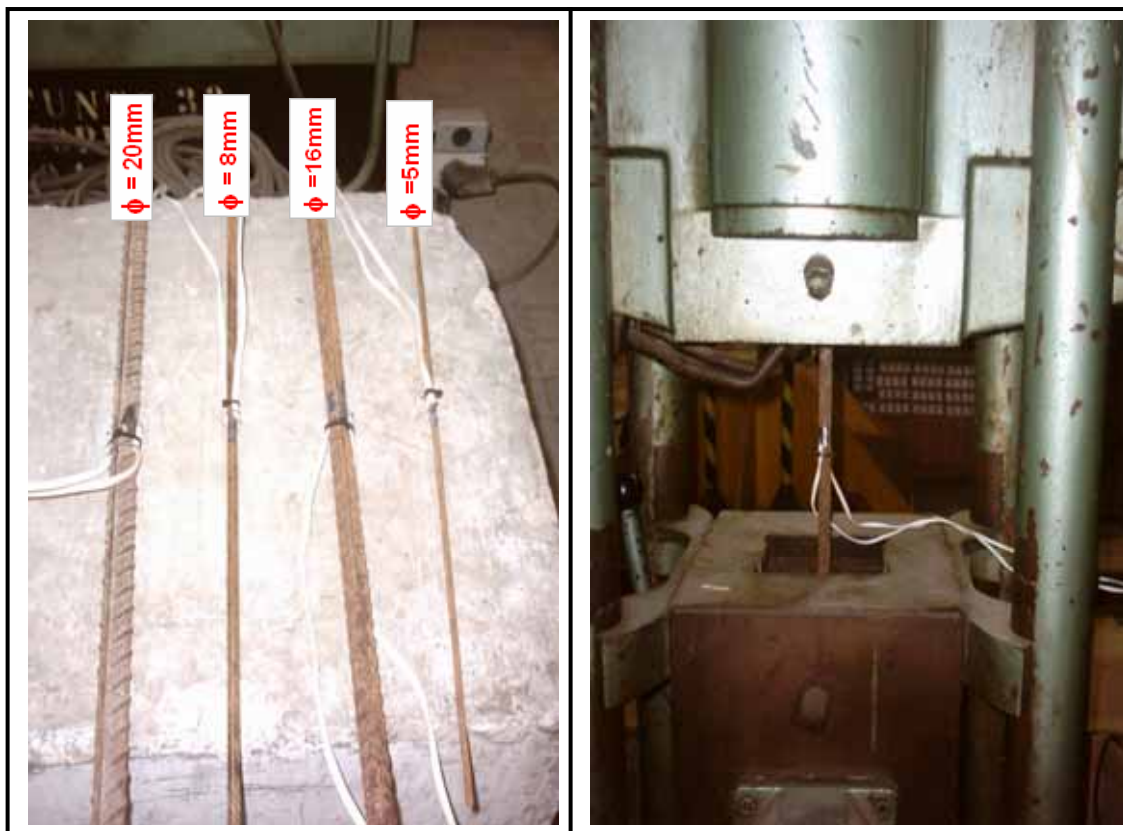
Figura 3.1 – Barras de aço instrumentadas e prensa usada no ensaio de tração simples das barras.

As barras de aço foram ensaiadas à tração na prensa universal AMSLER com capacidade de 1000 kN localizada no Laboratório de Estruturas da COPPE (ver figura 3.1). Esses ensaios objetivaram a determinação de suas propriedades mecânicas, e foram realizados de acordo com a NBR-6152 (ABNT, 1992). Nos ensaios foram utilizados extensômetros elétricos para medição das deformações específicas.

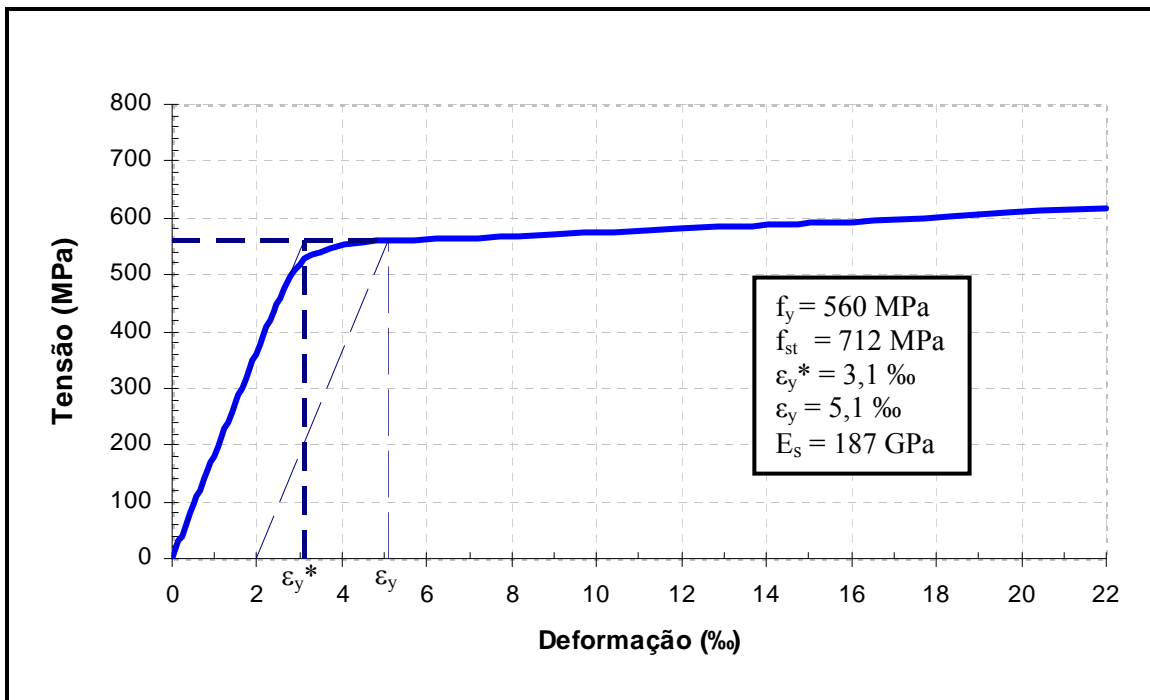
Figura 3.3 - Diagrama tensão-deformação das barras com diâmetro de 8,0 mm.

Nas figuras 3.2 a 3.5 são mostrados os diagramas tensão-deformação das barras de aço. Os resultados dos ensaios encontram-se reunidos na tabela 3.3.

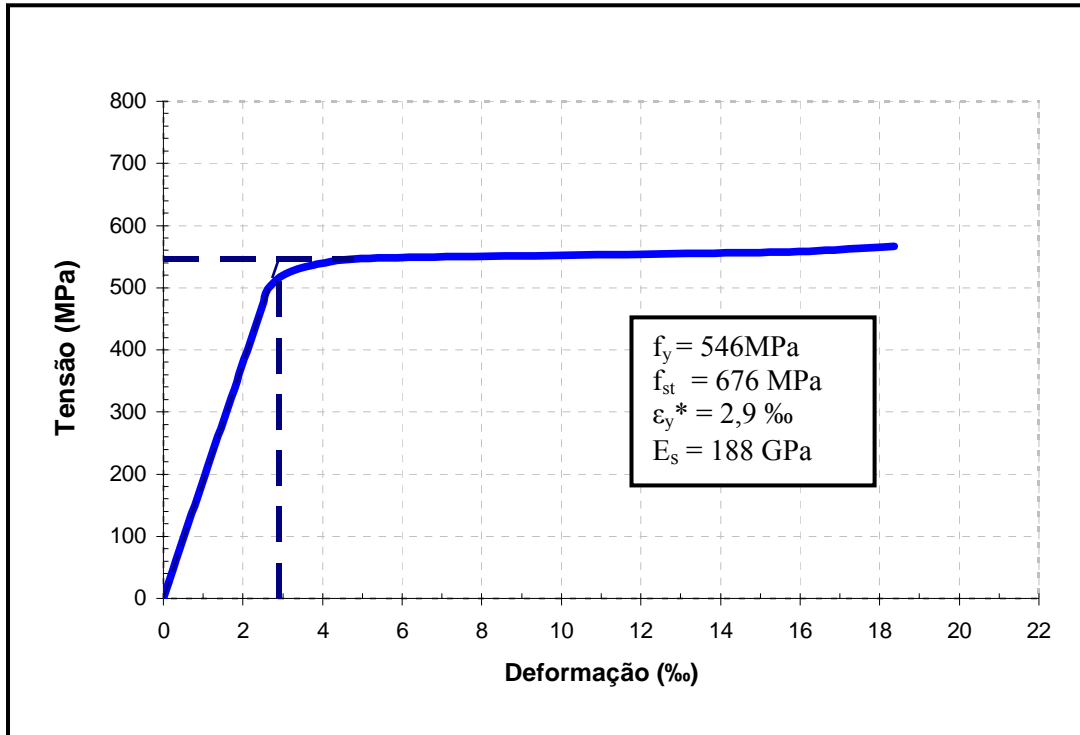
Figura 3.4 – Diagrama tensão-deformação das barras com diâmetro de 16 mm.

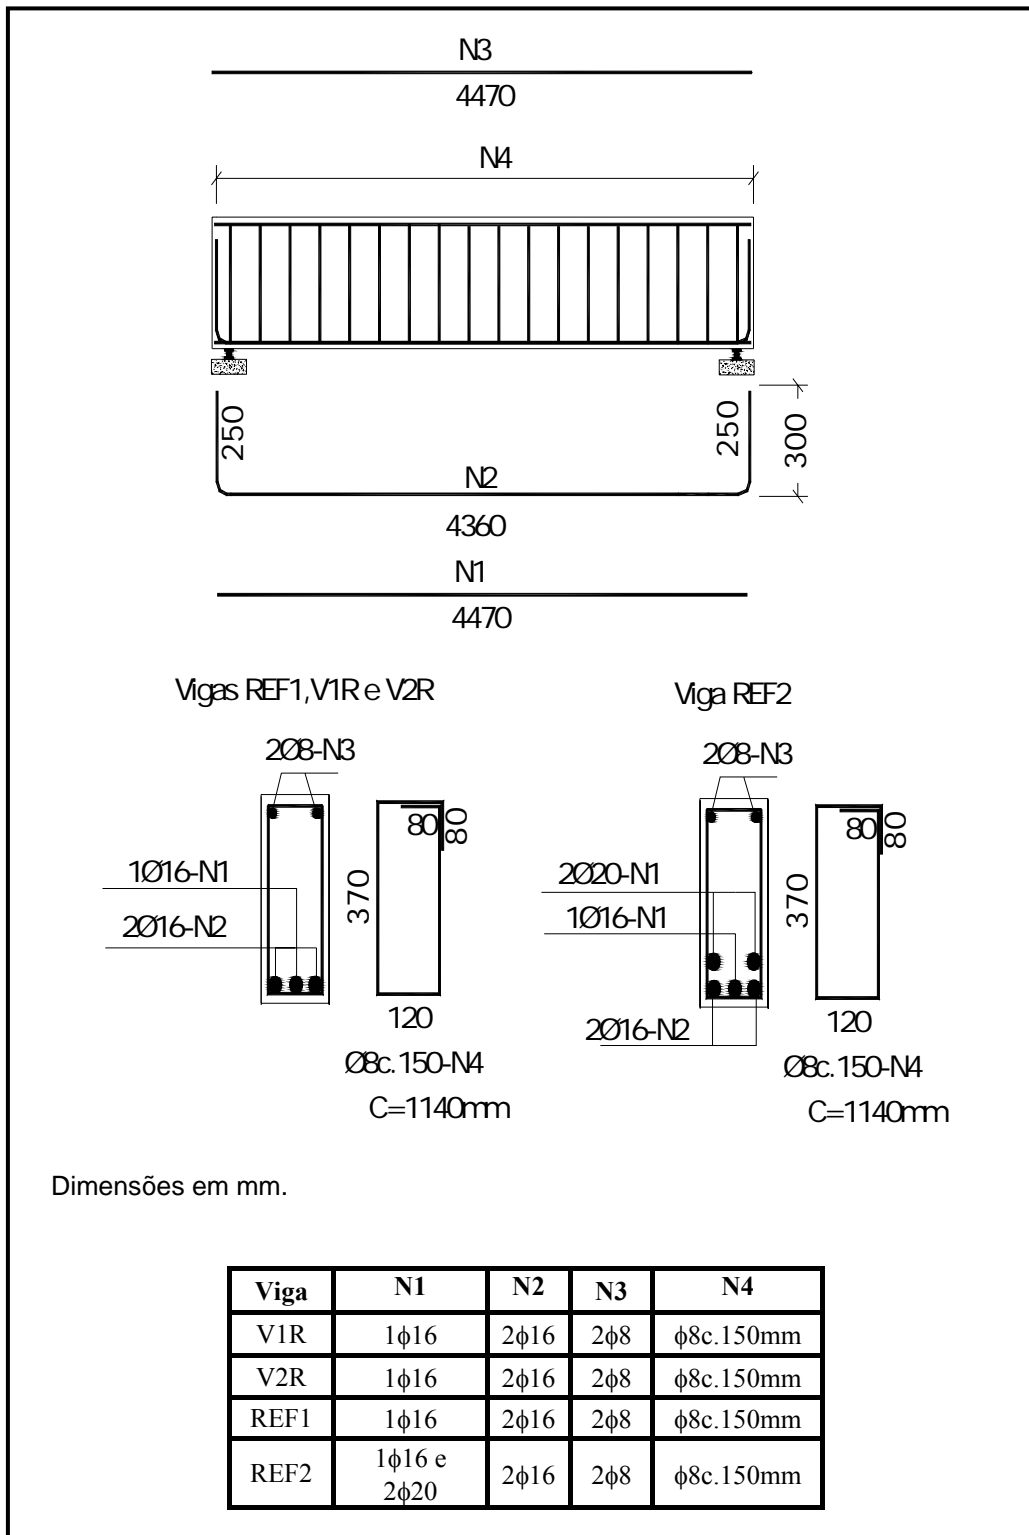
Figura 3.7 – Detalhamento das armaduras das vigas.

Na figura 3.7 é mostrado o detalhamento das armaduras das vigas.

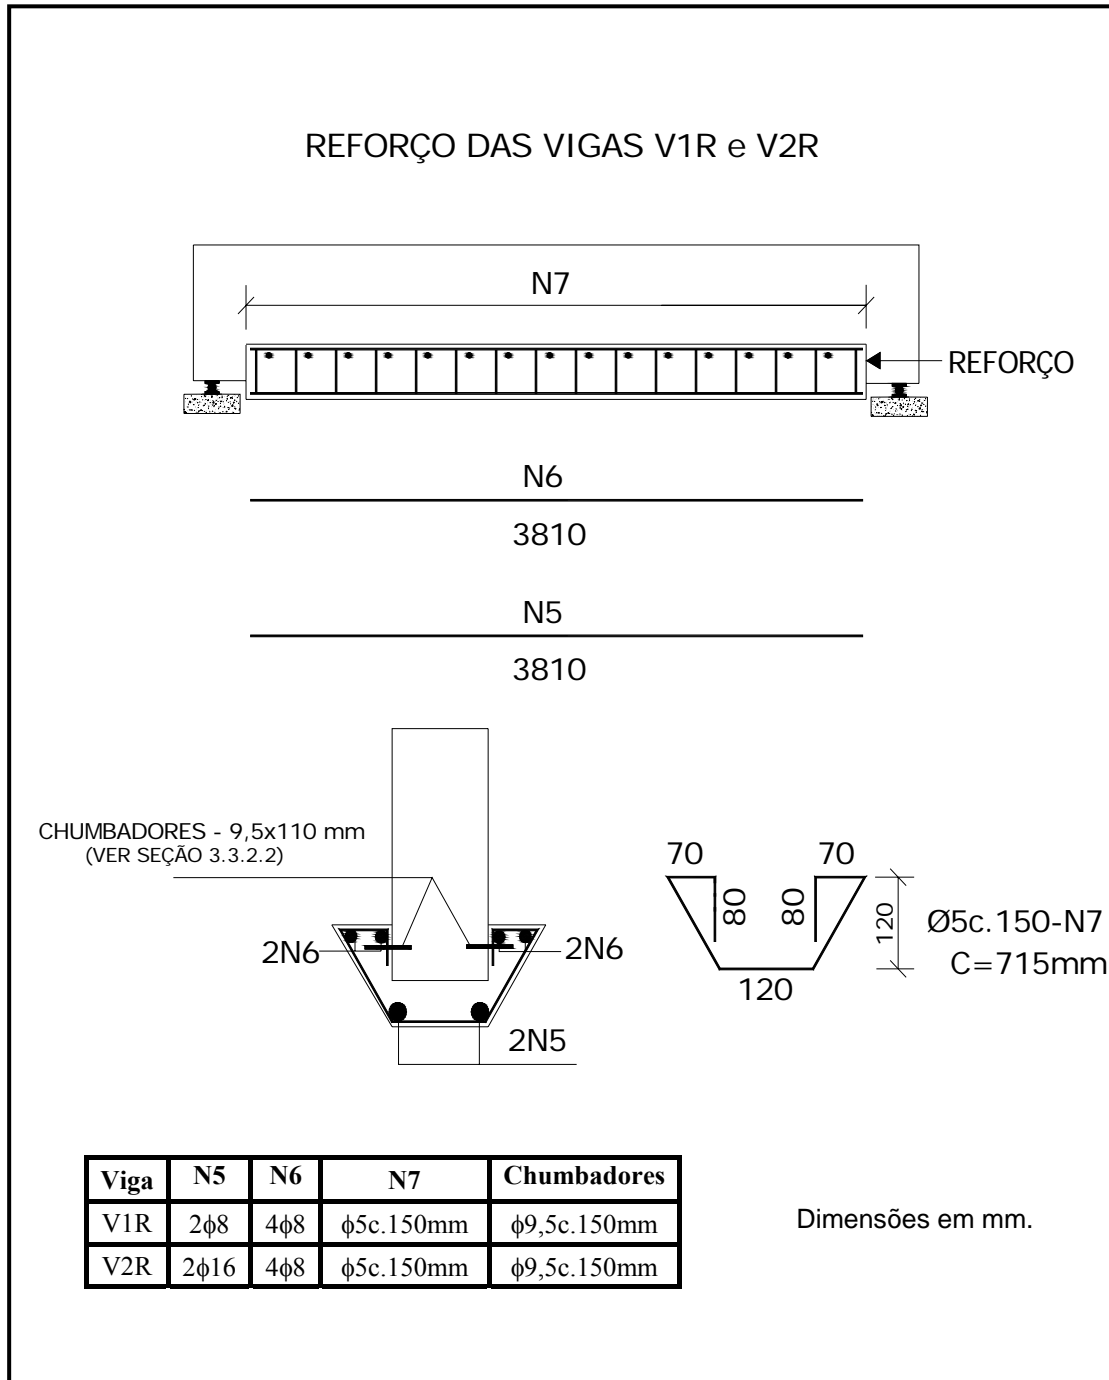
Figura 3.9 - Detalhamento das armaduras longitudinais e transversais dos reforços.

A figura 3.9 apresenta o detalhamento das armaduras longitudinais e transversais do reforço.

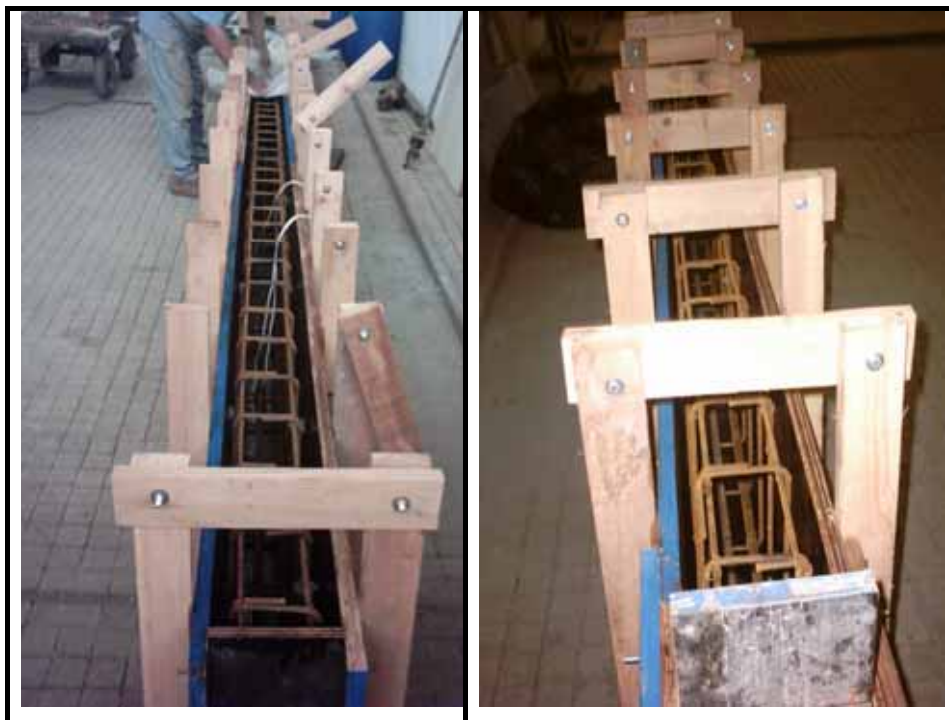
Figura 3.15 - Fôrmas usadas para concretagem das quatro vigas.

As fôrmas utilizadas para a confecção das vigas foram feitas com compensado de madeira plastificada de 20 mm de espessura. As laterais da forma foram travadas com sarrafos de pinho fixados ao compensado com pregos e ligados entre si com parafusos. A figura 3.15 apresenta as fôrmas usadas para concretagem das quatro vigas.

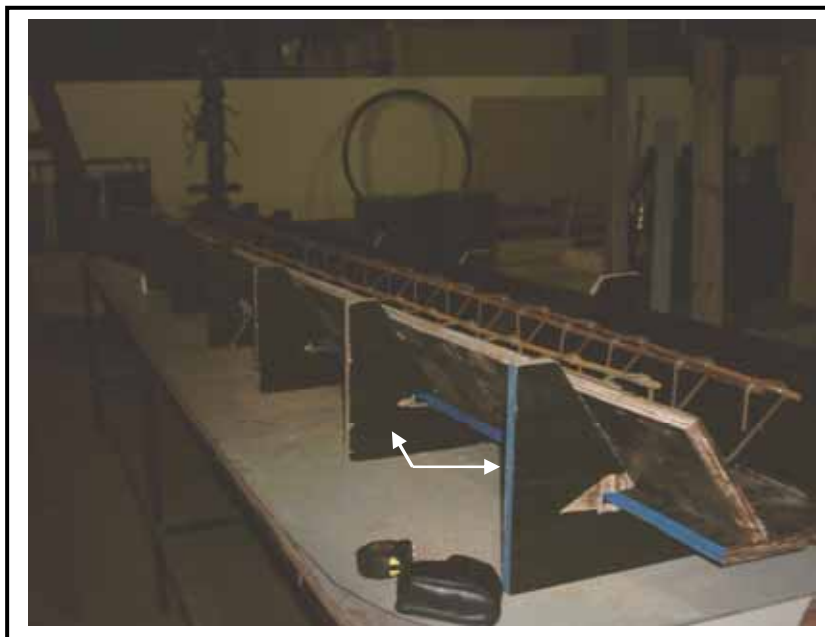
Figura 3.24 – Fôrmas do reforço; travamento com placas de compensado no fundo e nas laterais.

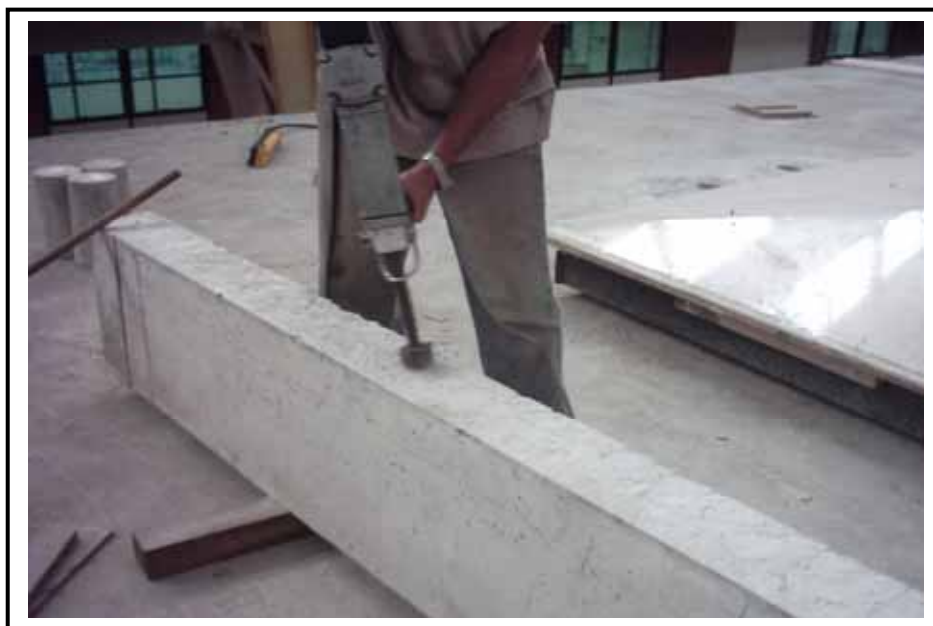
Figura 3.25 – Apicoamento com talhadeira elétrica no fundo de uma das vigas reforçadas.

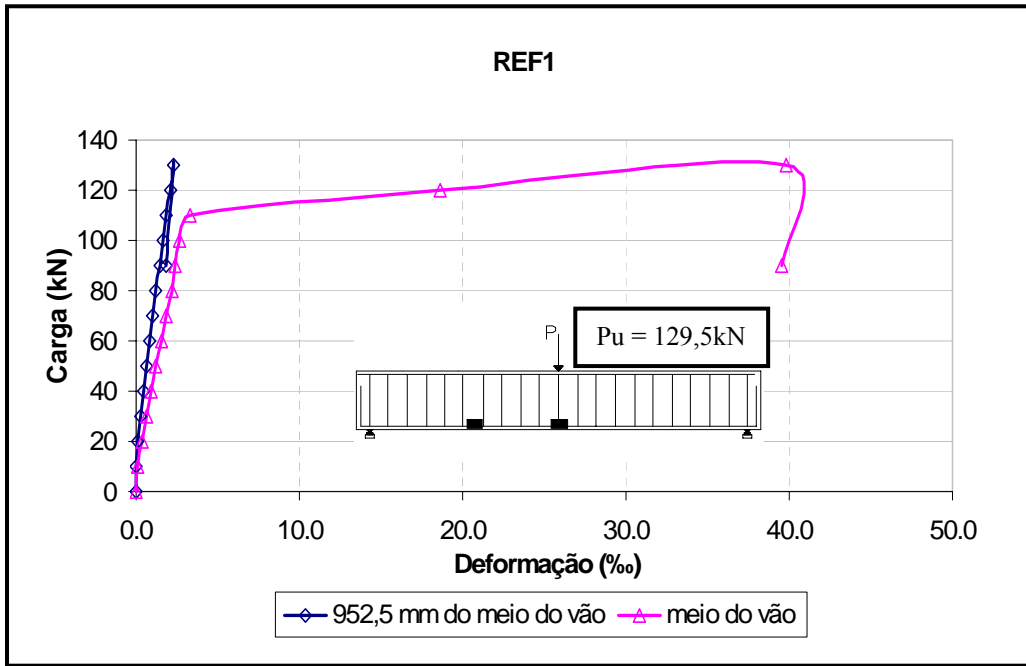
Figuras 3.34 – Curvas carga–deformação na armadura longitudinal da viga REF1 no meio do vão e a 952,5 mm do meio do vão.

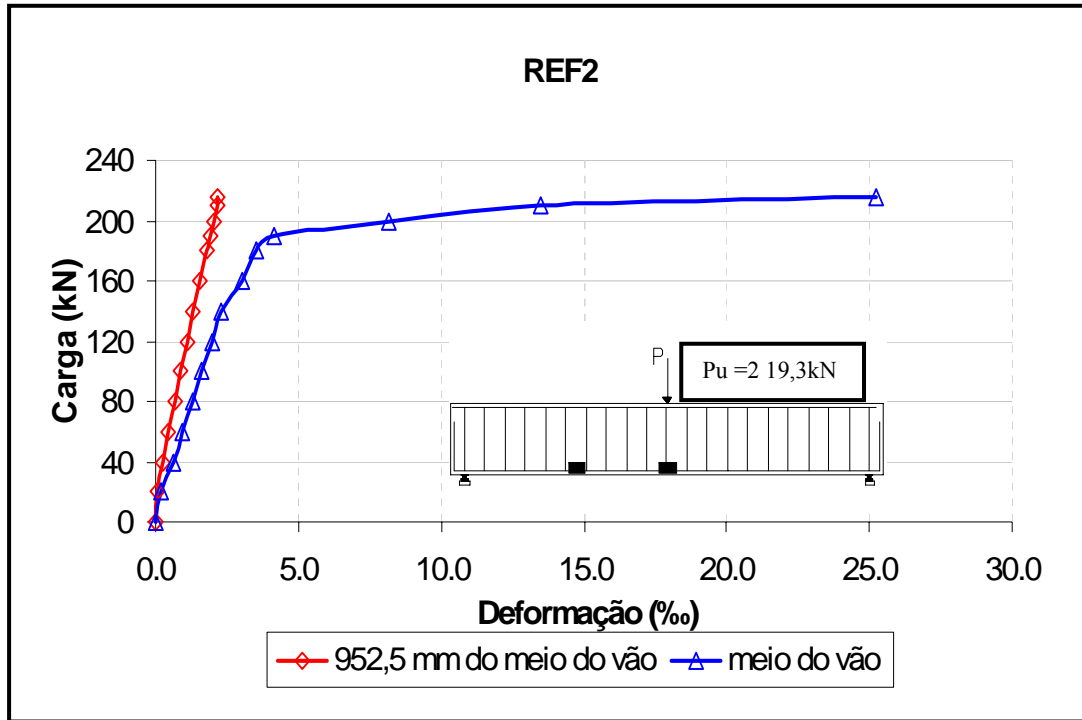
Figuras 3.38 – Curvas carga–deformação da armadura longitudinal da viga REF2 no meio do vão e a 952,5 mm do meio do vão.

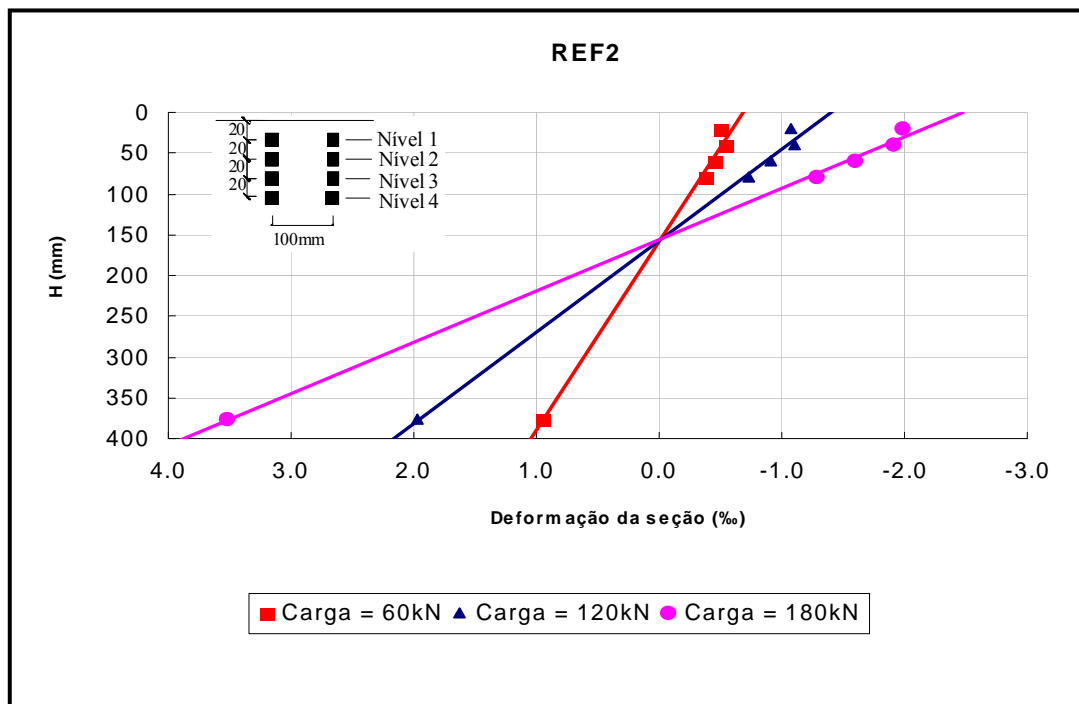
Figura 3.40 – Diagrama da deformação longitudinal na seção transversal a 130 mm do meio do vão da viga REF2.

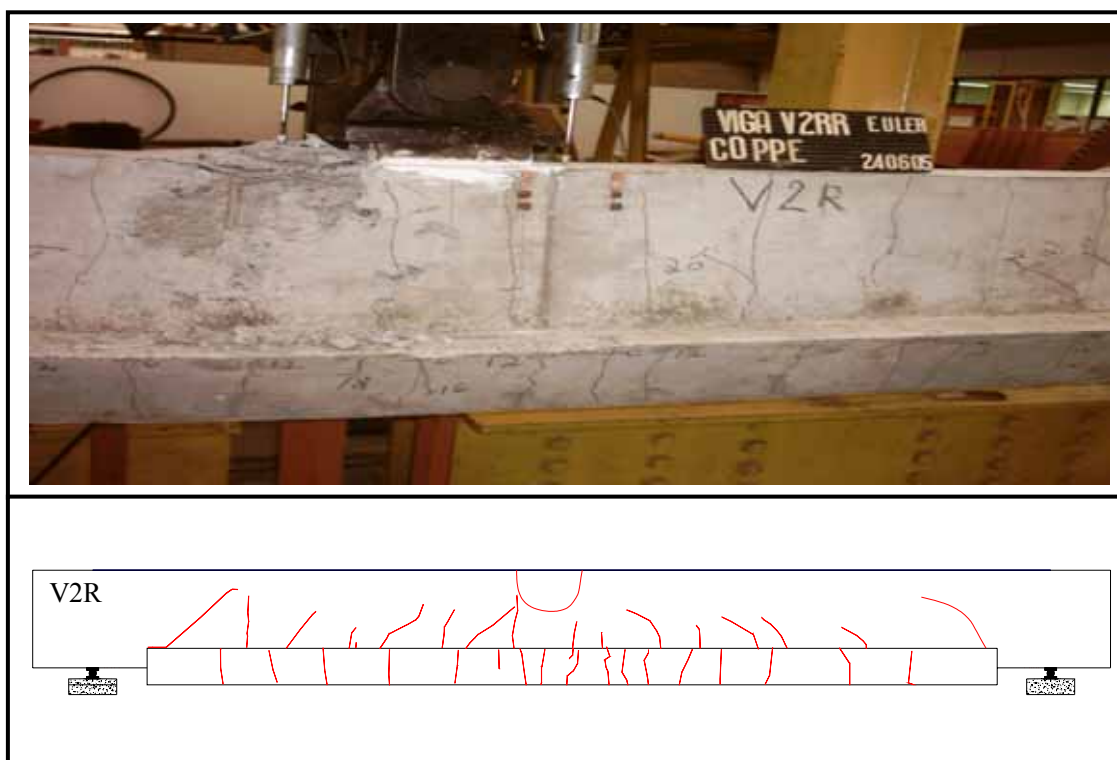
Figura 3.52 – Fissuração e aspecto pós-ruptura da viga V2R.

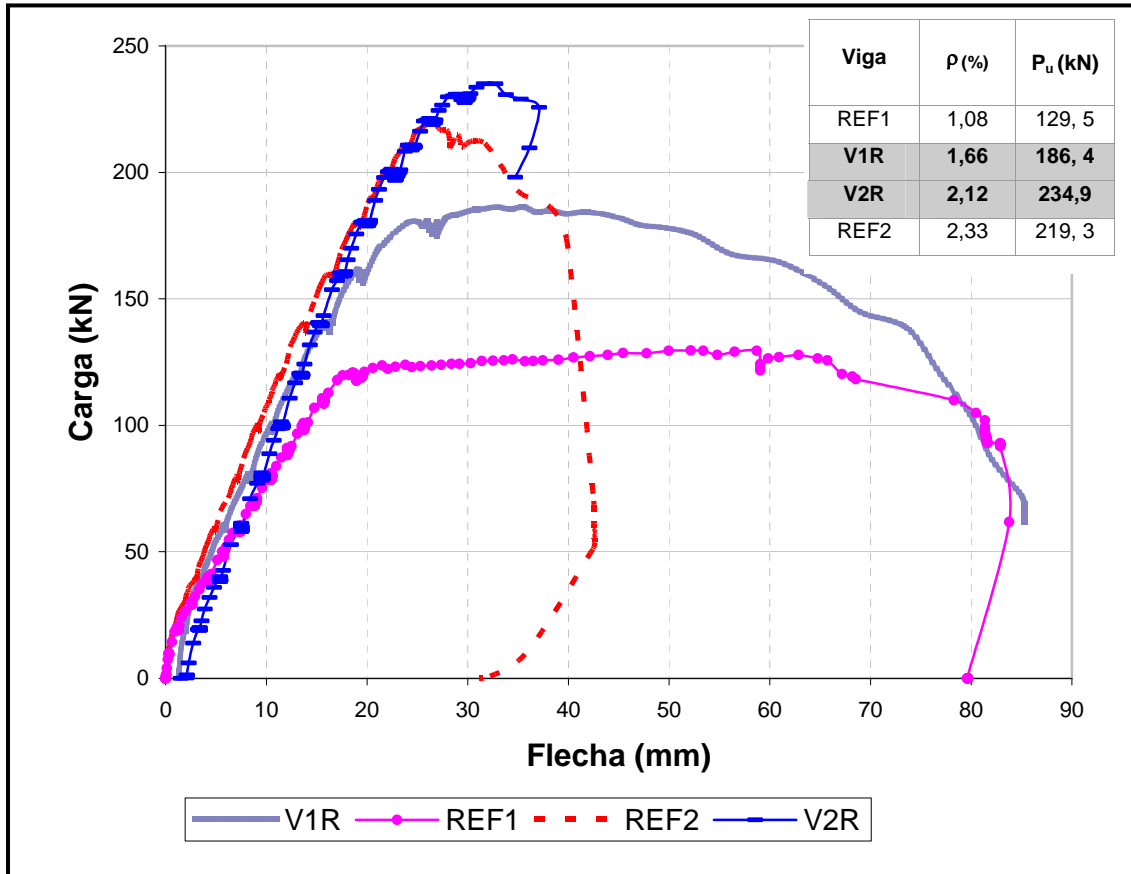
Figura 4.3 – Diagramas carga–flecha das vigas.
