**ANÁLISE EXPERIMENTAL DE PILARES DE  
CONCRETO ARMADO REFORÇADOS COM  
CONCRETO AUTO-ADENSÁVEL (CAA)**

**Eng.º Civil Mohamad Yahya Mohamad Omar**

Dissertação apresentada ao Curso de Mestrado em Engenharia Civil da Universidade Federal de Goiás, como parte dos requisitos para obtenção do título de Mestre em Engenharia Civil.

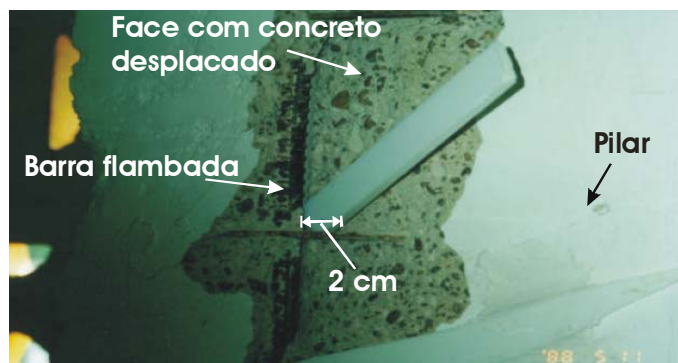
danificada, que sofreu estufamento, gerando fissuras nessa região. Constata-se, ainda, que um estribo na região danificada do trecho do pilar sofreu deslocamento horizontal, acompanhando o movimento da barra longitudinal.

Figura 2.21 - Vista frontal do pilar, área interna do prédio (ROCHA et al., 2002)
