DESENVOLVIMENTO DE UMA METODOLOGIA PARA
APLICAÇÃO DE ENSAIOS TÉRMICOS NÃO DESTRUTIVOS
NA AVALIAÇÃO DA INTEGRIDADE DE OBRAS DE ARTE

**DESENVOLVIMENTO DE UMA METODOLOGIA PARA
APLICAÇÃO DE ENSAIOS TÉRMICOS NÃO DESTRUTIVOS
NA AVALIAÇÃO DA INTEGRIDADE DE OBRAS DE ARTE**

Tese apresentada ao Programa de Pós-Graduação em
Engenharia Mecânica da Universidade Federal de Minas Gerais,
como requisito parcial à obtenção do título de Doutor em
Engenharia Mecânica.

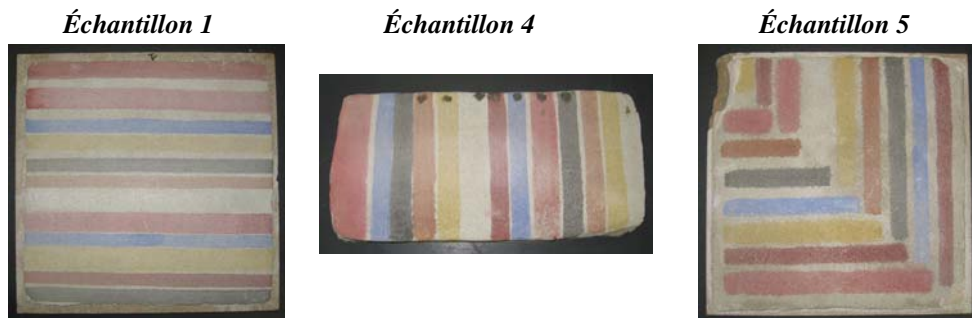
Figura 3.4 – Échantillons 1, 4 e 5

Para as amostras denominadas Échantillon 1 e Échantillon 5, o restaurador utilizou como suporte pedra calcária típica da região de Aragon (Espanha). Na composição do arriccio, empregou-se liga de areia e cal na proporção de 1:3. Para a base da Échantillon 4 foi utilizado material semelhante ao do tijolo comum; para o arriccio, à mistura de areia e cal (proporção de 2:1), foi acrescentada 1 porção de seixo rolado. O intonaco de todas as amostras descritas foi realizado à base de uma mistura composta de 2,5 partes de areia fina para cada parte de cal. Novamente, logo após a aplicação do intonaco, procedeu-se a pintura. As dimensões das amostras podem ser vistas na Figura 3.5.

das peças fizeram com que apenas três das amostras preparadas por Guillet estivessem disponíveis quando da realização deste estudo. Elas podem ser vistas na Figura 3.4.

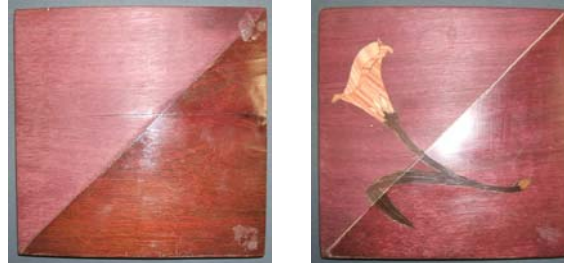
Figura 3.7 – Amostras 1/2 e 3/2

A fina camada de madeira que constitui o acabamento das peças, e, sobre a qual, na amostra 3/2, efetuou-se trabalho de ornamento, foi colada à base empregando-se cola de origem animal. Ainda sobre o ponto de vista de acabamento, a superfície das peças foi dividida transversalmente, sendo que uma das partes foi recoberta por uma camada de verniz. Isto fez com que diferentes valores de emissividade fossem considerados quando da realização dos ensaios experimentais. A Figura 3.8 apresenta as dimensões e as camadas que constituem estas amostras.

em madeira, foram confeccionadas amostras com características de produção típicas de móveis dos séculos XVII a XIX. Duas destas amostras, elaboradas pelo restaurador francês Pierre-Yves Letienne, foram disponibilizadas para a realização deste estudo. Elas podem ser vistas na Figura 3.7.

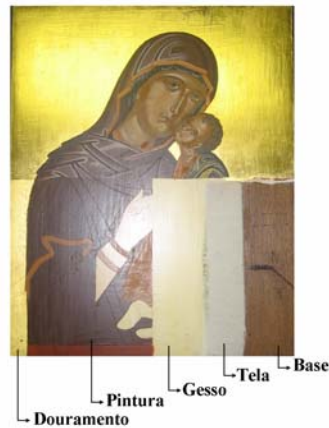
Figura 3.10 – Amostra – Ícone Bizantino

Conforme pode ser visto na Figura 3.10, a parte superior da amostra apresenta o trabalho completo. Na parte inferior, as principais camadas que compõem a peça foram deixadas expostas e identificáveis. As dimensões de cada uma das camadas podem ser vistas na Figura 3.11.

Para avaliação termográfica de pinturas sobre madeira, utilizou-se, ainda, neste estudo, uma amostra, de dimensões iguais a 0,235 x 0,300 x 0,018 m, confeccionada de forma similar à estrutura típica dos antigos ícones bizantinos. Nesta amostra, para a fixação da tela de linho à base, constiuída por um painel de madeira, utilizou-se cola de origem animal. Sobre a tela de linho, assentou-se uma fina camada de gesso, sobre a qual, como em ícones reais, executou-se diretamente a pintura, trabalho de douramento e aplicação da camada protetora de verniz.

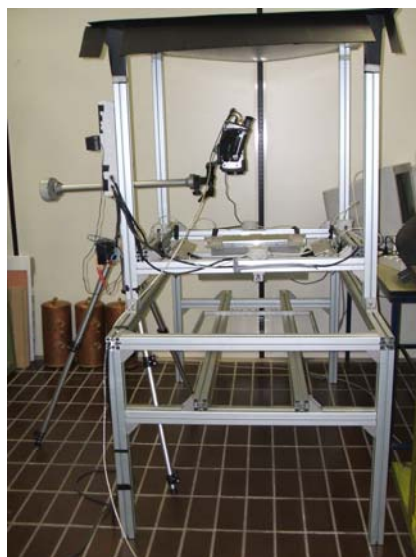
Figura 3.13 – Bancada de testes

A maneira com que a bancada foi construída permite a movimentação, através de guias, das barras que servem de suporte à amostra. Montadas na parte superior da bancada, como apresentado na Figura 3.12, as guias possibilitam o livre posicionamento da amostra no campo formado pelas direções x e y. A utilização de barras auxiliares acrescentava a possibilidade de movimento no sentido vertical (direção z). Tal flexibilidade possibilitou a melhor localização da superfície a ser analisada dentro do campo de visão da termocâmara. A Figura 3.13 apresenta a bancada preparada para a execução de um ensaio, com barras de suporte para amostras montadas na parte inferior do conjunto.

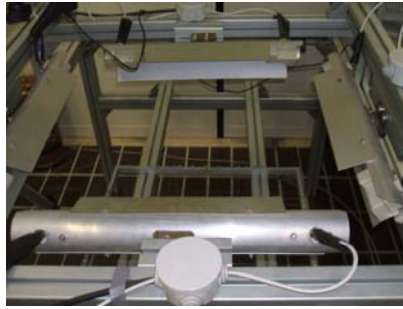
Figura 3.14 – Sistema de excitação térmica

O sistema de excitação térmica, composto de quatro lâmpadas de quartzo, cada qual com potência de 1000 W, pode ser visto na Figura 3.14.

Para evitar a dispersão de energia, as lâmpadas que compunham o sistema foram montadas dentro de canaletas móveis que permitiam a mudança do ângulo de inclinação, direcionando a energia à superfície a ser excitada. O detalhe da montagem de uma das lâmpadas que compunham o conjunto pode ser visto na Figura 3.15.

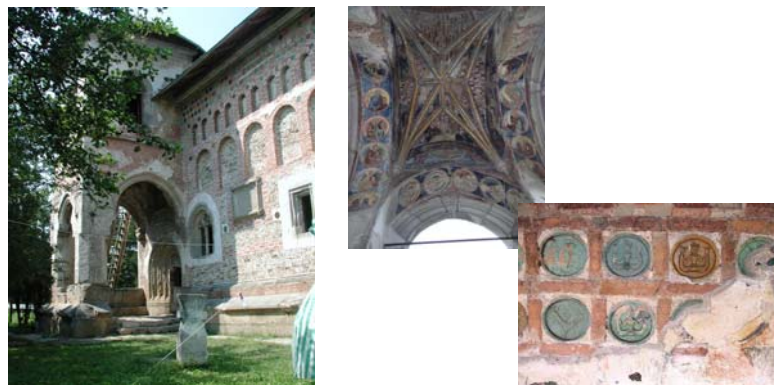
Figura 3.19 – Igreja de São Nicolau (Bălinești) – portal de entrada e detalhes da decoração externa

difíceis de serem encontradas na arquitetura eclesiástica típica da região da Moldávia: plano retangular com ábside poligonal e nartéx (entrada), também de aspecto poligonal, com três lados (Sinigalia e Vetros, 2006). O portal de entrada, sobre o qual se concentrou parte dos testes termográficos, apresenta estilo gótico, sendo que a abóbada, construída em tijolos, apóia-se em arcos sustentados por colunas de pedra. O interior do portal vem decorado com afrescos e a sua parte externa com pequenos discos de cerâmica com motivos heráldicos. A decoração com discos de cerâmica se repete por todo o perímetro superior externo da igreja, em alguns pontos entre os painéis que recebiam afrescos e ainda em outros locais específicos. O portal de entrada e tais detalhes da decoração podem ser vistos na Figura 3.19.

Além do portal de entrada, onde a termografia passiva foi utilizada no diagnóstico da alvenaria externa, visando à identificação de presença de umidade e prováveis destaques do acabamento utilizado no restauro, aplicou-se também a técnica, sob a forma passiva, em alguns painéis externos já restaurados. No setor sul da igreja, em área delineada na planta apresentada na Figura 3.20, os painéis de afresco, vistos em destaque na mesma figura, apresentavam-se, em comparação aos demais, bastante preservados. Por isto, maior atenção lhes foi destinada.

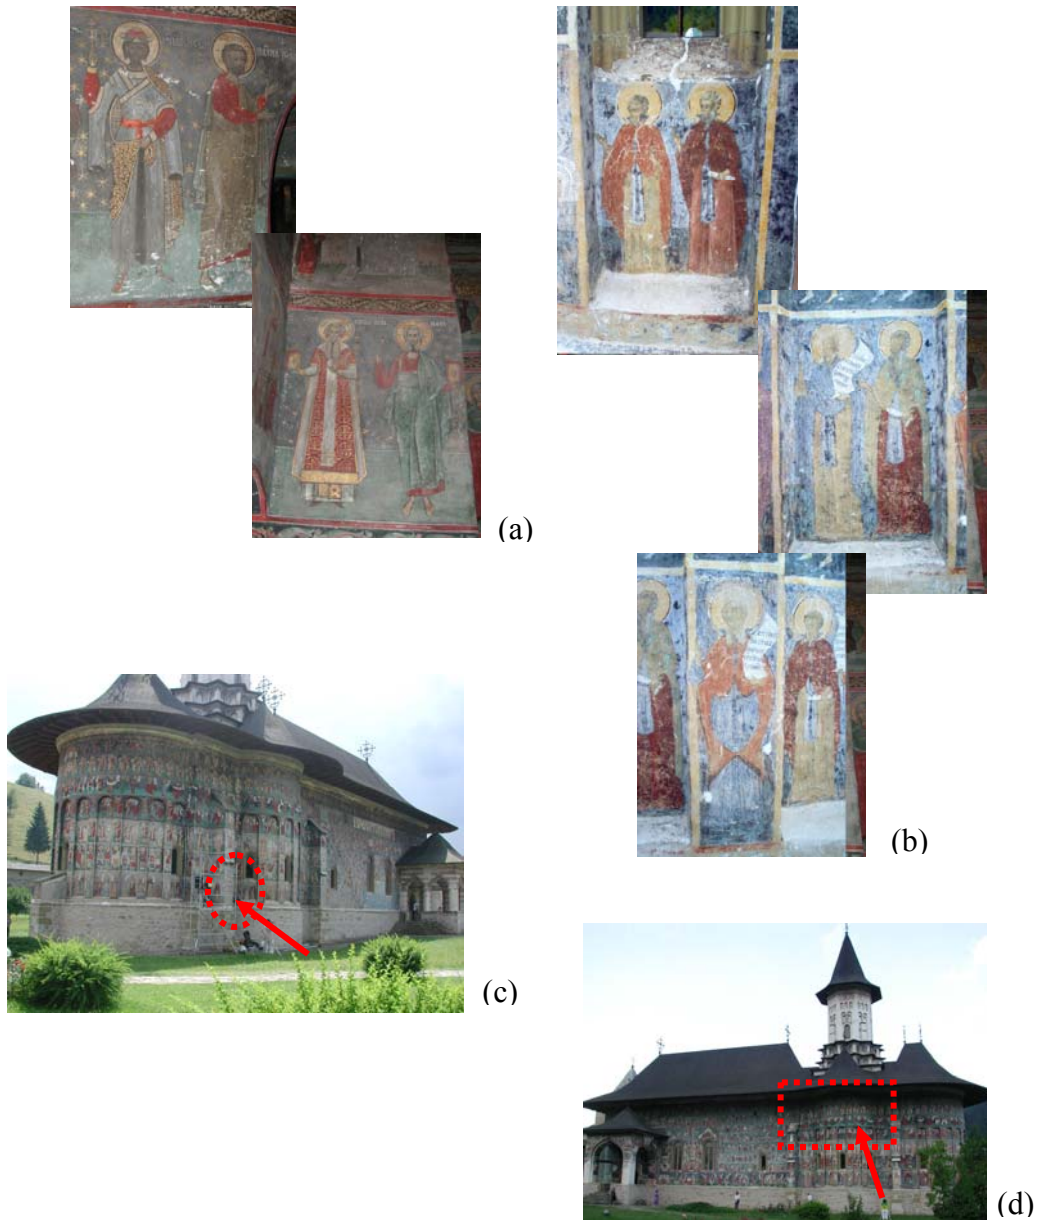
Figura 3.26 – Igreja da Ressurreição (Mosteiro de Sucevița) – afrescos internos avaliados pela SLDV (a), afrescos externos avaliados pela SLDV (b), área da parede norte avaliada pela termografia (c), área da parede sul avaliada pela termografia (d)

Adicionalmente, e com a intenção de avaliar o estado atual dos painéis externos após os trabalhos de restauro, aplicou-se também a vibrometria em algumas pinturas localizadas na parede norte da igreja. Já a termografia, além de avaliar áreas de afrescos externos da parede norte, foi aplicada em toda a parede sul, obtendo sucesso na identificação de patologias não visíveis. A Figura 3.26 apresenta os murais internos e externos avaliados pela SLDV e uma visão geral das paredes norte e sul, vindo destacados os setores nos quais os resultados mais relevantes obtidos pela implementação da termografia passiva foram registrados.

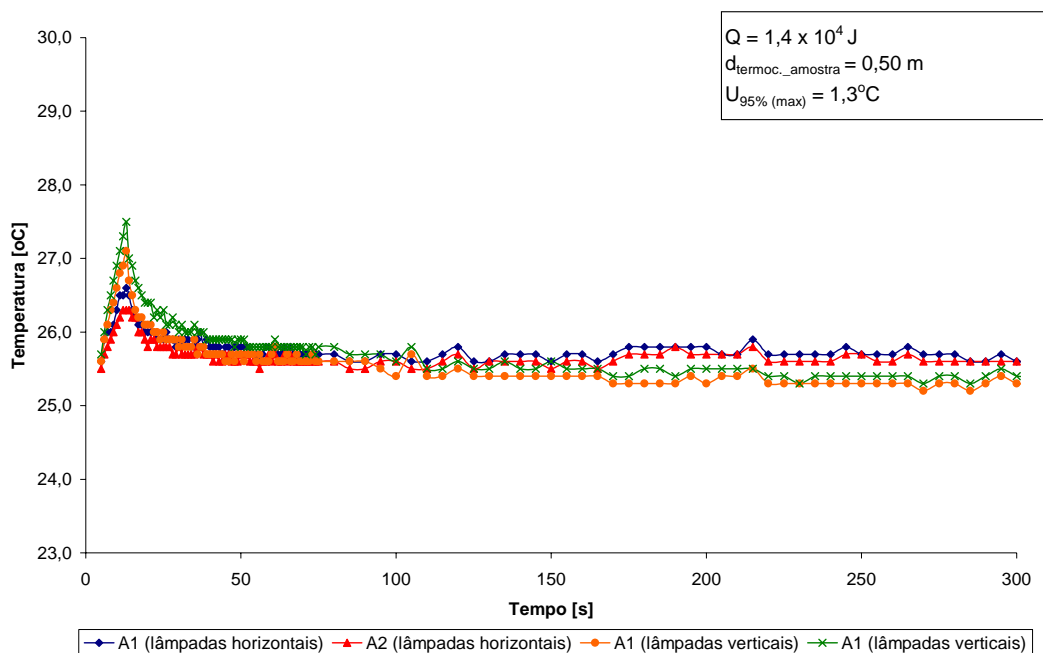
Na Figura 4.3, a análise foi realizada para distância entre amostra e sistema de medição igual a 0,50 m e para acionamento individual de cada par de lâmpadas. A energia absorvida pela superfície da amostra foi igual a $1,4 \times 10^4$ J e a incerteza expandida máxima de medição registrada foi igual a 1,3°C. A Tabela A.II.3 apresenta a planilha utilizada no cálculo da incerteza de medição.

Figura 4.3 – Decaimento de temperatura das áreas A1 e A2 – aquecimento horizontal e vertical

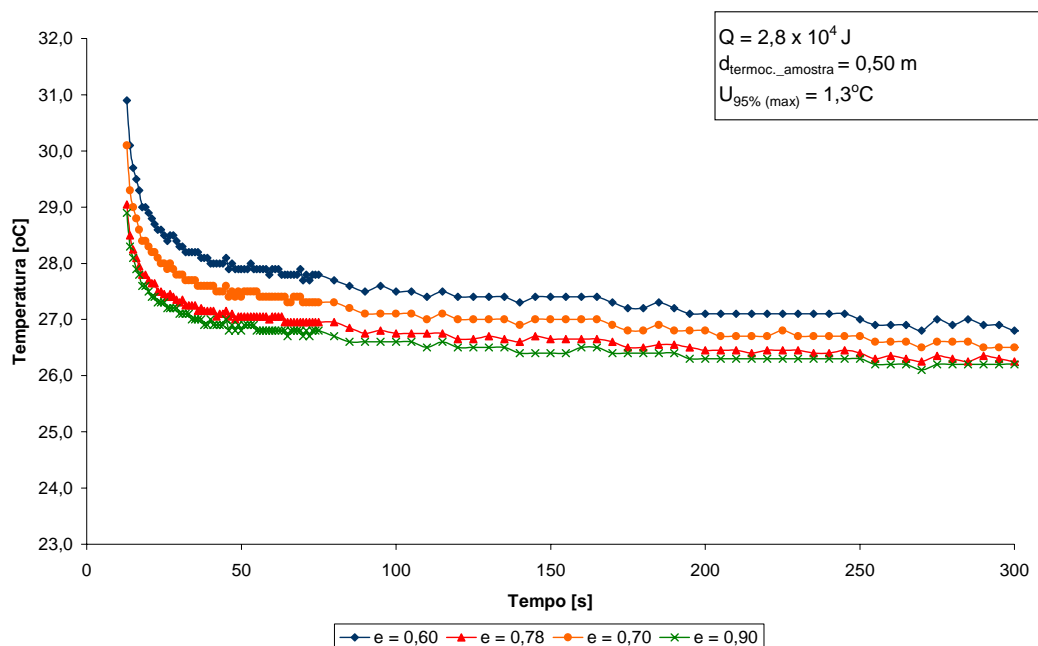
Uma segunda análise foi realizada a fim de se avaliar a influência, sobre as medições efetuadas, da escolha incorreta da emissividade da superfície quando do ajuste da termocâmara. A Figura 4.4 apresenta o resultado dos ensaios realizados (decaimento da temperatura superficial) na amostra P0 quando valores diversos para a emissividade foram empregados, sendo que $0,78 \pm 0,01$ é o valor obtido experimentalmente para a variável em toda a superfície da amostra. A incerteza de medição máxima da temperatura registrada durante estes ensaios, cujos cálculos são apresentados na Tabela A.II.4, foi igual a $1,3^{\circ}\text{C}$.

Figura 4.4 - Decaimento de temperatura de P0 – variação da emissividade

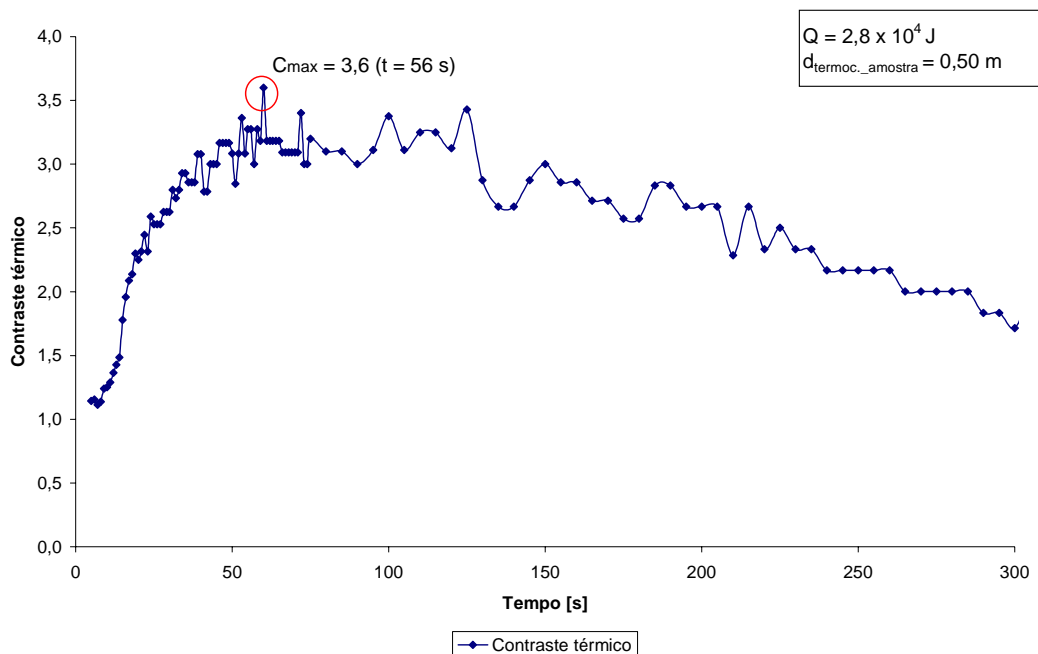
Para o correto diagnóstico de defeitos em afrescos, o importante é que, mesmo com a presença do efeito das cores e com a influência da distância entre superfície sob análise e sistema de medição, o diferencial de temperatura entre a área com e sem defeito esteja situado acima dos limites máximos de incerteza. A difusão térmica e a troca de calor por convecção com o ambiente fazem com que o melhor momento para a observação da presença ou não de uma anomalia seja quando a temperatura registrada pela termocâmera venha influenciada, mais fortemente, por estes fenômenos. Esta situação é representada na imagem pelo contraste térmico, que varia com o tempo e pode ser calculado a partir da Equação (2.5). Os valores obtidos para o contraste térmico durante os ensaios realizados em P2, com energia de excitação igual a $2,8 \times 10^4$ J e distância entre termocâmera e amostra igual a 0,50 m, podem ser vistos na Figura 4.7, onde o momento e o valor máximo registrado, C_{\max} , estão assinalados.

Figuras 4.7 – Contraste térmico de P2

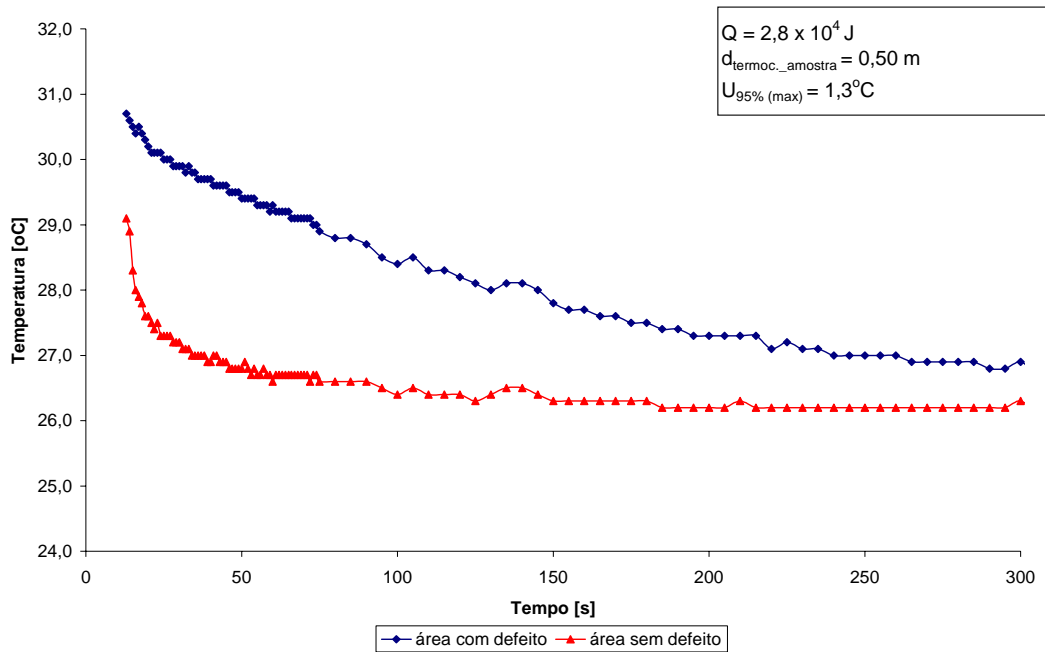
O diferencial de temperatura entre a área com e sem defeito apresentou-se, na maior parte do tempo em que se monitorou o comportamento da superfície da amostra, duas vezes acima da incerteza máxima de medição registrada durante o ensaio. Isto faz com que se possa caracterizar a falha de uma forma segura e, em se tratando obras reais, poder-se-ia fornecer um diagnóstico concreto sobre a qual basear um efetivo programa de restauração. Neste sentido, a validação dos resultados apresenta-se como uma ferramenta importante para que falsos alarmes sejam evitados.

Figura 4.9 – Decaimento de temperatura de P2 – áreas com e sem defeito
