## **SANEAMENTO URBANO E QUALIDADE DAS ÁGUAS DE PEQUENAS OBRAS HÍDRICAS NA ÁREA DE XINGÓ**

## **TESE DE DOUTORADO**

**GIOVANNI DE MELO PERAZZO**

Tese apresentada ao Programa de Pós-graduação em Engenharia Civil da Universidade Federal de Pernambuco, para obtenção do título de Doutor em Engenharia Civil.

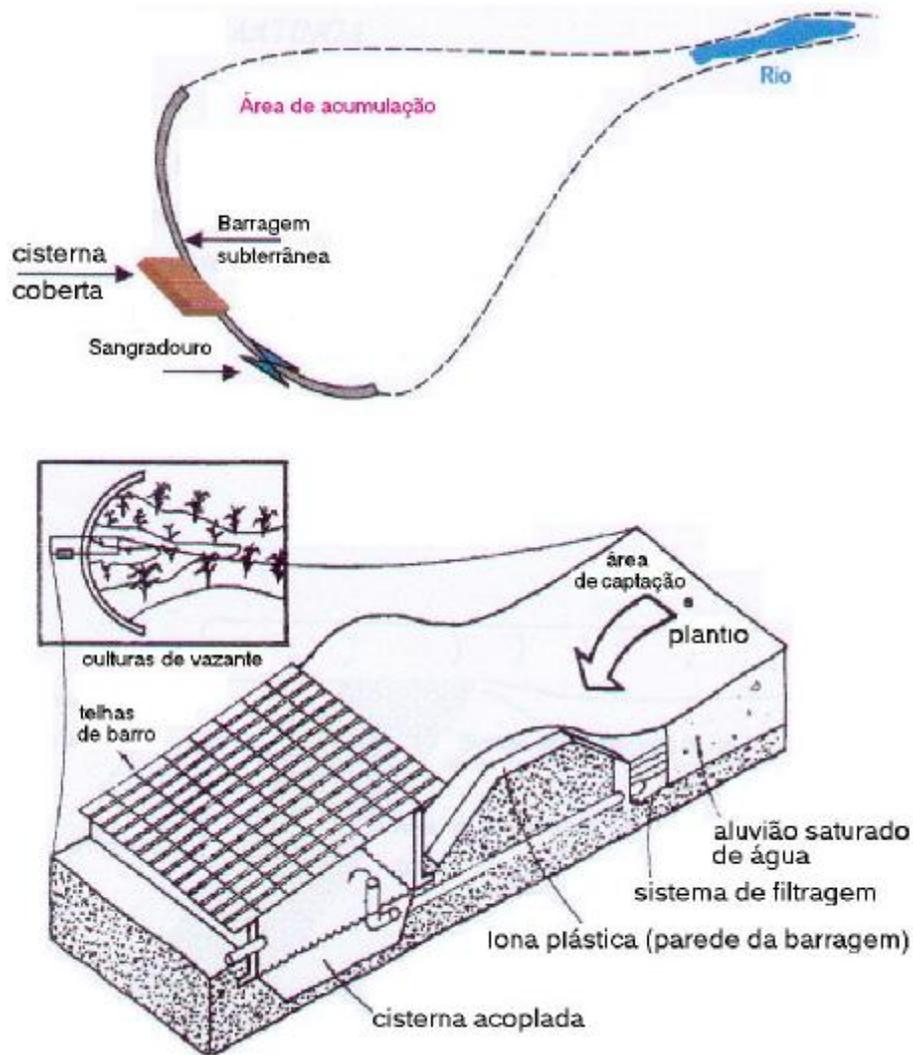
Figura 2.3: Barragem subterrânea modelo CPATSA (ABREU, 2001).

- Uma escavação em arco
- Uma parede elevada (cerca de 1 m de altura) a jusante da escavação
- Impermeabilização da parede elevada e da escavação
- Um sangradouro em cimento e alvenaria ou em concreto
- Uma cisterna coberta com telhado a jusante da barragem
- Um filtro de areia e carvão, na escavação
- Uma tubulação para condução da água da barragem, através do filtro, até a cisterna a jusante

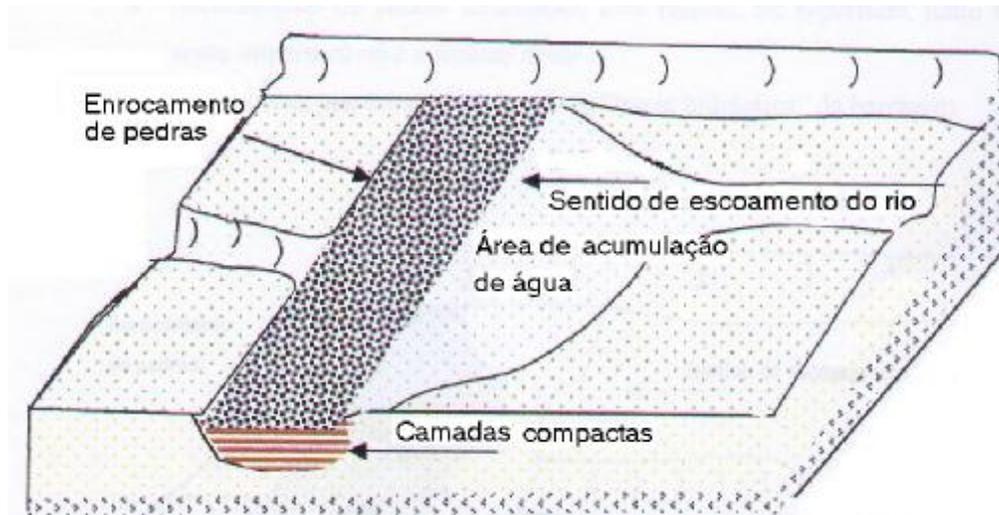
- Escavação de uma trincheira linear, em geral, de modo manual
- Preenchimento da trincheira com o mesmo material retirado, submetido a uma compactação manual ou feita por animais
- Enrocamento de pedras arrumadas, sem rejunte, sobre a barragem

Figura 2.4: Barragem subterrânea modelo CAATINGA (ABREU, 2001).

(ii) Modelo CAATINGA (Figura 2.4): modelo desenvolvido pela ONG CAATINGA e consta basicamente de:

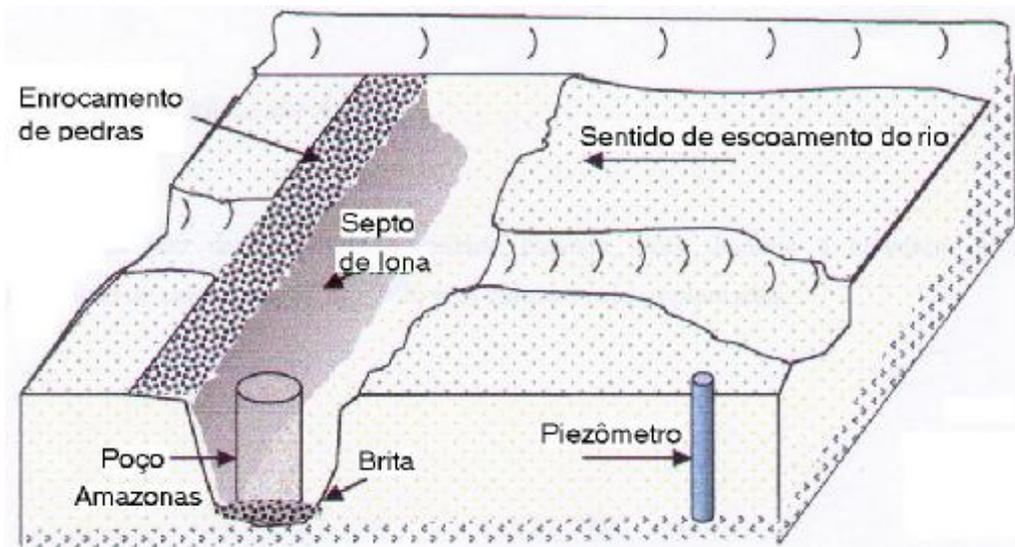
- Escavação de uma trincheira retilínea perpendicular à direção de escoamento do riacho.
- Septo impermeável ao longo da trincheira.
- Um ou mais poços amazonas, sendo um necessariamente colocado junto do septo impermeável e a montante deste.
- Enrocamento de pedras arrumadas, sem rejunte, na superfície, junto ao septo impermeável e a jusante deste.
- Um ou mais piezômetros ao longo da bacia hidráulica da barragem.

Figura 2.5: Barragem subterrânea modelo Modelo Costa e Melo (ABREU, 2001).

(iii) Modelo Costa e Melo (Figura 2.5): desenvolvida pelos pesquisadores da Universidade Federal de Pernambuco (UFPE), Waldir D. Costa e Pedro G. de Melo, no início da década de 80, tendo sido posteriormente modificado, ampliado e adequado às condições locais pelo primeiro dos pesquisadores. Consta de:

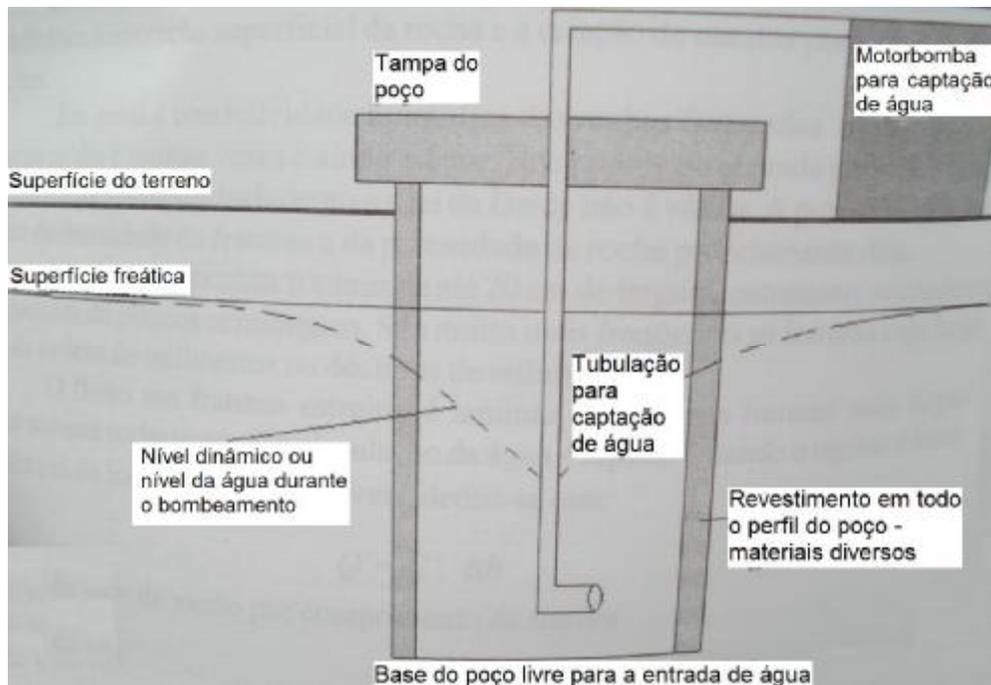
Figura 2.6: Perfil esquemático de uma cacimba (FREITAS, 1997).

ser de manilhas de concreto, ladrilho, tijolos, cimento ou pedras. As bombas empregadas para retirada de água são de baixa potência, muitas vezes, em poços com menos de 10 m de profundidade, empregam-se compressores (FREITAS, 1997).

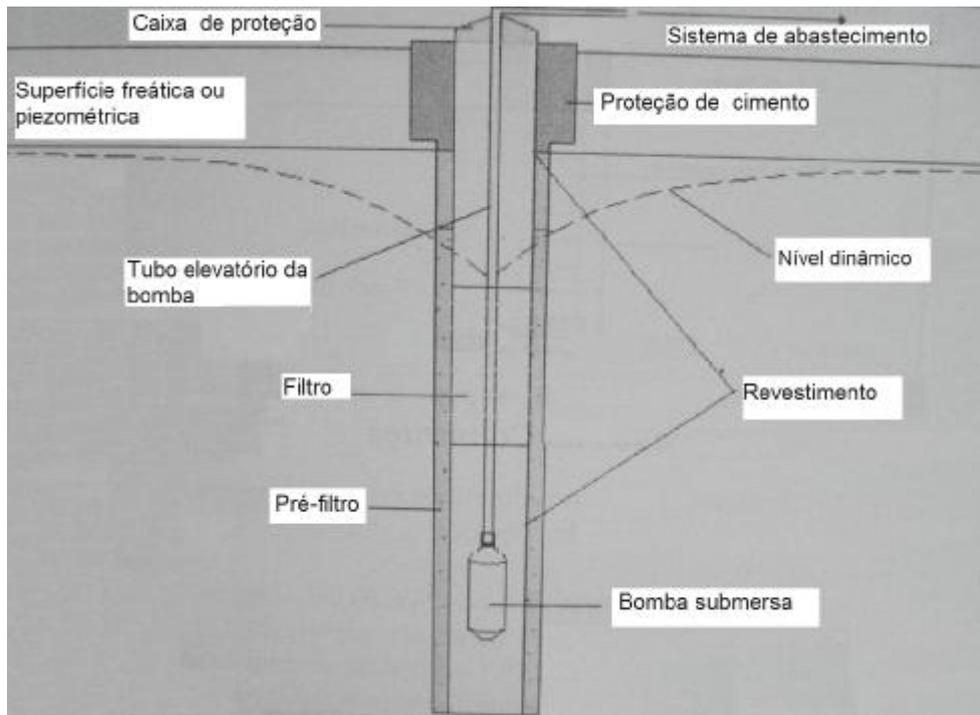
Figura 2.7: Perfil esquemático de um poço tubular profundo (FREITAS, 1997).

Os poços tubulares (Figura 2.7), usualmente chamados poços artesianos, possuem diâmetro menor que as cacimbas e sua profundidade varia de dezenas a centenas de metros. São revestidos por tubos de PVC geomecânico ou aço galvanizado, intercalados com filtros, que nada mais são do que os revestimentos dotados de ranhuras ou espaços vazios para permitir a entrada de água. Estes poços atingem todo o tipo de aquífero empregam bombas submersas para a exploração da água (FREITAS, 1997).

Os materiais visualizados, anteriormente, nas Figuras 2.7 e 2.8 são imprescindíveis na construção de poços de qualidade. Nenhum deles deve ser suprimido. O revestimento interno consiste de tubos de PVC da linha geomecânica (resistente à tração provocada pelo bombeamento) ou de aço galvanizado. Tem a função de revestir as paredes do poço. Os tubos de PVC só podem ser empregados em poços de no máximo 250 m de profundidade. No entanto, em poços com menor profundidade, deve-se sempre optar por revestimento e filtros deste material, uma vez que é praticamente inerte à maioria das substâncias e não é susceptível à corrosão química. O filtro possui a propriedade de permitir a entrada de água do aquífero para dentro do poço e de impedir a penetração de alguma impureza. Existem vários tipos de filtros, porém, o mais comum é o do tipo ranhurado. O pré-filtro consiste de areia lavada de grãos de quartzo ou pedriscos de quartzo, inertes e resistentes. O pré-filtro ocupa o espaço anular entre o filtro e a parede de perfuração. A granulometria do pré-filtro é função da granulometria do aquífero. O pré-filtro tem a função de estabilizar areias muito finas e bem selecionadas, e permitir maior percentual de área aberta das ranhuras do filtro. A proteção sanitária tem a função de evitar que a água superficial contamine o poço, através da infiltração pelo espaço anular. É formada pelo selo sanitário e pela caixa de proteção. O selo sanitário consiste de uma argamassa de cimento na extremidade superior do espaço anular. A laje de proteção é um piso de cimento ao redor da boca do poço, construído com um pequeno declive (FREITAS, 1997).

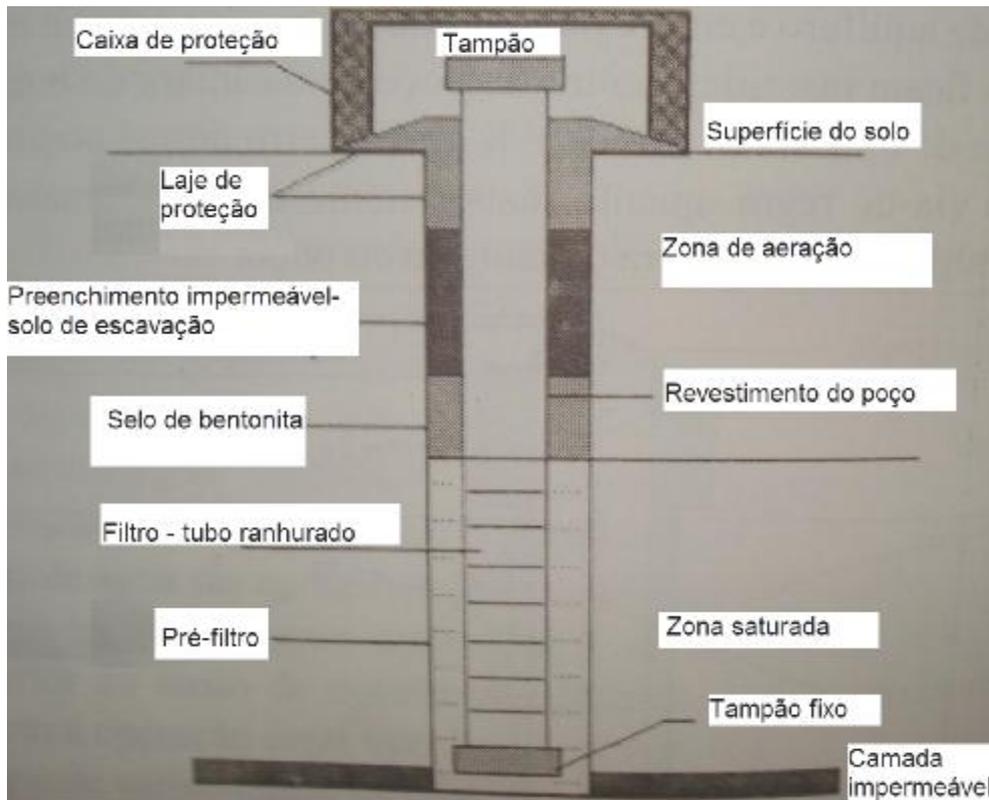
Figura 2.8: Perfil esquemático de um poço de monitoramento e amostragem (FREITAS, 1997).

Há ainda os poços de monitoramento e amostragem (Figura 2.8). Estes poços são utilizados no monitoramento da qualidade da água subterrânea em um determinado local. São, em geral, construídos próximos a aterros sanitários, lixões, estações de tratamento de esgoto e outras instalações que podem vir a contaminar a água subterrânea, principalmente o lençol freático (FREITAS, 1997).

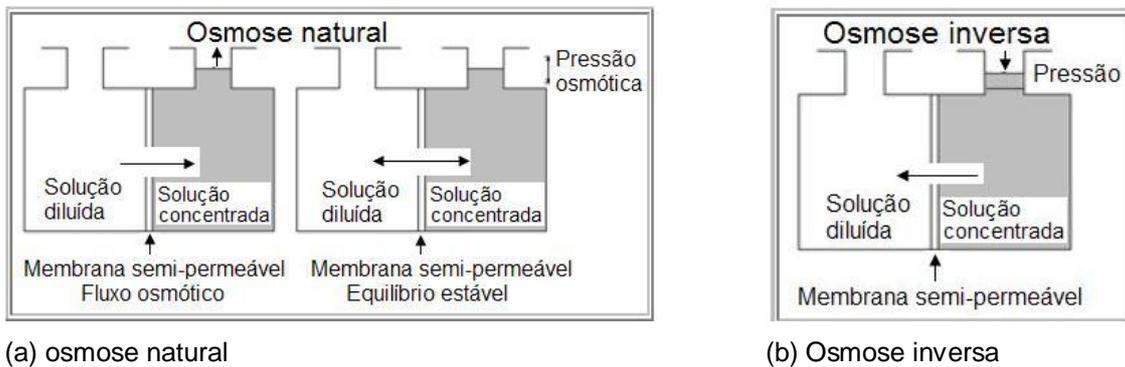
Figura 2.9: Processos de osmose (CRAVO,1999).

coluna do lado da solução mais diluída. A esta diferença de altura entre as colunas das soluções, dá-se o nome de pressão osmótica. Por outro lado, a osmose inversa é um processo induzido, obtido por intermédio da aplicação mecânica de uma pressão superior à pressão osmótica, do lado da solução mais concentrada, fazendo com que ocorra um fluxo no sentido da solução de menor concentração salina, como é visto na Figura 2.9(b). Este princípio físico é utilizado na concepção de operação dos dessalinizadores, nos quais são utilizadas membranas sintéticas (CRAVO, 1999).

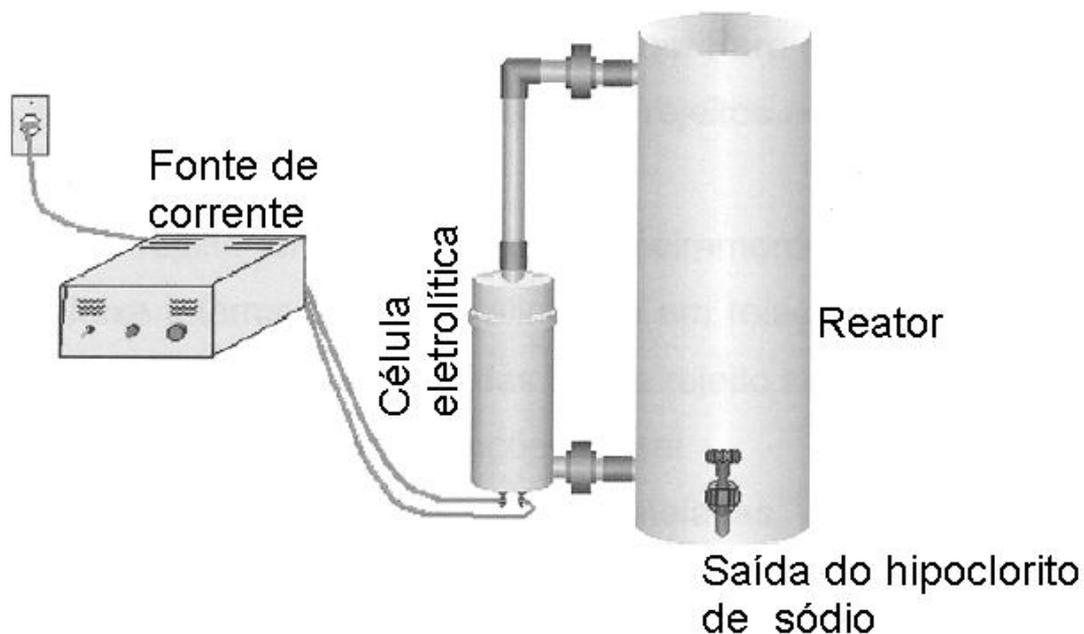
Figura 2.10: Eletrolisador utilizado por Mota et al. (2005) e Matos et al. (2006).

Os ensaios de eletrólise foram executados com um eletrolisador, que produzia em 8 horas, 25 L da solução oxidante por batelada. O equipamento possuía uma fonte de corrente com alimentação de 220 V/2A e saída de 6,5 V/25A; uma câmara de recirculação; uma célula eletrolítica com 1.530 cm<sup>3</sup> de volume livre; 2 eletrodos de titânio, sendo um positivo, revestido com rutênio e outro negativo sem revestimento, com espessura de 2 mm e área de 48 cm<sup>2</sup>; 2 cabos de alimentação, um vermelho conectado ao eletrodo positivo (ânodo), e o cabo preto, ao eletrodo negativo (cátodo). A Figura 2.10 mostra o esquema do eletrolisador.

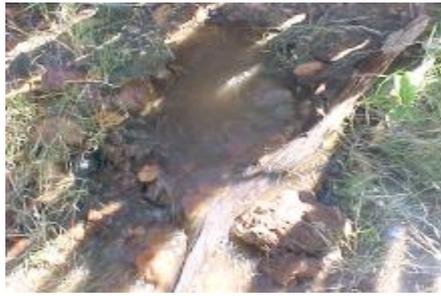
(a) Adutora de água bruta de PVC avariada, devido à prática de furto (Itacuruba-PE).

- (i) Deficiências na preservação das instalações das unidades do sistema de abastecimento - ausência de tela protetora de reservatórios; má conservação unidades de tratamento em ETAs; hidrômetros inutilizados, entre outros.
- (ii) Desperdícios de água e ausências ou ineficiências relacionadas à fiscalização do conjunto do abastecimento de água - desperdícios de água, ação de vândalos em tubulações, principalmente as de PVC; hidrômetros sem cobertura e com cobertura improvisada, vazamentos na rede, operadores sem utilização de equipamento de proteção; facilidade de acesso de animais às instalações, inclusive animais peçonhentos, intermitências no fornecimento de água, entre outros. Algumas deficiências comuns são vistas na Figura 3.1.

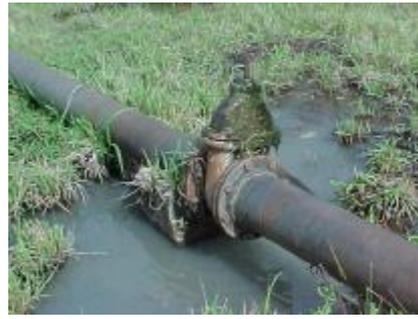
(b) Vazamento em adutora de água bruta (Rodelas-BA)

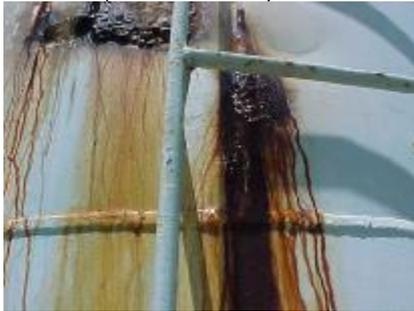
(c) Estrutura deteriorada de um filtro de ETA (Glória-BA)

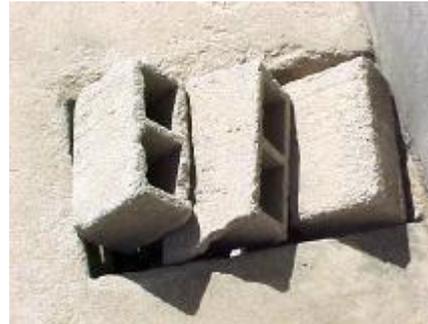
(d) Combogós em via pública, servindo de proteção para hidrômetro (Monte Alegre de Sergipe-SE)

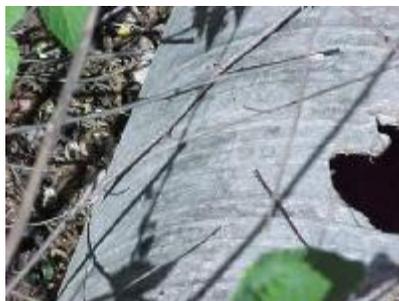
(a) Dano em rede coletora (Glória)

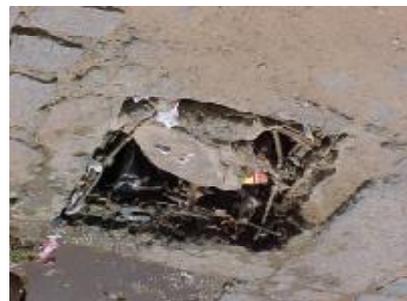
(b) Caixa de passagem com ferragem exposta (Terra Nova)

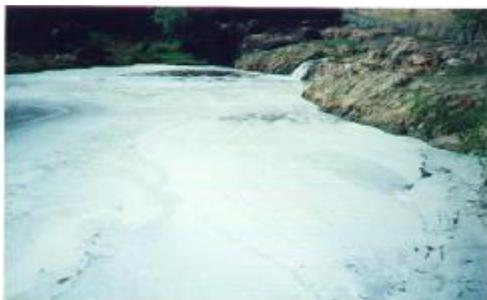
(a) Despejo em rio oriundo de matadouro (Canindé do São Francisco-SE)

Algumas das formas de degradação do meio ambiente na área pesquisada são vistas na Figura 3.10.

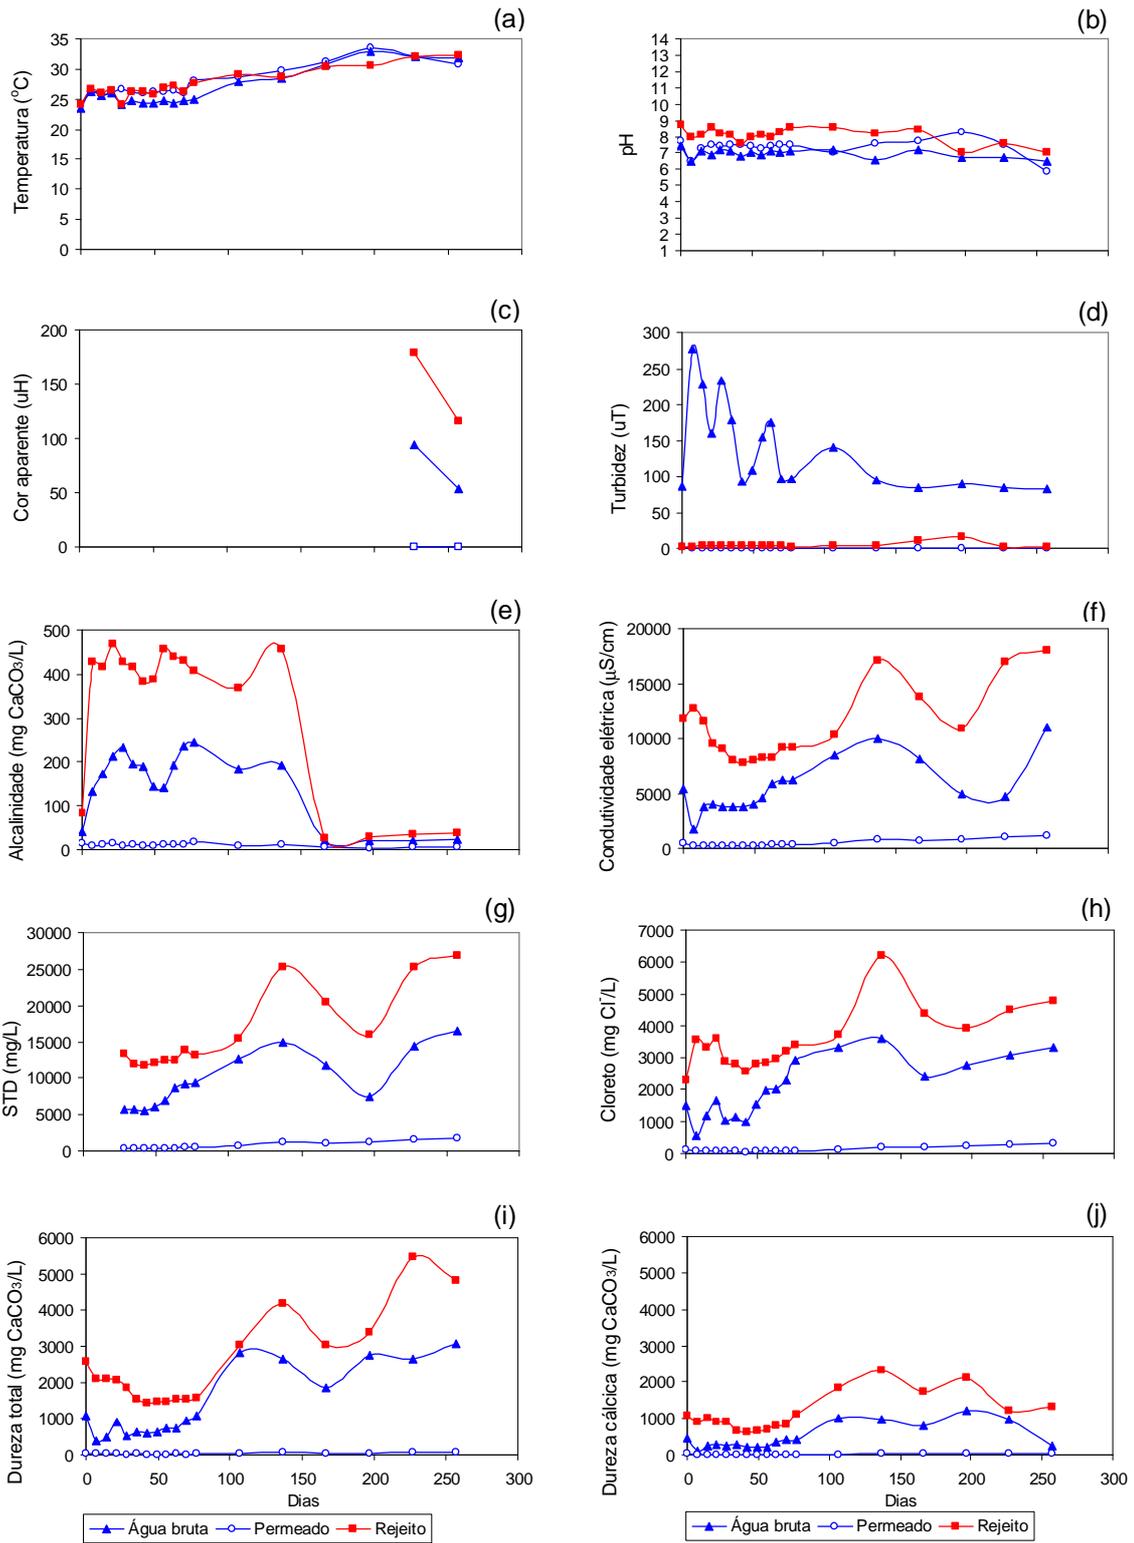
Figura 4.4: Parâmetros físico-químicos do dessalinizador de Areias.

Com base nos resultados dos parâmetros físico-químicos, verificou-se:

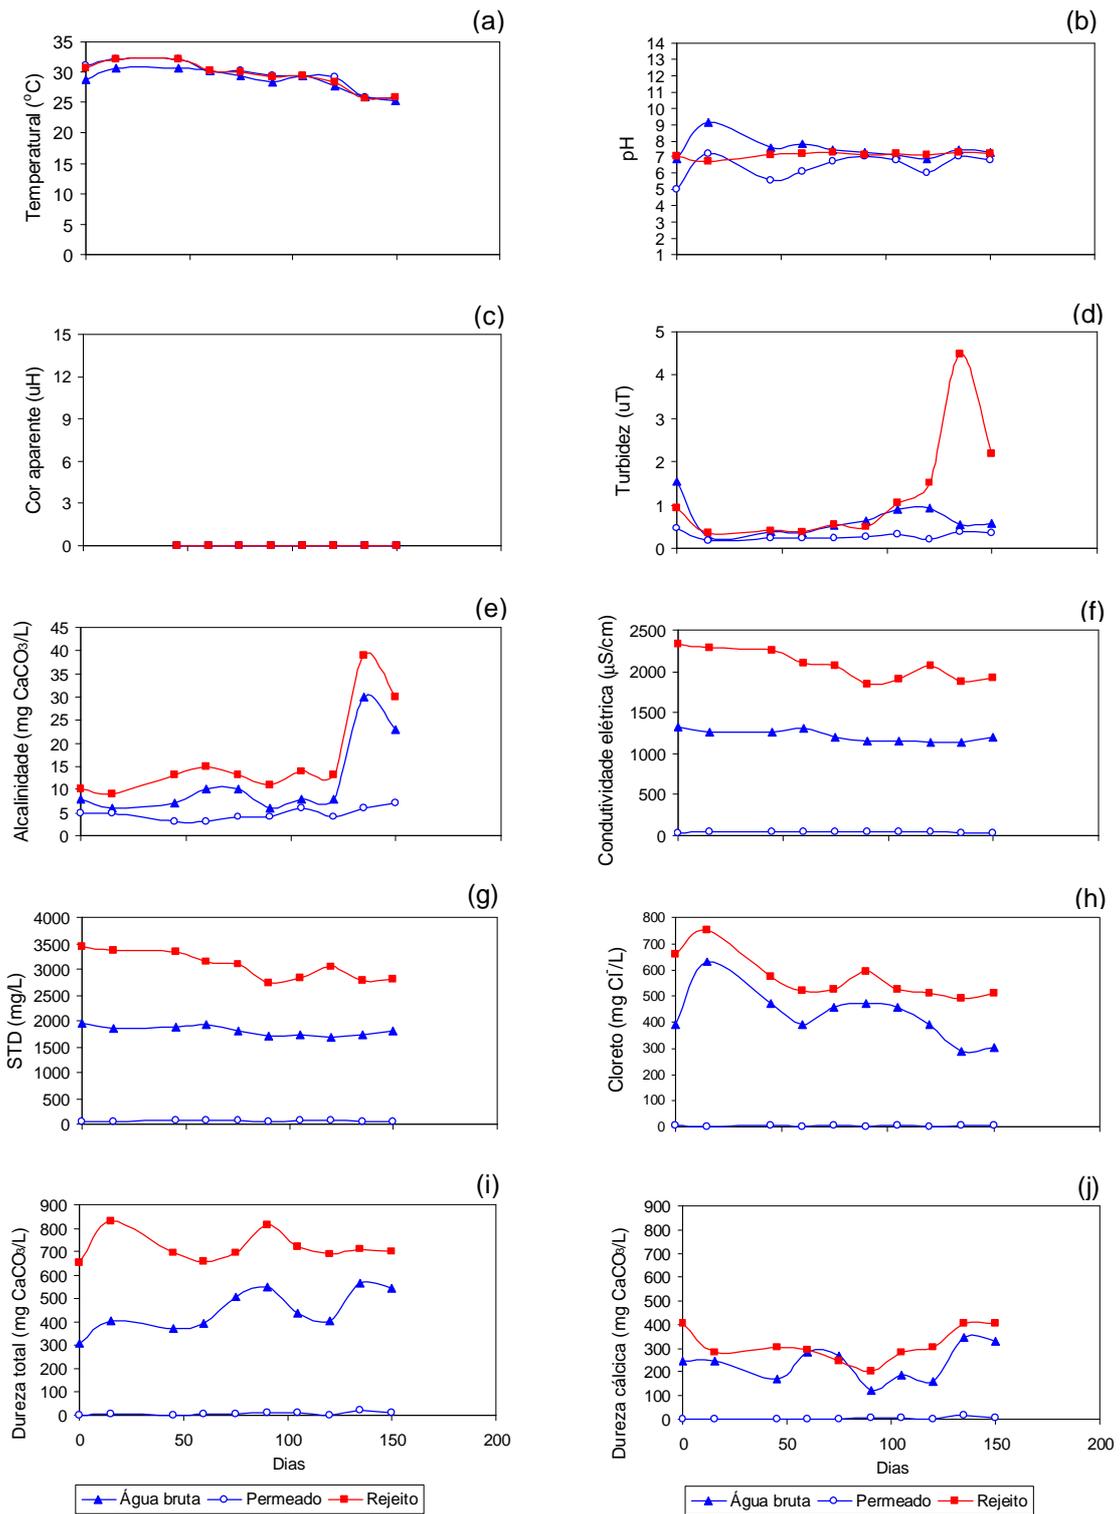
Figura 4.5: Parâmetros físico-químicos do dessalinizador de Aroeira.

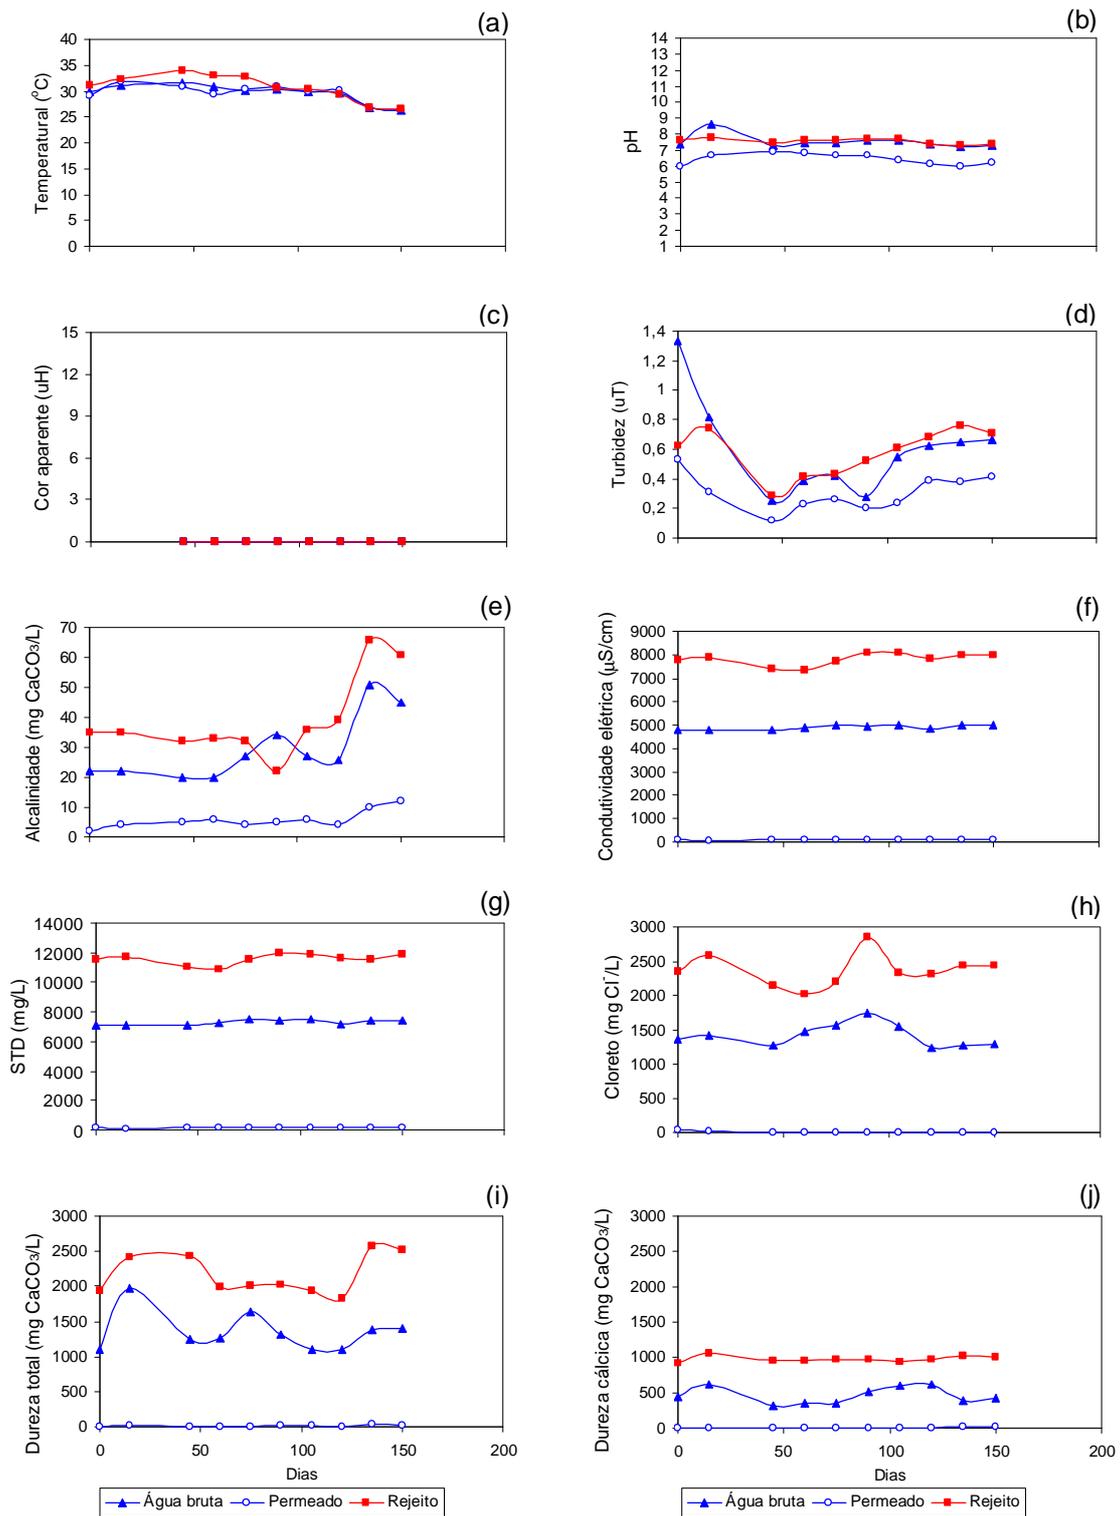
Figura 4.6: Parâmetros físico-químicos do dessalinizador de Minuim.

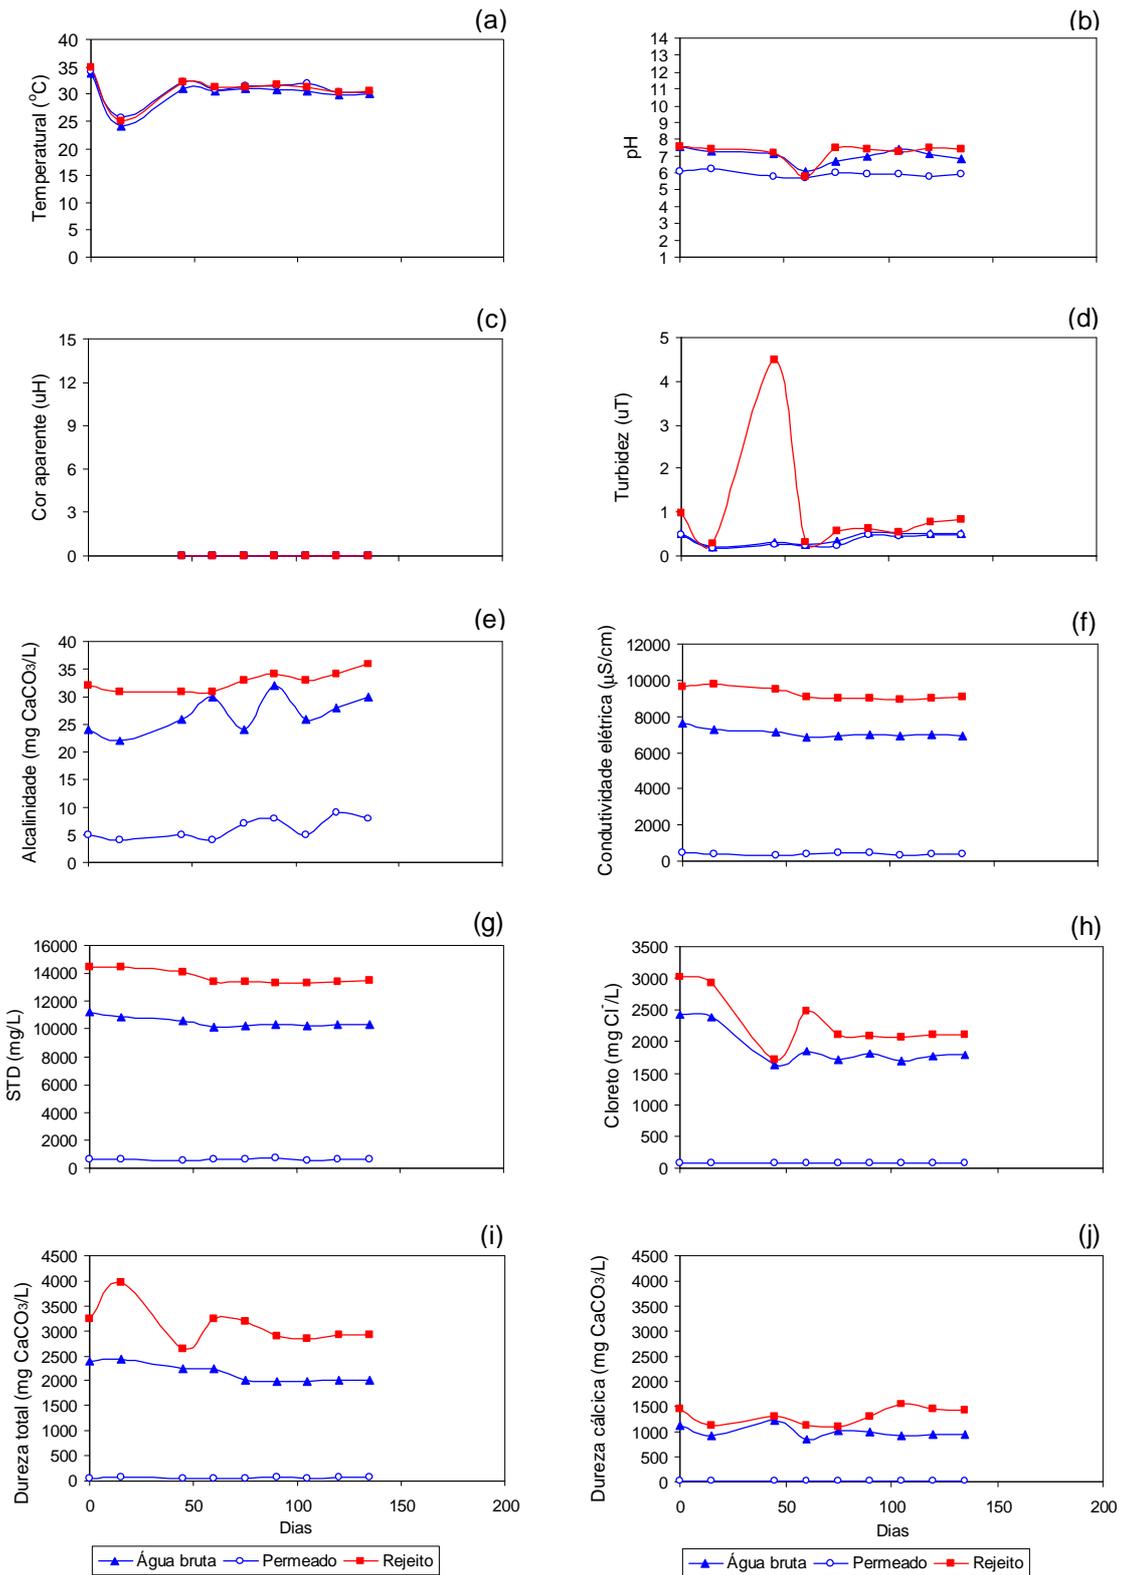
Figura 4.7: Parâmetros físico-químicos do dessalinizador de Icozeira.

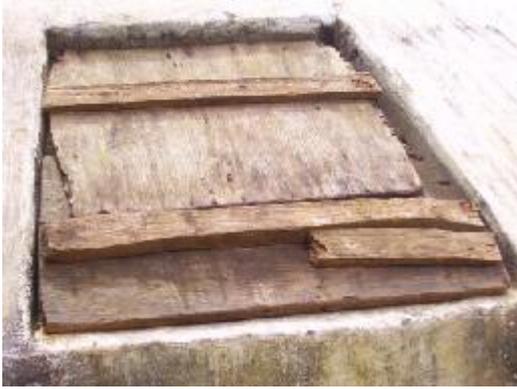
(a) Tampa deteriorada

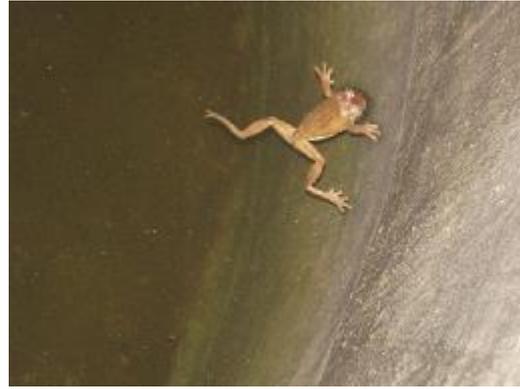
(b) Anfíbio no interior

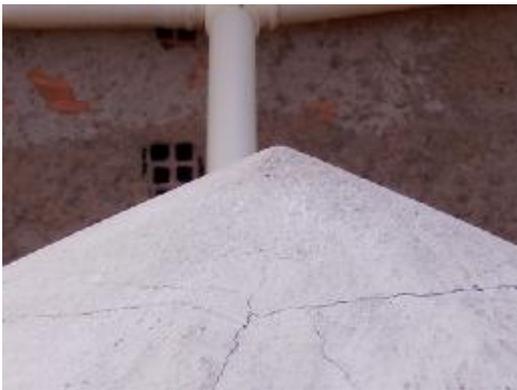
(c) Presença de fissuras

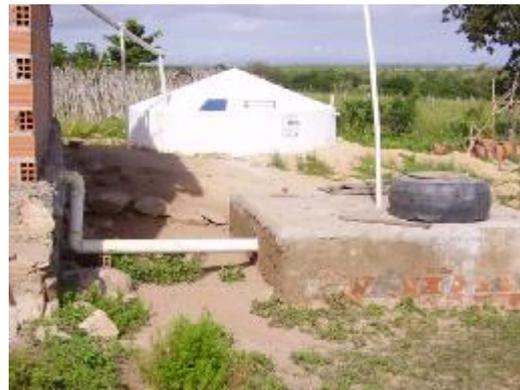
(d) Fossa com distância inferior a 30 m da cisterna

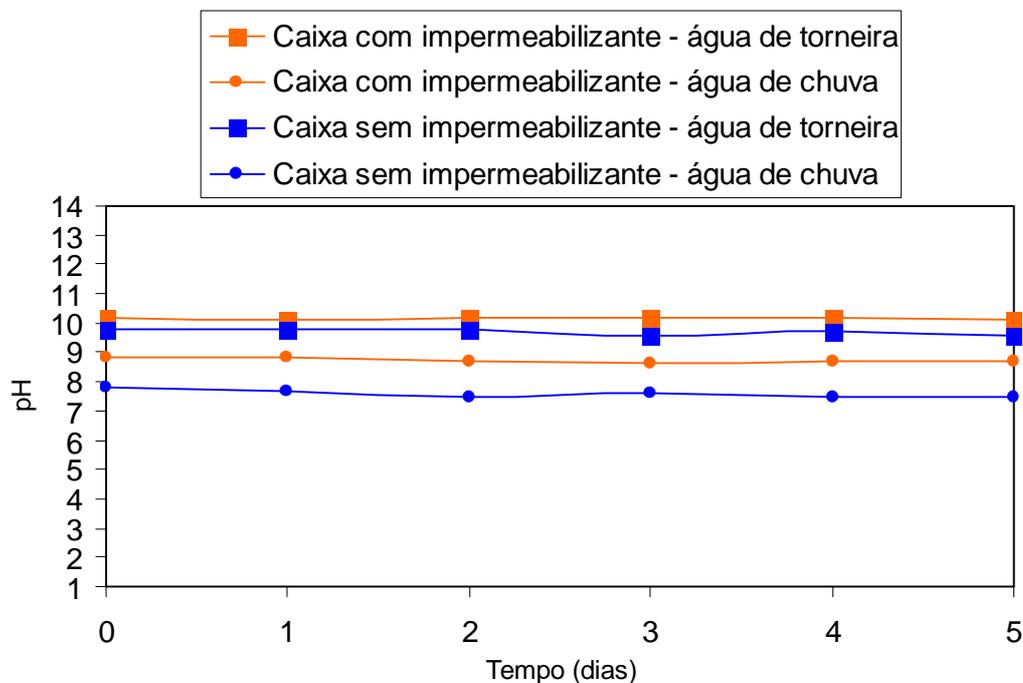
Figura 5.5: pH da água de torneira e da água de chuva, armazenadas nas caixas confeccionadas com e sem impermeabilizante.

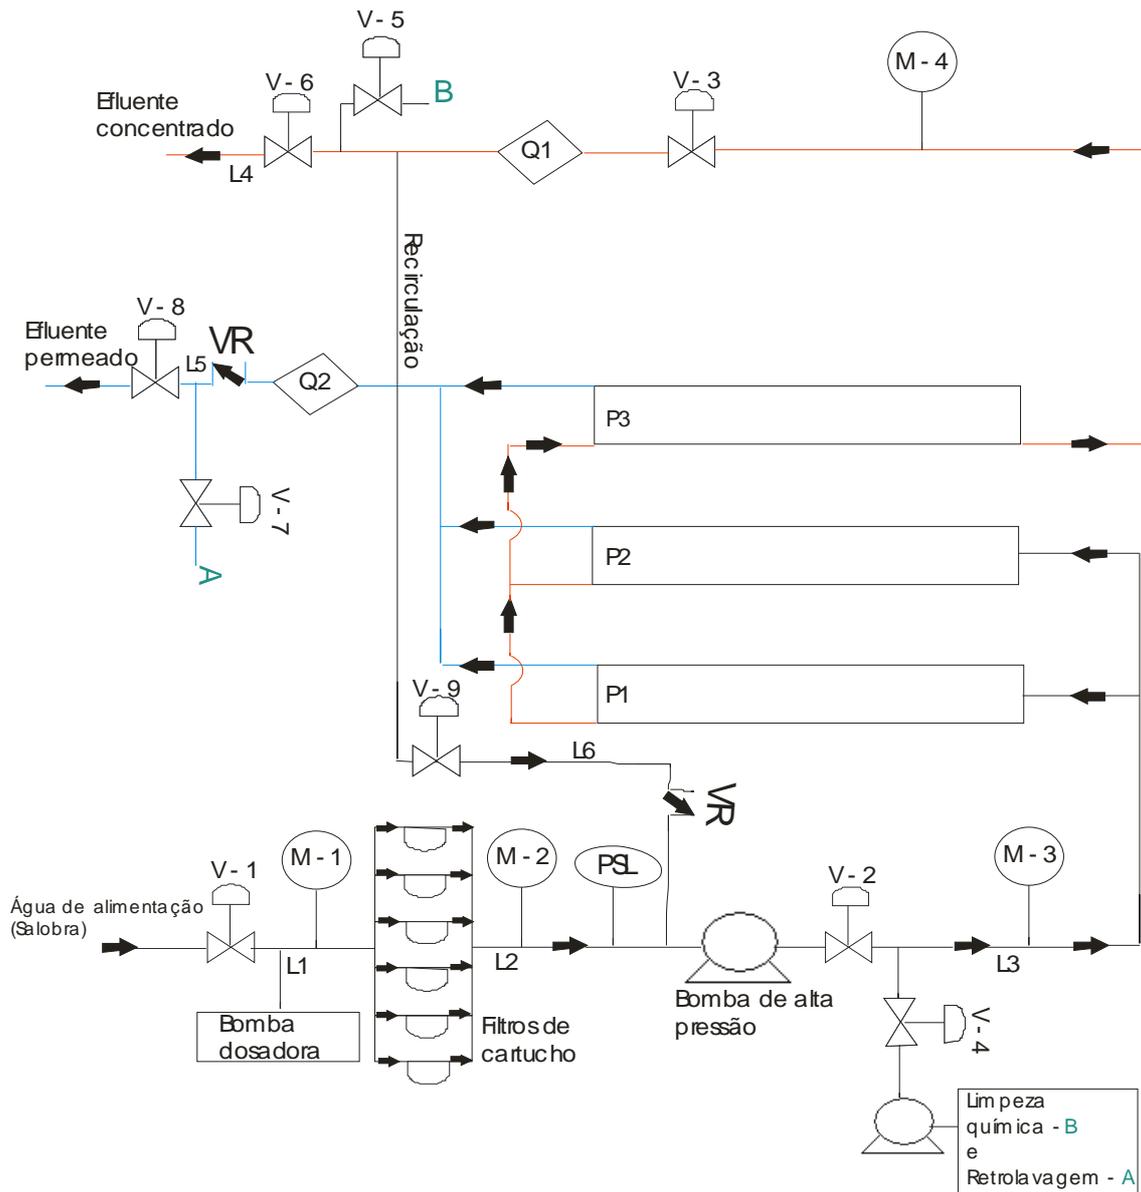
Figura A.1: Fluxograma do dessalinizador (modelo AP 1000/4000 da Perenne) de Minuim (Santa Brígida-BA)

**ANEXO A: FLUXOGRAMA, EQUIPAMENTOS E  
INSTRUMENTOS DO DESSALINIZADOR (MODELO AP  
1000/4000 da Perenne) DE MINUIM (SANTA BRÍGIDA-BA)**

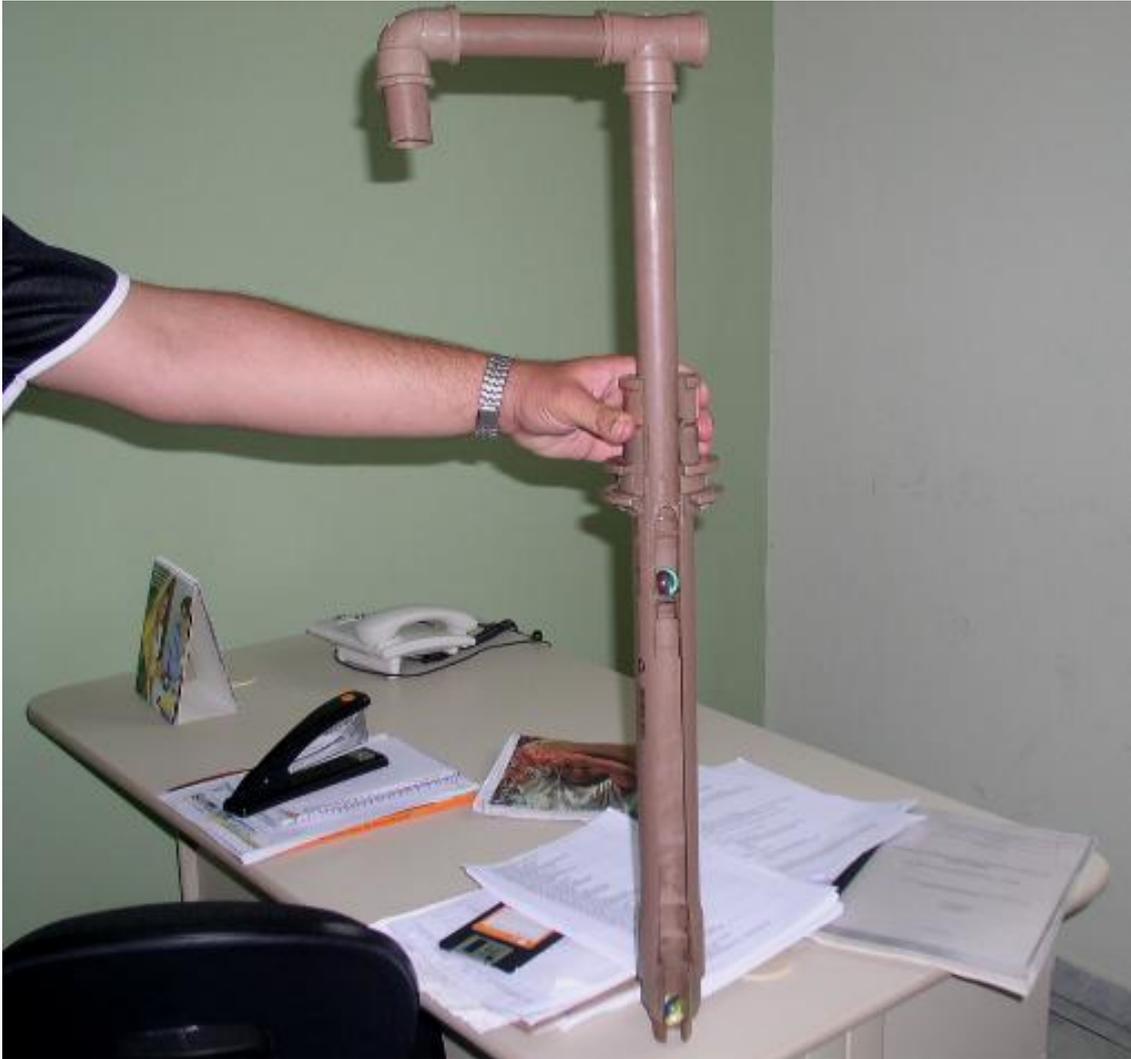
Figura D.1: Bomba bola de gude

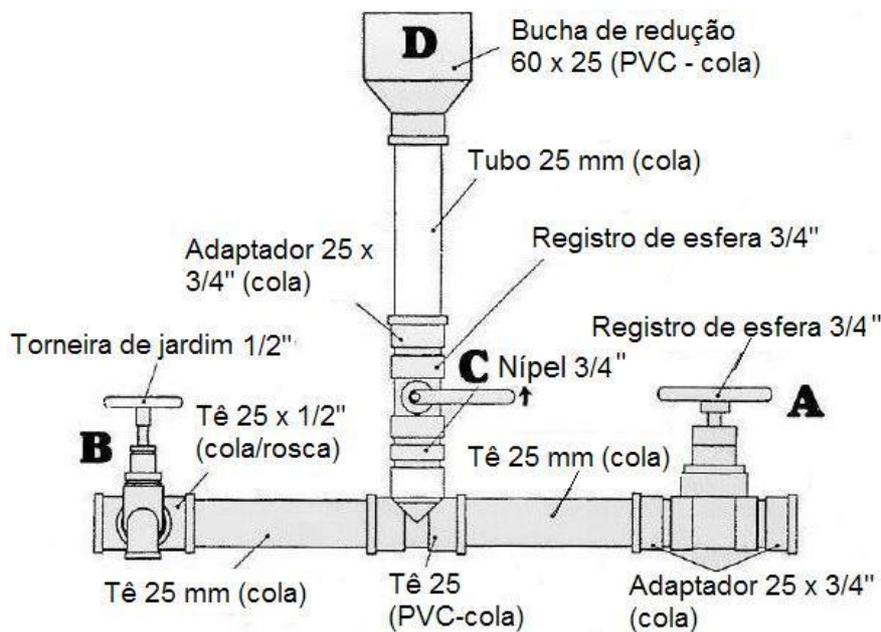
Figura E.2: Esquema de montagem do clorador da EMBRAPA

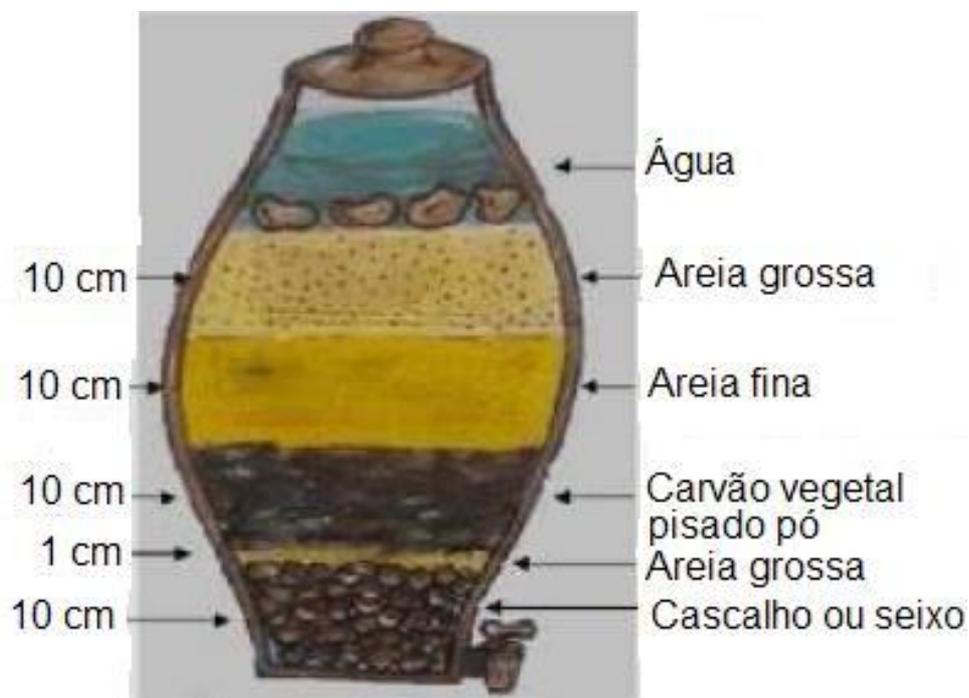
Figura F.1: Esquema do filtro de areia (PINTO; HERMES, 2006)
