**Influência da Armadura Transversal e do Cobrimento da
Armadura Longitudinal na Resistência de Pilares de
Concreto**

Tese de Doutorado

Tese apresentada ao Programa de Pós-Graduação em Engenharia Civil da PUC-Rio como requisito parcial para obtenção do título de Doutor em Engenharia Civil. Área de Concentração: Estruturas

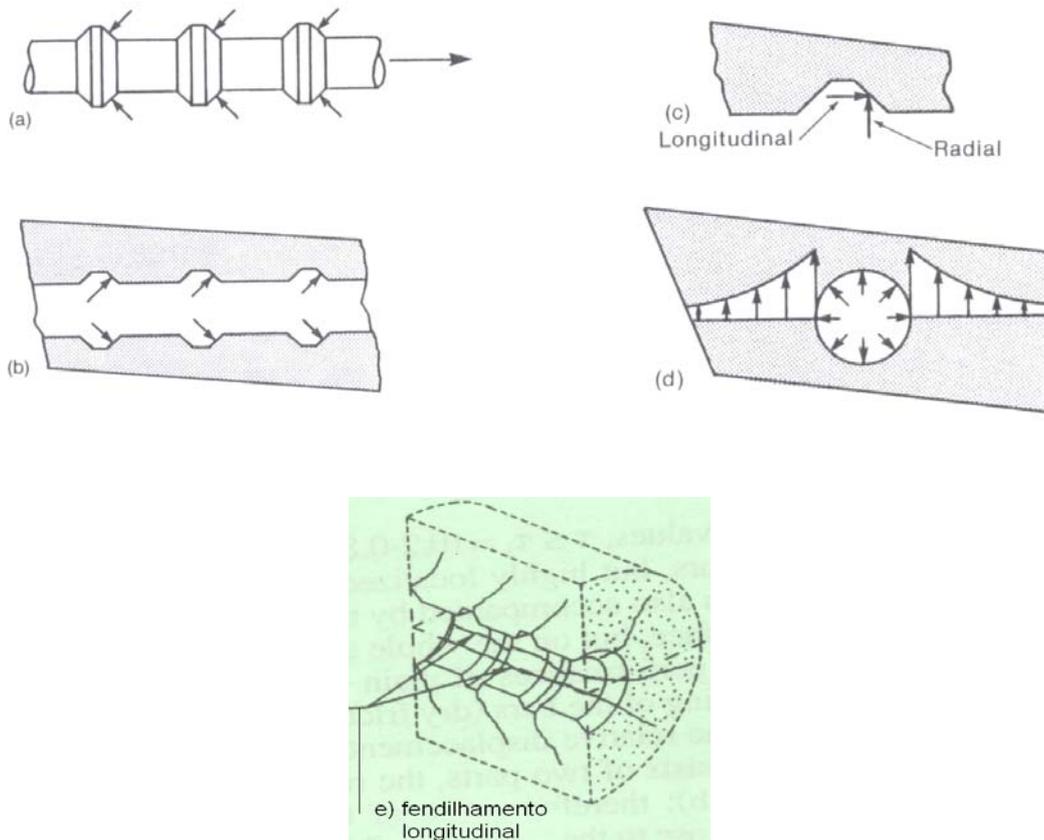
Figura 2.2: Mecanismos de transferência da aderência. a: forças na barra; b: forças no concreto; c: componentes das forças no concreto; d: forças radiais e tensões de fendilhamento no concreto, mostradas numa seção transversal da barra; e: fendilhamento longitudinal (MacGregor, 1997; fib, 2000).

No caso das barras nervuradas, após a perda da adesão, a força é transferida principalmente por meio da compressão que as nervuras exercem sobre o concreto. Estas forças de compressão concentradas em frente das nervuras originam fissuras transversais a partir da crista da nervura. Neste estado, os consolos de concreto entre as nervuras transferem as forças de compressão ao concreto circundante. Estas forças de compressão são inclinadas com relação ao eixo da barra, podendo ser decompostas nas direções paralela e perpendicular ao eixo. A soma das componentes paralelas é igual à força de aderência. As componentes radiais induzem tensões de tração circunferenciais no concreto que envolve a barra, as quais podem causar fendilhamento radial longitudinal (Figura 2.2) (Lutz & Gergeli, 1967; Tepfers, 1979; Losberg & Olsson, 1983; MacGregor, 1997; Choi & Lee, 2002; Coronelli, 2002; Wang & Liu, 2003).

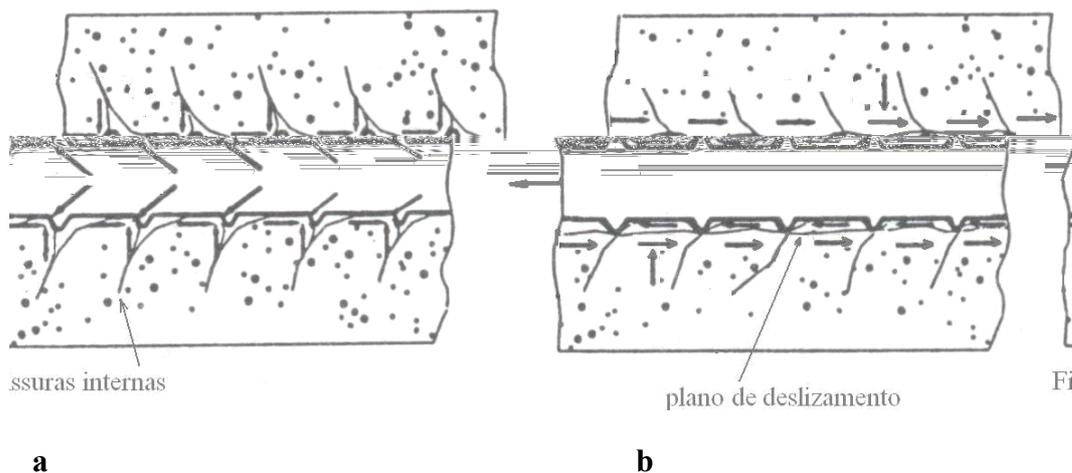
Figura 2.3: Deformação arredor da barra. a: ruptura da aderência por fendilhamento; b: ruptura da aderência por arrancamento (fib, 1999).

Se as fissuras radiais propagam-se ao longo de todo o revestimento, ocorre ruptura por fendilhamento (Figura 2.3a). Quando o confinamento é suficiente para prevenir o fendilhamento do revestimento, a ruptura da aderência é causada pelo deslizamento da barra. Neste caso, os consolos de concreto são cortados e cria-se um plano de deslizamento ao redor da barra (Figura 2.3b). O mecanismo de transferência de força muda de nervura que comprime os consolos para atrito entre a barra e o concreto. A resistência dos consolos pode ser considerada como um critério para definição dessa transição. Sob carregamento contínuo, a superfície de deslizamento desgasta-se e decresce ainda mais a tensão de aderência, similar ao caso de barras lisas (fib, 1999).

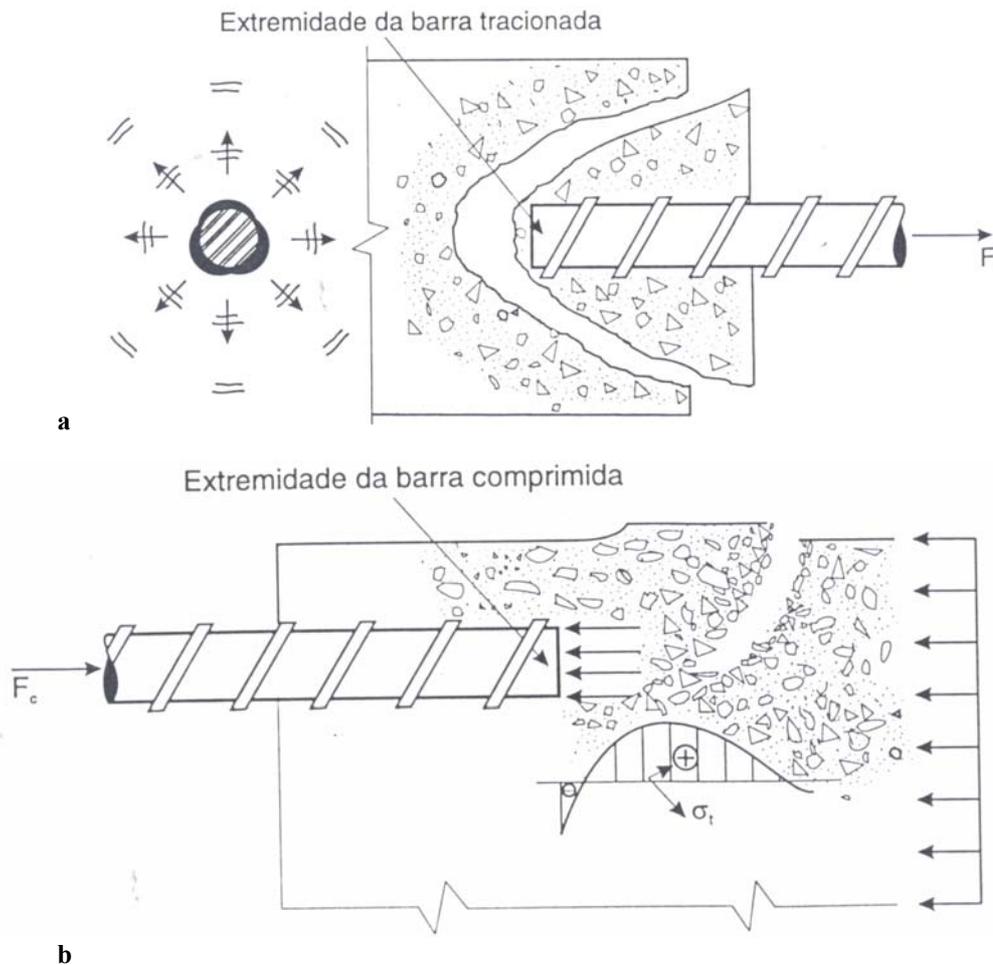
Figura 2.4: Fenômeno local de ruptura numa ancoragem; a) fendilhamento cônico; b) fendilhamento lateral do concreto (Fusco, 1994).

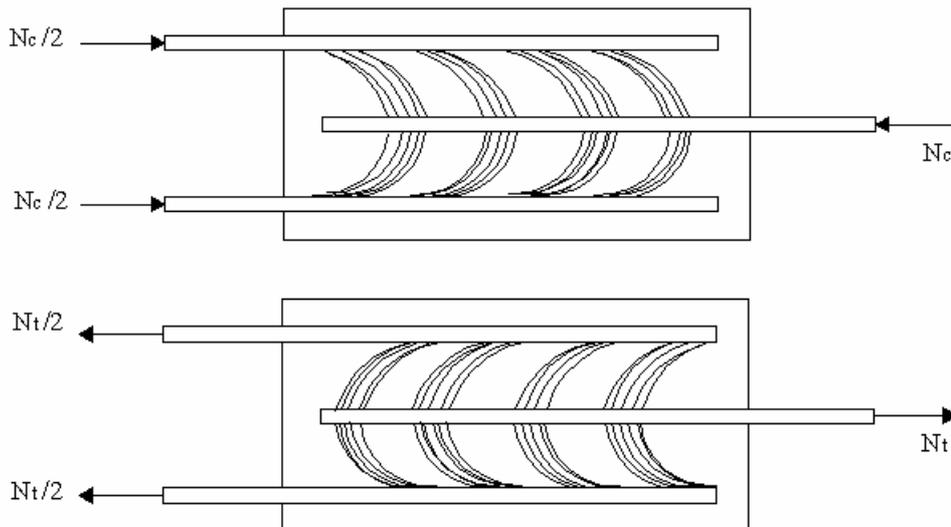
Figura 2.6: Bielas diagonais comprimidas de concreto nas emendas comprimidas (superior) e tracionadas (inferior).

As emendas e as ancoragens das barras comprimidas têm basicamente o mesmo comportamento que o das tracionadas. A transmissão de esforços é realizada por bielas diagonais comprimidas de concreto (Figura 2.6), com o conseqüente aparecimento de tensões transversais de tração que fissuram o concreto e destroem a ligação entre os dois materiais (Figura 2.7). No entanto, no caso de barras comprimidas, existe maior integridade do concreto decorrente da própria compressão longitudinal do elemento, além de uma grande parte da força de compressão ser transferida pela ponta. No estudo realizado por Pfister & Mattock (1963), foram detectadas tensões nas pontas das barras iguais a $5f_c$. As grandes tensões desenvolvidas no concreto na ponta das barras produzem uma tendência ao fendilhamento que é particularmente prejudicial à segurança quando existe uma camada de cobrimento de pequena espessura. Para evitar esse tipo de ruptura, as normas recomendam a utilização de uma adequada armadura transversal nessa região.

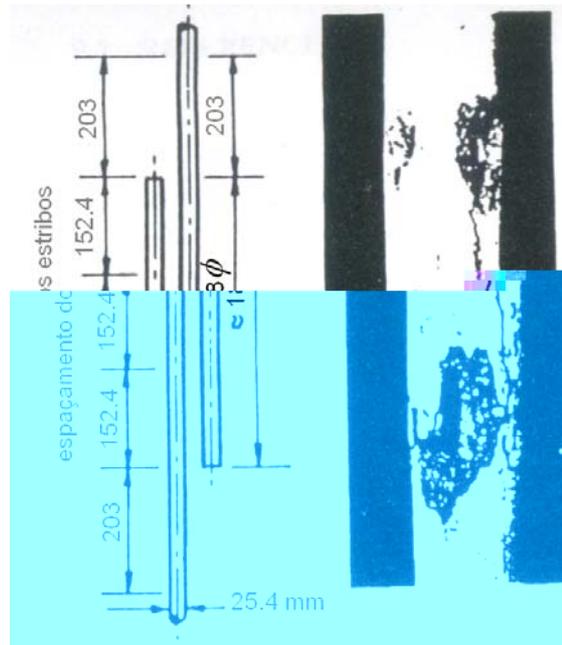
Figura 2.8: Ruptura de uma emenda comprimida causada pela tensão nas pontas (Park & Paulay, 1975).

Segundo Park & Paulay (1975), em ensaios feitos na Universidade de Stuttgart, Alemanha, em elementos com barras emendadas, as rupturas das emendas ocorreram nas extremidades das mesmas, independentemente do valor de I_b (Figura 2.8). Além disso, o esmagamento do concreto nas extremidades das barras emendadas foi particularmente severo à medida que o diâmetro da barra aumentou. Constatou-se que a presença de armadura transversal provocou aumento na capacidade resistente do concreto nas extremidades das barras emendadas e que aumentar a espessura do cobrimento numa emenda de barras comprimidas produz insignificantes melhorias.

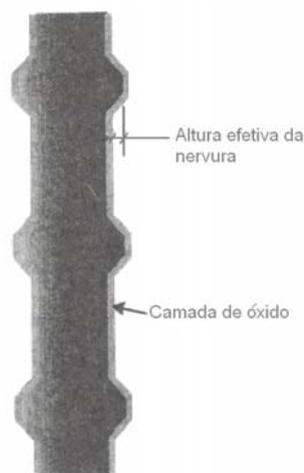
Figura 2.9: Separação entre as nervuras e o concreto (fib, 2000).

A deterioração da aderência, segundo esse autor, começa quando o cobrimento está fendilhado ou ocorre o destacamento do cobrimento. Nestas condições, a deterioração da aderência depende da degradação da interface, e a modificação do perfil das nervuras passa a ser o fator dominante. A corrosão pode reduzir a altura das nervuras, mas isto é improvável ser significativo exceto para avançado estado de corrosão (Figura 2.9).

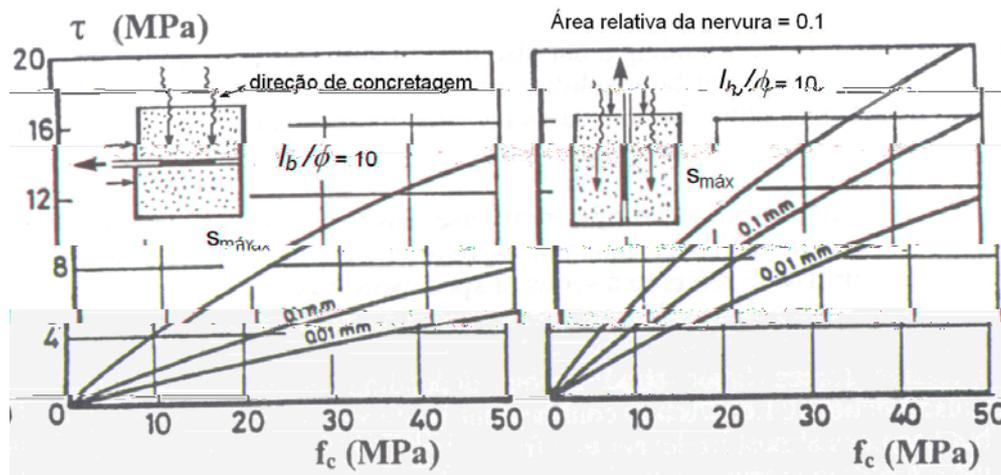
Figura 2.10: Tensão de aderência versus resistência à compressão do concreto para diferentes direções de concretagem e diferentes valores de deslizamento do extremo não carregado da barra (fib, 2000).

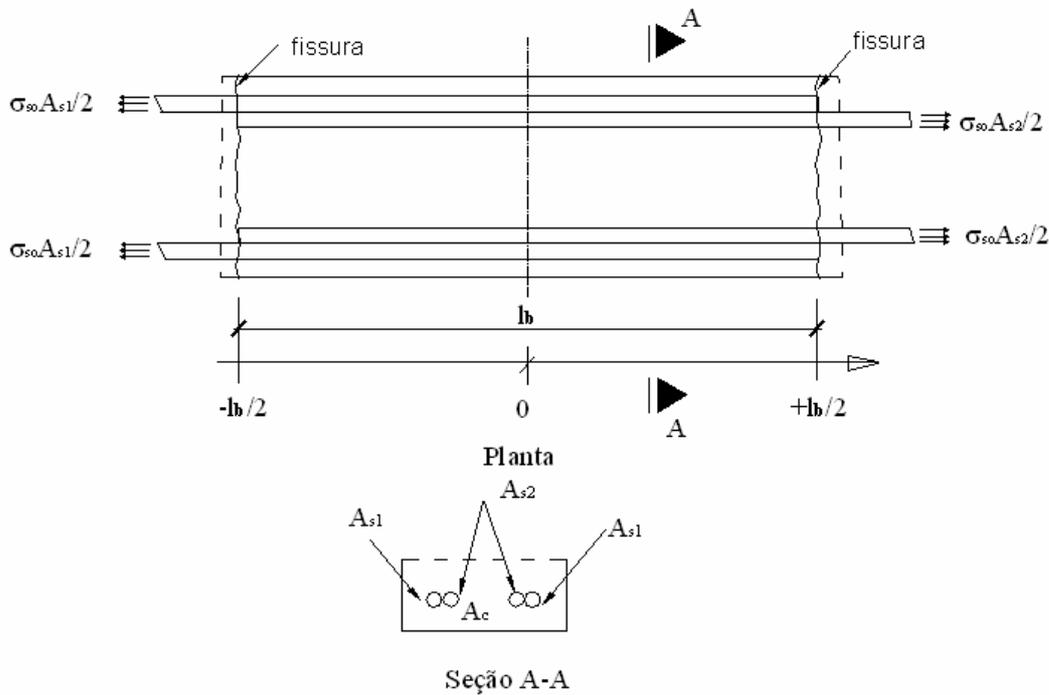
Figura 2.14: Emenda por traspasse de barras tracionadas.

meio da emenda, coincidindo a direção do eixo x com a das barras emendadas. As tensões para as barras que começam na parte negativa do eixo x estão indicadas com sub-índice **1** e as que começam na parte positiva com sub-índice **2**.

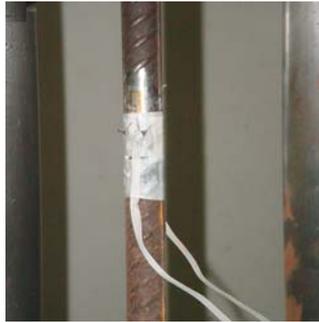
As deformações foram medidas com extensômetros elétricos de resistência tipo PA-06-250BA-120-L, de 10 mm de comprimento e fator de calibração de 2,07, colados em duas faces diametralmente opostas da barra, como mostrado na Figura 3.1.

Figura 3.1: Extensômetros na barra de $\phi = 16$ mm.

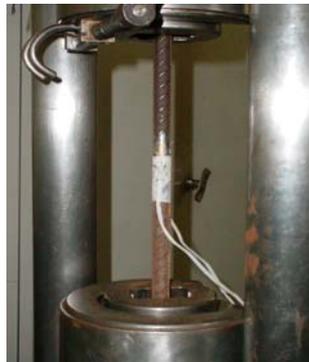
O ensaio à tração foi realizado numa máquina de ensaio Amsler (Figura 3.2) com capacidade máxima de 200 kN, do laboratório ITUC.

Figura 3.2: Ensaio da barra na máquina Amsler.

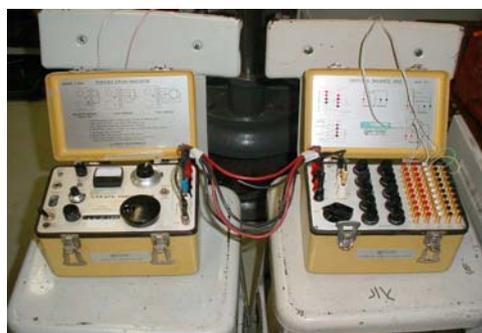
As leituras das deformações foram feitas por meio de equipamentos de marca Vishay, como mostra a Figura 3.3. As medições foram realizadas a cada 5 kN de incremento da carga.

Figura 3.3: Aparelho usado para medir as deformações.

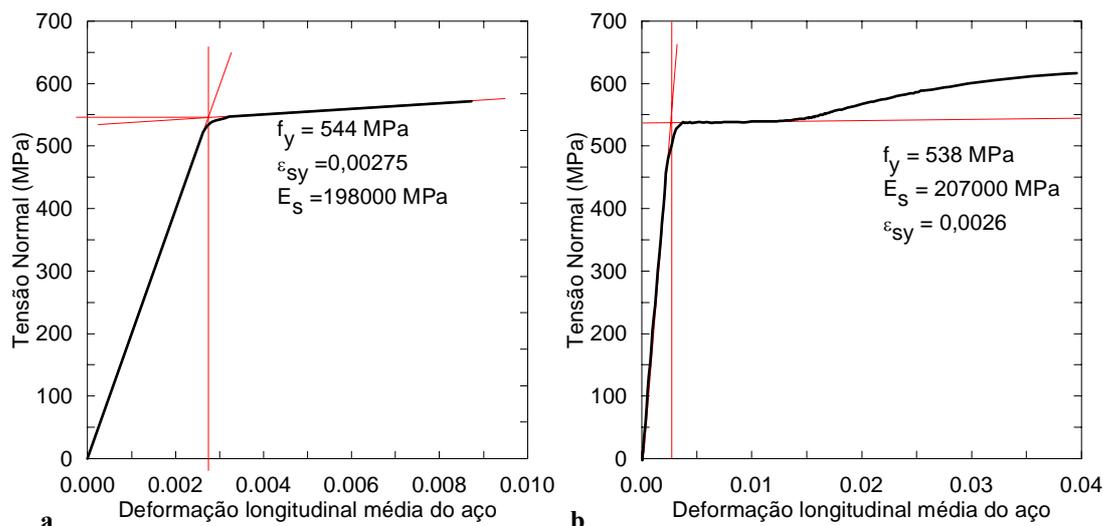
Figura 3.4: Curvas tensão - deformação longitudinal específica média do aço tracionado (a) e comprimido (b).

O módulo de elasticidade do aço E_s obtido da curva da barra tracionada foi de 198000 MPa e a tensão de escoamento f_y foi de 544 MPa. Para a barra comprimida obtiveram-se $E_s = 207$ GPa e $f_y = 538$ MPa.

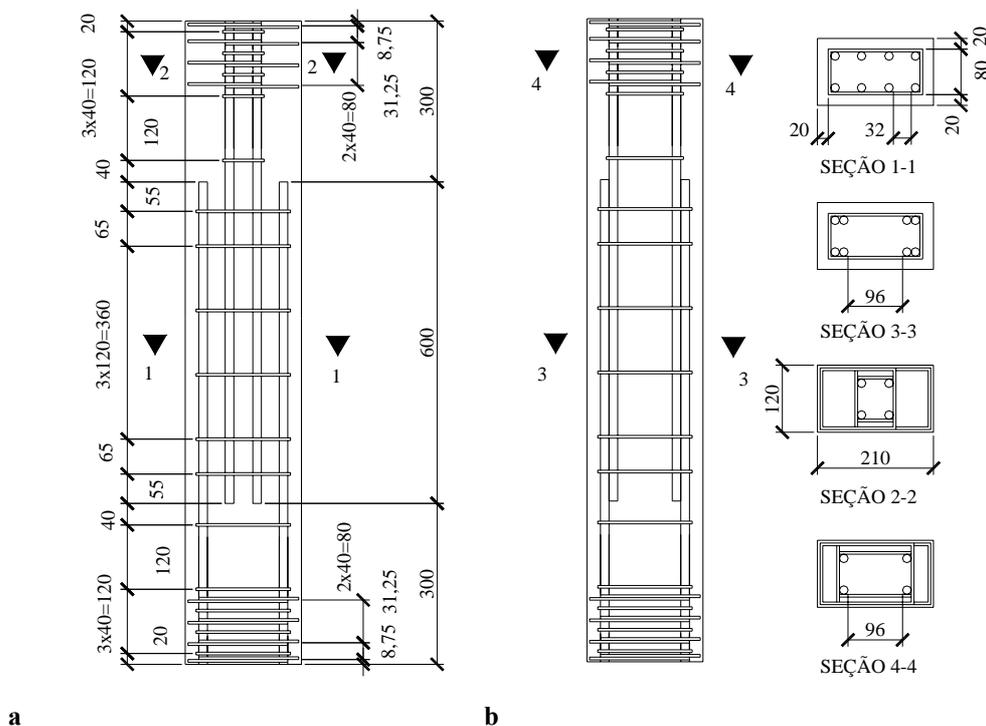
Figura 3.5: Armaduras e dimensões dos pilares: a: PEBS; b: PEBU.

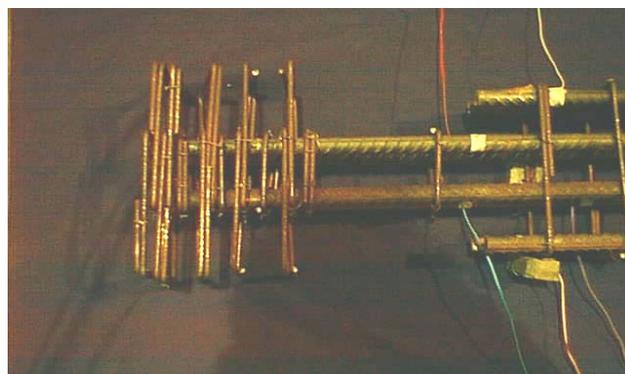
Foram colocados estribos espaçados de 20 mm nas extremidades (últimos 140 mm) dos pilares, para se ter um confinamento maior e evitar o rompimento nessas regiões, conforme mostra a Figura 3.9.

Figura 3.9: Extremo do pilar PEBS.

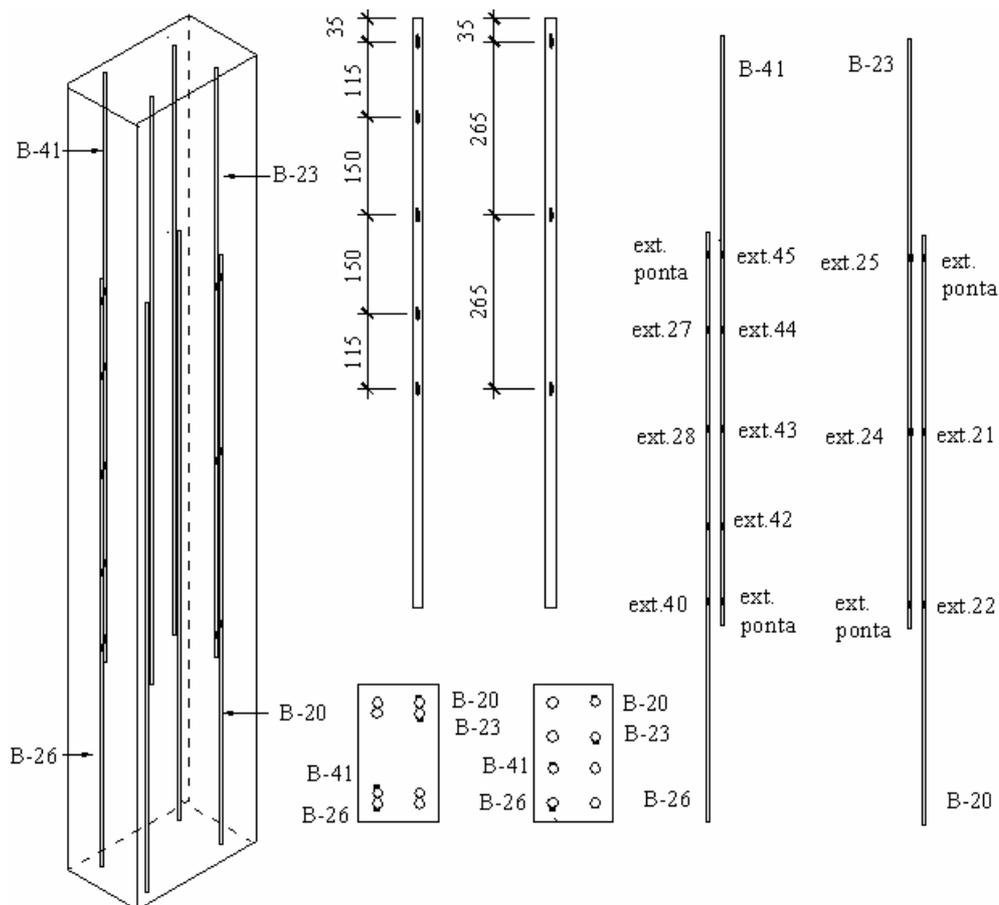
Figura 3.11: Posição dos extensômetros nas barras.

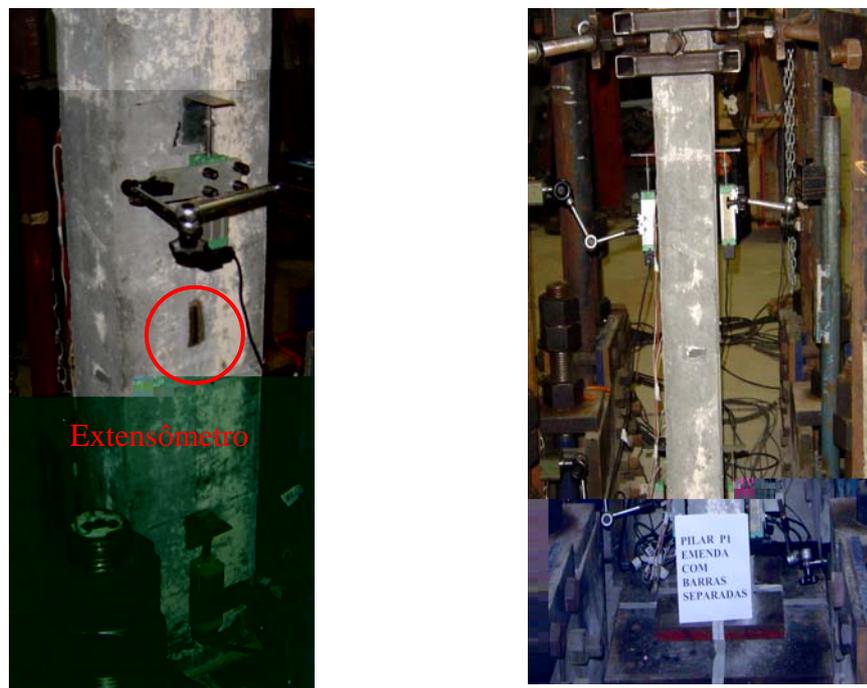
Figura 3.13: Localização dos lvdt e dos extensômetros nas faces dos pilares.

Foram também utilizados dois lvdt em duas faces opostas dos pilares, nos extremos da emenda, conforme mostram as Figuras 3.12 e 3.13.

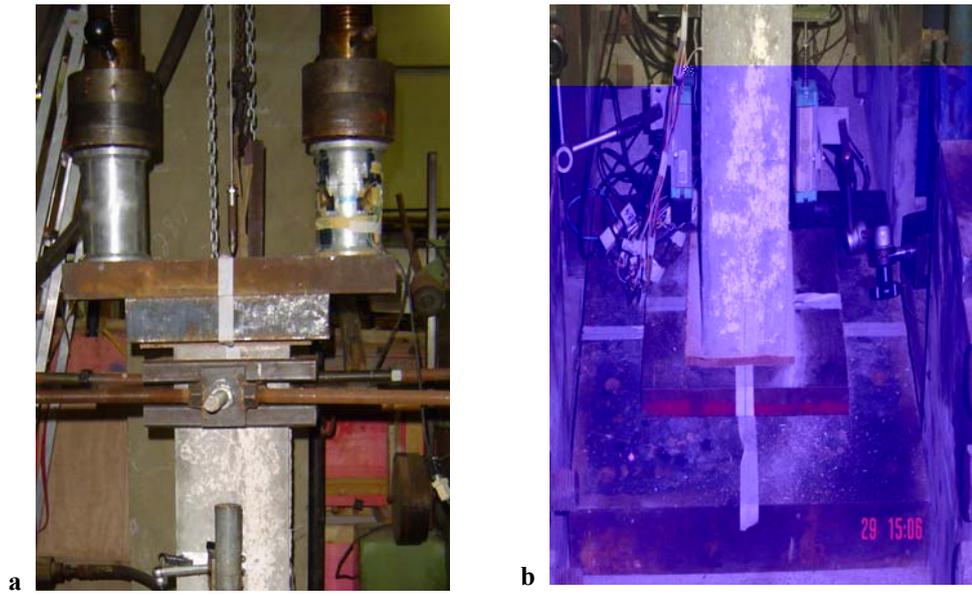
Figura 3.14: Placas de apoios dos pilares: a: no topo; b: na base.

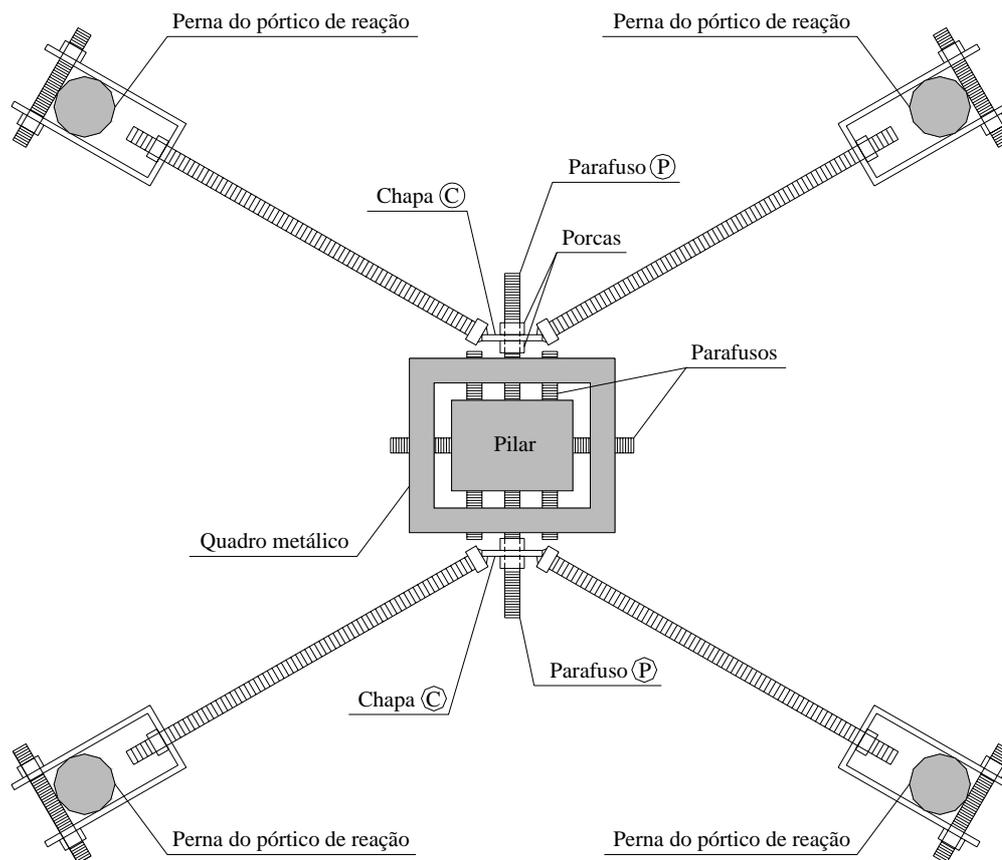
Figura 3.16: Vista em planta do apoio do topo do pilar.

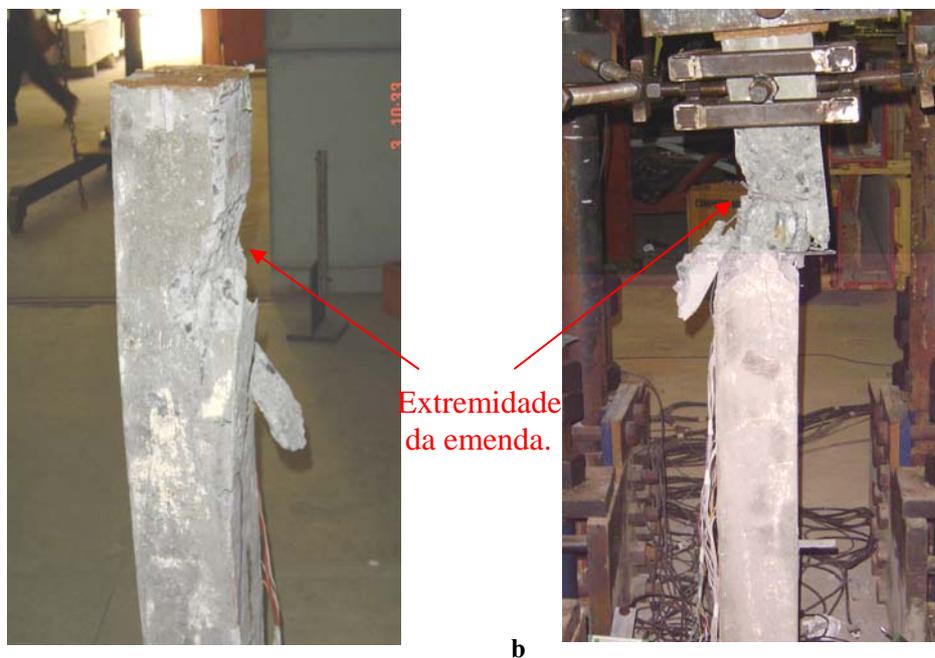
Figura 3.17: Região de ruptura dos pilares: a: pilar PEBS; b: pilar PEBU.

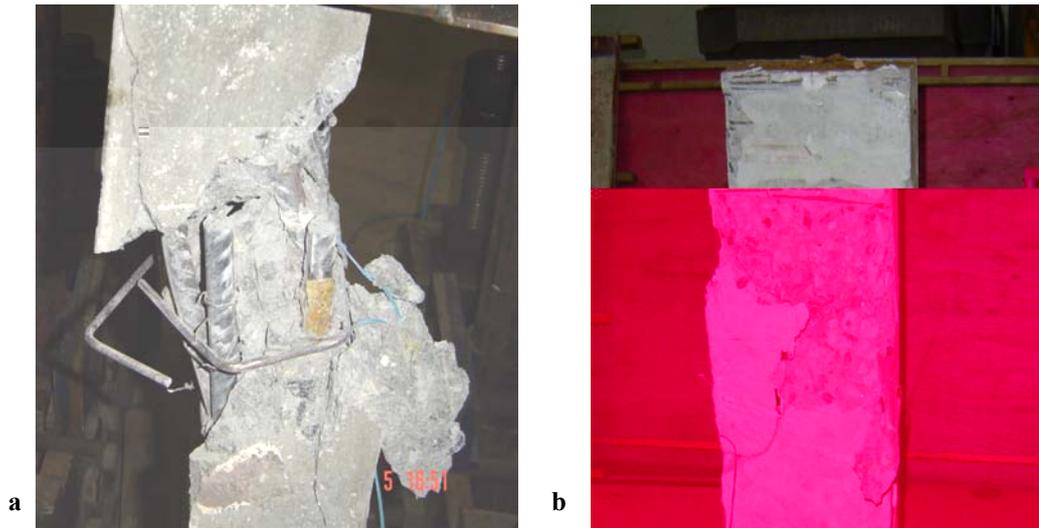
Figura 3.18: Detalhe da região de ruptura: a: pilar PEBU; b: pilar PEBS.

No pilar PEBS, na região de ruptura o cobrimento fissurou e destacou-se, como mostrado na Figura 3.18b.

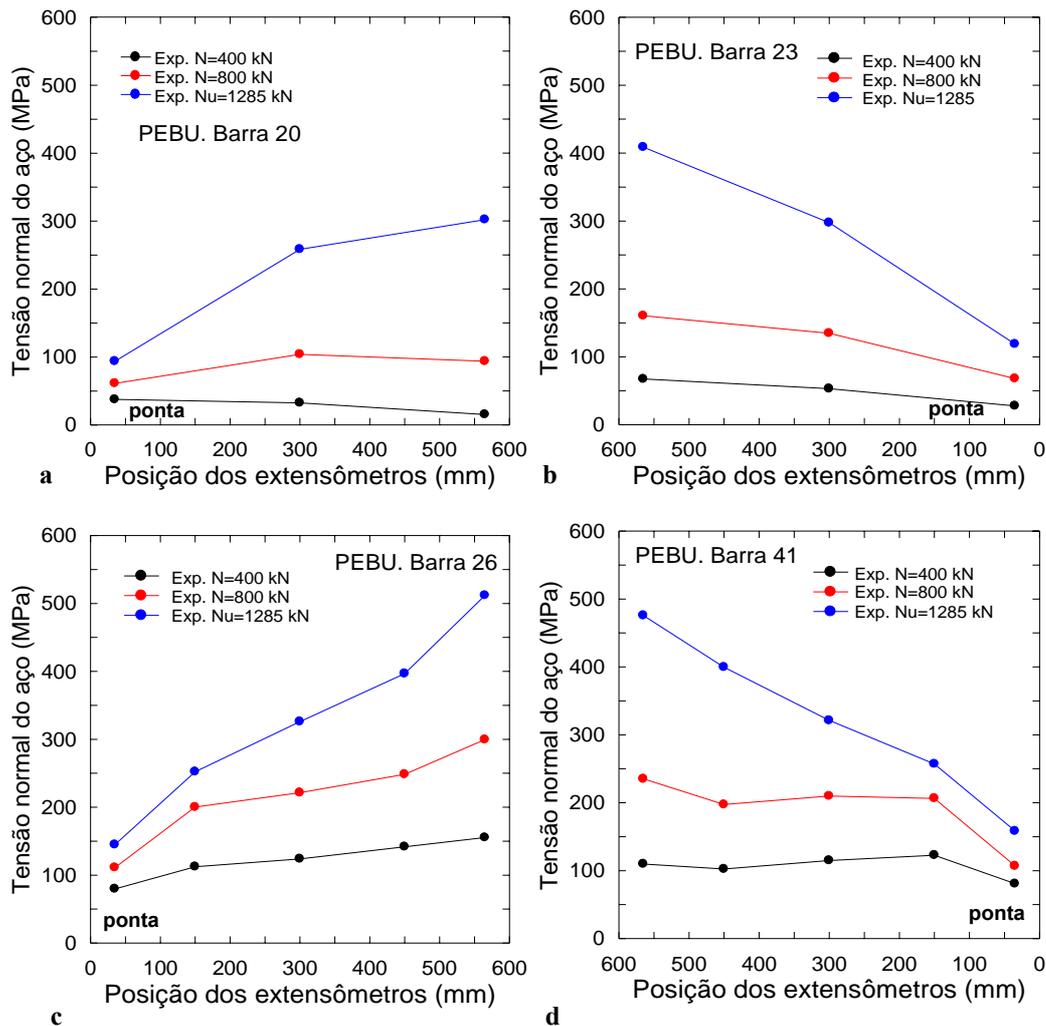
Figura 3.27: Tensão normal ao longo da emenda nas barra do pilar PEPU; a: barra 20; b: barra 23; c: barra 26; d: barra 41.

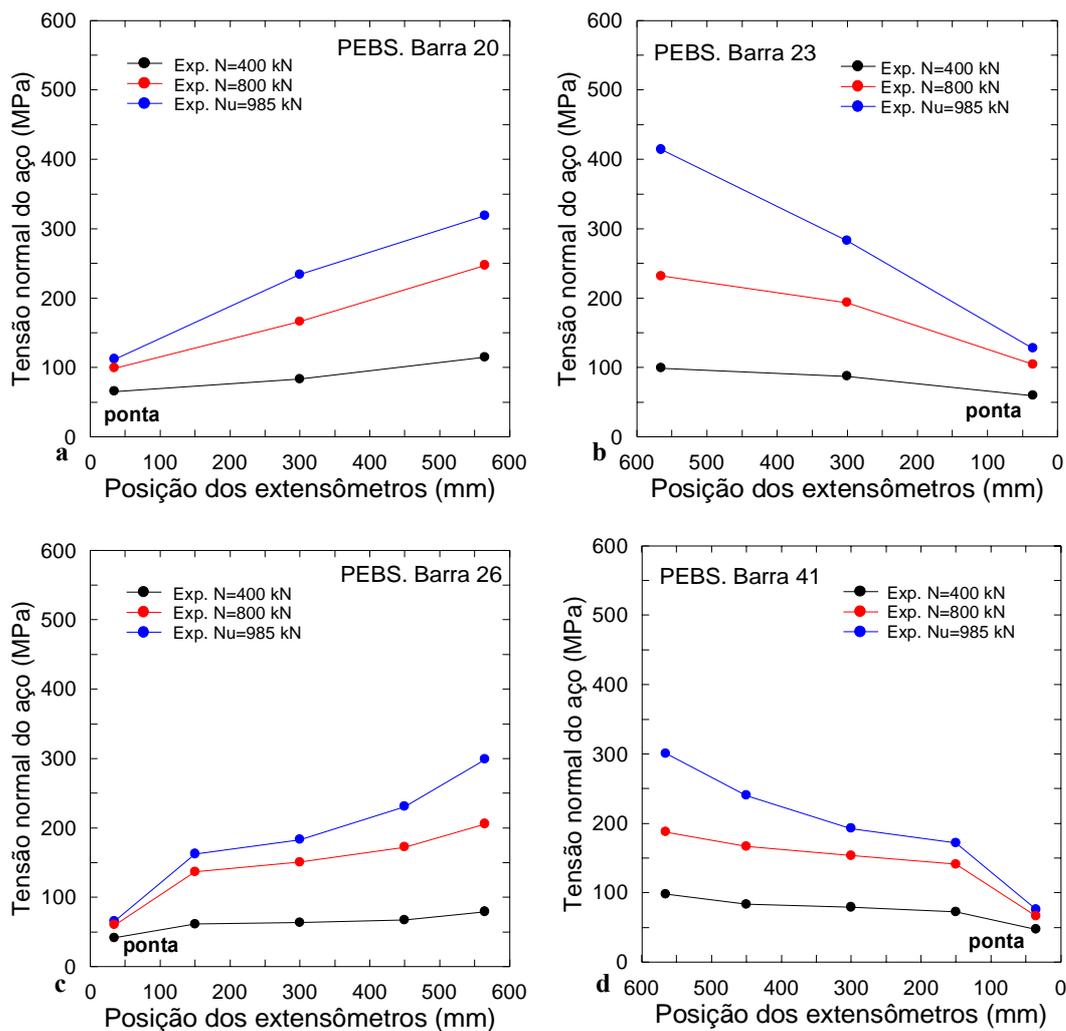
Figura 3.28: Tensão normal ao longo da emenda nas barra do pilar PEBS; a: barra 20; b: barra 23; c: barra 26; d: barra 41.

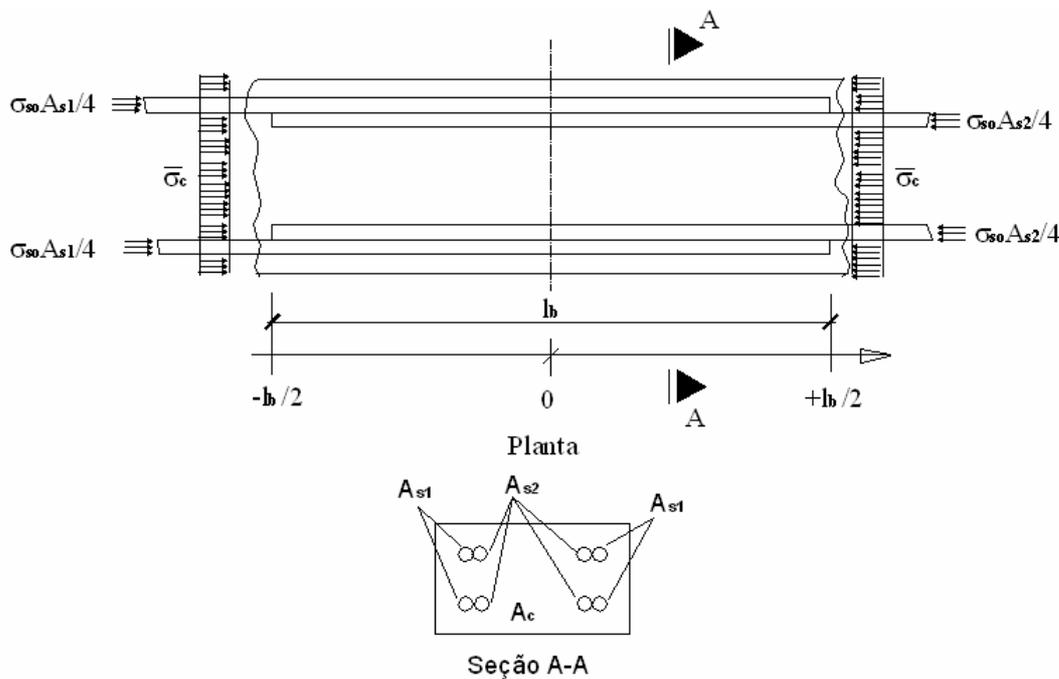
Figura 3.29: Emenda por traspasse de barras comprimidas.

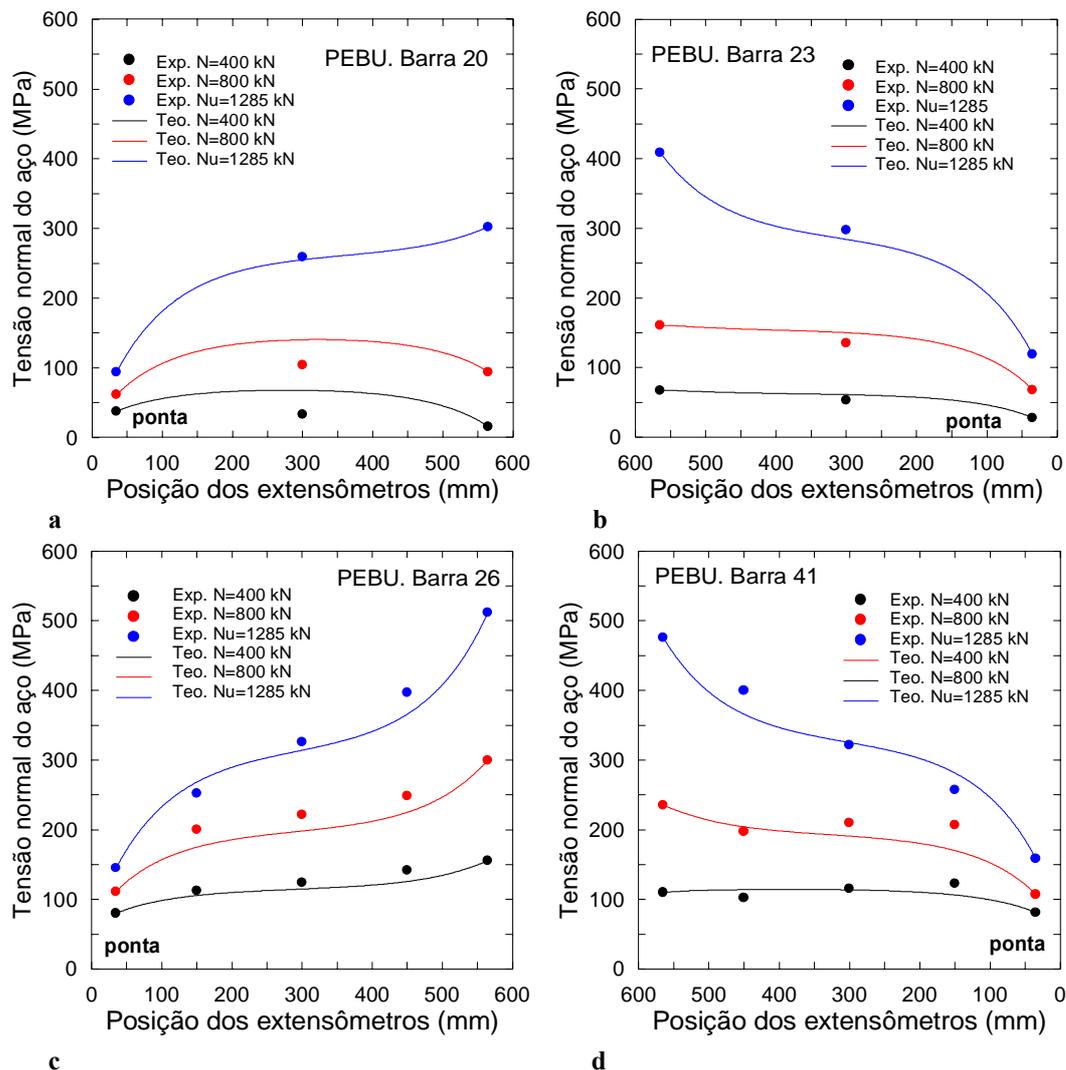
Figura 3.31: Curvas teóricas e dados experimentais da tensão normal ao longo da emenda nas barra do pilar PEBU; a: barra 20; b: barra 23; c: barra 26; d: barra 41.

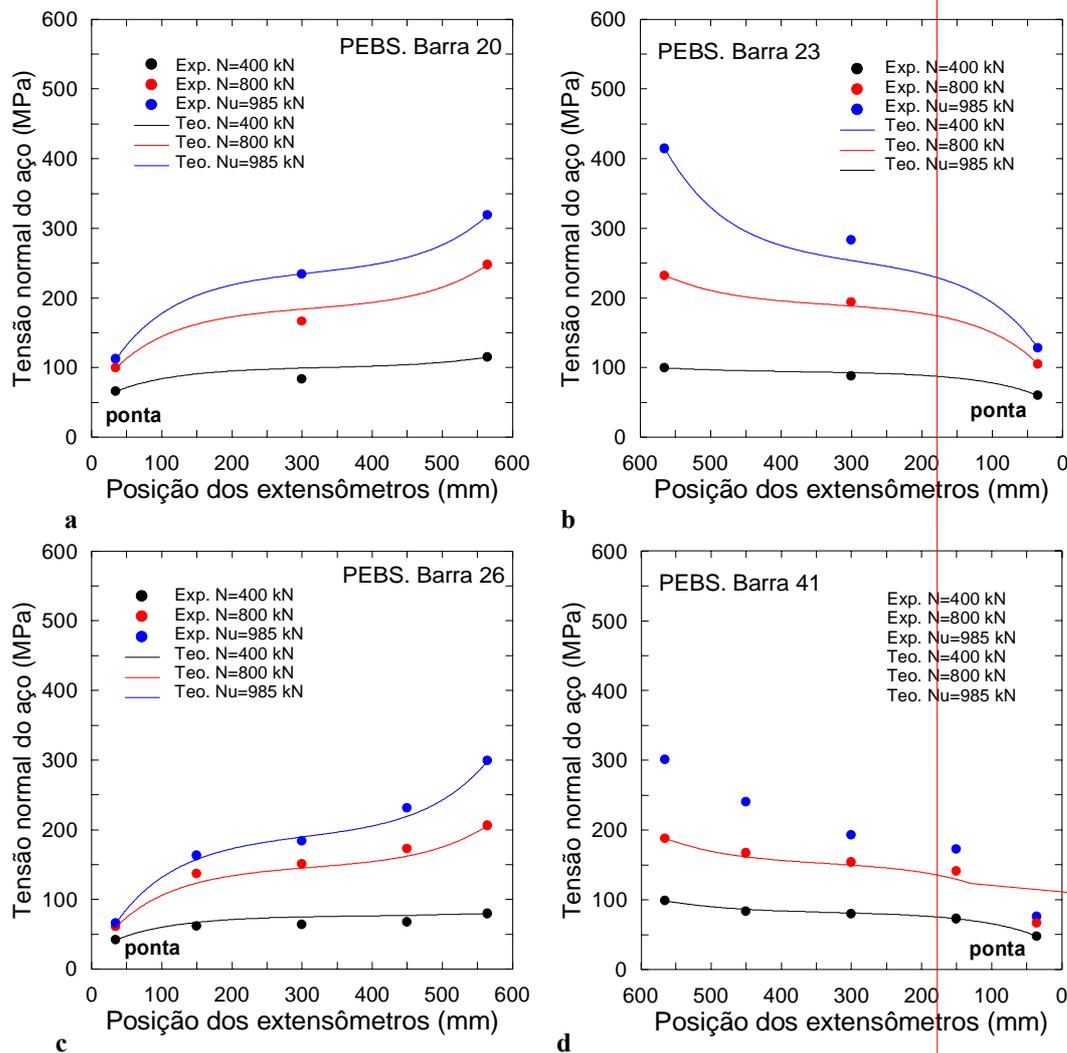
Figura 3.32: Curvas teóricas e dados experimentais da tensão normal ao longo da emenda nas barra do pilar PEBS; a: barra 20; b: barra 23; c: barra 26; d: barra 41.

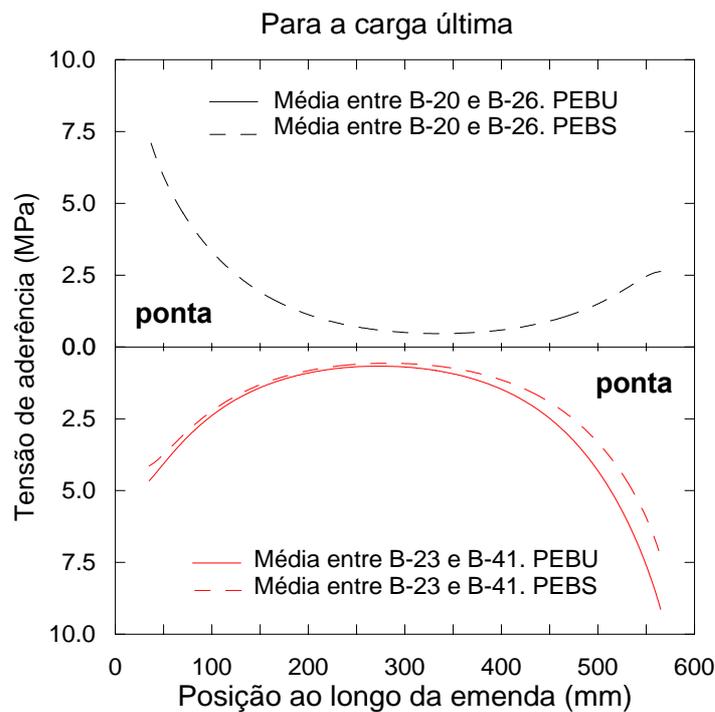
Figura 3.33: Curva tensão de aderência-posição ao longo da barra. Média das tensões de aderência das barras B-20 e B-26 e das barras B-23 e B-41.

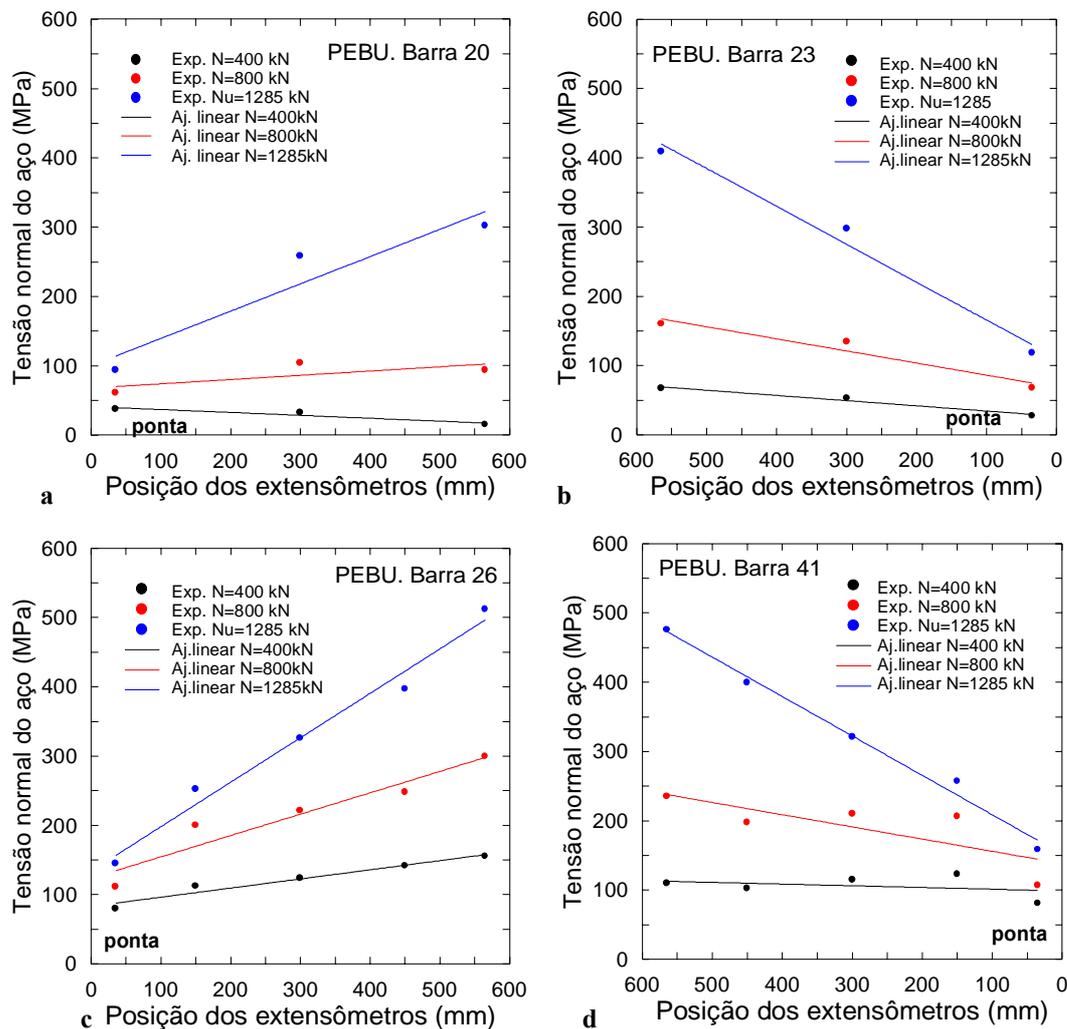
Figura 3.34: Ajuste linear e dados experimentais da tensão normal ao longo da emenda nas barra do pilar PEBU; a: barra 20; b: barra 23; c: barra 26; d: barra 41.

Pode-se observar nas Figuras 3.34 e 3.35 que também é obtido um bom ajuste dos dados experimentais mediante uma reta. Pode-se corroborar esta mesma conclusão ao comparar as τ_m obtidas do ajuste linear, mostradas na Tabela 3.8, com as obtidas das curvas teóricas que estão na Tabela 3.7. Geralmente se observa pouca diferença entre os valores calculados por ambos os métodos. Também foi calculada a τ_m das diferentes barras pelas expressões (2.1) e (3.39) mas fazendo a união mediante retas dos dados experimentais das tensões normais das barras. As diferenças dos valores das τ_m calculados por este método, quando comparados com os calculadas pelos dois métodos anteriores, foram de forma geral pequenas.

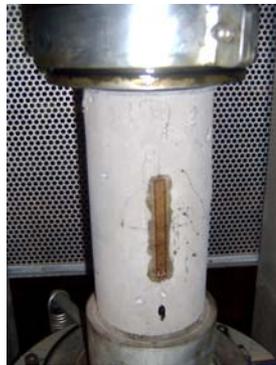
Para a determinação do módulo de elasticidade do concreto foram ensaiados, aos 28 dias, três corpos-de-prova de 10 cm x 20 cm de três pilares aleatoriamente selecionados. Foram colados dois extensômetros elétricos de resistência tipo KC-70-A1-11 de 6,7cm de comprimento e fator de calibração de 2,13, nas geratrizes diametralmente opostas dos corpos-de-prova (Figura 4.1), para medição das deformações longitudinais. Os ensaios dos corpos-de-prova foram realizados de acordo com a especificação da NBR 8522 (2003), obtendo-se o módulo de elasticidade secante para tensão igual a $0,3f_c$.

Figura 4.1: Posicionamento dos extensômetros nos corpos-de-prova de concreto para a determinação das deformações longitudinais, colados em geratrizes diametralmente opostas.

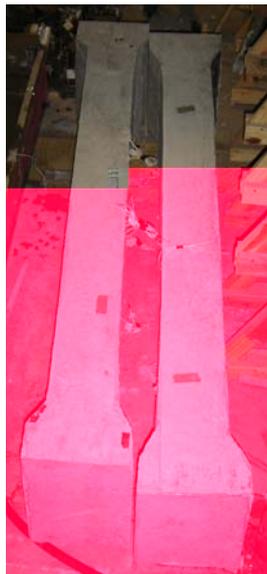
Os 12 pilares de concreto armado tinham comprimento de 2,00 m e seção transversal retangular de 400 mm x 165 mm, alargada nas extremidades para 400 mm por 265 mm, como mostra a Figura 4.5. Esta geometria foi adotada para afastar a zona de ruptura das extremidades dos pilares.

Figura 4.5: Geometria dos pilares das séries 1 e 2.

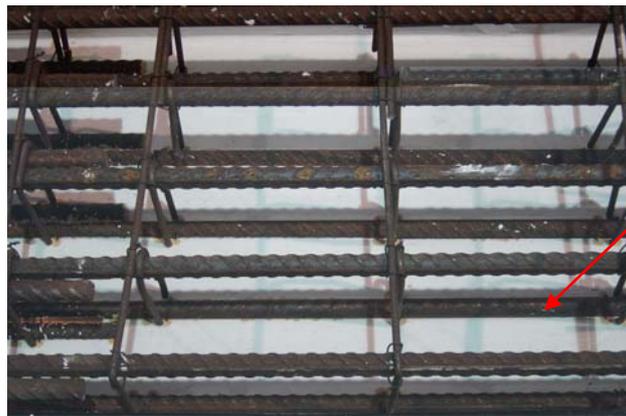
Figura 4.6: Detalhe do gesso nas fôrmas dos pilares PBC-1, PBS-1, PBC-2, PBS-2.

Os pilares PBC-1, PBS-1, PBC-2, PBS-2, com as barras longitudinais expostas até $\phi/2$, foram moldados de acordo com o seguinte procedimento: inicialmente, a armadura foi colocada dentro da forma, na posição horizontal (Figura 4.6), em contacto com a face inferior desta; em seguida, uma região de comprimento 1600 mm foi preenchida com gesso até formar uma camada com 13 mm de espessura, deixando, assim, metade do diâmetro das barras longitudinais imersas nessa camada; 48 horas depois foi feita a concretagem. Quando os pilares foram desformados, retirou-se a camada de gesso (Figura 4.20).

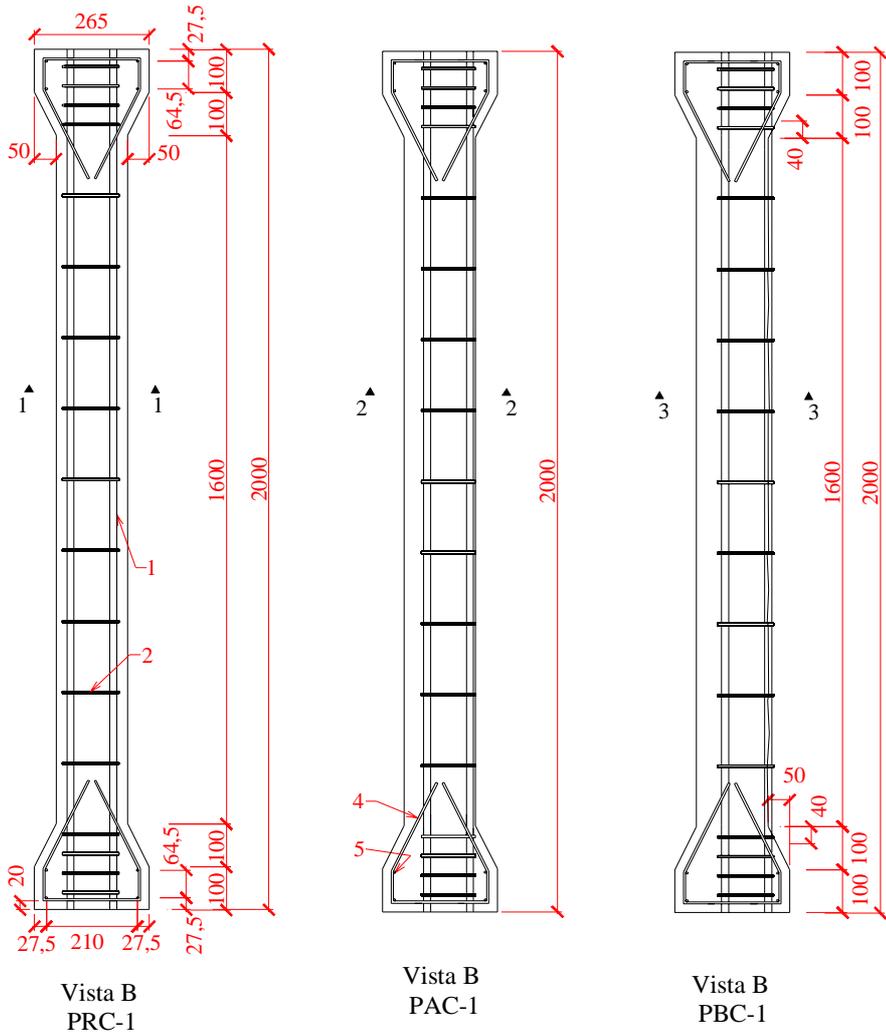
Figura 4.8: Vista B dos pilares PRC-1, PAC-1 e PBC-1. Dimensões em mm.

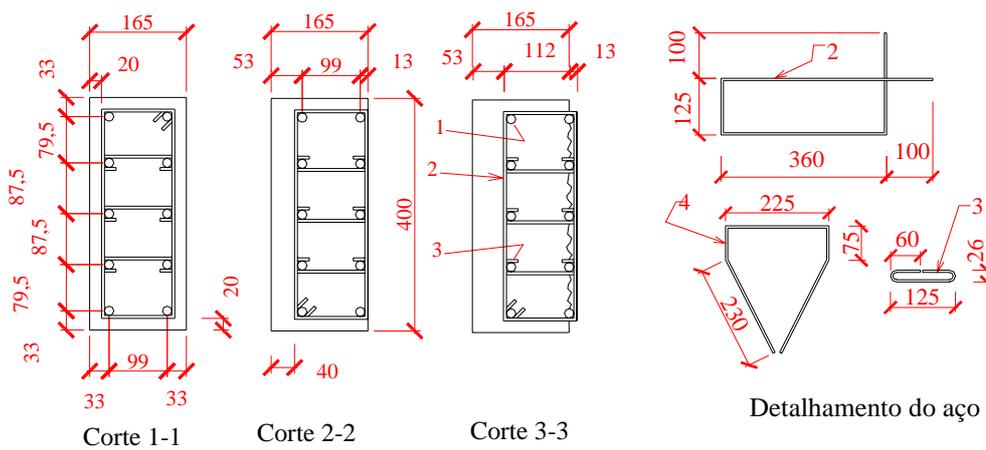
Figura 4.9: Corte 1-1 do pilar PRC-1; corte 2-2 do pilar PAC-1; corte 3-3 do pilar PBC-1 e detalhamento da armadura. Dimensões em mm.

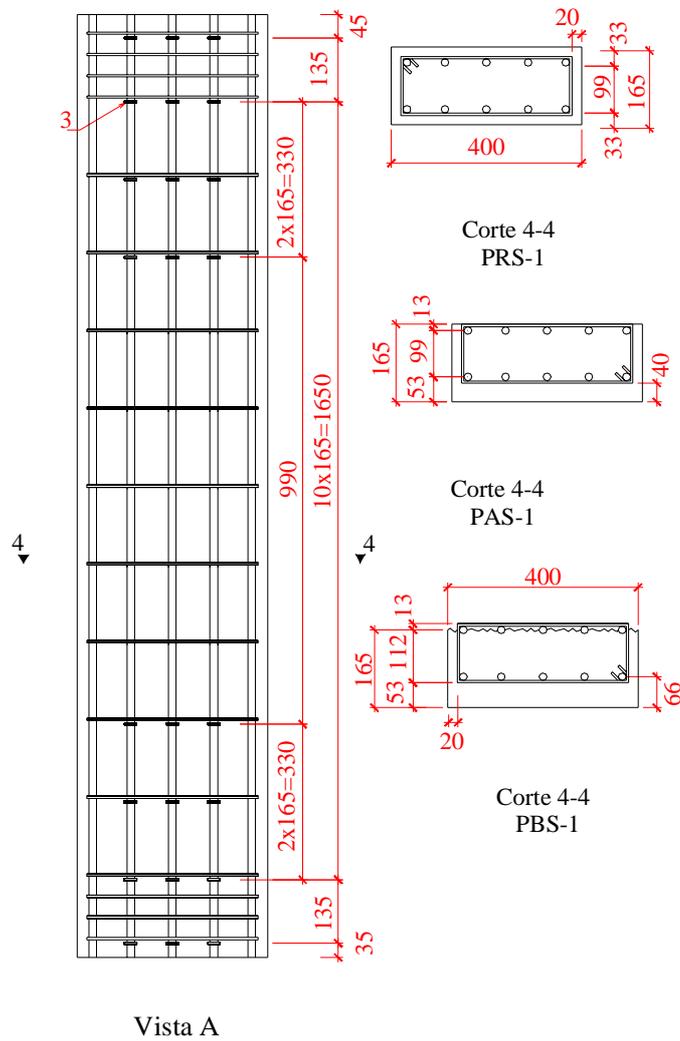
Figura 4.10: Vista A e Corte 4-4 dos pilares PRS-1; PAS-1 e PBS-1. (Pilares sem emenda).
