**Influência da Armadura Transversal e do Cobrimento da
Armadura Longitudinal na Resistência de Pilares de
Concreto**

Tese de Doutorado

Tese apresentada ao Programa de Pós-Graduação em Engenharia Civil da PUC-Rio como requisito parcial para obtenção do título de Doutor em Engenharia Civil. Área de Concentração: Estruturas

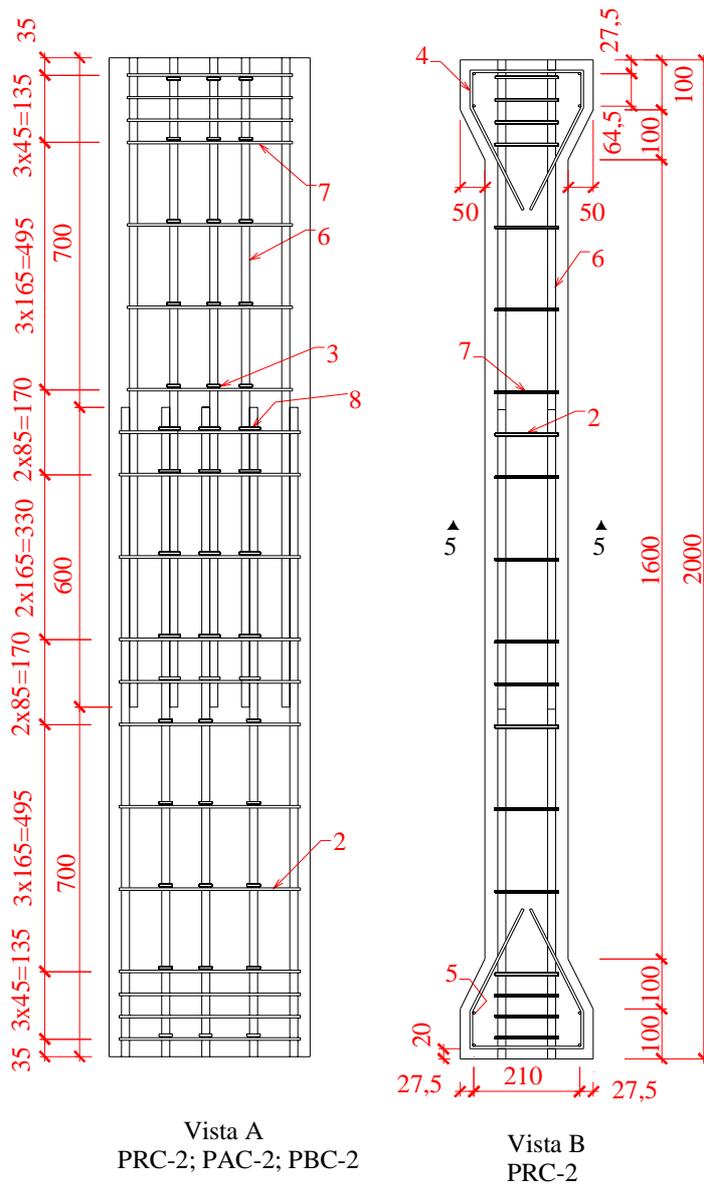
Figura 4.11: Vista A dos pilares PRC-2; PAC-2 e PBC-2 e Vista B do pilar PRC-2.
(Pilares com emenda). Dimensões em mm.

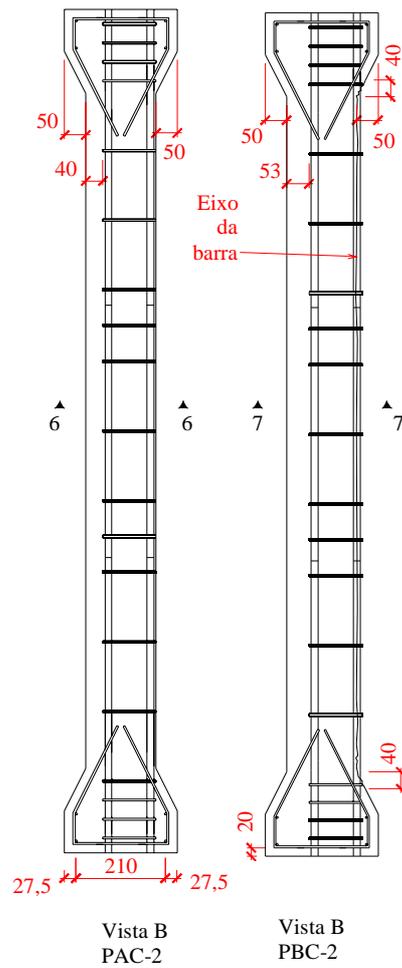
Figura 4.12: Vista B dos pilares PAC-2 e PBC-2. Dimensões em mm.

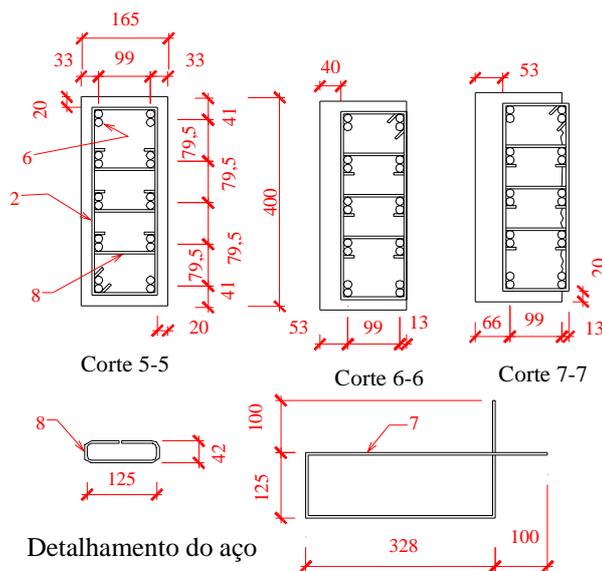
Figura 4.13: Corte 5-5 do PRC-2; corte 6-6 do PAC-2; corte 7-7 do PBC-2 e Detalhamento da armadura. Dimensões em mm.

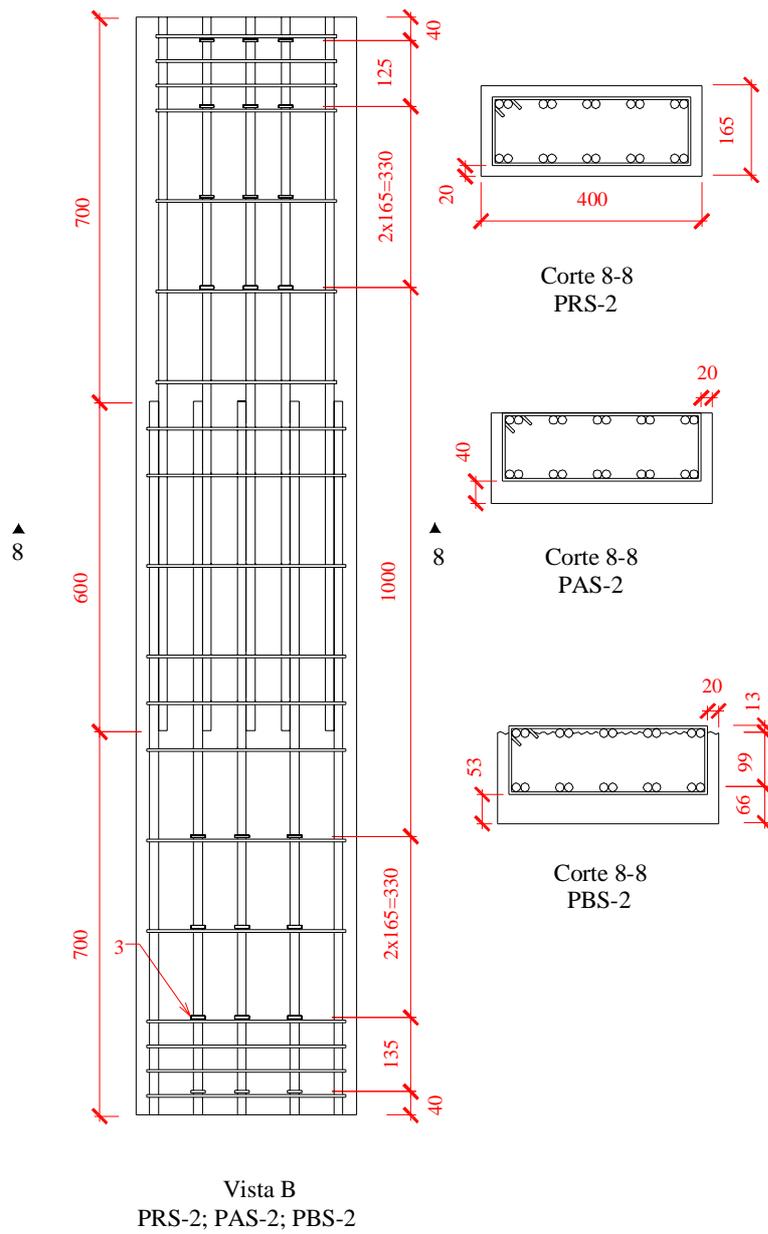
Figura 4.14: Vista B e Corte 8-8 dos pilares PRS-2; PAS-2 e PBS-2. (Pilares com emenda). Dimensões em mm.

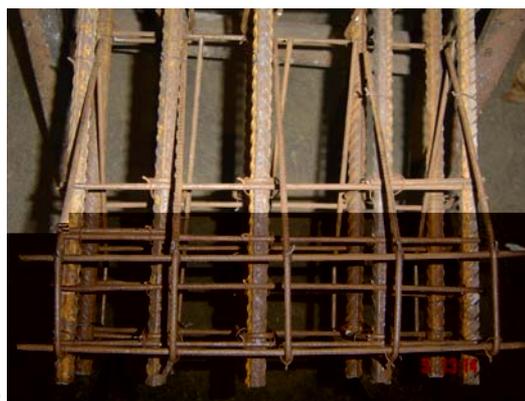
c

Figura 4.18: Armaduras nas extremidades dos pilares. a : Pilares PRC-1, PAC-1, PRS-1, PAS-1, PRC-2, PAC-2, PRS-2, PAS-2; b : PBC-1, PBS-1, PBC-2, PBS-2; c: Vista lateral da armadura das extremidades.

As extremidades dos pilares foram armadas como indica a Figura 4.18

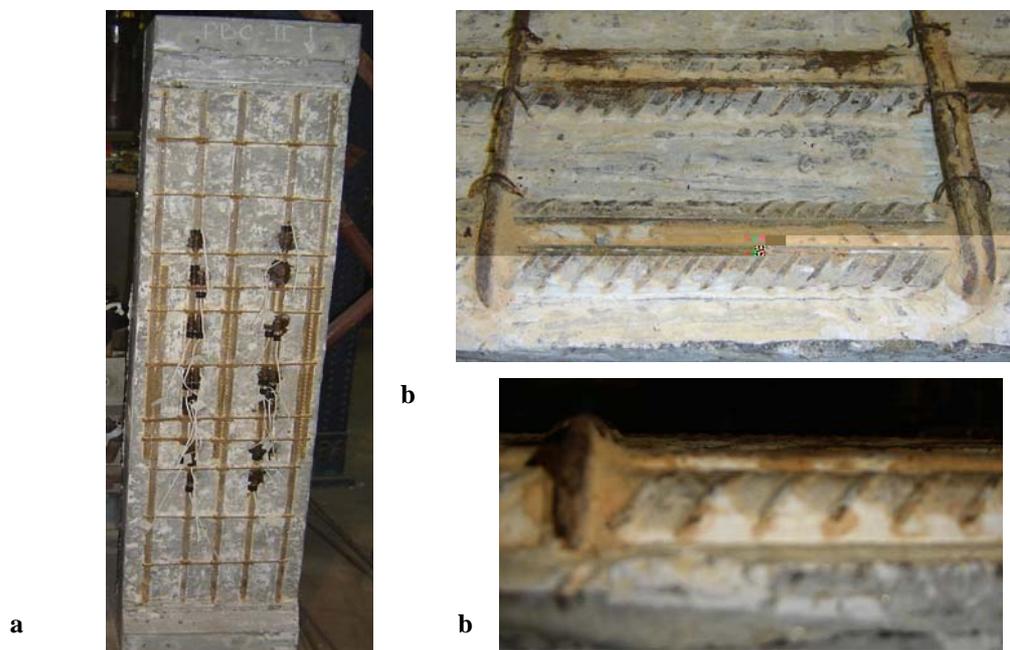
Figura 4.20: Pilar PBC-2 sem camada de gesso; a: Vista frontal; b: Detalhe da barra exposta até $\phi/2$.

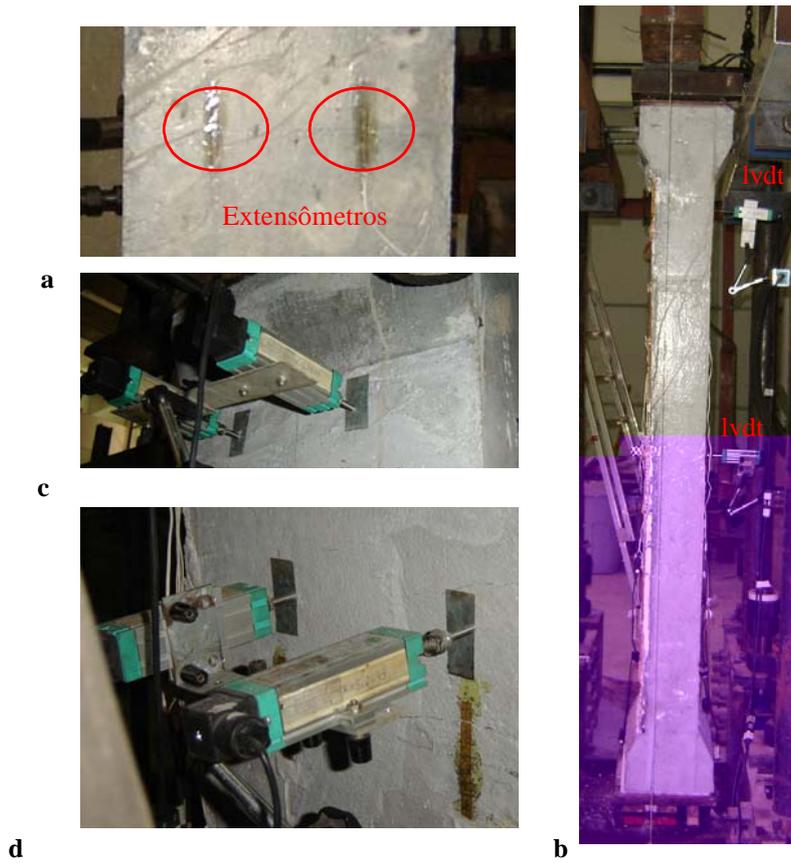
Figura 4.24a: Extensômetros na seção do meio do pilar; b: Vista lateral do pilar com os lvdt; c: Detalhe dos lvdt no topo do pilar; d: Detalhe dos lvdt na seção do meio do pilar.

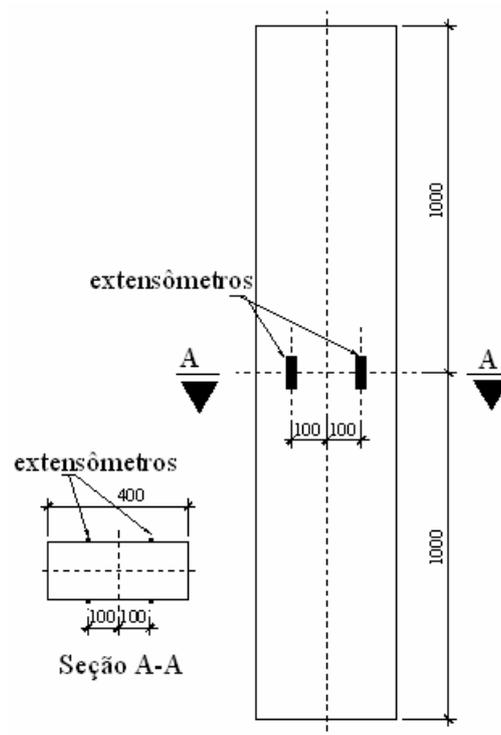
Figura 4.25: Vista frontal. Posição dos extensômetros no pilar.

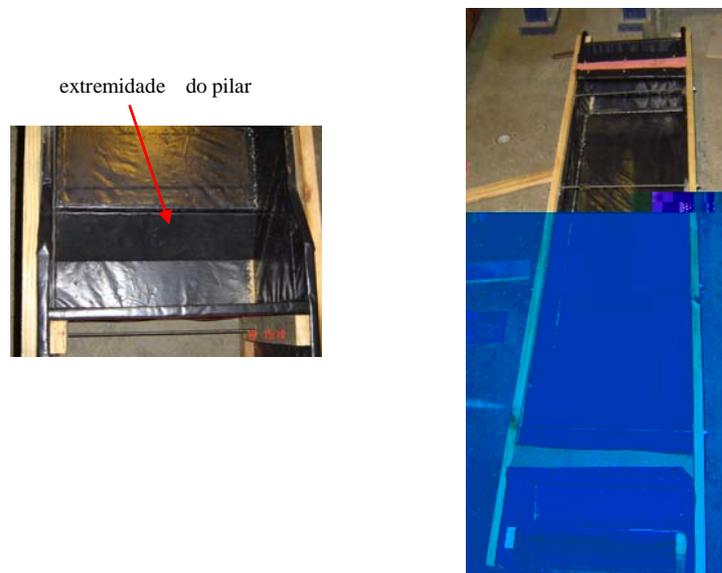
Figura 4.26: Fôrma usada.

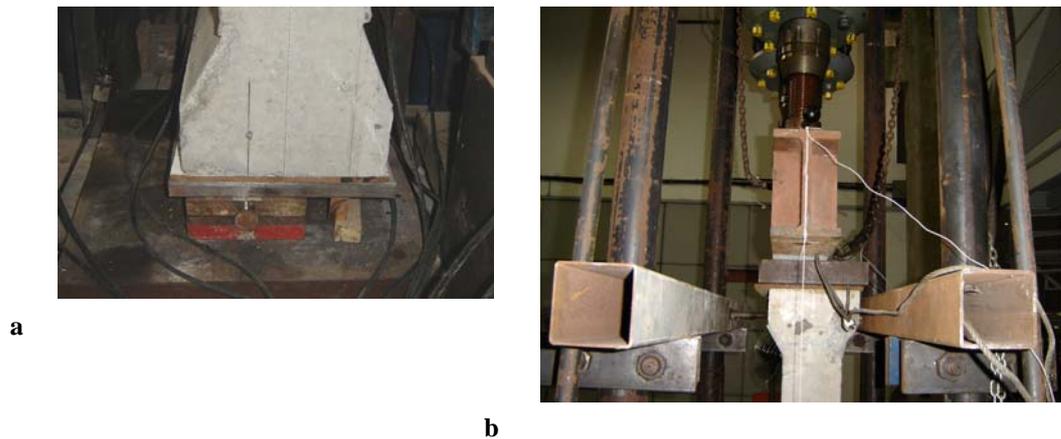
Figura 4.27: Apoios nos pilares, a: na base; b: no topo.

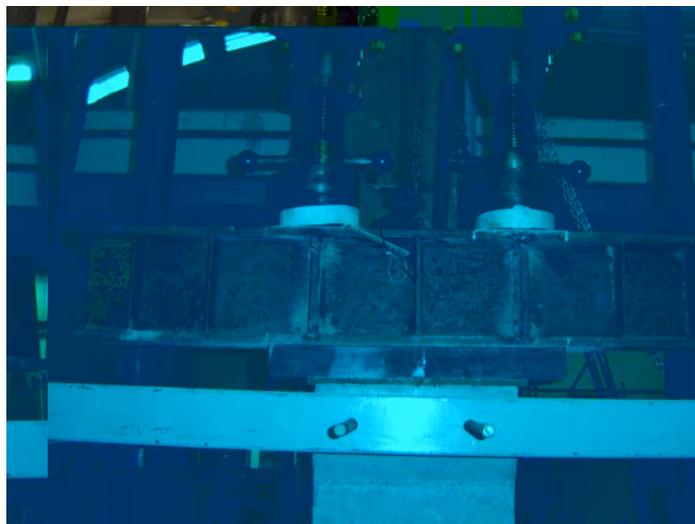
Figura 4.30: Perfil I no topo do pilar com os dois macacos utilizados.

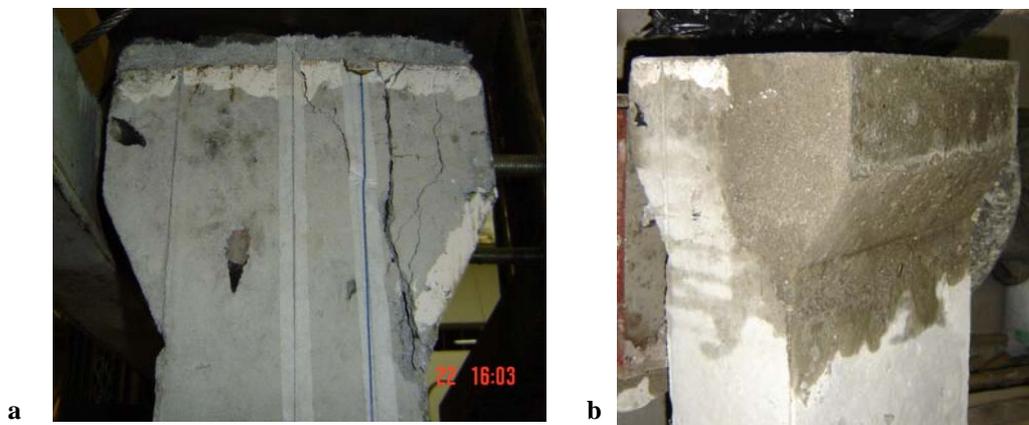
Figura 4.31: a: Extremidade do pilar PRS-1 esmagada; b: Extremidade do pilar PRS-1 recuperada com “sikagrout”.

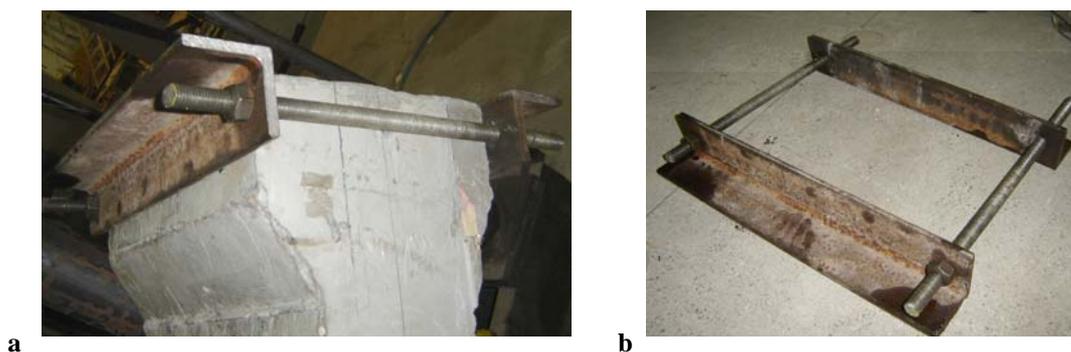
Figura 4.32: a: Extremidade dos pilares com reforço; b: Reforço.

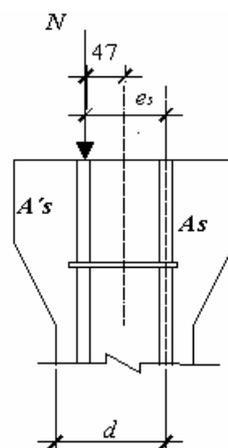
Figura 5.1: Corte longitudinal do pilar.

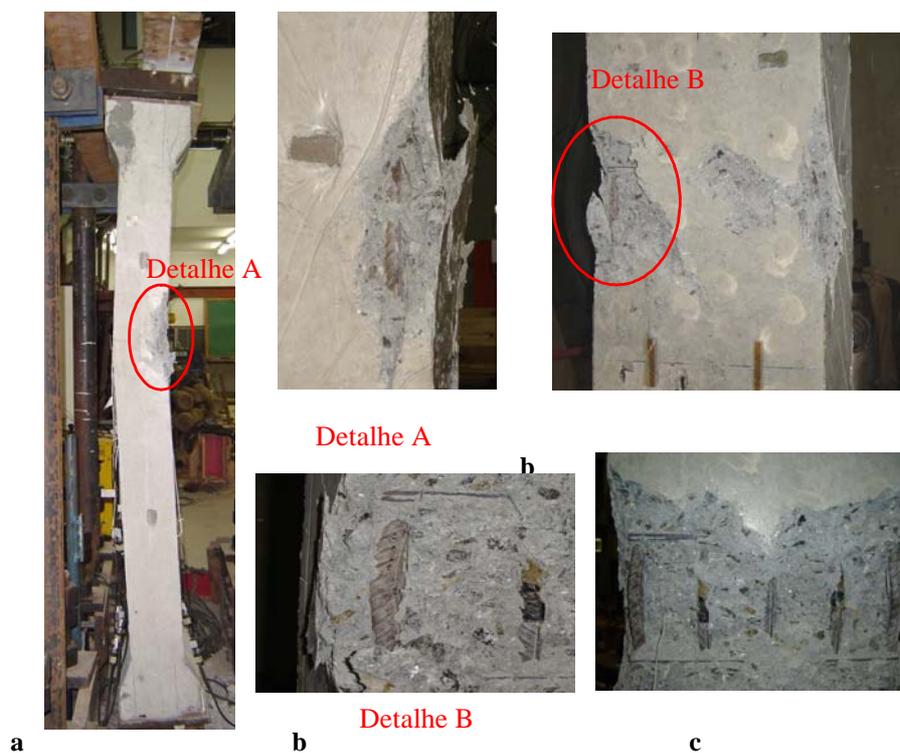
Figura 5.2: Pilar PRC-1 depois da ruptura; a: Vista lateral do pilar e detalhe A; b: Vista frontal da zona de ruptura e detalhe B; c: Vista frontal da zona de ruptura sem o cobrimento.

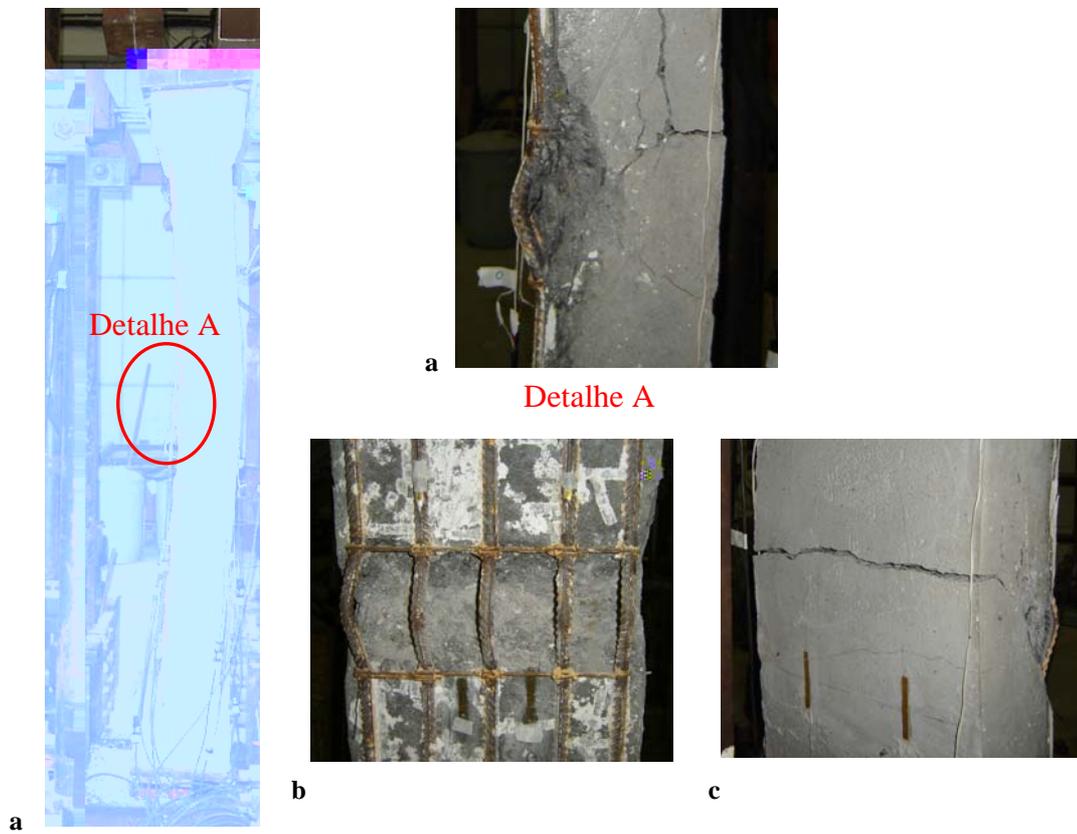
Figura 5.4: Pilar PBC-1 depois da ruptura; a: Vista lateral e detalhe A; b: Vista frontal da zona de ruptura; c: Vista frontal da zona tracionada fissurada.

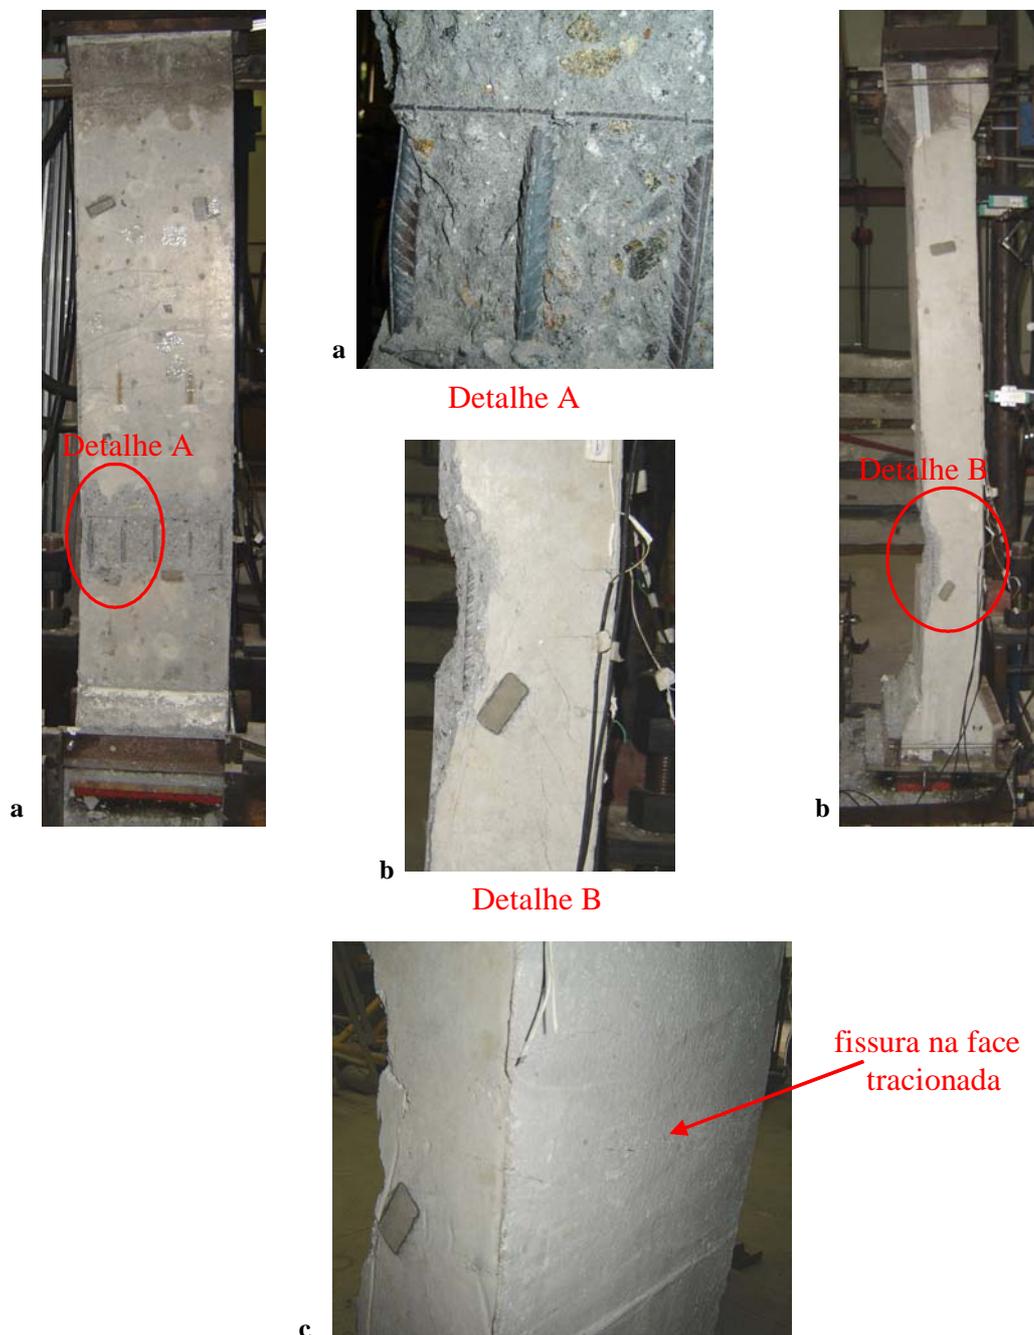
Figura 5.5: Pilar PRS-1 depois da ruptura; a: Vista frontal do pilar e detalhe A; b: Vista lateral e detalhe B; c: Vista frontal da zona tracionada fissurada.

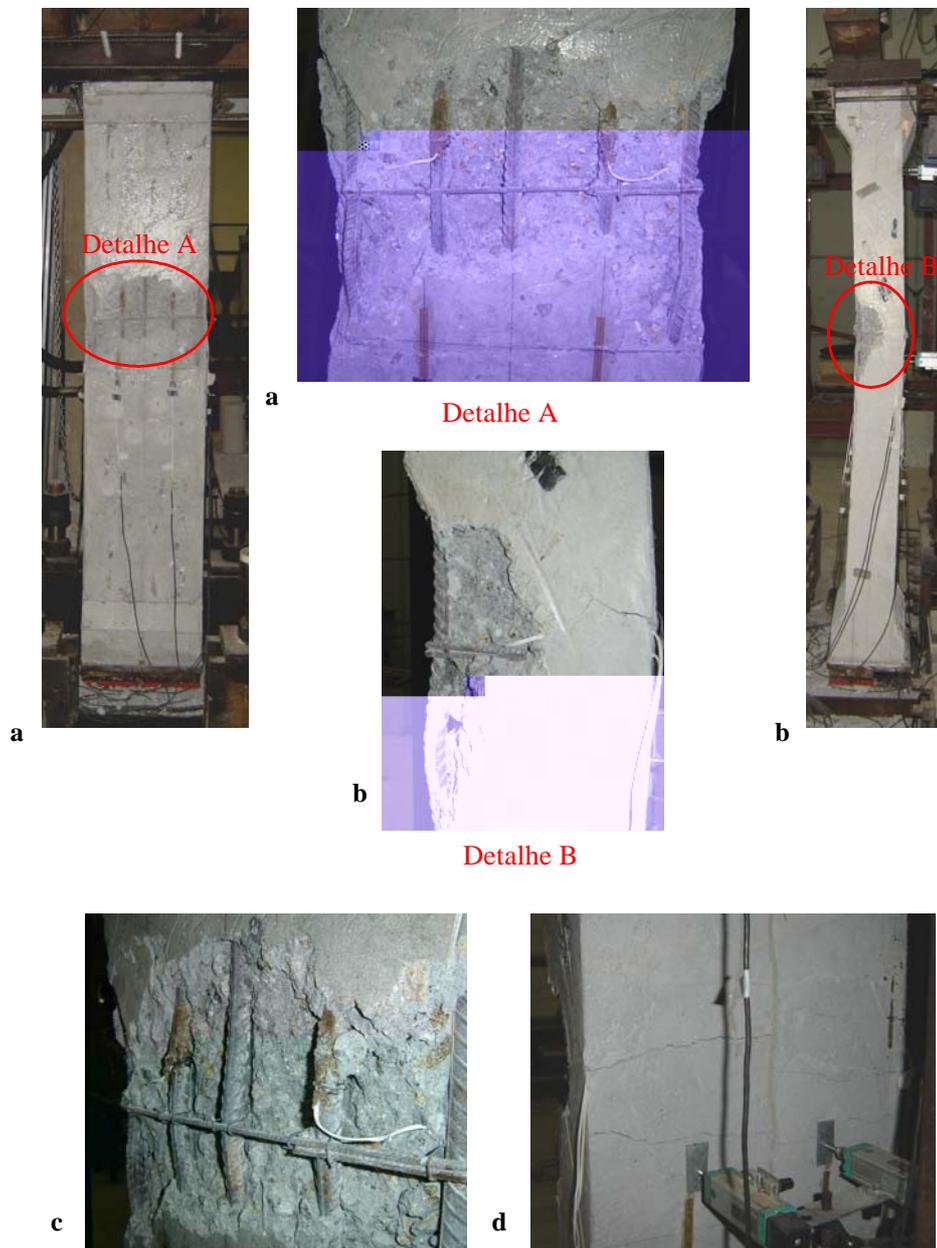
Figura 5.6: Pilar PAS-1 depois da ruptura; a: Vista frontal e detalhe A; b: Vista lateral e detalhe B; c: Detalhe da flambagem das barras longitudinais; d: Vista frontal da zona tracionada fissurada.

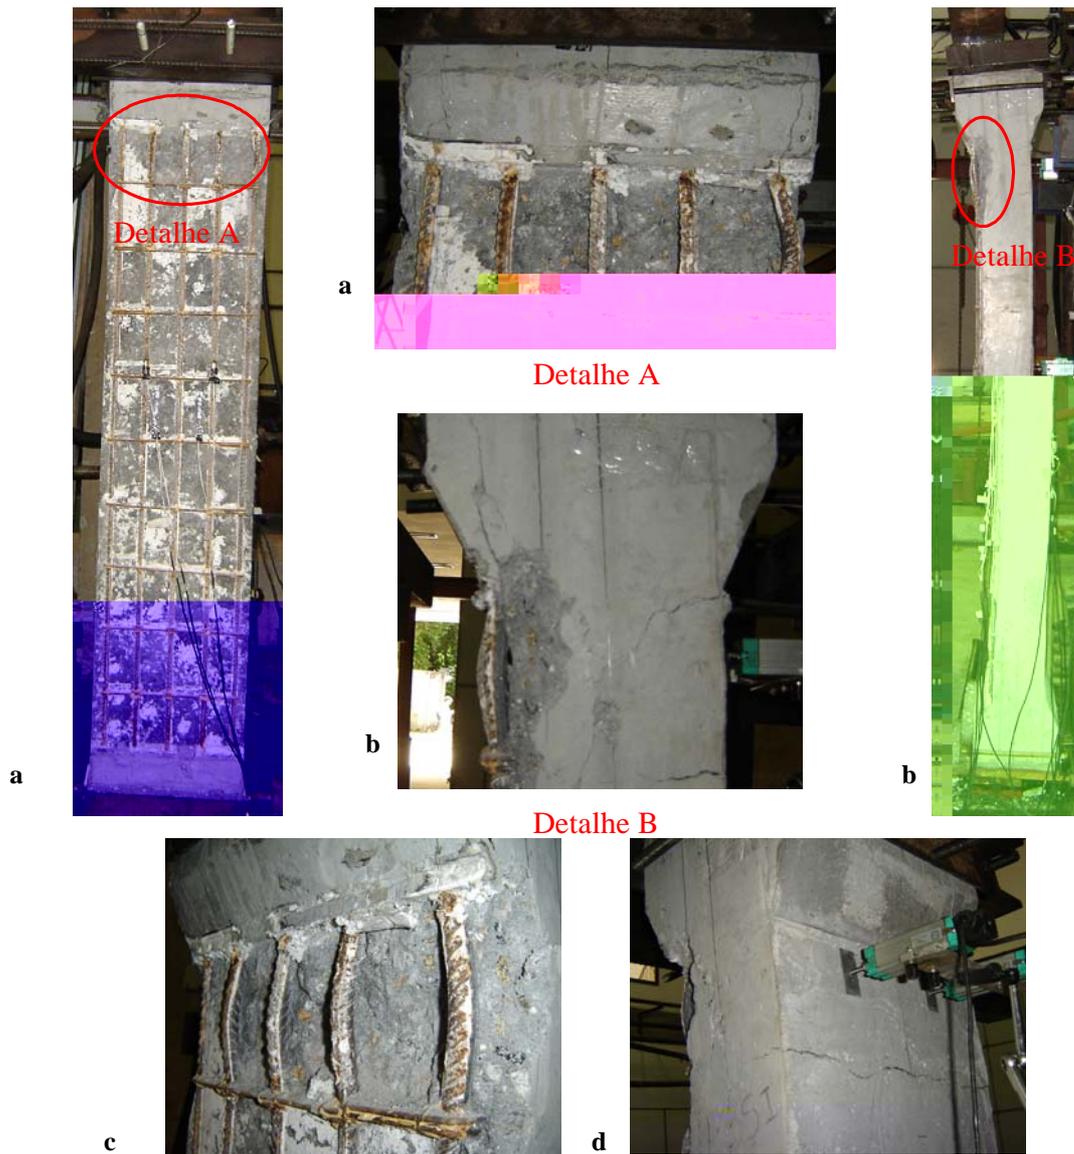
Figura 5.7: Pilar PBS-1 depois da ruptura; a: Vista frontal do pilar e detalhe A; b: Vista lateral e detalhe B; c: Detalhe da flambagem das barras longitudinais; d: Vista frontal da zona tracionada fissurada.

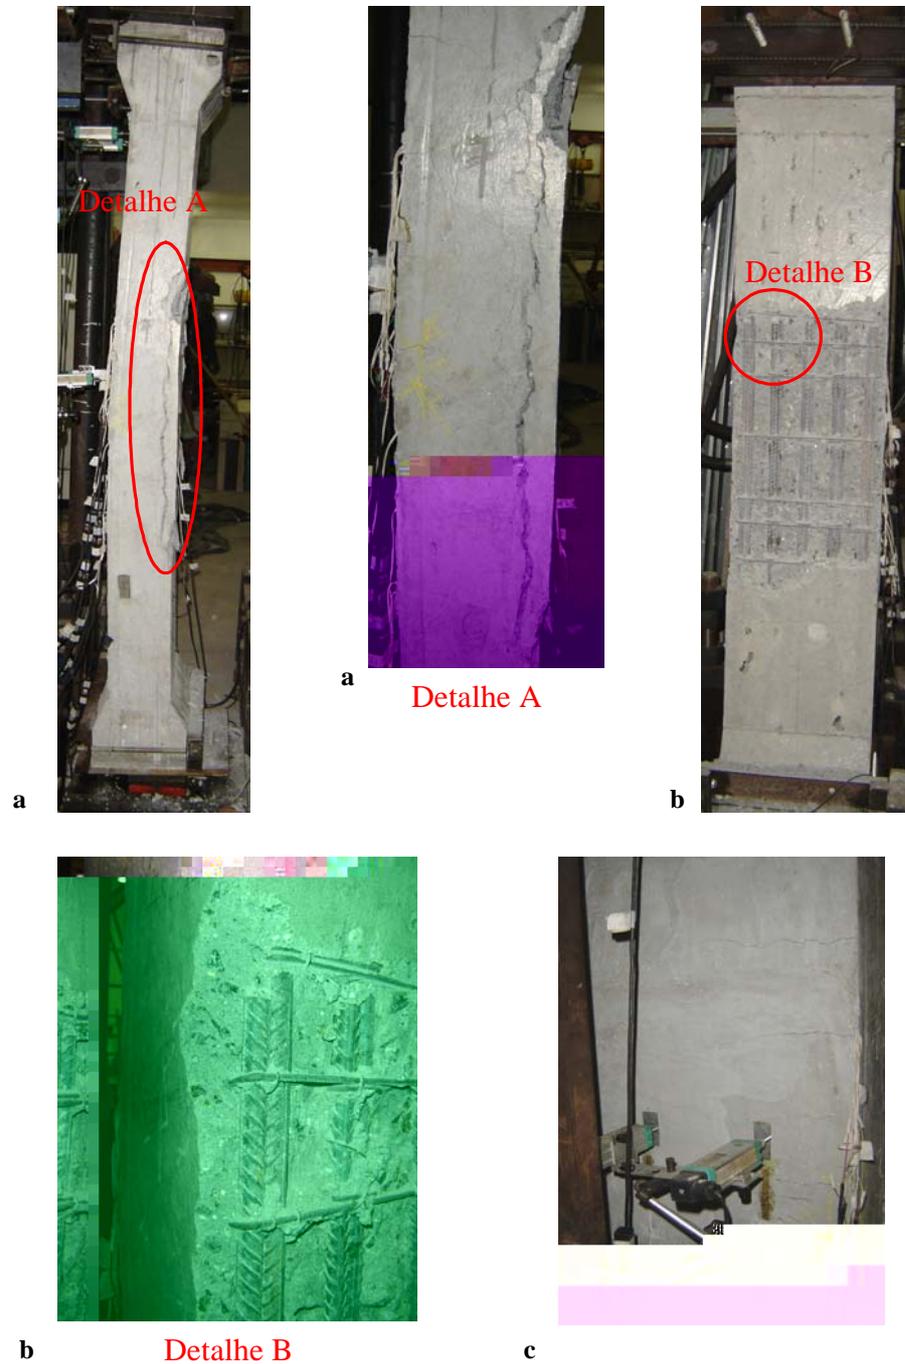
Figura 5.9: Pilar PAC-2 depois da ruptura; a: Vista lateral do pilar e detalhe A; b: Vista frontal e detalhe B; c: Vista frontal da zona tracionada fissurada.

No pilar PAC-2 ocorreu uma fissura longitudinal coincidente com o eixo das barras longitudinais, ao longo de toda a área da emenda. Todo esse concreto destacou-se deixando a armadura descoberta, como mostra a Figura 5.9.

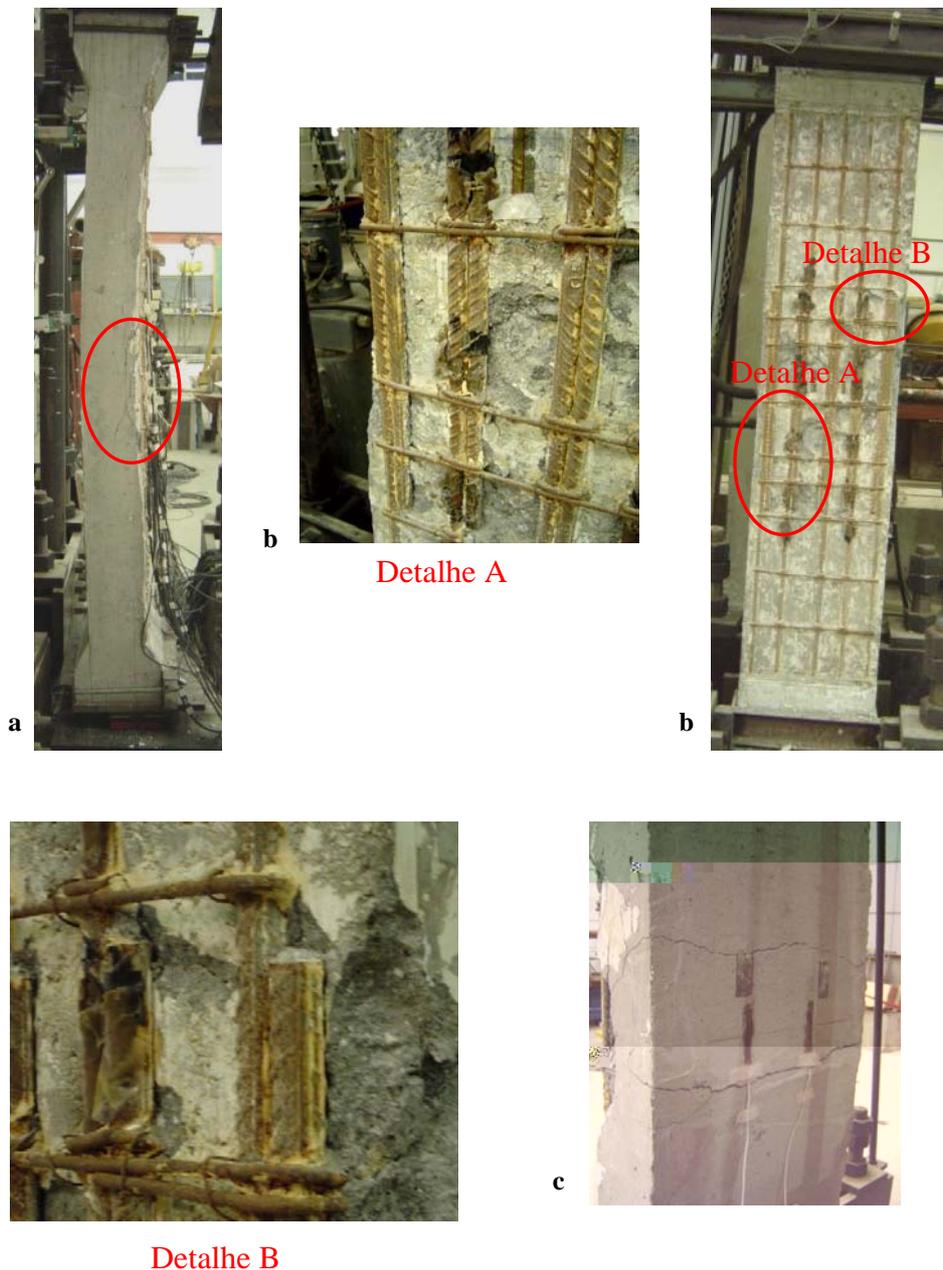
Figura 5.10: Pilar PBC-2 depois da ruptura; a: Vista lateral do pilar; b: Vista frontal, detalhe A e B; c: Vista frontal da zona tracionada fissurada.

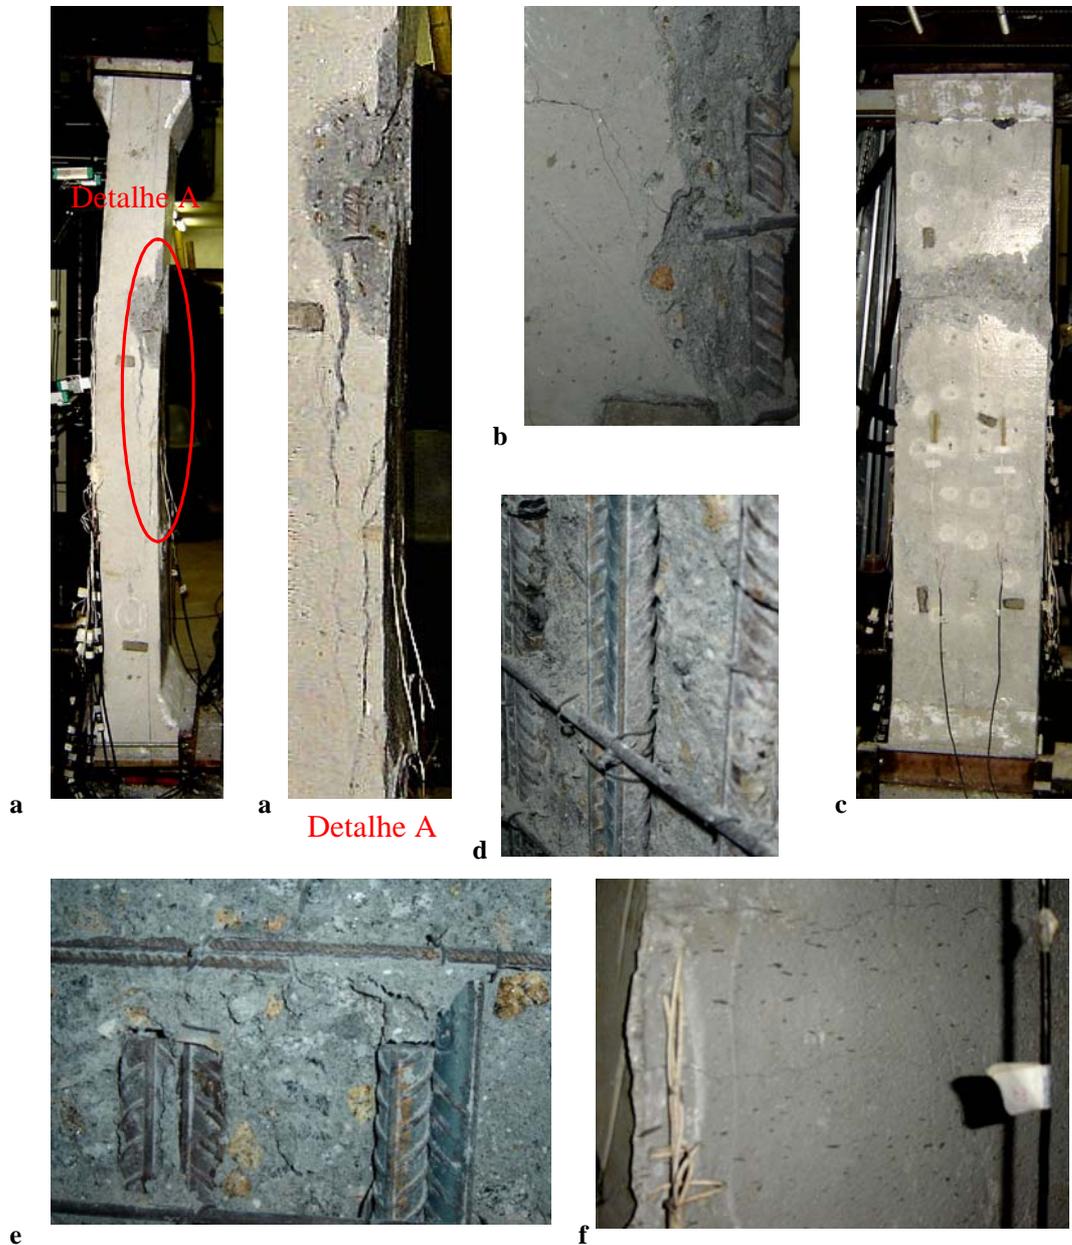
Figura 5.11: Pilar PRS-2 depois da ruptura; a: Vista lateral do pilar e detalhe A; b: Detalhe de uma barra de esquina do pilar; c: Vista frontal; d: Detalhe mostrando a perda de aderência barra-concreto; e: Detalhe da zona da extremidade da emenda; f: Vista frontal da zona tracionada fissurada.

fissuras longitudinais nas laterais do pilar coincidentes com a armadura comprimida (Figura 5.11a), ao longo de toda a área da emenda, que permitiram ver algumas barras longitudinais destacadas do concreto (Figura 5.11b e 5.11d).

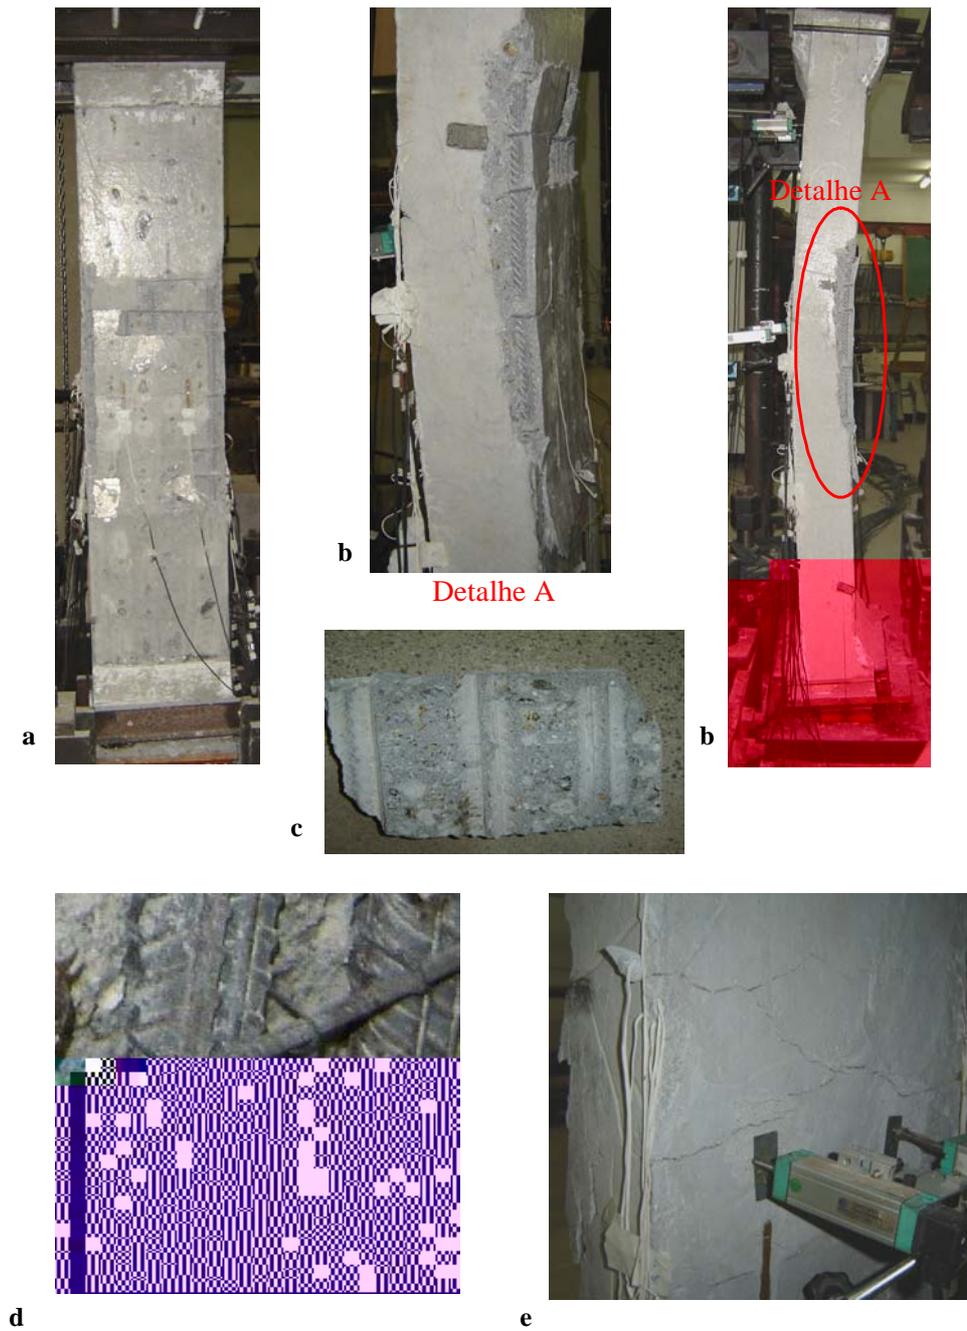
Figura 5.12: Pilar PAS-2 depois da ruptura; a: Vista frontal; b: Vista lateral do pilar e detalhe A; c: Detalhe do concreto destacado; d: Detalhe mostrando a perda de aderência barra-concreto; e: Vista frontal da zona tracionada fissurada.

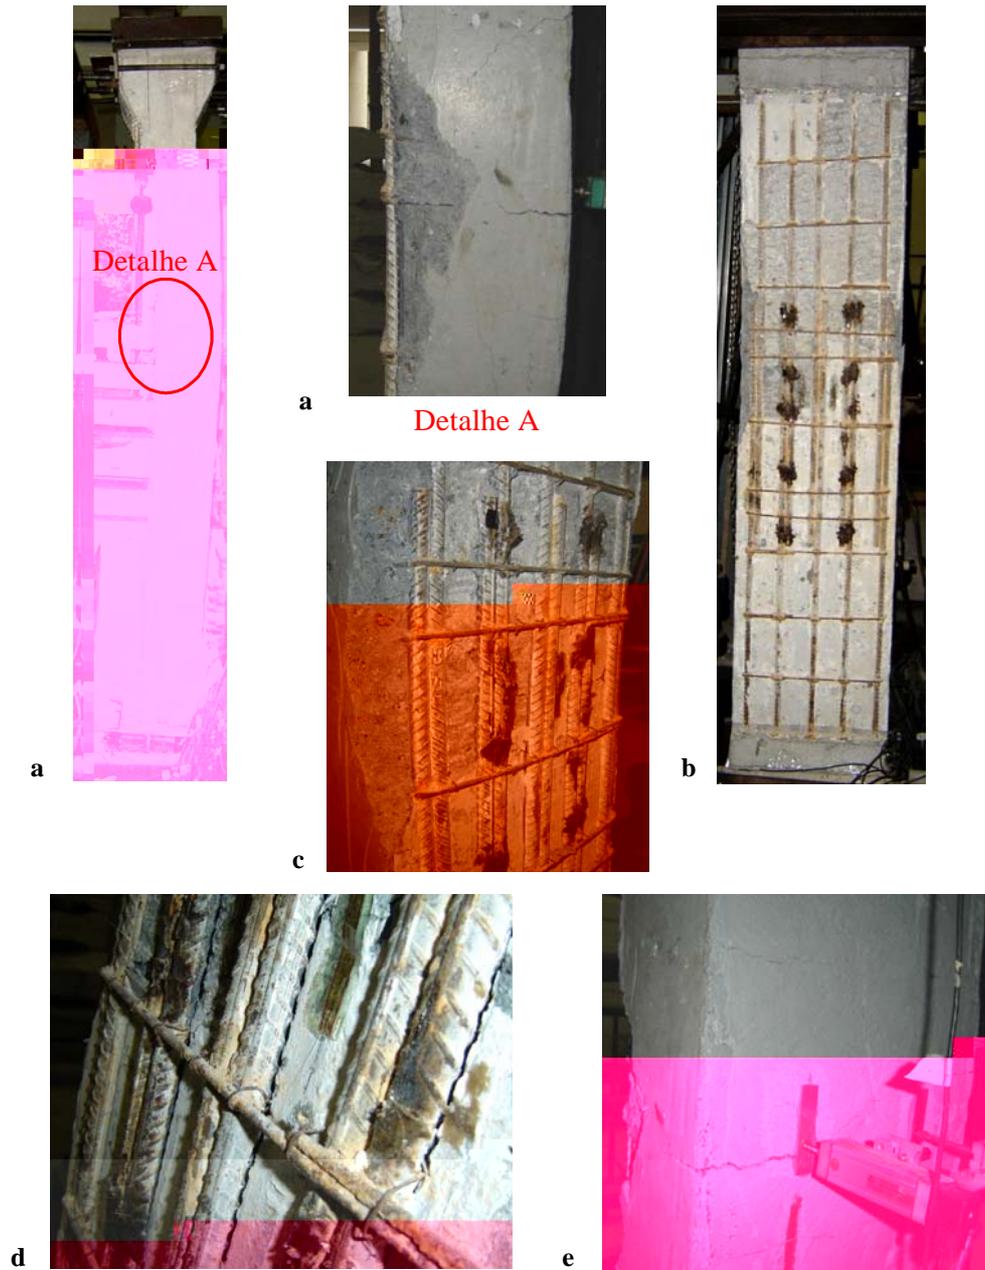
Figura 5.13: Pilar PBS-2 depois da ruptura; a: Vista lateral do pilar e detalhe A; b: Vista frontal; c: Detalhe da região da emenda; d: Detalhe da perda da união aço-concreto; e: Vista frontal da zona tracionada fissurada.

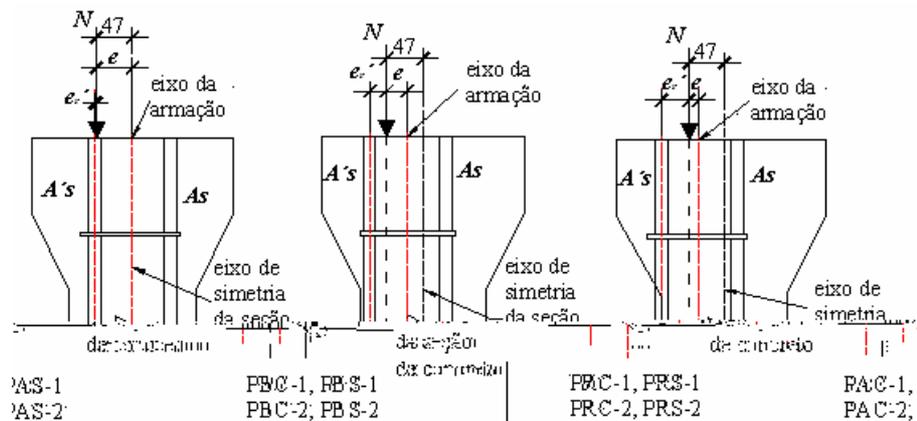
Figura 5.17: Corte longitudinal paralelo à face mais estreita do pilar.

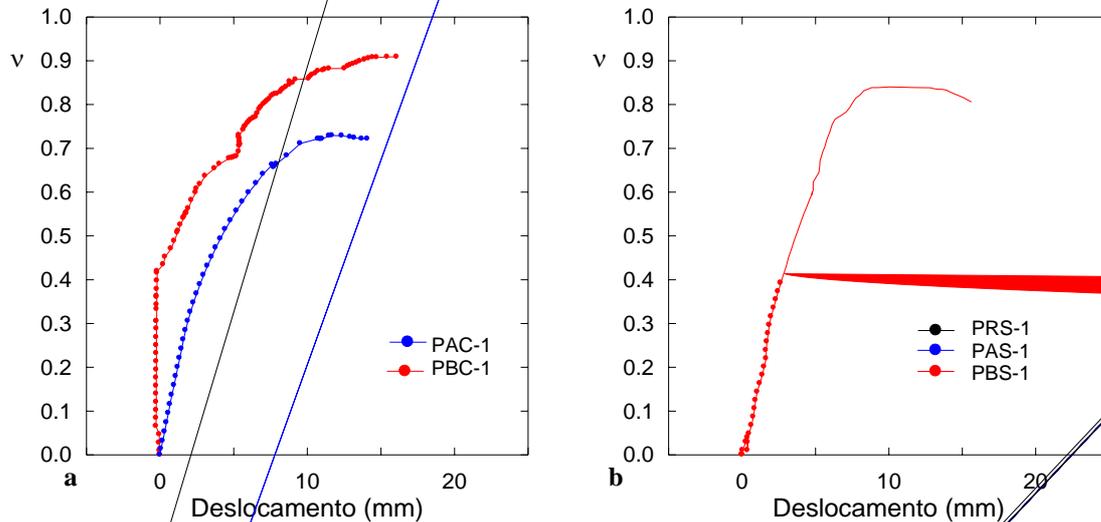
Figura 5.18 a: Curvas carga-deslocamento transversal δ_T dos pilares PRC-1; PAC-1e PBC-1; b: Curvas carga- deslocamento dos pilares PRS-1; PAS-1e PBS-1.

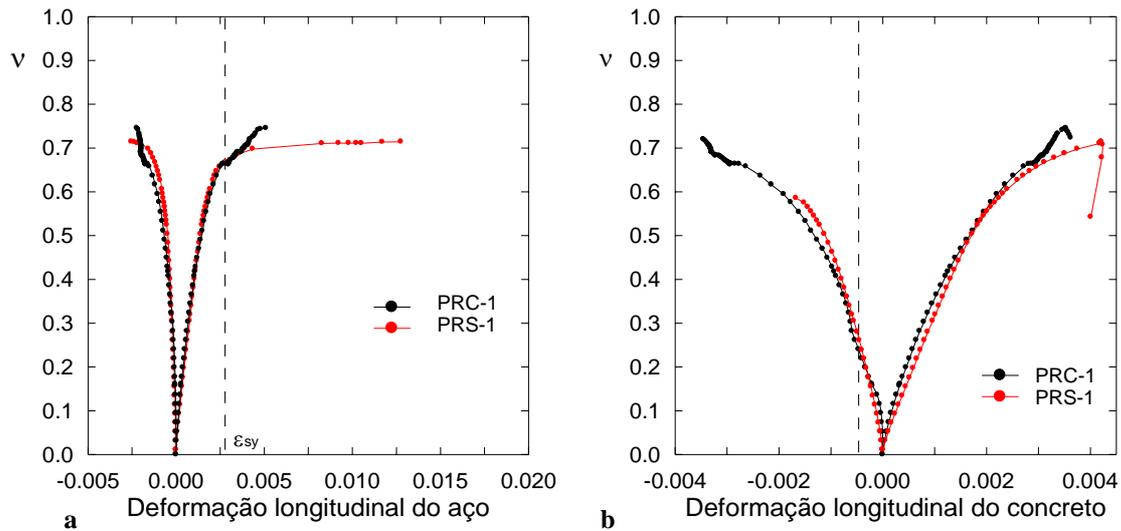
Figura 5.19 a: Curva carga-deformação longitudinal específica média da armadura dos pilares PRC-1 e PRS-1; b: Curva carga-deformação específica média do concreto dos pilares PRC-1 e PRS-1.

Nas Figuras 5.19a e 5.19b estão mostradas as curvas carga-deformação da armadura e do concreto dos pilares com grampos, PRC-1, e sem grampos, PRS-1. Na Figura 5.20a e 5.20b se mostram as mesmas curvas para os pilares, PAC-1, e PAS-1, e na Figura 5.21a e 5.21b as dos pilares PBC-1 e PBS-1. Nas Figuras 5.19b, 5.20b e 5.21b, a linha pontilhada representa a deformação na qual o concreto fissura (de 0,2 a 0,25 ‰). Deformações de tração maiores representam aberturas de fissura.

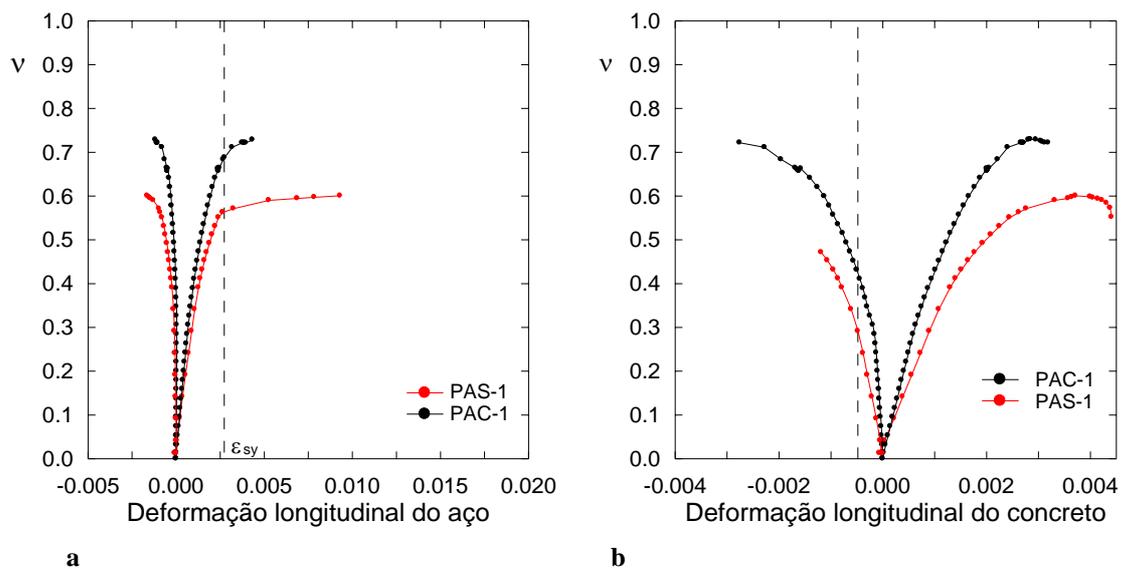
Figura 5.20 a: Curva carga-deformação longitudinal específica média da armadura dos pilares PAC-1 e PAS-1; b: Curva carga-deformação específica média do concreto dos pilares PAC-1 e PAS-1.

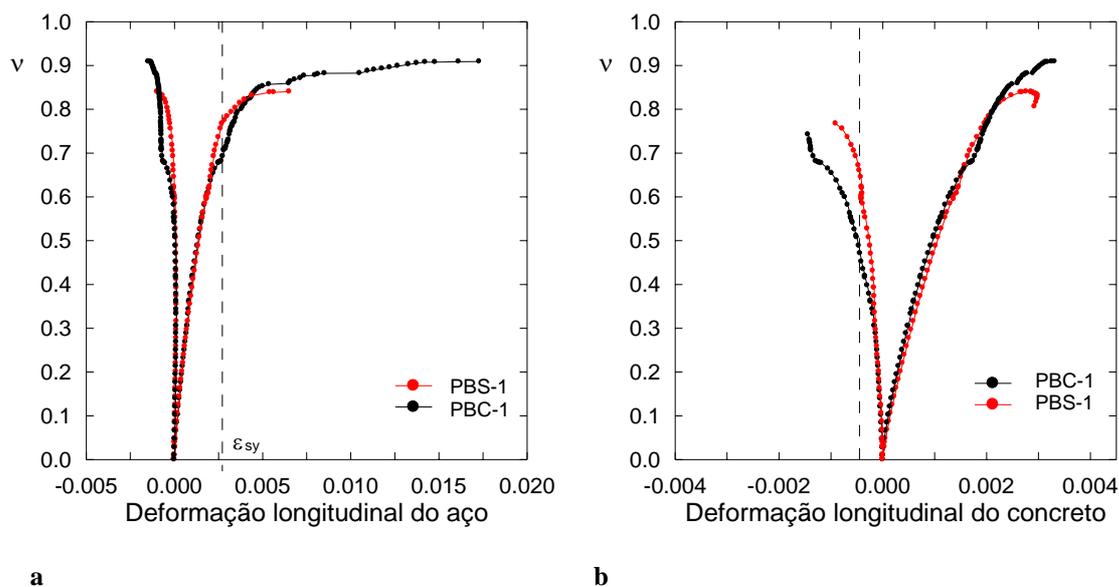
Figura 5.21 a: Curva carga-deformação longitudinal média específica da armadura dos pilares PBC-1 e PBS-1; b: Curva carga-deformação média do concreto dos pilares PBC-1 e PBS-1.
