**Influência da Armadura Transversal e do Cobrimento da
Armadura Longitudinal na Resistência de Pilares de
Concreto**

Tese de Doutorado

Tese apresentada ao Programa de Pós-Graduação em Engenharia Civil da PUC-Rio como requisito parcial para obtenção do título de Doutor em Engenharia Civil. Área de Concentração: Estruturas

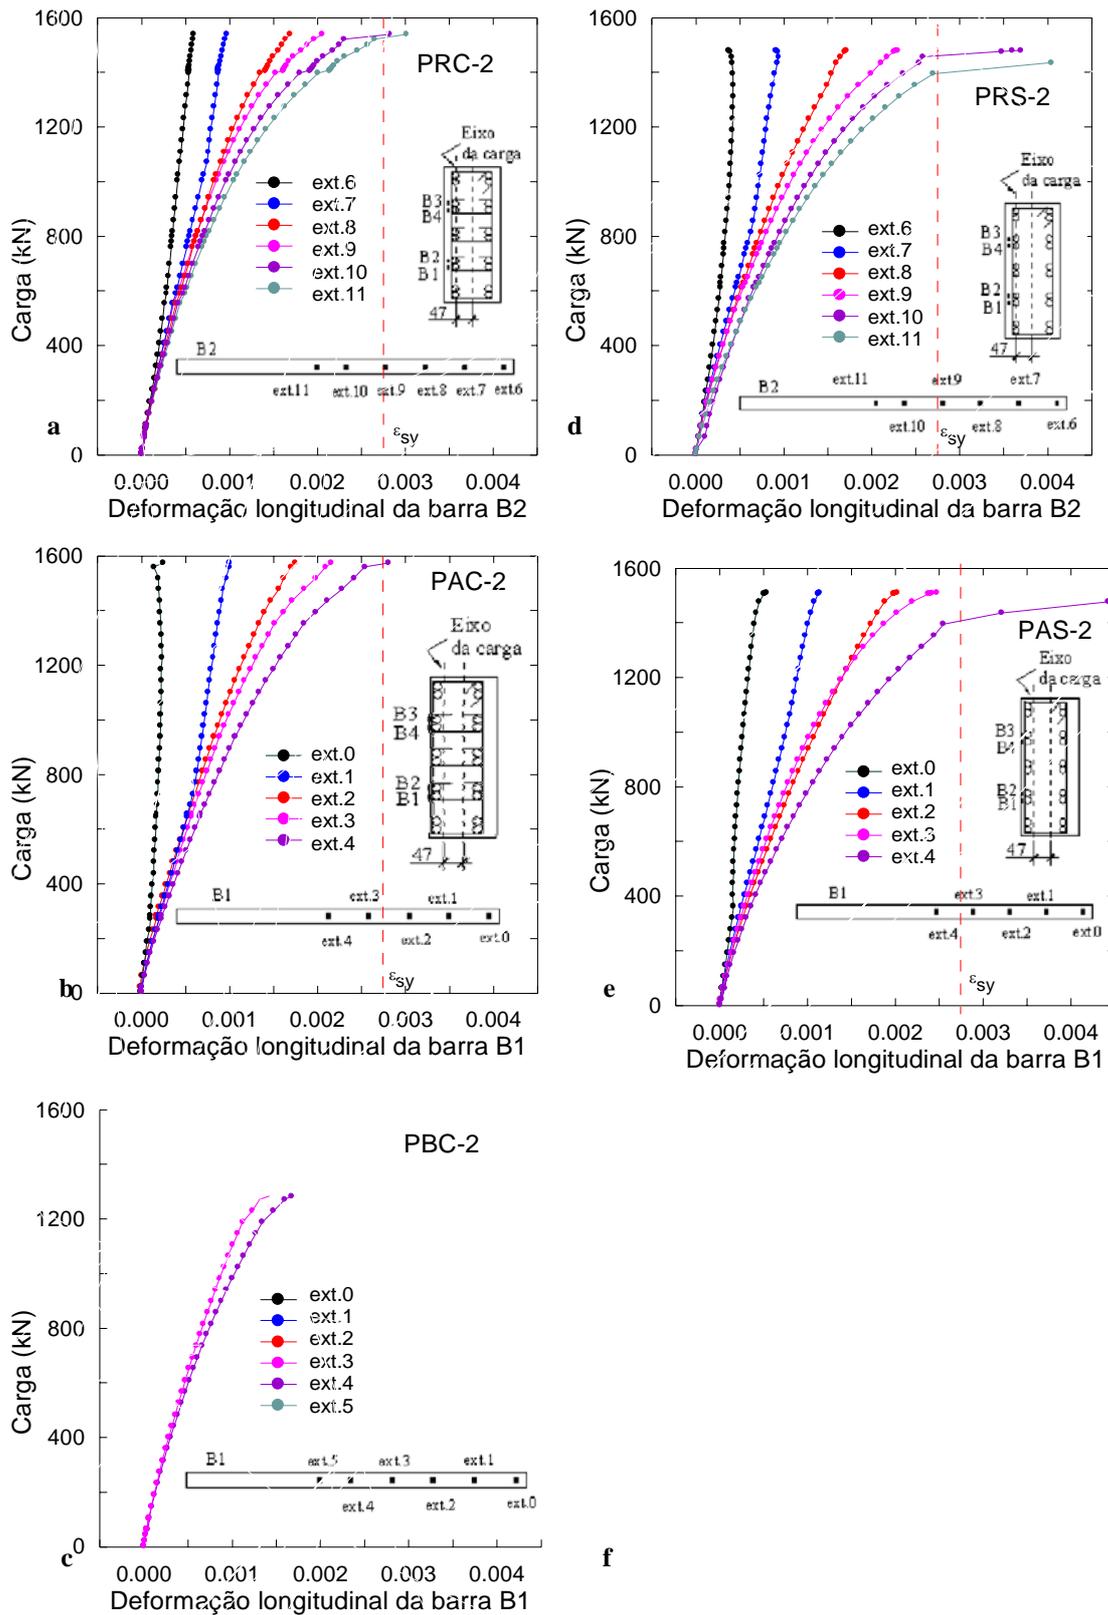
Figura 5.22: Curva carga-deformação longitudinal específica da armadura. Pilares: a: PRC-2 (barra 2); b: PAC-2 (barra 1); c: PBC-2 (barra 1); d: PRS-2 (barra 2); e: PAS-2 (barra 1); f: PBS-2 (barra 1).

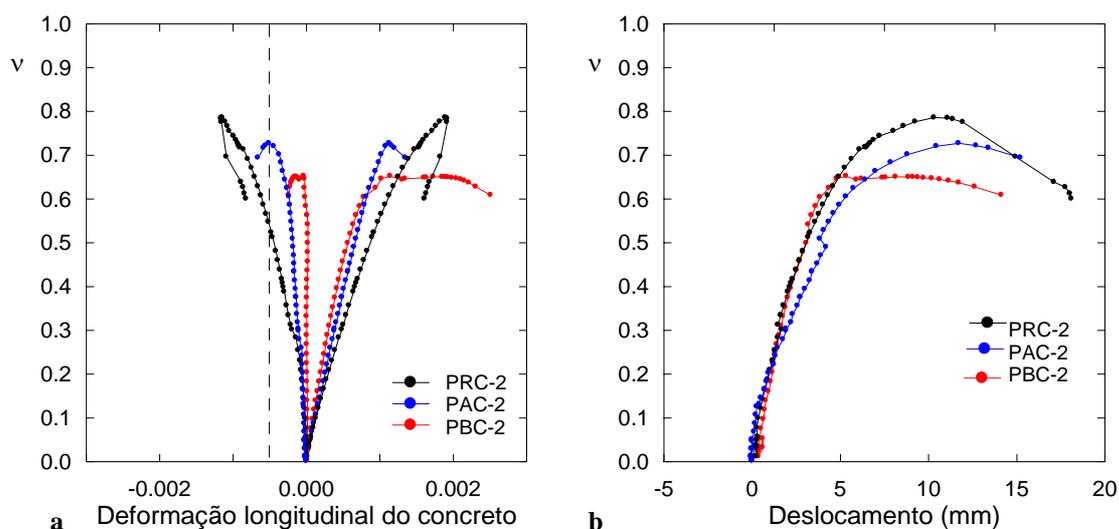
Figura 5.23 a: Curva carga-deformação longitudinal média do concreto dos pilares: PRC-2, PAC-2 e PBC-2; b: Curva carga-deslocamento dos pilares: PRC-2, PAC-2 e PBC-2.

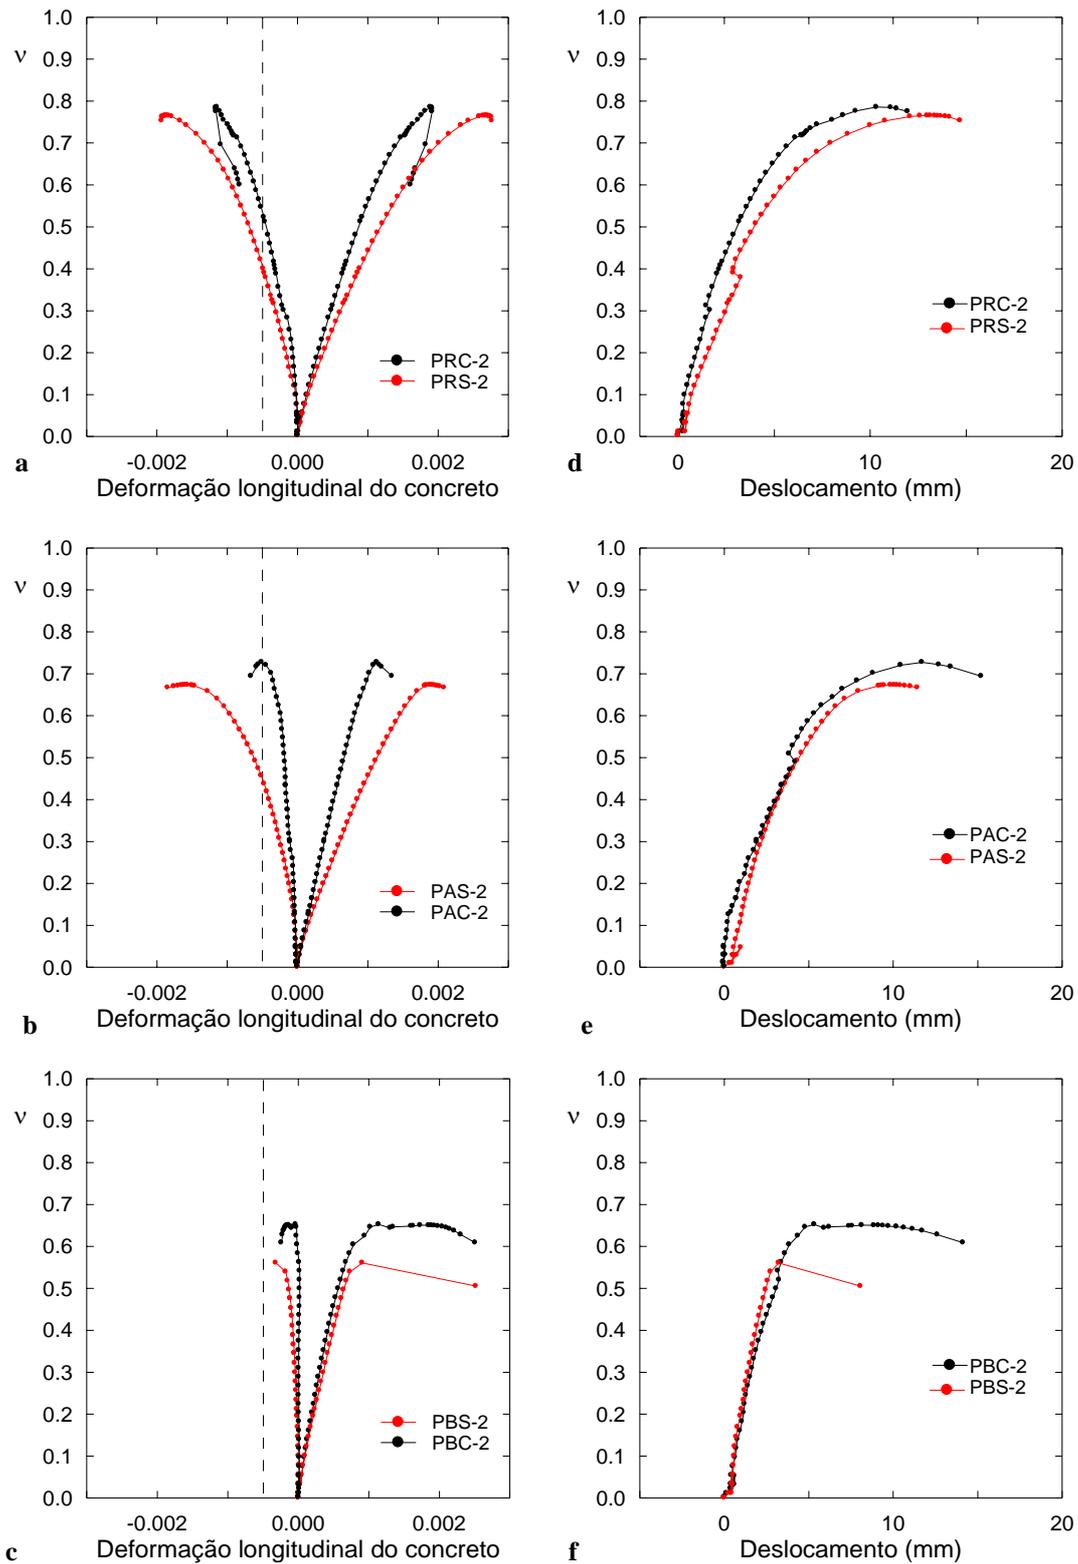
Figura 5.25: Curvas carga-deformação longitudinal média do concreto dos pilares: a: PRC-2 e PRS-2; b: PAC-2 e PAS-2; c: PBC-2 e PBS-2 e Curvas carga-deslocamento dos pilares: d: PRC-2 e PRS-2; e: PAC-2 e PAS-2; f: PBC-2 e PBS-2.

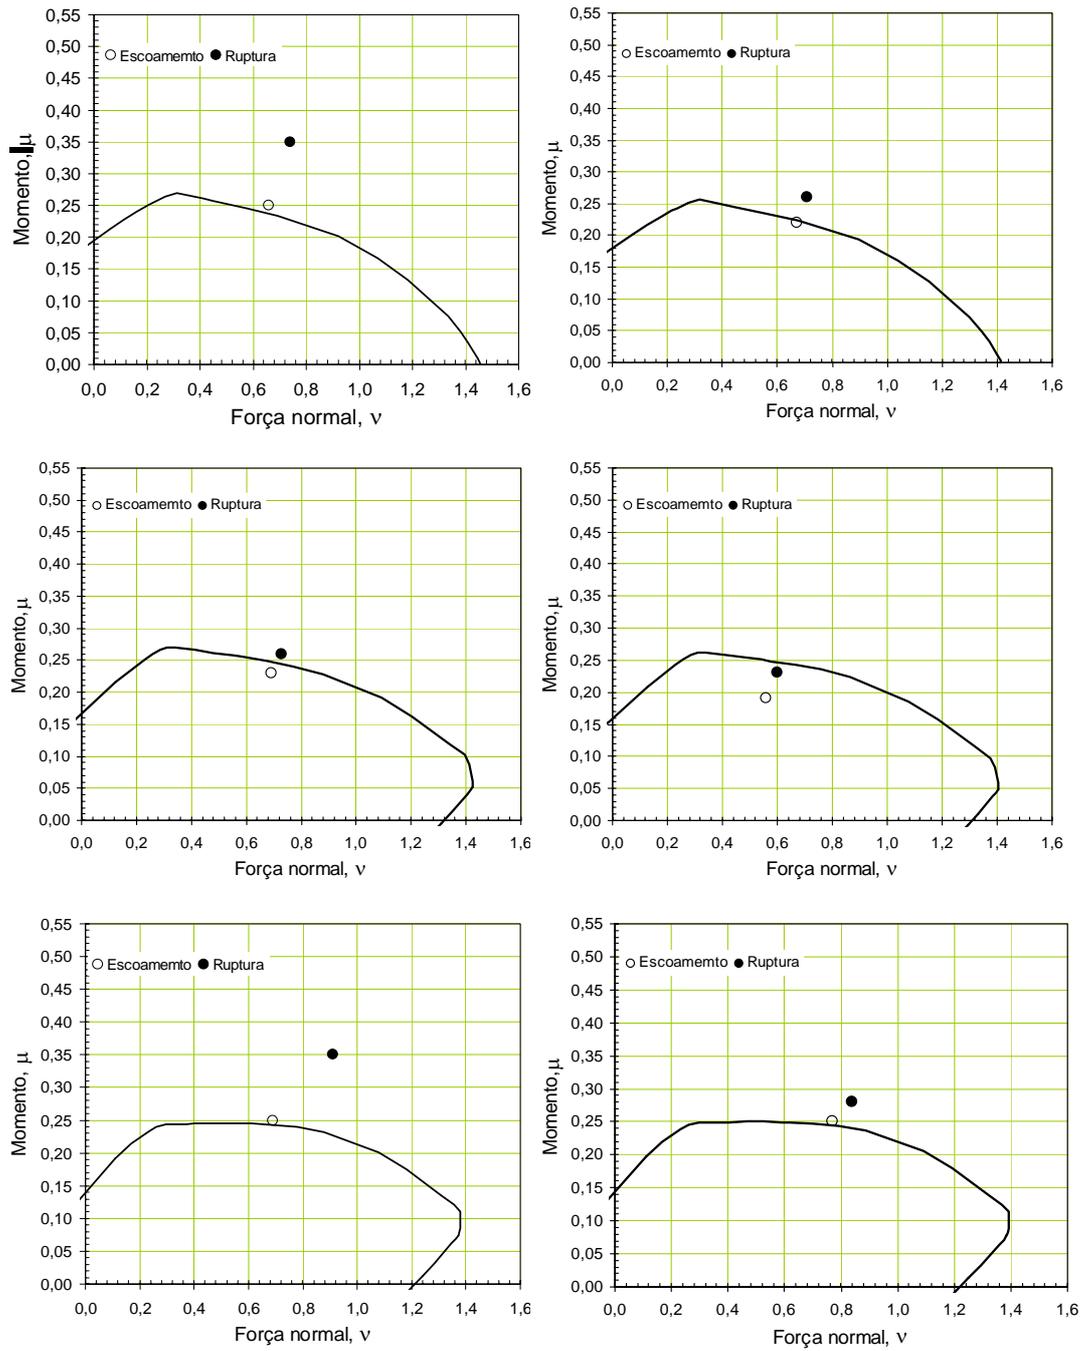
Figura 5.26: Curvas de interação $v - \mu$ e dados experimentais dos pilares da série 1.

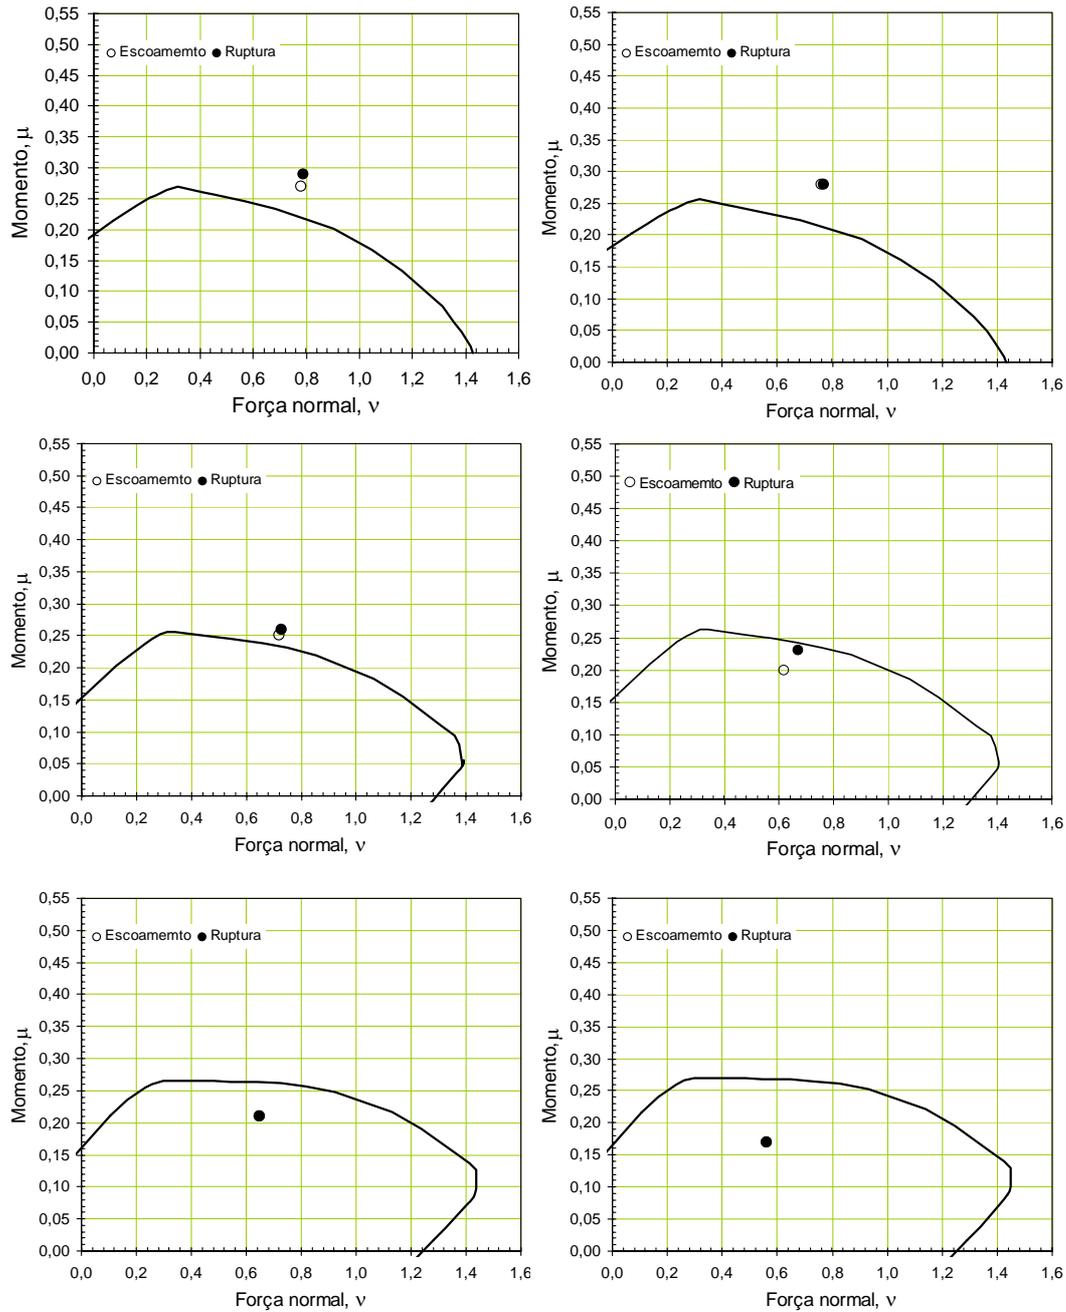
Figura 5.27: Curvas de interação $v - \mu$ e dados experimentais dos pilares da série 2.

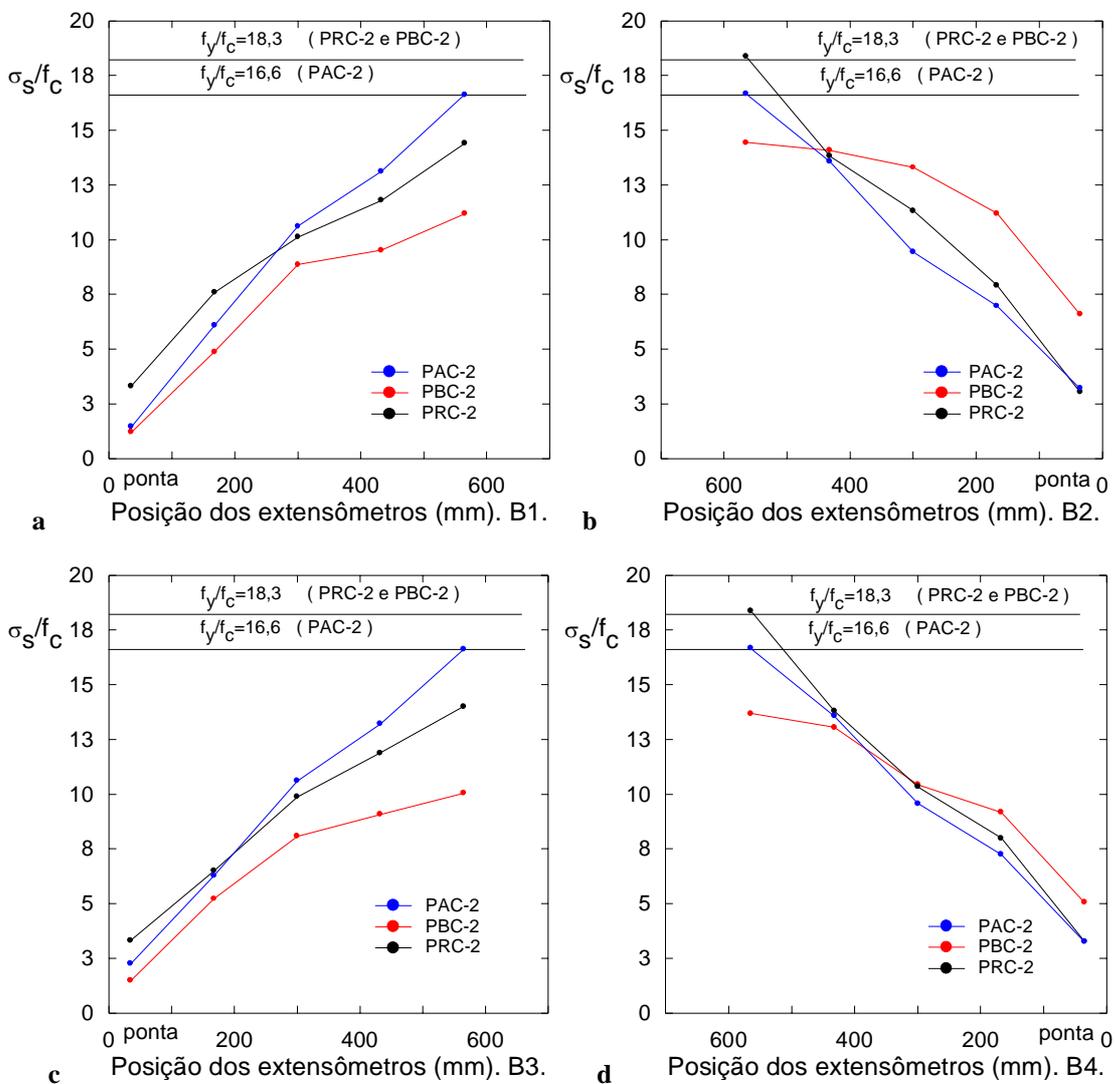
Figura 5.28: Gráfico da tensão normal da armadura - posição dos extensômetros nas barras dos pilares PRC-2, PAC-2 e PBC-2: a: Barra 1; b: Barra 2; c: Barra 3; d: Barra 4.

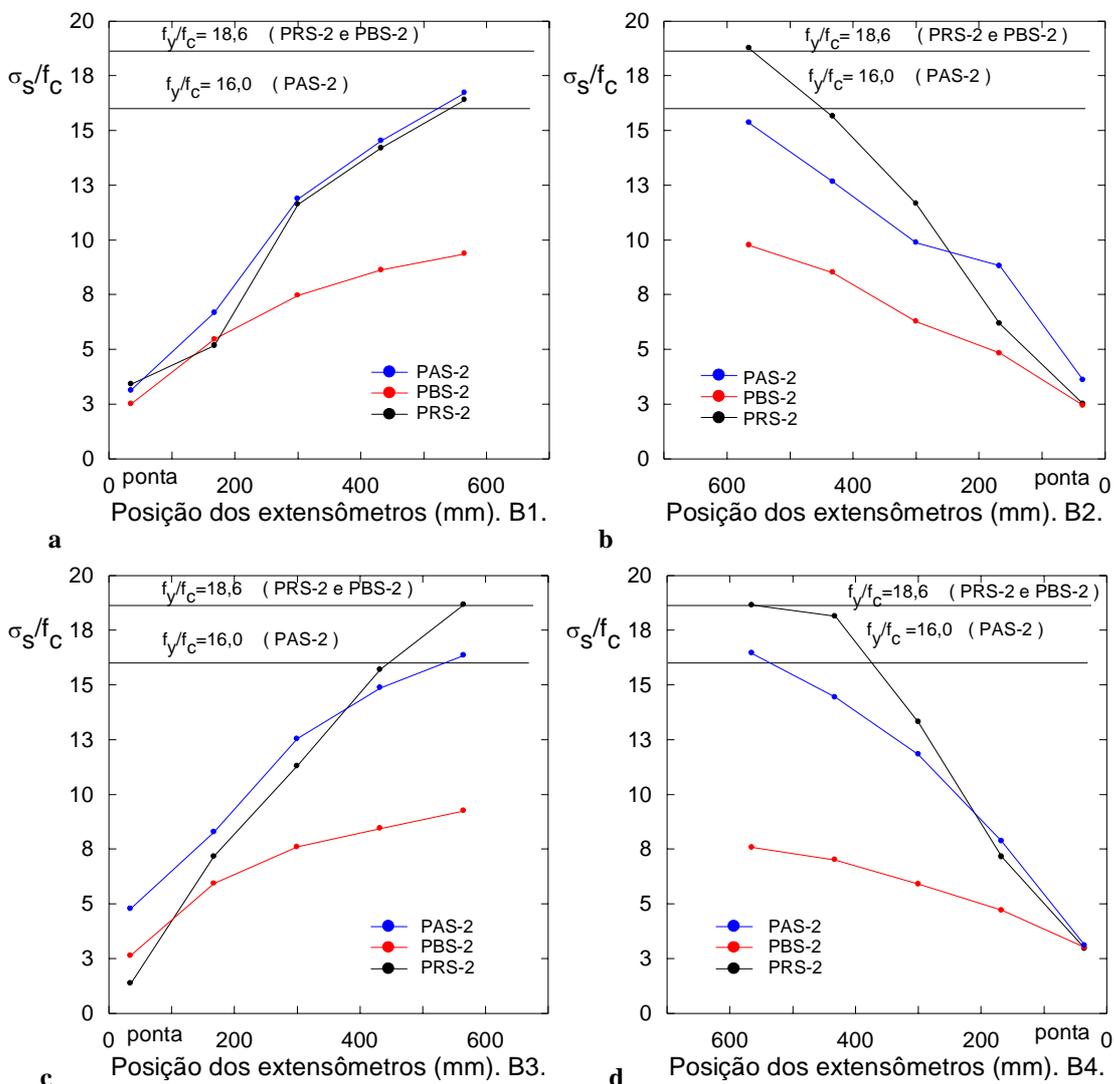
Figura 5.29: Gráfico da tensão normal da armadura - posição dos extensômetros nas barras dos pilares PRS-2, PAS-2 e PBS-2: a: Barra 1; b: Barra 2; c: Barra 3; d: Barra 4.

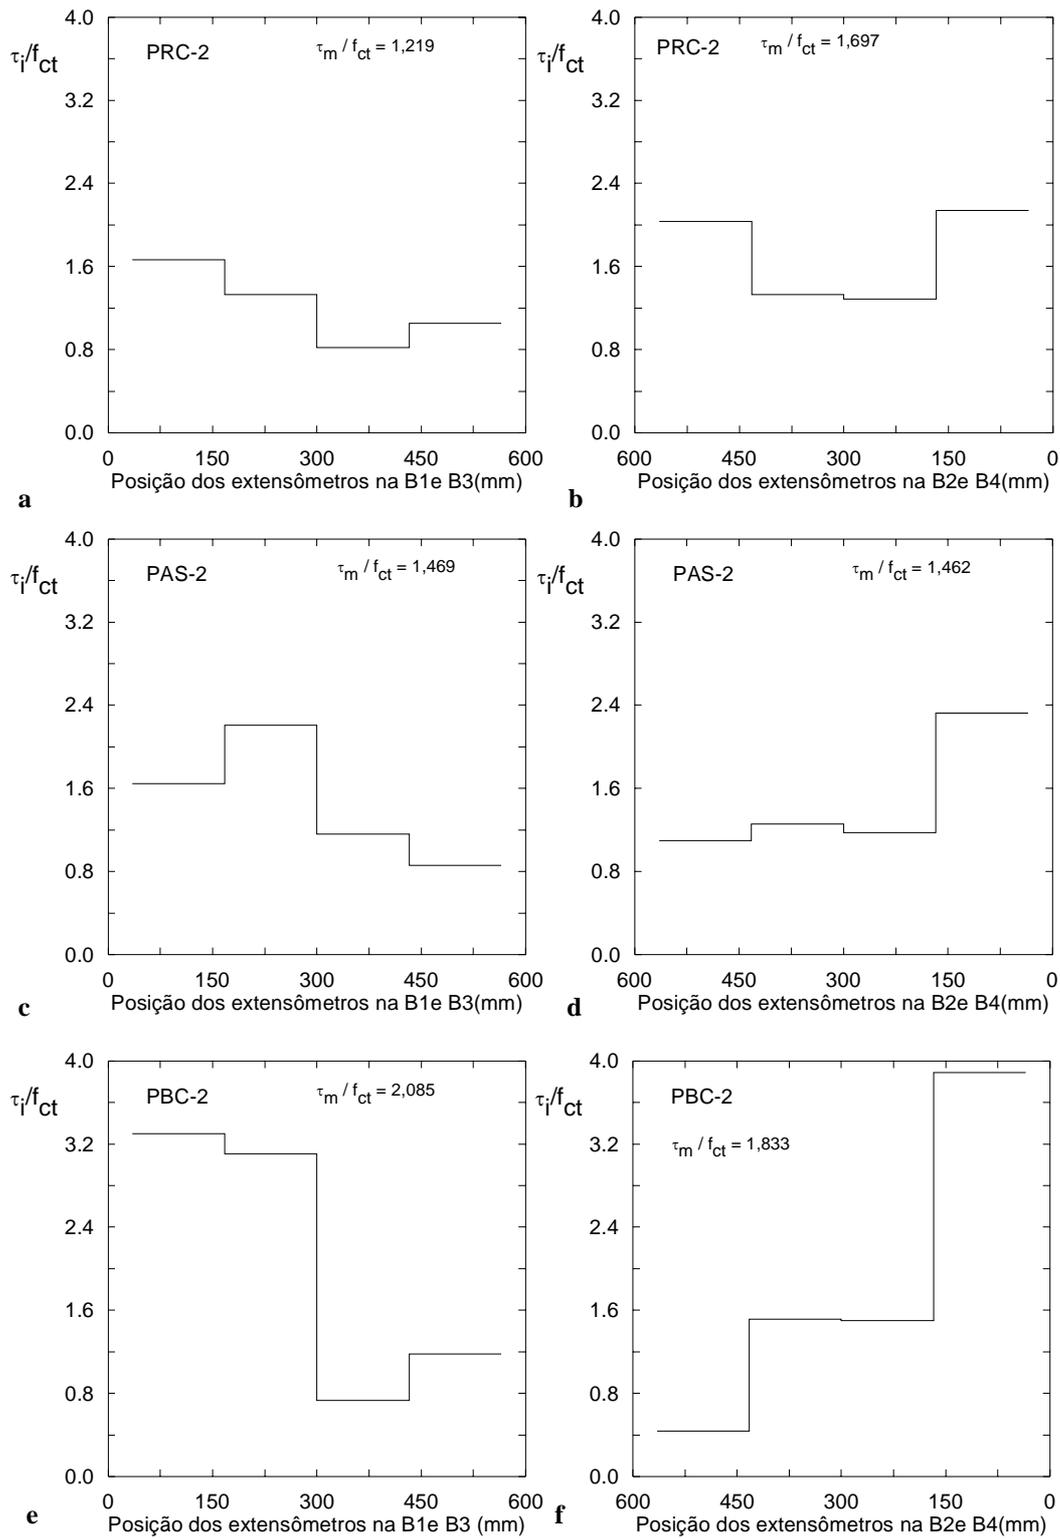
Figura 5.30: Tensão de aderência-posição dos extensômetros na barra; a: média da B1 e B3 e b: média da B2 e B4 do PRC-2; c: média da B1 e B3 e d: média da B2 e B4 do PAC-2; e: média da B1 e B3 e f: média da B2 e B4 do PBC-2.

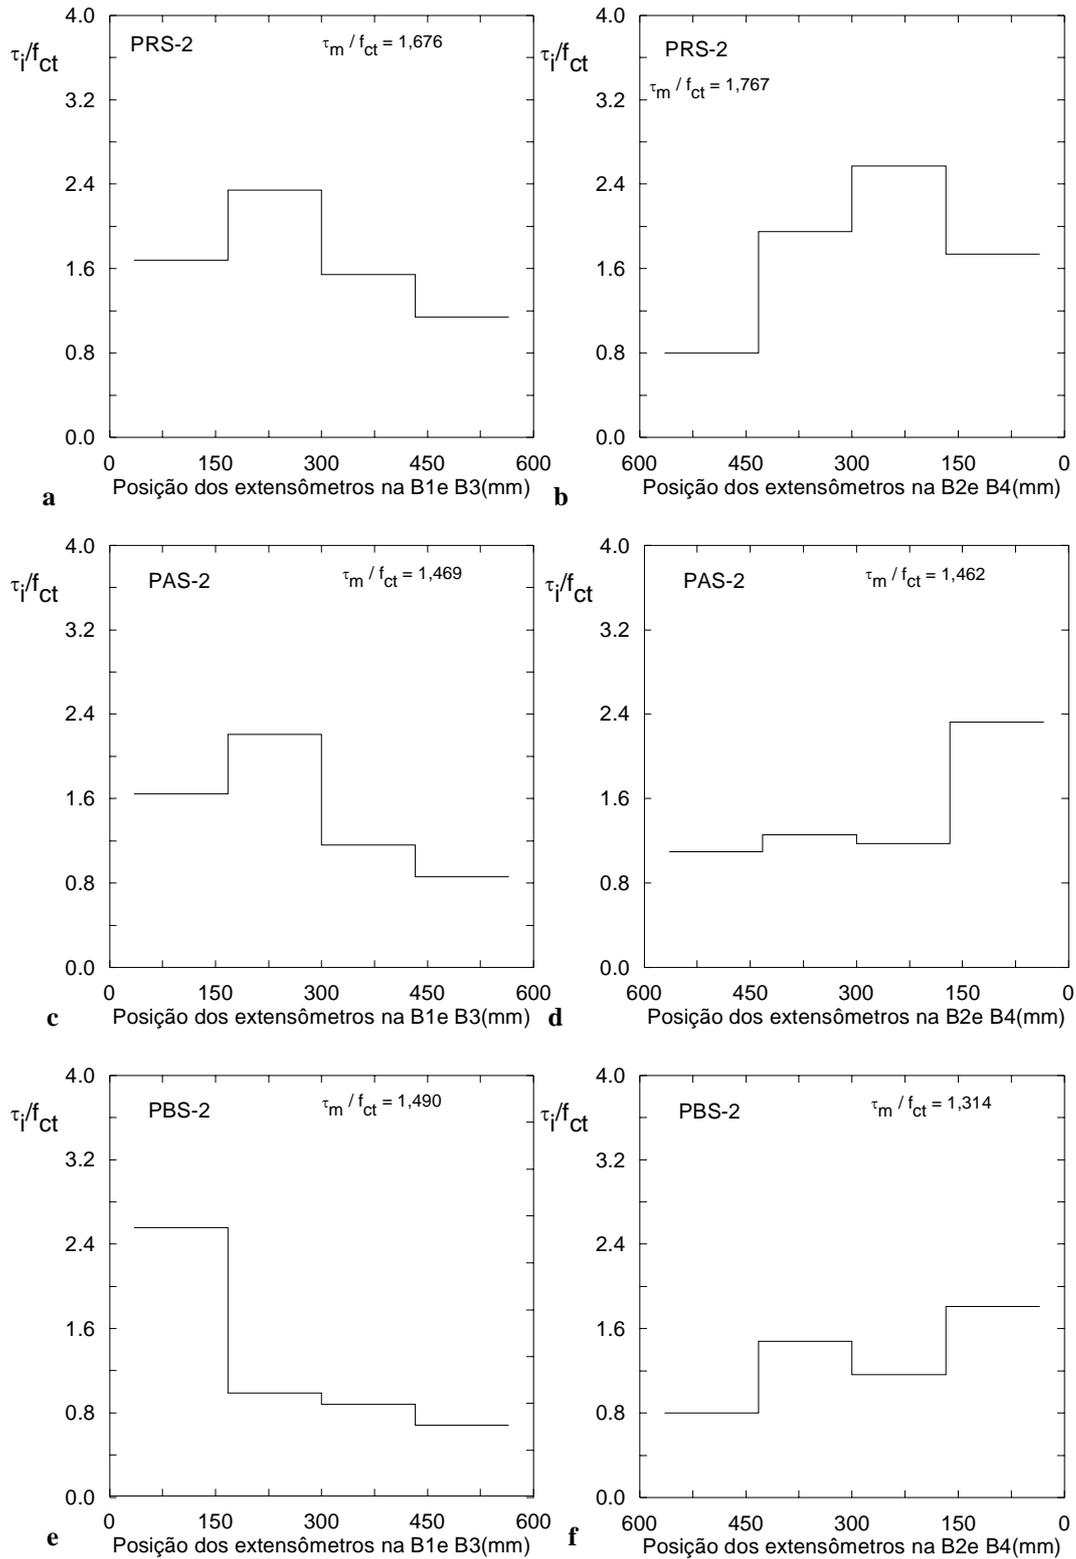
Figura 5.31: Tensão de aderência-posição dos extensômetros na barra; a: média da B1 e B3 e b: média da B2 e B4 do PRS-2; c: média da B1 e B3 e d: média da B2 e B4 do PAS-2; e: média da B1 e B3 e f: média da B2 e B4 do PBS-2.

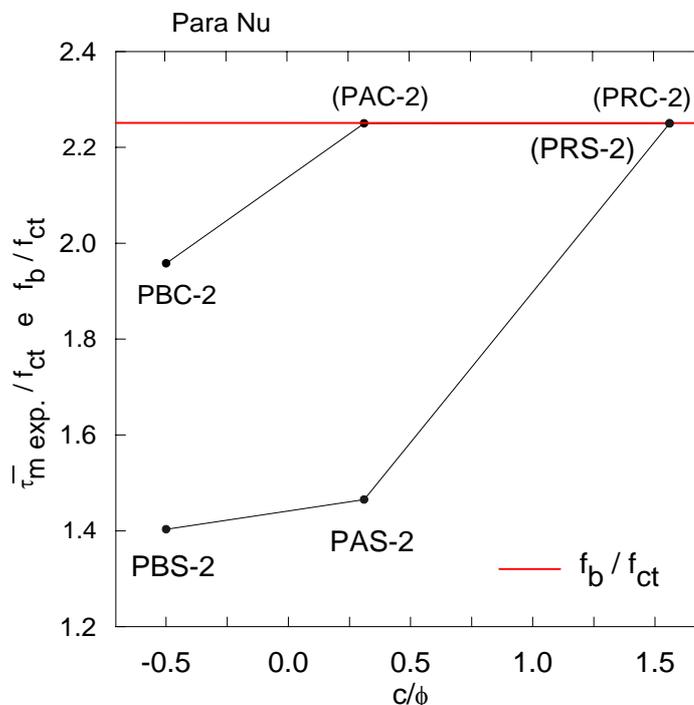
Figura 5.32: Gráfico das $\bar{\tau}_{m\text{exp.}}/f_{ct}$ e das f_b/f_{ct} vs. c/ϕ .

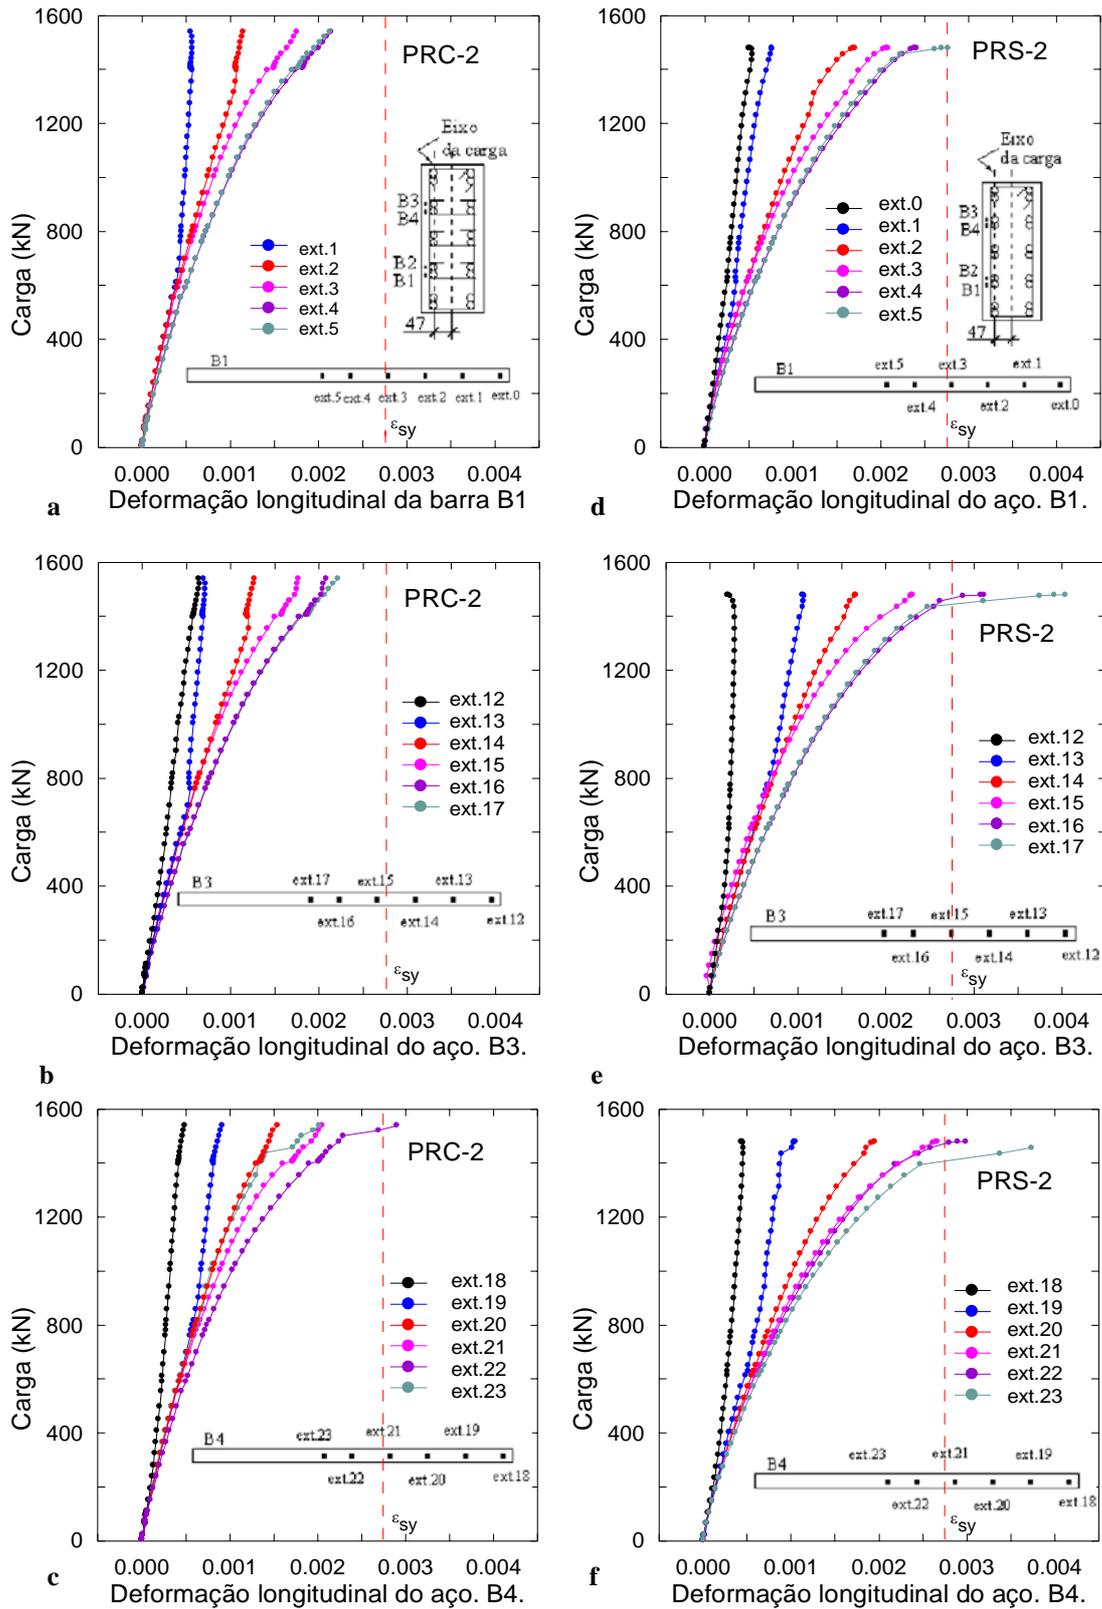
Figura 8.1: Curvas carga-deformação longitudinal específica da armadura: a: barra B1; b: barra B3; c: barra B4 do Pilar PRC-2 e d: barra B1; e: barra B3; f: barra B4 do Pilar PRS-2.
