**IDENTIFICAÇÃO ARQUEOLÓGICA DE UM
NAUFRÁGIO LOCALIZADO NO LAMARÃO
EXTERNO DO PORTO DO RECIFE – PE. , BRASIL**

Dissertação apresentada ao Programa de Pós-Graduação em Arqueologia da Universidade Federal de Pernambuco, como parte dos requisitos para obtenção do título de Mestre em Arqueologia.

O presente trabalho trata da identificação e da causa de um naufrágio localizado próximo ao canal sul de acesso ao porto do Recife, PE, numa profundidade de 12m, cujas águas ficam turvas na quase totalidade de dias do ano. Foram efetuados levantamentos subaquáticos preliminares do sítio arqueológico, tiradas fotografias e produzido um filme, num dia em que a visibilidade estava excepcional, além de coleta de vestígios de superfície, com o propósito de classificar o espaço temporal do naufrágio. As análises do material coletado, do filme e das fotos permitiram concluir que o naufrágio havia ocorrido entre 1750 e 1850. De posse desses dados primários, foi iniciada uma pesquisa bibliográfica, com o intuito de levantar o montante de naufrágios ocorrido no então porto de Pernambuco e nas suas proximidades. Chegou-se a um universo de 15 embarcações naufragadas, das mais variadas nacionalidades, em

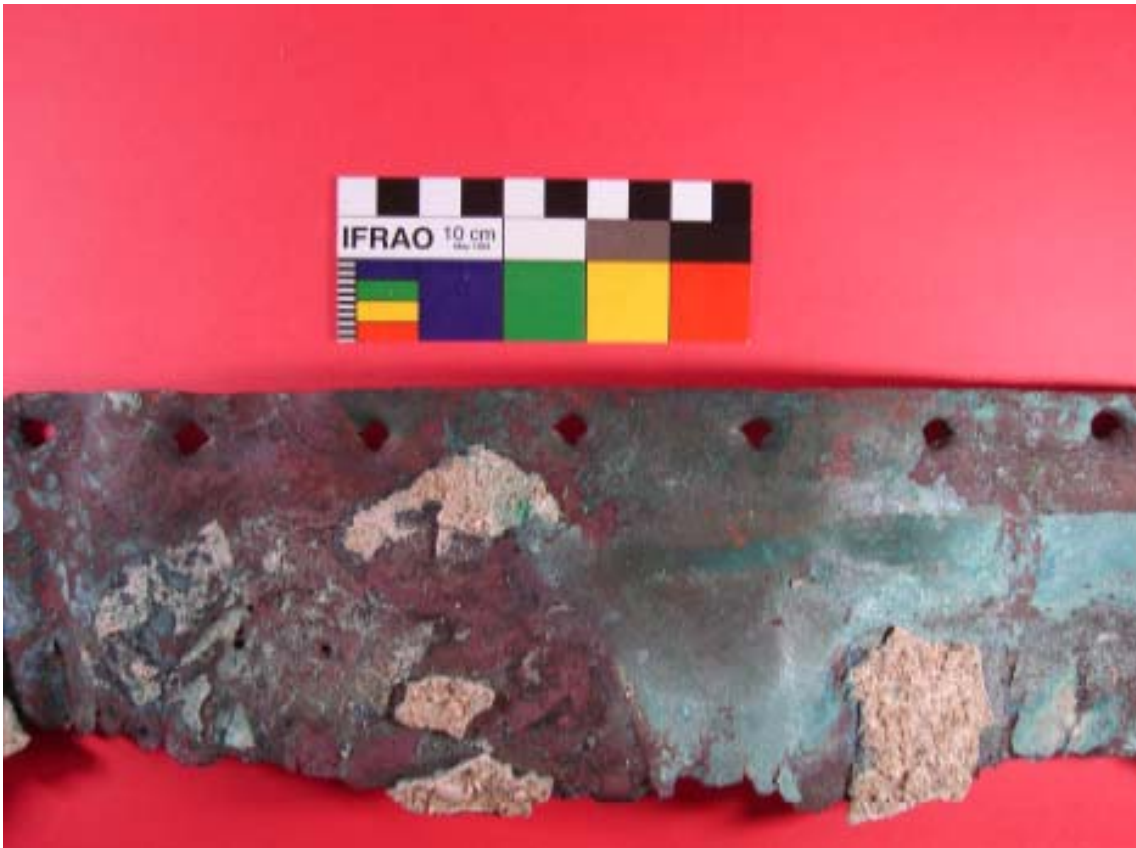
Essa embarcação desconhecida que se está trabalhando singrou, pelo menos, um oceano, caso seja estrangeira, ou, em se tratando de uma nacional, traçou derrotas costeiras. Os problemas levantados são: o estabelecimento da identidade da embarcação.¹⁶ e a causa¹⁷ ou as causas do seu afundamento no porto do Recife, sem que existam registros detalhados desse acontecimento. Pelas suas características, o naufrágio se situa no período entre 1750 a 1850, uma vez que existe um filme de cobre envolvendo o casco e não há caldeira ou chaminé (Foto 02).

Foto 02: Filme de cobre com marcas das perfurações da pregadura feitas com cavilhas de corpo quadrado.

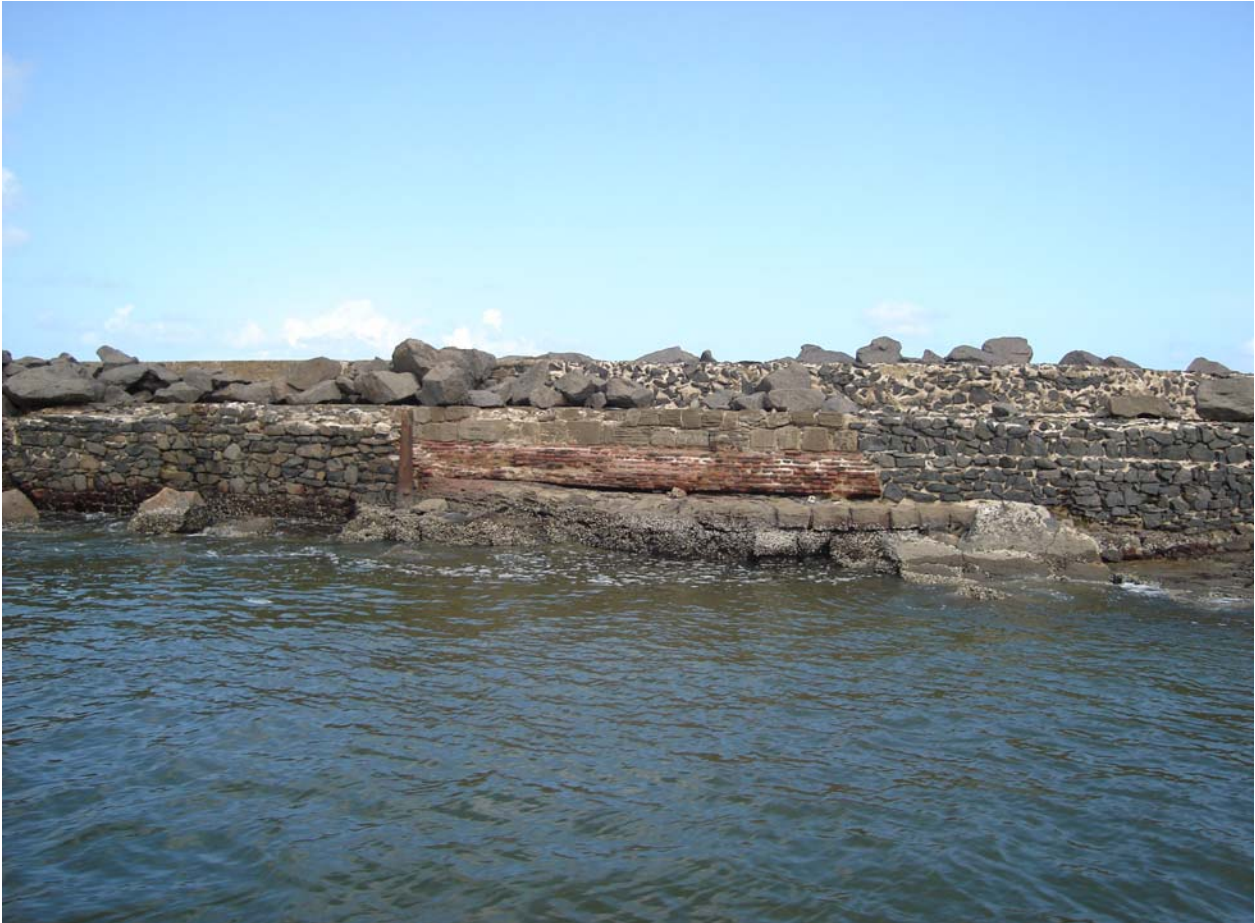
Ainda no que se refere ao molhe, é possível ver, nos dias de hoje, uma autêntica estratigrafia das diversas obras efetuadas em períodos distintos da história pernambucana, uma superposição de construções, desde blocos de calcário, tijolos de barro, paralelepípedos, até grandes blocos de granito (Foto 03).

Foto 03: Estratigrafia do molhe: recife de arenito com camadas de blocos calcáreos, tijolos de barro, paralelepípedos e blocos de granito.

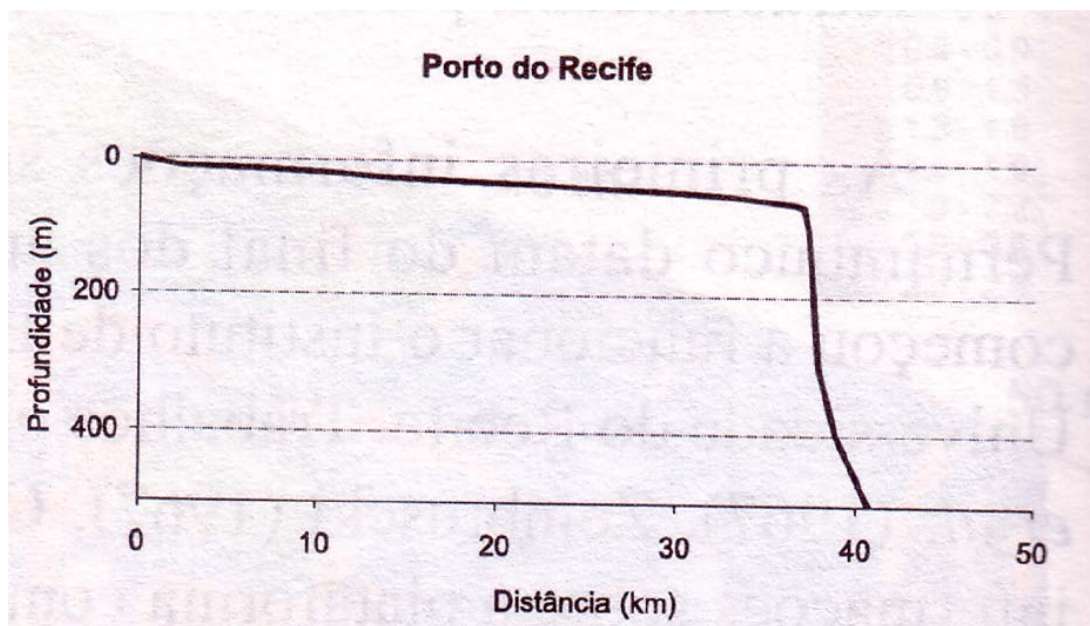
vestígios e, agregadas ao “*fauling*²⁵”, formam um molde do vestígio, quer ele tenha uma origem orgânica ou mineral, cujos artefatos desaparecem ou não com o tempo. Pode-se observar uma drenagem sobre a borda da plataforma, principalmente no trecho defronte à cidade do Recife, ao norte da área, e no trecho entre os rios Jaboatão e Ipojuca que, talvez, remonte a períodos transgressivos²⁶ anteriores (Figura 05).

Figura 05: Perfil de um terraço continental, reunindo plataforma e talude com ponto de quebra bem definido.

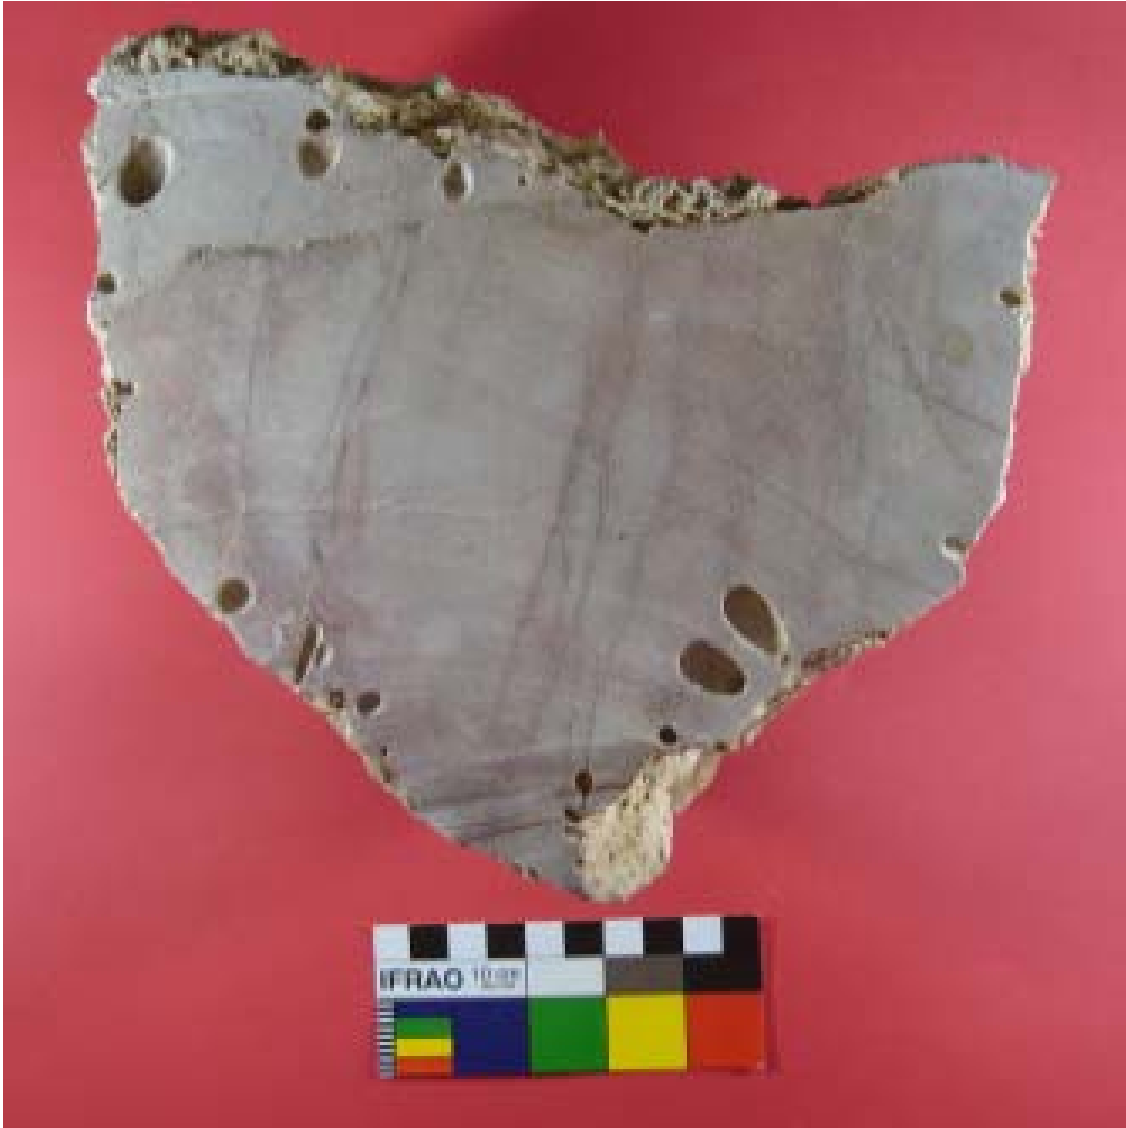
briozóários, equinodermatas⁵⁹, poliquetas e cnidários⁶⁰; nos espaços vazios entre os lastros existem moluscos bivalves, crustáceos, cefalópodes⁶¹, peixes bentônicos e artrópodes⁶². Existem, também, animais que penetram no próprio lastro e na madeira, como se pode observar abaixo, sendo que tal processo de penetração leva de 3 meses a 6 anos para se concretizar, já a penetração no madeirame requer, no máximo, 2 meses, portanto, não servem para datação do naufrágio pela via biológica (Foto 10).

Foto 10: Lastro do Lamarão I, detalhe de perfurações pelo molusco endolítico, *Tetricola typica*, Jonas, 1844.

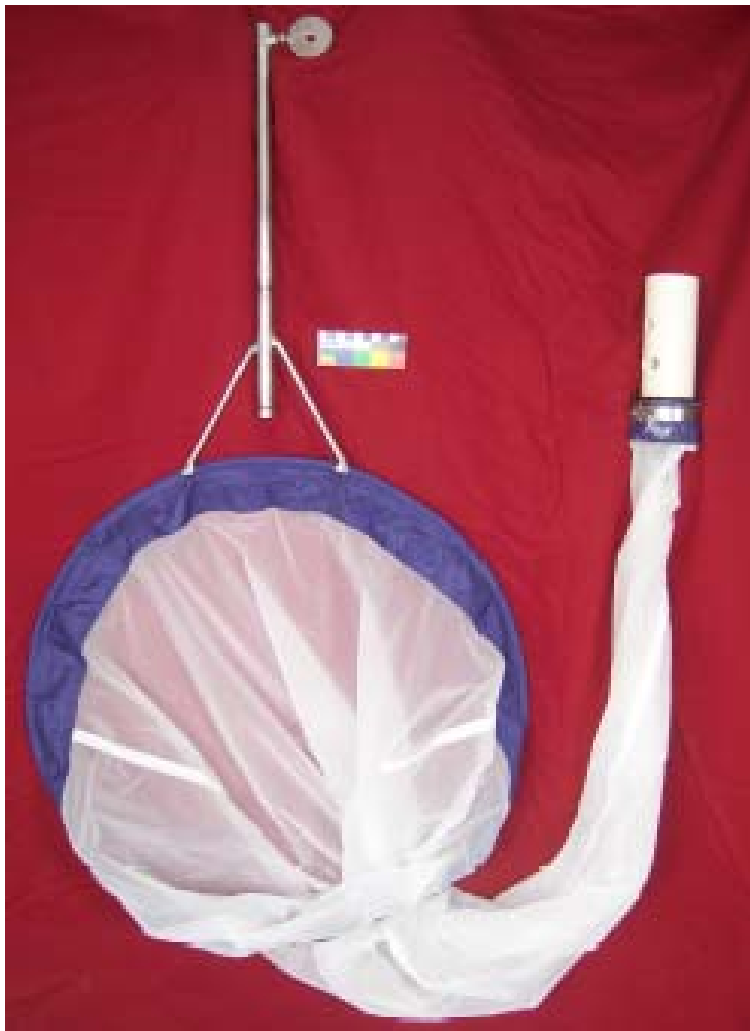
Foto 11: Coletor de sedimento
Fonte: Carlos Rios.

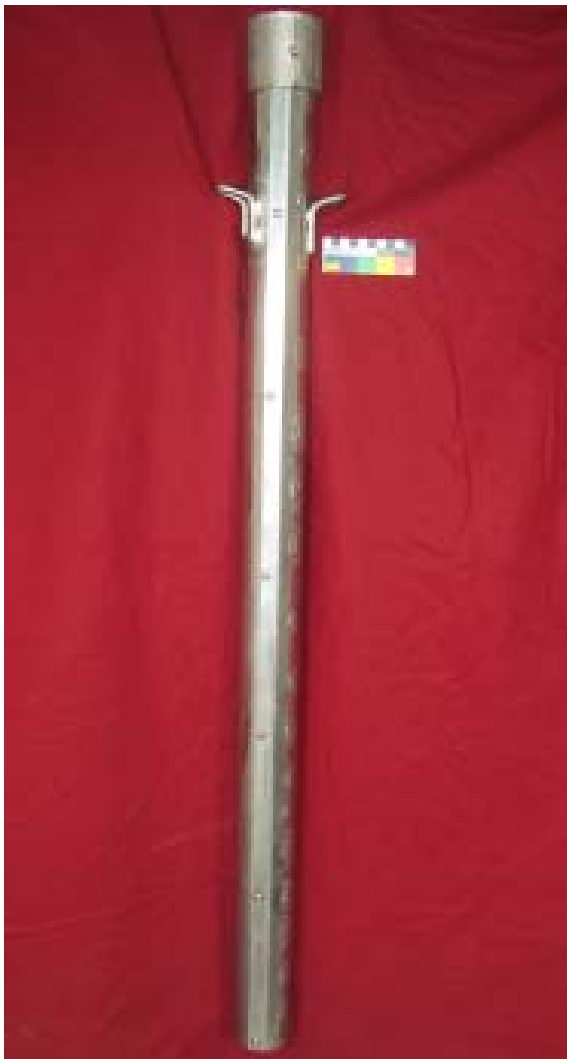
Foto12: Testemunhador de camada estratigráfica, adaptado pelo autor.

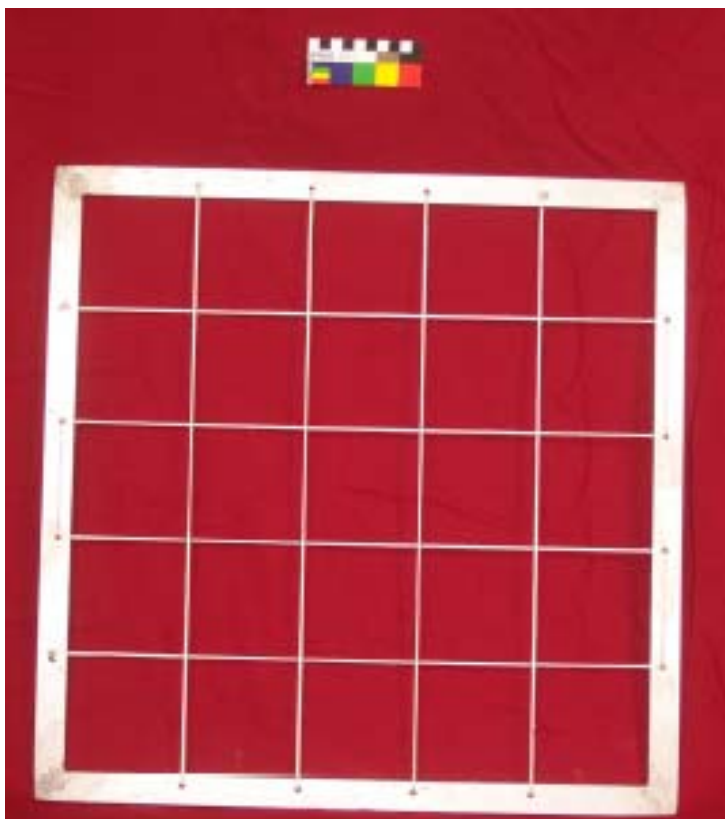
Foto 13: Grade de alumínio de 50x 50cm, utilizada nas
prospecções.
Fonte: Carlos Rios.

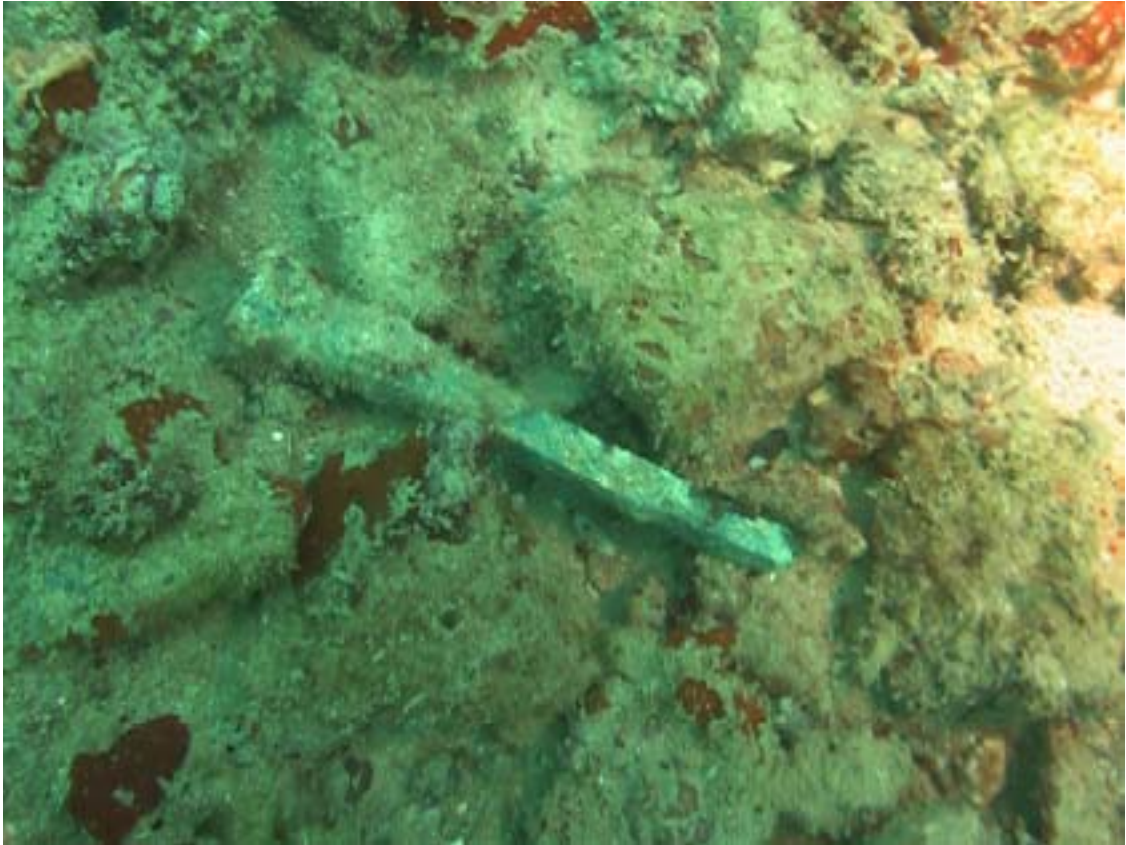
Foto 15: Cavilha de bronze com cabeça.
Fonte: Revista Decostop

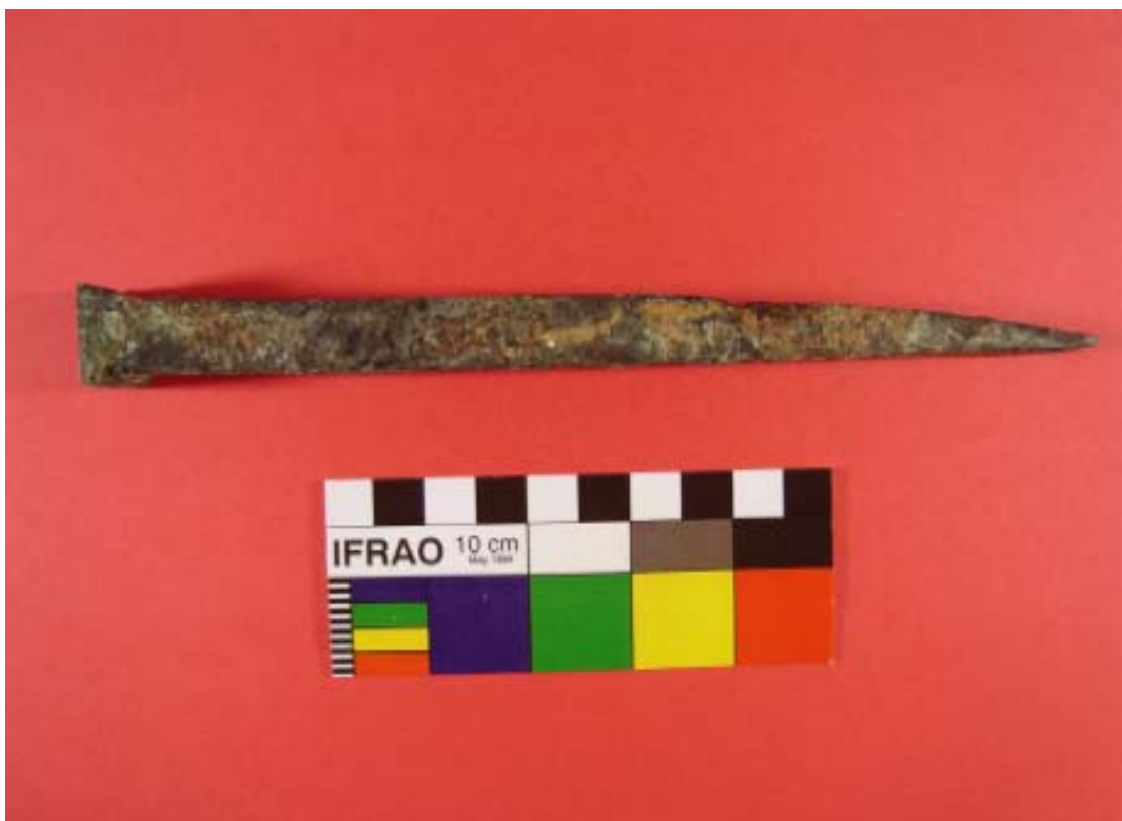
Foto 35: Cavilha com cabeça e corpo de formato quadrangular, técnica construtiva iniciada a partir do primeiro quartel do século XIX. Relação cobre/estanho, 9:1.

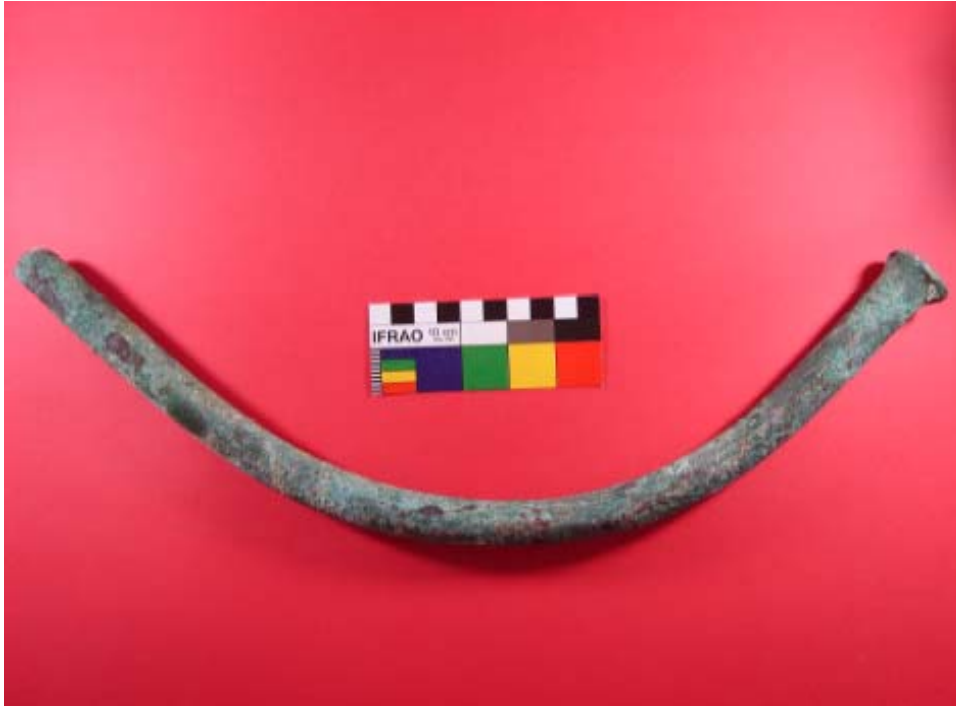
Foto 36: Cavilha sem cabeça, de formato redondo, técnica construtiva que perdurou até o final do século XVIII, observa-se uma curvatura exagerada e seccionamento do corpo com a ausência da porção proximal.

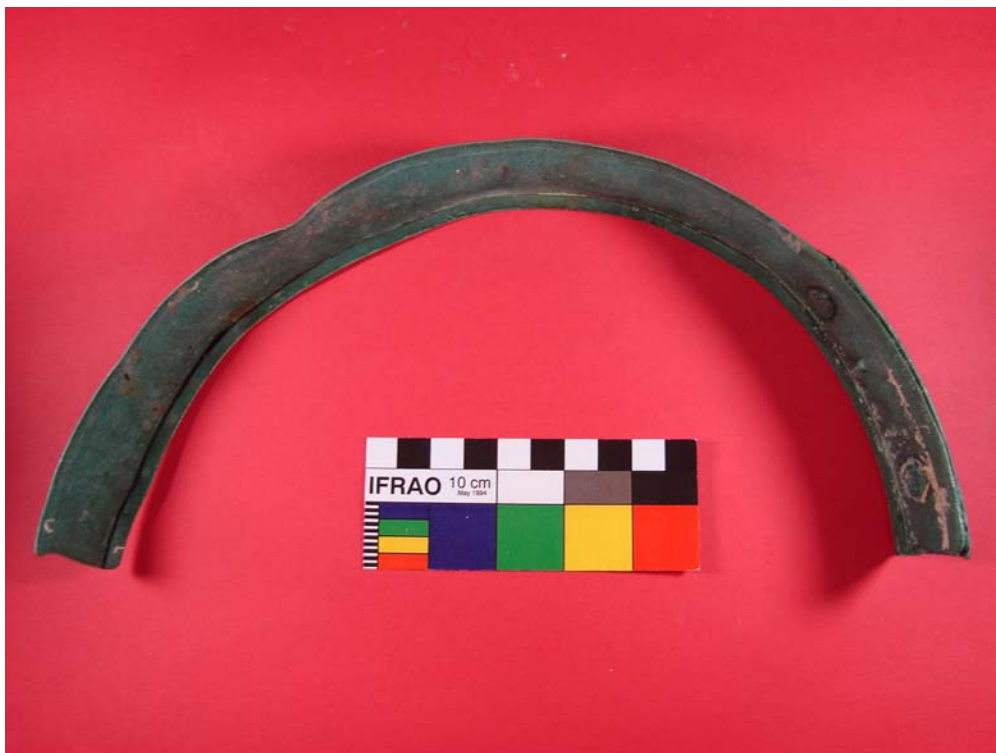
Foto 37: Cinta de cobre, possivelmente utilizada para segurar o tabuado de barril.
Fonte: Carlos Rios.

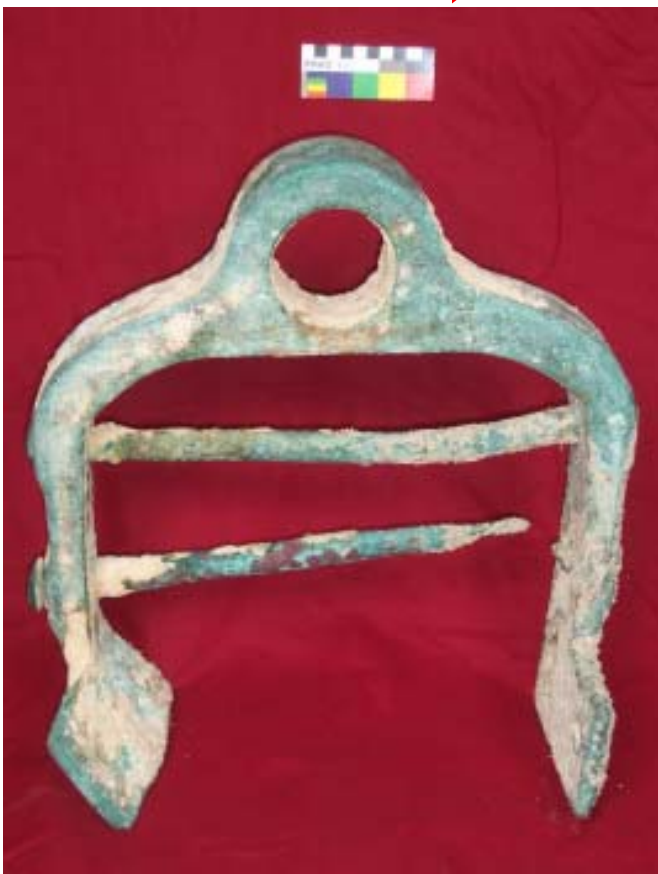
Foto 38 - Uma das oito peças de bronze da madre do leme, etiqueta n.º 146, na foto, uma fêmea, cujo diâmetro para inserção do macho é de 8 cm, mede 42x39x8,5cm, existência de apenas duas cavilhas e entortamento de uma das pernas que se aclopa ao cadaste.

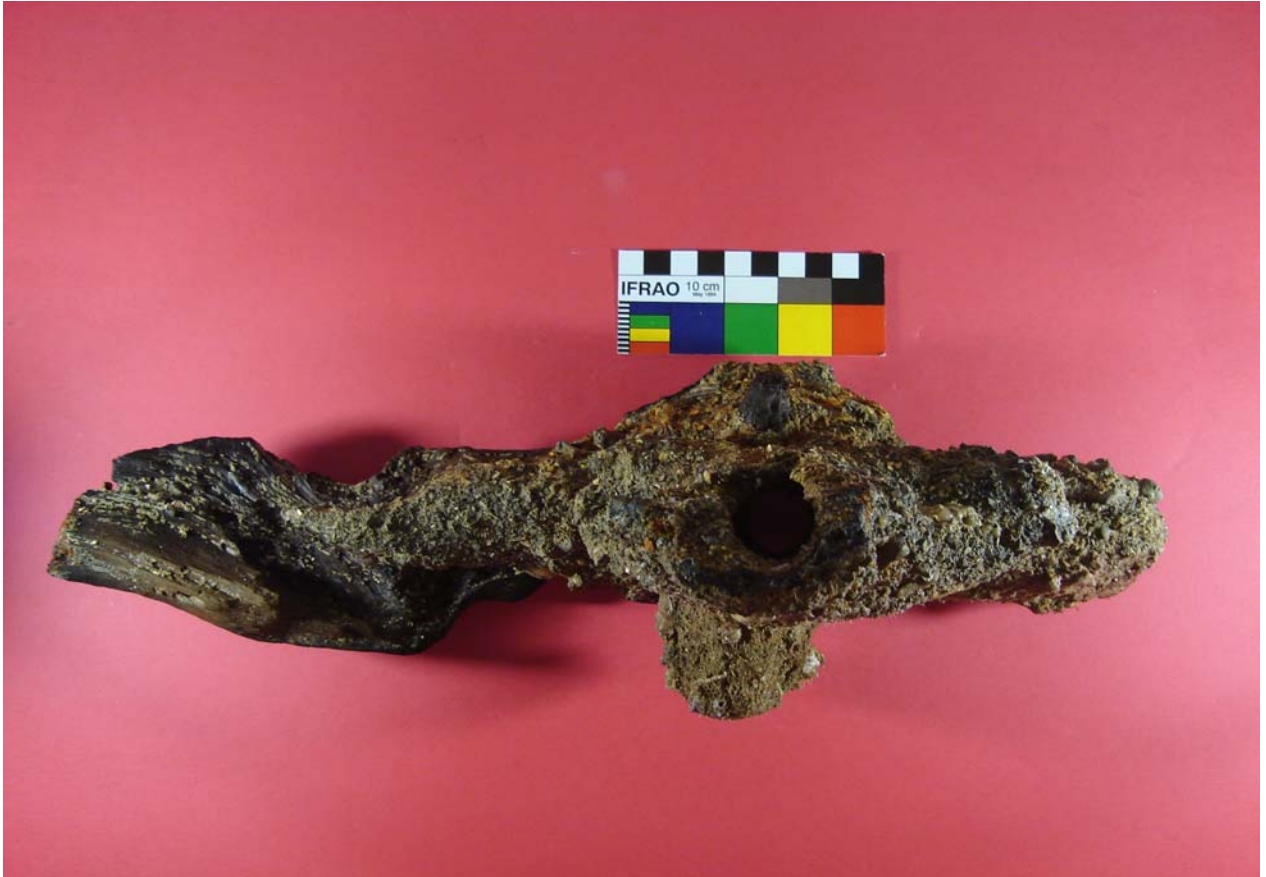
Foto 48: Parte de uma peça de madeira (etiqueta n.º 144) em que se observa o aproveitamento de uma bifurcação do galho de uma árvore. Inserção de cavilha de madeira junto à cavilha de bronze, sendo essa última retirada, ficando o espaço onde estava o artefato.
