INDICADORES DE FRAGILIDADE AMBIENTAL NA BACIA DO RIBEIRÃO
MARINGÁ-PR

DISSERTAÇÃO DE MESTRADO

**INDICADORES DE FRAGILIDADE AMBIENTAL NA BACIA DO RIBEIRÃO
MARINGÁ-PR**

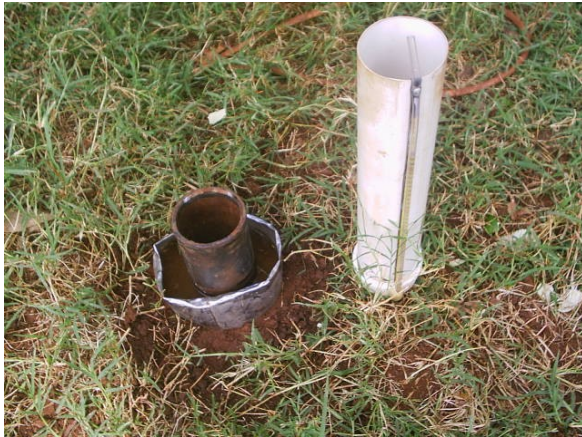
Figura 9. Infiltrômetro, instalado no ponto 3 no setor leste da bacia

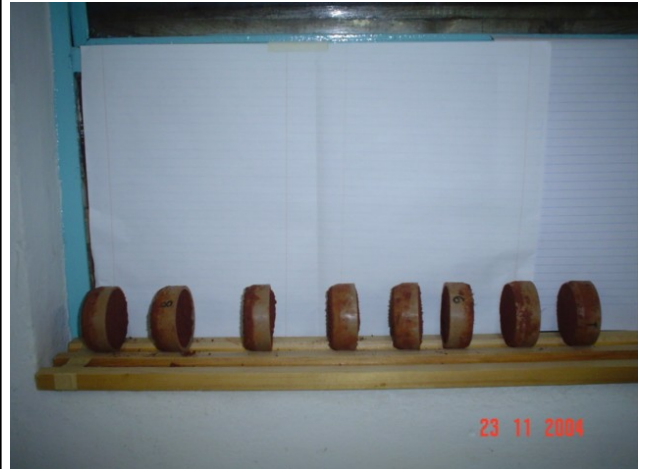
Figura 11. Anéis com as amostras indeformadas

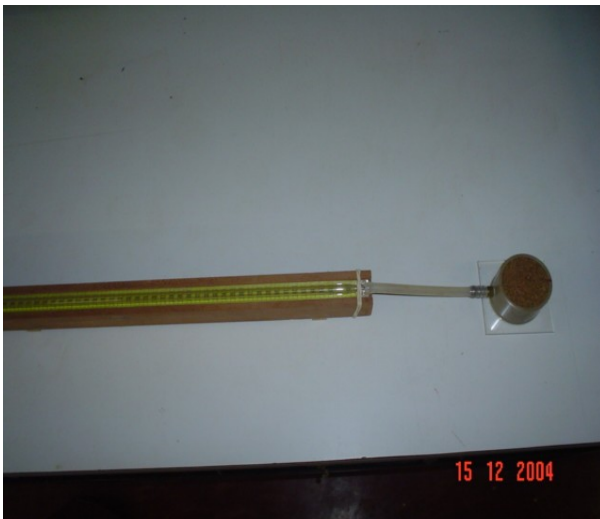
Figura 10. Tubo graduado com a pedra porosa para o teste de absorção

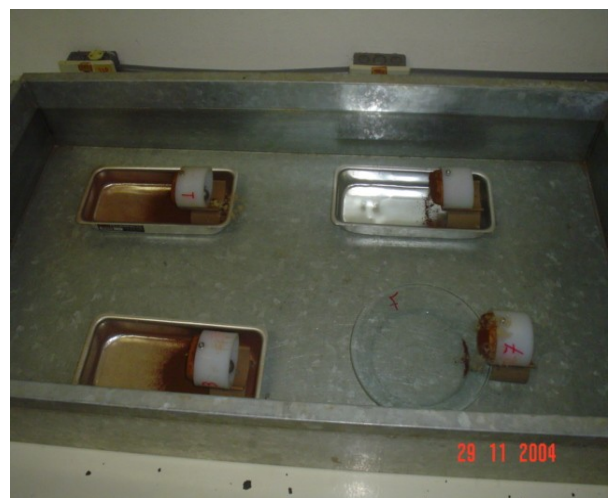
Figura 12. Tanque de água com as mostras para o teste de perda de solo por imersão

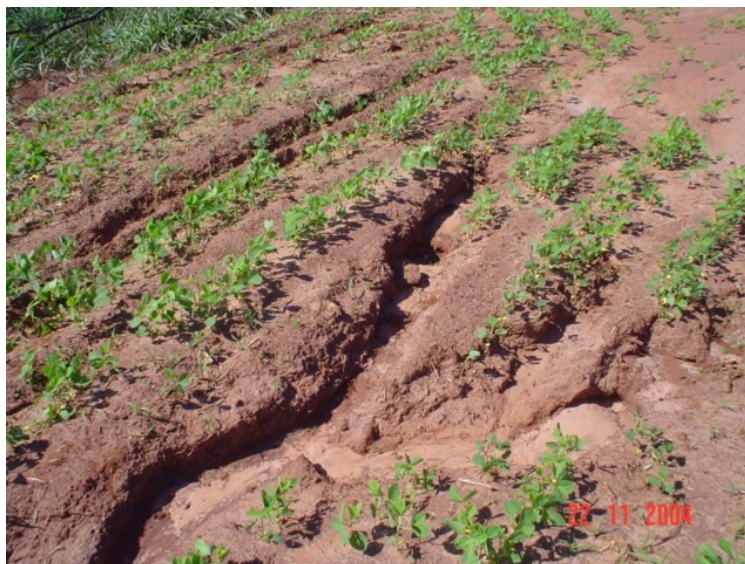
Figura 19. Ravinamento sob solo arenoso - Sítio 52 B3, próximo ao córrego Romeira (novembro-2004)

Nesse compartimento, as áreas vegetadas ocupam apenas pontos isolados e alguns segmentos próximos às drenagens. Nas áreas destinadas a agricultura, verificou-se que as culturas temporárias, com predomínio da soja, ocupam as médias vertentes até o fundo de vale dos córregos Romeira, Ibipitanga e o ribeirão Maringá.

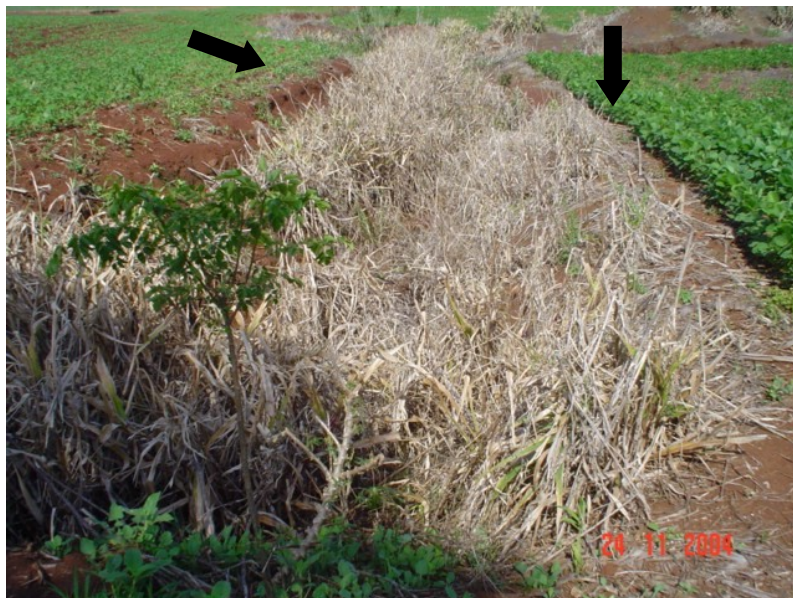
Figura 20. Sulcos observados em torno do capim sítio 52 B3, próximo ao córrego Romeira

Ainda, nas partes baixas das vertentes desse compartimento, onde predominam solos de textura arenosa, o produtor rural procurou controlar a erosão com o plantio de gramíneas. No entanto, esse tipo de controle se restringe a pequena áreas, o que não soluciona o problema (Figura 20).

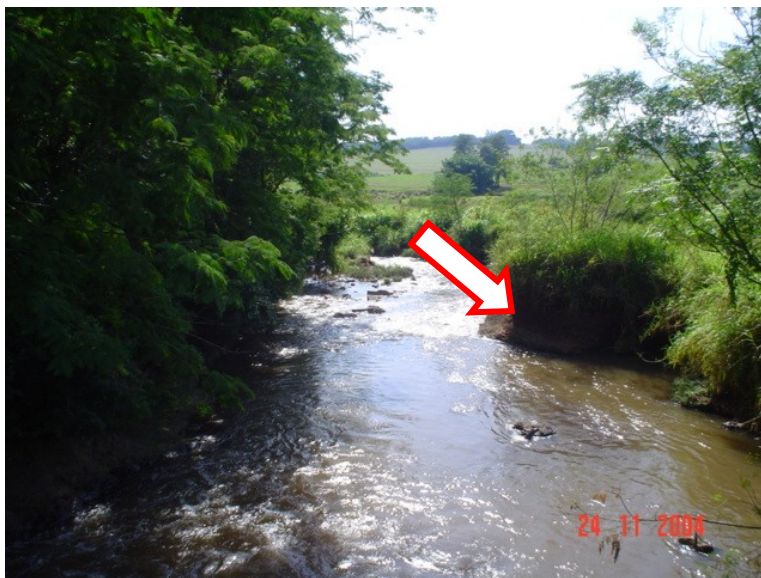
Figura 24. Exibe a ausência de vegetação na margem direita do ribeirão Maringá e erosão das margens 2004

A Figura 24 evidencia a ausência de florestas marginais, onde os cursos d' água também estão sem proteção, com suas margens prejudicadas e expostas aos processos erosivos. Cabe lembrar que a falta de vegetação marginal, também, prejudica a fauna que necessita dessa vegetação para se alimentar e se reproduzir.

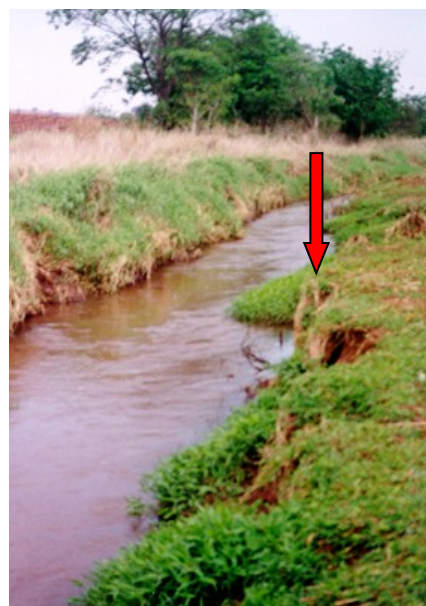
Figura 29. Exibi trecho do canal do rib. Maringá, retelinizado próximo à confluência com o rio Pirapó-2004

Na Figura 29, verifica-se outra forma de processo erosivo atual, onde o canal do ribeirão Maringá (próximo à confluência com o rio Pirapó) foi retilinizado, provavelmente para aumentar a sua vazão e com isso reduzir os problemas de cheias. Esse procedimento, também foi adotado pelo agricultor com a intenção de aumentar a área de uso agrícola e de pastagem. Com o novo traçado do curso, o ribeirão está procurando o seu equilíbrio, o que tem causado erosão em suas margens.

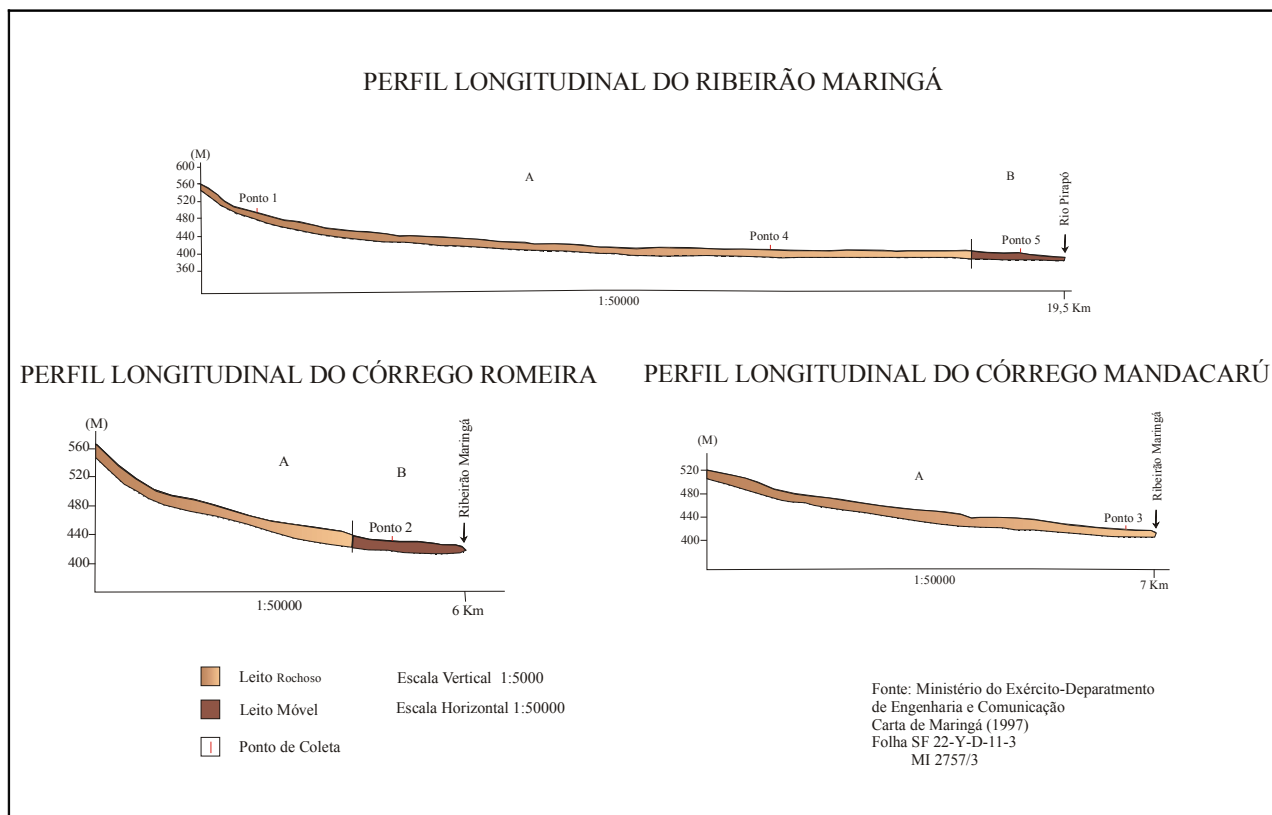
Figura 31. Perfis longitudinais da bacia hidrográfica do ribeirão Maringá (BIAZIN, 2003)

A morfologia côncava e as maiores declividades nas áreas de nascentes dos cursos d' água, confirmadas da análise dos perfis longitudinais, permitiram entender que esses perfis são considerados típicos e que estão em equilíbrio. Entretanto, é preciso considerar os resultados da intervenção humana em certos segmentos dos canais, como a retirada de vegetação natural e o desvio do curso natural das drenagens. Essas intervenções podem ser responsáveis pela alteração do equilíbrio natural, pois desencadeia a erosão das margens e um maior transporte de sedimentos pelos rios.

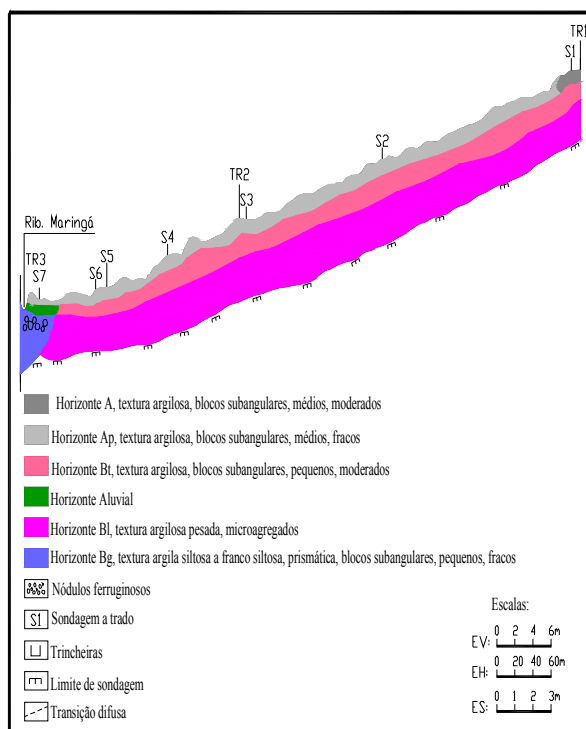
Figura 34. Toposequência sítio Fenação, com a distribuição dos diferentes tipos de solo da vertente

Os solos da jusante da toposseqüência sitio Fenação, ainda estão sujeitos a deposição de materiais provenientes da foz do ribeirão Maringá com o rio Pirapó, pois na época de cheias a vazão da água do Pirapó ultrapassa seu limite de leito, contribuindo na extensão do alagamento da planície de inundação do ribeirão Maringá e o arraste de materiais do solo para o ribeirão.

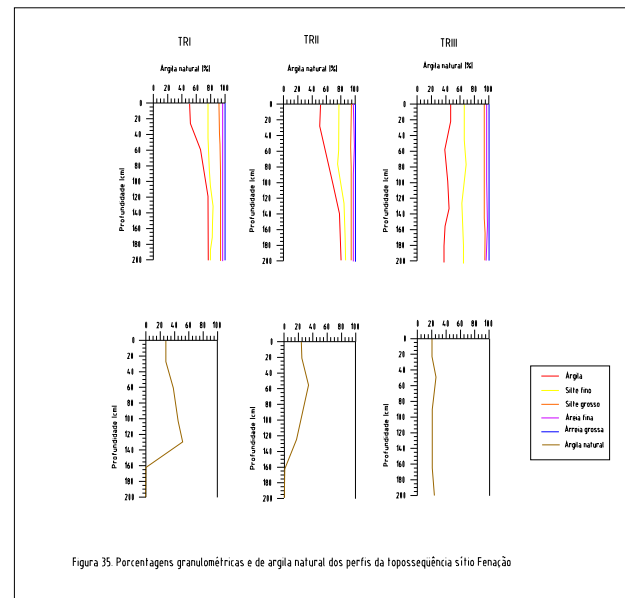
Figura 35. Percentagens granulométricas e de argila natural dos perfis da toposequência sítio Fenação

Na trincheira III, verifica-se a dispersão da argila em todo o perfil, apresentando valores em torno de 20% em todas os horizontes analisados. Esse comportamento de mobilidade da argila, ocorre devido esse perfil se localizar à jusante do ribeirão Maringá, ficando saturado por alguns períodos. Isso promove a redução de óxidos de ferro, desestabilizando os agregados argilosos, favorecendo a dispersão da argila.

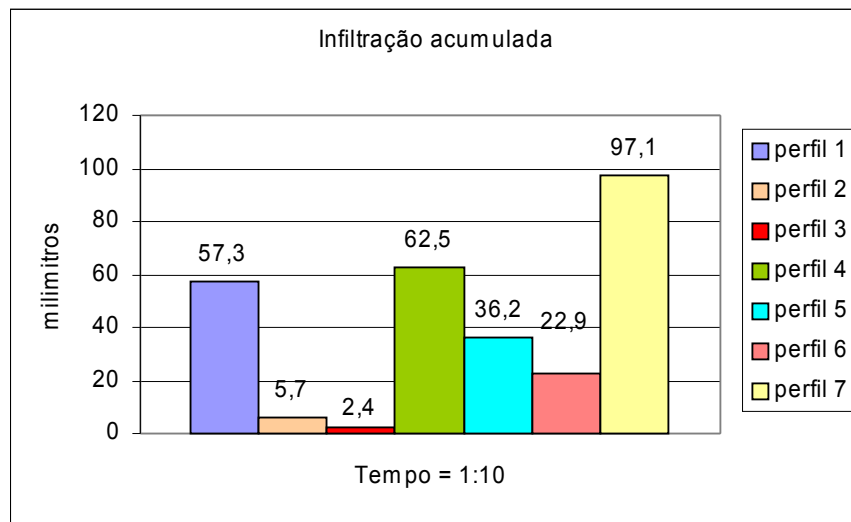
Figura 39. Infiltração acumulada dos perfis de solo da bacia do ribeirão Maringá

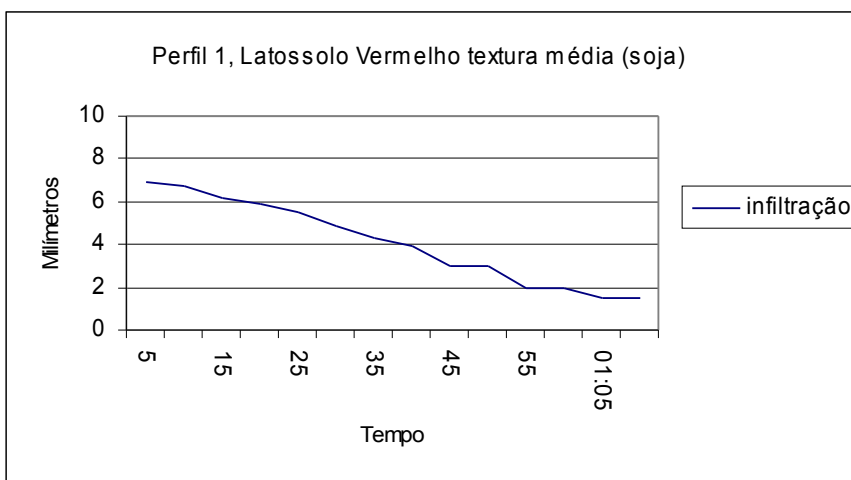
Figura 40. Comportamento da curva de infiltração de água no Latossolo Vermelho de textura média

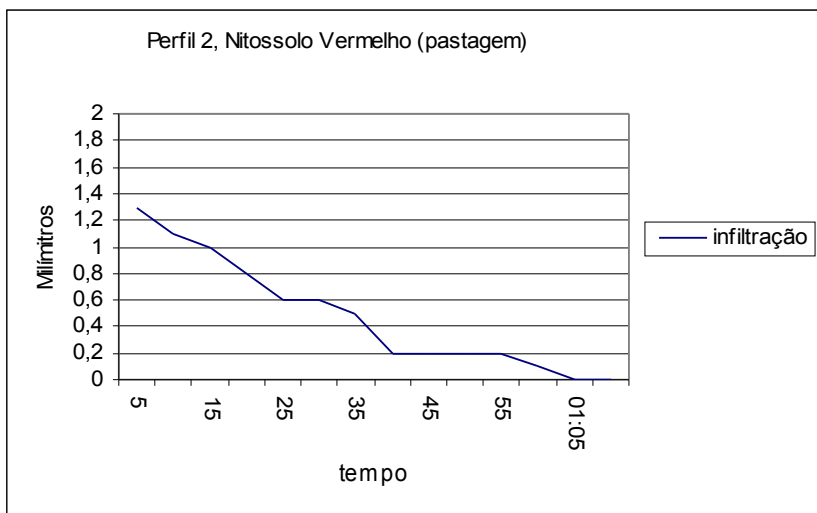
Figura 41. Comportamento da curva de infiltração de água no Nitossolo Vermelho

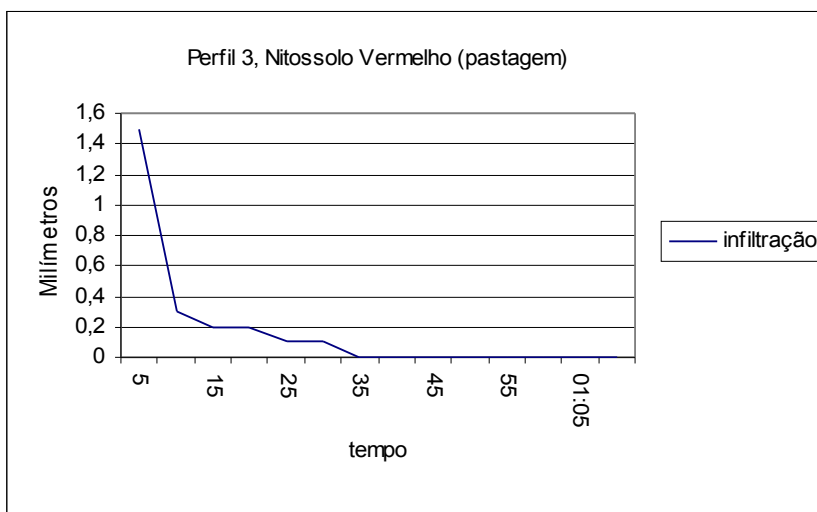
Figura 42. Comportamento da infiltração de água no Nitossolo vermelho

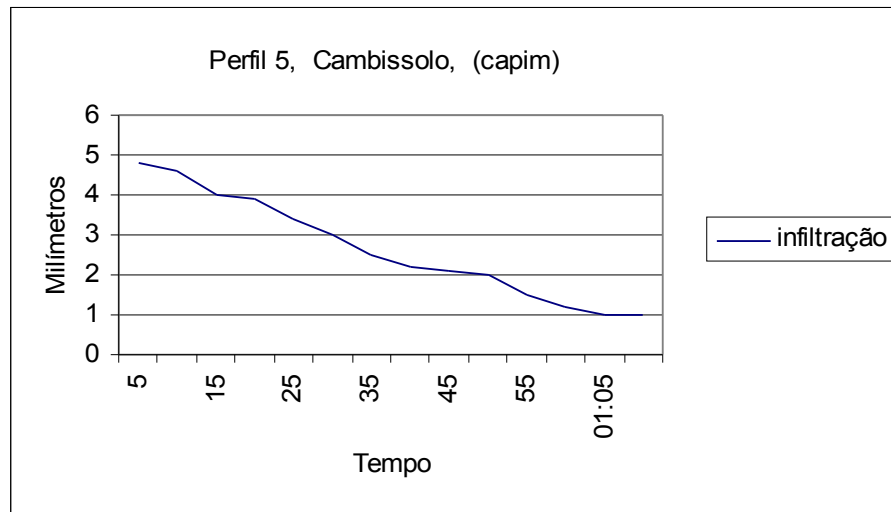
Figura 44. Comportamento da curva de infiltração de água no Cambissolo

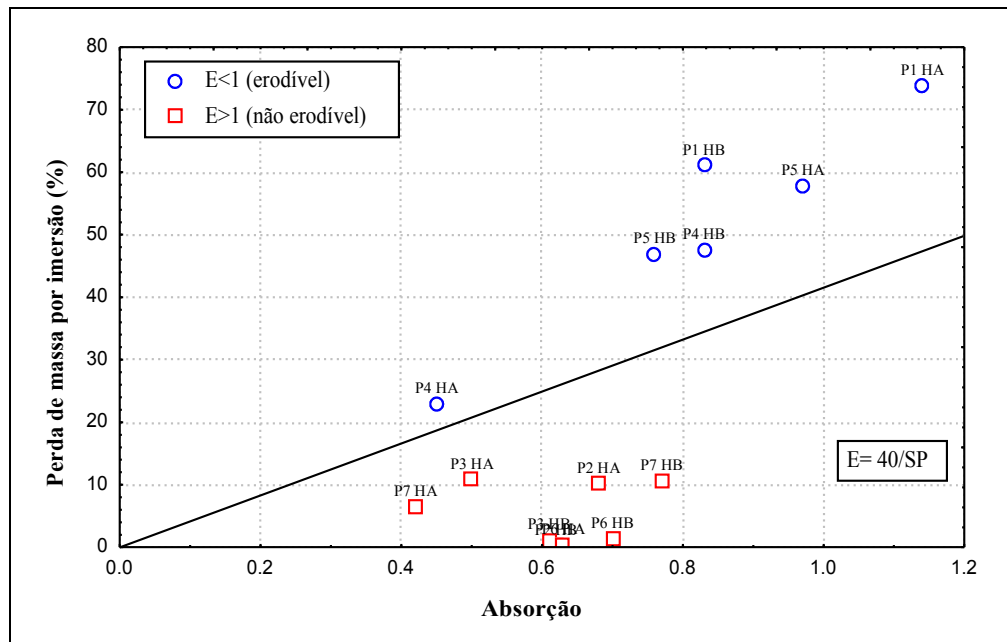
Figura 47. Gráfico de absorção (S) x perda de solo por imersão (P), com separação dos solos com maior suscetibilidade a erosão

Dessa maneira, finalizando, os gráficos e resultados obtidos com os testes de absorção e de perda de massa por imersão resultaram em um gráfico final produzido no programa *Estatística*, confirmando a separação dos materiais erodíveis dos não erodíveis dados pela reta $E=40S/P$.

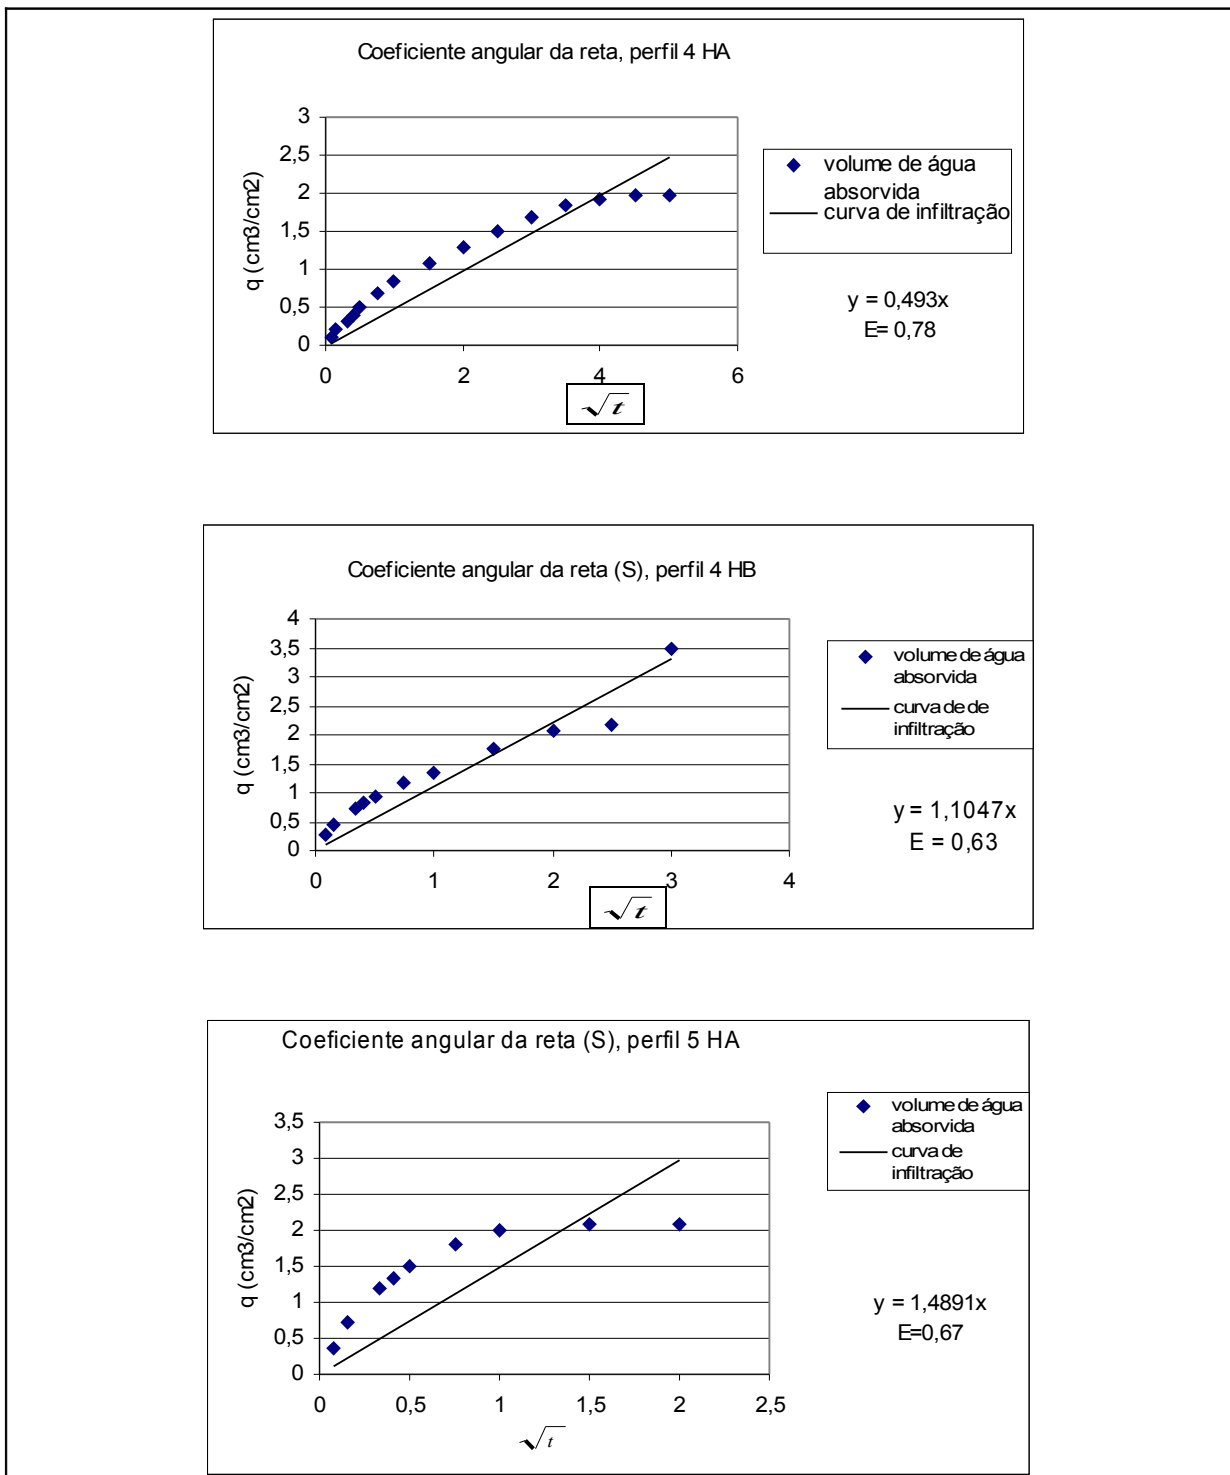
Figura 3 - Gráficos de determinação dos coeficientes angulares para o cálculo de erodibilidade (E) dos horizontes A e B dos perfis de solo 4 e 5

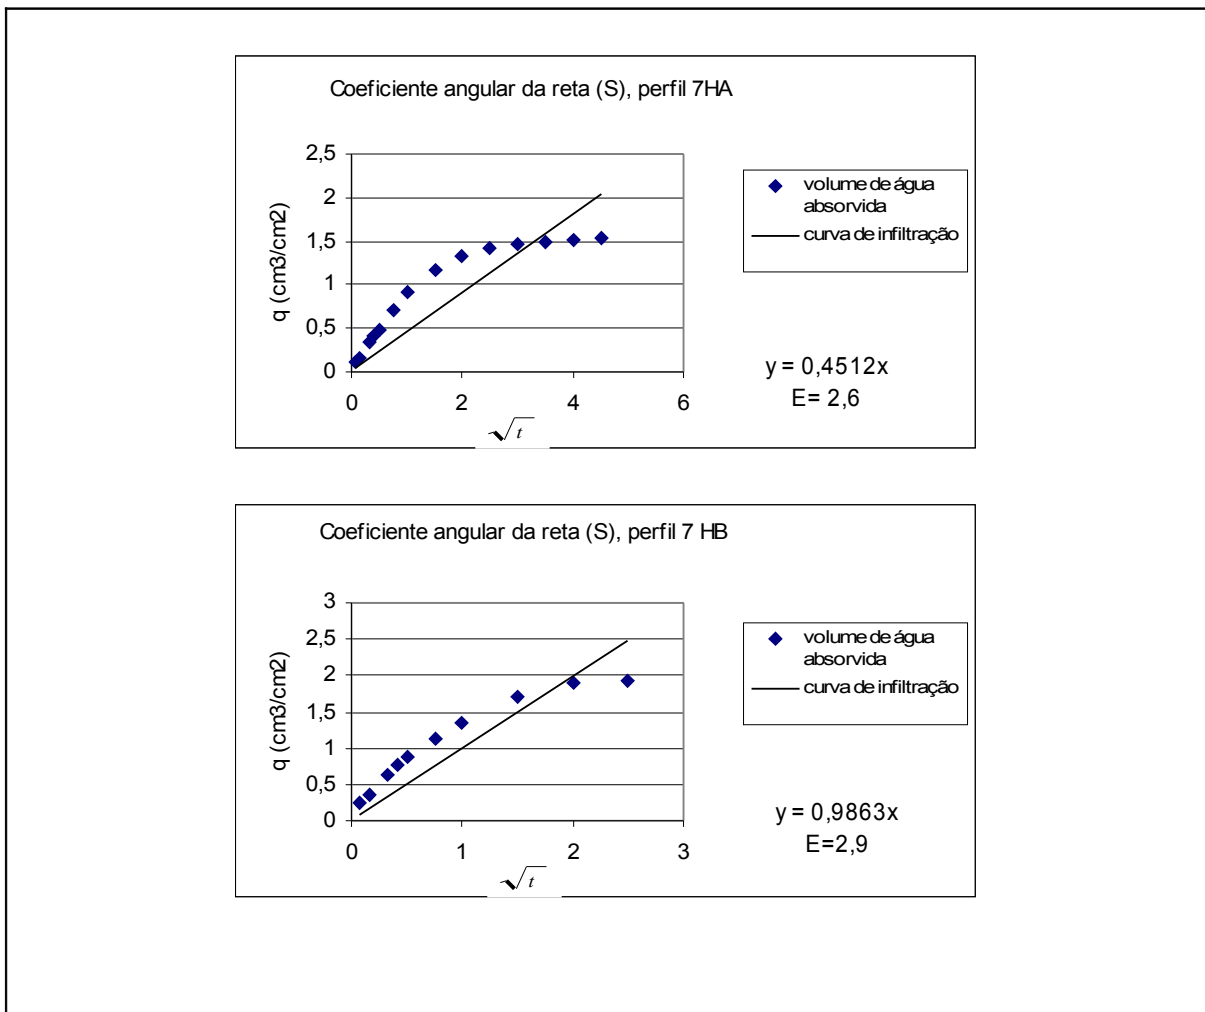
Figura 5 - Gráficos de determinação dos coeficientes angulares para o cálculo de erodibilidade (E) dos horizontes A e B do perfil de solo 7
