**ROMPENDO OS TAPUMES:
UMA PROPOSTA DE INTERAÇÃO VIVENCIADA
ATRAVÉS DA RESTAURAÇÃO NA COMUNIDADE DE
SÃO SEBASTIÃO DAS ÁGUAS CLARAS / MG**

Dissertação apresentada à Escola de Belas Artes da Universidade Federal de Minas Gerais, como requisito parcial à obtenção do título de Mestre em Artes Visuais.

Área de Concentração – Tecnologia de Materiais e Conservação Preventiva.

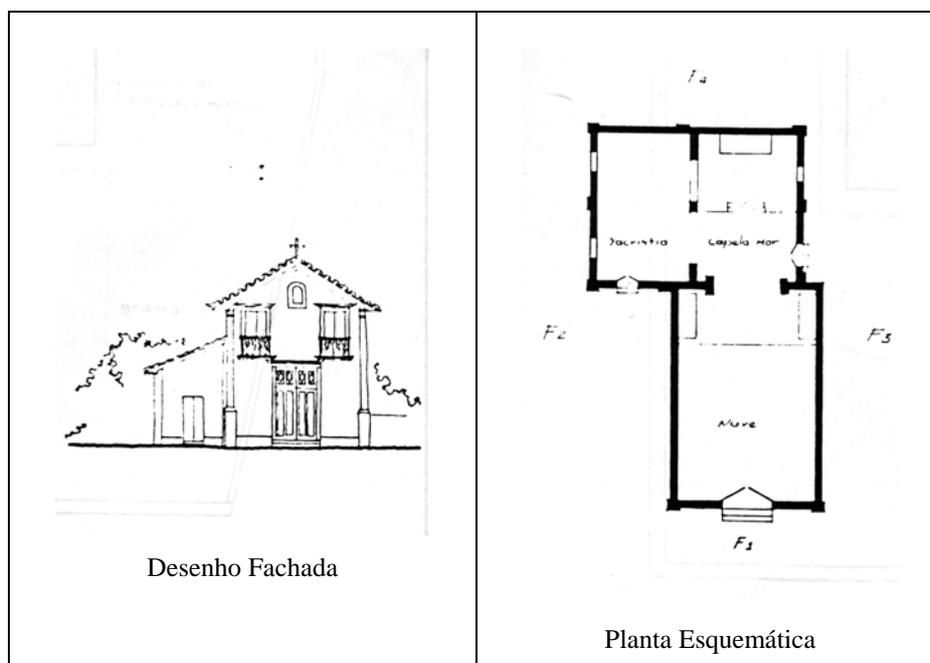
FIGURA 08 – Desenhos esquemáticos da Capela de São Sebastião
(FONTE – Relatório de Vistoria, IEPHA/MG, 1986)

A Capela de São Sebastião se localiza no coração de São Sebastião das Águas Claras, no centro vital da cidade. Seu amplo adro é um convite à pausa e observação de um entorno de exuberante vegetação e montanhas que realçam a edificação de pequenas proporções. O traçado da capela e técnica construtiva seguem os padrões predominantes no início do período da mineração em Minas Gerais. Embora alterada ao longo dos séculos, mantém a integridade de suas características originais (FIG. 08).

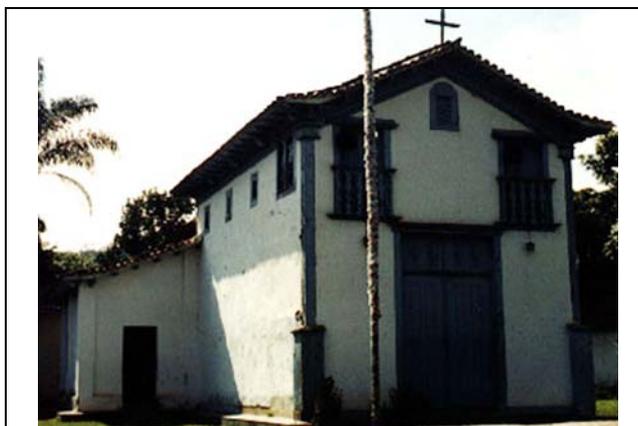
FIGURA 10 – Volumes e Coberturas

A nave e capela-mor, de alturas diferenciadas, formam o corpo principal da capela, correspondendo a dois volumes quadrangulares e cobertos, cada um, por telhas de duas águas. Um terceiro volume se une ao corpo retangular principal, destinado à sacristia. De menores proporções e com cobertura de meia-água, tem posição recuada e lateral ao corpo principal (FIG. 10). Este terceiro corpo foi reconstruído em intervenção anterior, uma das tantas sofridas pela Capela de São Sebastião. Sua localização é coerente com as mais comuns às sacristias, porém diferenciada pelas proporções e sistema construtivo.

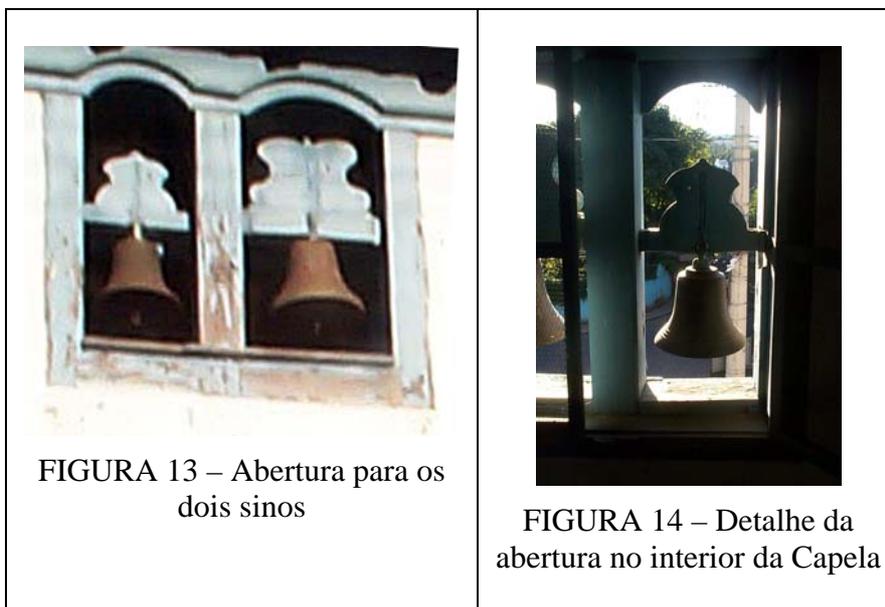
FIGURA 13 – Abertura para os dois sinos

fachada à esquerda, uma abertura que abriga dois sinos (FIG. 13 e 14).⁵¹ A fachada posterior da edificação mantém a mesma simplicidade comum a toda a edificação.

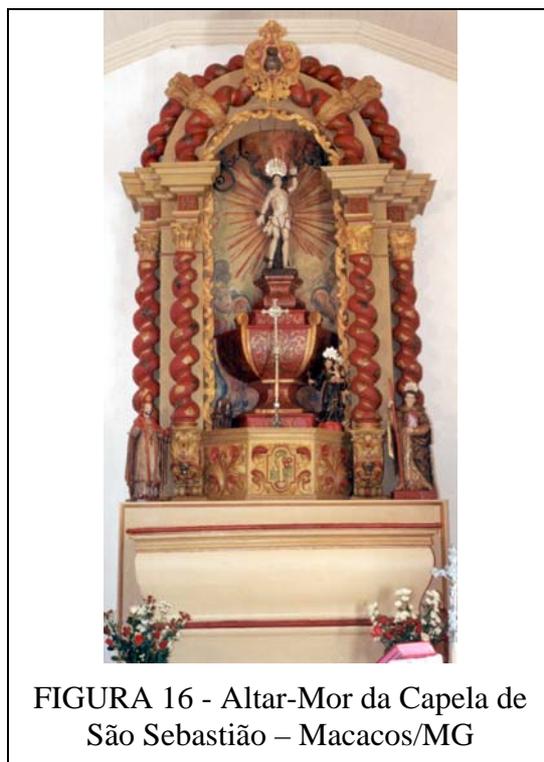
FIGURA 16 - Altar-Mor da Capela de São Sebastião – Macacos/MG

O camarim abriga um trono de perfil volumoso, estilo presente no apogeu do barroco mineiro, em meados a fins do século XVIII.⁵⁸ Para Prof. Marco Elízio de Paiva porém, o trono é típico do estilo dos primeiros retábulos barrocos mineiros, possíveis de serem vistos em Cachoeira do Campo (FIG. 17) e Sabará/MG, guardando grande semelhança com o trono do altar-mor da Capela de Nossa Senhora do Ó (FIG. 18), datada de antes de 1725. Afirma ainda que *“há neles um ‘achinesado’, típico do gosto desta 1ª fase mineira. Ficamos mais convencidos disso a partir da descoberta da pintura original de ‘grotescos’ em ouro sobre vermelho”*. O modelo decorativo aqui citado se insere no início do século XVIII, desaparecendo com o advento dos retábulos joaninos. Já os “grotescos” em ouro sobre vermelho, um modelo decorativo muito mais antigo, têm o seu melhor exemplo tardio no forro da capela-mor de Santo Antônio em Tiradentes.

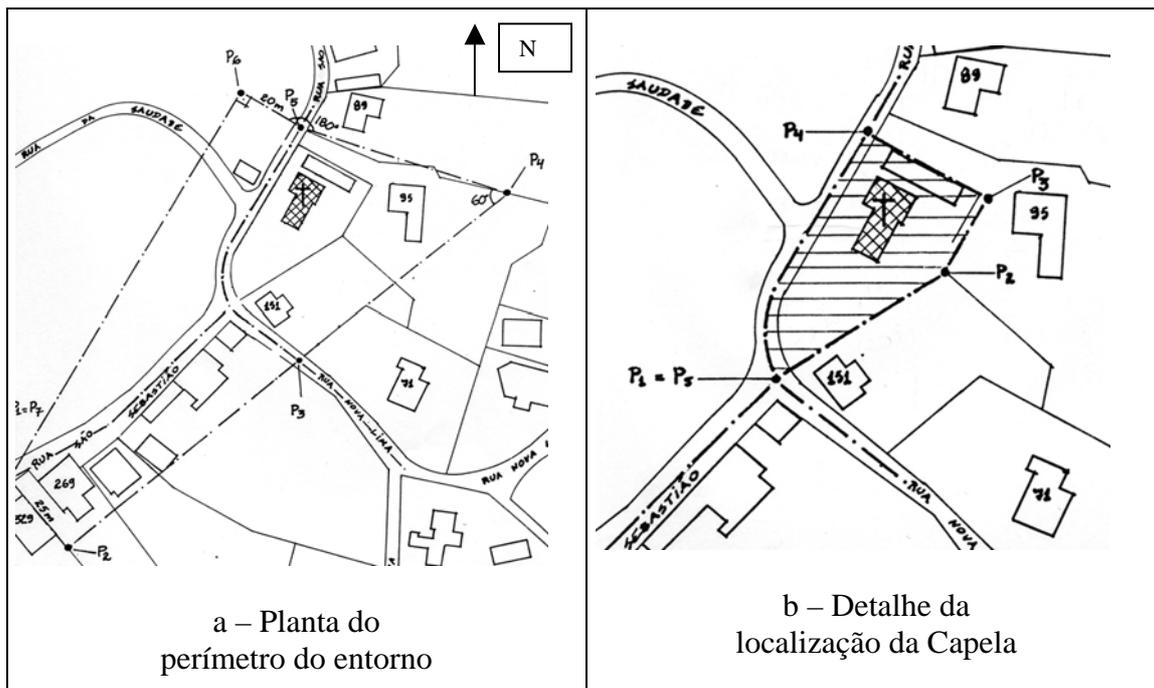
FIGURA 22 – Planta do perímetro do entorno e detalhe da localização da Capela de São Sebastião (FONTE: Departamento de Memória e Patrimônio de Nova Lima. Nova Lima, 2001)

A Capela de São Sebastião está implantada no centro vital do distrito de São Sebastião das Águas Claras, nos alinhamentos da Rua São Sebastião, com a Rua Nova Lima e a Rua da Saudade, pontos de convergência de caminhos que ligam o distrito a Nova Lima e a Belo Horizonte (FIG. 22). A Capela encontra-se no centro de um amplo adro gramado, considerado um respiradouro no espaço urbano. Aos fundos e em sua lateral à direita, os terrenos possuem vegetação e casas baixas. Uma exuberante vegetação e montanhas de porte significativo envolvem a região (FIG. 23).

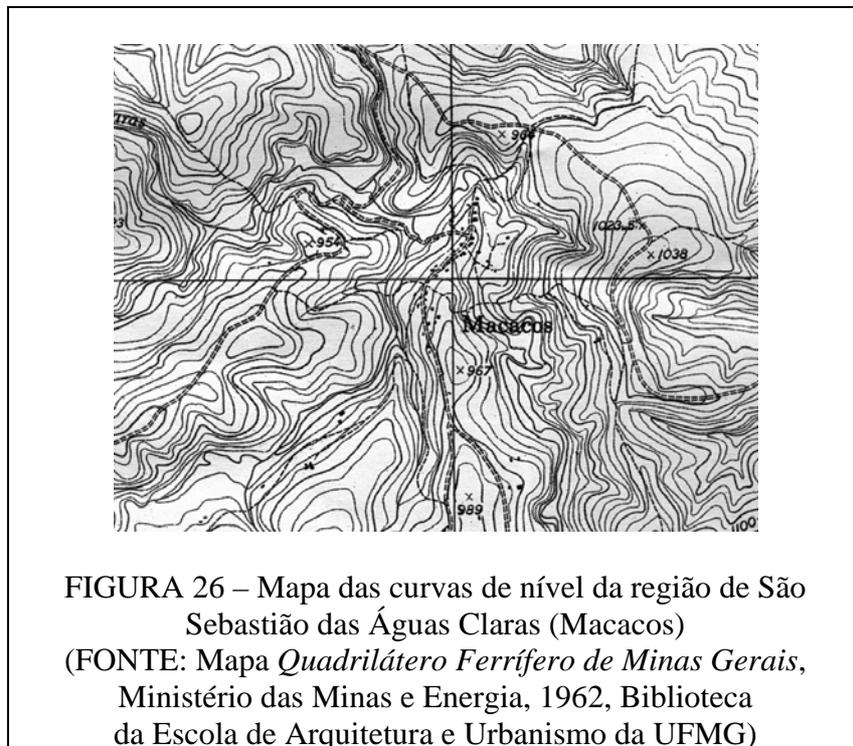
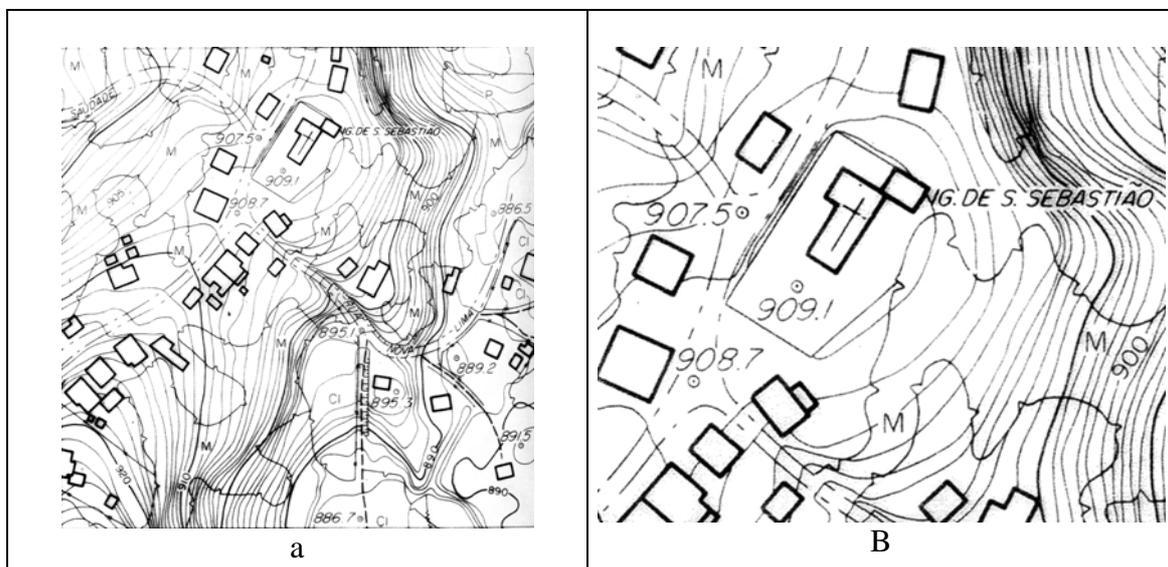
FIGURA 27: Plantas de localização com as curvas de nível
(FONTE: Departamento de Memória e Patrimônio de Nova Lima. Nova Lima, 2001)

topografia do terreno, segue abaixo a planta de localização com as curvas de nível (FIG. 26 e 27).⁷⁴

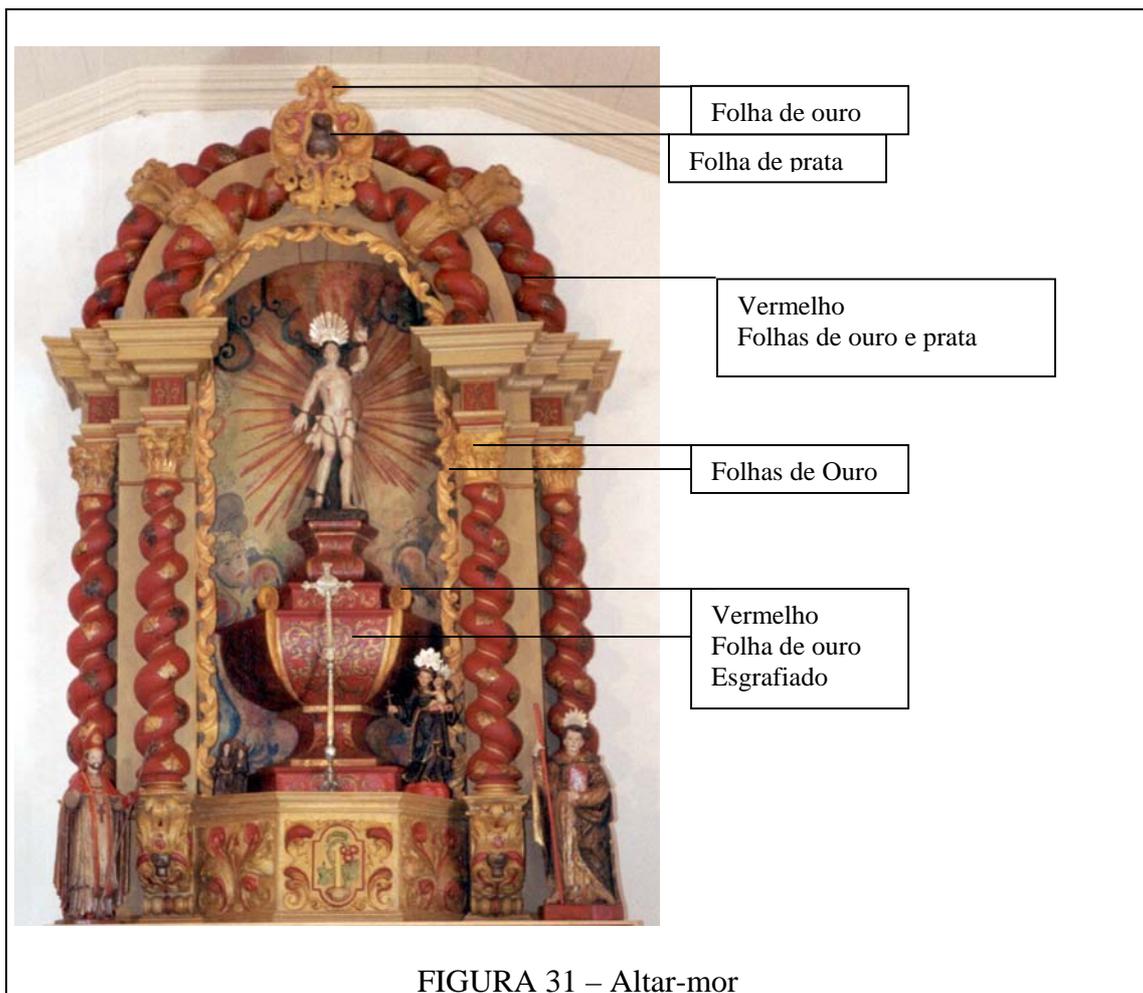
FIGURA 31 – Altar-mor

O conjunto artístico presente na Capela de São Sebastião é formado por um altar-mor e cinco esculturas, todas policromadas e douradas, tendo como suporte a madeira. O altar-mor, medindo 4,50 x 2,40 x 1,30 m é formado por inúmeros blocos, tendo um principal e vários secundários, de variados tamanhos, num total aproximado de 80 a 90 peças. Sua estratigrafia, segundo exames pontuais, é composta por base de preparação branca, bolo armênio, camada de policromia com predominância dos tons beges, vermelhos e dourados (presença de resquícios de folhas metálicas: folha de ouro e de prata) e pintura a pincel (FIG.31).

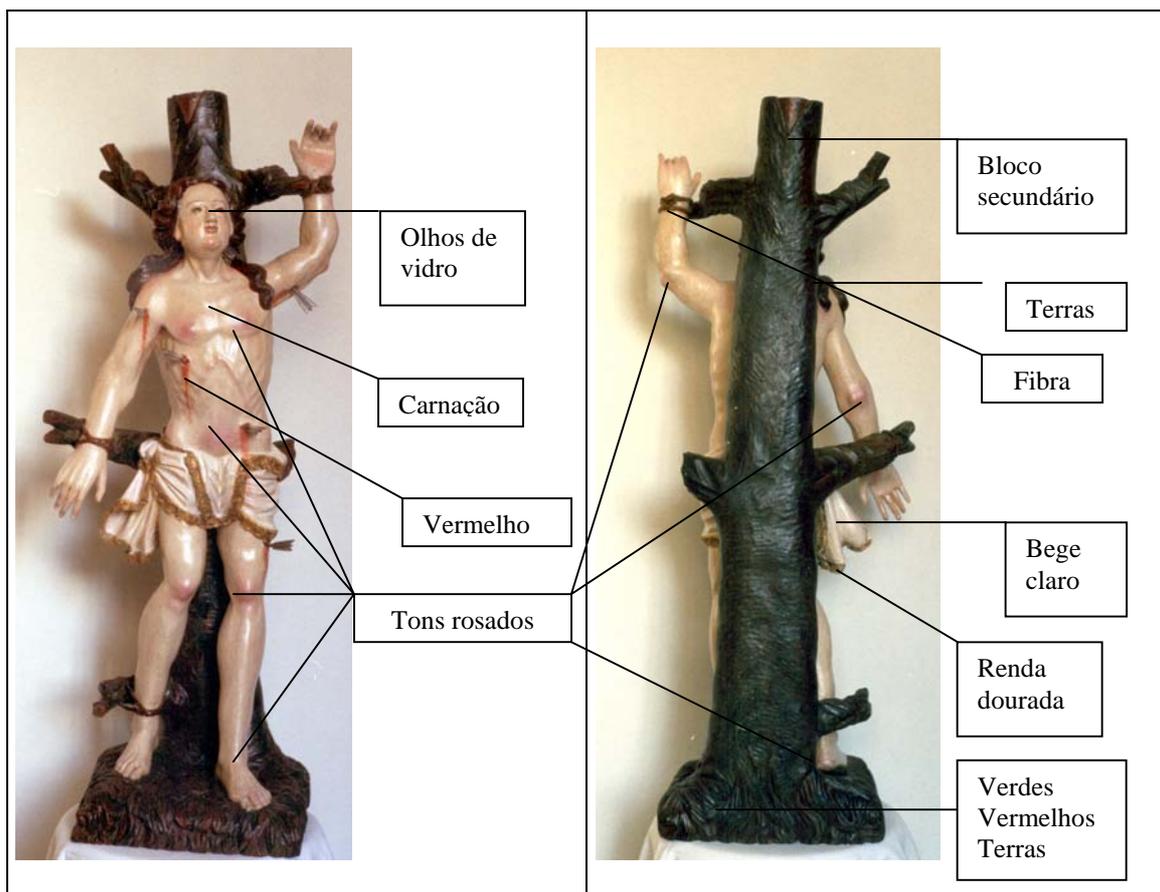
FIGURA 32 – São Sebastião

A imagem de São Sebastião (FIG. 32) mede 84 x 33 x 21 cm, tendo sido esculpida em um bloco principal e um bloco secundário localizado em uma pequena área no tronco (não foi possível determinar seu sistema de encaixe). Sua estratigrafia, segundo exames pontuais, é composta por base de preparação branca, camada de policromia com predominância dos tons brancos (perizônio), beges (carnação) e vermelhos (manchas de sangue e tons rosados pontuais), com presença de folha de ouro (resquícios no perizônio) e renda dourada. O tronco tem predominância dos tons terrosos, verdes e vermelhos. Tem incrustado olhos de vidro. Possui cinco flechas em metal e um resplendor.

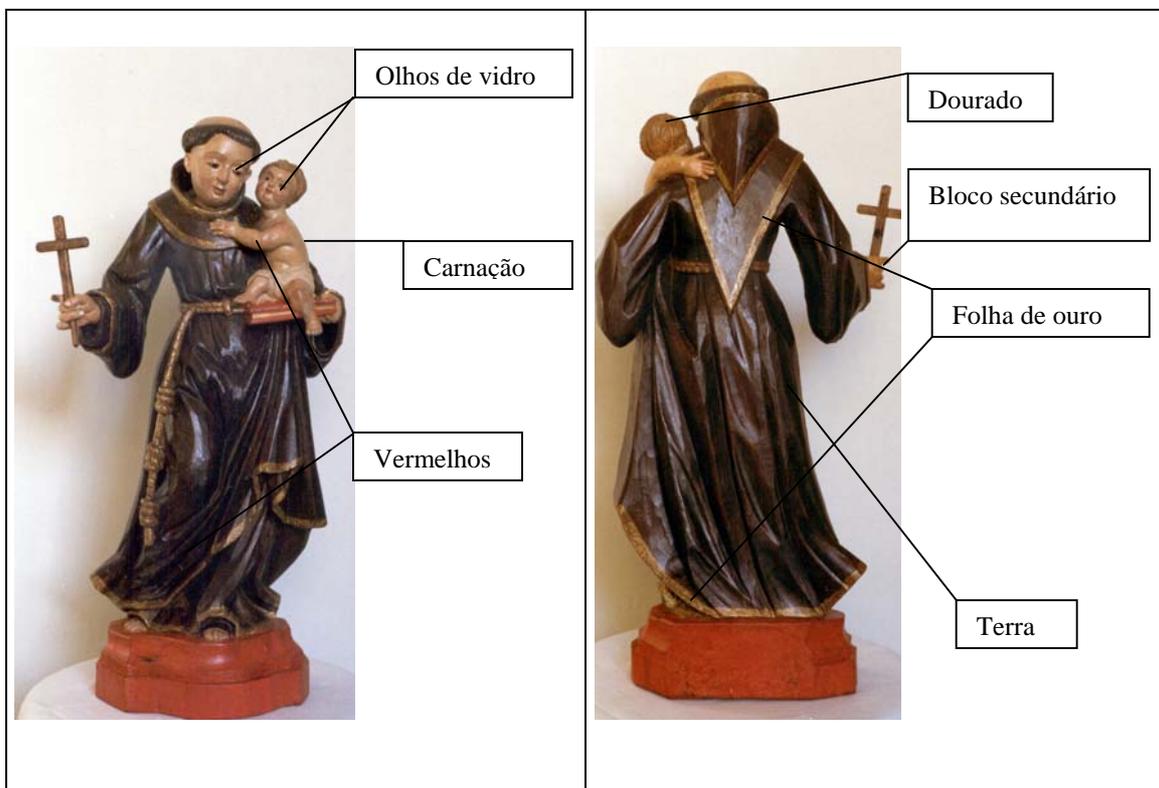
FIGURA 33 – Santo Antônio

Santo Antônio com o menino Jesus (FIG. 33), medindo 48 x 24 x 20 cm, foi realizado em um bloco principal, sendo a mão direita um bloco secundário, com sistema de encaixe tipo macho e fêmea. As imagens possuem olhos de vidro. A estratigrafia é caracterizada por predominância de tons terrosos (túnica de S. Antônio), beges (carnação), brancos (perizônio do menino Jesus) e vermelhos (tons rosados pontuais e base da escultura), com presença de folha de ouro (nas bordas da vestimenta de Sto. Antônio). Como anexo, uma cruz em madeira (provavelmente posterior à fatura da imagem) e resplendores.

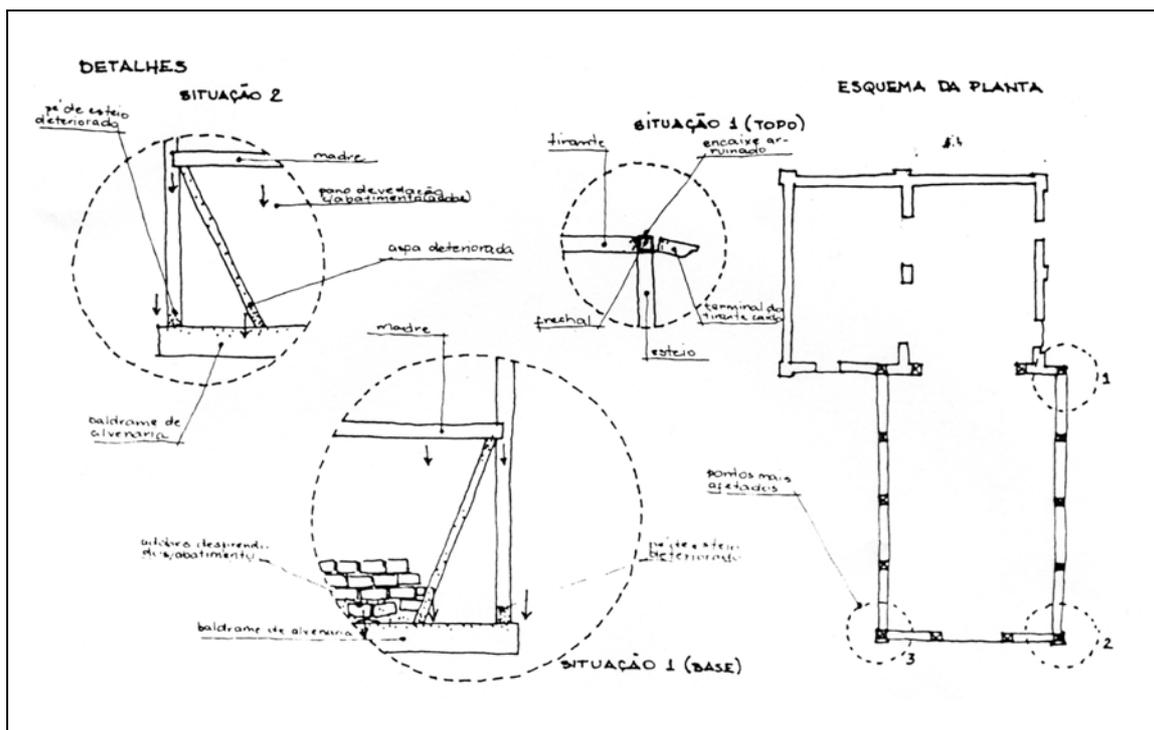
FIGURA 37 – Desenho dos problemas estruturais detectados pela primeira inspeção (FONTE: Relatório IEPHA/MG, 1986, p. 13)

No relatório de vistoria realizado pelo IEPHA (1986), a edificação foi considerada razoável em seu estado de conservação. A principal preocupação se concentrava nos seus elementos estruturais, forros e revestimentos que tiveram como causas principais de degradação a ação das águas pluviais e o ataque de insetos xilófagos e microorganismos sobre o madeiramento. O arruinamento dos pés de esteio e baldrames e de cabeças de madres, tirantes e frechais, foram os responsáveis pela desarticulação de algumas áreas da estrutura com a desestabilização dos componentes interligados, que causaram deslocamento de adobes e queda de reboco. Algumas intervenções causaram problemas de ordem estrutural. O arruinamento de alguns elementos estruturais ocasionaram perturbações no equilíbrio da estrutura (FIG. 37).

A cobertura sofreu anteriormente uma reforma integral com troca das telhas originais por telhas tipo francesas. Foram localizados pontos de infiltração devido às telhas quebradas ou trincadas. Elementos estruturais do telhado encontravam-se deteriorados. Internamente, o piso do altar-mor foi considerado em bom estado de conservação, com detecção de intervenções anteriores. O forro de frisos da nave estava gravemente atacado por insetos xilófagos, com desprendimentos e empenamentos em vários locais e sobre os frisos, acúmulo de entulho. O forro de frisos da sacristia foi considerado em razoável estado de conservação, com restrições quanto ao seu desempenho. Os painéis da abóbada da capela-mor, em tabuado liso, se encontravam em bom estado de conservação, mas com possível ataque de insetos xilófagos e outras deteriorações.

O revestimento das paredes estava bastante degradado com grandes áreas de desprendimentos e bolsões, devido às movimentações estruturais. As superfícies interna

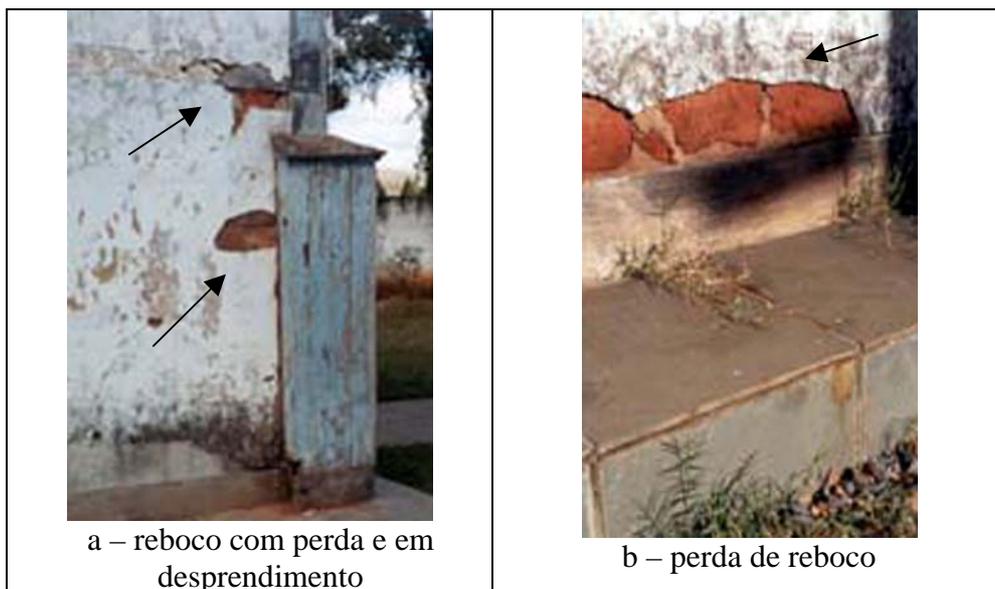
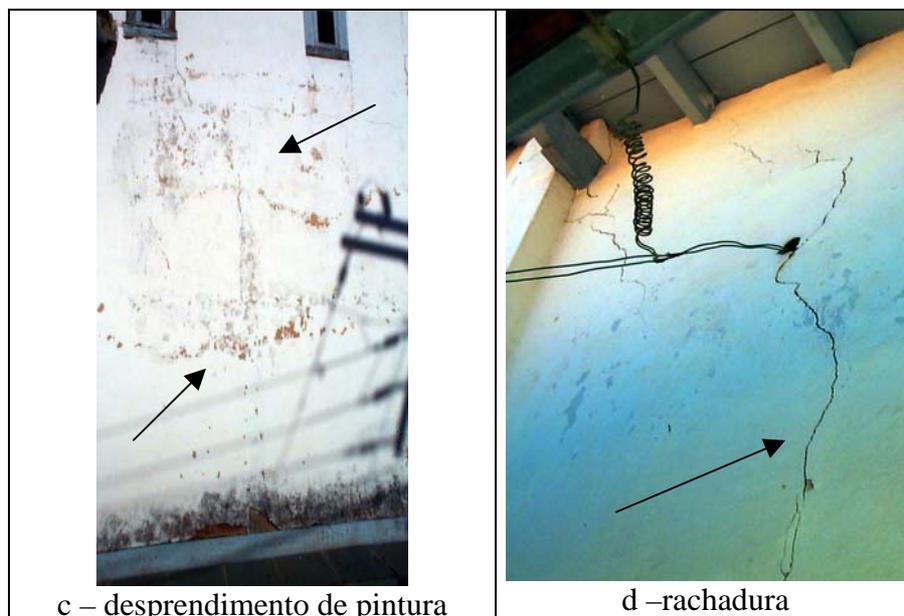
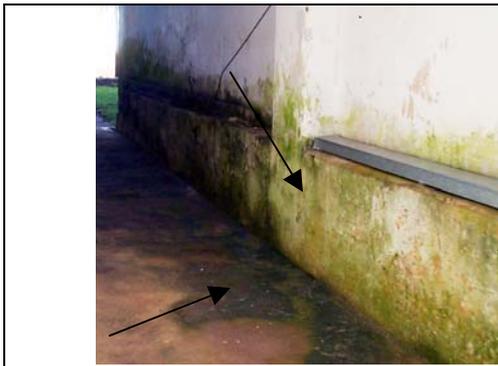
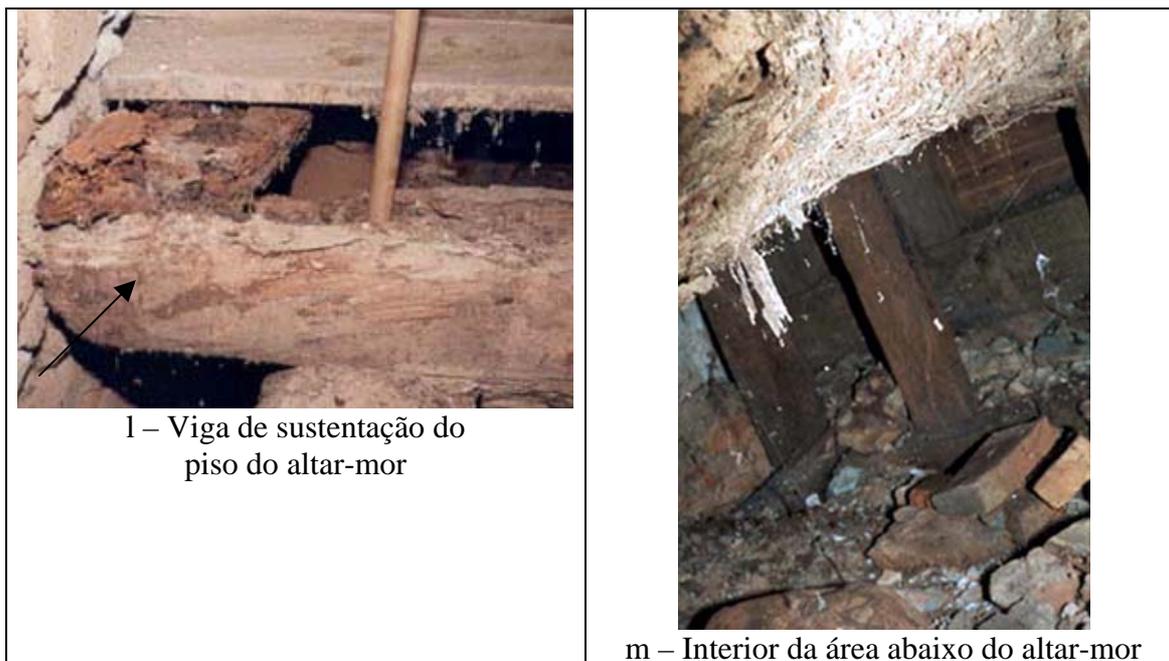
FIGURA 38 – Estado de conservação da edificação: área externa e interna

microorganismos principalmente na área entre a capela e o anexo. Verificamos rachaduras e trincas nos pontos de descargas da estrutura da edificação; atividades diárias de limpeza que liberam água para o ambiente através de pano úmido e cera; porão sem ventilação, no altar-mor (abaixo do nível da rua) e abaixo da escada do coro, favorecendo o desenvolvimento de microorganismos (FIG. 38).

e - Parede com microorganismos entre anexo e fachada posterior da edificação

k - Desgastes e perdas de reboco

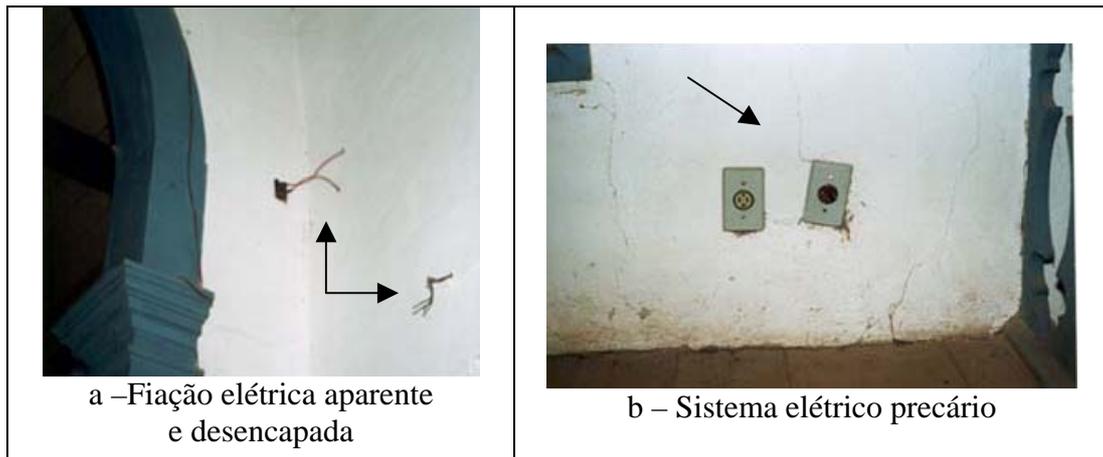
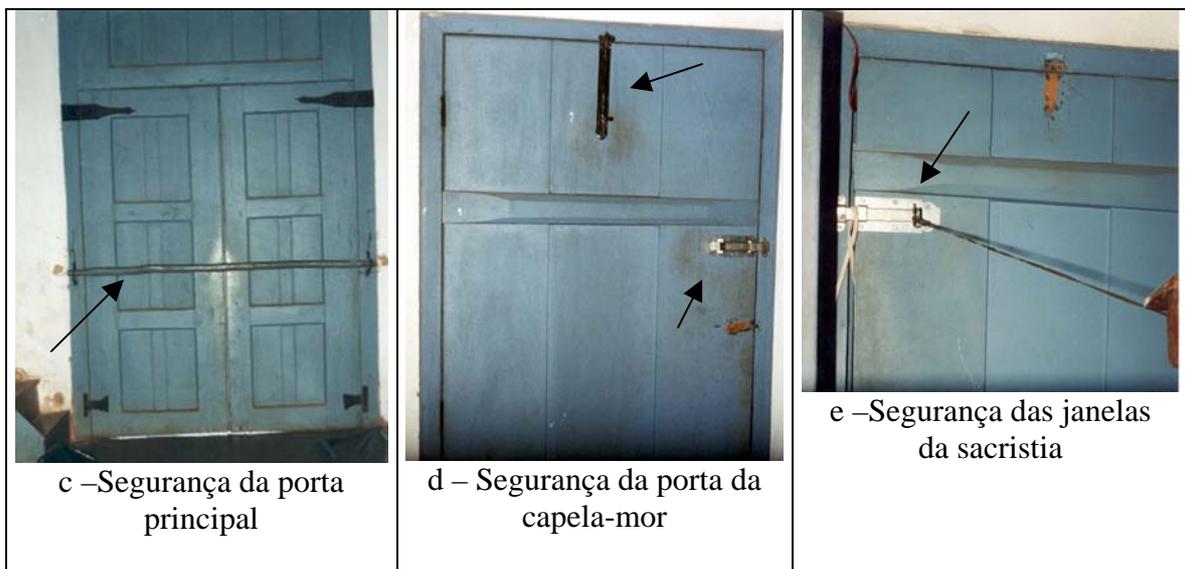
FIGURA 39 – Sistema de segurança e instalações elétricas

Quanto à ventilação, esta é prejudicada pela constância das portas fechadas, embora haja aberturas sem vedação nos vãos superiores. As instalações elétricas encontram-se com fiação aparente e expostas a riscos de curto-circuito, além de sinais de comprometimento (fios descascados, com emendas precárias). A segurança física é feita por travamento com tronco de madeira na porta principal e janelas rasgadas do coro, portas laterais fechadas por chaves e trincas, janelas da sacristia com trincas horizontais, portas abertas somente em ocasião de celebrações de maior porte (FIG. 39).

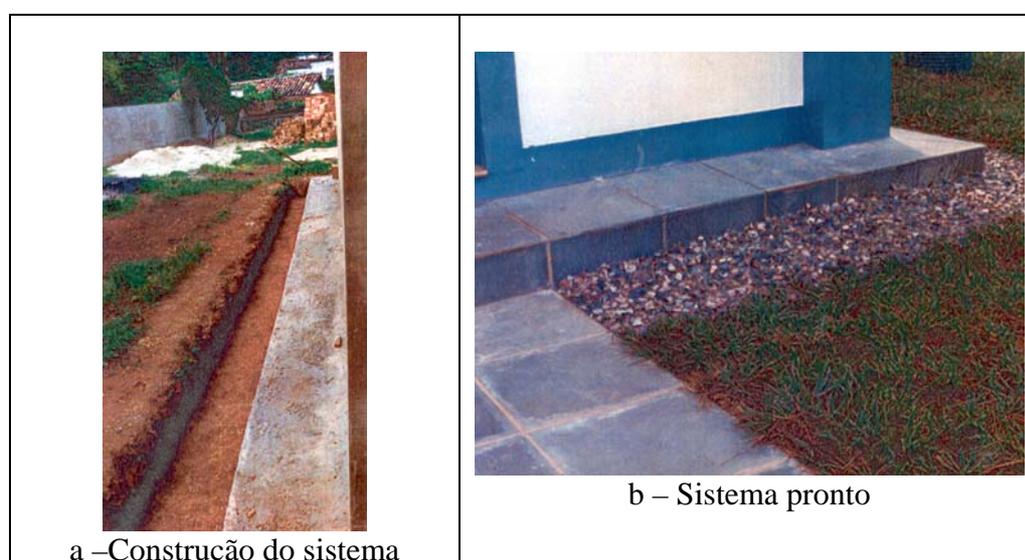
FIGURA 42 – Dutos de Drenagem
(FONTE: Engearp, 1988)

Toda a instalação elétrica e de som foram substituídas e um novo padrão Cemig foi executado em local mais apropriado com entrada subterrânea para a Capela. Criou-se uma tubulação para a fiação de energia elétrica e sonorização. As paredes foram pintadas com pintura látex branca, as madeiras aparentes com azul fosco, forros com pintura a óleo fosca em bege (indicado por fiscal do IEPHA/MG), o cruzeiro pintado em azul fosco, todo o poial⁹⁹ em cor branca em seus paramentos e remoção das pinturas do sino. No adro foram confeccionadas passarelas revestidas de placas de ardósia, um novo muro divisório foi feito sendo o antigo demolido, além do adro receber grama por toda sua extensão. Realizou-se um sistema de drenagem por toda a volta da Capela, para recolhimento das águas pluviais advindas dos telhados, encaminhando-as para fora do adro, por tubulação embutida (FIG. 42).

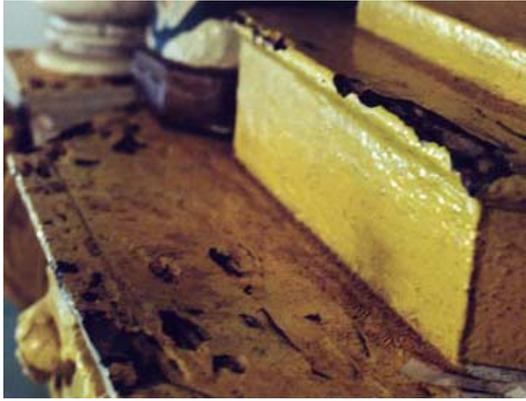
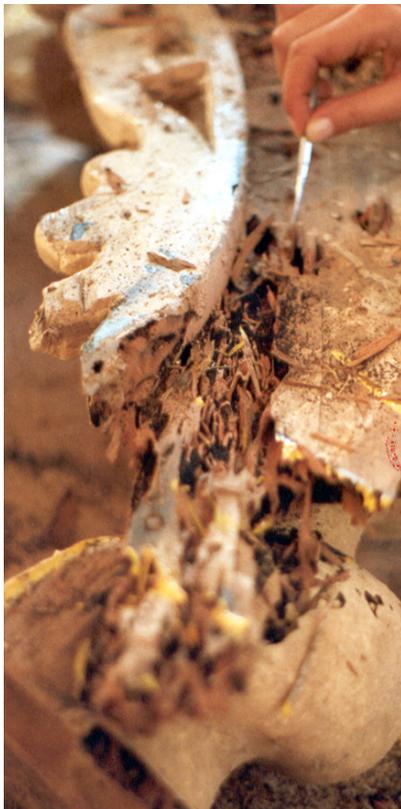
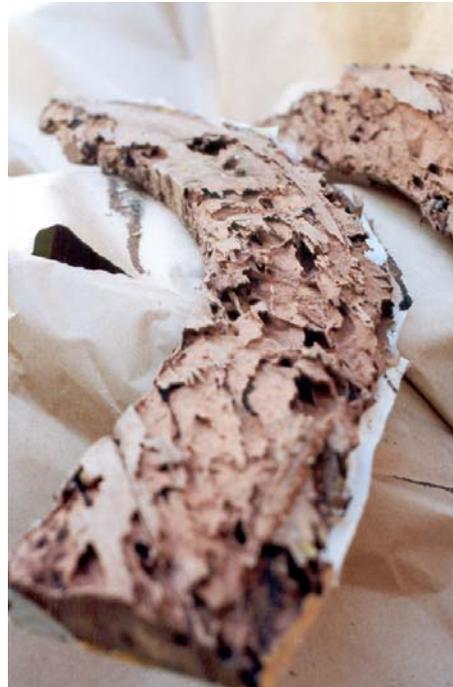
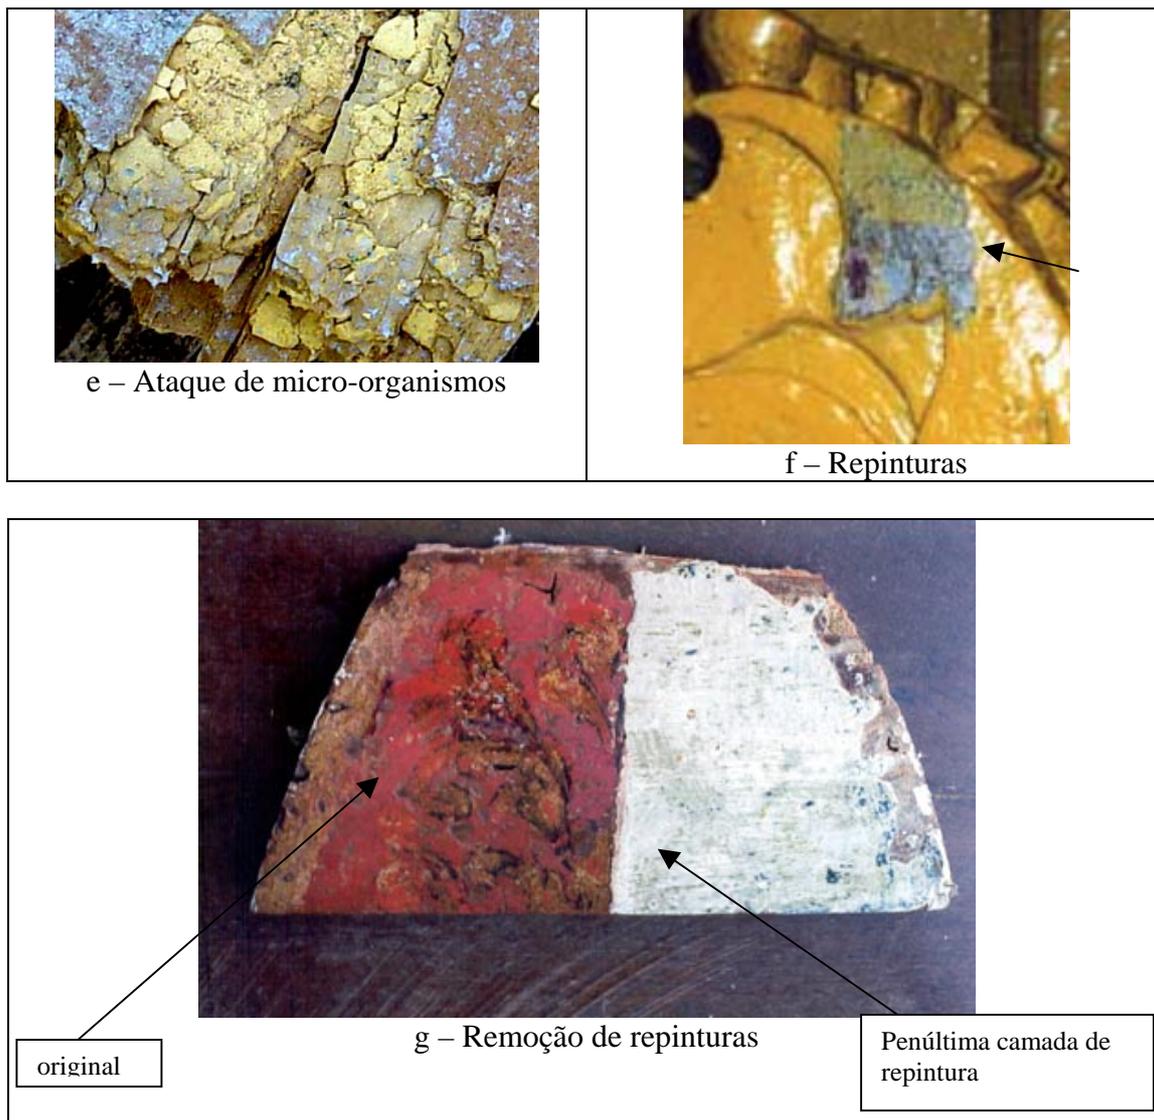
FIGURA 43 – Estado de conservação do altar-mor

Com relação aos bens integrados, foram constatados os seguintes problemas: o altar-mor encontrava-se em gravíssimo processo de degradação devido ao ataque por agentes biológicos (insetos xilófagos e microorganismos) e com desagregação da madeira. Possuía várias camadas de repinturas sobre o original, além de sujidades generalizadas (FIG. 43). As imagens encontravam-se com o mesmo processo, sendo que as mais atacadas por agentes biológicos e umidade, foram as de São Brás e São Gonçalo, guardadas no anexo da Capela (um local absolutamente inadequado, devido à precária ventilação) desde sua restauração em 1988. As outras três imagens continham repinturas, sujidades generalizadas e intervenções anteriores.

a – Ataque de térmitas

b - Detalhe

c – Galerias abertas

d - Detalhe

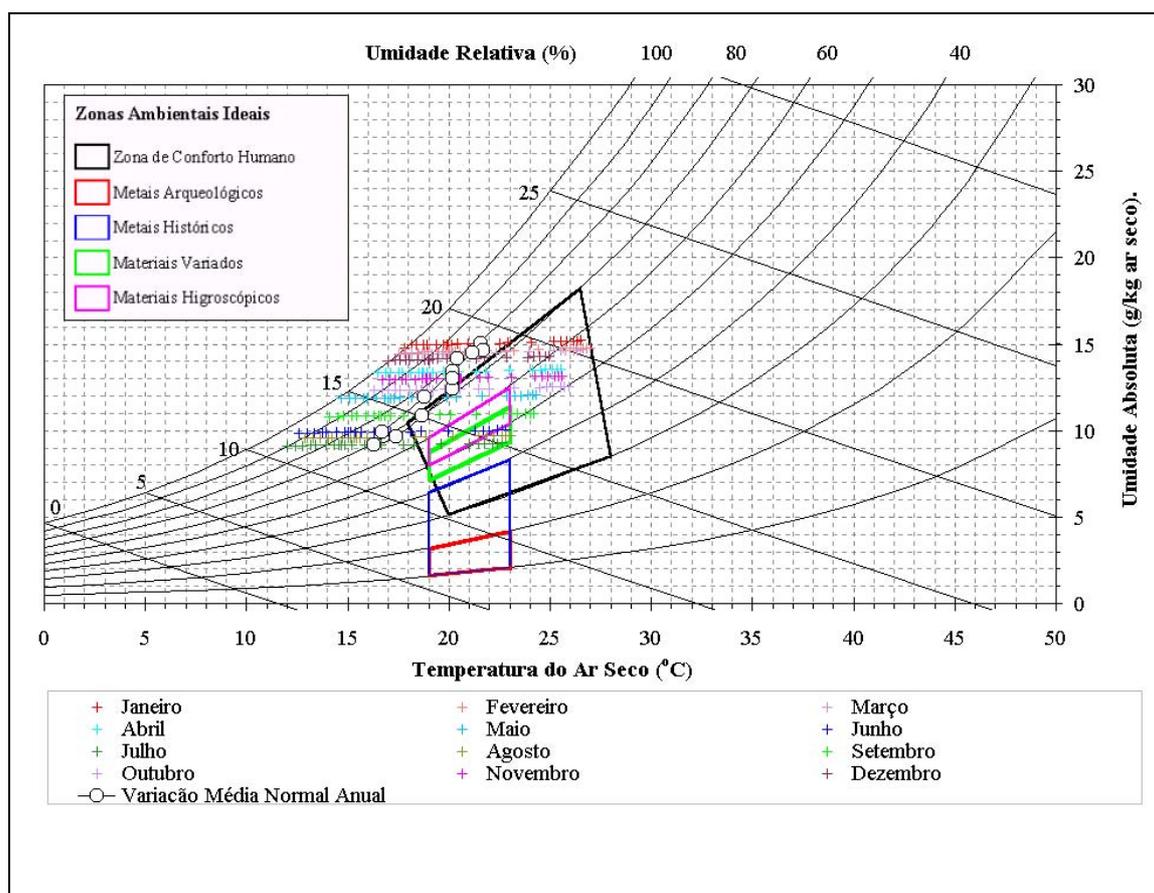
FIGURA 45 - Variação média normal anual e mensal horária estimada dos dados de temperatura e umidade relativa na Estação Climatológica de Águas Claras, no período de 1983-1990. (FONTE: MBR)

“para gerar a variação média horária típica de cada mês e plotando estes dados na carta psicrométrica para Águas Claras, podemos observar as condições de preservação de vários tipos de acervo neste clima, a partir das ‘zonas ambientais ideais’ recomendadas por Cassar (1997). A figura a seguir mostra o resultado onde, prevalecendo os critérios da citada autora, somente durante o período de inverno haveria condições ambientais adequadas para a preservação de materiais higroscópicos e variados, tal como o objeto de estudos desta dissertação.”¹¹²

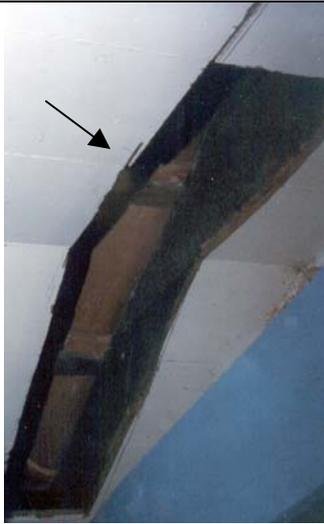
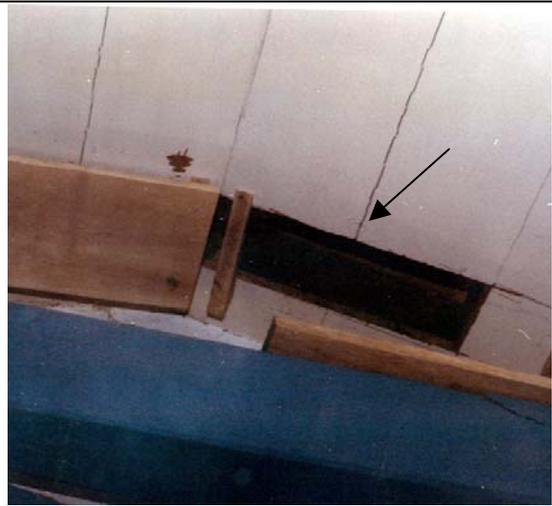
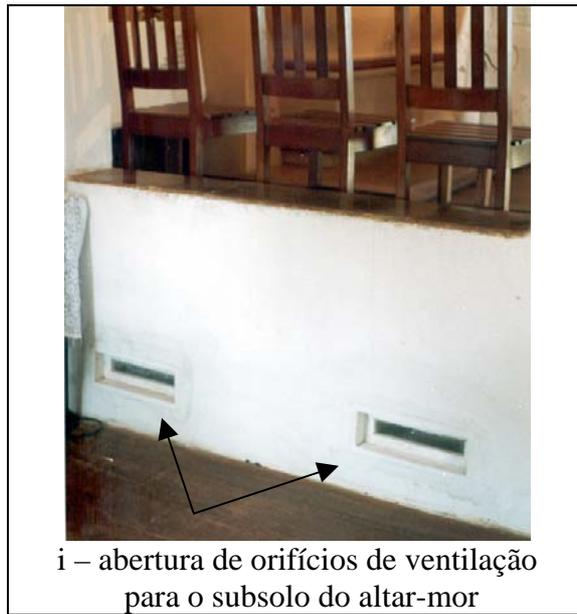
FIGURA 46 – Sistema de ventilação/aeração passiva

a – Abertura de vão de ventilação no forro da capela-mor

b – Colocação do arremate

h – idem (outro lado)

i – abertura de orifícios de ventilação para o subsolo do altar-mor

Com tais atitudes, acreditamos haver aplicado uma estratégia de tratamento que satisfizesse os objetivos propostos, na intenção de diminuir os mecanismos de deterioração e os fatores que os desencadeavam, adequar um sistema que beneficiasse a coleção e o edifício e isentar custos adicionais à administração da Capela.
