DIAGNÓSTICO AMBIENTAL DAS ATIVIDADES ANTRÓPICAS NA
BACIA HIDROGRÁFICA DO LAJEADO SÃO JOSÉ EM CHAPECÓ (SC)

DIAGNÓSTICO AMBIENTAL DA
BACIA HIDROGRÁFICA DO LAJEADO SÃO JOSÉ EM CHAPECÓ (SC)

Dissertação de mestrado apresentada como requisito parcial para obtenção do título de Mestre em Saúde e Meio Ambiente, na Universidade da Região de Joinville.

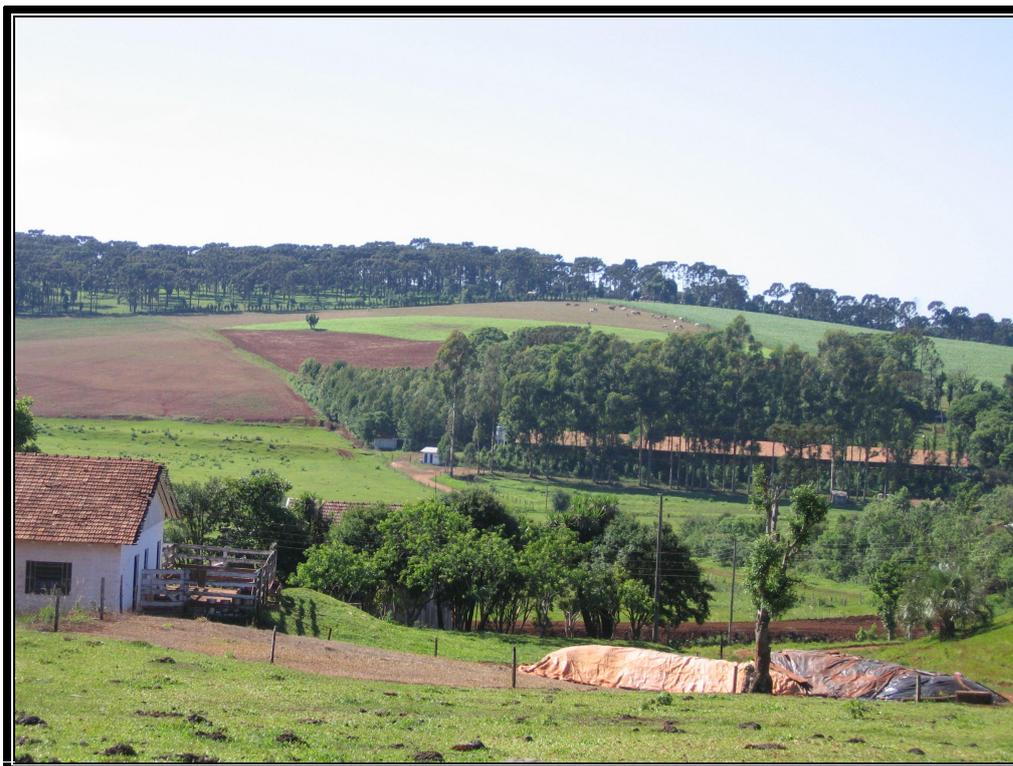
A área 1 (Anexo B) e área 2 (Anexo C), são basicamente agrícolas, podendo observar-se pastagens e monoculturas de milho, feijão e soja (Figura 8).

Figura 8: Área agrícola na bacia

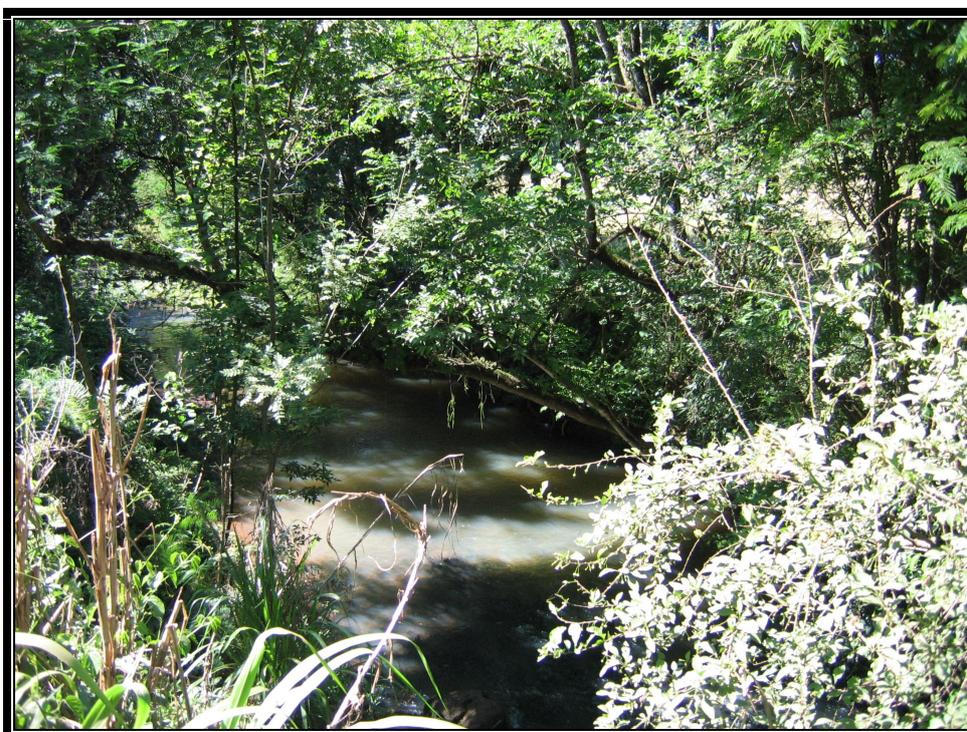
As figuras 9 e 10 mostram as diferentes formações de mata ciliar ao longo do Lajeado, onde observa-se regiões com mata ciliar preservada e regiões com falta de vegetação nas margens.

Figura 9: Trecho em que existe boa formação vegetal de mata ciliar
Data: 06/09/2006

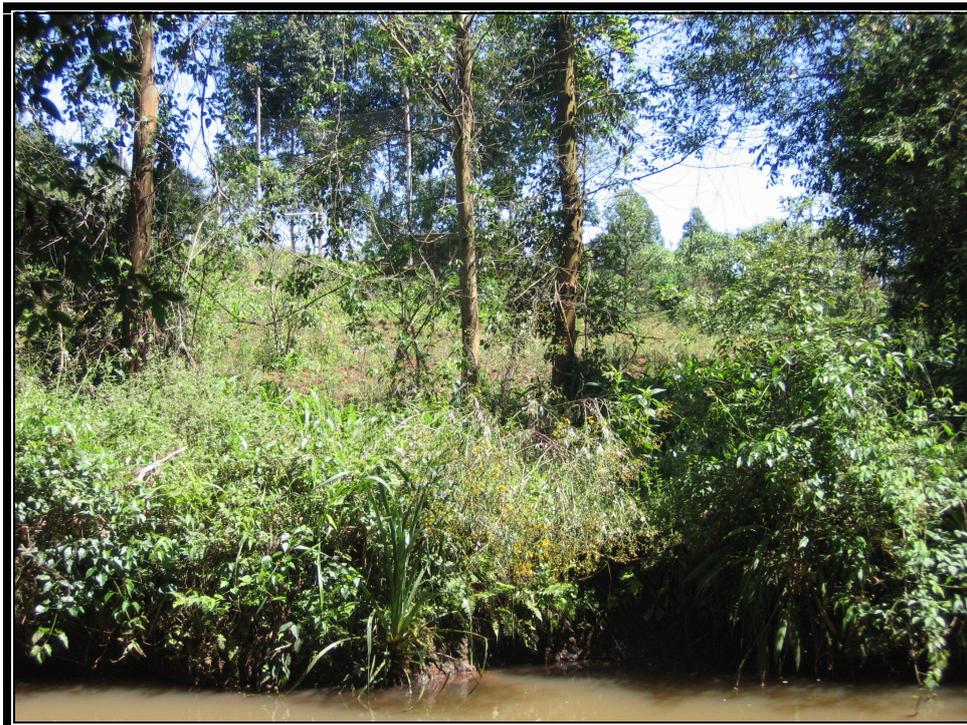
Figura 10: Trecho em que a mata ciliar é composta basicamente por vegetação de pequeno porte
Data: 11/11/2006

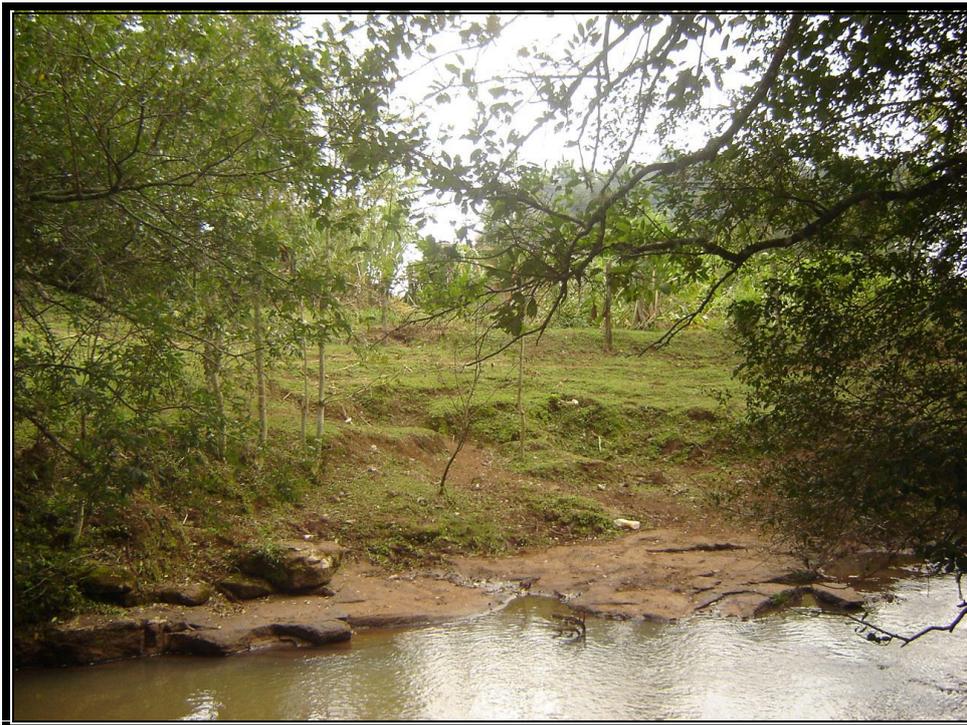
Na área 3 (Anexo D), a ocupação é rural na margem direita e urbana na margem esquerda. Os problemas de mata ciliar encontrados na margem direita são os mesmos que nas áreas 1 e 2. Observando-se que em alguns locais não há presença de mata ciliar (Figura 11).

Figura 11: Margem direita do Lajeado
Data: 30/04/2006

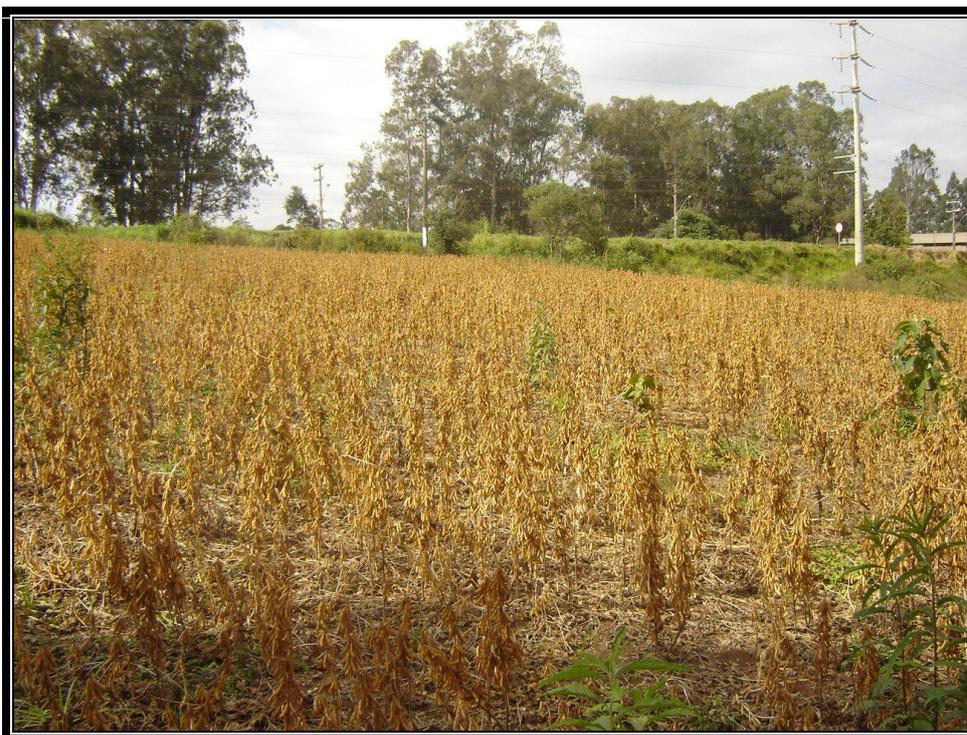
A mata ciliar da margem esquerda também deixa a desejar, e em alguns locais não há respeito da legislação florestal. Na Figura 12 observa-se uma plantação de soja a menos de 10m da margem do rio.

Figura 12: Plantação de soja à margem esquerda do Lajeado
Data: 10/05/2006

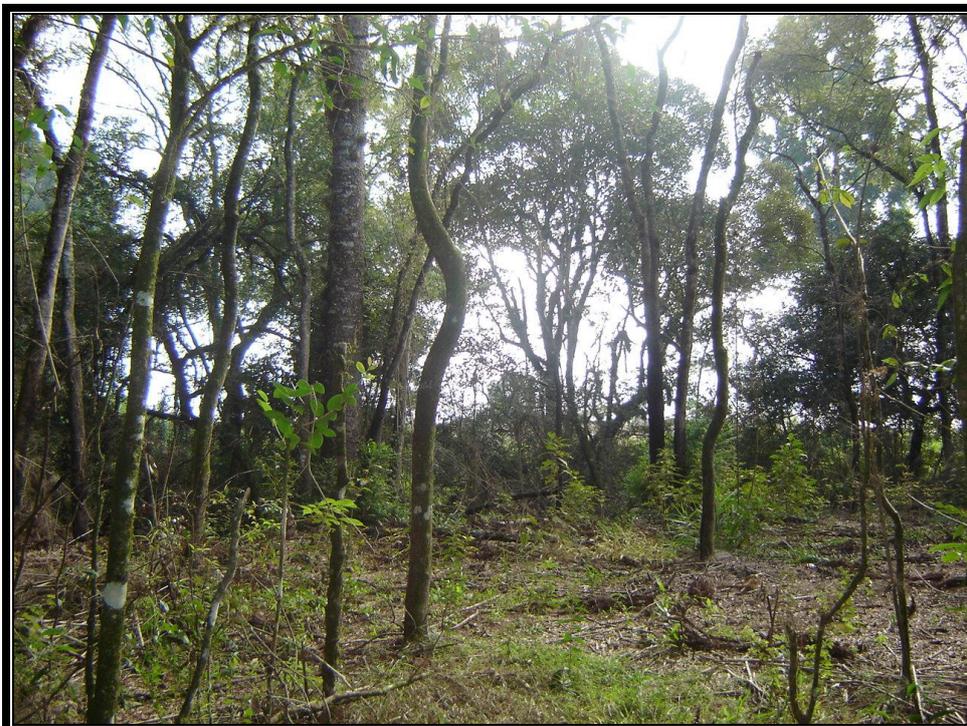
Em outros locais existem clarões com vegetação pouco densa (Figura 13). Outra observação é de que as espécies vegetais estão sofrendo depredação, como corte e queimada (Figura 14 e 15).

Figura 13: Vegetação pouco densa à margem esquerda do Lajeado
Data: 10/05/2006

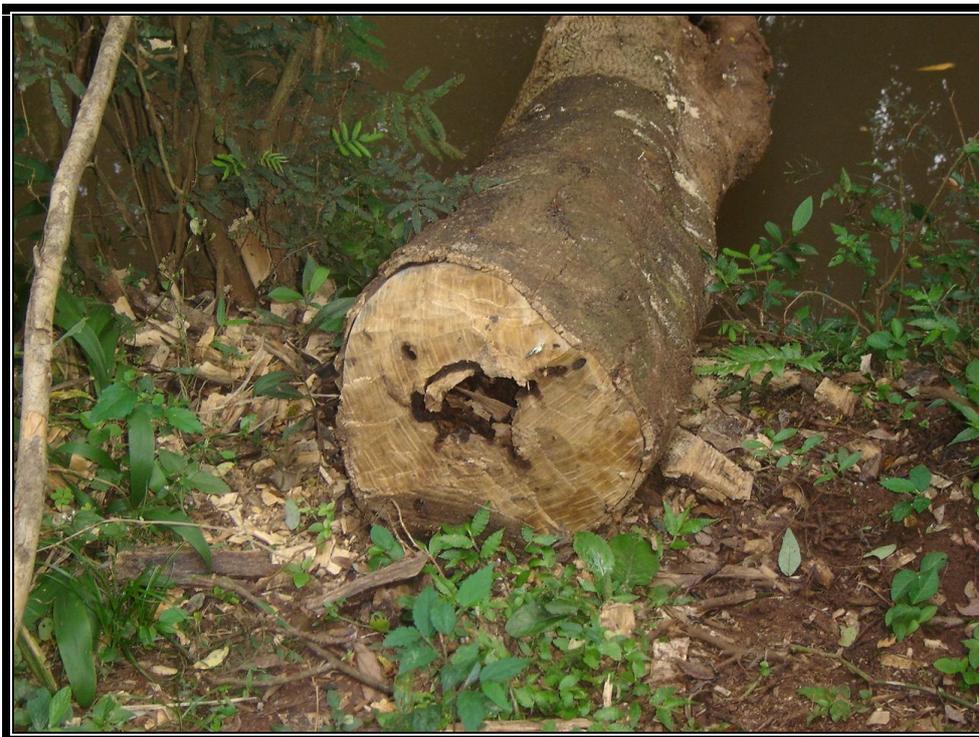
Figura 14: Tronco de árvore caído
Data: 12/05/2006

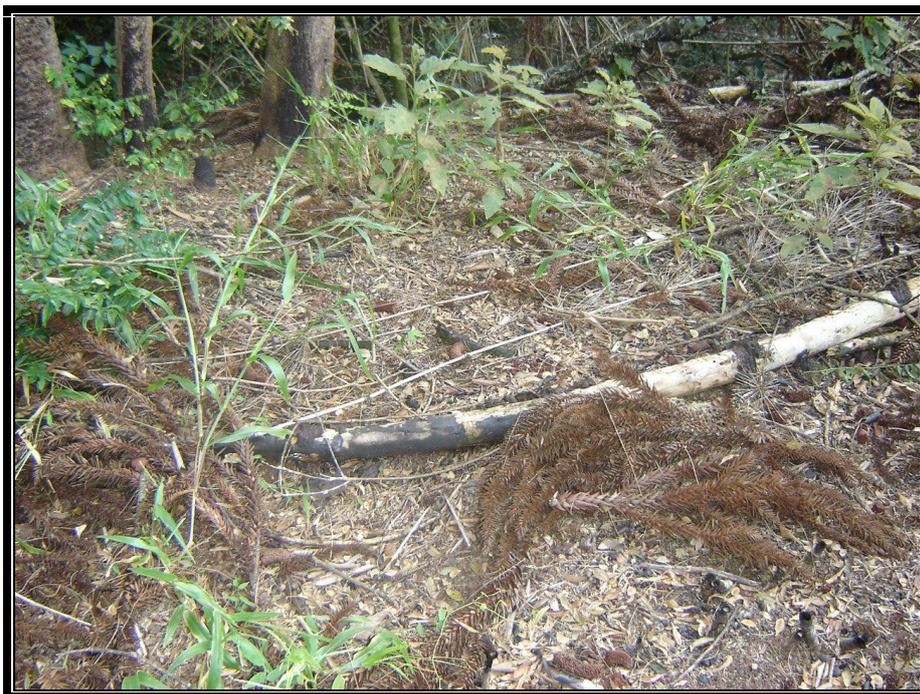
Figura 15: Troncos queimados
Data: 12/05/2006

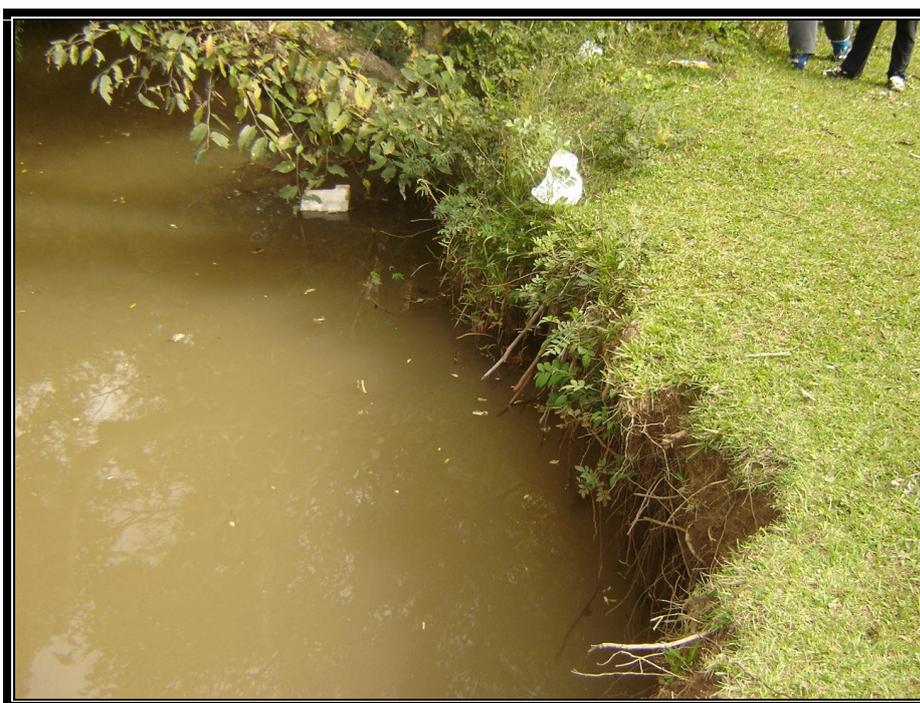
Em virtude da inexistência ou pouca densidade de mata ciliar está ocorrendo processo erosivo das margens, tanto esquerda quanto direita, ocasionando a queda de árvores no leito do rio e o desbarrancamento da margem (Figuras 16, 17, 18, 19).

Figura 16: Erosão das margens do Lajeado
Data: 12/05/2006

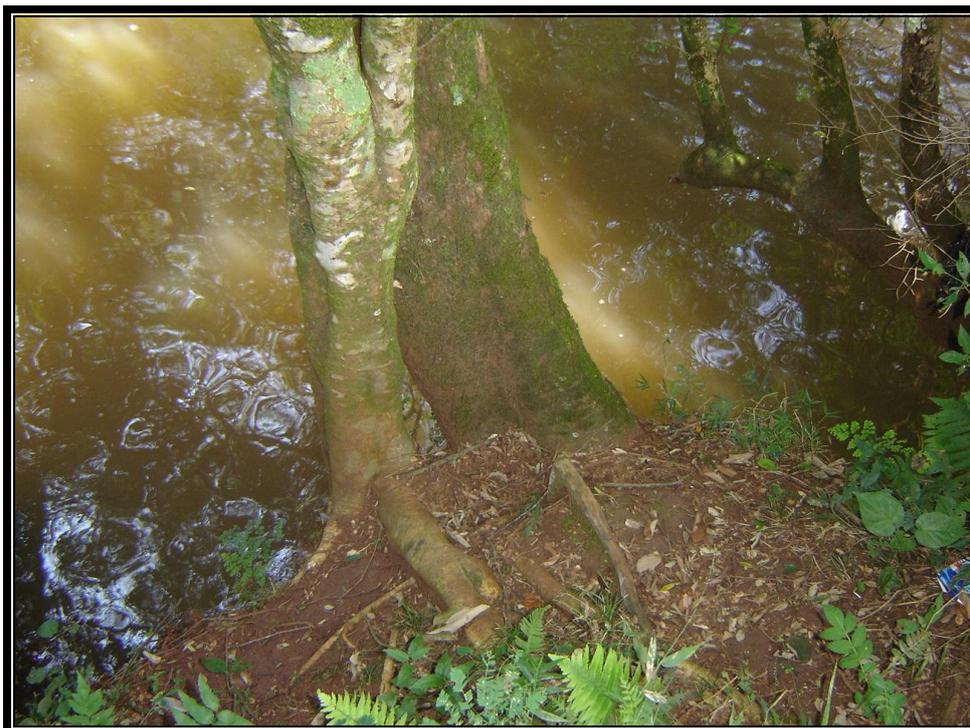
Figura 17: Raízes expostas de espécies próximas a margem do rio
Data: 15/05/2006

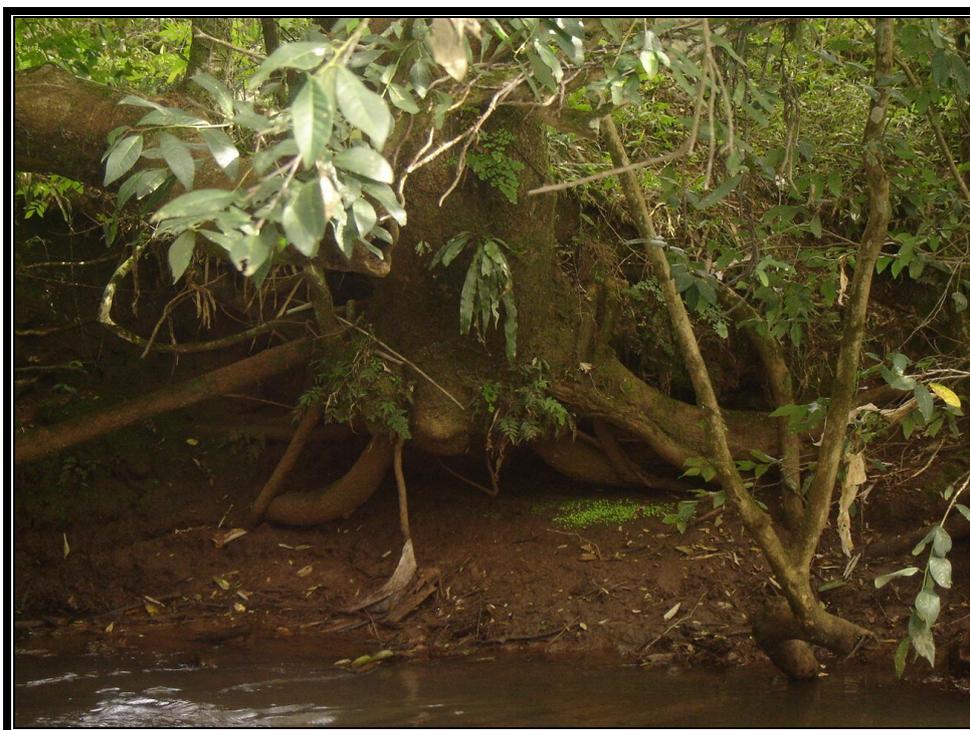
Figura 18: Raízes expostas das árvores
Data: 15/05/2006

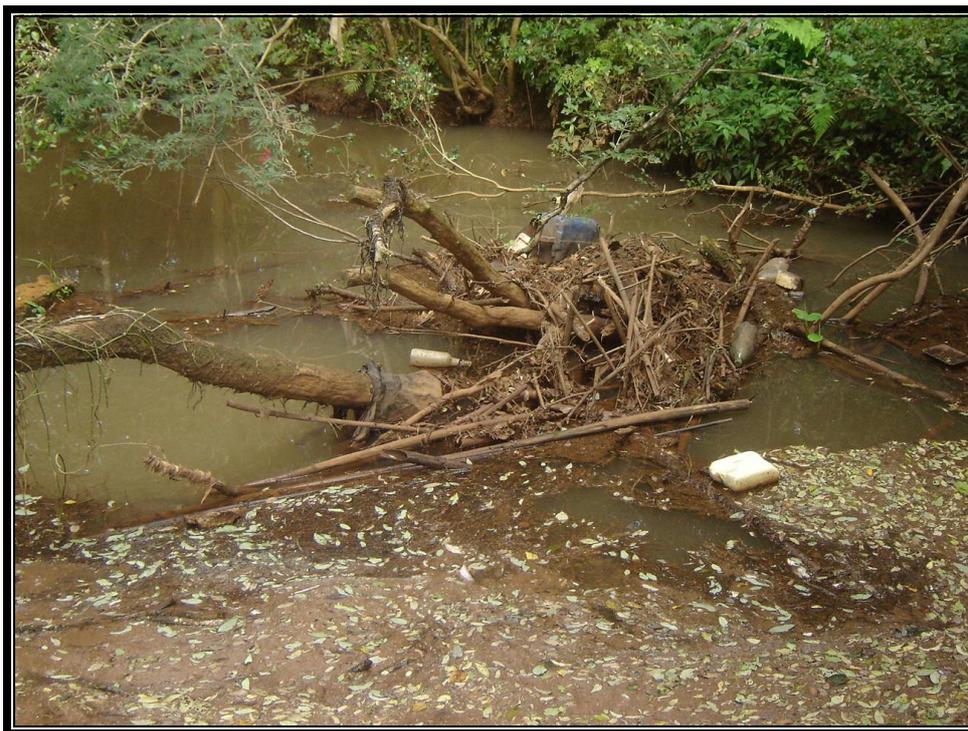
Figura 19: Troncos caídos no Lajeado
Data: 20/05/2006

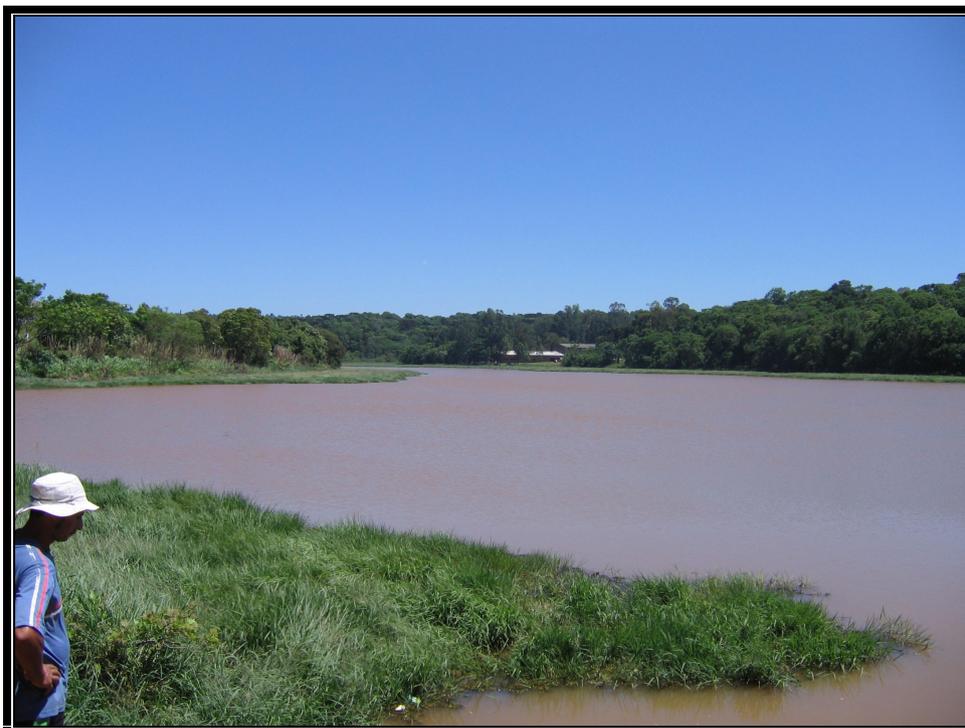
A área 4 (Anexo E) corresponde ao lago da barragem de captação de água (Figura 20).

Figura 20: Barragem de captação da água
Data: 15/06/2006

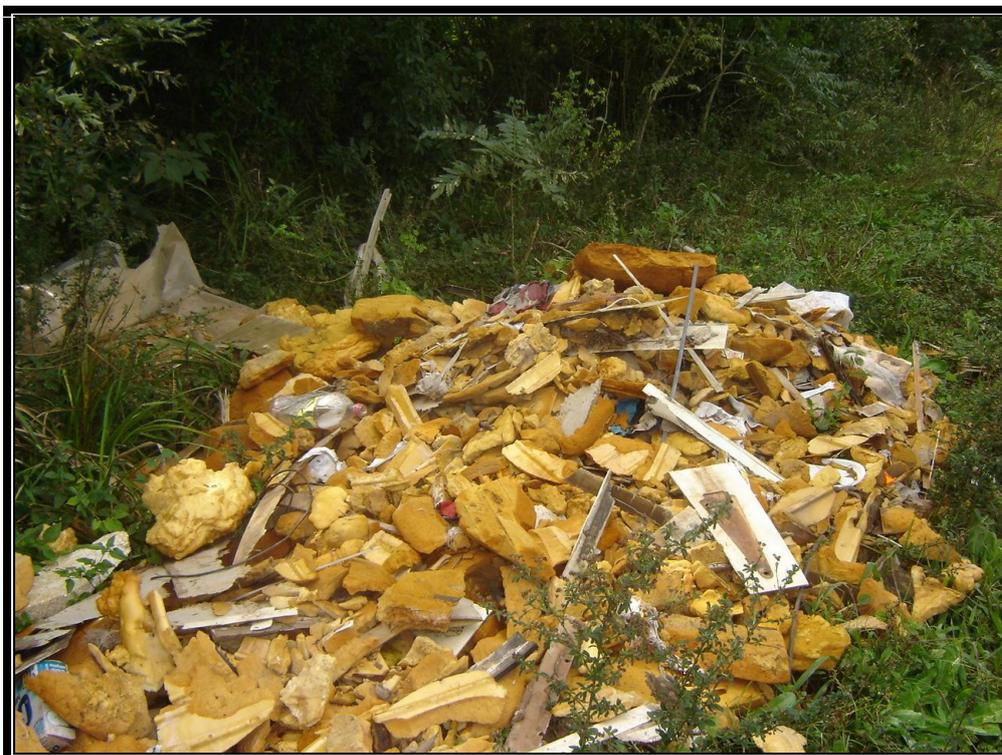
Além dos problemas de poluição do solo pelo uso de compostos químicos pela agricultura, dos dejetos de animais, efluentes doméstico e industriais, observa-se, na área urbana, que em alguns locais da bacia, próximos ao Lajeado, são descartados resíduos sólidos industriais e residenciais (Figuras 21 e 22).

Figura 21: Resíduo industrial e residencial
Data: 17/07/2006

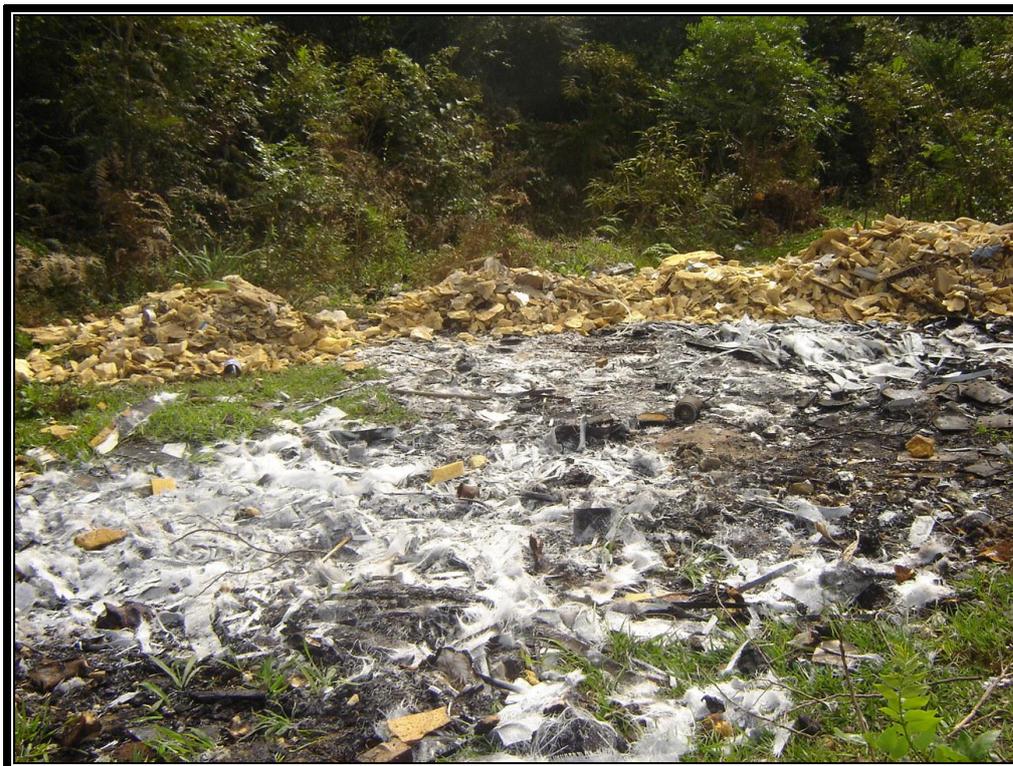
Figura 22: Resíduo industrial queimado
Data: 17/07/2006

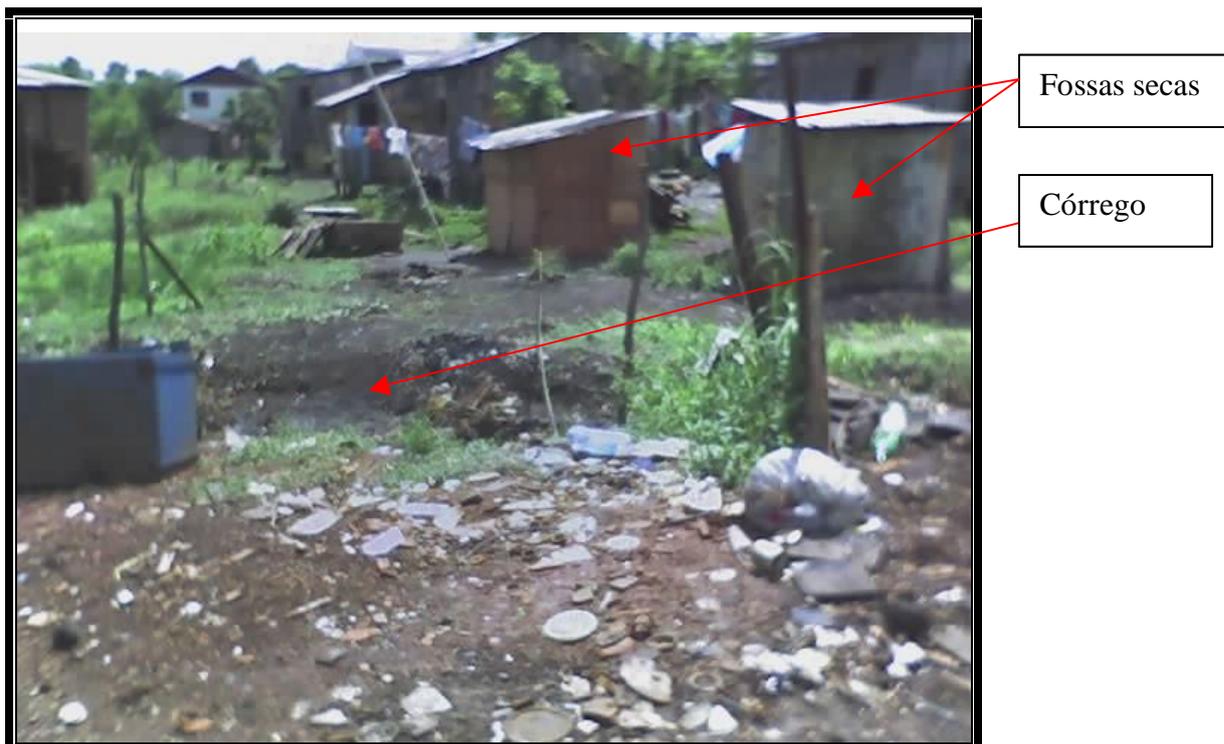
A Comunidade São José, estabelecida em área de preservação permanente, não conta com sistema básico de saneamento e contribui para gerar poluição concentrada (Figuras 25 e 26)

Figura 25: Fossas rudimentares próximas ao córrego
Data: 19/10/2004

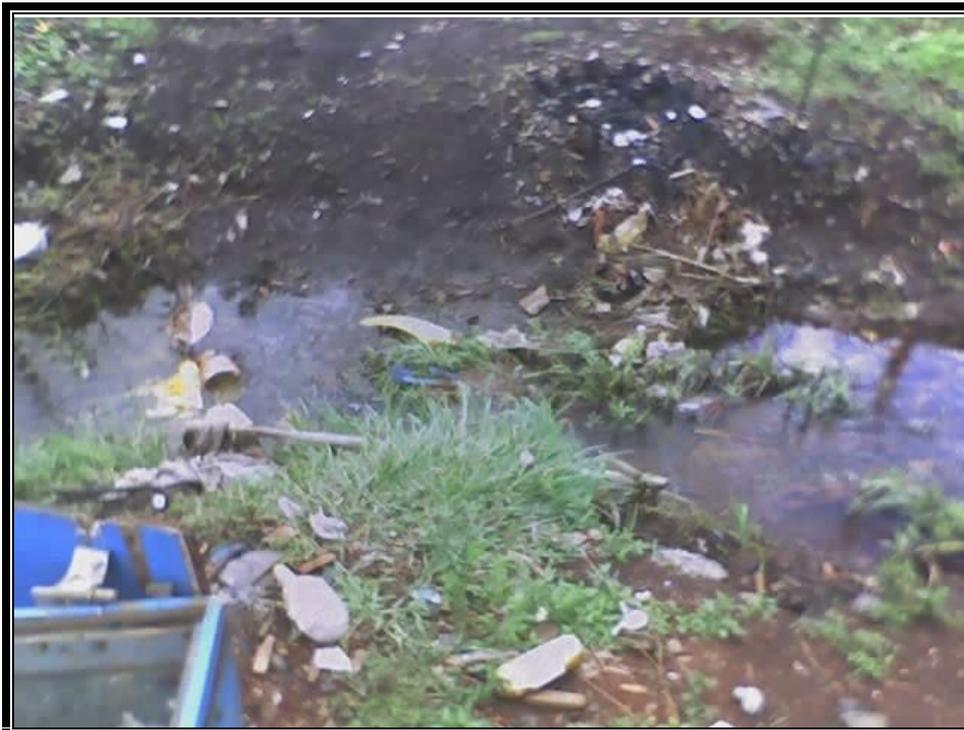
Neste local várias residências fazem uso de fossas secas e destinam o esgoto diretamente num córrego que atravessa a comunidade e desagua no curso do Lajeado São José ou correndo na superfície do solo, o qual segue para a bacia de drenagem.

Figura 26: Córrego que atravessa a comunidade e desemboca no Lajeado são José
Data: 19/10/2004

Na figura 26 destaca-se a quantidade de lixo jogado no córrego. Prática comum na comunidade. Também há presença de grande quantidade de lixo amontoados nas ruas e casas, ocasionando poluição no solo, que por lixiviação acaba contaminando o Lajeado São José. A disposição incorreta do resíduo sólido no solo resulta em problemas de drenagem, assoreamento dos corpos d'água e conseqüente diminuição das velocidades de escoamento das águas.

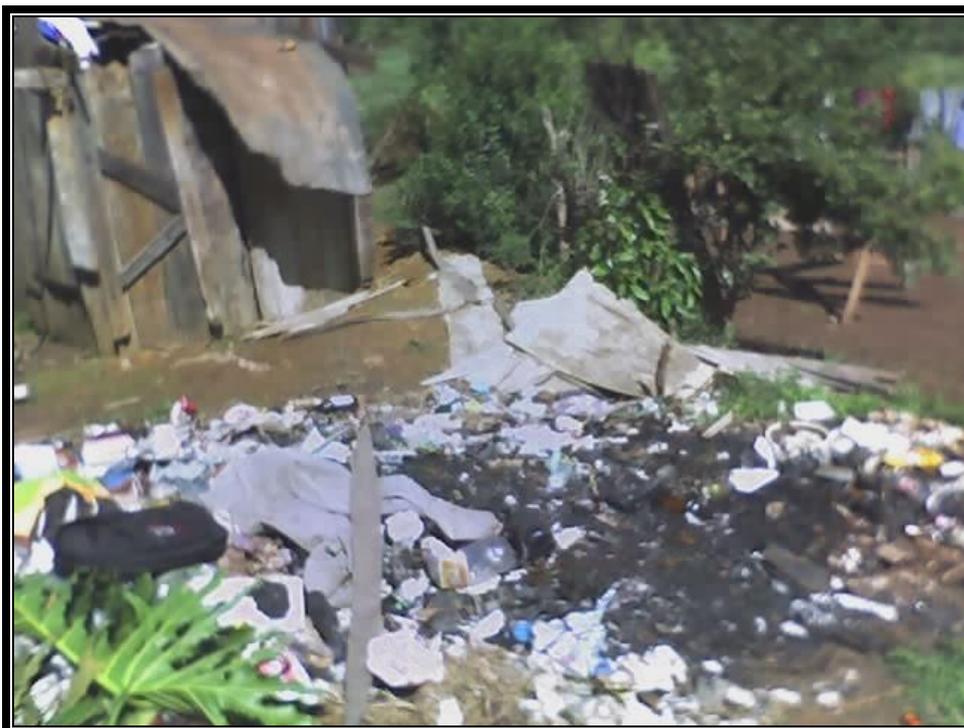
Figura 27: Lixo queimado nas ruas
Data: 19/10/2004

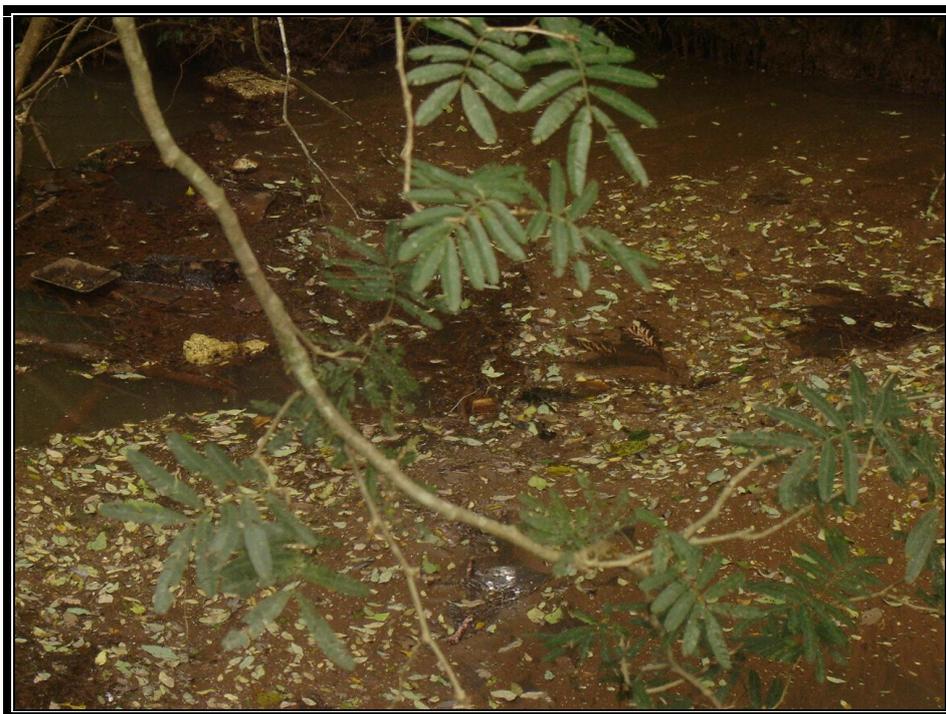
Apesar de a observação da água não ter sido em dias chuvosos ou que sucederam a esses, o aspecto estético da água é bastante barrento. Além disso, é comum, principalmente na área urbana, encontrar-se resíduos sólidos que são destinados no leito do rio. Em alguns locais observou-se o represamento da água e lixo pela queda de árvores em seu leito, em virtude da precariedade da mata ciliar (Figura 29, 30 e 31). Diferente do que foi observado em locais onde a mata ciliar está conservada (Figura 32).

Figura 29: Aspecto barrento da água do Lajeado São José
Data: 20/05/2006

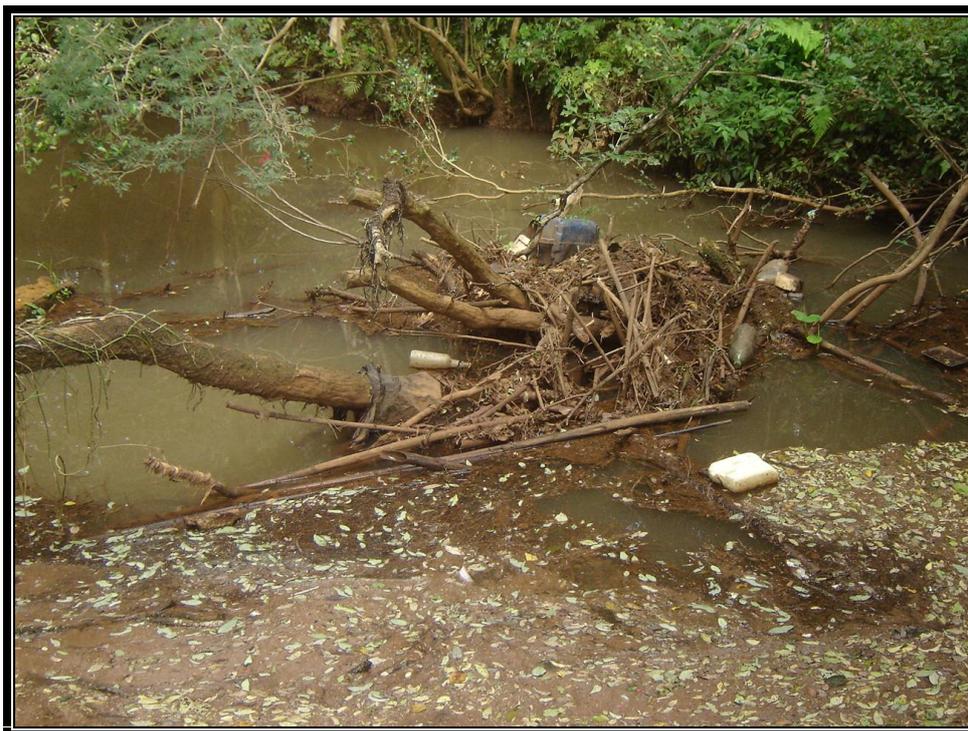
Figura 30: Lixo represado por troncos caídos
Data: 20/05/2006

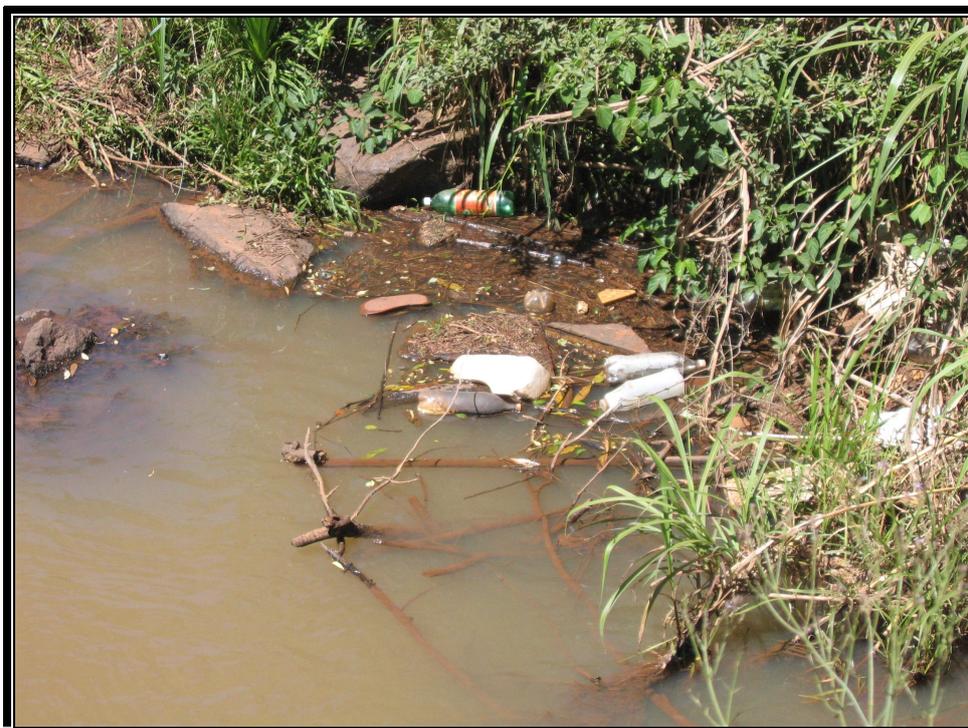
Figura 31: Lixo no Lajeado
Data: 17/07/2006

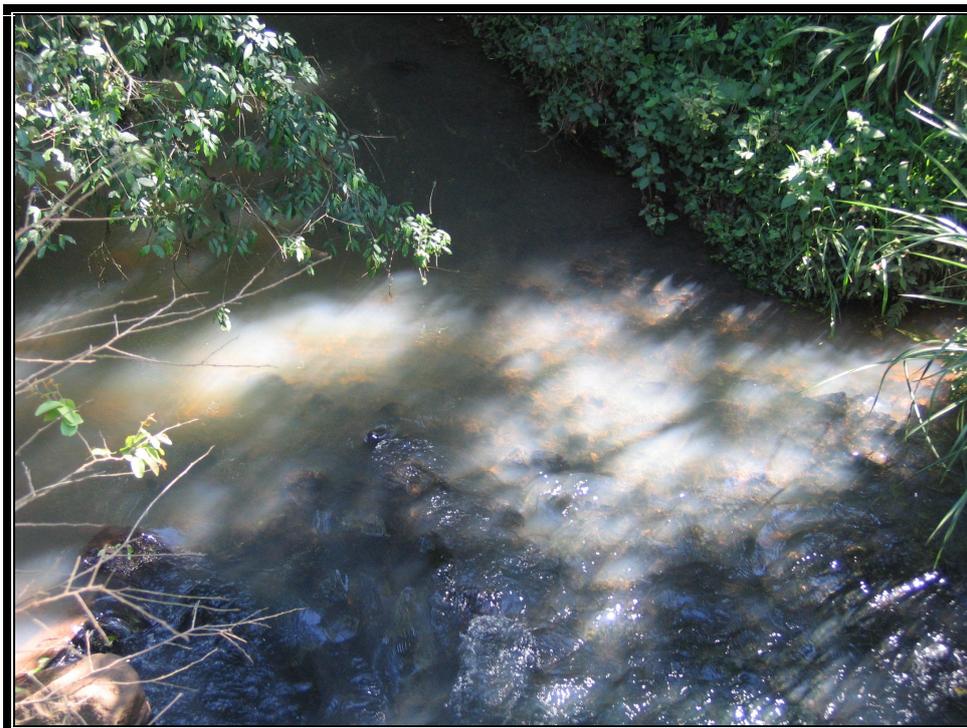
Figura 32: Aspecto da água em local com mata ciliar
Data: 06/09/2006

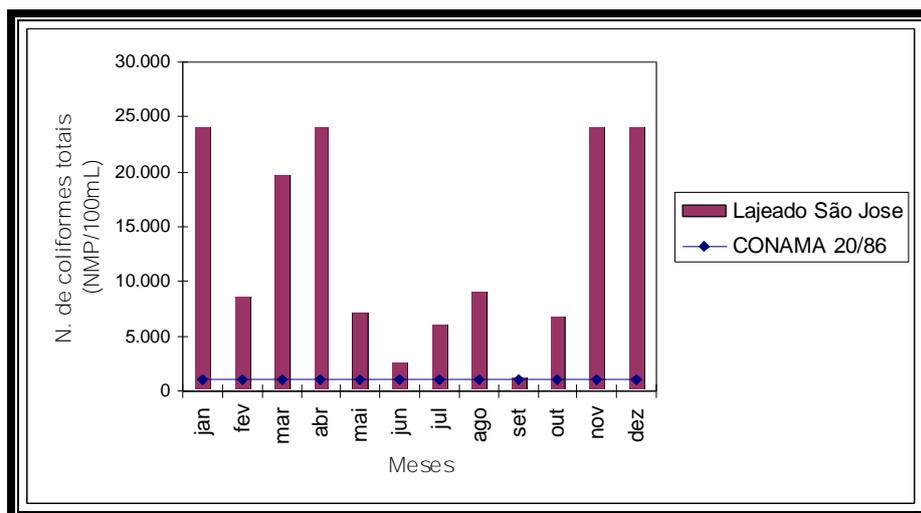
Os microorganismos do gênero coliformes constituem os melhores indicadores da possível presença nas águas de material fecal de origem humana ou de animais de sangue quente e, conseqüentemente, de organismos patogênicos. A análise do número de coliformes totais presentes na água bruta do Lajeado no período de janeiro à dezembro de 2006 pode ser observado, através da Figura 33.

Figura 33: Número de coliformes totais no período de janeiro à dezembro de 2006 e legislação CONAMA 20/86

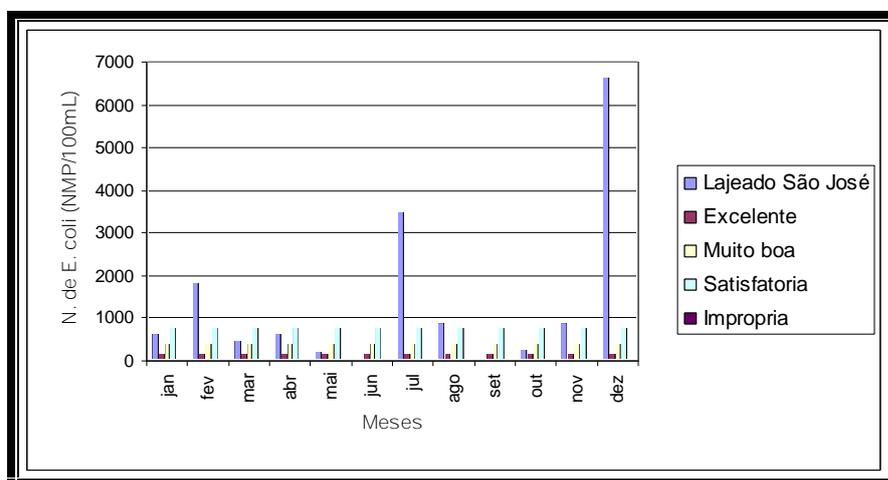
A Figura 34 mostra o número da bactéria *Escherichia coli* presentes no Lajeado São José.

Figura 34: *E. coli* no período de janeiro à dezembro de 2006 e parâmetro CONAMA/357

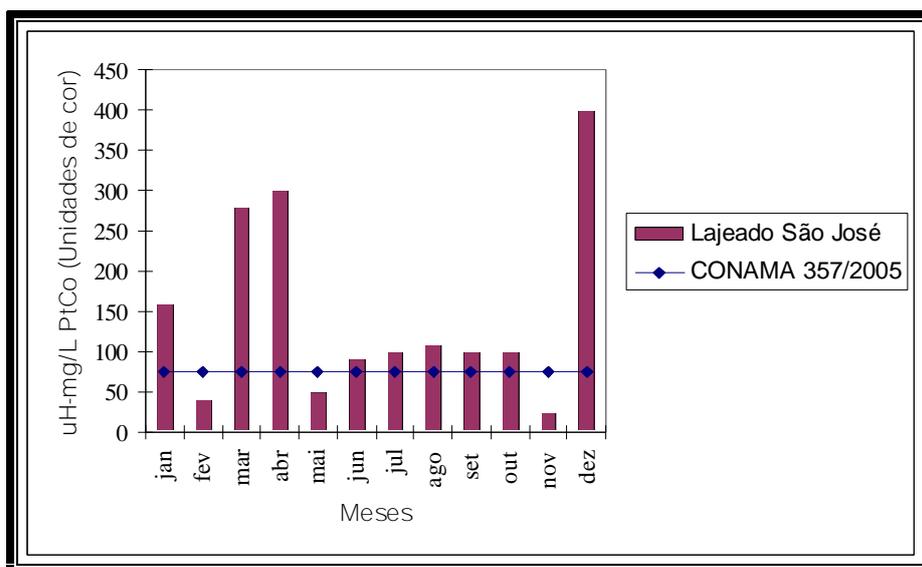
A cor aparente do Lajeado São José comparada com a legislação CONAMA 357/2005 está na Figura 35.

Figura 35: Cor Aparente da água no período de janeiro à dezembro de 2006 e CONAMA 357/2005

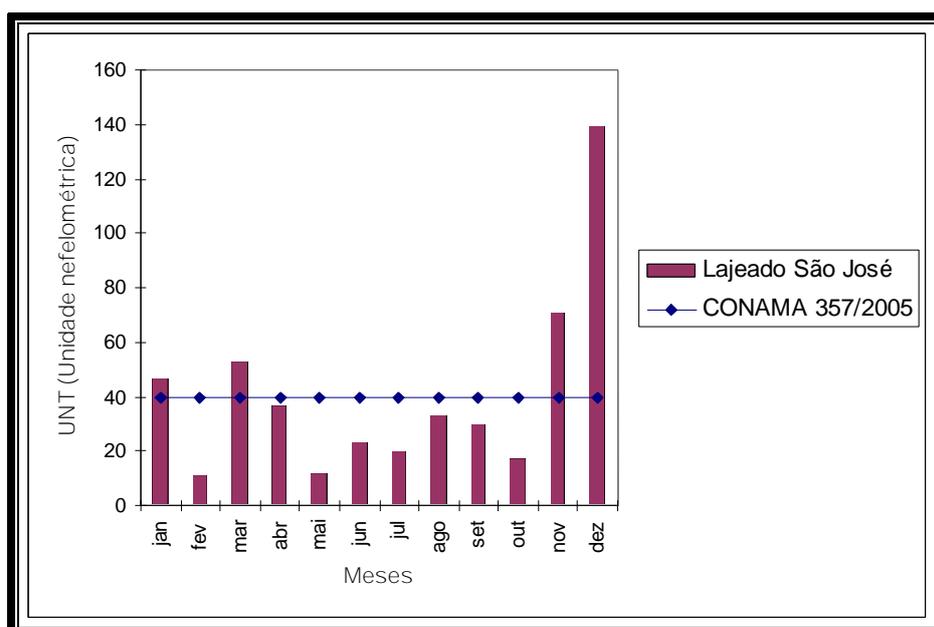
A limpidez da água é importante quando se destina a consumo humano, seja para uso potável, agrícola ou industrial. Agregados às partículas argilosas e com alto conteúdo orgânico, principalmente, podem estar adsorvidos substâncias como metais e agrotóxicos e organismos patogênicos (LAURENTI, 1997). A turbidez mede a resistência da água à passagem da luz. Sua principal fonte do aporte de partículas de solo provenientes da superfície da bacia hidrográfica, em função de desmatamentos e processos erosivos (MANAHAN, 2001). A concentração da turbidez comparada com a legislação CONAMA 357/2005 está na Figura 36.

Figura 36: Turbidez da água no período de janeiro à dezembro de 2006 e CONAMA 357/2005

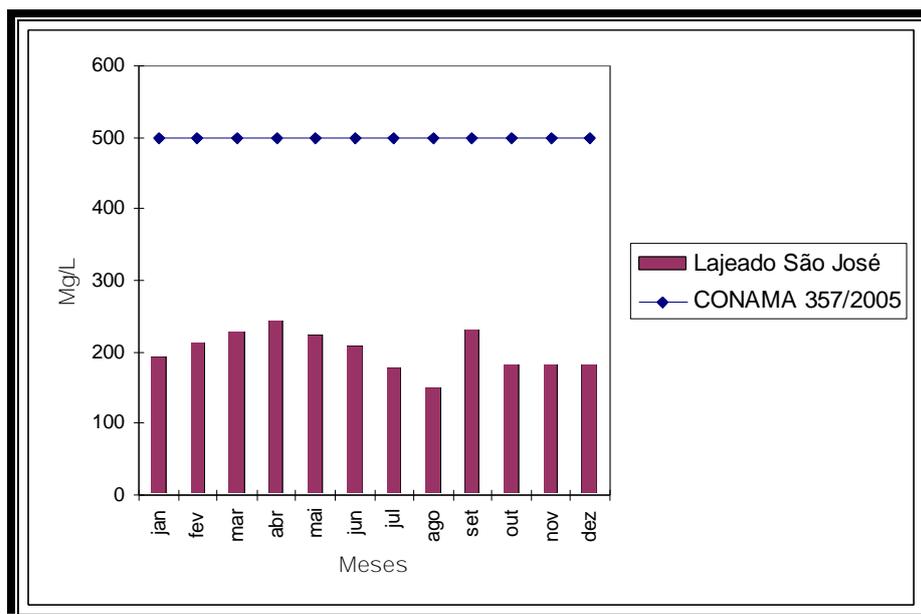
Os sólidos dissolvidos são naturalmente encontrados nas águas devido ao desgaste das rochas por intemperismo. Grandes concentrações decorrem do lançamento de esgotos domésticos e despejos industriais (MANAHAN, 2001). A Figura 37 representa o teor de sólidos dissolvidos na água do Lajeado São José.

Figura 37: Sólidos em suspensão no período de janeiro à dezembro de 2006 e CONAMA 357/2005

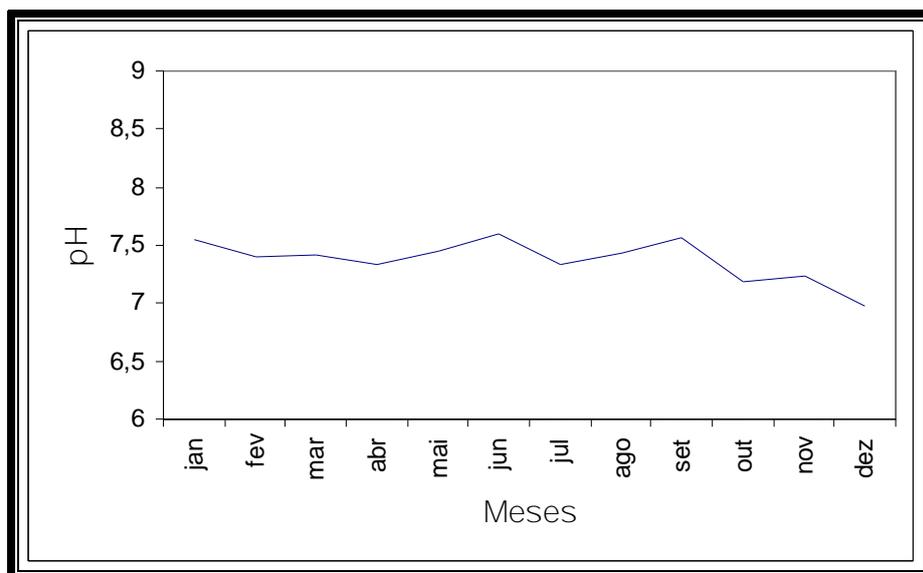
Do ponto de vista ambiental, o pH é um parâmetro que determina o desenvolvimento aquático florofaunístico e interfere na estabilidade e solubilidade de metais tornando-os mais ou menos disponíveis à assimilação pelas plantas e animais (LAURENTI, 1997). Os valores do pH estão representados na Figura 38.

Figura 38: pH do período de janeiro à dezembro de 2006

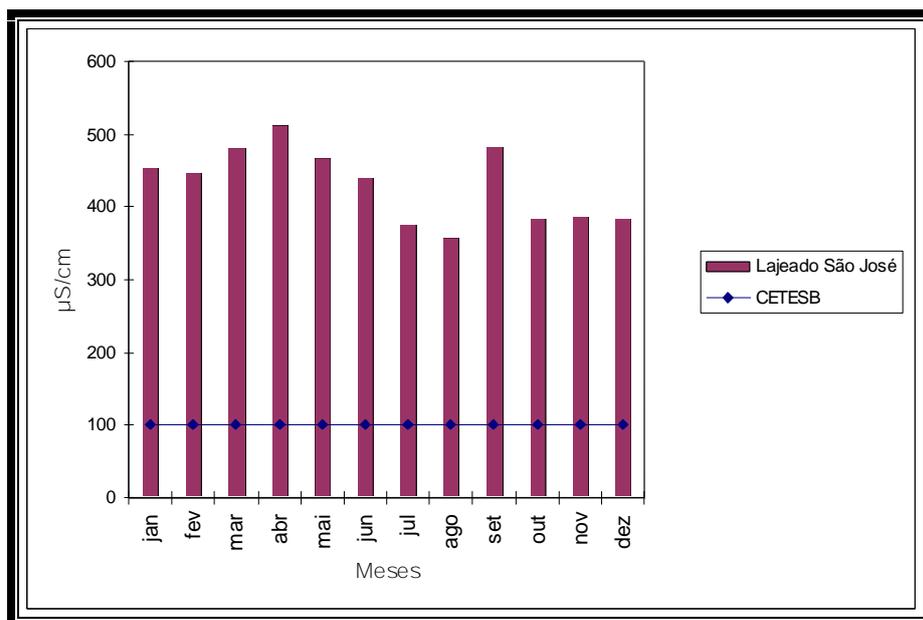
A condutividade de uma solução aquosa é a medida da sua habilidade em transmitir corrente elétrica. Os valores de condutividade verificados no período de janeiro a dezembro de 2006 estão na Figura 39.

Figura 39: Condutividade no período de janeiro à dezembro de 2006 comparando com o Limite máximo determinado pela CETESB

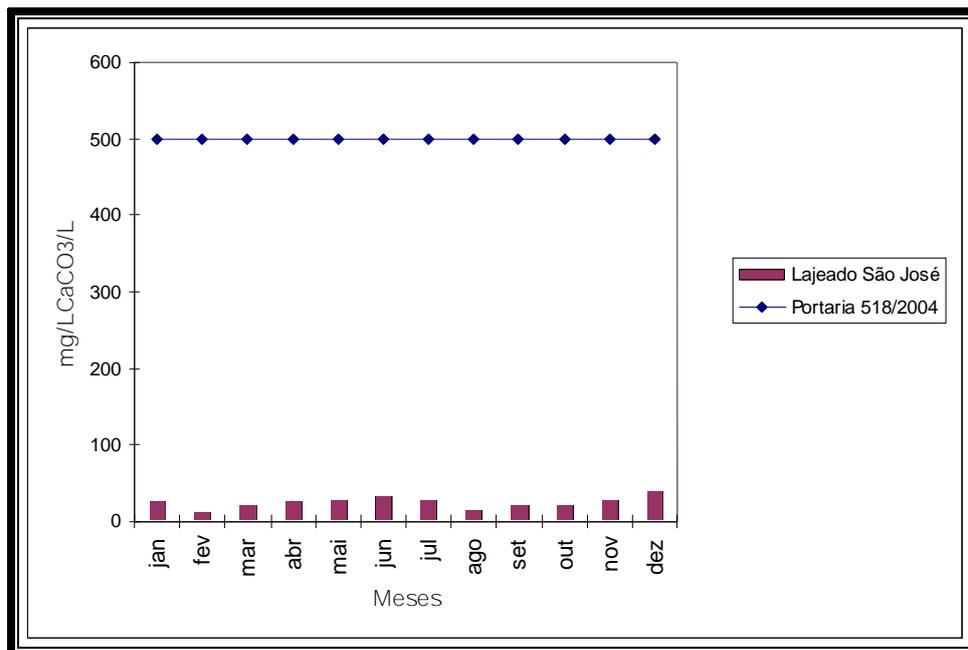
A dureza total da água é a soma das durezas individuais atribuídas à presença de sais solúveis de cálcio e magnésio, indicando a quantidade destes dois cátions, por serem os que encontram presentes em maior quantidade dissolvidos nas águas (LAURENTI, 1997). A evolução dos valores da dureza total no ano de 2006 estão na Figura 40.

Figura 40: Dureza total no período de janeiro à dezembro de 2006 comparando com o limite máximo determinado pela Portaria 518/2004 do Ministério da Saúde
