DIAGNÓSTICO AMBIENTAL DAS ATIVIDADES ANTRÓPICAS NA
BACIA HIDROGRÁFICA DO LAJEADO SÃO JOSÉ EM CHAPECÓ (SC)

DIAGNÓSTICO AMBIENTAL DA
BACIA HIDROGRÁFICA DO LAJEADO SÃO JOSÉ EM CHAPECÓ (SC)

Dissertação de mestrado apresentada como requisito parcial para obtenção do título de Mestre em Saúde e Meio Ambiente, na Universidade da Região de Joinville.

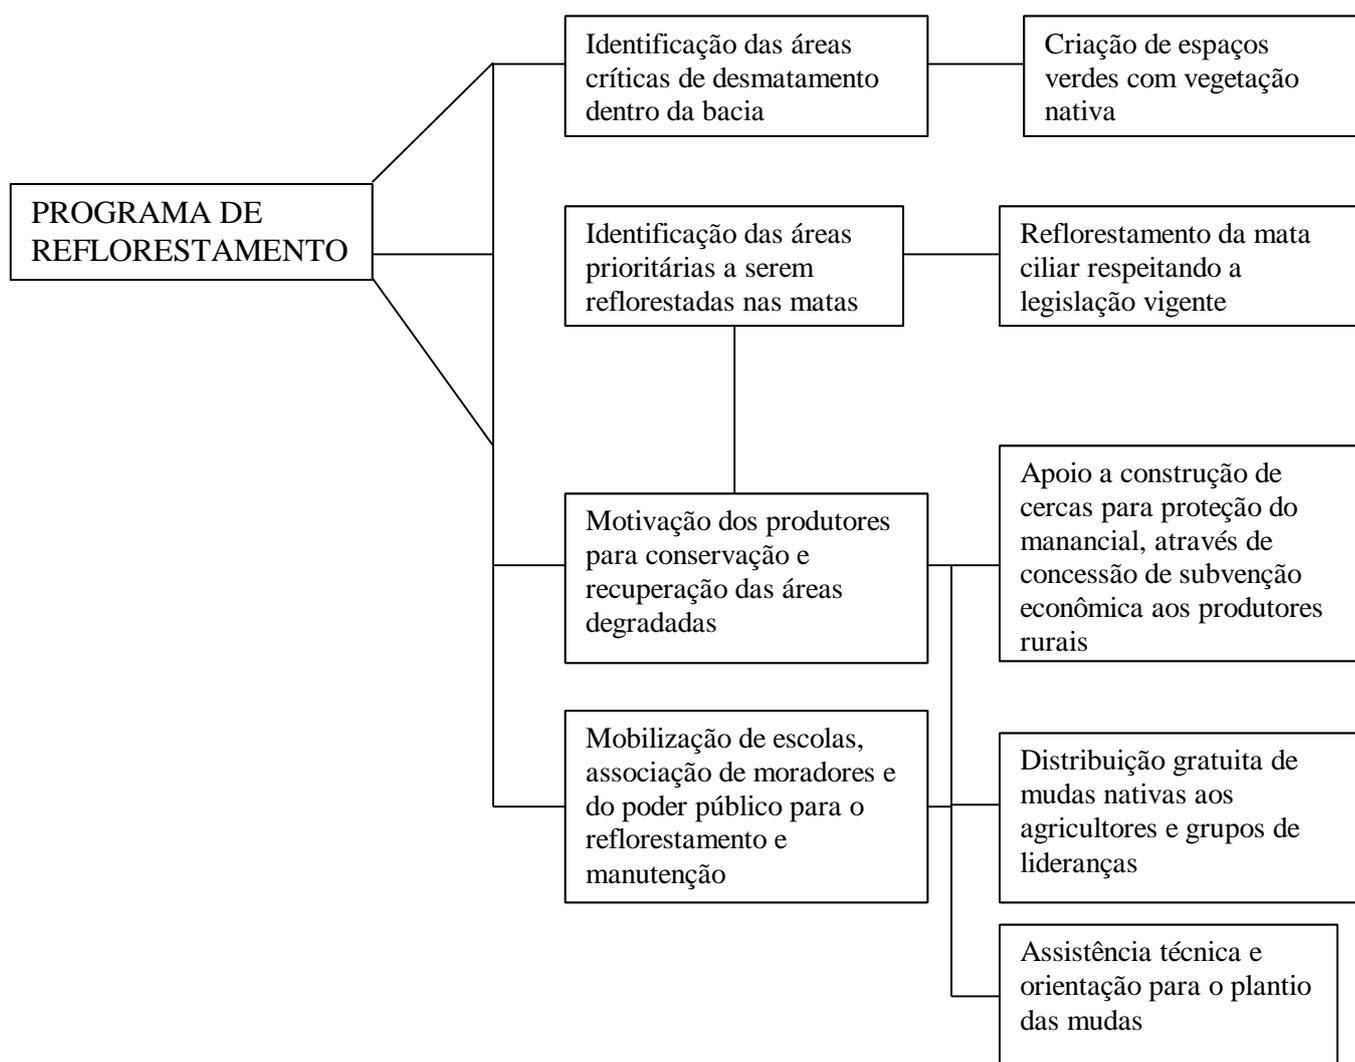
Figura 41: Proposta de reflorestamento na bacia do Lajeado São José

Depois de conhecer as características da área em estudo e com o objetivo da melhoria da qualidade ambiental da Bacia do Lajeado São José e recuperação da flora e da fauna foi elaborado uma proposta de reflorestamento para que espécies nativas possam ser inseridas na mata ciliar e em espaços verdes, envolvendo as pessoas da comunidade, escolas, lideranças, agricultores (Figura 41).

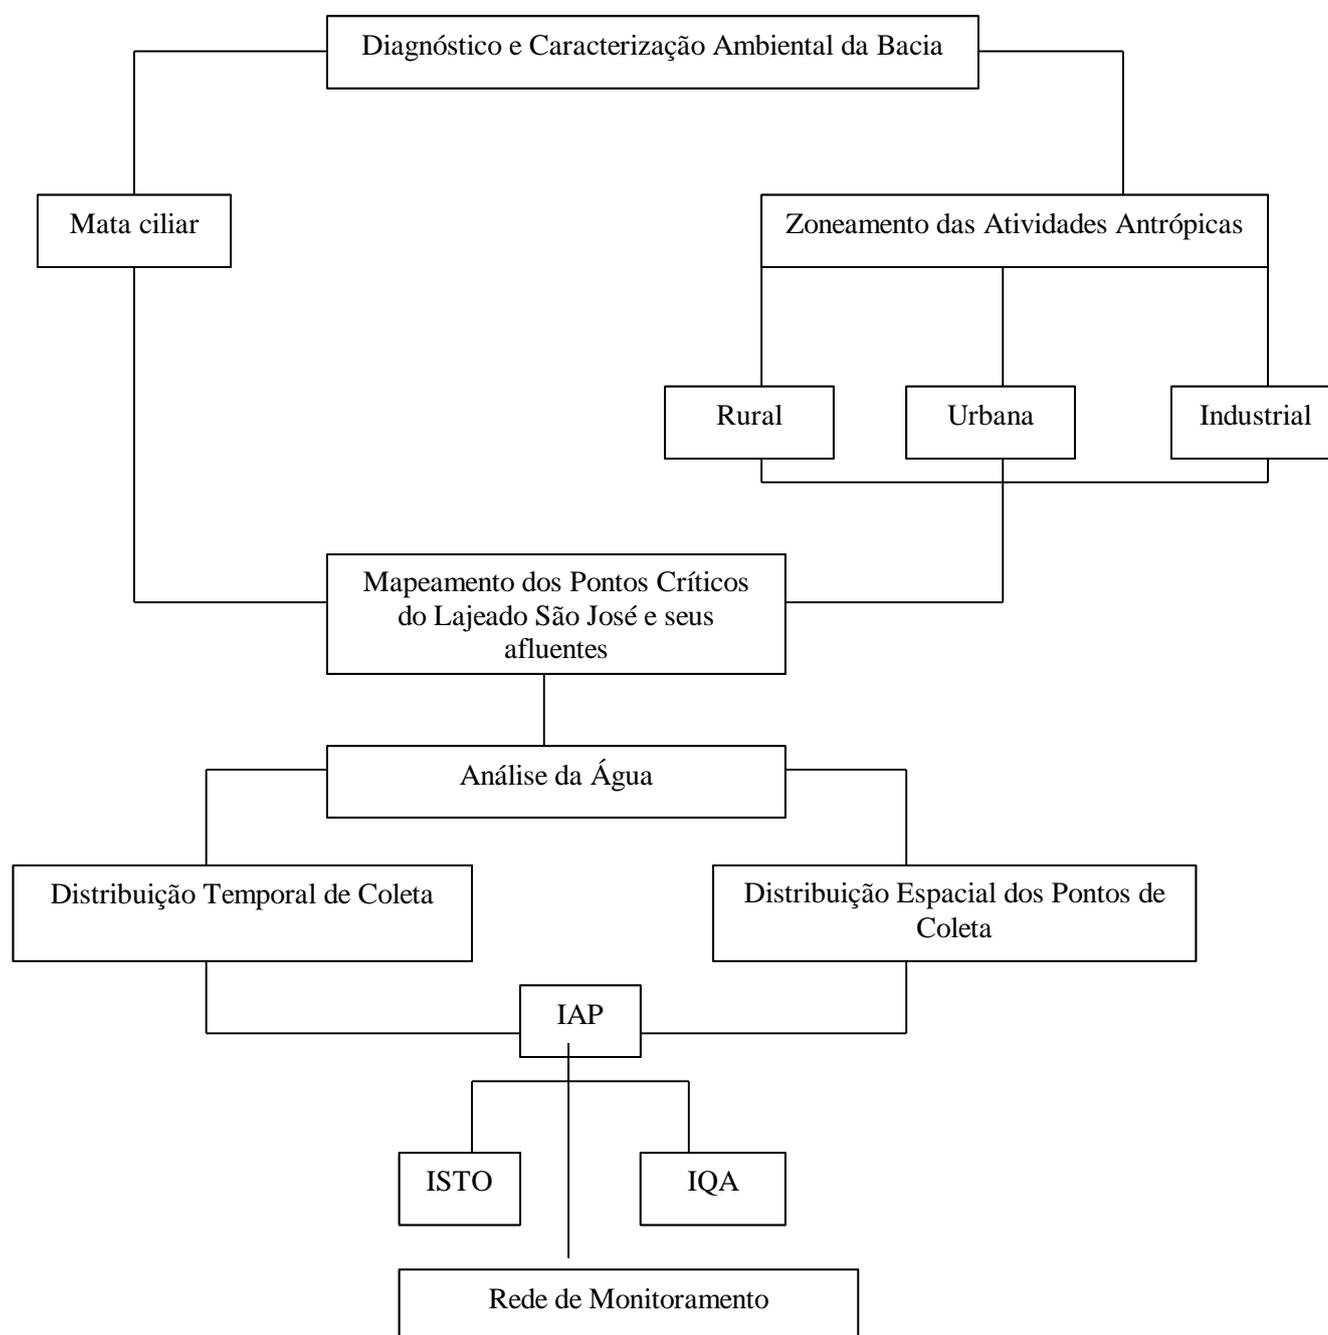
Figura 42: Proposta de monitoramento da qualidade da água do Lajeado São José e seus afluentes

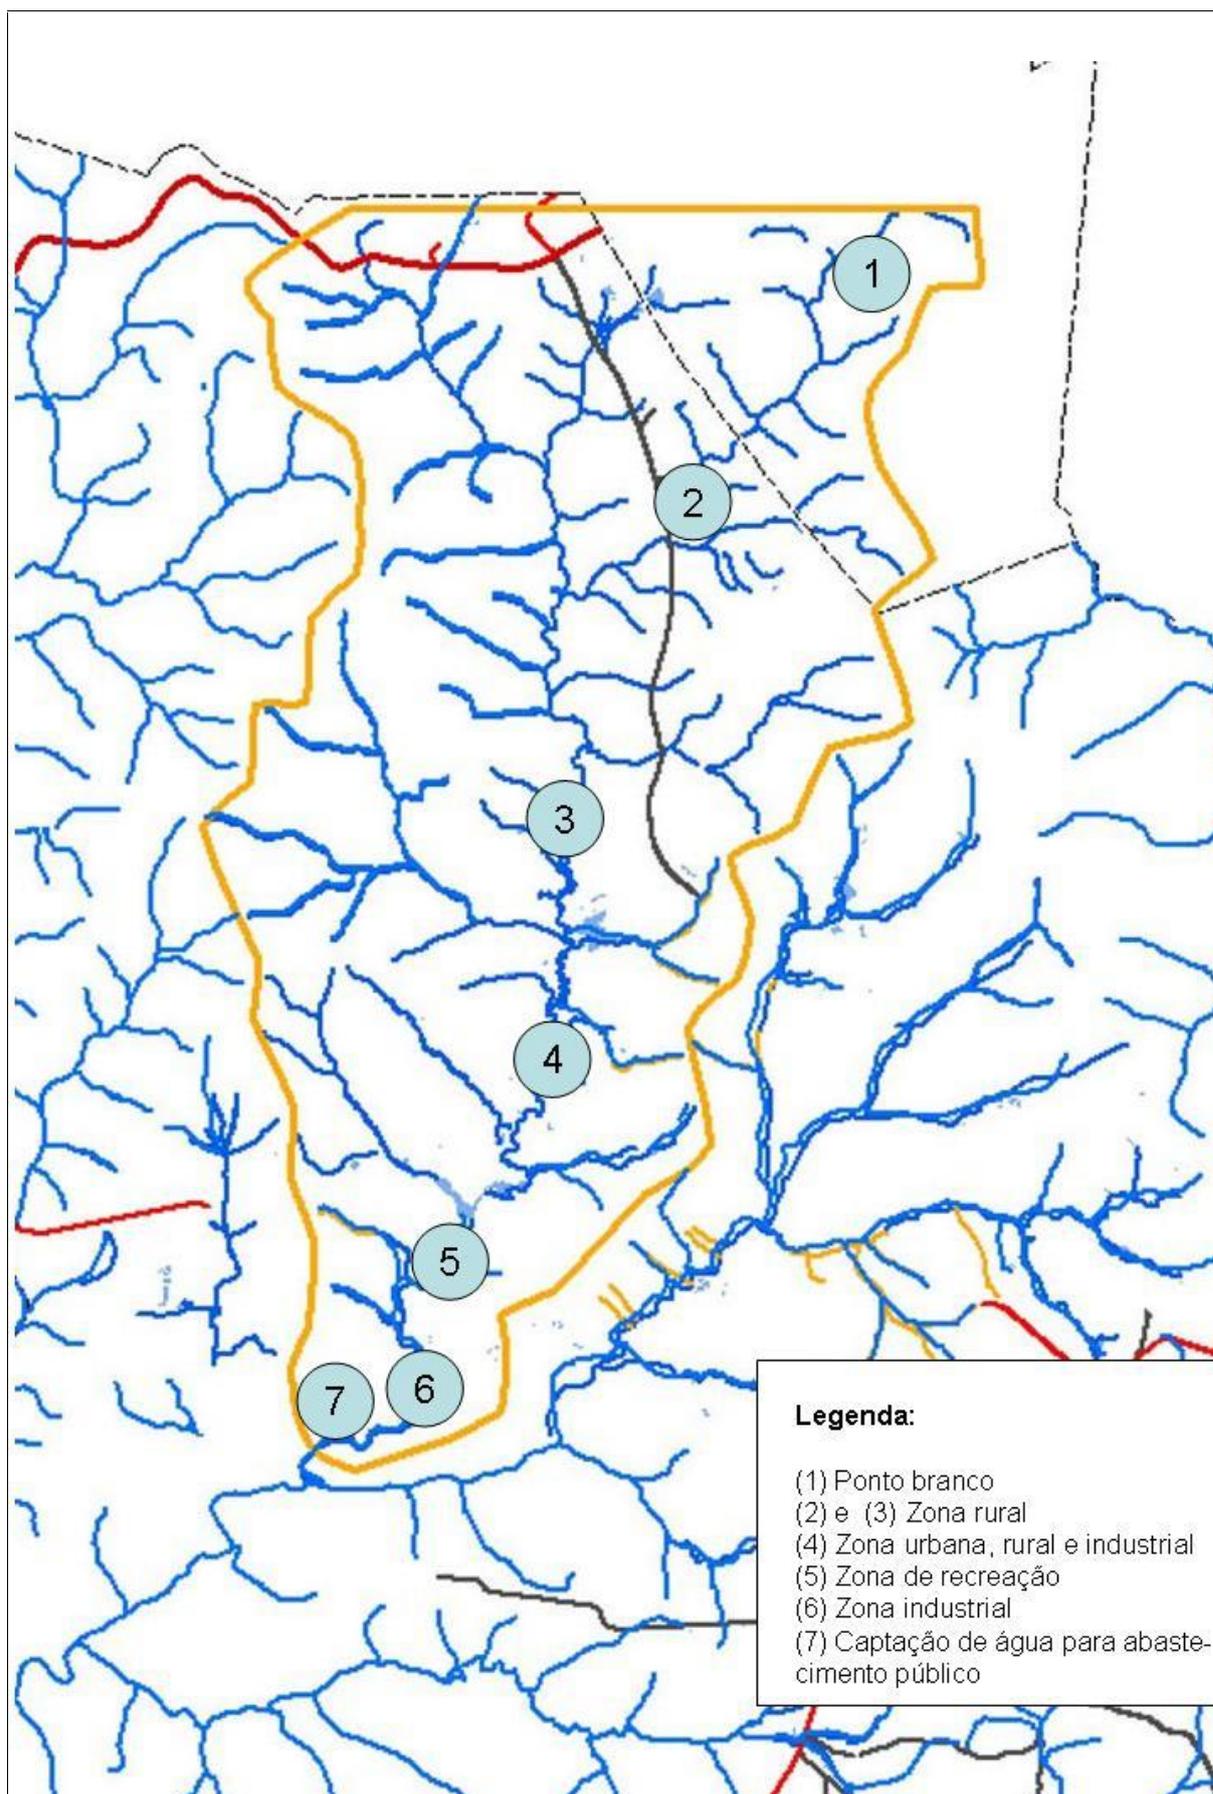
Figura 43: Locais de monitoramento do Lajeado São José
Fonte: Adaptado de Prefeitura Municipal de Chapecó

Para um melhor controle da qualidade da água a proposta inclui uma rede de monitoramento, onde a bacia é dividida em áreas, onde se pode traçar as condições de cada trecho do Lajeado e seus afluentes (Figura 43)
