**INFLUÊNCIA DO USO DE PINO FIBRO/RESINOSO  
INTRA-RADICULAR NA RESISTÊNCIA À FRATURA DE DENTES  
ANTERIORES**  
*– Um estudo in vitro –*

Dissertação apresentada ao Programa de Pós-Graduação em Odontologia da Universidade Federal de Santa Catarina como requisito parcial para a obtenção do título de Mestre em Odontologia, área de concentração: Dentística.

The aim of this study is evaluating the fracture resistance of endodontically treated anterior teeth restored with composite resins or fiber posts. Thirty inferior incisors were allocated into three groups of ten teeth each. The “H” group (control) was formed of sound teeth. In the “E” group (Endodontics + Restoration), the endodontic accesses were restored with composite resins (Tetric Ceram, Ivoclar/Vivadent). In the “P” group (Endodontics + Post + Restoration) fiber posts were adhesively luted to the root canals and the endodontic accesses restored with composite resins. Teeth were embedded in PVC cylinders with chemically activated acrylic resin and submitted to a compressive fracture resistance test with a progressive load of 0.5mm/min. Load was applied at an angle of 135° to the tooth axis by a universal testing machine Ins

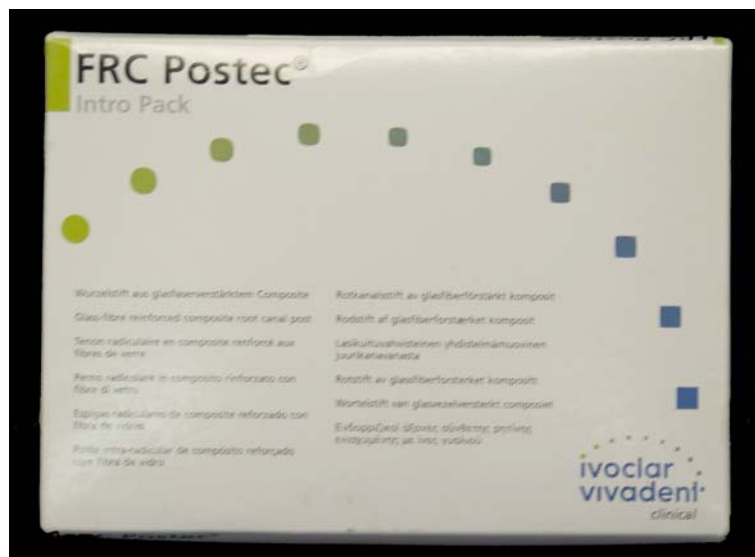
Figura 1 – Sistema de pino de fibra de vidro FRC Postec Plus (Ivoclar-Vivadent, Schaan, Liechtenstein).

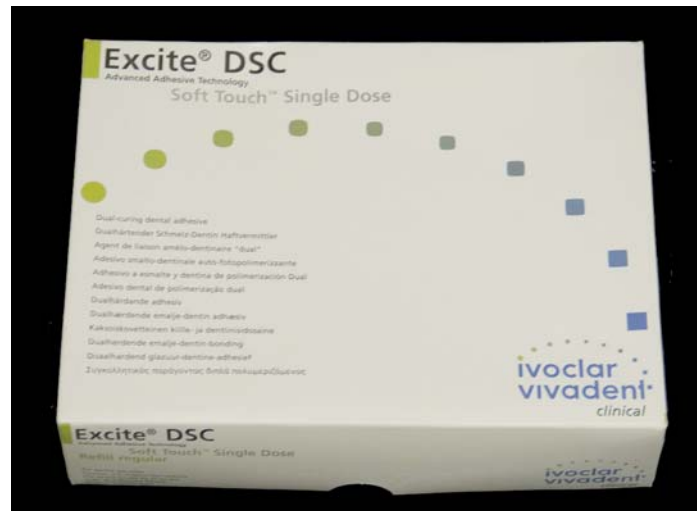
Figura 2 - Sistema Adesivo Dual Excite DSC (Ivoclar-Vivadent, Schaan, Liechtenstein).

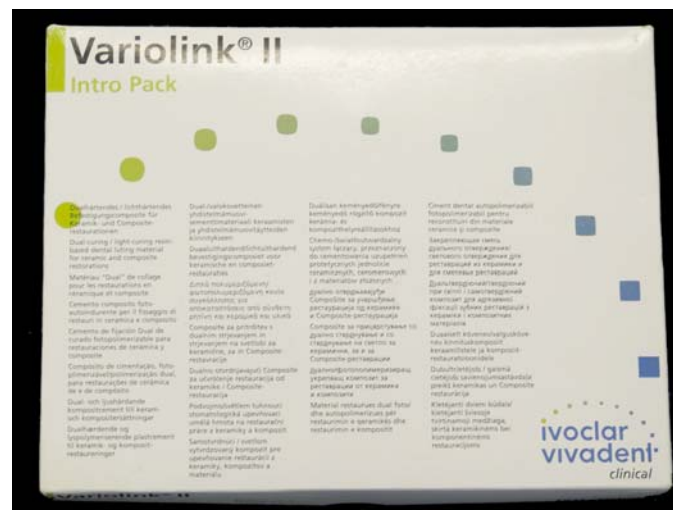
Figura 3 - Cimento Resinoso Variolink II (Ivoclar-Vivadent, Schaan, Liechtenstein).

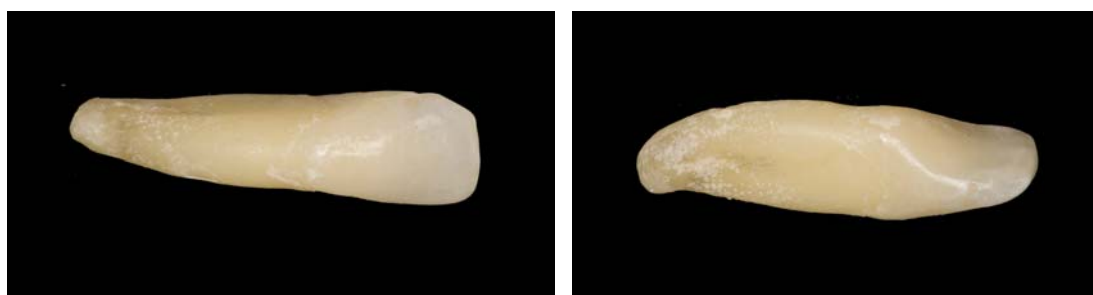
Figura 5 - Exemplo de incisivo inferior selecionado para pesquisa

Os mesmos foram limpos com curetas periodontais e pedra-pomes, e permaneceram armazenados em soro fisiológico, em temperatura ambiente, até o início da execução da pesquisa. Uma seleção criteriosa foi executada , levando à exclusão os dentes com dimensões muito discrepantes, cárie, trincas e/ou restaurações.

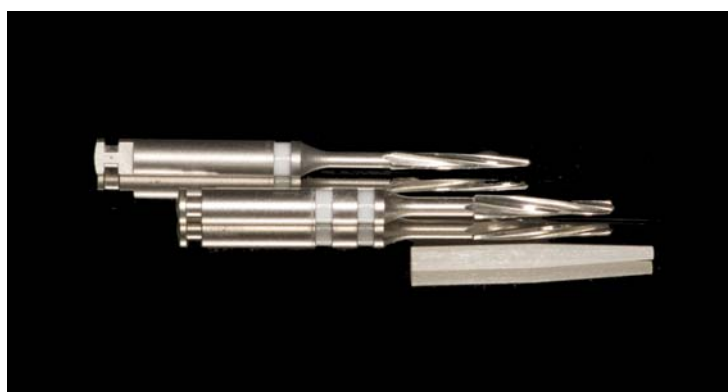
Figura 12 - Brocas seqüenciais de preparo do conduto radicular e o pino de fibra de vidro do kit de pinos FRC Postec Plus. (Ivoclar-Vivadent, Schaan, Liechtenstein)

Por meio da utilização das brocas específicas do kit do pino a ser utilizado, FRC Postec Plus (Figura 12), o conduto foi ampliado em baixa velocidade, de modo que suas dimensões correspondessem as dimensões dos pinos, conferindo adaptação do pino às paredes do conduto. Com o auxílio de uma broca Gates-Glidden n° 2 envolta em algodão embebido em álcool, as paredes internas do conduto foram limpas de maneira manual, até que radiograficamente não apresentasse mais vestígios de guta-percha ou cimento obturador aderido as paredes do canal (Figura 13).

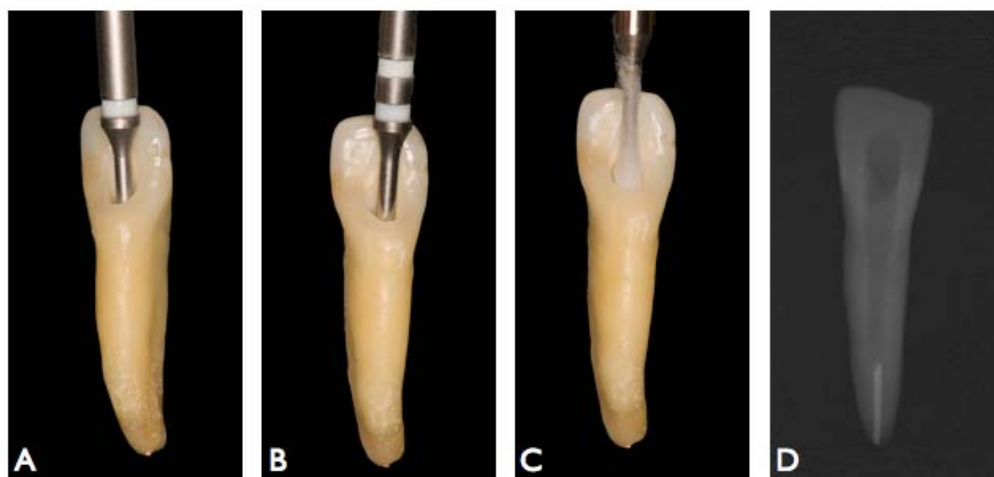
Figura 13 - Seqüência de realização do preparo do conduto radicular. **A** - Utilização da broca n°1 do Kit. **B** - Utilização da broca n°2 do Kit. **C** - Limpeza do conduto com a Gates-Glidden n° 2 envolta em algodão embebido em álcool. **D** - Confirmação radiográfica da limpeza do conduto.

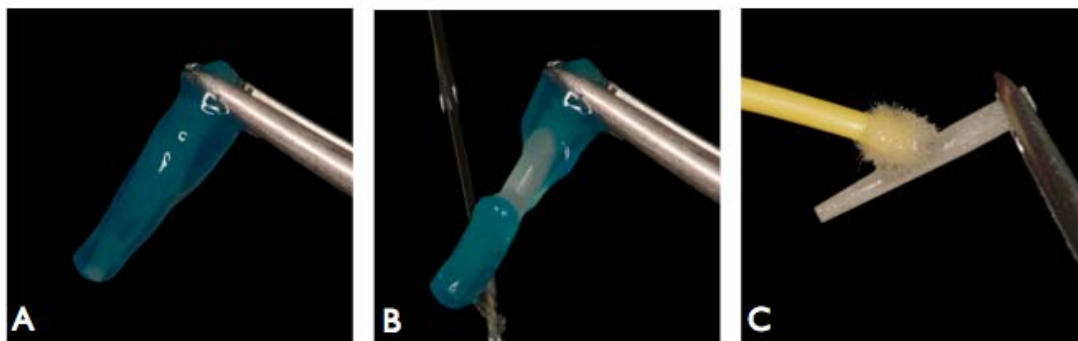
Figura 16 - Tratamento da superfície do pino para adesão **A** – Condicionamento ácido do pino. **B** – Lavagem e secagem do pino. **C** – Aplicação do Silano.

O tratamento da superfície do pino foi realizado conforme as recomendações do fabricante que, indica condicionamento com ácido fosfórico a 37% (Total Etch), por 60seg, lavagem abundante e secagem com jatos de ar, aplicação de silano (Monobond S) e aguardo de 60seg de reação para realização de suave secagem com jatos de ar (Figura 16). Após esse procedimento o pino não foi manipulado manualmente, para evitar a contaminação do mesmo.

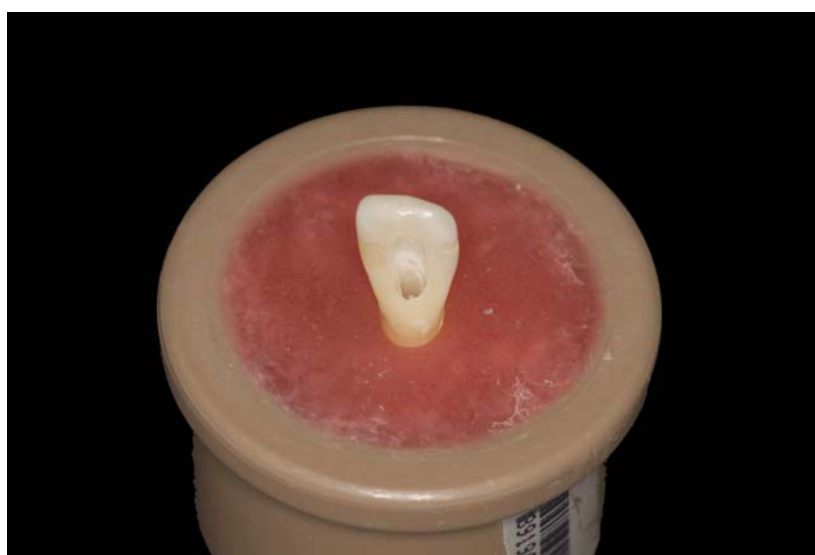
Figura 17 - Inclusão dos dentes em cilindros de PVC com cera utilidade.

Com a superfície do mesmo pronta para adesão, passou-se ao tratamento da dentina intra-radicular. Para facilitar o manuseio do dente durante o procedimento de cimentação do pino e evitar a propagação da luz de fotopolimerização através das paredes radiculares, os dentes foram incluídos temporariamente em cilindros de PVC com cera utilidade, até 1mm do limite amelo-cementário (Figura 17).

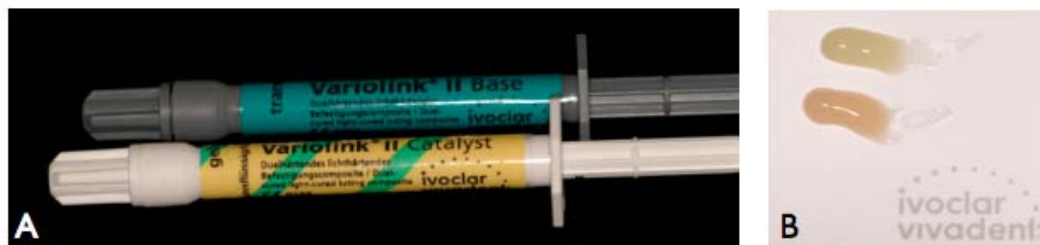
Figura 19 - **A** – Pasta base e catalisadora do cimento resinoso Variolink II. **B** – Cimento dispensado sobre o bloco de papel.

As pastas base e catalisadora do cimento resinoso Variolink II foram misturadas conforme as recomendações do fabricante (Figura 19), que sugere porções equivalentes de base e catalisador manipuladas durante 10seg para, em seguida, ser introduzido no conduto com uma broca lentulo, e aplicado também na superfície do pino. O excesso de cimento foi removido com

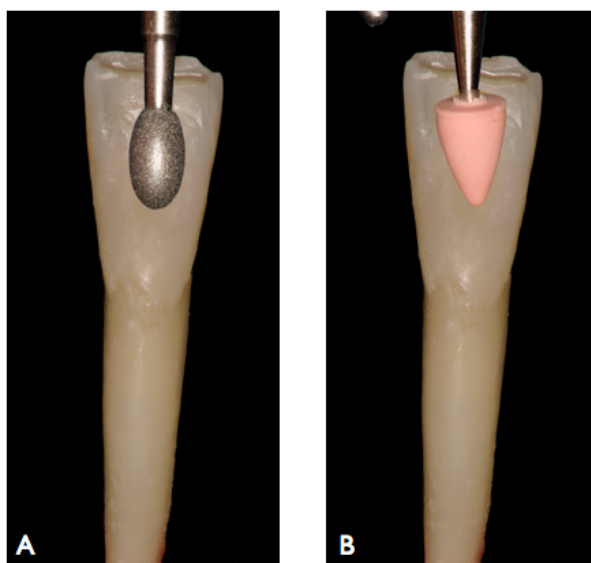
Figura 22 - **A** – Acabamento da restauração com ponta diamantada de granulação fina. **B** – Polimento das restaurações de resina com borracha abrasiva.

Os dentes foram armazenados em água e 24hs depois foi realizado o acabamento e polimento das restaurações, para o qual utilizou-se pontas diamantadas de granulação fina seguida de borrachas abrasivas seqüenciais (Figura 22).

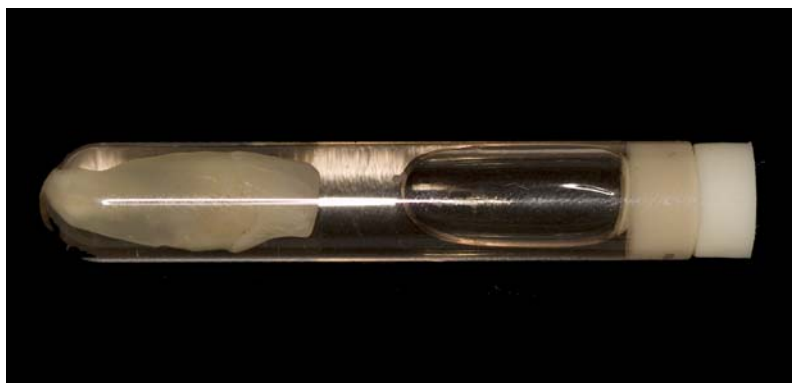
Figura 23 - Armazenamento dos dentes individualmente em água por 7 dias.

Após o acabamento e polimento das restaurações, os espécimes foram armazenados por 7 dias em água, em temperatura ambiente (Figura 23).

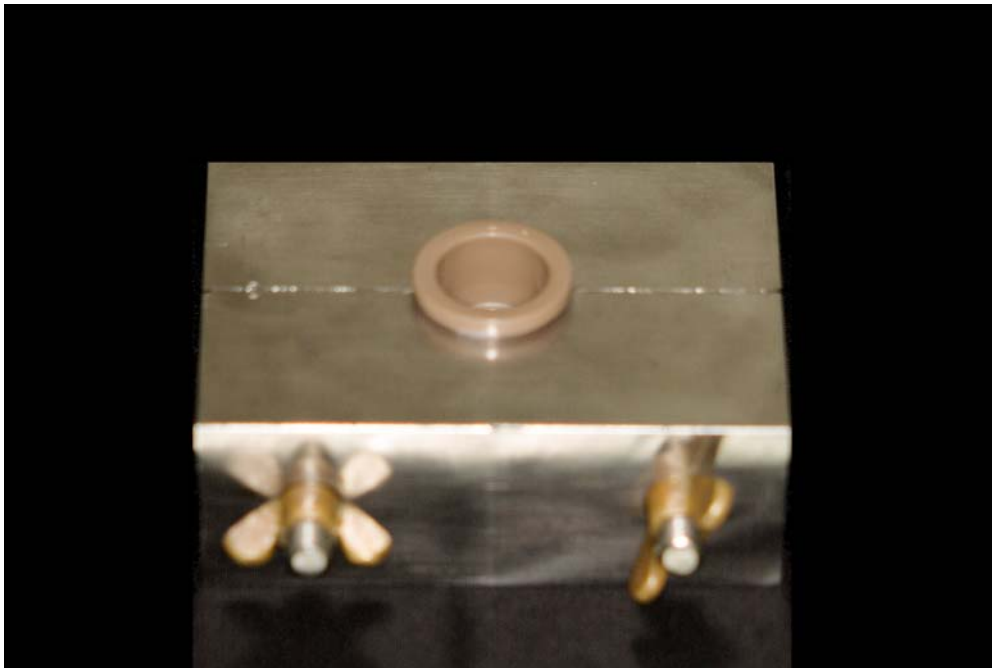
Figura 24 - Base metálica de apreensão dos cilindros de PVC.

Para a realização do teste de resistência à fratura, os dentes foram fixados em cilindros ocos de PVC com 20mm de diâmetro e 20mm de altura. Para tal procedimento utilizou-se resina acrílica autopolimerizável, de maneira que a porção coronária e 2mm da porção radicular, a partir do limite amelo-cementário, permanecessem descobertos pela mesma resina acrílica. Durante a fixação dos dentes foi utilizado um delineador, de maneira que eles fossem fixados centralizados e perpendiculares aos tubos de PVC, os quais já se encontravam posicionados na base de realização do teste. Após a polimerização completa da resina acrílica, cada cilindro foi identificado e mantido imerso em água até o momento do teste (Figuras 24, 25, 26 e 27).

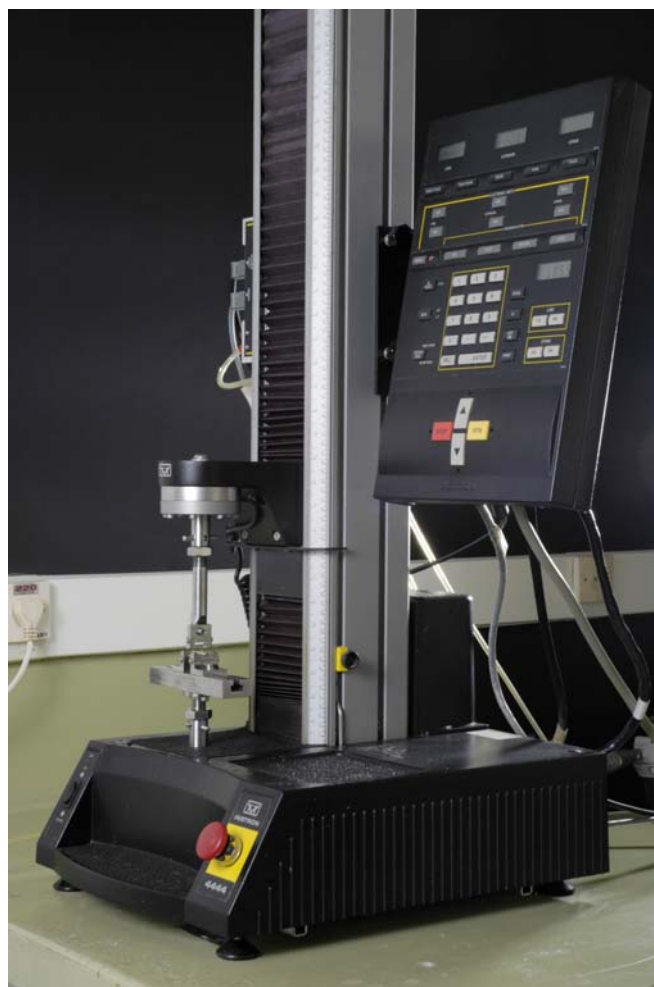
Figura 28 - Máquina de ensaio universal Instron modelo 4444 (Instron, Canton, MA, USA)

Para o teste de resistência à fratura sob compressão os corpos de prova foram acoplados à máquina de teste Instron modelo 4444 (Instron, Canton, MA, USA) (Figura 28) e submetidos à carga estática progressiva, à velocidade de 0,5mm/min.

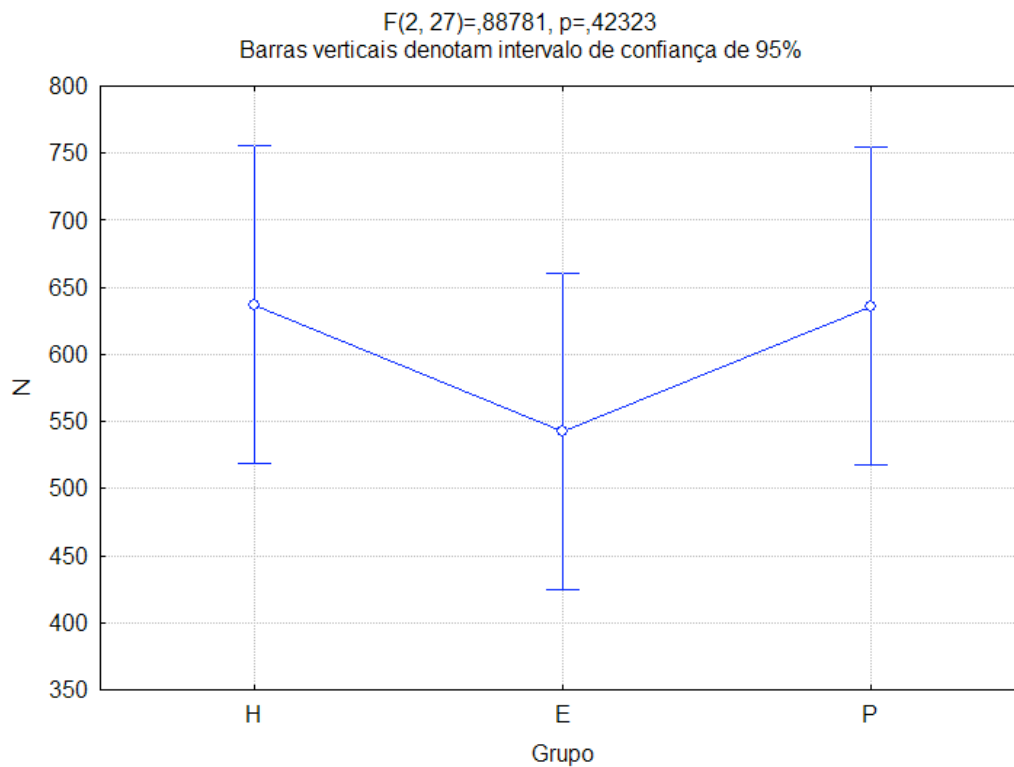
Figura 32 - Gráfico representando os valores de resistência à fratura dos diferentes grupos. O ponto central representa a média em N e as barras verticais o intervalo de confiança de 95%.

Uma representação gráfica dos resultados obtidos pelo teste de resistência à fratura é encontrada nas figuras 32e 33.

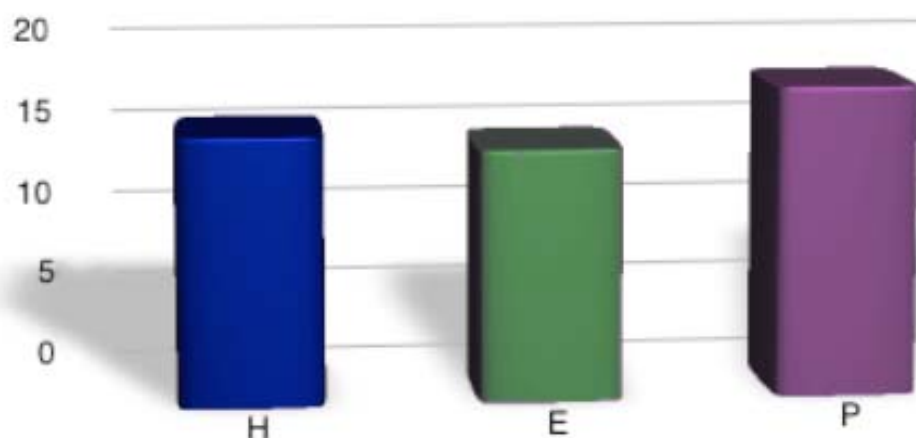
Figura 34 – Gráfico representativo das médias dos postos do padrão de fratura dos diferentes grupos.

Os resultados da interpretação por escores dos padrões de fratura são apresentados na tabela 3. O teste estatístico de Kruskal-Wallis pela soma de postos (tabela 4, figura 34) demonstrou um valor de qui-quadrado=0,913 e um valor de  $p=0,633$ . Dessa forma, em um nível de significância, foi aceita a hipótese de igualdade entre os grupos, ou seja, não foi encontrada diferença estatisticamente significativa no padrão de fratura dos diferentes grupos.
