RESTAURAÇÃO DE DENTES TRATADOS ENDODONTICAMENTE

Influência do artifício de retenção na resistência à fratura de restaurações cerâmicas
confeccionadas pelo sistema CEREC 3

Dissertação apresentada ao Programa de Pós-Graduação em Odontologia da Universidade Federal de Santa Catarina, como requisito parcial para a obtenção do título de Mestre em Odontologia, área de concentração: Dentística

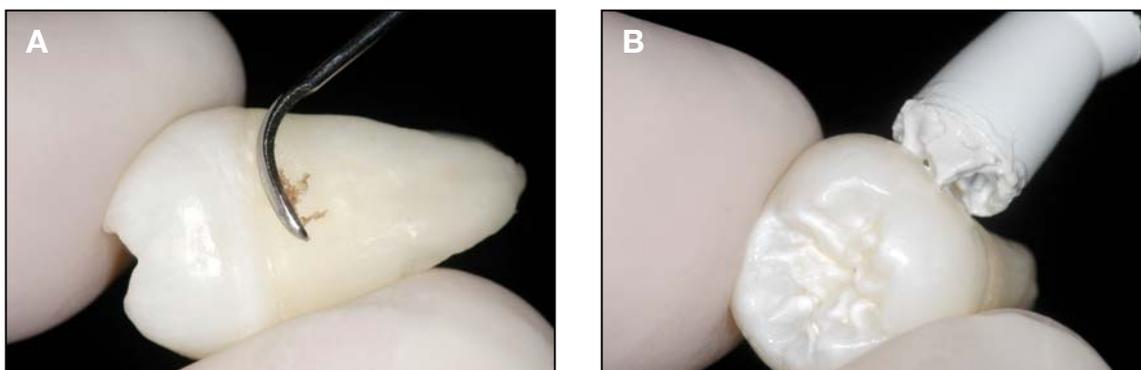
Figura 1: Limpeza dos dentes com cureta periodontal (A) e taça de borracha com pasta abrasiva (B).

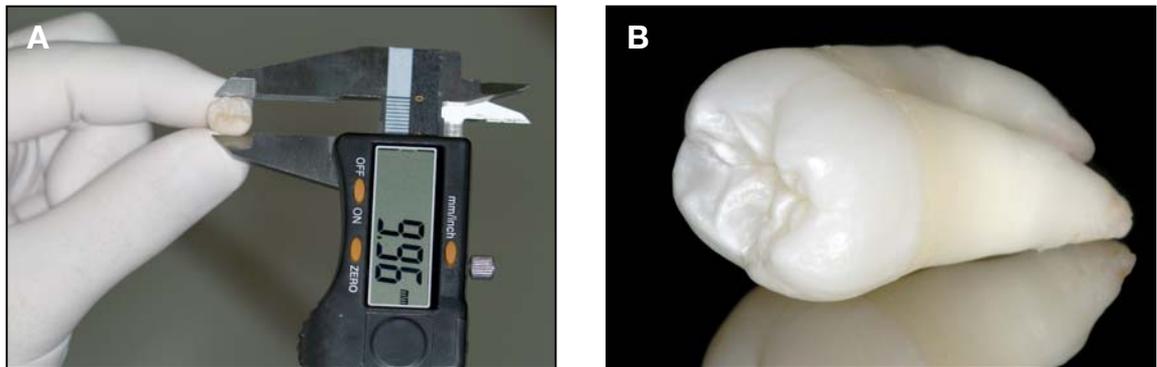
Figura 2: Mensuração vestibulo-lingual (A) e aspecto de um dos dentes selecionados (B).

100.174BL (Digimess Ltda., China). Essa mensuração permitiu a eliminação de dentes com dimensões discrepantes em relação aos demais, seguida por sua substituição por outros com dimensões semelhantes (FIG. 2).

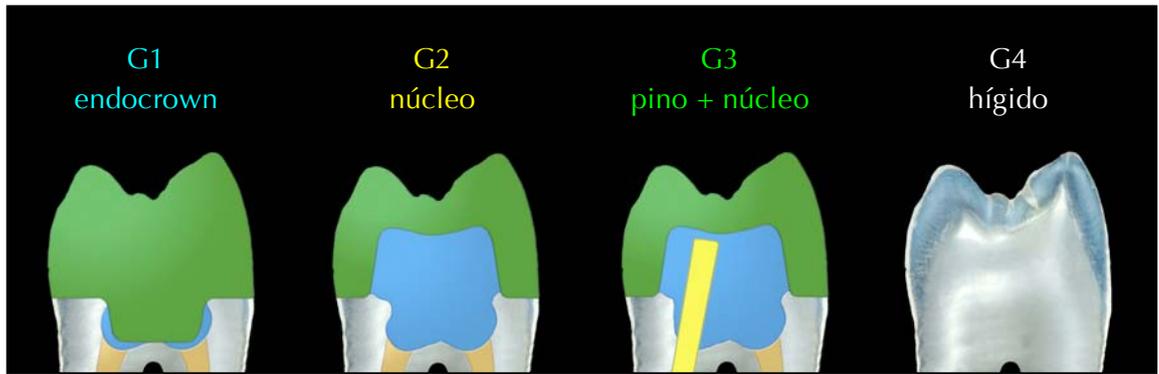
Figura 3: Representação esquemática dos grupos experimentais.

Após a polimerização da resina acrílica, os espécimes foram aleatoriamente distribuídos em quatro grupos (n=10), de forma a contemplar as três estratégias restauradoras testadas e permitir um grupo controle, no qual não foi realizado qualquer tipo de preparo ou restauração (FIG. 3).

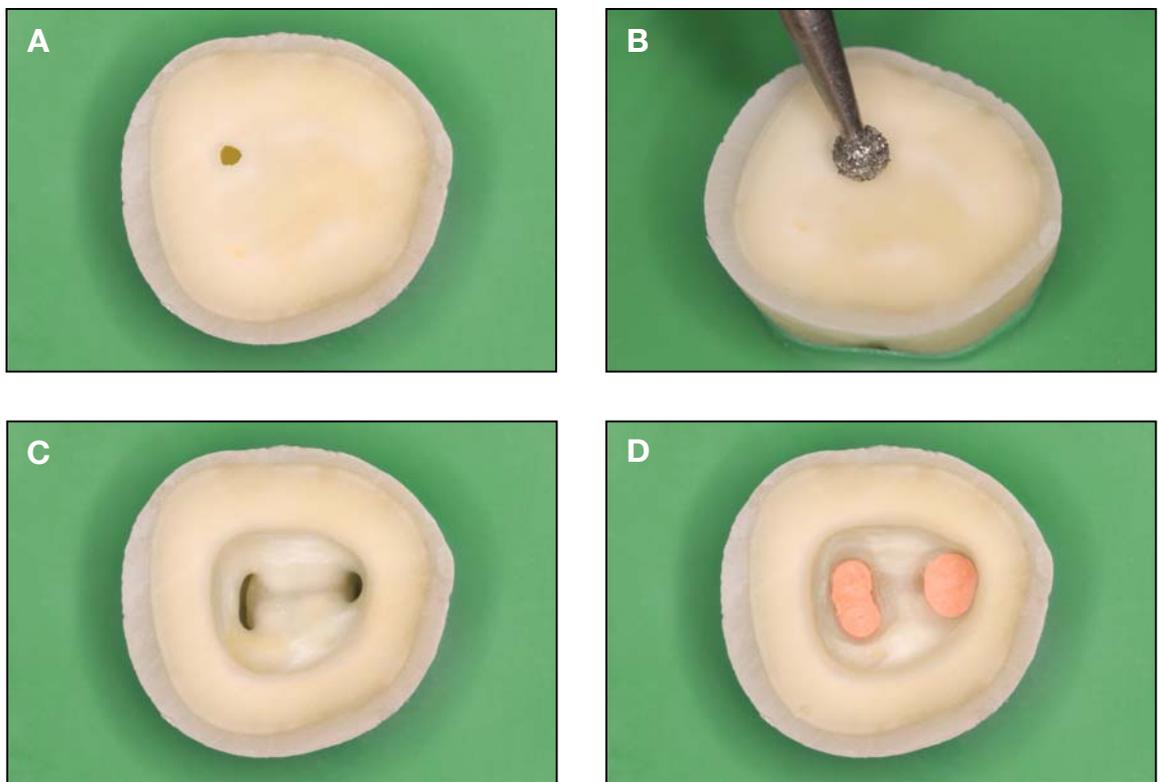
Figura 4: Imediatamente após a remoção do tampão oclusal (A), uma ponta diamantada esférica foi empregada para desgastar o teto da câmara pulpar (B e C), de forma a oferecer acesso para instrumentação e obturação dos canais (D).

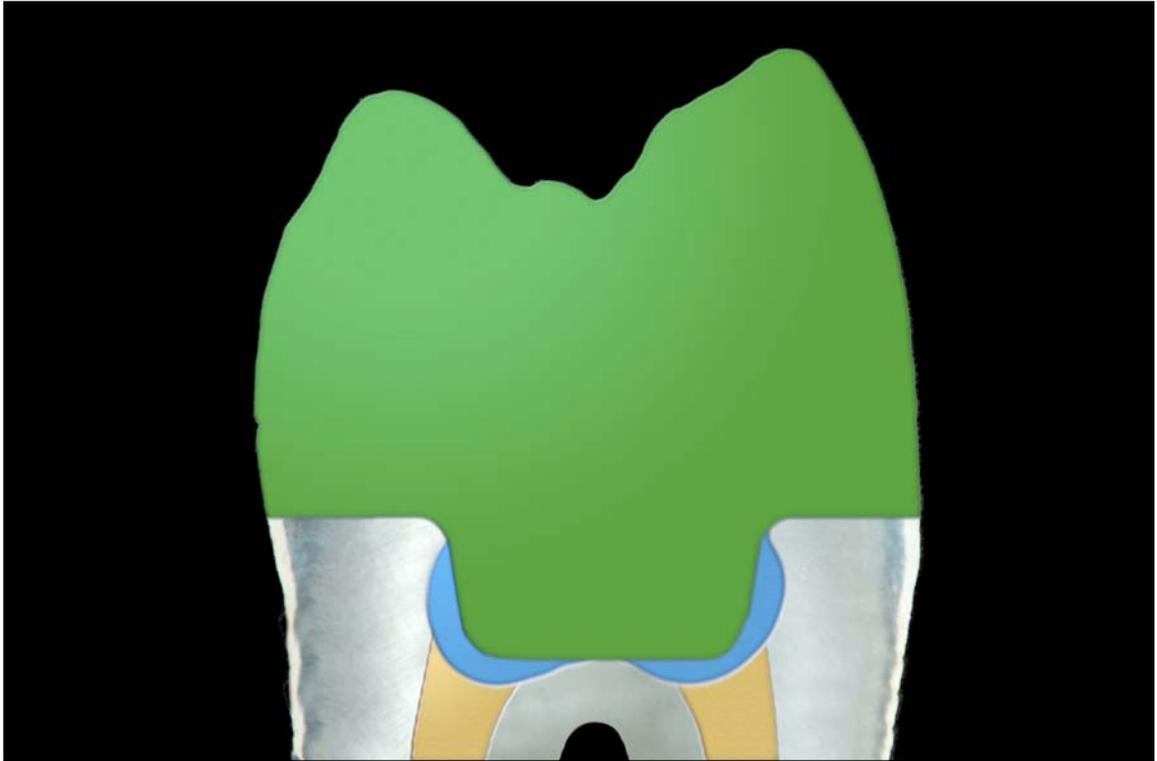
Figura 5: Representação esquemática de uma restauração tipo endocrown, em que fica evidente o grande volume de cerâmica e a presença de compósito na embocadura dos condutos.

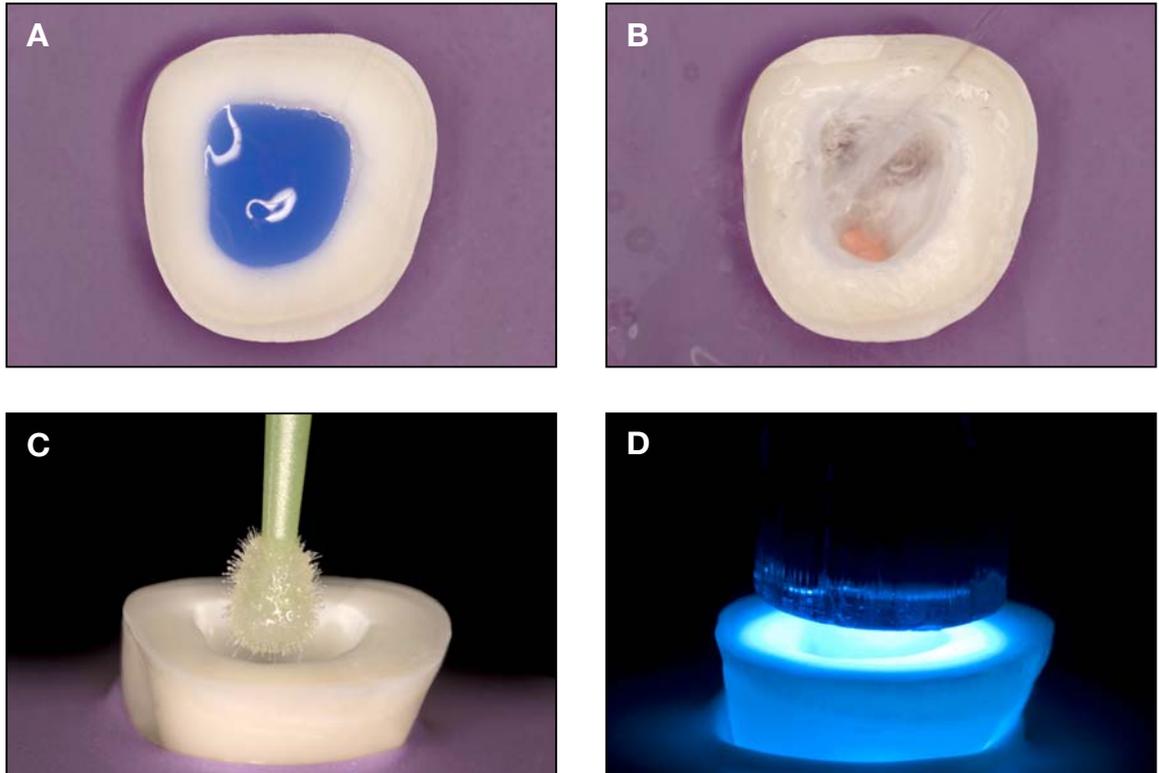
Figura 6: Seqüência dos procedimentos adesivos realizados previamente à aplicação do compósito: aplicação do ácido fosfórico (A); lavagem (B); aplicação do adesivo (C); fotoativação da superfície por 30 segundos (D).

Para a realização do preenchimento, as paredes dentinárias foram condicionadas por 15 segundos com gel de ácido fosfórico a 37% Total Etch (Ivoclar Vivadent, Liechtenstein). Após o condicionamento, a superfície foi lavada com água e mantida úmida por meio de secagem com bolinhas de algodão e jatos de ar. Em seguida, duas camadas do agente adesivo Excite (Ivoclar Vivadent, Liechtenstein) foram aplicadas com um pincel descartável Microbrush (Microbrush, EUA) e a superfície foi fotoativada (FIG. 6).

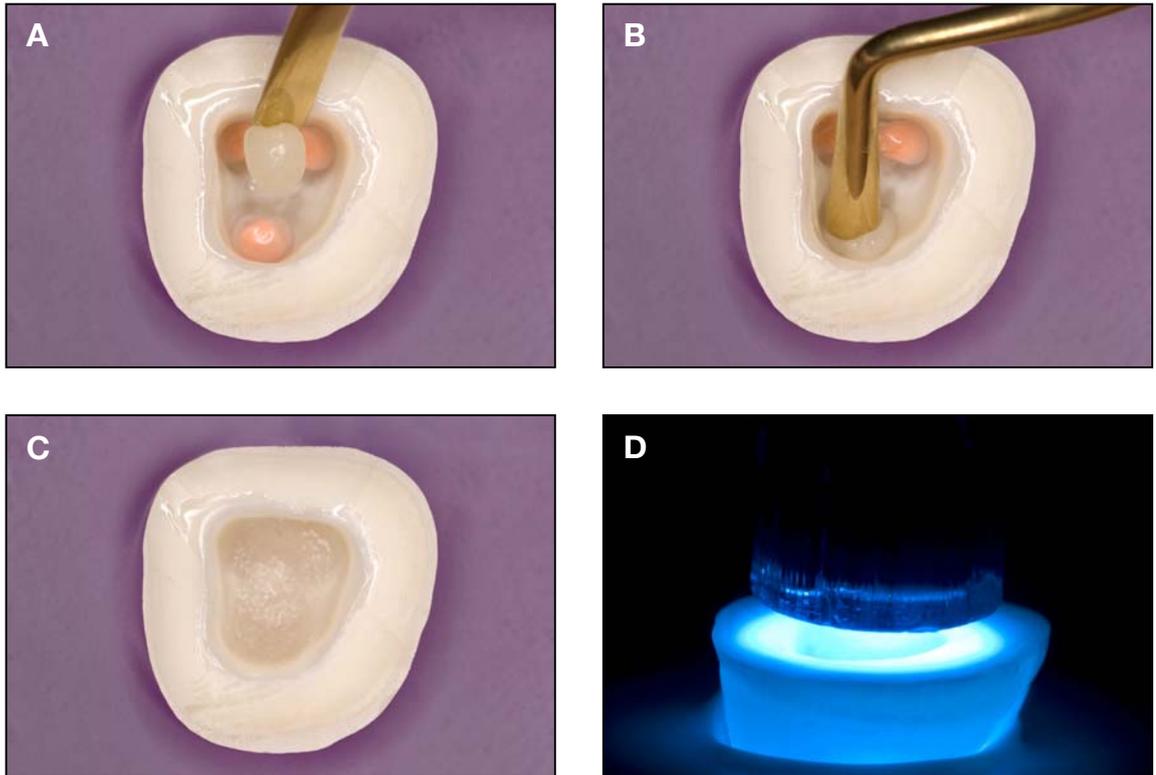
Figura 7: Adaptação do compósito ao assoalho da câmara pulpar (A e B), a fim de bloquear as áreas retentivas e as embocaduras dos condutos (C). Na seqüência, o compósito foi fotoativado por 20 segundos (D).

Imediatamente após os procedimentos adesivos, pequenos incrementos do compósito Tetric Ceram A2 (Ivoclar Vivadent, Liechtenstein) foram aplicados, a fim de bloquear as retenções existentes e padronizar a profundidade da cavidade. Cada incremento foi fotoativado por 20 segundos por meio de um aparelho fotopolimerizador V.I.P. (Bisco, EUA), calibrado em 600 mW/cm^2 (FIG. 7).

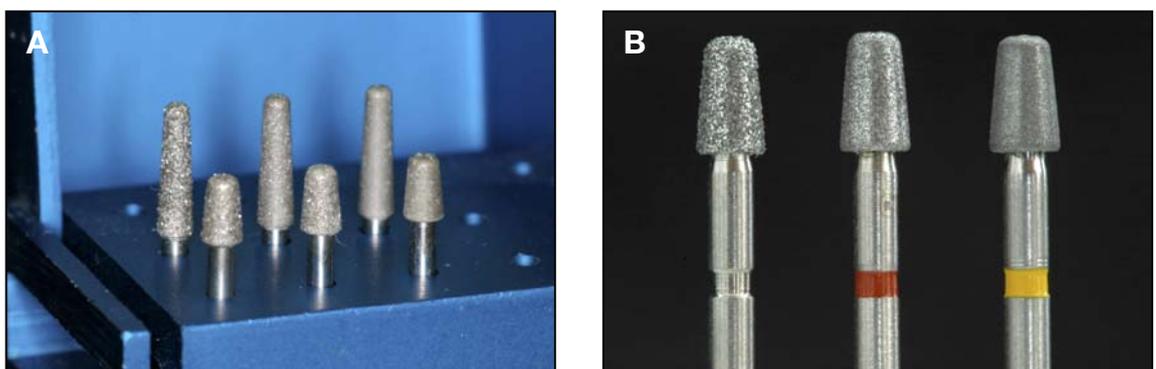
Figura 8: Pontas diamantadas utilizadas (A) e suas diferentes abrasividades (B).

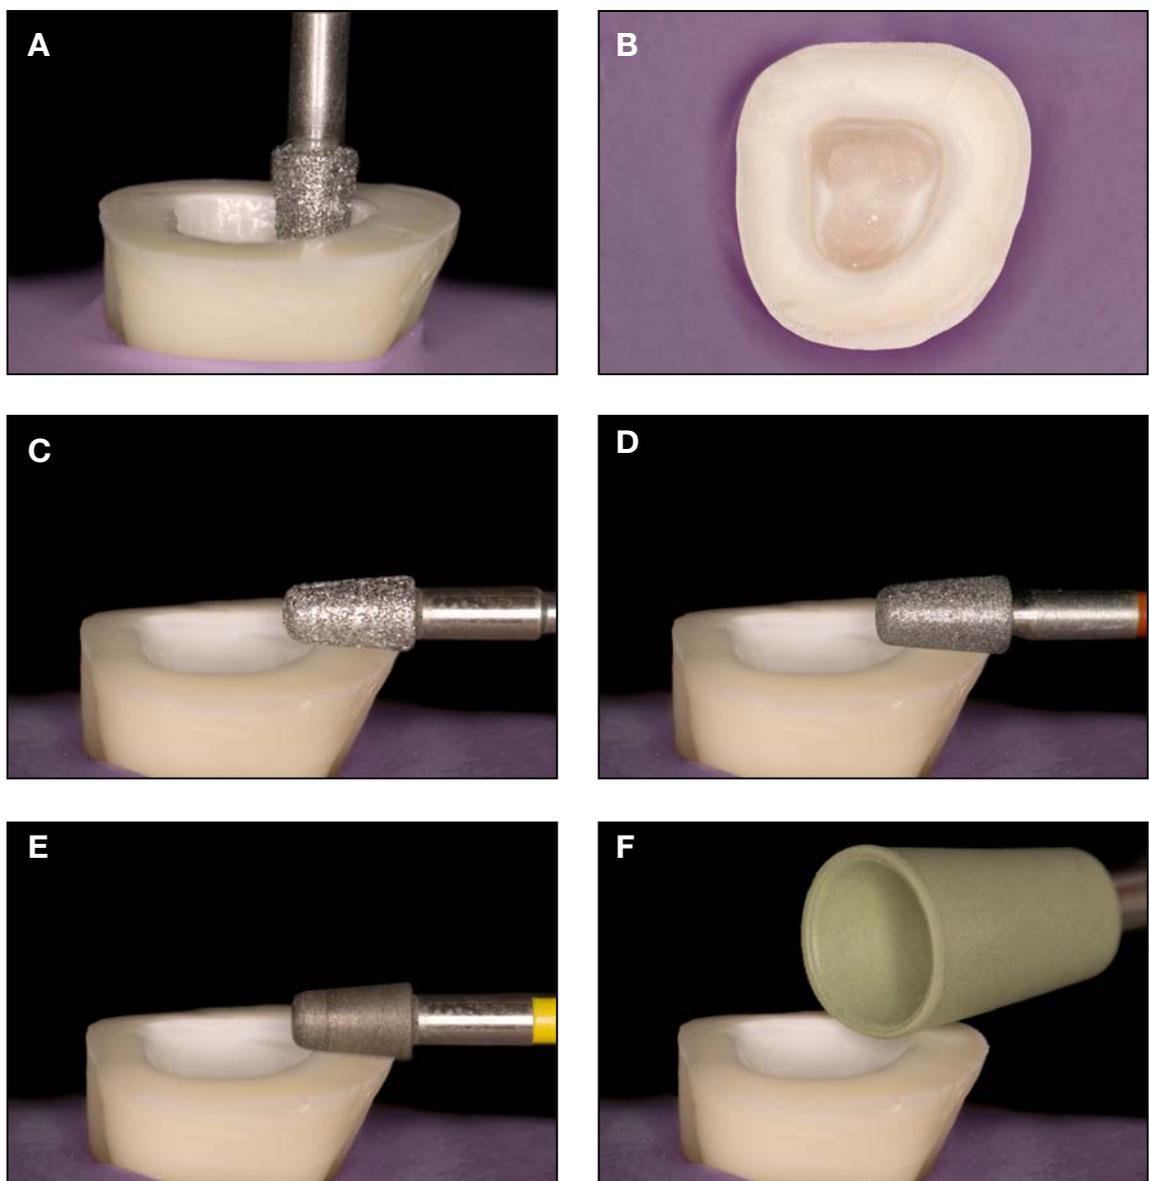
Figura 9: Procedimentos de preparo para restaurações tipo endocrown. Os objetivos básicos, nessa etapa, foram a padronização da profundidade da câmara pulpar e a definição de expulsividade (A e B). Feito isso, os preparos foram acabados e polidos com pontas diamantadas, empregadas em ordem decrescente de abrasividade (C, D, E). A seguir, os preparos foram polidos com borrachas abrasivas (F).

Os procedimentos de preparo foram realizados sob refrigeração constante, com as pontas diamantadas de granulação média, em alta-rotação. A partir do momento em que o preparo apresentava características satisfatórias, no que tange ao grau de desgaste e expulsividade, foram empregadas as pontas de granulação fina e extra-fina. Na seqüência, os preparos foram polidos com borrachas abrasivas Astropol (Ivoclar Vivadent, Liechtenstein), empregadas em ordem decrescente de abrasividade (FIG. 9).

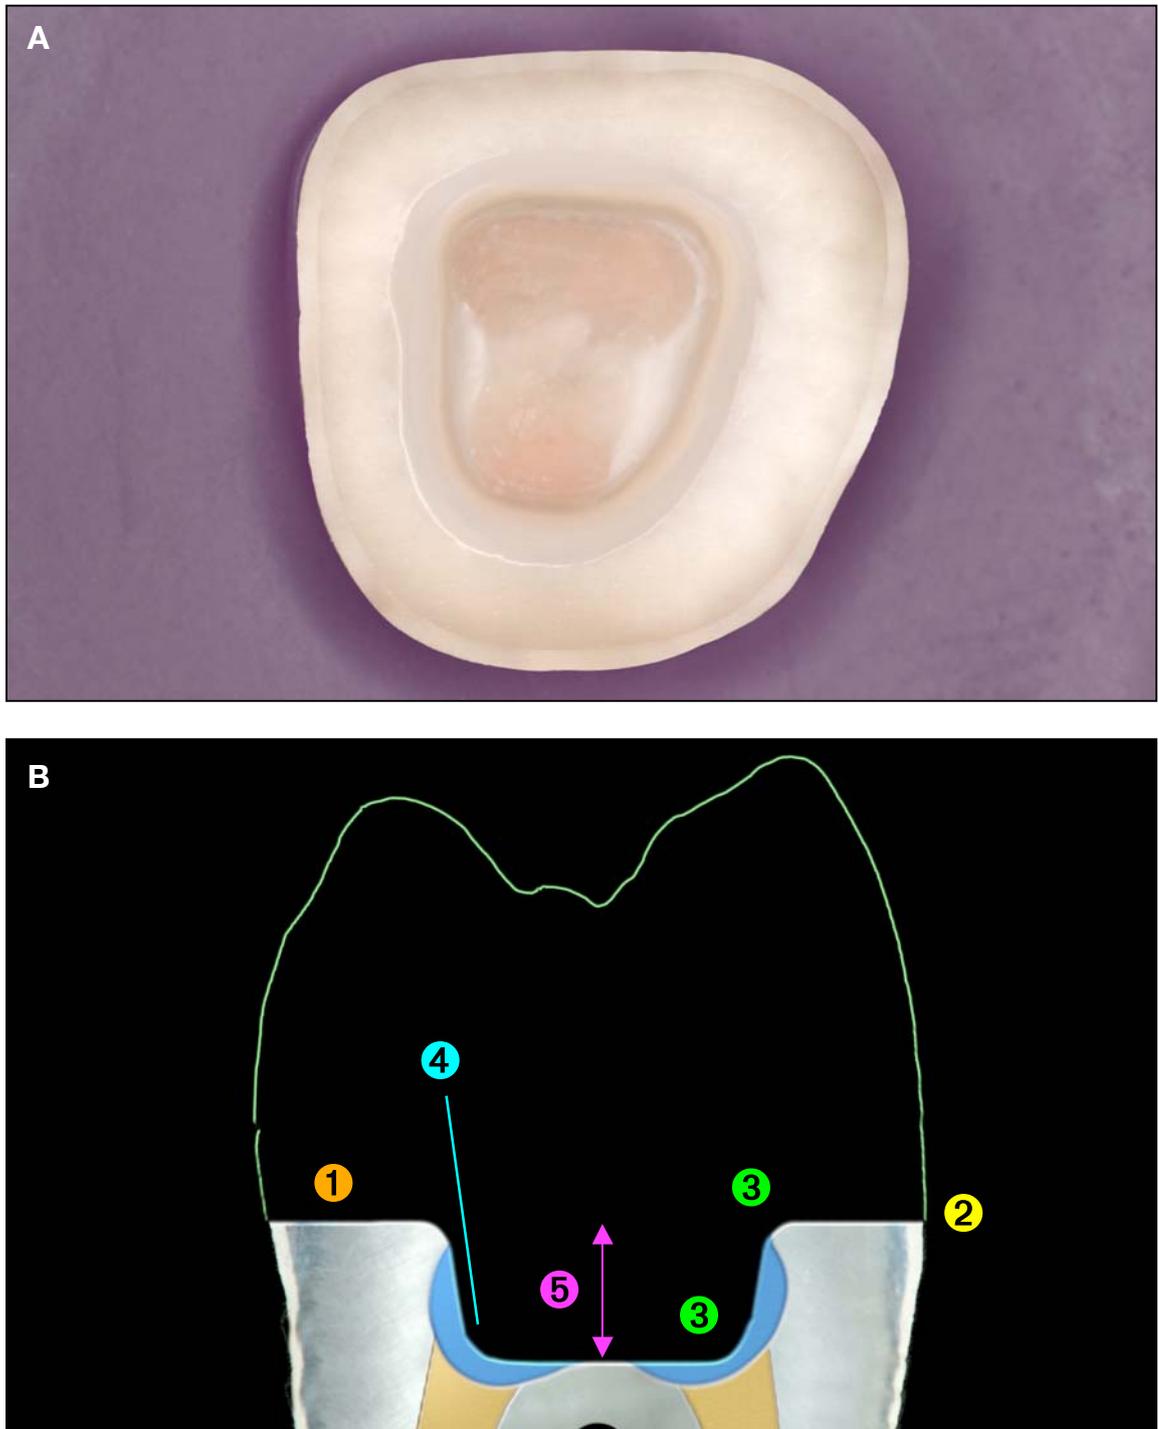
Figura 10: Vista oclusal do preparo concluído (A) e representação esquemática de suas características (B): ① margens planas e localizadas em esmalte; ② ângulo cavo-superficial em aproximadamente 90° com a superfície externa; ③ ângulos internos arredondados; ④ expulsividade de aproximadamente 8-10°; ⑤ 3 mm de profundidade, da margem ao assoalho da câmara pulpar. A espessura do término foi variável, em função das dimensões da câmara pulpar.

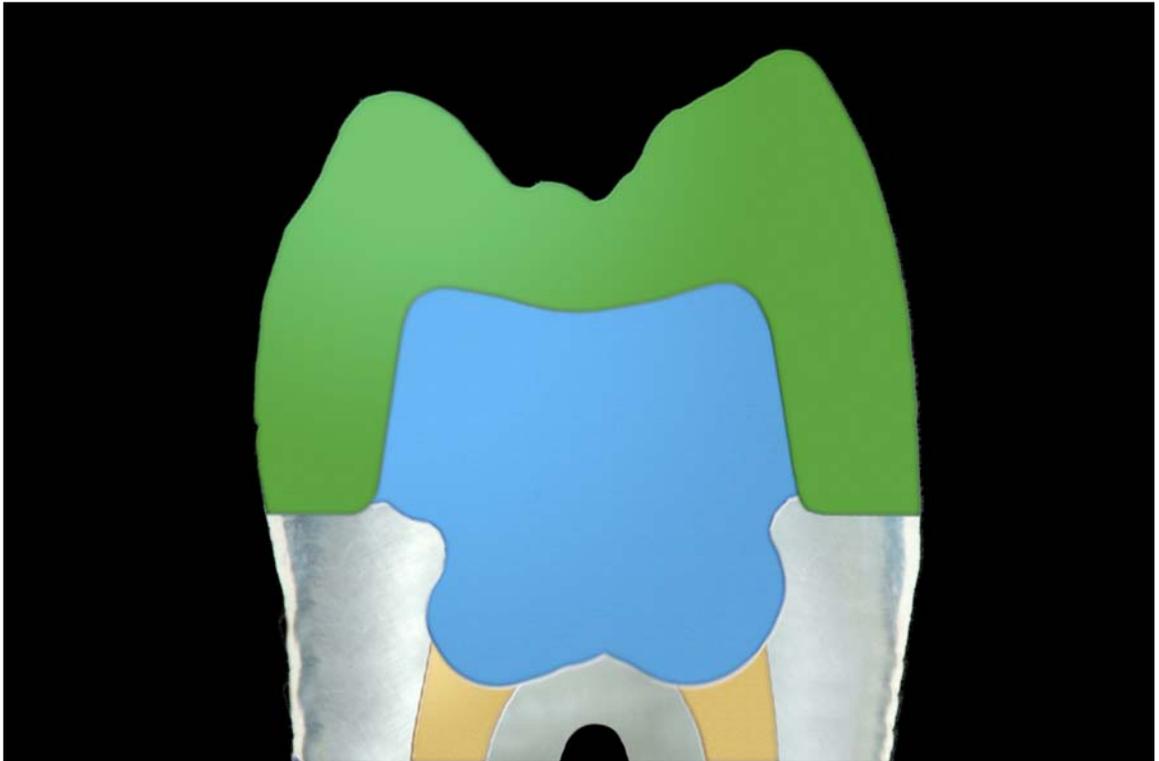
Figura 11: Vista esquemática de uma coroa confeccionada sobre um núcleo de compósito, evidenciando o grande volume de resina composta empregada em substituição à dentina.

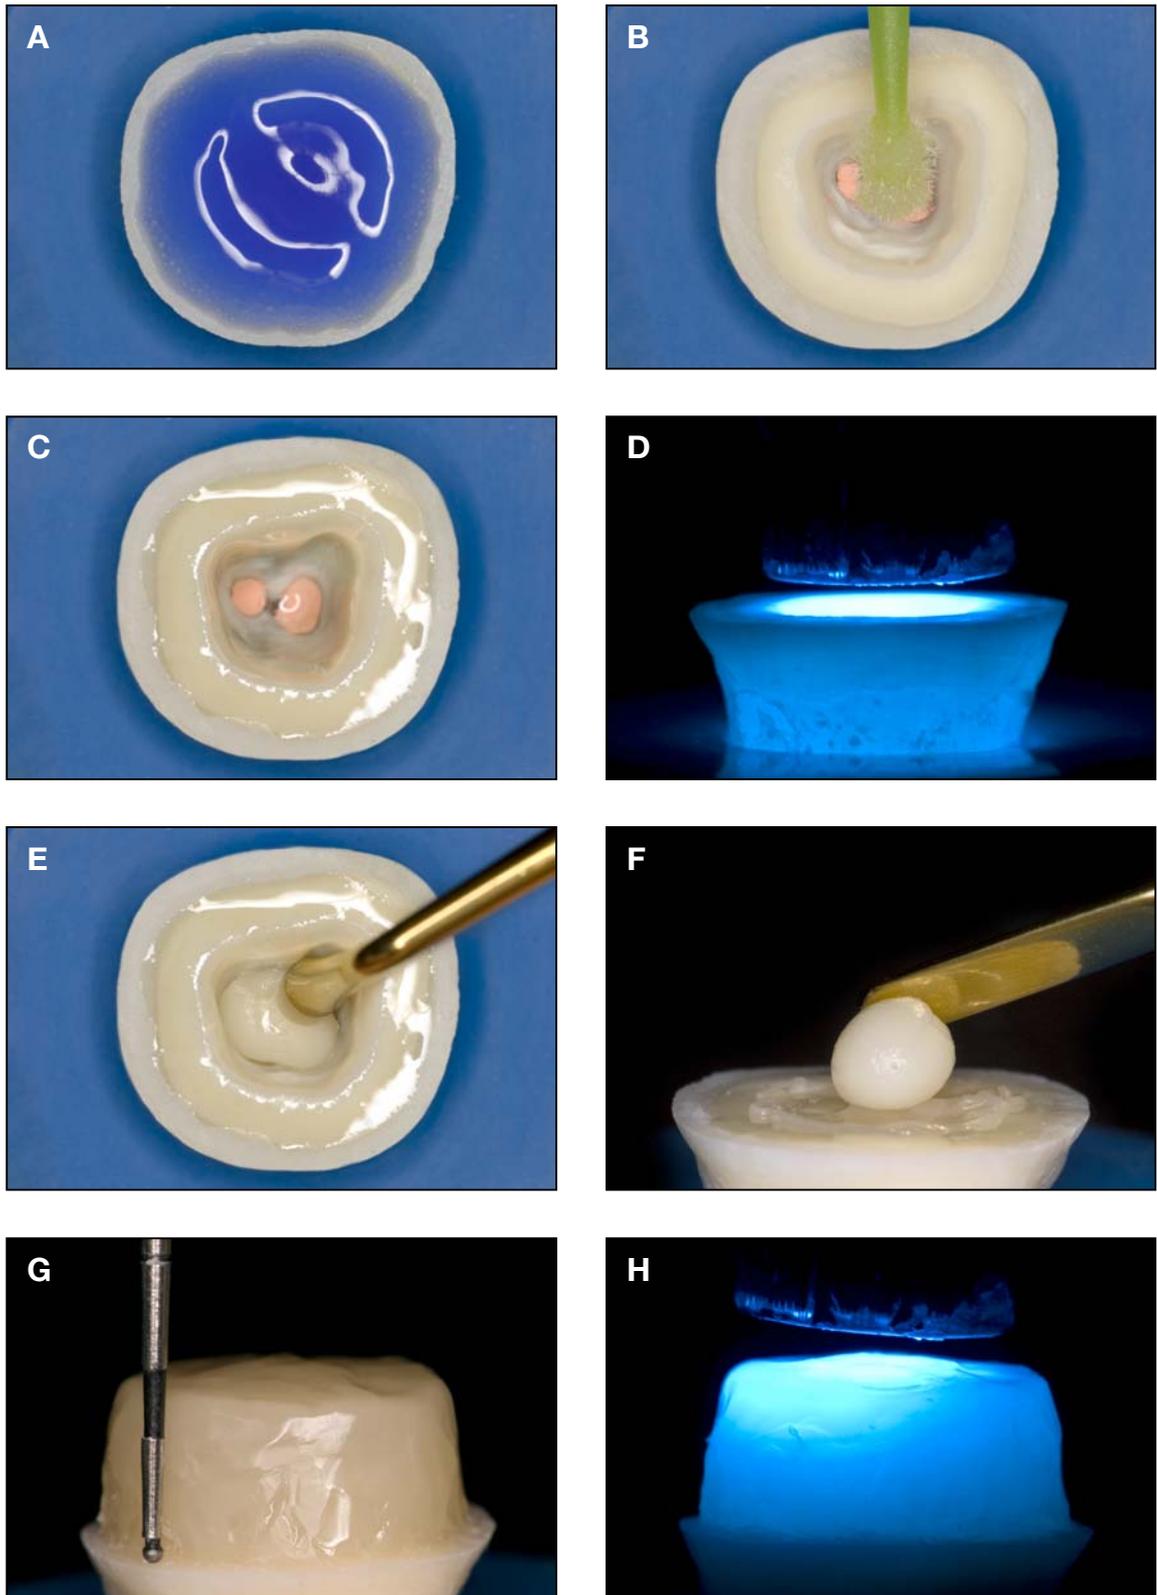
Figura 12: Procedimentos adesivos e inserção do compósito. Inicialmente, a superfície dentinária foi condicionada com um gel de ácido fosfórico a 37% (A). Na seqüência, duas camadas do agente adesivo foram aplicadas (B e C) e a superfície foi fotoativada (D). Pequenos incrementos de compósito foram, então, inseridos (E e F) e individualmente fotoativados, até que o núcleo apresentasse 5 mm de altura (G). A fotoativação final foi realizada por 60 segundos por oclusal (H), 60 segundos por vestibular e 60 segundos por lingual.

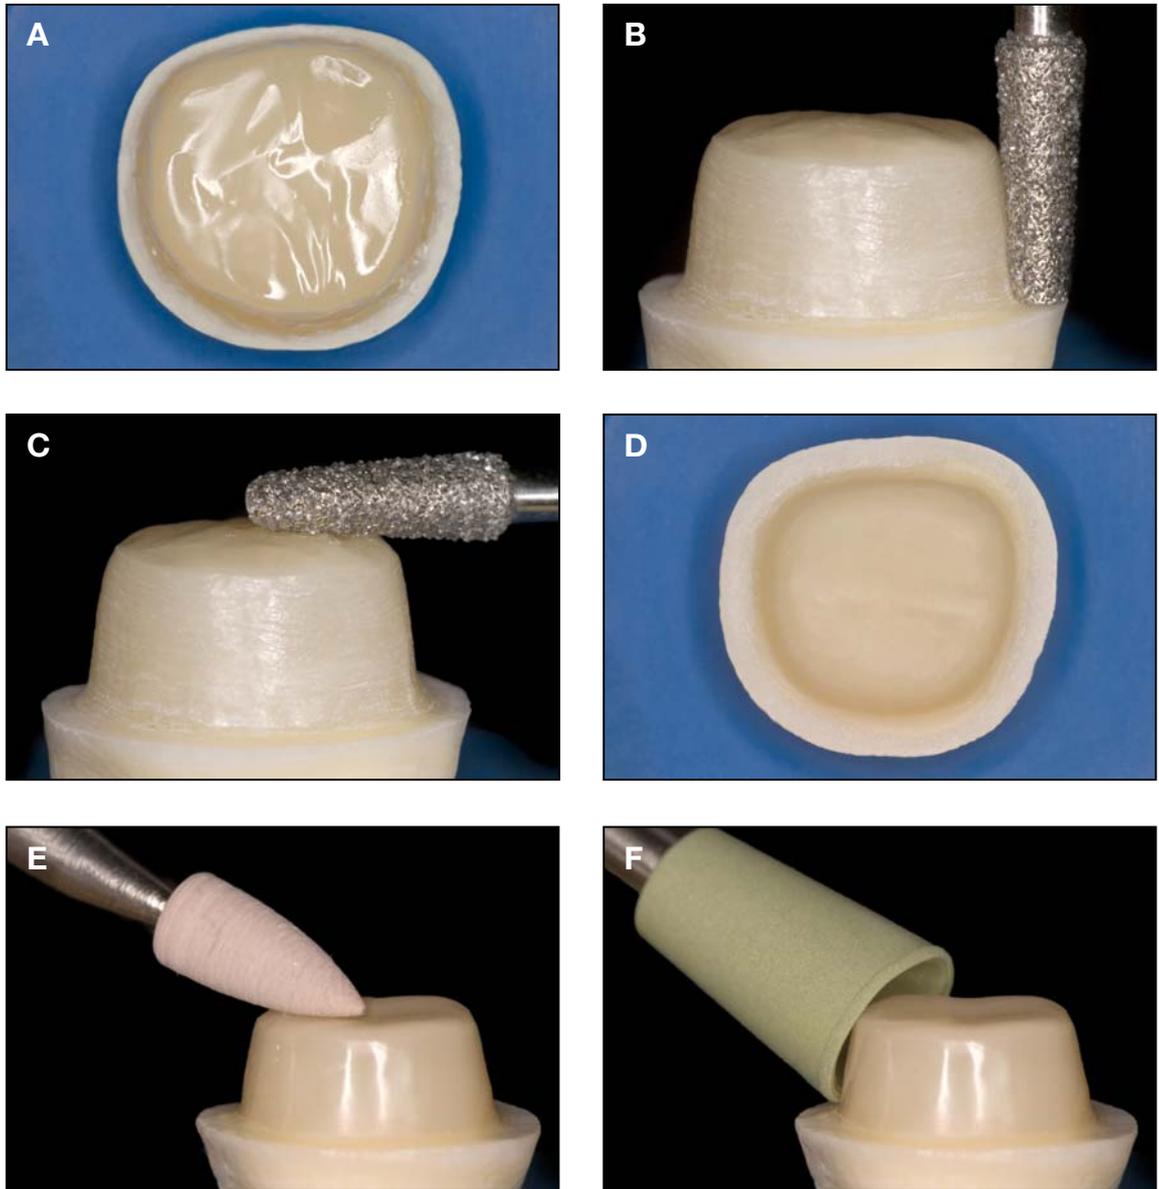
Figura 13: Procedimentos de preparo para coroas cerâmicas confeccionadas sobre núcleos de preenchimento. Em virtude do grande volume de compósito (A), o desgaste foi realizado, quase exclusivamente, às expensas do material de preenchimento (B e C) — apenas a região do término envolveu desgaste de estrutura dental. Uma vista do preparo, imediatamente antes do polimento, demonstra a espessura uniforme do término e a presença de uma sutil concavidade na parede oclusal (D). Os procedimentos de acabamento e polimento foram executados com borrachas abrasivas com diferentes formatos e graus de abrasividade (E e F).

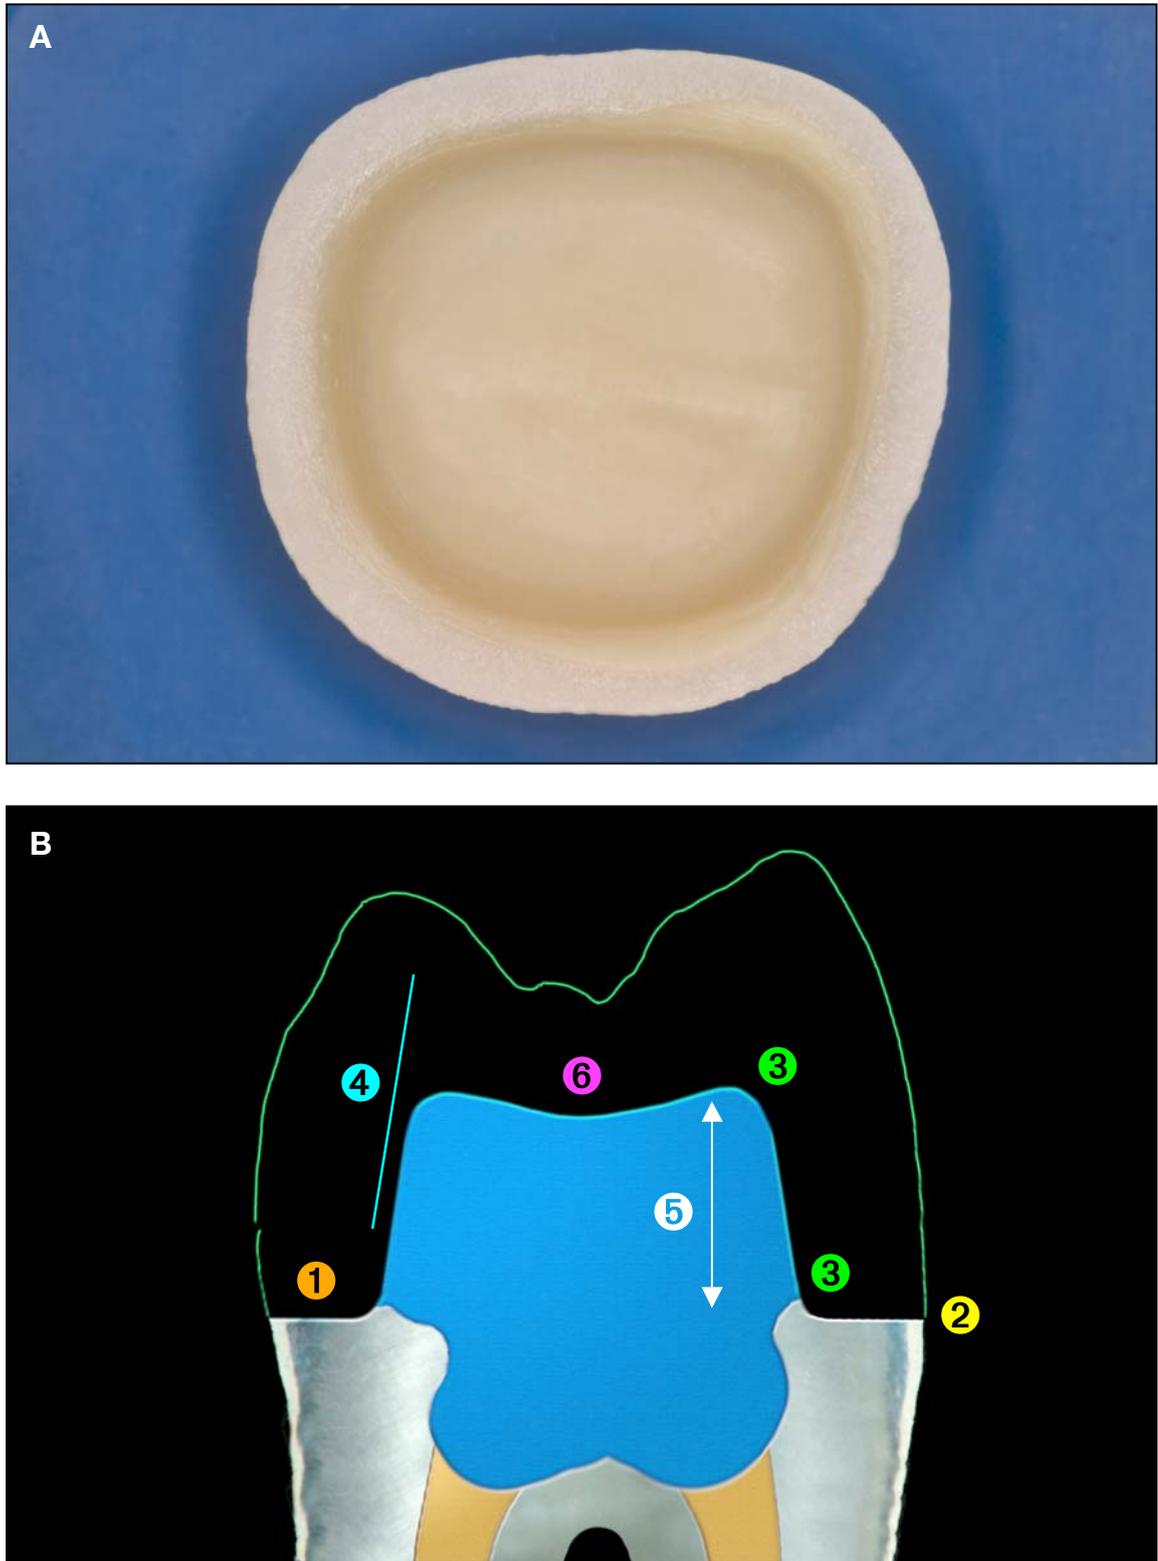
Figura 14: Vista oclusal do preparo concluído (A) e representação esquemática de suas características finais (B): ① ombro plano e uniforme, com 1,5 mm de espessura; ② ângulo cavo-superficial em 90° com a superfície externa; ③ ângulos internos arredondados; ④ aproximadamente 8-10° de expulsividade; ⑤ 4 mm de altura, da margem ao assoalho da câmara pulpar; ⑥ parede oclusal ligeiramente côncava.

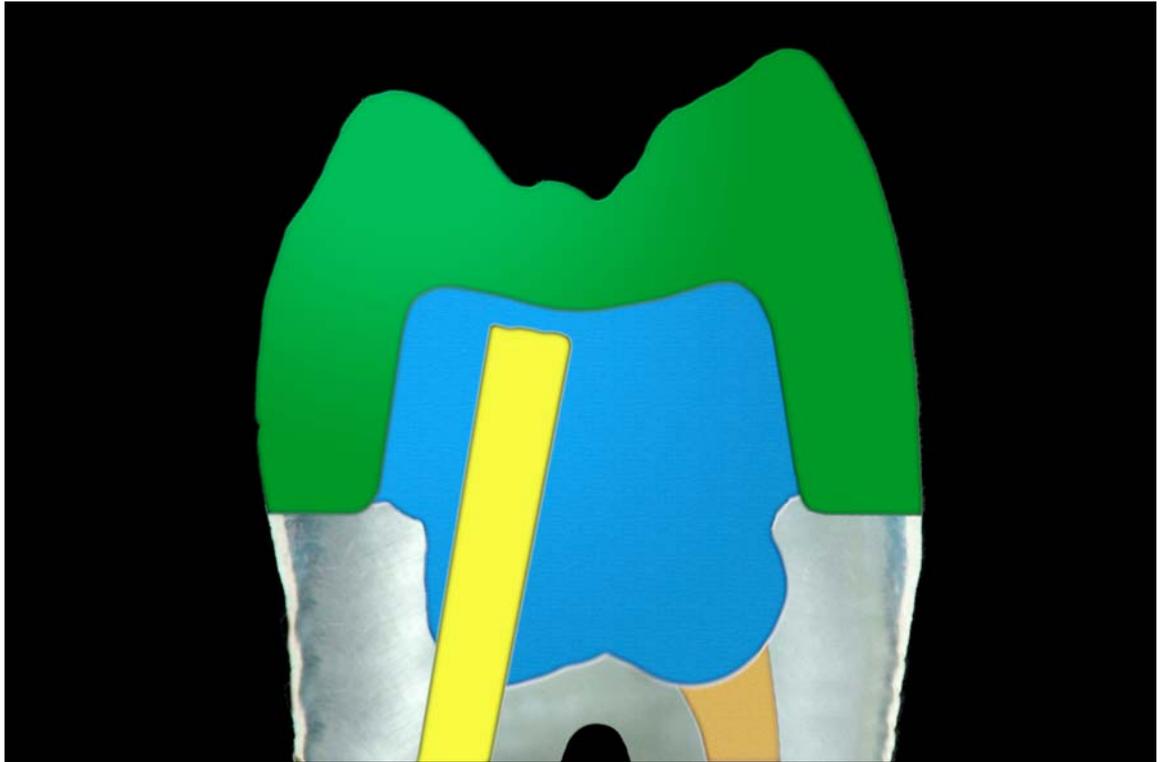
Figura 15: Vista esquemática de uma coroa em que o núcleo foi confeccionado sobre um pino.

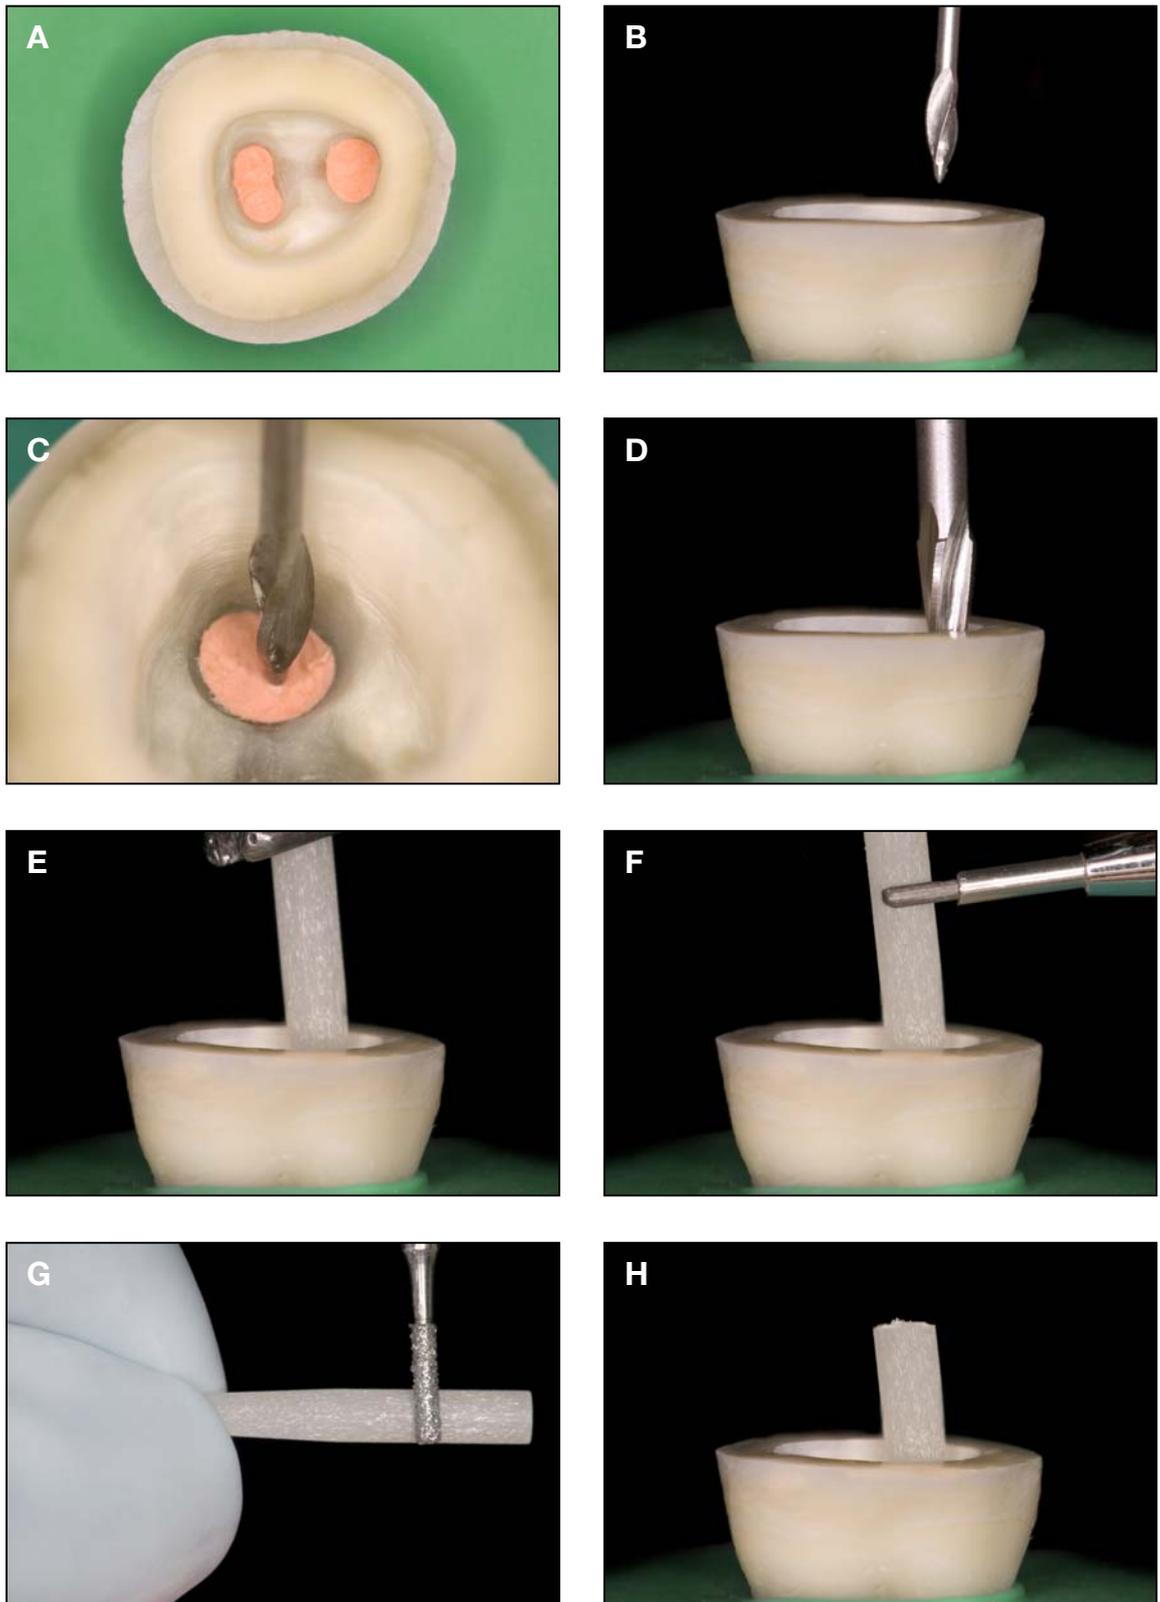
Figura 16: Procedimentos de preparo do conduto. Vista oclusal demonstrando as características da obturação endodôntica (A). A remoção da guta-percha foi realizada com uma broca Peeso, em baixa rotação (B e C). A seguir, o canal foi calibrado com as brocas específicas do sistema de pinos (D), a fim de assegurar excelente adaptação do pino às paredes do conduto. Após a confirmação do assentamento (E), foi realizada uma marcação com grafite (F), para orientar o corte do pino (G). Após o corte, o pino foi novamente assentado, para confirmar a existência de espaço para o compósito de preenchimento (H).

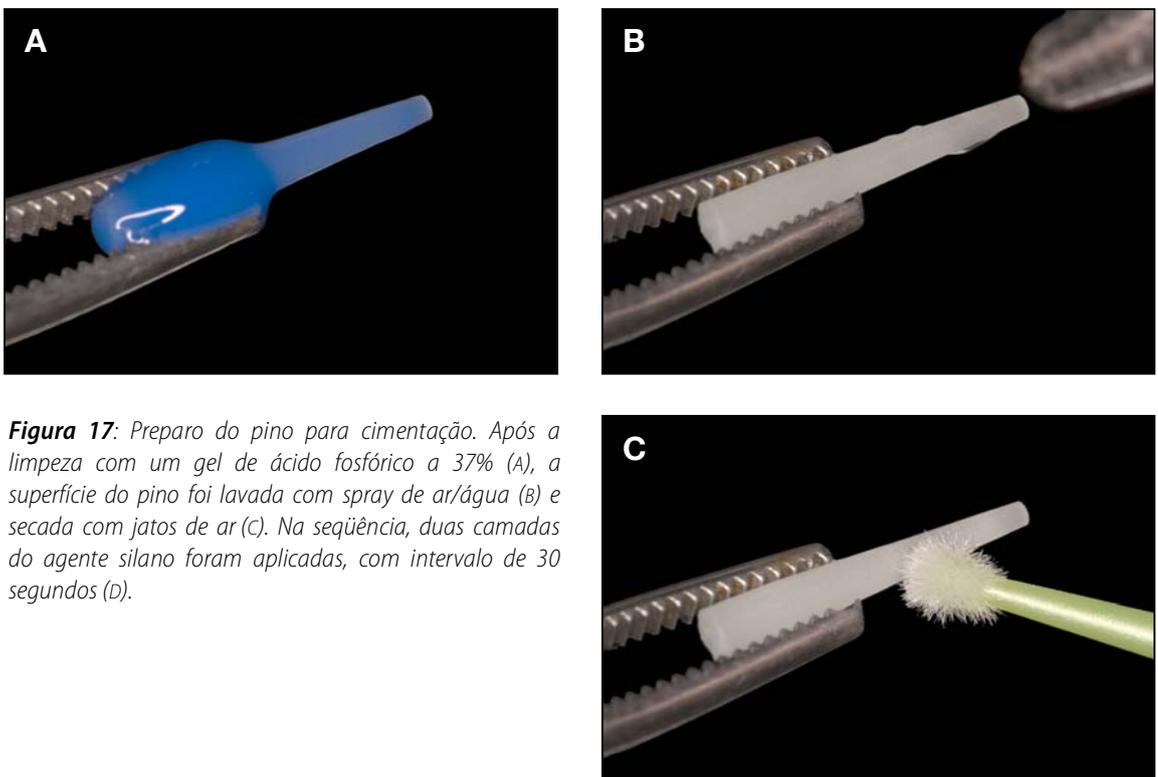
Figura 17: Preparo do pino para cimentação. Após a limpeza com um gel de ácido fosfórico a 37% (A), a superfície do pino foi lavada com spray de ar/água (B) e secada com jatos de ar (C). Na seqüência, duas camadas do agente silano foram aplicadas, com intervalo de 30 segundos (D).

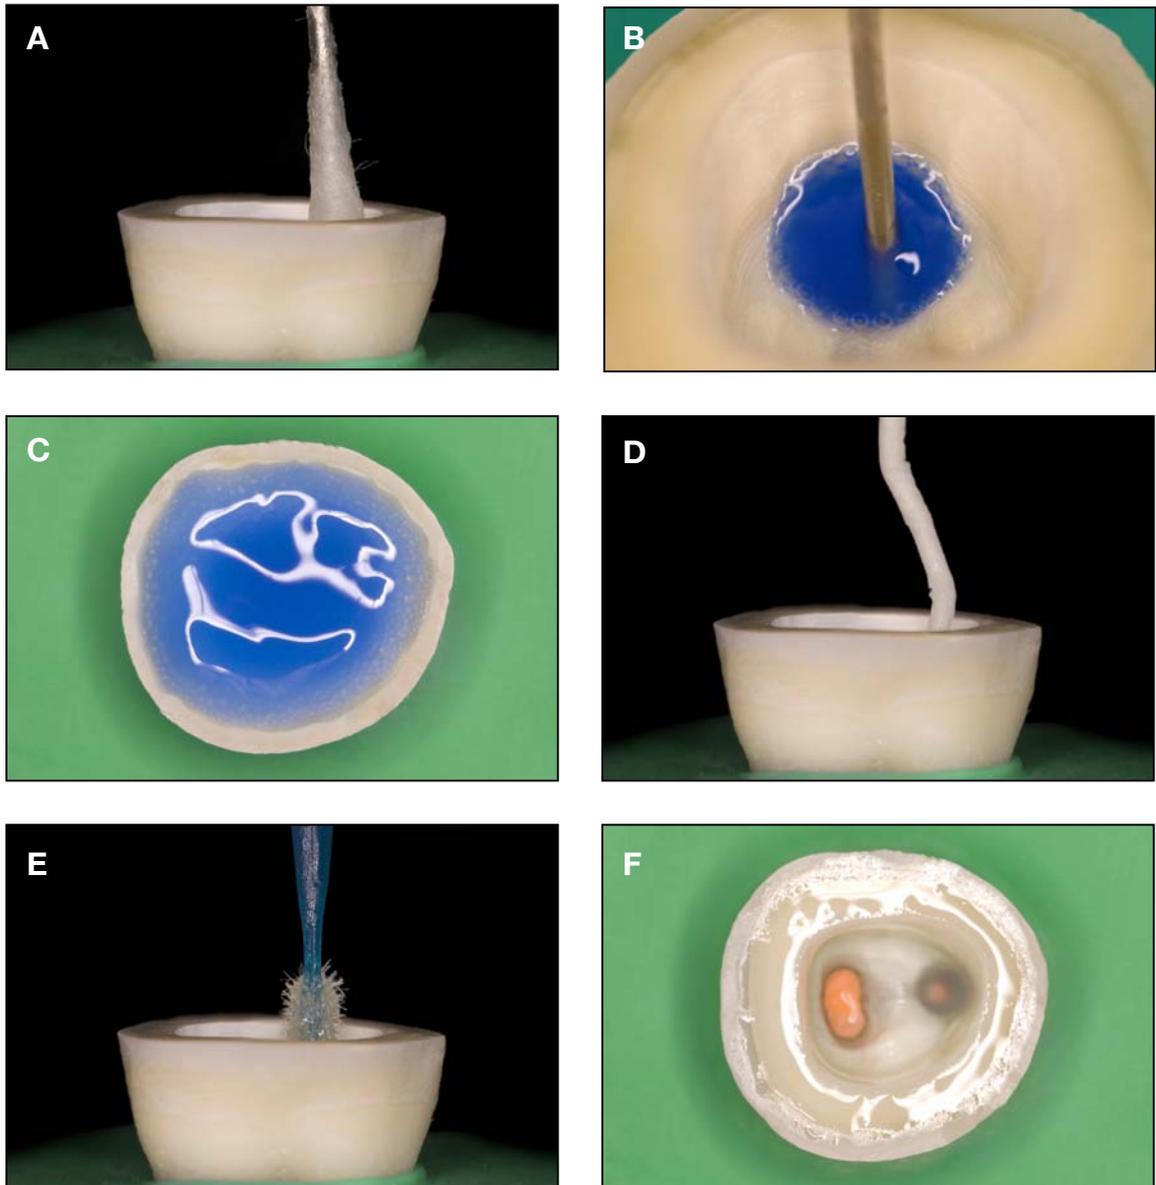
Figura 18: Preparo do dente para cimentação do pino. Após a limpeza do conduto (A), a estrutura dental foi condicionada com um gel de ácido fosfórico a 37% (B e C). Na sequência, o gel foi removido por meio de lavagem com sprays de ar/água e o excesso de umidade foi removido com bolinhas de algodão e pontas de papel absorvente (D). Duas camadas do agente adesivo foram, então, aplicadas, porém, não polimerizadas (E e F).

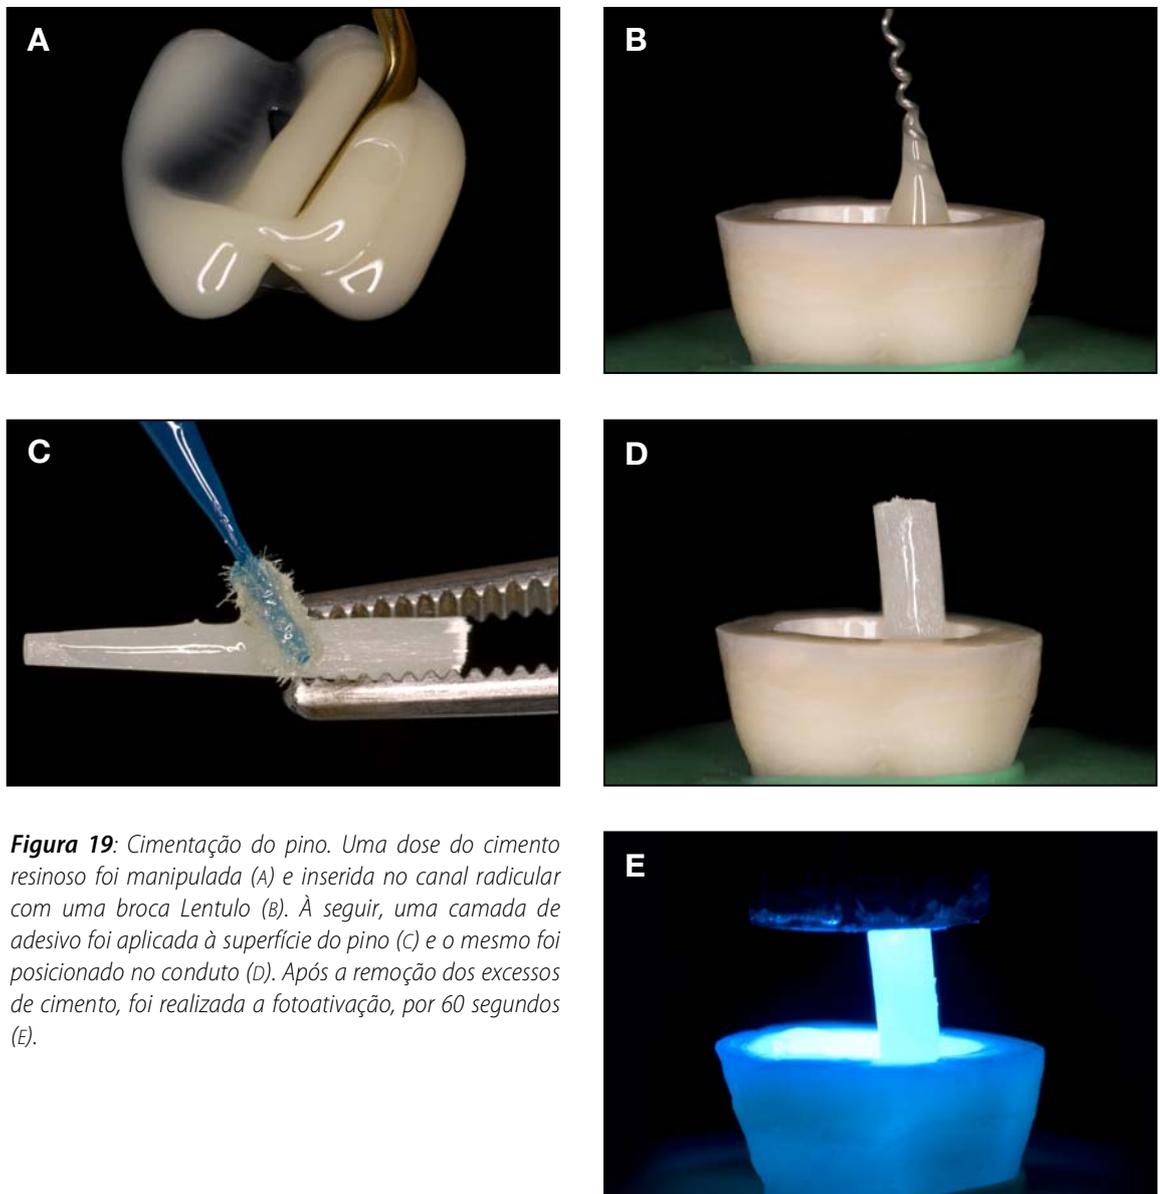
Figura 19: Cimentação do pino. Uma dose do cimento resinoso foi manipulada (A) e inserida no canal radicular com uma broca Lentulo (B). À seguir, uma camada de adesivo foi aplicada à superfície do pino (C) e o mesmo foi posicionado no conduto (D). Após a remoção dos excessos de cimento, foi realizada a fotoativação, por 60 segundos (E).
