RESTAURAÇÃO DE DENTES TRATADOS ENDODONTICAMENTE

Influência do artifício de retenção na resistência à fratura de restaurações cerâmicas
confeccionadas pelo sistema CEREC 3

Dissertação apresentada ao Programa de Pós-Graduação em Odontologia da Universidade Federal de Santa Catarina, como requisito parcial para a obtenção do título de Mestre em Odontologia, área de concentração: Dentística

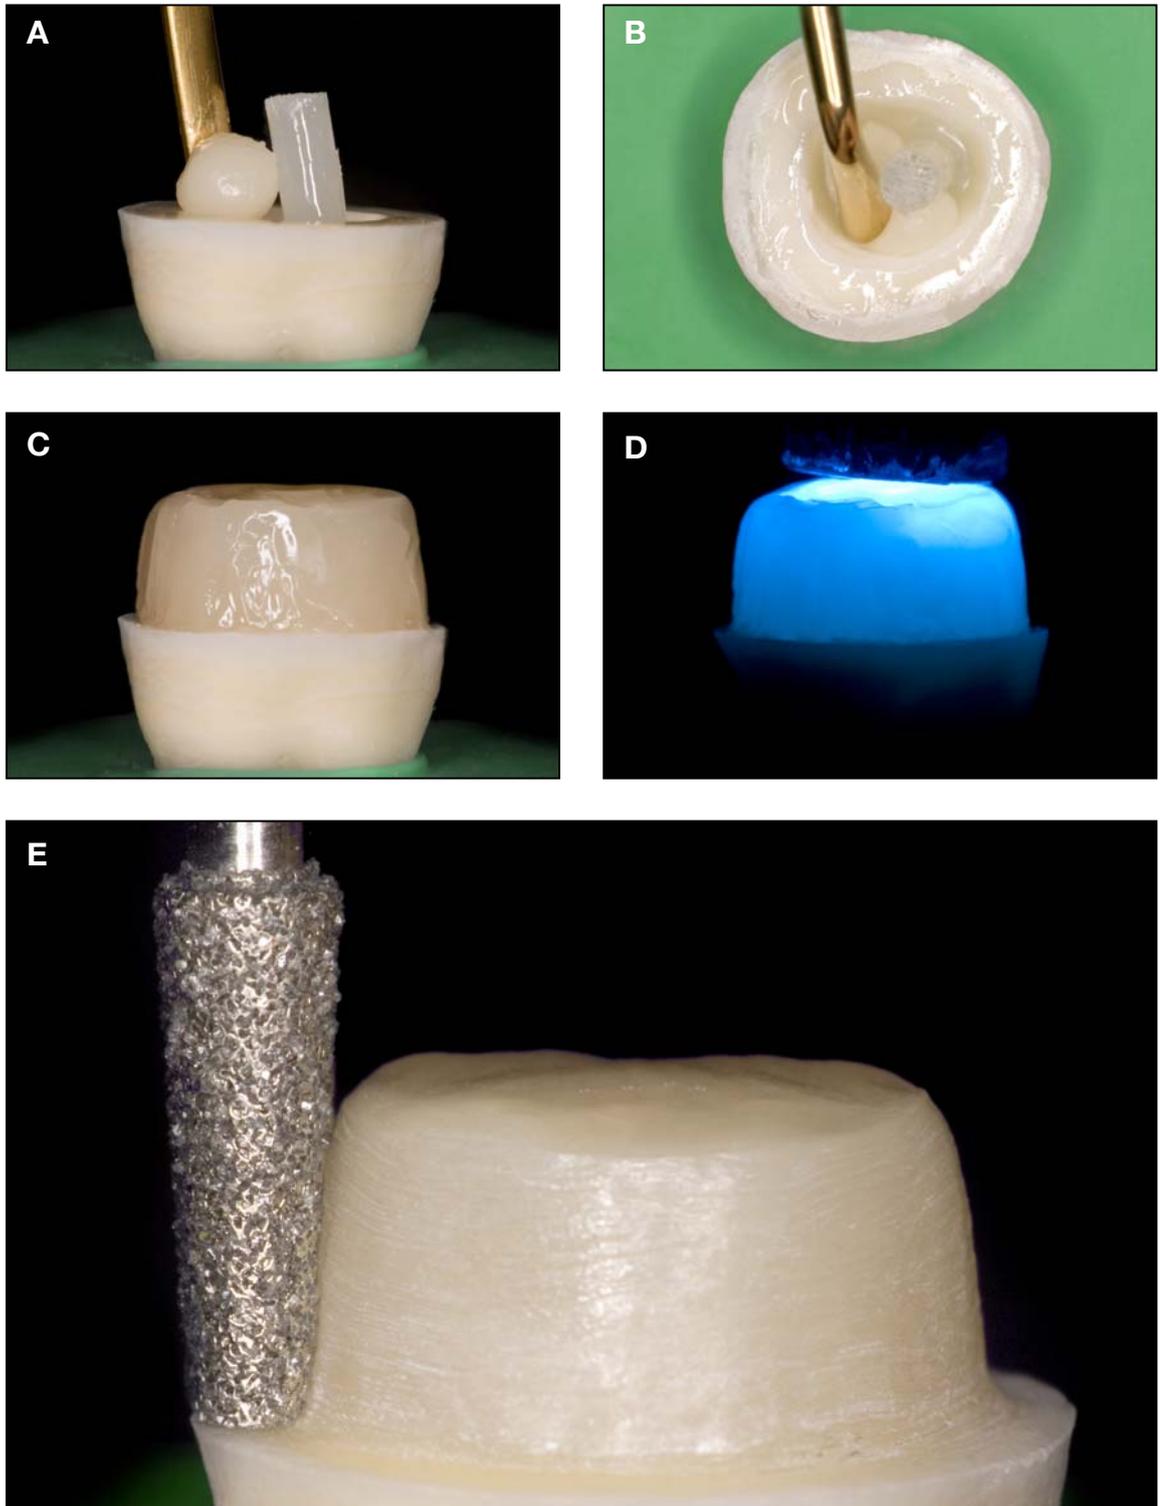
Figura 20: O compósito foi inserido, de forma incremental, até que o núcleo apresentasse 5 mm de altura (A a D). Na seqüência, os dentes foram preparados e polidos, de forma idêntica à descrita no grupo 2 (E).

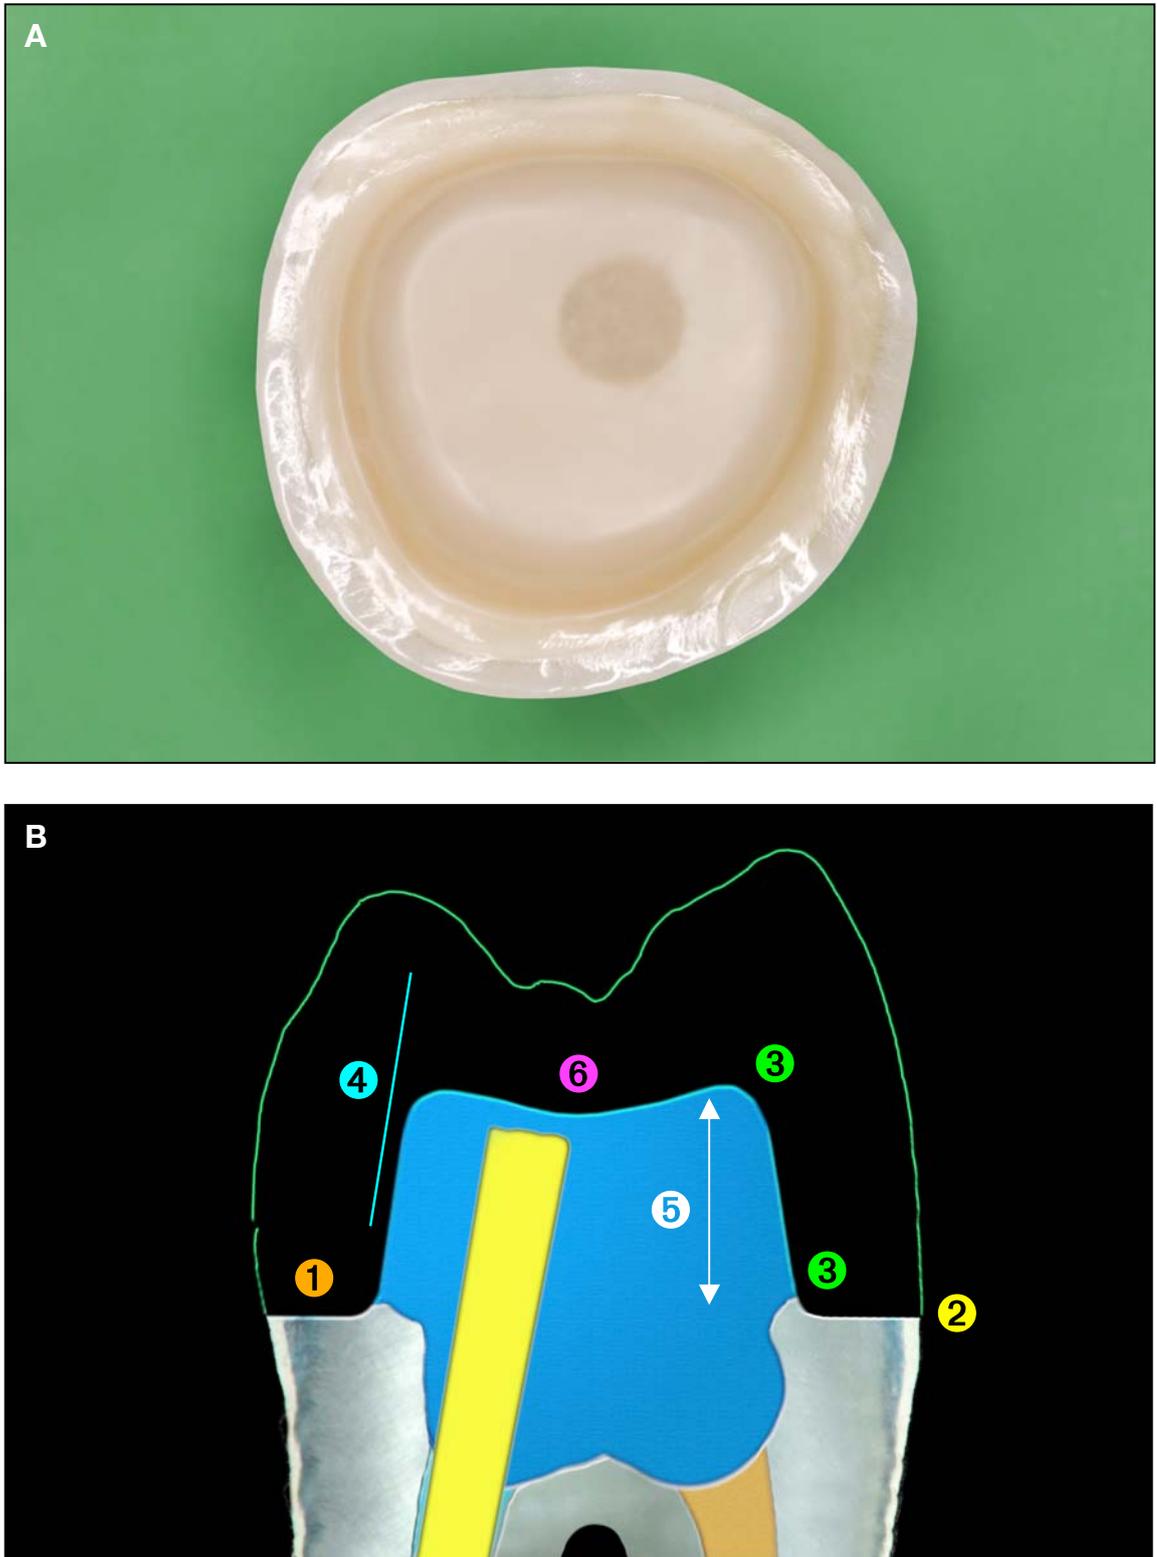
Figura 21: Vista oclusal do preparo concluído (A) e representação esquemática de suas características finais (B): ① ombro plano e uniforme, com 1,5 mm de espessura; ② ângulo cavo-superficial em 90° com a superfície externa; ③ ângulos internos arredondados; ④ aproximadamente 8-10° de expulsividade; ⑤ 4 mm de altura, da margem ao assoalho da câmara pulpar; ⑥ parede oclusal ligeiramente côncava.

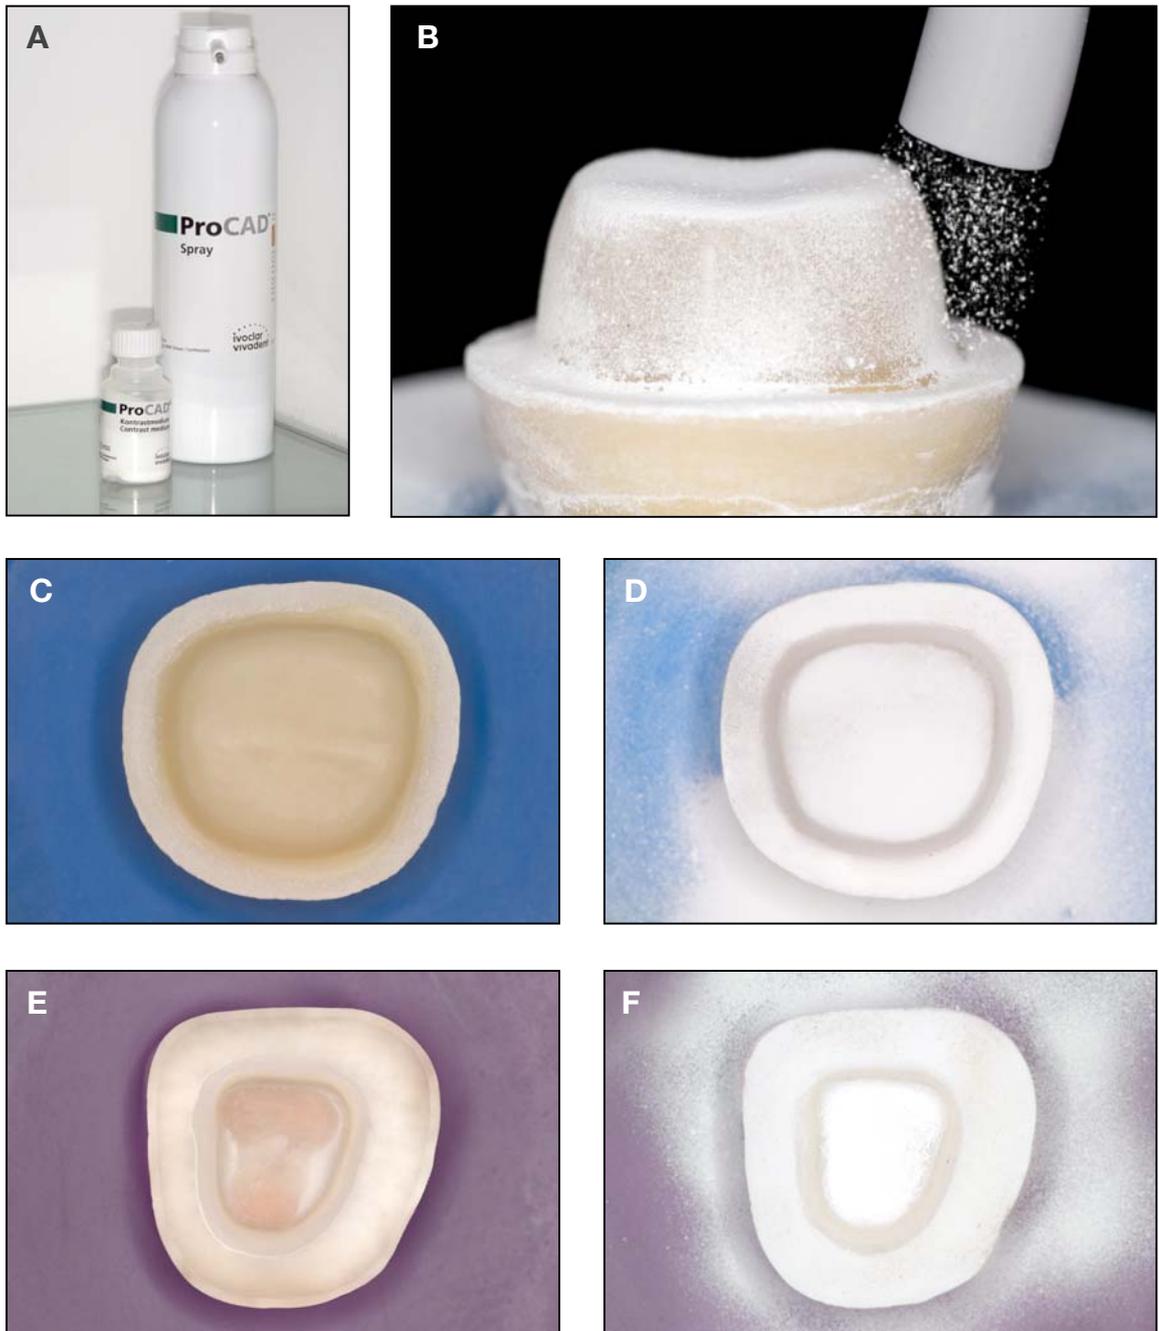
Figura 22: Aplicação do ProCAD Contrast Spray (A), previamente à realização da impressão óptica (B). Na seqüência, exemplo de preparo tipo coroa, antes (C) e após (D) o recobrimento da superfície, e preparo tipo endocrown, antes (E) e após (F) o recobrimento.

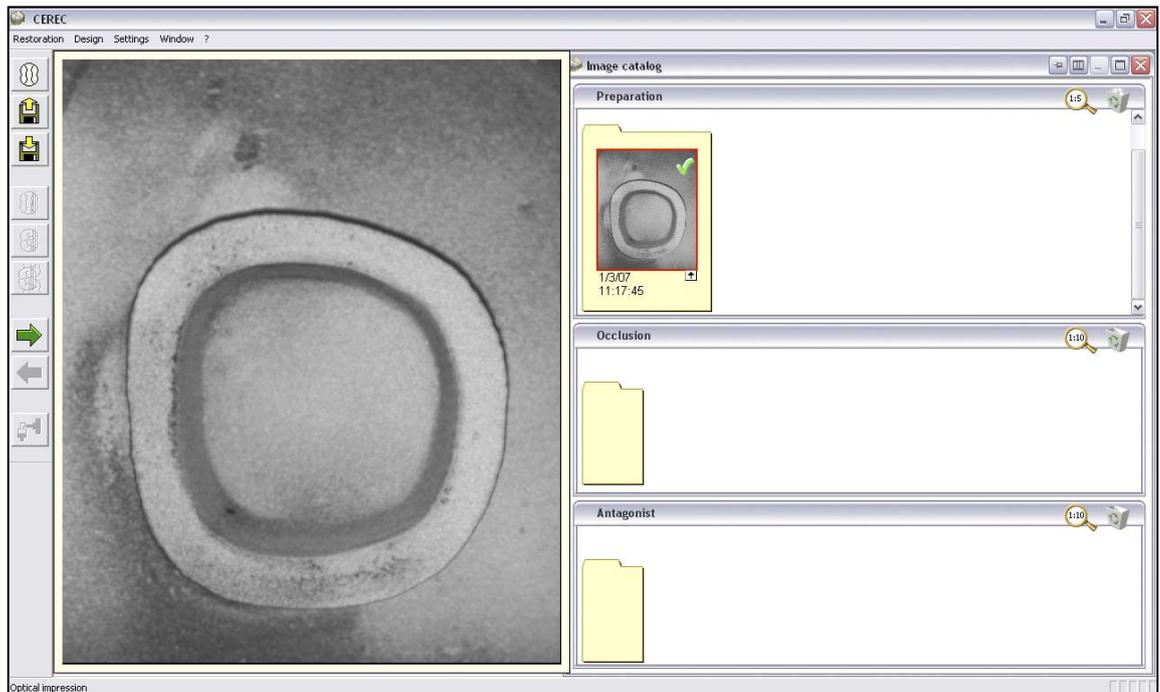
Figura 23: Aspecto da impressão óptica na tela do software (A).

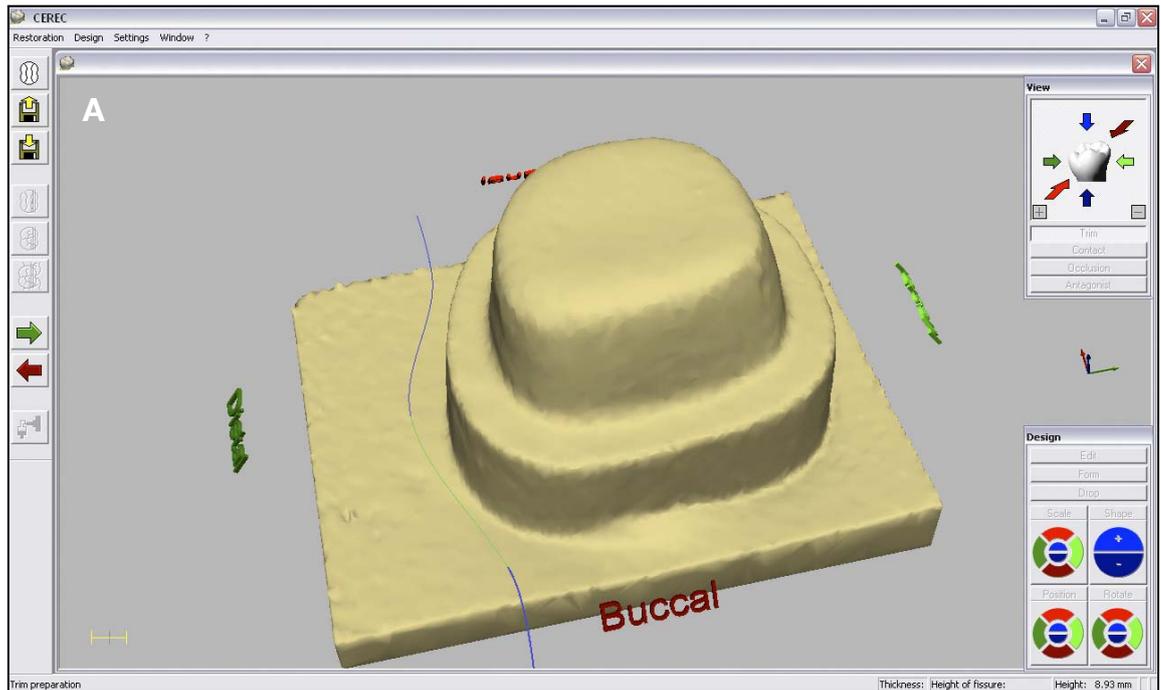
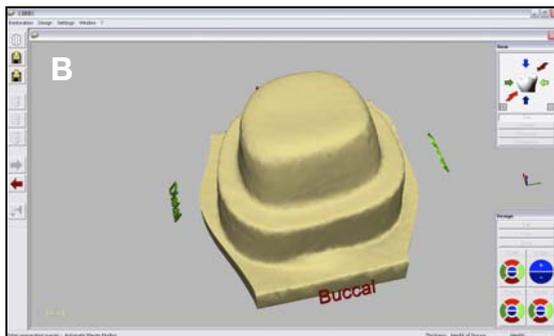
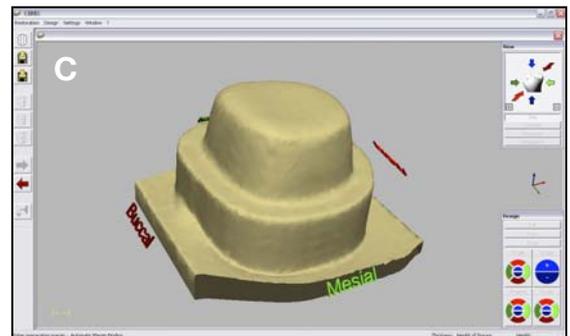
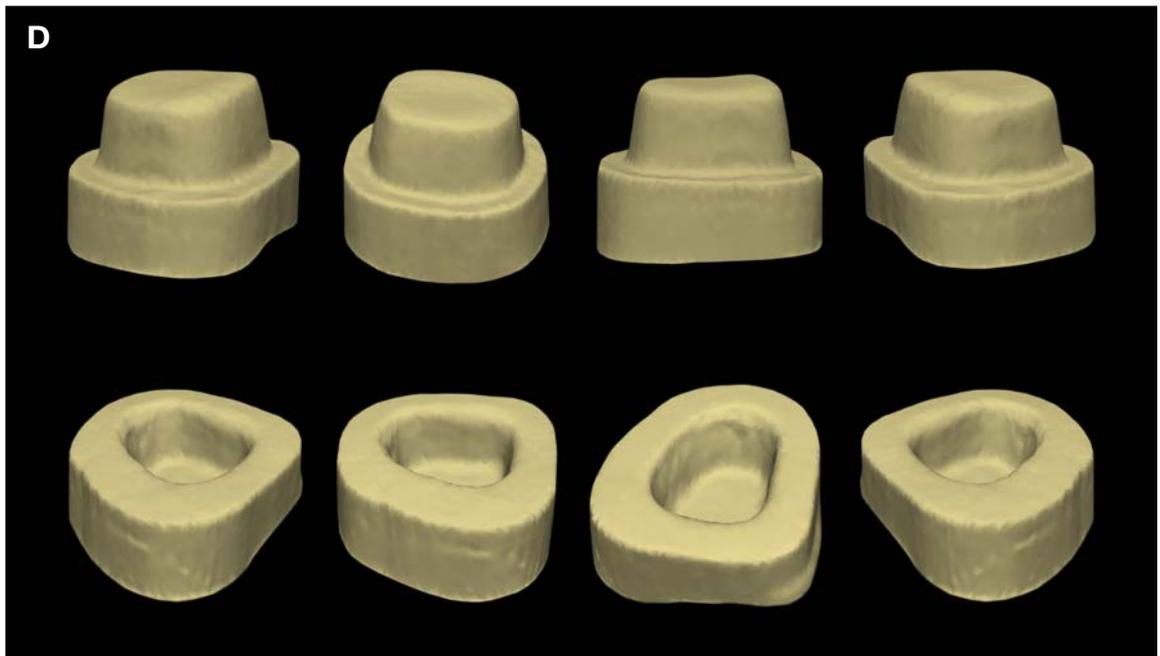
Figura 24: Após o “troquelamento” (A e B), o modelo foi girado e observado de outros ângulos (C), para assegurar a correta reprodução dos preparos. Na figura 24D, são mostradas diferentes vistas de preparos para coroa total e para endocrown.

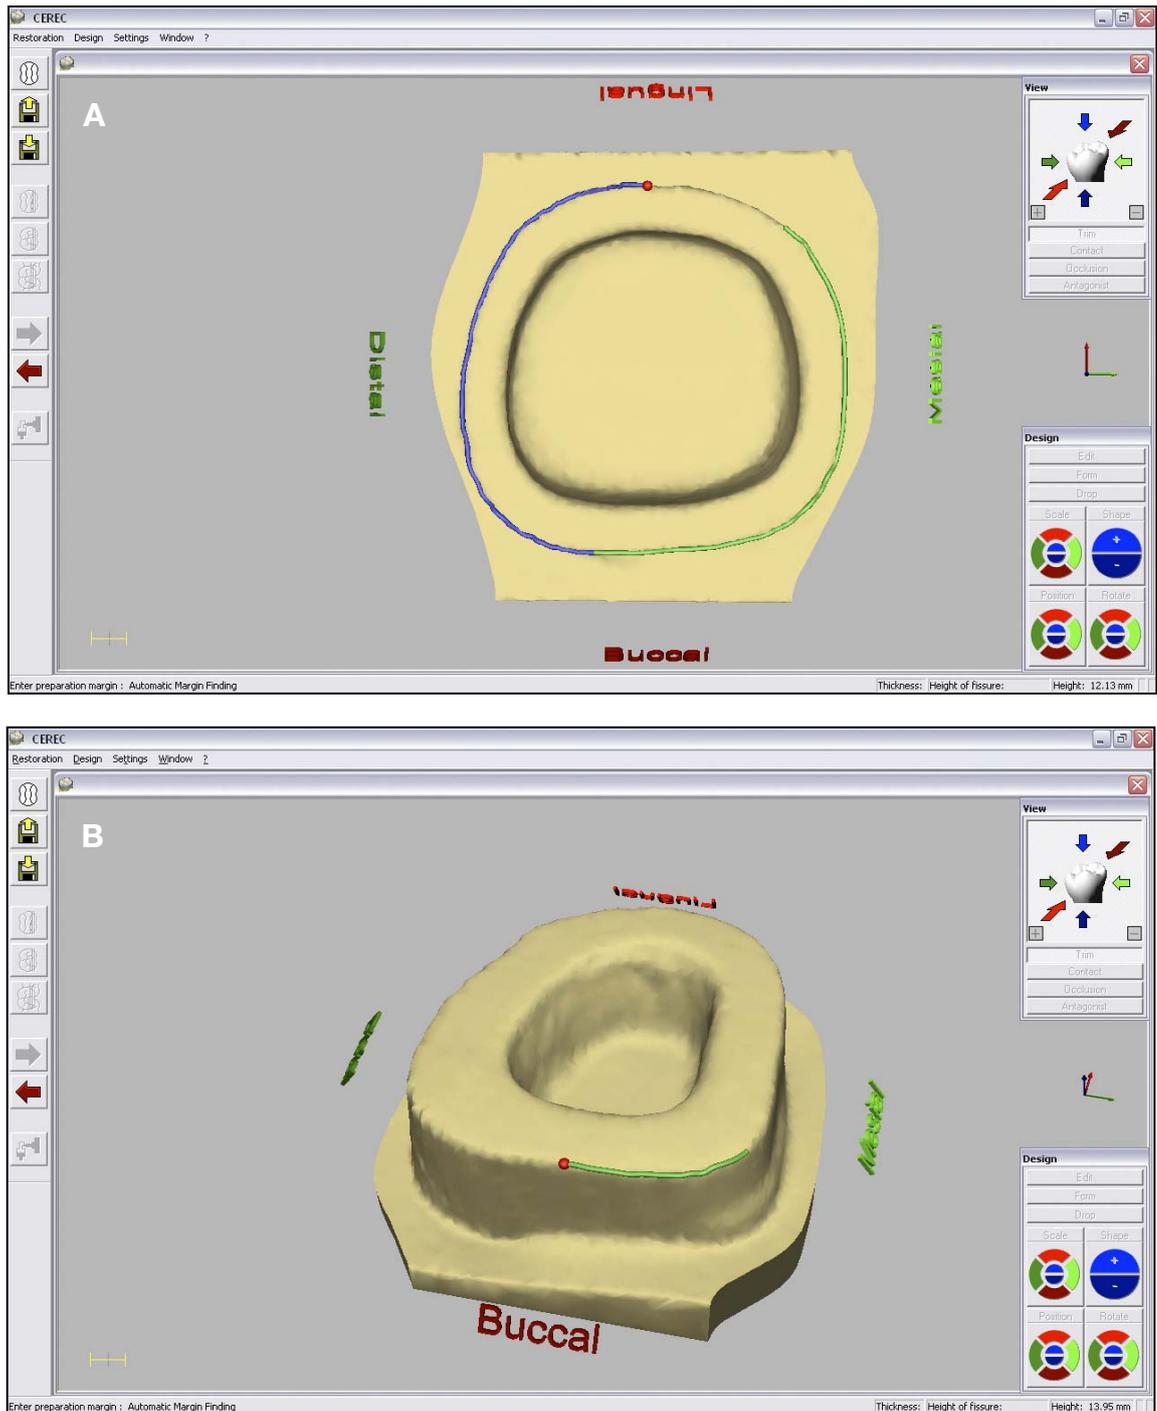
Figura 25: Delimitação das margens em um preparo para coroa convencional (A) e em um preparo para endocrown (B), em que fica evidente a correta identificação dos limites do preparo pelo software.

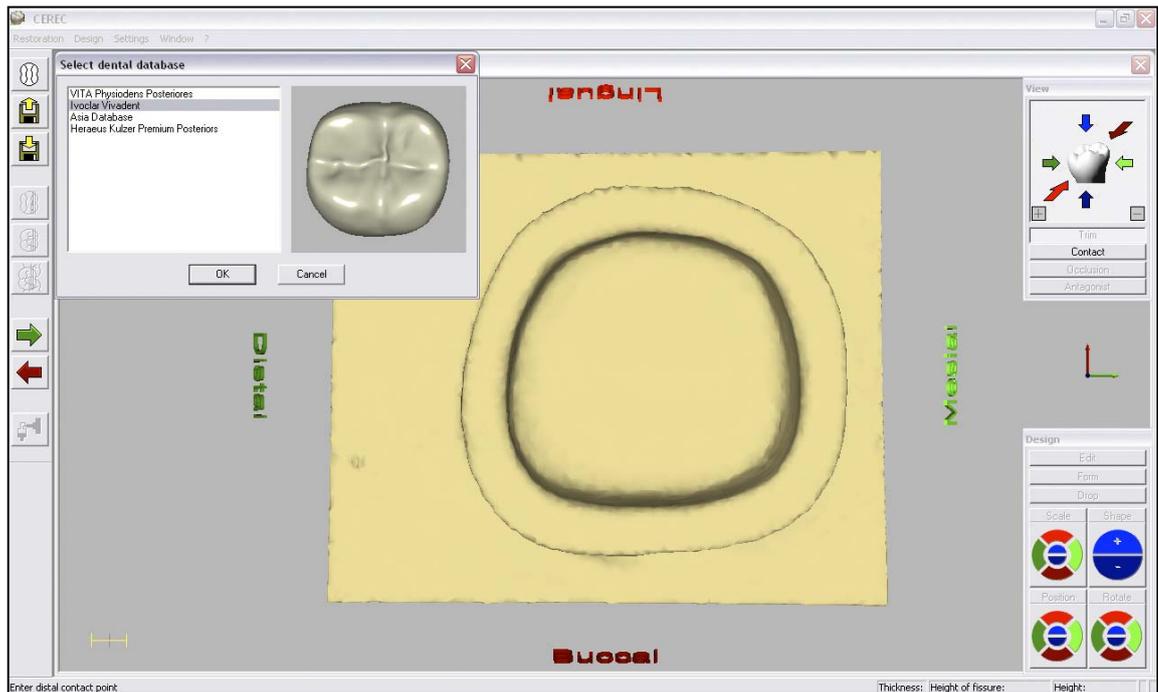
Figura 26: Seleção do banco de anatomias Ivoclar Vivadent.

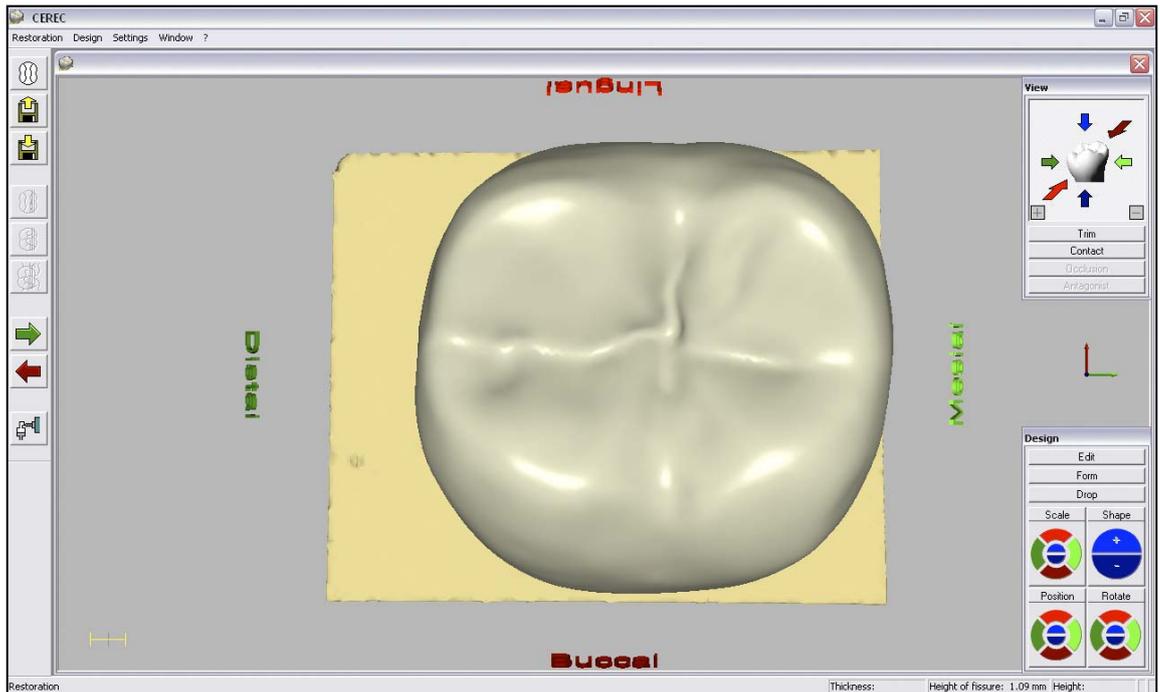
Figura 27: Restauração proposta pelo software, sem qualquer modificação manual.

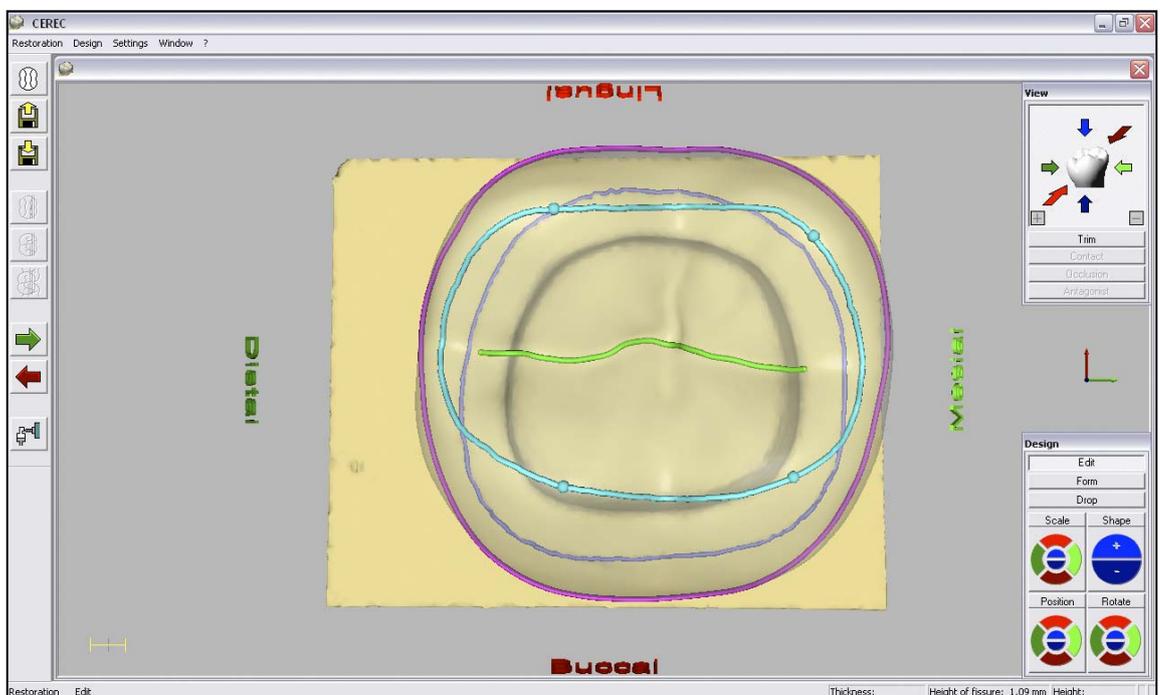
Figura 28: Avaliação das linhas de contorno primárias da restauração. O sulco central aparece evidenciado em verde; o equador dentário está delimitado pela linha rosa; e a mesa oclusal aparece contornada pela linha de cor ciano. A margem do preparo aparece ao fundo, em azul escuro. As correções realizadas envolveram pequenas modificações nas posições das linhas primárias, a fim de permitir uma distribuição mais uniforme da espessura de cerâmica nas diferentes regiões da restauração. A linha do término não foi modificada.

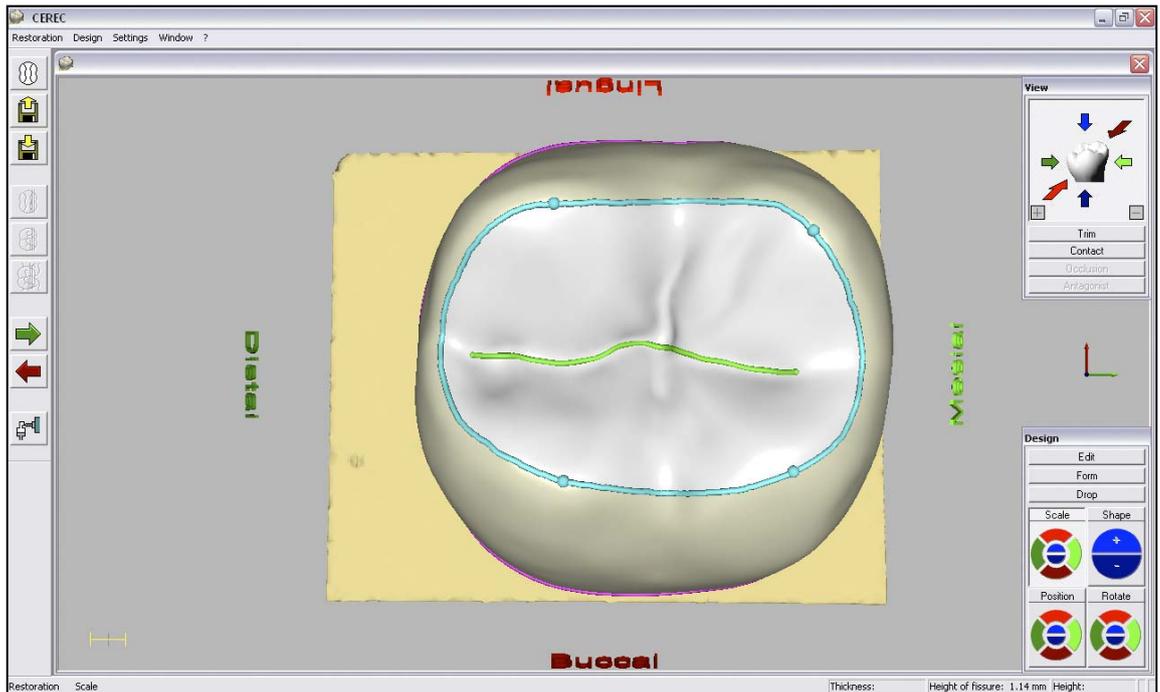
Figura 29: Modificação da mesa oclusal e do sulco central, a fim de tornar mais uniforme a distribuição da carga que será aplicada no teste de resistência à fratura.

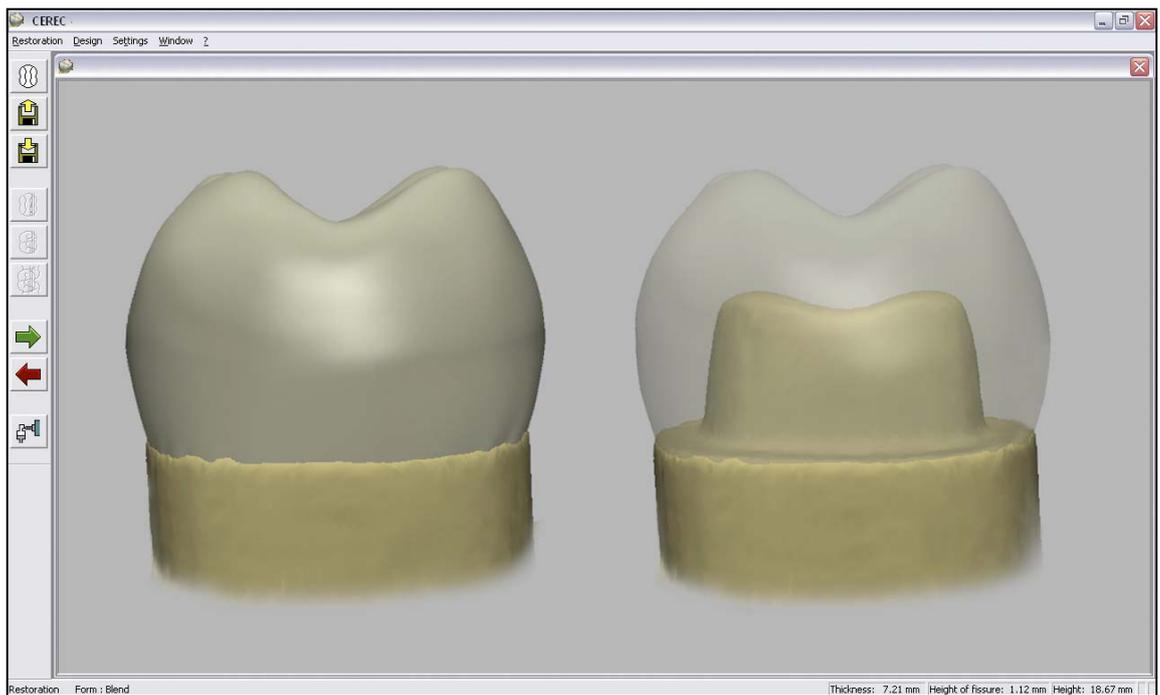
Figura 30: Avaliação visual da espessura da restauração em diferentes regiões do dente.

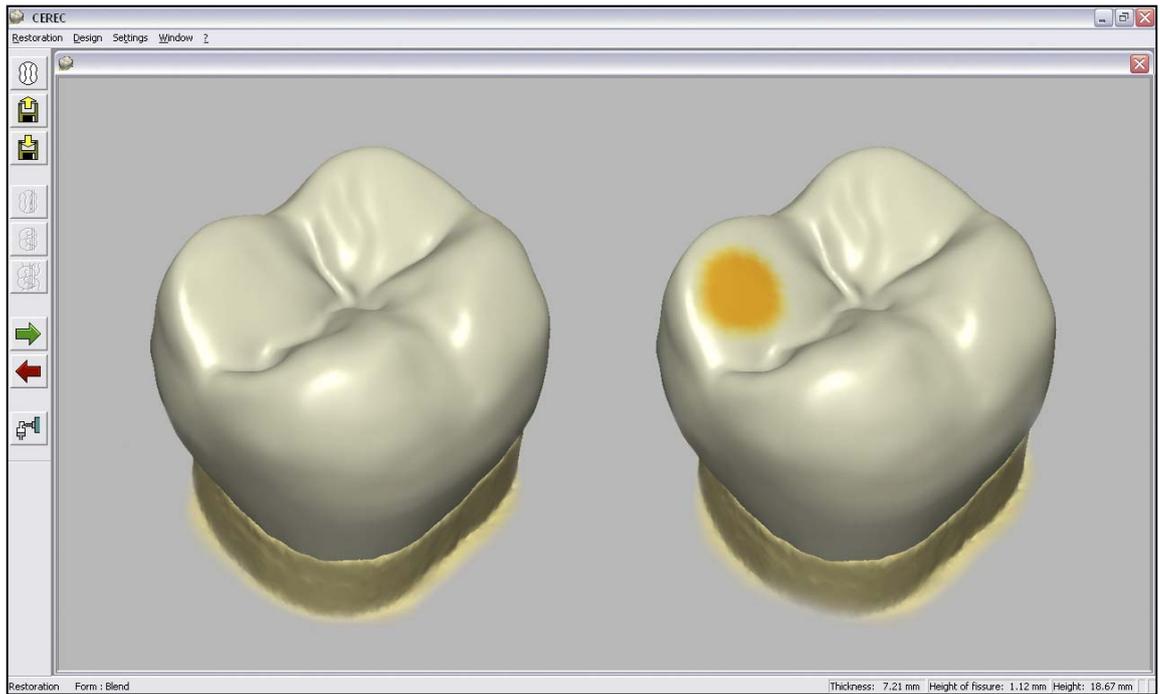
Figura 31: Modelagem localizada, restrita a uma vertente de cúspide, para assegurar espessura uniforme de cerâmica na restauração.

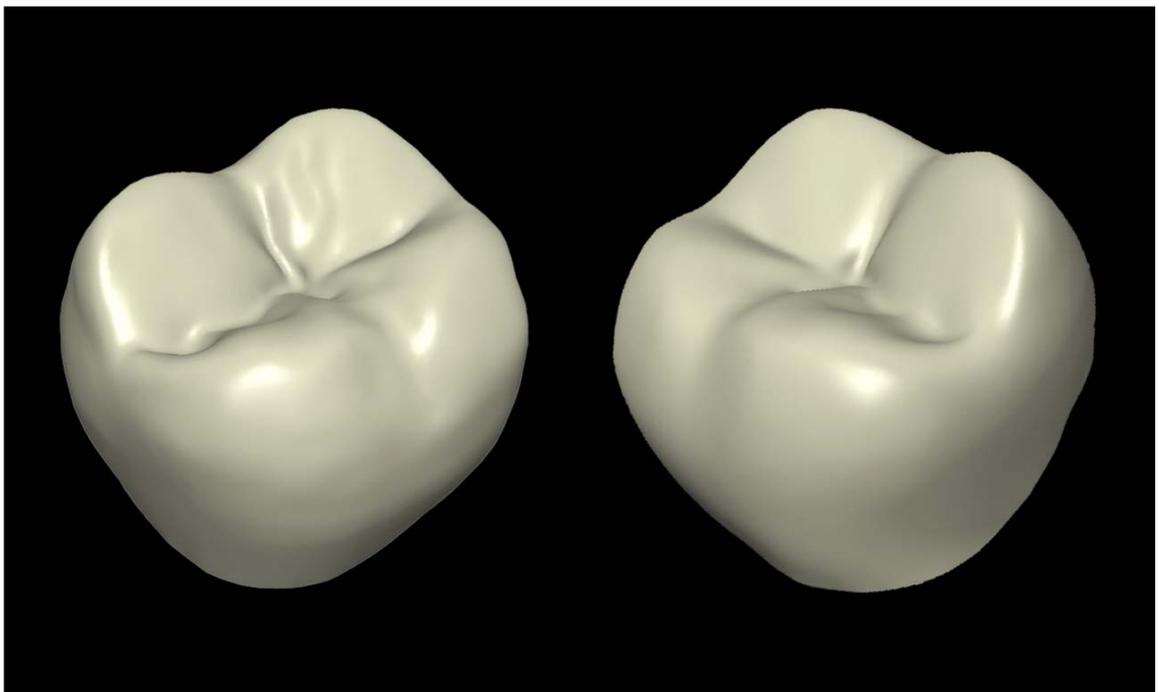
Figura 32: Aspecto de duas restaurações modeladas.

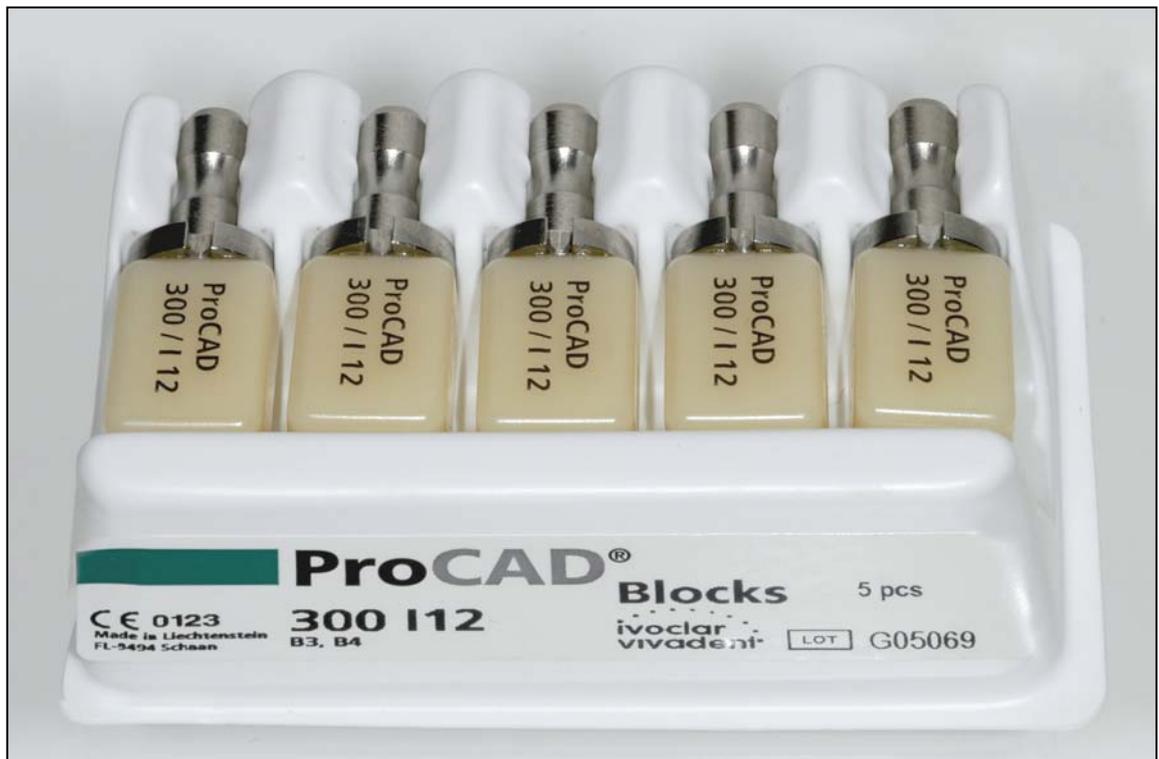
Figura 33: Blocos cerâmicos empregados na confecção das restaurações deste estudo.

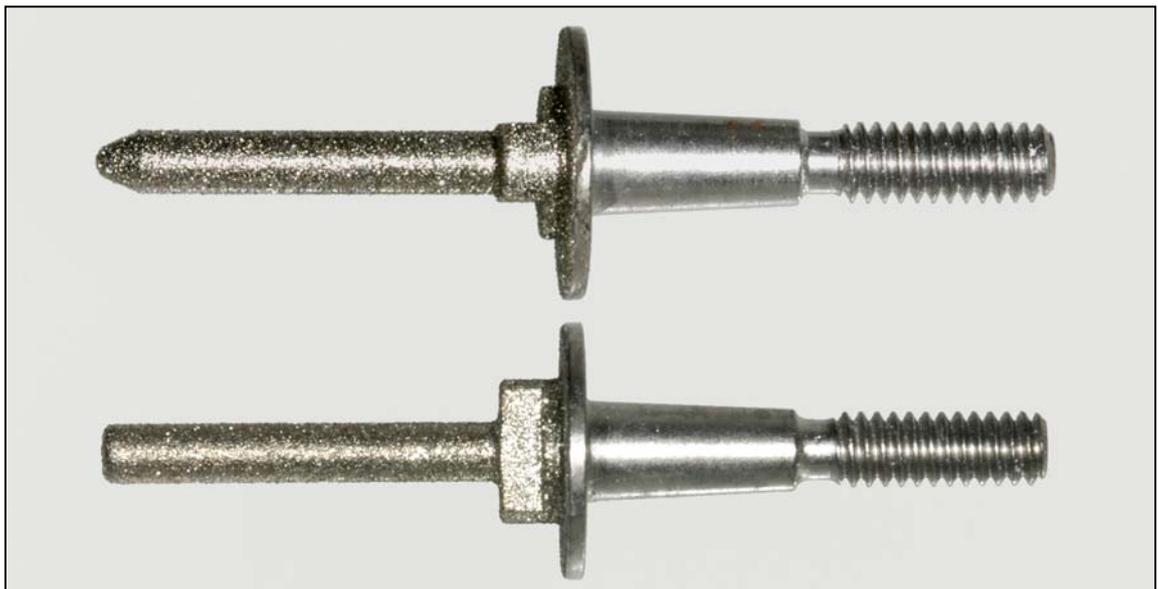
Figura 34: Pontas diamantadas empregadas na usinagem das restaurações. A substituição das mesmas foi realizada sempre que solicitada pelo software.

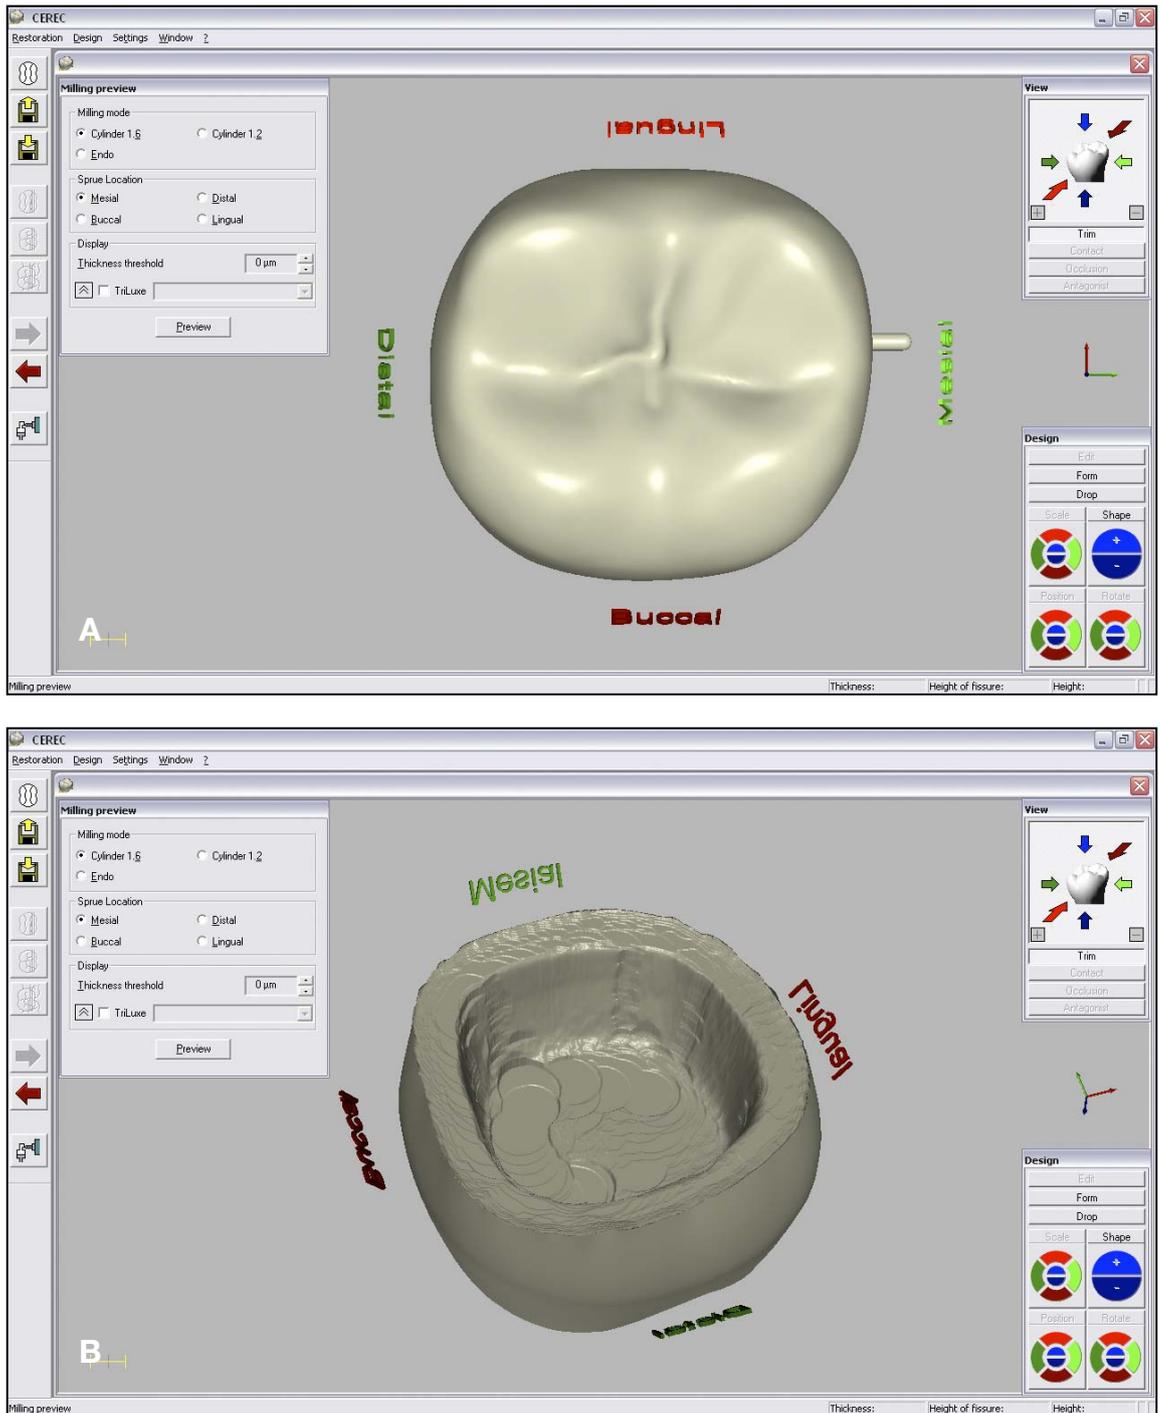
Figura 35: Aspecto oclusal (A) e interno (B) de uma das coroas modeladas. Na janela "Milling preview" podem ser definidos alguns dos parâmetros mencionados anteriormente. Na figura 35B fica evidente o padrão de desgaste característico da usinagem realizada no modo padrão, em que as paredes internas da restauração apresentam menor grau de detalhamento, quando comparadas ao término.

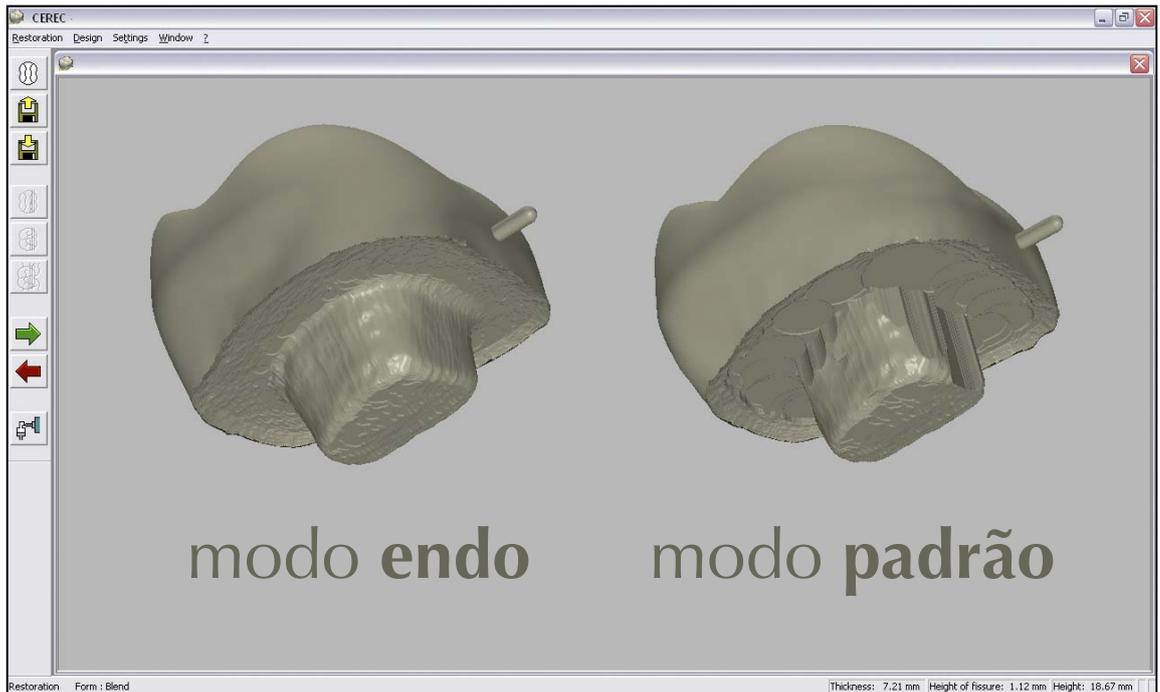
Figura 36: As restaurações tipo endocrown foram usinadas no modo endo, uma vez que a usinagem no modo padrão acarretaria total ausência de estabilidade da restauração ao preparo. A comparação das duas restaurações acima deixa evidente o maior desgaste que acompanha a usinagem no modo padrão.

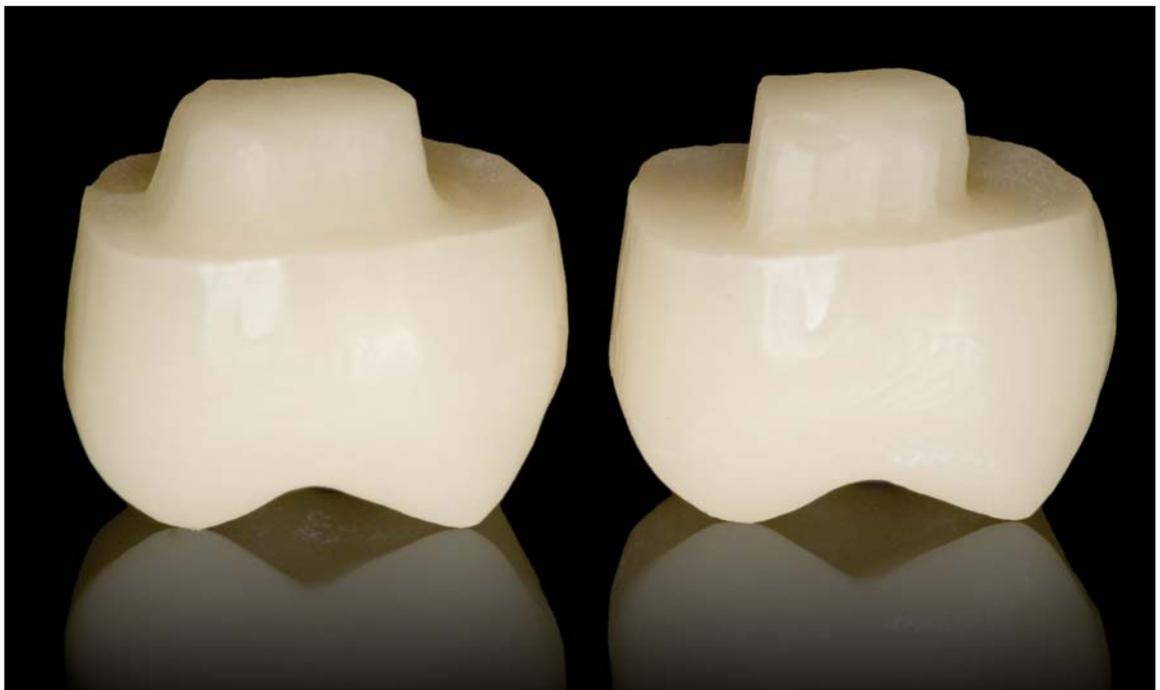
Figura 37: As restaurações acima, referentes ao mesmo dente, foram fabricadas durante a fase piloto do estudo. A única variação de uma restauração para outra foi o modo de usinagem. Na restauração da direita, usinada em modo PADRÃO, é evidente o menor volume de cerâmica na região correspondente à câmara pulpar. Na restauração da esquerda, usinada em modo ENDO, a mesma região reproduz corretamente o contorno do preparo.

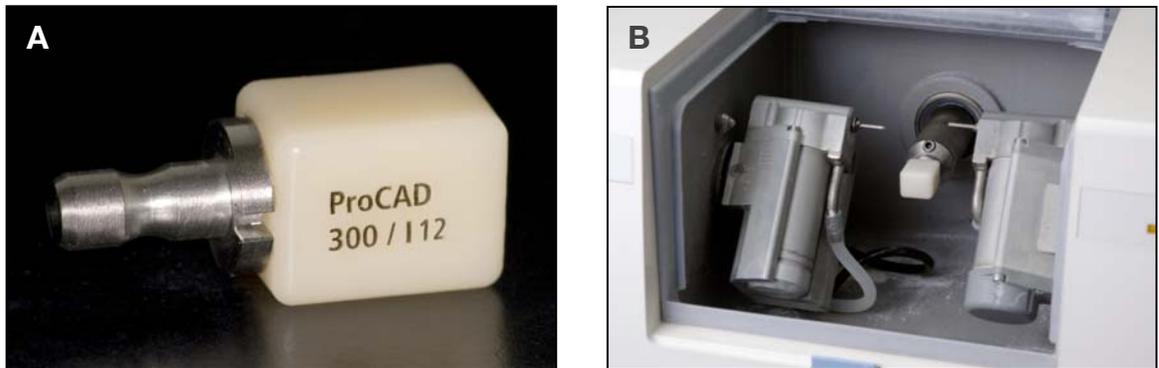
Figura 38: Bloco cerâmico ProCAD 112 (A) e aspecto da unidade de usinagem CEREC Scan (B).

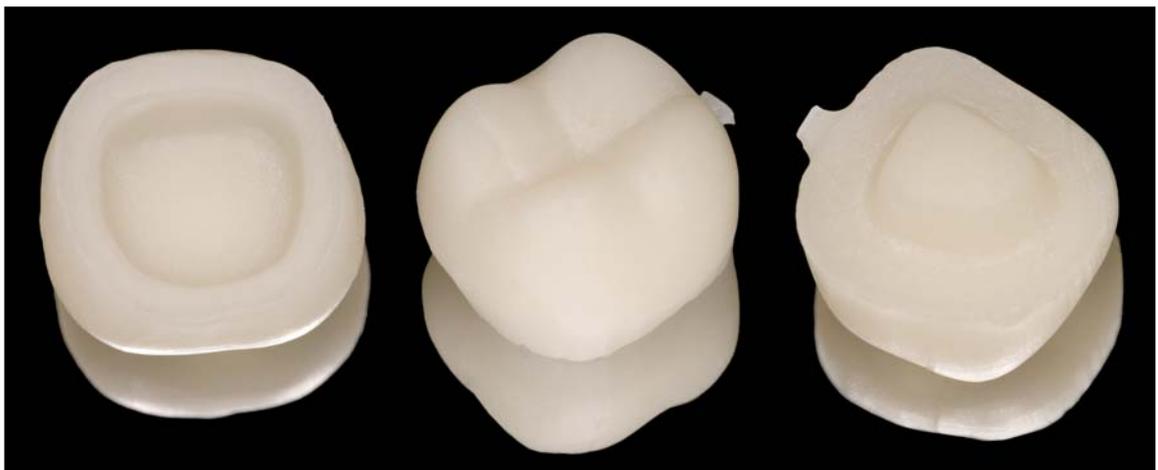
Figura 39: Aspectos externos e internos das restaurações concluídas, previamente à realização de qualquer tipo de acabamento e polimento.

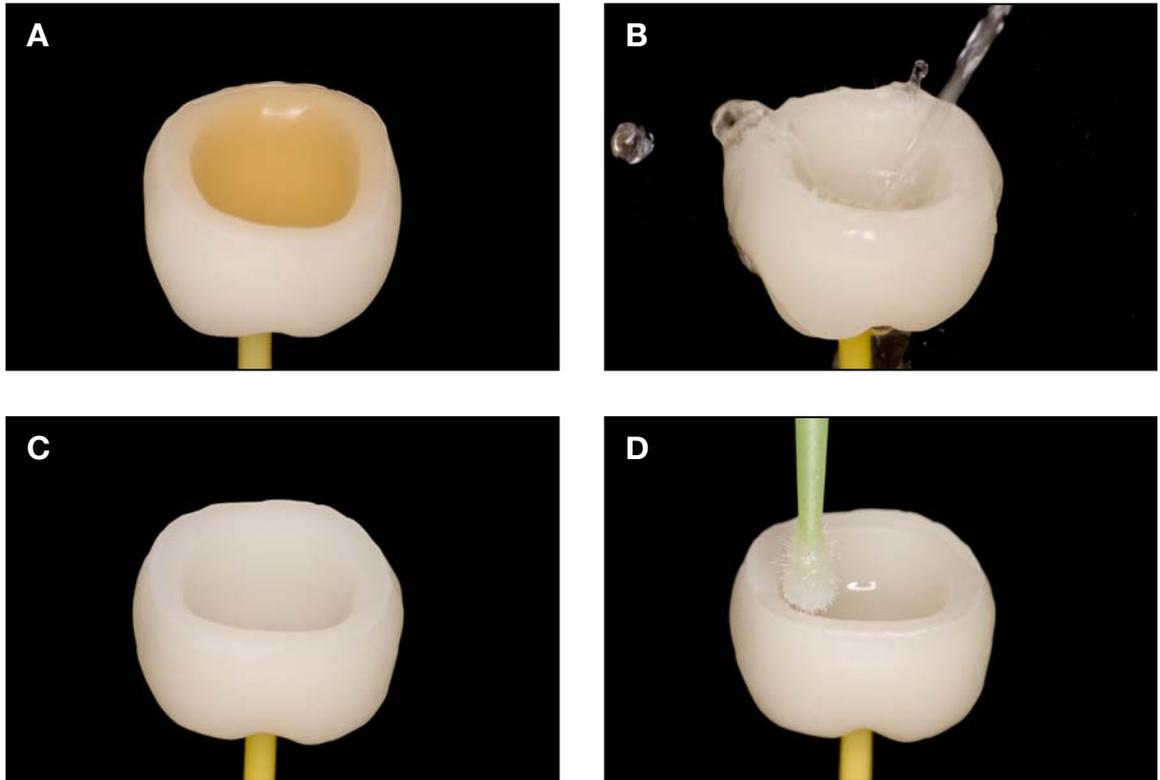
Figura 40: Sequência de procedimentos adesivos realizados na restauração. Inicialmente o ácido hidrófluídrico foi aplicado por 60 segundos à superfície interna da restauração (A). Após esse período, a superfície foi abundantemente lavada com spray de ar/ água (B) e secada com jatos de ar (C). Na sequência, duas camadas do agente silano foram aplicadas (D) e secadas com leves jatos de ar.
