RESTAURAÇÃO DE DENTES TRATADOS ENDODONTICAMENTE

Influência do artifício de retenção na resistência à fratura de restaurações cerâmicas
confeccionadas pelo sistema CEREC 3

Dissertação apresentada ao Programa de Pós-Graduação em Odontologia da Universidade Federal de Santa Catarina, como requisito parcial para a obtenção do título de Mestre em Odontologia, área de concentração: Dentística

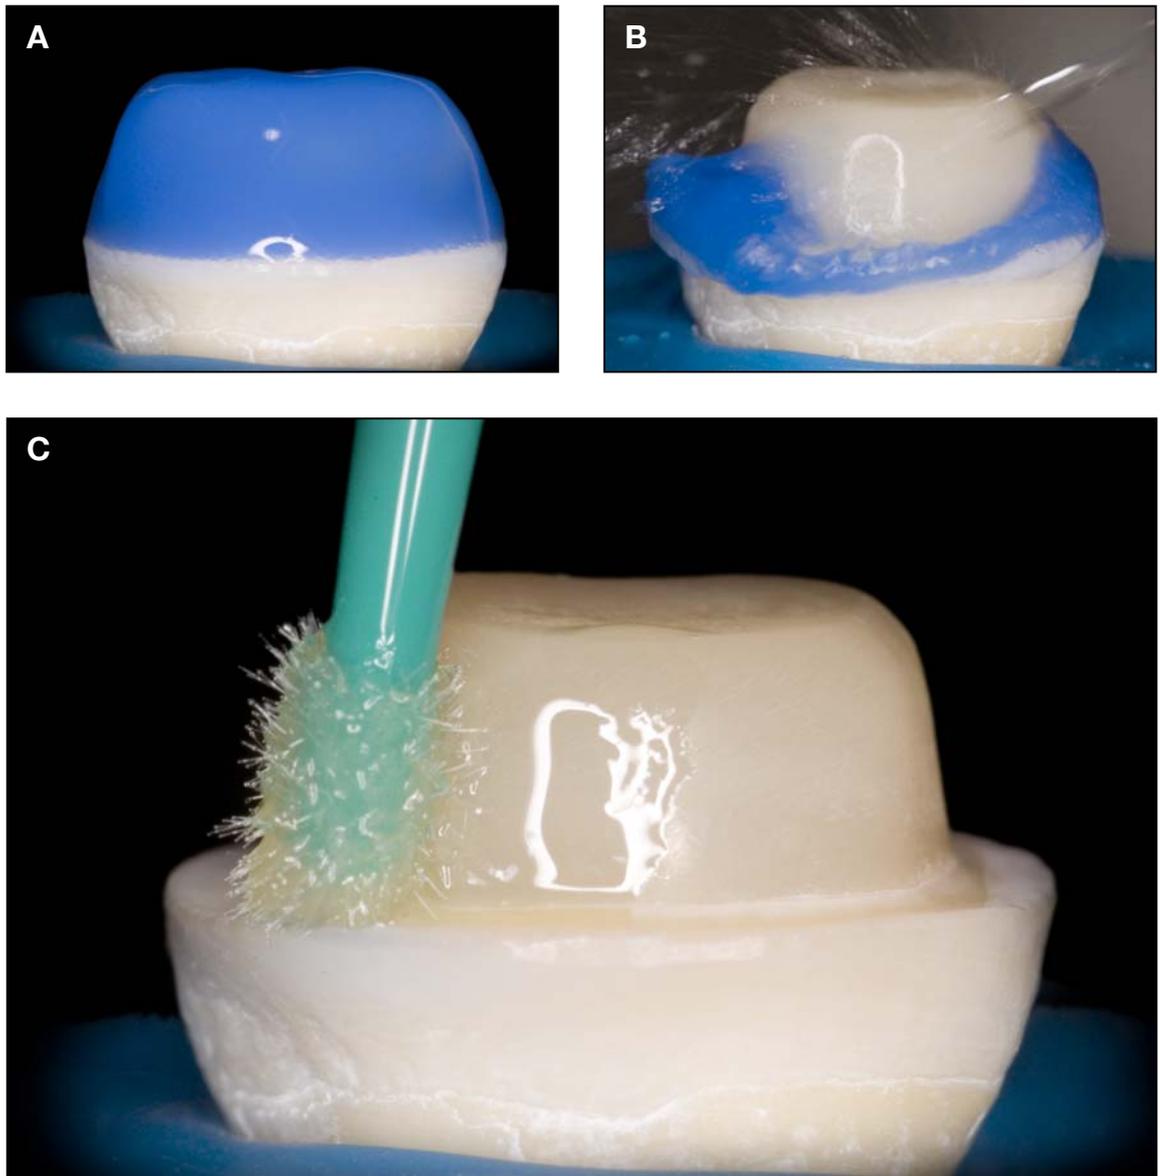
Figura 41: Seqüência de procedimentos adesivos realizados na superfície dental. O gel de ácido fosfórico a 37% foi aplicado, simultaneamente, ao esmalte, à dentina e à superfície do compósito empregado no preenchimento (A). Após um período máximo de 30 segundos de contato, o ácido foi removido com spray de ar / água (B). Na seqüência, duas camadas do agente adesivo dual Excite DSC foram aplicadas às estruturas condicionadas (C).

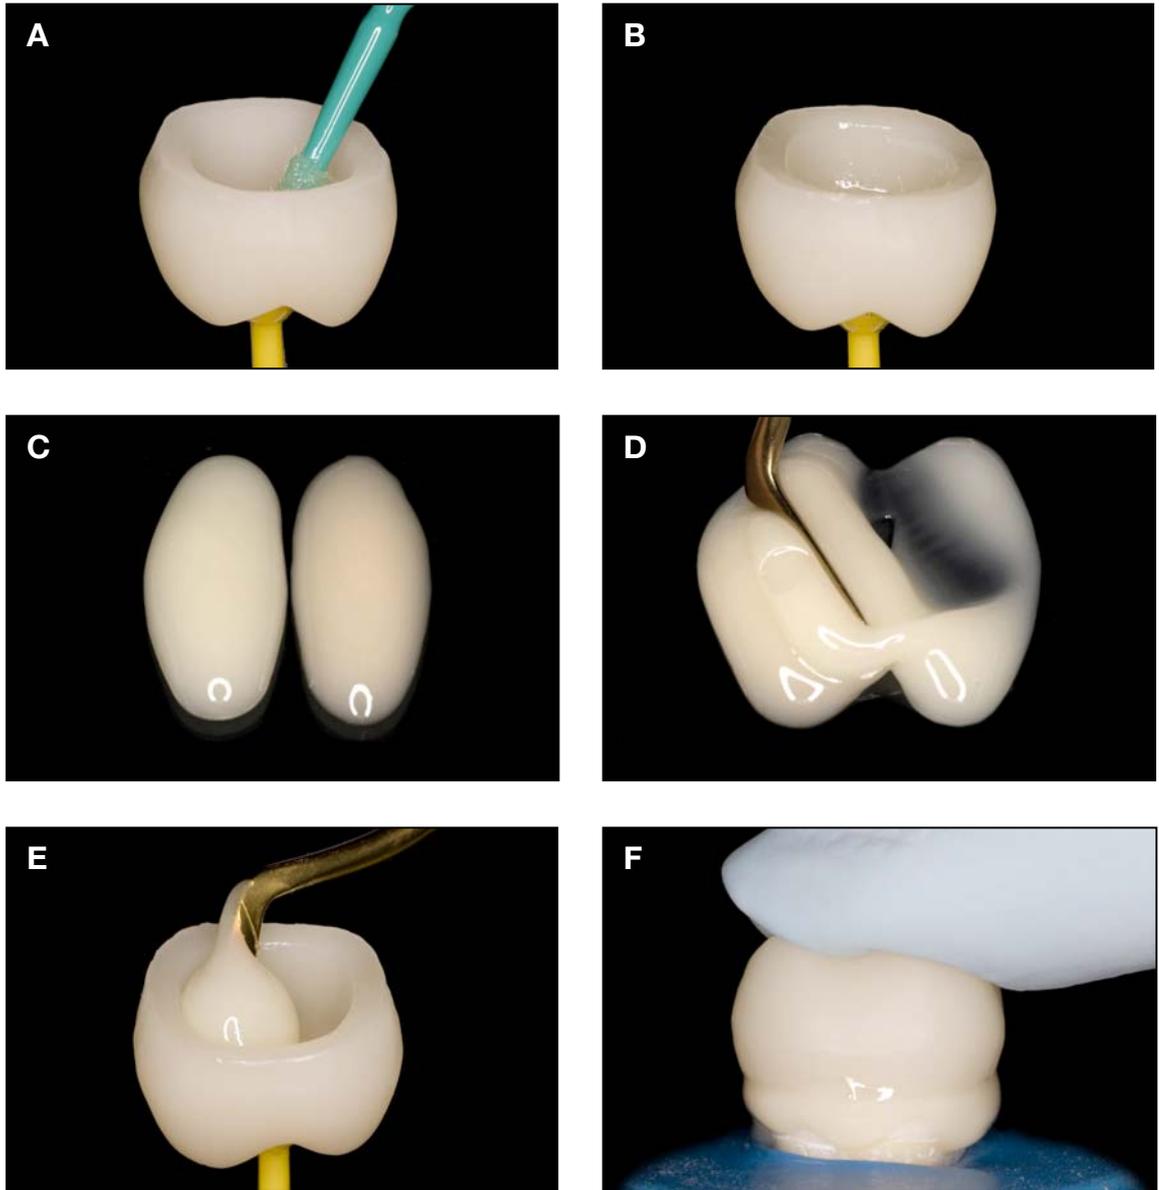
Figura 42: Sequência de procedimentos adesivos realizados na restauração. Uma fina camada do agente adesivo foi aplicada à superfície interna da restauração (A e B), que já havia sido condicionada e silanizada. Na sequência, doses iguais das pastas base e catalisadora do cimento resinoso foram manipuladas por 10 segundos (C e D) e o cimento foi aplicado com uma espátula às paredes internas da restauração (E), que foi, então, posicionada sobre o preparo e assentada com leve pressão digital (F).

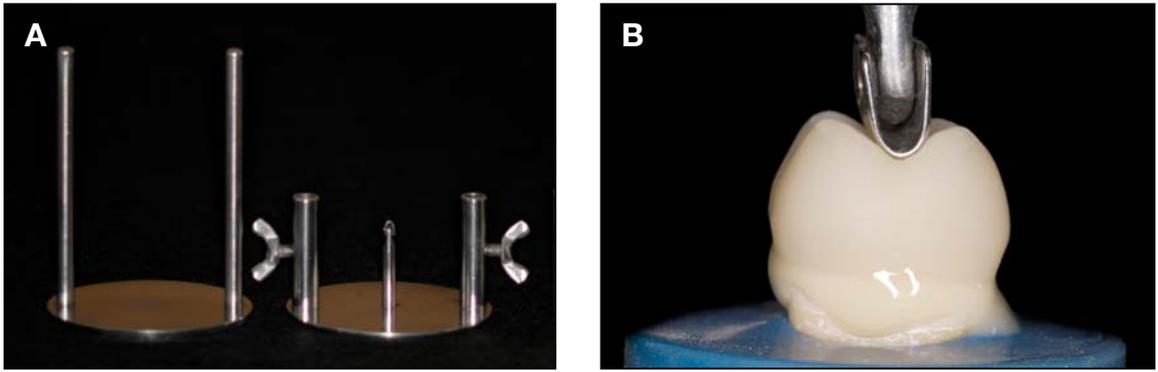
Figura 43: A cimentação das restaurações foi realizada com pressão sustentada, graças à utilização do dispositivo acima.

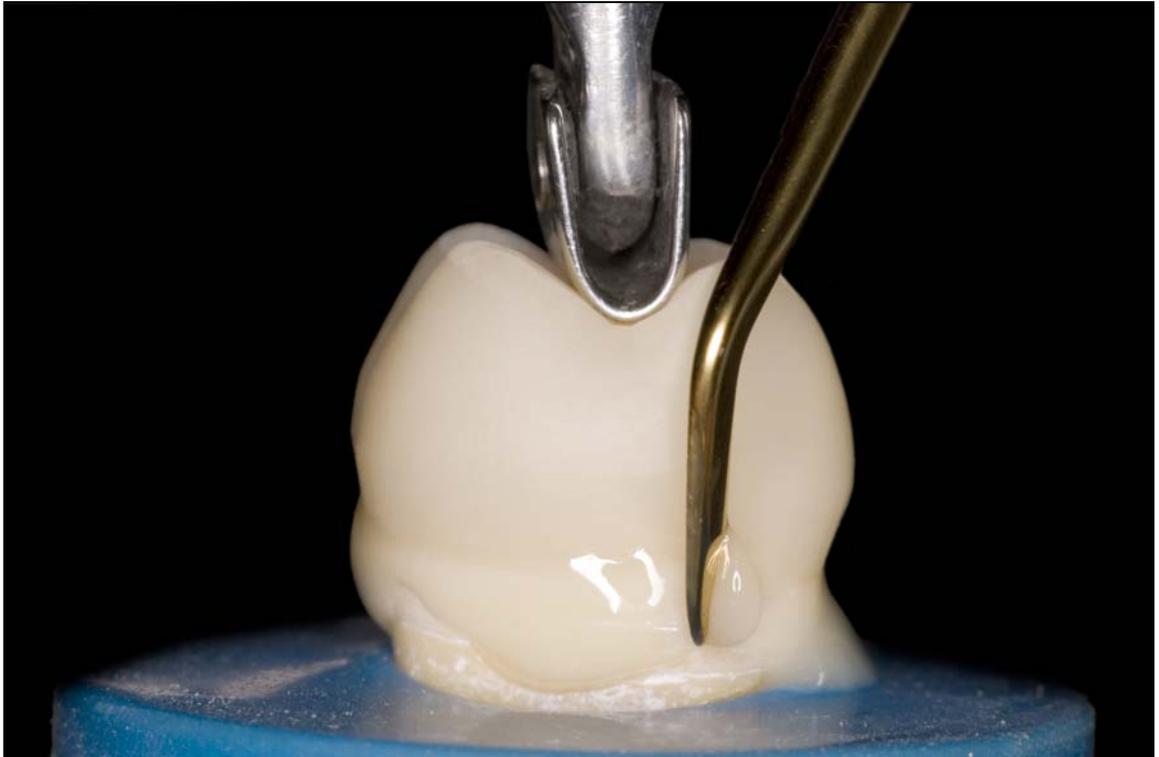
Figura 44: Remoção dos excessos de cimento, previamente à fotoativação. Observe que o corpo-de-prova permanece adaptado ao dispositivo responsável pela manutenção da pressão de assentamento.

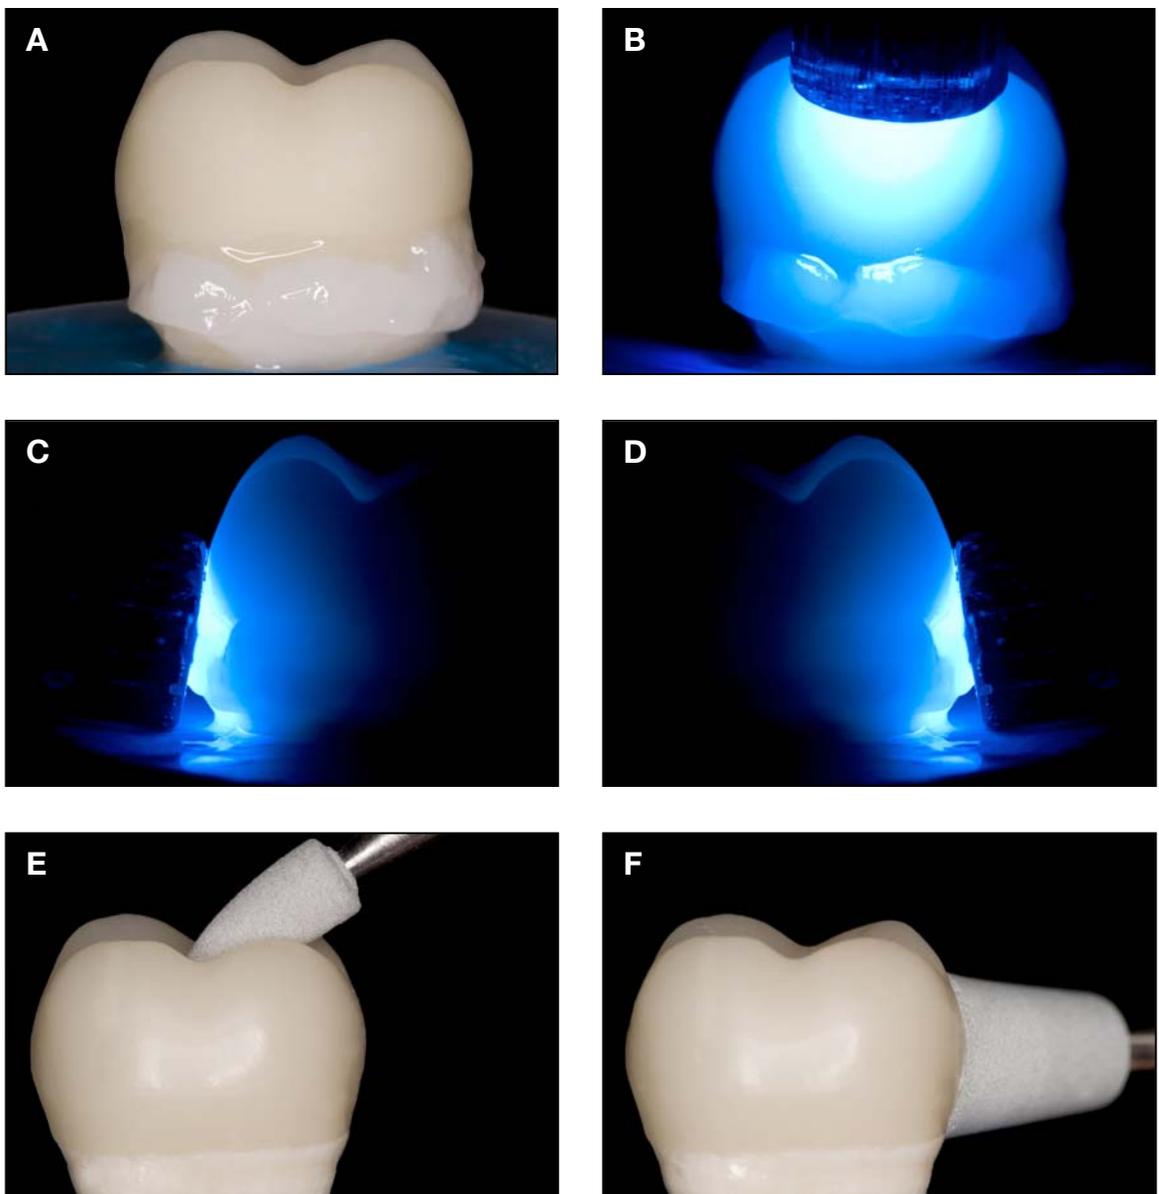
Figura 45: Gel de glicerina aplicado sobre as margens (A) e fotoativação por oclusal, vestibular e lingual (B a D). Na seqüência, acabamento e polimento com borrachas abrasivas, empregadas tanto na restauração propriamente dita como nas margens (E e F).

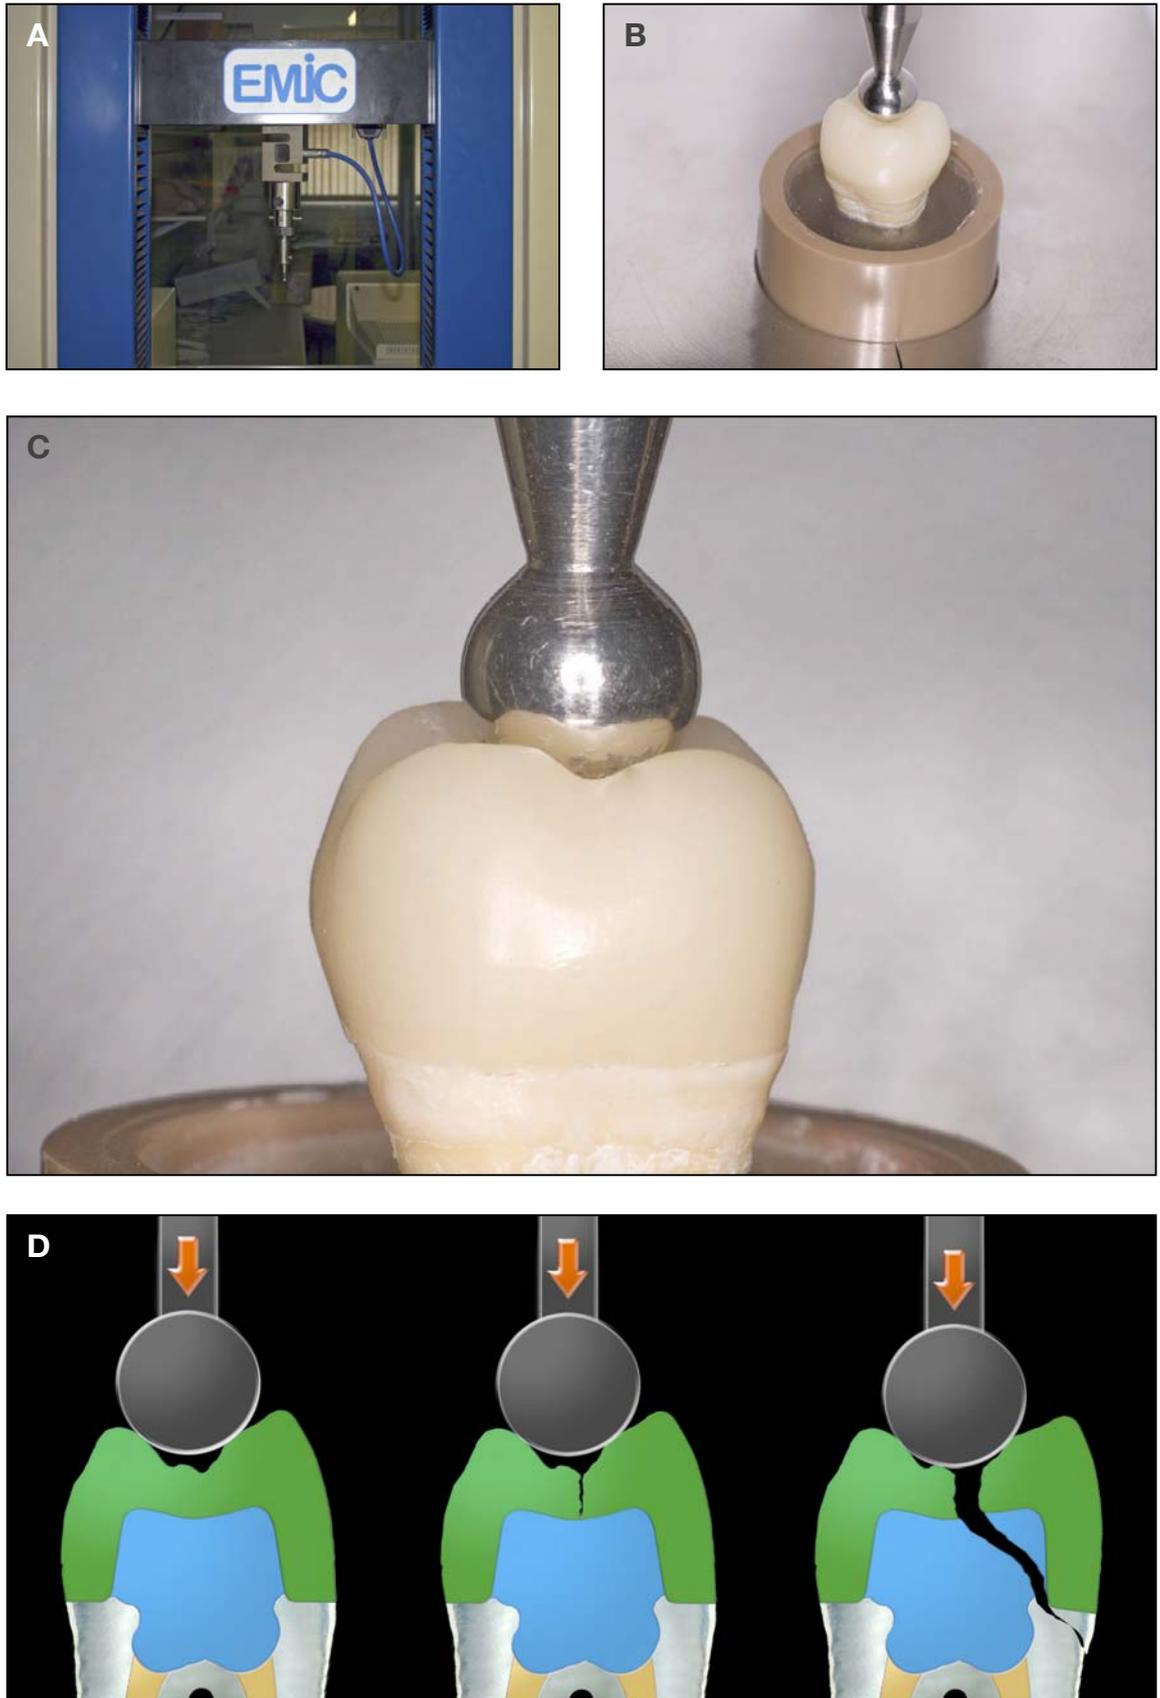
Figura 46: Os corpos-de-prova foram presos a uma base de aço, a fim de evitar a ocorrência de movimentações laterais, e foram posicionados na máquina de ensaios Emic (A). A esfera de aço foi, então, cuidadosamente aproximada da superfície oclusal (B e C) e a carga de compressão foi aplicada, através do deslocamento da esfera a uma velocidade de 1 mm / minuto até a ocorrência de fratura da restauração e/ou do dente (D).

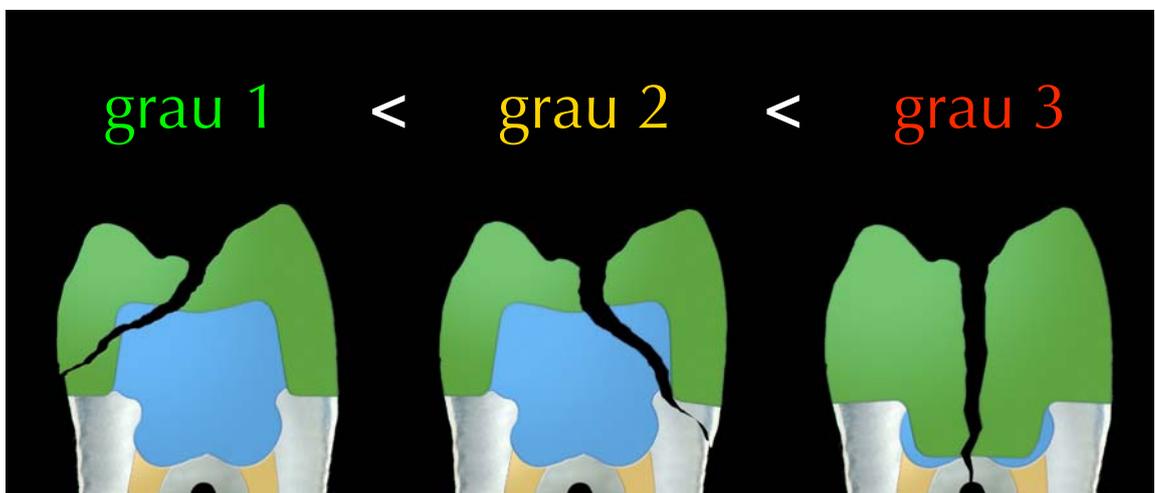
Figura 47: Representação esquemática dos graus de fratura avaliados no presente estudo, em que fica evidente a complexidade progressiva das fraturas — grau 1 < grau 2 < grau 3.

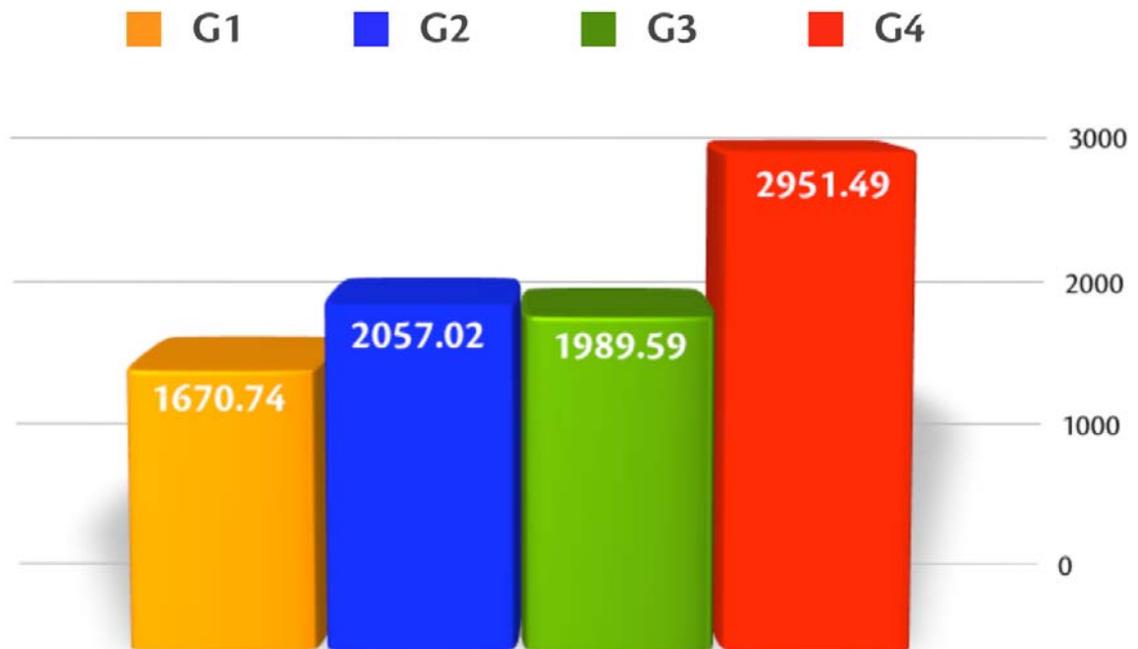
Gráfico 1: Gráfico representativo da média de resistência à fratura, em Newtons (N), nos diferentes grupos.

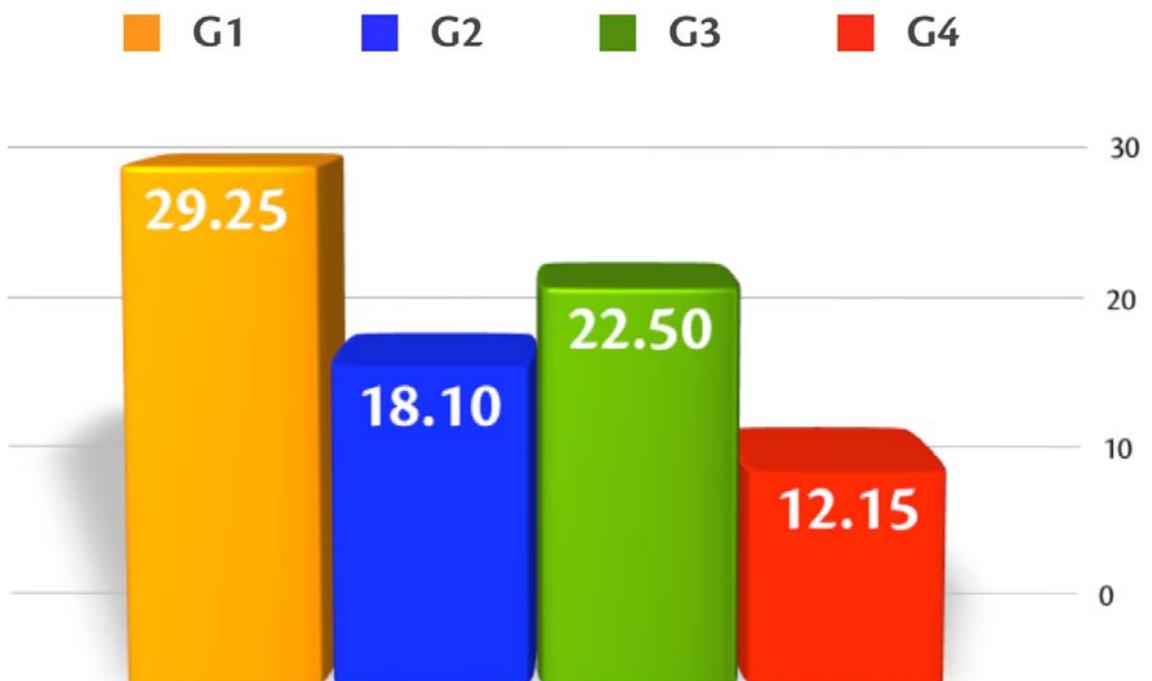
Gráfico 2: Gráfico representativo das médias de postos do padrão de fratura, pelo teste de Kruskal-Wallis. Valores mais elevados estão relacionados à fraturas com maior complexidade.

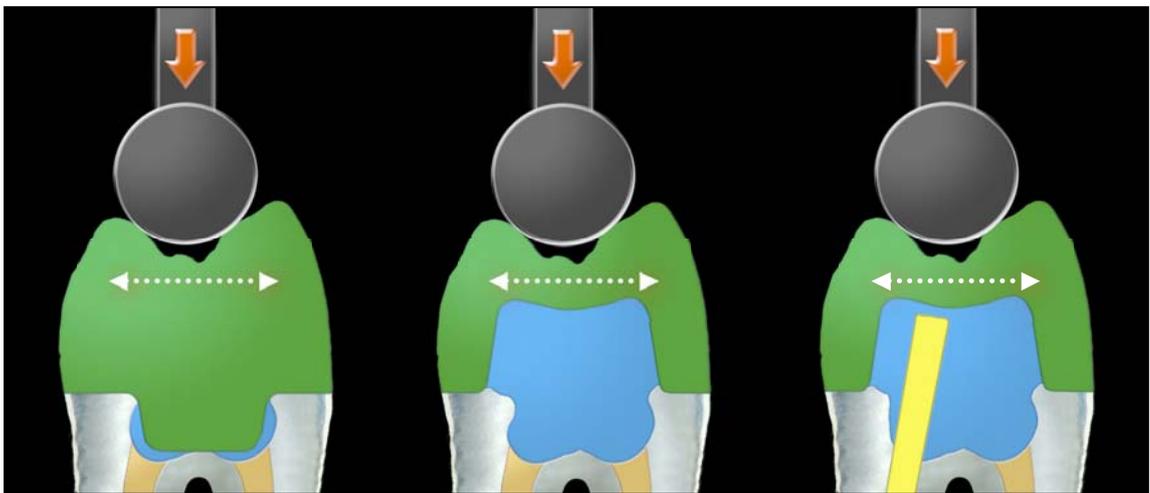
Figura 48: A aplicação de uma carga de compressão à face oclusal das restaurações pode, teoricamente, promover a concentração de tensões de tração no corpo do material. No esquema acima, os efeitos das tensões de tração seriam mais prejudiciais às endocrowns do que às coroas cimentadas sobre núcleos de compósito, em virtude dos diferentes volumes de cerâmica.

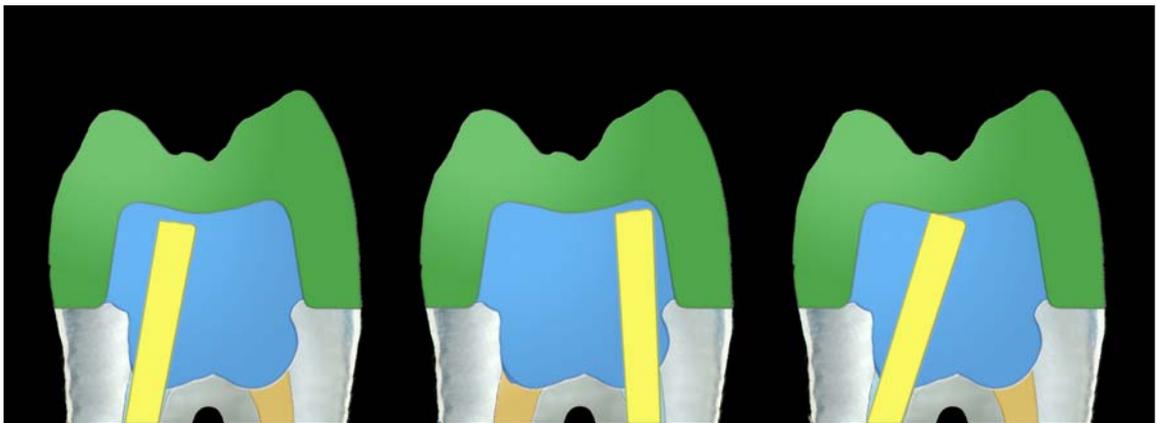
Figura 49: Representação esquemática da variação de posição e angulação do pino em relação ao núcleo de compósito, em decorrência das particularidades anatômicas de cada dente.

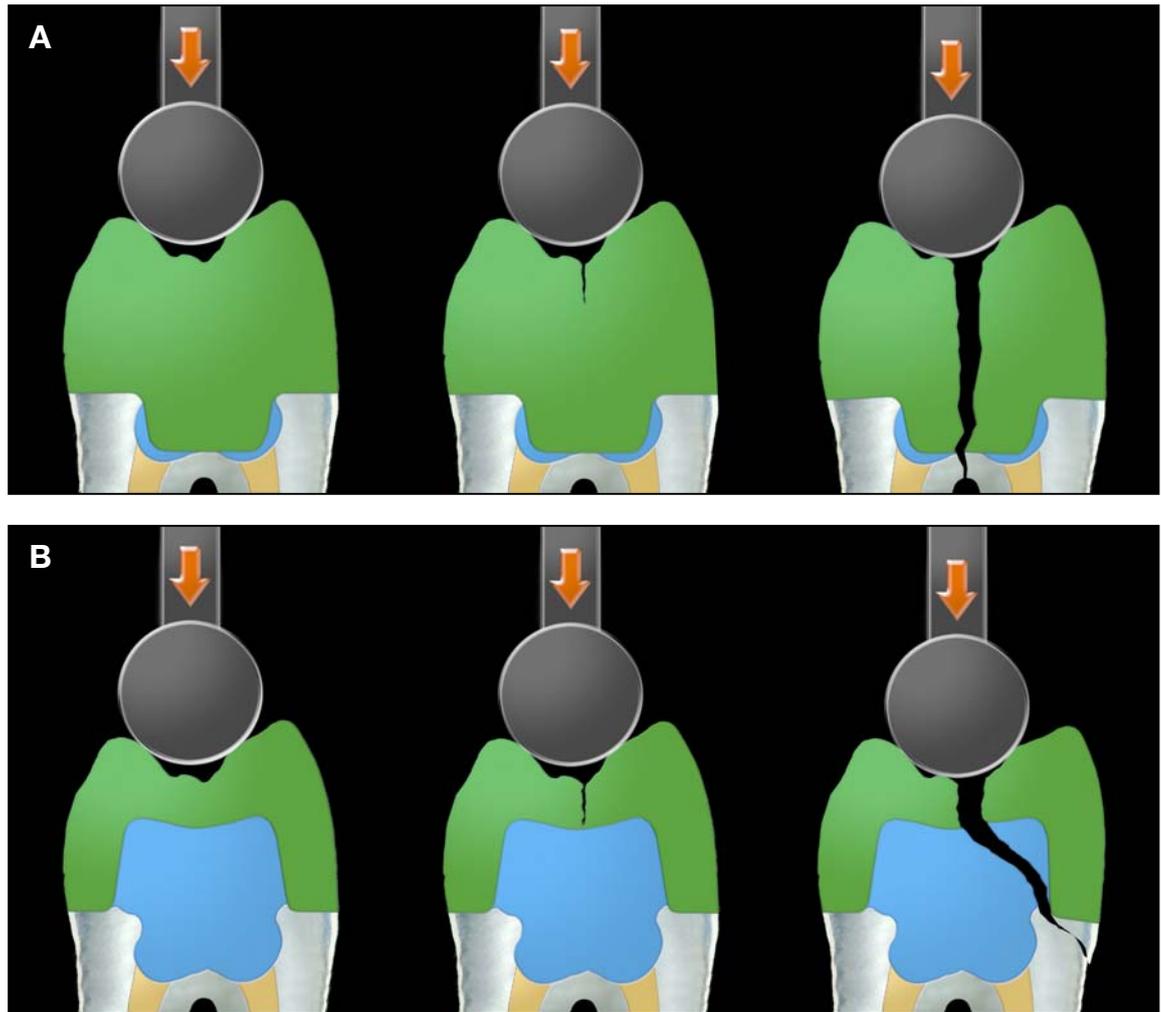
Figura 50: Representação esquemática dos padrões de fratura característicos dos grupos 1 (A) e 2 (B), em que fica evidente a maior complexidade das falhas observadas em associação às restaurações tipo endocrown. O grupo 3, não representado, apresentou padrão semelhante ao do grupo 2.

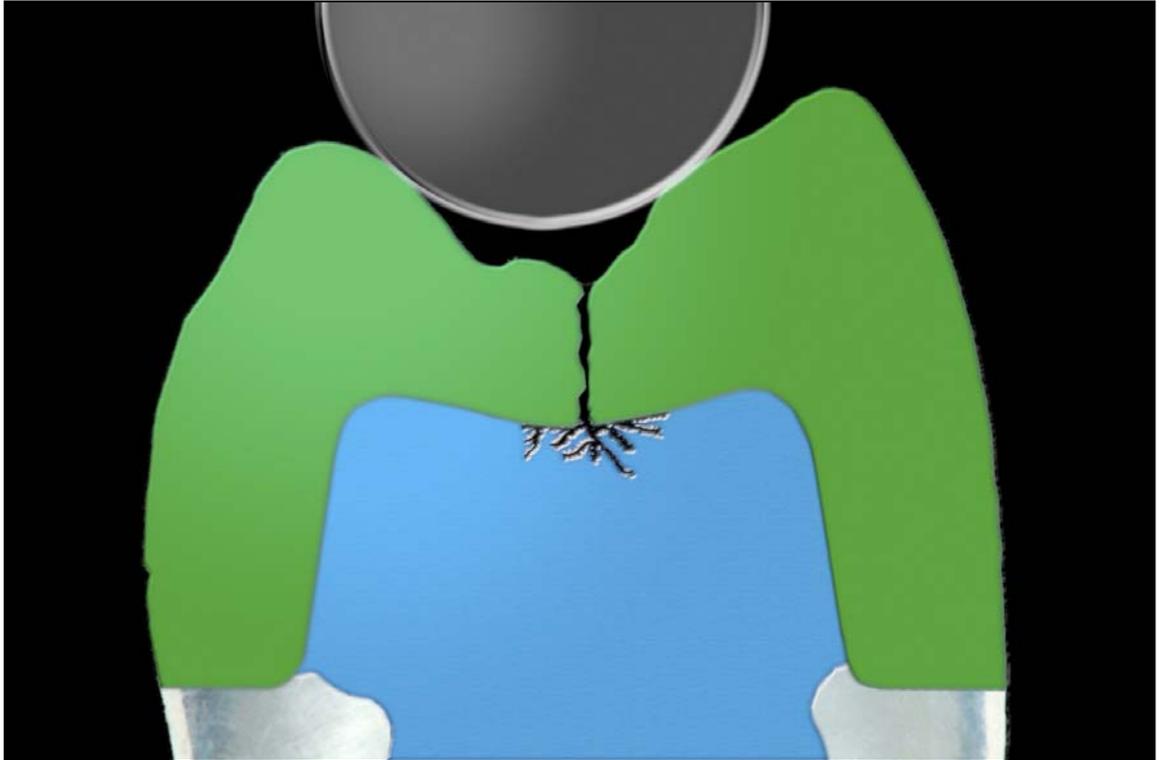
Figura 51: Representação esquemática do fenômeno de paralisação de trincas em um dente restaurado por meio da associação de cerâmica e compósito. No esquema acima, a carga aplicada à cerâmica foi parcialmente absorvida pelo núcleo, graças à resiliência do compósito. Na ausência dessa base resiliente, o resultado seria a progressão quase linear da trinca, ao longo de toda a espessura da restauração.

Uma possível explicação para o padrão de fratura mais favorável observado nas restaurações em que a cerâmica foi cimentada aos núcleos de compósito, é o efeito de paralisação das trincas pela interface. Embora a metodologia empregada na presente pesquisa não tenha permitido a detecção de falhas mecânicas iniciais, é evidente que a carga de compressão não provocou a fratura instantânea das restaurações. Isso significa que, previamente à ocorrência da fratura propriamente dita, a restauração, provavelmente, apresentou uma ou mais trincas. Nos corpos-de-prova em que a restauração foi cimentada aos núcleos de preenchimento, é possível que essas trincas tenham sido paralisadas ou desviadas, quando atingiram a interface cerâmica-compósito. Nos dentes restaurados com endocrowns, diferentemente, as trincas não contaram com qualquer obstáculo à sua progressão (fig. 51).

A paralisação de trincas é um fenômeno observado, com frequência, nos dentes naturais — mesmo quando múltiplas trincas são detectadas no esmalte, essas raramente se propagam ao longo do complexo amelo-dentinário. Caso esse comportamento tenha sido, realmente, emulado nas restaurações que associaram cerâmica e compósito, fica, mais uma vez, evidente a superioridade das abordagens biomiméticas.
