Universidade Federal de Santa Catarina
Centro Tecnológico
Programa em Pós Graduação em Arquitetura e Urbanismo

O Patrimônio Arquitetônico e a Paisagem Cultural em Sítios Históricos Rurais de Imigração Italiana.

Dissertação submetida ao Programa de Pós Graduação
em Arquitetura e Urbanismo da Universidade Federal
de Santa Catarina para obtenção do
título de Mestre em Arquitetura e Urbanismo

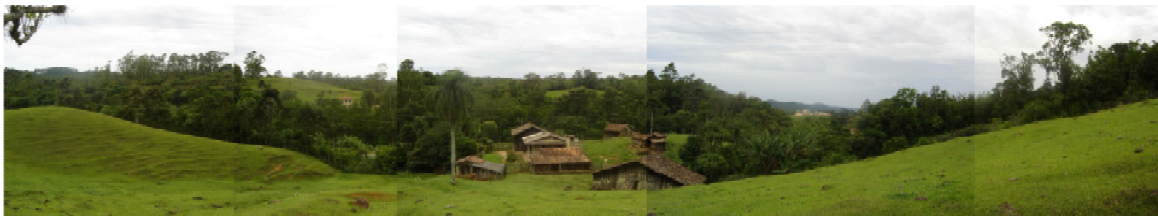
Figura 32: Conjunto de edificações – casa de dormir, cozinha, latrina, instalações domésticas de apoio e edificações complementares. Propriedade de Idalino de Lorenzi Canever, localidade de Rio Maior, Urussanga.
Fonte: Luca, 2007.

seguida o principal produto de comercialização, por isso passaram a ocupar muitos hectares. A Figura 32 demonstra a organização espacial dos lotes coloniais.

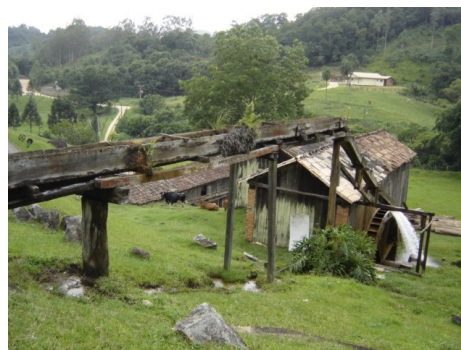
Figura 33: Serraria e atafona movidas à roda d'água. Propriedade da Família Bez Fontana, na localidade de Rio América Baixo, em Urussanga.
Fonte: Luca, 2006.

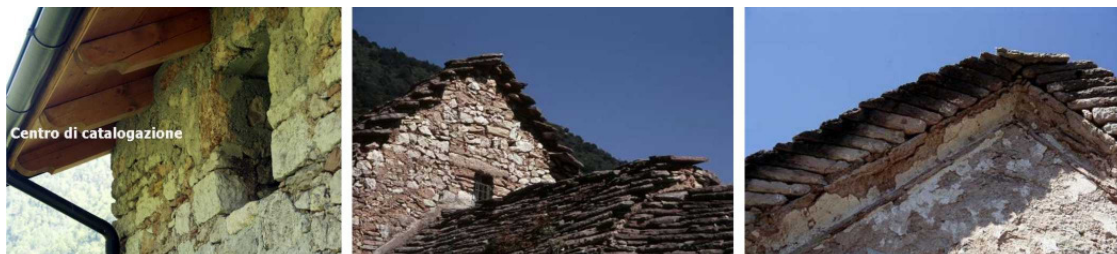
Figura 48: Técnica construtiva predominante na comunidade de Erto e Casso, norte da Itália.
 Fonte: Centro Regionale dei Catalogazione e Restauro dei Beni Culturali e www.magicoveneto.it/Belluno/Vaiont/CassoFO1.htm.

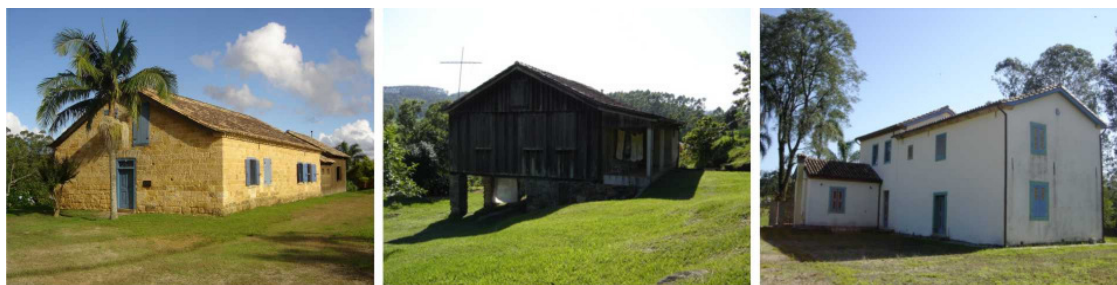
Figura 49: Técnicas construtivas da localidade de Rio Maior.
 Fonte: Luca, 2006.

italianos criaram processos nativos para o uso da madeira em função da abundância deste material, além do barro, utilizado para o assentamento de tijolos e empregado como material de reboco (Figura 49).

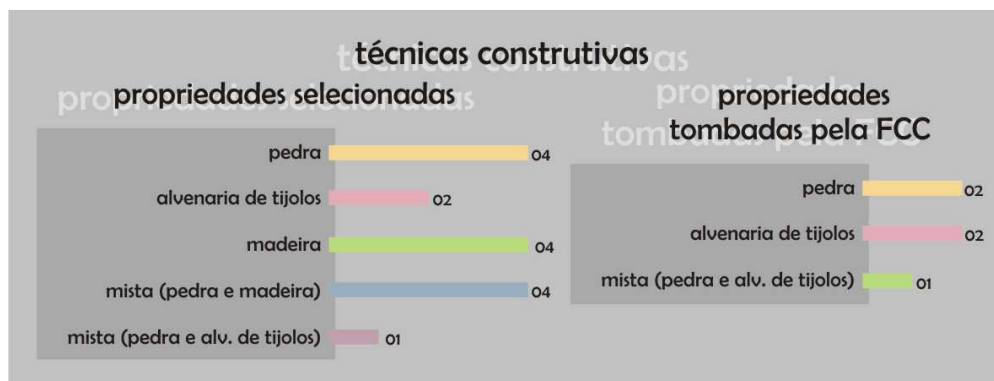
Gráfico 01: Gráfico comparativo das técnicas construtivas.
Fonte: Luca, 2007.

Segue abaixo o gráfico comparativo das técnicas construtivas das propriedades selecionadas e das propriedades que receberam proteção em nível estadual (Gráfico 01):

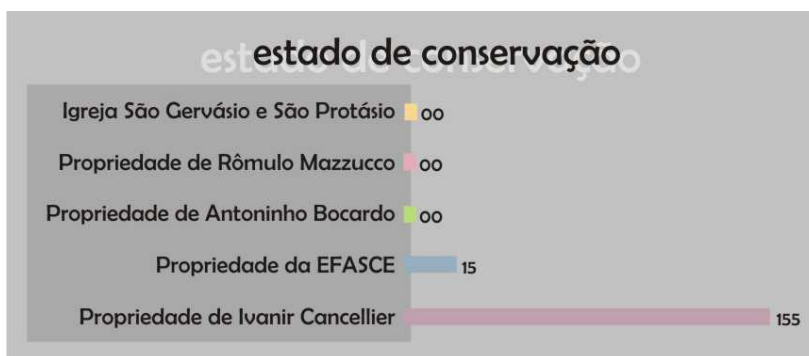
Gráfico 02: Gráfico comparativo do sistema de pontuação no item Estado de Conservação.
Fonte: Luca, 2007.

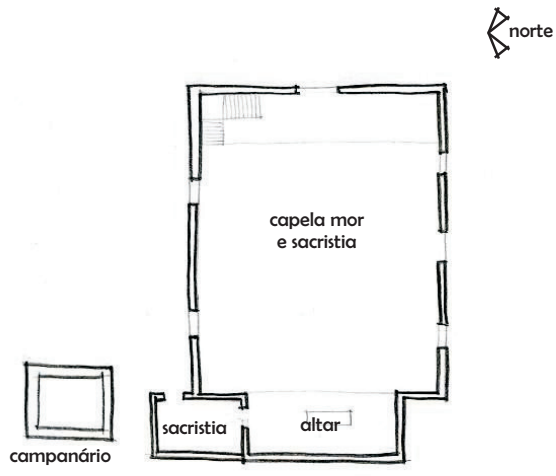
<p>croqui da planta baixa da igreja, mostrando: capela mor e sacristia, sacristia, altar, campanário. Inclui uma seta apontando para o norte.</p>

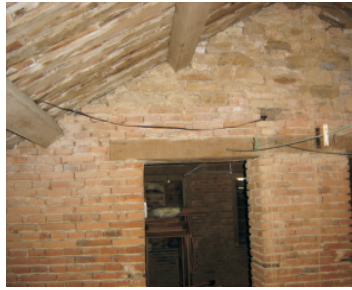
Alvenaria aparente e estrutura da esquadria

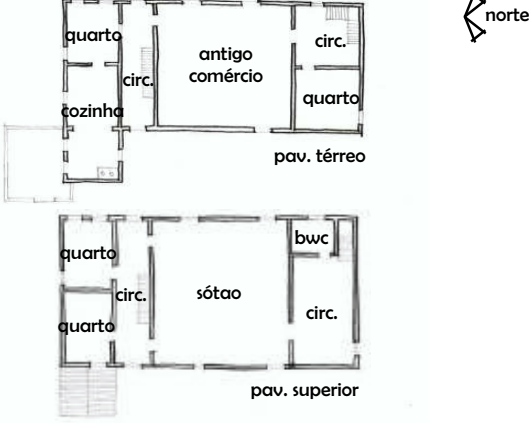
<p>quarto, antigo comércio, circ., cozinha, pav. térreo, quarto, quarto, circ., sótão, bwc, circ., pav. superior</p>

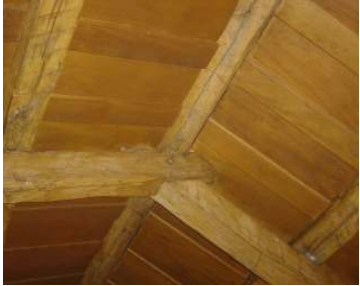
<p>Detalhe do encaixe da cobertura em madeira falquejada</p>
