**UNIVERSIDADE ESTADUAL PAULISTA
FACULDADE DE ENGENHARIA DE ILHA SOLTEIRA
PROGRAMA DE PÓS-GRADUAÇÃO EM ENGENHARIA
MECÂNICA**

***ANÁLISE MICROESTRUTURAL DE
REVESTIMENTOS USADOS NO REPARO DE
TURBINAS HIDRÁULICAS DANIFICADAS PELA
CAVITAÇÃO.***

Autor: Gustavo Borges Musardo

Dissertação apresentada à Faculdade de Engenharia de Ilha Solteira, da Universidade Estadual Paulista “Julio de Mesquita Filho” UNESP, como parte dos requisitos para obtenção do título de **Mestre em Engenharia Mecânica**

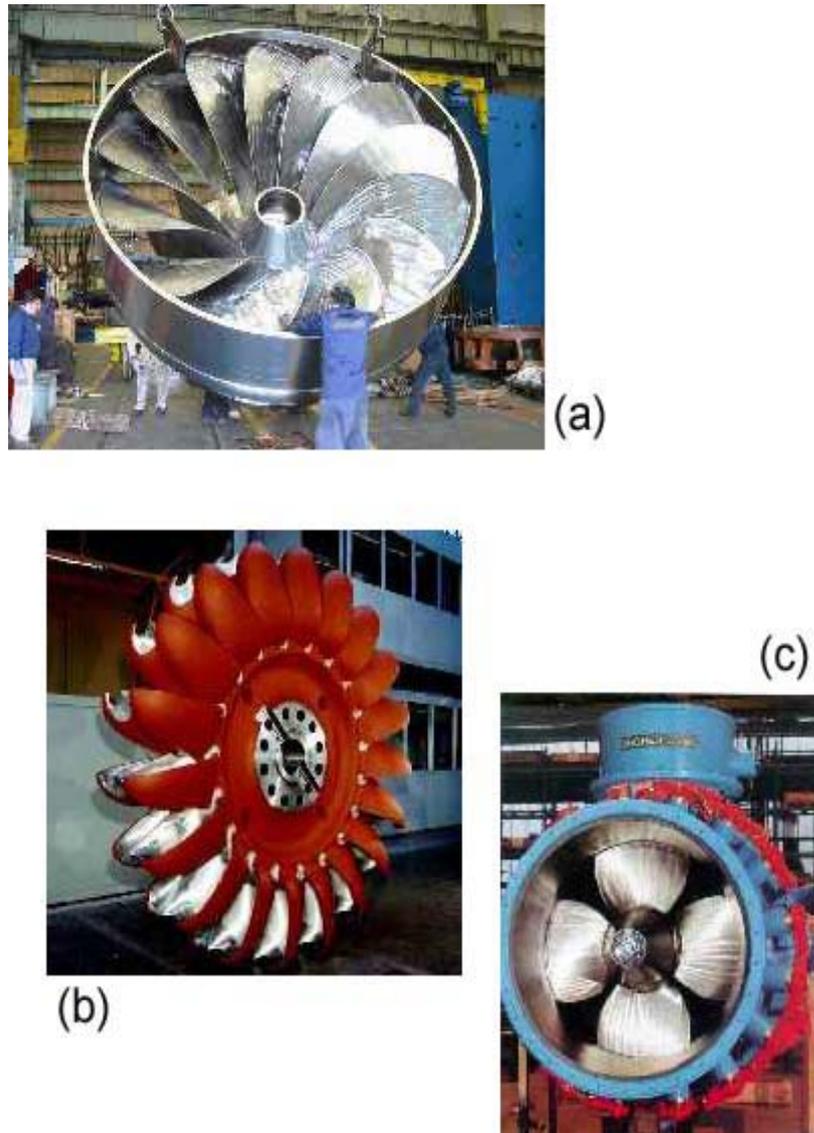
Figura 2.1: Exemplos de diferentes tipos de rotores usados em turbinas hidráulicas. Em (a) tipo Francis, em (b) tipo Pelton e em (c) tipo Kaplan. (<http://pelton.vatew.com.mx/>)

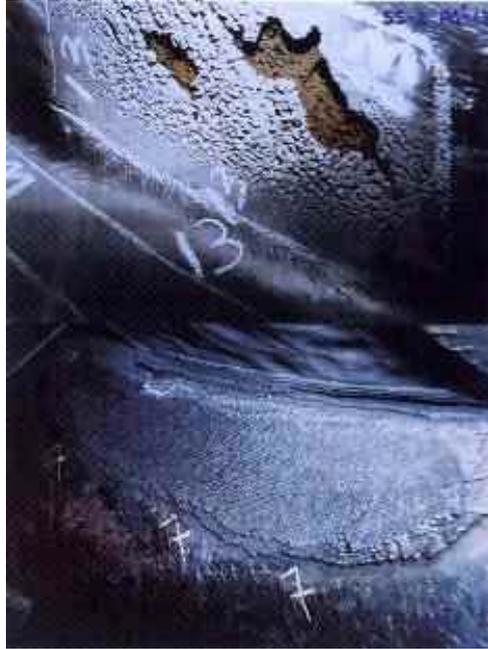
Figura 2.2: Exemplo típico de perfil de turbina hidráulica danificada pelos efeitos do processo de cavitação – (<http://pelton.vatew.com.mx/>)

O fenômeno de cavitação é um processo altamente prejudicial ao bom funcionamento das turbinas hidráulicas geradoras de energia, e dentre os danos causados, pode-se citar a erosão de contornos dos perfis de rotores, vibrações e ruídos e também a diminuição da eficiência das turbinas hidráulicas e sua queda de potência, resultantes da perda de massa como mostram os exemplos das figuras 2.2 e 2.3.

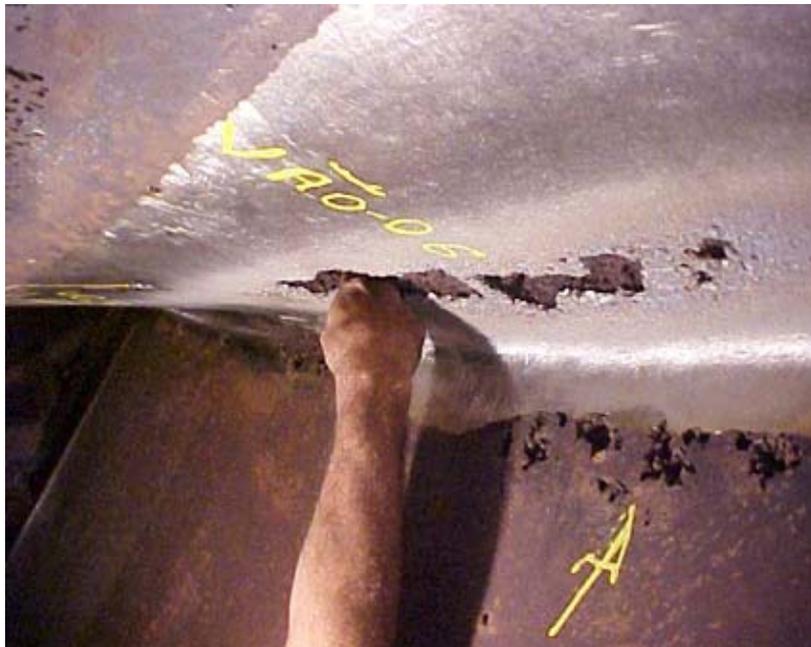
Figura 2.3: Exemplo de cavitação em perfil de rotor de turbina hidráulica. (BARELA, 2005)

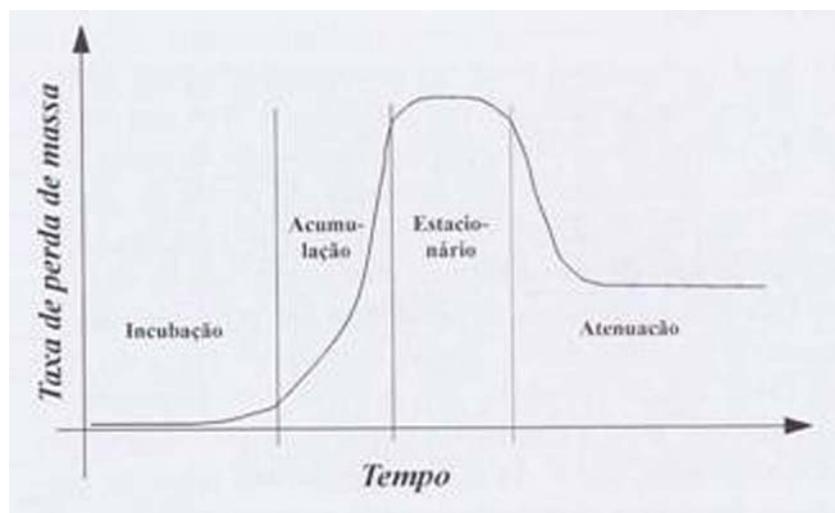
Figura 2.4 - Gráfico representativo dos estágios existentes no fenômeno de cavitação.

De acordo com Marques (1998), o processo de cavitação ocorre nas etapas mostradas da figura 2.4, as quais podem ser classificadas como incubação, acumulação ou transição, estagnação e atenuação, onde no primeiro estágio, a incubação, ocorre deformação superficial, com pouca ou nenhuma perda de massa. No período de acumulação a taxa de erosão aumenta até um nível máximo devido ao encruamento da superfície e ao desenvolvimento de fissuração, e é quando a erosão se estende sobre toda a área superficial. No período estacionário, relacionado ao ataque de uma superfície homogeneamente encruada, a taxa de erosão é máxima e este se estende por períodos relativamente longos ou também curtos, levando a um pico na curva. No período de atenuação a taxa de erosão decresce suavemente ou apresenta flutuações. Esta queda é associada à redução da pressão de colapso das bolhas na vizinhança de uma superfície rugosa e ao efeito de amortecimento pelo líquido retido nas reentrâncias da superfície erodida ou do ar ou vapor contido no líquido na zona de cavitação.

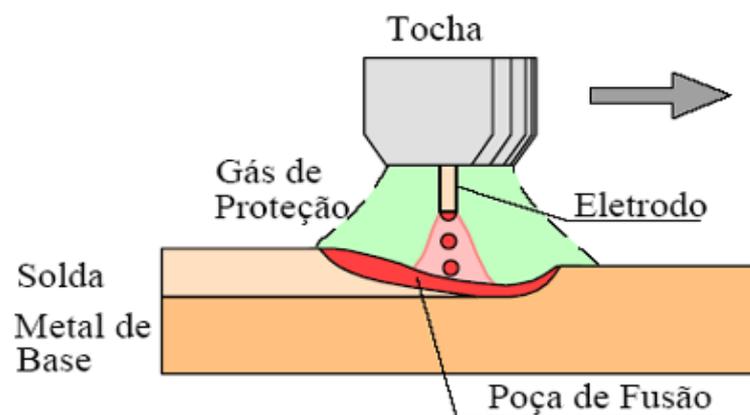
Figura 2.5: Representação esquemática do processo MAG. (www.infosolda.com.br)

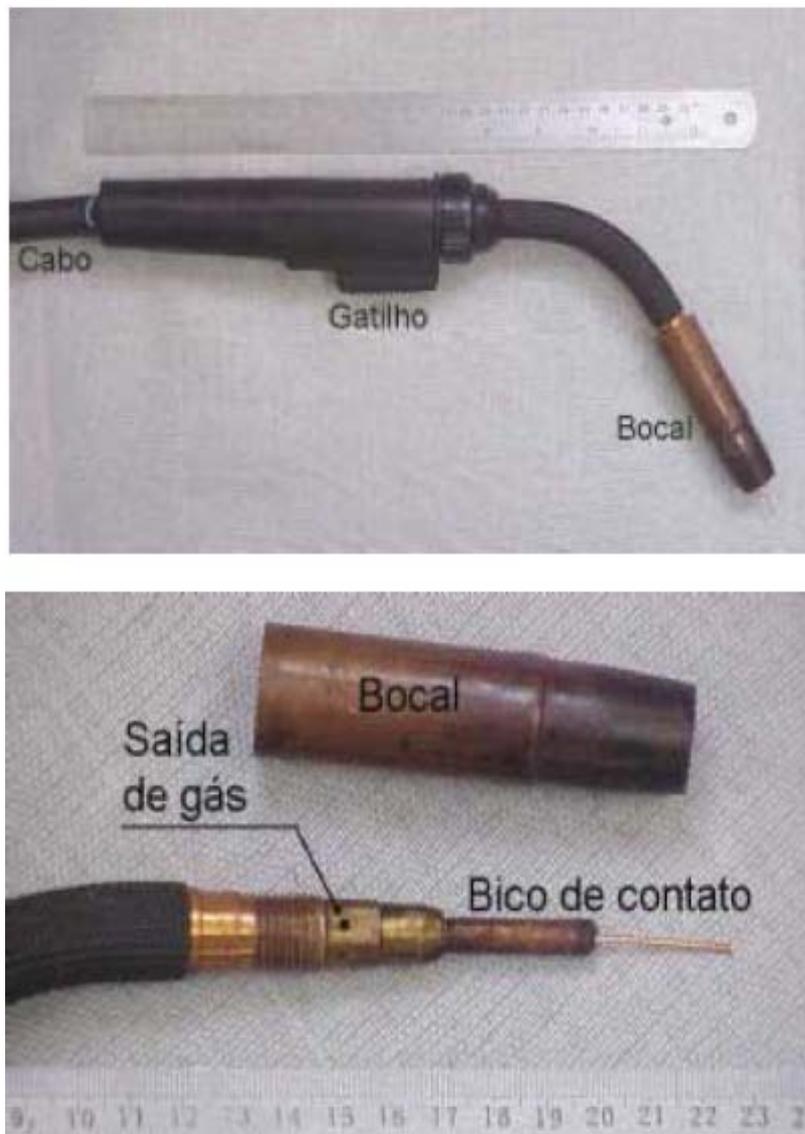
Figura 2.6: Tocha para soldagem GMAW semi-automática. (www.infosolda.com.br)

de possibilitar melhor penetração e estabilidade do arco. Pode-se observar na figura 2.6 um tipo de tocha de soldagem MAG semi-automática.

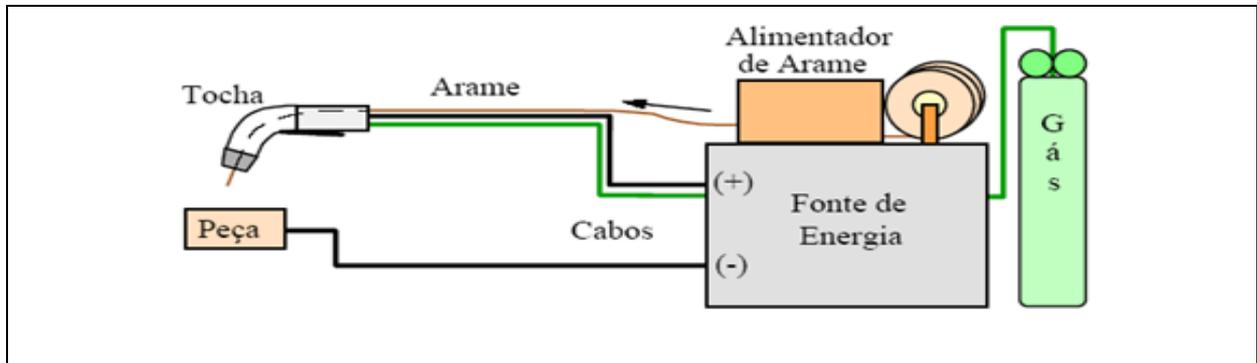
Figura 2.7: Representação esquemática dos componentes que formam o conjunto para a soldagem a arco elétrico com proteção gasosa GMAW. (www.infosolda.com.br)

freqüência de curto-circuitos entre as gotículas metálicas e a poça de fusão. (POEPCKE, 1997). A figura 2.7 mostra um conjunto completo do equipamento de soldagem MIG/MAG.

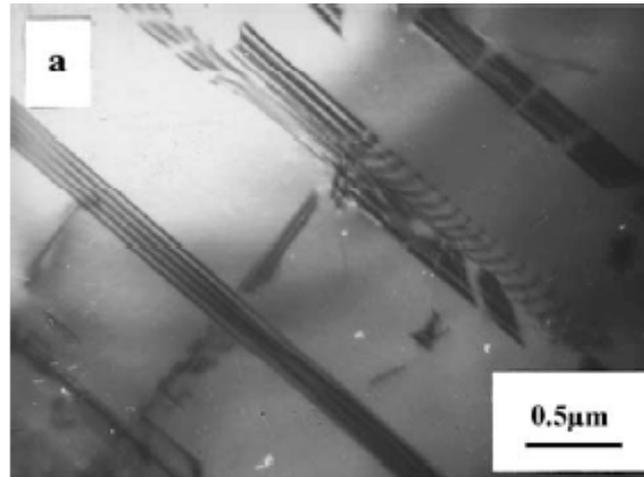
Figura 2.8: Exemplo típico de falha de empilhamento em aço inoxidável austenítico com cobalto em solução sólida, observado por microscopia eletrônica de transmissão. (HOU, 2005)

trabalho a frio da transformação da martensita CFC para a fase HC. Este processo de deformação cria barreiras ou bloqueios intragranulares ao deslizamento, denominadas falhas de empilhamento, que também contribuem para o aumento do endurecimento (OTTERLOO, 1996). A figura 2.8 mostra um exemplo das falhas de empilhamento observadas em ligas com a presença de cobalto.

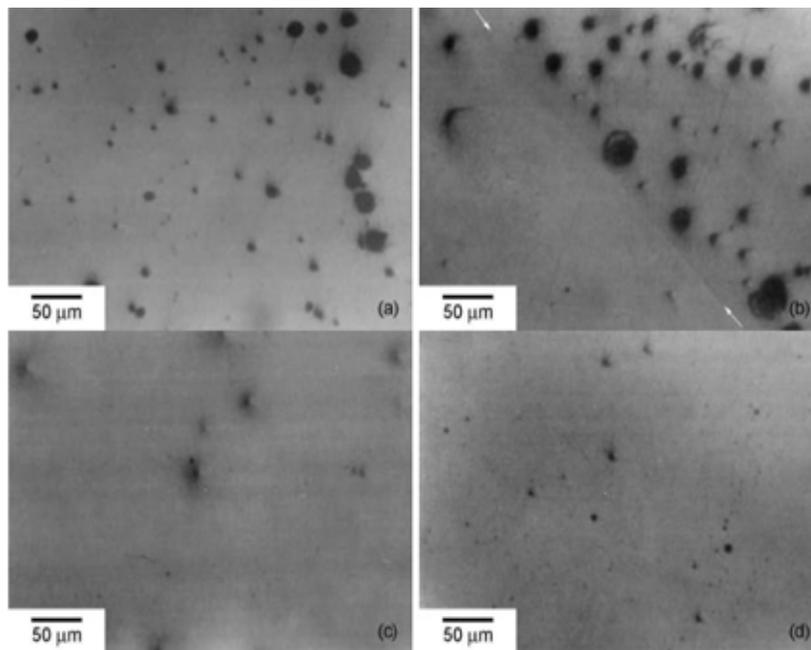
Figura 2.9: Exemplos de inclusões encontradas em aços ao carbono AWS E70-S6 em (a). Interface aço inoxidável E-309T1 / aço-carbono E70-S6 em (b). Inclusões em aço inoxidável E410NiMo em (c) e no aço inoxidável com cobalto em (d). Aumento padrão: 200 vezes. (MUSARDO, 2005)

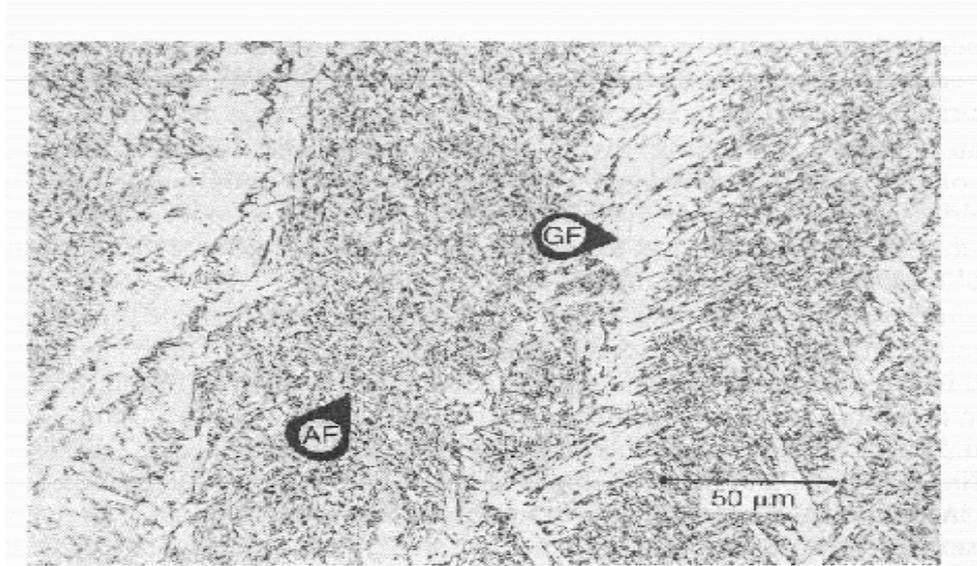
Figura 2.10: Microestrutura típica de um metal de solda depositado por processo a arco. Nota-se o resultado da transformação austenita-ferrita, com a ferrita de contorno de grão (GF) e a ferrita acicular (AF) no metal de solda. (LINNERT, 1994)

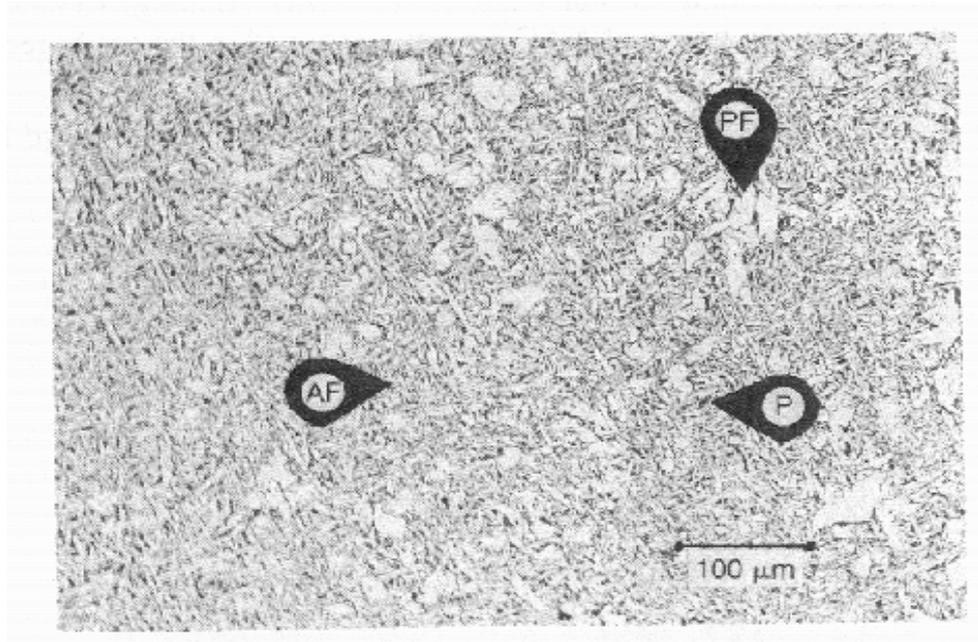
Figura 2.11: Microestrutura produzida na zona soldada pra um aço plano, observado por microscopia óptica. Observa-se em (PF) a ferrita poligonal que é nucleada e formada nos contornos de grãos da austenita, mas não na quantidade suficiente para formar veias. A baixa taxa de resfriamento causa grande precipitação de carbono entre as “agulhas” de ferrita acicular e também permite algumas formas de colônias de perlita (P). (LINNERT, 1994)

A figura 2.11 retrata a microestrutura produzida na zona soldada para um aço de baixo teor de carbono. Naturalmente a taxa de resfriamento foi muito mais lenta que a da figura 2.10. Ferrita poligonal (PF) foi formada nos contornos de grãos da austenita, mas não na quantidade suficiente para formar um feixe. Em função da baixa taxa de resfriamento e do tempo disponível para a difusão, um número muito pequeno de perlita (P) foi formado entre as “agulhas” de ferrita acicular (AF). (LINNERT, 1994)

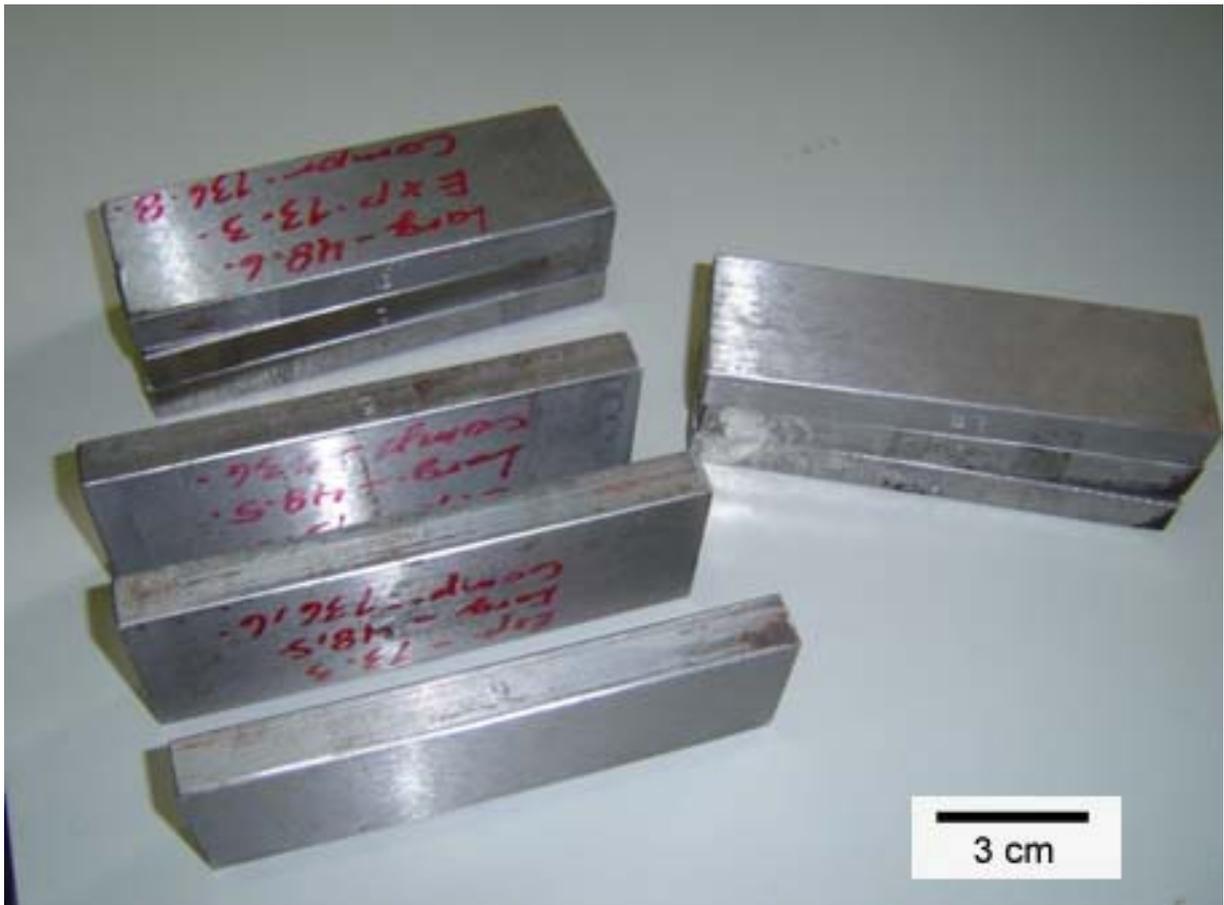
Figura 3.1 Corpos de prova obtidos de amostras de turbinas já usinados e prontos para a soldagem. (MUSARDO, 2005)

Para a construção dos corpos de prova foram utilizados como metal de base amostras extraídas de turbinas hidráulicas, construídas de aço carbono tipo ASTM A-36. Estes corpos de prova foram usinados na forma de pequenas placas, com dimensões nominais 140 x 50 x 15 milímetros, como mostra a Figura 3.1.

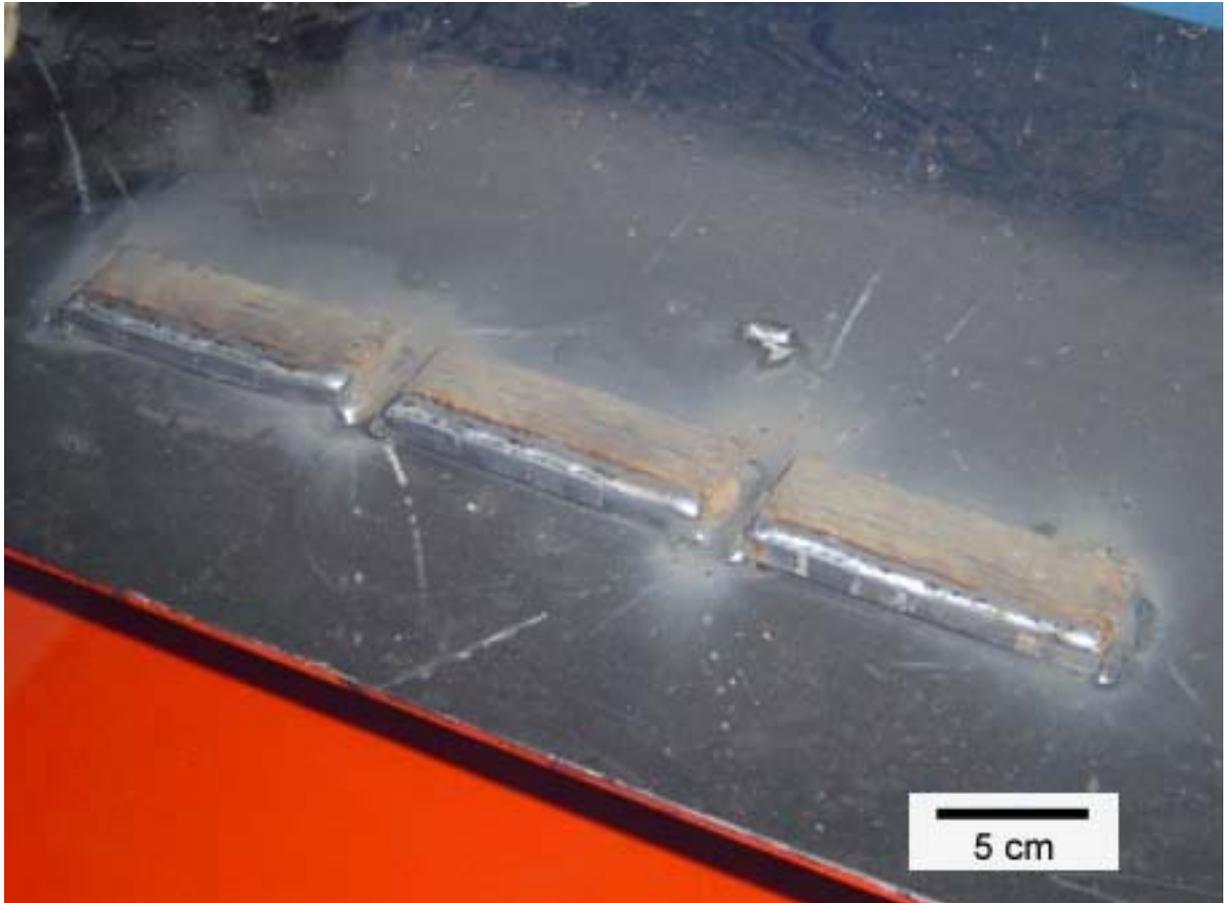
Figura 3.2 Corpos de prova em processo sendo confeccionados. (Musardo, 2005)

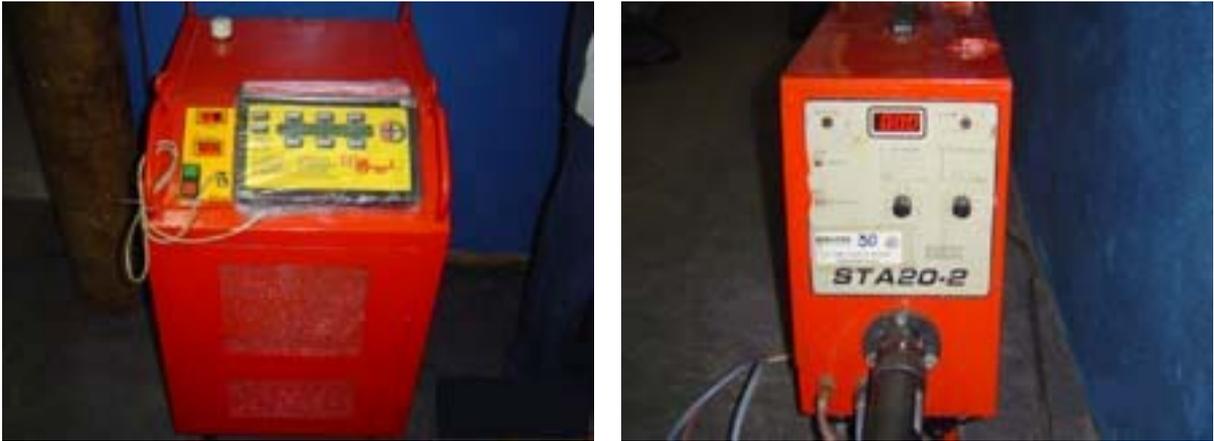
Figura 3.3 Equipamentos de soldagem utilizados na confecção das amostras. (MUSARDO, 2005)

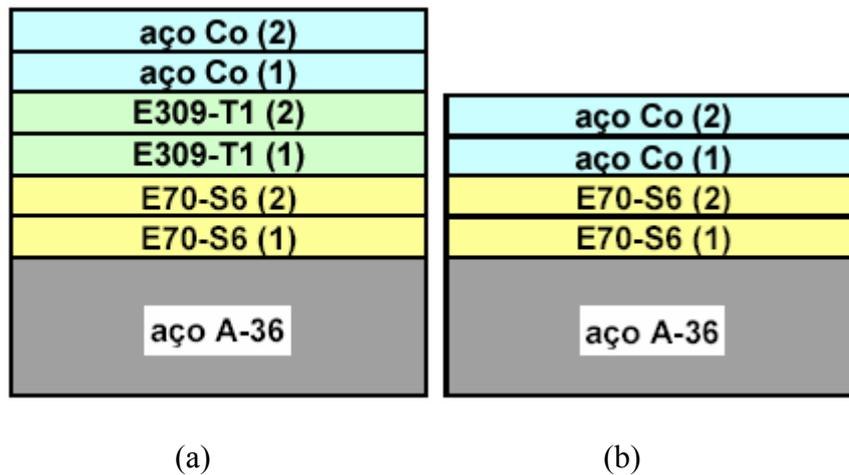
Figura 3.4 Representação esquemática das seqüências de deposição nas duas séries de amostras obtidas em laboratório.

AWS E309-T1. Na série de amostras 4, 5 e 6, representadas em (b), a deposição do aço resistente a cavitação foi feita diretamente sobre a camada de aço-carbono AWS E70-S6 depositada.

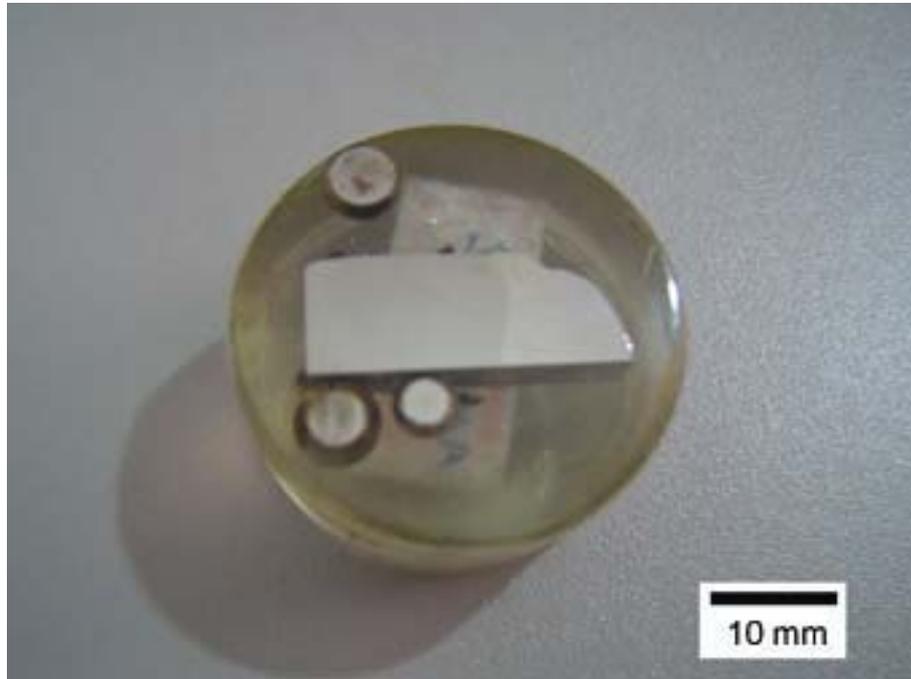
Figura 3.5 - Exemplo de uma das amostras confeccionadas para análise metalográfica.

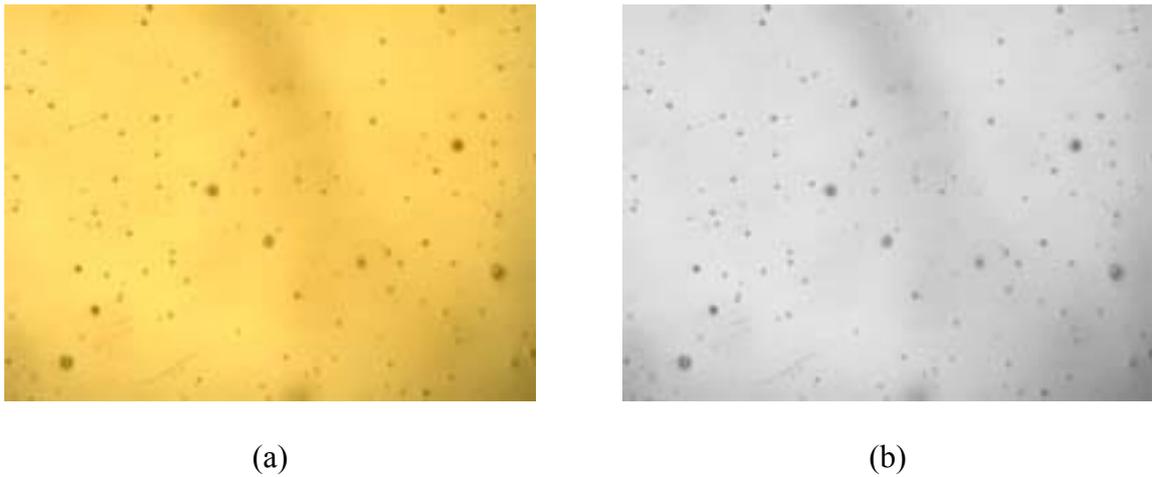
Figura 3.6 – Exemplo de fotografia digital para caracterização das inclusões.

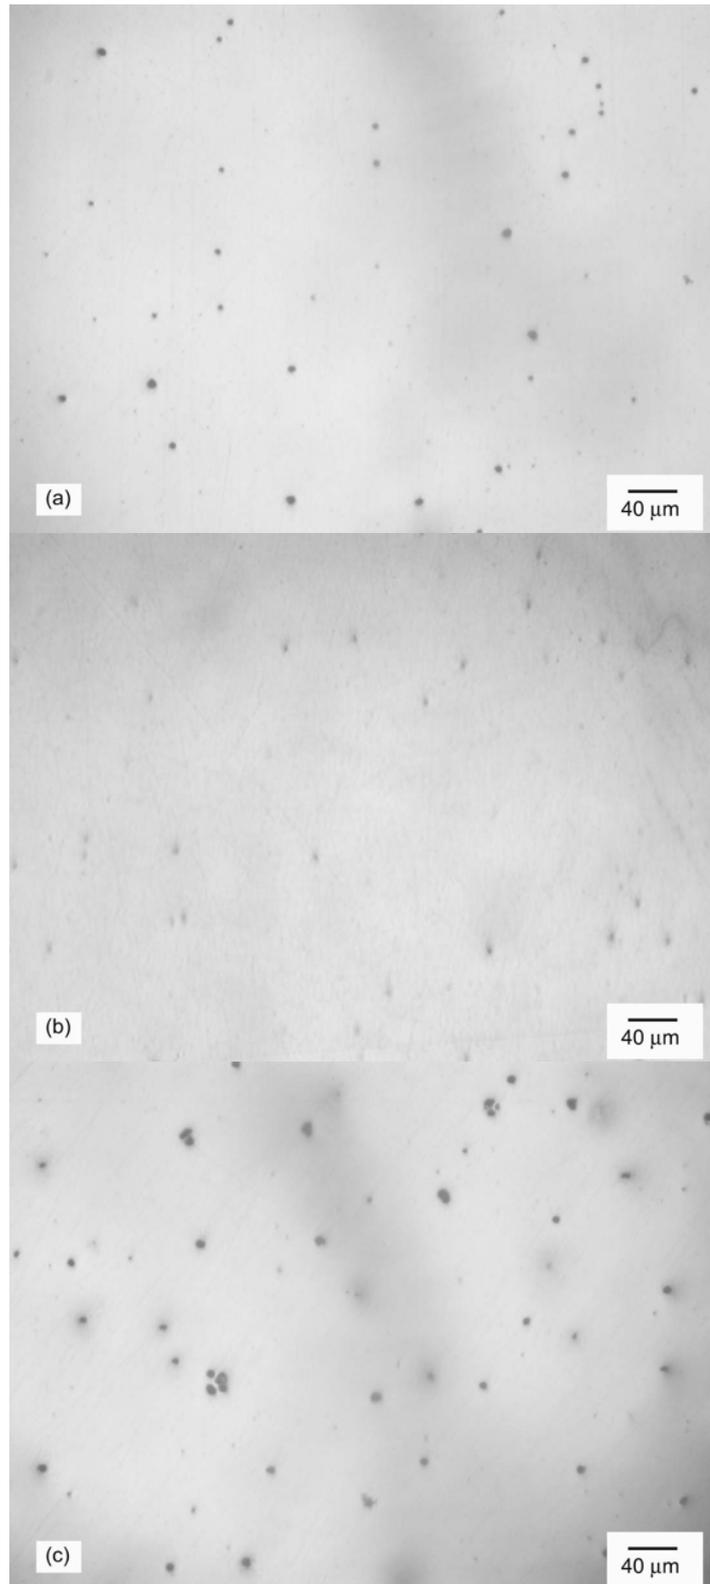
Figura 4.1- Distribuição típica de inclusões não metálicas que foram identificadas na superfície polida das amostras de aço carbono AWS E70-S6 depositado sobre as amostras 1 em (a), 2 em (b) e 3 em (c).

Conforme descrito no capítulo anterior foi realizado, após a preparação das amostras, o processo de avaliação da distribuição de inclusões no aço AWS E70S-6. Este estudo ficou restrito somente a este material devido a densidade de inclusões encontrada no aço carbono, já que nos demais materiais a ocorrência de inclusões não foi observada em tal quantidade. As micrografias mostradas nas Figuras 4.1 e 4.2 ilustram exemplos das inclusões observadas nas amostras analisadas por microscopia ótica.

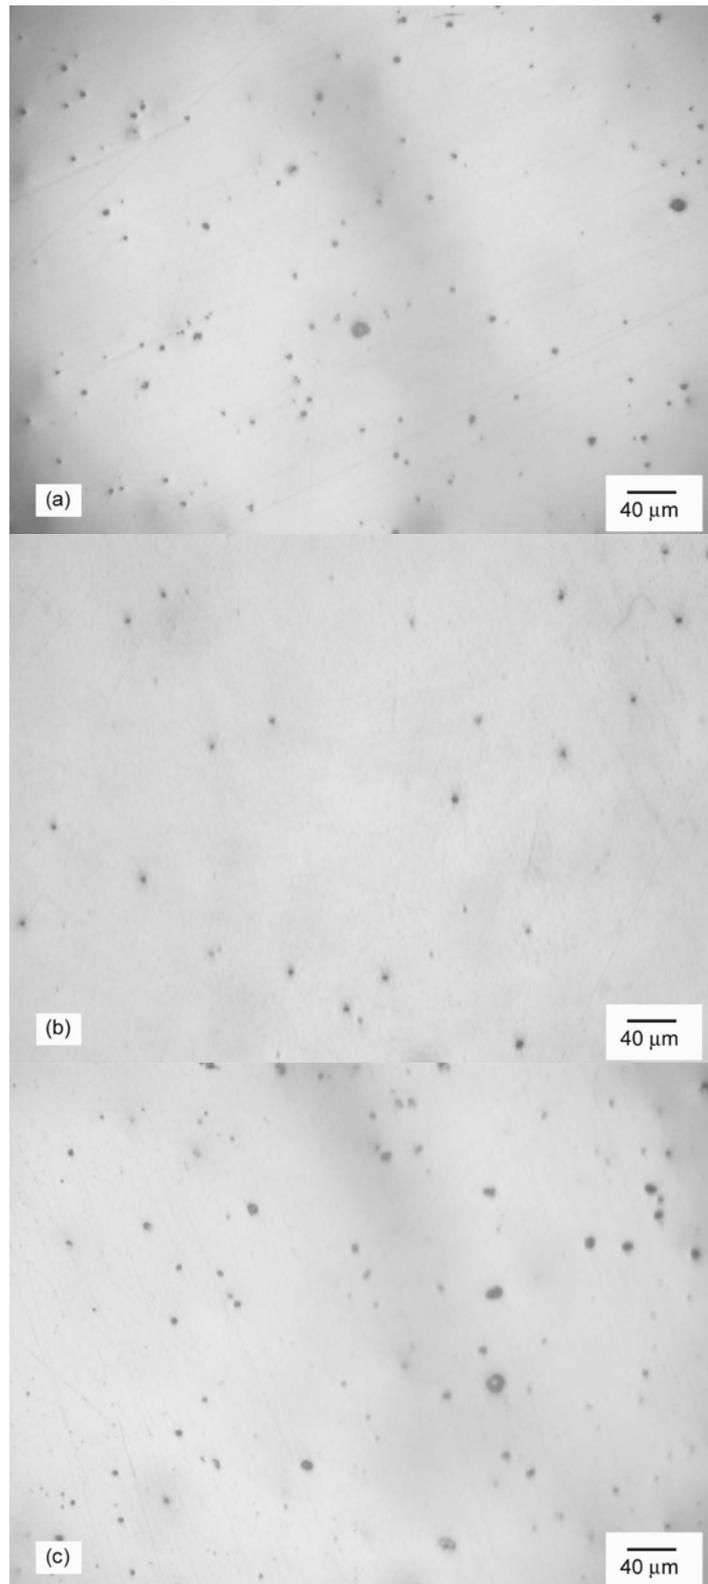
Figura 4.2- Distribuição típica de inclusões não metálicas que foram identificadas na superfície polida das amostras de aço carbono AWS E70-S6 depositado sobre as amostras 4 em (a), 5 em (b) e 6 em (c).

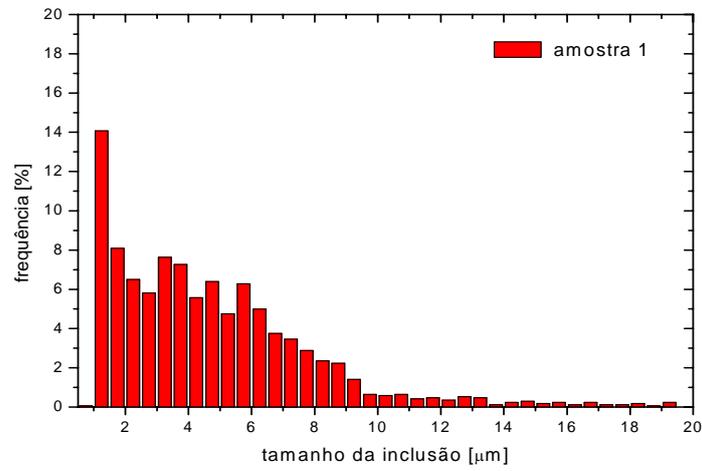
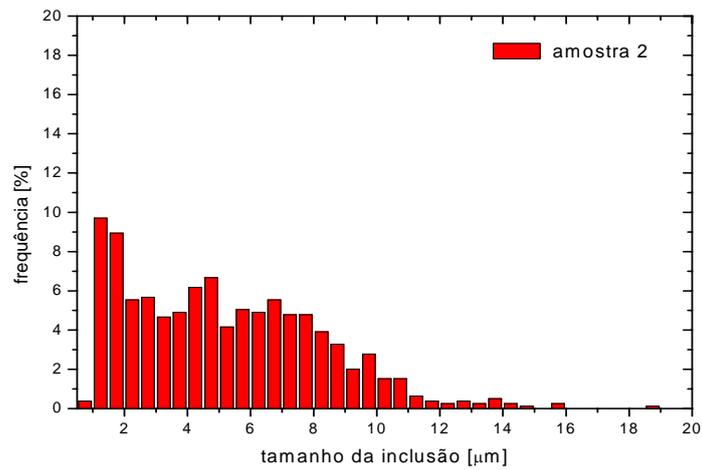
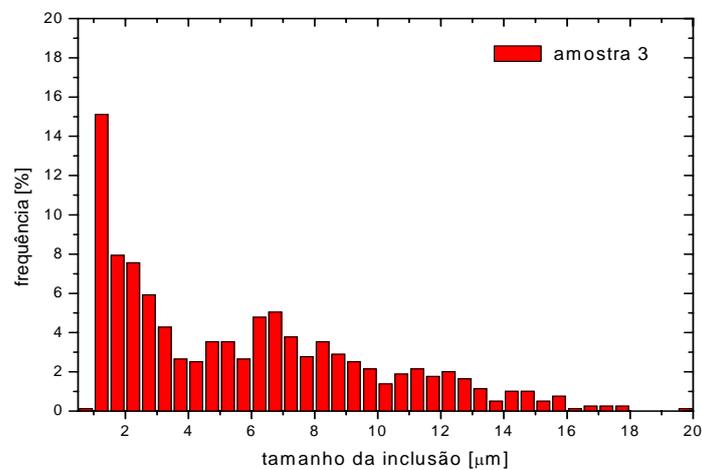
Figura 4.3- Distribuição de frequência dos tamanhos das inclusões medidas sobre as camadas de aço carbono AWS E70-S6 das amostras 1 em (a), 2 em (b) e 3 em (c).

As distribuições de frequência das Figuras 4.3 e 4.4 mostram que a variação dos tamanhos das inclusões pode ser interpretada como uma distribuição do tipo “log-normal” (ATKINSON, 2003), devido à limitação do microscópio ótico em definir partículas menores que $0,5\mu\text{m}$. Assim todas as curvas mostraram assimetria. A formação das inclusões observadas ocorreu devido a grande afinidade química de metais existentes na poça de fusão, principalmente alumínio, silício e manganês, com o oxigênio em solução. Apesar da proteção gasosa ao metal fundido, dado pela mistura argônio-dióxido de carbono durante a soldagem, verificou-se que houve efetivamente a formação de óxidos com morfologia globular em níveis considerados aceitáveis (QUINTANA, 2001). A Figura 4.5 apresenta a variação do tamanho d , da densidade Nv e da fração volumétrica Vv dos resultados mostrados na Tabela 4.7 com a energia de soldagem aplicada.

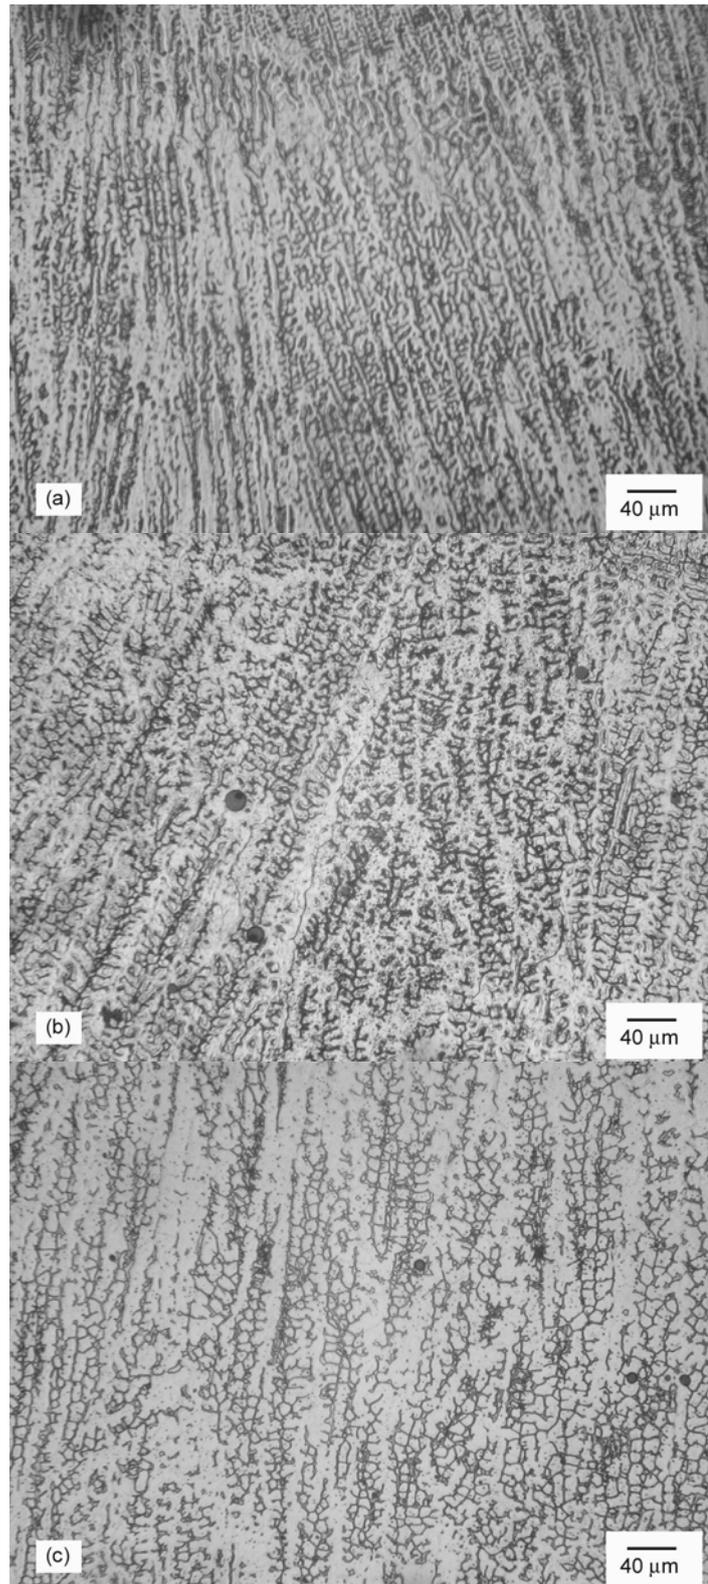
Figura 4.6- Micrografias óticas mostrando a presença de ferrita delta (áreas escuras) em aço inoxidável austenítico depositado sobre as amostras 1 (a), 2 (b) e 3 (c). Ataque: reativo de Villela.

Sobre as últimas camadas de aço carbono AWS E70-S6 das amostras 1, 2 e 3 foram depositadas duas camadas de aço inoxidável austenítico AWS E309-T1. A observação dessas amostras por microscopia ótica revelou que havia a presença da ferrita delta na matriz austenítica, como mostram os exemplos da Figura 4.6. O ataque químico realizado sobre a superfície polida revelou este microconstituente através do seu aspecto escuro, que contrastou com a matriz austenítica com aparência clara. A morfologia vermicular da ferrita delta mostrou ser bastante semelhante à descrita por Rodrigues et al. (2003), apesar de eles terem utilizado um reativo metalográfico diferente do que foi empregado neste trabalho.

A presença de ferrita delta em aços inoxidáveis austeníticos é considerada indesejável, pois normalmente está relacionada com a perda de resistência a corrosão e mudanças de tenacidade, devido à redução na ductilidade e ao aumento da resistência mecânica. Entretanto, devido a presença de elementos alfacênicos, deve-se sempre esperar que uma parcela de ferrita delta seja formada nos aços inoxidáveis depositados por soldagem. Levando em consideração a composição química nominal do arame AWS E309-T1, empregado na preparação das amostras, estimou-se pelo diagrama de Schaeffler-DeLong (OATES, 1998) que a fração volumétrica de ferrita delta seria entre 15 a 20%. A análise das séries de micrografias tiradas dessa região nas diferentes amostras permitiu estimar, com o auxílio do Image Tool, a fração volumétrica da ferrita delta. Assim, determinou-se em $31,9 \pm 7,4$; $40,2 \pm 12,3$ e $33,2 \pm 7,4$ as porcentagens do constituinte ferrítico nas camadas do aço inoxidável austenítico soldadas respectivamente nas amostras 1, 2 e 3. Estes valores estão acima dos previstos pelo Diagrama de Schaeffler-DeLong, mas é possível que tenha ocorrido sensíveis alterações causadas pelos efeitos da diluição química e do ciclo térmico durante o processo de soldagem (RODRIGUES, 2003). A mistura gasosa usada na proteção, que continha um teor de dióxido de carbono de 25%, poderia também ter contribuído parcialmente para o aumento da quantidade deste microconstituente (CARDOSO, 2003).

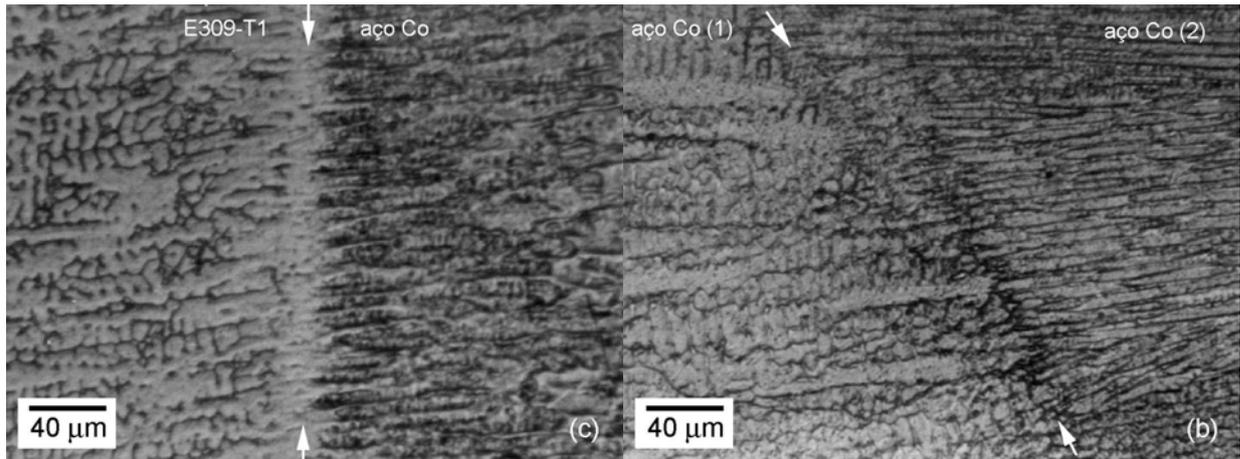
Figura 4.7- Micrografias obtidas por microscopia ótica mostrando a região da linha de fusão entre as camadas do aço AWS E309-T1 e do aço com cobalto em (a) e em (b) está um detalhe da interface entre camadas de aço resistente à cavitação. Ataque: Villela.

O ataque químico das amostras com o reativo de Villela mostrou evidências do crescimento epitaxial das dendritas do aço inoxidável com cobalto, que foram identificadas nas amostras observadas por microscopia ótica como mostram as micrografias da Figura 4.7. Nota-se um bom ajuste de orientação das dendritas primárias, que se reuniram em feixes paralelos que constituíram grãos com morfologia colunar (MUSARDO, 2005). A zona de ligação entre as camadas de revestimento feitas com arame AWS E309-T1 e de aço inoxidável resistente à cavitação mostrou ser isenta de descontinuidades, como microporosidades ou trincas.

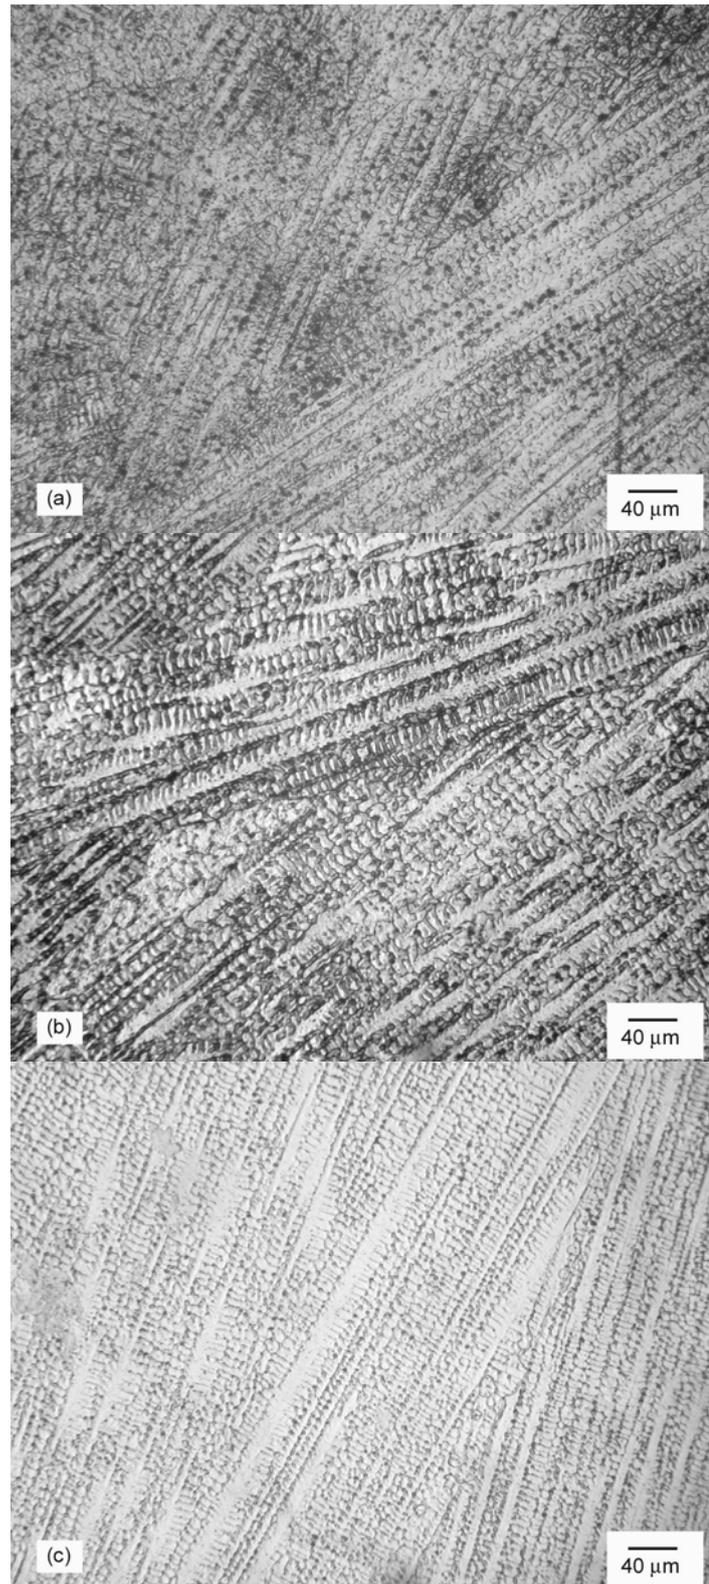
Figura 4.8- Micrografias tiradas por microscopia ótica mostram a estrutura dendrítica observada nas camadas de aço inoxidável com cobalto da amostra 1 (a), 2 (b), 3 (c). Ataque: reativo de Villela.

A Figura 4.8 apresenta exemplos da estrutura dendrítica observada nas camadas do aço inoxidável com cobalto, onde é possível verificar o agrupamento de dendritas em feixes paralelos. O espaçamento médio entre as dendritas foi determinado através da medição de interceptos lineares em direções ortogonais às dendritas primárias e mudou pouco com a mudança da energia de soldagem aplicada, como pode ser visto nas figuras 4.8 e 4.9. O afastamento médio entre as dendritas primárias variou entre 13,6 a 15,4 μm , tendo a sua dispersão sido representada no gráfico pelo desvio padrão das medidas. O comprimento dessas dendritas mostrou ser muito superior à sua largura, muitas vezes alcançando centenas de micrometros.

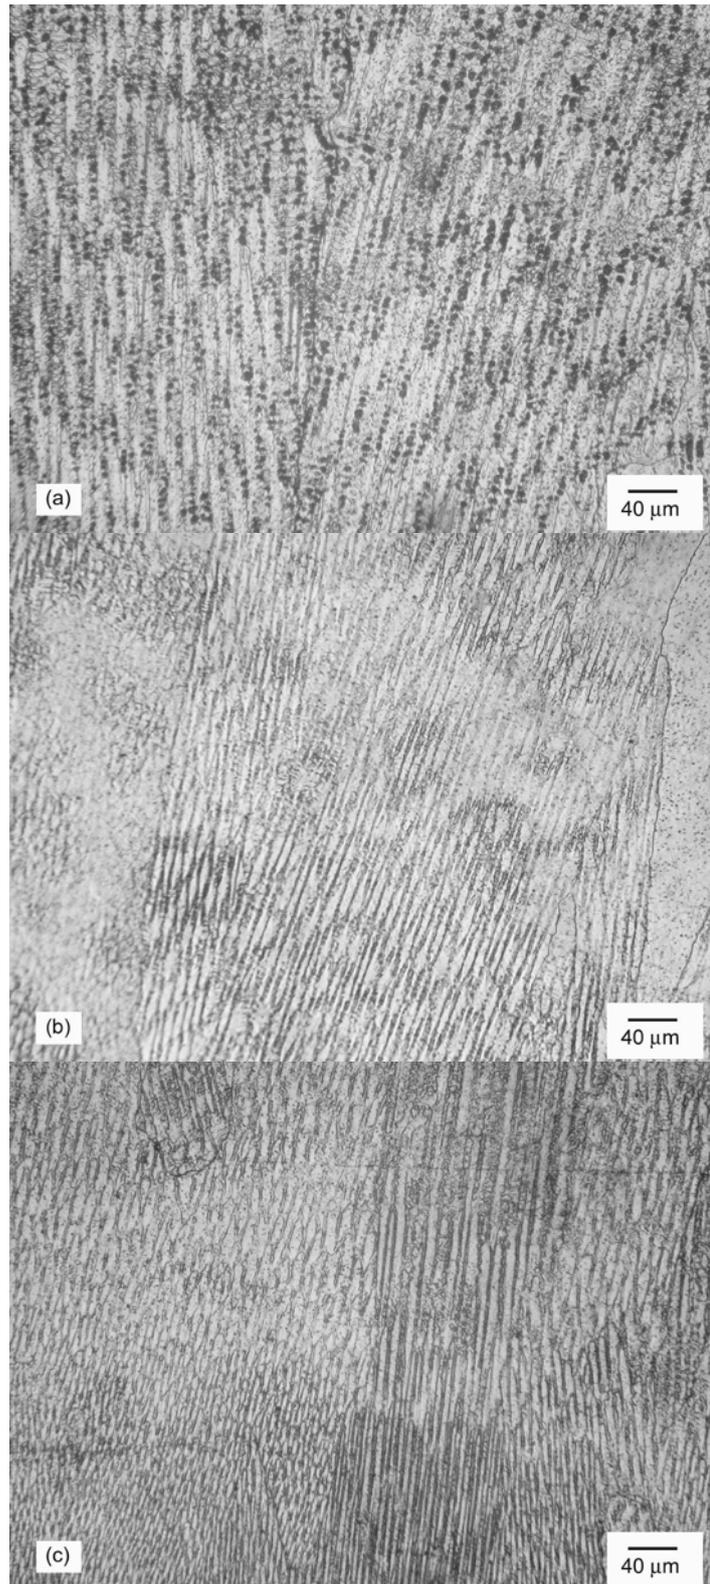
Figura 4.9- Micrografias tiradas por microscopia ótica mostram a estrutura dendrítica observada nas camadas de aço inoxidável com cobalto da amostra 4 (a), 5 (b), 6 (c). Ataque: reativo de Villela.

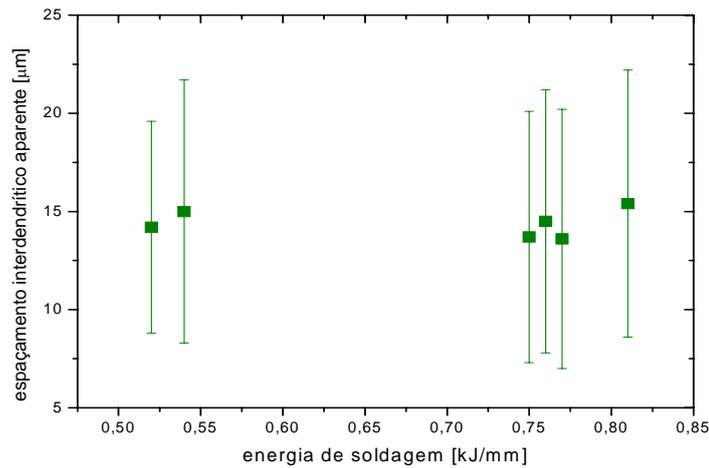
Figura 4.11- Variação do espaçamento interdendrítico do aço inoxidável com cobalto com a energia de soldagem aplicada.

A figura 4.11 mostra o comportamento das duas camadas do aço inoxidável com cobalto com relação ao seu espaçamento interdendrítico aparente que foi medido pelo *freeware* Image Tool, onde as medidas estão em percentual de ocorrência nas amostras.

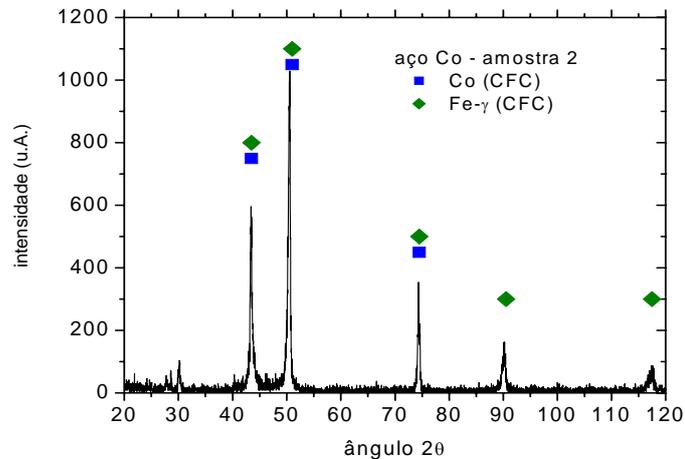
Figura 4.12 – Difração de raios-X da camada de aço inoxidável com cobalto, mostrando uma estrutura cristalina cúbica de face centrada. Radiação $\text{Cu K}\alpha$, 40 kV.

Considerando a importância do revestimento feito com aço resistente à cavitação para o prolongamento das paradas programadas para manutenção das turbinas hidráulicas foram realizadas análises exploratórias com técnicas mais complexas, objetivando a busca de informações sobre a microestrutura do aço inoxidável com cobalto. Difração de raios-X com feixe monocromático do cobre acelerado a 40kV ($\lambda = 0,154\text{nm}$) foi empregada para caracterizar a estrutura cristalina deste revestimento (MUSARDO, 2005). A Figura 4.12 mostra o espectro obtido com uma varredura de 2 graus por minuto, onde se verificou que a camada de aço inoxidável depositada por soldagem possuía uma estrutura cristalina cúbica de faces centradas (CFC) – compatível com a austenita e o cobalto. Este resultado também está em conformidade com ligas metálicas similares usadas para esta mesma finalidade e que foram relatados na literatura (XIAOJUN, 2003, KUZUCU, 1997, CHOI, 1997)
