**UNIVERSIDADE ESTADUAL PAULISTA
FACULDADE DE ENGENHARIA DE ILHA SOLTEIRA
PROGRAMA DE PÓS-GRADUAÇÃO EM ENGENHARIA
MECÂNICA**

***ANÁLISE MICROESTRUTURAL DE
REVESTIMENTOS USADOS NO REPARO DE
TURBINAS HIDRÁULICAS DANIFICADAS PELA
CAVITAÇÃO.***

Autor: Gustavo Borges Musardo

Dissertação apresentada à Faculdade de Engenharia de Ilha Solteira, da Universidade Estadual Paulista “Julio de Mesquita Filho” UNESP, como parte dos requisitos para obtenção do título de **Mestre em Engenharia Mecânica**

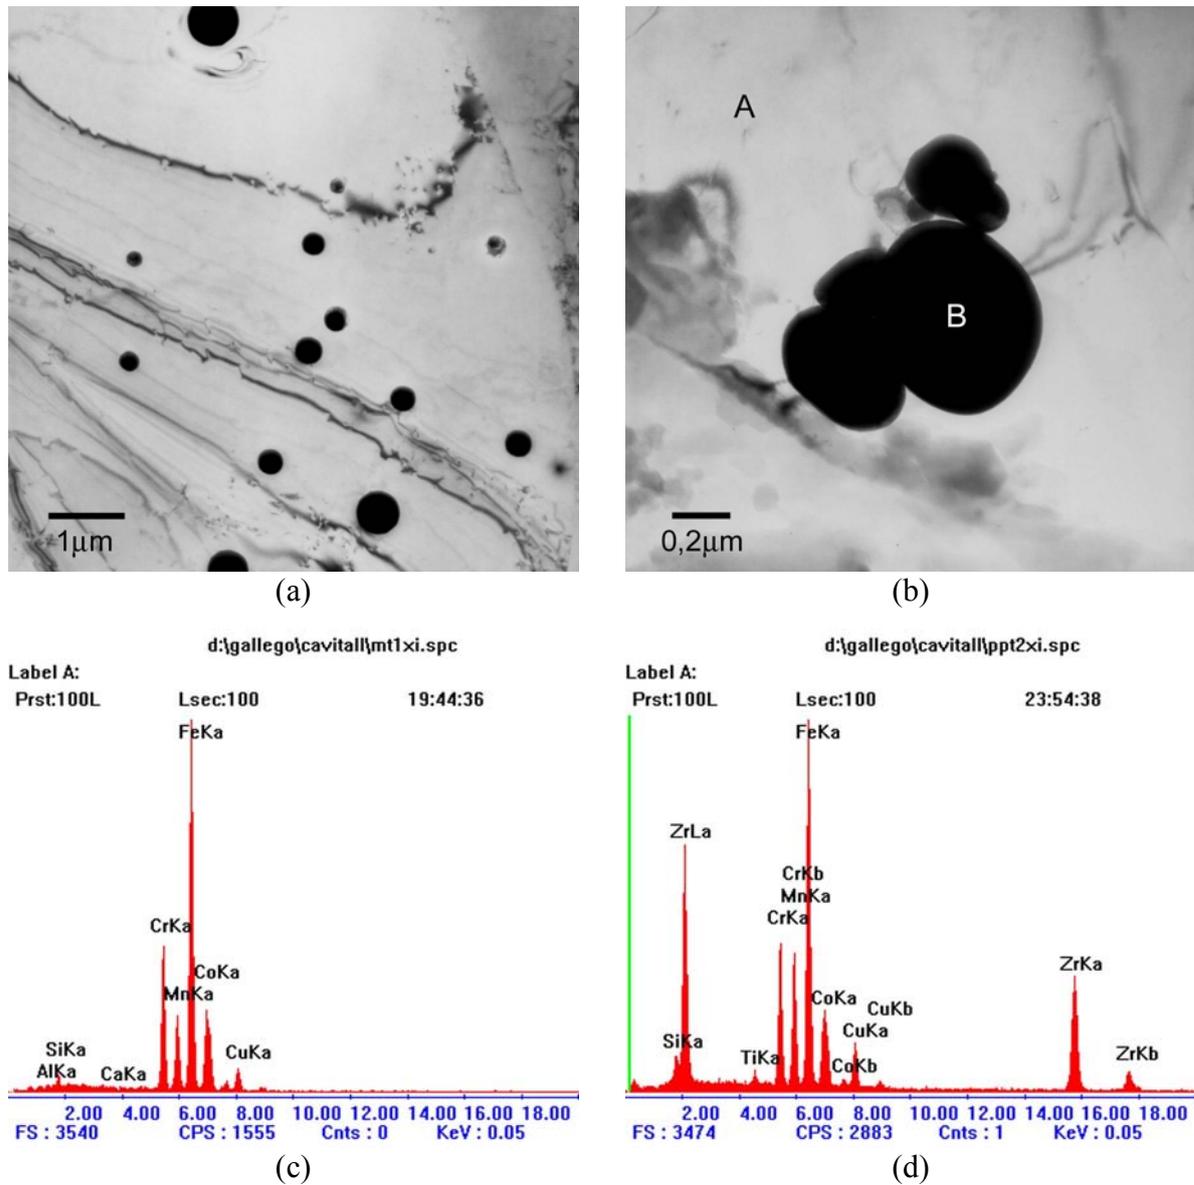
Figura 4.13 - Micrografias MET tiradas em campo claro mostrando partículas globulares existentes no aço inoxidável com cobalto em (a) e (b); em (c) e (d) são mostrados os espectros de microanálise de pontos da matriz (A) e partícula (B) identificados respectivamente sobre a micrografia (b).

composição química (% peso)								
	Ca	Si	Ti	Cr	Mn	Fe	Co	Cu	Zr
matriz	0,08	0,91	-	18,72	8,88	56,36	10,84	4,21	-
inclusão	-	0,67	0,60	10,89	9,39	30,63	5,81	4,33	37,68

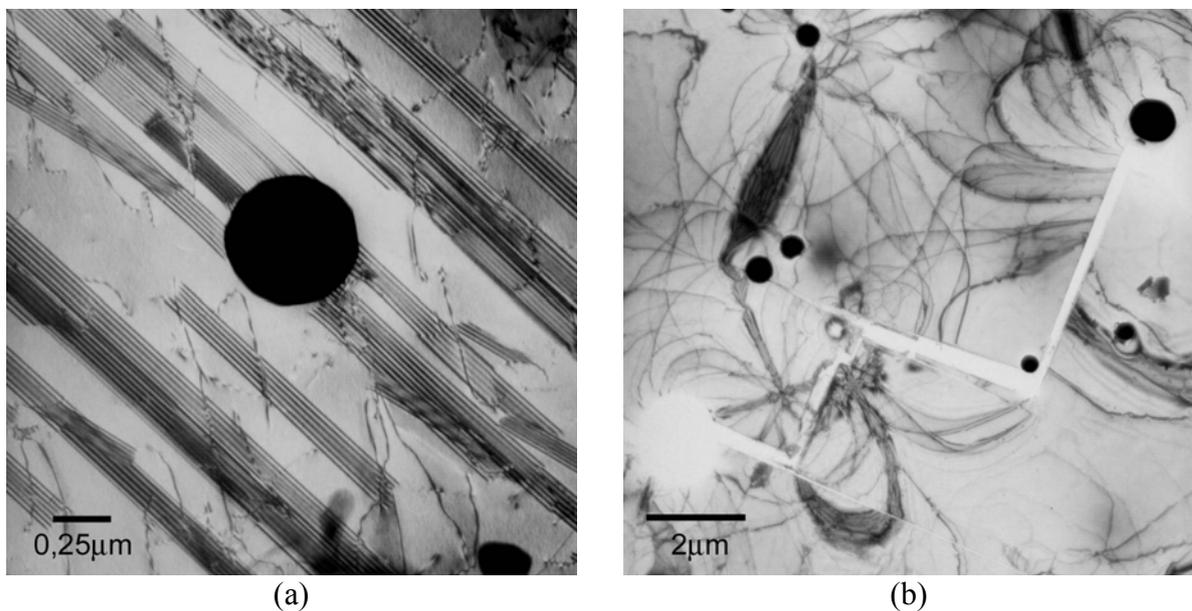
Figura 4.14 - Micrografias MET tiradas de lâminas finas em campo claro mostrando em (a) uma partícula envolvida por falhas de empilhamento e discordâncias e em (b) uma falha por clivagem de planos $\{100\}$ da matriz propagada entre partículas globulares.

franjas paralelas intercaladas com contraste claro-escuro (HOU, 2005) e possuem um aspecto bem distinto do apresentado pelas maclas (TAO, 2003). Discordâncias e falhas de empilhamento também contribuem para incrementar a dureza da matriz e, deste modo, facilitar a propagação de trincas. A Figura 4.14 (b) apresenta uma falha da lâmina fina por clivagem, que se propagou paralelamente a planos $\{100\}$ da matriz austenítica. Nota-se a mudança do plano de hábito em um ângulo de 90 graus com a presença de uma inclusão globular, que facilita desta forma o avanço da falha.

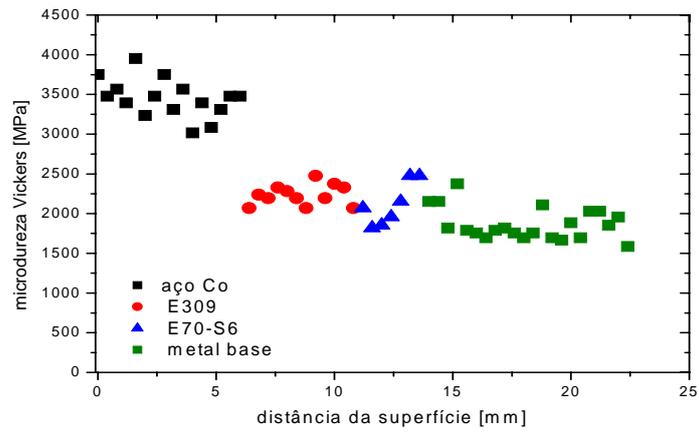
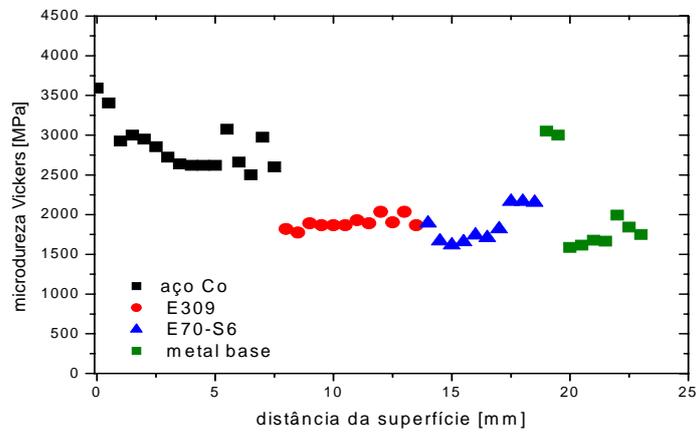
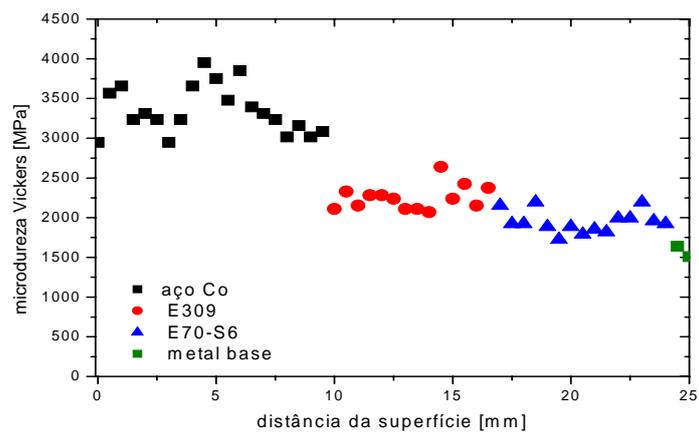
Figura 4.15- Variação da microdureza Vickers em relação às camadas de revestimento depositadas nas amostras 1 (a), 2 (b) e 3 (c). Carga padrão dos ensaios: 40 gramas.

Observando o comportamento da microdureza analisada na série de amostras verificou-se que a propriedade mecânica medida nas camadas de aço inoxidável com cobalto foi sempre superior aos demais revestimentos. Os valores determinados foram considerados elevados, normalmente superiores a 3000MPa, mas em conformidade com os resultados reportados nos estudos realizados por Boccanera (1999). Na série de amostras nos quais foi empregado o amanteigamento com o aço austenítico AWS E309-T1 a dureza observada foi semelhante àquela determinada no aço carbono AWS E70-S6. Entretanto, notou-se um acréscimo acentuado da dureza na região de transição entre a primeira camada de aço carbono com o metal base. Este comportamento foi associado ao reaquecimento desta região com a deposição do metal de solda nas camadas de revestimento seguintes, que provavelmente causou um refinamento da microestrutura e a precipitação de cementita fina que seriam capazes de promover este endurecimento localizado. O fato dos parâmetros de soldagem terem sido fixados durante a deposição das camadas de aço carbono AWS E70-S6 e aço inoxidável AWS E309-T1 favoreceu a manutenção de níveis de dureza semelhantes em todas as amostras analisadas. Entretanto, não foi possível estabelecer uma correlação entre a variação da energia de soldagem aplicada na deposição do revestimento resistente à cavitação com o comportamento da dureza deste material.
